NATURSTEINSANIERUNG 2020

**Neue Natursteinrestaurierungsergebnisse,
messtechnische Erfassungen
und Sanierungsbeispiele**

Tagung am 13./14. März 2020 in Karlsruhe/Köln

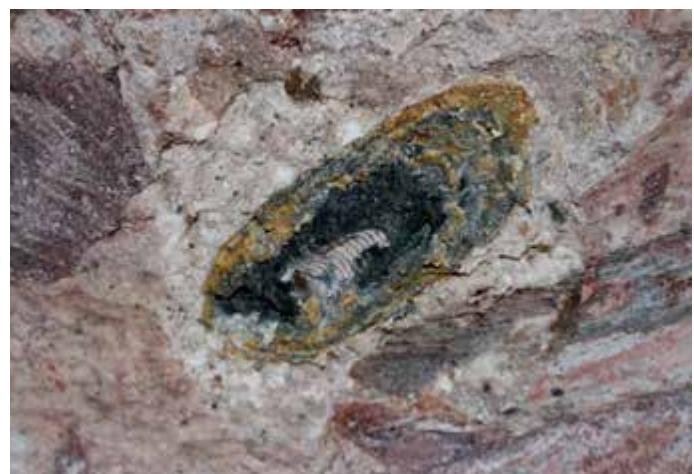
Bild 15 Zerbröckelnder Ankermörtel Mauerwerk im Ausgangsbereich des Bergfrieds

oder nicht mehr kraftschlüssige Spannanker) sowie fehlende Mauerwerksverbindungen im Sinne einer Ringankerwirkung vor allem in den oberen Turmbereichen (zerstörte Mauerwerksecken, fehlende Mauerwerksaußen- und innenschalen, fehlende Fenstersturzverbindungen, durchgehende Vertikarisse – Pfeilerbildung usw.). Vor Beginn der letzten Sanierungsarbeiten wurden ausführliche Gutachten zur Materialbeschaffenheit des Bauwerks erstellt und entsprechende Sanierungsempfehlungen formuliert. Diese sind vom Architekten und von einer Fachfirma entsprechend in die Sanierungsausführung einbezogen worden. Eindrucksvoll wurden instabile Mauerwerksparten statisch gesichert und in die richtige Position gekippt [34]. Nach visueller Beurteilung konnte der Zustand des Bauwerks zunächst als gut eingestuft werden. Geringe Probleme in den Fugenbereichen und steinmaterialbedingte Abwitterungen sind unter den extremen Witterungsbedingungen (Exposition) als normal einzustufen. Seit einigen Jahren beeinträchtigen starke Ausblühungen und offensichtliche Materialveränderungen sowie Rissbildungen das Erscheinungsbild dieses Baudenkmals und die innere Struktur. Die in den letzten Jahrzehnten veränderten Klimabedingungen, die durch sich abzeichnende stärkere Extrema gekennzeichnet sind, tragen wahrscheinlich zu einer Verstärkung der Schäden bei. In einer stichprobenartigen Prüfung der Ausblühungen wurde vorwiegend Natriumsulfat (Thenardit, Natrium stammt aus dem Zement) nachgewiesen (Bilder 12 und 13). Problematischer erscheint der Nachweis von Thaumasit (Gefügezerstörend) im Kontaktbereich Ankermörtel-Mauerwerk (Bilder 14 und 15).

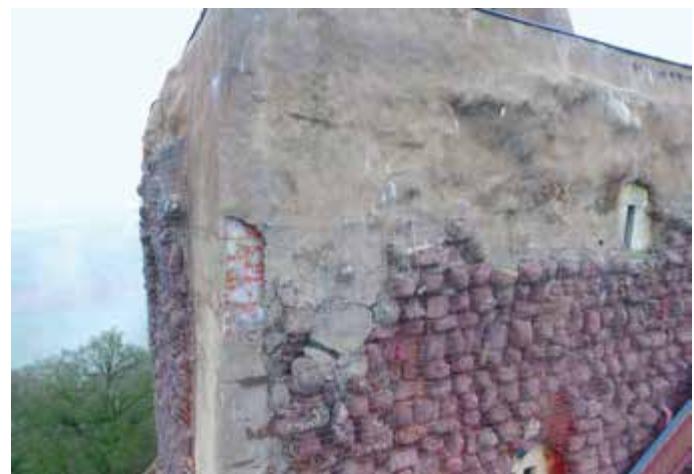
Bild 17 Risse im Spritzbeton und Abplatzungen im oberen Bereich des Babarossaturnes

Anfang Dezember 2019 erfolgte eine Drohnenbefliegung des Barbarossaturms. Dabei konnte eine augenscheinlich intakte Dachkonstruktion beobachtet werden. Im oberen Bereich der Wände zeigten sich dagegen starke Risse und Ablösungen des Spritzbetons (Bilder 16 und 17). Die Befunde werden derzeit in Bezug zu den Bauunterlagen gesetzt und ausgewertet.

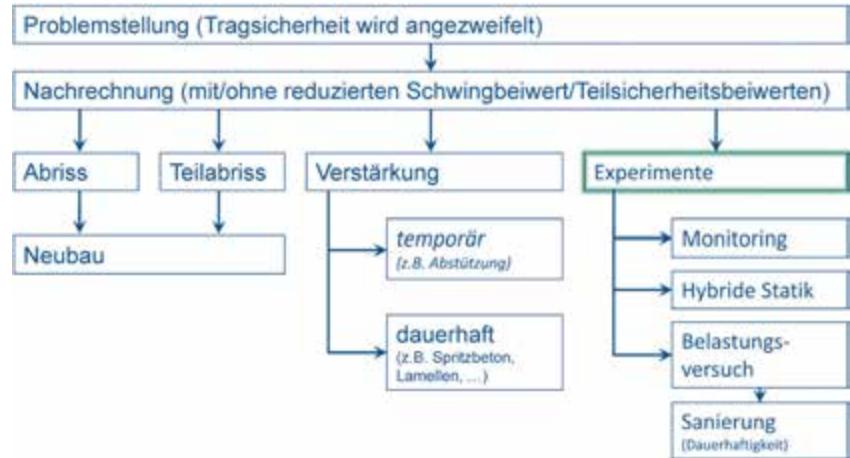
Bild 1
Lösungsstrategien zum Tragsicherheitsnachweis für Bestandsbauten

mentell gestützte Verfahren an (Bild 1), wenn alle anderen Ansätze zuvor nicht erfolgreich waren. Grundsätzlich empfiehlt sich ein abgestuftes Verfahren:

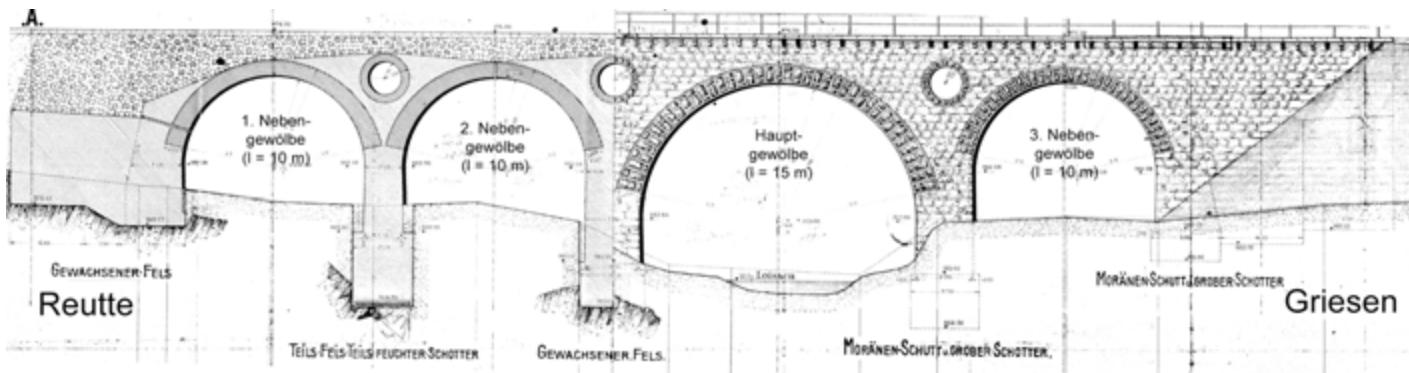
Bild 3 Loisach-Viadukt – Längsschnitt und Ansicht sind bis zur Unterkante der Konsolsteine ebenfalls aus Stampfbeton ausgeführt. Den oberen, seitigen Abschluss bilden die aufliegenden, entkoppelten Stahlbetonkonsolen mit der Geländerkonstruktion.

Bild 3 zeigt einen Ausschnitt des Ursprungsplans zum Loisach-Viadukt von 1913 mit Angaben zum Boden, qualitativen Bauwerksaufbau mit Bemaßung sowie zum Verlauf der Loisach.

Während die Gewölbe hauptsächlich aus Stampfbeton bestehen, zeigten im Jahre 1977 durchgeführte Kernbohrungen, dass in den Pfeilern stellenweise ein Stampfbeton-Kalksteingemisch »harter Steinschlag« verbaut wurde. Die Hinterfüllung oberhalb der Gewölbe bis zum Oberbau in der Brückenachse besteht aus einer Steinschlichtung, wobei die Aufbauhöhe und -breite variiert (vgl. »Längenschnitte« in Bildern 3 und 5). Die Stirnwände

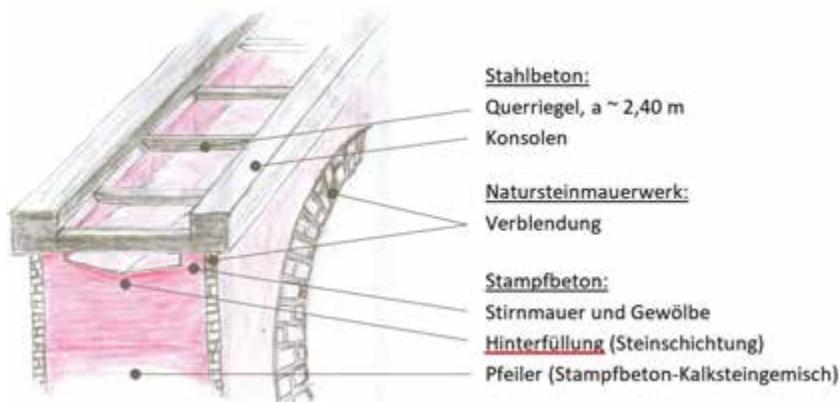
Bild 4 Isometrie des Stampfbetonquerschnitts mit Stahlbetonkonsolen

Im Laufe der letzten Jahrzehnte wurde das Objekt aufgrund von verschiedenen Schäden saniert und ertüchtigt. Im Jahr 1970 wurden die Stahlbetonkonsole und Randsteine auf den Stirnwänden erneuert. Dabei sind die Konsolen durch 2,40 m auseinanderliegende Querträger miteinander gekoppelt und auf den Bestandsstirnwänden auf einer Mörtelfuge gelagert (Bild 4). Dadurch sind die Konsolen vom restlichen Bauwerk entkoppelt. Es kann jedoch nicht ausgeschlossen werden, dass über die Querträger auch Verkehrslasten direkt in die Stirnwände eingeleitet werden.

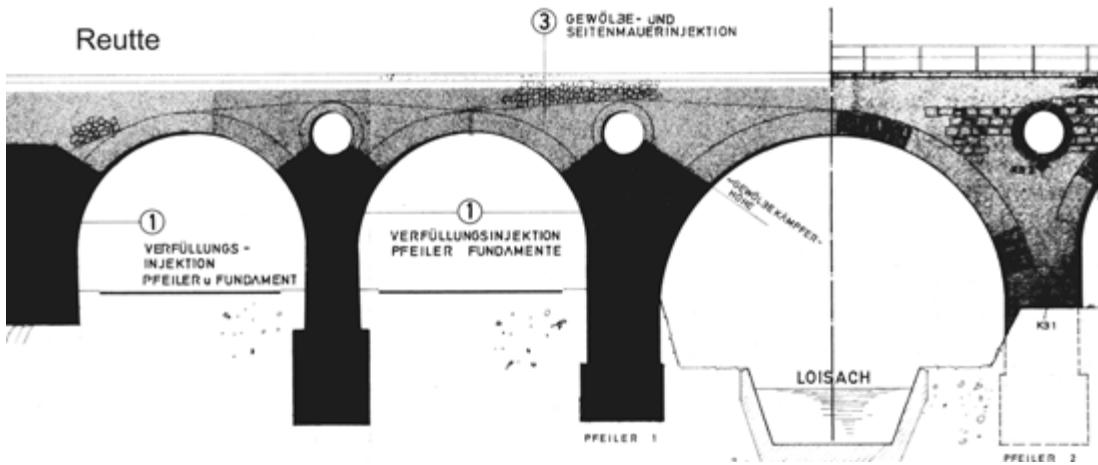
Bild 5
Injektionsübersicht
der Bauwerkssanierung

Aufgrund von Erosion an der Uferböschung und der Unterspülung der Gewölbepfeilerfundamente entstanden Schäden am Bauwerk, die 1978 saniert wurden. Im Zuge dieser Arbeiten ist eine neue Stahlbeton-Flussrinne unter dem Viadukt hergestellt worden, um die Loisach zu regulieren und Fundamentunterspülungen zu vermeiden. Während der Entnahme von Kernbohrungen in den Pfeilern wurde bei allen vier ein totaler Spülwasserverlust festgestellt, was auf eine hohe Porosität, Kiesnester oder Risse schließen ließ. Zur Verbesserung des Gefüges erfolgte daher eine Verfüllungsinjektion mit Zementleim in den Pfeilern und Fundamenten sowie in den Gewölbe- und Seitenmauern (vgl. Bild 5).

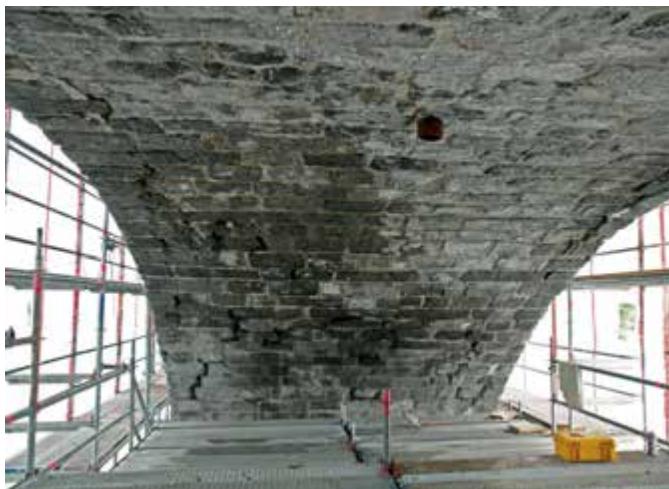
- Bild 6**
Stirnringrisse hinter der Stirnvormauer im Hauptgewölbe
- Bild 7**
herausgefallenes Steinfragment der Verblendung

Nachdem sich ein Längsriss zwischen Stirnwand und Gewölbekragstein gebildet hatte (Bild 6) und Steinfragmente des Verblenders aus dem Mauerwerksverbund herausgefallen waren (Bild 7) wurde 2014 eine Sanierung des Natursteinmauerwerks veranlasst. Dabei sind die Verblenderkalksteine neu eingemauert und verfugt worden.

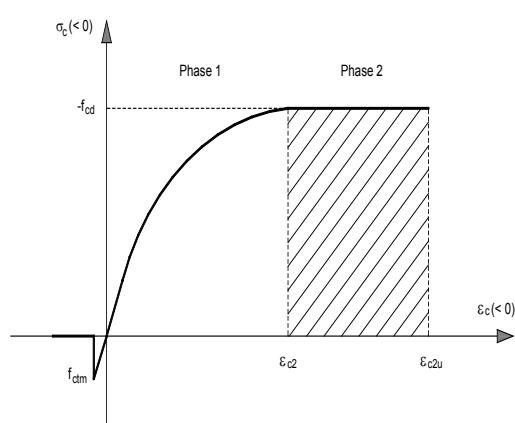
Bild 8
Materialgesetz Stampfbeton, Beziehung Spannung zu Dehnung

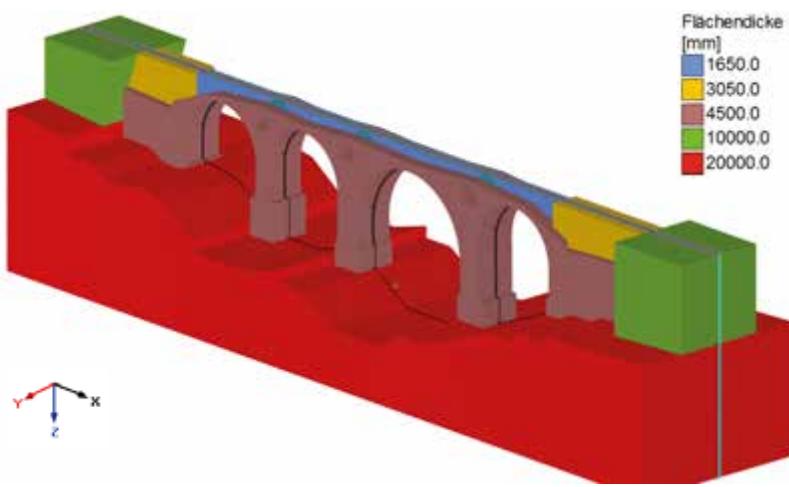
Bild 9 4 Systemmessungen

Isometrie der Konstruktion;
Flächendicken nach Farben
sortiert

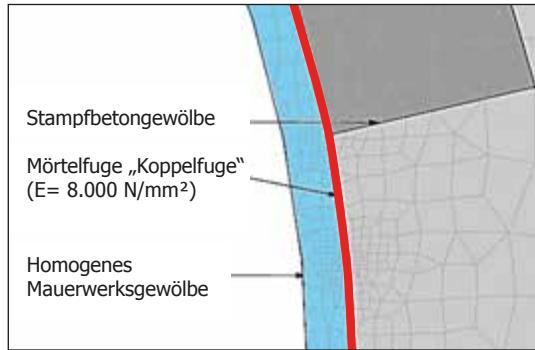
Idealisierung des Verblendmauerwerks im FE-Modell

Das Verblendmauerwerk wird als homogener Werkstoff abgebildet, da eine Mikromodellierung von Steinen und Lagerfugen zu aufwendig und nicht notwendig ist (Bild 10). Aufgrund der Vernachlässigung vorhandener Diskontinuitäten wird mit mittleren homogenen Spannungen, E-Modulen und Dehnungen im Mauerwerk gerechnet. In Bild 10 ist ein Ausschnitt des FE-Modells mit Mauerwerksverblendung (hellblau) und Kontaktfuge (rot) abgebildet.

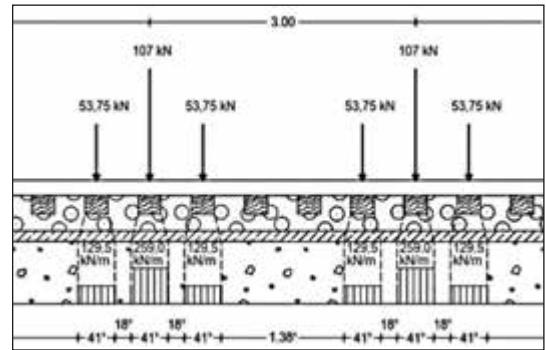
Bild 11

Lastbild (Achslasten und -abstände) eines Drehgestells der Triebfahrzeugereihe 1016 ($L = 19,0 \text{ m}; G \sim 85 \text{ t}$)

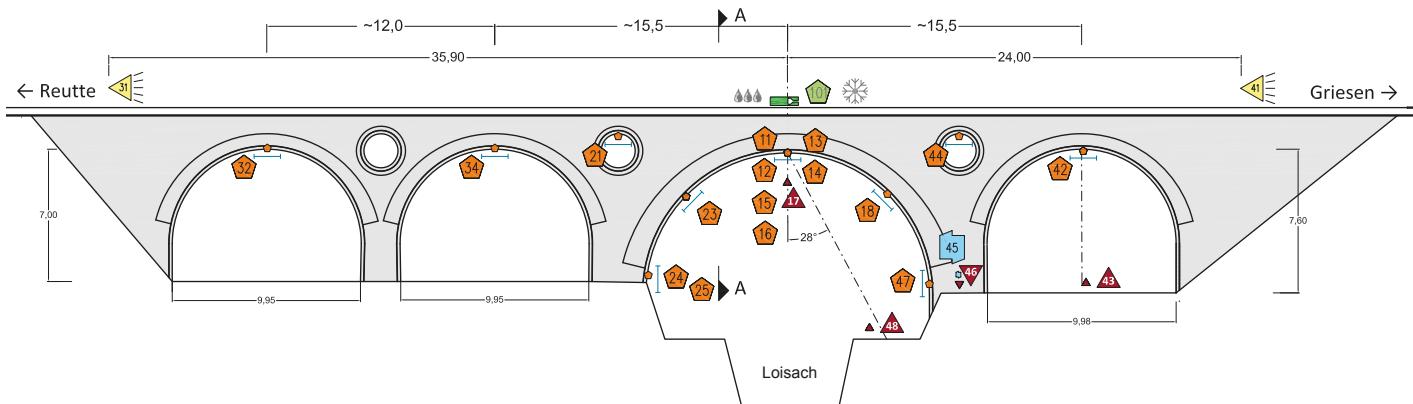
Bild 12
Messstellenplan
(Brückenansicht)

Beschleunigungsaufnehmer: Zum Einsatz kam für die Messstelle 45 (Bild 12) ein Piezo-Schwingungsaufnehmer KB12VD (MMF, Frequenzbereich 3...100 Hz), der keine Nullpunktverschiebung bei Temperaturveränderung aufweist. Mit den Sensoren sollten über Integration die vertikalen Verschiebungen des Pfeilers während der Zugüberfahrten abgeschätzt werden.

Integrale Dehnungsmessung: In Hauptgewölbe, Nebengewölben und den Spargewölben wurde die Mauerwerksdehnung im Scheitel (Messstelle 11, 12, 15, 16, 21, 32, 34, 42 und 44), Viertelpunkt (Messstelle 18 und 23) und am Kämpfer (Messstelle 24, 25 und 47) in Brückenachse und Gewölbering (Bild 12) mit induktiven Wegaufnehmern WT 5 / WT10 durch integrale Dehnungsmessung (Beziehung $\varepsilon = \Delta l / l$) ermittelt. Zusätzlich ist im Scheitel

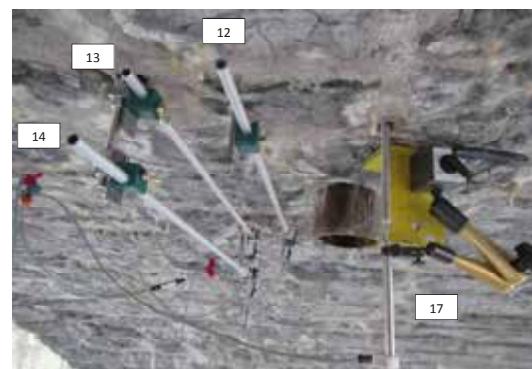
Bild 13
Messstellen im Gewölbescheitel
des Hauptbogens

des Hauptgewölbes die Dehnung des Stampfbetons in Brückenachse durch eine »Tandemmessung« Messstelle »εT« berechnet worden (aus Messstelle 13 und 14, Bild 13).

Differenzmessung: Im Hauptgewölbescheitel wurde mit einem Wegaufnehmer WT 5 (Messstelle 17, Bild 13) die Differenzverschiebung zwischen dem Stampfbeton und dem vorgesetzten Mauerwerk gemessen, um den Verbund bzw. das Ablösen der Koppelfuge zu analysieren.

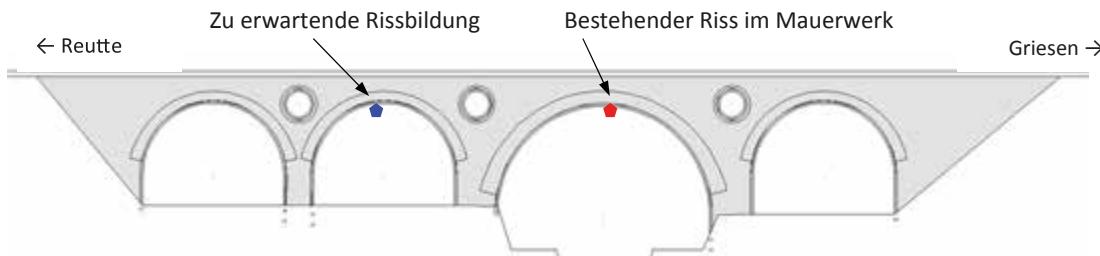
Bild 14

Erwartete Rissbildung bei erhöhter Beanspruchung durch Verkehrslasten

Dabei ist bei wiederkehrenden Bauwerksinspektionen ein besonderes Augenmerk auf eine sorgfältige Gleishaltung und auf Risse zu richten. Querrisse treten voraussichtlich zuerst im Hauptgewölbe und im zweiten Nebengewölbe »Reutte« auf (Bild 14). Bei fortschreitendem Rissbild (Risszuwachs) kann es zu Lastumlagerungen im System kommen. Sollte im Rahmen der regelmäßig wiederkehrenden Bauwerksinspektion eine deutliche Zunahme vorhandener oder neuer Risse beobachtet werden, kann mit einer erneuten Systemmessung das Ausmaß der Bauwerksveränderung festgestellt werden.

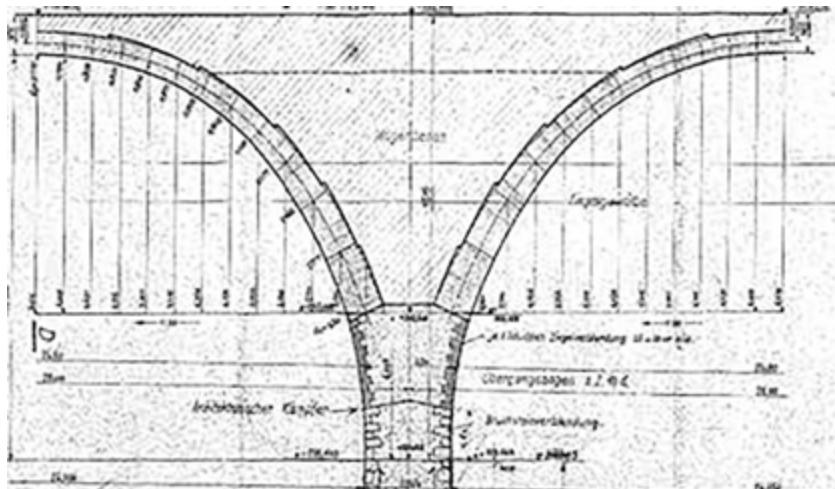
Bild 2

Brückenkonstruktion;
Ausschnitt aus Plan
Nr. 20.160/15d/ 1937

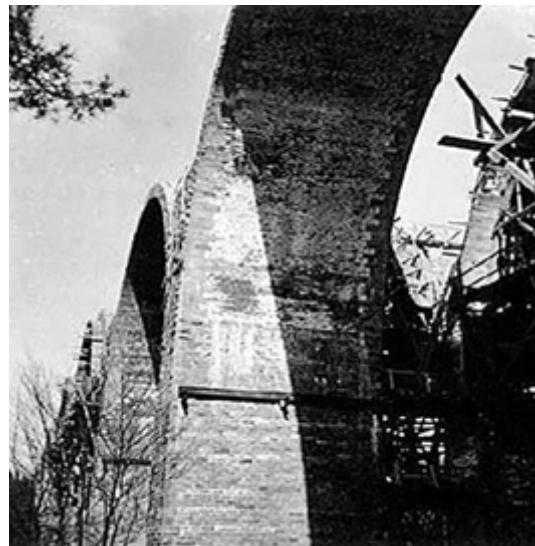
Bild 4
sichtbare Ausblühungen und Aussinterungen am Bogen der Brücke bereits während der Herstellung

Mit dieser Bauweise waren ein stetiger Baufortschritt und ein mehr oder weniger stabiler Verbund zwischen tragendem Betonkern und Natursteinmauerwerk gewährleistet. Allerdings waren Ausblühungen und Aussinterungen am Mauerwerk nicht vermeidbar (Bilder 4 und 27).

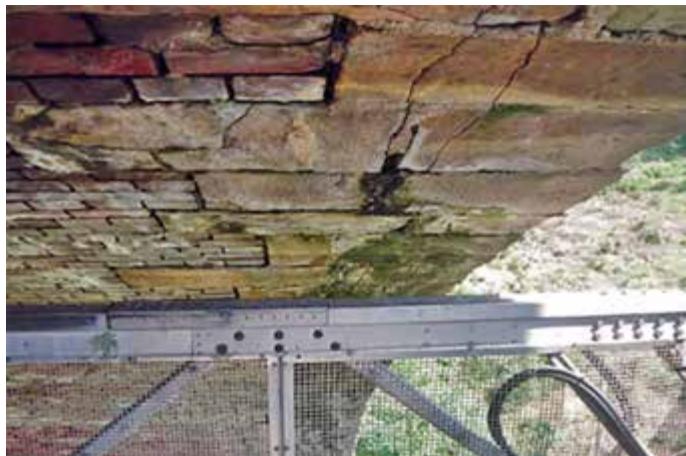
Bild 6 im Mauerziegelbogen verzahnter Natursteinbogen mit extremen Rissen; offene Fugen im Mauerwerk

Insbesondere das Gewölbeleibungsmauerwerk wies extreme Ausblühungen und Schäden auf. Wie die Untersuchungen ergaben, war das Mauerwerk sehr stark durchfeuchtet und mit Schadsalzen durchsetzt. Das Natursteinfassadenmauerwerk wies ebenso wie das Mauerziegelmauerwerk der Gewölbe tiefgreifende Risse und Schalenbildungen auf (Bilder 4 bis 8).

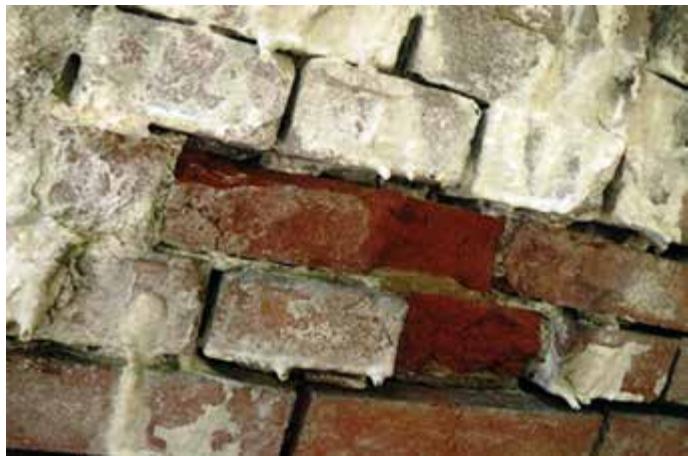
Bild 7 Schäden am Mauerziegelmauerwerk. Extrem starke Aussinterungen am Gewölbemauerwerk

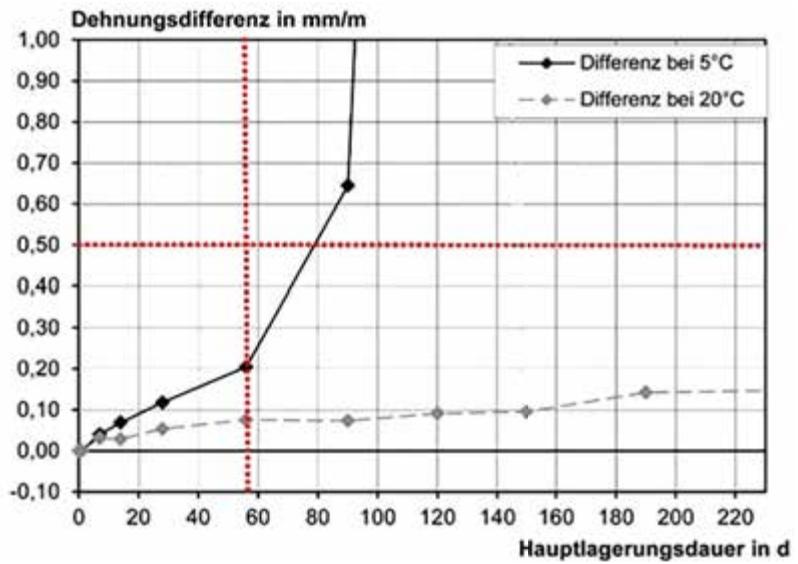
Bild 11
Werkmörtel: Untersuchungen zum Sulfatwiderstand Dehdifferenz $\Delta\epsilon_{SU}$ zwischen Sulfatlagerung und Wasserlagerung in Abhängigkeit vom Prüfalter [1]

Die zwischenzeitlich im Labor durchgeführten Verträglichkeitsuntersuchungen zeigten in Hinblick auf den Sulfatwiderstand gemäß des sogenannten SVA-Prüfverfahrens nach einer Prüfdauer von 56 Tagen zwar ausreichende Ergebnisse. In Hinblick auf die Anwendung der Mörtel an der Brücke waren die Untersuchungsergebnisse zum Sulfatwiderstand aber noch nicht zufriedenstellend (Bild 11).

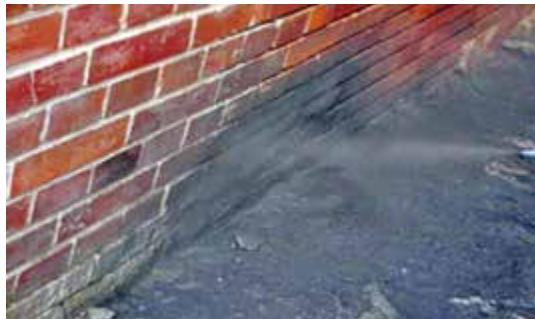
Bild 12

Verfügung im Spritzmörtelverfahren

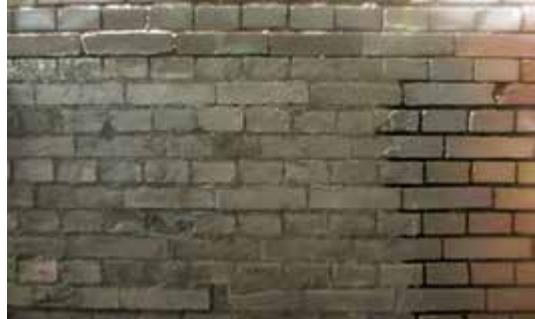
Bild 13

Abtrag des überschüssigen Mörtels

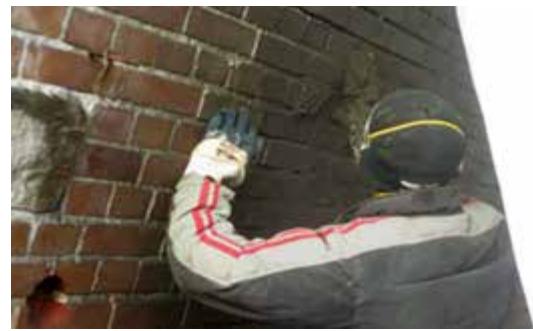
Bild 14

Mauerwerkoberfläche nach dem Entfernen des überschüssigen Mörtels

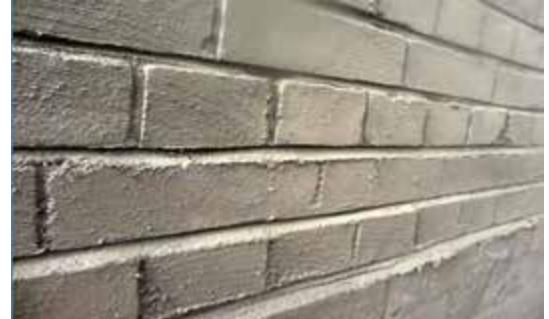
Bild 15

Oberfläche nach dem Abwaschen und Verstreichen der Mörtelreste und Einbringen einer Fugenoberflächenprofilierung

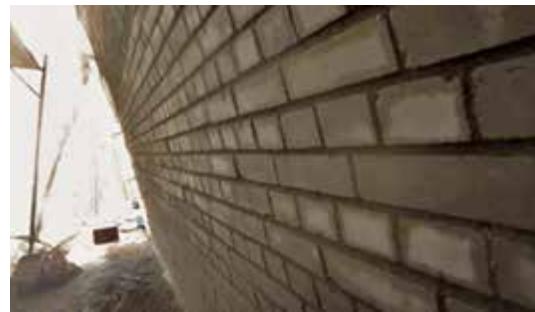
Bild 16
Mauerwerkoberfläche nach der ersten Handreinigung

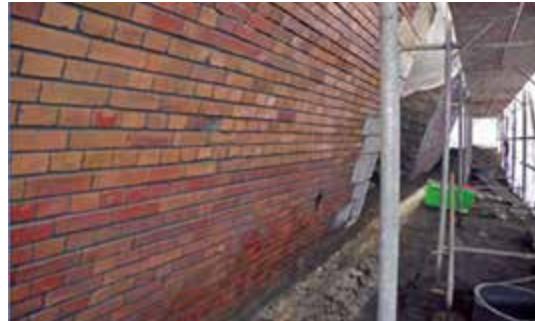
Bild 17
Mauerwerkoberfläche nach der letzten Reinigungsstufe

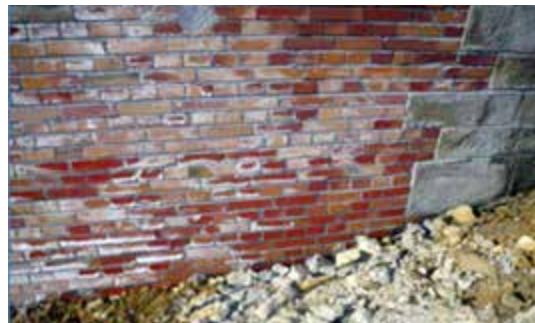
Bild 18
Probefläche nach einer mehrmonatigen Standzeit

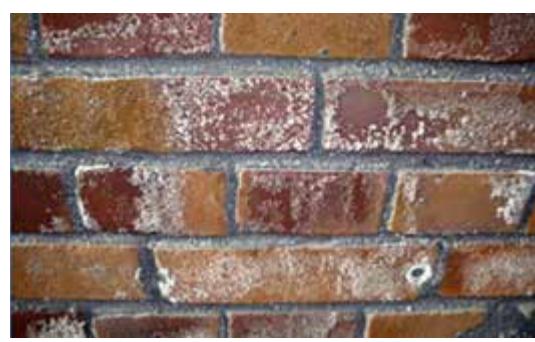
Bild 19
Ausblühungen im Wesentlichen auf den Mauerziegeln – mehrere trockene Nachreinigungen sind erforderlich (Wartung)

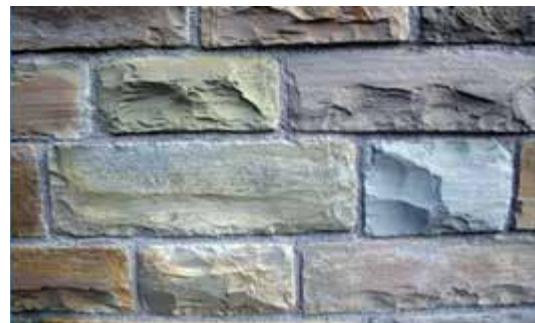
Bild 20
Natursteinoberfläche mehrere Monate nach der Mörtelapplikation und Reinigung

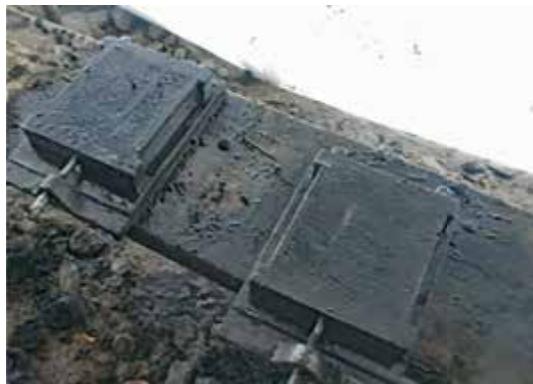
Bild 21

im Trockenspritzmörtelverfahren verfüllte Normprismenformen

Für die Untersuchungen der wesentlichen Eigenschaftskennwerte der eingefärbten Mörtel wurden im Rahmen der Eignungsversuche Normprismen vor Ort sowie im Labor hergestellt. Am Bauwerk sind mit den Mauer- und Fugenspritzmörteln ebenfalls Normprismen (Bild 21), mit den Mauermörteln Zwei-Stein-Prüfkörper (Bild 22) sowie mit den Fugenspritzmörteln Zwei-Stein-Verbund-Prüfkörper nach dem ibac-1 Prüfverfahren [1, 8, 9, 10, 12] hergestellt worden.

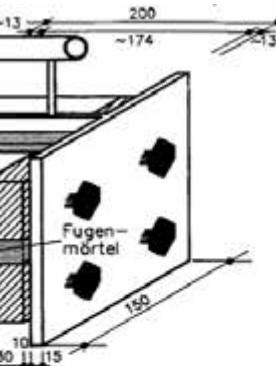
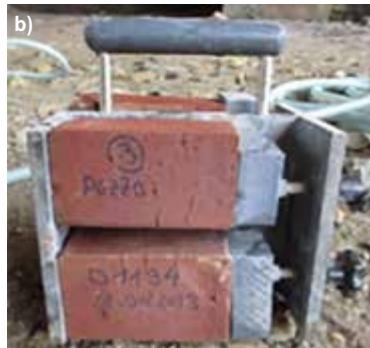
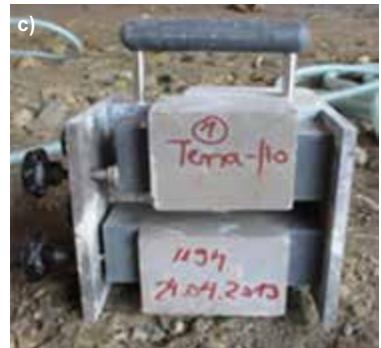
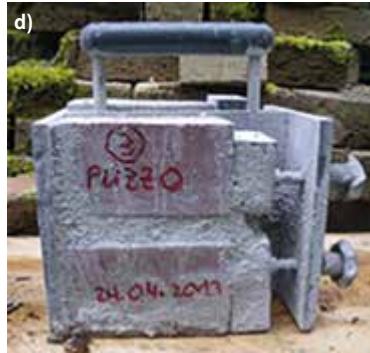
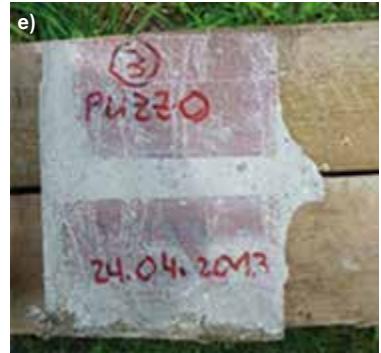
Bild 23

Herstellvorrichtung für Verbundfestigkeitsprüfkörper (Zwei-Stein-Verbund-Prüfkörper) nach dem ibac-1 Verfahren (a); beispielhaft Verbundprüfkörper vor dem Spritzmörteleintrag aus Mauerziegel (b) und Grauwacke (c), nach dem Spritzmörteleintrag (d) und nach dem Ausbau aus der Prüfvorrichtung (e)

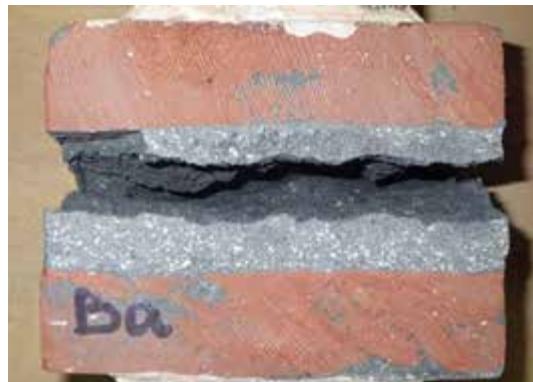
Bild 24
Haftzugfestigkeitsprüfung
nach dem Prüfverfahren ibac-1
(siehe auch Bild 23)

Von den entnommenen Proben wurden in Abhängigkeit vom anzuwendenden Prüfverfahren unterschiedliche Prüfkörperarten trocken geschnitten, unter normalen klimatischen Bedingungen gelagert und hinsichtlich Rohdichte, Druckfestigkeit und dynamischer E-Modul untersucht. An ausgewählten, nach dem ibac-1 Verfahren hergestellten Verbundprüfkörpern sind zudem die Haftzugfestigkeit des Mörtels am Stein bzw. die Zugfestigkeit des Mörtels selbst untersucht worden, wenn die Hafung am Stein entsprechend groß war.

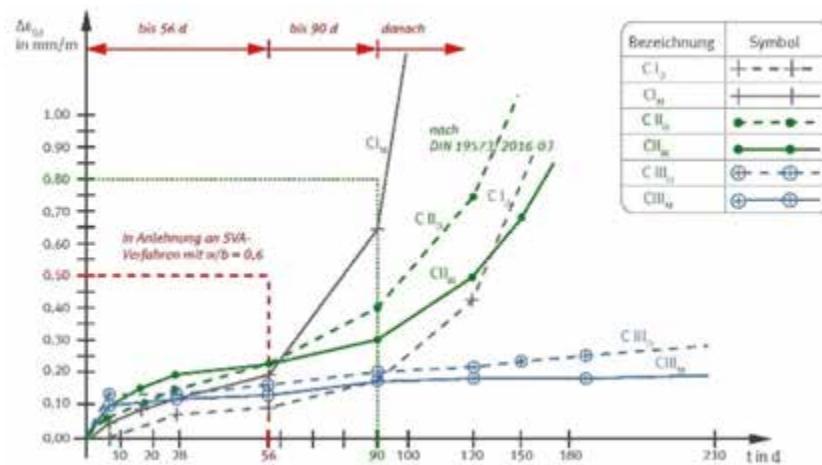
verschiedene Mörtel CI, CII und CIII bestehend aus einer Basisrezeptur aber verschiedenen Zementen (CEM I, R HS, CEM I, R HS NA und CEM III) mit (M) und ohne (O) spezielle Puzzolanzugabe; Dehndifferenz $\Delta\varepsilon_{SU}$ zwischen Sulfatlagerung und Wasserlagerung bei +5 °C in Abhängigkeit vom Prüfalter t [1].

Dies war notwendig, da Untersuchungen gezeigt haben, dass verschiedene, am Markt erhältliche Mörtelsysteme unterschiedlicher Hersteller trotz deklarierten hohen Sulfatwiderstandes bzw. sogar »Sulfatbeständigkeit« die Anforderungen bzgl. der Anwendung unter den objektspezifischen Verhältnissen nicht erfüllt haben. Zwar wurden von einigen Mörteln die Kriterien nach 56 Tagen Sulfatlagerung erfüllt, bei einer längeren Lagerung hingegen zeigten die Mörtel entweder einen deutlichen Festigkeitsabfall und/oder wurden durch Treibprozesse geschädigt (Bild 25).

Die Grenzbereiche, die nach den unterschiedlichen Prüfverfahren eingehalten werden sollten, sind für - Prüfalter: 56 d; $\varepsilon < 0,5 \text{ mm/m}$ = rot in den Bildern 11 und 25 bzw. - Prüfalter: 90 d; $\varepsilon \leq 0,8 \text{ mm/m}$ = grün in Bild 25 gekennzeichnet. Neben der Längenänderung wurden parallel zu den Verträglichkeitsuntersuchungen auch die Eigenschaftskennwerte der Mörtelsysteme wie Rohdichte, Karbonatisierungstiefe, Biegezugfestigkeit und Druckfestigkeit bestimmt. Sowohl die speziellen Bindemittelsysteme als auch die eingefärbten Instandsetzungsmörtel sind über einen Zeitraum von mehr als einem Jahr hinsichtlich des Sulfatwiderstandes untersucht worden. Einige Untersuchungsergebnisse zur Bestimmung des Sulfatwiderstandes sind in Bild 25 für drei Mörtel dargestellt. Sie wurden mit einer Basisrezeptur aber verschiedenen Zementarten hergestellt.

Die Untersuchungsergebnisse zeigen in Bild 25, dass beim Instandsetzungsmörtel C III_M ab einer Prüfdauer von 90 Tagen keine wesentlichen Veränderungen der Dehnung auftreten.

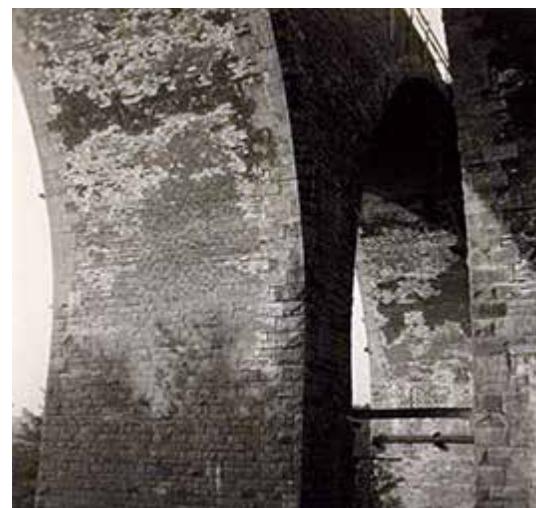
Bild 26
Ausblühungen am Mauerziegelmauerwerk der Talbrücke bereits im Bauzustand im Jahre 1938

Die Brücke wies bereits während ihrer Errichtung extreme Ausblühungen und Aussinterungen auf (Bild 26).

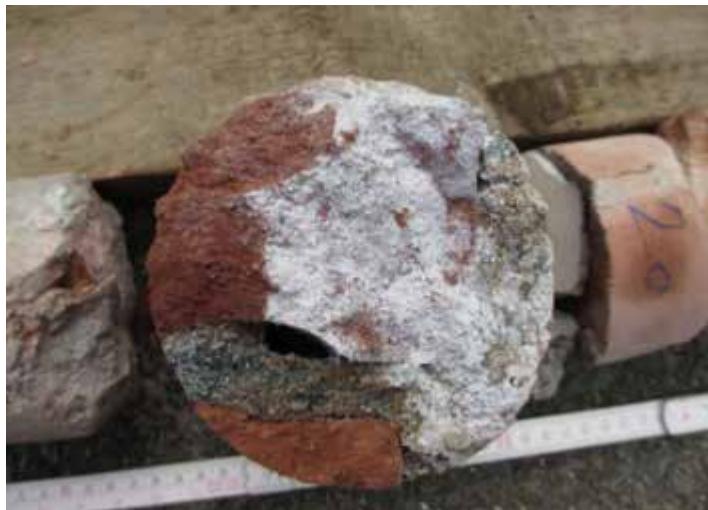
Bild 27
extreme Schadstoffanreicherungen in Mauerwerks-hohlräumen in Übersicht (links) und im Detail (rechts)

Der Beton ist, wie aus historischen Unterlagen und den Untersuchungen zu entnehmen ist, teilweise sehr porös (»Stampfbeton«). Dies führte dazu, dass Niederschlagswasser und salzbelastetes Wasser in einer Art Sickerströmung in die Konstruktion gelangen und dabei Schadstoffe eintragen konnten. Diese wurden an die Bauteiloberfläche transportiert bzw. in der Baukonstruktion in Hohlräumen eingelagert (Bild 27).

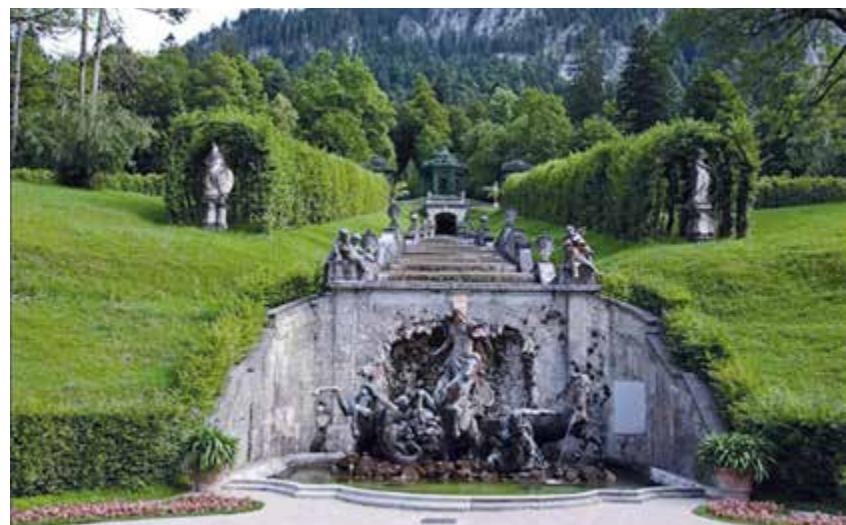
Bild 1
Vorzustand der Kaskade mit Neptunbrunnen

stufen den Berg hinauf. Seitlich werden die Treppen durch gemauerte Wangen vom anschließenden bewegten Hang getrennt. Seitliche Boskette räumen die Kaskade ein, oben steht als Abschluss ein offener Pavillon (Bild 1). Die Seitenmauern waren verputzt und sind mit Marmorplatten belegt, die Wehrkronen der Wasserstufen bestehen ebenfalls aus hell-grauem kristallinem Marmor (Bilder 2 und 3). Das Becken des Neptunbrunnens wurde

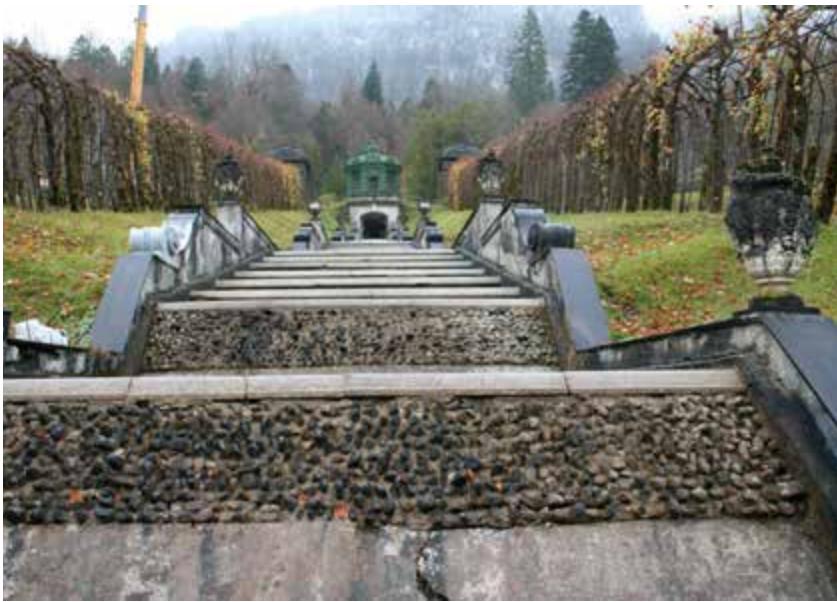
Bild 2 Wasserstufen mit Bosketten (Blick zum Pavillon)

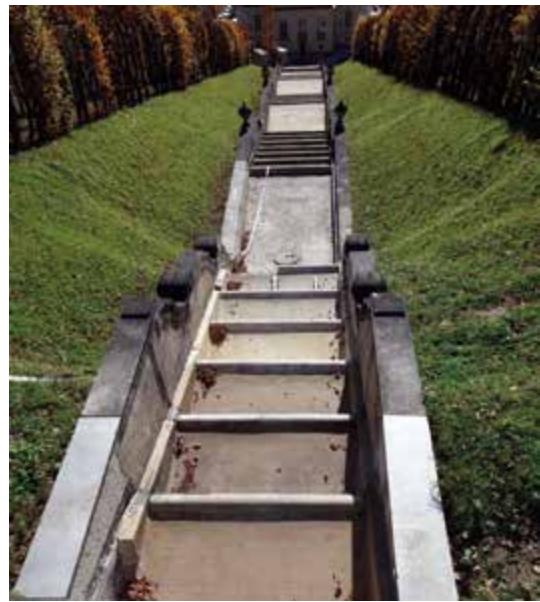
Bild 3 Wasserstufen mit Wehrkronen (Blick zum Schloss)

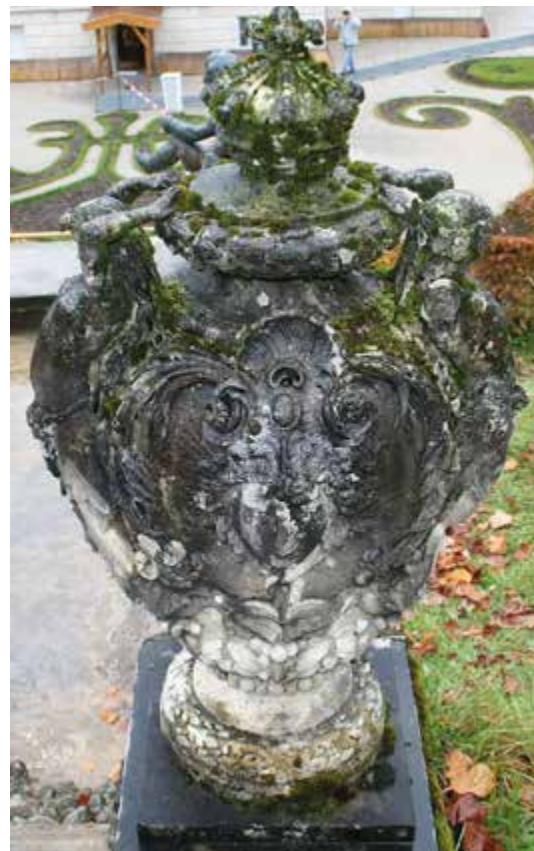
Bild 4
Rundvase mit Sonnensymbol
(Vorzustand)

1886 dazu gefügt und die geschweiften Profilrahmungen bestehen ebenfalls aus italienischem Marmor. Die Seitenwangen sind durch mehrere Abstufungen mit volutenförmigen Endungen akzentuiert. Diese sind zusätzlich durch zehn Rundvasen mit üppiger bildhauerischer Dekoration geschmückt (Bild 4). Die aufgesetzten Vasen bestehen aus einem sehr feinkörnigen Jurakalkstein von heller, leicht gelblicher Farbe.

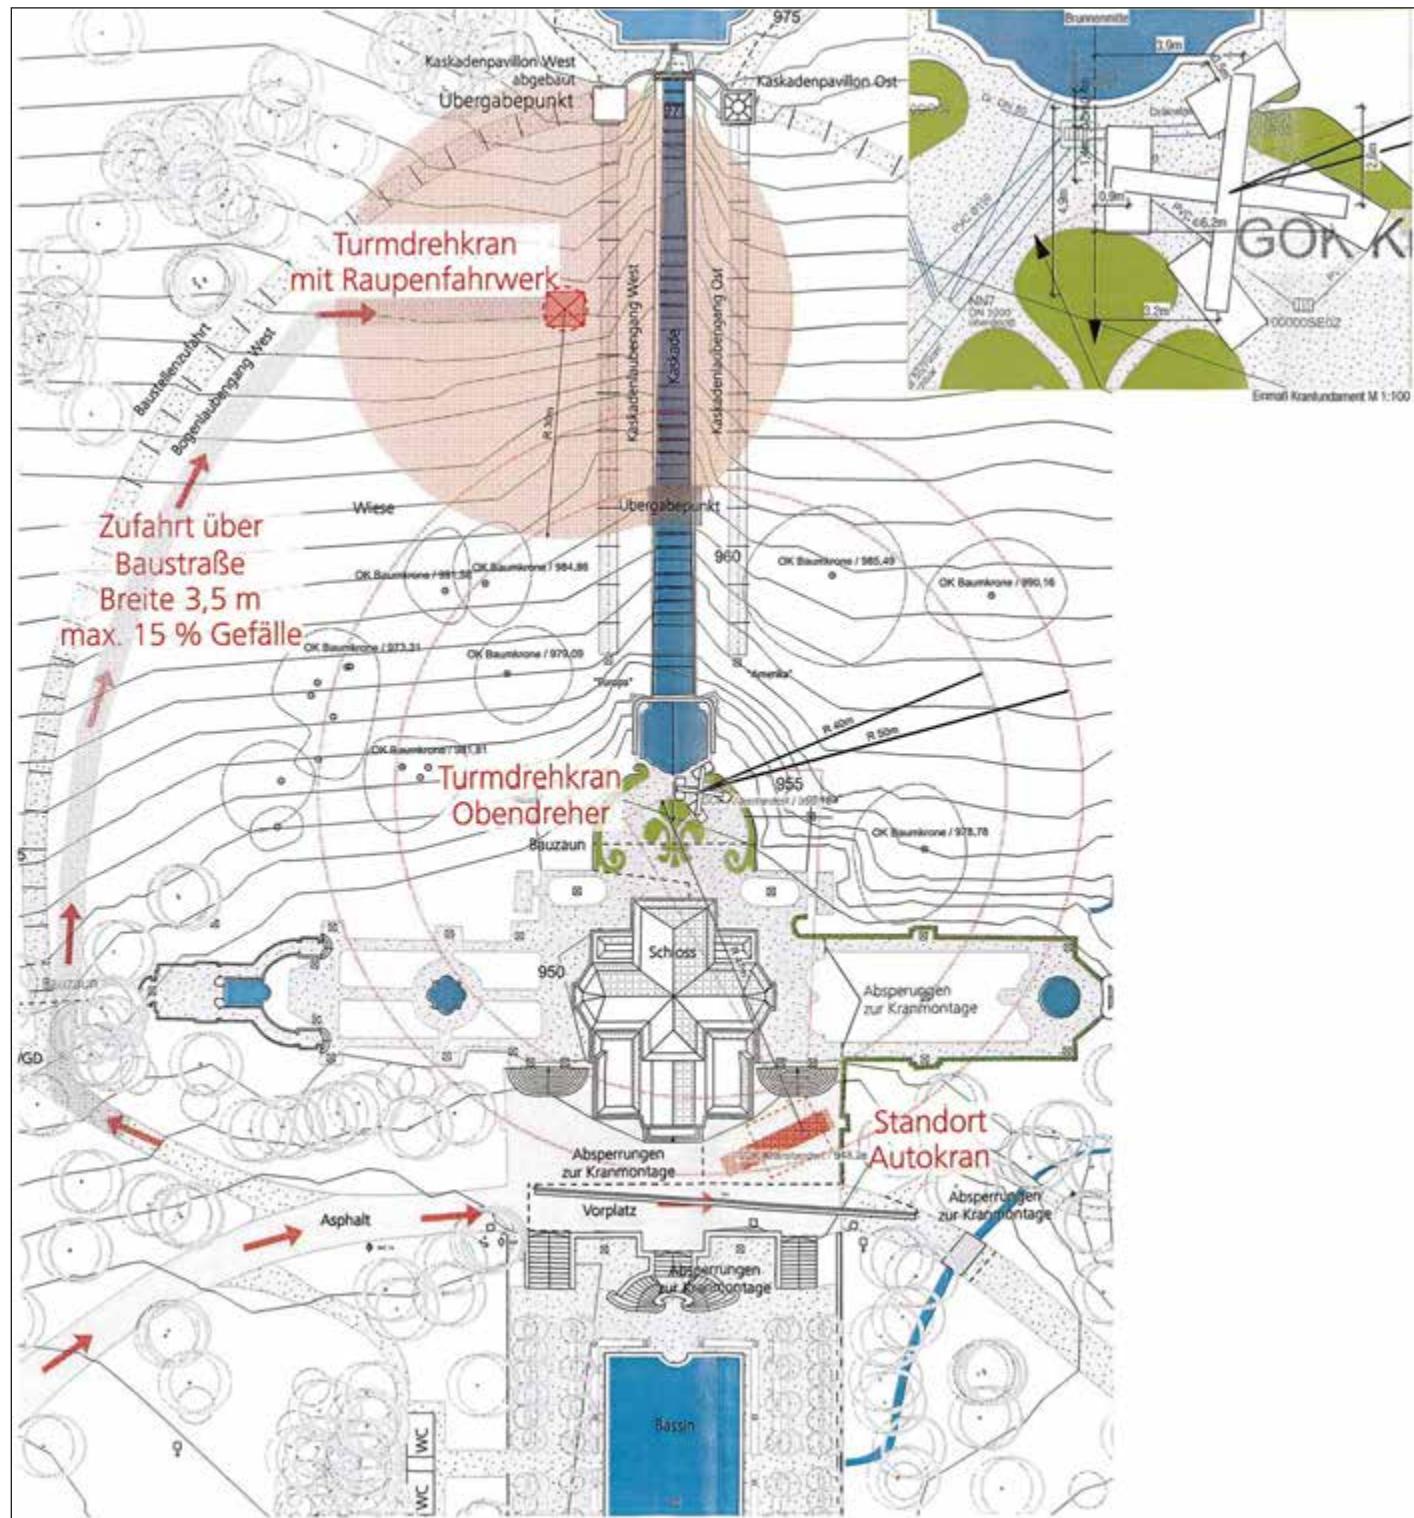
Bild 5 Plan der Baustelleneinrichtung (Staatl. Bauamt Weilheim)

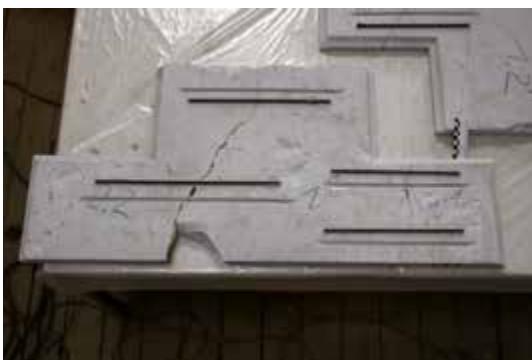
Bild 10
Armierung gebrochener Abdeckplatten

Die Abdeckplatten waren vielfach mit Rissen und Rissystemen durchzogen, in vielen Fällen auch zerbrochen. Nach Abnahme der unterseitigen Mörtel konnten hier Armierungen durch eingelegte Basaltstäbe (\varnothing 6–8 mm, je nach Größe) in Kunstharzmörtel eingebracht werden (Bild 10). Darüber wurde abschließend noch eine dünne Putzschlamm als durchgängiger Haftgrund aufgetragen (Bild 11). In den Sichtbereichen sind die Risse mit fließfähigem Mörtel durch Injektion gefüllt worden; der oberste Bereich wurde mit Ergänzungsmörtel aus Marmormehl und Acryldispersion verlaufen genau ergänzt. Kleinere Schäden konnten mit dem gleichen Mörtel ausgebessert werden, bei größeren Bereichen wurden Marmorvierungen angesetzt (Bild 12). Diese folgten möglichst dem Verlauf der Ausbrüche (Konturvierung), die Versetzung wurde dabei so dünn wie möglich gehalten. Als Armierung kamen ebenfalls Basaltstäbe zum Einsatz.

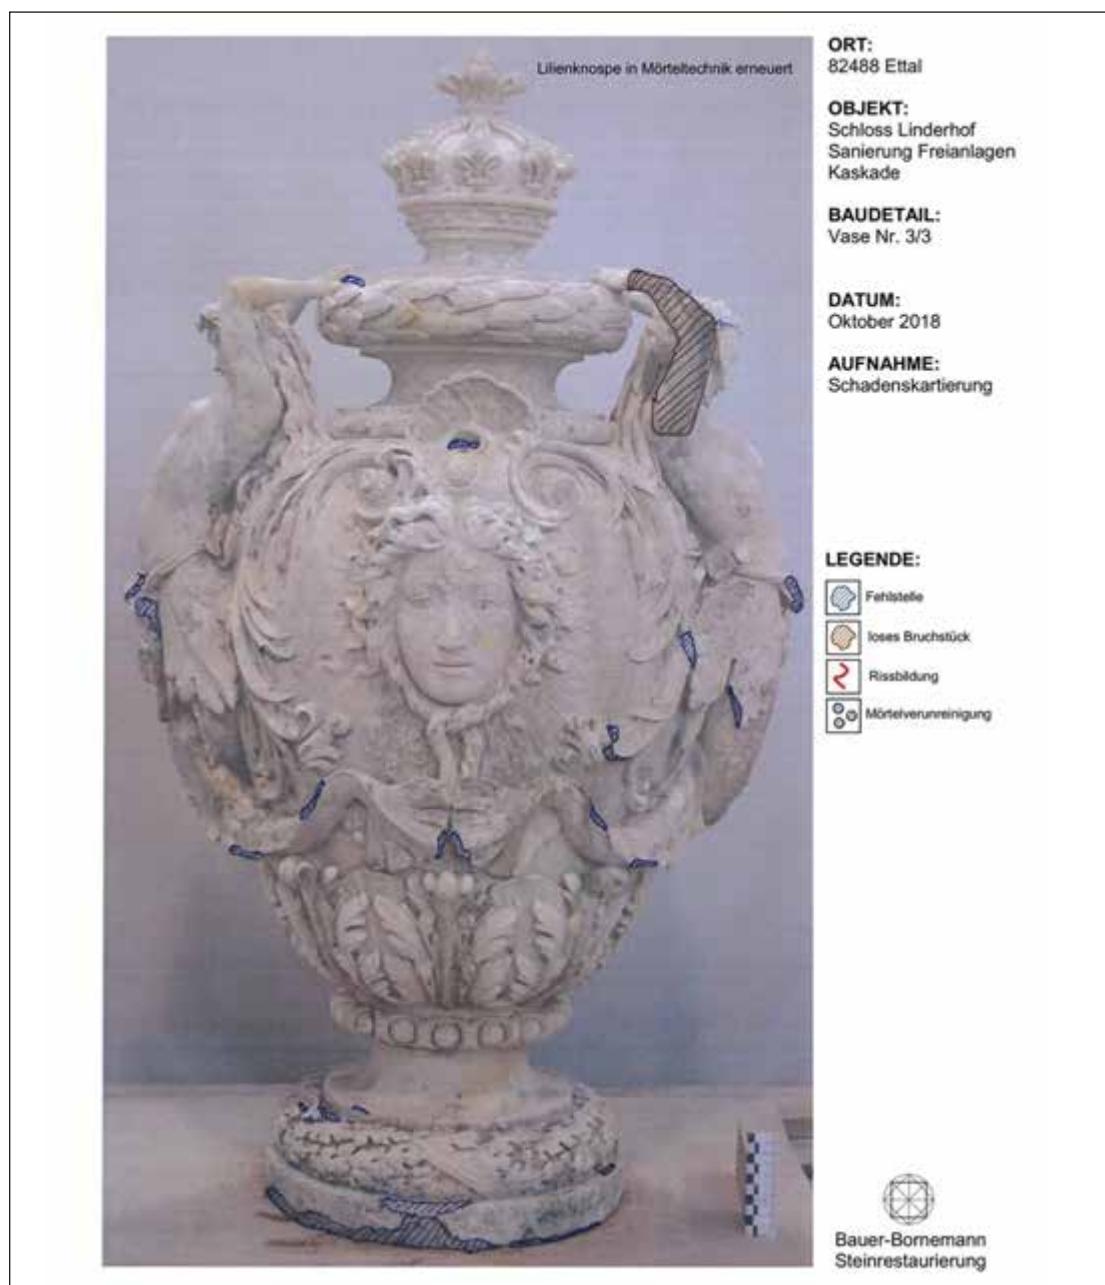
**Bild 14**

Kartierungsblatt zu Bestand und Schäden

Die Vasen wurden konservatorisch behandelt, (Bild 14). Neben einer Versorgung einiger Risse durch Injektion mit Kalkmörtel bedeutete dies auch das Ansetzen erhaltener Bruchstücke und das sehr zurückhaltende Ergänzen kleinerer Schadstellen mit angepasstem Kalkmörtel (Bilder 15 und 16). Einige größere Ausbrüche, vor allem im Bereich der Plinthen, wurden durch Vierungen aus Kelheimer Kalkstein in seiner feinsten Varietät repariert (Bild 17). Im Depot aufbewahrte Vasenkörper konnten wiederverwendet werden. Dazu musste in einem Fall eine große Fehlstelle mit Steinersatzmasse aufmodelliert und ein Fuß als Neuteil angesetzt werden.

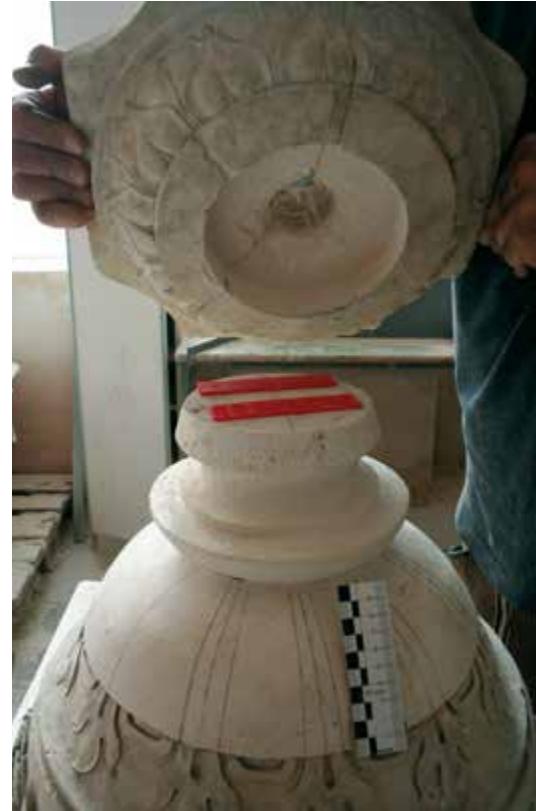
Bild 17
Herstellung einer Vierung aus Kelheimer Kalkstein

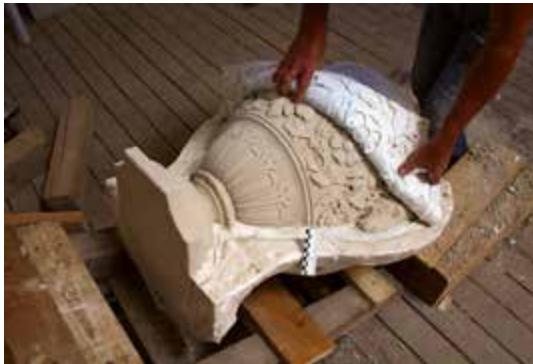
Bild 18
Ausschalen des Abgusses
aus der Silikonform

Zwei fehlende Vasen sowie die zusätzlichen Deckel wurden durch eine Kopie im Steinguss hergestellt. Dazu wurde ein Original mit einer reversiblen Trennschicht versehen, einige Unterschneidungen abgestellt und eine Form aus Silikonkautschuk mit Stützkappen angefertigt (Bilder 18 und 21). Der Abguss erfolgte mit einem extra konfektionierten Mörtel mit Epoxidharzbindung, dem feinste Glas-Kugeln als Leichtbaustoff beigegeben wurden (Bilder 19 und 20).

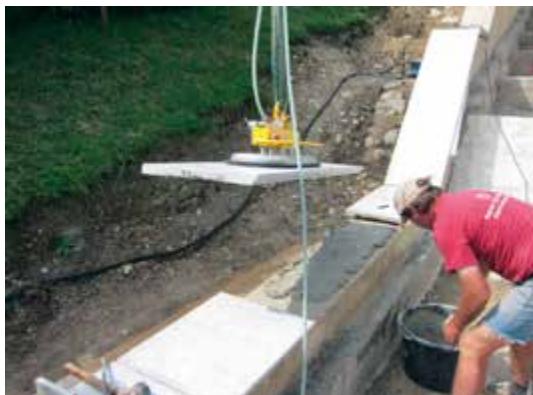
Bild 22
Wiederaufbau der Kaskade

Unter Verwendung der Drehkräne und weiteren Hebzeuges wurden die Abdeckplatten in ein Mörtelbett aus Romanzement gesetzt; dabei diente die unterseitige Mörtelbeschichtung der verbesserten Anhaftung (Bild 22). Die aus thermischen Gründen verformten und nicht mehr planebenen Einzelstücke mussten durch Ausgleich im Versetzmörtel möglichst gerade ausgerichtet werden, was teilweise zu ungewöhnlich hohen Mörtelräumen führte (Bild 23).

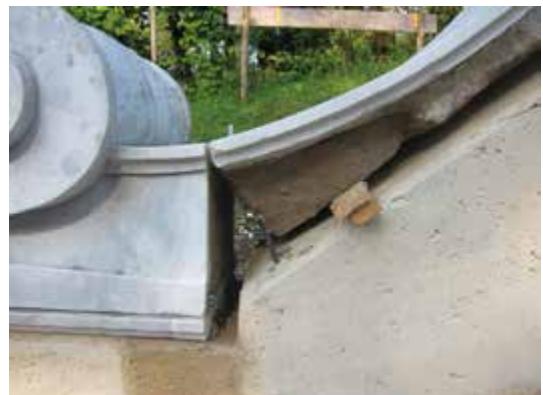
Bild 23
Aufbau der Voluten-Abdeckung

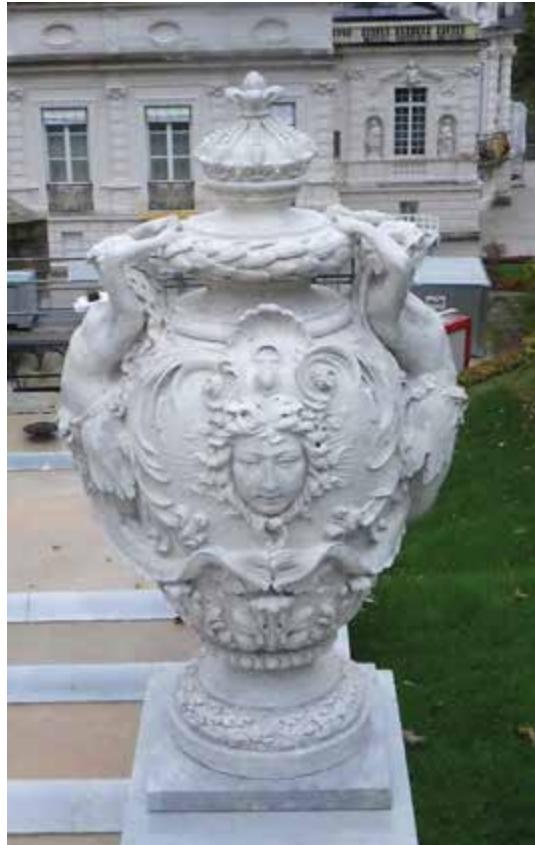
**Bild 29**

Abschlussaufnahme der Kaskade mit Blick zum Schloss

Sämtliche Arbeiten wurden in Orts- und Werkstattterminen unter Federführung des Fachbauleiters Markus Lohr entsprechend des Leistungsfortschritts überprüft und festgelegt. Eine Dokumentation durch fotografische Darstellungen (Bilder 27 bis 29: Endzustand), Kartierung in bauseitige Pläne und einen Arbeitsbericht mit Angabe der verwendeten Materialien wird nach Abschluss aller Arbeiten erstellt und in mehreren Exemplaren dem Auftraggeber überreicht.
