NATURSTEINSANIERUNG 2020

**Neue Natursteinrestaurierungsergebnisse,
messtechnische Erfassungen
und Sanierungsbeispiele**

Tagung am 13./14. März 2020 in Karlsruhe/Köln

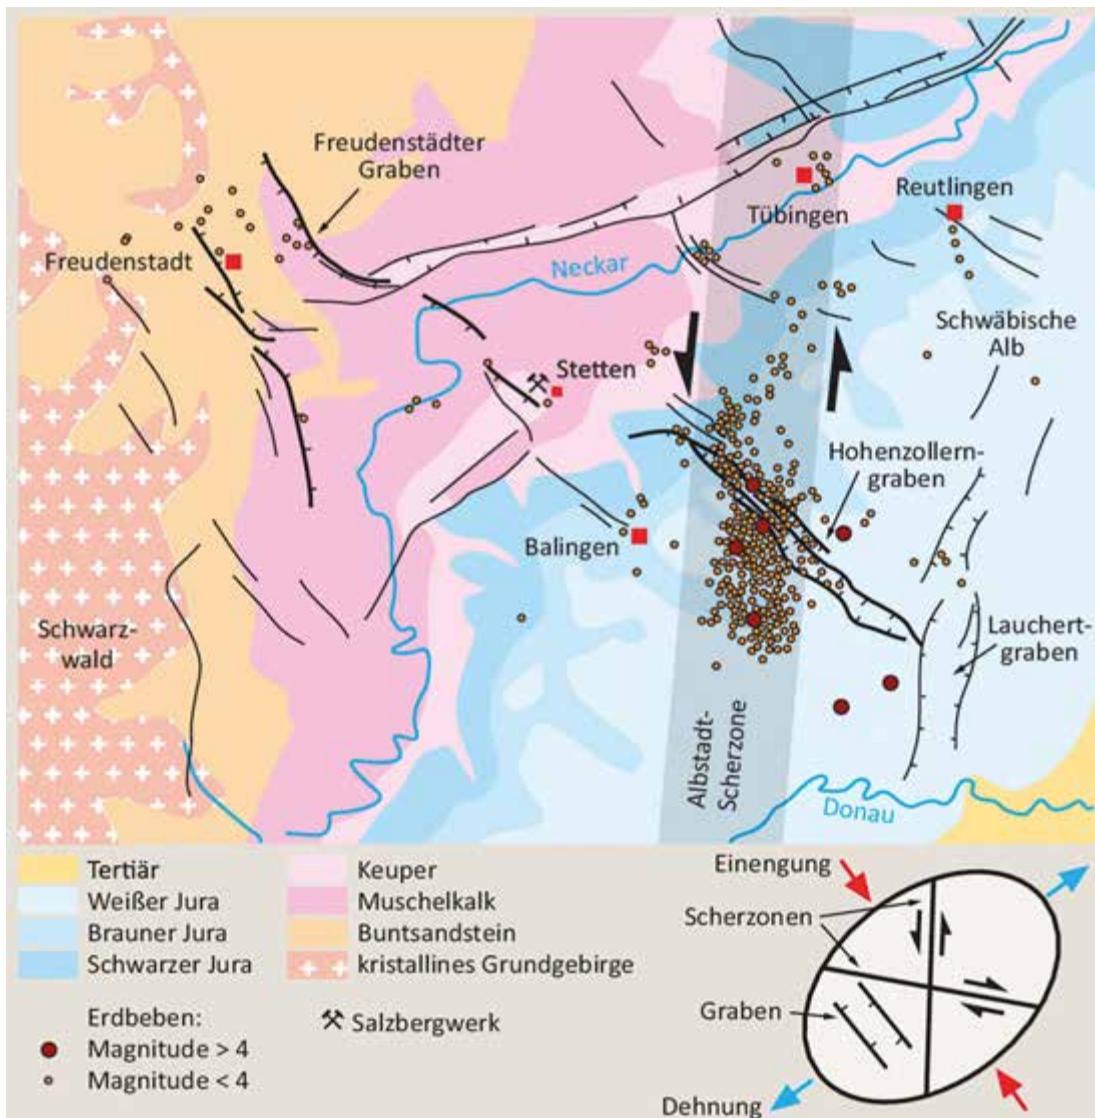
Bild 4
Albstadt-Scherzone
Hohenzollerngraben

Vor 5 Millionen Jahren kam es im Bereich der Schwäbischen Alb durch den enormen Druck bei der Auffaltung der Alpen ebenfalls zu einer lokalen Verwerfung. Hierbei entstand der Zollerngraben. Seismologen sehen die Ursache der Erdbeben auf der Schwäbischen Alb jedoch schwerpunktmäßig in der dort in Nord-Süd-Richtung verlaufenden Albstadt-Scherzone (Bild 4). Diese Zone verläuft 5 bis 10 Kilometer unter der Erdoberfläche und ist ca. 1,5 Kilometer breit und 30 Kilometer lang. 1978 ereignete sich ein schweres Erdbeben (Magnitude 5,7) auf der Schwäbischen Alb, das große Schäden besonders in Albstadt anrichtete. Der Gesamtschaden betrug ca. 275 Millionen DM, dies entspricht 140 Millionen €.

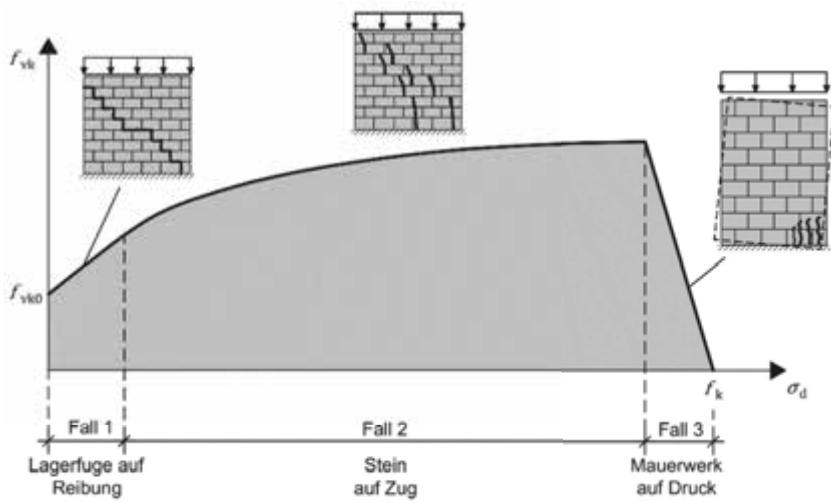
Versagensarten bei Schub (Bild 5)

Ein Fugenversagen bedeutet oft ein Versagen durch Horizontalschub. Liegen nur geringe Auflasten vor, werden die aufnehmbaren Scherspannungen in den Mörtelfugen (Lagerfugen) überschritten und es entstehen durch das Reibungsversagen Abrisse

Bei Überschreiten der Steinzugfestigkeit spricht man von Steinzugversagen. Bei einer Steigerung der Auflasten unter Beibehaltung des Horizontaleschubes ändert sich der Neigungswinkel der resultierenden Kraft und somit die Beanspruchung in der Wand. Die in den Steinen entstehenden schrägen Querzugspannungen führen bei Erreichen des Grenzwertes der Steinzugfestigkeit zum Aufreißen der Steine. Man erhält eine spröde Bruchfläche.

Ein Steindruckversagen liegt vor, wenn die Steindruckfestigkeit überschritten wird. Beim weiteren Erhöhen der Vertikalkräfte entstehen stark geneigte Druckstreben im Wandkörper. Im Grenzfall kann es zum Druckbruch im randnahen Wandbereich kommen, da sich dort die Druckspannungsprojektionen konzentrieren und die resultierende Querzugkomponente die vorhandene Druckfestigkeit des Mauerwerks reduziert. Die aufnehmbare Schubspannung darf nicht größer sein als die Differenz zwischen vorhandener Normalspannung und Mauerwerksfestigkeit, welche nicht überschritten werden kann.

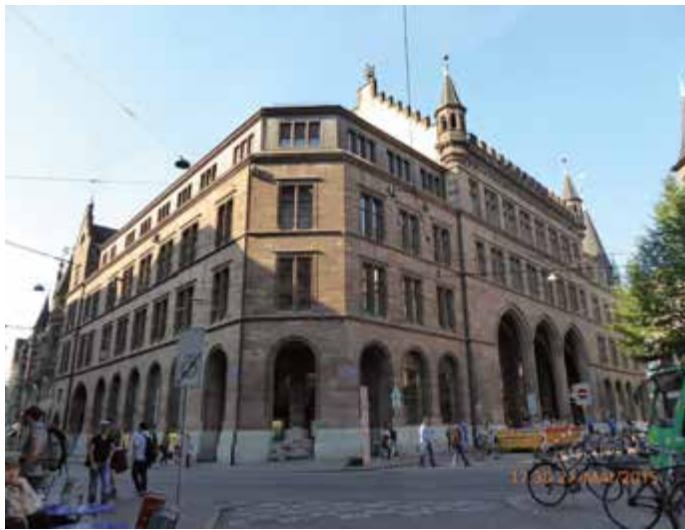
Bild 6
Basel Hauptpost
Fassadenansicht

Der Gebäudekomplex der Basler Hauptpost stammt im Kern aus dem Spätmittelalter. 1853 errichtete die Stadt für die Post einen Neubau an der Freien Straße. Bereits 1878 musste der Bau gegen die Rüdengasse hin erweitert werden (Bild 6). Hier befindet sich heute der Haupteingang mit der großartigen Schalterhalle. Sie gehört zu den größten Profansälen des Historismus in der Schweiz (Bild 7).

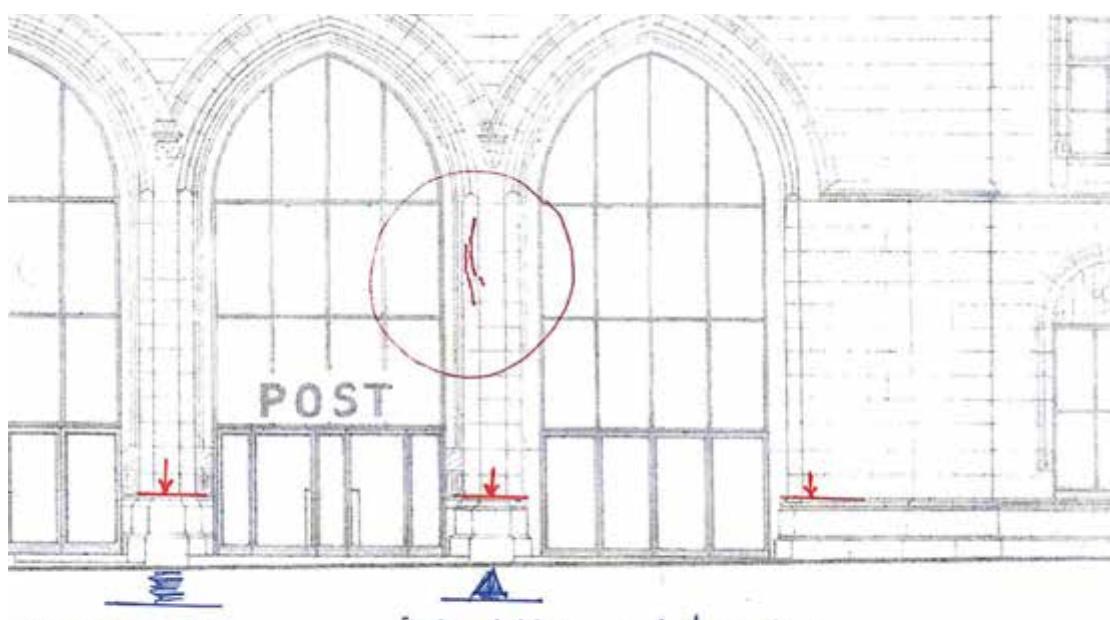
Bild 9

Recherche Gründungssituation – linke Säule oberhalb Kanal Birsig

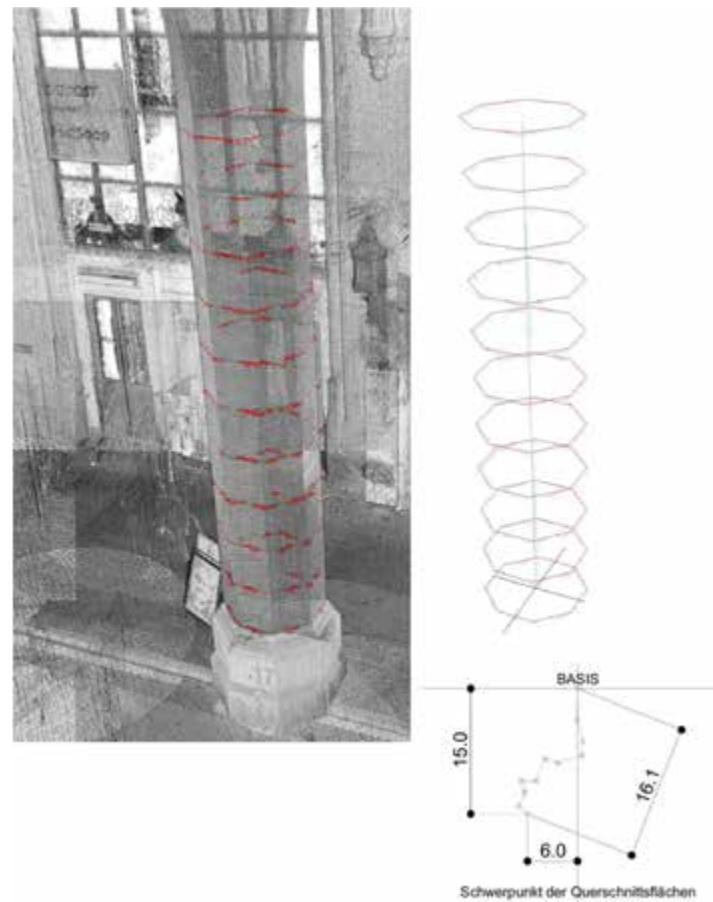
Bild 10
Schwerpunkte der Pfeiler -
Querschnittsflächen

tigung des geschädigten Bereiches wurde ein Laserscan der gesamten Fassade (Bild 8) durchgeführt, dessen Ergebnisse ausgewertet und einer Bewertung unterzogen worden (Bilder 10 und 11). Die übliche Genauigkeit dieser Laserscanergebnisse liegt bei den vorliegenden Randbedingungen und den betrachteten Bauteilen im Bereich von etwa 1–2 mm, wobei erfahrungsgemäß durch Mittelungen von Linien und Flächen über eine größere Zahl von Stützpunkten die tatsächlichen und verwertbaren Genauigkeiten in etwa der gleichen Größenordnung liegen. Bei Auffälligkeiten ist stets auch zu beurteilen, wie hoch die Wahrscheinlichkeit dafür ist, dass diese bereits beim Bau infolge von Maßungsgenauigkeiten entstanden sind. Für die statische Bewertung waren folgende Fragestellungen relevant:

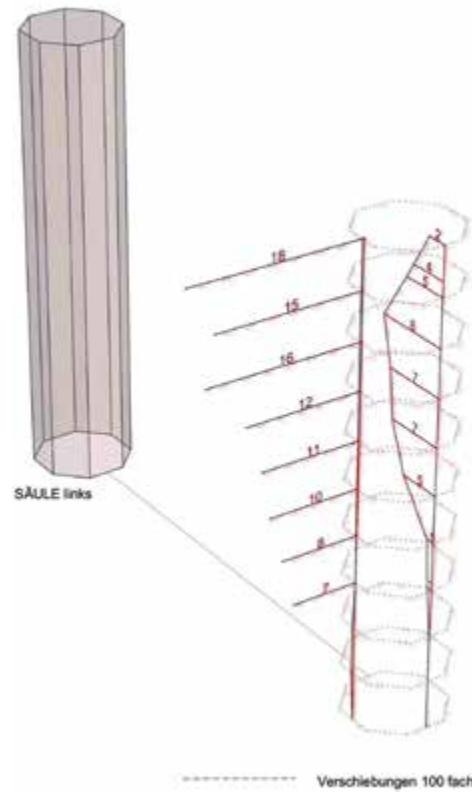
Bild 11
Verschiebungen der
Pfeilerachse

tatsächlich um Verformungen aus statischen Einwirkungen handelt. Einer dieser statischen Effekte wurde im Horizontalschub aus den Kreuzgratgewölben der Vorhalle vermutet. Da die Hauptpfeiler zur Schalterhalle hin keine messbare Schiefstellung haben, ist als alleinige Ursache ein Gewölbeschub aus der Schalterhalle auszuschließen. Auffällig ist aber, dass die Schiefstellungen im Bereich der Obergeschosse größer sind als die bis zum Gesims über den Bögen der Vorhalle. An den Fugenbildern und Gesimsen konnte keine relevante vertikale Verformung erkannt werden. Werden die beiden Fassadenpfeiler an der Vorhalle untersucht, so sind deutliche Unterschiede zwischen diesen zu erkennen. Ausgewertet wurde die Lage der Flächenschwerpunkte der Horizontalschnitte der Pfeiler (Bild 10). Die Auswertung der Lage der Flächenschwerpunkte ist sehr aussagekräftig, da sie eine Mittelung über alle Messwerte des jeweiligen Schnittes darstellen. Der linke Pfeiler zeigt eine resultierende Schiefstellung von etwa 10 mm und der rechte, geschädigte Pfeiler etwa 16 mm (Bild 11), wobei interessant ist, dass die resultierende Bewegung jeweils nach außen und zur Mitte hin zwischen beiden Pfeilern zeigt. Wertet man die Eigenverformungen der Pfeiler auf Grundlage der Seitenflächen aus, so ist deutlich die stärkere Krümmung des geschädigten Pfeilers erkennbar. Diese Verformung ist mit Sicherheit nicht Ursache der Schäden, sondern deren Folge - die Krümmung des Pfeilerquerschnittes hat hier infolge des lokalen Entzuges der Druckspannungen überproportional zugenommen.

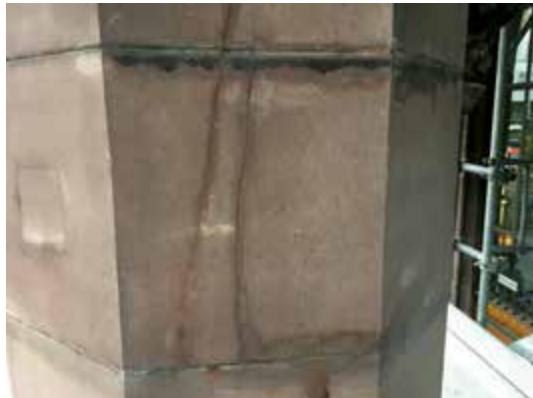
Bild 12
Rissbild exemplarisch

Im Laufe der Bauausführung wurden massive Risse sowie erhebliche Hohlräume innerhalb des Pfeilers lokalisiert (Bilder 12 und 13). Dieses vorhandene Hohlraumvolumen führte zwangsläufig zu einer Umlagerung der vorhandenen hohen Druckspannungen aus dem Kernbereich des Pfeilers heraus nach außen und verursachte dort y-förmige, komplett durchgehende Risse in 6 Sandsteintrommeln, die dadurch faktisch in je 3 Einzelteile zerriissen wurden. Frühere Sanierungen, datiert im

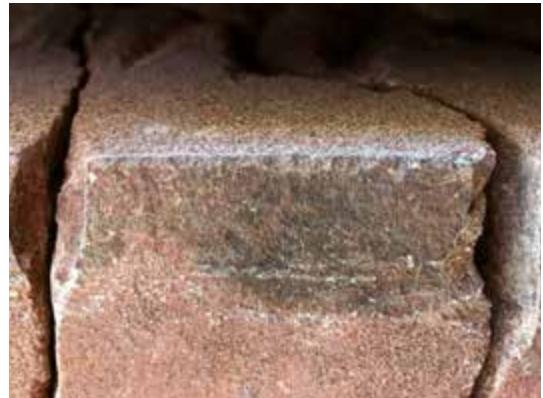
Bild 13
Detail Risstiefe

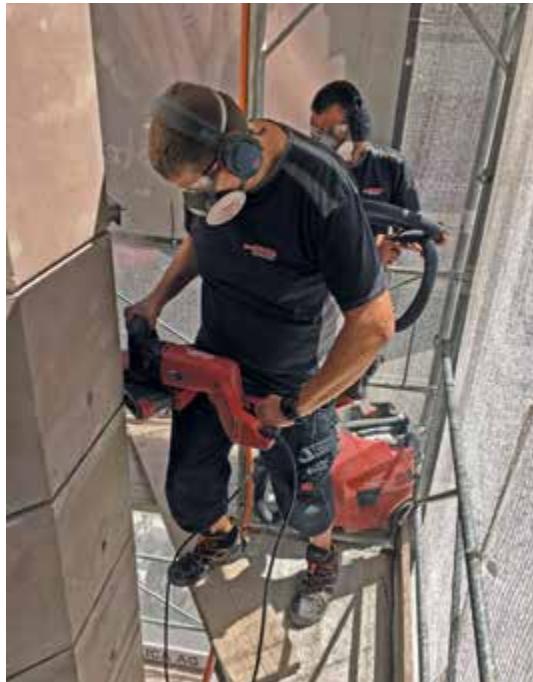
Bild 14
Aufweiten der Fuge
mittels Schlitzfräse

Sie umfasste das Einfräsen von umlaufenden Schlitten im Bereich der Stoßfugen mit einer Schlitzbreite von max. 10 mm und einer Tiefe bis 75 mm (Bild 14), sorgfältiges Säubern sowie Ausblasen mit Druckluft, Einbringen einer Fugenarmierung, bestehend aus gelaserten Edelstahllochbändern der Dimension 50/2 mm -V4A, Wst.-Nr. 1.4571/Z-17.1-603, welche aus je zwei Halbelementen incl. Abwinkelung mit 135° zum oktogonalen Querschnitt zusammengesetzt wurden (Bilder 15, 16 und 17). Die Fugenarmierung wurde mit ca. 10 KN vorgespannt und anschließend ist das gesamte Fugenvolumen, 20 mm von der Steinoberfläche zurückliegend, vollflächig in zwei Lagen mit verschiedenen Epoxidharzmörteln verpresst worden (Bild 18). Das Einbringen einer Vorspannung war erforderlich zum Erreichen einer ausreichenden Druckspannung). Die nach außen abschließende Deckverfugung erfolgte mit einem Kalk-Zementmörtel, nachdem die obere Epoxidharzmörtellage zum besseren Haftverbund mit Quarzsand abgestreut wurde. Der »weiche« Deckfugenmörtel verhindert eventuelle Abplatzungen an der Oberfläche des Pfeilerschaftes. Parallel zur Verpressung der tieferen Fugenlagen erfolgte die Verfüllung des festgestellten Hohlraumvolumens sowie der Rissverschluss mit einem Injektionsmörtel auf Epoxidharzbasis (Bilder 18 und 20). Die gewählte Verfugungstechnologie verfolgte die Zielstellung einer Behinderung der Querdehnung sowie des Entgegenwirks von Rissbildungen parallel zur Richtung der Hauptdruckspannungen. Das ergänzende Herstellen lokaler Vernadelungen mittels Klebeanker erfolgte orthogonal zu den Rissverläufen im Sinne einer Optimierung der Querdehnungsbehinderung, zur Kompensierung der verloren gegangenen Steinzugfestigkeit im Rissbereich sowie zur Kompensierung lokaler Abtriebskräfte. Eingeklebt wurden Gewindestäbe M8 V4A, Länge 700 mm mittels Verbundankermörtel Hilti Hit HY 270, incl. Herstellen der Bohrungen (drehendes Bohrverfahren, d = 12 mm, Tiefe 700 mm), (Bild 19).

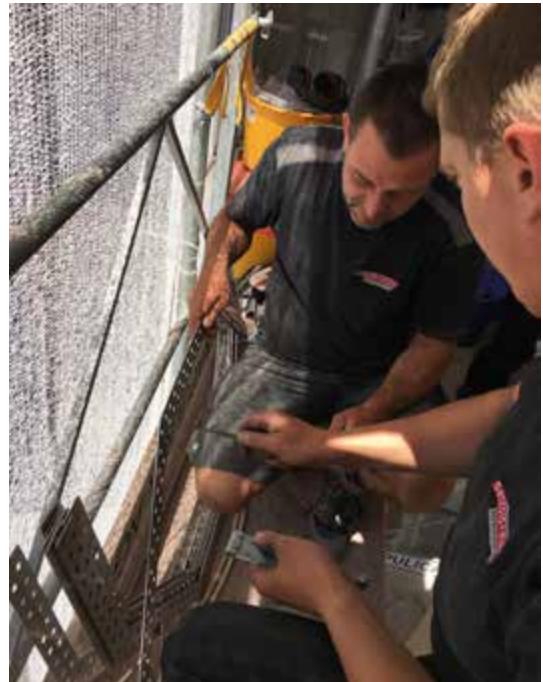
Bild 15
konfektionierte Fugenarmierung

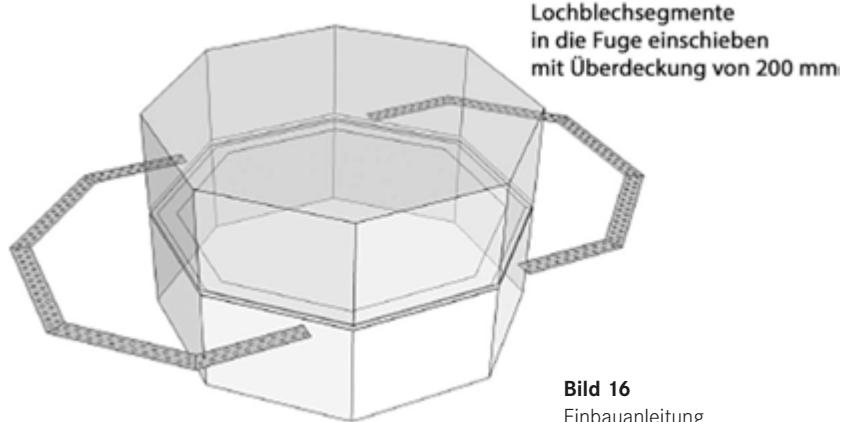
Bild 16
Einbauanleitung
Lochblechsegmente

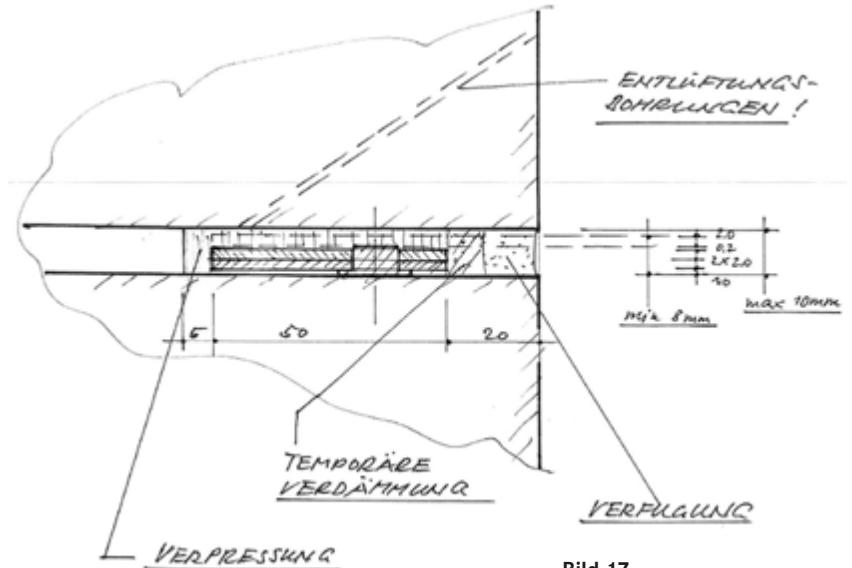
Bild 17
Detail Aufbau Fugenarmierung

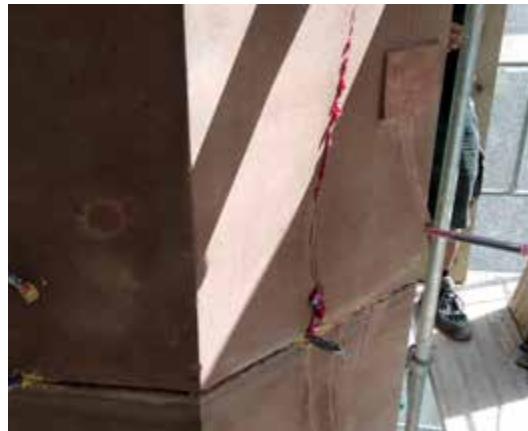
Bild 18
Kontrolle Viskosität Epoxidharzmörtel bei Haarrissen, Probeverpressung

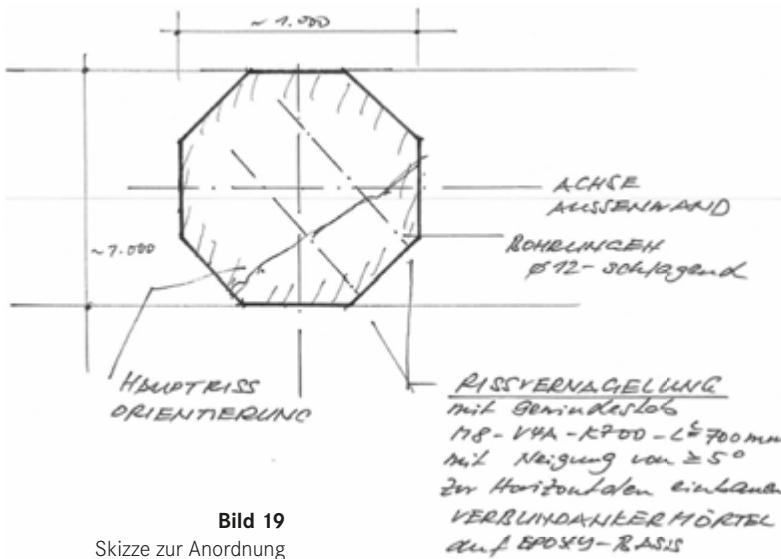
Bild 19

Skizze zur Anordnung
Querzugvernadelung

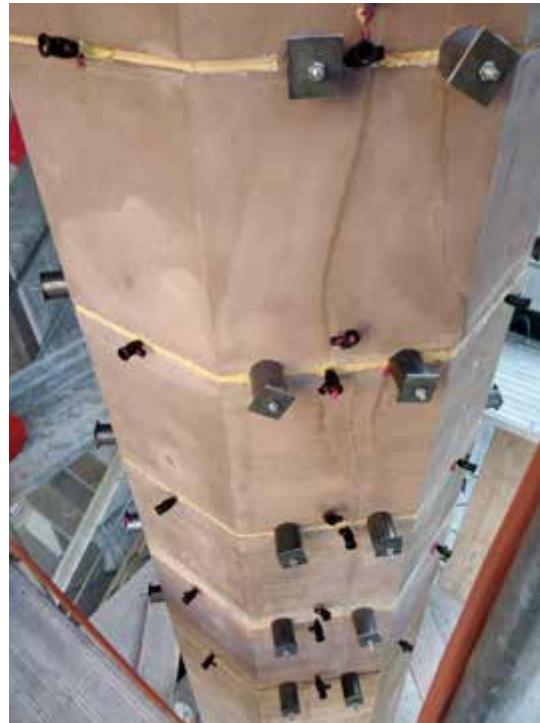
Bild 20
Pfeiler nach Hohlräumverfüllung
und vollflächiger Verklebung
Lochblechsegmente

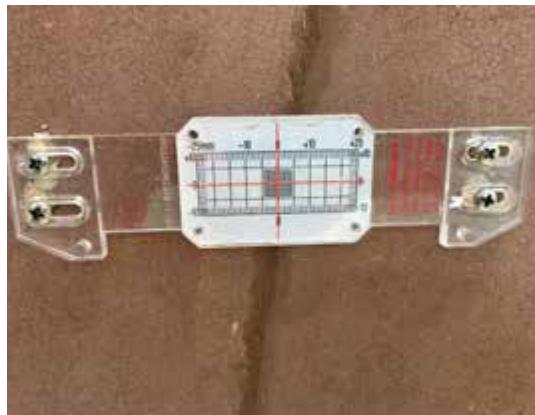
Bild 21

Rissmonitor an Pfeilerrückseite

konservatorische und steinrestauratorische Maßnahmen am Pfeilerschaft. Zur Kontrolle der Wirksamkeit der durchgeföhrten Maßnahmen erfolgte abschließend die Installation von mehreren mechanischen Rissmonitoren (Bild 21).

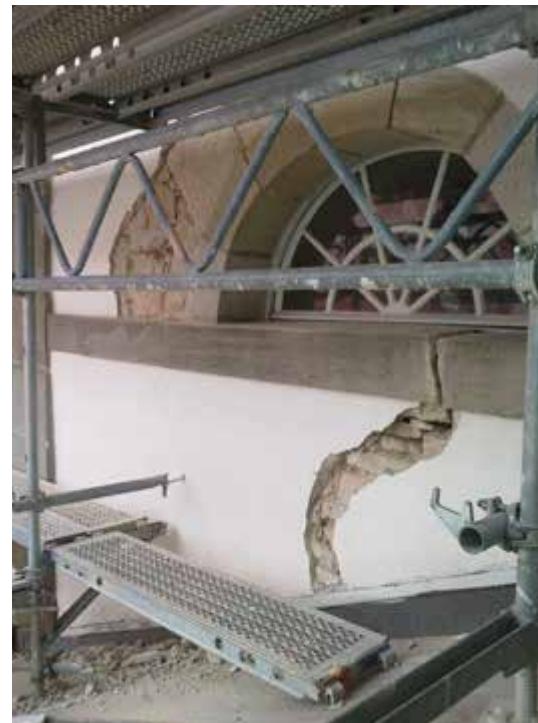
Bild 23
Turmfenster stark ausgeprägtes Rissbild exemplarisch
(nach Abnahme Putz)

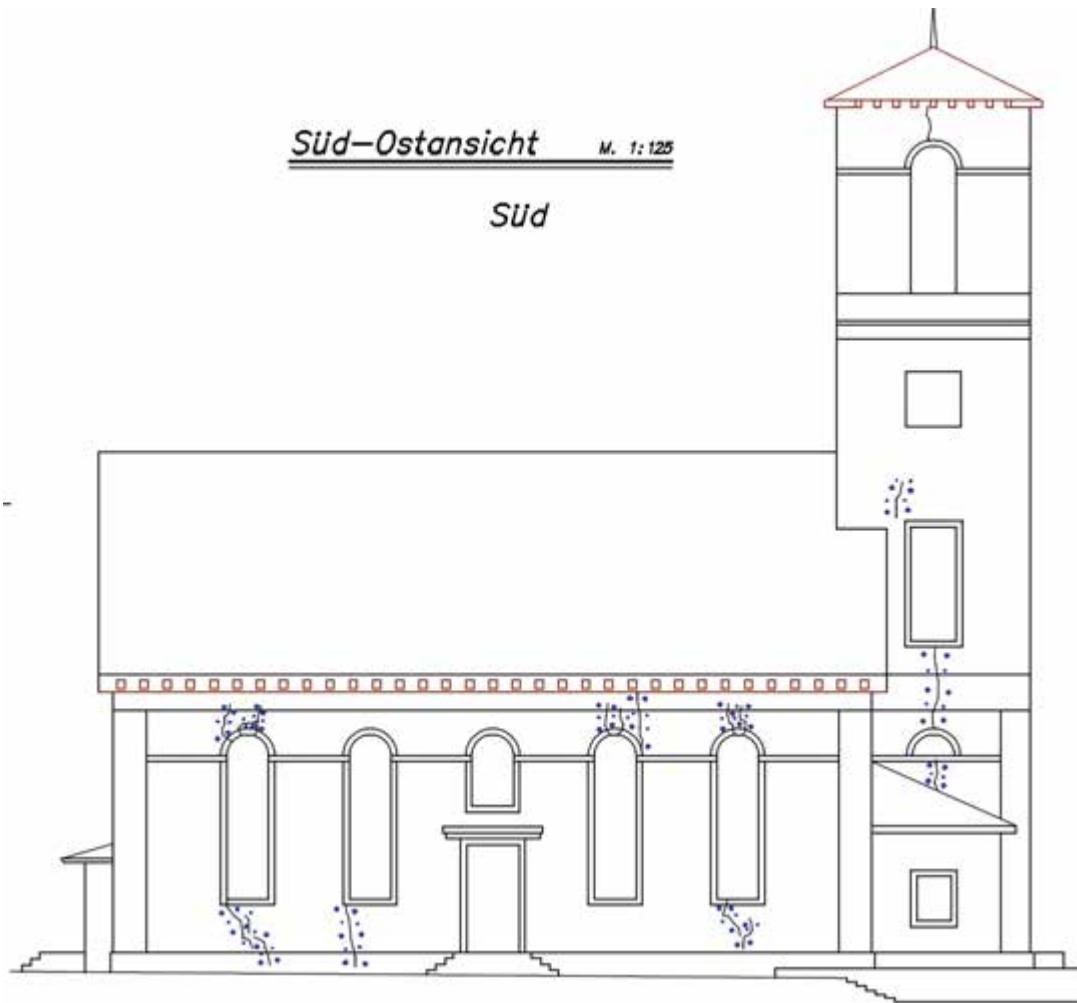
Bild 24
Risskartierung Süd-Ost-Ansicht
Turm (nur Putzrisse!)

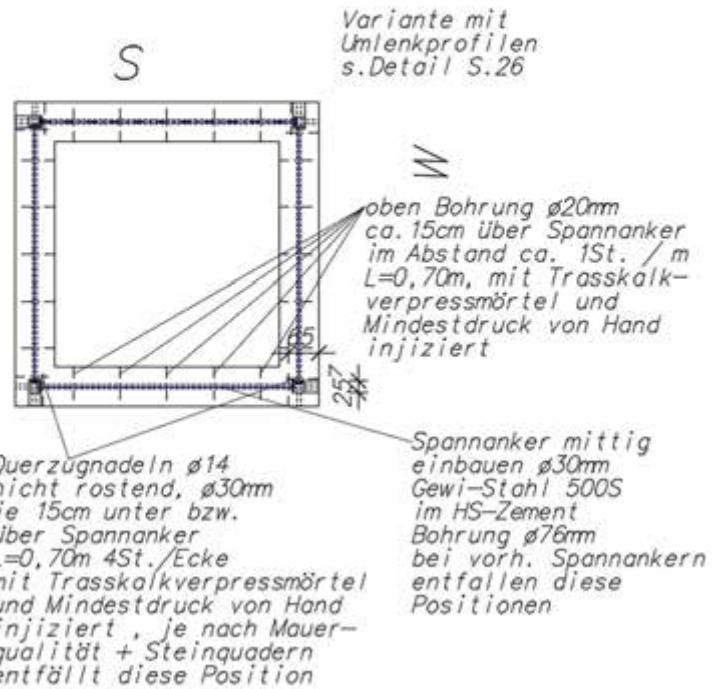
Grundriss Turm M. 1:100

Bild 25 Lage Zugankersystem mit Umlenkprofil Grundriss Turm

Als Kernmaßnahme wurde die Ebene der Glockenstube durch zwei horizontal komplett umlaufende Zugankersysteme zusätzlich verstellt (Bilder 25 und 26). Bei den Turmmauerwerk-Zugankersystemen erfolgte dabei der Einbau von Umlenkprofilen.

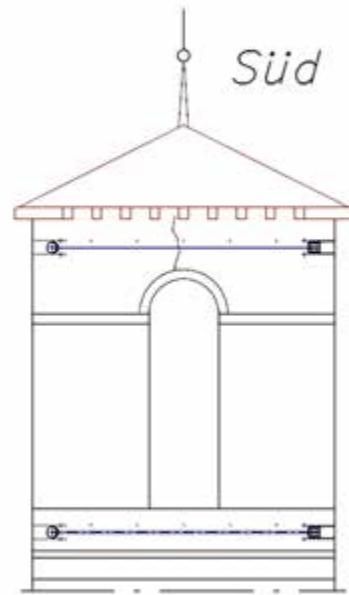
Süd-Ostansicht M. 1:100

Bild 26 Lage Zugankersystem mit Umlenkprofil Süd-Ost-Ansicht Turm

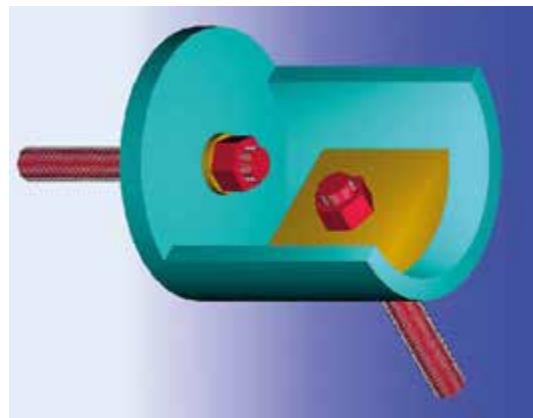
Bild 27
UMLENKPROFIL für 90°-Winkel
3-D-Darstellung [6]

ventionellen Vorgehensweise mindestens zwei große Bohrungen bzw. das Herstellen von zwei Auflagerpolstern erforderlich. Durch den Einbau von Umlenkprofilen (Bilder 27 und 28) werden die Gewindestangen direkt untereinander verbunden und es kann eine kraftschlüssige Übertragung der Zugkräfte im Zugankersystem erfolgen (Bilder 29 und 30). Die Einbringung der Umlenkprofile erfordert nur eine Kernbohrung (Durchmesser 257 mm, Tiefe 60 cm) (Bild 30) je Gebäudeecke, die an Nebenfassadenflächen erfolgen kann. Die Bohrkerne werden vor der Verpressung der Ankerkanäle incl. Umlenkprofile wieder passgenau eingebaut. Die Gewindestangen werden i. d. R. konstruktiv mit 10 KN vorgespannt (Bild 31). Der Vorteil der beidseitigen Umlenkprofile besteht in der Schonung der historischen, oft unter Denkmalschutz stehenden Bausubstanz, der Möglichkeit der verdeckten Anordnung der Profile sowie einer wesentlich optimierten Kraftübertragung. Die Form der Umlenk-

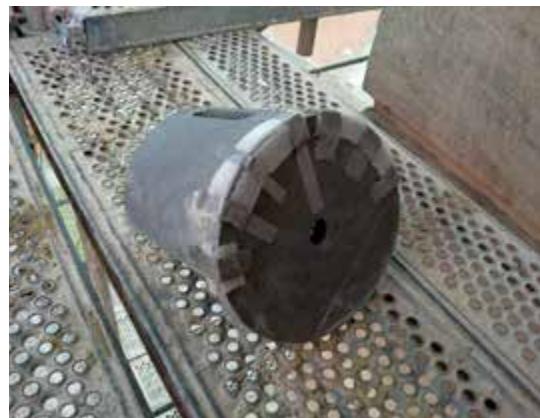
Bild 28
UMLENKPROFIL aus Blech und Halbrohr – individuelle Fertigung

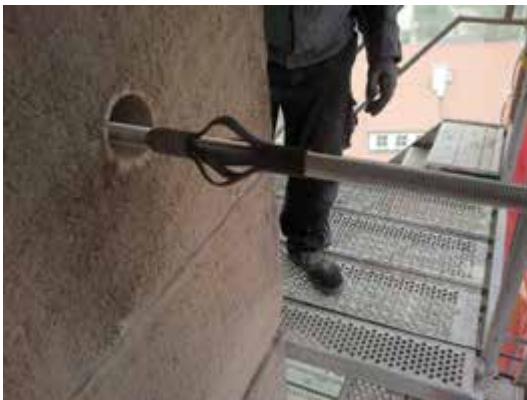
Bild 29
Spannanker Gewindestangen
DIN 976 A2 mit Abstandshalter

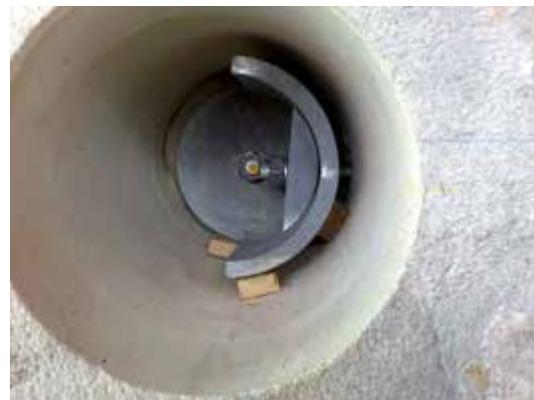
Bild 30
Komplettsystem aus UMLENK-
PROFIL und Spannanker fertig
zentriert

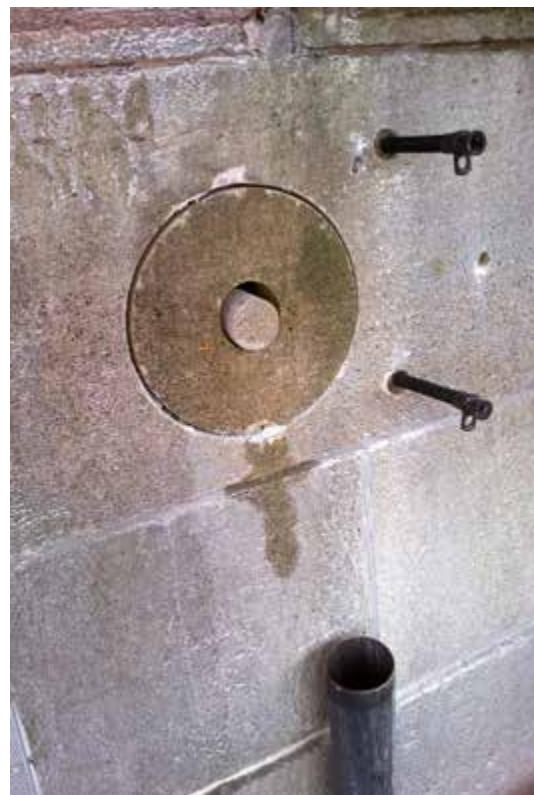
Bild 31
Kernbohrstücke DN 300 +
DN 90 wieder in Ausgangslage
versetzt
