TAGUNGSBAND

des
EIPOS-Sachverständigentages

Holzschutz

2015

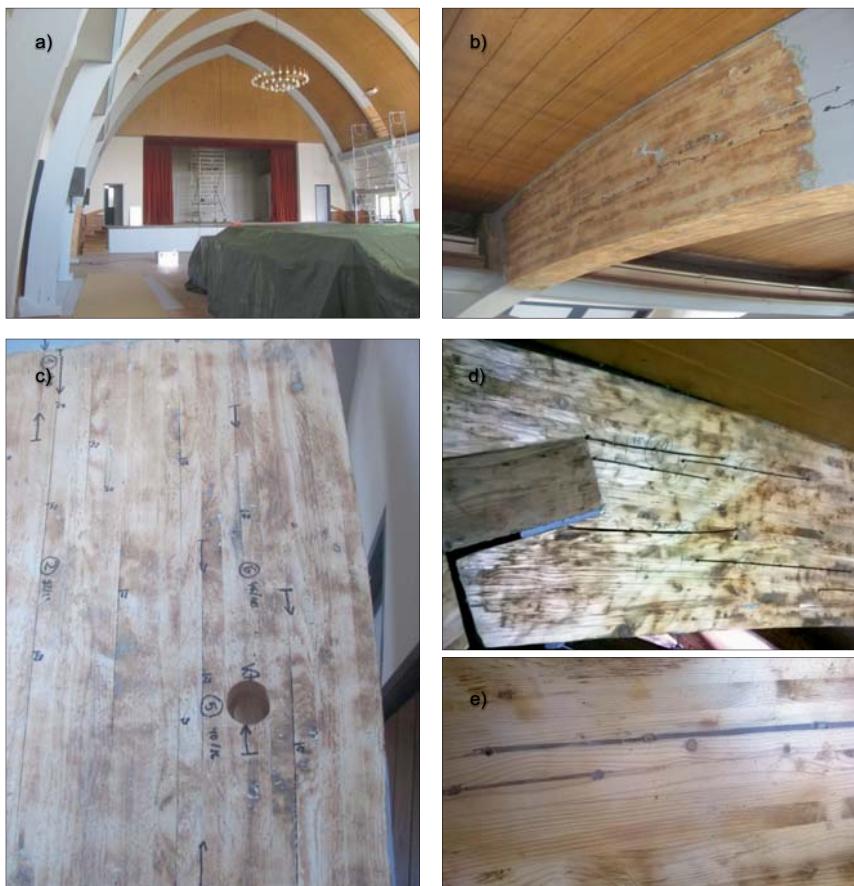
Abb. 1: Ansichten einer mittels Klebung instandgesetzten 1936 erbauten Festhalle in Süddeutschland mit „BSH“-Trägern mit Lamellenstumpfstößen

a) Innenansicht mit partieller Entfernung des Anstrichs bei Erstbegutachtung, b) Detailansicht der durch Anstrichabschliff freigelegten BSH-Oberflächen, c) vermessene klaffende Risse und Bohrkern-entnahmestelle, d) mittels Sägeschnitten freigeschnittene Risse, e) mit Epoxidharz verfüllte Risse

Die Notwendigkeit eines Freischneidens der Risse ergibt sich vielfach auch aus dem Sachverhalt, dass bei denkmalgeschützten Holzbauteilen Risse im Brettschichtholz oder in Vollholzbauteilen teilweise mehrfach mit öligen Farb- und/oder Feuerschutz-anstrichen überstrichen wurden. Erläuternd hierzu zeigen die Abb. 1a–e Ansichten einer mittels Rissverfüllung instandgesetzten 1936 errichteten Brettschichtholzkonstruktion und spezieller Sanierungsschritte.

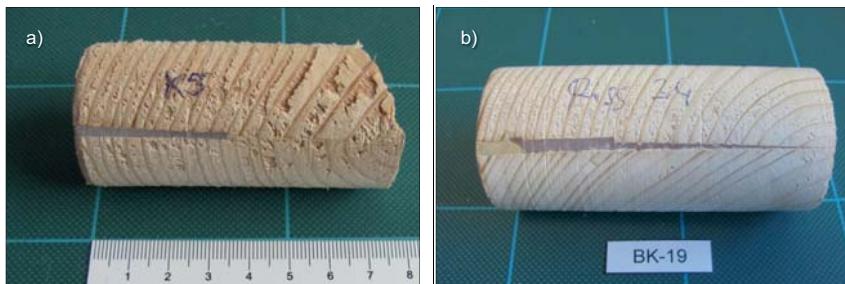
Abb. 2: Bohrkerne entnommen aus freigeschnittenen mittels Epoxidharz verfüllten Rissen.

a) Bohrkern mit vollständig freigeschnittenem Riss

b) Bohrkern mit sehr großer Rissstiefe, freigeschnitten im vorderen 45 mm langen Bereich

Ein zentraler Punkt der Verifizierung einer ordnungsgemäß durchgeföhrten Rissinstandsetzungsmaßnahme besteht neben einer gründlichen visuellen Inspektion aller instandgesetzten Risse in der Entnahme von Bohrkernen im Bereich der Klebefugen an statisch unbedenklichen Stellen. Die Bohrkerne müssen die Klebefuge etwa mittig enthalten und einen Durchmesser von mindestens 25 mm haben. Die Länge der Bohrkerne ist an der Tiefe der instandgesetzten Risse zu orientieren und sollte diese möglichst vollständig umfassen. Abb. 2a zeigt einen Bohrkern mit einem auf eine Tiefe von rd. 40 mm freigeschnittenen und verfüllten Riss, wobei im Rahmen des Freischneidens die gesamte Risslänge erfasst wurde. Abb. 2b zeigt einen rd. 100 mm langen Bohrkern aus einem BSH-Träger, der sehr tiefe Risse bis über die halbe Trägerbreite aufwies. Freigeschnitten wurde hierbei nur der äußere deutlich zerfaserte Rissbereich über rd. 45 mm. Wie ersichtlich wurde der Riss jedoch sehr fachmäßig bis zur auslaufenden Rissspitze verfüllt.

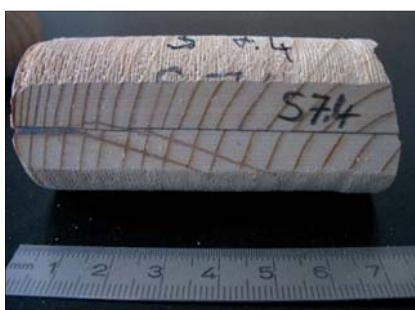
Abb. 3: Bohrkern mit angeschnittenen parallelen und ebenen Flächen für die Scherprüfung

Für die Prüfung sind die Bohrkerne sodann gemäß vormaliger DIN EN 392 [20] bzw. nach DIN EN 14080 [2] mit angeschnittenen parallelen und ebenen Flächen zu bearbeiten. Abb. 3 zeigt einen derart bearbeiteten Bohrkern, der für die Scherprüfung sodann noch in drei Segmente unterteilt wurde. Vor der Prüfung der Scherfestigkeit sind an den Bohrkerne bzw. Bohrkernabschnitten sodann der Verfüllungsgrad der instandgesetzten Klebstofffugen (Prozentsatz der verfüllten Fugentiefe bezüglich der

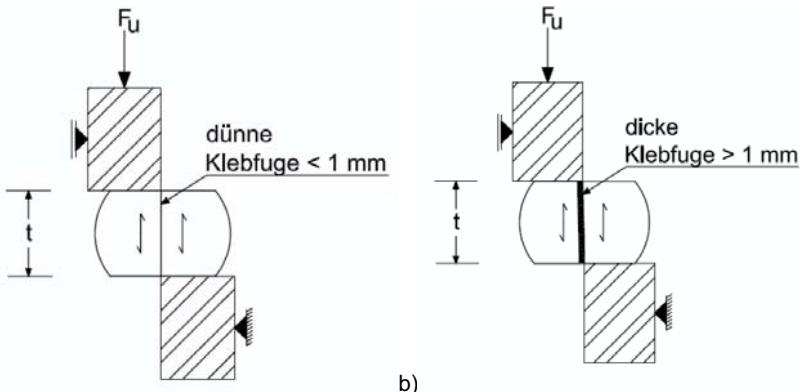
Abb. 4: Schema der Versuchsdurchführung an Bohrkernen aus klebstoffverfüllten Rissen
 a) Bohrkerne mit sehr dünnen Fugen $< 1 \text{ mm}$ – b) Bohrkerne mit freigeschnittenen Fugen $(> 1 \text{ mm})$

Abb. 4 zeigt sodann das Schema der Scherversuche an Bohrkernen aus instandgesetzten gerissenen Fugen. Im Hinblick auf eine zutreffende Bestimmung der Scherfestigkeit des Holz-Klebfugeninterfaces ist es wichtig und in den Zulassungen [13], [14] gefordert, bei den Prüfungen zwischen Klebfugendicken $\leq 1,0$ mm und dickeren Klebefugen zu differenzieren. Bei dicken Klebfugen müssen die Druckstempel der Scherversuchsvorrichtung so positioniert werden, dass eines der beiden Holz-Klebfugeninterfaces geprüft wird und nicht etwa die sehr hohe Scherfestigkeit der monolithischen Klebstofffuge. Die Versuchsergebnisse sind sodann betreffend Scherfestigkeit und Faserbruchanteil auszuwerten und mit Bezug auf die Anforderungen nach [2] zu bewerten.

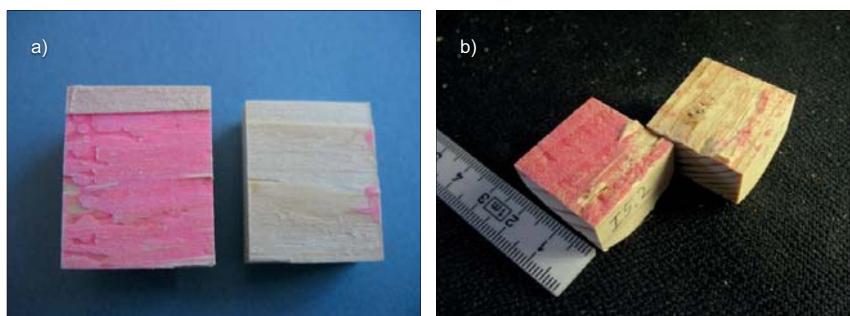
Abb. 5: Ansichten von Bohrkern-Scherflächen mit alten, ungenügenden Harnstoffharz-Klebefugen

Die Bilder in Abb. 5 zeigen Ansichten von Bohrkernscherflächen mit Originalfugen aus harnstoffharzverklebten BSH-Bauteilen mit a) unzureichendem Holzfaserbruchanteil und b) bröckeligen stark gealterten Oberflächen. Im Vergleich dazu zeigen die Bilder in Abb. 6 Ansichten von Bohrkernscherflächen Epoxidharz-verfüllter Risse und veranschaulichen ausreichend hohe bzw. zufriedenstellende Holzfaserbeläge. Die Abb. 7b zeigt die Scherflächen eines Bohrkerns mit einem Lufteinschluss in der Klebefuge. Sofern vergleichbare Befunde in Verbindung mit offensichtlich unzureichend verfüllten und nicht nachgebesserten Rissen auftreten (Abb. 7a), sind weitere Kontrollbohrkerne unerlässlich.

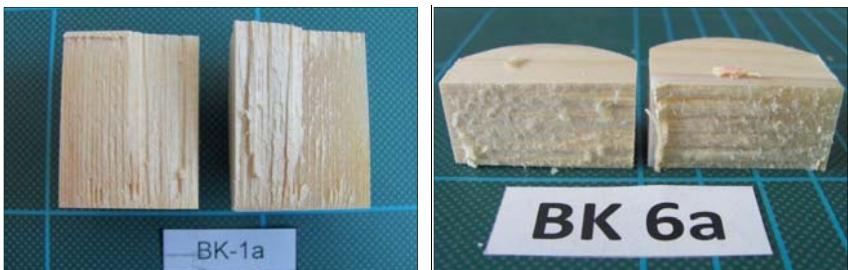
Abb. 6: Ansichten von geprüften Bohrkernen aus instandgesetzten, Epoxidharz-verfüllten Fugen mit ausreichend hohem Faserbruchanteil

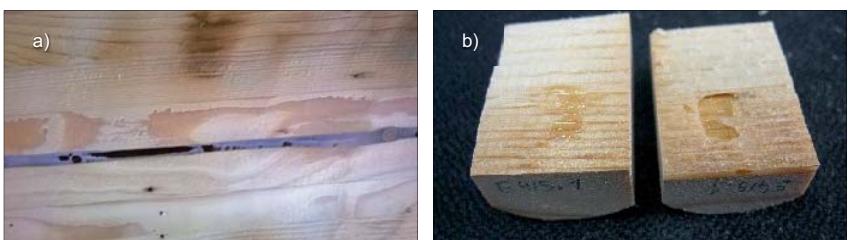
Abb. 7: a) Ansicht eines unzureichend verfüllten freigeschnittenen Risses der nochmals freizuschneiden und zu verpressen war. b) Ansicht eines Lufteinschlusses in einer Epoxidharzfuge eines Kontrollbohrkerns

Ein weiterer wesentlicher Bestandteil ordnungsgemäßer geklebter Instandsetzungsmaßnahmen besteht in der umfassenden Dokumentation aller instandgesetzter Risse einschließlich aller Auffälligkeiten (vgl. Abb. 7a) und einer Schlussdokumentation, die auch die Ergebnisse der nachstehend aufgeführten Prüfungen an Kontrollbohrkernen umfassen muss. Die Protokolle und die Schlussdokumentation sind von der verantwortlichen Person des ausführenden Betriebes zu unterzeichnen und mindestens 20 Jahre (z. B. in den Bauakten) aufzubewahren.

Gesamtrissstiefe), ein eventuell vorhandener Luftporeneinschluss (vgl. auch Abb. 7b) und gegebenenfalls andere Auffälligkeiten festzustellen und zu dokumentieren.

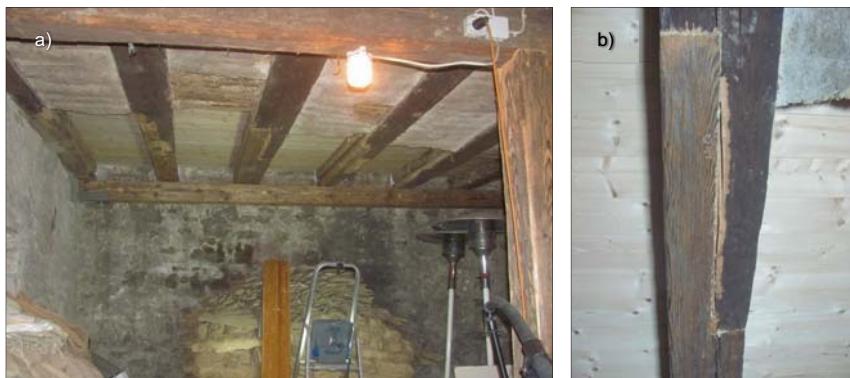
Abb. 8: a) Ansicht einer Instandsetzung von Deckenbalkenköpfen eines denkmalgeschützten Gebäudes aus dem 18. Jahrhundert im Bereich der Wandauflager mittels verklebter Überblattungen
b) Detailansicht einer durch Klebung angeschlossenen Überblattung

Die vorstehend erläuterten baurechtlichen und normativen Randbedingungen der Instandsetzung von Holzbauten im Bestand und in der Denkmalpflege bleiben oftmals infolge fehlender Kenntnisse der rechtlichen Randbedingungen unbeachtet. Rechtlich brisant werden (geklebte) Instandsetzungsmaßnahmen jedoch dann, wenn unter weitgehender Nichtbeachtung der normativ-technischen Vorgaben Bauteile mit hoher Tragsicherheitsrelevanz ertüchtigt werden. Diesbezüglich lassen sich leider viele Fallbeispiele heranziehen. Exemplarisch wird hierzu auf die mangelhafte Instandsetzung einer Deckenbalkenlage (Abb. 8a) in einem im 18. Jahrhundert erbauten denkmalgeschützten Gebäude verwiesen. Im Rahmen der Instandsetzung der teilweise stark degradierten Gebäude/Holzsubstanz waren auch verrottete Balkenköpfe und auflagernahen Balkenabschnitte zu erneuern, die mittels Überblattungen (vgl. Abb. 8a, b) an die raumseitig anschließenden noch ausreichend tragfähigen Balken anzuschließen waren.

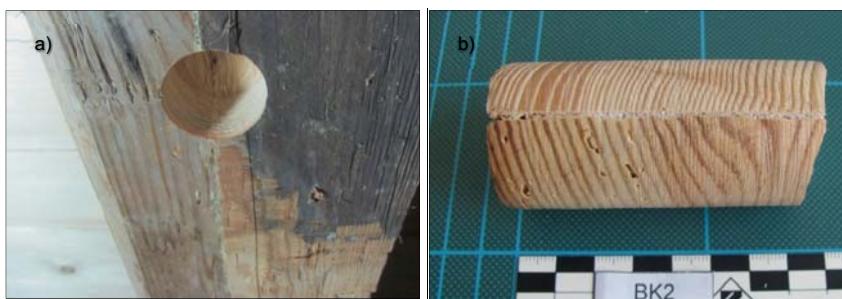
Abb. 9: a) Ansichten der Bohrkernentnahme aus einer stehenden Klebefuge der Überblattung zwischen alten und neuen Holzbalken b) Ansicht des Bohrkerns mit der mittels 1-K-Polyurethan-Klebstoffs verfüllten dicken Klebstofffuge

Ungeachtet der vorstehenden Erläuterungen zu den baurechtlichen / technischen Sachverhalten wurden die neuen Balkenköpfe von einem nicht im Rahmen der Bescheinigung D autorisierten Betrieb und sodann unter Verwendung eines für die Instandsetzung prinzipiell ungeeigneten Einkomponenten-Polyurethan-Klebstoffs, der zudem für tragende Zwecke bauaufsichtlich nicht zugelassen war, angeschlossen. Im Rahmen von Verifizierungsprüfungen der Klebfugengüte der Überblattungsanschlüsse seitens der MPA Universität Stuttgart waren rein visuell Klebfugendicken festzustellen, die technisch mit der verwendeten Klebstoffklasse – Einkomponenten-Polyurethan-Klebstoff – bislang unvereinbar sind. Im Rahmen der Entnahme von (Kontroll-)Bohrkernen aus den Überblattungsklebefugen waren bei den Fugenvermessungen deutlich zu dicke Fugen bis zu rd. 1,5 mm Dicke festzustellen (Abb. 9a, b).

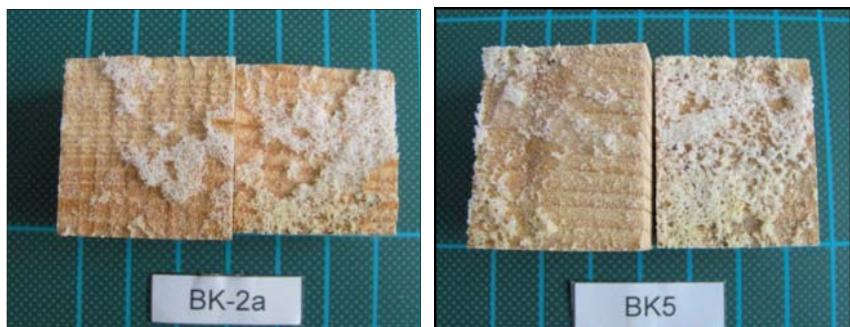
Abb. 10: a), b) Ansichten der Scherflächen der mittels 1-K-Polyurethanklebstoffs verklebten, für die Klebstoffklasse wesentlich zu dicken, aufgeschäumten Klebefugen.

In den Scherfestigkeitsprüfungen nach DIN EN 14080, ergaben sich sodann sehr niedrige Fugenscherfestigkeiten im Bereich von $0\text{--}1,0 \text{ N/mm}^2$. Die unzureichenden Scherfestigkeiten der Bohrkerne resultieren unstrittig aus den für die verwendete Klebstofffamilie deutlich zu dicken Klebstofffugen bis zu 1,5 mm. Zum Zeitpunkt der Beitragsabfassung waren die zulässigen Klebstofffugen auf maximal 0,3 mm beschränkt. Die Limitierung der Fugendicken resultiert aus dem Sachverhalt, dass bei der Klebstoffaushärtung der speziellen Klebstofffamilie CO_2 -Gas frei wird, das zu Blaseneinschlüssen in der Klebstofffuge führt. Mit zunehmenden Fugendicken über eine Grenze von rd. 0,3–0,5 mm hinaus, ergeben sich sodann die in Abb. 10 gezeigten blasendurchsetzten Fugen, die nur noch äußerst geringe (Scher-)Festigkeiten aufweisen.

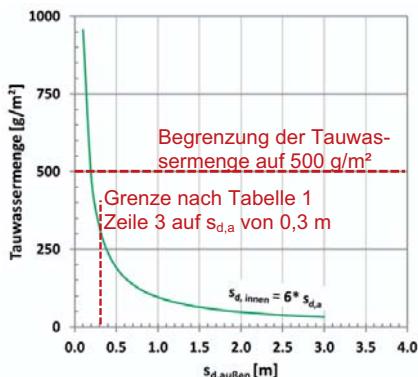
Abb. 1a: Berechnete Tauwassermengen mit den Werten nach Tabelle 1, Zeile 3 der DIN4108-3 von 2001 [3]. Bei steigenden äußeren s_d -Wert reduziert sich nach dem Prinzip ($s_{d,i} = 6 \cdot s_{d,a}$) auch die Tauwassermenge.

Leider hat die letzte Zeile der Tabelle 1 immer wieder zu einem Missverständnis geführt, weil sie auch auf außen moderat dampfbremsende oder diffusionsdichtere Dächer ($s_{d,e} > 2$ m) (Begriffsdefinitionen nach WTA MB E 6.8 [5]) angewendet wurde. Das bauphysikalische Grundprinzip „innen dichter als außen“ gilt zwar genauso wie in Zeile 2; das Trocknungspotential reduziert sich aber erheblich, wenn es außen eben moderat dampfbremend oder dichter ($s_d > 2$ m) wird. Es war immer wieder festzustellen, dass die unter der Tabelle befindliche Anmerkung Warnhinweis dabei vielfach ignoriert wurde.

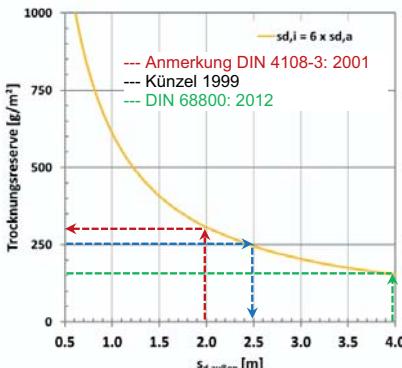
Abb. 1b: Gleichzeitig reduziert sich aber auch das Trocknungspotential der Konstruktion. Die Trocknungsreserve ist die Verdunstungsmenge minus der Tauwassermenge. Bei einem äußeren $s_{d,e}$ von 2,0 m beträgt die Trocknungsreserve 300 g/m² (Erläuterung zu grün und blau, siehe Text).

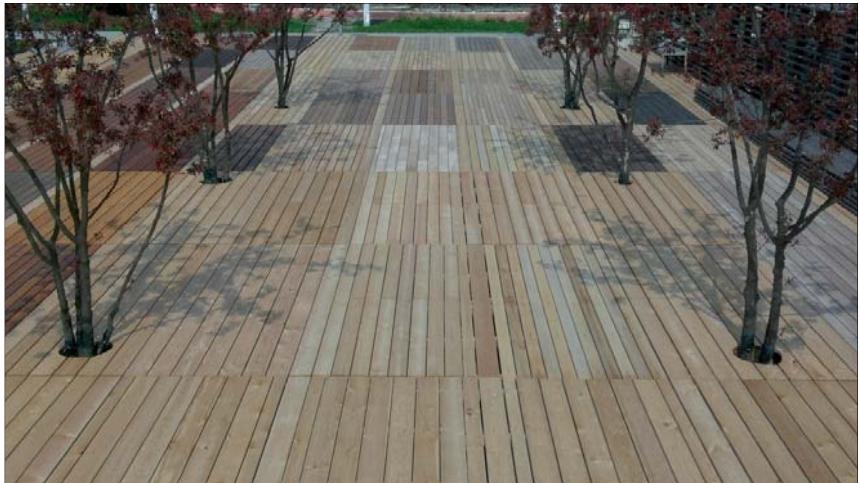
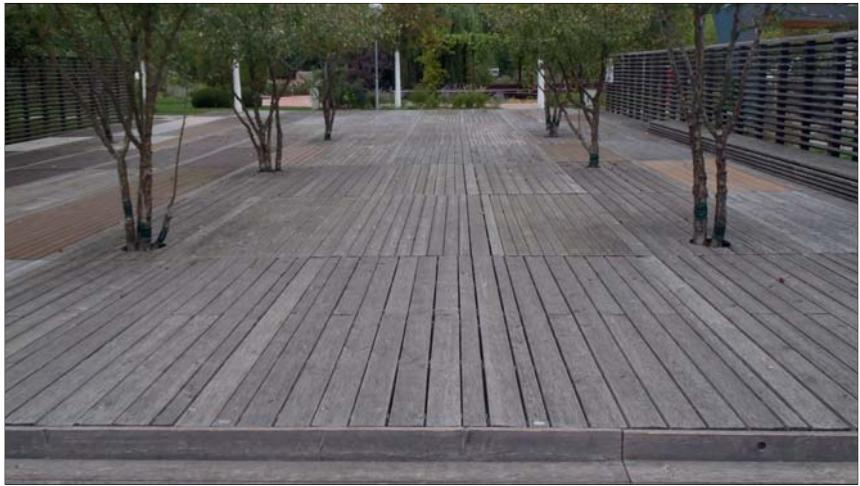
Abb. 1a und b: Forschungsterrasse in Tulln im Neuzustand (März 2010 – oben) und nach 5 ½ Jahren Bewitterung (September 2015 – unten)

Herzstück des Forschungsprojekts bildet eine ca. 300 m² große Forschungsterrasse auf dem Areal der Garten Tulln (bei Wien), (Abb. 1a und b). Mehr als 70 unterschiedliche Varianten – heimische und nicht heimische Holzarten, modifizierte und imprägnierte Hölzer sowie WPC, unterschiedliche Oberflächenstrukturen, Oberflächenbe handlungen, Befestigungsarten und -systeme werden dort seit März 2010 im 1:1-Maßstab auf ihre Eignung im Terrassenbereich untersucht. Mit Unterstützung von mehr als 30 Unternehmen aller betroffenen Sparten und von sechs Verbänden der Holzwirtschaft ist Europas größte Forschungsterrasse unter freiem Himmel entstanden. Diese dient darüber hinaus der Öffentlichkeit als einzigartige Ausstellungsfläche, die die Vielfalt der zur Verfügung stehenden Lösungen zeigt. Aktuell werden die im dreijährigen Forschungsprojekt gewonnenen Erkenntnisse in einem weiterführenden fünfjährigen Monitoring abgesichert.

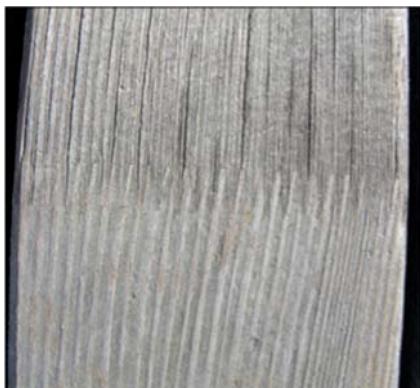
Abb. 2: Intakte Keilzinkung bei einem Terrassenbrett aus Lärchenholz nach 3 Jahren Bewitterung

werden kann (Abb. 2) . Zu berücksichtigen ist, dass optische Unterschiede aufgrund von Farbunterschieden oder unterschiedlicher Jahrringlage zu einem eher lebhaften Erscheinungsbild führen können, das auch nach längerer Bewitterung durch die Vergrauung nicht ganz ausgeglichen wird.

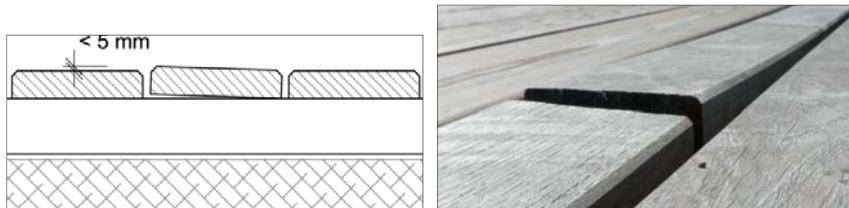
Abb. 3a und b: Höhenunterschiede („Stolperfallen“) sollten maximal 5 mm betragen

Zur Vermeidung von Stolpergefahr ist eine funktionelle, sichere und dauerhafte Befestigung erforderlich. Die Befestigungsmittel müssen einerseits zu große Verformungen infolge von mechanischen/statischen Belastungen (Schüsselung, Verdrehung oder Verformungen durch Lasten wie Blumentröge, Sitzbänke, Begehung ...) verhindern, andererseits aber ein gewisses Maß an Verformungen aus dem Quellen und Schwinden des Holzes im Jahresverlauf zulassen. Unebenheiten von 5 mm und mehr sind dabei zu vermeiden, da man bereits hier von einer Stolpergefahr ausgehen muss. Neben Schrauben gibt es am Markt zahlreiche Systeme für die nicht sichtbare Befestigung von Terrassenbelägen, diese sollten einen Eignungsnachweis besitzen (Abb. 3a und b).

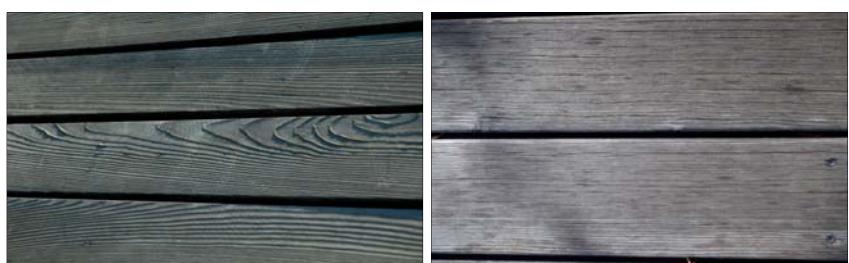
Abb. 4a und b: Ablösen der flach angeschnittenen Jahrringe auf der „rechten“ Brettseite bei Lärche (links) und schieferarme Oberfläche bei gebürsteter Lärche mit stehenden Jahrringen (Rift – rechts)

Aufgrund der Ergebnisse aus dem Freilandversuch kann die Empfehlung der Verwendung von Rift- und Halbriftbrettern anstelle von Fladerbrettern mit liegenden Jahrringen bestätigt werden, da dies eine wesentliche Verbesserung hinsichtlich der Schiefereigenschaften mit sich bringt. Ein weiterer Verbesserungsansatz liegt im Bürsten der Oberfläche. Beim Bürsten werden nach dem Hobeln in einem weiteren Arbeitsgang die weicheren Holzanteile („Frühholz“) aus der Holzoberfläche „herausgebürstet“ (Abb. 4a und b). Die entsprechenden Felder der Forschungsterrasse zeigen ein positives Verhalten, Langzeiterfahrungen sind noch abzuwarten. Weiters können Holzarten gewählt werden, die tendenziell weniger stark zu Schieferbildung neigen, wie Eiche, Ipé, Teak oder Western Red Cedar. Alternativ kann auch modifiziertes, wie z. B. thermisch behandeltes Holz oder WPC (Wood plastic composite) eingesetzt werden.

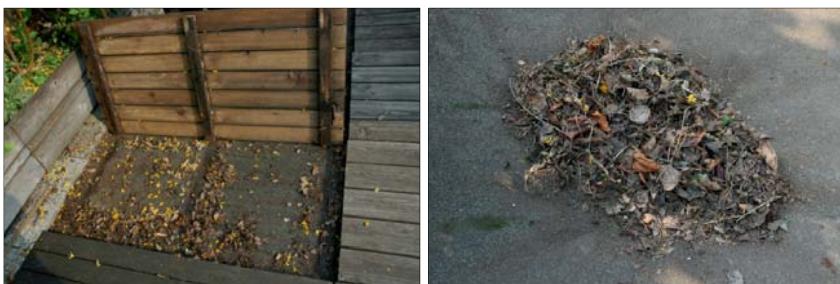
Abb. 5a und b: Jährliche Reinigung wenn möglich auch unter Lattenrost wird insbesondere bei intensiver Bepflanzung empfohlen

- Lagesicherung der Belagsbretter in Quer- und Längsrichtung erforderlich.
- Schraubendurchmesser: bei Terrassen mit üblicher Nutzung $\geq 5 \text{ mm}$, bei Terrassen mit erhöhter Beanspruchung $\geq 6 \text{ mm}$.
- Befestigungssysteme (z. B. Klammern, Krallen etc.) benötigen einen Eignungsnachweis.
- Ist eine Oberflächenbeschichtung gewünscht, dann vorzugsweise eine „nicht-filmbildende“ Beschichtung (Imprägnierlasur, Dünnschichtlasur oder Öl) aufbringen sowie eine regelmäßige Wartung sicherstellen.
- Wartung und Reinigung sind in jedem Fall notwendig (Abb. 5a und b):

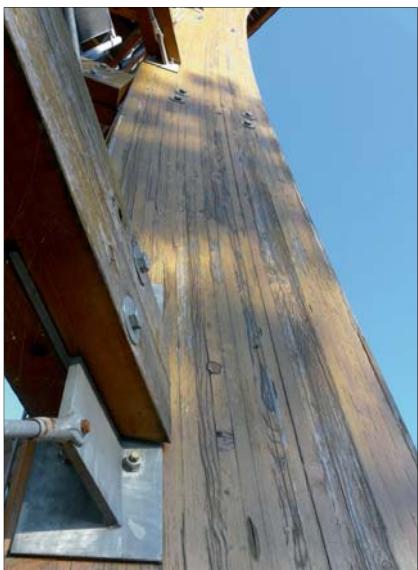
Felixsee: errichtet 2004 – Zustand heute

Schon nach 10 Jahren Nutzungsdauer lässt sich heute sagen, dass die zum Errichtungszeitpunkt geplanten baulichen und chemischen Schutzmaßnahmen in Verbindung mit mangelndem Bauunterhalt nicht ausreichen, um dem Holzbauwerk in Felixsee eine Zukunft zu sichern.

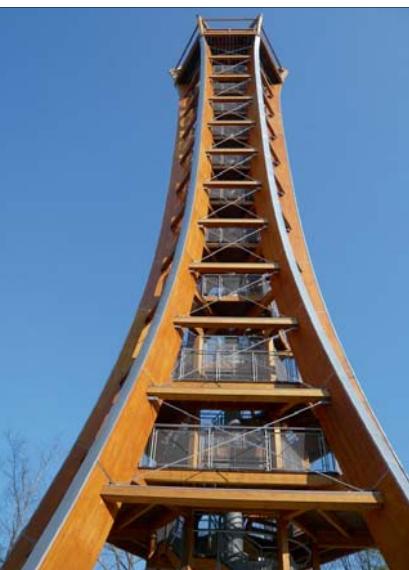
Burgk: errichtet 2010/11

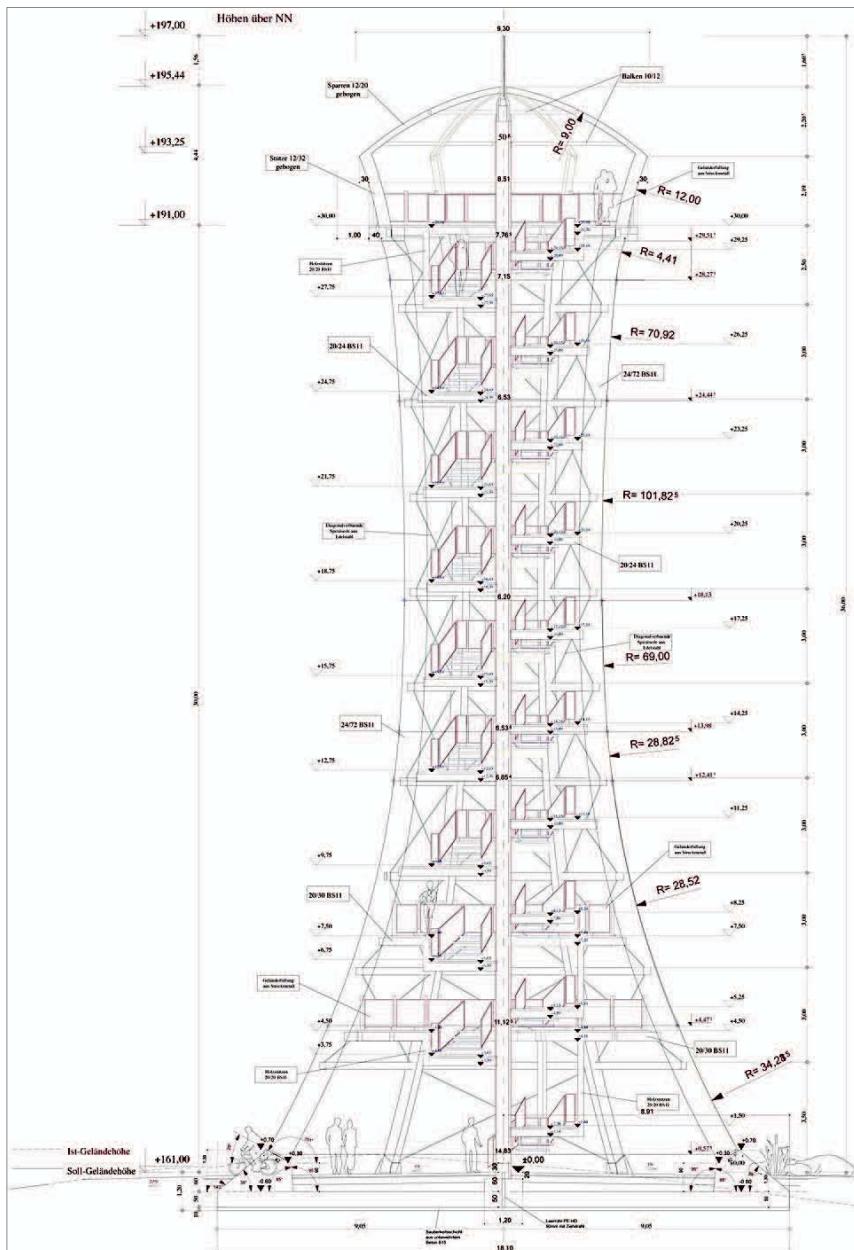
Konstruktionsprinzip

Beide Türme bestehen aus einer Holzkonstruktion, die sich um eine mittige Stahlstütze gruppieren. Sowohl die Mittelstütze als auch die parabelförmigen BSH-Bogenbinder tragen ihre Lasten in eine auf tragfähigem Baugrund frostfrei gegründete Stahlbetonbodenplatte ab. Die BSH-Binder sind dabei auf direkt in die Bodenplatte geführten, erhöhten Fundamentblöcken aufgelagert.

Die parabelförmigen BSH-Stützen bilden das Traggerüst und werden durch umlaufende Balken und Diagonalverbände als Zugstabsystem ausgesteift. Als weitere Aussteifungselemente wirken die als Scheiben ausgebildeten Zwischen- und Aussichtsplattformen. Der obere Turmabschluss wird durch eine Rahmenkonstruktion gebildet.

Erschlossen werden die beiden Türme über eine um die Mittelachse angelegte Treppeanlage mit geraden Treppenläufen und zwischengeschalteten Podesten sowie eingeschobenen Zwischenplattformen.

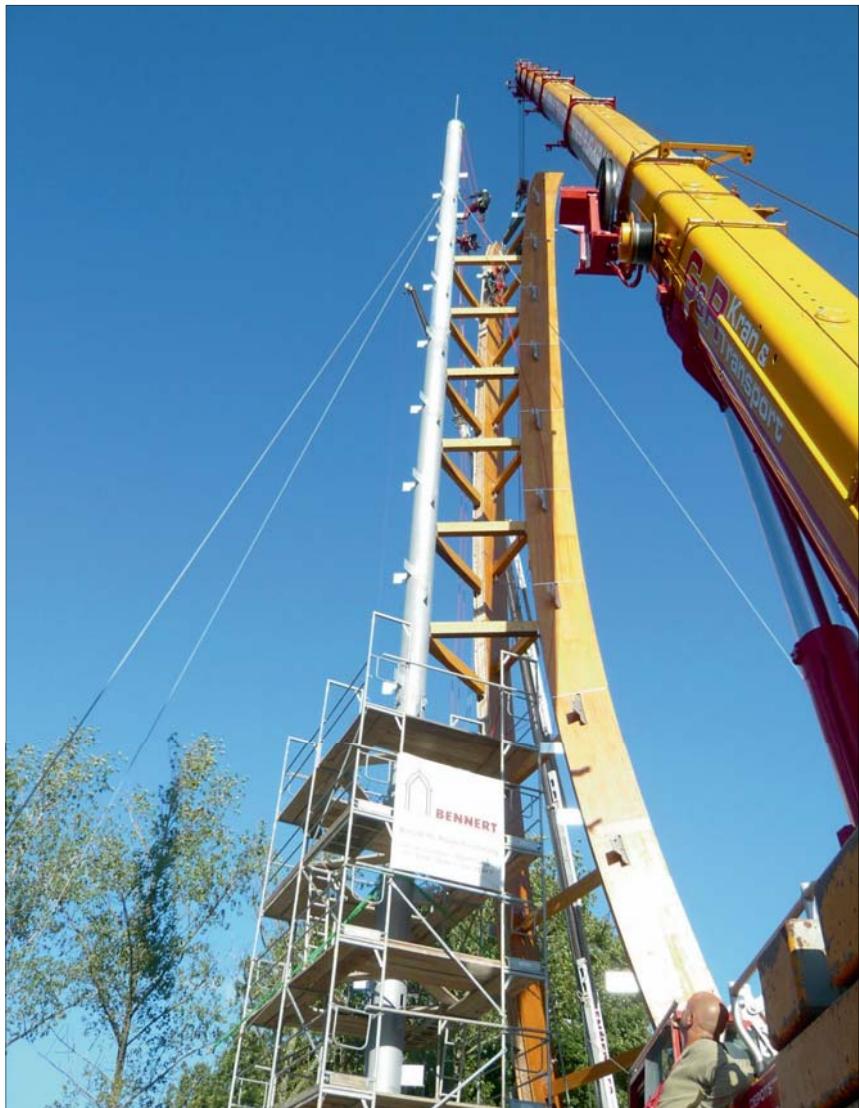
Burgk: Montage der Binderpaare

An die stählerne Mittelrohrstütze wurden Stück für Stück die Bogenbinder aus Brettschichtholz über Radialriegel angelehnt. Mit Tangentialriegeln wurden die Bogenbinder untereinander verbunden. Radialriegel wurden zwischen den Bindern und der Mittelrohrstütze versetzt angeordnet angebracht. Zur Aussteifung der sechseckigen Turmkonstruktion dienen Zugstabsysteme – in Felixsee aus verzinktem Stahl und in Burgk aus glasperlengestrahltem Edelstahl.

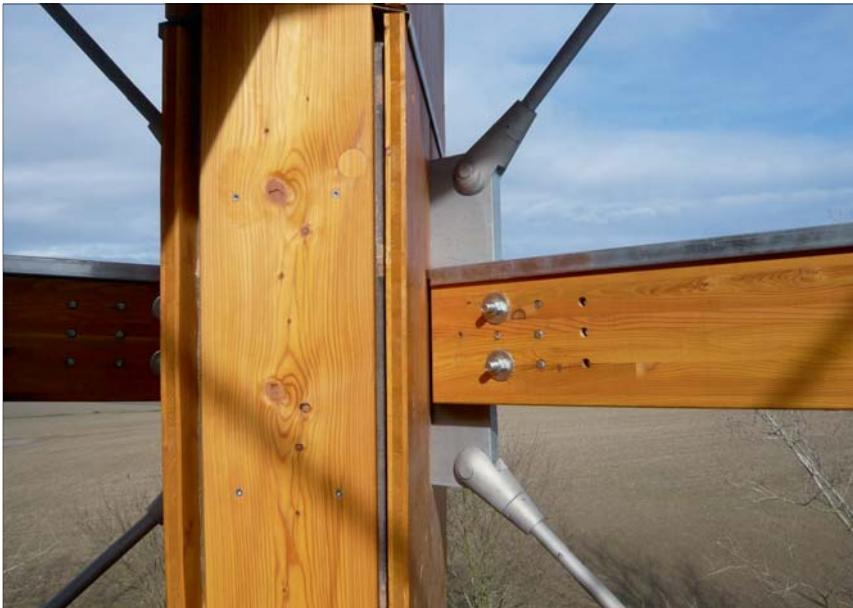
Burgk: glasperlengestrahltes Edelstahl-Zugstabsystem im Anschluss an den mit einer hinterlüfteten Wetterschale geschützten Binder

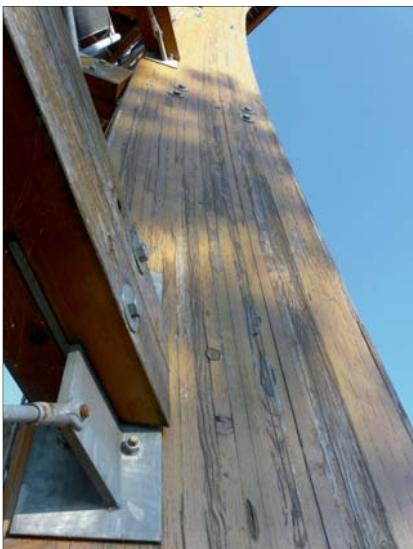
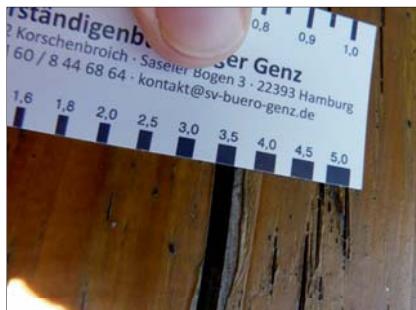
Felixsee 2015: Abgewitterte Oberflächenbeschichtung und Delamellierung der ungeschützten Brettschichtholzkonstruktion aus Fichtenholz, die als baulich-konstruktiver Holzschutz lediglich mit einer Opferdecklamelle aus Lärche „geschützt“ wurde.

Die Bindergrundkonstruktion besteht in Felixsee aus Brettschichtholz Fichte BS 11 mit 30 mm Lamellenstärke. Lediglich die oberste Lamellenlage wurde auf Anraten des Auftragnehmers als „Opferholz“ in der Holzart Lärche ausgeführt. Weitere konstruktive Holzschutzmaßnahmen, auch an anderen Holzbauteilen, wurden zum damaligen Zeitpunkt nicht gefordert.

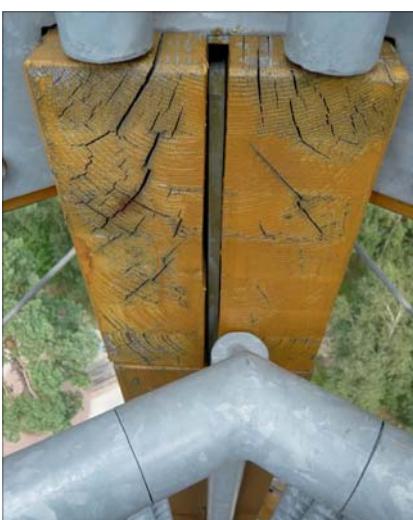
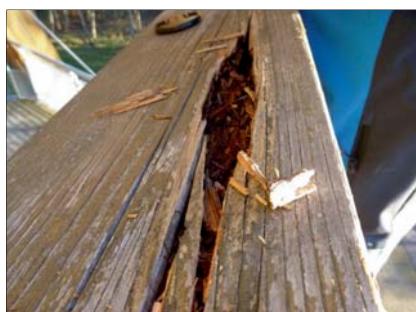
Felixsee 2015: Hirnholzflächen mit unzureichendem Schutz, die Risse begünstigen einen Befall mit holzzerstörenden Pilzen, auf horizontalen Bauteilen sind die Schäden durch holzzerstörende Pilze schon offensichtlich.

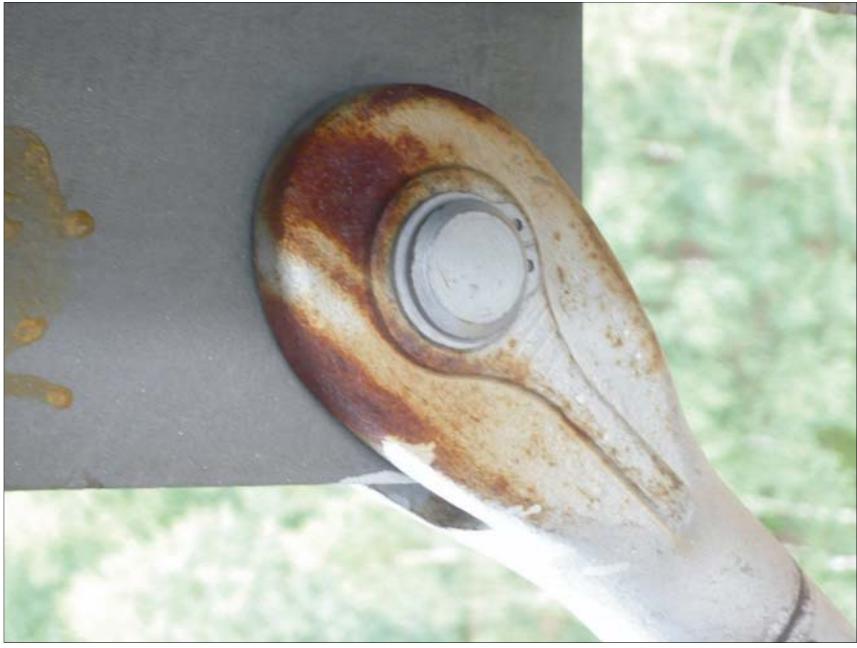
Felixsee 2015: Verzinktes Detan-Zugastabsystem nach 10 Jahren

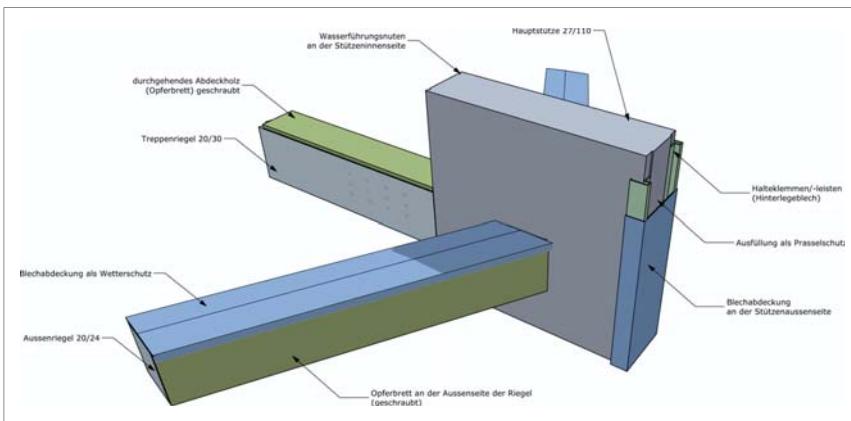
Burgk: Werkplanungsdetail des Nebenangebotes mit beispielhafter Ausführung (unten);
der BSH-Binder wird vollständig durch eine hinterlüftete Wetterschale geschützt,
horizontale BSH-Bauteile aus Lärche wurden mit Blechabdeckungen geschützt.

Es stellte sich nun die Frage, was eine bauaufsichtliche Zulassung im Einzelfall neben der Zeitverzögerung noch bedeuten könnte? Alternativ wurde dann über ein Nebenangebot eine akzeptable Lösung offeriert. Die Grundkonstruktion der BSH-Binder wurde aus Kieferholz gefertigt und erhielt eine hinterlüftete Wetterschutzschale, die, wenn nötig, ausgewechselt werden kann. Diese sogenannte Opferschicht – aus Lärchenholzschichtplatten hat die Aufgabe, dauerhafte Durchfeuchtungen an den tragenden Stützen zu verhindern, Fäulnisprozesse zu vermeiden und Schädlinge fernzuhalten.

Alle weiteren, horizontalen Bauteile wurden aus BSH GL24h Lärche mit Lamellenstärken < 25 mm ausgeführt, sind ebenfalls hinterlüftet und zusätzlich mit Blech abgedeckt, um die Dauerhaftigkeit der Konstruktion zu gewährleisten.

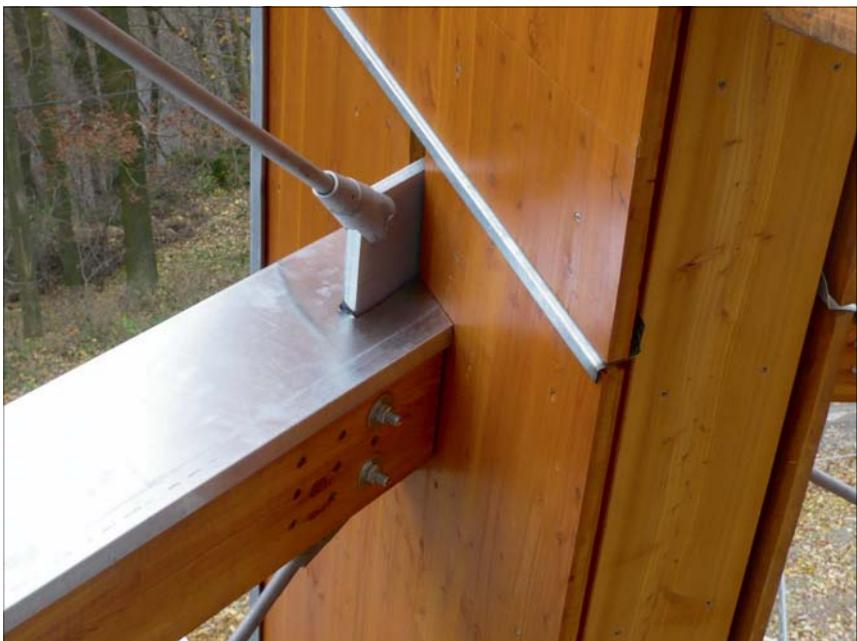
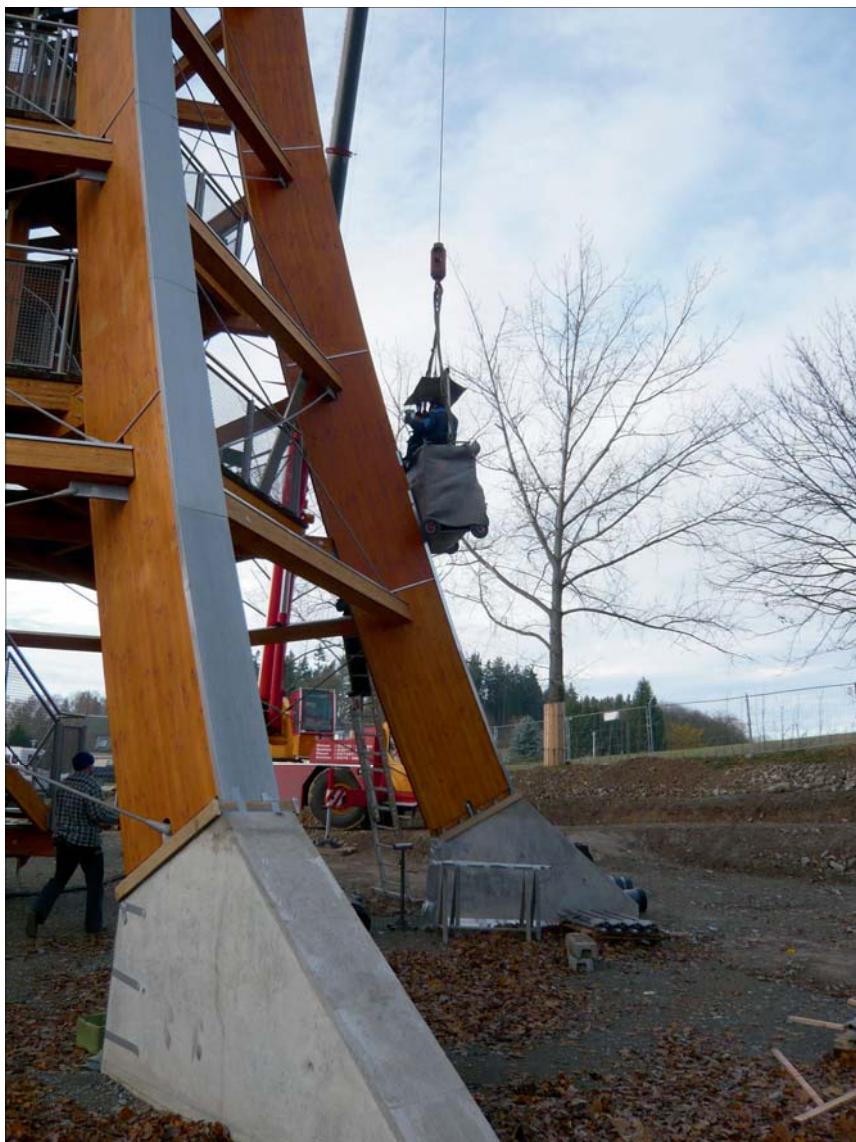
Auf den Außenseiten der Binder wurde eine Verblechung aufgebracht, die den BSH-Binder und die hinterlüftete Wetterschale regensicher abdeckt.

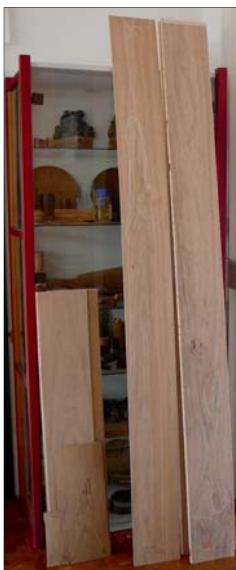
Foto 1a: Furniere geschliffen, ungeschliffen oder verklebt

Typische Bereiche und Verfärbungen wurden vom Auftraggeber gekennzeichnet. Abmessungen der Furnierblätter oder Paneele: etwa 2000 mm lang, 190 mm breit und 3,2 mm bzw. 13,2 mm dick (Foto 1a, 1b, 1c).

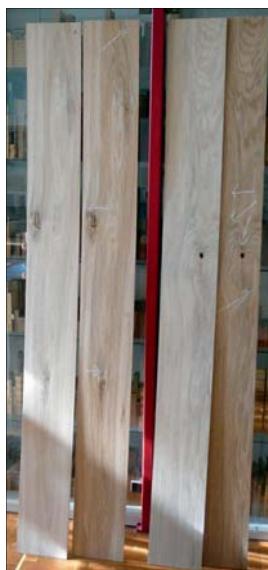
Foto 1b: Furniere häufig mit Ästen und Verfärbungen

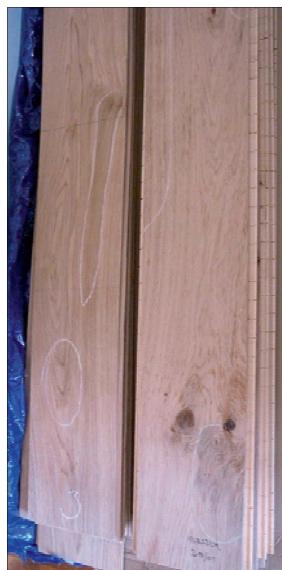
Foto 1c: Fehlstellen gekennzeichnet

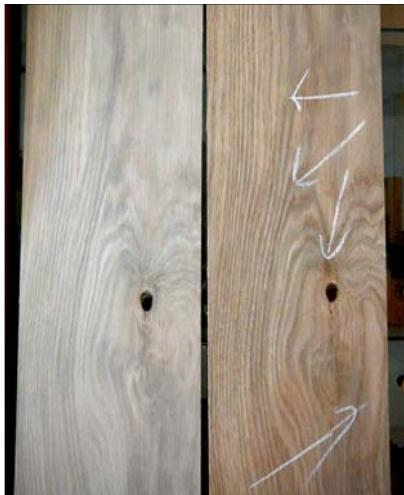
Foto 2: Verfärbungen in Astnähe; linke Oberfläche angeschliffen

- lange, grau-streifige Verfärbungen (Foto 2 bis 9) und
- kurze dunkle (schwarzhelle) Verfärbungen (Foto 10, 17, 21).

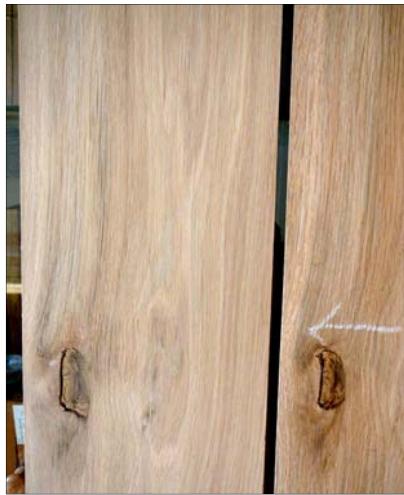
Foto 3: Verfärbungen in Astnähe; linke Oberfläche angeschliffen

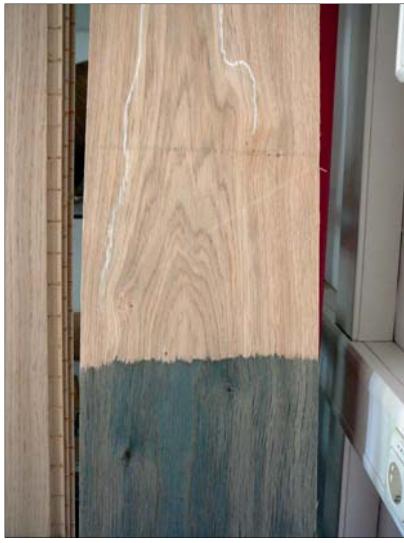
Foto 4: unterer Teil angefärbt, dunklere Bereiche mit höherem Gerbstoffanteil als hellere Bereiche

Zur Dunkelfärbung des Holzes kommt es dabei erst bei Kontakt mit Luftsauerstoff durch Oxidation der Gerbstoffe, sie ist also unmittelbar nach der Furnierherstellung (Messern) noch nicht erkennbar. Der unterschiedliche Gerbstoffgehalt wird auch nach dem Bestreichen der Holzoberflächen mit einer 10 %igen Natriumnitritlösung an dem mehr oder weniger intensiven, schwarzen Farbumschlag sichtbar (Foto 4, 5).

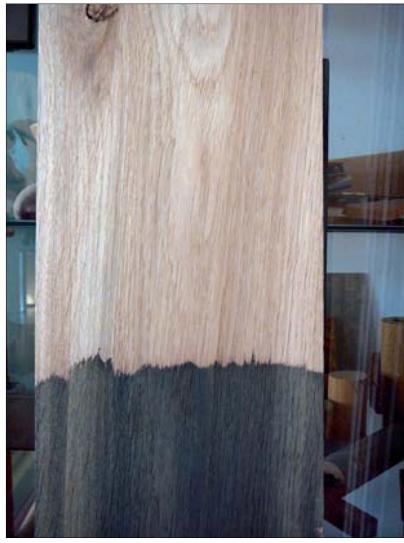
Foto 5: unterer Teil angefärbt, dunklere Bereiche mit höherem Gerbstoffanteil als hellere Bereiche

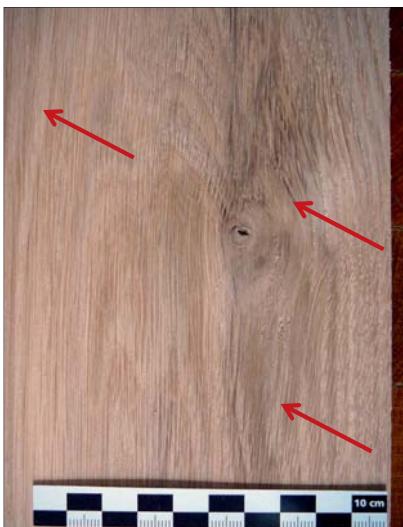
Foto 6: kurze, strichartige Verfärbungen

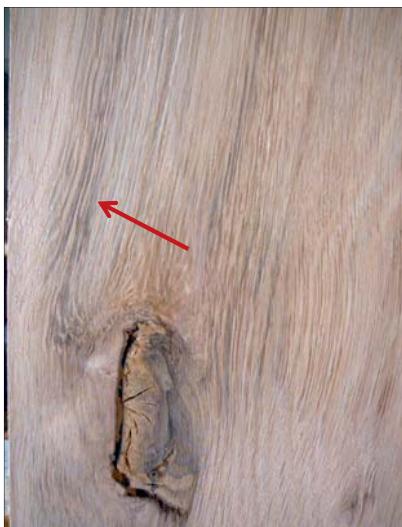
Foto 7: Probe geschliffen (Verfärbungen nicht nur an der Oberfläche)

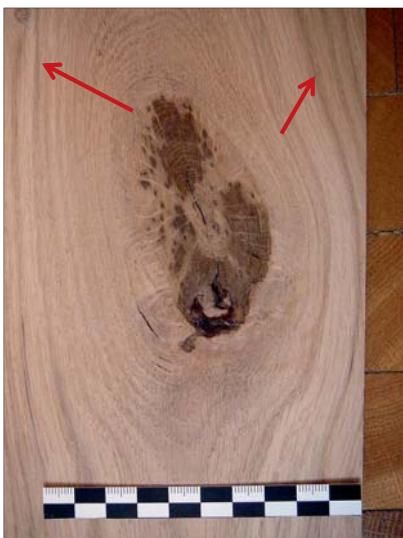
Foto 8: streifenartige Verfärbungen um Faulast

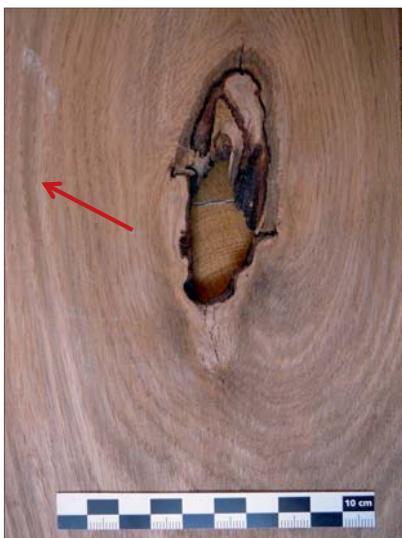
Foto 9: streifenartige Verfärbungen um Faulast

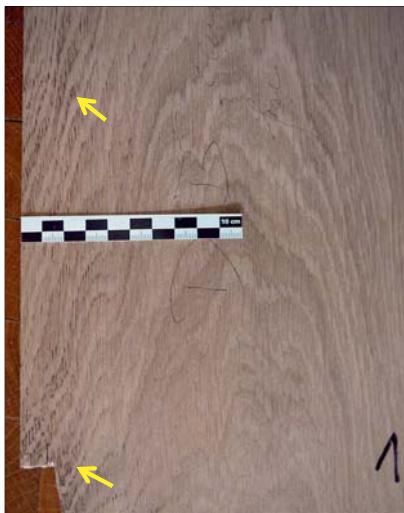
Foto 10: Probe für REM-Untersuchungen bzw.
Elementaranalyse

An einer schwärzlich streifig verfärbten und zum Vergleich an einer unverfärbten Probe wurden im Bereich der Oberflächen REM-Untersuchungen und Elementaranalysen durchgeführt (Foto 10). Die Beprobung und Untersuchung erfolgte vor den mikroskopischen Untersuchungen zu einem Zeitpunkt, als die Ursachen der Verfärbungen noch nicht geklärt waren und vermutet wurde, dass es sich bei den dunklen, schwarzen, kurzen streifigen Verfärbungen um Verbrennungen der Oberfläche durch Schleifen oder auch um Gerbstoff-Verfärbungen handeln könnte.

Weiterhin kommen diese markanten, dunklen, strichartigen Verfärbungen im dickwandigsten Teil des Spätholzes vor und betonen so in tangential eingeschnittenen Bereichen die gefladierte Textur oder in radialen Bereichen die gestreifte Textur (Foto 10, 22).

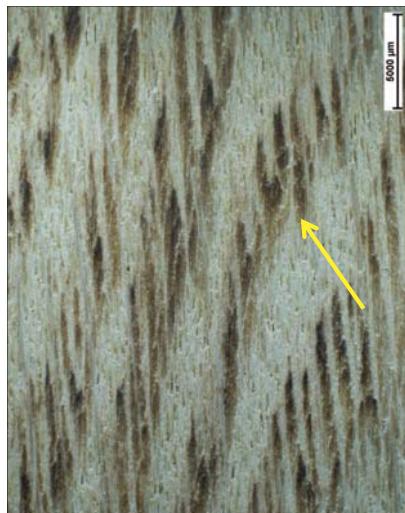
Foto 11: kurze strichartig, schwarze
Verfärbungen im Spätholzbereich; M 5:1

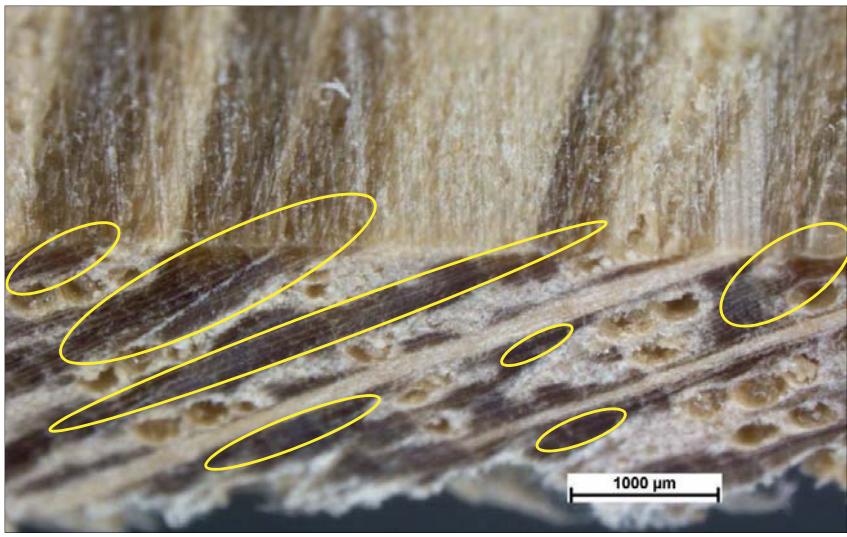
Foto 12: Oberseite und Querschnitt Probe 7; dunkle Verfärbungen (Zugholzbereiche) auf der
Oberseite und über die gesamte Furnierdicke; M 20:1

Bei visueller Betrachtung erinnert diese Art der Verfärbung an Brandspuren, die bei der mechanischen Bearbeitung mit stumpfen Werkzeugen auf Oberflächen- und Querschnittsfächeln entstehen können. Durch Abhobeln der Oberfläche und Glattschneiden der Furnierquerschnitte in diesen Bereichen wurde aber festgestellt, dass diese Verfärbungen nicht nur oberflächlich vorhanden sind, sondern auch in tieferen Bereichen im dickwandigsten Teil des Spätholzes vorkommen. Häufig weisen die dunklen Verfärbungen einen gewissen speckigen Glanz auf (Foto 12, 23).

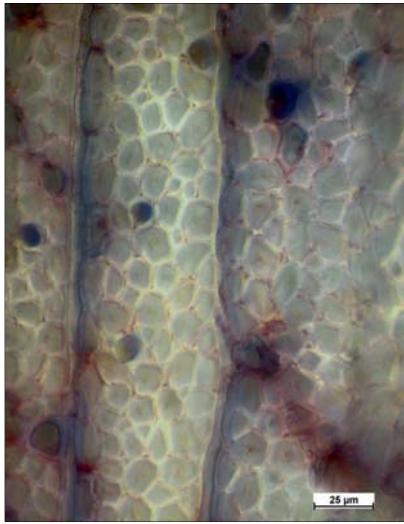
Foto 13: Querschnitt (Q) Probe 1; verfärbter, dickwandiger Spätholzbereich im Durchlicht; Faserwände extrem gequollen; M 600:1

Bei den mikroskopischen Holzstrukturuntersuchungen dieser verfärbten Bereiche wurden auf den angefertigten Holzdünnabschnitten sehr dickwandige, stark gequollene Faserwände festgestellt (Foto 13). Bei weiteren mikroskopischen Untersuchungen und mit Hilfe von spezifischen Anfärbungen mittels Safranin-Astrablau wurde in diesen Bereichen auffallend viel Reaktionsholz (Zugholz) festgestellt, was letztendlich für diese dunklen Verfärbungen ausschlaggebend ist (Foto 10 bis 24).

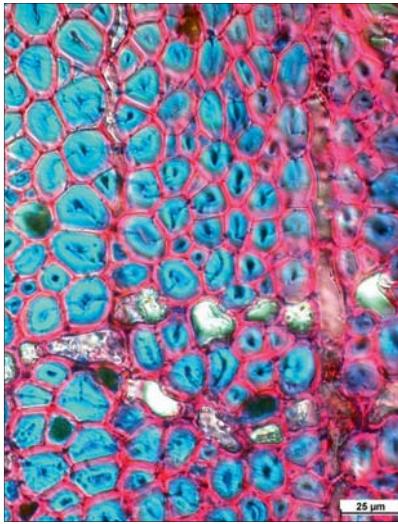
Foto 14: Q; Spätholzbereich angefärbt; gelatinöse, nicht lignifizierte Sekundärwände (G-Schichten) haben sich blau gefärbt = Zugholzfasern; M 600:1

Mikroskopisch sind die Zugholzfaseren nach Anfärbung mit Safranin und Astrablau daran zu erkennen, dass die Sekundärwände aus einer blau gefärbten, dicken, quellbaren gelatinösen Schicht bestehen, die auch als G-Schicht bezeichnet wird. Die Mittellamellen und Primärwände der Fasern sind verholzt (lignifiziert) und färben sich mit Safranin rot (Foto 14, 15, 16, 19, 21, 24).

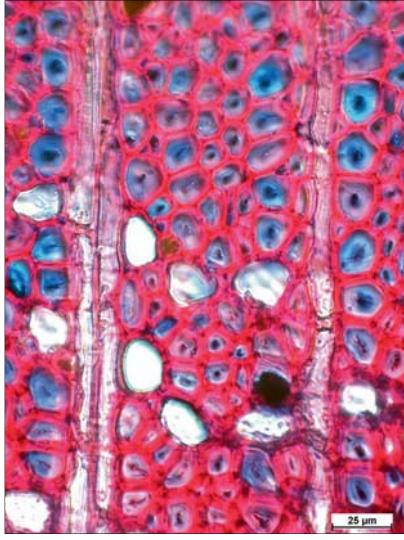
Foto 15: Q; verfärbter Bereich mit viel Reaktionsholz; M 600:1

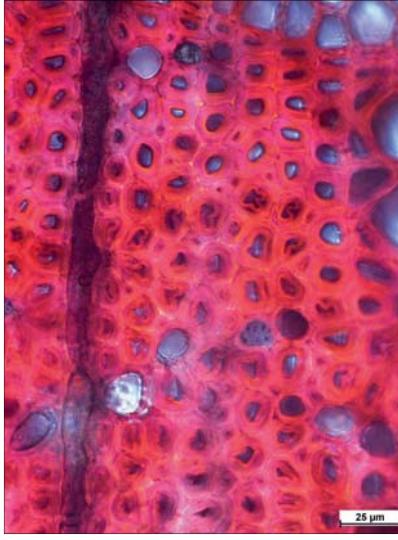
Foto 16: Q; Stützholzbereich, lignifizierte Faserwände rot gefärbt; M 600:1

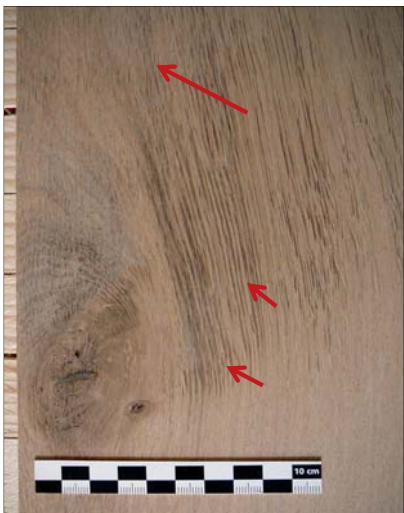
Foto 17: kurze dunkle Verfärbungen im Spätholz, einseitig von einem Ast

Die relativ kurzen, dunkel schwärzlichen Verfärbungen wurden auf den Furnieren innerhalb der Jahrringe ausschließlich in den Spätholzbereichen festgestellt. Diese dunklen Verfärbungen kommen meist gehäuft vor und sind üblicherweise relativ gleichmäßig in Astenhähe angeordnet (Foto 17, 18). Auffallend ist, dass sie einseitig von Ästen auftreten.

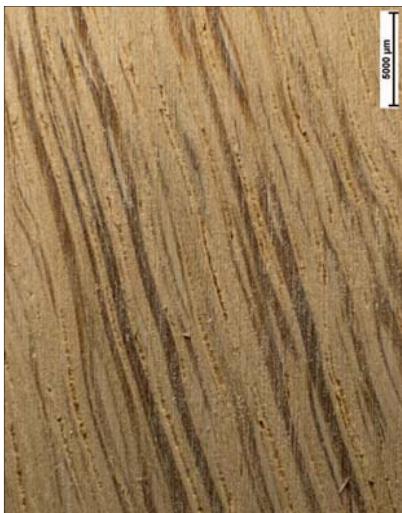
Foto 18: kurze dunkle Verfärbungen im Spätholz; M 5:1

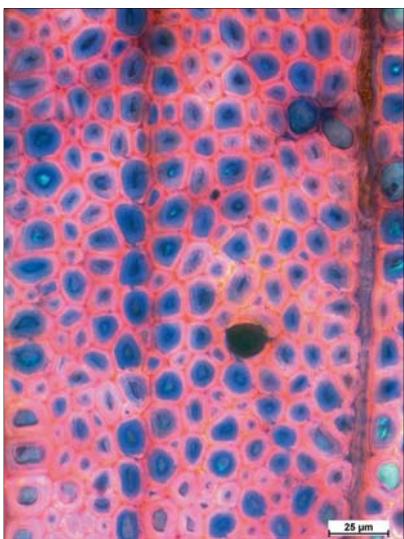
Foto 19: Q; Bereich von Zugholzfasern mit blau gefärbten Sekundärwänden (G-Schicht); M 600:1

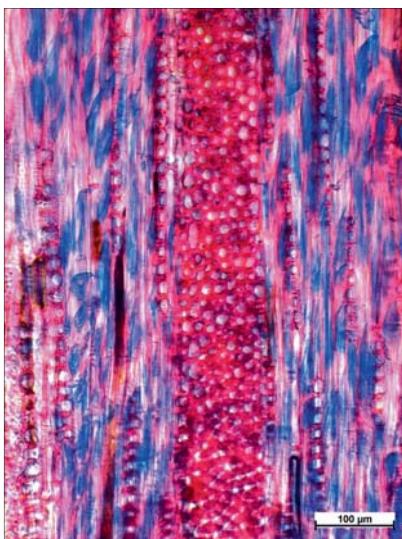
Foto 20: T; im Bereich der Verfärbungen blau gefärbte Zugholzfasern; M 200:1

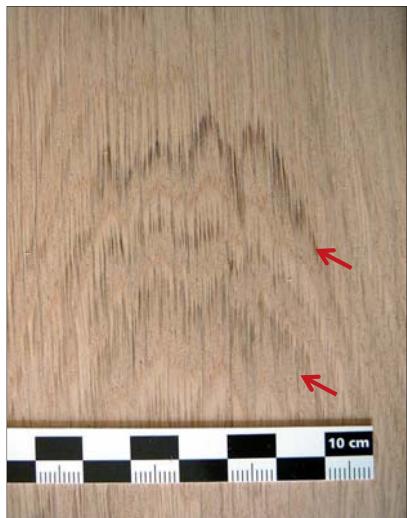
Kurz gezackte, schwärzliche Verfärbungen bei gefladerten Texturen im Spätholz:

Foto 21: kurze dunkle Verfärbungen im Spätholz der Jahrringe

Mikroskopisch sind die Zugholzfaseren nach Anfärbung mit Safranin und Astrablau daran zu erkennen, dass die Sekundärwände aus einer blau gefärbten, dicken, quellbaren gelatinösen Schicht bestehen, die auch als G-Schicht bezeichnet wird. Die Mittellamellen und Primärwände der Fasern sind verholzt (lignifiziert) und färben sich mit Safranin rot (Foto 14, 15, 16, 19, 21, 24).
