TAGUNGSBAND

des
EIPOS-Sachverständigentages

Holzschutz

2015

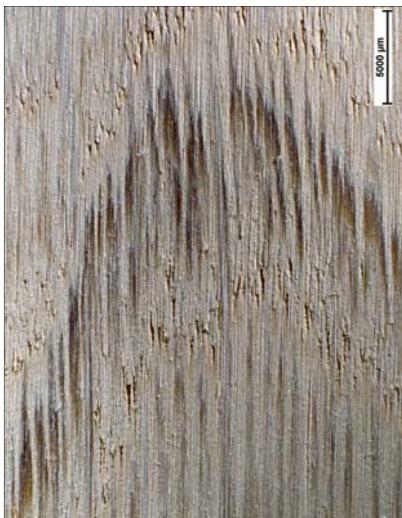
Foto 22: dunkle Verfärbungen im Spätholz erscheinen dicht und glasig; M 5:1

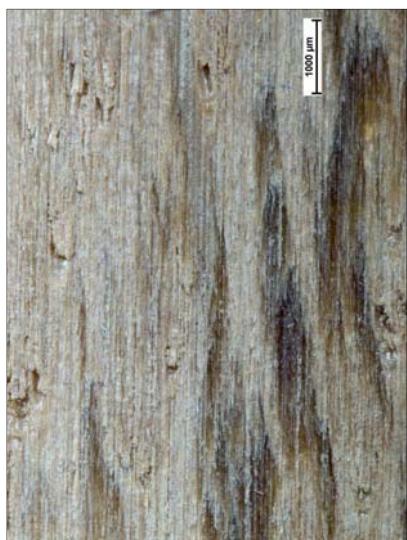
Foto 23: dunkle Verfärbungen im Spätholz erscheinen dicht und glasig; M 20:1

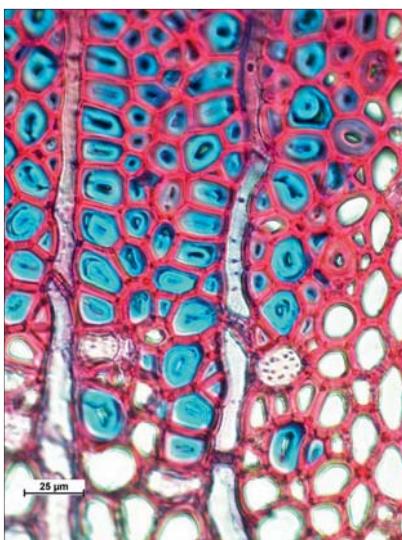
Foto 24: Q; Zugholzbereich mit blau gefärbten Sekundärfaserwänden (G-Schicht); M 600:1

Mikroskopisch sind die Zugholzfaseren nach Anfärbung mit Safranin und Astrablau daran zu erkennen, dass die Sekundärwände aus einer blau gefärbten, dicken, quellbaren gelatinösen Schicht bestehen, die auch als G-Schicht bezeichnet wird. Die Mittellamellen und Primärwände der Fasern sind verholzt (lignifiziert) und färben sich mit Safranin rot (Foto 14, 15, 16, 19, 21, 24).

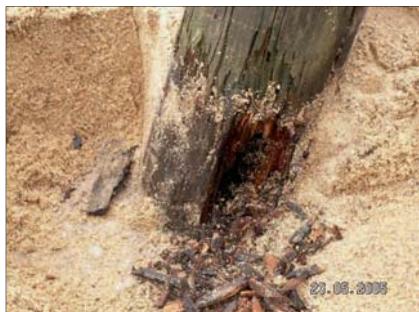
Moderfäule

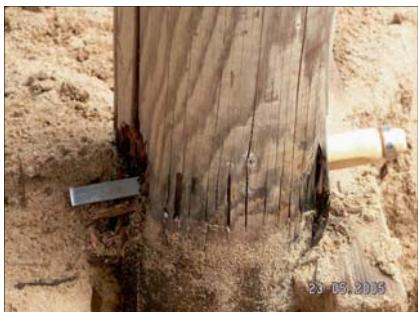
Moderfäule

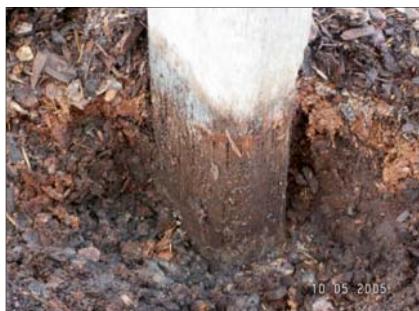
Standpfosten im Rindenmulch –
überall Pilzmycel

Die Verwendung von Rindenmulch oder Holzschnitzel provoziert geradezu die Ansiedlung von Holz zerstörenden Pilzen. Der „übliche“ Fallschutz (Sand oder Kies) nimmt sehr viel Feuchtigkeit auf, die dann in die Hölzer eindringt. Daher sind Aufständerungen/Pfostenschuhe ein probates Mittel im Rahmen der vorbeugenden baulichen Maßnahmen.

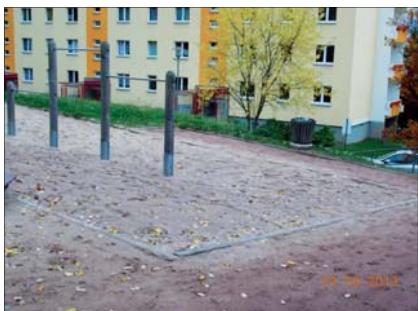
Aufständerungsvariante – übrigens ein so
genanntes Einbeingerät

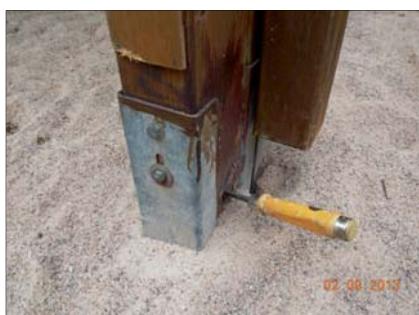
Aufständerungsvariante

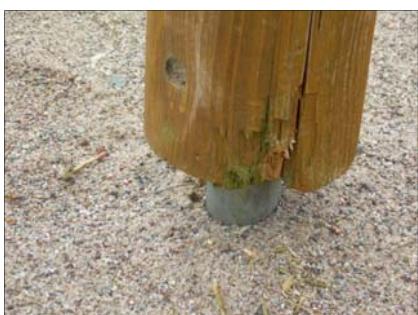
Aufständerungsvariante

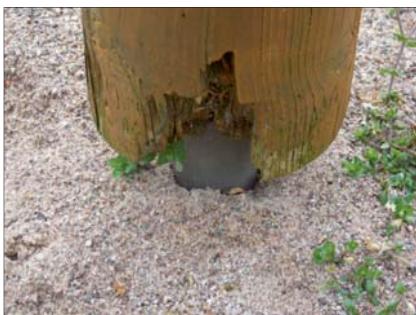
Fehl geschlagene Aufständerung, da geringer Abstand zum Fallschutz

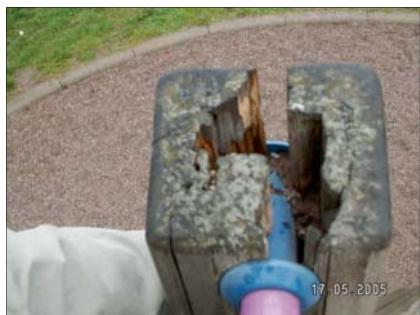
Defekter oberer Standpfosten infolge fehlender zu Abdeckung
17.05.2005

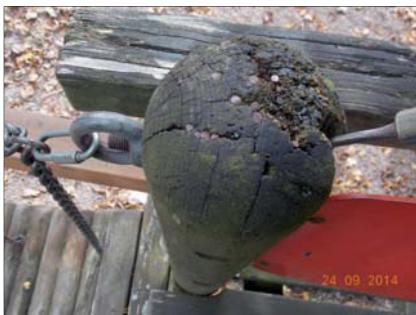
Die Abrundung ist zwar ganz gut, verhindert aber nicht die Zerstörung
24.09.2014

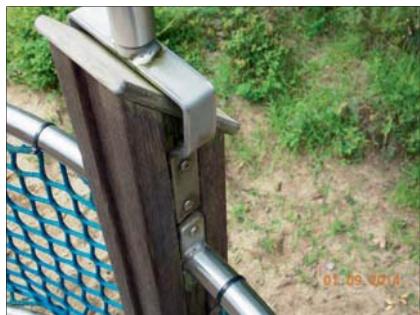
Vorbildliche Abdeckung
01.09.2014

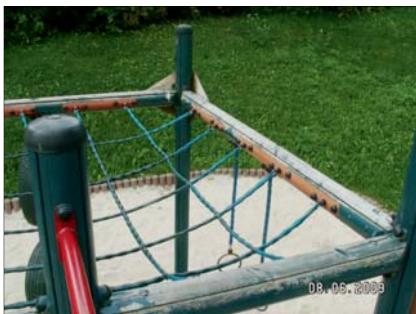
Vorbildliche Abdeckung
08.05.2009

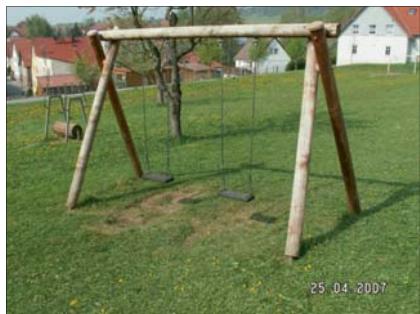
Vorbildliche Abdeckung – außer an der Quertraverse
25.04.2007

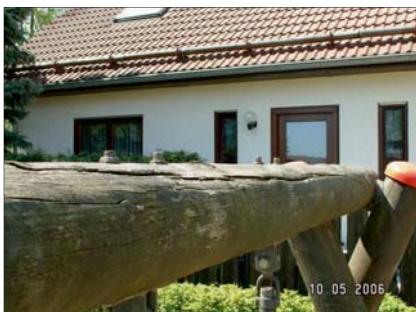
Vorbildliche Abdeckung aber nur am Standposten – an den Verschraubungen fehlen Abdeckungen

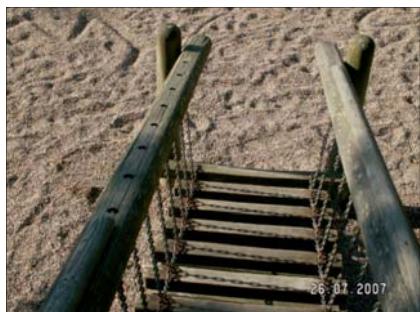
Opferbrett mal ja mal nein

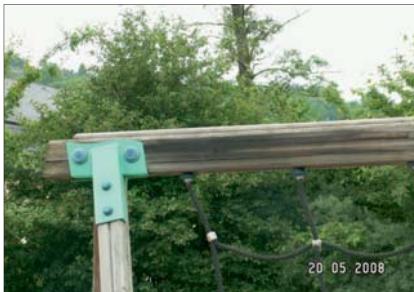
Gute Lösung mit Opferbrett bzw. Abdeckung

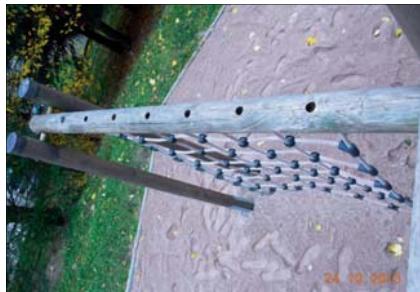
halbherzig: Standpfosten mit Abdeckung – Bohrlöcher ohne Abdeckung

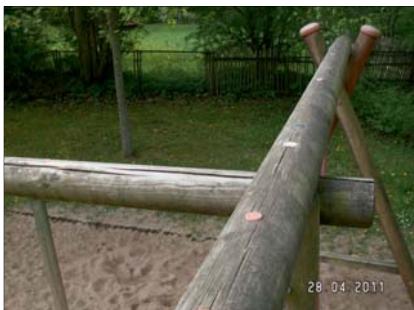
2 auf einen Streich – vorbildliche Abdeckungen aber Risse auf der Oberseite

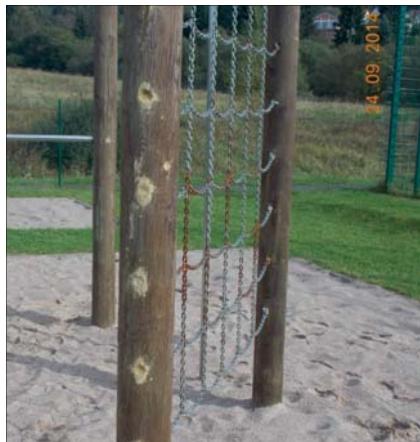
„ ... die einen sagen so und die anderen sagen so...“ – keine gute Lösung

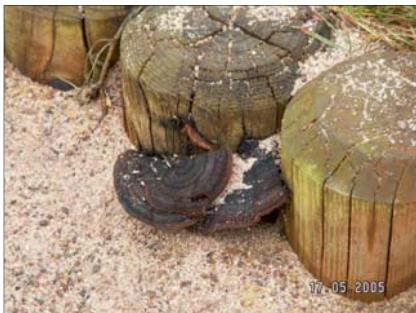
Blättlingsbefall an Einfassung

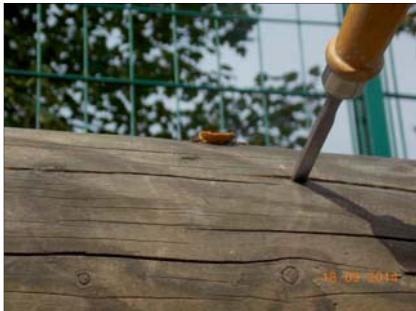
Blättlingsbefall – innen bereits alles zerstört

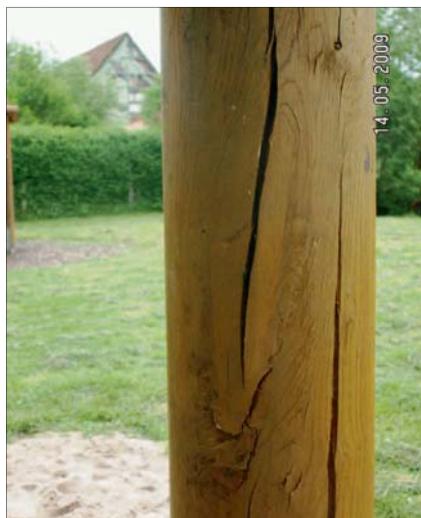
starke Rissbildung – Fingerfangstelle

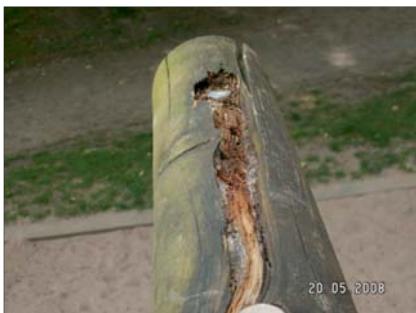
Schaden durch fehlende Abdeckung

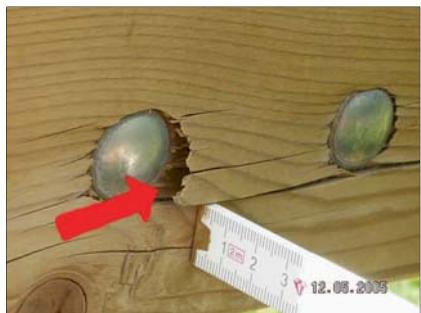
Holzschäden durch zu starkes Anziehen

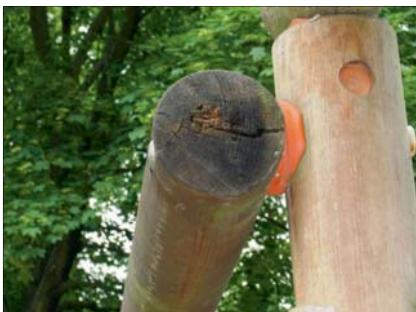
Gut gemeint – Abstandhalter aber zu groß
(Hirnholzschaden an Quertraverse)
