**Arbeitskreis der Sachverständigen im
bayerischen Maler- und Lackiererhandwerk**

Richtlinie zur visuellen Beurteilung beschichteter Oberflächen (Richtlinie-Oberflächen – Rili-Ofl)

3., überarbeitete und aktualisierte Auflage

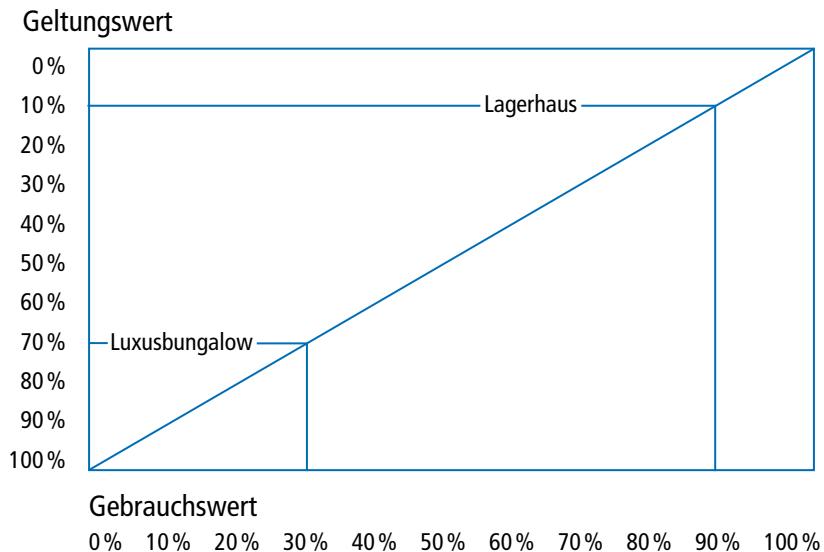
Geltungswert und Gebrauchswert nach Gebäudetypen (Luxusbungalow/Lagerhaus) eingestuft:

Unter Gebrauchswert (Gebrauchsfunktion) versteht man die rein technische Funktion (technischer Nutzwert der erbrachten Leistung), z. B. Wetterschutz, Korrosionsschutz, Dichtigkeit usw.

Beide Werte zusammen, also Geltungswert und Gebrauchswert, ergeben den Gesamtwert einer fehlerfreien Leistung = 100 %.

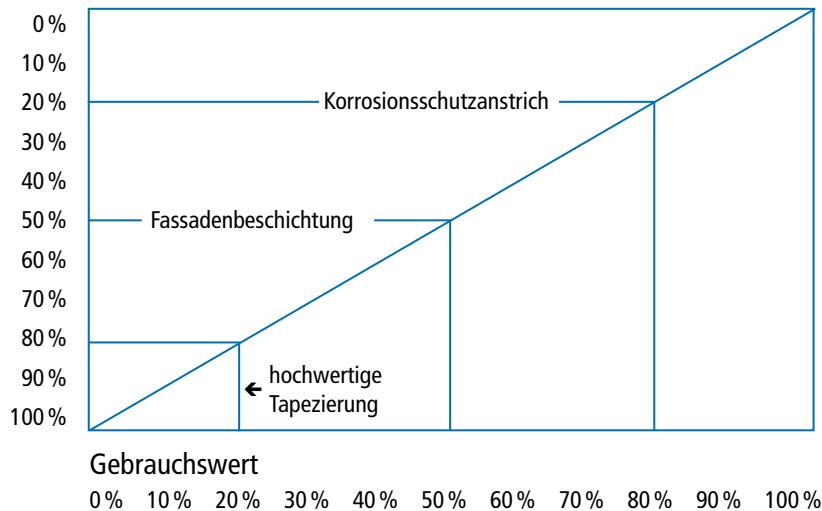
Beispielhafte Einstufung des Geltungswertes und des Gebrauchswertes nach der Bedeutung der Verfahren:

Geltungswert
