# Baustoffe im Fokus – von Bambus bis Beton

## Tagungsband

der 29. Hanseatischen Sanierungstage  
1.11. bis 3.11.2018

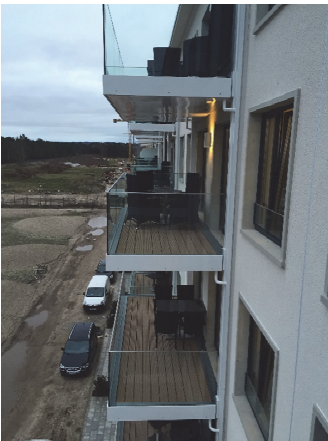
Bild 5 Filigrane, freischwebende Glas-Balkon-Konstruktionen

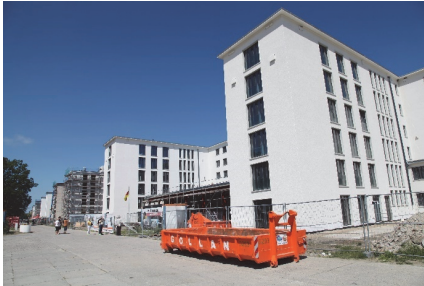
**Bild 9** Juni 2015: Das Bauen in Abschnitten ist deutlich zu erkennen: im Vordergrund fertige Fassaden, dahinter eingerüstete Bereiche, im Hintergrund wieder fertig sanierte Abschnitte

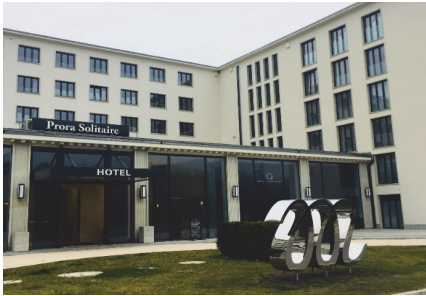
Bild 13 Lobby mit Glasfassade über zwei Etagen

Exemplarisch für die insgesamt drei landwärts gelegenen Anbauten am Block II ist die Lobby mit 13 Metern Tiefe, 30 Metern Breite und sieben Achsen. Hierbei handelt es sich um eine Stahlgrundkonstruktion. Innen befinden sich Betonhohldeckenteile mit einer Länge von 13 Metern. Vorgesetzt ist eine vollflächige Glasfassade über zwei Etagen mit einer Höhe von 5,80 Metern über das Erd- und erste Obergeschoss. Die landeinwärts gelegenen Anbauten mussten im Rahmen der Verhandlungen des neuen Bebauungsplanes in Abstimmung mit dem Denkmalschutz erstritten werden.

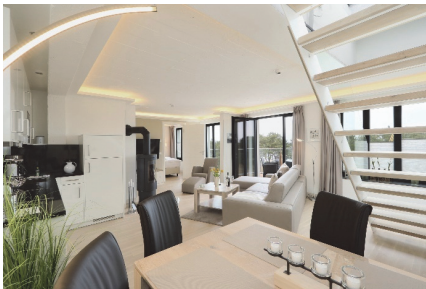
Bild 14 Wohnbeispiel mit Aufgang zur Dachterrasse, oben erkennbar die historische Betonschalendecke

Bis auf wenige Ausnahmen: Bei den meisten Wohnungen habe ich bei allen Wohnungen die Rohbaudeckenoptik erhalten. Die Decken wurden freigelegt und von Farbresten gereinigt. So verfügen die Wohnungen über den Kontrast zwischen moderner Inneneinrichtung und der ursprünglichen Deckenstruktur mit Abdruck der alten Holzschalbretter. So können die Bewohner das Denkmal Prora erleben.

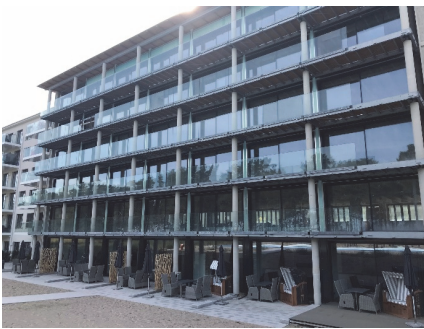
Bild 15 Heutige Fassadenfront der Liegehallen mit sich absetzender Fassadenfront

Die Herausforderung in den Liegehallen war, zum einen mit der niedrigen Raumhöhe von 2,35 Metern durch die Rippenstruktur an den Decken umzugehen. Das habe ich mit Deckendurchbrüchen und einem Maisonette Konzept gelöst. Zum anderen musste die architektonische Funktion der Liegehallen erhalten bleiben. Die der Fassade vorstehende Säulenkonstruktion betont das Gebäude auf besondere Weise und durchbricht damit dessen Monotonie. Durch die neuen Balkone an der übrigen Fassadenfront, die nun etwa zwei Meter vor der historischen Außenwand ihren Abschluss bilden, waren die alten Liegehallen nun auf einer Linie mit der restlichen Fassade. Daher habe ich die Säulen der Liegehallen gespiegelt durch Säulenneubauten nach draußen verlegt und hier nochmal eine zusätzliche Balkonfläche geschaffen. Die historischen Betonsäulen sind durch die Panoramafenster geschützt. Außen betonen nun Sandsteinsäulen mit Stahlkernen die ursprünglichen Liegehallen, weil sie der übrigen Balkonlinie der Fassade vorgesetzt sind.

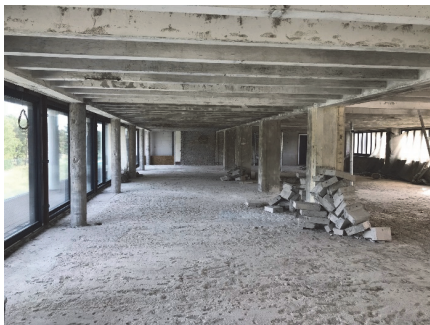
Bild 16 Decken der Liegehallen mit Rippenstruktur, links die historischen Stahlbetonsäulen

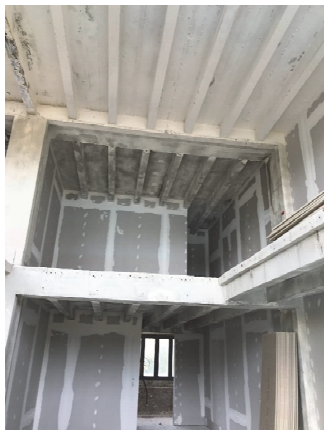
Bild 17 Schaffung von Maisonettewohnungen in den ehemaligen Liegehallen

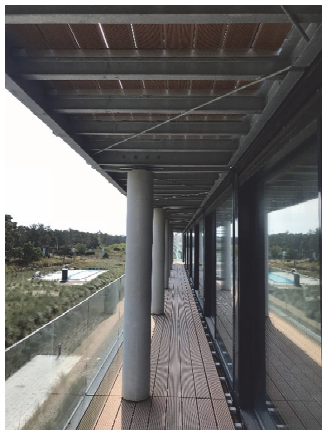
Bild 18 Außen neu geschaffene Balkone mit Sandsteinsäulen im Bereich der historischen Liegehallen

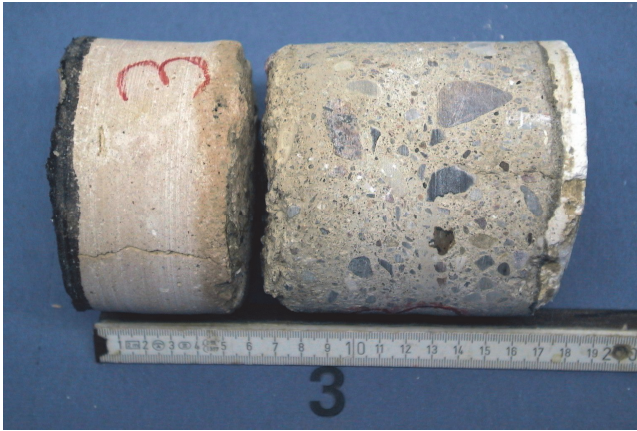
Bild 1 Bohrkern aus der Deckenkonstruktion (Foto von Barg Betontechnik – Berlin)

Vor dem Hintergrund, dass bei vorliegendem Bauvorhaben die für die Wohnnutzung vorgesehenen Trennwandkonstruktionen oder auch Sanitärschächte in ihrer Gesamtheit erneuert werden sollten, musste im Rahmen der Bestandsanalyse das Augenmerk im Besonderen auf die Deckenkonstruktionen gerichtet werden, weshalb sich der vorliegende Beitrag auch lediglich mit der Thematik Luft- und Trittschallschutz der Deckenkonstruktionen befasst. Im Rahmen der Bestandsanalyse wurde anhand von Bestandsunterlagen und Ergebnissen baustofflicher Untersuchungen festgestellt, dass diese aus ca. 10 bis 11 cm dicken Stahlbetondecken mit einer ca. 4 bis 5 cm dicken Estrichschicht (vgl. Bild 1) bestehen.

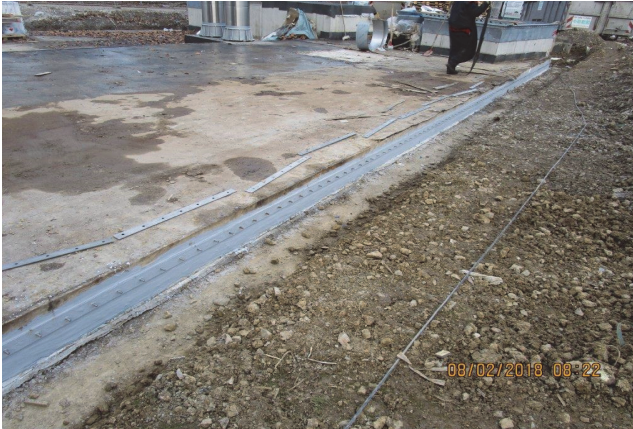
Bild 8 FLK als „Ersatz“ für Losfestflanschkonstruktion

dass die Regelwerke die Stoffgleichheit von Fläche und Details priorisieren. Deshalb muss es einen technischen Grund für den Einsatz einer Kombination geben. Sie darf nicht Ersatz für sachgemäße Planung und Ausführung sein.

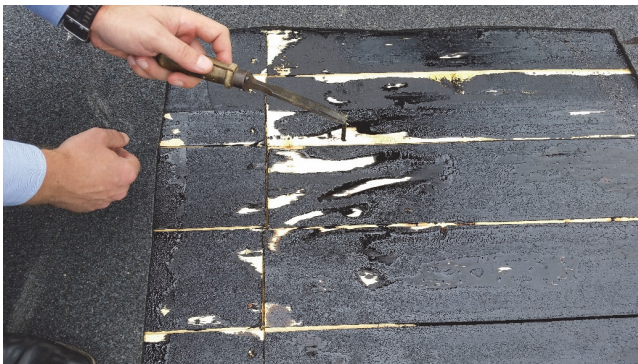
Bild 1 Dachöffnung – ölige, bitumenhaltige Substanz

In einem konkreten Fall gab es im benachbarten Ausland einen Serienschaden bei der Kombination von Bitumenbahnen unterschiedlicher Hersteller – d.h. die Unterlagsbahn stammte von einem anderen Hersteller als die Oberlagsbahn. Die Abdichtung wurde auf eine Holzschalung von hochwertigen Carports vorgenommen (Bild 1).

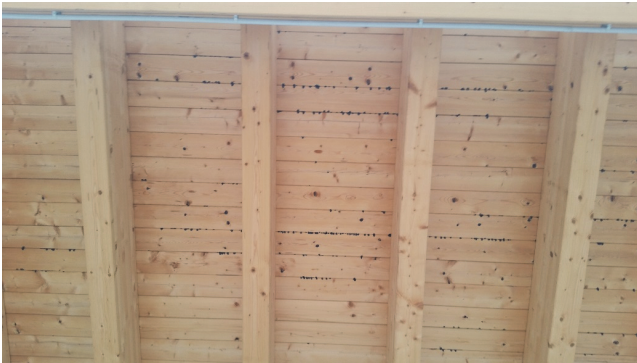
Bild 2 Ölige, schmierige, bitumenhaltige Substanz, die aus den Fugen tropft

In kürzester Zeit und im Verbund mit höheren Temperaturen tropften ölige, bitumenhaltige Bestandteile auf die darunter gestellten Fahrzeuge (Bild 2).

Es konnte festgestellt werden, dass es zwei Wechselwirkungen gab, zum einen die Wechselwirkung mit dem Imprägnierungsmittel der Holzschalung und zum anderen waren die Rezepturen der Bitumenbahnen nicht verträglich.

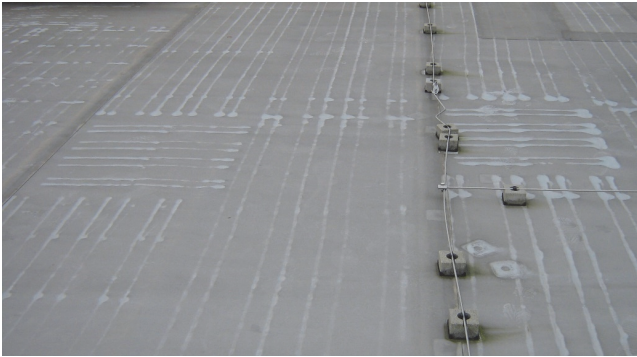
Bild 4 Auf einer alten Bitumenabdichtung geklebte PVC-Bahn (vlieskaschiert)

Die hellen Bereiche zeigen sehr gut, dass es zu Wechselwirkungen sowohl mit dem Klebstoff als auch mit der Gummischuttlage für die Blitzschutzhalter gekommen ist. In diesen hellen Bereichen ist der Anteil an Weichmacher deutlich reduziert – die Materialveränderungen zeigten sich im Besonderen durch eine Verringerung der Dicke und des Perforationsverhaltens. In der Grenzfläche der Bereiche mit reduziertem Weichmacher und normalen Gehalt kam es zu Spannungsrissen.

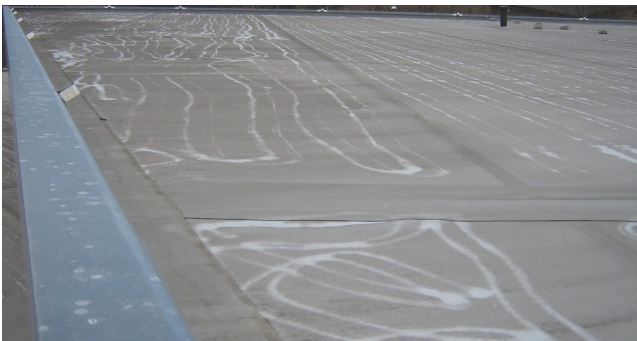
Bild 5 Auf einer alten Bitumenabdichtung geklebte PVC-Bahn (vlieskaschiert)

Dies wurde labortechnisch nachgewiesen – übrigens wurde dem Verleger von dem Dachbahnenhersteller vorgehalten, dass er den Klebstoff nicht fach- und sachgerecht aufgebracht hat. Er hätte viel zu viel Klebstoff aufgebracht, dies konnte anhand von Öffnungen nachgewiesen werden. Hier spielte auch folgendes Bild eine große Rolle (Bild 5).

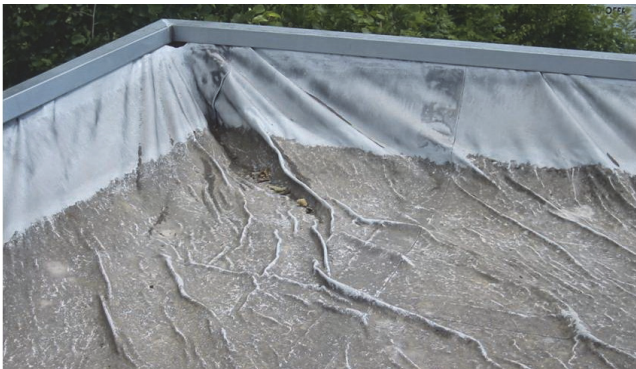
Bild 6 Flüssigkunststoff auf PVC-Altabdichtung

Der Flüssigkunststoff war zur Bahn nicht verträglich, der Flüssigkunststoff zog Weichmacher aus der darunterliegenden Bahn. Dies führte zu großen Schrumpffalten auf dem Dach (Bild 6).

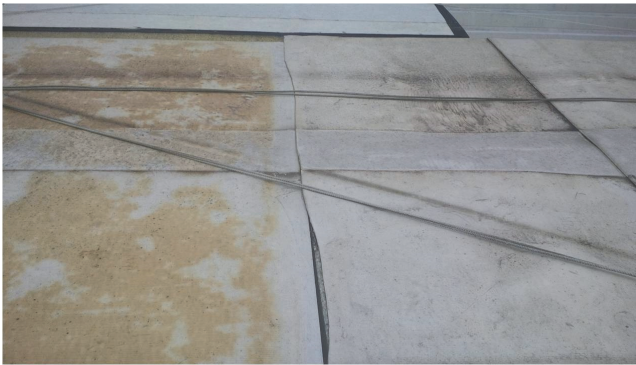
Bild 7 FPO auf einer neuwertigen Bitumenlage in der Bewitterung (rechts mit und links ohne Trennlage)

Anbei ein Bild einer FPO-Bahn, die auf der einen Seite auf eine neuwertige Bitumenbahn appliziert wurde und auf der anderen Seite zwischen Bitumen und Oberseite eine Trennlage zum Bitumen aufweist. Der Aufbau wurde gewählt, um die Wechselwirkungen in der Praxis nachzustellen (Bild 7).

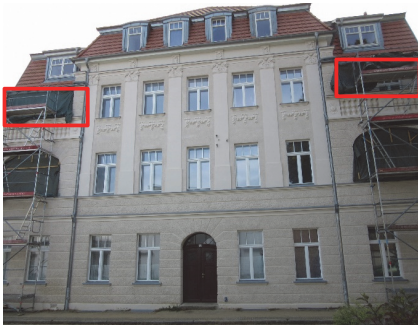
Bild 1 Nord-West-Ansicht mit den beiden Befallsbereichen

Die beiden betroffenen Befallsbereiche auf der Nord-West-Seite befinden sich jeweils am 2. OG an den Giebeln des Gebäudes, vor denen es überdachte Loggien gibt.

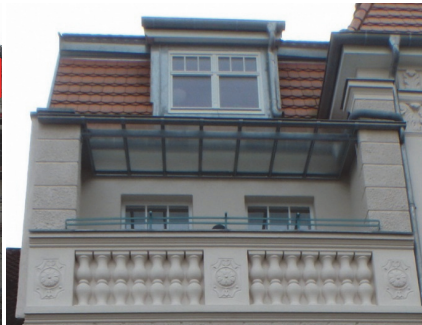
Bild 2 Detail der Loggia links (Ob das Dach ausreichend schützt?)

Zur Sanierung erhielten sie eine Überdachung und eine oberseitige Abdichtung aus Flüssigkunststoff eines bekannten Herstellers.

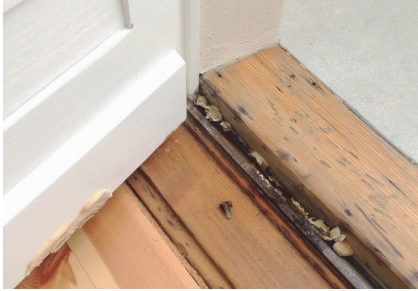
Bild 4 Ansicht der Holzschwelle

- Die bauzeitliche Holzschwelle des Türrahmens war weder seitlich an der Leibung noch gegen die Tür gegen eindringendes Niederschlagswasser (das trotz der Überdachung nicht auszuschließen war) abgedichtet.
- Die Abdichtung der Oberseite der Loggia aus Flüssigkunststoff war mittels eines Blechs an die Holzschwelle herangeführt, dort aber nur gegen geschraubt.
- Aufgrund eines im Ziegelsplittbeton der Loggia unter dem Estrich vorgefundenen Fruchtkörpers, der Wuchsrichtung der Myzele und dem Grad der Zerstörung der Holzbauteile war eindeutig zu erkennen, dass der Befall seinen Ausgang an einem Balkenkopf unter dieser Holzschwelle genommen hatte.

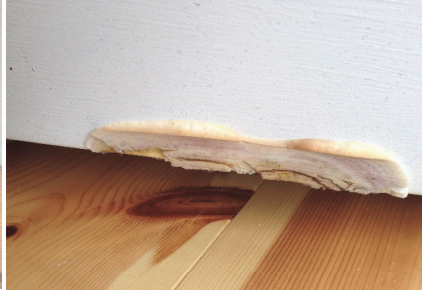
Bild 5 Fruchtkörper am Türblatt

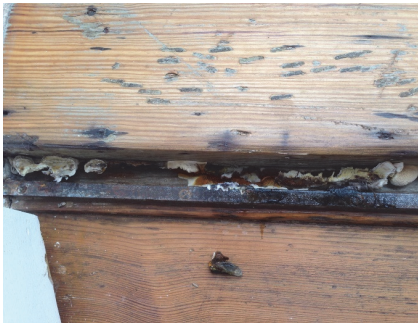
Bild 6 Unter der Schwelle  
hervordringendes Myzel und  
Fruchtkörper

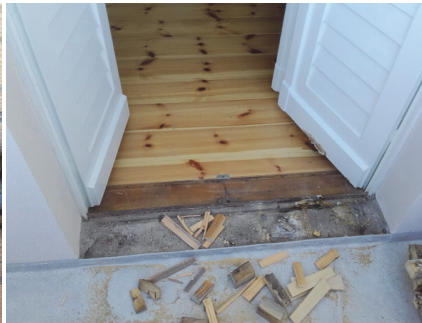
Bild 7 Ansicht nach Ausbau der Schwelle,  
erkennbare Aufkantung vor der  
Öffnung

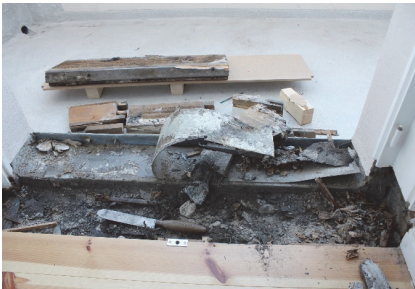
Bild 8 Rückbau von Schwelle und Dielung, alte Materialien unter der Schwelle

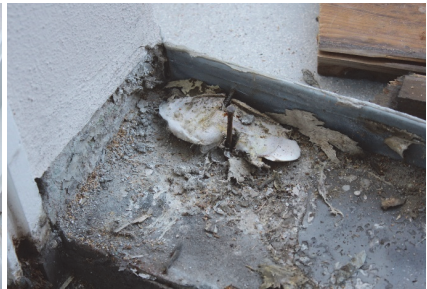
Bild 9 Detail der Einbaurichtung der Schwelle gegen Blech und Putz, Myzelwuchs

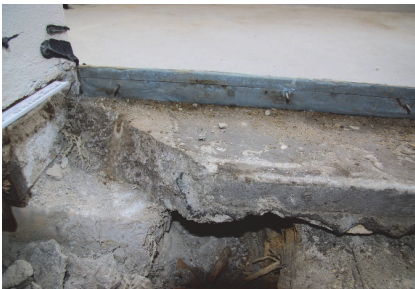
Bild 10 Balkenkopf unter dem Estrich der Tür mit Braunfäule

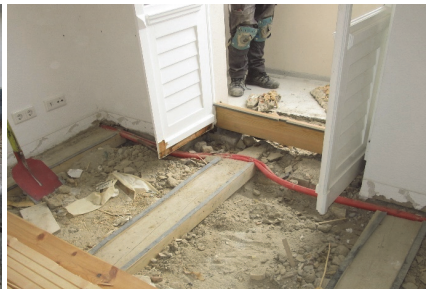
Bild 11 Umfangreiche Freilegungen

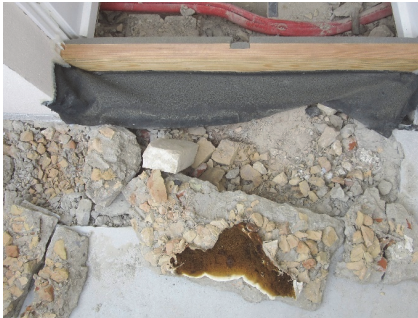
Bild 12 Frischer Fruchtkörper unter dem Estrich (Juni 2017)

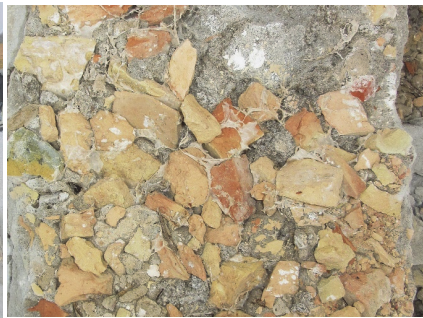
Bild 13 Ziegelsplittbeton vollständig mit Myzel durchwachsen

- Da zur damaligen Sanierung alle Balken frei lagen, musste also der Befall nach Abschluss der Sanierung entstanden sein.
- Im Innenbereich erstreckte sich der Befall über 3 der 5 vorhandenen Balkenköpfe in unterschiedlicher Ausdehnung.
- Bei der Aufnahme des Estrichs der Loggia wurde festgestellt, dass die Myzele des Echten Hausschwammes das relativ lockere Gefüge des Ziegelsplittbetons im oberen Teil vollständig durchwachsen hatten, in diesem Gemisch fanden sich außerdem Holzteile.

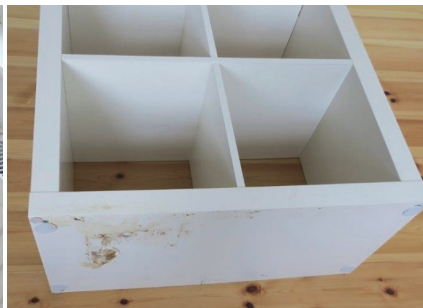
Bild 15 Regalunterseite

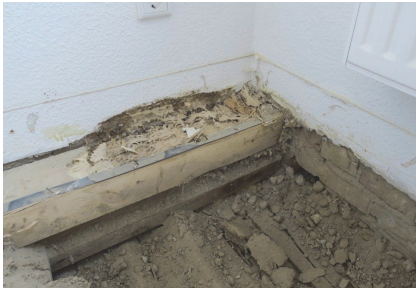
Bild 16 Streichbalken und Bohlen nach Entfernung der Dielung

Nach Aufnahme der Dielung wurde dann erkennbar, dass der Befall sich an den dort befindlichen Streichbalken und den seitlichen Bohlen nur über eine Länge von ca. 1 m ausgebreitet hatte. Die vorgefundenen Myzele waren trocken und brüchig und das Holz des Balkenkopfes braunfaul, trocken und durch Würfelbruch sehr stark geschädigt. Die mit Myzelen überwachsenen und geschädigten seitlichen Bohlen, die erst während der letzten Sanierung eingebaut wurden, machten deutlich, dass der Befall erst nach der Sanierung entstanden sein kann.

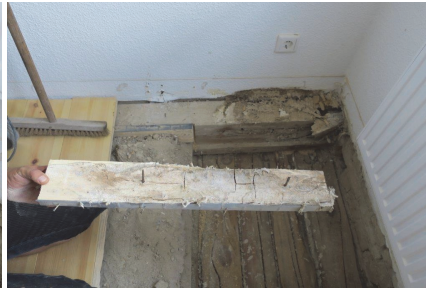
Bild 17 Bohlen aus der letzten Sanierung mit Myzel überwachsen

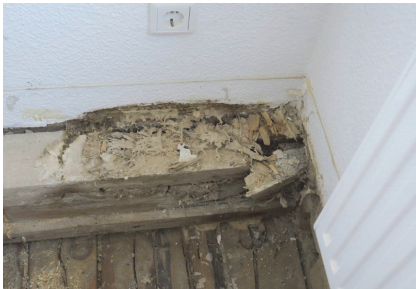
Bild 18 Balkenkopf vollständig bewachsen...

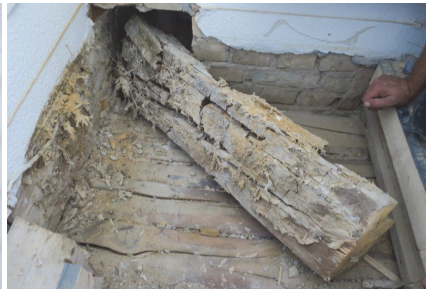
Bild 19 ... und völlig zerstört

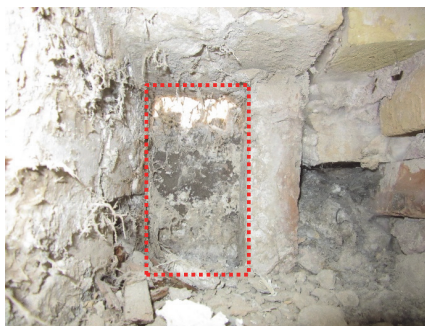
Bild 20 Blick von innen in die Auflage des Streichbalkens, Durchsicht bis auf den Estrich und nach außen nach Putzentfernung

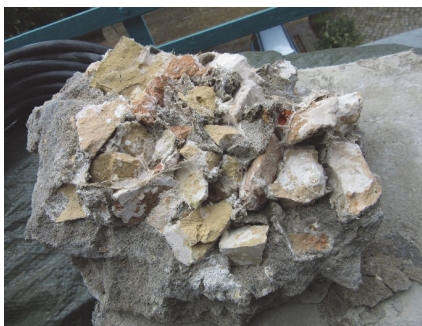
Bild 21 Ziegelsplittbeton vor dem Balkenkopf mit Myzel durchwachsen

Durch den direkten Kontakt des Balkenkopfes mit dem feuchten Estrich/Ziegelsplittbeton muss es zu einer erhöhten Holzfeuchtigkeit und damit zum Befall mit Echtem Hausschwamm gekommen sein. Die neu eingebaute (lackierte) Dielung und insbesondere das auf ihr stehende bodentiefe Regal aus kunststoffbeschichteten Platten verhinderten die Austrocknung des Balkenkopfes und führten damit zu der festgestellten Schädigung. Nachdem im Laufe der Zeit der Ziegelsplittbeton seine Feuchtigkeit an die Umgebung abgegeben hatte, sank auch die Holzfeuchtigkeit und der Befall mit Echtem Hausschwamm kam zum Stillstand. Es wurde sogar spekuliert, dass es ohne die dichte Abdeckung der Dielung durch das Regal erst gar nicht zu einem sichtbaren Befall an der Oberseite der Dielung gekommen wäre.

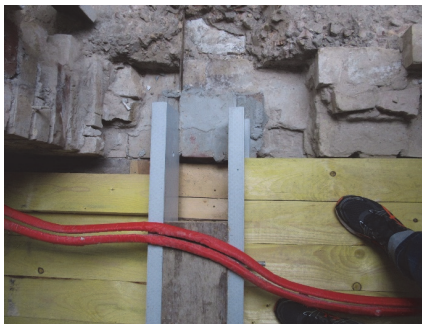
Bild 22 Rückschnitt nur soweit nicht mehr tragfähig

Zur Instandsetzung der Holzbalken wurden lediglich die nicht mehr tragfähigen Abschnitte entfernt und eine Balkenkopfsanierung mit U-Trägern aus Glasfaserverstärktem Kunststoff (GFK) durchgeführt. Dadurch wurde eine Trennung der Holzbauteile vom Mauerwerk erreicht und gleichzeitig die Bildung von Wärmebrücken im Gegensatz zu Stahlträgern verhindert.

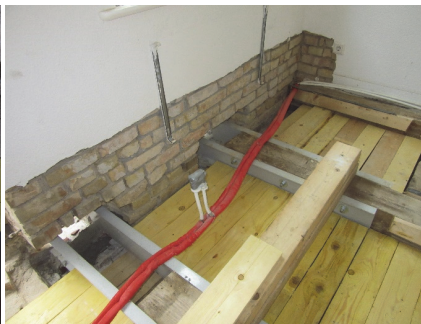
Bild 23 Anlaschung mit GFK-U-Trägern

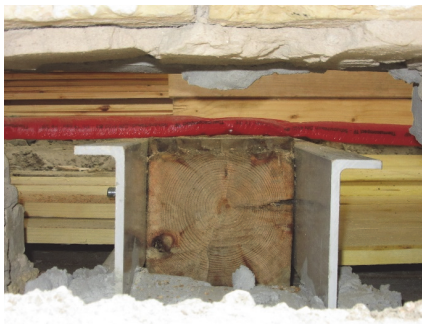
Bild 24 Ansicht von außen mit Doppellasse

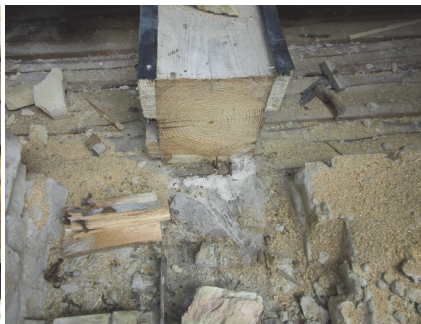
Bild 25 „Scheibchenweiser“ Rückschnitt

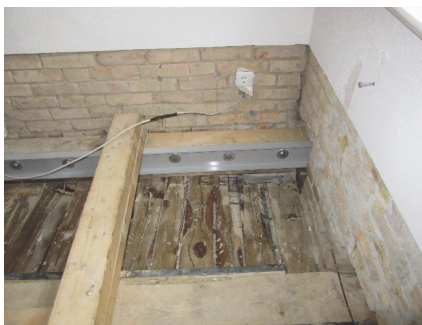
Bild 26 Streichbalken mit GFK und Füllholz

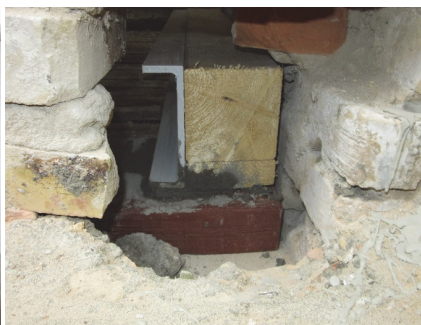
Bild 27 dto. Von außen gesehen

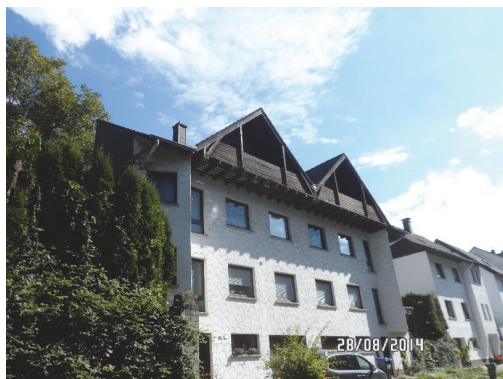
Bild 2 Der linke dargestellte Balkon war zu begutachten, weil Schäden aufgefallen sind.

So war im Beispiel auf Bild 2 ein Balkon unter vorgezogenem Freigespärre in Höhe von 4 Geschossen über Gelände zu begutachten.

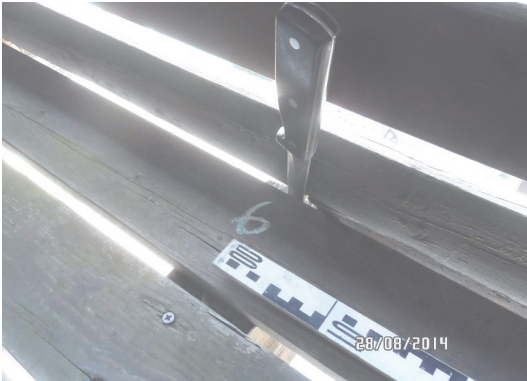
Bild 4 An der Oberseite des Balkenkopfs war das Holz bereits zerstört. Auffällig ist, dass zwischen Dielenbelag und Balken keinerlei Abdeckungen oder Abstandhalter angeordnet sind.

Es fiel auf, dass die Schäden an den durch die Außenwand als Kragträger durchbindenden Deckenbalken in Korrelation zur Regenschutzwirkung des Freigespärres stehen (Bild 3 und 4).

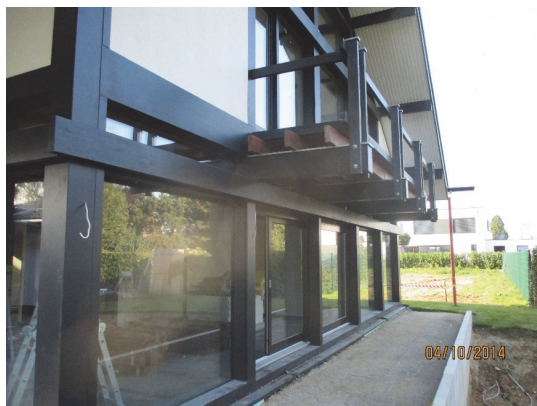
Bild 5 Auch dieser Dachüberstand kann nicht vor Bewitterung des Balkons schützen. Durchbindende Balken sind zusätzlich ungünstig.

In Beispiel auf Bild 5 konnte der weite Dachüberstand eines Holzskelettbaus ebenfalls nicht vor Bewitterung schützen.

Neben der insgesamt fragwürdig bewitterten Tragkonstruktion, wurden einige Details zum Feuchteschutz bedacht. Der Dachüberstand ist jedoch nicht in der Lage den Balkon vor Witterungseinflüssen zu schützen.

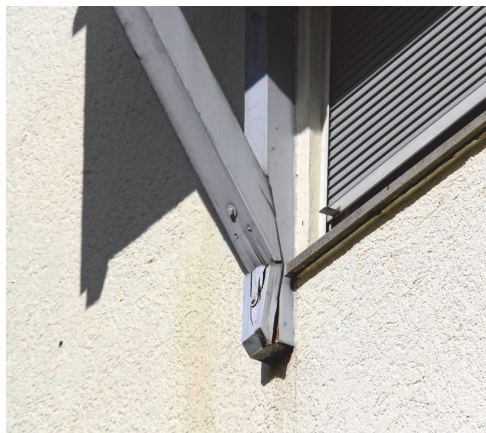
Bild 6 Im Knoten des Strebenfußes hat sich ein gefährlicher Fäulnis Schaden entwickelt (Foto: Robert Ott, Gammertingen).

Immer noch sind traditionelle Holzbaulösungen, wie Strebendreiecke auch an neueren Balkonanlagen zu finden. Im bewitterten Bereich wirken solche Konstruktionen als Wasser- und Schmutzfalle, wie in Bild 1 dargestellt, und sind unbedingt zu vermeiden. Sonst droht mittelfristig das Versagen der Konstruktion wie auf Bild 6.

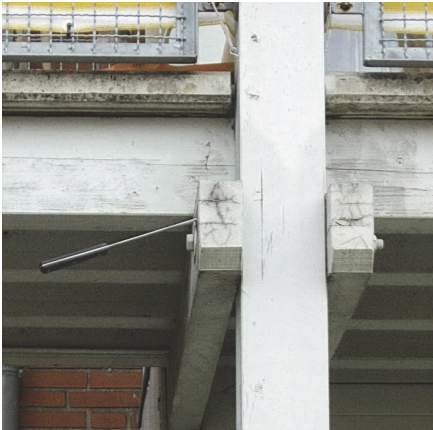
Bild 7 Zangenverbindung mit Einpressdübel. Niederschläge können ungehindert an den Knotenpunkt gelangen jedoch kaum abtrocknen. Ein Messer lässt sich mühelos in das faule Holz stechen.

Immer noch werden Balkone gebaut, bei denen keine Maßnahmen getroffen wurden Pressfugen zu minimieren (Bild 7). Abstandhalter sind wichtig, um die Lebensdauer der Konstruktionsknoten zu vergrößern. Inzwischen gibt es auch für statisch nachzuweisende Verbindungen Abstandhalter (Bild 8).

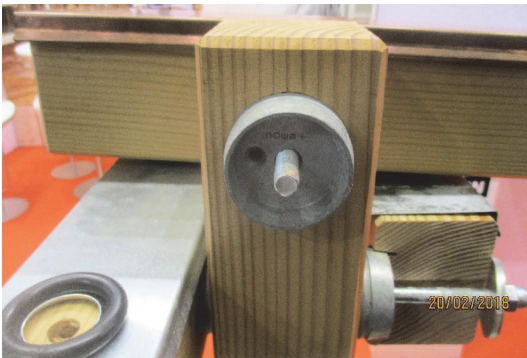
Bild 8 Mit dem als Abstandhalter ausgebildeten Ringkeildübel „NOWA +“ sind statisch nachweisbare Verbindungen möglich.

gungsmittelpaar Abstandhalter einzusetzen (Bild 12). Für große Beanspruchungen bieten sich z. B. die auf Bild 8 dargestellten Ringkeildübel an. Wenn keine Abstandhalter verwendet werden, sind schnell Pilzschäden sowohl am Balken als auch am Pfosten zu erwarten (Bild 11).

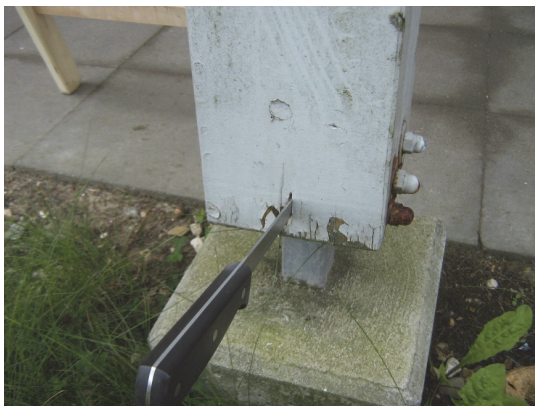
Bild 9 Stützenfuß im Spritzwasser

Auch bei neuen Konstruktionen ist zu beobachten, dass die Stützenfüße wie auf Bild 9 nicht aus der Spritzwasserzone gehoben werden. Solche Konstruktionen sind dann in GK 3.2 oder sogar GK 4 einzuordnen. Empfehlenswert ist ein Geländeabstand von mindestens 30 cm für den Holzständerfuß wie auf Bild 10.

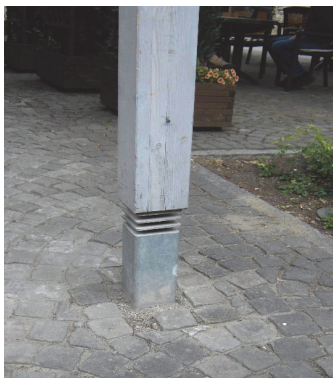
Bild 10 Stützenfuß gut 30 cm über Gelände. Die Stahlkonstruktion als Rechteckrohr wirkt optisch angenehmer, als statisch ausreichende dünnere Profile.

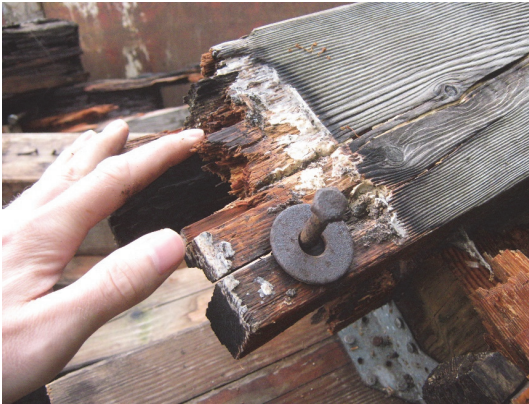
Bild 11 Pilzzerstörter Knotenpunkt zwischen Balken und Brüstungspfosten, obwohl relativ dauerhaftes Lärchenholz verwendet wurde.

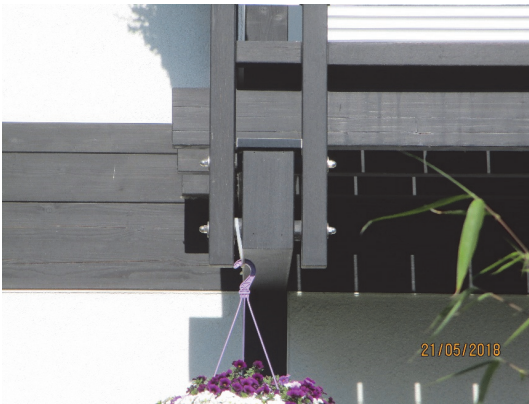
Bild 12 Brüstungspfosten als Zange mit Abstandhaltern aus Kunststoff vom Balken getrennt

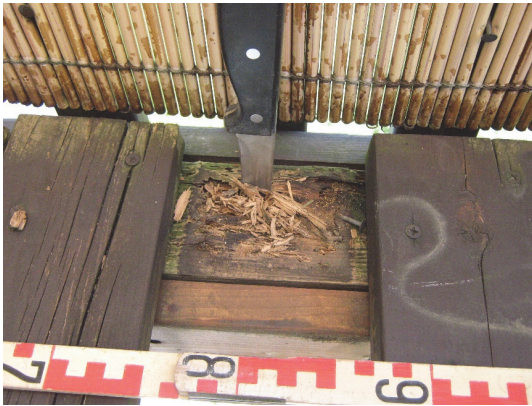
Bild 13 Übergang Diele-Balken ohne irgendwelche Feuchtschutzmaßnahmen. Das Holz ist durch Weißfäule zerstört. Wenn die Dielen hier versagen, können Personen abstürzen.

Ein im Zweifelsfall sehr gefährlicher Schwachpunkt entsteht, wenn der Dielenbelag unmittelbar auf den Balken verlegt wird (Bild 13). Die Zimmererfachre-

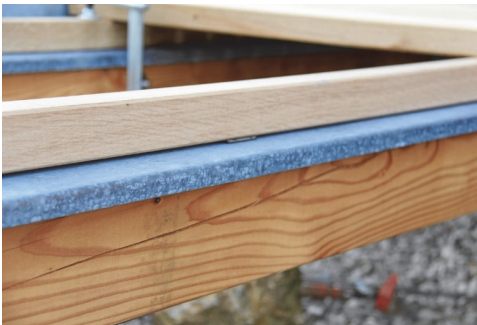
Bild 15 Abgedeckte Träger mit auf Abstandhaltern aufgelegten Unterkonstruktionshölzern und Dielen in dauerhafter Holzart (Foto: Robert Ott, Gammertingen).

geln fordern hier zumindest abgeschrägte Balkenoberflächen bzw. eine Abdeckung des Balkens (Bild 15). Ablaufschrägen wirken jedoch nur begrenzt, weil Rissbildungen in der abgeschrägten Oberfläche möglich sind (Bild 14). Besonders bei dauerhaften Laub-Farbkernhölzern bedingt die Ablaufschräge auf dem Balken auch eine Rissneigung an den Verschraubungspunkten der Dielen, weil der Holzquerschnitt dort schmaler ist. Abdeckungen aus Dichtbahnen oder Blechen können an den Schraubendurchdringungen häufig nicht langfristig abgedichtet werden. Außerdem kann sich eindringendes Wasser und Tauwasser unter der Abdeckung anreichern und so zu Durchfeuchtungen führen. Nach Ansicht des Verfassers ist die optimale Lösung eine vollständig abgedichtete Fläche, auf der ein Belagrost als Verschleißteil aufgelegt ist. So ist die tragende Konstruktion vor jeglicher Bewitterung und Schmutzanreicherung in Fugen geschützt. Weiterhin können Kleinteile und Schmutz nicht durch die Dielenspalten nach unten fallen und dort andere Nutzungsparteien belästigen. Diese optimierte Konstruktion ist selbstverständlich deutlich aufwändiger herzustellen und dementsprechend auch kostenintensiver. Mittelfristig lohnt sich der Aufwand jedoch.

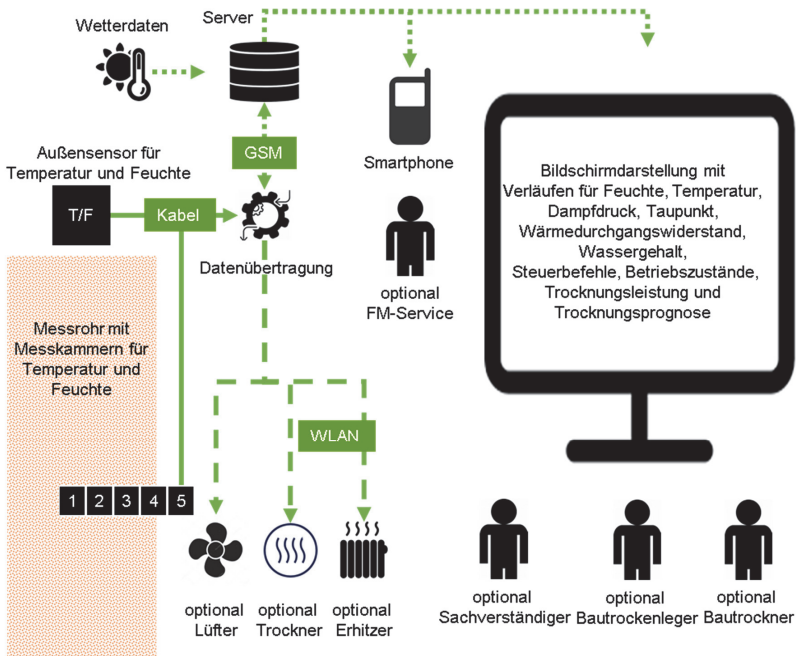
Bild 3 Kellerwartung

Neben der reinen Datenaufzeichnung wurde die Ansteuerung eines Belüftungssystems realisiert, welches z.B. der Kellerwartung dient. Dadurch wird eine Trocknungsunterstützung erzielt und es können weitere Messdaten aufgenommen werden, die für die Datenauswertung sowie Plausibilitätsprüfung äußerst interessant sind. Die Aufrechterhaltung der in der Praxis wichtigen, bestimmungsgemäßen Feuchte- und Temperaturwerte des Bauteils, der Bauteiloberfläche und der Raumluft können somit sichergestellt werden.

Bild 3 zeigt, wie dieses System aufgebaut ist. In der Kellerwand ist ein Messrohr mit 5 Kammern eingebaut, das mit drei Kammern die Feuchte- und Temperaturverteilung in der Wand selbst misst, weitere Kammern messen Feuchte und Temperatur in der Grenzschicht zwischen Wand und Innenraumluft sowie der Raumluft selbst in einem Abstand von der Wand.

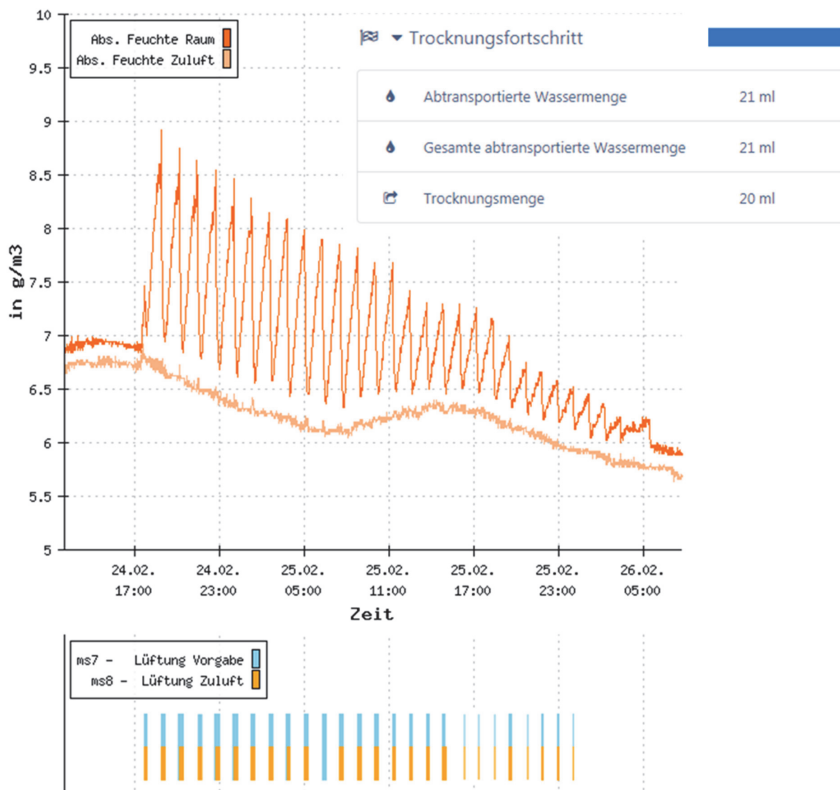
Bild 7 Daten Modellversuch, 20 ml, freie Oberfläche

Der Modellversuch mit einem geschlossenen Raumvolumen mit bekannten Größen dient der Prüfung des Systems und des Messaufbaus. Bild 7 zeigt die Messkurven inklusive der Trocknungsauswertung für eine freie, flache Wasseroberfläche.

Zu- und Abluftwerte sowie Messwerte innerhalb der Systemgrenzen werden gemessen, die Belüftungszeiträume und Luftaustauschraten sind bekannt und überprüfbar. Erwartungsgemäß sinkt die aufgenommene Feuchtigkeit in der Luft mit abnehmender Wassermenge, da gleichzeitig auch die Größe der Wasseroberfläche sinkt. Die berechnete Menge des abtransportierten Wassers entspricht sehr gut der zuvor eingefüllten Wassermenge. Bild 8 zeigt die Messwertverläufe für den Modellversuch mit zwei Ziegelsteinen. Die Wassermenge wird hier in einen Hohlraum gefüllt, so dass die Abtrocknung nur durch den

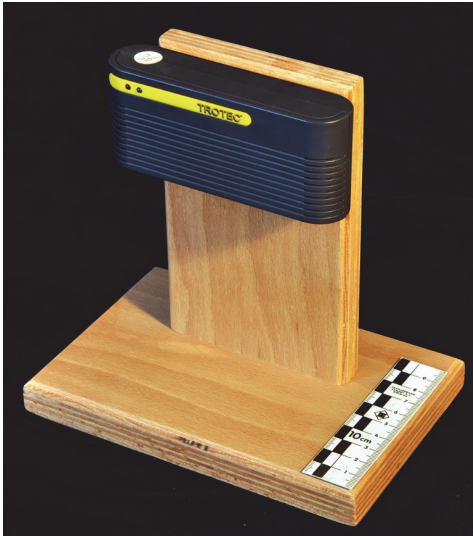
Bild 2 Datenlogger

Im Rahmen des Forschungsvorhabens wurden Datenlogger der Firma Trotec Typ DL 100 und der Firma Lufft Typ Opus 10 verwendet.

Um die Zugänglichkeit des Sensors an die Raumluft zu gewährleisten, wurden die Geräte, wie in Bild 2 dargestellt, auf einem Ständer platziert. Alle Datenlogger messen die Temperatur und relative Feuchte am Standort im Minutentakt. In Hinblick auf die Kapazität des Messwertspeichers und den sich daraus ergebenden notwendigen Gerätewechsel erfolgte die Einstellung so, dass jeweils alle 15 Minuten Messwerte abgespeichert werden, wobei für die beiden o. g. Parameter eine Aufzeichnung des Mittelwerts aus den 15 Einzelangaben sowie des maximalen und der minimalen Messwerts im Zeitintervall erfolgt; d. h. die Datenlogger zeichnen alle 15 Minuten sechs Werte auf.

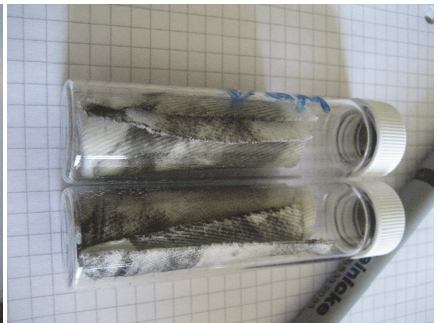
Bild 12 Probenahme durch Wischtücher

Dazu werden extra gereinigte Tücher und ein organisches Lösemittel wie z.B. Toluol oder Isopropanol verwendet. Mit diesen Hilfsmitteln werden sog. Wischproben hergestellt, und zwar auf genau ausgemessenen Flächen. Die Proben werden kontaminationsgeschützt in Glasbehälter verpackt (Bild 12).

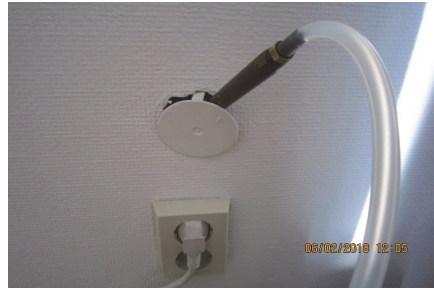
Bild 16 Chloranisolmessung in der Außenwand

Der kritische Geruchswert von 1 war im Objekt an den beiden Probenahmepositionen, d.h. in der Raumluft im Wohnzimmer mit 4,87 bzw. im Hohlraum der Gebäudewand mit 49,9 sogar erheblich überschritten. Zur Untersuchung im Gebäudehohlraum, s. (Bild 16).

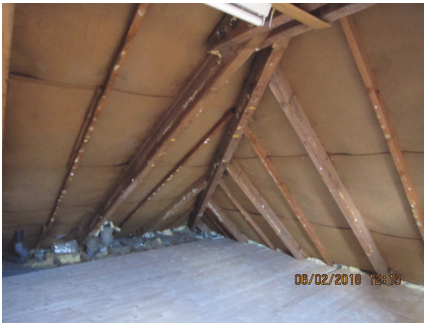
Bild 17 Dachgeschoß entkernt

Ein nächster kritischer Bereich mit Verdacht auf typische Holzschutzmittel – auch hier PCP – war der Dachstuhl (Bild 17).

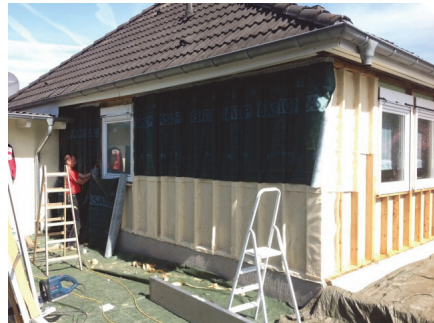
Bild 18 Gefache während der Sanierung

mittels Alkalien zu PCP-Salz umgebaut werden und die Chloranisole behafteten KMF – Ausfachungen müssen sehr sorgfältig beseitigt und ersetzt werden. Zu prüfen wäre noch, ob und inwieweit die Press-Spanplatten in Richtung Wohnräume ggf. auch behandelt oder bedarfsweise ausgetauscht werden müssen (Bild 18).

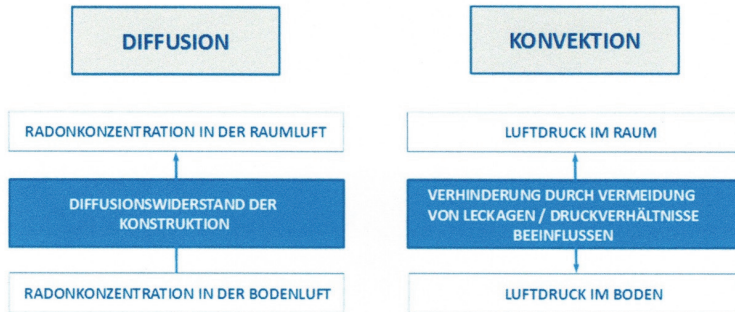
Bild 5 Prinzipielle Darstellung der Transportprozesse radonhaltiger Bodenluft zwischen Erdreich und Gebäudeinnerem

Beitrag unberücksichtigt. Dagegen ist die Frage, wie das Radon aus dem Boden in das Gebäudeinnere eindringt, genauer zu betrachten. Hier sind mit der Diffusion sowie Konvektion zwei Wirkmechanismen zu betrachten. Auslöser für diffusive Ströme sind Konzentrationsunterschiede, für die Konvektion Luftdruckunterschiede (s. Bild 5)

Die Radonkonzentration in der Bodenluft wird immer deutlich höher sein als die im Gebäudeinnerem, sodass der Diffusionsstrom immer vom Boden ins Gebäude führen wird. Voraussetzung für die Möglichkeit eines konvektiven Stromes sind Undichtheiten in der erdberührten Gebäudehülle. Es ist bekannt, dass im unteren Bereich eines Gebäudes (Keller, unterste Geschossebene) tendenziell ein (geringer) Unterdruck herrscht. Dadurch wird die Konvektionsrichtung zumeist vom Erdreich ins Gebäude weisen.

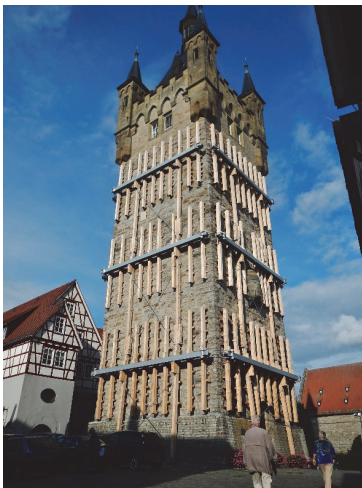
Bild 1 Blauer Turm mit Korsett aus Stahl und Holz [2]

Die 2018 anstehenden Sanierungsmaßnahmen reihen sich in eine Turmgeschichte ein, die von Brandereignissen, Baumaßnahmen und Schäden geprägt ist. Aufgrund von mehreren großen Brandereignissen wurde im Laufe der Zeit der Turmhelm inklusive der Türmerwohnung immer wieder verändert. Mit jeder neuen Baumaßnahme wurden die Lasten auf den Turm größer. Heute besitzt der Turm einen Aufsatz mit vier kleinen Ecktürmen. Diese sollen mitunter verantwortlich für aufgetretene Schäden sein. Unter anderem traten wiederholt lange, vertikale Risse im äußeren Mauerwerk auf, weshalb in der Vergangenheit bereits immer wieder Sanierungsmaßnahmen durchgeführt wurden. Seit 2014 trägt der Turm eine Notsicherung in Form eines Korsetts aus Stahl und Holz (Bild 1).

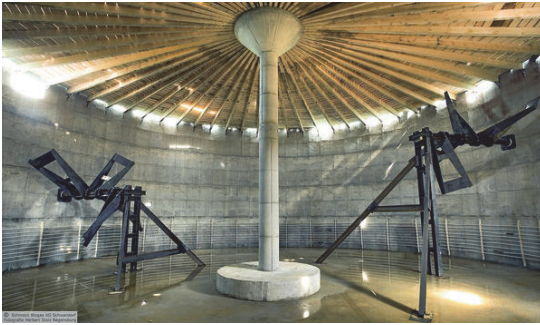
Bild 2 Innenansicht eines leeren Fermenters [6]

In den Fermentern erfolgen die biologischen Abbauprozesse durch spezielle Bakterien, welche diffizile Umgebungsbedingungen wie eine hohe Feuchtigkeit, eine sauerstoffreiche Atmosphäre und einen speziellen konstanten Temperaturbereich zwischen 25 – 55°C benötigen. Zumeist wird mit einer Nassfermentation gearbeitet. Dabei besteht das Substrat zu einem hohen Anteil aus Wasser. Am Ende der Fermentation liegt Biogas als ein Gasgemisch aus den Hauptkomponenten Methan zu ca. 60% und Kohlendioxid zu ca. 35% sowie weiteren Nebenbestandteilen vor. Als Nebenbestandteile sind 0 – 5% Stickstoff, 0 – 2% Sauerstoff, 0 – 1% Wasserstoff, 2 – 7% Wasser, 0 – 1% Ammoniak und 0,1 – 1% Schwefelwasserstoff aufgeführt. Die genaue Zusammensetzung des Biogases ist immer abhängig von verschiedenen Faktoren wie beispielsweise der Funktion der Anlage sowie der Zusammensetzung des Gärsubstrats.[4], [5], [7], [8], [9]

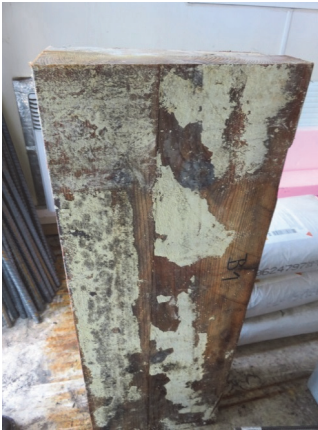
Bild 3 Balkenabschnitt (Mittelstück) aus einem Fermenter in 19230 Toddin

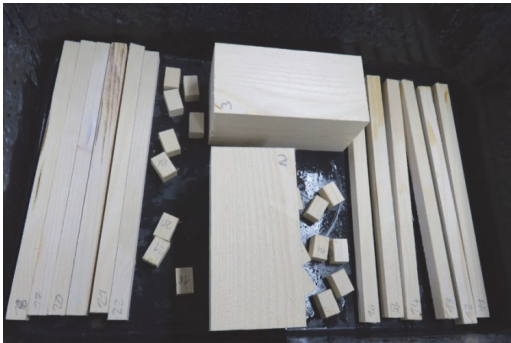
Bild 4 Probekörper unterschiedlicher Abmessungen

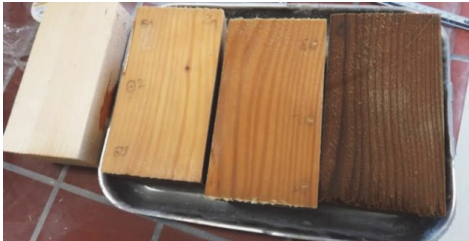
Bild 15 Verfärbung des Fichtenholzes (v.l.n.r.): trocken, in Wasser, Ammoniumhydroxid pH=10 bzw. 12 gelagert

Unter einer rein optischen Betrachtung des Holzes nach der Einlagerung und des Holzes aus dem Fermenter zeigten sich Gemeinsamkeiten. Das Fichtenholz färbte sich im basischen Milieu dunkelbraun bis schwarz (s. Bild 15, 16). Diese Verfärbung ähnelte auch der der Fichtenholzsparrnen aus dem Fermenter (s. Bilder 5–7).

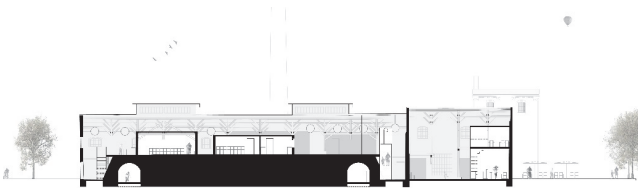
Die vorhandene Trag- und Dachkonstruktion wird erhalten und bleibt sichtbar. Insgesamt kommt der Entwurf mit wenigen Eingriffen zurecht. Die Außenhülle der Ziegelei wird als Wetterschutz genutzt, ist aber in weiten Teilen nicht die thermische Hülle, wodurch umfangreiche Modernisierungsmaßnahmen erspart bleiben. Auch das monolithische Erscheinungsbild ist nach der Sanierung weiterhin erkennbar. Nur so kann die Ziegelei als Identifikationsort bestehen bleiben.

Bild 5 Schnitt A-A

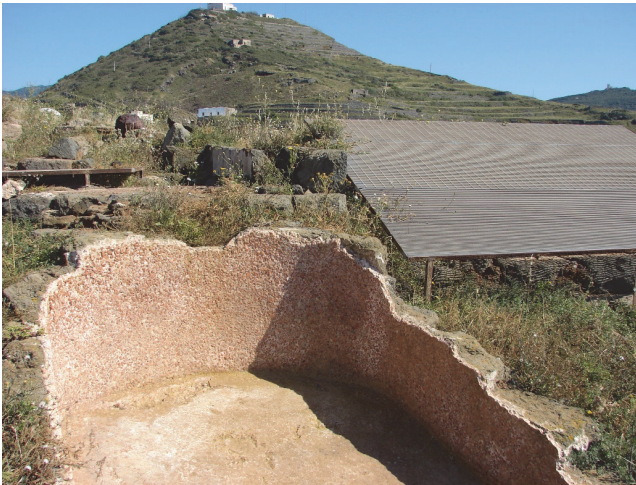
Bild 1 Über 2000 Jahre alte Zisterne

Die Idee, mineralische „Abfälle“ wie Ziegelscherben mit einem Bindemittel zu einem neuen, festen Material zusammenzufügen, ist mehr als 2000 Jahre alt. Bemerkenswerte Beispiele dafür sind u.a. das Opus caementitium, bei dem die Römer Ziegelsplitt und andere keramische Materialien mit Kalk als Bindemittel in festen Mörtel und „Betonen“ einsetzen [1] und Opus signium. Seit 2000 gräbt ein deutsch-italienisches Team auf der Akropolis der Mittelmeer-Insel Pantelleria unter der Leitung von Thomas Schäfer (Universität Tübingen, [1]) u. a. zu diesem Thema. Auf der Insel Pantelleria befinden sich Regenwasser-Zisternen unterschiedlicher Größe in typisch langovaler Form, wie sie aus Karthago und anderen punischen Niederlassungen bekannt sind. Sie sind auf der Wasserseite mit Opus signium „abgedichtet“ und zum Teil so gut erhalten, dass sie noch heute als Wasserspeicher dienen (Bilder 1 und 2).

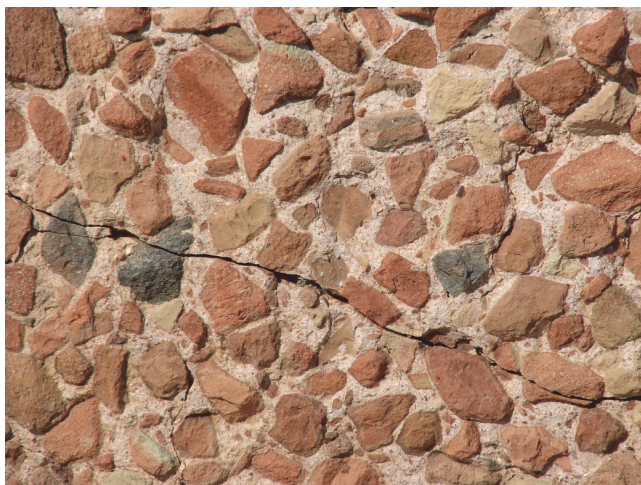
Bild 2 Detail des Zisternenputzes mit keramischen und natürlichen puzzolanischen Zuschlägen

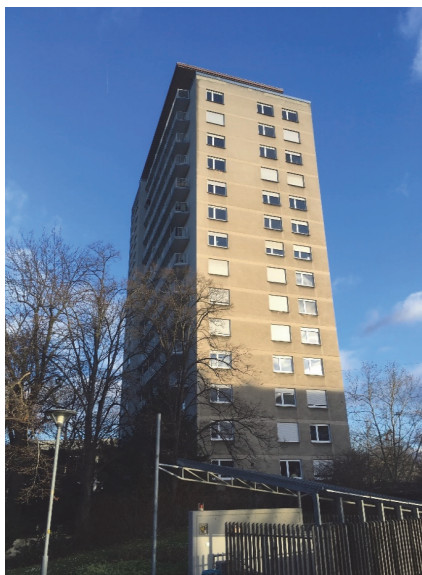
Bild 3 Max-Kade-Studenten-Wohnheim  
aus Ziegelsplittbeton

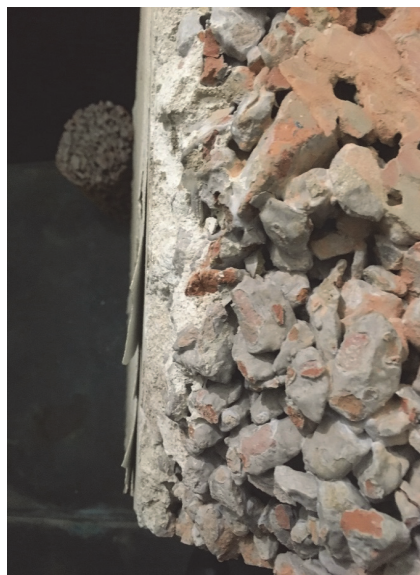
Bild 4 Originalstück des Schüttschutts, im wesentlichen  
Ziegelsplitt

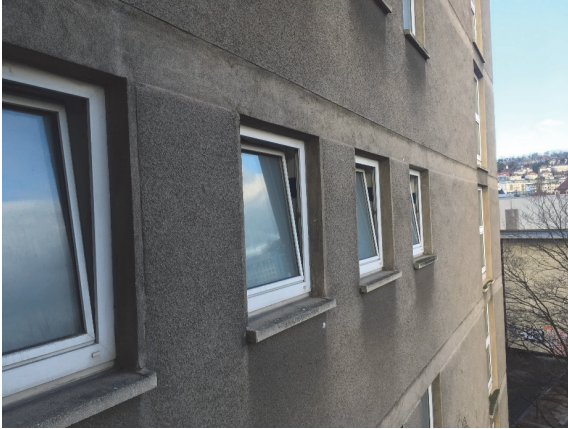
Bild 5 Originalputz (Kratzputz) von 1953 (Zustand 2018)

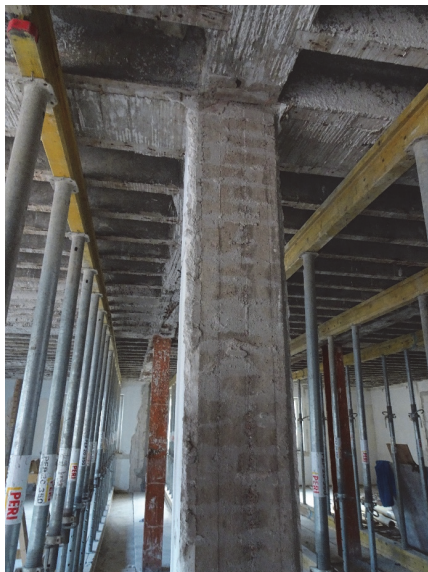
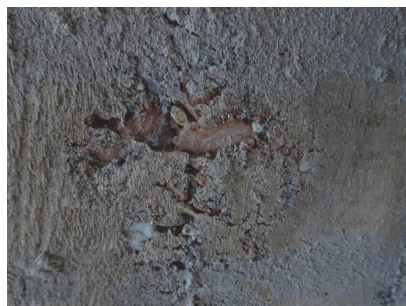
Bild 6 Ziegelsplitt im Ortbeton der Stützen (rechts Detail)

Die Betonsteine und die Betonstützen des „alten“ Technischen Rathauses mit RC-Körnungen, primär aus Ziegelsplitt, verfügen auch nach ca. 60-jährigem Einsatz noch über ihre Funktionsfähigkeit und können weiter genutzt werden.

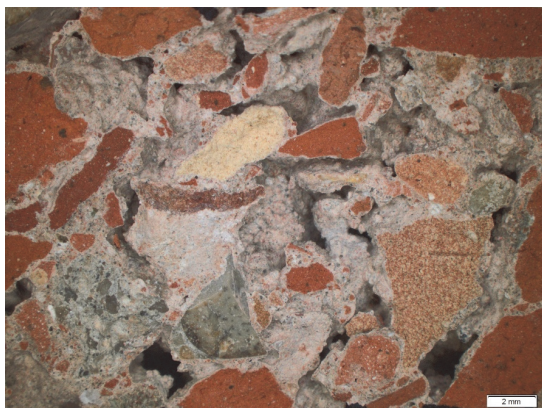
Bild 7 Vergrößertes Detail eines Leichtbetonsteins mit Trümmerschutt

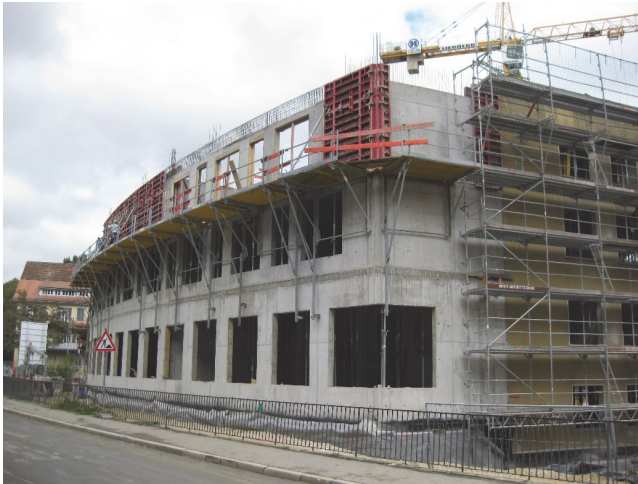
Auch für den Neubau entschied man sich für ressourcenschonenden Beton. Bild 8 zeigt wie der neue Baukörper aus ca. 1.000 Kubikmeter R-Beton C25/30 an den Bestandsbau angefügt wird.

Bild 8 Anbau (links) an den Bestandsbau des Technischen Rathauses in Tübingen

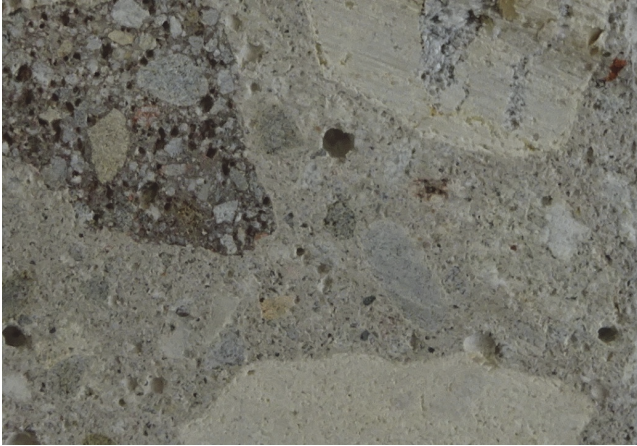
Der Verbund des Zementsteins zu den RC-Körnungen ist genau so fest und „nahtlos“ wie zu natürlichen Gesteinskörnungen. Bild 9 zeigt ein Gefügedetail eines R-Betons C25/30 mit Typ 1 Körnung. Das fest eingebettete Altbetonbruchstück im linken oberen Bildrand ist nur anhand des Farbtonunterschieds zum neuen Zementstein des R-Betons deutlich zu erkennen.

Bild 9 Gefügedetail eines R-Betons C25/30 mit Typ 1 Körnung (links oben)

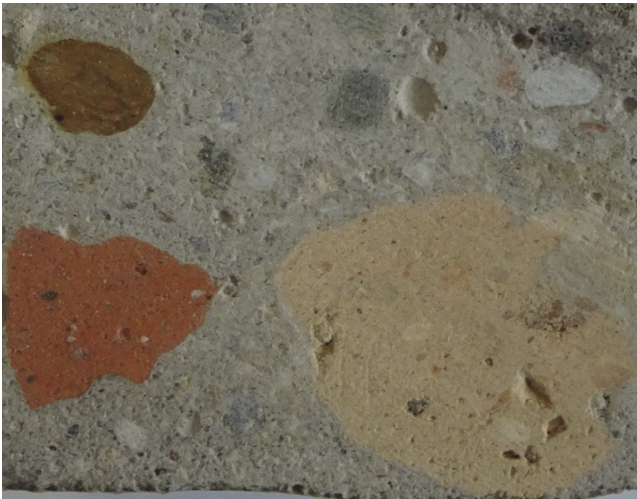
In Bild 10 ist ein R-Betondetail gleicher Festigkeitsklasse mit Typ 2-Körnung dargestellt. Der Verbund zwischen Zementstein und Ziegelbruch in einer ziegelroten Qualität (links im Bild) und einer Qualität mit hell-oranger Brennfarbe (rechts unten) ist ebenfalls sehr gut.

Bild 10 Gefügedetail eines R-Betons C25/30 mit Typ 2 Körnung  
(verschieden farbiger Ziegelbruch)

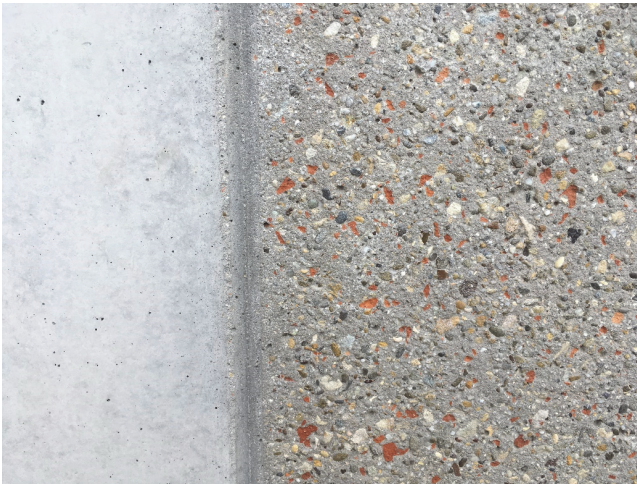
Optisch lassen R-Betone den gleichen Gestaltungsspielraum wie herkömmliche Betone zu. Rein äußerlich kann man den R-Beton im eingebauten Zustand nicht von Beton mit ausschließlich natürlichen Gesteinskörnungen gleicher Zementart und mit gleichem Wasser-Zement-Wert unterscheiden. Die Herstellung von Sichtbeton mit R-Beton ist sowohl mit Typ 1 als auch mit Typ 2-Körnungen in allen 4 Sichtbetonklassen möglich. Durch Sägen, Sandstrahlen, oder steinmetzmäßige Bearbeitung wird die besondere „Buntkörnigkeit“ und „Lebendigkeit“ des Betongefüges bei Typ 2 sichtbar und „erlebbar“ (Bild 11).

Bild 11 links geschalte Oberfläche, rechts gesandstrahlte, buntkörnige Oberfläche eines R-Betons mit Typ 2-Körnung

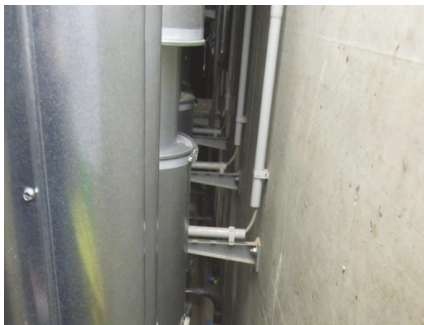
Bild 2 Leitungsführung nahe der Außenwand

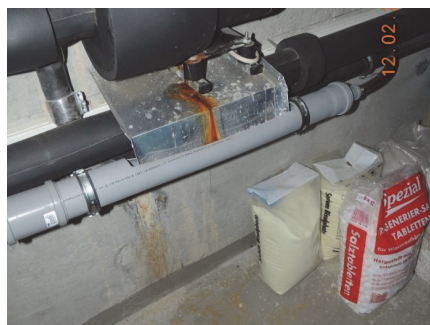
Bild 3 Diverse Undichtigkeiten der „Weißen Wanne“
