# Baustoffe im Fokus – von Bambus bis Beton

## Tagungsband

der 29. Hanseatischen Sanierungstage  
1.11. bis 3.11.2018

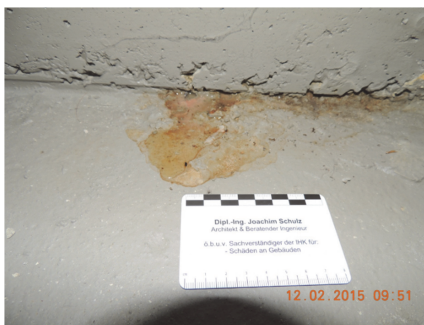
Bild 4 Wasseraustritt aus der Arbeitsfuge

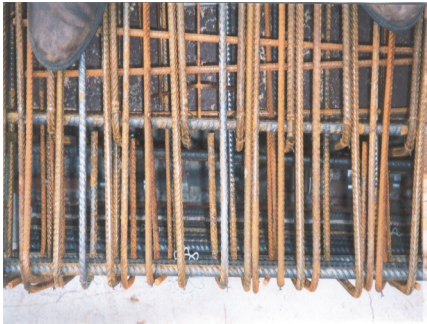
Bild 5 Wie soll der Beton verdichtet werden? Planung/Bauleitung

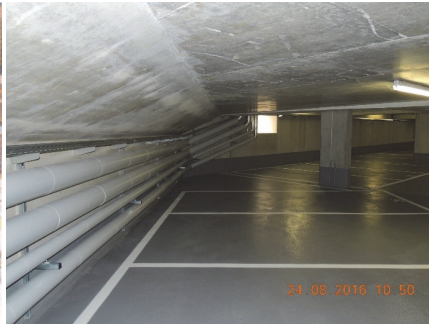
Bild 6 „Weiße Wanne“, Leitungsführung an der Außenwand

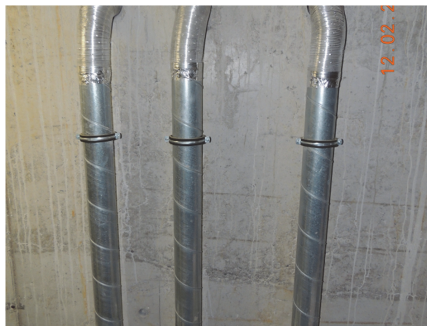
Bild 7 Schüttnanlagen – ungeplante Arbeitsfuge. Bauleitung? VORDenken?

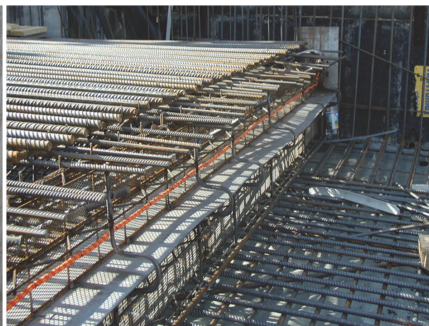
Bild 8 Geplante Arbeitsfuge [6] mit Verpressschlauch

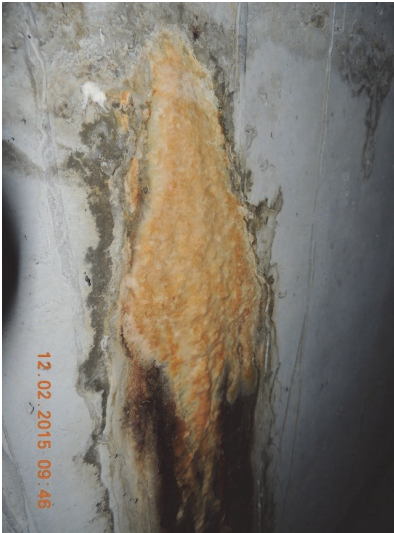
Bild 9 Schüttlagen = ungeplante Arbeitsfugen: undicht

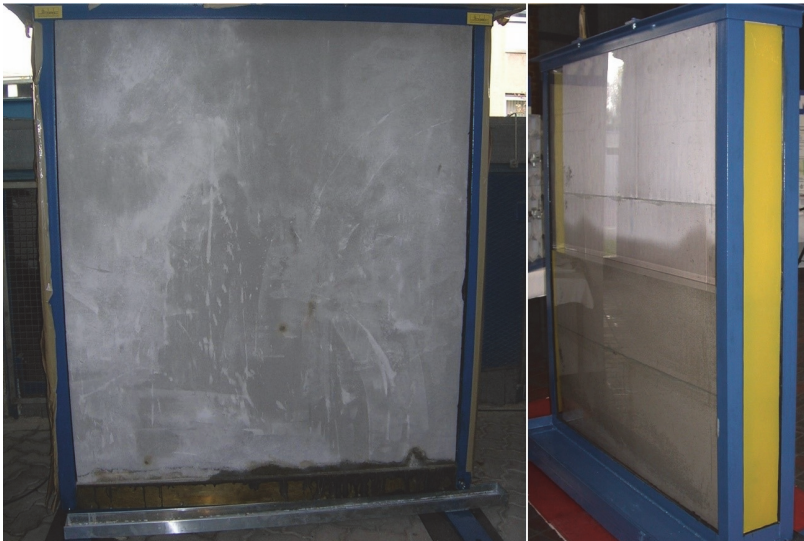
Bild 4 Vorder- und Seitenansicht der Demonstratorwand des nachträglichen Abdichtungssystems aus Textilbeton [3]

Hierzu wurde eine Mauerwerkwand aus Kalksandsteinplanelementen (Dicke  $d = 115 \text{ mm}$ ) errichtet und mit dem speziellen Dübelsystem bestückt. Auf die Wand wurde im nächsten Schritt die Weiße Wanne aus Textilbeton in einer Wandstärke von  $d = 30 \text{ mm}$  aufgespritzt. Die Wand ist in eine Stahlkonstruktion mit Plexiglaswänden eingefasst. Mit diesem Aufbau ist es möglich, die Wandkonstruktion mit Wasser zu beaufschlagen und unter Druckwasserbeanspruchung zu beobachten. Das nachträgliche Abdichtungssystem kann so im Dauerstand auf Dichtigkeit überprüft werden.

Bei der Herstellung des Objektes hat sich gezeigt, dass das Spritzverfahren eine geeignete Produktionstechnik zur Erstellung solcher Abdichtungssysteme aus Textilbeton ist. Die Funktionstüchtigkeit des Systems hat sich durch Beobachtungen der mit Wasser beaufschlagten Wand bestätigt. Der Langzeitversuch der druckwasserbeanspruchten Wand erfolgte über ca. 2 Jahre.

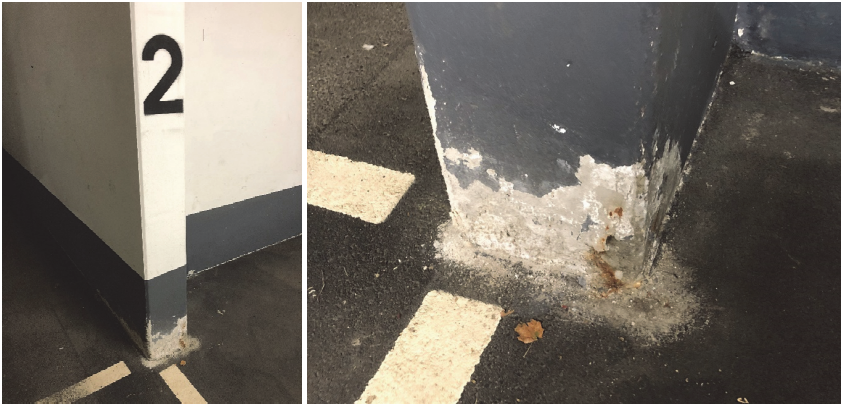
Bild 1 Typisches Schadensbild mit visuell erkennbarem Schaden am Stützenfuß

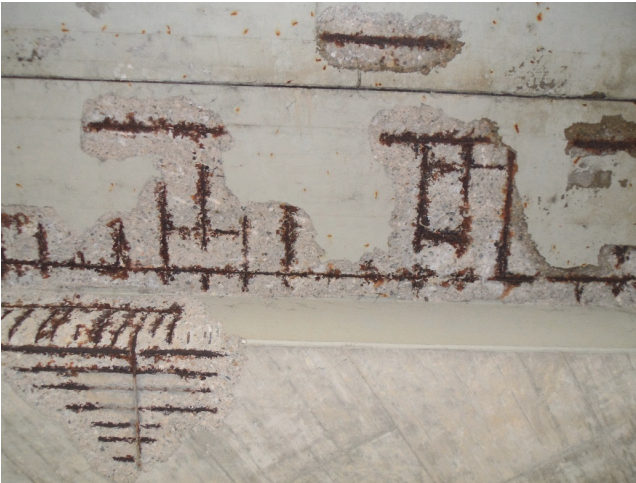
Bild 3 Typischer Schaden infolge Karbonatisierung und zu geringer Betondeckung

Die ehemals hohe Alkalität des Betons und der damit verbundene, optimale Korrosionsschutz der Bewehrung nimmt mit fortschreitender Karbonatisierung ständig ab. Ist diese „allmähliche Neutralisation“ soweit fortgeschritten, dass ein pH-Wert unter 9,5 vorliegt, ist der in diesem Bereich eingebettete Armierungsstahl nicht mehr ausreichend vor Korrosion geschützt (Bild 3).

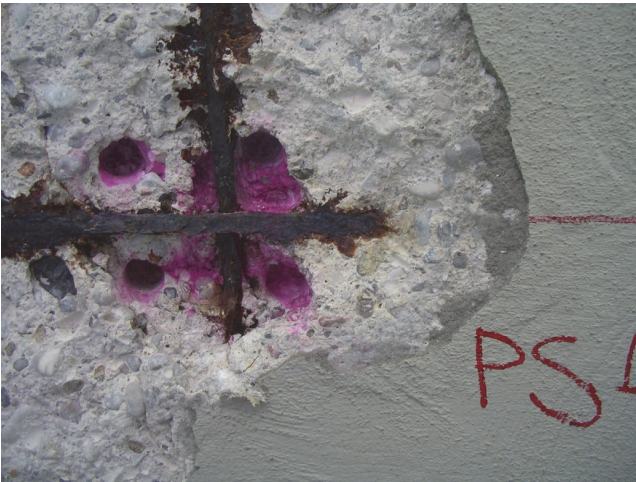
Bild 4 Nachweis der Karbonatisierungstiefe mit 0,1%-iger Phenolphthaleinlösung, nicht karbonatisierte Bereiche verfärben sich rot-violett [8].

Sämtliche Fehlstellen im Beton, seien dies Kiesnester, grobe Lunker, poröse Flächen, Risse usw., beschleunigen zusätzlich das Wandern der Karbonatisierungsfront in Richtung Kernbeton. Bei gleichzeitigem Zutritt von Sauerstoff und Feuchtigkeit beginnt anschließend die Korrosion der Bewehrung (Bild 4 und 5).

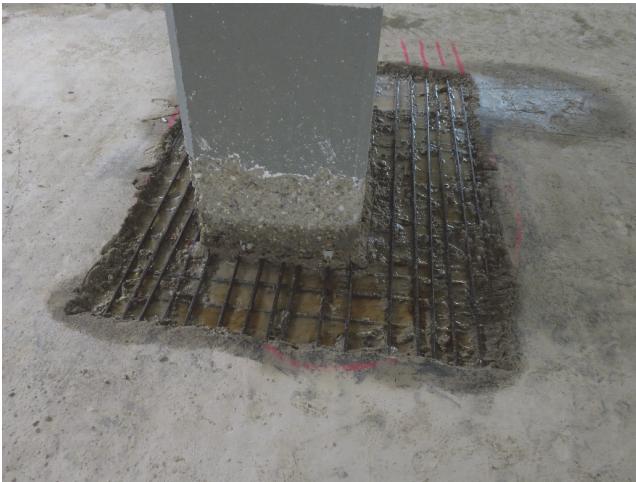
Bild 5 Schaden an der Deckenbewehrung

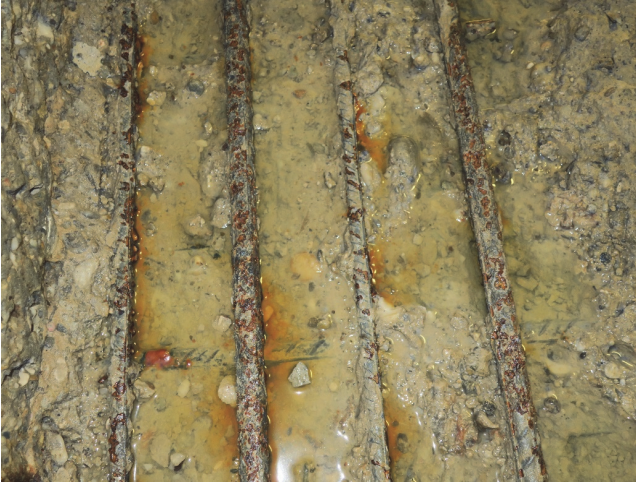
Bild 6 Typischer Schaden (Lochfraßkorrosion) infolge Chlorid-Einwirkung auf den Baustahl

Das heimtückische der Chloridversalzung, bzw. -korrosion liegt darin, dass die Angriffe am Stahl in der Regel ohne frühzeitig erkennbare Schäden an der Betonoberfläche ablaufen können (Bild 6, 7 und 8).

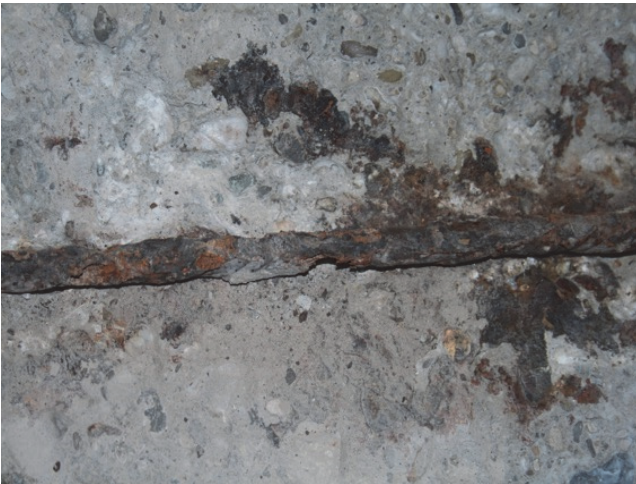
Bild 7 Lochfraßkorrosion im Detail

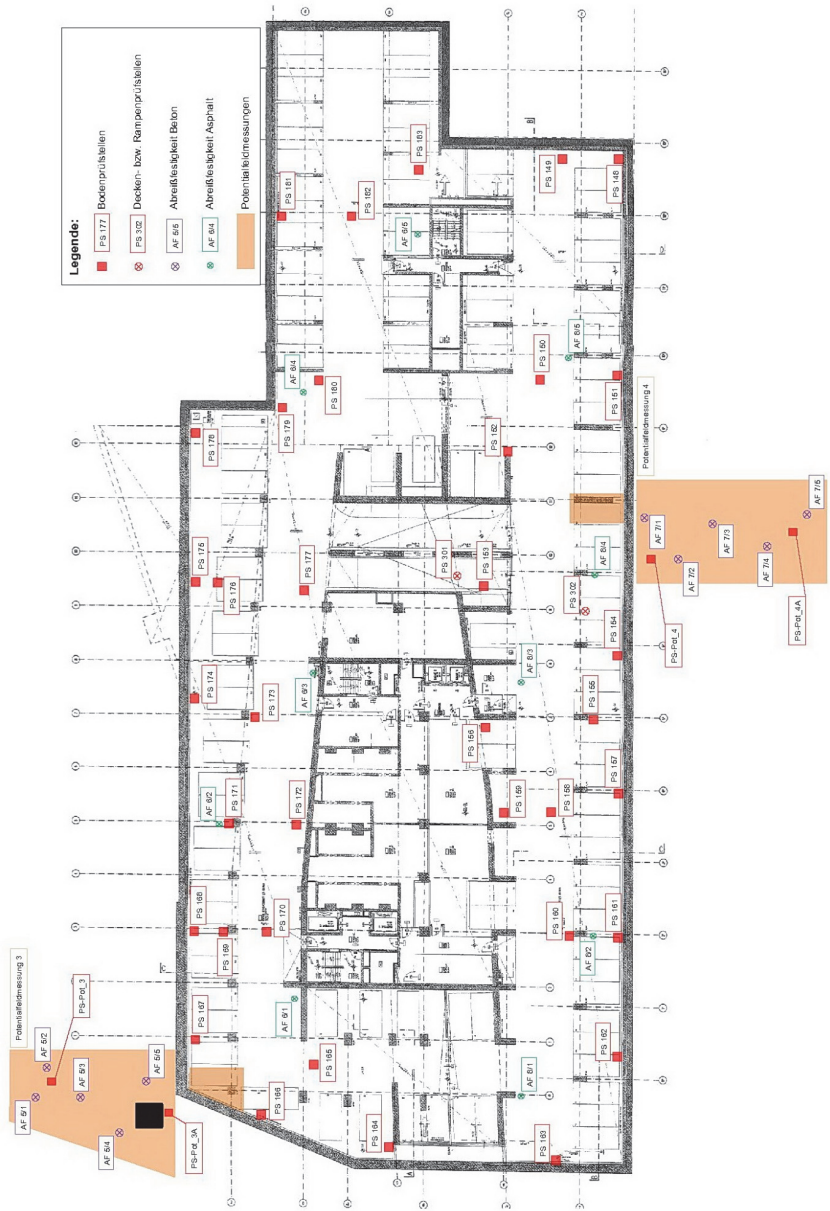
Bild 11 Prüfstellenplan, bereichsweise mit Potentialfeldmessung

Im nächsten Bild wird dargestellt, dass nach dem bereichsweisen Entfernen des Asphaltbelages flächige Potentialfeldmessungen an der Oberseite der Betondecke durchgeführt wurden (Bild 12), die Ergebnisse sind im Bild 13 und 14 dargestellt.
