# HISTORISCHE EISENBAHN BRÜCKEN

Band zur Tagung am 8. Februar 2019  
in Neuhausen a.d.F.

Schriftenreihe zur Denkmalpflege | Band 5

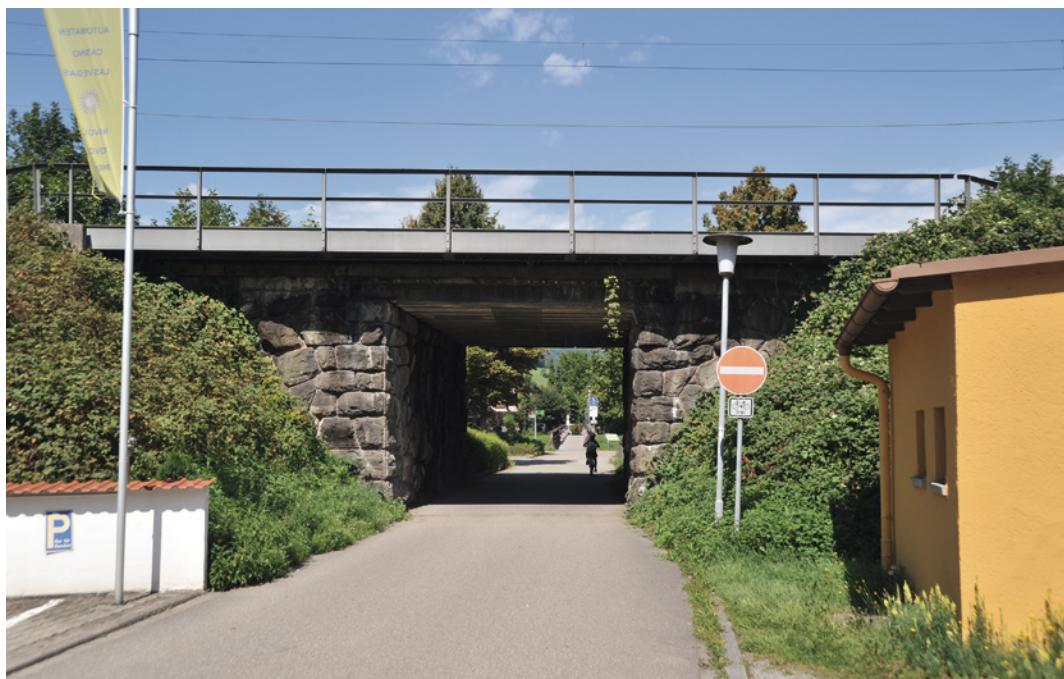
Bild 1 WiB-Brücke der Schwarzwaldbahn über die Gartenstraße in Hausach

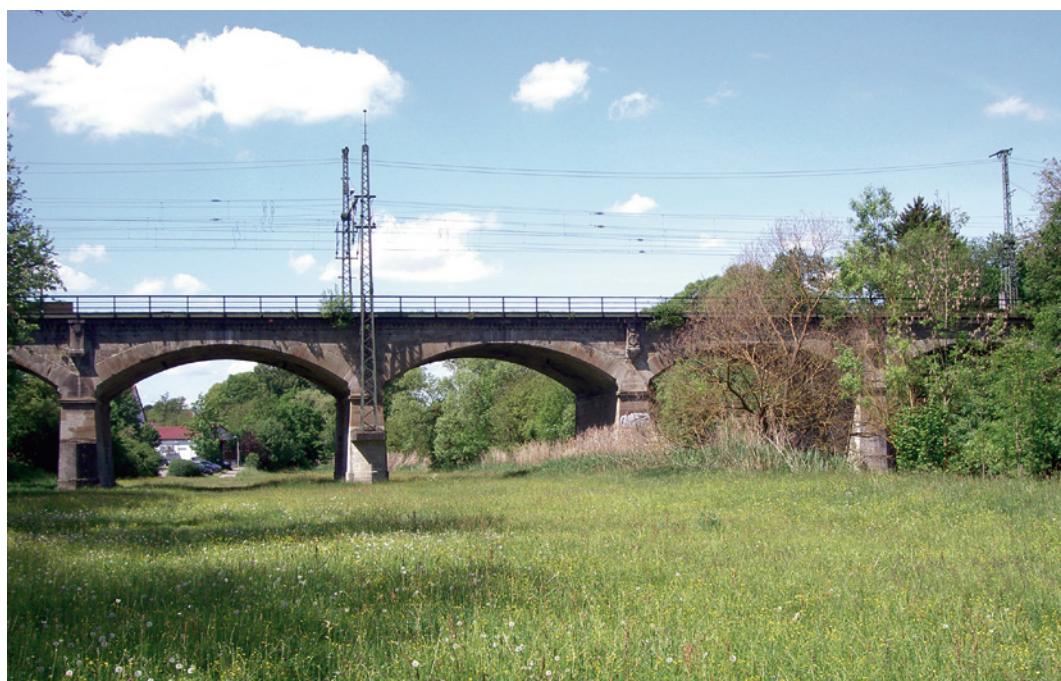
**Bild 2** Gestaltete Steinbrücke über die Jagst in Crailsheim

Künstlerische Gründe kommen bei Eisenbahnbrücken insofern zur Geltung, als manche Bauteile über die reine Funktion hinaus gestaltet sind oder das funktionale Design von besonderer Qualität ist. Beispiele sind die Gliederung der Außenmauern von Massivbrücken durch Gesimse, Pilaster u. ä., die Ausführung von Widerlagern und Stützmauern in bossiertem Quadermauerwerk oder die Gestaltung der »Tore« bei der Einfahrt in Fachwerküberbauten (Bilder 2 und 3).

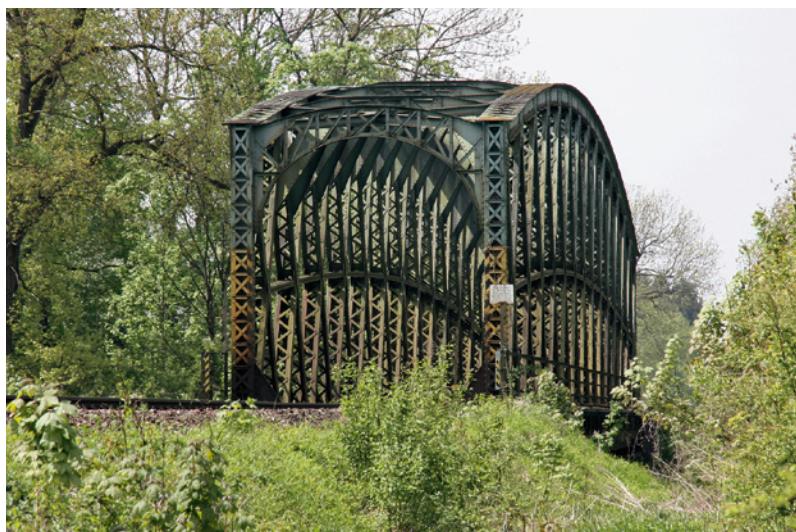
**Bild 3**  
Fachwerkbrücke über den Argen bei Langenargen

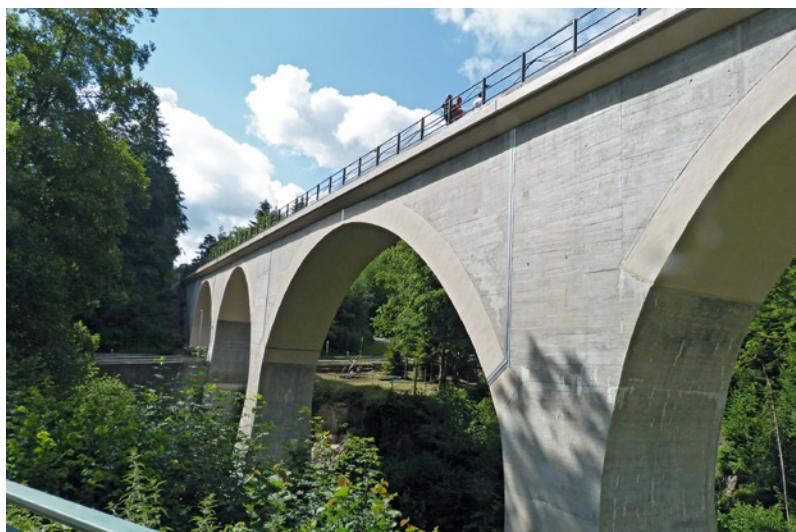
**Bild 4**  
Laufenmühleviadukt an der Strecke Welzheim-Schondorf. Nach der Sanierung ist der Dreigelenkbogen etwas deutlicher hervorgehoben.

Ein Beispiel einer Massivbrückenmaßnahme aus jüngster Zeit ist die Sanierung des Laufenmühleviadukts der Wieslauftalbahn bei Welzheim (Bild 4).<sup>32</sup> An dieser großen Brücke mit einem Dreigelenkbogen waren bei einer vorangegangenen Maßnahme schon die Probleme der Entwässerung des Troges angegangen worden. Gegenstand der 2018 abgeschlossenen Maßnahme der letzten Jahre war die Sanierung der Bögen. Die Anforderung der Denkmalpflege waren dabei, die Spuren der Herstellung der Betonbrücke möglichst zu erhalten.<sup>33</sup> Das schloss u. a. ein handelsübliches, farbiges Oberflächenschutzsystem, wie es wenige Jahre zuvor noch am Strümpfelbachviadukt zum Einsatz gekommen war, aus. Ein transparenter Oberflächenschutz wurde jedoch – trotz gewisser Vorbehalte gegen Hydrophobierungen – akzeptiert.

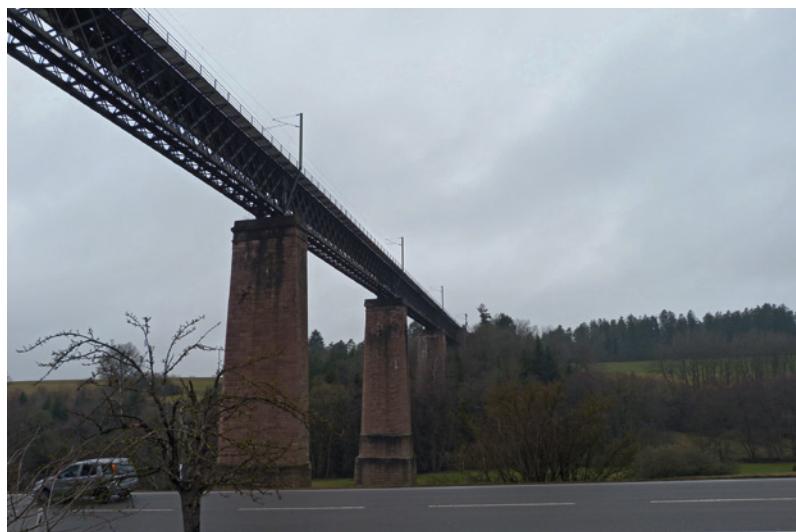
**Bild 5**

Für das Viadukt der Gäubahn bei Dornstetten sieht die Zukunft nicht so düster aus wie auf diesem Bild. Die Bahn nimmt hier Instandhaltungsmaßnahmen vor.

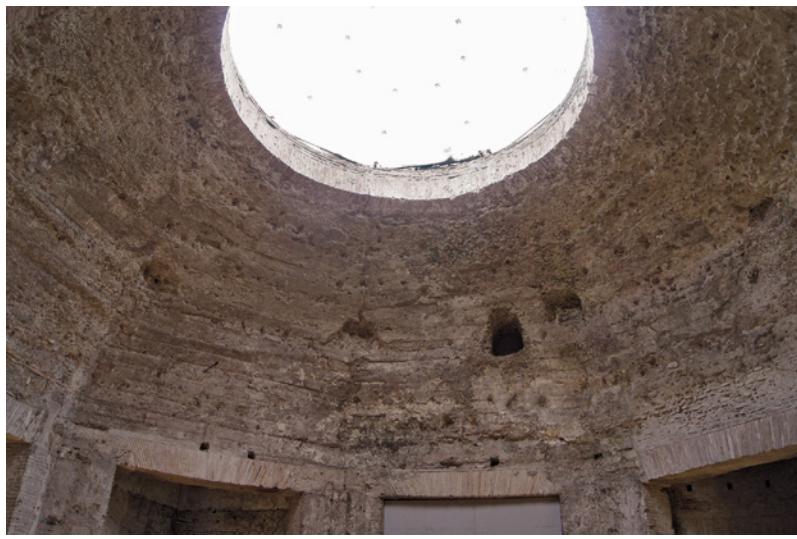
**Bild 1**  
Das Klostergewölbe  
der Aula Ottagona der  
Domus Aurea des Nero in  
Rom – frühes Meisterwerk  
der altrömischen Opus-  
Caementicum-Bauweise.  
Deutlich sind die Schal-  
brettabdrücke zu erkennen.  
(Foto: Holzer 2015)

Die Verwendung des neuen Materials für Gewölbe ermöglichte schon in der frühen Kaiserzeit eine beeindruckende Vielfalt an Gewölbestrukturen im Hochbau wie z. B. heute noch an der Aula Ottagona der Domus Aurea des Nero in Rom ablesbar (Bild 1). Die Formenvielfalt war bald nur noch durch die Grenzen des Schalungstragwerks begrenzt. Auch bei Gewölben behielten die Römer das Einbringen der Stein- und Mörtelschichten in abwechselnden, horizontalen Lagen bei. Die Vielfalt der realisierbaren Gewölbeformen wurde durch sehr massive Gewölbeschalen und Widerlager ermöglicht oder erkauft. Von »Schalen« im eigentlichen Sinne kann keine Rede sein.

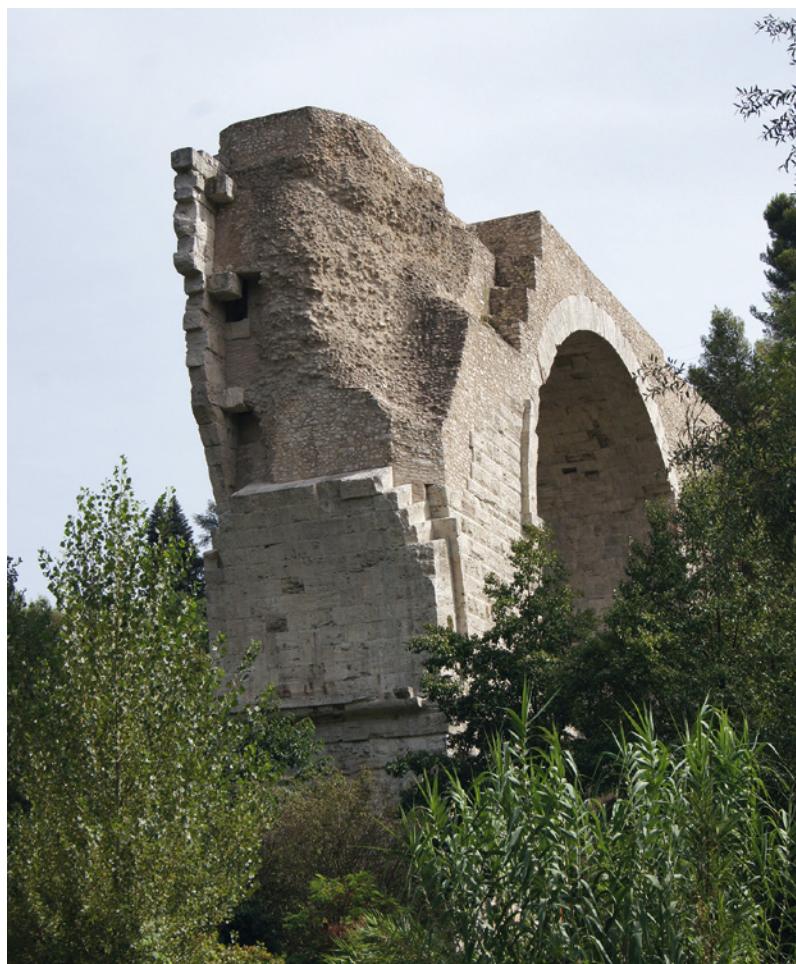
**Bild 2**

Narni, Ponte di Augusto:  
Typisch für den römischen  
Brückenbau ist die  
Verwendung des Opus  
Caementicium nicht für die  
primäre Tragstruktur,  
sondern nur als »Füllmaterial«  
hinter einer Außenschale  
aus Werkstein.  
(Foto: Holzer 2016)

raulischen Mörtel Festigkeiten, die zwischen jener eines reinen Kalkmörtels und denen eines modernen Zementmörtels lagen. Auch ausserhalb des italienischen Mutterlandes verwendeten die Römer in der Kaiserzeit ihre etablierte Technik. Dabei sind auch alternativ zu Puzzolanen hydraulische Zusätze entdeckt und verwendet worden. Für Brücken wurde die Opus-caementicium-Bautechnik in altrömischer Zeit bevorzugt im Inneren von Werksteinkonstruktionen oder zur Ausfüllung der Bogenwickel verwendet, und die tragenden Gewölbe der Brücken bestehen nie ausschließlich aus dem geschütteten Material. Ein eindrucksvolles Beispiel einer inwendig mit Opus Caementicium gefüllten Werkstein-Bogenbrücke ist der Ponte di Augusto in Narni (Bild 2).

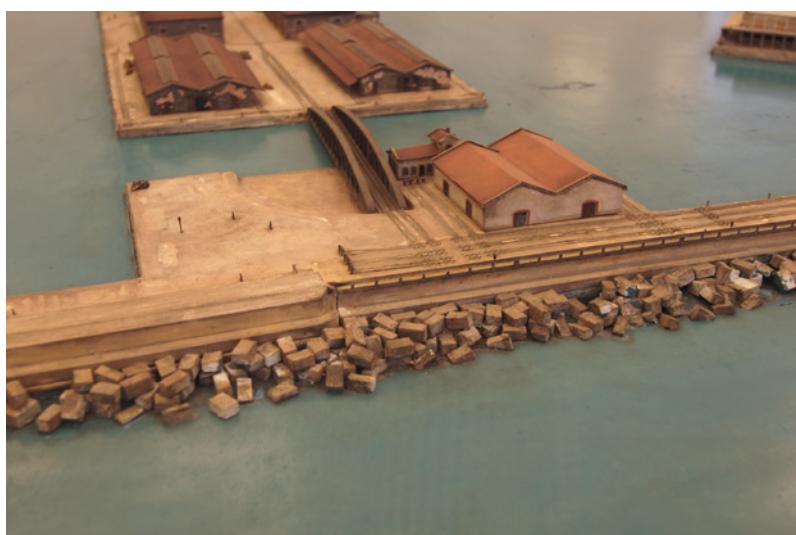
**Bild 3**  
Wellenbrecher des Hafens von Marseille aus Betonblöcken (1855–61; zeitgenössisches Modell, heute im Conservatoire des Arts et Métiers, Paris).  
(Foto: Holzer 2014)

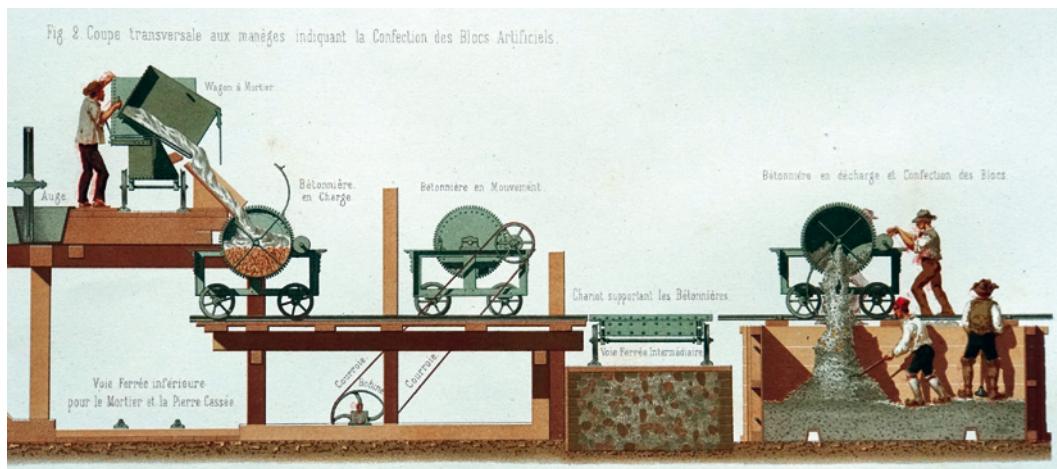
**Bild 4** Maschinelles Mischen des Betons und Betonieren der Blöcke in Marseille (Latour und Gassend 1861, Tafel 29, Detail)

wo diese in Frankreich vorhanden waren. Um die Mitte des 19. Jahrhunderts war auch die Produktion künstlicher hydraulischer Bindemittel aus den Ausgangskomponenten Kalk und Ton in kontrollierten Bruchteilen kein Problem mehr. Gleichzeitig setzten wieder erste systematische Anwendungen von »mörtelreichem Bruchsteinmauerwerk mit hydraulischem Bindemittel« zunächst im Wasserbau ein [2, 3, 4, 5]. Eckpunkte sind die Fundamente und sogar die ganzen Tröge von Schifffahrtsschleusen (entwickelt ca. 1810–1855 [5]), die Produktion von riesigen künstlichen Steinblöcken für den Bau von Wellenbrechern (ca. 1834–67 [3]) und schließlich der Brückenbau (zunächst nur Fundamente von klassischen Natursteinbrücken [6]). Bei den Unterwasser-Anwendungen setzte sich nach zaghaften Anfängen, die eng am römischen Vorbild des lagenweisen Einbringens von Mörtel und Gesteinsbocken festhielten, bald das Betonieren mit einer fertigen Mischung durch. Dasselbe gilt für die Herstellung der großen Blöcke für Wellenbrecher. Am Land betoniert und dann in regelloser Schüttung im Meer versenkt, boten diese Betonsteine endlich die Möglichkeit, auch in extremen Situationen dauerhaft stabile Wellenbrecher zu bauen. Frankreich hatte erste Erfahrungen mit dieser Technik ab 1833 bei der Mole von Algier gesammelt. Nach zaghaften »handwerklichen« Anfängen der dortigen Betonherstellung kam insbesondere unter Jean-Baptiste Krantz ab 1843 eine voll durchorganisierte industrielle »Fertigteil«-Produktion in Gang. Nach deren Vorbild wurde dann in den Jahren ab 1856 in Marseille eine Feldfabrik für die Herstellung der Blöcke für die Wellenbrecher des neuen Außenhafens (Bild 3) eingerichtet. Die durchwegs durch Dampfkraft betriebenen Transport- und Mischeinrichtungen, die in einer prachtvollen Publikation von Latour und Gassend 1861 einer breiteren Öffentlichkeit bekanntgemacht wurden, gemahnen schon an eine moderne Betonfabrik (Bild 4).

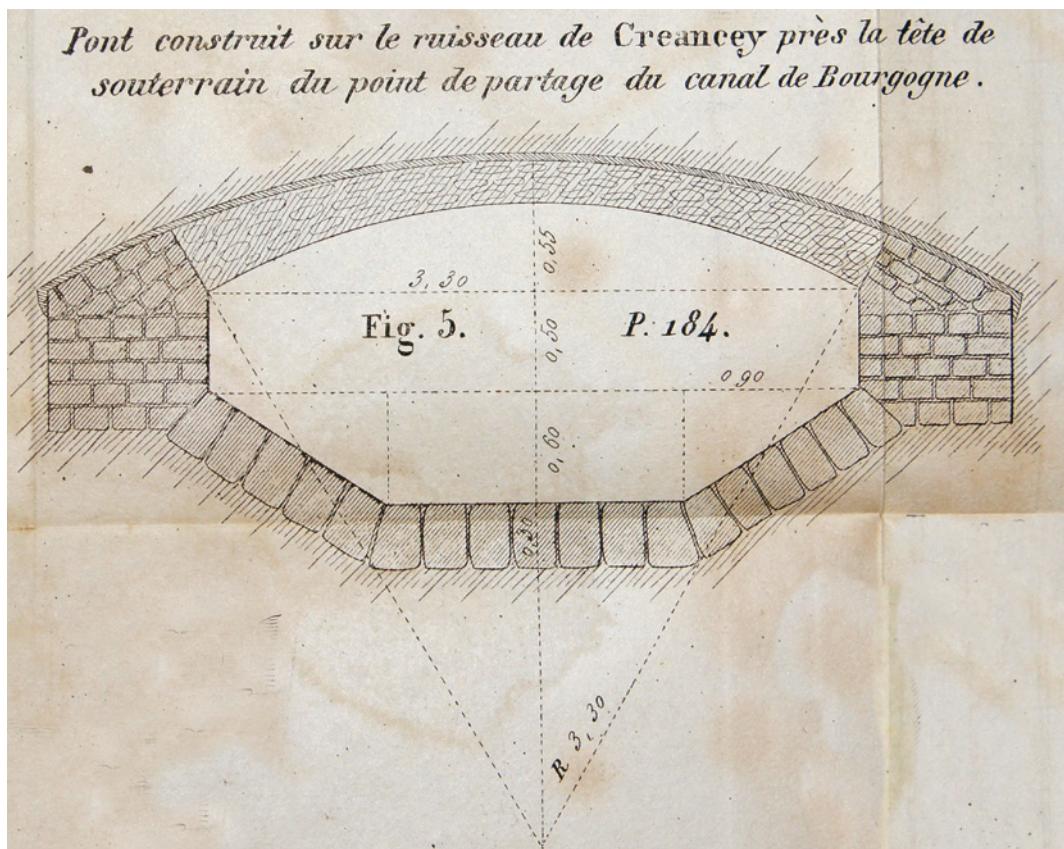
**Bild 5** Die erste echte Betonbrücken erbaute Alexandre Lacordaire 1829 am Burgundischen Kanal.  
(Journal des connaissances usuelles et pratiques, 1832)

Überdeckelung eines Baches bei Créancey (Bild 5) am Südende des Tunnels von Pouilly-en-Auxois schon »Beton« im modernen Sinne (fertig gemischt und regellos) einbaute, wurden an dem immerhin 10 m spannenden Bogen der Brücke über den Armançon bei Éguilly die plattigen Bruchsteine noch radial in das Mörtelbett gedrückt (Bild 6), so dass aus heutiger Sicht eher von »Bruchsteinbauweise« als von »Beton« zureden sei. Dennoch war mit den beiden Brücken Lacordaires der Startschnell für die fulminante Entwicklung des Bogenbrückenbaus mit Stampfbeton gefallen. Die Nähe zum Bruchsteinbau blieb dem Betonbrückenbau aber noch lange: Auch die erste »Beton«-Brücke Deutschlands, die 1877 von Bernhard Liebold errichtete Versuchsbrücke über die Lenne bei Vorwohle, präsentierte sich wie eine direkte Kopie der ein halbes Jahrhundert älteren Brücke von Éguilly mit radial gesetzten plattigen Steinen im Bogen. Für die bekannten frühen Experimente zum Betonbau von François-Martin Lebrun in Montauban in den 1830er und 1840er Jahren boten Lacordaires Bauten die direkte Anregung. Lebrun allerdings bevorzugte von Anfang an den echten Kiesbeton im modernen Sinne. Das Mischen des Betons wurde sowohl von Lacordaire als auch von Lebrun und auch später noch (1855) von Johann Mihálik in Österreich mit relativ einfachen, manuellen Vorrichtungen bewerkstelligt, d. h. durch Umrütteln der Masse mit Rechen und Schaufeln auf einer hölzernen Plattform.

- Bild 5: Journal des connaissances usuelles et pratiques, Jg. 8 (1832), Bd. 15, Nr. 85, Taf., Detail.
- Bild 7: Dessins et notices relatifs à divers constructions en ciment de la fabrique de Vassy-lès-Avallon (Yonne) appartenant à M. Gariel, successeur de Gariel et Garnier. Paris: Bonaventure et Ducessois, 1853, Taf. 3, Detail.

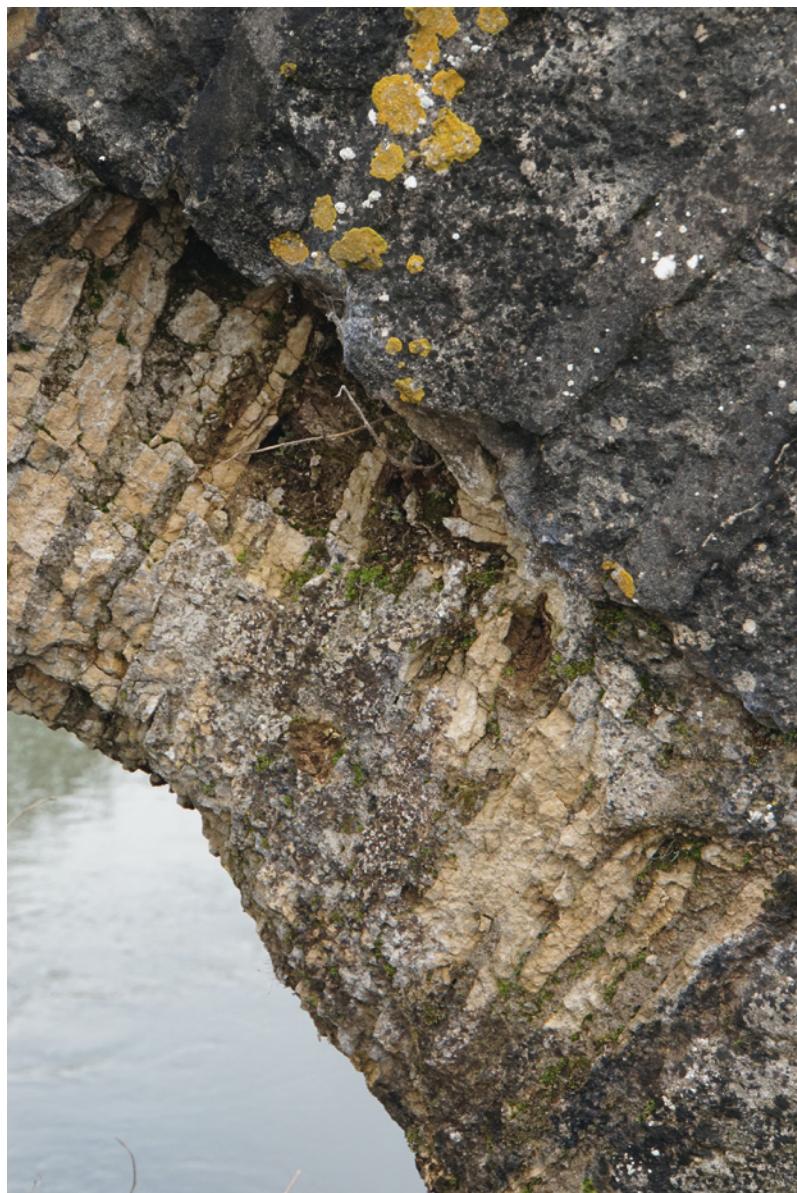
**Bild 6**  
Radiale Anordnung der  
Bruchsteinplatten am  
Bogen der Brücke Éguilly  
(Lacordaire 1829;  
Foto: Holzer 2018)

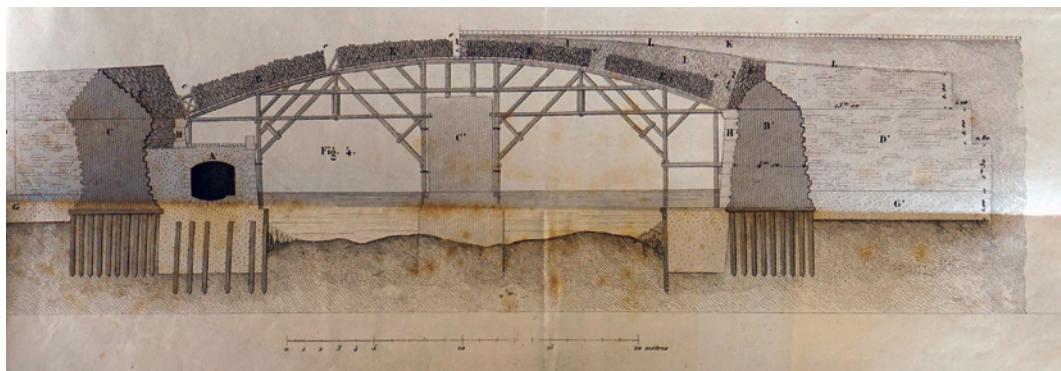
Bild 7 Bauverfahren beim Pont aux Doubles (1847) in Paris (Werbebrochure Gariel & Garnier 1853).

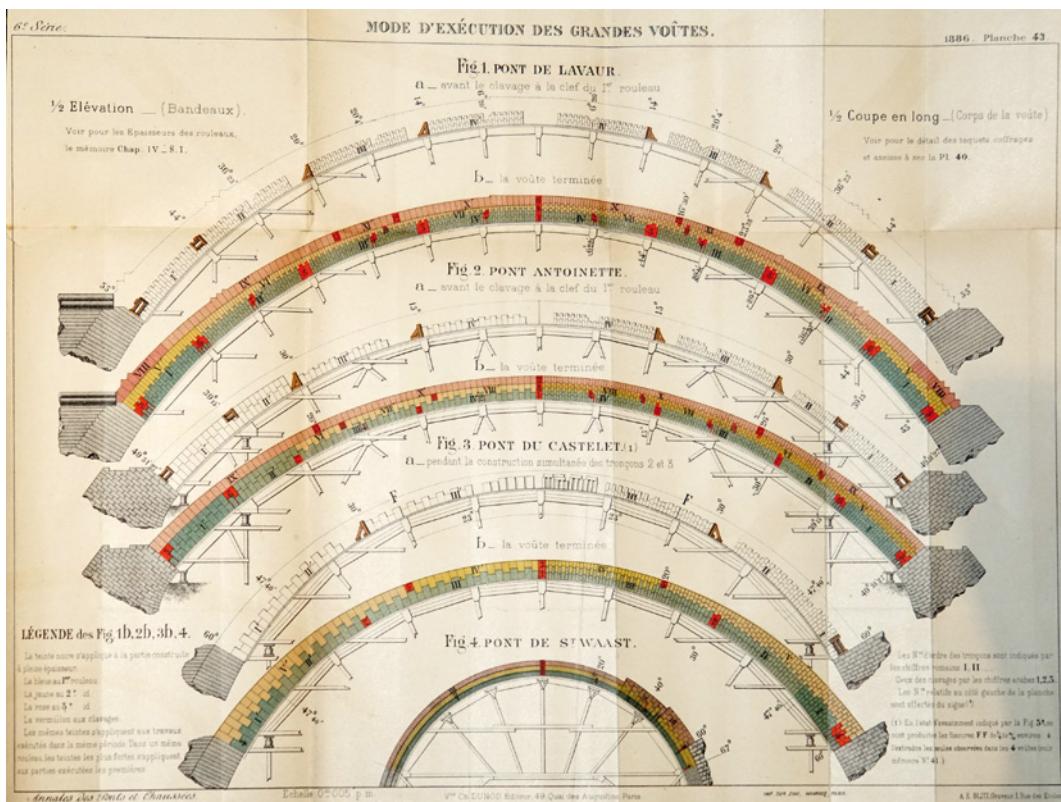
Bild 8 Bauverfahren von Werksteinbrücken in den 1880er Jahren (Paul Séjourne; Annales des Ponts et Chaussées 1886). Die einzelnen Phasen des Baus des Bogens sind farblich gekennzeichnet.

- Bild 8: Séjourné, Paul: Construction des ponts du Castelet, de Lavaur et Antoinette. Annales des Ponts et Chaussées, Reihe 6, Jg. 6 (1886), Bd. 12, S. 409–549, Taf. 43.

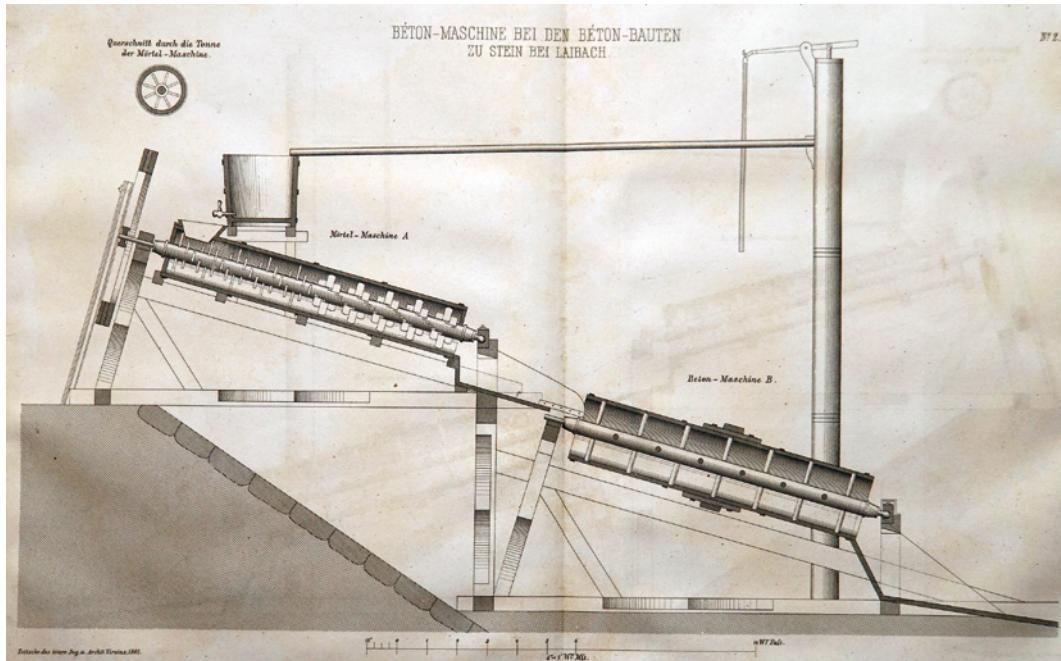
**Bild 9** Maschinelles Mischen des Betons bei den Betonbauten von Stein an der Feistritz  
(Zs. d. österr. Ingenieur- und Architekten-Vereines XVII, 1865)

- Bild 9: Salzmann, Johann : Über Béton-Bau, insbesondere über die im k. k. Pulver-Erzeugungs-Etablissement zu Stein bei Laibach hergestellten Beton-Bauten. Zeitschrift des österreichischen Ingenieur- und Architekten-Vereins, Jg. XVII (1865), S. 25–27 u. 49–53, Taf. 2.

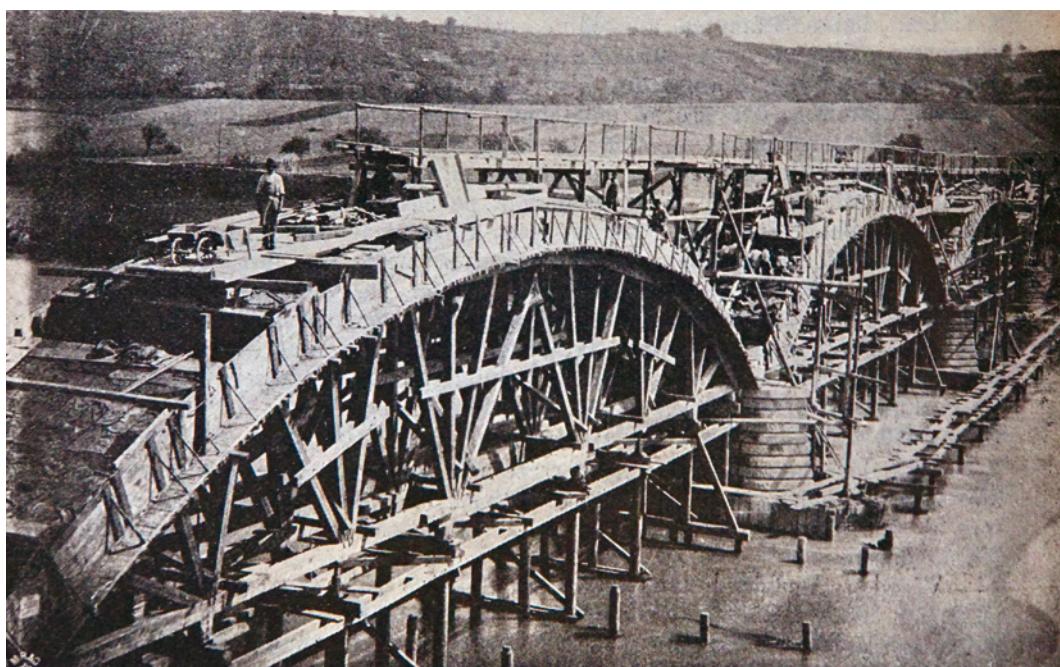
**Bild 10** Übernahme des Bauverfahrens des Wölbens in Abschnitten in den reinen Betonbau (Neckarbrücke Kirchheim, 1895; Büsing 1905, S. 310)

- Bild 10: Büsing, F.W.; Schumann, C.: Der Portland-Cement und seine Anwendungen im Bauwesen. 3. Aufl. Berlin: Kommissions-Verlag der Deutschen Bauzeitung, 1905, S. 310.

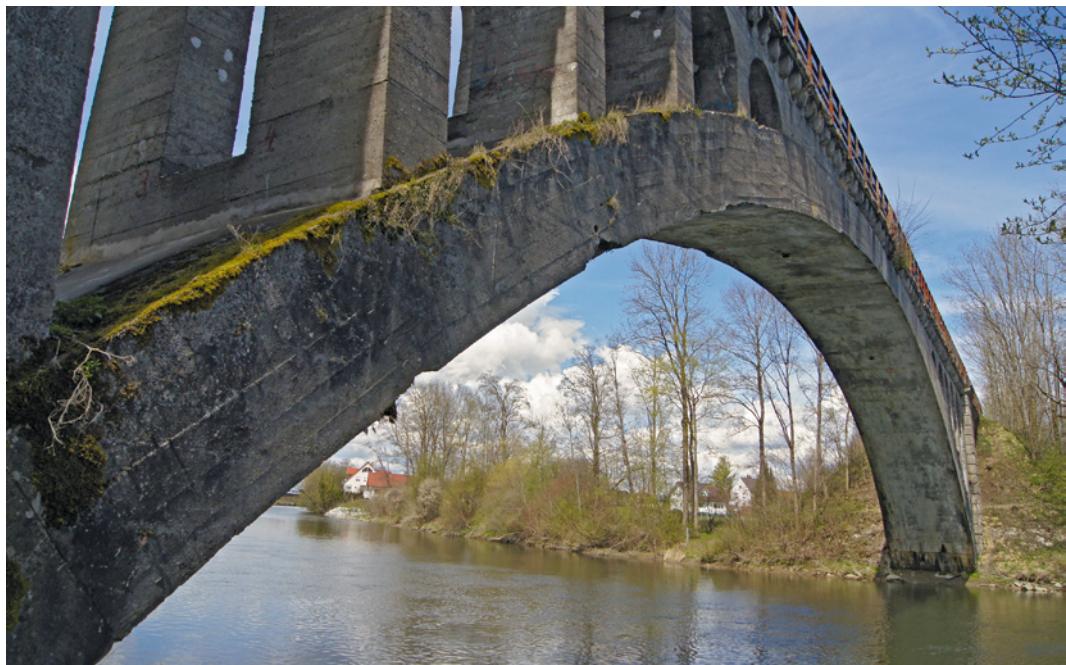
Bild 11 Die 1903 von Liebold errichtete Eisenbahnbrücke über die Iller bei Lautrach (Foto: Holzer 2012)

Neben Liebold waren um dieselbe Zeit – also dicht um die Jahrhundertwende von 19. zum 20. Jahrhundert – auch weitere Protagonisten des Betonbaus mit unbewehrten Stampfbeton-Eisenbahnbrücken mit drei Gelenken hervorgetreten. Je nach Firma wurden dabei Eisengelenke wie in Lautrach oder aber Gelenke aus Granitsteinen bevorzugt. Die wichtigsten Beispiele dieser frühen Eisenbahnbrücken und die zugehörigen Firmen sind: Dyckerhoff & Widmann – Inundationsviadukt der Marienbrücke Dresden (1894), Chemnitztalviadukt Chemnitz (1898), Illerbrücke Kempten (1903), Pegnitzbrücke Nürnberg-Schniegling (1909), Beton- und Monierbau AG – Eisenbahnviadukt Altenburg-Langenleuba (1899), Sager & Woerner – Eisenbahnbrücke Garching/Alz (1907)[8]. Die Aufzählung zeigt, dass es sich nicht um ein großes Œuvre handelt. Umsomehr sollte bei diesen wichtigen Zeugnissen sorgfältig auf eine möglichst unverfälschte Erhaltung des Bestandes geachtet werden. Dazu zählt neben der Erhaltung des Tragwerks als solches auch die Erhaltung der Spuren des Herstellungsvorgangs: Schichtung der lagenweisen Einbringung des Stampfbetons, Spuren der Abschalung für das Betonieren in Sektoren, Abdrücke der Schalbretter. Sorgen über eine mangelhafte Betonqualität sind meist unangebracht. Wie bei Werksteinbögen, sind auch bei Stampfbetonbögen die effektiven Druckspannungen im Tragwerk gering. Überdies wurde der beste Beton in der Regel im Haupttragwerk angebracht. Schlechte Betonqualität in Zwickeln oder Ausfüllungen ist kein Grund zur Sorge. Unter Berücksichtigung dieser Aspekte können die frühen Zeugnisse des Betonbaus genauso lange erhalten bleiben wie die gleichzeitigen Natursteinbrücken.

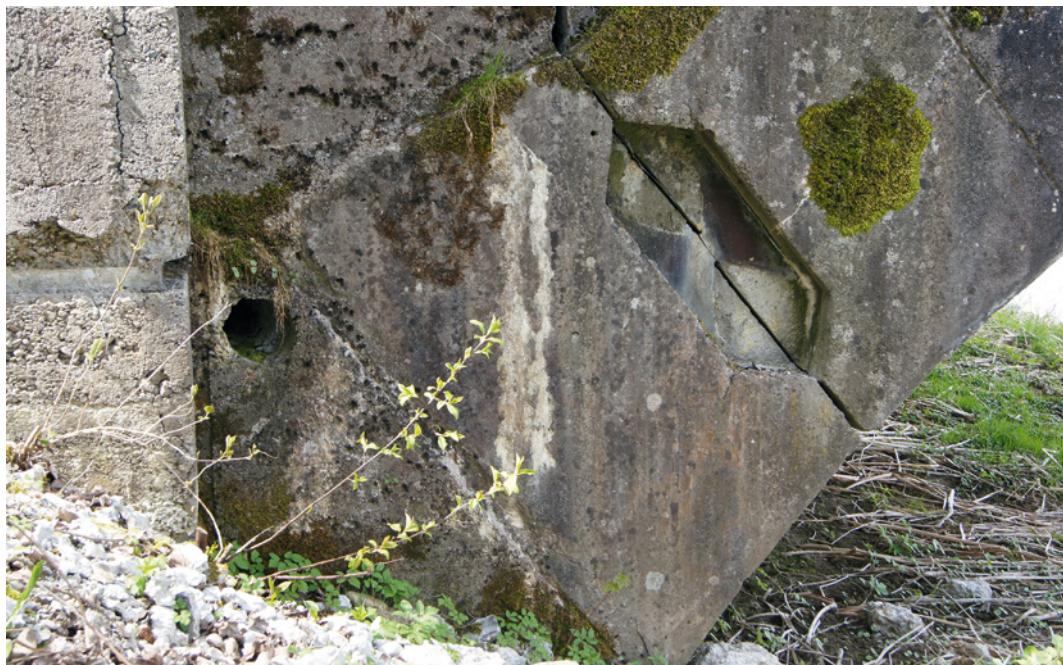
Bild 12 Aus Gussstahl hergestelltes Gelenk am Widerlager der Brücke Lautrach (Foto: Holzer 2012)

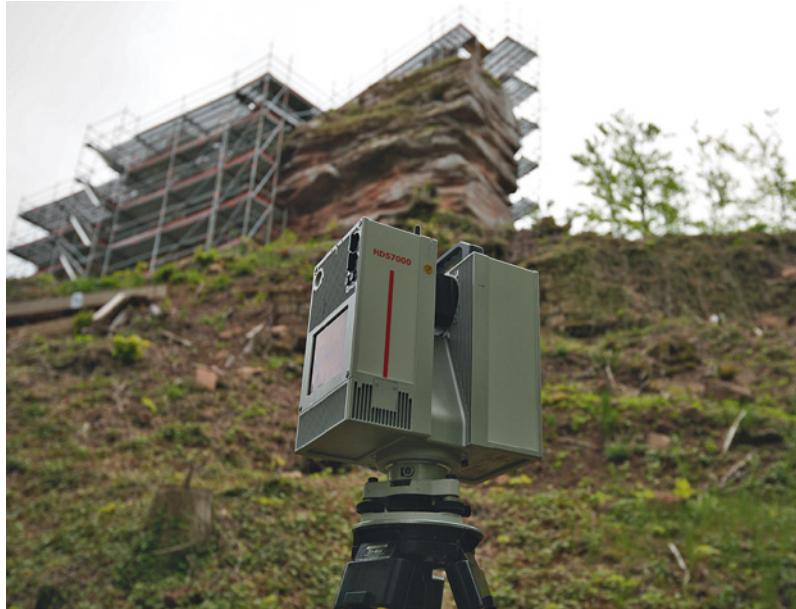
**Bild 1**  
Einsatz eines Laser-scanners vor einer Burg-ruine mit steilem Unter-sichten

Photogrammetrie und Laserscanning sind indirekte Methoden. Auswertungen finden in Bildern bzw. Punktwolken statt. Die Aufnahmeplanung für Messbilder bzw. Laserscans muss den Anforderungen an Detailerkennbarkeit gerecht werden. Die daraus abzuleitenden Erkenntnisse sind nur so gut, wie es diese Daten hergeben. Die rein geometrisch betrachtete Auflösung (die Pixelgröße in Bildern bzw. der Punktabstand eines Scans) ist ein wichtiges aber kein ausreichendes Kriterium. Durch flexiblen Einsatz von verschiedenen Brennweiten und Aufnahmeplattformen kann auf unterschiedlichste Objekt- und Umgebungsbedingungen photogrammetrisch besser reagiert werden, als mit dem an ein Stativ gebundenen Laserscanner (Bild 1).

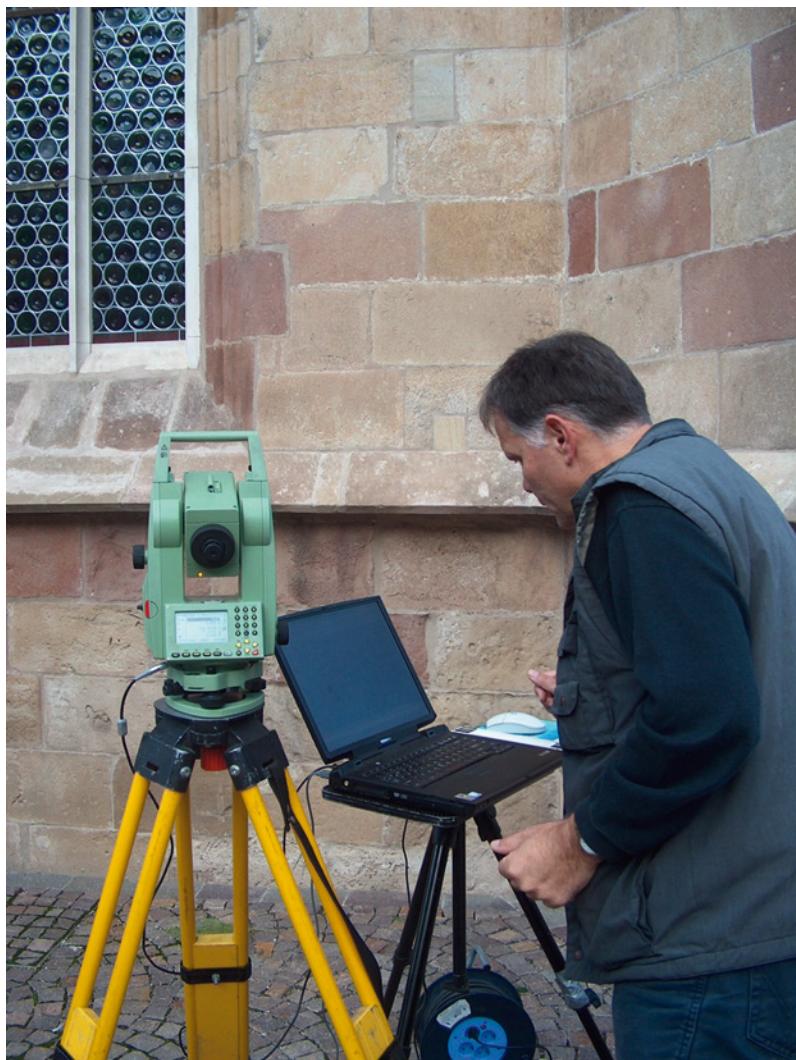
**Bild 2**  
Messung mit dem Tachy-meter mit direkter Beob-achtung am Objekt und online-Kartierung

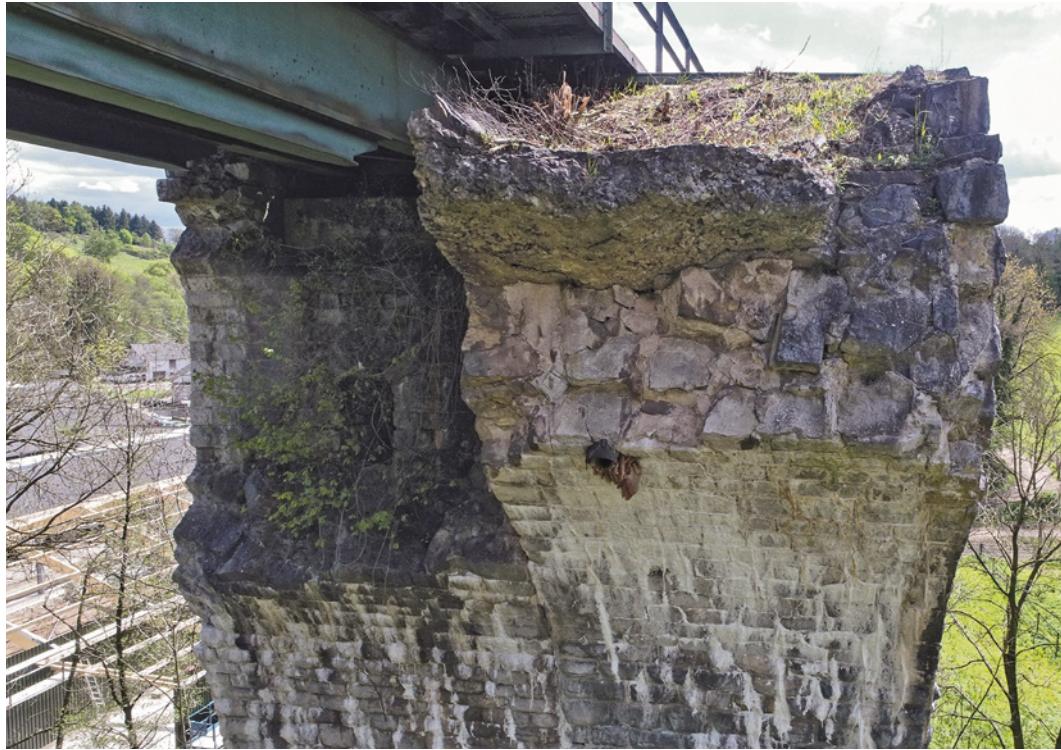
Bild 4 Originalaufnahme vom Multikopter

Mit einem Weitwinkelobjektiv wurde durchschnittlich ein Bild pro Meter aufgenommen und damit jedes Mauerstück in mindestens drei Aufnahmen abgebildet. Mit frontaler Aufnahme position und hoher fotografische Qualität wird wertvolles Bildmaterial geliefert, welches Einsichten ermöglicht, die sonst nur unter schwierigen Umständen zu bekommen sind. Für die Erfassung der fünf Bögen, der fünf Pfeiler und des Widerlagers sind mehr als 4.000 Aufnahmen beteiligt (Bild 4).

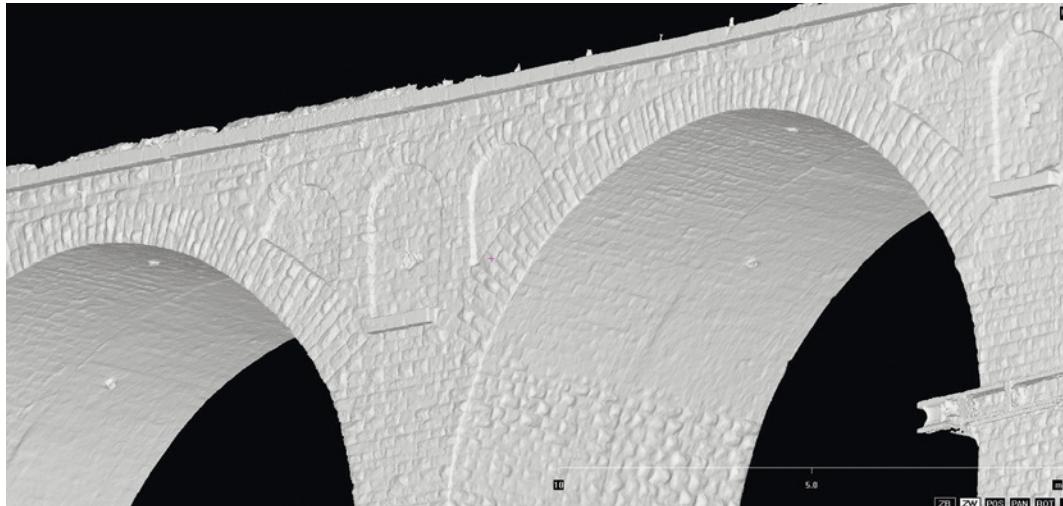
Bild 5 Grauschattiertes 3D-Oberflächenmodell

Der erste Schritt der Berechnung von Orthofotos dient der Orientierung des Bildverbandes und erzeugt eine dichte Punktwolke (Punkte mit 3D-Koordinaten) der Maueroberfläche. Aus der Punktwolke wird durch Vermaschung, der Berechnung kleinsten Dreiecke, eine 3D-Oberfläche erzeugt. In der grauschattierter Darstellung erscheint die Maueroberfläche als Ergebnis der formgetreuen Vermessung anschaulich plastisch. Einen Maßstab, Ausrichtung und Horizontierung erhält das 3D-Modell durch die geodätische Einmessung von Passpunkten (Referenzierung) (Bild 5).

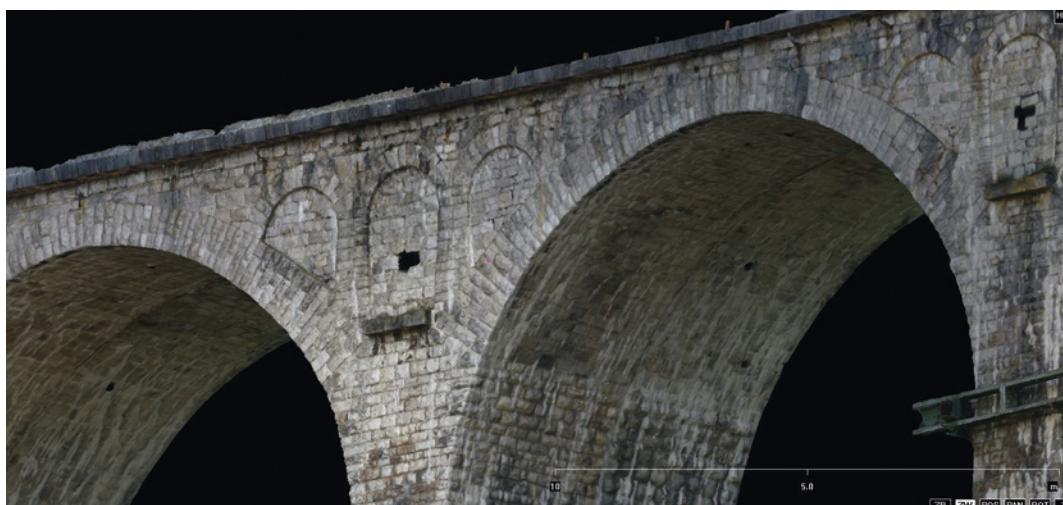
Bild 6 Texturiertes 3D-Oberflächenmodell

Bei der anschließenden Texturierung wird die 3D-Oberfläche mit der aus den referenzierten Bildern vorhandenen Fototextur überlagert. Jedes Pixel eines Fotos wird geometrisch exakt einer definierten Stelle in einer Dreiecksmasche zugeordnet (Bild 6).

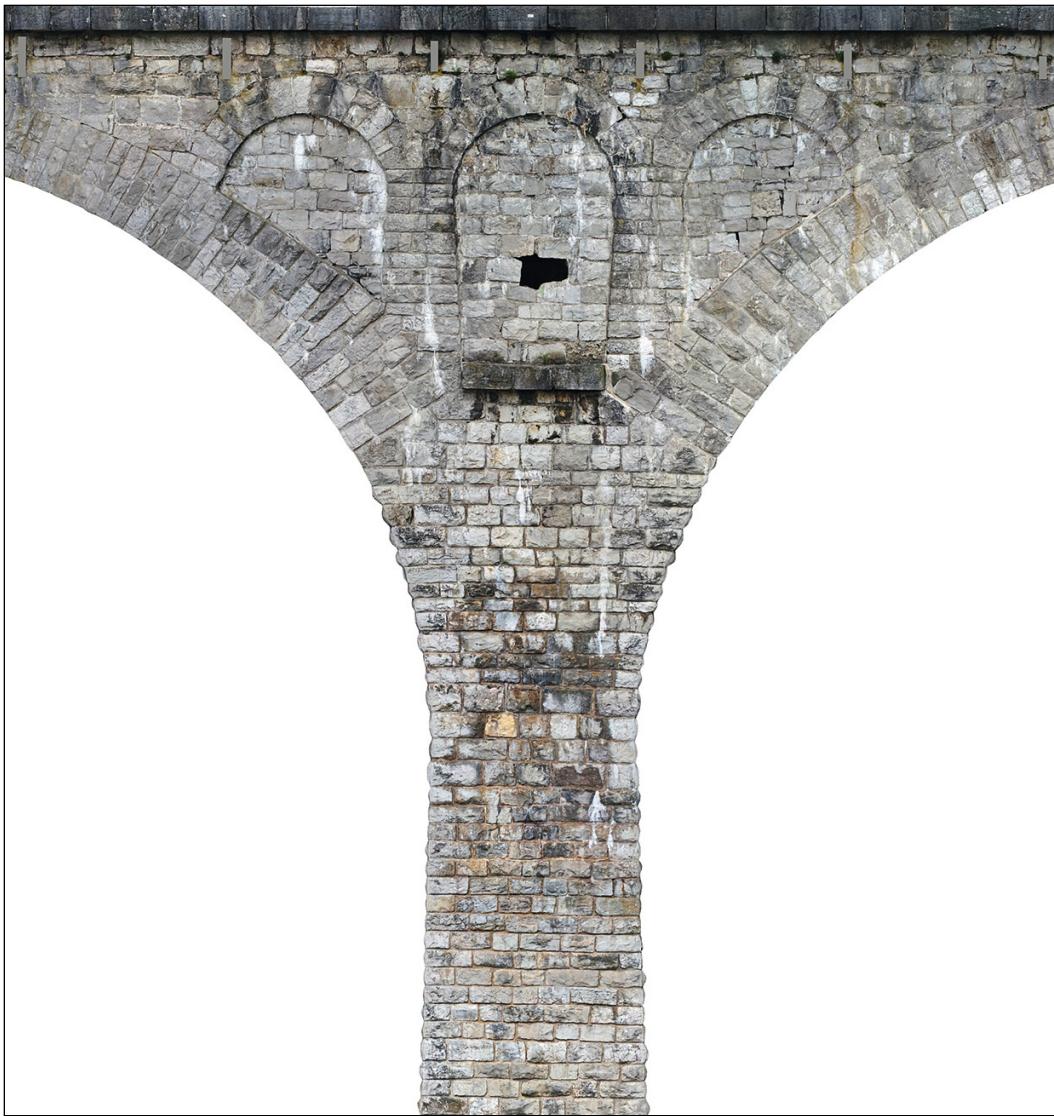
Bild 7 Ausschnitt aus Orhotofoto

Die texturierte 3D-Oberfläche – projiziert auf eine definierte Rissebene – stellt im Ergebnis das Orthofoto dar. Dieses entspricht der orthogonalen Projektion einer maßgerechten Aufrisszeichnung und kann demzufolge hochgezeichnet oder als Kartierungsgrundlage verwendet werden (Bild 7).

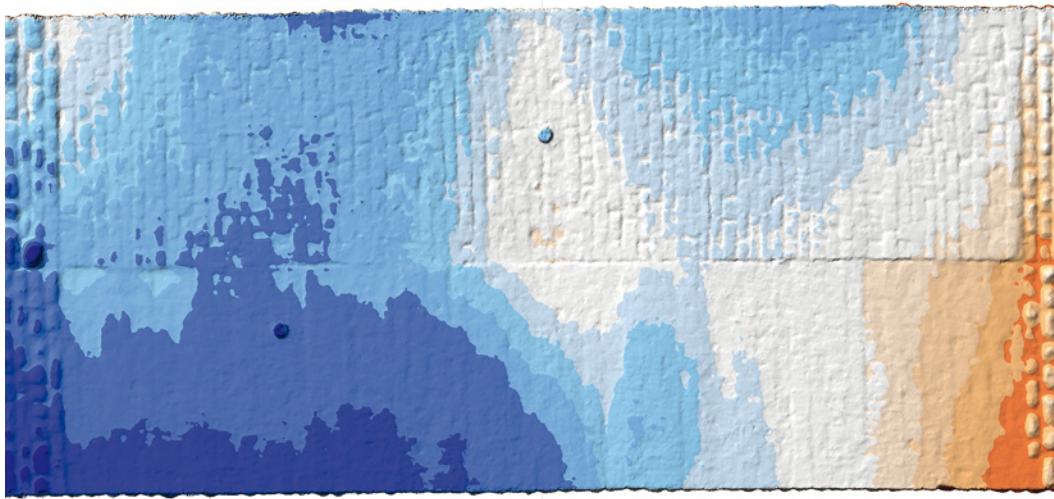
Bild 8 Abwicklung Bogen 6 mit Radius 7,50 m mit Darstellung der Abweichungen von der Zylinderfläche

Die Ableitung von Verformungen – d. h. die Darstellung von Abweichungen von Regelflächen – wie z. B. von Ausbauchungen oder hier die farbcodierte Darstellung der Abweichungen eines Bogensegmentes von dem ermittelten Zylinder, lassen weitere Analysen zu (Bild 8).

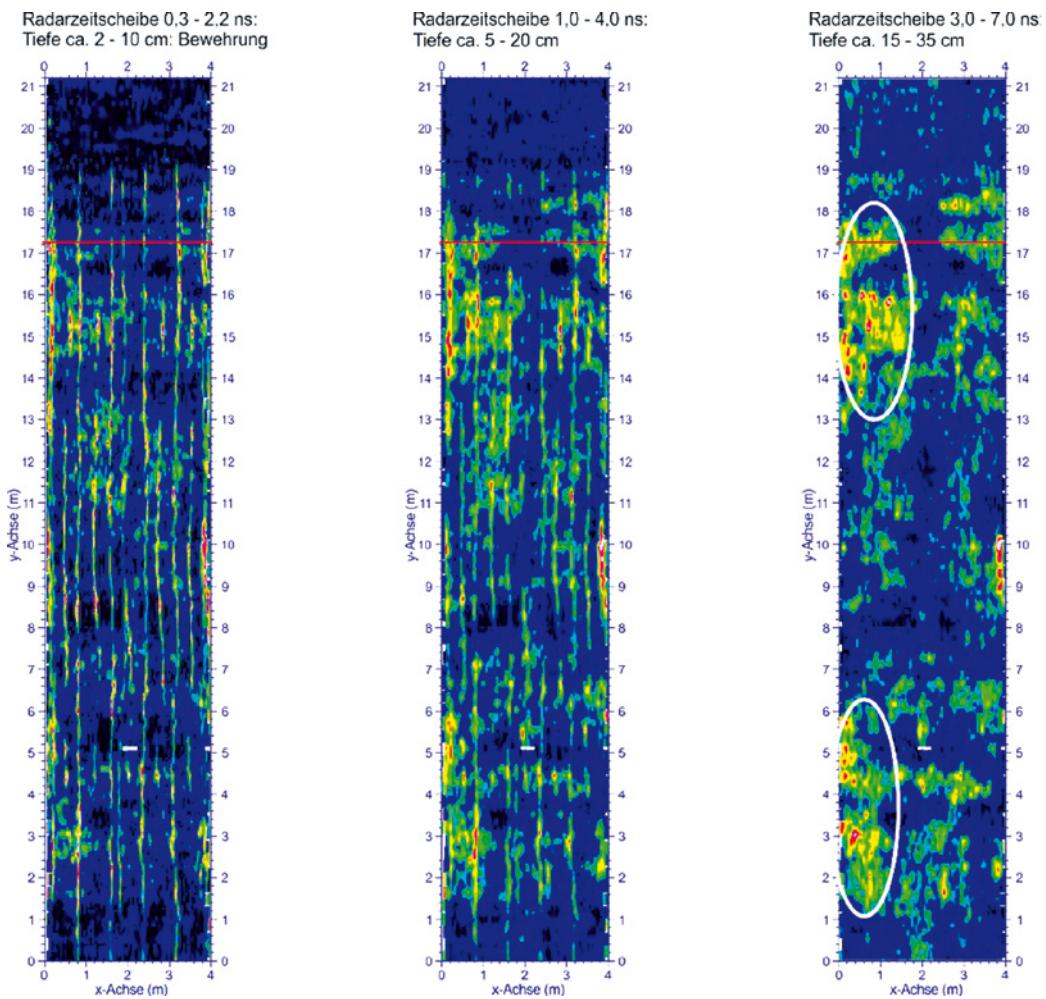
**Bild 3** Radardaten am Bogen 5 als Zeitscheibe für die Tiefenbereiche ca. 2–10 cm, ca. 5–20 cm und ca. 15–35 cm. Die einzelnen Bewehrungsstäbe zeichnen sich durch lineare starke Reflexionen deutlich ab. Im Tiefenbereich bis ca. 20 cm ist ein weitgehend homogener Beton (B 25) vorhanden. Dies trifft auch auf den Tiefenbereich bis ca. 35 cm und tiefer zu. Nur lokal sind kleinere Bereiche mit leichter und stärkerer inhomogener Betonstruktur (B 10) vorhanden. Sollte hier aus statischen Gründen ein Bedarf an Verpressarbeiten bestehen, sind nur die umrissenen Abschnitte relevant.

Bis in die Tiefe von ca. 35 cm kann am Bogen 5 von einem weitgehend homogenen Beton (B 25) ausgegangen werden. Lediglich in den beiden umrissenen Randbereichen ist ein größerer Hohlräumanteil und lokal ein B 10 vorhanden (Bild 3). Im Vergleich mit den Ergebnissen an den anderen Bögen wurde weiterhin deutlich, dass der Beton am Bogen 5 in einem besseren Zustand ist. Es war also sinnvoll und gegeben, ein an den tatsächlich vorhandenen Schadensgrad der einzelnen Bögen angepasstes Instandsetzungskonzept zu entwickeln und somit den Sanierungsaufwand kostensparend und effektiver zu planen. Es erfolgten gezielte Injektionen der mit Radar auskartierte inhomogenen Bereiche (Bild 4).

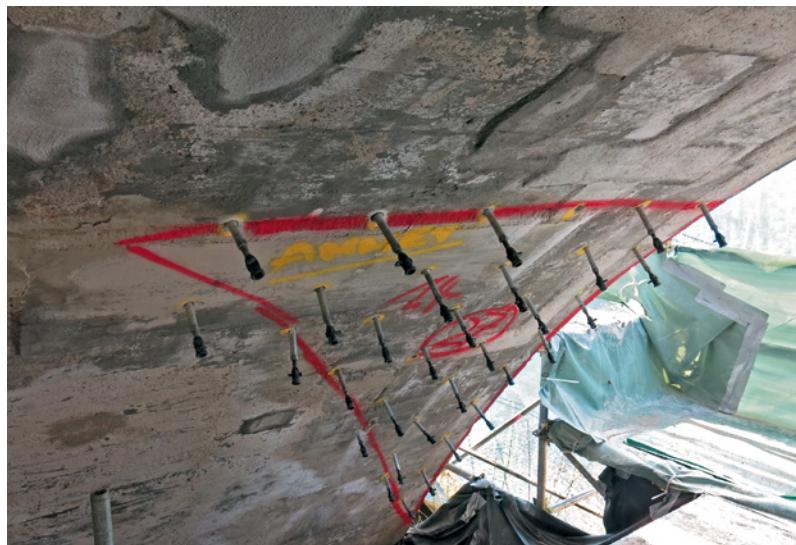
**Bild 4**  
Es erfolgten gezielte  
Injektionen der mit Radar  
auskartierte inhomogenen  
Bereiche.

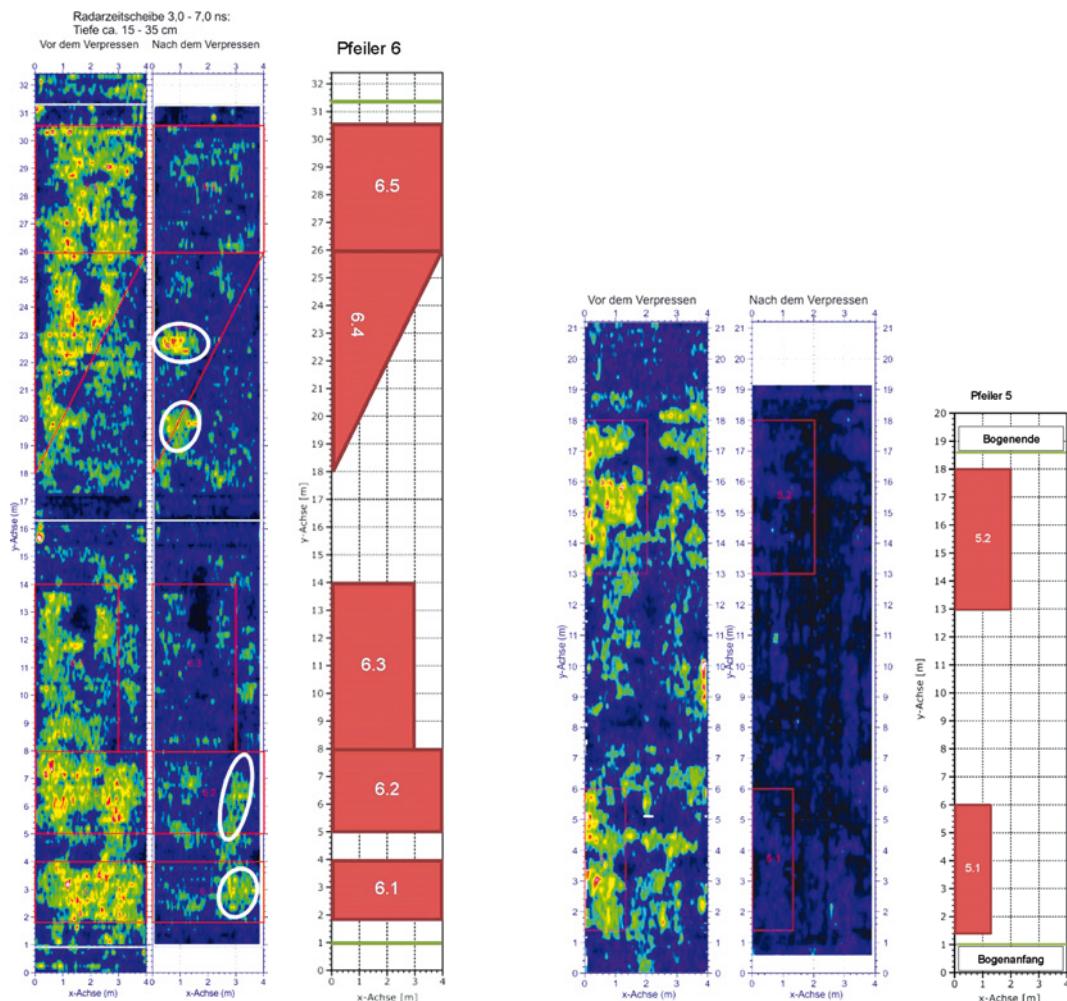
**Bild 5** Kontrolle des Verpresserfolges mittels Radaruntersuchungen für einen Tiefenbereich von ca. 15–35 cm, Grün-/Gelbfärbung = Hinweise auf Kiesnester, Blaufärbung = kompakter dichter Beton, Braun = Verpressfelder

Bild 5a: Bogen 6 Radarergebnisse links vor dem Verpressen mit Hinweisen auf Kiesnester, rechts nach dem Verpressen – Kiesnester nur noch lokal vorhanden.

Aufgrund dessen, dass der Verpressumfang auf das wirklich nur notwendige Maß reduziert worden ist, musste dessen Erfolg dokumentiert und kontrolliert werden (Bild 4, 5). Es war sicher zu stellen, dass an allen statisch relevanten Bereichen die erforderliche Betonqualität erzielt werden konnte. Daraufhin erfolgten nach
