# HISTORISCHE EISENBAHN BRÜCKEN

Band zur Tagung am 8. Februar 2019  
in Neuhausen a.d.F.

Schriftenreihe zur Denkmalpflege | Band 5

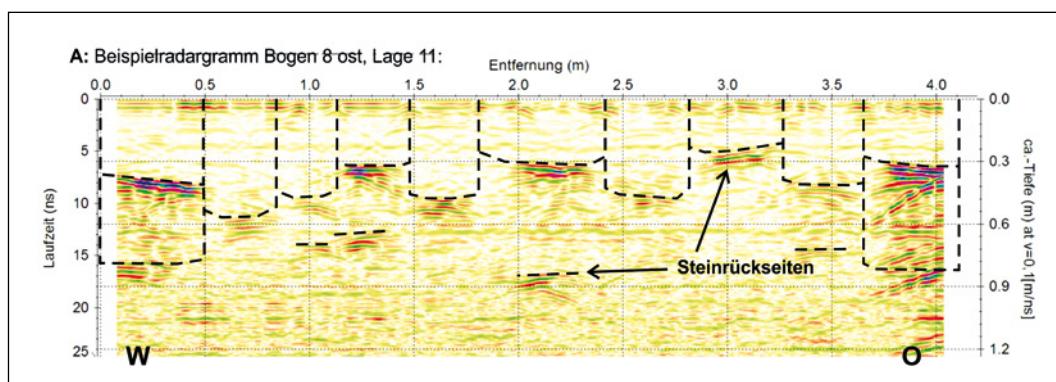
**Bild 7** Bogen 8 Ost: Beispielradargramm für den »unauffälligen« Normalzustand, hohlraumfreie Verzahnung zwischen der äußeren und mittleren Steinreihe des Bogenmauerwerks um bis zu ca. 20 cm, rechts und links sind die Quader der Stirnmauern aus gut bearbeiteten Randsteinen erkennbar.

Das Beispielradargramm (Schnitt in eine Steinreihe) in Bild 7 ist typisch für einen unauffälligen Normalzustand des Bogenmauerwerks. Die Rückseiten der Steinquader sind erkennbar. Aufgrund der unterschiedlichen Steinlänge ist eine gute Verzahnung vorhanden und die vergleichsweise geringen Reflexionsstärken weisen auf eine geschlossene, gut vermörtelte rückwärtige Fuge hin.

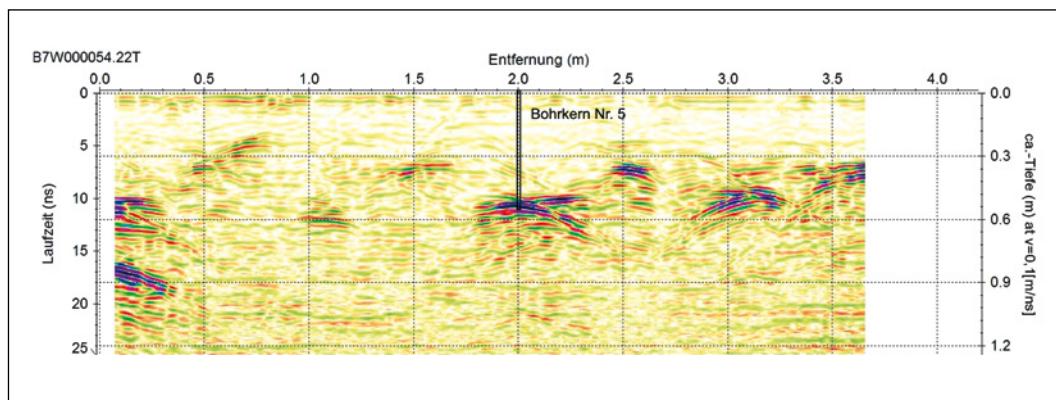
**Bild 8** Beispielradargramm für den Verdachtsfall: Netzaufbau an offenen Rissen und Fugen oder Schalenbildung im Tiefenbereich der ersten rückwärtigen Stoßfuge (ca. 30 - 50 cm), Position der Kalibrierungsbohrung Nr. 5

Verdachtsstellen auf Hohlräume hinter der ersten Steinlage zeigen die hohen Reflexionsstärken im Bild 8. Dieser Verdachtsfall und dessen Ausmaß wurde mittels Kernbohrungen und Videoendoskopie kalibriert und bestätigt (Bild 9).

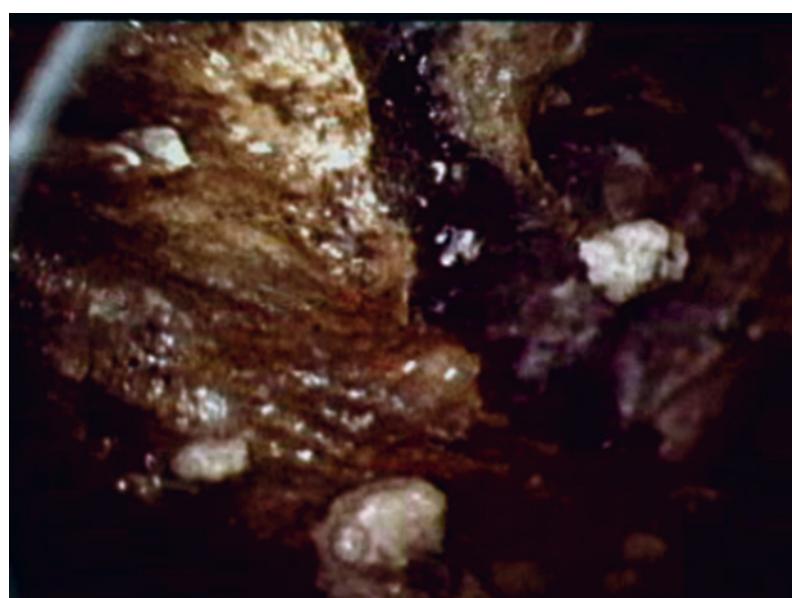
**Bild 9**  
Bohrung 5, Riss bzw.  
Steinende bei ca. 48 cm,  
Übergang Stein in Mörtel,  
hier sind Hohlräume im  
Video sehr gut erkennbar.

Basierend auf den neun Kalibrierungsbohrungen müssen die sehr hohen Reflexionen an den Steinrückseiten mit einem Hohlraum bzw. einer offenen Mörtelfuge interpretiert werden. Bei den in unauffälligen Bereichen eingebrachten Bohrungen konnte ein Kraftschluss zwischen Stein und Mörtelfuge dokumentiert werden.

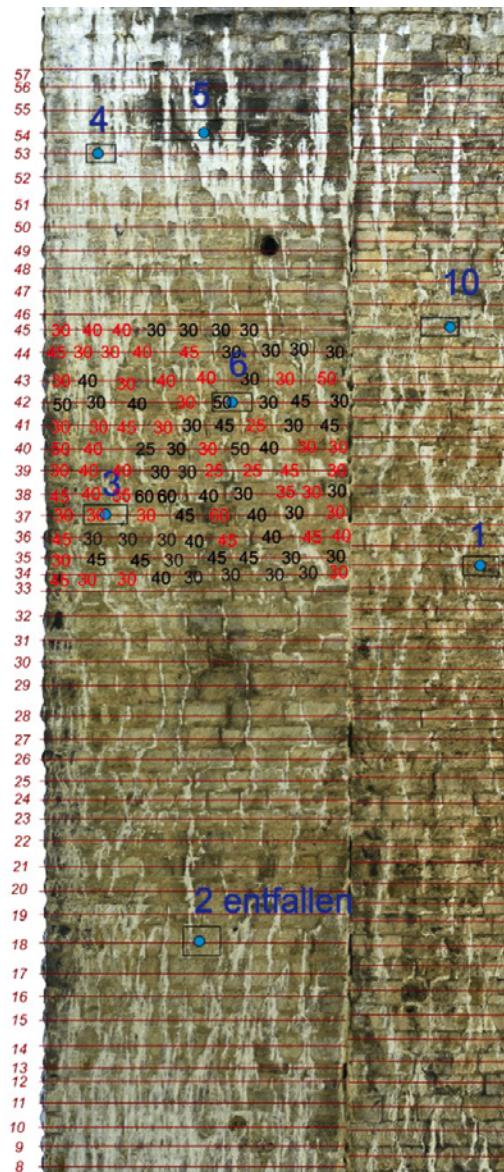
Steinlagenweise exemplarische Erfassung der Steinlängen, wodurch eine Beurteilung der Verzahnung der Mauerringe möglich ist. Position von Kalibrierungsbohrungen

Aufgrund der steinlagenweisen Radarmessungen können in den Radargrammen die einzelnen Steinquader und deren Länge erfasst werden. Dadurch ist es möglich, den Mauerwerksverband sowie die Verzahnung zwischen den einzelnen Steinreihen und Steinlagen in Quer- und Längsrichtung zu beurteilen. Exemplarisch erfolgte diese Auswertung für einen Teilbereich des Bogens 7 westseitig. Im Bild 10 sind je Stein die Steinlängen eingetragen. Rote Zahlen korrelieren mit einer offenen, hohlraumhaltigen rückwärtigen Stoßfuge.

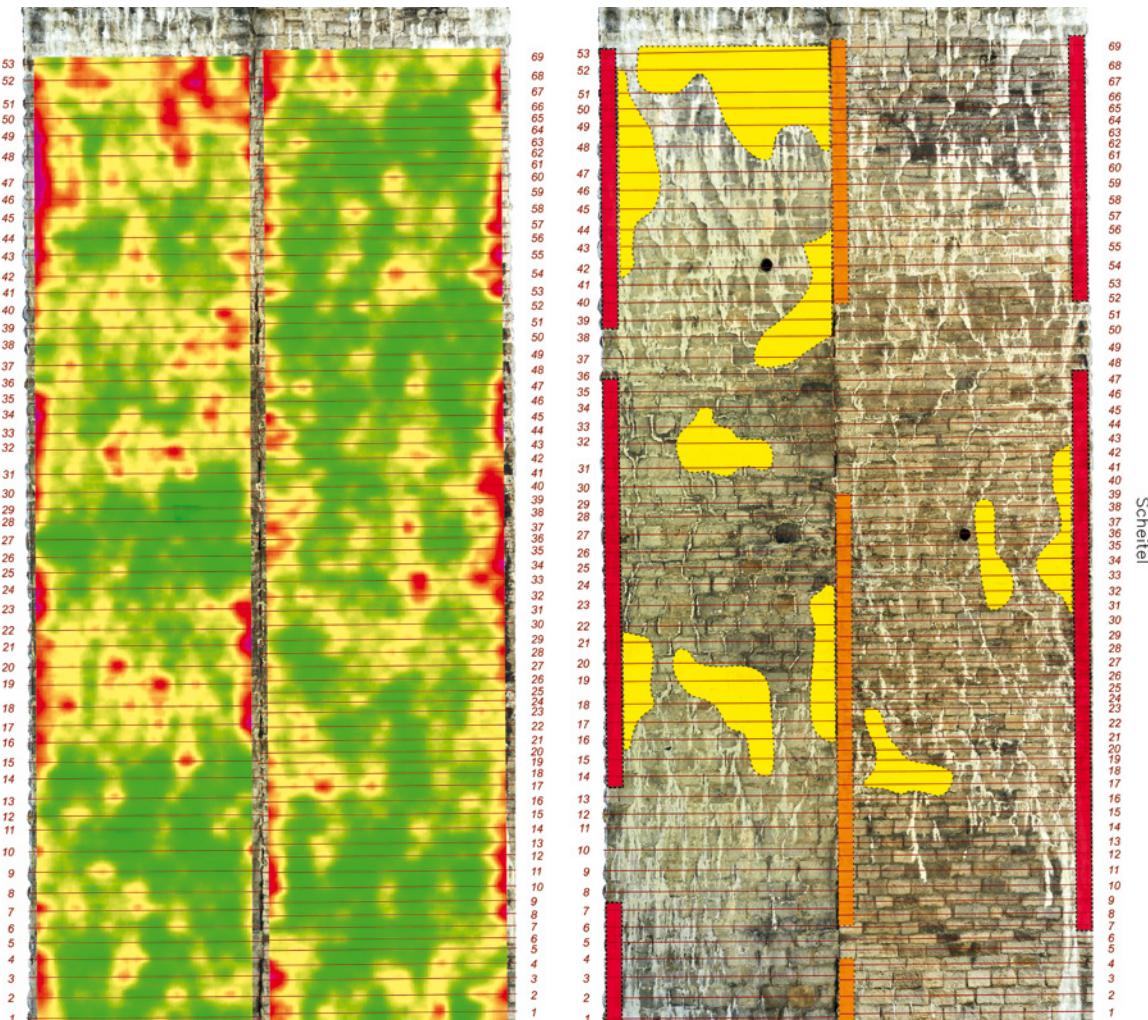
**Bild 11** Bogen 6 – Radarergebnisse als Zeitscheibe in einem Tiefenbereich von ca. 25–60 cm

Um größere zusammenhängende Verdachtsflächen auf Hohllagen zwischen der ersten und zweiten Steinlage zu erfassen, wurden aus den Radardaten Zeitscheiben berechnet und ausgewertet. Für den interessierenden Tiefenbereich von ca. 25–60 cm sind die unterschiedlichen Reflexionsstärken farbcodiert dargestellt. Bild 11 zeigt eine typische Radarzeitscheibe für den Bogen 6. In der Tabelle 2 ist die Farbcodierung der Reflexionen sowie deren Interpretation enthalten. Basis für diese Radardateninterpretation sind die Erkenntnisse aus den Kalibrierungsbohrungen. Die Ergebnisse der Radarmessungen am Bogen 6 sind lagegenau an der Bogenuntersicht auskartierte.

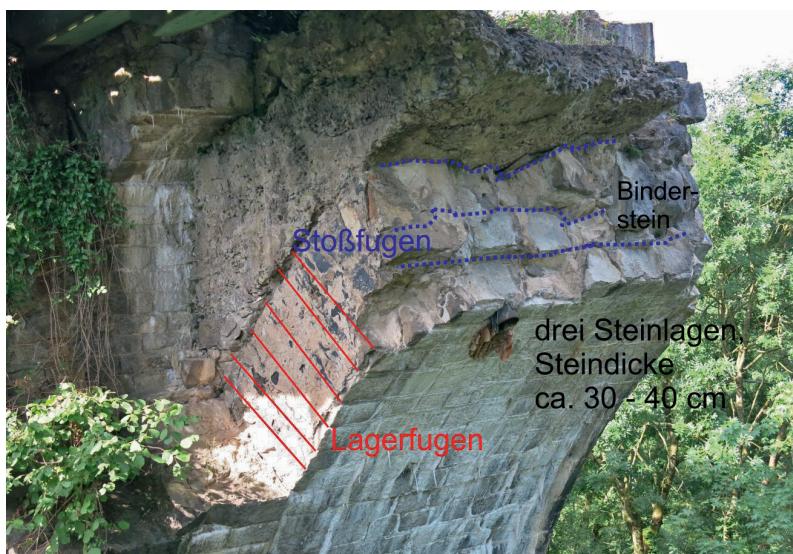
**Bild 13**  
Erkennbarer Aufbau  
des Bogenmauerwerks  
am Kriegsschaden

Am Kriegsschaden des Bogens 3 ist ersichtlich, dass die Gesamtdicke des Bogenmauerwerks ca. 70 cm beträgt (Bild 13). Es sind drei Steinreihen mit Steindicken von ca. 30–50 cm vorhanden. Lokal sind Bindersteine erkennbar. Der noch anhaftende dicke Stoßfugenmörtel lässt auf eine gute Qualität und Dauerhaftigkeit schließen.

Die steinlagenweisen Radaruntersuchungen belegen, dass dieses Konstruktionsprinzip überall vorhanden ist. Alle Bögen sind identisch aufgebaut. Die äußerste Steinreihe bindet ca. 30–50 cm versetzt in die mittlere ein. Der Versatz variiert zwischen 5–10 cm und beträgt maximal 20 cm bei einem spröden Kalkstein und dicken Stoßfugen. Es gibt Bogenbereiche, bei denen diese Verzahnung weniger gut ausgeführt ist. Größere und tiefer einbindende Steine sind selten vorhanden.

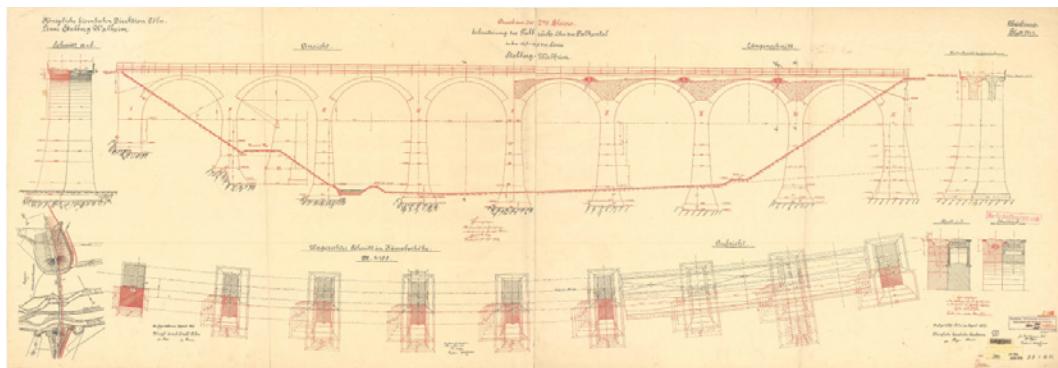
Bild 1 Plan der Westbrücke (M1:100) für das zweite Gleis 1907 [Quelle Auftraggeber Bild: 1907\_Längenschnitt\_farbig]

Das Viadukt besteht aus zwei bündig aneinander gebauten Bogenbrücken mit acht Öffnungen über eine Gesamtlänge von ca. 145 m. Der Pfeilerabstand beträgt ca. 18 m und die Höhe ca. 23 m. Die erste Brücke wurde 1889 eingeweiht. Für einen zweigleisigen Ausbau der Bahnstrecke ist 1907 ein zweites Viadukt in gleicher Bauweise westlich angebaut worden. Als Baustoff kam der örtlich anste hende Kalkstein zur Anwendung (Bild 1).

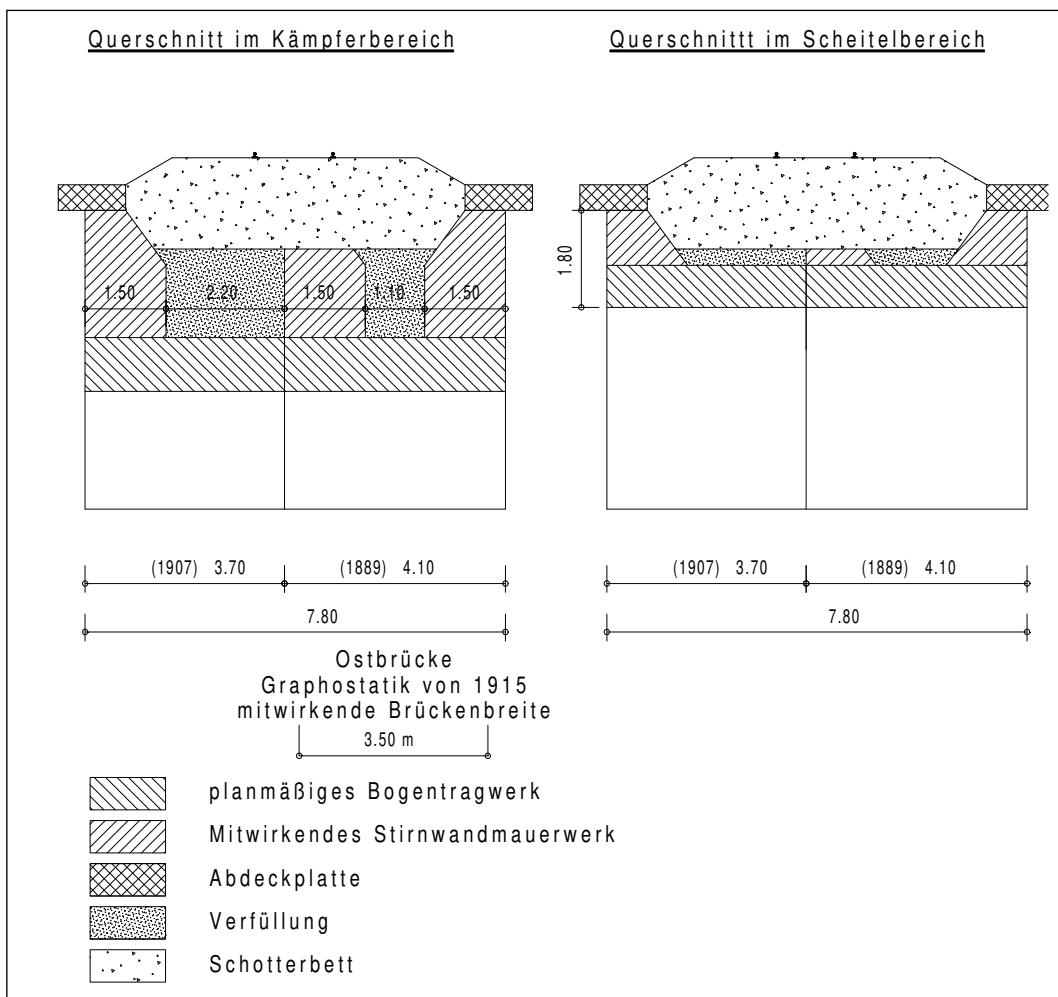
Bild 2 Umsetzung der Angaben zur Querschnittsgeometrie in der Planung von 1907 in eine CAD-Zeichnung.  
Schotterbett und Gleis entsprechen der jetzigen Situation

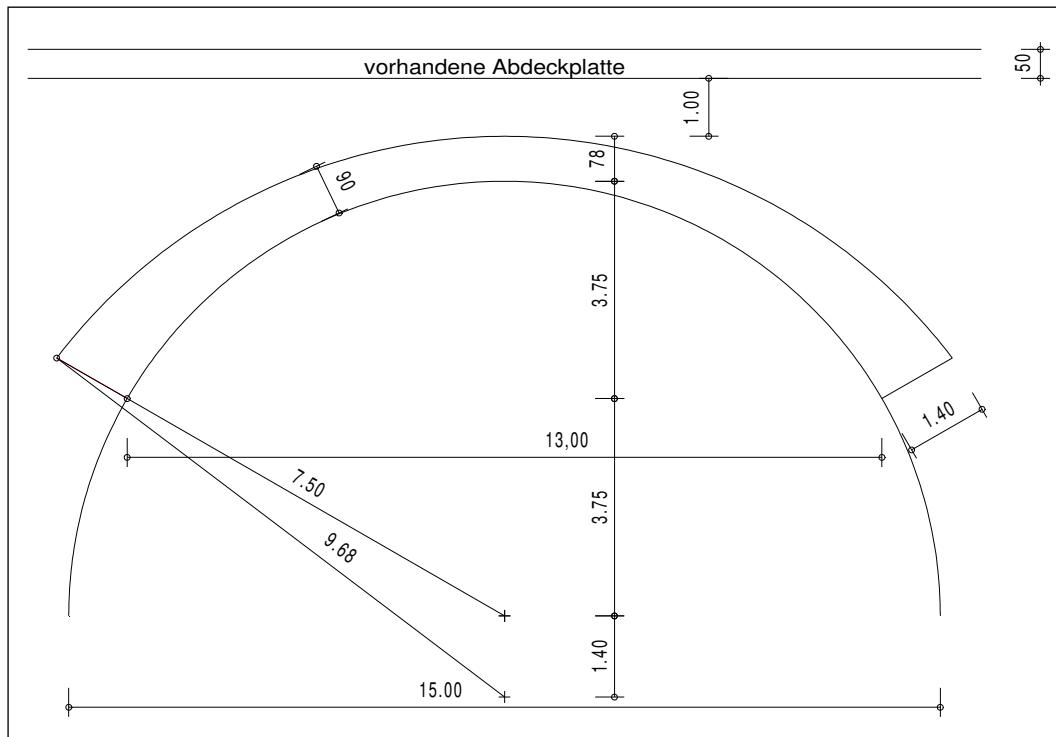
Bild 3 Umsetzung der Angaben zur Bogengeometrie in der Planung von 1907 in eine CAD-Zeichnung

Das Bogenmauerwerk besteht aus mehrlagigem Quadermauerwerk aus Kalkstein mit einer vom Scheitel zum Kämpfer von 0,8 m auf 1,4 m zunehmenden Bogendicke (Bild 3). Der Begriff des mehrlagigen Bogenmauerwerks ist dem Regelwerk von M 2010 805.0203:1997 [102] der DB entnommen. Er beschreibt anschaulich, dass hier mehrere Lagen an Mauerwerksbögen übereinander

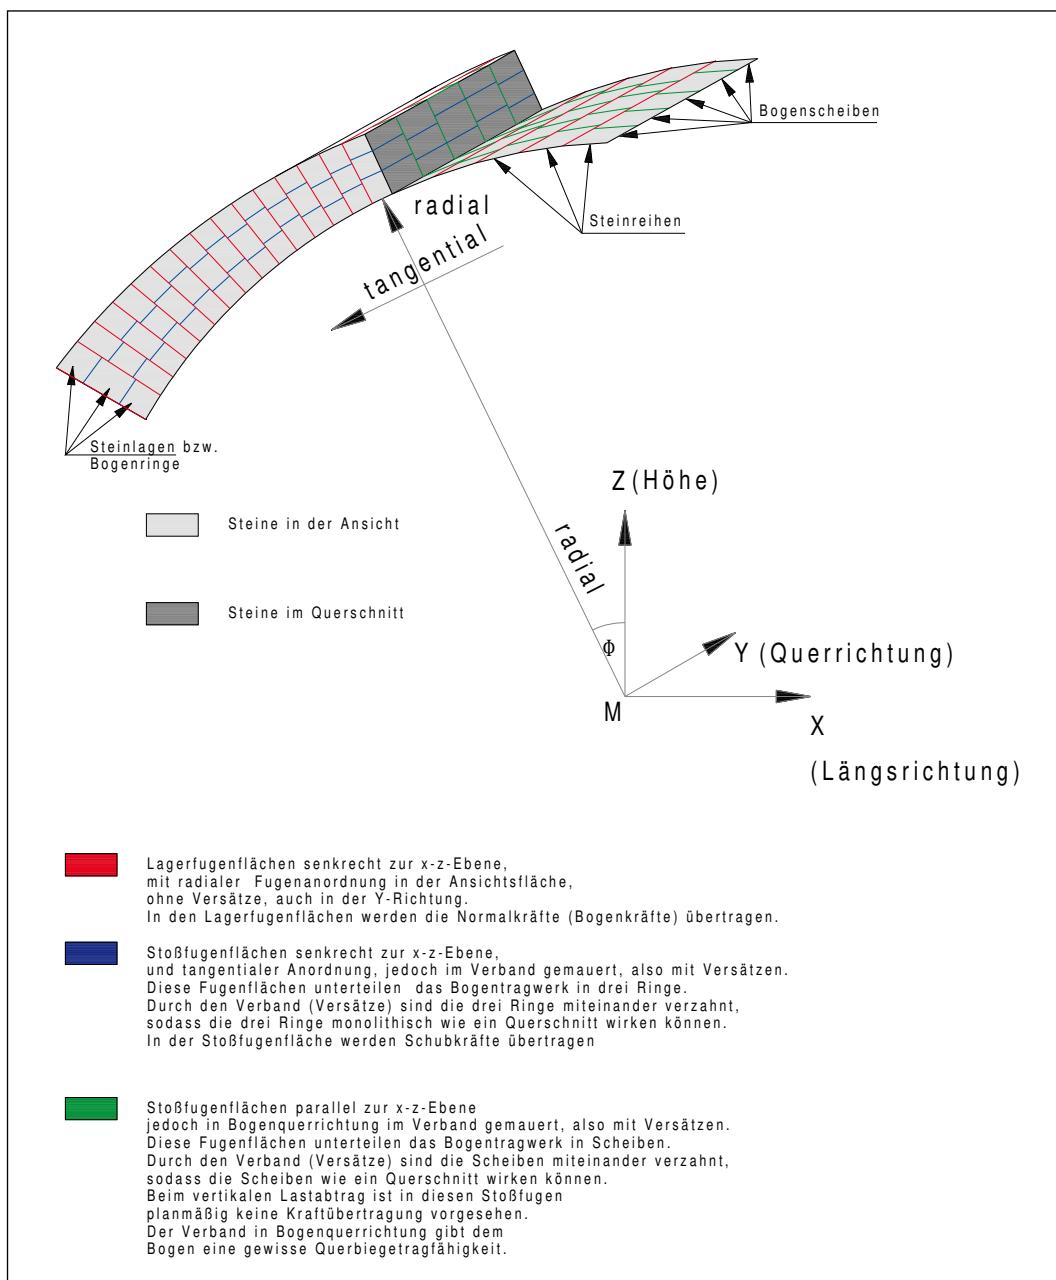
Bild 4 Fugenmodell für das mehrlagige Bogenmauerwerk

angeordnet sind. Die Fuge zwischen diesen Lagen ist jedoch im statischen Sinn nicht die Lagerfuge, sondern die Stoßfuge. Die Lagerfuge im statischen Sinn sind hingegen die radial angeordneten Fugen (Bild 4). Die zulässige Druckspannung wurde auf der Grundlage der Materialprüfungsergebnisse mit  $1,4 \text{ N/mm}^2$  ange setzt (DIN 1053-1:1996-11, Tabelle 14, Bruchsteinmauerwerk Gütek lasse N1, Mörtelgruppe 3). Die zulässige Spannung entspricht der bauzeitlichen Ausnutzung. Auf der Grundlage der Kartierung von Patitz [205] wurde die Störung der Kraftübertragung in den Stoßfugen auf maximal 50 % der Kontaktfläche abgeschätzt.

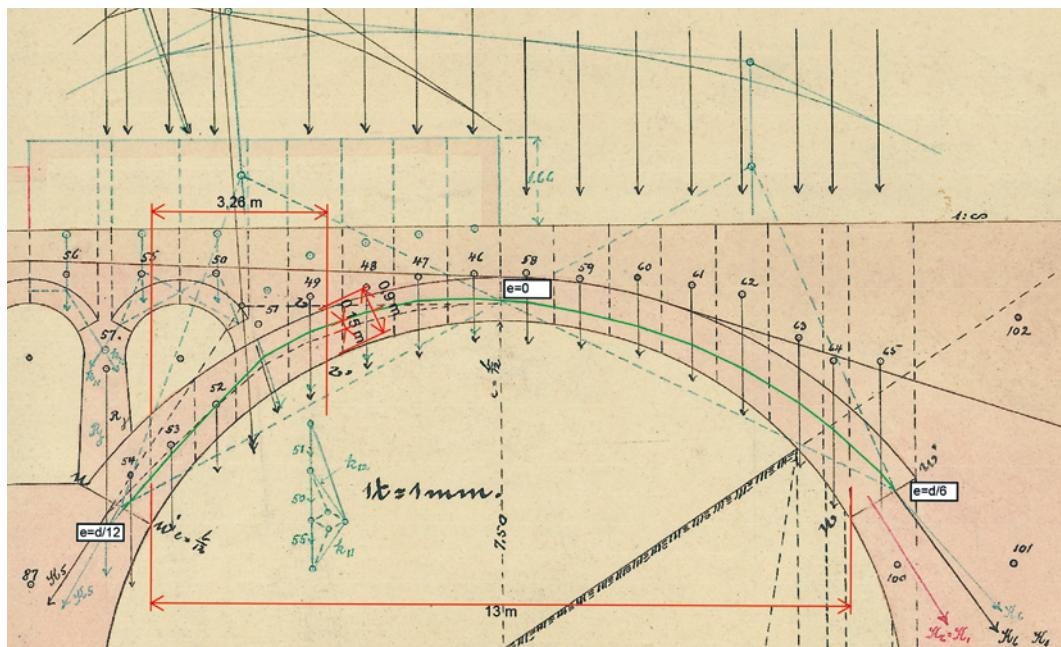
Bild 5 Stützlinienkonstruktion in der Graphostatik von 1915 für das einseitig belastete Gewölbe in grün nachgezeichnet [Quelle: Auftraggeber Bild: 1915\_1\_Cremona.pdf]

Als Randbedingungen hat der damalige Konstrukteur bei der Formfindung der Stützlinie (Bild 5) am linken Kämpfer eine Exzentrizität von  $d/12$ , am Scheitel keine Exzentrizität und am rechten Kämpfer eine Exzentrizität von  $d/6$  angenommen. Mit diesen drei festgelegten Punkten gelang es ihm, eine Form für die Stützlinie zu finden, bei der die maximale Exzentrizität im Bereich des Viertelpunktes nicht über 15 cm liegt und damit bei einer Bogendicke von 90 cm der Grenzwert von  $d/6$  für die sogenannte erste Kernweite nicht überschritten wird. Mit der so konstruierten Stützlinie wurde der Nachweis erbracht, dass der Bogen unter den angesetzten Lasten an jeder Stelle immer überdrückt ist und sich an keiner Stelle eine klaffende Fuge einstellt. Da der Bogen mit einer zum Kämpfer zunehmenden Dicke ausgestattet ist, liegt die Stelle mit der größten in der Graphostatik ermit-

telten Spannung von  $1,356 \text{ N/mm}^2$  im Bereich des sogenannten Viertelpunktes und nicht an der Stelle der größten Bogenkraft, dem Kämpfer.

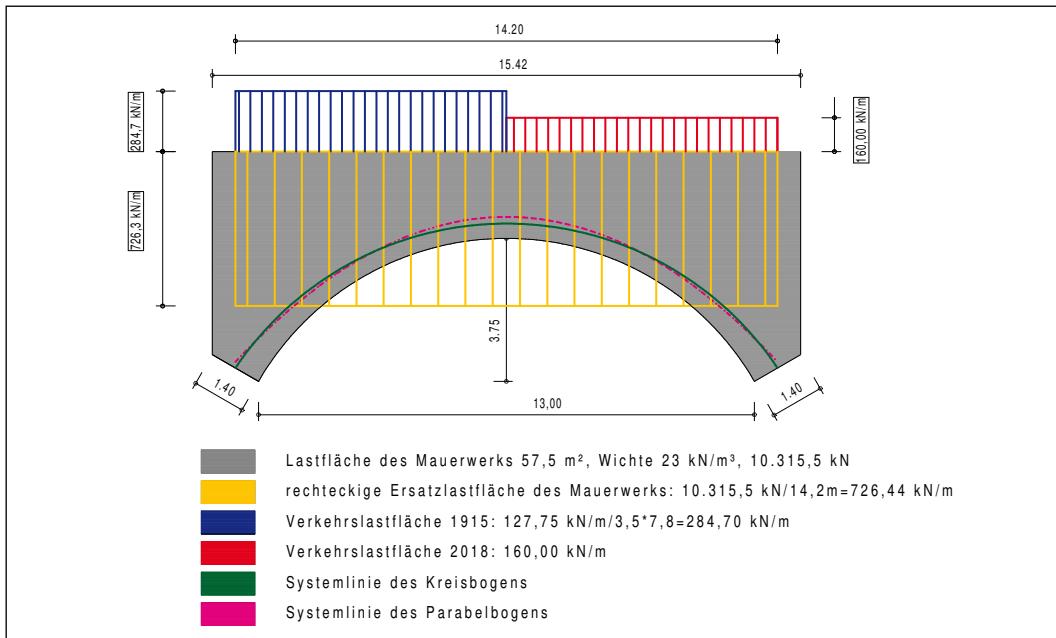
Bild 6 Maßstäbliche Darstellung der Bogenbelastung

Die Statik von 1915 ging von zwei unabhängig wirkenden Brücken mit jeweils einem Gleis aus. In der Graphostatik von 1915 wurde eine Verkehrslast von  $127,75 \text{ kN/m}$  und eine mitwirkende Brückenbreite von  $3,5 \text{ m}$  angesetzt. Die geplante zukünftige Nutzung geht von einem eingleisigen Betrieb aus, wobei das Gleis in der Mitte der beiden Brücken angeordnet wird. Die Verkehrslast (Lastbild UIC 71) [103] von  $160,0 \text{ kN/m}$  [102] kann daher von zwei gemeinsam wirkenden Brücken mit einer Gesamtbreite von  $7,8 \text{ m}$  aufgenommen werden. Der reine Lastvergleich lieferte einen Ausnutzungsgrad durch die geplante Nutzung von 56 % gegenüber des Standsicherheitsnachweises von 1915. Das Verhältnis der halbseitigen Verkehrslast zur ständigen Last als gleichförmige Linienlast hat sich von 39 % auf 22 % verändert (Bild 6). Schwingbeiwerte blieben nach [102] unberücksichtigt.

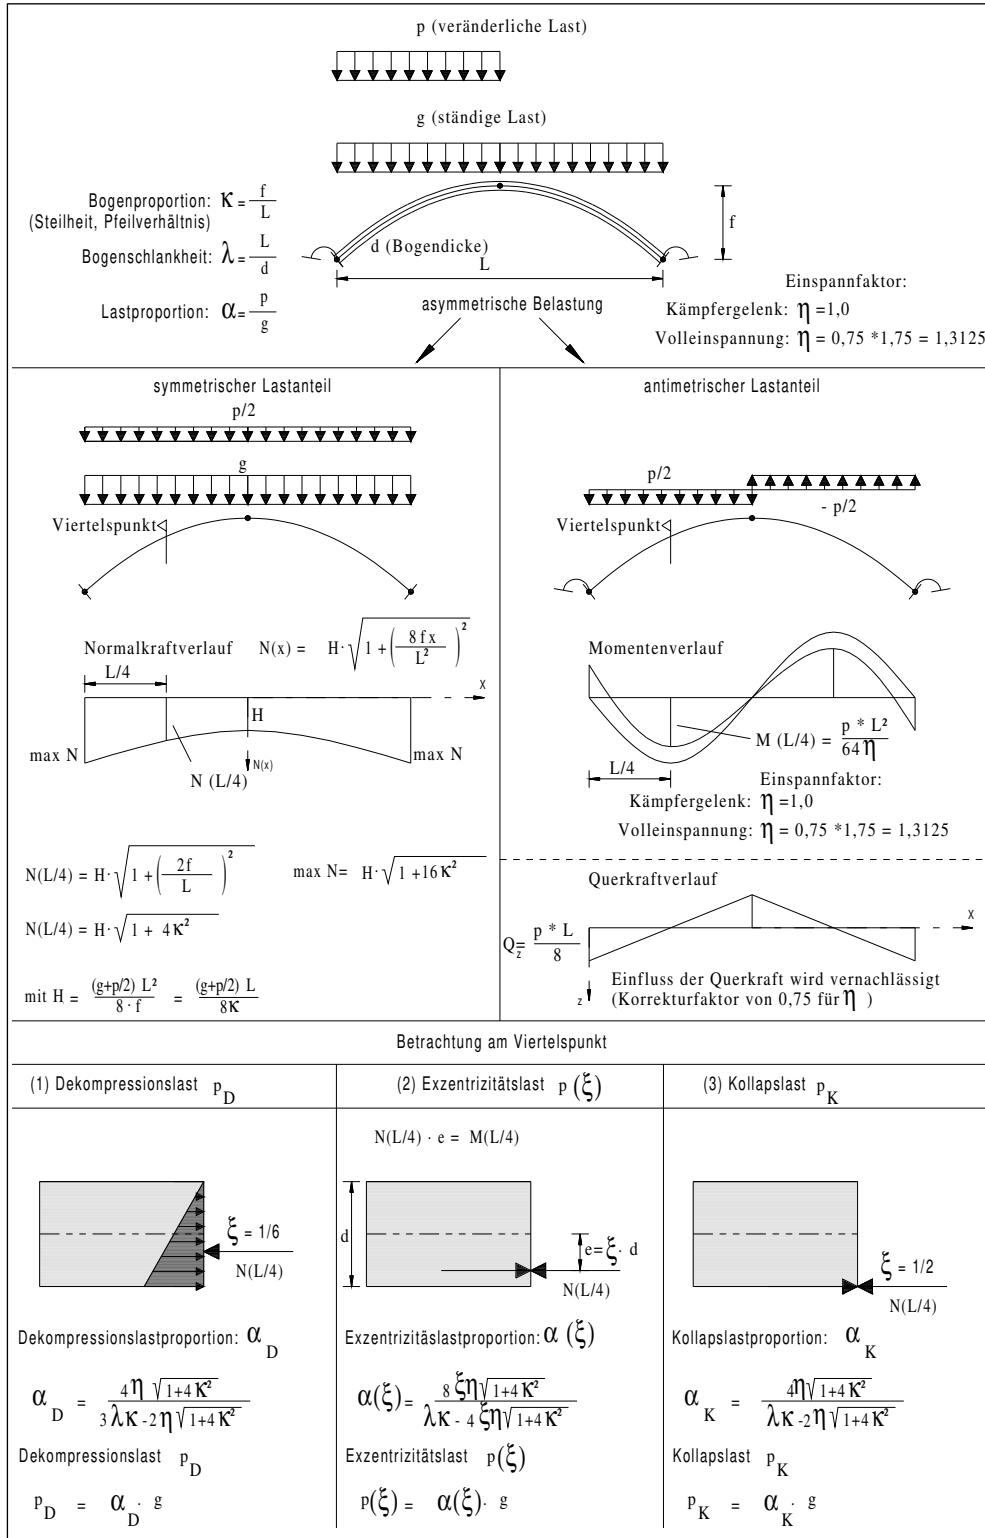
**Bild 7** Mechanisches Modell des parabelförmigen Dreigelenkbogens für eine gleichmäßig verteilt ständige Last und eine einseitig gleichmäßig verteilt Verkehrslast

einseitig gleichmäßig verteilten Last kann durch die Aufteilung der Belastung in einen symmetrischen und einen antimetrischen Lastanteil [201, 202] ermittelt werden (Bild 7).

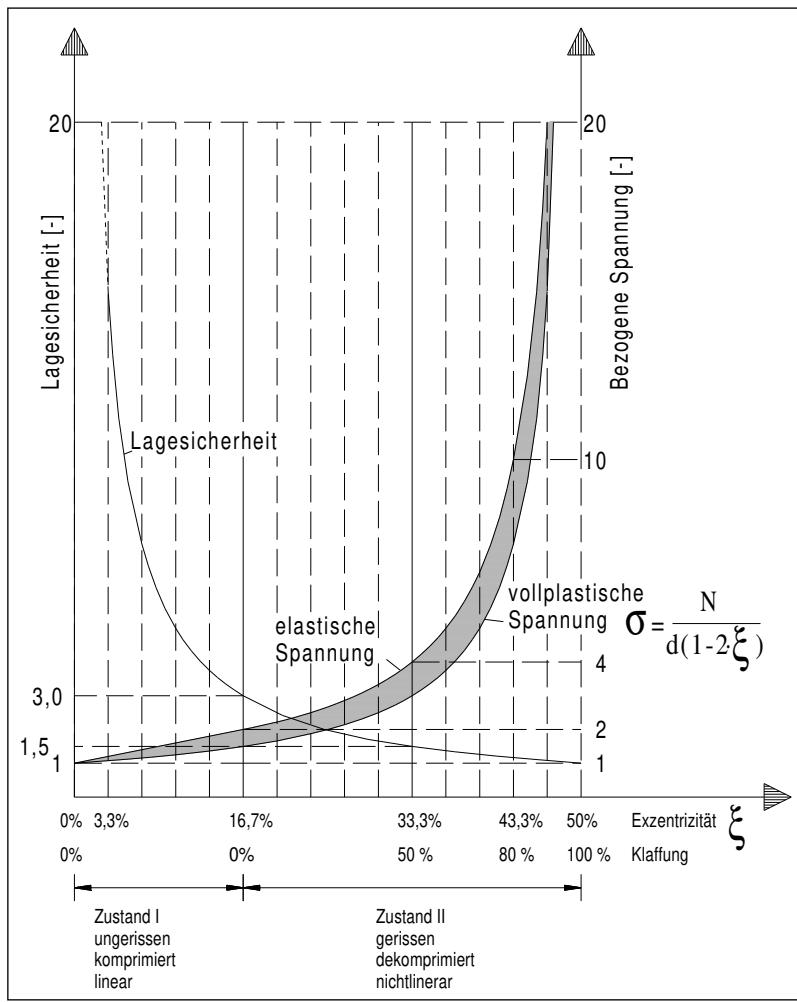
**Bild 9**  
Fugenspannung in Abhängigkeit von der Klaffung

Wie bei allen vorgespannten Tragwerken gibt es auch bei Mauerwerksbögen zwei vollkommen unterschiedliche Tragwerkszustände: Zustand I mit Beanspruchungen unterhalb der Dekompressionslast (Querschnitt überdrückt und nicht gerissen) und Zustand II mit Beanspruchungen oberhalb der Dekompressionslast (Querschnitt nicht mehr überdrückt, daher gerissen) (Bilder 8 und 9).

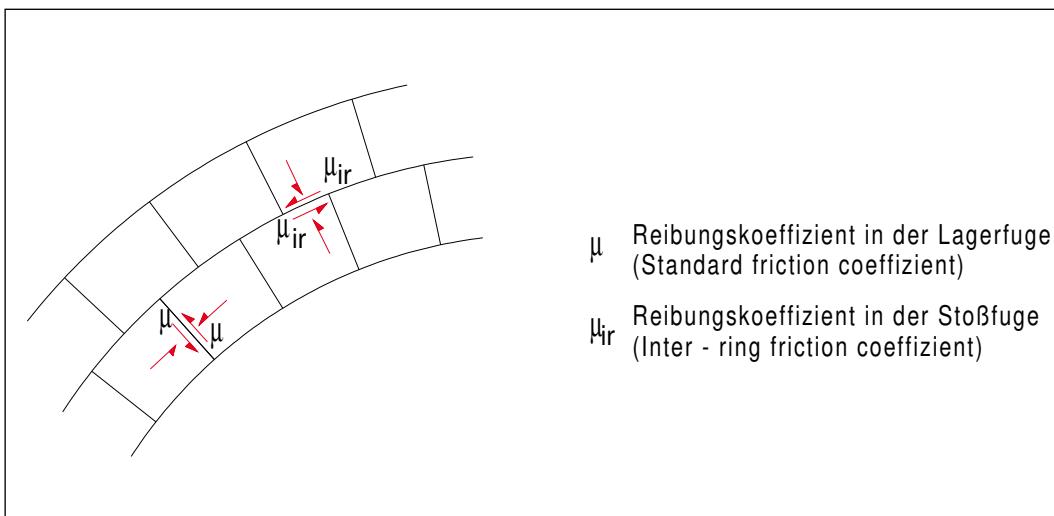
Bild 10 Mechanisches Modell im Programm RING für die Schubkraftübertragung durch Reibung in den Fugen

Um diese Frage beantworten zu können, wurde mit dem Programm RING [203, 204, 301] eine numerische Untersuchung an drei unterschiedlichen Modellen (Bild 11) mit jeweils unterschiedlichen Berechnungsparametern für die Mauerwerksfestigkeit, den Reibbeiwert und die Gleitsicherheit (Bild 10) durchgeführt.

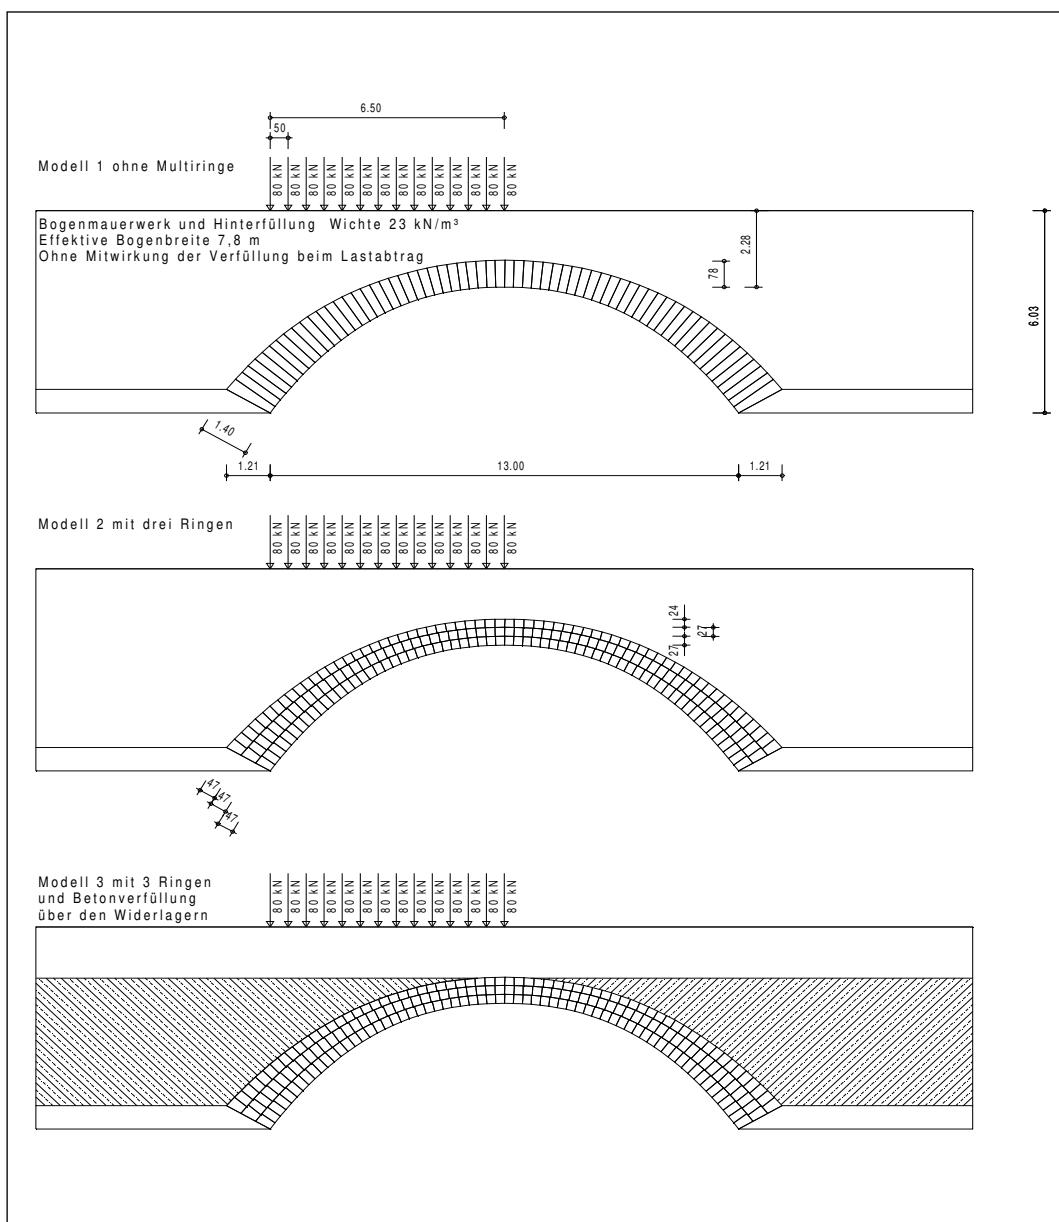
Bild 11 Untersuchung des Risikos der Ringseparation mit dem Programm RING an drei unterschiedlichen Mauerwerksmodellen, jeweils unter einer einseitig gleichmäßig verteilten Verkehrslast

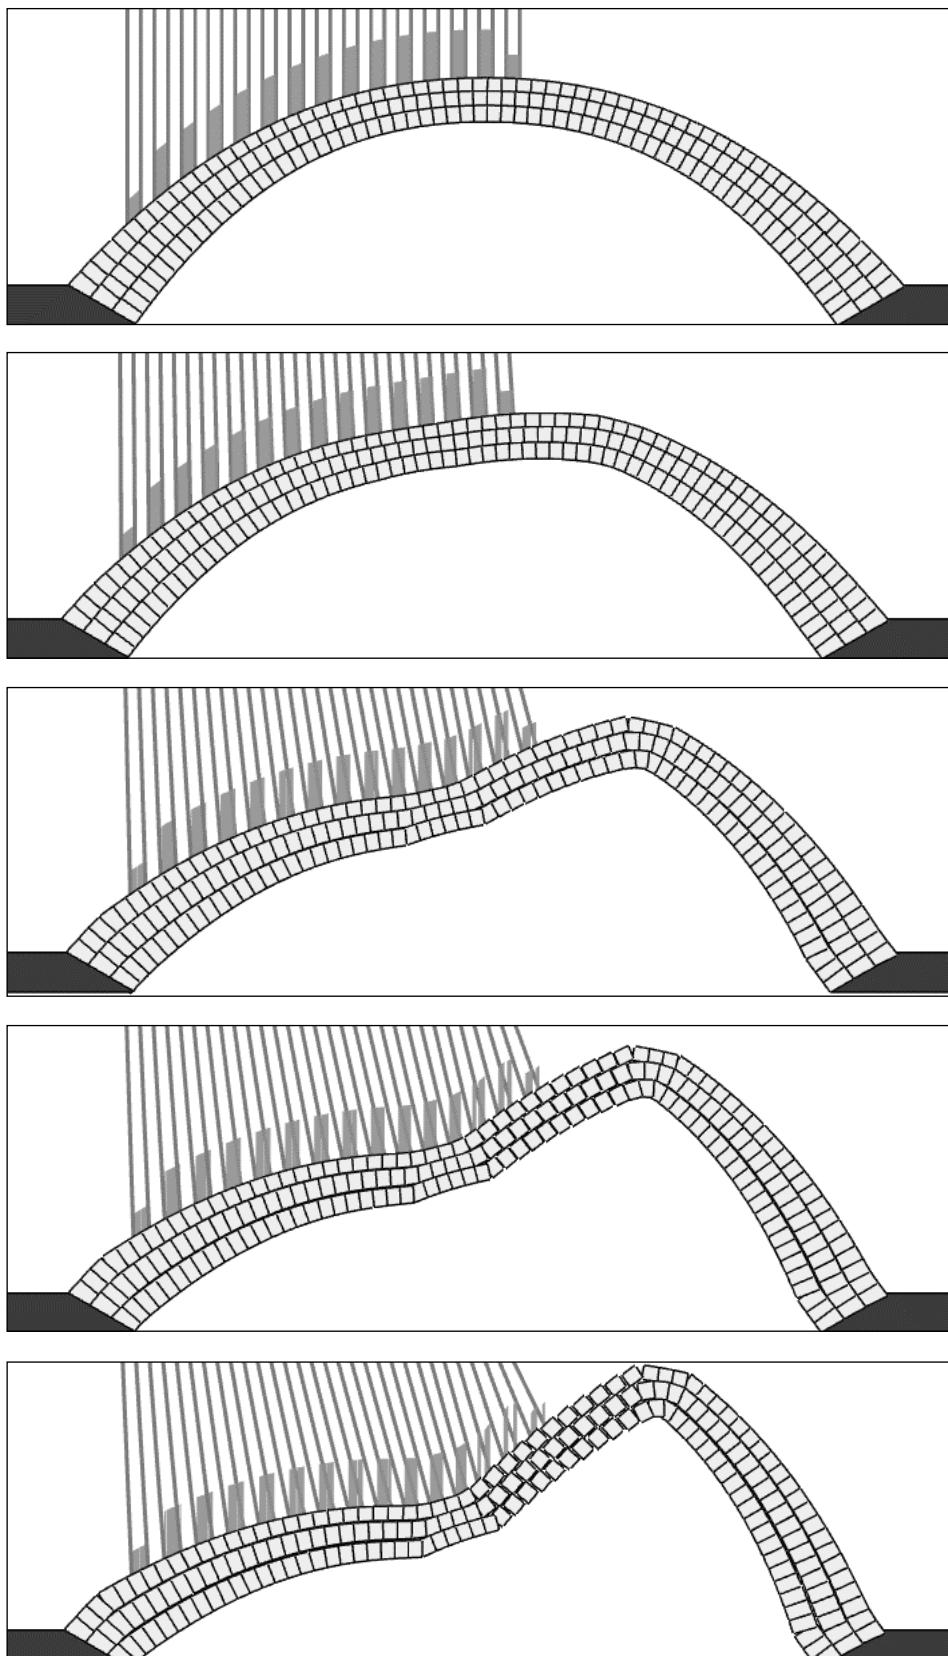
**Bild 12** Verformungsmodell der Ringseparation im Programm RING mit zunehmender Überhöhung  
(Modell 2 mit drei Ringen)

Als Berechnungsergebnis liefert das Programm RING auf der Grundlage der Starrkörpermechanik die Verformungsfigur beim Versagen (Bild 12), den Verlauf der Stützlinien, der Normalkraft und der Biegung und das Verhältnis der eingegebenen Last zur aufnehmbaren Last, den  $\beta_{uic}$ -Wert. Die Modellparameter und die Berechnungsergebnisse für  $\beta_{uic}$  sind in Tabelle 1 zusammengefasst.

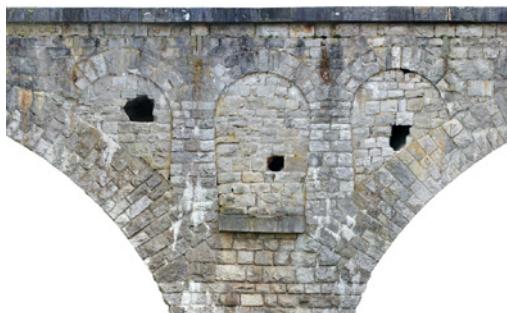
**Bild 13** Auflagernaher Bereich der Ostbrücke (1889) mit Spargewölben [Messbildstelle Dresden]

Im Unterschied zur älteren Ostbrücke (Bild 13) sind bei der Westbrücke (Bild 14) über dem Kämpfer und dem ersten Bogenviertel keine Sparbögen (Entlastungsbögen) angeordnet. Bei der Errichtung der Westbrücke wurden diese Bögen der Ostbrücke vermutlich zugemauert. Unter jedem der Sparbögen befindet sich jedoch ein Hohlräum. Aufgrund dieser Hohlräume sind die Bogenenden der Ostbrücke im Unterschied zur Westbrücke nicht eingezwängt. Mit dem Programm RING wurde jedoch für die eingezwängte Ausführung, wie sie die Westbrücke

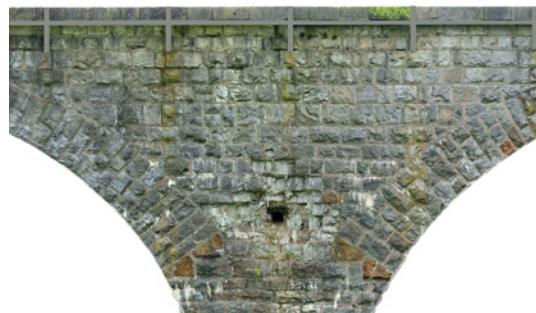
**Bild 14** Auflagernaher Bereich der Westbrücke (1907) ohne Spargewölbe [Messbildstelle Dresden]

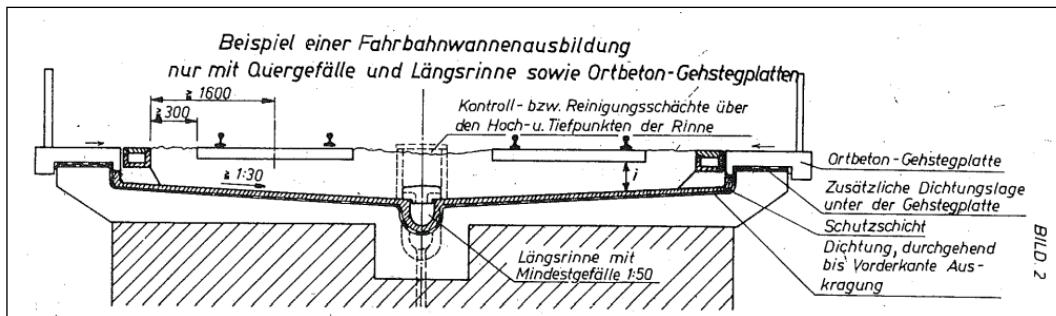
Bild 15 Beispiel einer Fahrbahnwannenausbildung [104]

Die Fahrbahnwanne sollte jedoch so breit ausgebildet werden, dass sie auch auf den Stirnwänden aufliegt (Bild 15), um auch diese am Lastabtrag zu beteiligen. Nur so kann dafür Sorge getragen werden, dass sich bei der zukünftig vorgesehenen eingleisigen Belastung keine Verformungsunterschiede in Querrichtung einstellen.

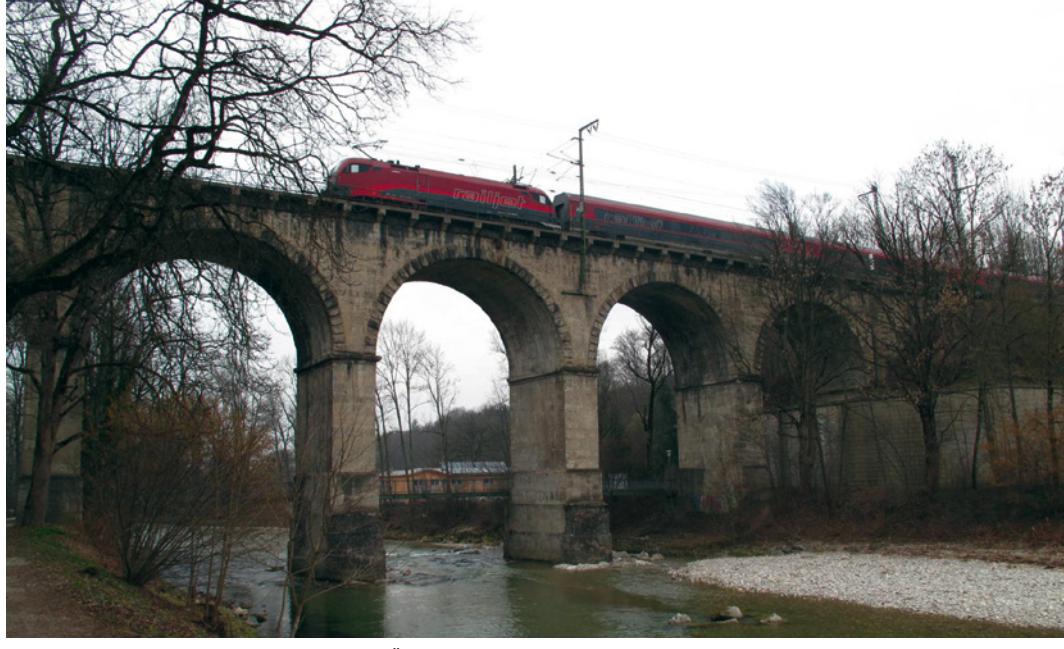
Bild 1 Ansicht Eisenbahnüberführung (EÜ) Traun in Traunstein, 2012

Das Eisenbahnviadukt ist als Einzeldenkmal in der Denkmalliste des Bayerischen Landesamtes für Denkmalpflege aufgeführt und als Wahrzeichen Traunsteins liegt die Erhaltung und fachgerechte Instandsetzung im öffentlichen Interesse (Bild 1).

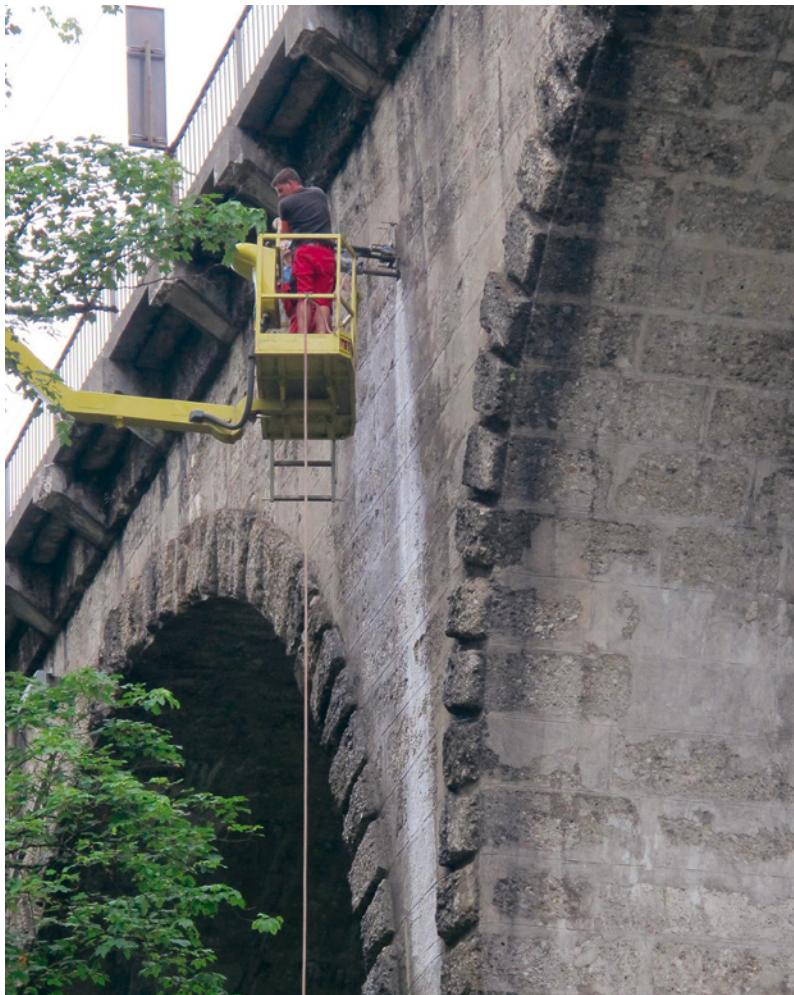
**Bild 2**  
Durchführung der  
Bohrkernentnahme vom  
Hubsteiger, 2013

Bereits zu Beginn des Projektes sind mit den Verantwortlichen der DB AG und den Objektplanern auf die Planung abgestimmte stufenweise Bauwerksuntersuchungen vereinbart worden. In einer ersten Stufe wurden auf Grundlage von vorwiegend visuellen Vor-Ort-Untersuchungen qualitative Aussagen zu Schadensursachen getroffen und Empfehlungen für die Planung der Mauerwerkssanierung abgeleitet. Neben Empfehlungen für die Instandsetzungsplanung und Aussagen zum Aufwand konnte für die 2. Untersuchungsstufe ein bauwerksbezogenes Untersuchungskonzept erstellt werden. In diesem Konzept ist als Grundlage für die Planung der Mauerwerksinstandsetzung und für die Planung des Gleistragwerkes die Ermittlung der Bauwerksgeometrie, des Bauteilaufbaus und der Materialeigenschaften enthalten. Die nach Art, Lage und Umfang im Konzept/Untersuchungsplanung zusammengestellten punktuellen Untersuchungen vor Ort und im Labor an jeweils repräsentativen Konstruktionen und Zuständen wurden durch eine Schadensgrobkartierung mit Aussagen zu Schadensumfängen ergänzt (Bild 2).

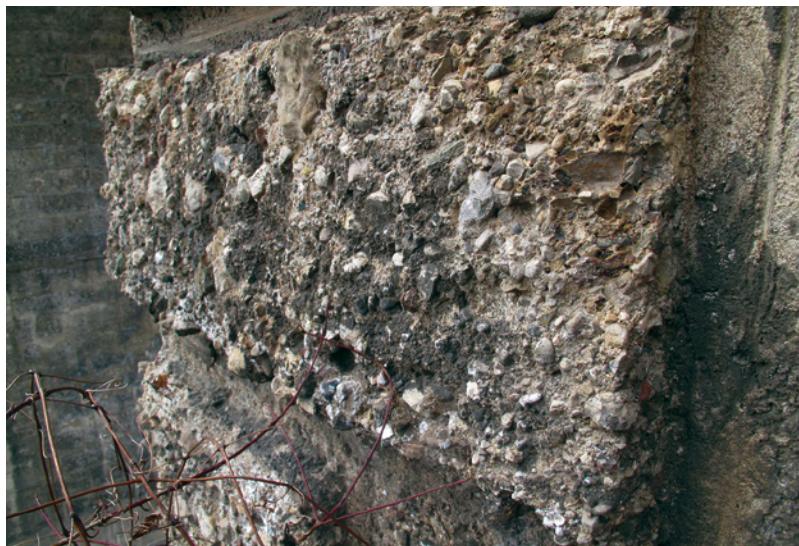
**Bild 3**  
Ansicht Natursteinquader des rustizierten Gewölbebögens mit Verwitterungsschäden, 2012

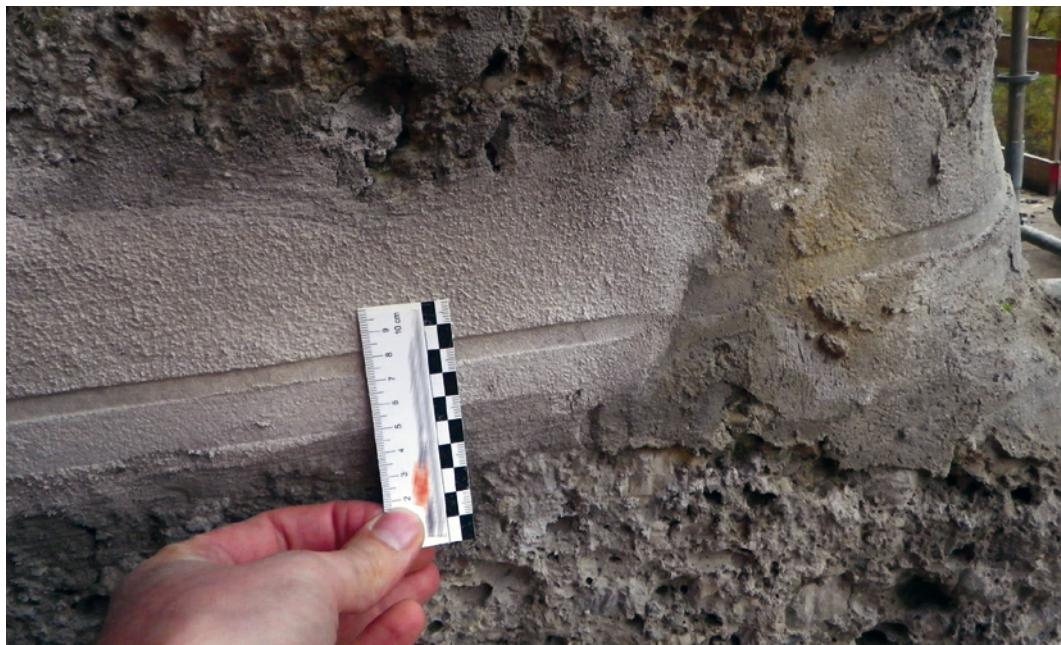
Bild 4 Detail ausgeführte Fugeninstandsetzung, an den Bestand angrenzend

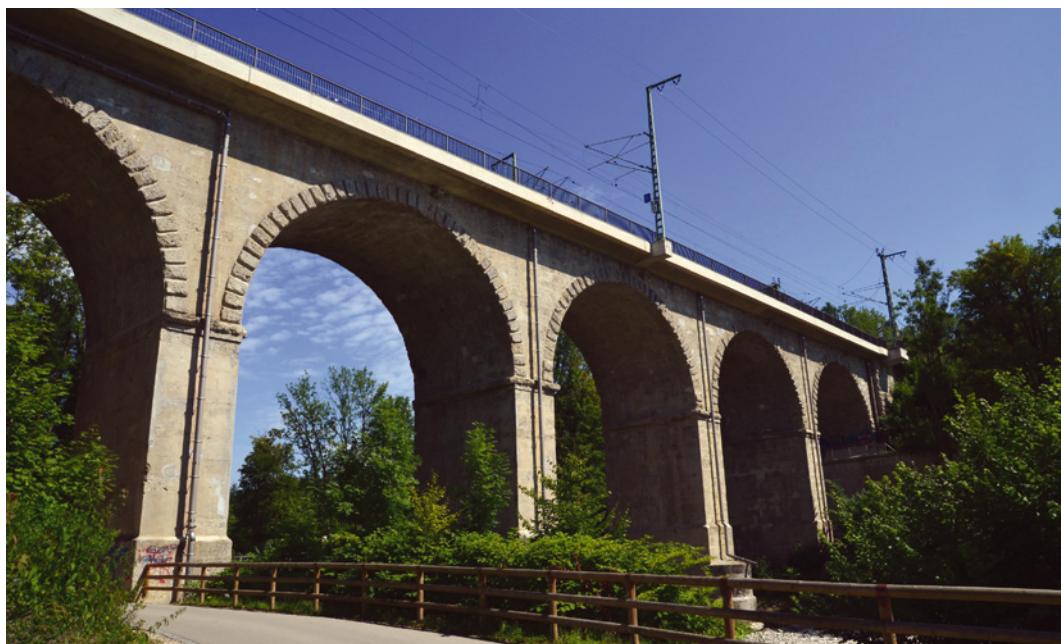
**Bild 5** Ansicht EÜ Traun nach Fertigstellung Instandsetzung und Gleistragwerk

Mit dem neuen Gleistragwerk aus Stahlbeton entspricht das Viadukt den aktuellen bahnbetrieblichen Anforderungen an Verkehrssicherheit und Dauerhaftigkeit. Da das robuste Tragwerk aus Gewölbebögen und Natursteinpfeiler keine konstruktiven Schäden aufweist, besteht entsprechend der statischen Bewertung auch keine Einschränkung der Standsicherheit. Dem 160 Jahre alten Viadukt steht damit eine weitere Nutzungszeit bevor. Eine Voraussetzung für die Dauerhaftigkeit sind regelmäßige Inspektionen und die Durchführung erforderlicher Instandhaltungsarbeiten (Bild 5).

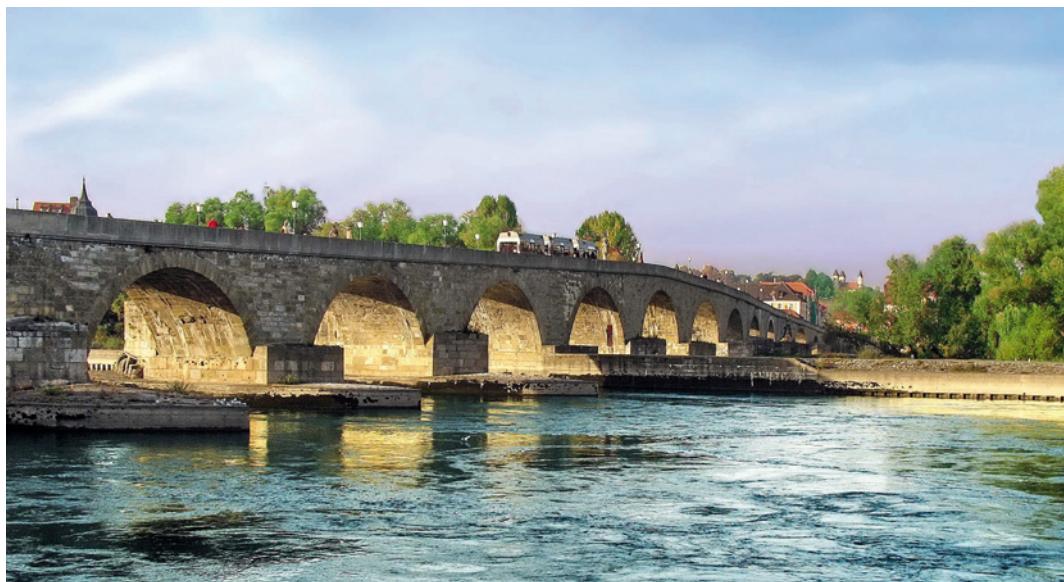
Bild 1 Westansicht der Brücke

Die Spannweiten der 5,80 m bis 7,60 m breiten Tonnengewölbe variieren zwischen 10,20 m und 16,20 m. Die Schildbögen und die darauf aufgesetzten Schildwände bestehen überwiegend aus behauenen Regensburger Grünsandsteinquadern, ganz vereinzelt auch aus Kalksteinquadern aus der Römerzeit. Die Quader verkleiden an 11 Gewölben das Gussmauerwerk, ein tragfähiges Gemisch aus Kalkmörtel, Grünsandstein- und Kalkbrocken.
