# HISTORISCHE EISENBAHN BRÜCKEN

Band zur Tagung am 8. Februar 2019  
in Neuhausen a.d.F.

Schriftenreihe zur Denkmalpflege | Band 5

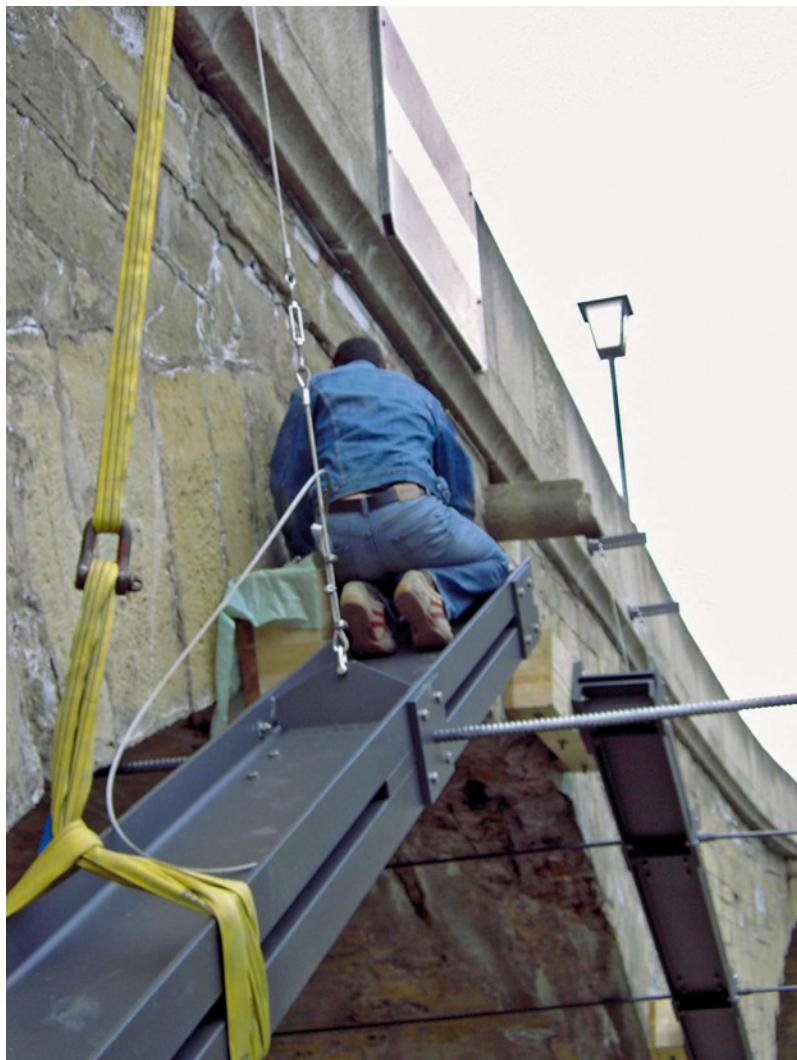
**Bild 2**  
Einbau der Notsicherungen  
(Querverspannungen) am  
Bogen XII, 2005

Das Abreißen der Schildbögen vom Gewölbemauerwerk, über das schon in den sechziger Jahren berichtet wird, ist zwar eine für gemauerte Bogenbrücken typische Schadensform, jedoch ist das Ausmaß der Abrisse bei der Steinernen Brücke weitaus größer als bei anderen Brücken. Die dadurch reduzierten Stand- und Verkehrssicherheiten zwangen 2005 zu Notsicherungsmaßnahmen in Form von Interimsquerverspannungen (Bild 2).

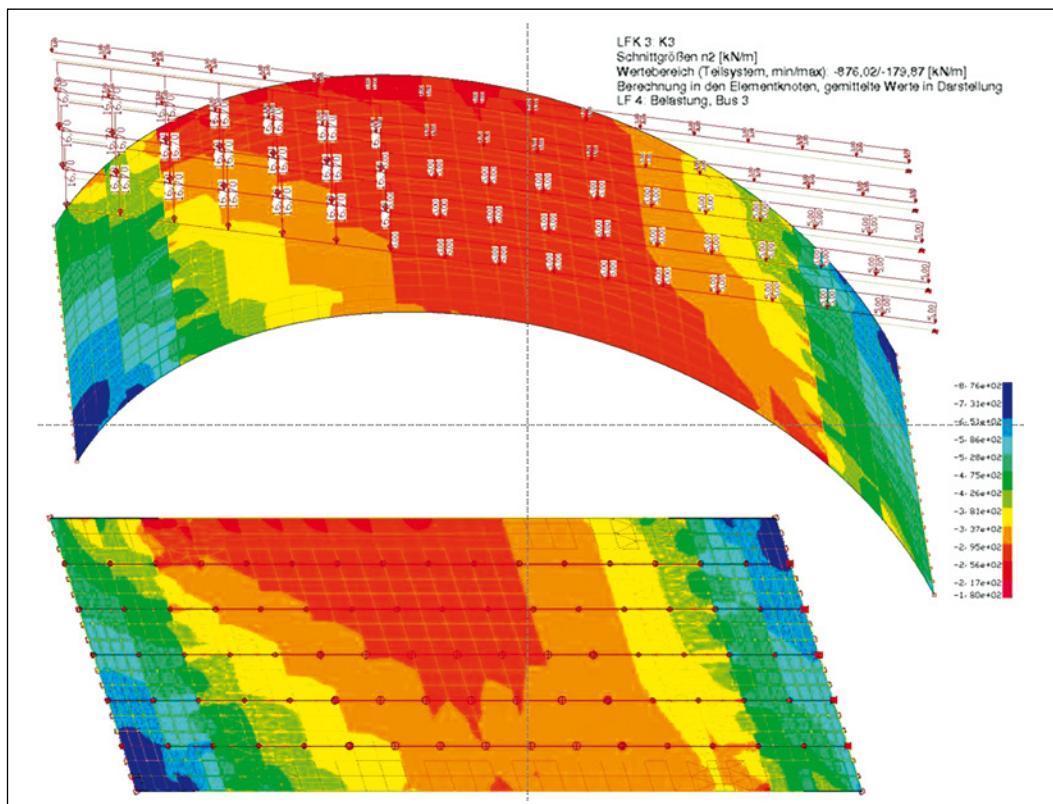
Bild 4 Ergebnisse der Spannungsermittlungen (räumliche Darstellung, Grundriss unten)

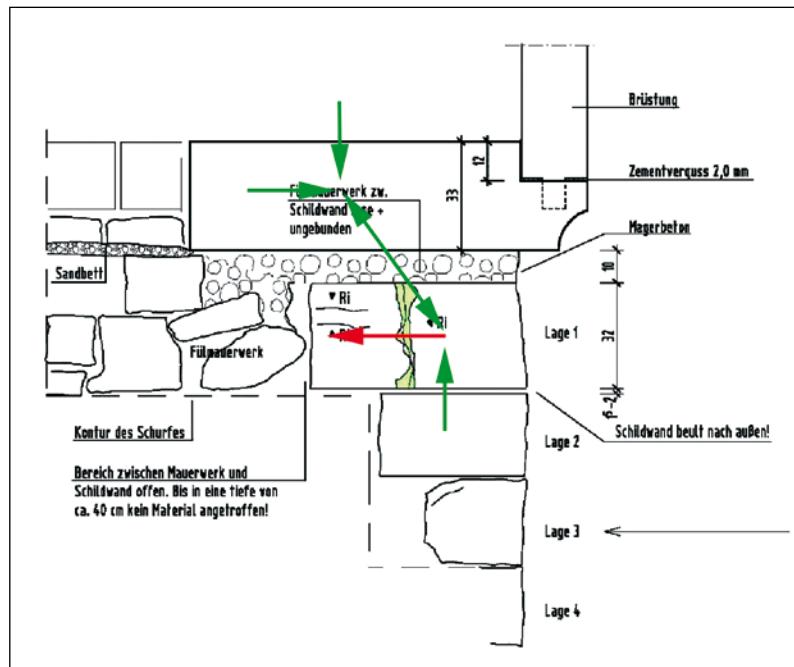
**Bild 5**  
Kraftfluss einer Radlast  
in Schildbogennähe  
(grün: Druck; rot: Zug)

Aus diesem Lastfluss ergeben sich Horizontalkräfte senkrecht zur Brückenachse, die die Schildbögen nach außen drücken. Diese werden noch durch die unterschiedlichen Steifigkeitsverhältnisse zwischen Gewölbe- und Schildmauerwerk verstärkt. Da eine Einzellast, wie sie z. B. über einen Reifen auf die Fahrbahn aufgebracht wird, immer in die Richtung abgeleitet wird, in der die größten Steifigkeiten vorzufinden sind, wird diese nach außen zu dem steifen Schildbogenmauerwerk hin umgelenkt. Dieser Kraftumlenkung müssen aus Gründen der Kräftegleichgewichte entsprechende Horizontalkräfte entgegenwirken, nämlich eine Druckkraft im Belag und eine Zugkraft im Stirnbogenmauerwerk (Bild 5). Im Belag kommt es dadurch zu Stauchungen und damit zu Verwerfungen, im Stirnbogenmauerwerk zum Abreißen vom Gewölbe (Bild 6).

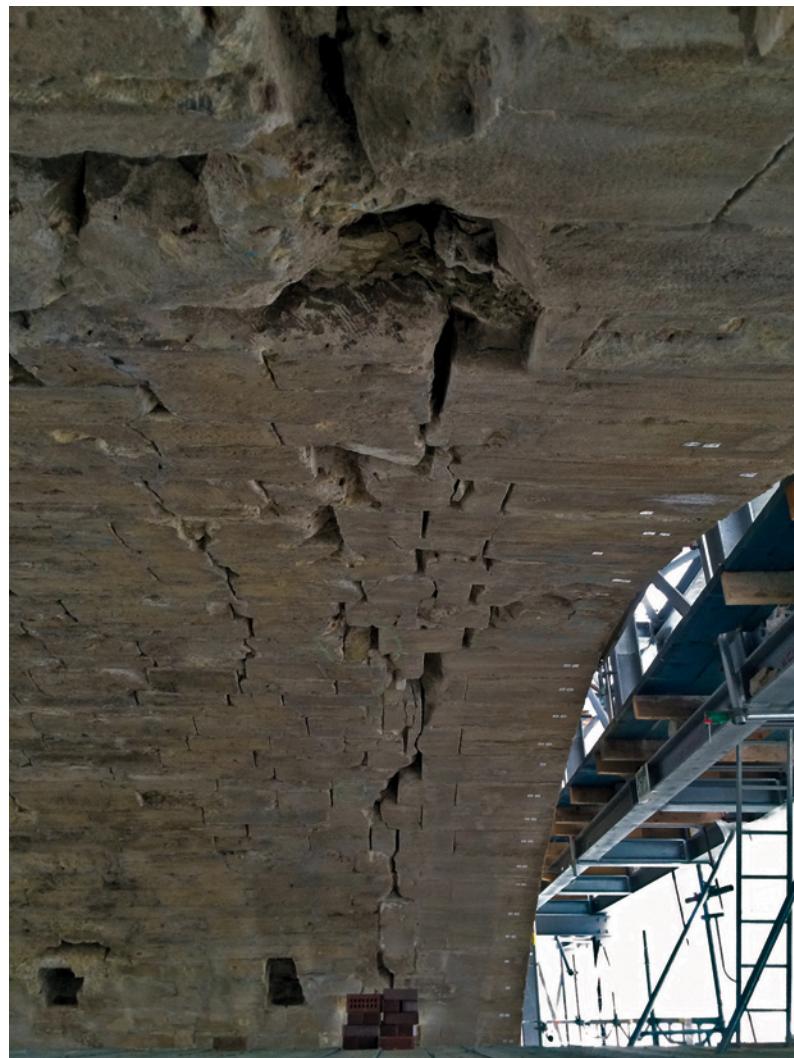
**Bild 6**  
Abreißen des Schildbogens  
vom Gewölbe

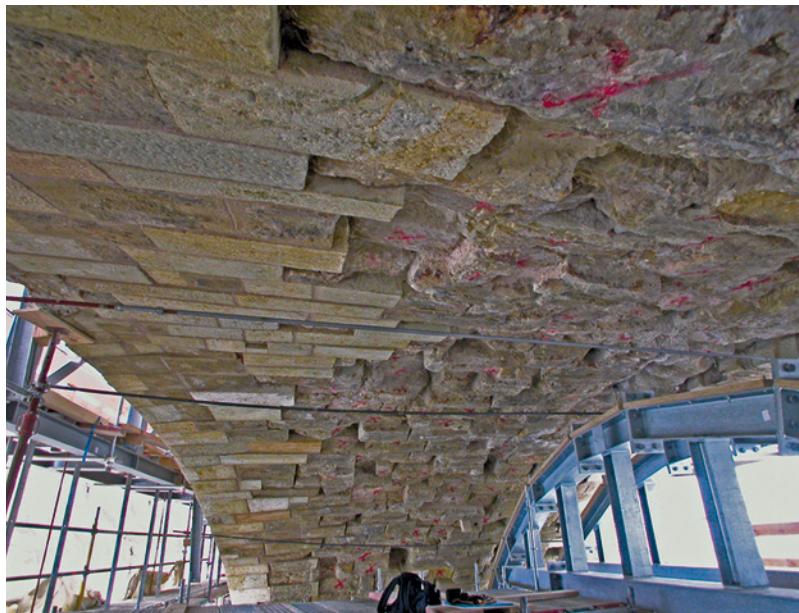
**Bild 7**  
Baubehelf: Bogenunterstützung aus Stahl

Da aufgrund lokaler Schädigungen mit dem Austausch von Steinen in den Stirnbögen und Gewölben gerechnet werden musste, war im Vorfeld der Maßnahmen über Nachrechnungen zu klären, an welcher Stelle wie tief und wie flächig maximal in das Traggefüge eingegriffen werden darf, ohne zusätzliche Maßnahmen über Baubehelfe o. ä. ergreifen zu müssen. Hierbei zeigte sich, dass bei einem großen Bogen (Spannweite ca. 16 m) eine Querschnittsreduktion von 25 % zur gleichen Scheitelsenkung führt wie bei einer Abkühlung um 2 °C. Trotz dieser »Gutmütigkeit« mussten, da die Tiefe der Schädigungen im Bogen- und Gewöl bemauerwerk aus den Voruntersuchungen nicht ableitbar war, für die Baumaßnahmen speziell konstruierte Baubehelfe bereitstehen, auf die kurzfristig Ablastungen vorgenommen werden konnten (Bild 7).

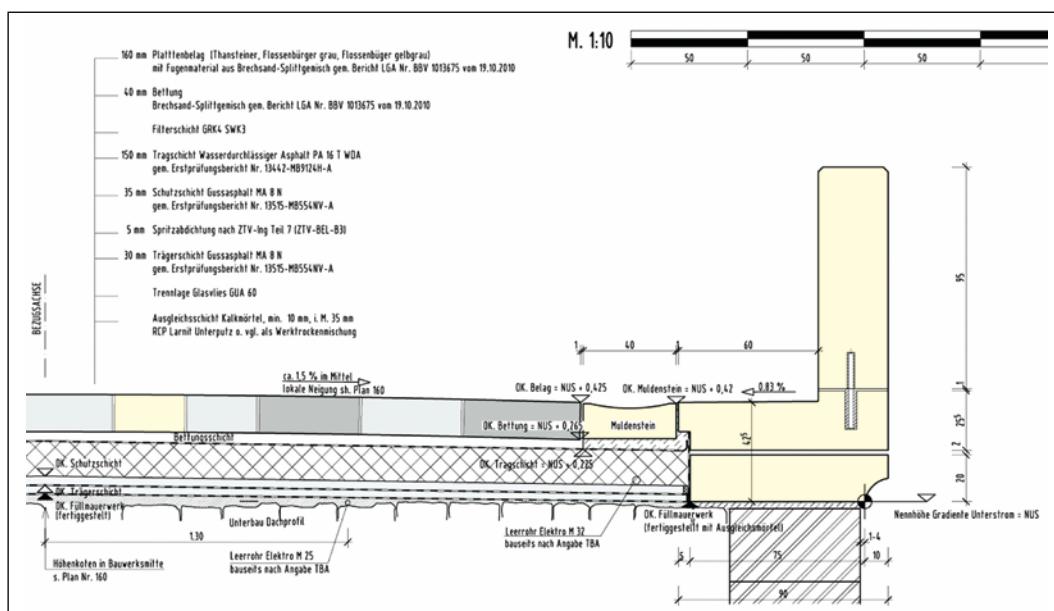
**Bild 8** Regelquerschnitt der neuen Fahrbahn über dem Füllmauerwerk

Die Leitgedanken des ersten Entwurfs von 2010 waren zum einen die Anlehnung an eine Schrammbordausbildung, wie sie 1863 vorhanden war, zum anderen aber auch die Beschränkung der vorgeschriebenen Brüstungshöhen auf ein erträgliches Maß. Die Schrammbordlösung hätte problemlos eine Brüstungshöhe von 1,00 m ermöglicht. Radfahrer, für die bei direkter Erreichbarkeit eine Brüstungshöhe von mindestens 1,20 m vorgeschrieben ist, hätten durch das Schrammbord von der Brüstung ausreichend Abstand gehabt. Dafür hätte aber die Schrammbordlösung den Nachteil gezeigt, dass durch die Stufenausbildung mobilitätseingeschränkte Menschen mit dem Rollstuhl nicht mehr an die Brüstung hätten heranfahren können, was seit 1967 uneingeschränkt möglich war. Daher wurde der Nachbau der Ausführung von 1853 verworfen und eine Kompromisslösung gefunden, die auf Bild 8 dargestellt ist:

Als Brüstungselemente werden Granitplatten unterschiedlicher Längen versetzt, die an das von alten Darstellungen bekannte Material- und Fugenbild angelehnt waren. Die Höhe von 1,00 m und die Breite der Brüstungen von 30 cm wurden aus einem Kompromiss von denkmalpflegerischen, verkehrsrechtlichen und statisch-konstruktiven Aspekten entwickelt und in der Form auch von der obersten Bauaufsicht im Freistaat Bayern akzeptiert. Die Brüstungselemente sind über Dollen in die Sockelsteine eingespannt, die ihrerseits auf den geschwungenen und nicht parallel verlaufende Brückenränder ausbildenden Friessteinen aufgelegt sind. Aufgrund der großen Dehnungsunterschiede in den Fugen und dem Vermeiden von temperaturbedingten hohen Zwängungen bei druckfestem Fugenverschluss wurden die Brüstungselemente mit offenen Stoßfugen geplant und ausgeführt.

Der Fahrbahnaufbau wurde speziell auf die Belange der Steinernen Brücke abgestimmt und folgt damit einer im Brückenbau unüblichen und in der Folge ungeregelten Bauweise: auf das historische und wo nötig ertüchtigte und mit einer Mörtelschicht profilierte Füllmauerwerk wurde eine Trägerschicht aus Gussasphalt aufgebracht, auf die eine Polyurethan-Abdichtung aufgespritzt wurde. Der Vorteil der Flüssigabdichtung ist eine hohe Dampfdiffusion, eine hohe Reißdehnung sowie die Anpassungsmöglichkeiten an die gekrümmte Geometrie der Brücke sowie an die Anschlüsse von Beleuchtung und Entwässerung. Die Folie, die für die Verwendung auf Bundesverkehrswegen zugelassen ist, wurde mit einer Deckschicht aus Gussasphalt vor Beschädigungen auf der Baustelle geschützt. Als eigentliche Tragschicht, die auch den geometrischen Höhenausgleich zwischen Brückenrand und -mitte bildet, fungiert wasserdurchlässiger Asphalt. Auf diesem wurden, getrennt durch ein Flies, die großformatigen Platten aus heimischem Granit in unterschiedlichen Formaten und Varietäten in ungebundener

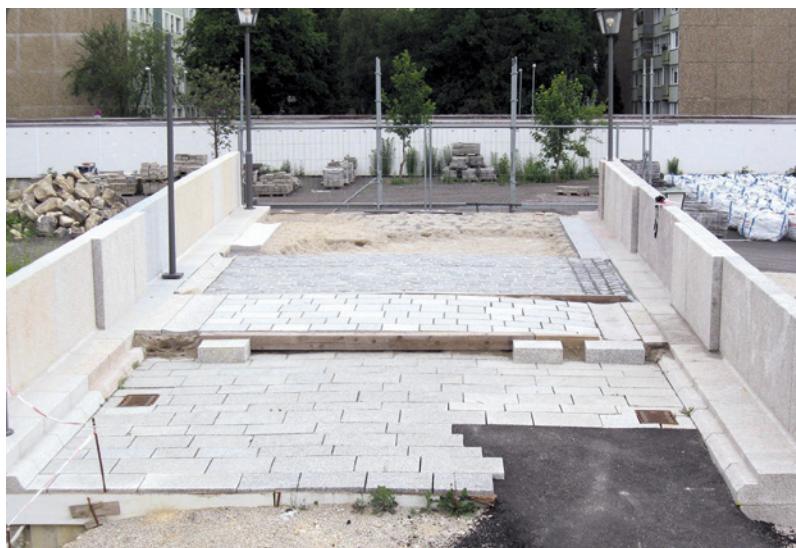
**Bild 9**  
Musterbauwerk am  
Bauhof Nord des  
Tiefbauamts Regensburg

Die Stein- und Fugmaterialauswahl, das Verlegemuster sowie die Oberflächenausbildung mussten mit den maßgebenden Entscheidungsträgern abgestimmt und bemustert werden. Hierzu wurde auf dem Bauhof des Tiefbauamts der Stadt Regensburg ein Musterbauwerk im Maßstab 1:1 errichtet. Wenn auch das Bauwerk nur einen idealisierten, weil begradigten Abschnitt zwischen zwei Pfeilern darstellte, so konnten dort doch die Gesamtwirkung von Brüstungshöhen, -dicken und Steinarten, die Wirkung und Nutzbarkeit von Schrammborden, das Erscheinungsbild von Belagsmustern, die Art der Aufbringung und die Wirkungsweise von verschiedenen Abdichtungen sowie unterschiedliche Leuchtenstandorte untersucht, mit den Entscheidungsträgern diskutiert und schließlich festgelegt werden (Bild 9).

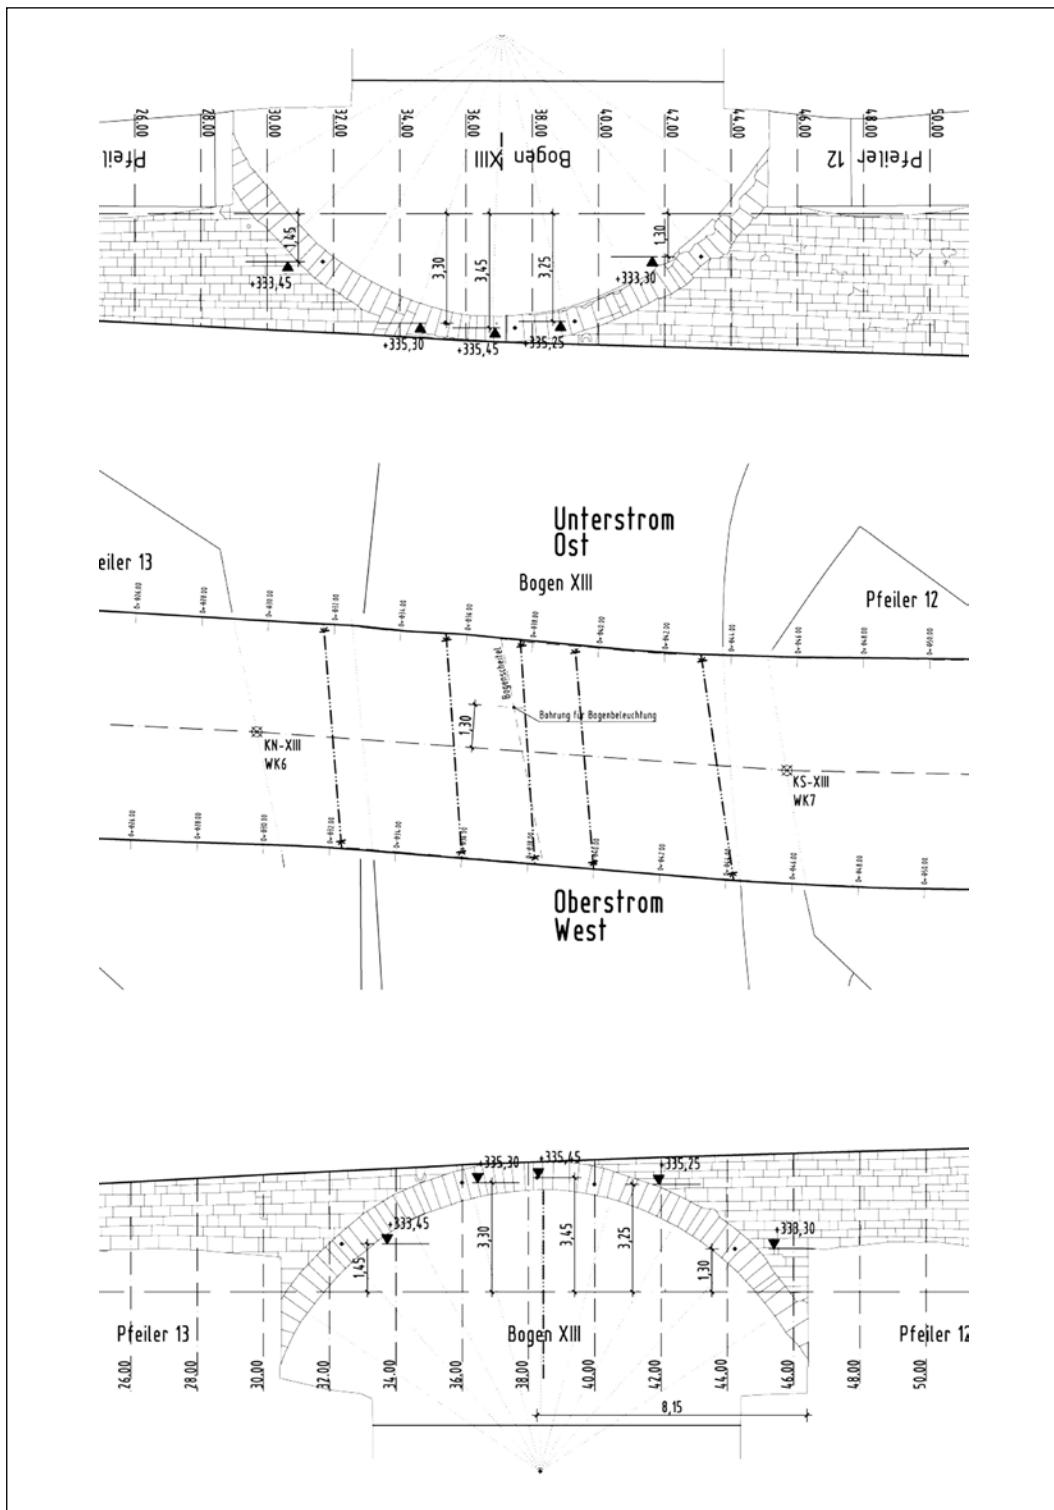
Bild 10 Spannankerplan

Die vom Gewölbemauerwerk abgerissenen Schildbögen wurden mit Hilfe von Zugankern miteinander verbunden und über eine leichte Vorspannung gegen das Gewölbemauerwerk gedrückt. In jedem Brückenbogen sind dafür vier bis fünf Anker in der unteren Gewölbeschale aus Quadermauerwerk über die gesamte Brückenbreite eingebaut worden (Bild 10). Hierzu waren zielgerichtete Kernbohrungen mit 86 mm Durchmesser herzustellen. Die Bohrlöcher wurden jeweils an deren Enden auf eine Länge von 20 cm durch Sackbohrungen auf 150 mm Durchmesser aufgeweitet, um darin die Spannanker an Unterlagscheiben mit einem Durchmesser von 130 mm zu verankern (Bild 11). Die nichtrostenden Gewindestangen mit einem Durchmesser von 24 mm wurden nach dem Einbau

auf 50 kN vorgespannt und der Verbund zwischen Anker und Mauerwerk mit einem speziellen Injektionsgut auf Portlandzementbasis mit hohem Sulfatwiderstand über Verpressen hergestellt. Die Bohrlöcher sind mit 10 cm dicken Vierungen verschlossen worden und damit nur noch von Fachkundigen wahrnehmbar.

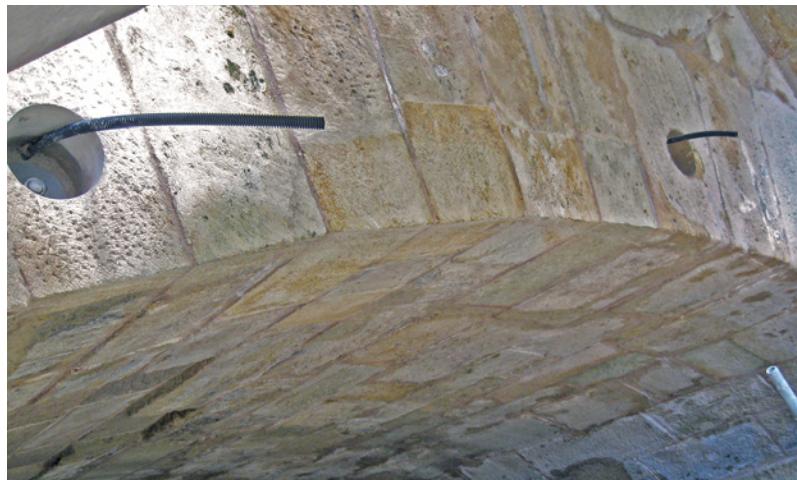
**Bild 11**

Ankerköpfe für Quer-  
vorspannung vom Einbau  
der Vierungen als Bohr-  
lochverschluss

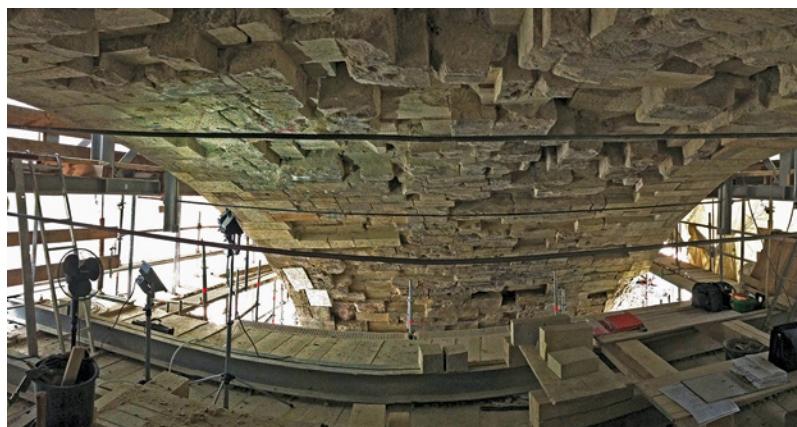
**Bild 12**

Bauzustand Bogen XII:  
Rohzustand, vorbearbei-  
tete Steinoberflächen,  
Aufbauquader, Tiefen-  
verzahnungen

Während *Vierungen* mit Klebepressfugen an alle Berührungs punkte mit dem »Mutterstein« angeschlossen wurden, sind *Aufbauquader* auf die planebene Oberfläche eines Steinrumpfes mit Natursteinklebern oder Polymerharzen aufgeklebt und mit den Umgebungsbereichen druckfest verfügt worden (Bild 12).

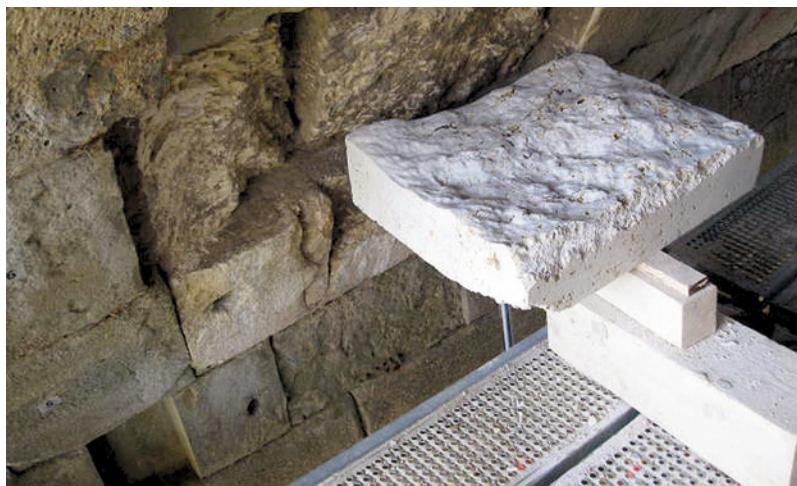
**Bild 13**  
»Krone« aus Kalkstein vor  
Einbau (aus Block mittels  
3D-Scan gefräst)

Bei sehr wenigen, besonders wertvollen Kalksteinen aus der Römerzeit, deren Schädigungen in eine Tiefe reichten, die zu einer Instandsetzung zwangen, kamen *Kronen* zum Einsatz. Diese unterscheiden sich von den Aufbauquadern dadurch, dass der Steinrumpf nur so weit rückgearbeitet wird, dass eine mittels eines dreidimensionalen Bruchflächenscans aus einem Rohblock ausgefräste Krone auf die Oberfläche passgenau aufgeklebt werden kann (Bild 13).

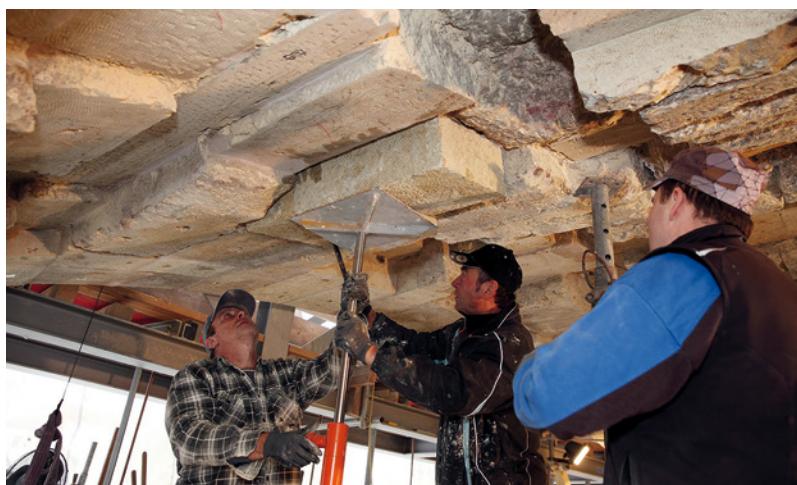
**Bild 14**  
Einbau Neuteil

Bei der Steininstandsetzung mussten die Einbindetiefen und damit die Tiefenverzahnungen aber auch die Einbaureihenfolgen auf die Ergebnisse der statischen Berechnung abgestimmt werden. Der Tragwerksplaner legte dabei fest, bis zu welcher Tiefe die Steininstandsetzung rein restauratorisch und ab welcher Tiefe die Eingriffe sorgsam statisch zu planen und zu überwachen sind (Bild 14).

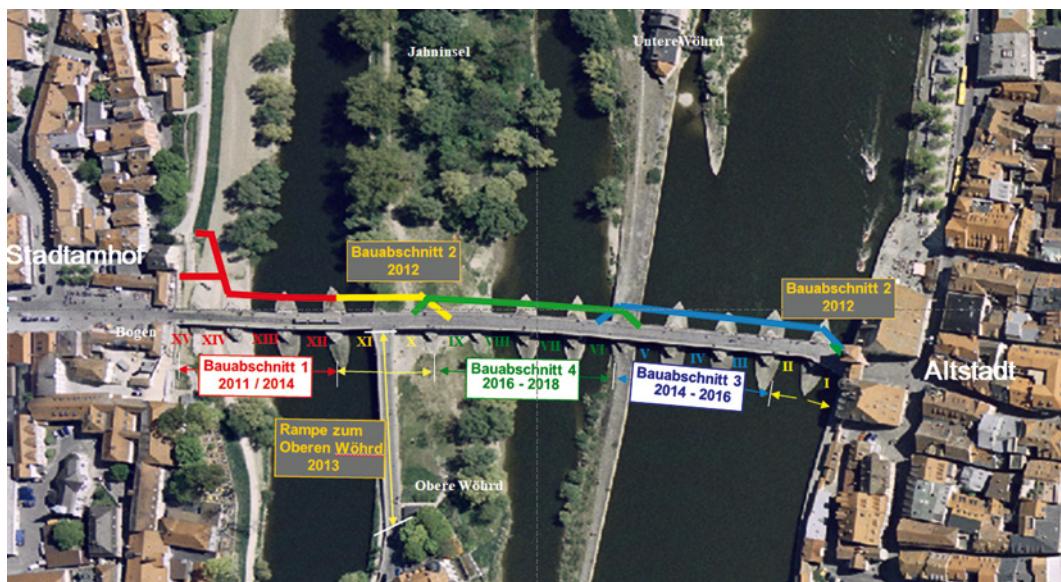
Bild 15 Übersicht über die Bauabschnitte

Eine Teilung der Instandsetzungsarbeiten in vier Bauabschnitte war bereits in einer frühen Planungsphase vorgesehen, jedoch mussten aus verschiedenen Gründen die Abschnittsgrenzen mehrfach verändert und z. T. überlappt werden (Bild 15). Es war nicht möglich, die Bauabschnitte einfach von Nord nach Süd oder von Süd nach Nord aneinander angrenzend zu takten. So musste beispielsweise beim Rückbau der alten Fahrbahn das historische Füllmauerwerk vor eindringendem Regenwasser geschützt werden, ohne dass dadurch aber weitere Ausführungsarbeiten behindert wurden. Der Schutz wurde über eine Einhausung des jeweiligen Bauabschnitts erreicht, in dem noch das alte Füllmauerwerk vorhanden war. Beim zweiten Bauabschnitt konnte wegen des durch den Wiederaufbau nach dem zweiten Weltkrieg veränderten Konstruktionsgefüges über den Betonbögen auf die Einhausung verzichtet werden.

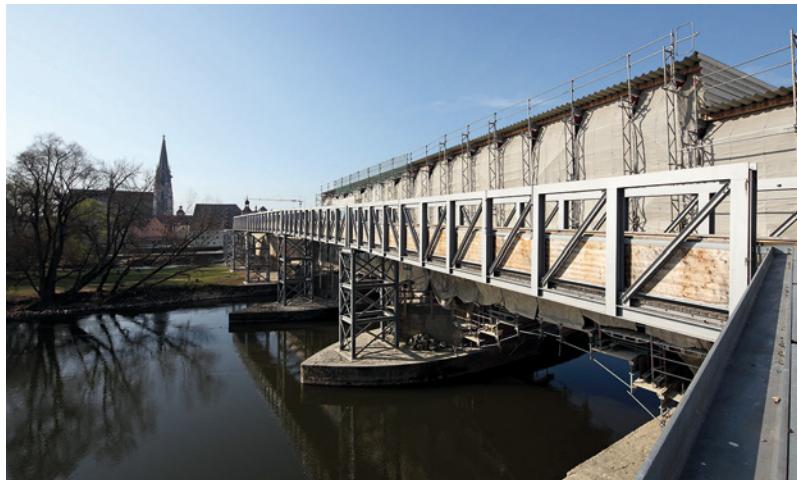
**Bild 16**  
Behelfssteg vor dem  
eingehausten Bauabschnitt

Damit die Verbindung zwischen Stadtamhof und Altstadt für Fußgänger und Radfahrer während der achtjährigen Bauzeit aufrecht erhalten bleiben konnte, leiteten versetzbare Behelfsstege den Verkehr um den jeweiligen Bauabschnitt herum. Die Behelfsstege wurden speziell für das Bauvorhaben als Stahlfachwerke so konstruiert, dass trotz der z. T. unterschiedlichen Spannweiten eine Wiederwendbarkeit möglich war. Die Behelfsstege wurden von Fachwerkürmern getragen, die jeweils auf den unterstromseitigen Beschlächten gegründet waren (Bild 16).

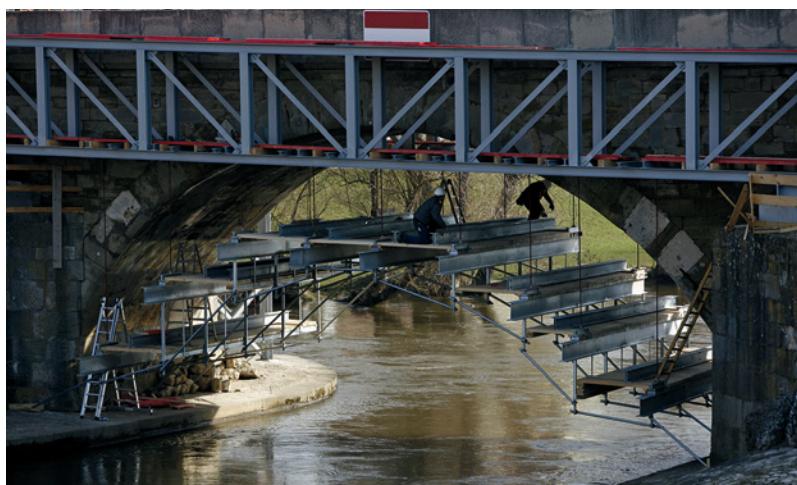
**Bild 17**  
Montage der Hängegerüste  
an Gerüstfachwerkträgern

Für die Instandsetzungsarbeiten unter den Bögen über Wasser wurden Arbeitsgerüste mit hoher Tragfähigkeit konzipiert, die freitragend der Bogenform in Stufen folgten und die an stählernen Fachwerkträgern aufgehängt waren. Die Fachwerkträger wurden jeweils an den Eisbrechern aufgelagert (Bild 17).
