# Richtig handeln bei Wasser- und Feuchtigkeitsschäden

## Gebäudetrocknung in der Praxis

Eine umfassende Einführung in die Praxis der  
Gebäudetrocknung anhand 23 authentischer Fallbeispiele

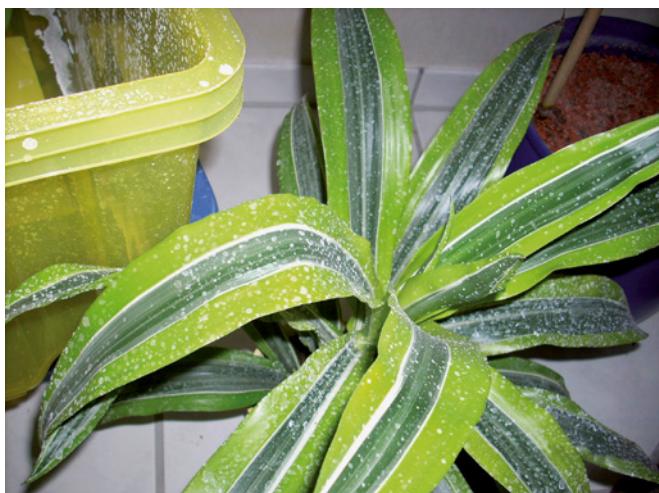
**Bild 2.1:**

Graue Wasserflecken auf Pflanzen sind Indizien für einen Wasserschaden.

Im Sommer 2007 wurde ich in ein Wohngebiet im Umland gerufen. Der Besitzer eines knapp 40 Jahre alten Einfamilienhauses befand sich im Streit mit einem Bauunternehmen. Er hatte die Firma beauftragt, das 1970 errichtete Fertighaus um ein Geschoss aufzustocken. Die Bauarbeiten waren noch nicht abgeschlossen, denn der Besitzer hatte sie stoppen lassen, als er entdeckte, dass aus der Decke im Erdgeschoss Feuchtigkeit austrat. Graue Wasserflecken auf Pflanzen, Mobiliar und Eimern waren der untrügliche Beweis, dass irgendetwas nicht in Ordnung war (Bild 2.1).

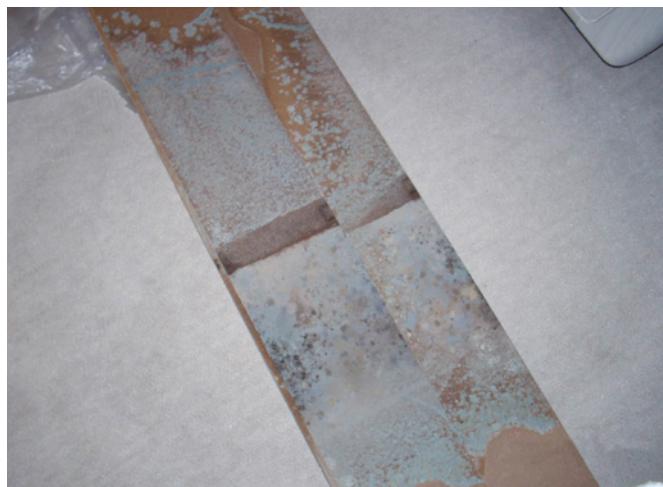
**Bild 2.2:**

Bald wäre er nicht mehr zu »überriechen« gewesen: organischer Befall zwischen Paneelelln und Deckenplatte.

Weder im Erd-, noch im Obergeschoss fiel mir irgendeine Geruchsbildung auf, die auf einen organischen Befall hingedeutet hätte. Oft ist die Nase das wichtigste Spürinstrument des Gebäudedetektivs (siehe auch »Michael Grübel: Wasser- und Feuchtigkeitsschäden an Gebäuden – Schadensfälle aus der Gutachterpraxis, Fraunhofer IRB Verlag, 2020). In diesem Fall roch ich jedoch nichts. Als ich im Erdgeschoss allerdings einige Deckenpaneele im Schlafzimmer entfernte, zeigte sich zwischen den Paneelelln und der ursprünglichen Deckenplatte auf einer Fläche von etwa anderthalb Quadratmetern organischer Befall (Bild 2.2). Nicht mehr lange, und der Schaden wäre nicht mehr zu »überriechen« gewesen ...

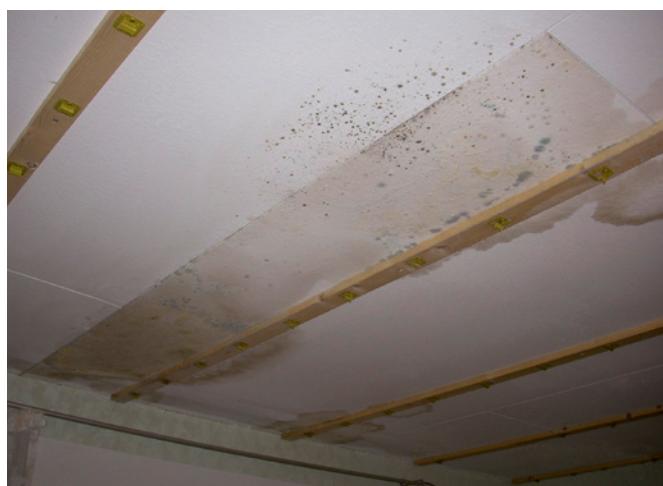
**Bild 2.3:**

Nach Entfernen der Deckenpaneele wird der Wasserschaden deutlich sichtbar.

Decke getreten war, nämlich an der Fensterseite der Räume. Dann hatte es sich auf den Bodenflächen und dem Inventar verteilt (Bild 2.3).

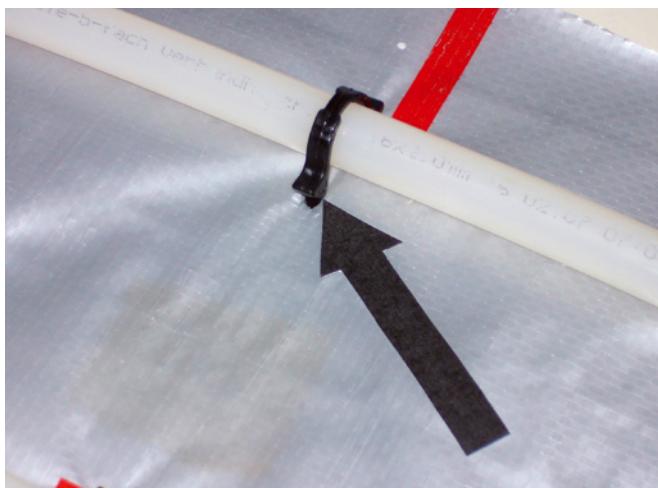
**Bild 2.4:**

Das »Festschießen« der Clips hatte für stecknadelgroße Löcher gesorgt. Das Anmachwasser des Estrichs konnte daher ohne Weiteres in die Etage darunter laufen.

Doch bei kleinteiliger Betrachtung entdeckte ich den entscheidenden Fehler, der beim Einbringen der Fußbodenheizung begangen worden war: Zur Befestigung waren die Fußbodenschlangen mittels Clips »festgeschossen« worden. Hierbei wurde die auf der Systemplatte als »Dichtungsebene« aufgebrachte Folie durchstoßen (Bild 2.4).

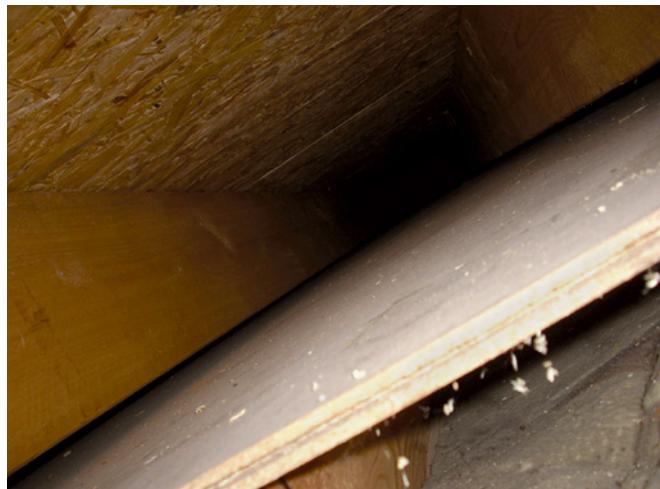
**Bild 2.5:**

Die natürliche Luftbewegung im Deckenhohlräum hat einen kostenlosen vegetativen Abtrocknungsprozess ermöglicht.

Durch Messungen der relativen Luftfeuchte sowie der Feuchtigkeit der Holzkonstruktion in den Deckenhohlräumen im Erdgeschoss (Bild 2.5) konnte ich glücklicherweise schon bei der ersten Begehung feststellen, dass die Baustoffe trocken waren. Die natürliche Luftbewegung hatte einen kostenlosen vegetativen Abtrocknungsprozess ermöglicht, der nicht technisch unterstützt werden musste.

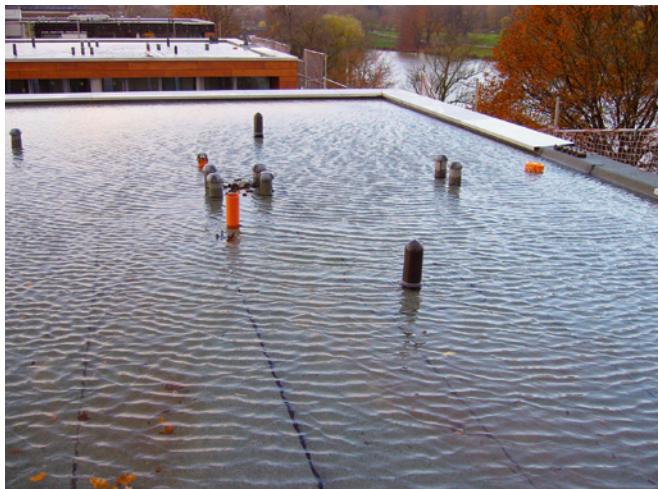
**Bild 2.6:**

Nach Abschluss der Dacharbeiten werden die Dachflächen über einen künstlich herbeigeführten Wasseranstau auf ihre Dichtigkeit überprüft.

Das Studierendenwerk hatte als Bauherr diverse Fachbetriebe mit den einzelnen Arbeiten beauftragt und wurde dabei fachkundig von einem Architekturbüro unterstützt. Mit den Dacharbeiten am Altbestand, wie auch am neu errichteten Anbau, hatte man einen bundesweit tätigen Dachdeckerbetrieb beauftragt und von vornherein sogar eine Qualitätssicherung vertraglich vereinbart: Nach Abschluss der Arbeiten sollten die Dachflächen über einen künstlich herbeigeführten Wasseranstau auf ihre Dichtigkeit überprüft werden (Bild 2.6).

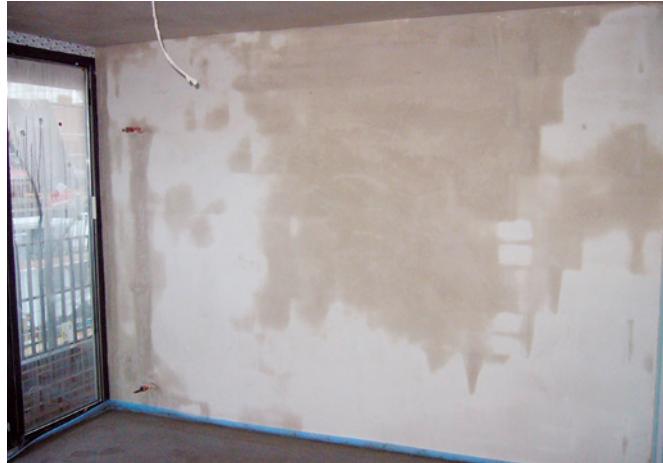
**Bild 2.7:**

Die Durchfeuchtung der Wand ist deutlich zu erkennen.

Das Bild, das sich mir in den vielen verschiedenen Gebäudeteilen bot, war in der Tat wenig idyllisch. Die Liste der Mängel war lang: Zunächst fand sich im Neubau eine stark durchfeuchtete Wand (Bild 2.7).

Die feuchte Wand (Bild 2.7) hingegen hatte genauso wenig wie der Deckenfleck (Bild 2.8) mit den Dacharbeiten zu tun; in beiden Fällen handelte es sich schlicht um Restbaufeuchte der zuletzt durchgeföhrten Putzarbeiten. Diese Bereiche mussten einfach nur in Ruhe austrocknen.

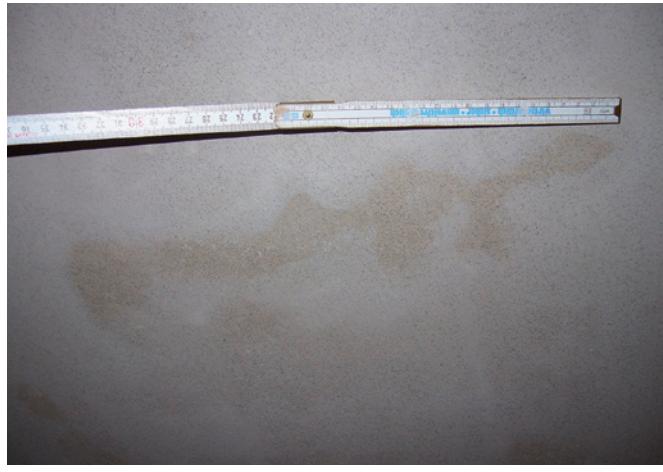
**Bild 2.8:**

An der Decke findet sich eine massive Durchfeuchtung.

Dann führte der Bauherr mich weiter zu einer Studierendenwohnung in einem der alten Gebäude, an deren Decke er einen Riss auszumachen glaubte, den ich allerdings nicht erkennen konnte. Trotzdem wies die Decke eine massive Durchfeuchtung auf (Bild 2.8). In zwei weiteren Gebäudeteilen waren die Leichtbau-Verkleidungen rund um die Lüftungsrohre durchnässt (Bild 2.9) und am Dämmmaterial bildeten sich vereinzelt Tropfen. In einer Küchennische fand sich im Installationsbereich zudem eine erhebliche Durchfeuchtung.

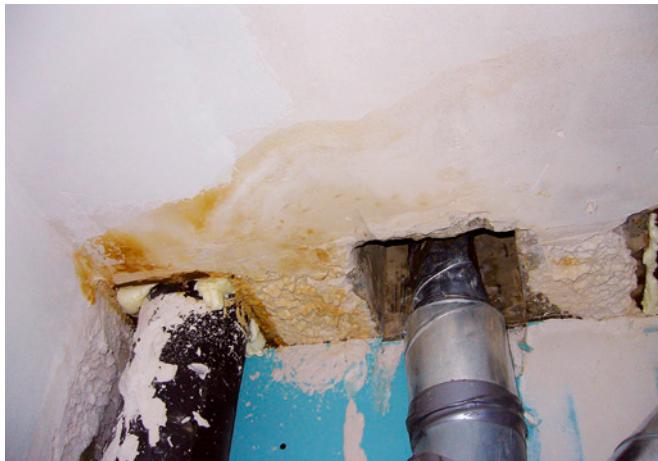
**Bild 2.9:**

Auch die Leichtbauverkleidungen hinter den Lüftungsrohren sind durchnässt.

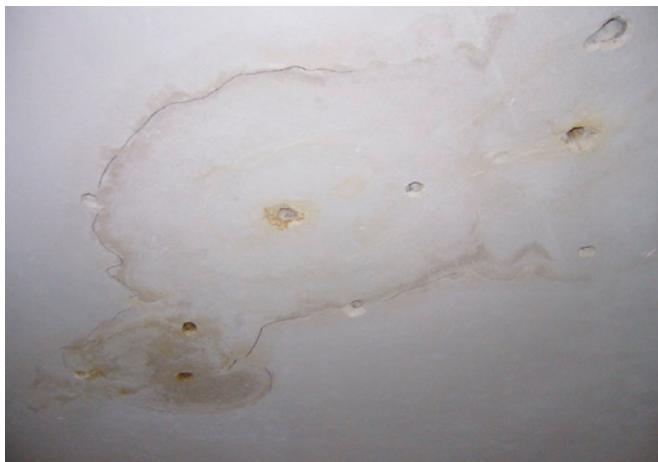
**Bild 2.10:**

Die Putzfläche ist feuchtigkeitsgeschädigt, es handelt sich nicht um Restfeuchte des frischen Putzes.

In einem vierten Gebäude zeigte sich eine feuchtigkeitsgeschädigte Putzfläche an der Wohnungsdecke unter einem gefluteten Dach, direkt neben einem Feuchteschaden, der bereits wieder abgetrocknet war (Bild 2.10).

Außerdem übernahm der Dachdecker für den Putzschaden an der Decke (Bild 2.10) die Verantwortung, allerdings auch hier nur teilweise. Denn nach seiner Ansicht hatte er das bei der Testflutung vorgefundene Leck in der Dachversiegelung bereits geschlossen. Der frische, noch feuchte Fleck müsse auf Restfeuchte des neu eingebrachten Putzes zurückzuführen sein, mit dem er als Dachdecker nichts zu tun habe.

Der Dachdecker trug in der Tat nur an einigen Schäden die Schuld. Allerdings nicht nur an den beiden ohnehin zugegebenen Fällen, sondern auch an weiteren. So konnte ich nachweisen, dass es sich bei dem noch feuchten Fleck an der Decke (Bild 2.10) nicht um Restfeuchte des frischen Putzes handelte. Der Putz war nämlich geschädigt, was bei Restfeuchte nie der Fall ist, sondern nur dann, wenn Wasser die mineralische Bausubstanz durchdringt und dabei Salze und Mineralstoffe an der Baustoffoberfläche ausschwemmt. Stattdessen ließen sich die Flecken auf eine neu entstandene Undichtigkeit an der Dachfläche zurückführen. Die Bauarbeiter hatten nämlich nach der Testflutung die fertigen Dachflächen als Lagerplatz für ihre Baumaterialien benutzt (Bilder 2.12-a und -b). Es war sehr wahrscheinlich, dass hierdurch die Dachabdichtung erneut Schaden genommen hatte. Der Dachdecker wurde verpflichtet, auf eigene Kosten die Leckage zu reparieren. Zudem musste die geschädigte Putzfläche mit einer Größe von 1,20 m × 0,80 m abgenommen und erneuert werden. Der Dachdecker hatte die dafür pauschal angesetzten Kosten von 220,- Euro zuzüglich Mehrwertsteuer zu tragen.

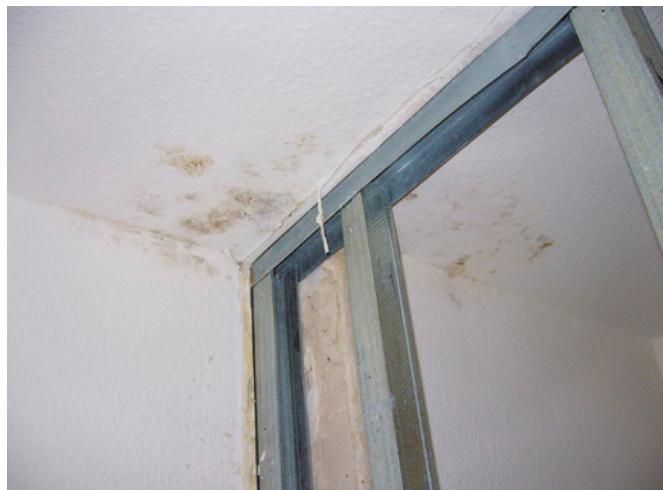
**Bild 2.11:**

An der zurückgebauten Beplankung einer Raumabtrennung sind Schimmelpilz sowie nachweisbare Schäden durch Feuchtigkeit erkennbar.

Im selben Gebäude fand sich in einer Erdgeschosswohnung eine geringe Durchfeuchtung an einem Wandteil. In einem weiteren Gebäude, das zu dem Teil des Komplexes gehörte, der stark vom Schimmelpilz befallen gewesen und mittlerweile saniert war, fanden sich an der zurückgebauten Beplankung einer Raumabtrennung Schimmelpilz und nachweisbare Schäden durch Feuchtigkeit, die aber bereits abgetrocknet waren (Bild 2.11).

Summa summarum und inklusive der Kosten für die Gipsbeplankung und die Malerarbeiten für den vom Dachdecker zugegebenen Schaden an der rückgebauten Beplankung (Bild 2.11) in Höhe von 950,- Euro hatte er Kosten in Höhe von 2070,- Euro plus Mehrwertsteuer zu tragen. Hinzu kamen natürlich die Kosten für die von ihm selbst zu leistenden Reparaturarbeiten.

zum Zeitpunkt meines Gutachtens schon saniert war, war es natürlich nicht ganz leicht, anhand der wenigen vorgefundenen Schimmelpilzbestände (Bild 2.11) eine Analyse der Ursachen zu erstellen. Laut Gutachten des Sachverständigen für Innenraumschadstoffe aus dem Sommer und nach Aussagen der Architekten waren ja die komplette Etage mit etwa 180 m<sup>2</sup> sowie der für drei Etagen ausgerichtete Hausflur betroffen. Keine kleine Fläche also. Die beiden Leckagen, die man als Feuchtigkeitsursache in Betracht und in die Haftung des Dachdeckers ziehen konnte, betrafen nur jeweils eine Fläche von etwa 2,5 m<sup>2</sup> und waren, was viel wichtiger ist, in beiden Fällen in abgeschlossenen Räumen aufgetreten. Betrachtet man das Volumen der von Schimmelpilz betroffenen Räume (180 m<sup>2</sup> Grundfläche × 2,50 m Raumhöhe), also 450 m<sup>3</sup>, erschien die entfernt liegenden Leckagen als Feuchtigkeitsquellen nicht mehr plausibel. Schnell kam mir ein anderer Verdacht, der sich bestätigte, als ich die Bautagebücher kontrollierte.

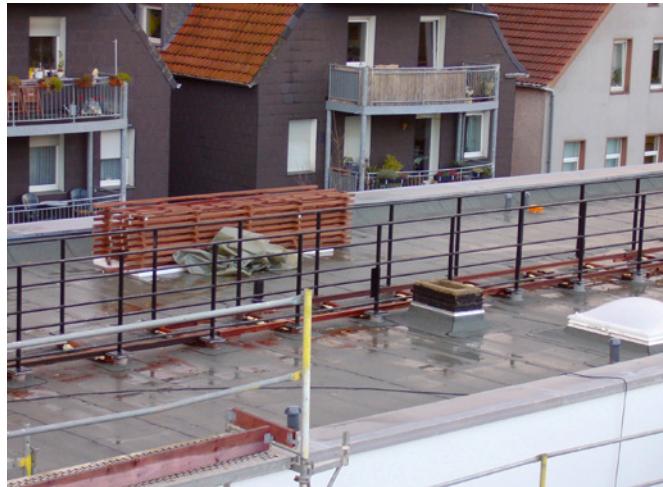
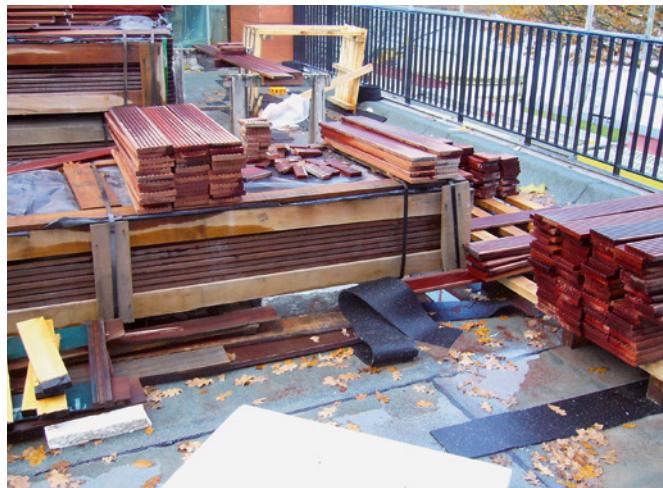
**Bilder 2.12-a und -b:**

Nach der Testflutung wurden die fertigen Dachflächen als Lagerplatz für Baumaterialien benutzt. Sehr wahrscheinlich hat die gerade erst sanierte Dachabdichtung dabei Schaden genommen.

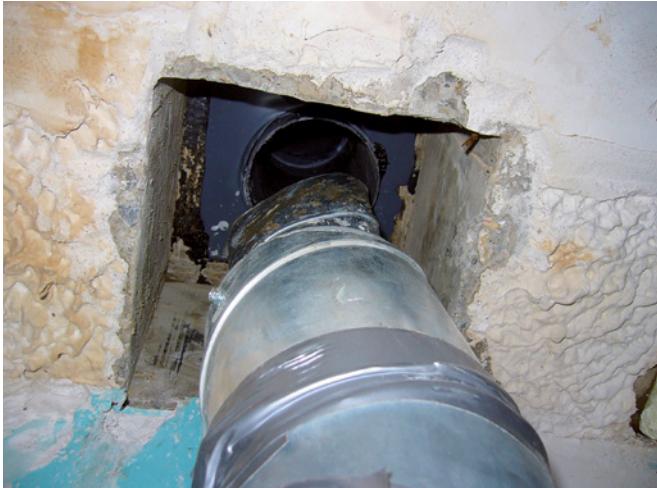
**Bild 2.13:**

Pfusch des Lüftungsbauers: Die Rohre sind nicht sauber angegeschlossen.

Und auch der erhebliche Durchfeuchtungs- und Putzschaden rund um die Lüftungsrohre fiel eindeutig nicht in den Verantwortungsbereich des Dachdeckers. Stattdessen hatte der Lüftungsbauer seine Arbeit nicht fachgerecht ausgeführt und die Rohre unsauber angeschlossen, wie sich bei genauer Betrachtung unzweifelhaft feststellen ließ (Bild 2.13). Er trug demzufolge auch die Reparaturkosten.

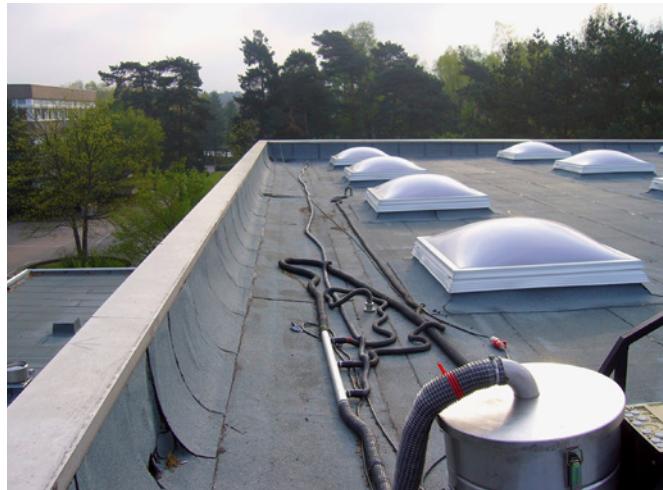
**Bild 2.14:**

Um Luft unter die Bitumenschicht zu bringen, wurden nur 17 Löcher in die Dachfläche gebohrt – viel zu wenig!

Ich fand das Dach mitten im Prozess der technischen Gebäudetrocknung vor. Das ausführende Unternehmen hatte insgesamt 17 Löcher in die Dachfläche gebohrt, fünf in der Mitte und jeweils sechs an den Seitenrändern des Dachs, um darüber Luft unter die dichte Bitumenschicht zu führen beziehungsweise daraus abzusaugen und so die Trocknung durchzuführen (Bild 2.14).

Schon auf den ersten Blick erkannte ich, dass die Anzahl der Löcher für ein derart großflächiges Dach in keinem Fall ausreichte. Immerhin ging es um eine Fläche von etwa 30 m × 50 m, also insgesamt etwa 1500 m<sup>2</sup>! Außerdem entdeckte ich, dass die Eindreher am Ende der Prozessluftschläuche (Bild 2.15) nicht fachkundig eingeschweißt, sondern bloß verschraubt waren. Bei Wärme könnten sie undicht werden und der trockene Luftzug würde die unteren Schichten des Dachs gar nicht erreichen. Hier hatte jemand »mal eben schnell« ein paar Trocknungsgeräte aufgebaut, ohne sich wirklich Gedanken zu machen, ob und in welcher Weise eine Trocknung überhaupt möglich war.

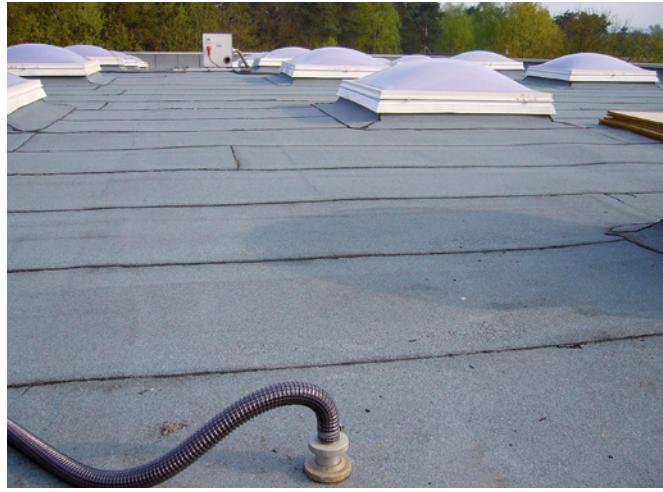
**Bild 2.15:**

Die Eindreher am Ende der Prozessluftschlüsse sind nicht fachkundig eingeschweißt, sondern bloß verschraubt.

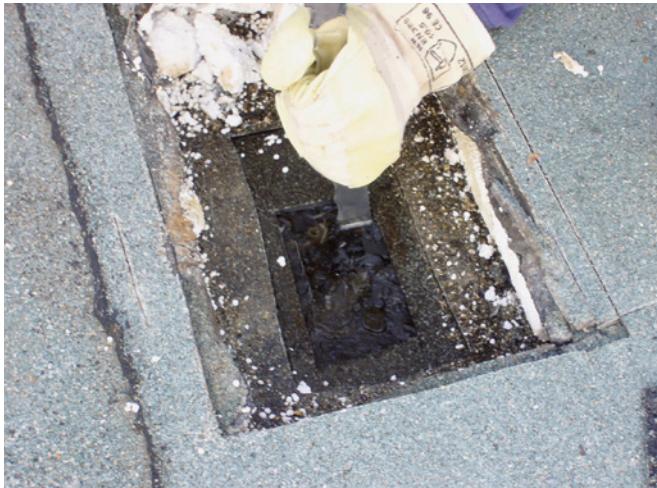
**Bild 2.16:**

Für die Inaugenscheinnahme des Dachs werden etwa 20 cm tiefe Löcher in den Aufbau gebohrt.

Ich musste der Sache auf den Grund gehen, im wahrsten Sinne des Wortes! Um den Zustand des Dachs wirklich in Augenschein nehmen zu können, schnitt ich an drei Stellen etwa 20 cm tiefe Löcher mit einem Ausmaß von jeweils 10 cm × 10 cm in den Dachaufbau (Bild 2.16). Das Polystyrol war überall trocken. Das Wasser fand sich in der Polyurethanschicht, aber nicht gleichmäßig, sondern mal mehr, mal weniger (Bild 2.17). Das Dach war also unterschiedlich stark durchfeuchtet, aber immer nur die Polyurethanschicht, also genau die Schicht, die nach Aussagen des ersten Sachverständigen noch vor wenigen Wochen absolut trocken gewesen war.

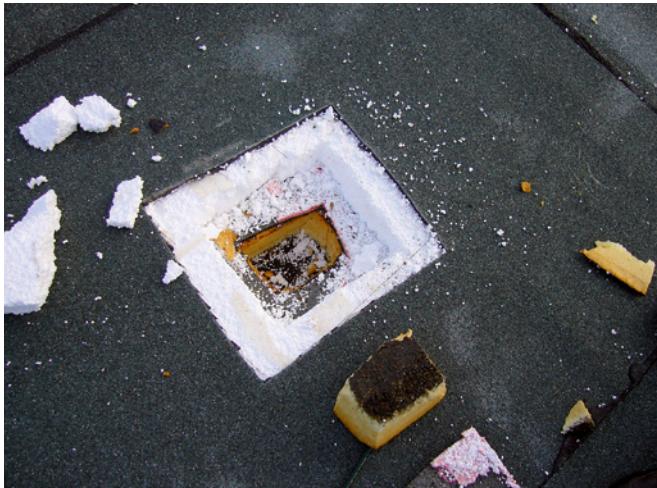
**Bild 2.17:**

In der Polyurethanschicht findet sich Wasser in unterschiedlichen Mengen.

Das war insofern verwunderlich, als dass das beim Bau verwendete Polyurethan ein geschlossenzelliger Schaumstoff ist, der eigentlich wasserabweisend wirkt. Nur unter Druck, oder wenn er über einen langen Zeitraum der Feuchtigkeit ausgesetzt ist, nimmt der Schaum Wasser auf, und zwar osmotisch, also durch die Membran

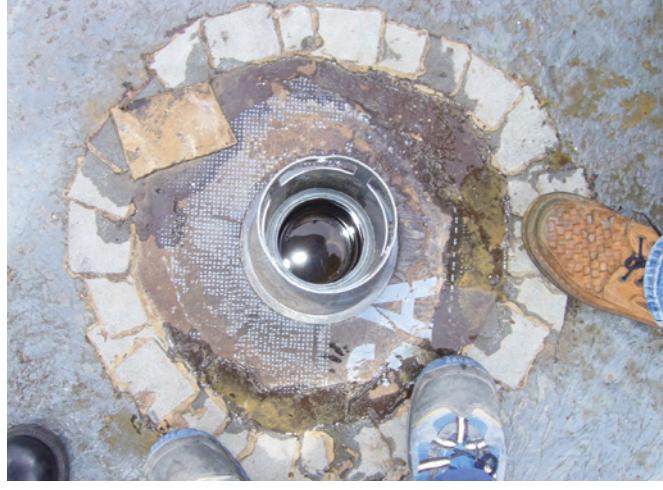
**Bild 2.18:**

In den Dachentlüftern steht das Wasser mehrere Zentimeter hoch.

In diesen Dachentlüfern stand das Wasser mehrere Zentimeter hoch (Bild 2.18). Wir öffneten den Dachaufbau an zwei Stellen, und der erste Eindruck bestätigte sich: Das Wasser stand in der Wärmedämmung je nach Gefälle der Unterkonstruktion bis zu 4 cm hoch. Das war wirklich eine Menge Wasser!

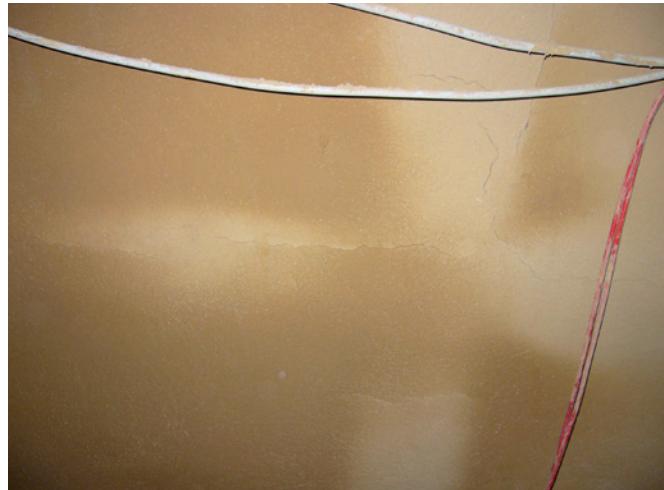
**Bild 3.1:**

Falsche Bemessung der Trocknungsgeräte:  
Trocknet die Oberfläche des Baustoffs schneller ab als sein Inneres,  
kommt es zum kapillaren Abriss.

Die aufgestellten sechs Bautrockner waren demnach in ihrer Anzahl weder übernoch unterdimensioniert. Allerdings konnte ich Fehler bei der Positionierung der Geräte feststellen. Werden die Trocknungsgeräte nämlich – im Verhältnis zu ihrer Leistungskraft – in zu kleinen Räumen aufgestellt, trocknet die Oberfläche zu schnell ab, während im Innern des Baustoffs die Feuchtigkeit noch gehalten wird. So kommt es zum kapillaren Abriss im Baustoff (Bild 3.1). Die Geräte müssen umpositioniert werden, sie dürfen nur in den großen und zusammenhängenden Räumen und im Flur aufgestellt werden, sodass die Luftwechselrate im Verhältnis zum Raumvolumen steht. Außerdem ist darauf zu achten, dass bei fortschreitender Trocknungsduer eventuell zwei bis drei Bautrockner entfernt werden müssen, da die benötigte

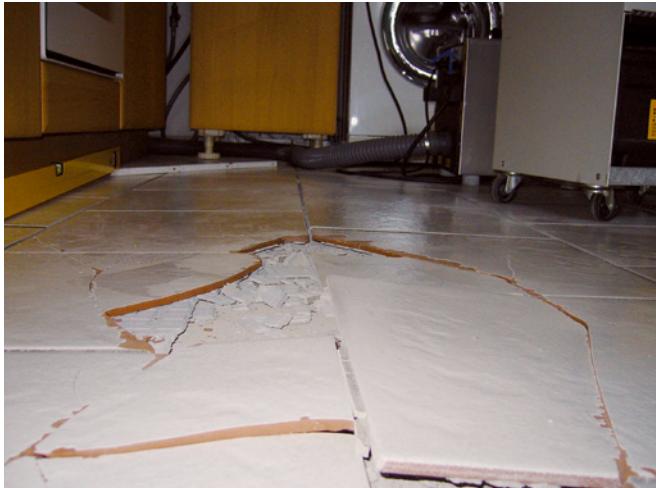
**Bild 3.2:**

Böse Überraschung während der Trocknungsarbeiten: Die Bodenfliesen wölben sich auf und zerbrechen.

Der Mieter nahm dies gelassen hin, schließlich arbeitete der Handwerker ja auf Kosten der Hausverwaltung und würde wissen, was er tat. Doch wenige Tage später entdeckte der Mieter, dass sich die Bodenfliesen in seiner Küche aufwölbten und zerbrachen (Bild 3.2). Er setzte eigenmächtig die Trockengeräte außer Betrieb und informierte die Hausverwaltung. Die schickte gleich am nächsten Tag einen Mitarbeiter vorbei, der den Schaden in Augenschein nahm. Er vermochte eine noch nicht abgetrocknete Durchfeuchtung der Bodenfläche in der Küche festzustellen – und damit stand sein Urteil fest: Der Mieter müsse die Schäden an den Fliesen und am Estrich auf eigene Kosten reparieren lassen. Diese seien nämlich auf die defekte Armatur an der Küchenspüle zurückzuführen, weil der Estrich durch den Wasserschaden der Küchenarmatur »aufgequollen« wäre, und somit der Fliesenschaden entstanden sei. Und damit nicht genug: Er ließ dem Mieter auch die Trocknungskosten in Rechnung stellen. So ging es also um einen Schaden von insgesamt etwa 5 000,– Euro.

Ich nahm die Bodenfliesen unter die Lupe und entdeckte, dass sich die Fliesenfläche genau an der Fuge aufgestellt hat und vom Fugenrand her aufgebrochen war (Bild 3.2). Der hoch gedrückte Fliesenboden wies ein Gefälle auf, das – wie sich mit der Wasserwaage einwandfrei feststellen ließ – von einer bestimmten Ecke ausging. Es handelte sich um genau die Ecke, an der der Handwerker Prozessluftöffnungen in den Küchenboden gebohrt hatte, um dort Prozessluft über einen Schlauch in die Bodenkonstruktion zu leiten.

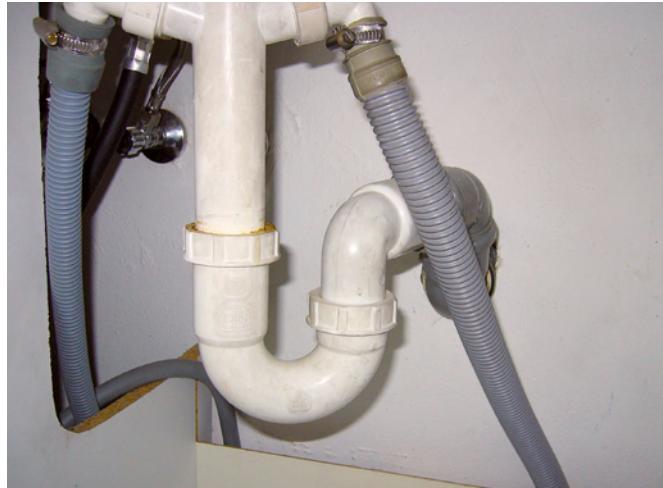
**Bild 3.3:**

Siphon, Anschlüsse und Schellen sind in gutem Zustand und funktionieren einwandfrei, daher sind sie als Schadensursache auszuschließen.

Ich prüfte Siphon, Anschlüsse, Schellen und so weiter, die ich als mögliche Schadensursachen ausschließen konnte: Sie waren in gutem Zustand und funktionierten einwandfrei (Bild 3.3). Wäre Wasser über die undichte Armatur ausgetreten, so wäre es an den Verschraubungen, Schellen und Muffen abgetropft und in den Schrank gelaufen. Die defekte Armatur war direkt darüber installiert. Die offene Spanplatte würde bei Kontakt mit Feuchtigkeit sofort quellen. Doch weder waren an der Trennwand zum Spülenunterschrank Laufspuren oder Ähnliches zu sehen, die

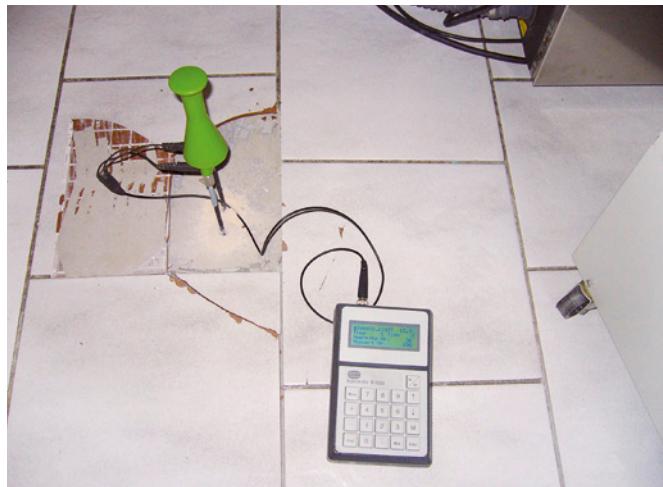
**Bild 3.4:**

Die Feuchtemessung in der Trittschalldämmung (Mineralwolle) unterhalb der Estrichplatte ergibt einen klaren Wert für trockene Baustoffe.

Das bestätigten auch meine Feuchtemessungen an den Trennwänden zum Wohnzimmer und zum anliegenden WC, wie auch die Tiefenmessung in der Trittschalldämmung (Mineralwolle) unterhalb der Estrichplatte in unmittelbarer Nähe zum Spülstand (Bild 3.4). Hier ergab die Messung einen klaren Wert für trockene Baustoffe.

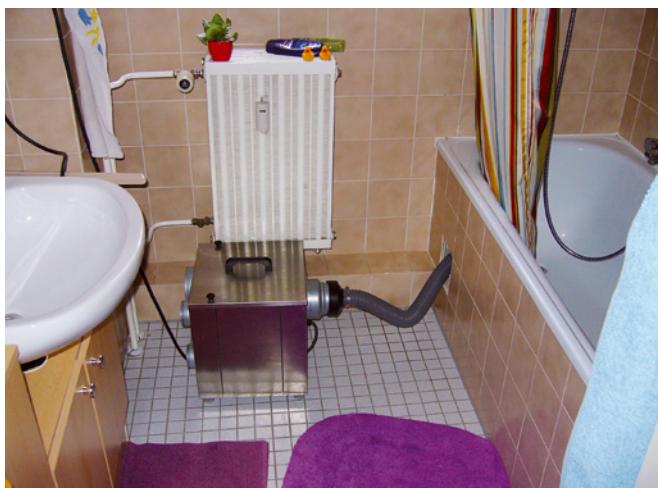
**Bild 3.5:**

Vergessen? Am Abdampf-Stutzen eines Adsorptionstrockners muss zwingend ein Schlauch angeschlossen werden, um die feuchte Abluft aus dem Fenster zu leiten. Sonst wird die warme, mit Feuchtigkeit angereicherte »Re-Luft« direkt in das Badezimmer gedrückt.

Denn es ist zwingend erforderlich, einen Schlauch an den Abdampf-Stutzen des Adsorptionstrockners anzuschließen, um die feuchte Abluft aus dem Fenster zu leiten. Genau dies aber hatte der Handwerker offenbar vergessen, sodass die warme, mit Feuchtigkeit angereicherte »Re-Luft« direkt in die Raumluft des Badezimmers gedrückt wurde (Bild 3.5). Man muss sich den Effekt etwa so vorstellen, als würde

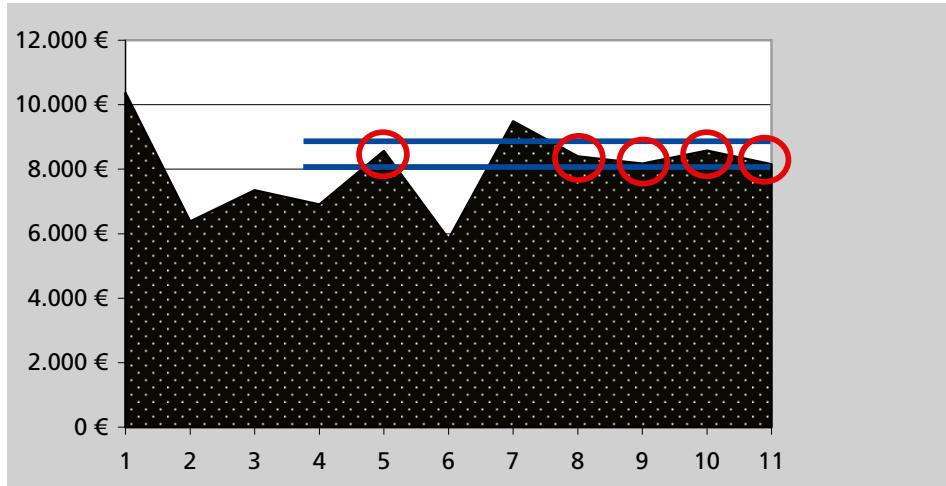
Die blaue Markierung in dem Diagramm zeigt den »Preiskorridor«, in dem die Angebote der fünf Firmen lagen. Auf der x-Achse sind die einzelnen Firmen aufgeführt. Jede Spitze der schwarzen Fläche zeigt das Angebot der einzelnen Firmen. Die Angebote (Spitzen) innerhalb des Preiskorridors sind nochmals rot umrandet.

Von den befragten Firmen lagen fünf der insgesamt elf Angebote in der Angebotsspanne zwischen 8 154,- und 8 574,- Euro, zuzüglich Mehrwertsteuer. Dieser »Preiskorridor« stimmt mit den Erfahrungswerten des Unterzeichners überein und ist als ortsüblich für den ermittelten Zeitraum zu bezeichnen.

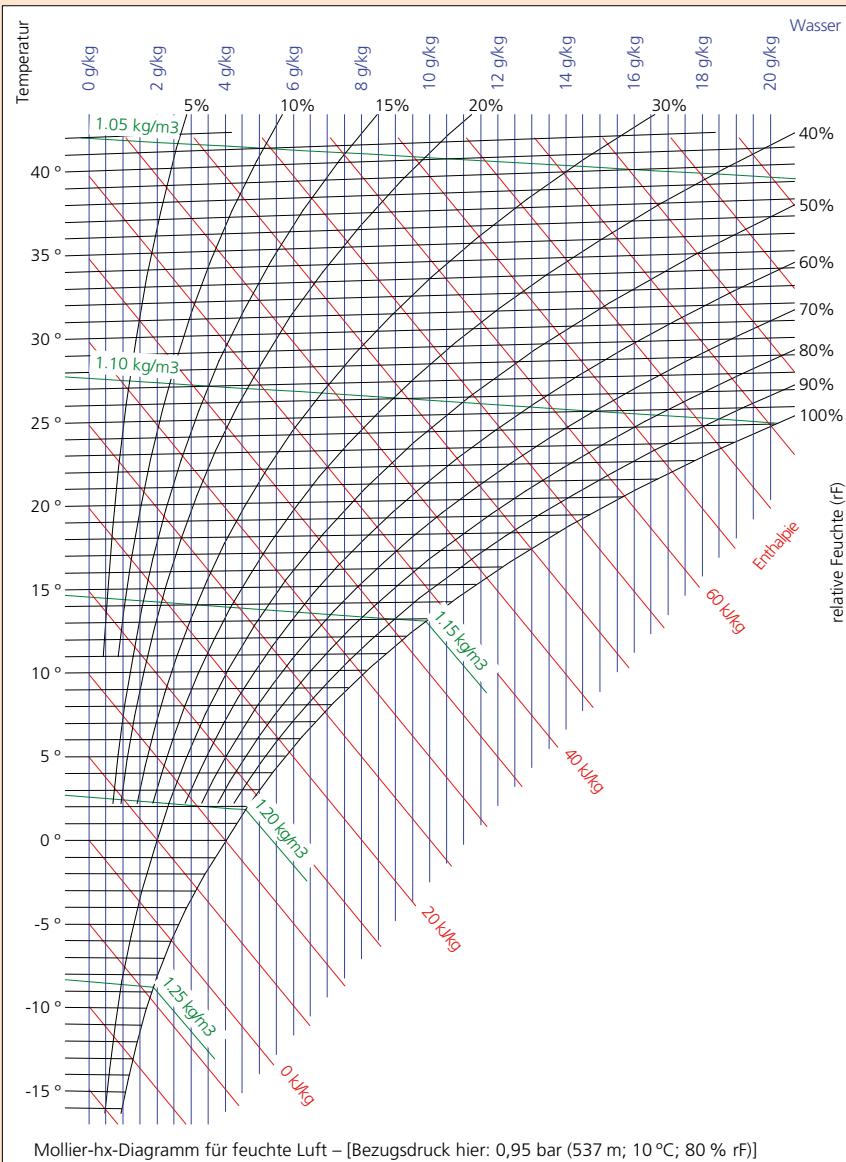
## Mollier-hx-Diagramm

Auf der x-Achse ist die Wassermenge in Gramm pro Kilogramm trockene Luft (g/kg) angegeben, auf der y-Achse die Temperatur (°C). Die Kurven zeigen die relative Luftfeuchtigkeit ( $\phi$ ), die sich je nach Temperatur beziehungsweise Wassergehalt verändert.

Wichtigstes Arbeitsmittel für den Trocknungstechniker ist das nach dem Physiker Richard Mollier benannte »Mollier-hx-Diagramm«. Damit lässt sich die Veränderung feuchter Luft durch Be- oder Entfeuchtung, Erwärmung oder Kühlung ermitteln. Das Mollier-hx-Diagramm gilt in der Regel für einen Luftdruck von 1000 Millibar. Unter anderem lassen sich auf dieser Grafik die Zusammenhänge von Temperatur und Luftfeuchtigkeit ablesen:

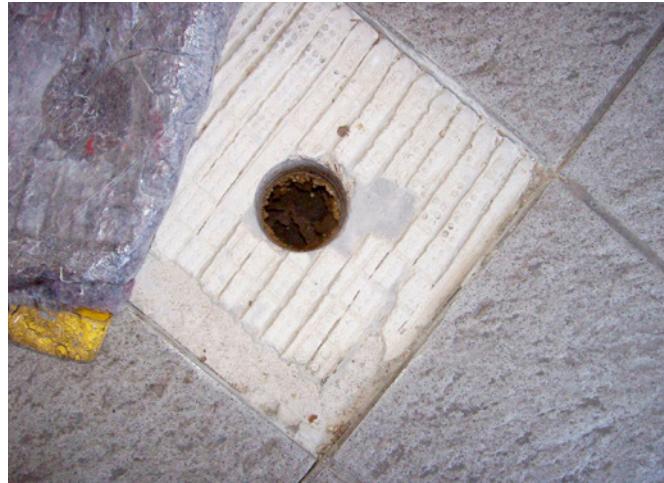
**Bild 3.6:**

An den Prozessluftöffnungen ist dunkler Schimmel erkennbar

Der Boden wurde zunächst vorsichtig an den gesetzten Prozessluftöffnungen der Trocknungstechniker begutachtet – und prompt entdeckte man dunkle Schimmelpilze (Bild 3.6).

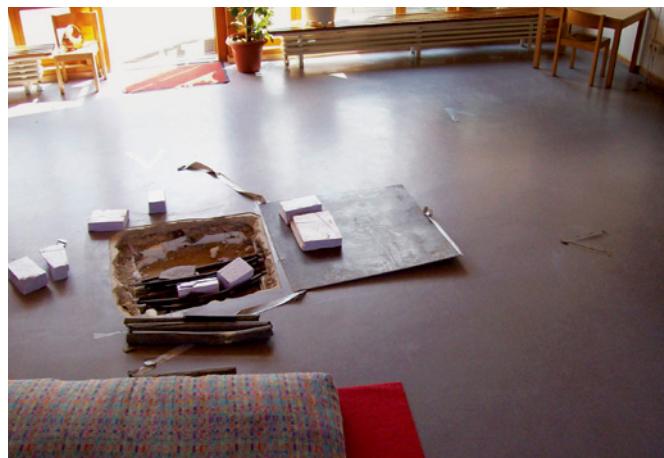
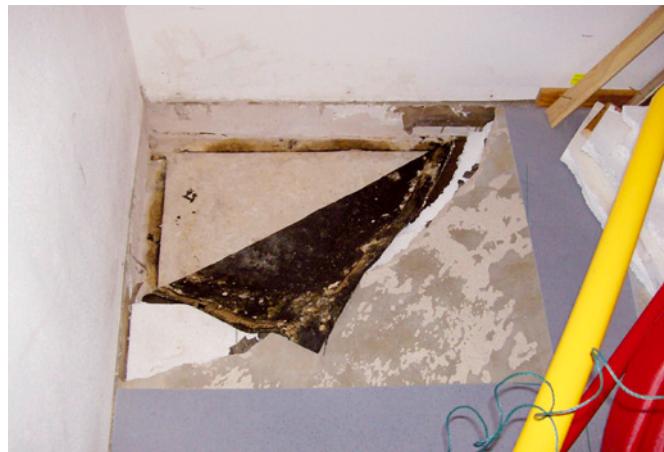
**Bilder 3.7 und 3.8:**

Die Bodenöffnungen in einer Raummitte und einer Zimmerecke ergeben einen eindeutigen Befund: Schimmelpilzbildung.

Dann wurde der Boden nach und nach an weiteren Stellen geöffnet und immer wieder Schimmelpilze entdeckt (Bilder 3.7 und 3.8). Nunmehr wurde der komplette Bodenbelag bis auf die Bodenfliesen entfernt, weil man hoffte, der Ursache damit auf die Schliche zu kommen. Ein Installationstechniker prüfte sämtliche Rohre und konnte durch Abdrücken der Leitungen keine Leckage ausmachen. Alles war in Ordnung.

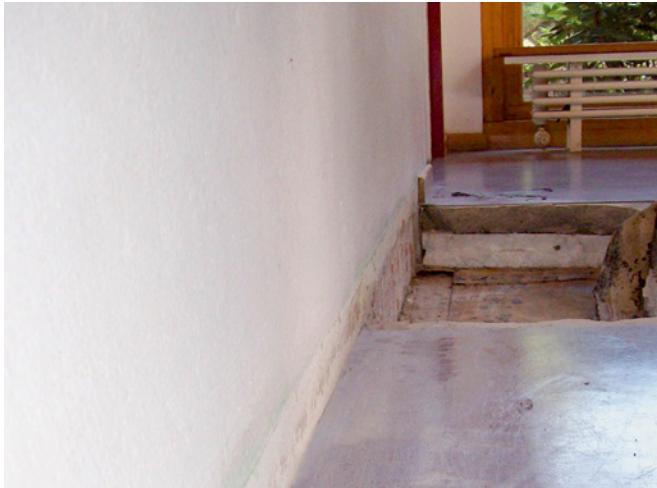
**Bild 3.9:**

Auch in der Styropor-Dämmsschicht unter dem Linoleum in der Turnhalle gab es extremen organischen Befall. Woher kam das Wasser?

Nachdem in einem großen Stemmloch (Bild 3.9) in der Turnhalle ein extremer organischer Befall in der Polystyrol-Dämmsschicht (expandiertes Polystyrol (EPS), oft wird der Handelsname der Firma BASF »Styropor« verwendet) unter dem Linoleum vorgefunden wurde, rief man mich dazu: Woher kam das Wasser? Konnte es sein, dass der poröse Schlauch der Geschirrspülmaschine schuld an dem Desaster war?

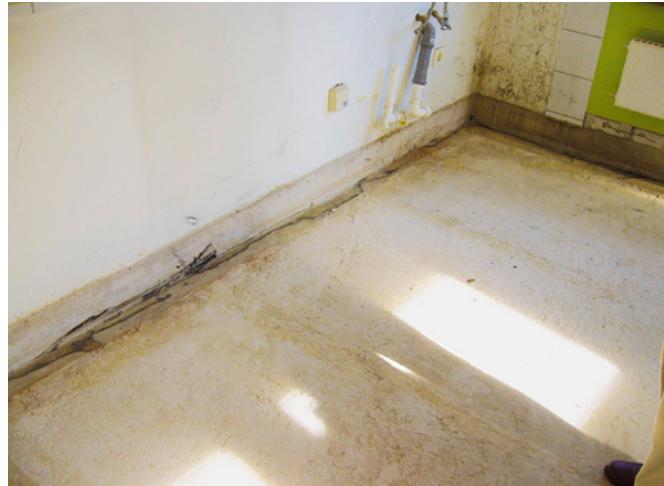
**Bild 3.10:**

Das Wasser lief unter den schwimmenden Estrich und durchtränkte allmählich die gesamte Fußbodendämmung des Kindergartens.

Dieses Wasser lief nun hinter der Spülmaschine über die Bodenfliesen durch einen Fugenriss an der Wand entlang unter den Estrich (Bild 3.10). Das war möglich, weil es sich um schwimmenden Estrich handelte, der keinen schlüssigen Verbund zum Mauerwerk hatte, sondern von diesem durch einen Randdämmstreifen aus Schaumstoff getrennt war. Durch diese schmale Ritze sickerte das Wasser stetig nach und durchtränkte so allmählich die Dämmschicht im Fußboden des gesamten Kindergarten.

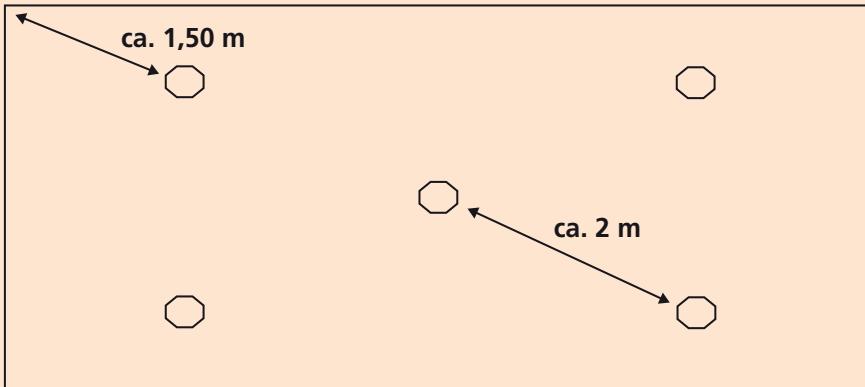
Bei der Fünfer-Anordnung werden vier ca. 40 bis 50 mm große Öffnungen gleichmäßig um eine zentrale fünfte Öffnung verteilt. Dabei sollte der Abstand der äußeren Löcher zur Wand etwa 1,50 m und zum zentralen fünften Loch etwa 2,0 m betragen.

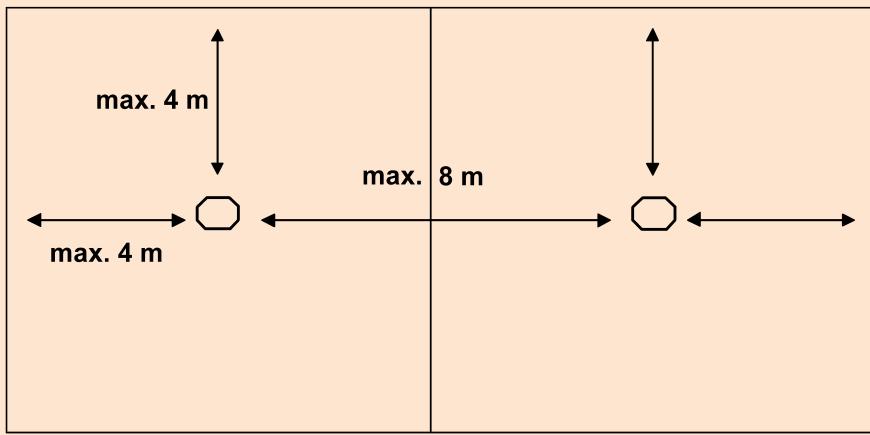
Die Vier-Meter-Regel besagt, dass zwischen Ein- und Austrittsöffnung nicht mehr als 4,0 m und maximal 8,0 m zwischen zwei Einflutöffnungen liegen sollten. Doch Achtung: Diese Regel ist nur mit viel Erfahrung und größter Umsicht anzuwenden, da eine zuverlässige Trocknung sonst nicht gewährleistet ist und Folgeschäden drohen. Mit der oben gezeigten Fünfer-Anordnung hingegen ist man auf der sicheren Seite.

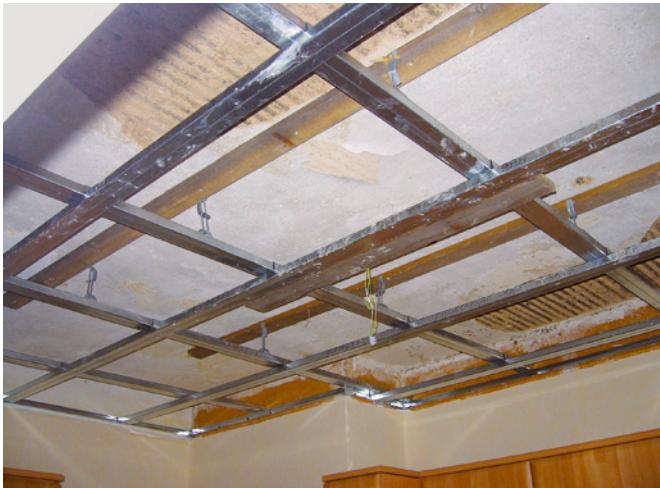
**Bild 3.11:**

Oberhalb der Gipskartonplatten an der Decke kommt es nach Abschluss der Trocknungsarbeiten zu einem unerwarteten Fund: jede Menge Schimmelpilz.

Nach dieser Erfahrung war Frau Schiller nun also unverzüglich eine Etage höher gelaufen und hatte Sturm geklingelt. So ging dieses Mal eigentlich alles ganz schnell. Binnen fünf Tagen waren die Trocknungsarbeiten abgeschlossen, und alles wäre wieder gut gewesen, wenn die Handwerker nicht an der Decke oberhalb der Gipskartonplatten etwas entdeckt hätten, was niemand gern sieht: Schimmelpilze! Und zwar jede Menge (Bild 3.11).

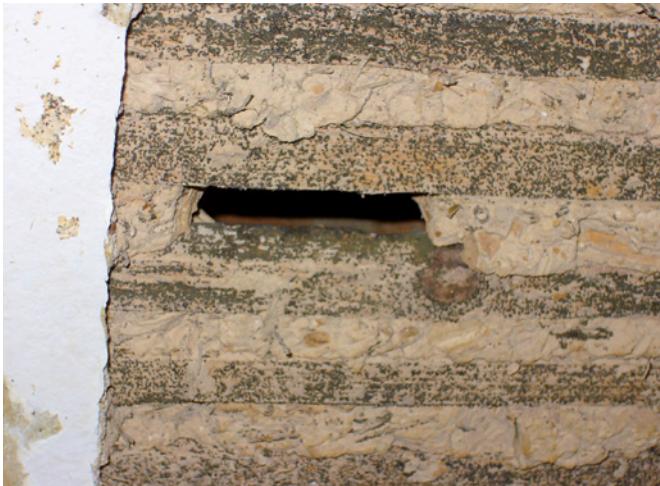
**Bild 3.12:**

Dunkle Pilzsporen auf den Spalierhölzern: Alkalität oder Nahrungs mangel haben offenbar verhindert, dass sich der Schimmelpilz auf dem Putz ansiedelt.

Die Gipskartonplatten waren restlos entfernt worden, und so gab nun die Aluminiumkonstruktion den Blick auf die alte Decke frei. Überall, wo vor zwei Jahren der Putz abgebrockelt war und die Zwischendecke, die Holzbalkenkonstruktion der Decke, offen lag, war auf den Spalierhölzern organischer Befall zu erkennen. Und sah man genauer hin, ließen sich die dunklen Schimmelpilzsporen auf den Spalierhölzern mit dem Lehm-/Strohgemisch einwandfrei ausmachen (Bild 3.12). Auf dem Putz hatte sich der Schimmelpilz nicht angesiedelt, offenbar hemmte seine Alkalität, oder die der Farbe, das Wachstum von Mikroorganismen. Oder der Schimmelpilz hatte im Putz einfach keine Nahrung gefunden.

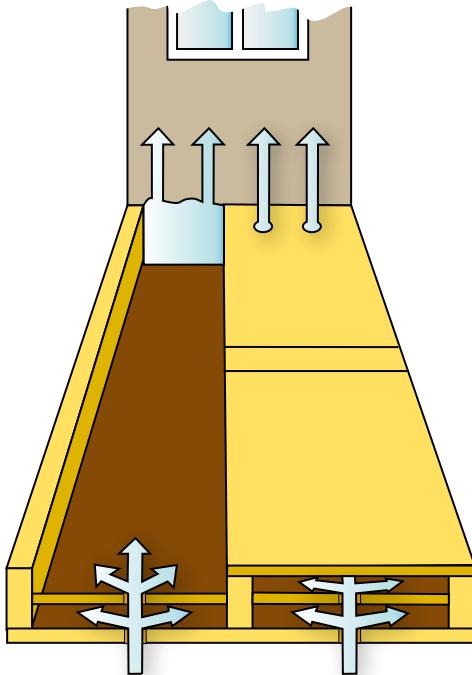
**Bild 3.13:**

Nicht nur die raumseitige Oberfläche der Deckenkonstruktion, sondern auch ihre zahlreichen Hohlräume müssen technisch getrocknet werden (schematische Darstellung).

Mit den »Öfen« gemeint waren die Kondenstrockner, mit denen allerdings keine durchfeuchte Holzbalkendecke getrocknet werden kann. Wer die technische Trocknung einer Decke ausschließlich mit diesen Geräten über die raumseitige Baustoffoberfläche angeht, kann nicht alle in der Konstruktion befindlichen Hohlräume und Baustoffe erreichen (Bild 3.13). Die Abtrocknung erfolgte nur oberflächlich.

In einer Holzbalkendecke mit Einschub gibt es also zahlreiche Hohlräume, in denen sich Feuchtigkeit halten und organischer Befall bilden kann. Deswegen muss bei einer technischen Trocknung sichergestellt werden, dass der Prozessluftstrom alle Hohlräume erreichen kann (siehe Bild 3.13, Pfeile). Im Hohlraum zwischen Schwartenbrettern (Bretter in der Mitte) und Dielen liegt der Lehmeinschub, der die von oben durchlaufende Feuchtigkeit als erstes aufnimmt und nach einem Schaden in der Regel mit Feuchtigkeit gesättigt

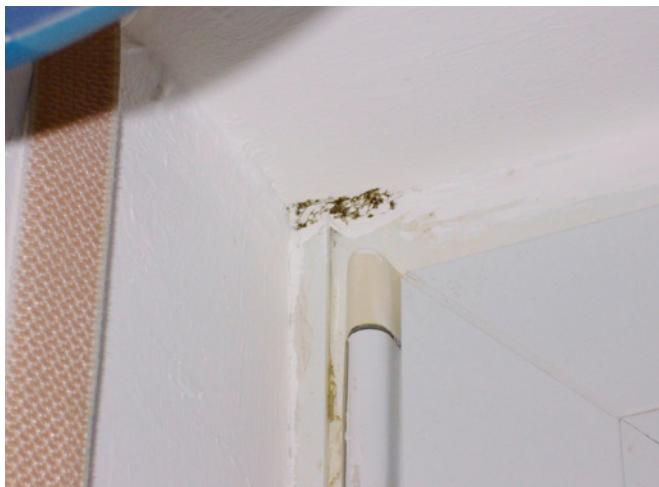
**Bild 3.15:**

Unzureichende Lüftung ist ursächlich für den organischen Befall am Anschluss dieses Jalousienkastens.

Doch wo kam die Feuchtigkeit her? Es lag auf der Hand: aus der Luft! Dafür gab es eine Reihe von Indizien: Ich konnte im WC oberhalb des Fensters am Anschluss des Jalousienkastens einen etwa 2,0 cm × 2,0 cm großen Fleck feststellen – organischer Befall (Bild 3.15).

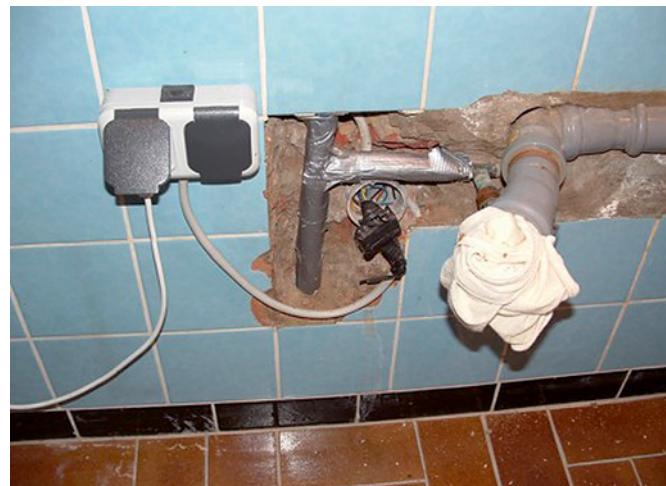
**Bild 3.16:**

Erfolgreiche Leckortung:  
Das Wasser tritt aus der  
kunststoffummantelten  
Kupferleitung in der  
Wand aus.

Genau an der Wand zwischen Küche und Bad kam es nun zu einer Leitungsleckage, und über einen längeren Zeitraum trat Wasser aus. Als der Defekt festgestellt wurde, war der Feuchteschaden schon sehr groß. Zwar konnte ein Installateur binnen Kurzem die Leckage in der kunststoffummantelten Kupferleitung orten (Bild 3.16), doch über die Sanierung des Feuchteschadens kam es zu Meinungsverschiedenheiten. Die Durchfeuchtung der Mauern war so erheblich und zog sich über so weite Flächen, dass der zuständige Versicherungsmitarbeiter vermutete, es gebe ein zweites Leck an anderem Ort. Das mit einer zweiten Ortung beauftragte Handwerksunternehmen, die Firma Amsel, konnte jedoch keine weitere Schadenstelle ausmachen und gab zur Trocknung und Sanierung ein Angebot ab.

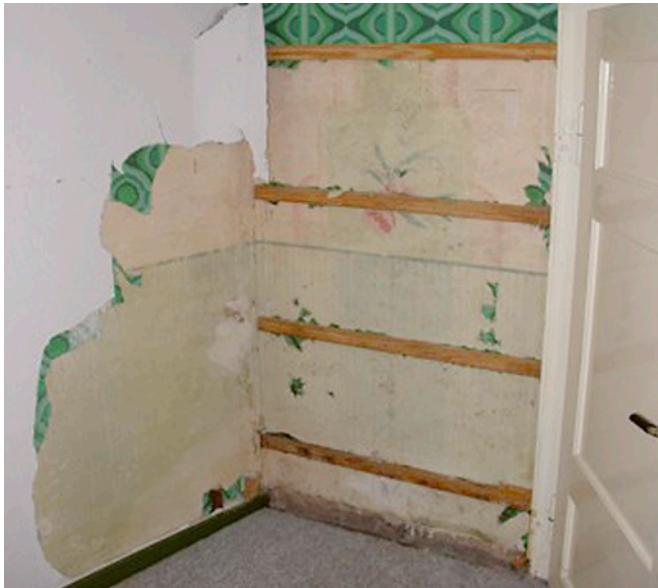
**Bild 3.17:**

Ein eindeutiges Zeichen für Feuchtigkeit: Auf der Papiertapete hinter der Paneelverkleidung hat sich großflächig Schimmelpilz gebildet.

großflächig Schimmelpilz gebildet (Bild 3.17). Ein eindeutiges Indiz für Feuchtigkeit! Die elektronischen Feuchtemessungen bestätigten nicht nur an dieser, sondern auch an allen relevanten Zwischenwänden erhöhte Feuchtwerte und stellenweise sogar stark durchfeuchtete Baustoffe. So war die Wand zwischen Küche und Bad, in der die schadhafte Leitung verlief, vor allem auf der Küchenseite extrem feucht, ebenso wie die Wand zwischen Küche und Flur – auch hier war die Küchenseite stärker durchfeuchtet als die Flurseite.

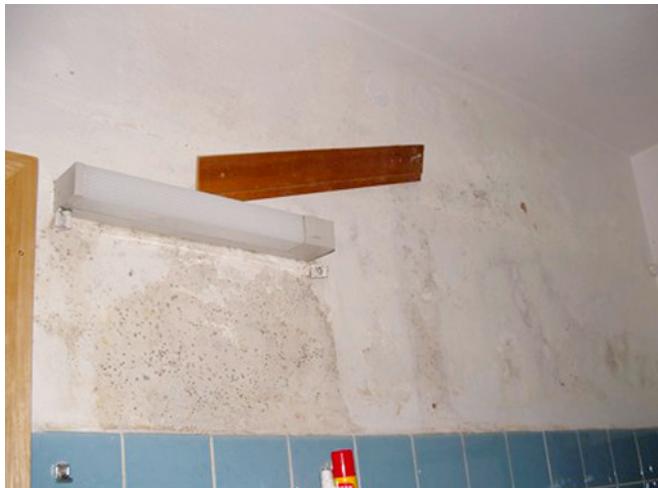
**Bild 3.18:**

Das Zusammenspiel vieler Faktoren macht es möglich: Oberhalb des Fliesenpiegels ist die Feuchtigkeit deutlich erkennbar, obgleich der Leitungsschaden etwa 1,50 m tiefer lag.

Die Wände des Bauernhauses waren aus Ziegelsteinen gemauert. Das Porengefüge des Ziegels lässt sehr hohe kapillare Steighöhen zu, da es im Wesentlichen aus Mikro- und Mesokapillaren besteht. Die hohe Salzbelastung des Mauerwerks, die noch aus den Zeiten der Schweinezucht herrührte, dürfte den Wassertransport unterstützt haben. Der Leitungsverlauf 30 cm über dem Fußpunkt der Wand ermöglichte einen Verteilspielraum auf der Wandfläche zum Bad, Flur und Gästezimmer. Das Zusammenspiel der Faktoren machte die Durchfeuchtung der Bauteile in dieser Höhe und Weitläufigkeit der Umgebung möglich. Das erklärt, warum oberhalb des Fliesenpiegels die Feuchtigkeit so deutlich erkennbar war, obgleich der Leitungsschaden etwa 1,50 m weit darunter lag (Bild 3.18). Ein gezogener Bohrkern, den ich im Labor auf Wasser und Salzgehalt untersuchen ließ, bestätigte die Feststellungen auf der Baustelle.

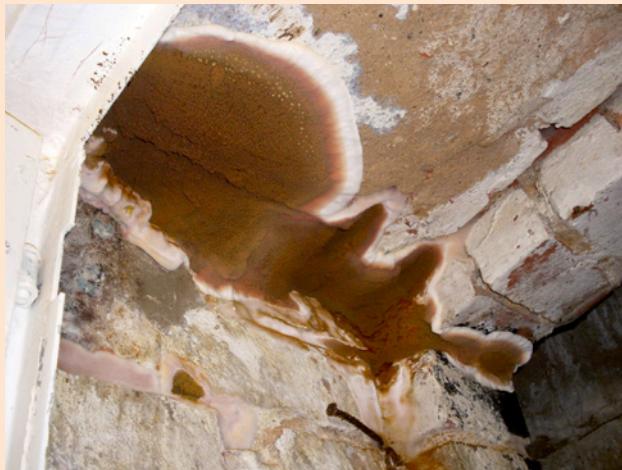
**Bild 3.19:**

Ein selten schönes Exemplar: Der Hausschwamm ist eine Pilzart, die Holz in relativ kurzer Zeit komplett zerstören kann.

Der Pilz zählt zu den am meisten gefürchteten Schädlingen in Gebäuden und siedelt sich auf Holz an, das er als Nährboden nutzt und komplett zerstören kann. Als Holzfäulepilz wird der Echte Hausschwamm extrem gefürchtet, weil er binnen weniger Monate stabile Balkenkonstruktionen zum Einbrechen bringen kann.

Befall durch Echten Hausschwamm ist oft lange nicht erkennbar, denn er wächst im Verborgenen. Wenn man ihn sieht, ist schon alles zu spät. Der Fruchtkörper wird in der Regel erst nach zwei bis drei Jahren gebildet. Zunächst ist nur ein weißer Filz erkennbar, in dessen Mitte sich langsam eine leichte, ockergelb scheinende Verfärbung zeigt. Auf der bald labyrinthischen,

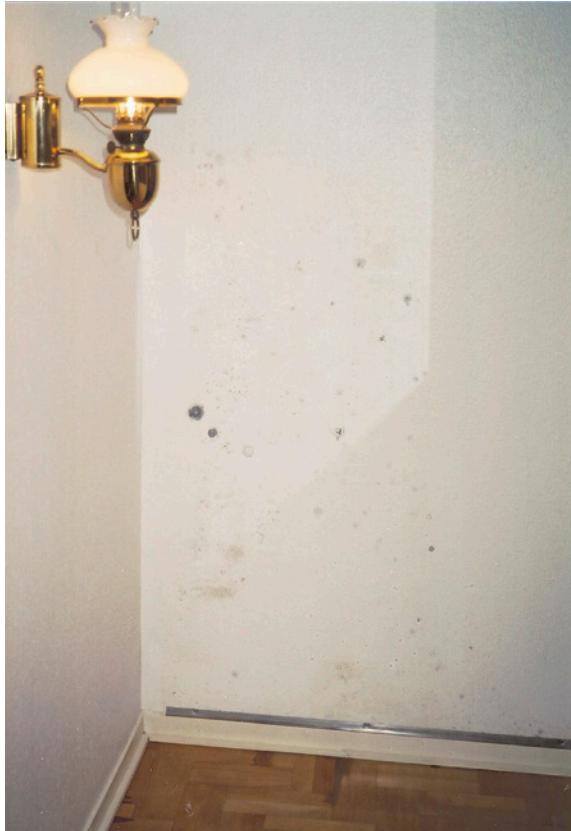
**Bild 3.20:**

Hinter dem inzwischen abgehängten Flurspiegel lassen sich kreisrunde Schimmelpilzflecke erkennen.

Zwei Wochen vergingen. Doch die Flecken waren immer noch sichtbar, und Herr Oertel entdeckte hinter dem Flurspiegel sogar Stockflecken (Bild 3.20) und im unteren Bereich der Wand eine starke Durchfeuchtung (Bild 3.21). Die Firma Werder diagnostizierte eine »nicht einmal geringfügige Austrocknung« und leitete Anfang November gezielte Trocknungsmaßnahmen ein: Die feuchten Tapeten und die von Nässe angegriffenen Fußeisten wurden entfernt, eine Folienwand gespannt, um das zu trocknende Raumvolumen zu verkleinern, und Trocknungsgeräte installiert.
