# Richtig handeln bei Wasser- und Feuchtigkeitsschäden

## Gebäudetrocknung in der Praxis

Eine umfassende Einführung in die Praxis der  
Gebäudetrocknung anhand 23 authentischer Fallbeispiele

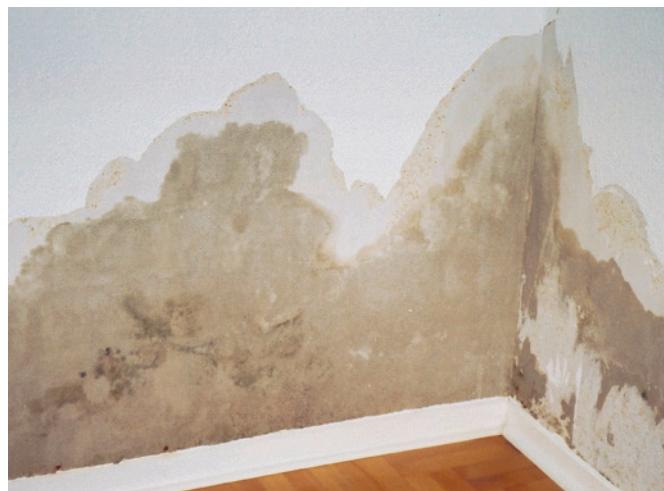
**Bild 3.21:**

Sollte die starke Durchfeuchtung im unteren Bereich der Wand Restfeuchte sein? – Niemals!

Zwei Wochen vergingen. Doch die Flecken waren immer noch sichtbar, und Herr Oertel entdeckte hinter dem Flurspiegel sogar Stockflecken (Bild 3.20) und im unteren Bereich der Wand eine starke Durchfeuchtung (Bild 3.21). Die Firma Werder diagnostizierte eine »nicht einmal geringfügige Austrocknung« und leitete Anfang November gezielte Trocknungsmaßnahmen ein: Die feuchten Tapeten und die von Nässe angegriffenen Fußeisten wurden entfernt, eine Folienwand gespannt, um das zu trocknende Raumvolumen zu verkleinern, und Trocknungsgeräte installiert.

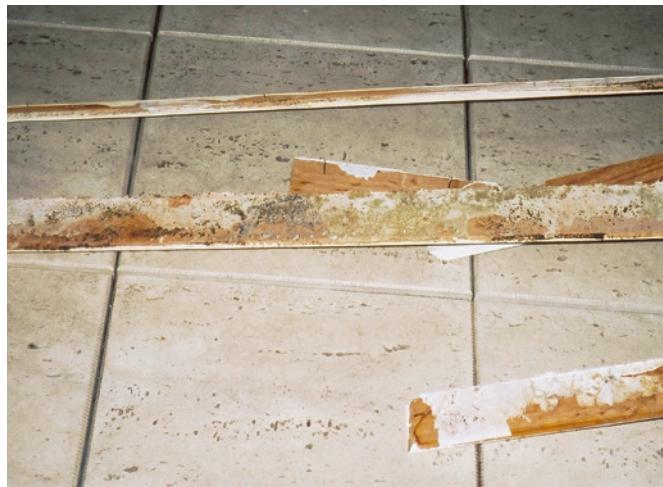
**Bild 3.22:**

An diesem organischen Befall erkennt sogar ein Laie zweifelsfrei einen Wasserschaden.

Schon beim ersten Besichtigungstermin Mitte Oktober hätte einem Fachmann auffallen müssen, dass die durchnässte Wand im Flur keineswegs allein auf Reste von Feuchtigkeit zurückzuführen war. Aber spätestens zwei Wochen später, als man die Fußeisten von der Wand nahm, hätte eigentlich selbst ein Laie erkennen müssen, dass solch organischer Befall nicht zufällig entsteht (Bild 3.22).

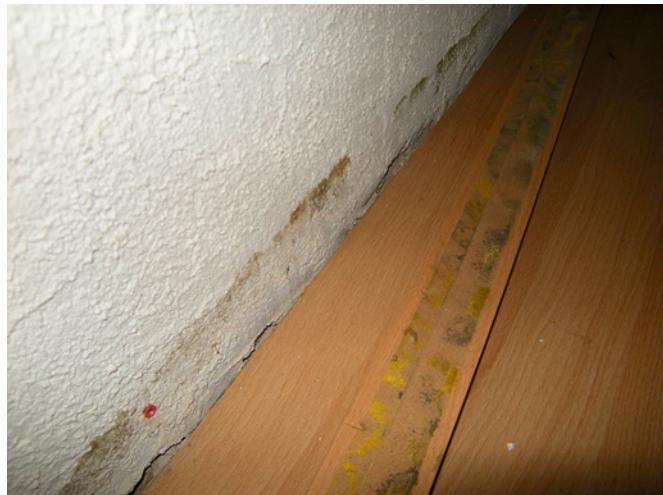
**Bild 3.23:**

Am alten Schadensort hatte sich wiederum Schimmelpilz gebildet, allerdings nur im Bereich der Fußleisten.

Ich betrachtete den Schimmelpilz eingehender. Der Befall zeigte sich ausschließlich hinter den Fußleisten. Oberhalb der Leisten konnte an keiner Stelle ein mikrobiologischer Befall festgestellt werden. Der erneute Schimmelpilz hatte sich ausschließlich hinter der Fußleiste eingenistet, weil diese den Diffusionsprozess aus dem Mauerwerksquerschnitt unterbunden hatte. Meister Petersen hatte also mit

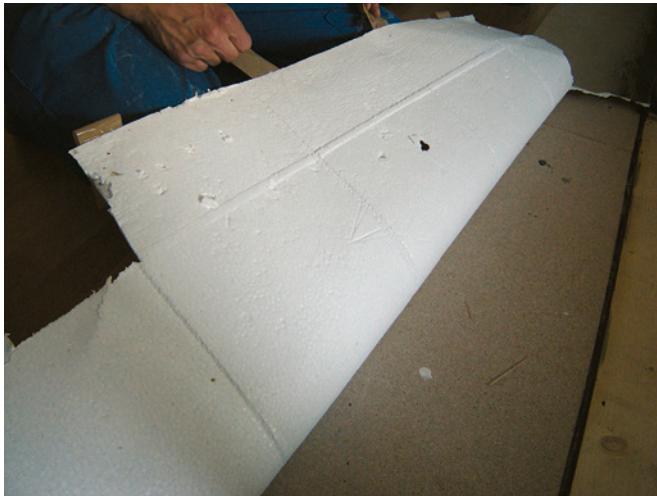
**Bild 3.24:**

Wäre Restfeuchte aus der Bodenplatte kapillar aufgestiegen, wäre u.a. das Laminat gequollen und an der Verlegeplatte Feuchtigkeit messbar. Das war nicht der Fall.

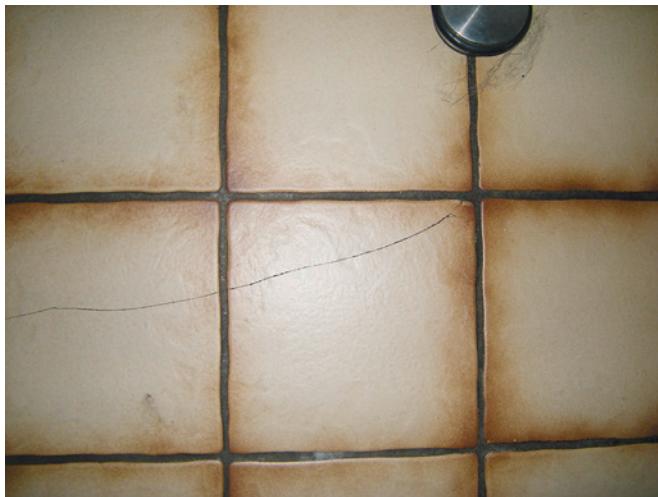
**Bild 3.25:**

Der Fliesenriss im Flur wies weder an Rissflanken noch an Fliesenfugen eine Scherbenbildung auf, die typischerweise mit Aufquellen oder unter Einfluss von Trocknungsarbeiten auftritt.

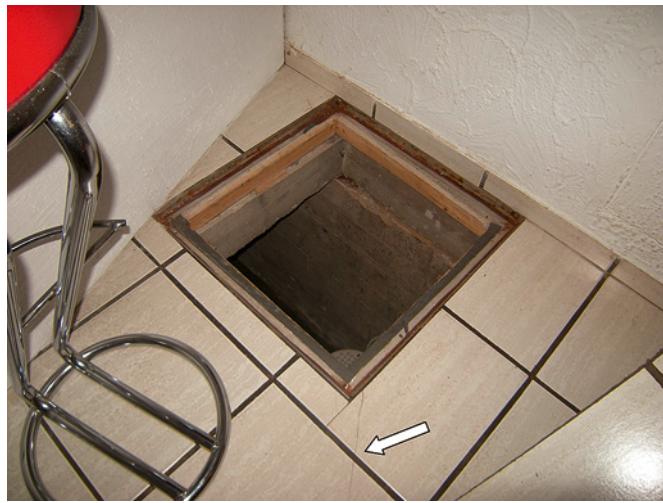
**Bild 3.26:**

Bei einer Durchfeuchtung der Bodenfläche wäre an der Estrichkante, die im Bereich der Bodenluke zum Kriechkeller frei liegt, Wasser ausgetreten.

Das Ehepaar Schuster nahm meine Diagnose unbewegt zur Kenntnis und zeigte mir einen weiteren Fliesenriss, der im Wohnzimmer zwischen der Einstiegs Luke zum Kriechkeller und dem Kamin verlief (siehe Pfeil in Bild 3.26). Zunächst fiel mir auf, dass der gesamte Raum keinerlei erkennbare Beeinträchtigungen durch Wasserschäden aufwies, wie beispielsweise Abplatzungen oder Verfärbungen, obwohl sich die Leitungsleckage im April nur 60 Zentimeter hinter der angrenzenden Wand ereignet hatte. Einen weiteren Hinweis, der gegen einen Wasserschaden im Wohnzimmer sprach, lieferte die Estrichkante, die unweit des Risses im Bereich der Bodenluke zum Kriechkeller frei lag: Bei einer Durchfeuchtung der Bodenfläche wäre dort Wasser ausgetreten. Das Ehepaar Schuster hatte aber nichts dergleichen beobachten können. Wir öffneten die Kellerluke und entdeckten auch dort keinerlei Anzeichen für eine Unterspülung. Die Feuchtemessungen an Wandflächen und Bodenkonstruktion waren daher nur noch eine Formalie und ergaben erwartungsgemäß trockene Baustoffe.

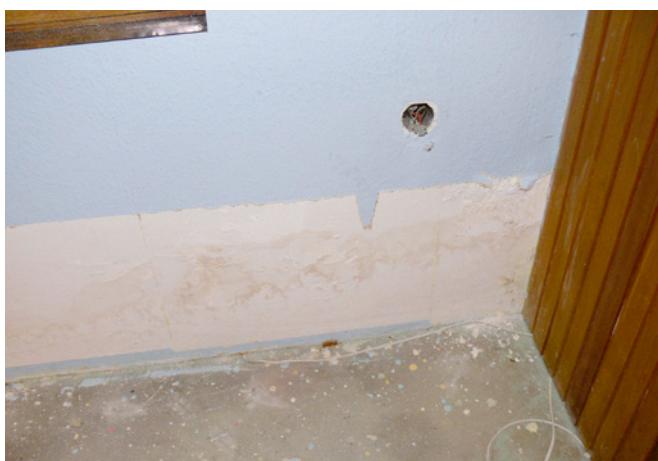
**Bild 4.1:**

Die Feuchteränder sind trügerisch: So hoch stand der Wasserpegel nie!

Dass es sich um keine echte Explosion gehandelt hatte, war ja allen Beteiligten von Anfang an klar gewesen, aber die Aussage des Bewohners, das Wasser habe 30 cm hoch im Raum gestanden, hatte bis dato niemand angezweifelt. Schließlich gab es ja sogar ein Foto, auf dem zu sehen war, wie hoch das Wasser gestanden haben muss (Bild 4.1). Bis zu einer Höhe von 40 cm war die Tapete entfernt worden, darunter waren die Feuchteränder auf etwa 30 cm Höhe gut erkennbar. Doch wer darin einen Beweis für die Höhe des Wasserpegels zu erkennen glaubt, irrt!

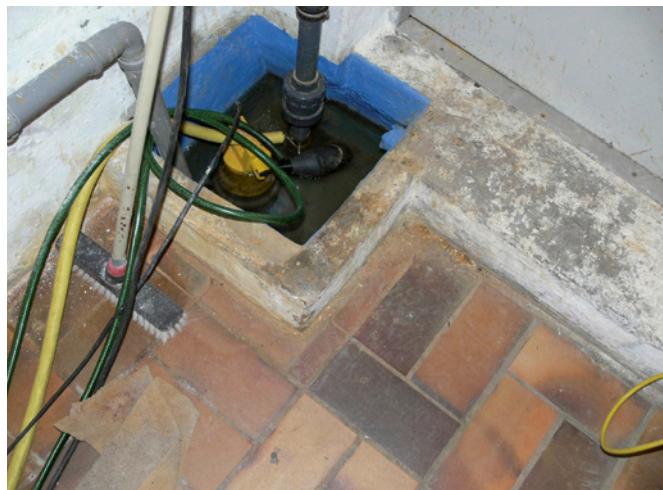
**Bild 4.2:**

Ungünstigerweise war die Bodensenke, in der sich die Tauchpumpe für den Notfall befand, mit einer 15 cm hohen Aufkantung versehen.

Wäre der Wasserstand auf 30 cm gestiegen, dann wäre übrigens eine Tauchpumpe, die direkt neben der Heizung für den Notfall installiert war, angesprungen. Dummerweise befand sich diese Pumpe jedoch in einer Bodensenke, die durch eine etwa 15 cm hohe Aufkantung umrandet war (Bild 4.2).

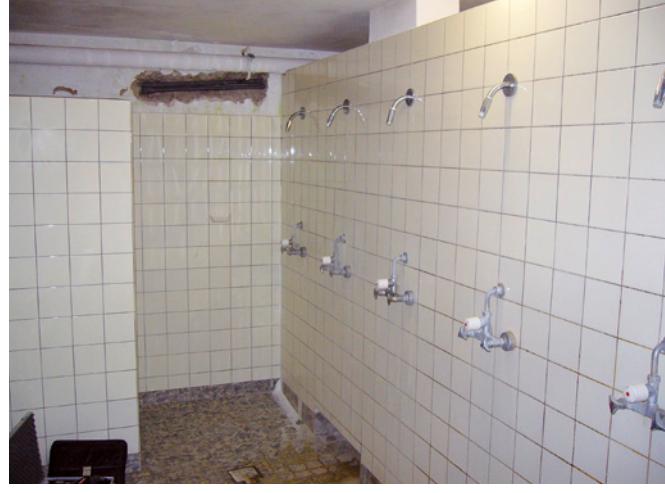
**Bild 4.3:**

Leitungsleckage im Duschbereich einer Sporthalle: Der Schaden zeigt sich oberhalb des Fliesenpiegels im Bereich der erdberührten Außenwand.

Deren Feuchtemessungen ergaben, dass nicht nur die von der Leckage betroffene Außenwand, sondern alle erdberührten Wände eine mittlere bis starke Durchfeuchtung aufwiesen, und die in der Mitte des Raums verlaufende Trennwand (rechts im Bild) musste sogar als mit Feuchtigkeit gesättigt eingestuft werden. Durch den Schaden, so lautete die Analyse, sei es obendrein zu massiven Ausschwemmungen und Korrosionsschäden gekommen. Die Fachfirma legte deswegen einen Trocknungsplan vor, der die Entfernung aller Fliesen im kompletten Duschbereich voraussetzte.

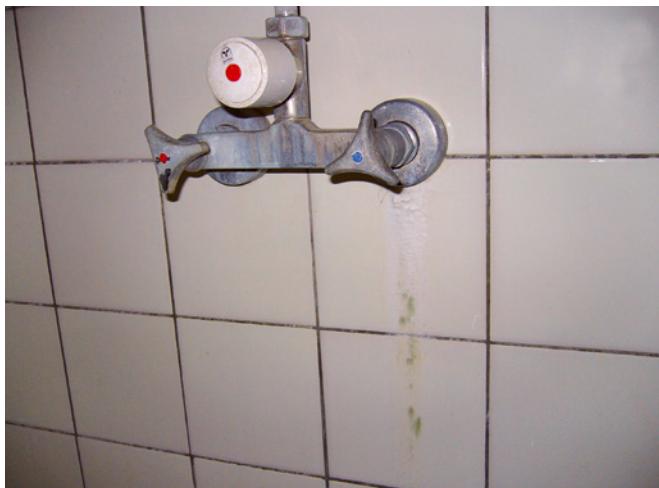
**Bild 4.4:**

Unterhalb der Armaturen haben die Kalkauswaschungen Laufspuren hinterlassen.

Trennwand, an den Armaturen und den Fliesenfugen feststellen. Besonders unterhalb der Armaturen waren deutliche Laufspuren von Kalkauswaschungen zu erkennen (Bild 4.4 und Bild 4.5).

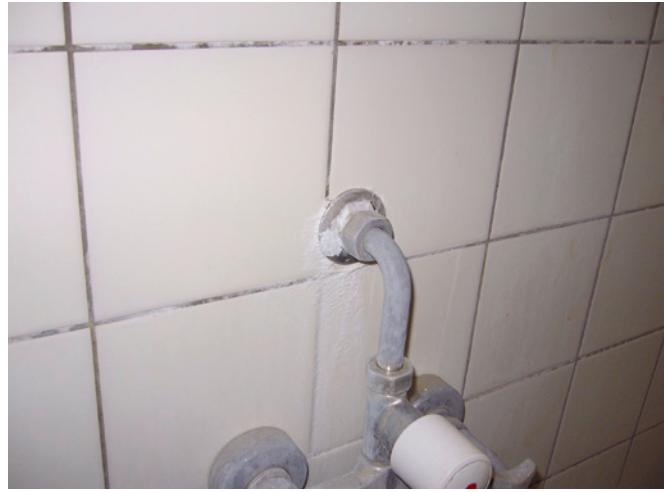
**Bild 4.5:**

An den Wandflächen, Armaturen und Fliesenfugen finden sich übermäßige Sinter- und Korrosionsspuren.

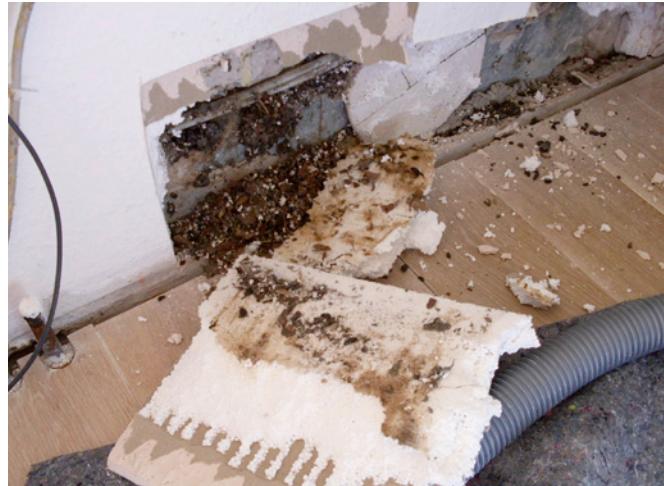
**Bild 4.6:**

Hinter der Innendämmung am Fußpunkt der Außenwand zur Straße treten große Mengen Kot zutage.

Offensichtlich hatten sich Tiere, ich tippte sofort auf Ratten, in der Innendämmung eingenistet und Kot und Urin abgegeben, was zu dem strengen Geruch geführt hatte. Ich empfahl dem Bauherrn, die Innendämmung zu öffnen, was drei Tage später geschah. Am Fußpunkt der Außenwand zur Straße entdeckten wir große Mengen Kot (Bild 4.6).

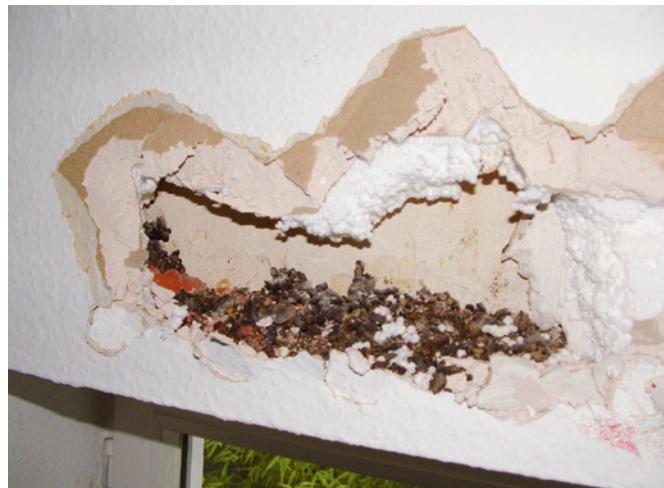
**Bild 4.7:**

Auch in der Innendämmung über dem Fenstersturz gibt es eine massive Ansammlung von Rattenkot und Dreck.

Dasselbe Bild an der Außenwand zum Garten. Auch in der Innendämmung über dem Fenstersturz fand sich eine massive Ansammlung von Rattenkot und Dreck (Bild 4.7). Die Nager hatten sich offensichtlich in die Trittschalldämmung unter dem

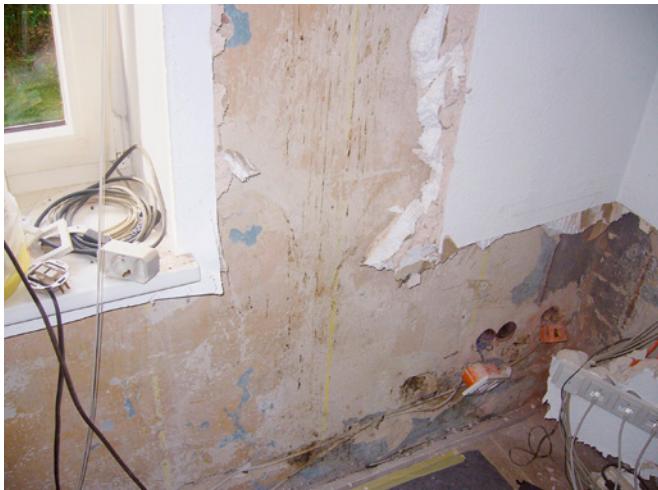
**Bild 4.8:**

Der Putz hat sich mit Urin und anderen Ausscheidungen vollgesogen.

Als wir die Innendämmung der Wand öffneten, an der ich ein paar Tage zuvor erhöhte Feuchtwerte gemessen hatte, wurde schnell ersichtlich, welche Art von Feuchtigkeit das Messgerät hatte ausschlagen lassen: Deutlich waren die Kotlaufspuren auf der Putzoberfläche zu erkennen (Bild 4.8). Der Putz hatte sich mit dem Urin und allen weiteren Ausscheidungen der Ratten regelrecht vollgesogen.

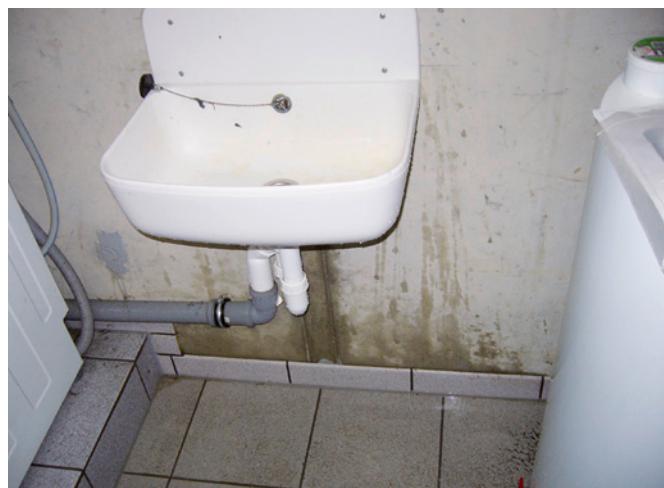
**Bild 4.9:**

Fehlende Rückstauklappen: Bei zu hohem Wasseraufkommen kann das Schmutzwasser in die Ausgänge zurückgedrückt werden.

Die Ursache des Schadens war unbestreitbar: Das Bauunternehmen hatte versäumt, Rückstauklappen zu installieren. Deswegen konnte das Schmutzwasser bei zu hohem Wasseraufkommen über die Abwasserleitungen ins Haus zurückfließen und zum Beispiel durch die Ausgüsse in die Waschbecken gedrückt werden (Bild 4.9).

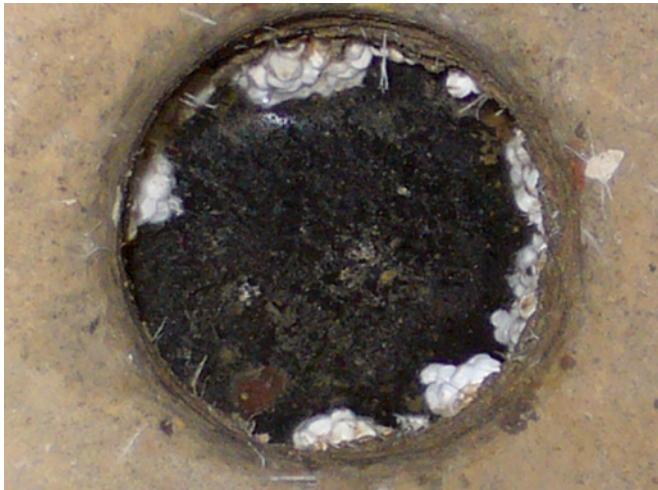
**Bild 4.10:**

Die bräunliche Verfärbung der Polystyrol-Hartschaumdämmung deutet auf eine hohe Belastung durch Schimmelpilze und Bakterien hin: Die Dämmung muss komplett erneuert werden.

Unmittelbar, nachdem der Keller leer gepumpt war, nahmen wir eine technische Trocknung des Fußbodenbaus – schwimmender Estrich – vor und behandelten den Hohlraum unter dem Estrich und alle angrenzenden Bauteile mit einem Biozid. Doch als wir nach sechs Wochen Trockenzeit in den Bohrlöchern eine bräunliche Verfärbung der Polystyrol-Hartschaumdämmung unterhalb des Estrichs erkannten (Bild 4.10), war klar, dass es mit Trocknen nicht getan war. Wir entnahmen eine Probe und schickten sie ins Labor: Das Ergebnis war schlimmer als befürchtet, denn es wurde eine hohe bis sehr hohe Belastung durch Schimmelpilze und Bakterien festgestellt. Das Labor empfahl, die Hartschaumdämmung komplett zu entfernen und zu erneuern. Wir ließen zur Sicherheit ein zweites Gutachten erstellen, das zu demselben Ergebnis kam. Die mikrobiologische Belastung war so hoch, dass ein kompletter Rückbau des Estrichs inklusive Dämmung und Fliesen notwendig war. Leider konnte ich im Jahr 2006 das erst im Jahr 2010 veröffentlichte »Informationsblatt zur Beurteilung und Sanierung von Fäkalienbeschäden im Hochbau« noch nicht heranziehen. In diesem, vom Berufsverband Deutscher Baubiologen VDB e.V. herausgegebenen Schriftstück wird über die Gefährdungsbeurteilung bis hin zur Sanierungskontrolle das Vorgehen bei einem Fäkalienbeschaden beschrieben.

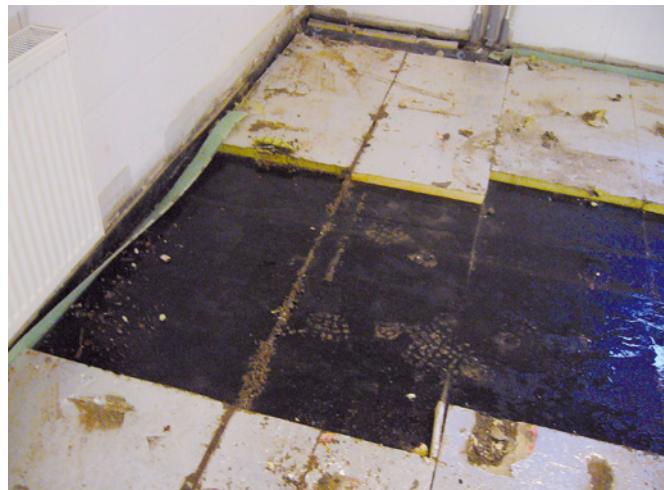
**Bild 4.11:**

Schlimme Entdeckung nach Rückbau des Estrichs: Das mit Fäkalien belastete Wasser hatte sich auch unterhalb der verschweißten Bitumenbahnen verteilt.

als selbstklebende Abdichtungsbahnen verlegt worden waren, die nur an den Stößen überlappen und daher in der Fläche von Wasser kapillar unterwandert werden können. Erst jetzt konnte festgestellt werden, dass sich das mit Fäkalien belastete Wasser auch unterhalb der Abdeckung verteilt hatte (Bild 4.11).

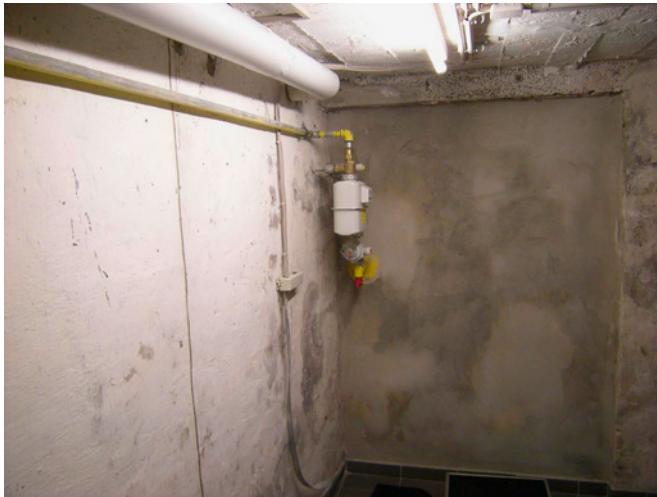
**Bild 4.12:**

Am Ort der Leitungsleckage wiesen die Wände massive Altschäden durch Salz- und Feuchtebelastung auf.

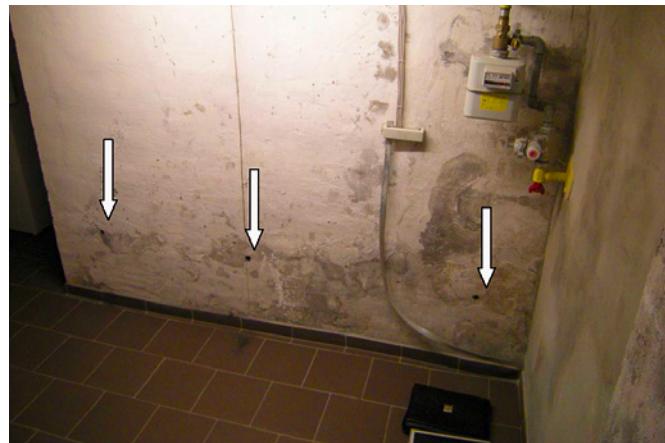
**Bild 4.13:**

Die Trocknungsfirma hatte Prozessluftöffnungen im Massiv des Steins der aufgehenden Wand erstellt, obwohl eine Luftzirkulation gar nicht möglich war.

Als nächstes widmete ich meine Aufmerksamkeit der aufgehenden Wand zum Abstellkeller hin, an der Prozessluftöffnungen zu erkennen waren. Offensichtlich hatte man versucht, diese Wand technisch zu trocknen. Dabei war ihr Mauerwerk 24 cm dick und im Verbund erstellt. Das war insofern interessant, als es ebenso viel Erfolg verspricht, einen Luftstrom durch einen Vollziegel zu lenken wie durch Stein zu pusten. Die in den Innenwänden verbauten »Ziegel« sind – ebenso wie der Bruchstein der Außenmauern – nicht »luftführend«, eine Luftzirkulation ist also gar nicht möglich. Dennoch hatte die Firma Christoph in mehrere Wände Sacklöcher gebohrt und sie mittels Verdichter und Adsorptionstrockner zu durchlüften versucht. Dass der Hausherr die Anlage aufgrund der starken Geräuschbelastung nach 38 Tagen eigenmächtig abgestellt hatte, war durchaus nachzuvollziehen: Wenn die Luft sich im Mauerwerk nicht verteilen kann, erfahren die Anlagen einen hohen Gegendruck und erzeugen unangenehme, hohe Geräusche.
