# TAGUNGSBAND HOLZSCHUTZ 2019

BEITRÄGE AUS PRAXIS,  
FORSCHUNG UND WEITERBILDUNG

Tagungsband des EIPOS-Sachverständigentages  
Holzschutz

### Sanierungsbeispiele: Schimmelschäden auf Holz und Holzwerkstoffen

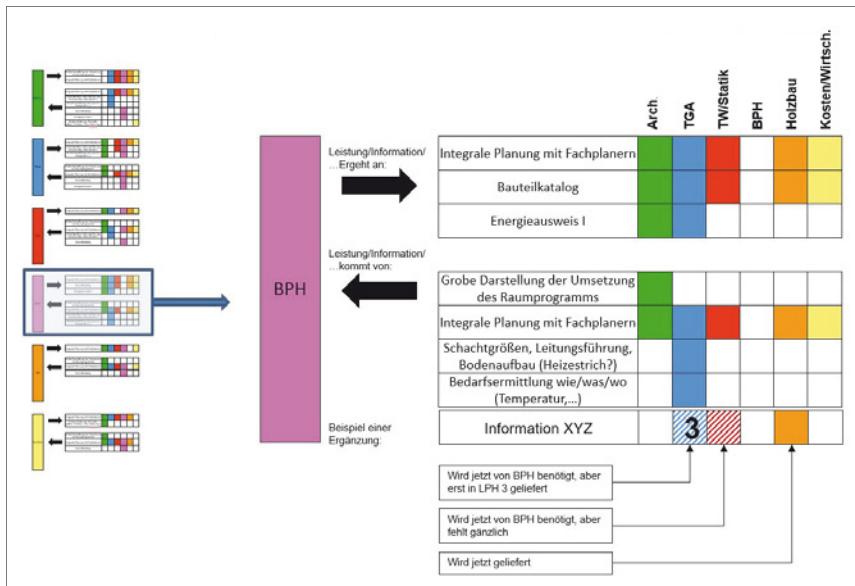
Abb. 1 zeigt dies beispielhaft, wobei links klein die gesamte Leistungsphase 2 „Vorentwurf“ mit den Fachplanenden für Architektur (grün), TGA (blau), Tragwerk/Statik (rot) Bauphysik (violett), Holzbau (orange) und Kostenplanung (gelb) dargestellt ist. Auf der rechten Seite ist die Bauphysik herausvergrößert. Hier sieht man nun rechts oben, welche Leistungen bzw. Informationen in dieser Leistungsphase von der Bauphysik laut Leistungsmodell erbracht werden muss. Die EmpfängerInnen sind jeweils durch ein ihrer Farbe entsprechendes Kästchen gekennzeichnet. Umgekehrt sind rechts unten nach demselben Schema jene Leistungen und Informationen mit ihren SenderInnen aufgeführt, welche die Bauphysik zu diesem Zeitpunkt zur korrekten Planung erhalten muss, wobei häufig fehlende Leistung/Informationen schraffiert dargestellt sind (siehe rechts, ganz unten). Zusätzlich wird aufgeführt in welcher Leistungsphase eine fehlende Leistung/Informationen erfahrungsgemäß geliefert wird.

Abb. 1: Visualisierung der Leistungserbringung und Leistungsbedarf der verschiedenen FachplanerInnen zur Planung einer TGA. Links: „Bilanzkonten“ aller beteiligten FachplanerInnen, rechts: Beispielhafte Darstellung des Bilanzkontos der Bauphysik

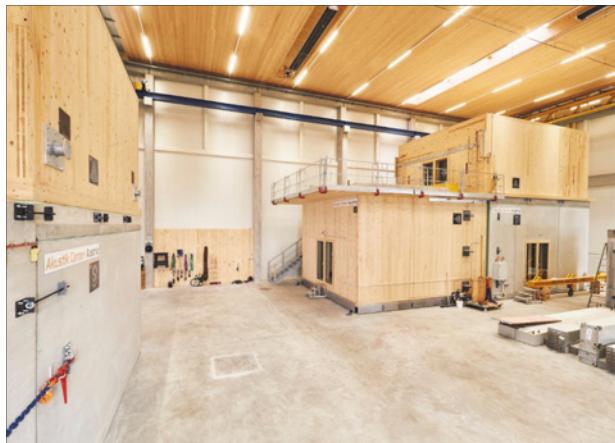
Abb. 2: XL-Schallprüfstand des Akustik Center Austria (ACA). Foto © ACR/schewig-fotodesign

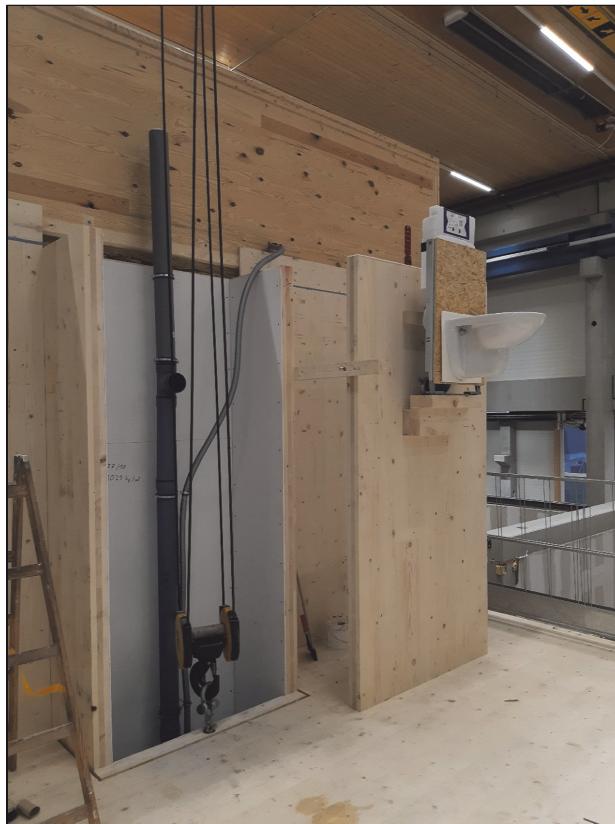
Abb. 3: Fertiggestellter Schacht mit WC-Anlage im offenen Zustand

Der Installationsschacht, als neuralgische Schnittstelle zwischen Haustechnik und Gebäude, bietet mehrere Herausforderungen für TGA und Bauphysik gleichermaßen, da er sich stets über mehrere Nutzungseinheiten erstreckt, diese durchdringt und verbindet. Daher wurden hier Fragen des Schallschutzes, des Brandschutzes und der Luftdichtheit untersucht. Das Kriterium der Vorfertigungsmöglichkeit hat bei der Konzeptionierung einen hohen Stellenwert eingenommen, da hier die Vorteile des Holzbau voll ausgespielt werden können. Um diese bauphysikalischen Bereiche in situ untersuchen zu können, wurde für den XL-Schallprüfstand des Akustik Center Austria (ACA) eine Schachtkonstruktion in einer üblichen Trennwand- und Trenndecken-Situation geplant und in Brettsperrholz-Bauweise (BSP) gebaut (siehe Abb. 2 und 3). Zur Untersuchung von Installationsgeräuschen wurden im Schacht ein Fallrohr und eine Wasserleitung verlegt, an welche eine WC-Anlage angeschlossen wurde.

Die Schachtwände und deren Durchdringungen wurden so ausgeführt, dass sie die Anforderungen an den Brandschutz erfüllen, weshalb keine horizontale Abschottung im Schacht erforderlich war.

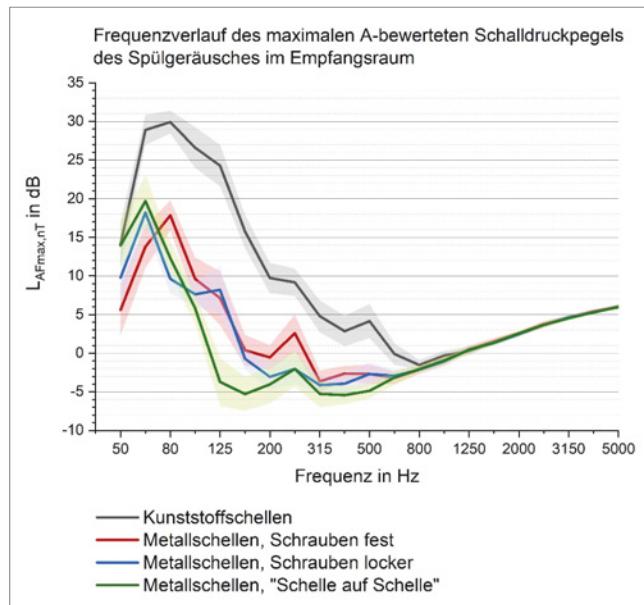
In Abb. 4 ist der Frequenzverlauf von  $L_{AFmax,NT}$  aller untersuchten Varianten dargestellt. Wie zu erkennen ist, kommt es bei einer Montage der Verrohrung mit der Kunststoffschelle zu einer deutlich stärkeren Schallbelastung über einen deutlich größeren Frequenzbereich. Vor allem im tiefen Frequenzbereich ist  $L_{AFmax,NT}$  deutlich erhöht. Hier wirkt sich die Verbesserung durch die EPDM-Entkopplung sehr stark aus. Die Grafik zeigt ebenfalls, dass eine Lockerung der Schellenklemmung (Variante „Schrauben locker“) die Schallübertragung nochmals reduziert. Die geringsten Werte werden ab 100 Hz durch die der maximalen Entkopplung bei der Variante „Schelle auf Schelle“ erreicht.

Abb. 4: Frequenzverlauf des maximalen, A-bewerteten Schalldruckpegels  $L_{AFmax,NT}$ , gemittelt über 3 Mikrofonpositionen im Raum diagonal unter dem WC bei Spülung ohne Feststoff

Aufgrund der Ergebnisse ist daher die Empfehlung sicherlich sinnvoll, die Schrauben nur so fest anzuziehen, wie nötig. Der Mehraufwand für die „Schelle-auf-Schelle“-Lösung wird in der Praxis hingegen selten zu rechtfertigen sein.

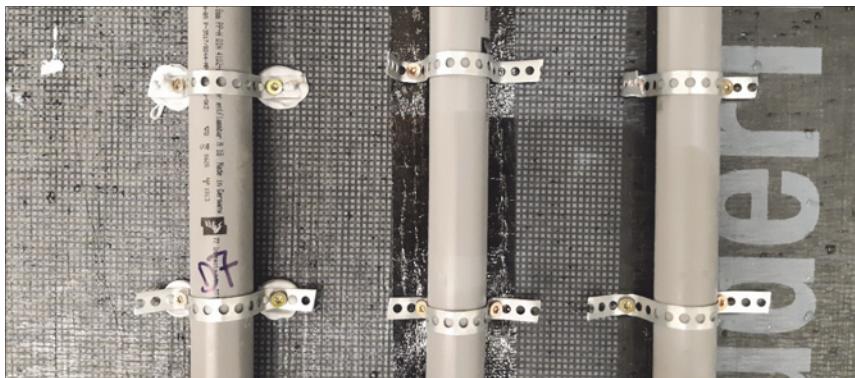
An allen drei Bahnen wurden die Befestigungsmittel jeweils allein, mit einem bituminösen Nageldichtband ( $d = 1,5$  mm) und mit dauerelastischer Dichtmasse untersucht (siehe Abb. 5).

Abb.5: Typische Befestigung einer Rohrleitung mittels Lochband und Schrauben Ø 4,5 mm. Links ohne weitere Abdichtungsmaßnahme, Mitte mit bituminösem Nageldichtband  $d = 1,5$  mm, rechts mit dauerelastischer Dichtmasse.

Nuten mit Abflussbohrung in der Auflagefläche der Bahnen um jede Befestigungsstelle haben dabei sichergestellt, dass etwaig eingetretenes Wasser nicht zu anderen Befestigungsstellen migrieren konnte. Der fertige Probekörper wurde rundum mit einer Aufbordung versehen und im Anschluss mit 10 cm Wasser für 24 Stunden gefüllt, danach wurden die Durchdringungsstellen visuell ausgewertet. Die Resultate sind in Abb. 6 zu sehen, wobei die rot dargestellten Probestellen einen Wassereintritt repräsentieren und grüne dicht geblieben sind. Eine weitergehende Differenzierung der Wassereintritte hinsichtlich Quantität wurde nicht vorgenommen.

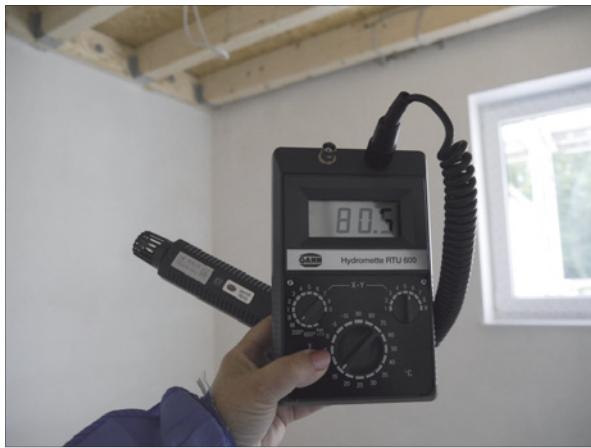
Abb. 1: ab ca. 70 % relativer Luftfeuchte liegen Lebensbedingungen für mikrobiellen Befall vor, hohe Raumluft- oder Materialfeuchten sind umgehend zu reduzieren

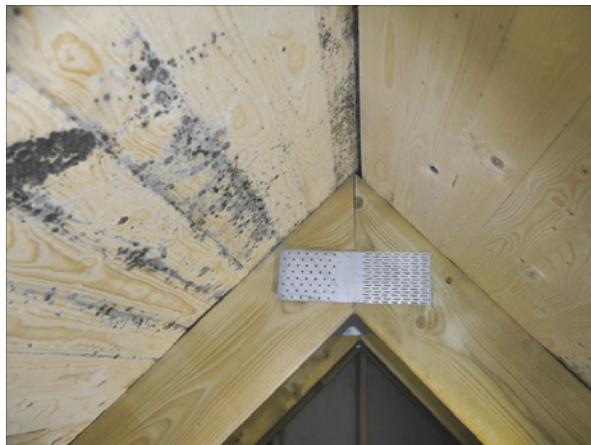
Abb. 2: durch Neubaufeuchte und fehlendes Feuchtemanagement auf der Baustelle verursachter Schimmelschaden

Bildet sich in der Bauphase massiver mikrobieller Befall auf ganzen Bauteilen mit unterschiedlichen Materialien (z. B. Dachstühle, Unterdecken), wird dieser durch Neubaufeuchte oder Havarien verursacht worden sein. Hier sollte der Sachverständige überprüfen, ob in der Planungsphase ein Feuchtemanagement (Eingangskontrollen/Material, Raumklimamessungen, etc.) sowie Notfallpläne (Winterbaustelle, Havarien, etc.) von den Planern entwickelt und in der Ausführungsphase beachtet wurden.

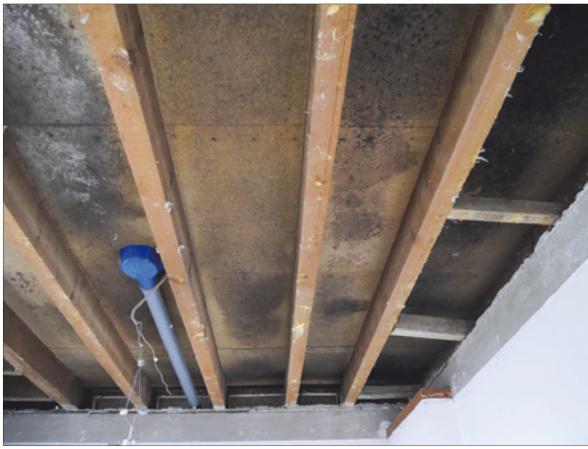
Abb. 3: Schimmelschaden der Kategorie 3 an einer Flachdachkonstruktion, Ursache: ungenügende Luftdichtheit führte zu erheblichen Schimmelschäden in der Nutzungsphase

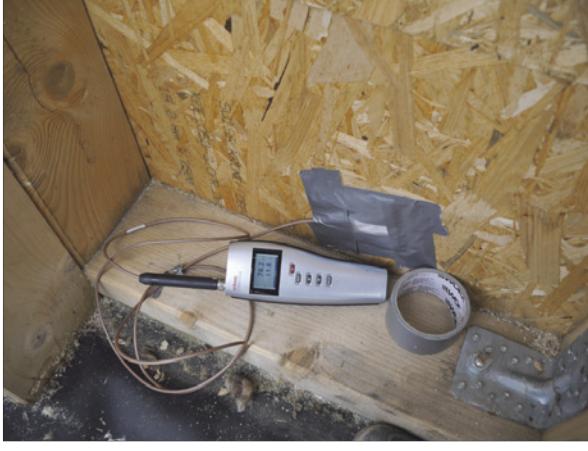
Abb. 4: hygrothermische Feuchtemessung auf der Oberfläche einer OSB-Platte

In einem ersten Schritt sollten Materialfeuchtemessungen durchgeführt werden. Hierbei bietet sich beim Holz die elektrische Widerstandsmessung an. Diese gibt die entsprechende Holzfeuchte im Querschnitt an. Da sich Schimmelbefall auf Vollholzoberflächen ausbildet und nur wenige Millimeter in den Querschnitt eindringt, sollte seitens des Sachverständigen mittels hygrothermischer Messverfahren die Mikroklimabedingungen auf entsprechenden Oberflächen überprüft werden.

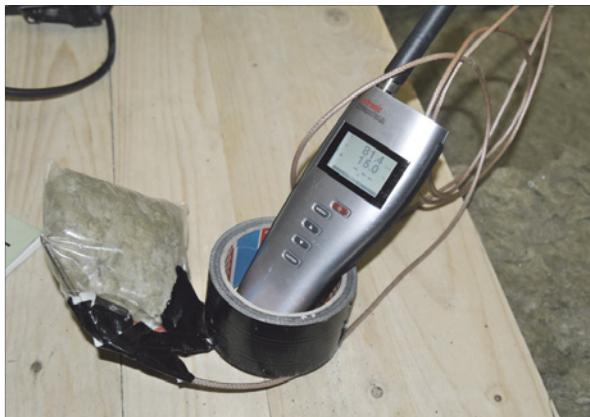
Abb. 5: hygrothermische Feuchtemessung, relative Luftfeuchte von über 80 % im Dämmstoff

Das Verfahren kann auch eingesetzt werden, um Feuchtwerte in losen Baustoffen wie Dämmungen, Schüttungen, etc. zu ermitteln.

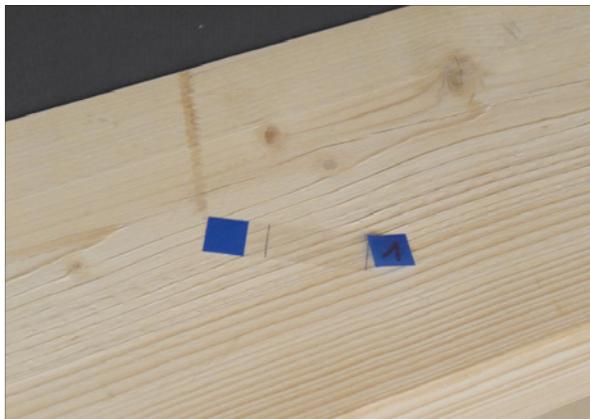
Abb. 6: Beprobung einer Holzoberfläche mittels Folienkontaktprobe

Liegen eindeutige Messergebnisse und ein ausreichend andauernder Feuchteeintrag vor (wenige Tage), wird sich mikrobieller Befall ausbilden. Jedoch ist dieser nicht immer augenscheinlich. In diesen Fällen sowie bei strittigem Befall, sind sachverständig Proben zu nehmen und an ein auf die Analyse von Schimmelschäden spezialisiertes Labor zu senden. Bei der Probenahme bieten sich unterschiedliche Methoden an, abhängig von der jeweiligen Aufgabenstellung. Mittels Folienkontaktproben lassen sich Oberflächen beproben.

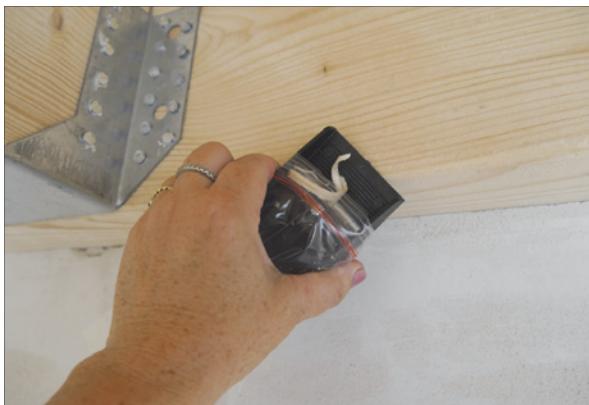
Abb. 7: Probennahme an Holzbalken

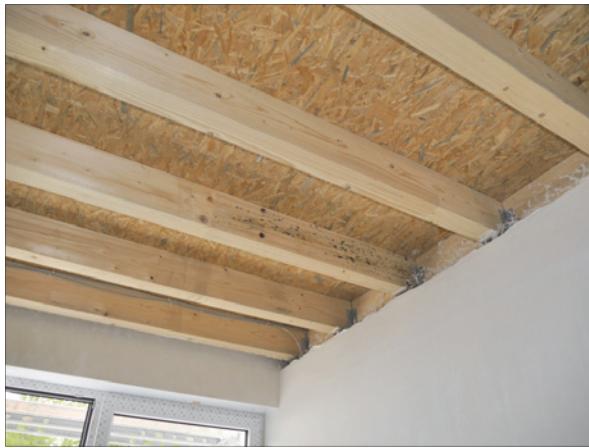
Abb. 8: Schimmelschaden infolge Neubaufeuchte, der sichtbare Schaden ist < als 0,5 m<sup>2</sup>, der tatsächliche Schimmelschaden ist gemäß [1] in die Kategorie 3 einzustufen

In die Bewertung ist jedoch die tatsächliche Größe des Schimmelschadens (sichtbarer plus nicht sichtbarer Befall) einfließen zu lassen. Gerade bei Schäden infolge Neubaufeuchte sind diese häufig der Kategorie 3 zuzuordnen.

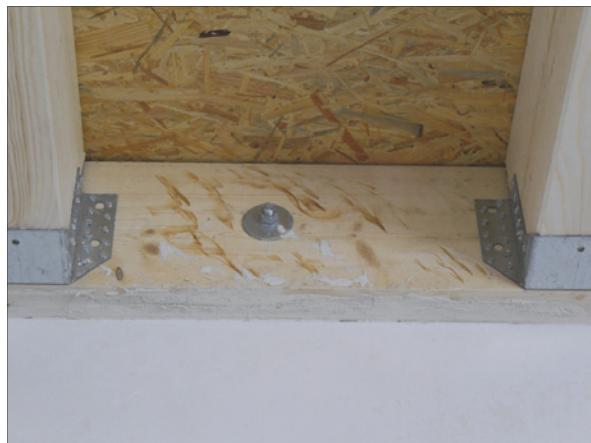
Abb. 9: durch den Einsatz einer ungeeigneten Sanierungsmethode durch eine Firma ohne Sachkunde wurden Oberflächen augenscheinlich nicht gereinigt und der Schimmelbefall nachweislich nicht entfernt, an der Holzoberfläche sind optische Folgeschäden entstanden

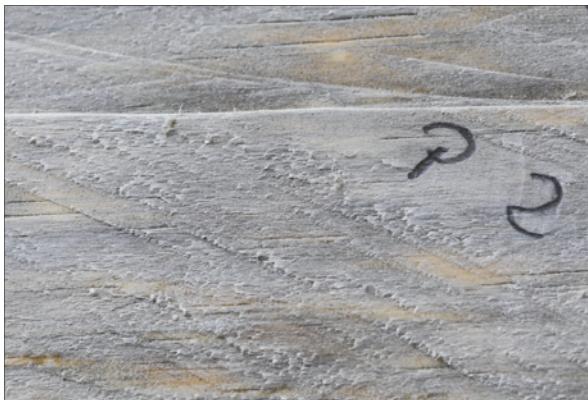
Abb. 10: beim Reinigen mit Pads ist die Faserrichtung zu beachten

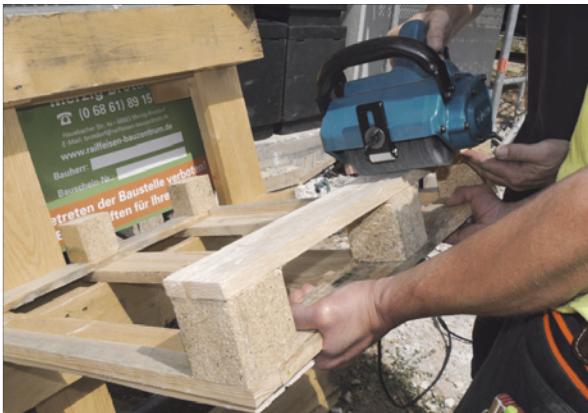
Abb. 11: Reinigung einer Vollholzoberfläche mit rotierenden Bürsten

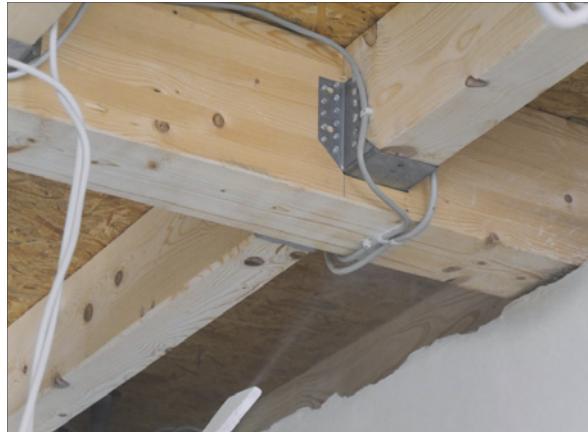
Abb. 12: Reinigung von Vollholz mittels Trockeneisstrahls

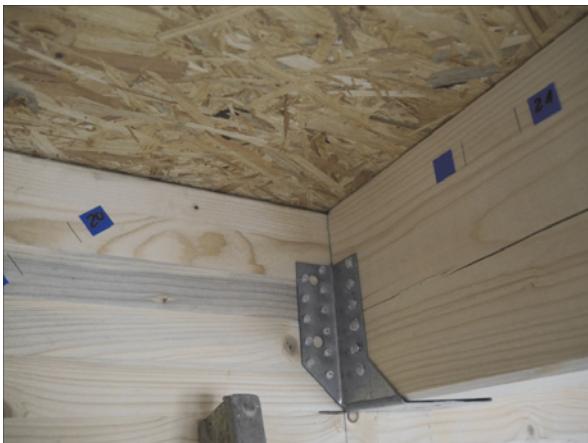
Abb. 13: nach der Sanierung augenscheinlicher, jedoch nicht innenraumluftrelevanter Bläueschaden an Vollholzbalken

Der Auftraggeber sollte im Vorfeld darüber informiert werden, dass Bläuebefall, der nicht innenraumluftrelevant ist, durch kein Verfahren beseitigt werden kann. Hier sind bei Sichtbauteilen individuelle Lösungen zu unterbreiten.

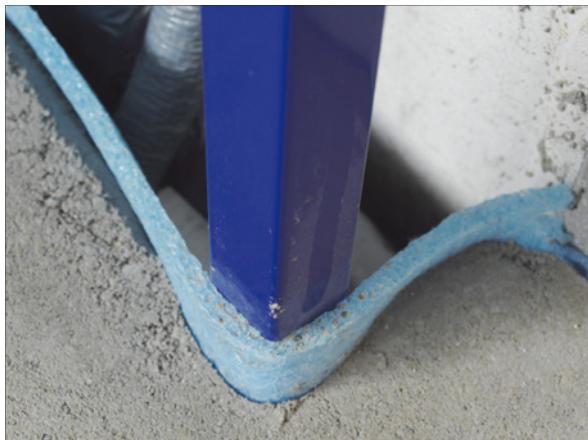
Abb. 14: Staubablagerung auf senkrechter Oberfläche, augenscheinlich ist die Feinreinigung nicht erfolgreich durchgeführt worden

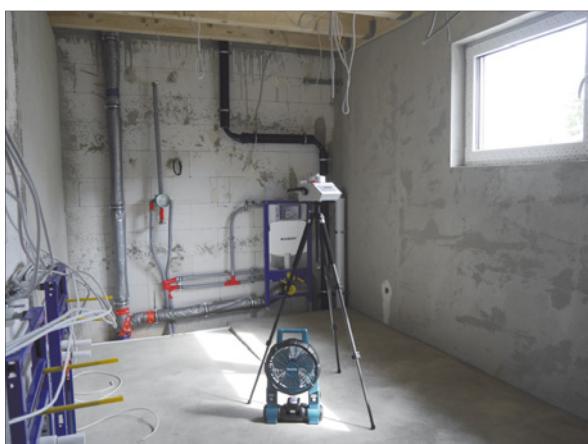
Abb. 15: Sanierungskontrolle mittels Partikelsammlung unter Beachtung [9]

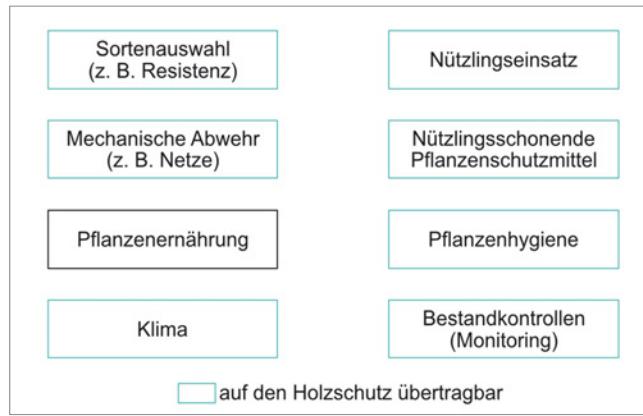
Abb. 1: Aus dem Pflanzenschutz der Landwirtschaft übertragbare Strategien auf den Holzschutz

Für den Holzschutz wird insbesondere das Überschwemmungsverfahren favorisiert. Dafür sind kommerzielle Massenzuchten von Nützlingen notwendig und deren gezielte periodische Freisetzung mit Wiederholung. Die Überschwemmungsmethode hat sich bisher in Gewächshäusern im Zierpflanzenbau bewährt, da hier gut steuerbare ökologische Systeme vorliegen. Zugleich bestehen aus der Sicht des Unterzeichners übertragbare Strategien des integrierten Pflanzenschutzes auf den Holzschutz (Abb. 1).

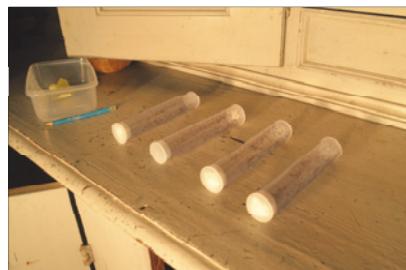
Abb. 4: zum Aussetzen vorbereitete Wespen

Für den Einsatz der parasitoiden Wespe *Spathius exarator* in der biologischen Schädlingsbekämpfung gegen den Gewöhnlichen Nagekäfer liegen inzwischen bereits acht Jahre Praxiserfahrung vor. Im Jahr 2010 begann ein Nürnberger Unternehmen mit der Zucht der Brackwespe *Spathius exarator* (Abb. 1 und 2). Bereits zwei Jahre später war eine Wespenzucht etabliert und es erfolgten Labor- und Praxistests (Abb. 3 bis 6).

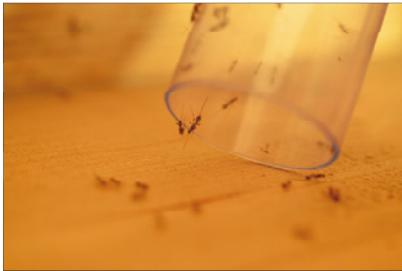
Abb. 5: Aussetzen von Wespen

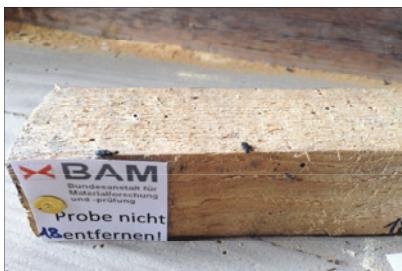
Bild 11: Holzkörper aus anobiengeschädigtem Holz

Für den Aufbau einer Zucht wurden über mehrere Jahre Larven und adulte Käfer örtlich im Bauwerk aufgesammelt. Um die Sammlung zu erleichtern wurden verschiedene Köder im Bauwerk getestet. Es wurden künstliche Holzdiäten mit Larven von *Anobium punctatum* und anobiengeschädigte Holzkörper angeboten (Abb. 11 und 12), wobei die Anordnung der Köder im Bauwerk paarweise (je eine Diät und eine Holzprobe zusammen) erfolgte.

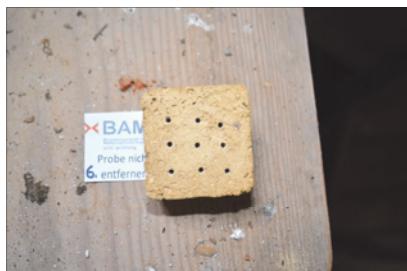
Bild 12: Körper aus künstlicher Diät

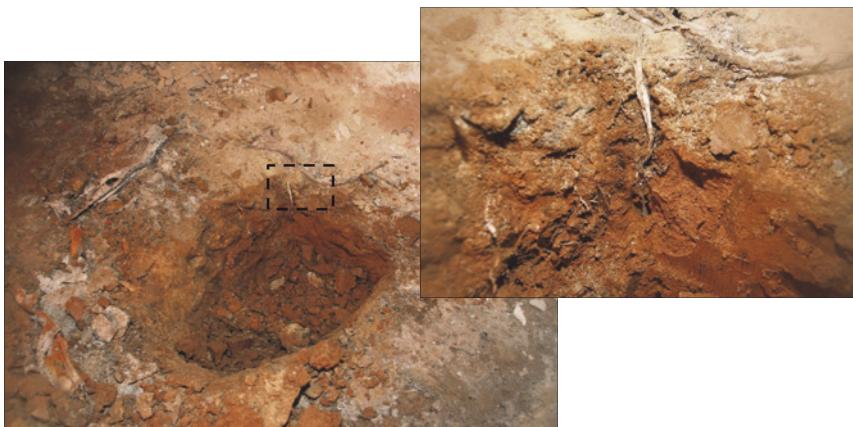
Abb. 1: Schwammyzel in einem Kellerfußboden aus Stampflehm

Die frühere pauschale Forderung, Schüttungen und Dämmstoffe mindestens 1,5 m in alle Richtungen auszubauen, blieb erhalten, wurde jedoch hinsichtlich einiger spezieller Anwendungsfälle verändert. So ist es ausreichend, und dies entspricht der praktischen Anwendung, einen durchwachsenen Kellerfußboden etwa 20 cm tief auszuschachten (Abb. 1). Dabei muss jedoch die Standsicherheit des Gebäudes beachtet werden.

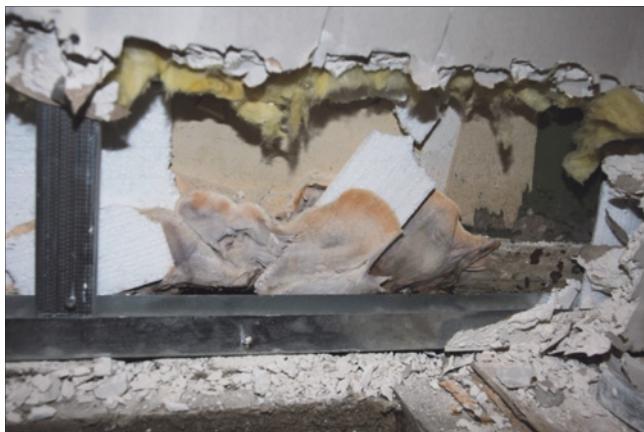
Abb. 2: Deutlich erkennbare Bewuchs-grenze vom Schwammmyzel am Dämmstoff

Kommt es zu einem Schwammbefall innerhalb von Mineralfaserdämmmatte oder an Polystyrolplatten (z. B. an Trennwänden oder WDVS-Systemen) so musste man nach der bisherigen Norm beim Ausbau einen Sicherheitsbereich von 1,5 m einhalten. Sollten die Befallsgrenze an den Dämmstoffen klar zu erkennen ist (Abb. 2), kann der Abstand auf mindestens 20 cm reduziert werden. Mit dieser neu geschaffenen Öffnungsklausel können Fachbetriebe oder Holzschutzsachverständige entscheiden, ob Kosten durch reduzierten Abbruch eingespart werden können.

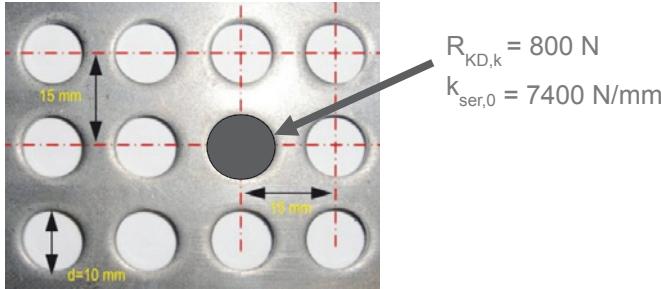
Abb. 1: Bemessungsmodell mit Angabe der Systemkennwerte für einen Klebstoffdübel [3]

Der Bemessungsansatz geht davon aus, dass sich innerhalb der Lochungen des Stahlblechs sogenannte Klebstoffdübel ausbilden. Nach dem Aushärten des zweikomponentigen Klebstoffs entsteht eine mechanische Verzahnung zwischen Klebstoff und Blech, während die Verbindung zwischen Klebstoff und Holz über Adhäsion stattfindet. Der Entwurf der Zulassung abZ Z-9.1-770 [2] gibt Werte für die Tragfähigkeiten und die Steifigkeit bezogen auf einen Klebstoffdübel an.

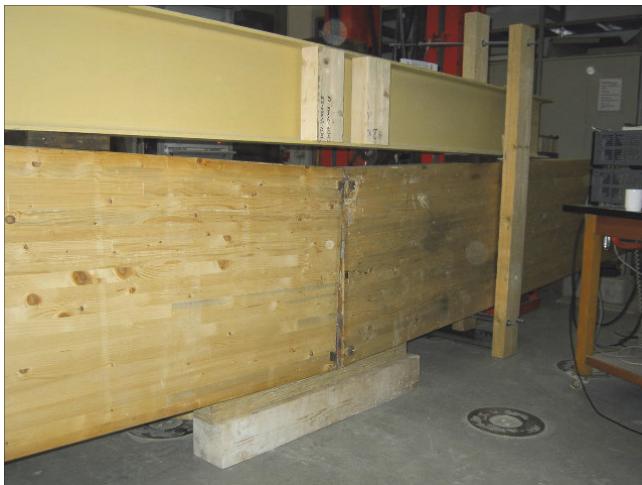
Abb. 2: Biegeträger mit Vollstoß im Ver-  
suchsstand

Der Träger wurde aus zwei Trägerhälften von jeweils ca. 4 Metern Länge hergestellt, die mittels eingeklebter Lochbleche in der Mitte miteinander verbunden wurden. Dazu wurden in jede Trägerhälfte vier 4 mm breite Sägeschlitz eingebracht. In diese Schlitze war jeweils ein HSK-Blech eingesteckt worden, bevor die Trägerhälften zusammengeführt wurden. Anschließend konnte der Klebstoff in die Sägeschlitz injiziert werden. Nach dem Aushärten lag nun ein etwa 8 Meter langer Träger vor.

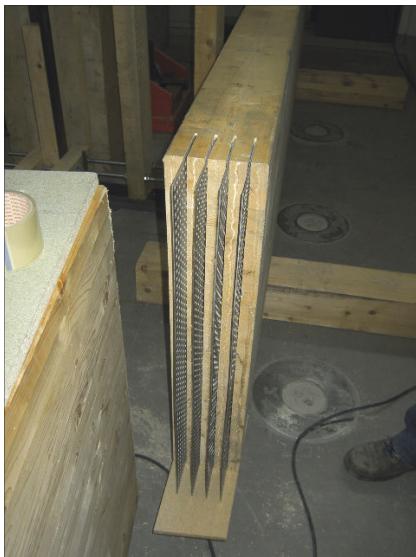
Abb. 3: Trägerhälfte mit 4 eingesteckten Loch-  
blechen

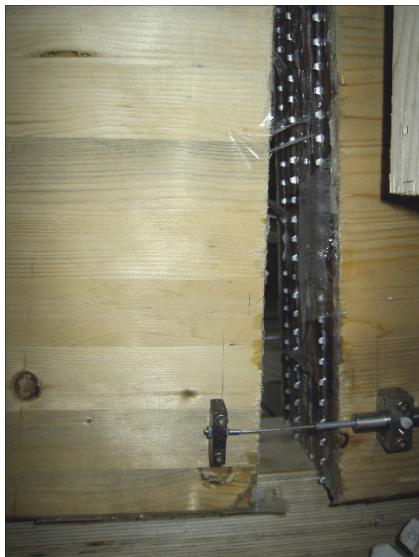
Abb. 4: Stahlversagen der Verbindung im  
4-Punkt-Biegeversuch

Wie in Abb. 4 zu erkennen ist, kam es bei dem 4-Punkt-Biegeversuch zu einem Stahlversagen. Das Bruchlastniveau lag dabei bei 224,2 kN bei einer Durchbiegung des Trägers in Feldmitte von ca. 22 mm. Durch den Versuch konnte das vorhandene Potential von eingeklebten Lochblechen bei der Anfertigung von Montagestoßen dargestellt werden.

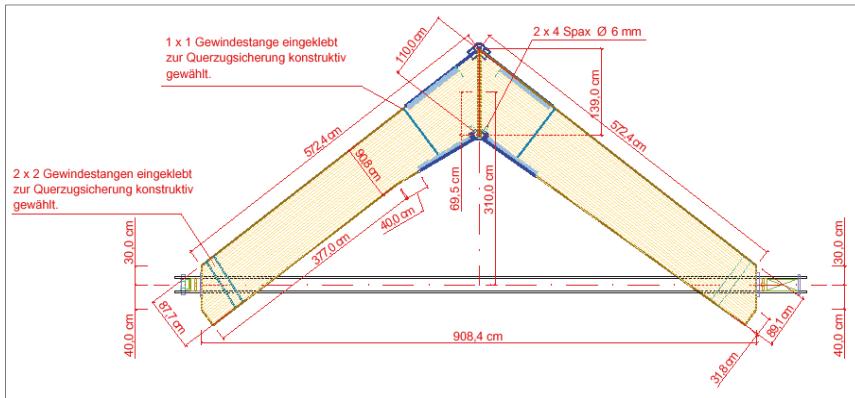
Abb. 5: Systemskizzen des Versuchsaufbaus

Abb. 5 zeigt exemplarisch die Systemskizze eines Versuchs, bei dem die Rahmenecke durch ein schließendes Biegemoment beansprucht wird.

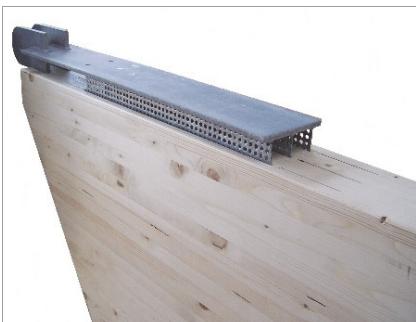
Abb. 6: Einsetzen des Stahlformteils auf der Zugseite

Bei der Fertigung der Prüfkörper wurden Sonderbauteile aus Stahl bereits im Werk des Holzleimbauers in den Riegel und den Stiel eingeklebt. Auf der Zug- und Druckseite wurden Stahlflansche mit angeschweißten Augenstäben über jeweils drei Lochbleche eingeklebt. Abb. 6 zeigt das beschriebene Stahlformteil, welches auf der Zugseite von Stiel und Riegel eingelassen wird. Um die Zugseite mit der Druckseite zu koppeln, wurde innerhalb der Fuge zwischen Riegel und Stiel ein Stahlstab angeordnet, der Druck- oder Zugkräfte aufnehmen kann. Über durch die Augenstäbe hindurchgeführte Bolzen können die verschiedenen Stahlteile auf der Baustelle verbunden werden. In Abb. 7 wird der Versuchsaufbau mit dem applizierten hydraulischen Zylinder zur Lastaufbringung dargestellt. In Abb. 8 ist die innere Druckseite der Rahmenecke zu erkennen, in welcher Riegel und Stiel über die beiden Stahlflansche sowie die eingesetzten Bolzen gekoppelt werden. Abb. 9 zeigt die äußere Zugseite nach dem Versuchsende mit einem Abscheren des Holzes entlang des Lamellenverlaufs. Basierend auf den Untersuchungsergebnissen konnte ein Bemessungsvorschlag für die entwickelte Rahmenecke abgeleitet werden.

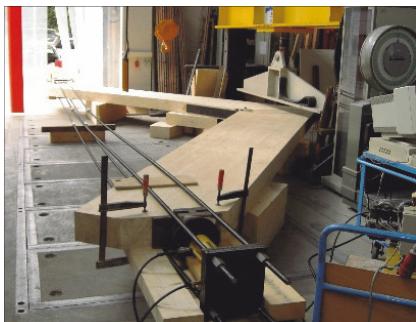
Abb. 7: Versuchsaufbau Rahmenecke

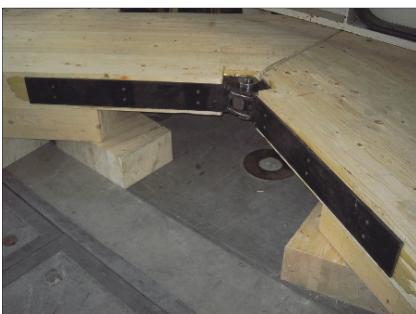
Abb. 8: Detail Druckseite

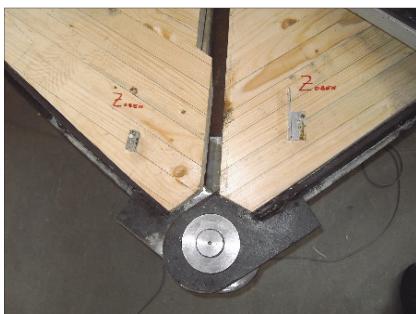
Abb. 9: Detail Zugseite

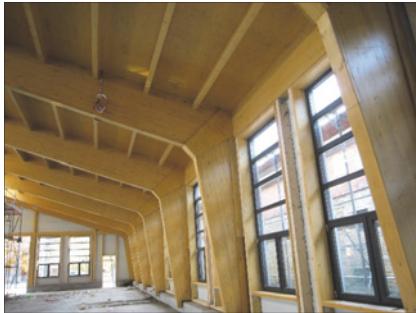
Abb. 10: Rahmenecke mit einer Feuerwiderstandsdauer von 30 Minuten [5]

Für eine Lehrwerkstatt in Schwerstedt, in der Nähe von Erfurt, wurde beispielsweise ein Holzbauwerk errichtet, bei dem die oben beschriebene Rahmenecke mit eingeklebten Lochblechen zum Einsatz kam. Aufgrund der Straßenverhältnisse, die den Transport der Bauteile erschweren, sollten die im Werk vorgefertigten Stiele und Riegel der biegensteifen Rahmenecke erst auf der Baustelle zusammengeführt werden. Die Stahlteile wurden durch hölzerne Überdeckungen vor einer direkten Brandbeanspruchung geschützt, sodass für die Dreigelenkrahmen des Hallentragsystems die Feuerwiderstandsklasse F30B erreicht werden konnte. Die zuständige Bauaufsichtsbehörde erteilte dazu eine Zustimmung im Einzelfall.

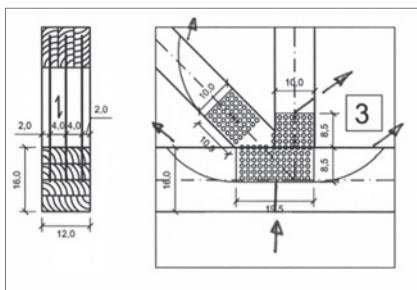
Abb. 11: Injektionsplan eines Knotenpunktes

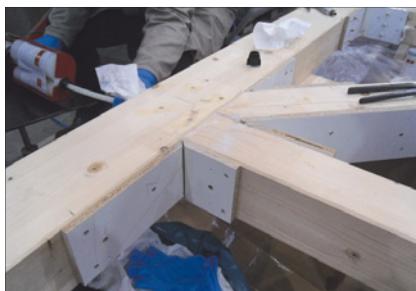
Abb. 12: Injektion des Klebstoffs

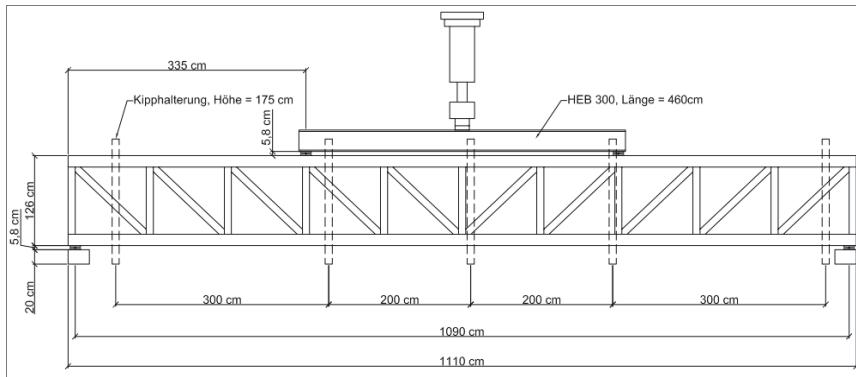
Abb. 13: Versuchsaufbau der Bauteilversuche

Die Fachwerkträger wurden in Bauteilversuchen unter Normalklima in 4-Punkt-Biegeversuchen in Anlehnung an DIN EN 408:2010-12 geprüft. Zur Lasteinleitung wurde ein Stahlträger HE-B 300 verwendet. Die Querschnittsabmessungen betragen bei den Ober- und Untergurten  $b/h = 12\text{ cm}/16\text{ cm}$  und bei den Füllstäben  $b/h = 12\text{ cm}/10\text{ cm}$ . Der Versuchsaufbau ist in Abb. 13 dargestellt.

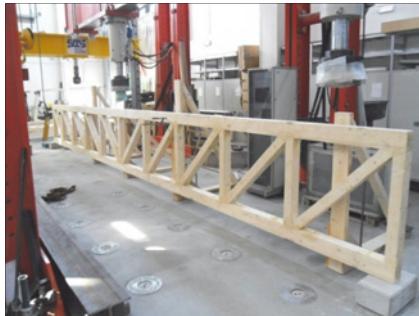
Abb. 14: Fachwerkträger (Typ 1) beim Versuchsaufbau

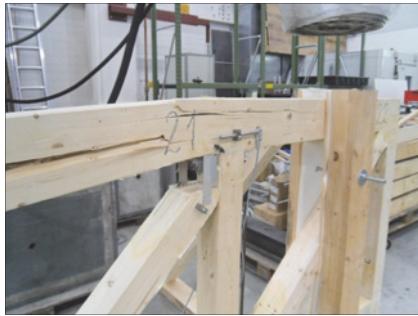
Abb. 15: Fachwerkträger (Typ 1) nach dem Versagen

Die Versuchsergebnisse waren insgesamt äußerst vielversprechend. Es konnte ein nahezu „starres“ Systemverhalten im Bereich der Knotenpunkte erreicht werden. Gleichzeitig ergab sich die gewünschte Duktilität im Versagensfall, d.h. die Lochbleche begannen zu fließen, ehe es zum globalen Versagen der Prüfkörper kam. Die Biegesteifigkeit der untersuchten Fachwerkträger lag im linearen Traglastbereich im Mittel bei ca.  $1,3 \times 10^9 \text{ kNm}^2$  und damit in der Größenordnung eines Stahlprofils HE-A 450 bzw. eines massiven BSH-Querschnitts GL24h mit Querschnittsabmessungen  $b/h = 12 \text{ cm}/104 \text{ cm}$ . Der Vergleich zwischen den errechneten Verformungen aus dem Stabwerkmodellen und den gemessenen Verformungen aus den Versuchen zeigte zudem eine gute Übereinstimmung. Die minimale Bruchlast der Prüfkörper lag bei 226,7 kN, die maximale bei 279,2 kN.

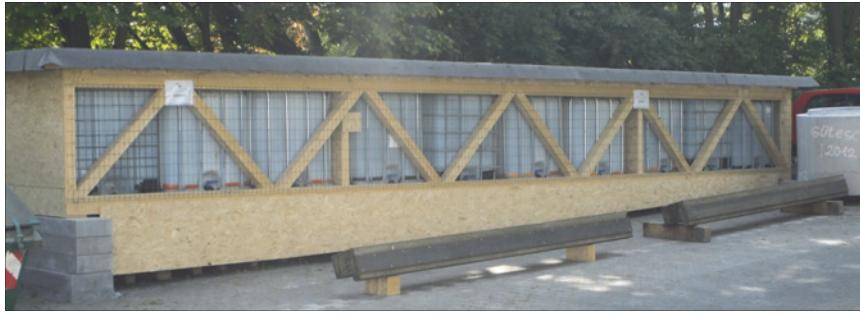
Abb. 16: Dauerstandversuch auf dem Gelände der Hochschule RheinMain

Im Anschluss an die Bauteilversuche erfolgte der Aufbau eines Versuchsstandes auf dem Gelände der Hochschule RheinMain, an welchem ein Monitoring der Holz-Metall-Klebeverbindung durchgeführt wird. Die beiden untersuchten Träger entsprechen dem Trägertyp 2, welcher bereits in den Bauteilversuchen getestet wurde, und haben

Die beiden Fachwerkträger sind über Sparren und vier vertikale Aussteifungsscheiben miteinander verbunden. Zum Wetterschutz und zur räumlichen Aussteifung dient die Dachscheibe, welche auf die Sparren aufgeschraubt wurde. Durch die zehn an die Sparren angehängten Wassertanks, die mit jeweils 1000 Litern Wasser gefüllt wurden, und das Eigengewicht des Versuchsaufbaus wird eine Gleichstreckenlast von umgerechnet 5 kN/m je Träger aufgebracht. Nach dem Aufstellen des Versuchsstandes im April 2014 wurden die Luftfeuchtigkeit und die Lufttemperatur sowie die Holzfeuchte und die Durchbiegung in Feldmitte kontinuierlich aufgezeichnet. Aufgrund des Kriechen des Holzes wurde eine Verformungszunahme über den Zeitverlauf festgestellt. Ein Versagen oder eine Verformungszunahme im Bereich der Verbindungen konnten nicht beobachtet werden.

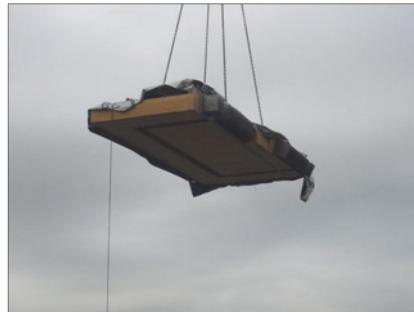
Abb. 18: Vorgefertigte Treppenelemente [12]

Letztendlich entschieden sich die Verantwortlichen, vorgefertigte, liegende Brettschichtholzelemente einzusetzen, die mit eingeklebten Lochblechen auf der Baustelle zusammengefügt wurden. Die Lochbleche wurden dabei bereits im Werk auf der einen Seite eingeklebt. Durch ein Höchstmaß an Maß- und Passgenauigkeit, die mit Hilfe von CNC-Technik erreicht werden konnte, war eine reibungslose Montage der massiven Holzelemente auf der Baustelle realisierbar. So wurde die eindrucksvolle Treppekonstruktion auch zu einem technischen Highlight.

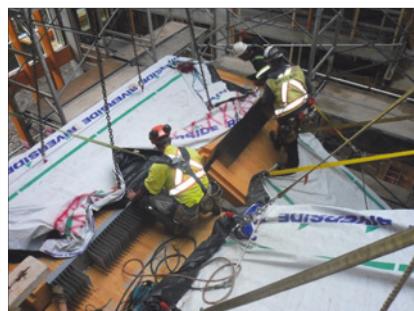
Abb. 20: Montage des Podests mit den herausstehenden HSK-Lochblechen [12]

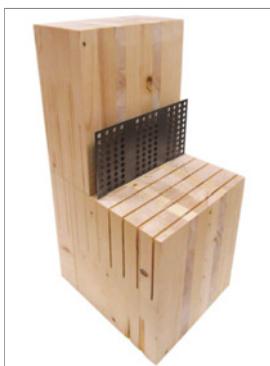
Abb. 21: Modell des Horizontalstoßes

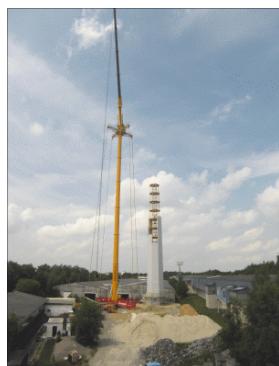
Abb. 22: Montage der Platten-elemente mit Fixierung am Lehrgerüst [13]

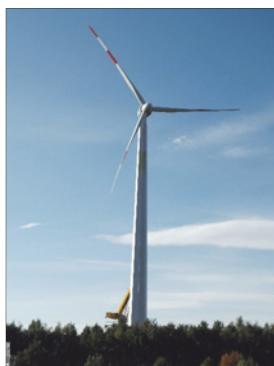
Abb. 23: Erste Windenergie-anlage der Megawatt-Klasse mit Holzturm [13]

Ein Alleinstellungsmerkmal von hölzernen Windkraftanlagen stellt die Nachhaltigkeit dar. Der Einsatz eines Holzturms spart bei einer Turmhöhe von 100 Metern nach Berechnungen der Turmplaner rund 300 Tonnen Stahlblech ein, für dessen Herstellung enorm viel Energie benötigt und klimaschädliches CO<sub>2</sub> freigesetzt wird. Ein Holzturm mit einer Nabenhöhe von 100 m besteht dagegen aus ca. 500 m<sup>3</sup> Fichtenbrettsperrholz und bindet damit ca. 350 Tonnen CO<sub>2</sub>. Der in Hannover-Marienwerder errichtete Turm besteht aus ca. 15 Meter langen Brettsperrholzelementen, die in Containern verpackt und ohne Schwerlasttransporte an ihren Bestimmungsort gebracht werden können. Aus den einzelnen Brettsperrholzplatten entsteht auf der Baustelle ein achteckiger geschlossener Hohlkörper, der die nötige Steifigkeit aufweist, um die ca. 100 Tonnen

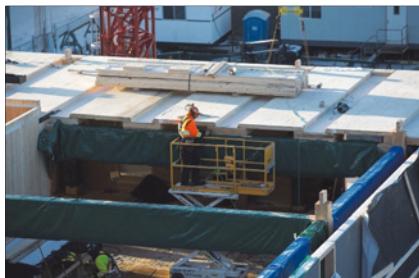
Abb. 26: Deckensystem mit Hohlräumen für Installationen [12]

Als Deckensystem wurde eine neue Konstruktionsweise entwickelt, bei der zunächst Brettsperrholt-Elemente in einem definierten Abstand auf das primäre Tragwerk aus Brettschichtholz aufgelegt und mit diesen verbunden werden. Im Anschluss wird eine zweite Lage aus Brettsperrholt-Elementen so aufgelegt, dass sich eine Überlappung der Elemente ergibt. Innerhalb dieser Überlappung werden die Brettsperrholt-Elemente mit eingeklebten Lochblechen miteinander verbunden. So entstehen Decken mit großer statischer Höhe in deren Hohlräumen Leitungen für Strom und die Konditionierung des Gebäudes untergebracht werden können.

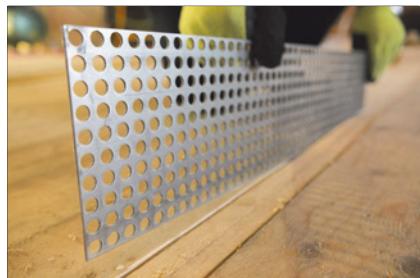
Abb. 27: Einsatz von eingeklebten Lochblechen als Verbindungsmittel in den Decken [12]

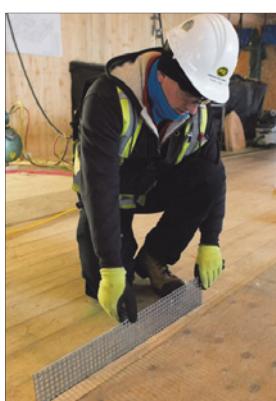
Abb. 28: Einschieben der Verbinde von der Oberseite [12]

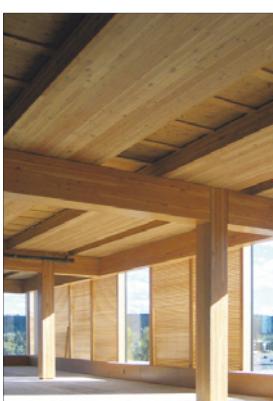
Abb. 29: Brettsperrholt-Decken-Paneele auf einem Skelett aus Brettschichtholz [12]

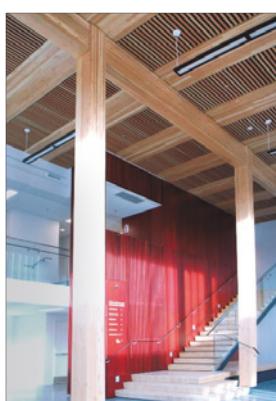
Abb. 30: Deckensystem mit installierter Technik und Holzverblendung [12]

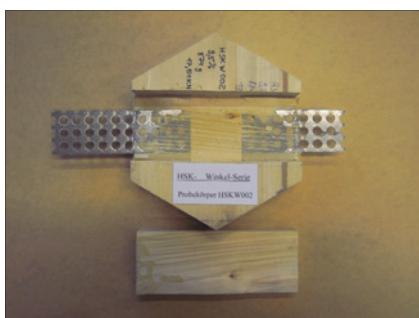
Abb. 31: Prüfkörper der Versuchsreihe HSKW

In zwei verschiedenen Versuchsreihen wurde die Tragfähigkeit von eingeklebten Lochblechen unter verschiedenen Winkeln zwischen Kraft und Holzfasern in Zugversuchen untersucht. Bei der Versuchsreihe HSKW1 wurden 12 Klebstoffdübel (3 x 4 Dübel) und bei der Versuchsreihe HSKW2 wurden 9 Klebstoffdübel (3 x 3 Dübel) je Verbindung eingeklebt. Abb. 31 und Abb. 32 zeigen exemplarisch die zwei Prüfkörper der beiden Versuchsreihen. Es wurden jeweils drei Prüfkörper hergestellt, bei denen die Bleche in einem Winkel von 0°, 30°, 60° oder 90° zu den Holzfasern der mittleren Brettlage ausgerichtet waren. Es wurden also 12 Prüfkörper je Versuchsreihe geprüft.

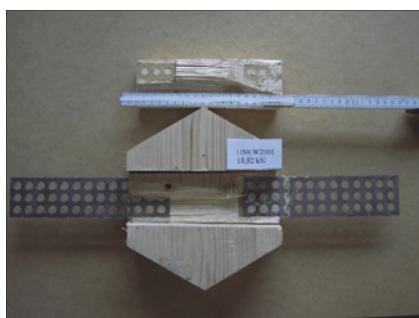
Abb. 32: Prüfkörper der Versuchsreihe HSKW

Bei Versuchsreihe HSKW1 mit 12 Klebstoffdübeln je Lochblech kam es bei allen Prüfkörpern zu einem Stahlversagen. Die mittlere Bruchlast variierte deshalb nur geringfügig. Bei Versuchsreihe HSKW2 mit 9 Klebstoffdübeln je Lochblech wurde vorwiegend Holz-Klebstoffversagen oder Klebstoffversagen festgestellt. Hier ist ein Einfluss des Winkels zwischen Kraft und Holzfaser zu erkennen, der durch eine linear abfallende Trendlinie dargestellt werden kann. Allerdings lagen die erreichten Bruchlasten auch bei einem Winkel zwischen Kraft und Holzfaser von 90° über den nach Zulassung Z-9.1-770 [2] geforderten Werten.

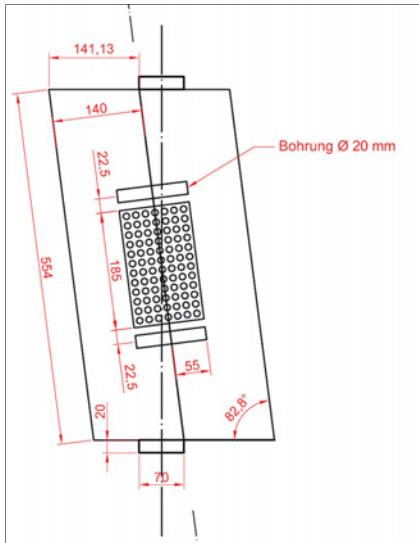
Abb. 33: Seitenansicht der Druckscherprüfkörper

hergestellt, dass die aufgebrachte Scherkraft über eine definierte Scherfläche übertragen werden musste, die nicht wesentlich größer war als die Mantelfläche des eingeklebten Lochblechs. Abb. 33 stellt die Seitenansicht des Prüfkörpers dar. Es wurden zwei unterschiedliche Prüfkörpertypen hergestellt. Während bei den drei Prüfkörpern HSK-Roll 01 bis 03 das Blech längs zur Faserrichtung eingeklebt wurde, wurde es bei den Prüfkörpern HSK-Roll 04 bis 09 quer zur Faserrichtung eingeklebt.

Durch die Bohrungen mit 20 mm Durchmesser werden zwei Effekte erzielt. Zum einen wird nur die Scherfläche entlang der Mantelfläche des Lochblechs aktiviert, zum anderen wird eine Beanspruchung auf „Rollschub“ erzeugt.

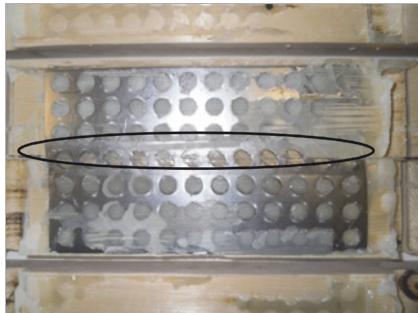
Abb. 34: Geöffneter Prüfkörper HSK-Roll 02, Stahlfließen als typisches Versagensbild bei längs zur Faser eingeklebten Blechen

Bei allen Prüfkörpern kam es zu einem Stahlfließen bei ca. 32 kN, was einer mittleren Scherspannung im Stahl von 197 N/mm<sup>2</sup> entsprach. Das Stahlfließen, ist in der ausgeprägten plastischen Verformungen der mittleren Lochreihe in Abb. 34 deutlich zu erkennen. Diese Lochreihe war beim Einkleben der Lochbleche absichtlich nicht mit Klebstoff gefüllt worden, um eine „Sollbruchstelle“ zu generieren, in deren Bereich sich das Lochblech verformen konnte.

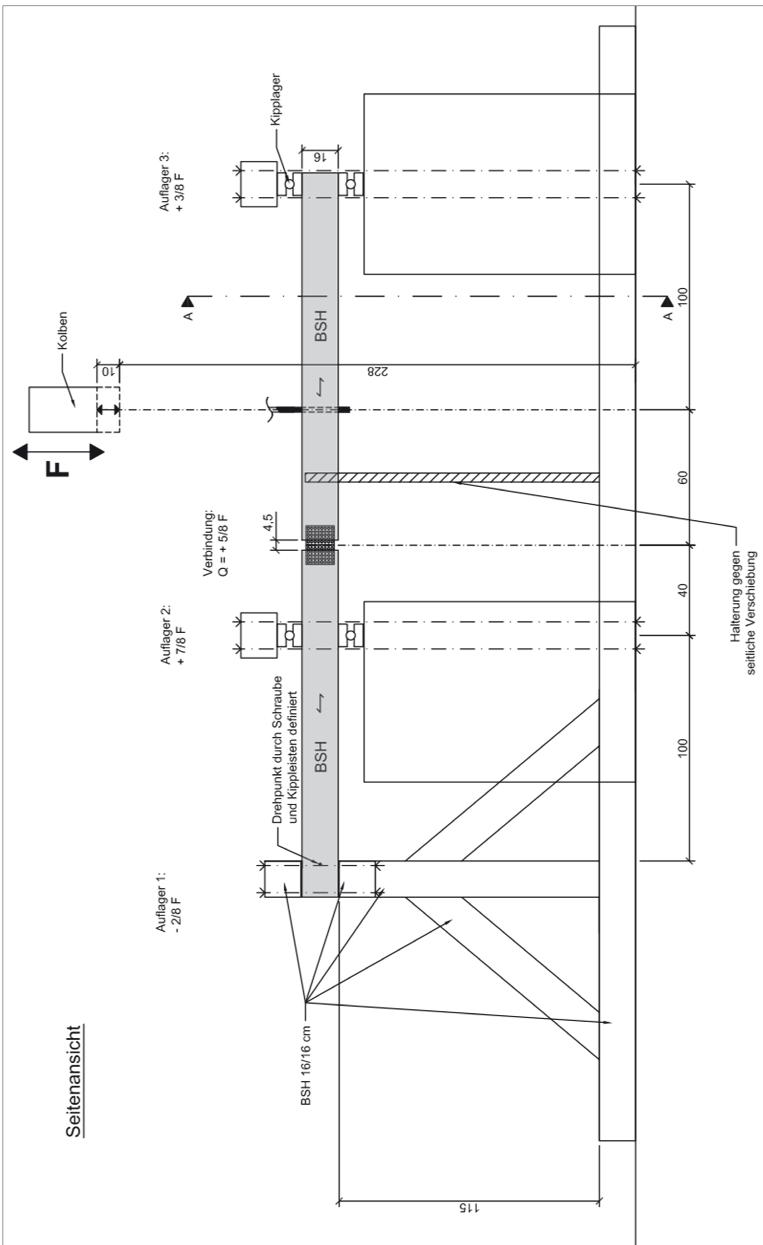
Abb. 36: Seitenansicht des Versuchsstandes mit Prüfkörper

Die Prüfkörper wurden in einem Versuchsstand geprüft, der eine Untersuchung der Verbindung unter reiner Querkraftbeanspruchung ermöglicht. Mit Hilfe von 4 Wegaufnehmern wurde die Verschiebung zwischen den beiden Teilquerschnitten der Prüfkörper ermittelt. Dazu wurden die Relativverschiebungen der beiden Hirnholzflächen zum Boden des Aufspannmfeldes gemessen (Abb. 39).

Die Versuchsdurchführung erfolgte in Anlehnung an die ISO 21581 [17] für Scherwände aus Holz unter statischen und zyklischen Seitenlasten. Diese Norm sieht eine wiederholte dreiecksförmige Belastung der Prüfkörper vor, bei der die Amplitude nach einer definierten Anzahl von Zyklen erhöht wird. Die Belastung wird bei diesen Versuchen weggesteuert mit 0,485 mm/sec aufgebracht. Abb. 37 zeigt exemplarisch das Verformungs-Zeit-Diagramm des zweiten Versuchs. Da der Kolben mittels einer Ge windestange mit dem Prüfkörper verbunden war, entspricht der Kolbenweg der Verformung des Prüfkörpers am Lasteinleitungspunkt.

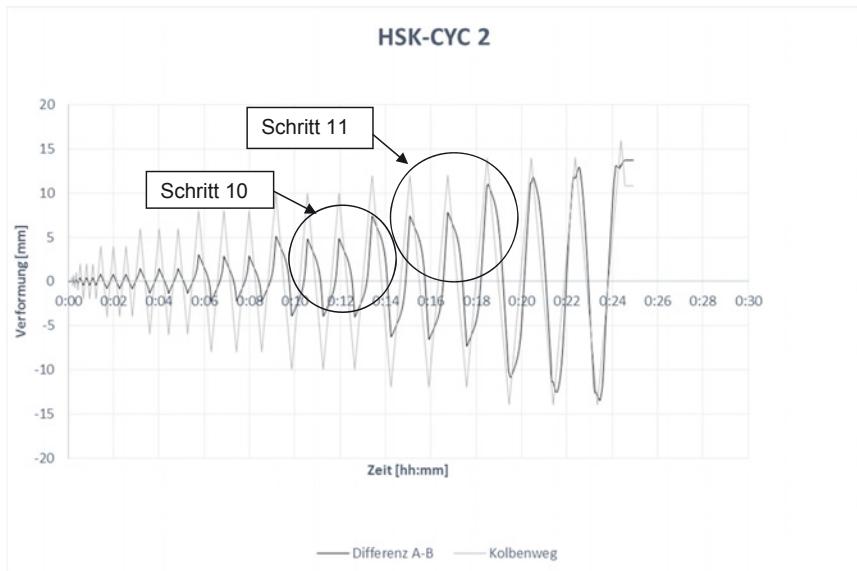
Abb. 37: Verformungs-Zeit-Diagramm, Prüfkörper HSK-CYC

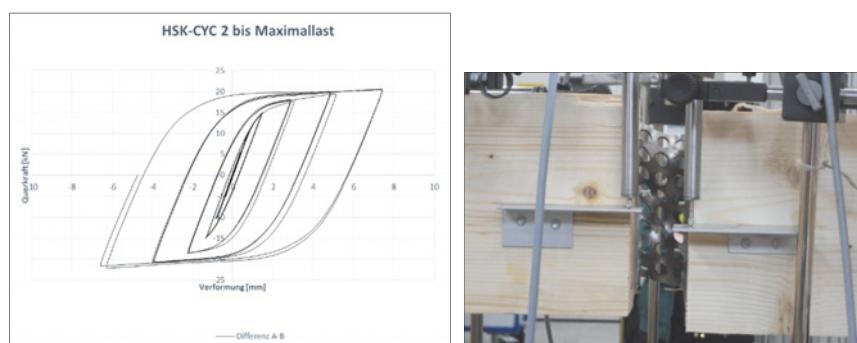
Abb. 38: Kraft-Verformungs-Kurve, Prüfkörper HSK-CYC 2

Abb. 38 zeigt exemplarisch die Kraft-Verformungs-Kurve des zweiten Versuchs. Es ist zu erkennen, dass mit steigender Belastung der Anteil aus plastischer Verformung zunimmt. Nach der Versuchsdurchführung wurden die Prüfkörper geöffnet. Es war zu erkennen, dass die Verankerung des Lochbleches über die Klebstoffdübel ohne Schädigung gegeben war, während das Lochblech im mittleren Teil versagte. Die Versuche zeigen, dass eingeklebte Lochbleche auch für Erdbebenbeanspruchungen so ausgelegt werden können, dass der Stahl das schwächste Glied in der Kette ist. Dadurch kann eine hohe Duktilität der Verbindungen realisiert werden. Aus Sicht der Autoren kann das HSK-System somit einen Beitrag zur Energiedissipation im Erdbebenfall leisten.

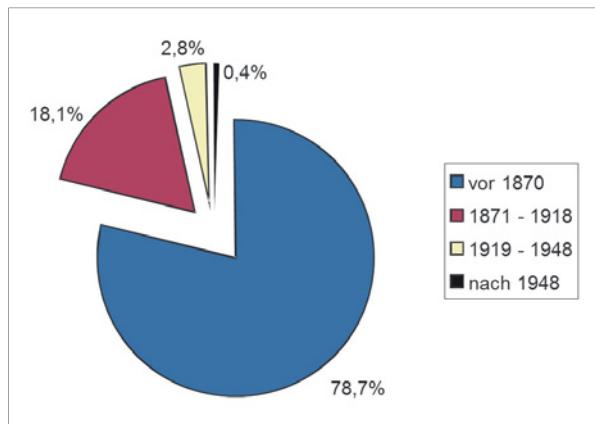
Abb. 2: Prozentuale Verteilung des Fachwerkbestandes in Deutschland, nach [2]

Die Verwendung von Holz bei der Errichtung von Gebäuden hat insbesondere beim Fachwerkbau eine lange Geschichte. Bekannt war Fachwerk bereits den Römern; man kennt die bezeichnenderweise brandschutztechnisch begründete Klage des Vitruv: „*Fachwerk wünschte ich, wäre nie erfunden. Soviel Vorteil es nämlich durch die Schnelligkeit (seiner Ausführung) und durch die Erweiterung des Raumes bringt, umso größer ist der Nachteil, den es bringt, weil es bereit ist zu brennen wie Fackeln.*“ [1] Dennoch wurde es, konstruktiv und künstlerisch immer weiter ausgereift, in Mittel- und Westeuropa seit frühgeschichtlichen Zeiten bis in das 19. Jahrhundert hinein zu großartiger Entfaltung gebracht. Entsprechend reichhaltig ist der verbliebene Bestand, u. a. auch in Deutschland (s. Abb. 2).

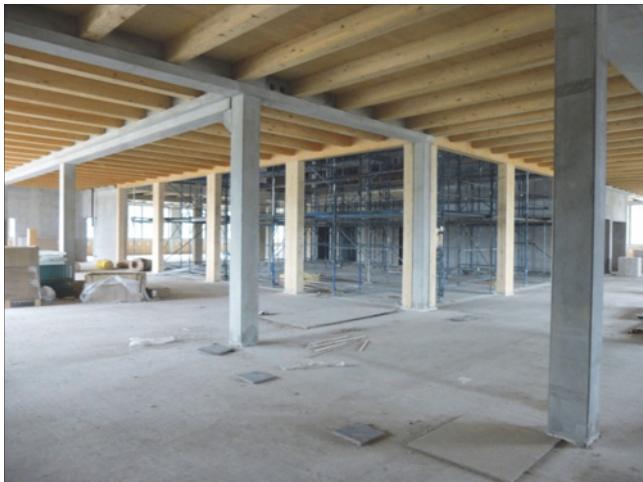
Abb. 3: Nunmehr in mehreren Bundesländern auch ohne Abweichung möglich: Unbekleideter Massivholzbau bis zur Gebäudeklasse 5

Im Land Berlin wiederum, welches dem Beispiel Baden-Württembergs am 09. April 2018 als nächstes folgte, wurde mit dem neuen Absatz 3 des § 26 BauO Bln [6] die Bauordnung wie folgt ergänzt: „*Abweichend von Absatz 2 Satz 3 sind tragende oder aussteifende sowie raumabschließende Bauteile, die hochfeuerhemmend oder feuerbeständig sein müssen, in Holzbauweise zulässig, wenn die erforderliche Feuerwiderstandsfähigkeit gewährleistet wird.*“ Nach einer jahrzehntelangen und sicherlich durch die verheerenden Kriegsergebnisse des 20. Jahrhunderts in einem gewissen Maße auch verständliche bauordnungsrechtliche Diskriminierung des Holzes wurde mit den vorgenannten neuen Regelungen eine funktions- und schutzzielbezogene Einsatzmöglichkeit eröffnet (s. Abb. 3), die sich nicht mehr ausschließlich auf die Brennbarkeit unbekleideter Holzbauteile bezieht (s. Abb. 3).

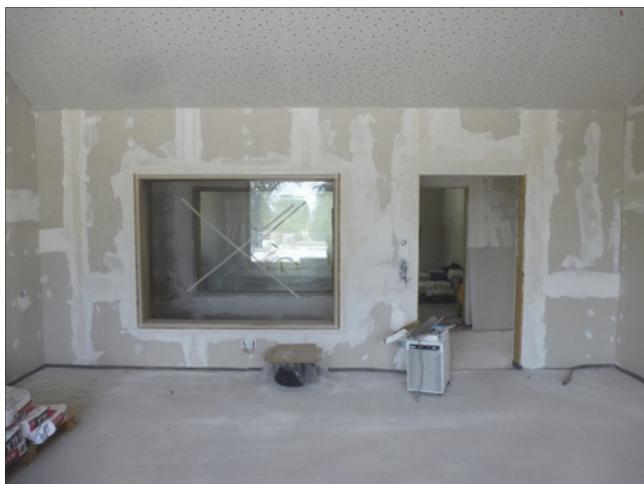
Abb. 4: Bekleidetes Holzrahmentragwerk

Wegen der voraus benannten Randbedingungen ist Holz entweder durch eine Schutzschicht in Form einer Bekleidung oder durch konzeptionelle bzw. anlagentechnische Maßnahmen zu schützen, damit eine Entzündung oder Brandweiterleitung nicht erst auftreten kann. Dazu ist anzumerken, dass im Gegensatz zu einer Holzrahmenkonstruktion (s. Beispiel der Abb. 4), bei dem eine Bekleidung zwingend erforderlich ist, eine solche den Massivholzbau seines eigentlichen Reizes beraubt, weshalb oft alternative architektonische Lösungen gewünscht sind (s. Abb. 5). Dafür sind die im Kap. 2 benannten neuen bauordnungsrechtlichen Randbedingungen sehr hilfreich.
