# TAGUNGSBAND HOLZSCHUTZ 2019

BEITRÄGE AUS PRAXIS,  
FORSCHUNG UND WEITERBILDUNG

Tagungsband des EIPOS-Sachverständigentages  
Holzschutz

### Sanierungsbeispiele: Schimmelschäden auf Holz und Holzwerkstoffen

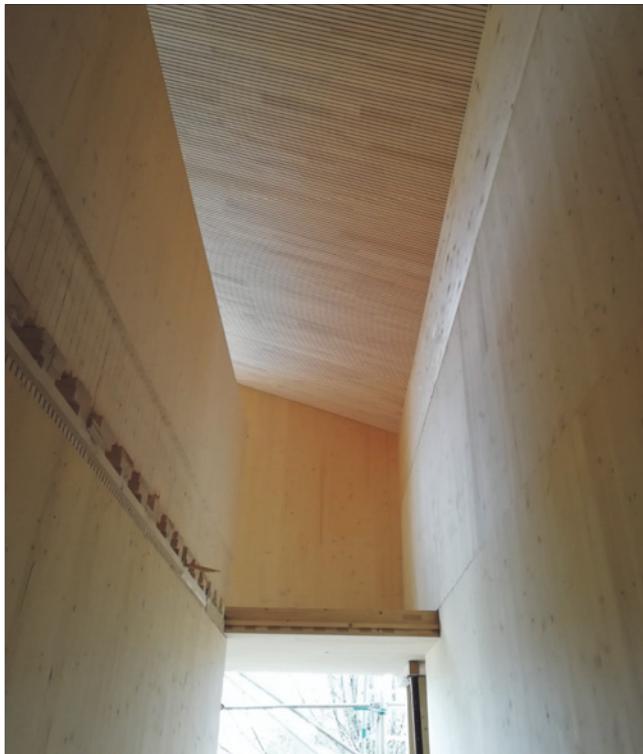
Abb. 5: Sichtbares  
Massivholztragwerk

Wegen der voraus benannten Randbedingungen ist Holz entweder durch eine Schutzschicht in Form einer Bekleidung oder durch konzeptionelle bzw. anlagentechnische Maßnahmen zu schützen, damit eine Entzündung oder Brandweiterleitung nicht erst auftreten kann. Dazu ist anzumerken, dass im Gegensatz zu einer Holzrahmenkonstruktion (s. Beispiel der Abb. 4), bei dem eine Bekleidung zwingend erforderlich ist, eine solche den Massivholzbau seines eigentlichen Reizes beraubt, weshalb oft alternative architektonische Lösungen gewünscht sind (s. Abb. 5). Dafür sind die im Kap. 2 benannten neuen bauordnungsrechtlichen Randbedingungen sehr hilfreich.

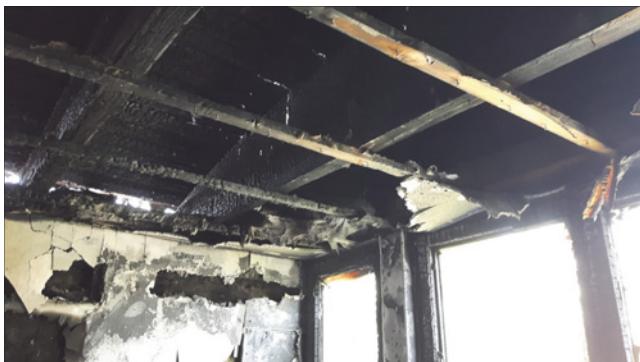
Abb. 6: Holz brennt berechenbar ab

Der Abbrand des Holzes wird je nach Holzart über unterschiedliche Abbrandgeschwindigkeiten definiert und für den Brandfall nach DIN EN 1995-1-2:2010-12 (Eurocode 5, [13]) im Zusammenhang mit dem Nationalen Anhang [14] bemessen, die als Technische Baubestimmung in allen Bundesländern gleichermaßen bauaufsichtlich eingeführt ist.

Unter der Abbrandgeschwindigkeit ist das Verhältnis der Abbrand- und Verkohlungstiefe in Bezug auf die Branddauer zu verstehen. Nicht nur die Holzeigenschaften, der Feuchtegehalt und die Rohdichte beeinflussen die Abbrandgeschwindigkeit, sondern auch das Verhältnis der Oberfläche zum Volumen, die Querschnittsform, die zusätzlichen Verformungen, die Holzbeschaffenheit, die Brandbelüftungsbedingungen und die reale Temperaturbeanspruchung bei einem Naturbrandereignis (s. Abb. 6). Holz brennt langsam und berechenbar ab; der entstehende Rauch ist vergleichsweise gering toxisch. Somit ist das Brandverhalten des Holzes besser als sein Ruf. Anhand der genormten Abbrandgeschwindigkeiten für verschiedene Holzarten ist es möglich, auf der Grundlage der Einheits-Temperaturzeitkurve oder anhand eines festgelegten Naturbrandszenarios, die reale Feuerwiderstandsfähigkeit bestehender hölzerner Konstruktionen unter Berücksichtigung des aktuellen Zustandes, wie z. B. eines Schadlingsbefalls, zu berechnen.

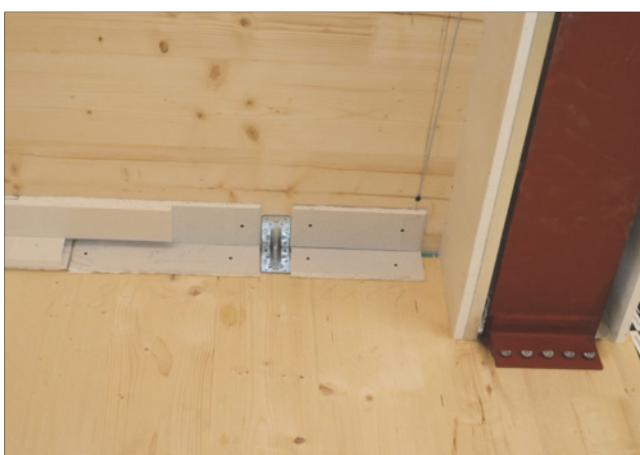
Abb. 7: Bekleidete Fugenausbildung massiver Holzbauteile

In den beiden o. g. neuen Richtlinien werden dagegen zumindest im Ansatz praxisgerechte Detailanforderungen und -lösungen auch für die bisher nicht zulässige Massivholzbauweise und auch Hybrid-Konstruktion aus brennbaren und nichtbrennbaren Bauteilen oberhalb der Gebäudeklasse 3 zur Handhabung gereicht. Unter anderem werden nunmehr neben Fugenbekleidungen (s. Abb. 7) Wände mit Koppelbrett als unbekleidete Fugenausbildung (s. Abb. 8) und Anschlüsse der unbekleideten Massivholzbauteile an nichtbrennbare Wände notwendiger Treppenräume (sog. Mischbauweise, s. Abb. 9) durch mit Steinwolle ausgestopfte Stoßfugen und Brandschutzdichtmasse oder mind. 20 mm dicke, durch Verschraubung komprimierte Steinwollledämmstreifen zugelassen.

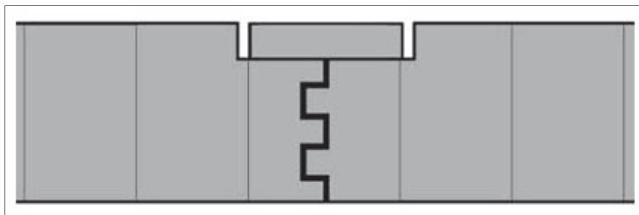
Abb. 8: Wandanschluss mit Koppelbrett [15]

Bei werkseitig vorgefertigten Holzelementen kann gemäß [16] eine Wand auch unbekleidet bleiben, sofern die Elementfugen ausreichend rauchdicht ausgeführt werden. Dies gilt als erfüllt, sofern die Elemente mit einer doppelten Nut-Feder-Verbindung durch eine kraftschlüssige Verschraubung bzw. mit außenseitig aufgebrachtem Koppelbrett zusammengefügten werden.

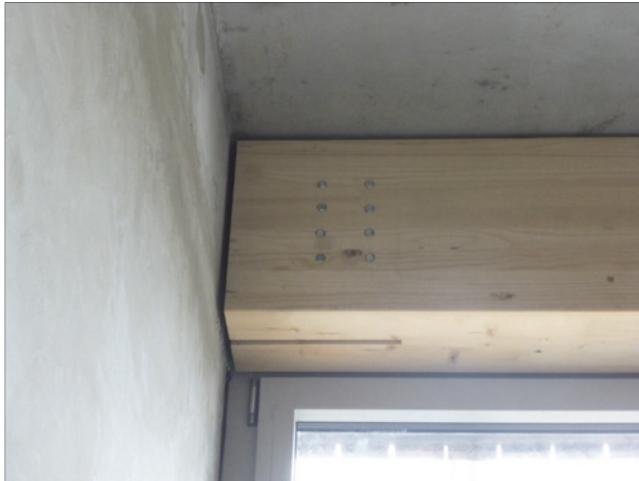
Abb. 9: Mischbauweise mit nichtbrennbarem notwendigen Treppenraum

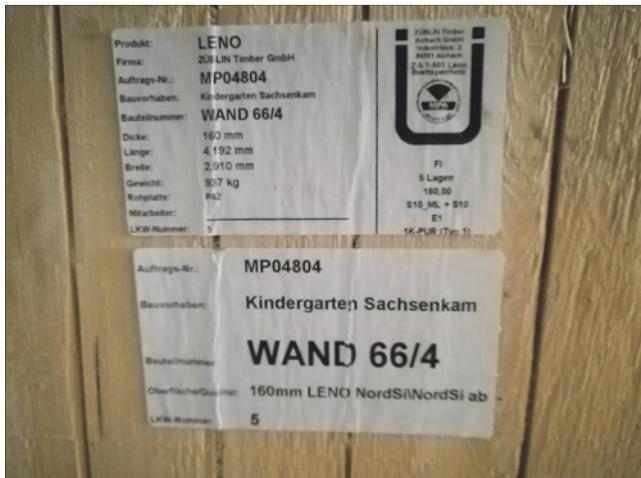
Abb. 10: Massivholzwand

Auch der Anschluss von Trockenbaukonstruktionen mit brandschutztechnischen Klassifikationen ist sorgfältig zu planen. In den Abb. 10 bis 13 sind entsprechende Anschlüsse an Massivholzbauteile zu sehen, mit denen unter Berücksichtigung des Abbrandes der massiven Holzkonstruktion die erforderliche Ausführung dimensioniert wurde. Auch in dieser Hinsicht sind gleichermaßen die Verwendbarkeits- oder Anwendbarkeitsnachweise der zur Ausführung bestimmten Trockenbaukonstruktionen zu berücksichtigen, aus denen die konkret zulässige Anschluss situation hervorgehen muss, andernfalls ist ggf. eine Bestätigung einer nicht wesentlichen Abweichung seitens des Herstellers vor der Ausführung (!) einzuholen.

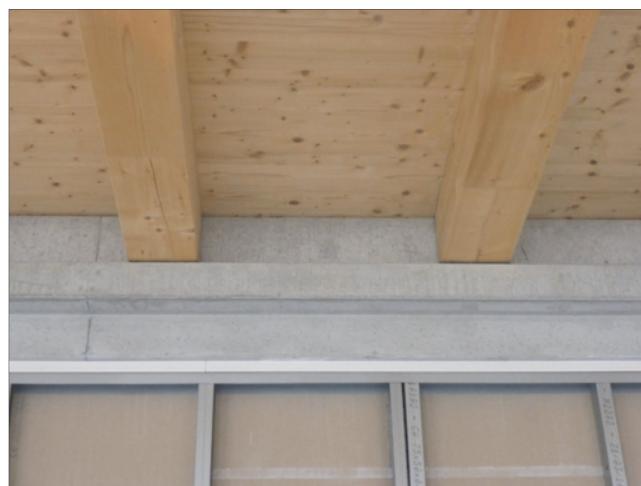
Abb. 11: Zulässiger Anschluss der klassifizierten Trockenbauwand an ein nicht-brennbares Massivbauteil

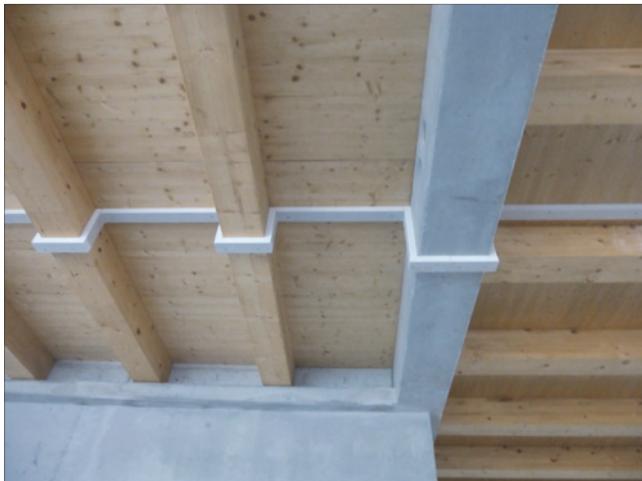
Abb. 12: Für den Einzelfall mit dem Hersteller abgestimmte Trockenbaubekleidung des Massivholzbauteils vor dem Anschluss einer klassifizierten Trockenbauwand

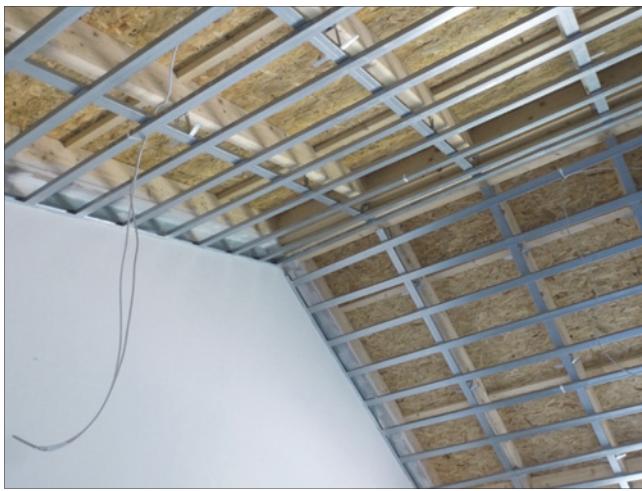
Abb. 13: Anschluss situation für eine Trennwand zwischen zwei Nutzungseinheiten

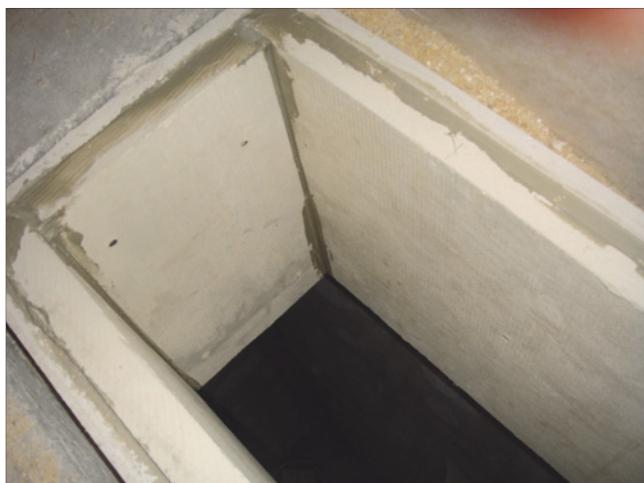
*Abb. 14: Leibungsauskleidung vor dem Einbau eines Abschottungssystems mit Begründung einer Abweichung nach § 85a MBO*

Somit ist festzustellen, dass – weil bisher nur sehr wenige entsprechende Bauprodukte für Durchdringungen, Öffnungsabschlüsse etc. verfügbar sind – in vielen Fällen derzeit noch mit Abweichungen von diesen Eingeführten Technischen Baubestimmungen nach § 85a MBO [19] geplant werden muss. Damit wird aber die Haftung für die jeweilige konkrete Lösung auf den Brandschutzplaner übertragen, was nicht im „Sinne des Erfinders“ sein kann. Bewährt hat sich jedoch der Einbau zugelassener Abschottungsprodukte mit entsprechend geeigneten Leibungsauskleidungen (s. Abb. 14 und 15). Wenn jedoch der Anwendungsbereich im bauaufsichtlichen Verwendbarkeits- oder Anwendbarkeitsnachweis des Abschottungssystems den Einbau in eine Holzrahmenbauwand, eine Holzbalkendecke oder ein Massivholzbauteil nicht rechtfertigt, ist eine Abweichung unausweichlich. Selbstverständlich kann der Sachverhalt auch für jeden Einzelfall im bauaufsichtlichen Verfahren durch eine Zustimmung im Einzelfall nach § 20 MBO [20] geklärt werden, aber auch das dürfte nicht „im Sinne des Erfinders“ sein

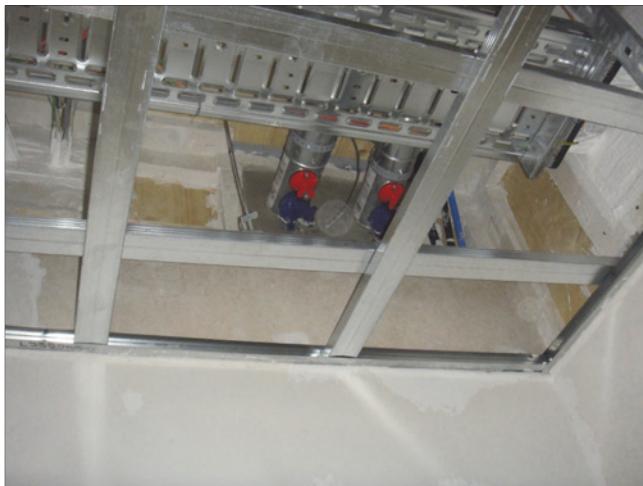
Abb. 15: Einbau von Absperrvorrichtungen, für die bereits eine Leistungserklärung als bauaufsichtlicher Anwendbarkeitsnachweis vorgelegt werden konnte

Eine andere mögliche Form der Ausführung besteht darin, massive nichtbrennbare Bauteile für die Durchdringungen zu nutzen, in die selbige gemäß dem Anwendungsbereich auch formal korrekt eingebaut werden können (s. Abb. 15).

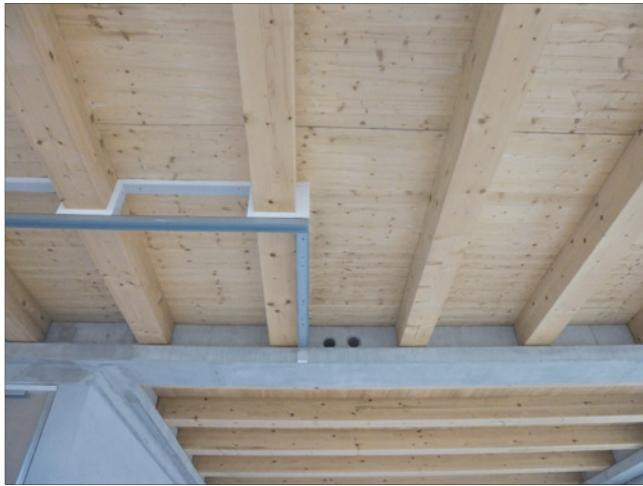
Abb. 16: Vorbereitete massive nichtbrennbare Konstruktion für die Durchdringungen

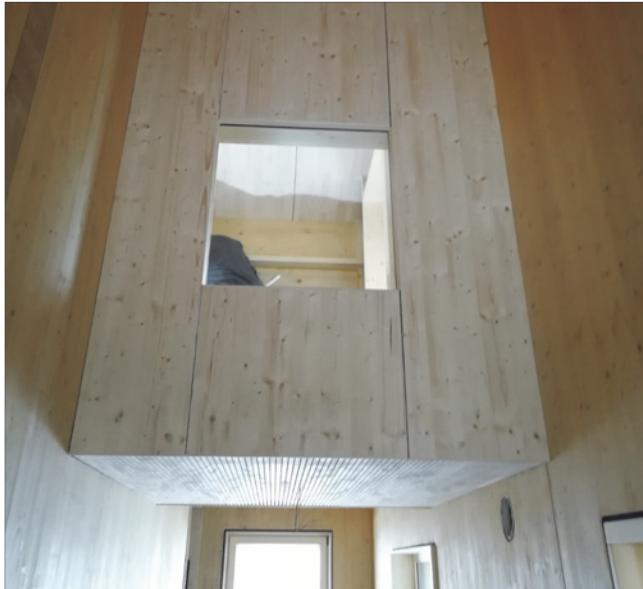
Abb. 17: Öffnung in der Trennwand

Im Beispiel der Abb. 17 und 18 war der Hersteller der Brandschutzverglasung in einer unbekleideten massiven hölzernen Trennwand auf der Grundlage eigener durchgeföhrter Brandversuche in der Tat bereit, die Bestätigung zu einer nicht wesentlichen Abweichung gemäß § 21 (1) MBO [21] an den Errichter der Konstruktion abzugeben: Sicherlich aus formalen Gründen grenzwertig, aber erfolgreich.

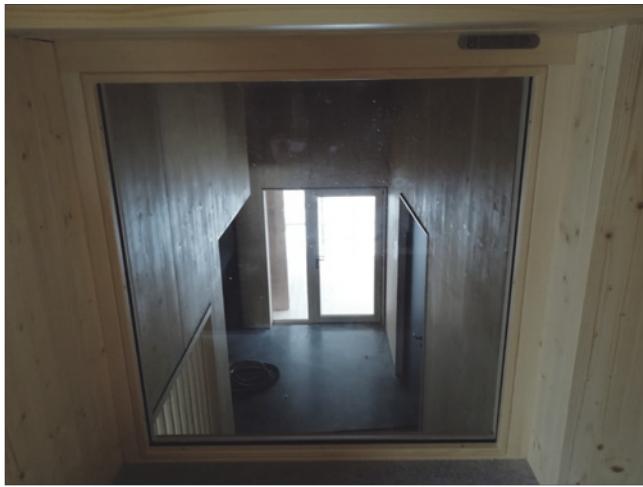
Abb. 18: Ohne Leibungsbekleidung eingesetzte Brandschutzverglasung

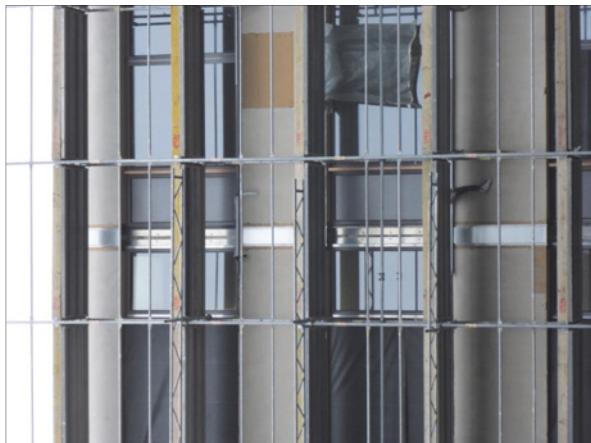
Abb. 19: Brandsperre im Bereich der Brandwand in der Unterkonstruktion der Fassade ...

Diese Anforderung dürfte im Einzelfall jedoch überzogen sein. In den Abb. 19 und 20 ist eine praxisgerechte Ausführung zu sehen, die ausreichend eine mögliche horizontale Brandausbreitung behindert.

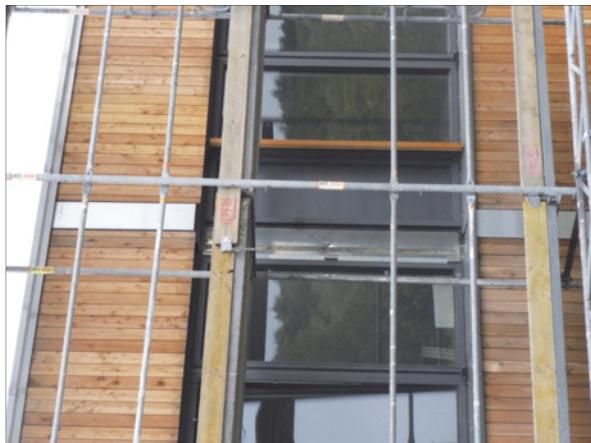
Abb. 20: ... und oberhalb dieser

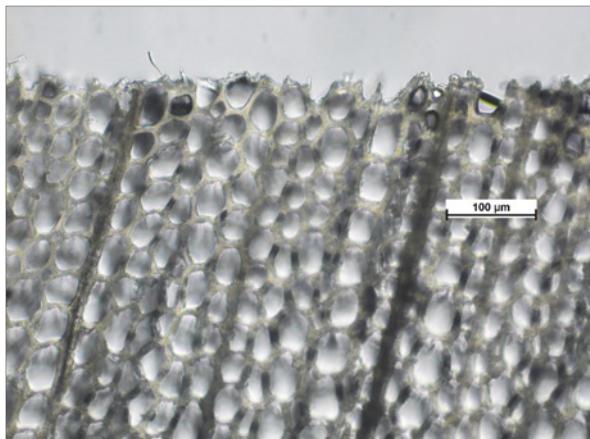
Abb. 1: Lärche mit lösemittelbasiertem Silikon-Harz (SHL), ohne erkennbare Schichtbildung; M 200:1

Auf den mikroskopischen Querschnitten ist erkennbar, dass – wie erwartet – die silikonbasierten Mittel keine bzw. nur eine sehr geringe Schicht ausbildeten (Abb. 1); Unterschiede zwischen Silikonöl und -harz waren nicht erkennbar (Abb. 2). Dagegen bildeten die pflanzenölbasierten Mittel deutliche Schichten zwischen etwa 20 µm (SPG) und 45 µm (POO, POB). Hierbei ist zu beachten, dass das Pflanzenöl ohne Additive (POO) viskoser ist als die anwendungsfertige Formulierung.

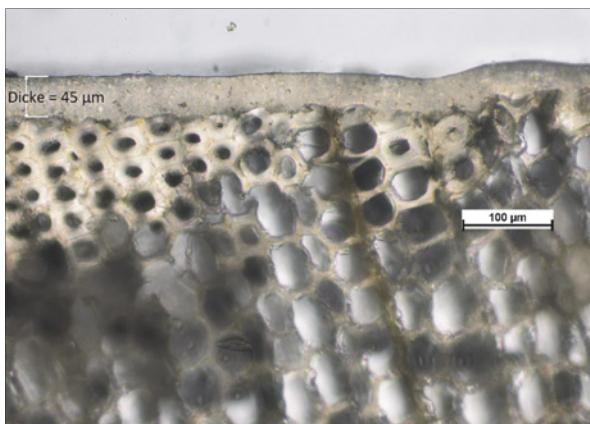
Abb. 2: Lärche mit Pflanzenöl ohne Additive (POO), deutliche Schichtbildung (Hinweis: POO ist viskoser als die anwendungsfertige Formulierung); M 200:1

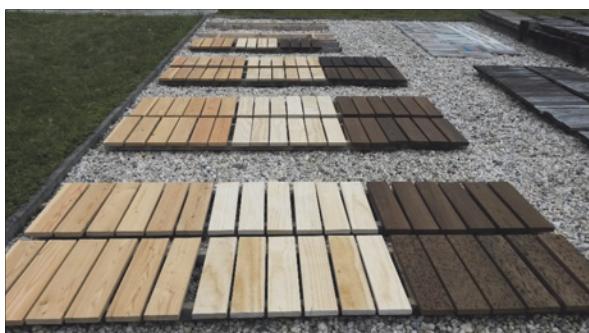
Abb. 3: Freiland-Prüfstand mit Proben in Gebrauchsklasse 3.2

Im Juli 2017 wurden Prüfkörper der verschiedenen Versuchsvarianten auf dem Freibewitterungs-Prüfstand in installiert: waagerecht analog Einbausituation in Gebrauchsklasse 3.2 (Abb. 3) und 45° schräg und nordexponiert (Abb. 4), um zusätzlich einen Algenbewuchs zu provozieren.

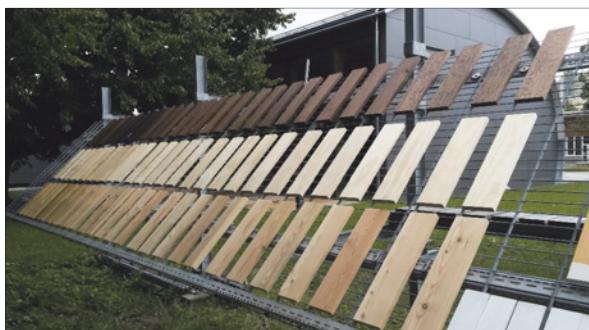
Abb. 4: Freiland-Prüfstand mit Proben in Schrägbewitterung und nordexponiert

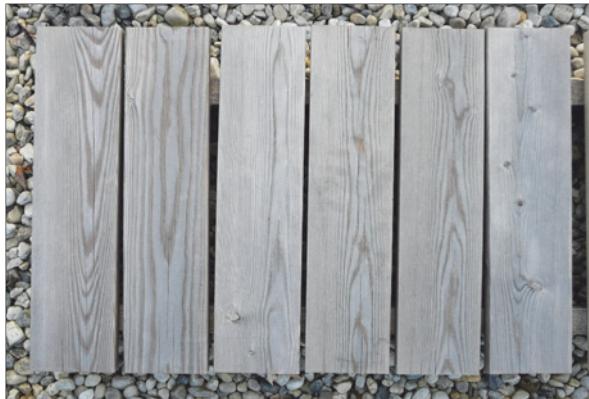
Abb. 5: Lärche unbehandelt, nach 7 Monaten Freibewitterung

Bereits nach ca. 2 Monaten freier Bewitterung wiesen sowohl Varianten mit silikonbasierten als auch solche mit pflanzenölbasierten Vergütungsmitteln dunkle Verfärbungen auf, die unterschiedlich stark ausgeprägt waren. Die Abb. 5 bis 8 zeigen ausgewählte Proben aus der Holzart Lärche; die Fotos wurden in trockenem Zustand aufgenommen.

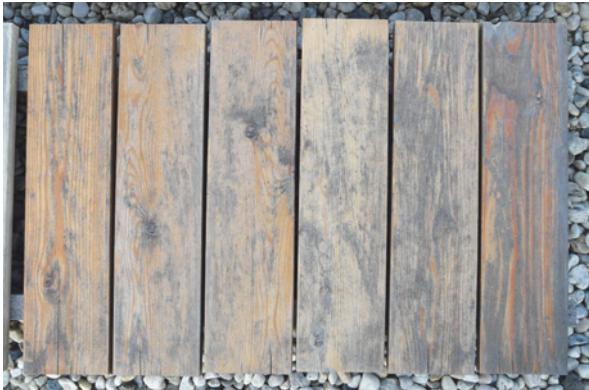
Abb. 6: Lärche mit Pflanzenöl, (POO) nach 7 Monaten Freibewitterung

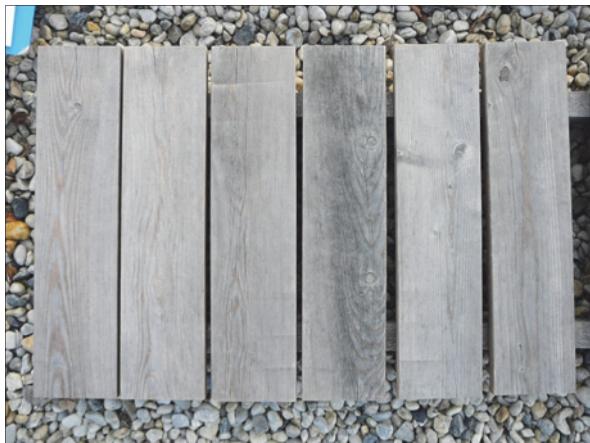
Abb. 7: Lärche mit Silikonharz, lösemittelbasiert (SHL) nach 7 Monaten Freibewitterung

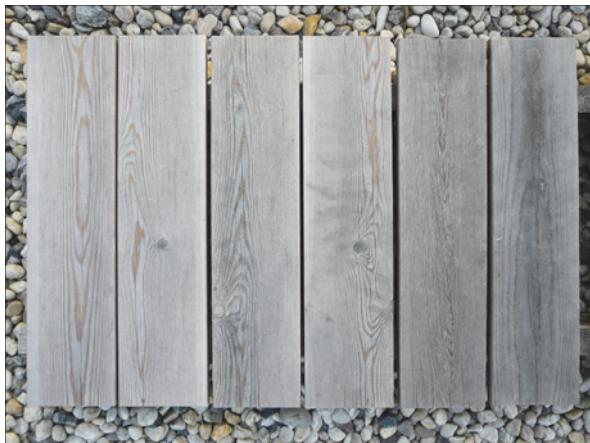
Abb. 8: Lärche mit Silikonöl, lösemittelbasiert (SOL) nach 7 Monaten Freibewitterung

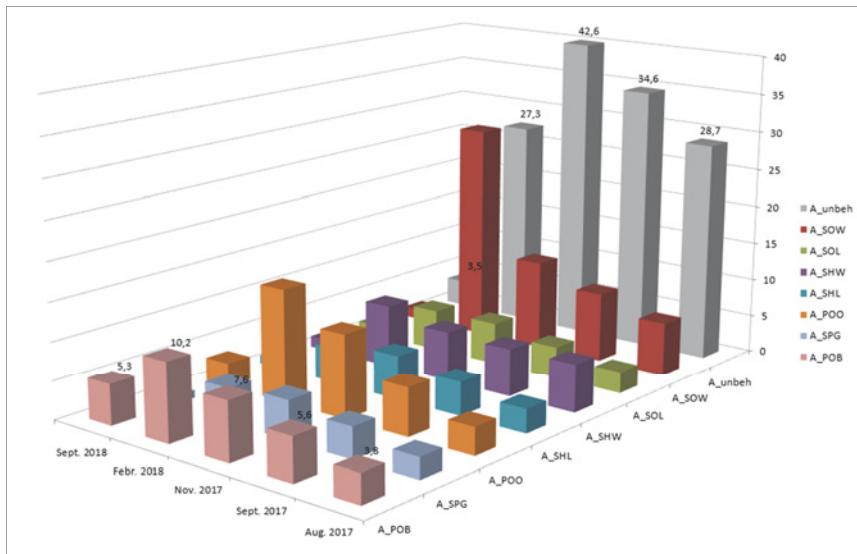
Abb. 9: Entwicklung der Holzfeuchte und Effekt der Oberflächenbehandlung über einen Zeitraum von einem Jahr am Beispiel von Accoya.

Die hydrophobierende Wirkung der Silikonmittel war besonders bei Accoya offensichtlich und hat hier offenbar die kapillare Wasseraufnahme erheblich vermindert (Abb. 9). Bei Lärche und Thermoësche wurden dagegen kein besonderer Effekt, aber auch keine Unterschiede zur unbehandelten bzw. zur pflanzenölbehandelten Variante, festgestellt. Deutlich wurde dagegen der Modifizierungseffekt bei Thermoësche und Accoya, die gegenüber Lärche ein deutlich geringeres Holzfeuchteniveau aufwiesen. Diese Feststellungen wurden von den in GK 3.1 exponierten Proben durchweg bestätigt.

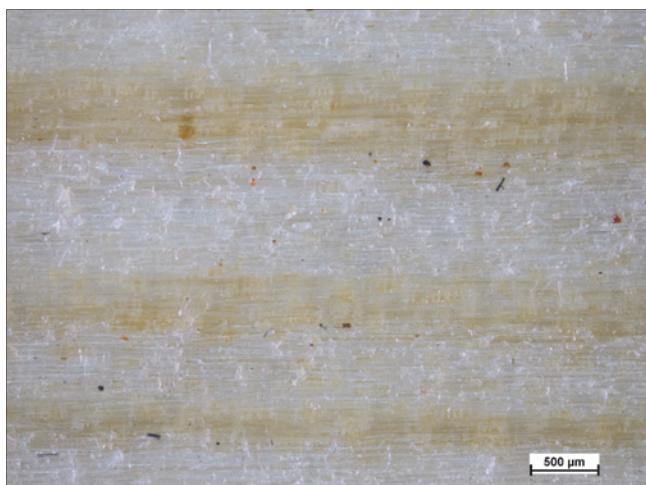
Abb. 10a: Lärchenholz mit lösemittelbasier-tem Silikonharz (SHL); Ausgangszustand (M 50:1)

Die in GK 3.2 exponierten Proben wurden nach einem Jahr Freibewitterung mikroskopisch untersucht. Alle Varianten waren deutlich mit holzverfärbenden Pilzen besiedelt, wie Abb. 10 beispielhaft zeigt. Unterschiede bezüglich der mikrobiellen Besiedlung wurden auch hier weder zwischen silikonbehandelten und pflanzenölbehandelten Va-

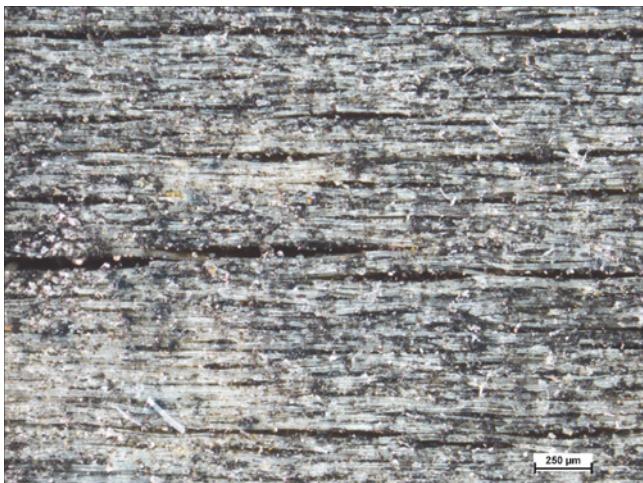
Abb. 10b: Lärchenholz mit lösemittelbasiertem Silikonharz (SHL); nach 1 Jahr Freibewitterung in GK 3.2 (M 30:1)

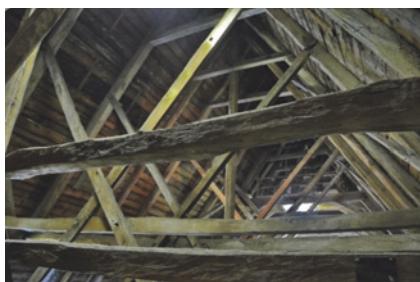
Abb. 2: Historischer Dachstuhl vor der Renovierung. Da das alte Tragwerk statisch nicht mehr ausreichte, wurde ein zweiter Dachstuhl in den bestehenden eingebaut.

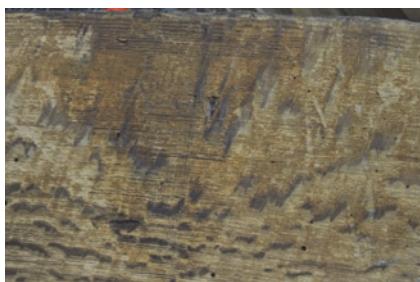
Abb. 3: Altes Eichenholz mit Bearbeitungsspuren durch ein Breitbeil.

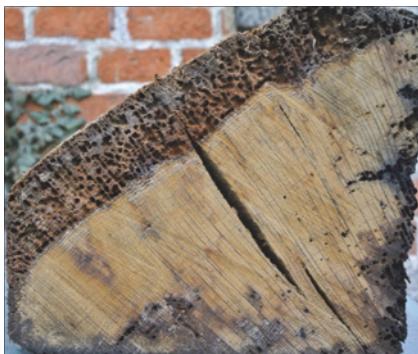
Abb. 4: Typisches Fraßbild des Gescheckten Nagekäfers an Eichen-Splintholz: Das Splintholz wurde massiv zerstört, der Kernholzanteil wurde kaum befallen. Fäule-Schäden sind durch Moderfäulepilze und Kellerschwamm in den Randbereichen vorhanden.

Zur Situation in der Kirche: An zahlreichen Sparren zeigten sich Lebendbefall bzw. Schäden durch den Gescheckten Nagekäfer und z. T. Altschäden<sup>3</sup> durch den Gewöhnlichen Nagekäfer. Fraß-Schäden wurden in allen Ebenen der Sparrenlage vorgefunden, und der Lebendbefall in einigen Teilen durch Abklebungen nachgewiesen (Abb. 35 und Abb. 39). Soweit es sich feststellen ließ, wurde der Splintholz-Anteil an nahezu allen Bauteilen aus Eiche durch den Gescheckten Nagekäfer zerstört (Abb. 4, Abb. 19),

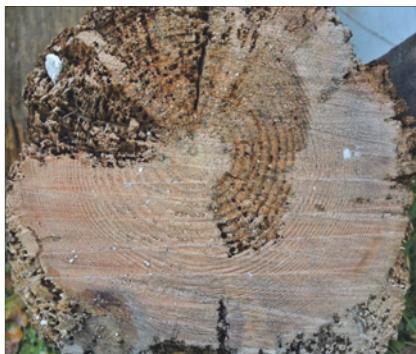
Abb. 5: Fraßbild des Gescheckten Nagekäfers an z. T. braunfaulem Kiefernholz: Vom Splintholz ist kaum etwas erhalten, so stark wurde es massiv zerstört. Das Kernholz wurde nur an den Stellen zerstört, an denen zuvor eine Fäule vorlag.

Kernhölzer<sup>4</sup> nur im Zusammenhang mit Fäule-Schäden (Abb. 5). Im Laufe der Untersuchungen wurden an vielen Sparrenfüßen und den Balkenauflagern, aber auch an den Sparren selbst zahlreiche holzzerstörende Pilze nachgewiesen (Tab. 1), oft jedoch nur noch das Fäulebild mit Würfelbruch von Braun- und Moderfäulepilzen und ohne Mycelien. Diese Schäden wurden dann, wenn möglich, im Innenraum als pilzliche Altschäden klassifiziert (Abb. 8).

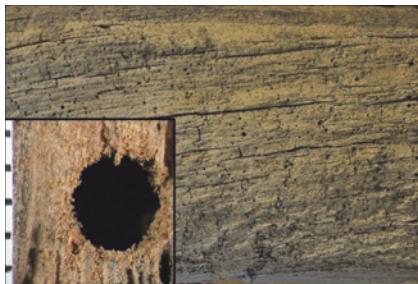
Abb. 8: Zugstrebe aus Eiche des historischen Dachstuhls mit einer oberflächlichen Fäule (mutmaßlich Moderfäule) aus einer Zeit mit massiven Dachschäden, zudem Schäden durch Gescheckten und Gewöhnlichen Nagekäfer; Eckbild: fast rundes Ausschlupfloch; Maßstab mit Millimetern.

Im Firstbereich wurde kein Insekten-Lebendbefall nachgewiesen (aber durchaus Insekten-Altschäden) und ein deutlich geringerer Lebendbefall zeigte sich auf der Südseite und an den inneren Streben. Hier wurde nur im Kontaktbereich zu den Sparren Lebendbefall nachgewiesen, dies obwohl sich gerade in den historischen Hölzern zumindest an der Oberfläche zahlreiche Fäulepilze nachweisen lassen (Abb. 8).

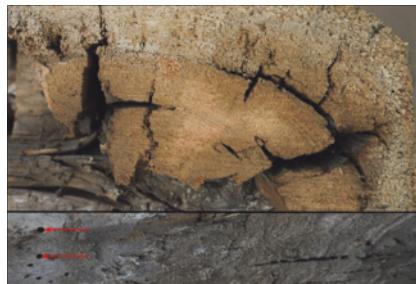
Abb. 9: Massive Innenfäule an einem Nadelholz-Balkenkopf durch den Gelben Porenschwamm/Braunfäuletramete (*Antrodia xantha*). Weißes Myzel durchzieht das Holz; der Würfelbruch ist auffällig groß und ohne Insekten-Schaden; Bildstreifen: Befallsverlauf unten: am Sparren unten nur Pilzbefall mit hellen Strängen, oben auch Ausschlupflöcher.

Andere Fäule-Schäden waren massiver, so typische Braunfäule an Balkenköpfen und Sparrenfüßen; diese wurden saniert (Abb. 10). Einige dieser Schäden zeichneten sich durch die Abwesenheit von Insekten-Schäden aus (Abb. 9). Wahrscheinlich war dies so, weil für eine Insekten-Besiedlung eine zu schnell fortschreitende Fäule oder eine nicht erreichbare Innenfäule vorlagen. Primäre Schäden durch den Gescheckten Nagekäfer an völlig zerstörtem und braunfaulem Holz wurden in Probsteierhagen nicht sicher beobachtet. Hingegen wurden initiale Altschäden an völlig gesundem Nadelholz vom Gewöhnlichen Nagekäfer nachgewiesen.

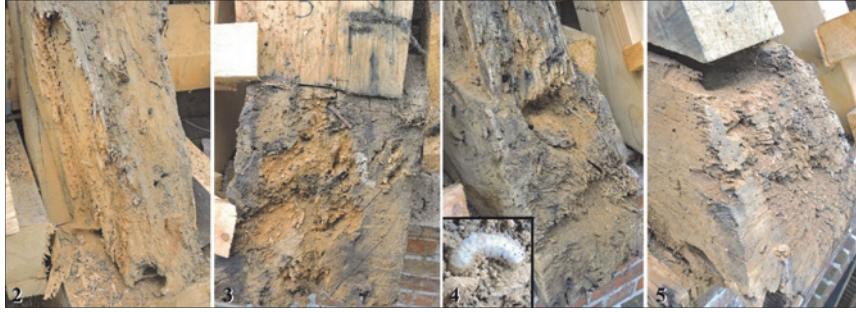
Abb. 10: Dach-Sanierung: Typische verdeckte Schadbilder mit Insekten- und Fäule-Schäden an Balkenköpfen und Sparrenfüßen (Nr. 2-5) auf der Nordseite (rund die Hälfte der Balkenköpfe zeigten massiven Schäden), nur wenige Balkenköpfe waren vollständig intakt; so z. B. der Sparrenfuß Nr. 1. Die verdeckten Fäule-Nester wurden erst mit der Dachöffnung sichtbar. Es ist unklar, wie weit sich die Larven in ihrer bisweilen über zehn Jahre dauernden Entwicklung die Sparren entlang hoch fressen können. Fäule-Schäden: Kellerschwamm, Moderfäulepilze mit Beteiligung des Gelben Porenchwamms/Braunfäuletrame (Antrodia xantha (Fr.: Fr.) Ryv.); Eckbild: Larve aus dem Holz.

„nur“ eine Moderfäule (Abb. 19 und Abb. 22). Typisch aber sind Schäden an deutlich pilzbefallenem Holz (Abb. 10). Die Insekten-Schäden sind oft scharf begrenzt und enden zusammen mit dem Fäule-Schaden (Abb. 28 und Abb. 30). Zu diesem Schluss kommen auch BLETCHLY (1965) und RIDOUT (2000). Auch GROSSE (1985) notiert: „Junge Larven sind dagegen nicht kräftig genug, in normales, gesundes Holz einzudringen.“ HICKIN (1964) schreibt, dass der Gescheckte Nagekäfer Laubhölzer befällt und dort anzutreffen ist, wo Pilzbefall vorliegt oder stattfindet. Klarer formuliert es CYMOREK (1984): „Ein Pilzbefall ist für das Eindringen der auffällig kleinen, zarten Eilarven erforderlich und fördert die Larvenentwicklung sehr“. In kleinen, unscheinbaren Fäule-Stellen im ansonsten gesunden Holz können kleine Larven nachgewiesen werden (Abb. 23). Aber werden gesunde Holzteile in der Nähe von faulen Bereichen angegriffen, sind es größere Larven (Abb. 22). Dies stellt auch CYMOREK (1984) fest. Offen bleibt dabei die weiter zu untersuchende Frage, ob sich diese Larven vollständig entwickeln können. Der Gescheckte Nagekäfer ist in der Lage, nur schwach fäulegeschädigtes Nadelholz zu besiedeln und zu zerstören (Abb. 20 und Abb. 21; BECKER, 1950; WEIDNER, 1993). Auch hier wird das Splintholz bevorzugt (Abb. 25 und Abb. 27) und nur faules Kernholz angegriffen (Abb. 28). FISHER (1941) wies allerdings einen Zusammenhang zwischen dem Holzabbaugrad und der Larvenentwicklungszeit nach: Je stärker der pilzliche Holzabbau, desto schneller war die Larvenentwicklung.

Lebendbefall im Schiff. An den Sparrenfüßen und Balkenköpfen wurden die massivsten Fäule-Schäden nachgewiesen (Abb. 10 und Abb. 29). Dabei korrespondieren die an den Sparrenfüßen nachgewiesenen Fäuleschäden mit den Ausschlupf-Nachweisen der Abklebungen. Die Sparrenfüße 4, 8 und 11 zeigten neue Ausschlupflöcher in den Abklebungen und Fäule, nicht aber die Sparrenfüße 6 und 7 (Tab. 4). Dies sind Indizien dafür, dass der Gescheckte Nagekäfer nur faules Eichenkernholz angreifen kann. Nach den bisher vorliegenden Ergebnissen scheint der Gescheckte Nagekäfer völlig zerstörte Hölzer zu meiden, Schäden durch ihn fanden sich in der initialen bis mittleren Abbauphase (Vermorschungsphase). Rüsselkäfer finden sich oft im final zerstörten Holz. Hier sind weitere Laboruntersuchungen nötig, da die Befallsreihenfolge nicht immer geklärt werden kann.

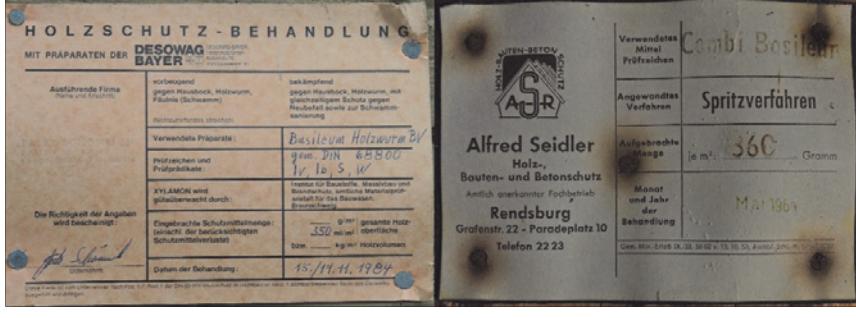
Abb. 11: Alte Dachkarten: Verwendet wurden 1964 Combi Basileum und 1985 Basileum Holzwurm BV. in einigen Bereichen der Kirche wurden 850 mg/kg Pentachlorphenol und 11 mg/kg Lindan gemessen.

In der Kirche wurde in der Vergangenheit zeitgemäß mit DDT, Pentachlorphenol und Bor als Holzschutzmittelwirkstoffen gearbeitet (Abb. 11).

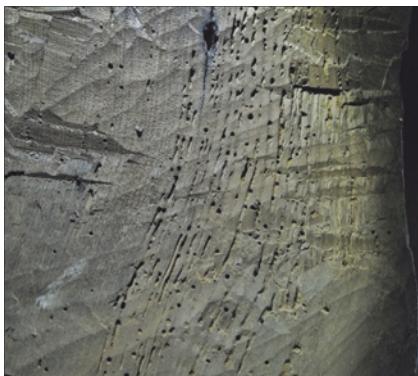
Abb. 12: Angeschnittene Fraßgänge belegen die Anwesenheit eines Schadens durch den Gescheckten Nagekäfer vor 1955 (Detail aus Abb. 41). In diesem Jahre wurden die Glocken nach dem Krieg wieder aufgehängt. Die Fraßgänge folgen den Jahrringen und sind meist im Frühholz.

vor 1955 in der Kirche vorhanden war, da an zumindest zwei Stellen offene Fraßgänge zutage treten (Abb. 12 und Abb. 13). Die Holzanschnitte wurden spätestens 1955 mit dem Wiedereinbau der großen Glocke ausgeführt, die nach dem Krieg in die Kirche zurück verbracht wurde. Hintergrund: Zur Anlage der Fraßgänge benötigen Larven des Gescheckten Nagekäfers Seitenwände, um sich mit ihren Dornen Halt geben zu können (Abb. 18). Die Larven können keine Rinnen auf der Oberfläche fressen, sie würden abrutschen. Larven die aus dem Holz fallen, finden gewöhnlich nicht zurück ins Holz.

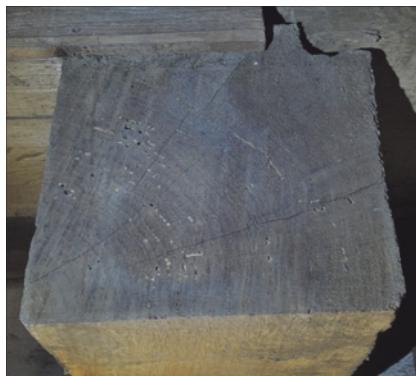
Abb. 13: Am Glockenturm wurden Hölzer gekürzt, bzw. angeschnitten um die großen Glocken in den Turm zu bringen. Die so sichtbar gewordenen Fraßgänge belegen wieder die Anwesenheit eines Schadens durch den Gescheckten Nagekäfer vor 1955. Die Fraßgänge folgen den Jahrringen.

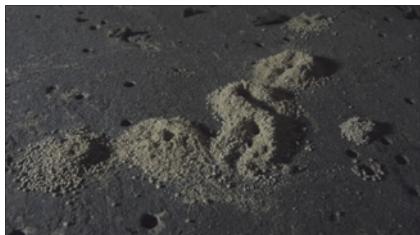
Abb. 16: Ausgeworfenes und z. T. zerwühltes Bohrmehl von *Xestobium rufovillosum*; hochwahrscheinlich durch einen Prädator wie den Blauen Fellkäfer (*Korynetes caeruleus*). Prädatoren fressen lebende wie auch tote Larven bzw. Käfer im Holz, so dass ihr Auftreten nicht zwingend ein Beweis für einen Lebendbefall ist.

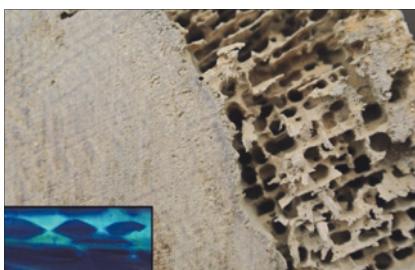
Abb. 19: Eiche: Schadbild des Gescheckten Nagekäfers ohne Bohrmehl in den Gängen; Splintholz (rechts) wird bevorzugt befallen; an diesem Beispiel wurde der gesunde Kernholzanteil nicht befallen. Das Splintholz ist charakteristisch schwammartig zerstört, dabei werden in diesem Beispiel besonders die Spätholzanteile zerstört, da sie von Moderfäulepilzen besiedelt waren (Eckbild).

Der Gescheckte Nagekäfer befällt oft Eichenholz, besonders alte Hölzer sind gefährdet (FINDLAY, 1967). Dabei werden von RIDOUT (2000) zwei Schadensarten unterschieden: 1. Splintholz-Befall (Abb. 4, Abb. 19 und Abb. 27) und 2. Kernholz-Befall (Abb. 28). Bisher fehlen jedoch Befunde, dass der Gescheckte Nagekäfer völlig intaktes Eichen-Kernholz besiedeln kann. In scheinbar nagelfestem lebend-befallenen Holz ließ sich immer zumindest eine initiale Fäule nachweisen (siehe auch FISHER, 1941), ggf. auch

Bei einem Abbaugrad von 18 % Masseverlust durch den Ausgebreiteten Hausporling (*Donkioporia expansa*) ergaben sich im Laborversuch rund 50 Monate Entwicklungszeit (von der Ei-Larve bis zum Vollinsekt), bei 73 % Masseverlust hingegen nur 12 Monate. Splintholzanteile werden bevorzugt angegriffen (Abb. 4 und Abb. 19; LANGENDORF, 1988; UNGER, 1990). RIDOUT (2000) begründet dies mit dem höheren Nährstoffgehalt des Splintholzes. Faule Kernhölzer werden vergleichbar stark wie Splinthölzer angegriffen. Es findet eine selektive Zerstörung statt (Abb. 5). Diese konnten wir in den Untersuchungen ebenfalls feststellen. Auch Früh- und Spätholz werden in unterschiedlichem Maß zerstört, das weichere Frühholz stärker (VITÉ, 1952). Es ergibt sich ein schwammähnliches Befallsbild, bei dem die Spätholz- oder Frühholz-Lamellen stehen bleiben (Abb. 12 und Abb. 19). Zudem gibt HICKIN (1963) an, dass zumindest gesundes Weidenholz angegriffen werden kann, wenn auch nur sehr langsam. Dabei war die Larven-Etablierung selten und die meisten Ei-Larven starben. Nach rund 9 Jahren Entwicklung fanden sich Larven von nur 3 mm Länge (HICKIN, 1963). Zu einer anderen Einschätzung kommt KÖNIG (1957): „Die Art ist aber nicht auf pilzbefallenes Holz angewiesen; vielmehr kann die Entwicklung auch in gesundem Holz erfolgen“. Andere Autoren geben an, dass zumindest die Ei-Larven pilzbefallenes Holz benötigen und sich erst ältere Larven im gesunden Holz entwickeln können (z. B. VITÉ, 1952; SUTTER, 1997). Zumindest bevorzugen die Weibchen für die Ei-Ablage im Wahlversuch altes Eichenholz bzw. faules Holz (BELMAIN et al., 1998; HAUSTEIN et al., 2010).

Unseres Erachtens zerstört der Gescheckte Nagekäfer gesundes Holz, aber immer ausgehend von faulem Holz, ggf. kleinräumig (Abb. 22). Im Splintholz mag dies anders sein (Abb. 19). Maßgeblich für eine erfolgreiche Entwicklung scheinen auch die mechanischen Eigenschaften des Holzes zu sein: Gesundes, trockenes Eichenholz ist für die Larven zu fest, als dass es durch die Mandibeln zernagt werden kann. Wenn die Hölzer jedoch nass sind, vermindern sich die mechanischen Eigenschaften (KOLLMANN, 1951).

Das benagte Holz zeigt oft unregelmäßige Gänge von 0,2 bis 3 mm Durchmesser (Abb. 19 und 36). Die Fraßschäden finden sich i. d. R. im Frühholz<sup>7</sup>, aber das Spätholz wird durchbrochen. Die Larven verursachen keinen Platzfraß, da sie sich vorwärts wie rückwärts in den Fraßgängen bewegen. Die Ausschlupflöcher sind rund bis etwas oval, 2 bis 3,2 mm im Durchmesser und haben meist einen „fast“ glatten Rand (Abb. 39). Ein Doppelbefall mit Rüsselkäfern oder Gewöhnlichen Nagekäfern kommt vor. In Gebäuden wird der Gescheckte Nagekäfer am häufigsten von Moderfäulepilzen begleitet, gefolgt vom Brauen Kellerschwamm und dem Ausgebreiteten Hausporling (Tab. 3). Besonders die Insektenschäden in Verbindung mit Moderfäulepilzen sind ohne eine mikroskopische Untersuchung kaum zu sehen, solange der Abbaugrad des Holzes noch schwach bis mittel ist. Einfacher sind die Kombinationen von Geschecktem Nagekäfer und Echtem Hausschwamm (Abb. 29), Brauenem Kellerschwamm oder Ausgebreitetem Hausporling erkennbar. Der Ausgebreitete Hausporling baut Holz in frühen Phasen der Entwicklung oft ungleichmäßig stark ab, so dass fast gesundes neben völlig zerstörtem Holz liegt. Beim Kellerschwammbefall werden oft braune Holzverfärbungen sichtbar. Insgesamt ist der Gescheckte Nagekäfer nicht wählerisch, er kann in Kombination mit zahlreichen Pilzpartnern auftreten, egal ob Braun-, Moder- oder Weißfäule-Erregern. Auch bei den pilzlichen Doppelbefällen im Zusammenhang mit Geschecktem Nagekäfer waren meist Moderfäulepilze beteiligt. Dabei waren Moderfäulepilze oft als Randschäden zu finden, tiefer im Holz waren es Braun- und Weißfäule-Erreger. Es traten aber auch gemischte Doppelbefälle auf: Die häufigste Kombination waren Moderfäulepilze zusammen mit dem Kellerschwamm.

Die Schadenszuordnung erfolgt durch den Nachweis der linsenförmigen Kotpartikel (Abb. 36) sowie der charakteristischen schwammartigen Zerstörung des Holzes (Abb. 19 und Abb. 27), der Aktivitätsnachweis durch den Nachweis von Larven oder Käfern im Gebäude, z. B. durch ein Monitoring. Die Farbe des Bohrmehls alleine ist kein sicherer Nachweis für einen Lebendbefall (s. o.). Auch Käferfunde können älter sein (Abb. 34).

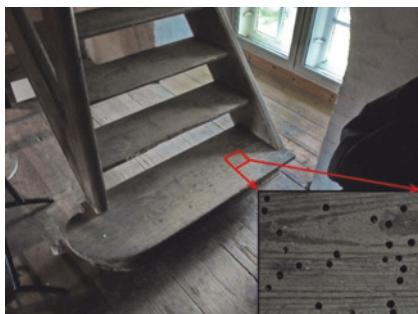
Abb. 20: Treppenaufgang mit einer Stufe aus Nadelholz, die einen Schaden durch den Gescheckten Nagekäfer aufweist. Eckbild: Detail der Ausschlupflöcher.

In der Kirche in Probsteierhagen ergab sich Folgendes: An faulen Balkenköpfen aus Kiefer und Eiche mit *Xestobium*-Befall stellt sich oft ein Befalls-Gradient ein: Dieser Befall ist außen an den faulen Bereichen am stärksten, wird nach innen immer schwächer und endet schließlich. Ein zweiter, oft halbkreisförmiger Befallsherd ergibt sich z. T. in alten faulen Holzschwellen (Abb. 30). Dabei bleiben die Ober- und Seitenflächen dem Augenschein nach ohne Schaden, abgesehen von Ausschlupflöchern. Nur die Auflagerfläche weist massive Schäden auf. Einige Schadstellen blieben rätselhaft (Abb. 20), viele andere sind typisch (u. a. Abb. 4, Abb. 19, Abb. 25 und Abb. 30).

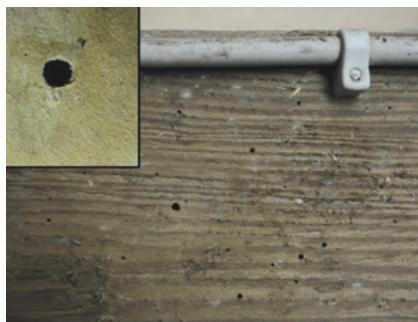
Abb. 21: Ausschlupflöcher des Gewöhnlichen Nagekäfers (kleine Löcher) und des Gescheckten Nagekäfers (große Löcher) nebeneinander. Nur der Gescheckte Nagekäfer ist bei Eichenholz auf einen Pilzbefall angewiesen, zumindest als junge Larve. Ob das auch für das gezeigte Nadelholz gilt, ist unklar.

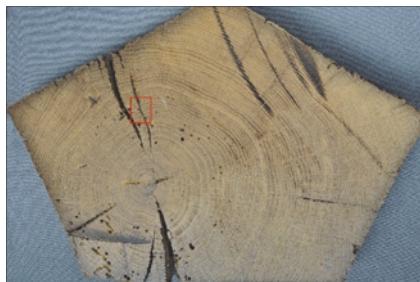
Abb. 22: Dem ersten Augenschein nach gesundes Eichenkernholz mit Trockenrissen aus einem Kirchturm in Süddeutschland; Kleinräumiger Kombinationsbefall in den eingeschlossenen Holzrissen und in den ersten 25 Jahrringen.

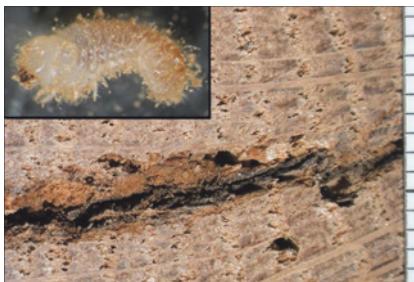
Abb. 23: Detail von Abb. 22: Fäule und Insektenbefall in den eingeschlossenen Holzrissen/-spalten; Jüngere Larven des Gescheckten Nagekäfers fressen in den stärker mit Moderfäulepilzen und Bakterien befallenen Bereichen; Millimeter-Skala; Eckbild: junge Larve, ca. 4 mm lang.

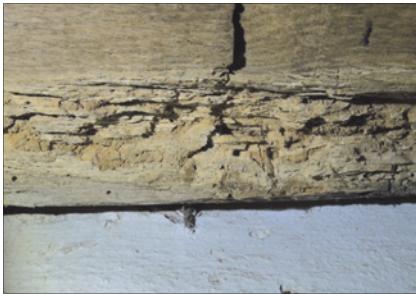
Abb. 25: Typischer Kombinationsschaden: Weißfäule-Erreger und Gescheckter Nagekäfer an einem Streichbalken aus Eiche.

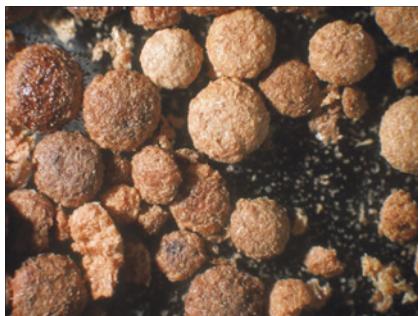
Abb. 26: Bohrmehl des Gescheckten Nagekäfers: Kotpartikel sind typisch diskus- oder linsenförmig.

Die Käfer sind „ortstreu“ und verbleiben über viele Generationen hinweg im gleichen Holz bis zu dessen vollständiger Zerstörung (KEMPE, 2009). Das Bohrmehl des Gescheckten Nagekäfers besteht aus meist holzfarbenem, auch nachgedunkeltem Ge nag sel und meist ebensolchen diskus- oder linsenförmigen Kotpartikeln (Abb. 26).

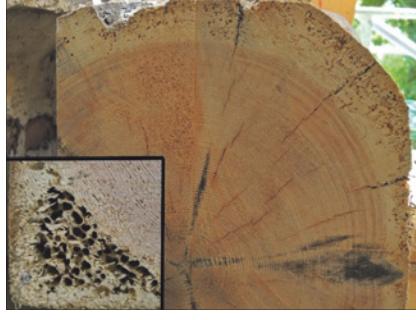
Abb. 27: Nadelholzbalken mit Moderfäule im Splintholz: Nur dieser Teil wurde vom Gescheckten Nagekäfer besiedelt. Eckbild: Detail vom Splint-Kernholz-Übergang; außen verbleibt eine intakte Holzschicht; Kernholz intakt.

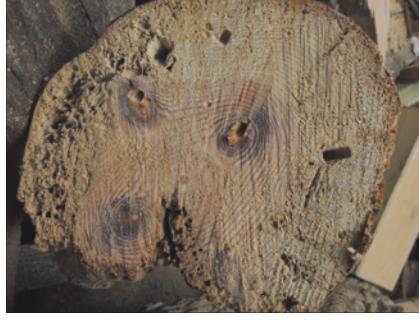
Abb. 28: Nadelholzbalken mit Braunfäule im Splint- und Kernholz: Nur die faulen Teile wurden vom Gescheckten Nagekäfer besiedelt.

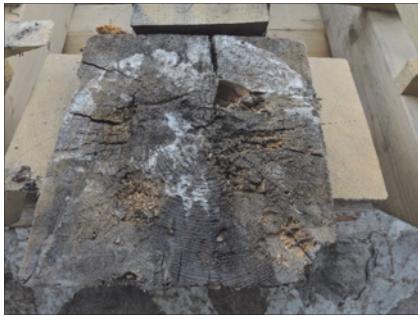
Abb. 29: Balkenkopf Nr. 9: Befall mit Echtem Hausschwamm mit sehr wenig Befall des Gescheckten Nagekäfers. Entfernung zum Moderfäule-Schaden von Abb. 30: wenige Meter.

Auffällig bei unseren Untersuchungen waren einige verdeckte Fäule-Bereiche mit Gelbem Porenschwamm//Braunfäuletramete bzw. Echtem Hausschwamm (Abb. 29), die trotz räumlicher Nähe zu einem Lebendbefall mit dem Gescheckten Nagekäfer keine Larvengänge enthielten, abgesehen von alten Gängen im Splintholz. Hier vermuten wir, dass die Innenfäule für die legebereiten Weibchen nicht auffindbar bzw. erreichbar war. Die kleinen Larven gelangen nicht ins faule Holz, weil die äußereren intakten Holzschichten zu fest sind.

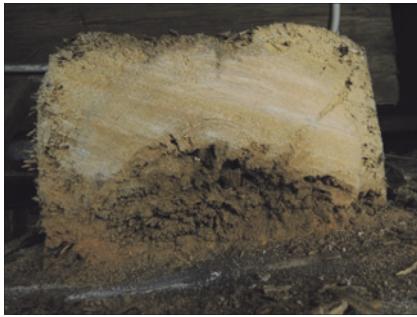
Abb. 30: Nadelholz-Schwelle: Befall mit Moderfäule und Geschecktem Nagekäfer. Entfernung zum Hausschwammschaden: wenige Meter.

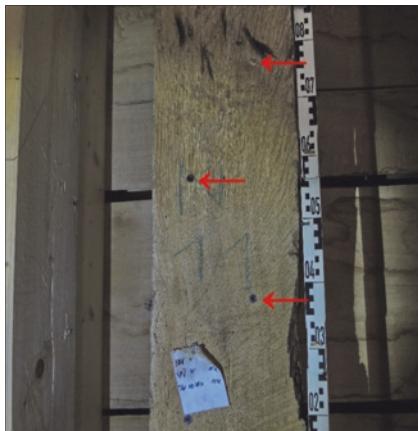
Abb. 31: Holzschutz am Eichensparren: Der Abstand der Packer ist zu groß; die Menge des vergällten Holzes zu klein.

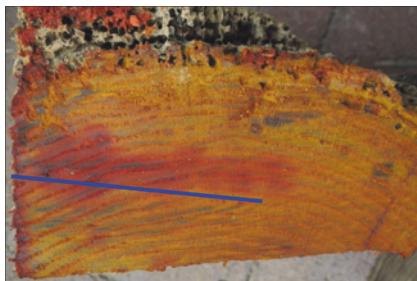
Abb. 32: Nachweis der Borverteilung mit Kurkuma-Indikator<sup>9</sup>: Lage des Bohrkanals (blaue Linie, Entfernung zum Bohrkanal axial ca. 3,5 cm). Satt rot = Bornachweis, orange = kein Nachweis. Unterseitig lag Schalung an; dort wurde wenig bis kein Bor nachgewiesen. Die anderen Seiten weisen einen Randschutz mit Bor auf, dieser ist unterschiedlich tief.

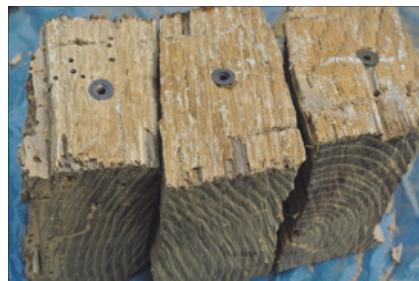
Abb. 33: Abschnitte eines Sparrens: Untersuchte Probenteile zum direkten Nachweis von Larven. In der Umgebung der Packer wurden lebende Larven nachgewiesen. Maßstab: Der Packer-Kopf ist 1,1 cm breit.

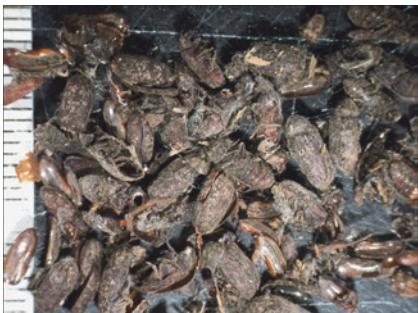
Abb. 34: Zusammengefegte Reste eines Auflagerfeldes; Käfer und Käferreste isoliert und etwas gereinigt, die Verstaubungen zeigen an, dass es sich um ältere Käferreste des Gescheckten Nagekäfers handelt.

Lebende Käfer sind meist von März bis Juli in Gebäuden außerhalb des befallenen Holzes zu finden; zuweilen werden auch noch später männliche Käfer nachgewiesen. In der Regel schlüpfen die Jungkäfer im Herbst aus ihren Puppenhüllen aus und verbleiben über den Winter ohne voll entwickelte Geschlechtsorgane verborgen im Holz. Zu Frühjahrsbeginn mit Ausschlupf der voll entwickelten Männchen folgen später die noch nicht vollständig entwickelten Weibchen. Dieses Verlassen des Holzkörpers erfolgt durch die frisch genagten oder erneut genutzten alten Ausschlupflöcher (HICKIN, 1975; FINDLAY, 1967; RIDOUT, 2000). Die Entwicklung und ihr Erscheinen sind von der Temperatur abhängig. In einem warmen Frühling lassen sie sich früher finden als in einem kalten. Die Weibchen sterben kurz nach der Eiablage, daher finden sich viele tote Tiere im Bereich befallener Balken, auch noch Jahre später (Abb. 34). Anders als

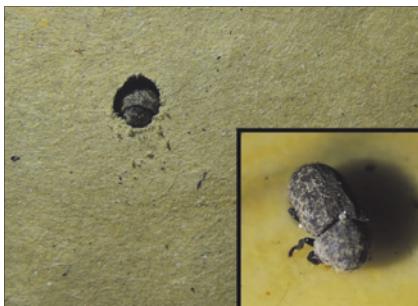
Abb. 35: Käfer schaut aus einem Balken hervor. Der Balken ist für ein Monitoring abgeklebt, der Käfer hat sich durch das Papier gefressen. Eckbild: Käfer auf einer Klebefalle.

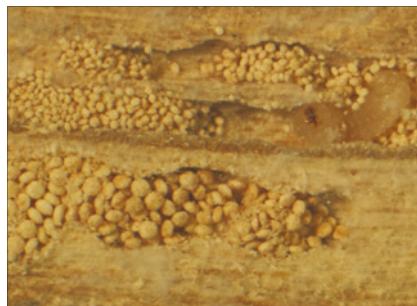
Abb. 36: Kotpartikel des Gescheckten Nagekäfers und Larve unter Glas: Unterschiedlich große diskus- bzw. linsenförmige Kotpartikel aus einem Fraßgang. Die Kotpartikel-Größe ist abhängig von der Larvengröße; Maßstab: Kotpartikel ca. 0,1 bis 0,25 mm groß.

Finden sich helle Kotpartikel im ansonsten dunklen Bohrmehl, so liegt noch Lebendbefall vor; sind alle Bohrmehl-Teilchen dunkel, so ist dieser Schluss nur aus zusätzlichen Befallscharakteristika zu ziehen (NOLDT, 2014). Die Größe ist je nach Alter der Käfer-Larven etwas unterschiedlich (Abb. 36; HICKIN, 1963).

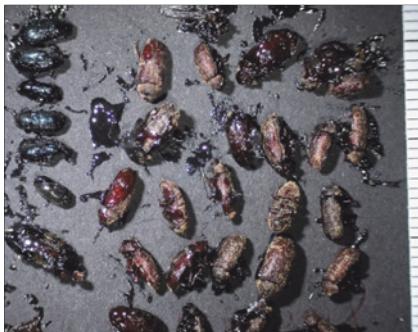
Abb. 37: Ausbeute des Fanges einer Klebefläche; Käfer vergleichsweise gleichmäßig groß. Neben den Gescheckten Nagekäfern wurden sechs Blaue Fellkäfer und Gemeine Pelzkäfer gefangen.

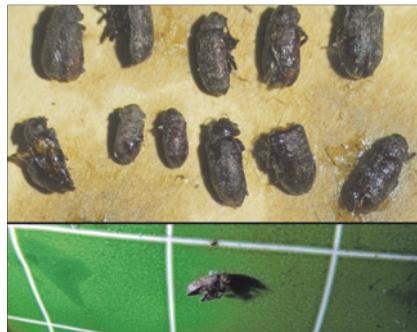
Abb. 38: Ausbeute des Fanges einer Klebefläche; die Käfer sind ungleichmäßig groß; Eckbild: einer der wenigen gefangenen Käfer an den Leimringfallen; es wirkt, als sei der Käfer dagegen gefallen, ggf. gesprungen.

Die geschlechtsreifen Käfer (Imagines) des Gescheckten Nagekäfers sind innerhalb eines Gebäudes oft auffällig unterschiedlich groß (Abb. 38).

andere Insekten scheinen sie nicht vom Licht angelockt zu werden. BELMAIN et al. (2000) stellten Unterschiede im Verhalten von jungen zu älteren Käfern sowie Männchen und Weibchen fest. Die meisten Käfer wurden in Probsteierhagen auf schwarzen Klebefallen in dunklen<sup>6</sup> Gebäudebereichen unterhalb von geschädigten Bauteilen gefangen. Wie viele große Käfer ist der Gescheckte Nagekäfer eher flugfaul, obwohl er gut fliegen kann (siehe unten). Bei Temperaturen von ca. 22 °C im Labor konnten vereinzelt kurze Flüge von mehreren Metern beobachtet werden. Einige Funde in Klebefallen aus Probsteierhagen bestätigen diese Beobachtungen (Abb. 38).

Das Monitoring in Deutschland gründet sich u. a. auf die Publikationen von BERG/LAAR (2005), NOLDT (2003), NOLDT/MICHELS (2007) und RIDOUT (2000). Gut anwenden lassen sich mit Kükenzaundraht abgedeckte<sup>10</sup> Klebefallen, mit Aurum-Leim bestrichen, sowie einfache Abklebungen mit Packpapier, die mit Stärkekleber (Tylose-Leim) an den Hölzern befestigt werden. In Sonderfällen können Spezialpapiere zum Einsatz kommen, wenn ein Befallsverdacht an Kunstwerken im öffentlichen Bereich der Kirche besteht: Ein Beispiel sind Teebeutelpapiere und PET-Folie (WAENTIG/KRUPA, 2007). Die Klebefallen werden jedes Jahr neu ausgelegt. Im Labor erfolgt die Auswertung unter Auflichtmikroskop und Lupe; arretierte Käfer werden gezählt und bestimmt (Tab. 6). Die Abklebungen werden vor Ort untersucht, die Ausschlupflöcher mit farbigen Klebefpunkten markiert und können so viele Jahre im Einsatz bleiben (Abb. 35 und Abb. 39). Die wenig aufwendigen Abklebungen können genutzt werden, um Befallsschwerpunkte von holzzerstörenden Insekten einzuzgrenzen. Klebefallen dienen der Erfassung des Artenspektrums. Bei den Klebefallen erwiesen sich schwarze Pappen als Träger für den Leim gegenüber weißen als besser geeignet. Die Lage war entscheidend für den Erfolg. Schon bei Abweichungen von 1 bis 2 Meter zur einen oder anderen Seite ergaben sich deutliche Unterschiede in den Fangzahlen. Beste Ergebnisse ergaben sich direkt unter befallenen Bauteilen. In dem untersuchten Gebäude erwiesen sich die Käfer als bewegungsfaul. Nicht bewährt haben sich Insektenleimringe, wie sie im Obstbau verwendet werden. An ihnen wurden kaum Käfer gefangen (Abb. 38). Der Gescheckte Nagekäfer scheint hiernach kaum an den Sparren entlang zu klettern.

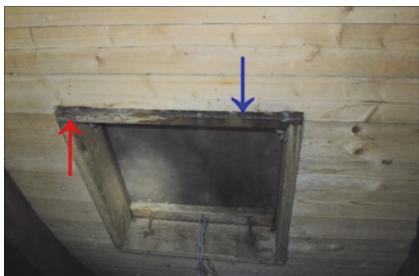
Abb. 40: Ungewöhnlicher Wassereintritt:  
Das Wasser tritt bei ungünstiger Windrichtung an den Schalungskanten am Lukenkasten auf der Innenseite aus (blauer Pfeil), wobei die Schalung kaum Wasserflecken zeigt. Die Hölzer des Lukenkastens zeigen oben schon kleine Fäule-Schäden (roter Pfeil).

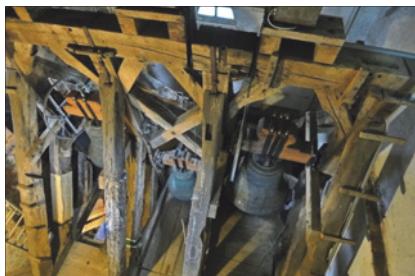
Abb. 41: Historischer Glockenstuhl mit Lebendbefall durch Gescheckten Nagekäfer an einigen Balken. Für die große Glocke wurde ca. 1955 am Glockenstuhl Aussparungen vorgenommen, hier wurden Fraßgänge angeschnitten (Pfeile).

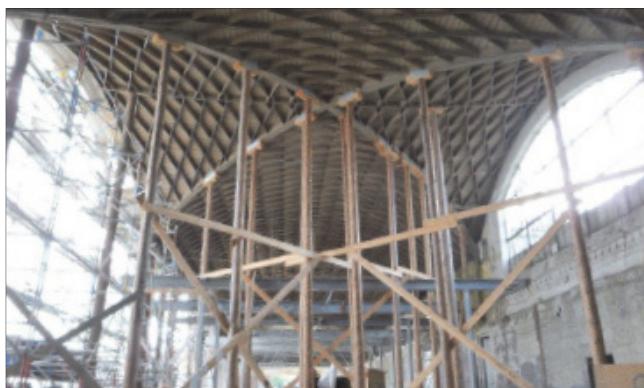
Abb. 1: abgestützte Partie des Zollingerdaches mit seiner typischen Rautenstruktur im alten Schlachthof von Regensburg (Bildquelle: Firma Bennert)

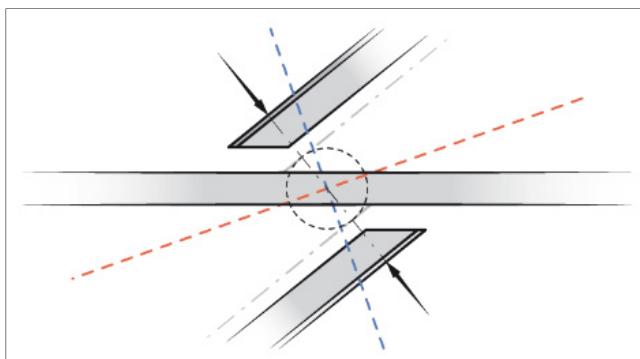
Abb. 2: Durch das versetzte Zusammenfügen der standardisierten Bretter mit einem einzigen Schraubenbolzen entsteht ein Tragwerk mit sehr speziellen Knoten (Grafik: Hannes Lösche, M. Sc.; Fundus: Prof. Stahr)

*„Die Idee von Zollinger leitet sich aus der Konstruktion von Böhlenbindern nach dem Vorbild von Philippe de l'Orme und David Gilly ab. Statt kurze Bretter jedoch wie diese versetzt aufeinander zu legen und durch Vernagelung zu einem gekrümmten Träger zu verbinden, fächerte Zollinger die Konstruktion zum Flächentragwerk auf. Um die einzelnen Bretter möglichst einfach verbinden zu können, verschiebt er die ansetzenden Bretttenden so, dass mit einem einzelnen Bolzen zwei anstoßende Lamellen mittig an einer dritten durchlaufenden Lamelle befestigt werden können. Der spezielle Anschnitt der Bretttenden (Schifterschnitt) ist ursächlich verantwortlich für eine sich beim Zusammenbau ergebende kontinuierliche Krümmung in Längsrichtung der Lamellen. Durch Aneinanderreihung dieser in Querrichtung entsteht eine kreiszyndrische Stabwerkschale. Das gesamte Bausystem ist ein Meisterstück der Standardisierung. Es besteht, wie zuvor beschrieben, lediglich aus zwei verschiedenen Brettern und einem Schraubenbolzen.“*
