# TAGUNGSBAND HOLZSCHUTZ 2019

BEITRÄGE AUS PRAXIS,  
FORSCHUNG UND WEITERBILDUNG

Tagungsband des EIPOS-Sachverständigentages  
Holzschutz

### Sanierungsbeispiele: Schimmelschäden auf Holz und Holzwerkstoffen

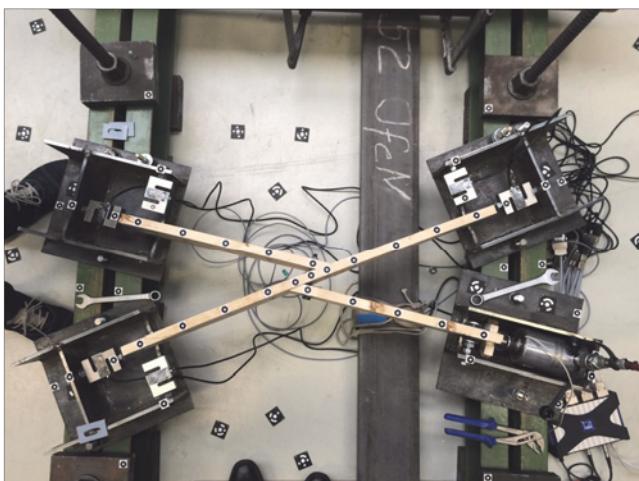
Abb. 3: Belastungsversuch zur Ermittlung der Lastverteilung (Normal- und Querkräfte) am Einzelknoten im Modellmaßstab mit Messpunkten für photogrammetrische Verformungsmessung

Die Not wird dadurch verschärft, dass verschiedene dirigistische Maßnahmen und die „Null-Zins-Politik“ der EZB den Wohnungsbau und das Wohnen erheblich verteuert haben. Alle Aktivitäten, welche einer Preissteigerung entgegenwirken, müssen deshalb hochwillkommen sein – die Renaissance des Zollingerdaches kann dazu gehören. Der Aufgabe einer Optimierung des Tragwerks und seiner Fertigung widmet sich Professor Alexander Stahr an der HTWK Leipzig. Im Unterschied zum Erfinder Friedrich Zollinger stehen ihm für dieses Projekt nicht nur weiterentwickelte Rechenverfahren auf modernen Computern zur Verfügung, sondern mit Schichtholz auch ein Material, das gegenüber Naturholz deutlich verbesserte Eigenschaften aufweist. Statische Berechnungen sind dabei allein nicht zielführend. Denn die Steifigkeit der Konstruktion unter Belastung hängt maßgeblich von Eigenschaften der verschraubten Knotenpunkte ab, die sich einer mathematischen Modellierung entziehen, wie z. B. Fertigungstoleranzen oder Vorspannung beim Verschrauben. Deshalb sind auch heute wieder Belastungsversuche sinnvoll, wie sie die Abb. 3, 4 und 5 zeigen.

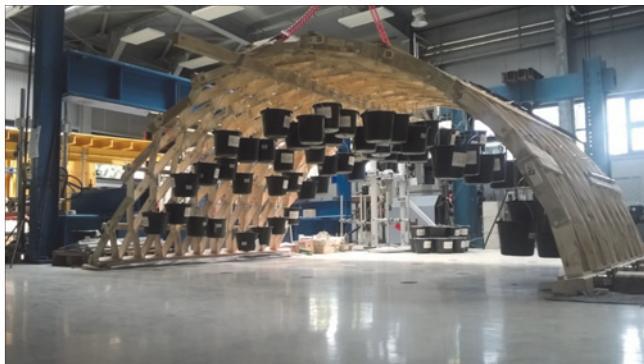
Abb. 4: Simulation einer gleichmäßig verteilten Flächenlast mittels Sandemfern ( $F = 0,2 \text{ kN}$ ) am Großmodell in der Versuchshalle der HTWK Leipzig

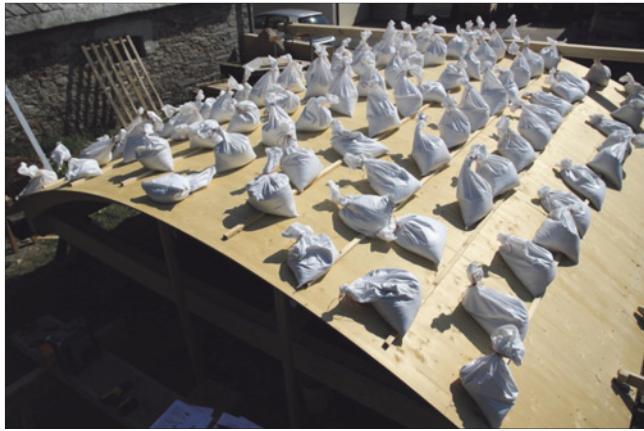
Abb. 5: Belastungsversuch mittels Sandsäcken ( $F = 0,3 \text{ kN}$ ) am Demonstrator eines in Segmenten vorgefertigten Zollingerdaches auf der Baustelle

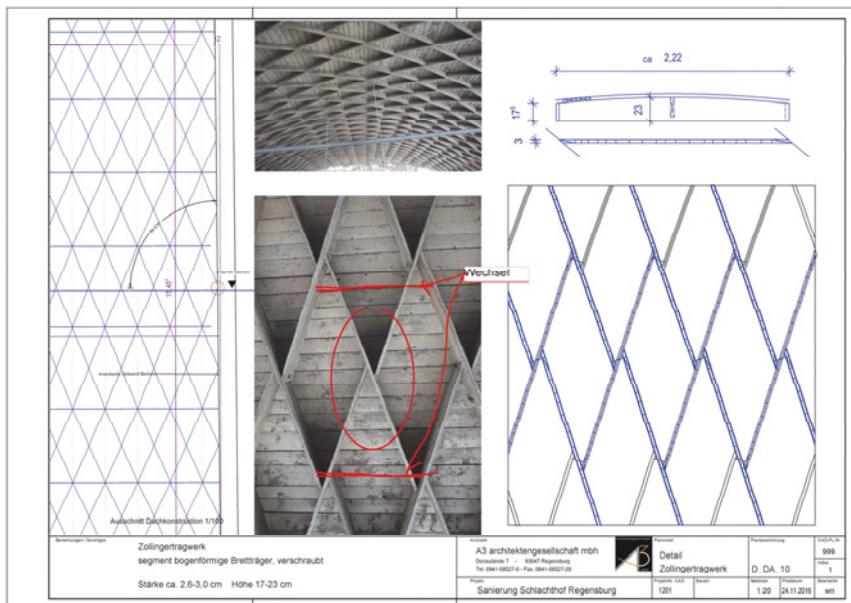
Abb. 6: Detaildarstellung vom Konstruktionsprinzip Zollingertragwerk Regensburg

Das Zollingerdach der ehemaligen Großviehhalle ist eine Zwischenform von Mansard- und Tonndach und weist keinerlei im Raum stehende Dachsparren oder Kehlbalken auf. Das Dach ist gewölbt wie ein Tonndach, die Konstruktion entstand in Lamellenbauweise, sodass es große Spannweiten ohne Zwischenpfeiler und Querbalken aufweist.

Brett- und Bohlenstücke wurden in bestimmten Winkeln angeordnet, wodurch viele Rauten entstanden, die später die Dachhaut trugen.

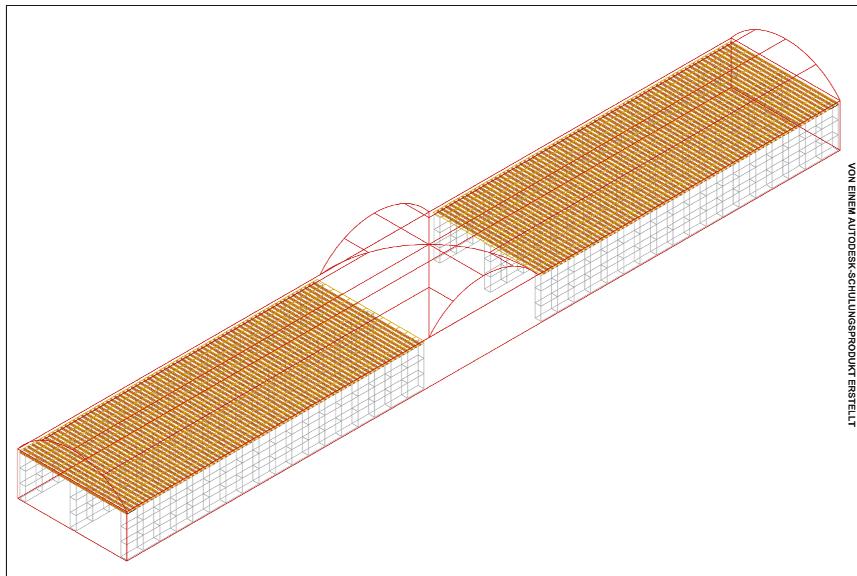
Abb. 7: Darstellung der obersten Abstütz- und Arbeitsebene auf Liniengerüsten

Die Arbeiten erfolgten abschnittsweise von der Osthalle über die Vierung als zukünftigem Foyer bis in die Westhalle. Mit einem Abstütz- und Arbeitsgerüst wurde die historische Dachkonstruktion lastfrei gestellt (siehe Gerüstprinzip). Das Gerüst erhielt als oberen Abschluss eine durchgängige Arbeitsebene, von der aus alle Reparatur- und Ergänzungsarbeiten erfolgten.

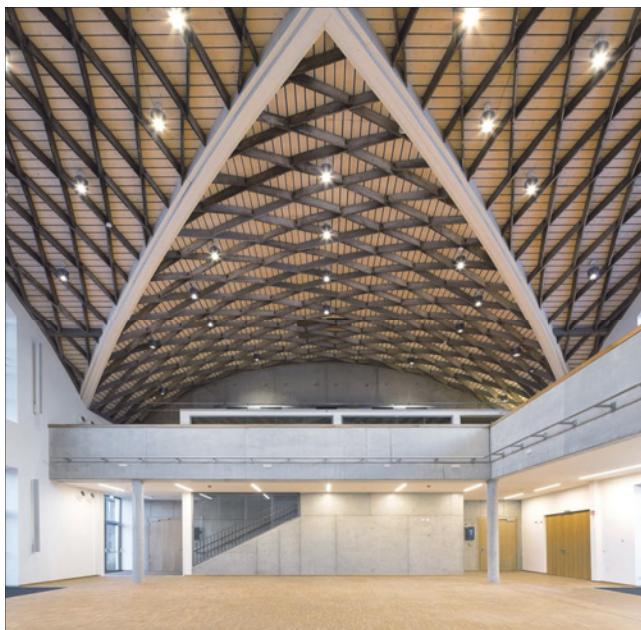
Abb. 8: Neues Foyer im Bereich der Vierung

Besonders anspruchsvoll war die Sanierung des Vierungsbereichs, weil sich dort die beiden Tonnendächer kreuzen. In den dadurch entstehenden Kehlen mussten in der Ebene der Zollingerkonstruktion zunächst ebenfalls neue Bogenbinder eingezogen

und mit der bestehenden Konstruktion wieder kraftschlüssig verbunden werden. Anschließend musste der neue obere Dachaufbau in allen Ebenen den geometrischen Gegebenheiten der Vierung angepasst werden.

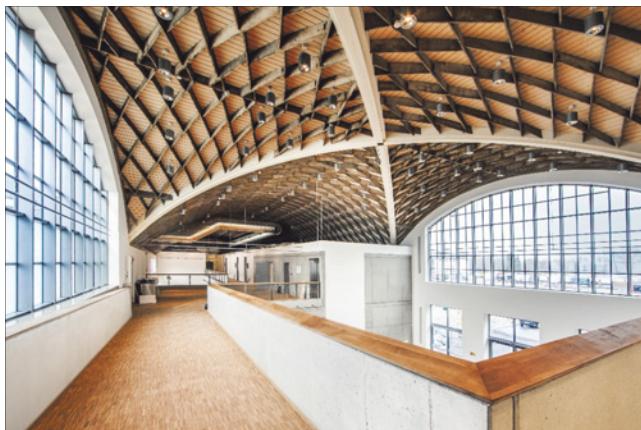
Abb. 9: Neues Foyer Vierungsbereich Obergeschoss
