Schutz und Instandsetzung von Parkhäusern und Tiefgaragen

Schadensbilder, Instandhaltung, Instandsetzung,
Mängelhaftung und Gewährleistung

Fraunhofer IRB ■ Verlag

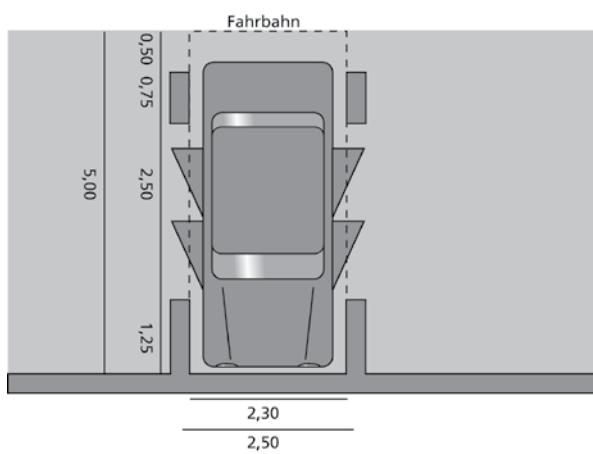
Bild 2.1: Mindestabmessungen für Parkplätze in Parkhäusern bei rechtwinkliger Fahrzeugaufstellung [32]

Die Mindestabmessungen für die Parkplätze bei rechtwinkliger und winkliger Aufstellung zeigen die Bilder 2.1 und 2.2 [9] [23].

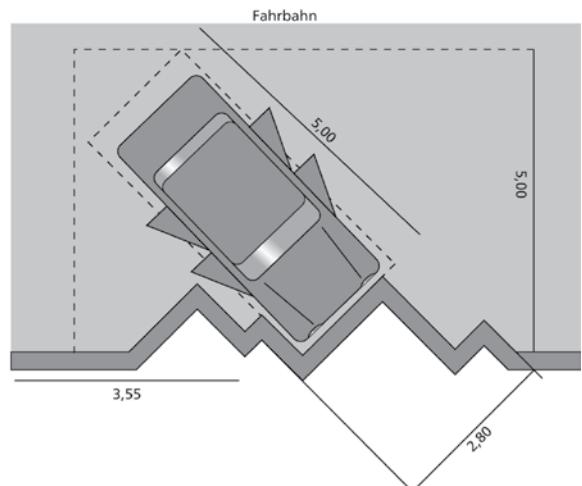
Bild 2.2: Mindestabmessungen für Parkplätze in Parkhäusern bei winkliger Fahrzeugaufstellung (Aufstellung 45°) [32]

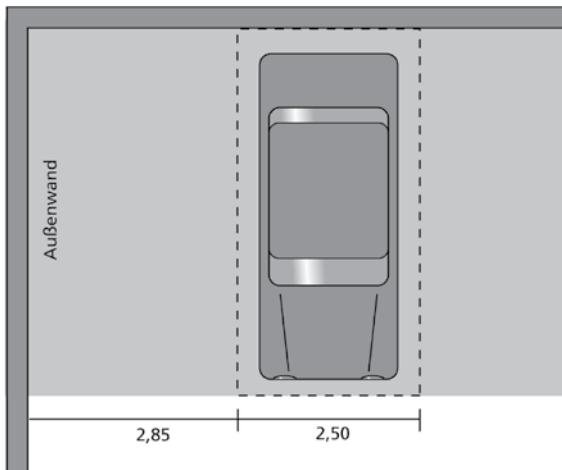
Bild 2.3: Vergrößerung der Stellplatzbreite bei angrenzenden Wänden [32]

Die Mindestabmessungen erfordern bei flankierenden Bauteilen hinsichtlich eines bequemen Parkens eine angemessene Vergrößerung. Werden die Stellplätze von Wänden begrenzt, vergrößert sich die Parkplatzbreite auf mindestens 2,85 m (Bild 2.3). In gleicher Weise ist bei frei stehenden Stützen zu verfahren (Bild 2.4).

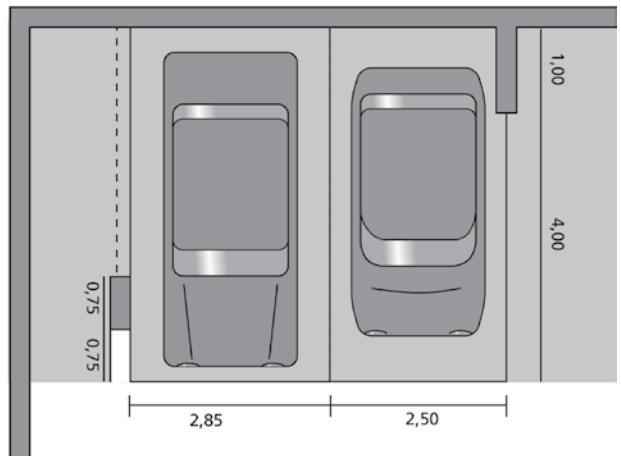
Bild 2.4: Mindestabmessungen bei von durch Stützen begrenzten Parkflächen [32]

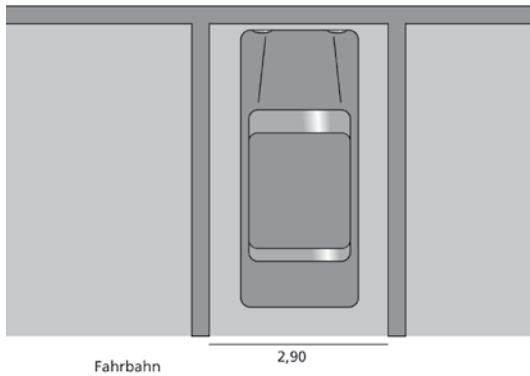
Bild 2.5: Mindestabmessungen bei von durch beidseitige Wände begrenzten Parkflächen [32]

Bei Wandvorlagen bzw. angrenzenden Stützen bis 1 m genügt eine Mindestbreite von 2,50 m. Der Trend geht heute aber zu breiteren Stellplätzen, um dem Nutzer mehr Komfort zu bieten und den wachsenden Fahrzeugabmessungen gerecht zu werden. Begrenzen zwei Wände den Parkplatz (Bild 2.5), ist eine Mindestbreite von 2,90 m erforderlich, um eine ausreichende Zugänglichkeit zum Fahrzeug zu gewährleisten. Diese Aufstellung von Fahrzeugen ist wegen der unzulänglichen Sichtverhältnisse beim Ausparken und der damit verbundenen Gefährdung zu vermeiden. Die Mindestabmessungen für Behindertenparkplätze sind Bild 2.6 zu entnehmen.

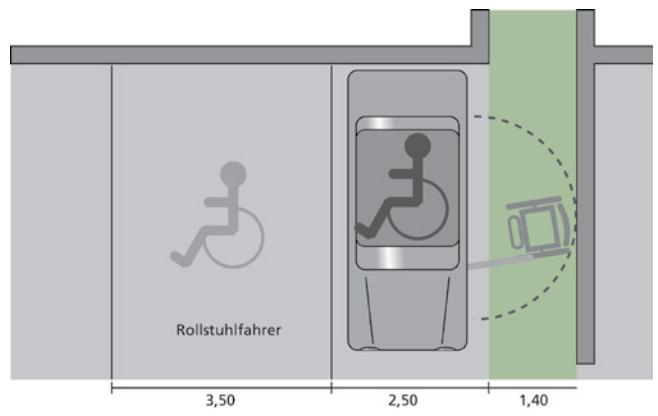
Bild 2.6: Mindestabmessungen von Parkflächen für Behinderte [32]

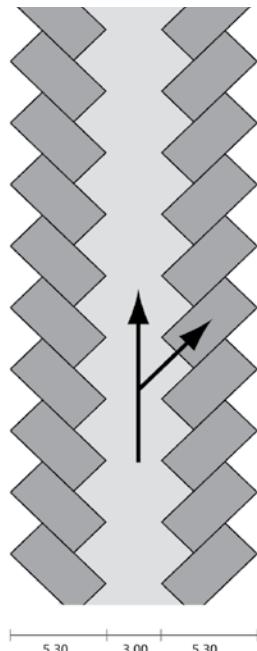
Bild 2.7: Anordnung der Parkplätze (45°) schräg zur Fahrtrichtung [32]

Zwischen der winkligen und rechtwinkeligen Anordnung der Aufstellflächen, ihrer Breite und der Breite der Fahrgasse gibt es wegen des notwendigen Platzbedarfes für die notwendigen Rangierbewegungen zu beachtende Zusammenhänge der Mindestabmessungen. Die winklige Aufstellung bedingt bei einfacher Ein- und Ausparken ein Parken aus nur einer Fahrtrichtung (Bilder 2.7 und 2.8).

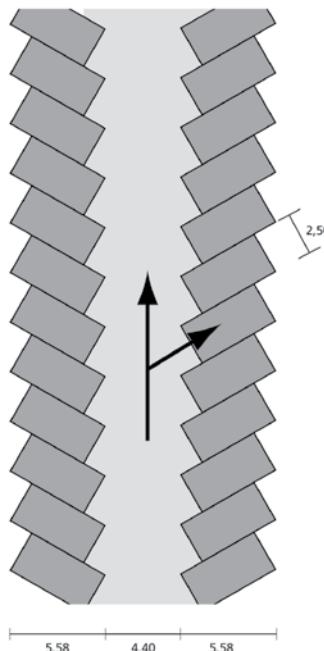
Bild 2.8: Anordnung der Parkplätze (60°) schräg zur Fahrtrichtung [32]

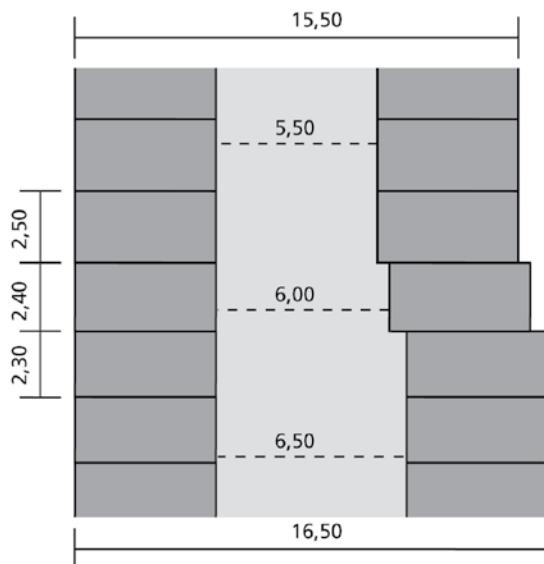
Bild 2.9: Zusammenhang zwischen Parkplatzbreite und Fahrgassenbreite bei rechtwinkeliger Aufstellung [9] [23]

Der Zusammenhang zwischen den Mindestabmessungen der Fahrgassenbreite und der Parkplatzbreite enthält das Bild 2.9. Eine geringere Breite der Parkplätze erfordert wegen des größeren Platzbedarfes für die Rangierbewegungen eine größere Mindestbreite der Fahrgasse.

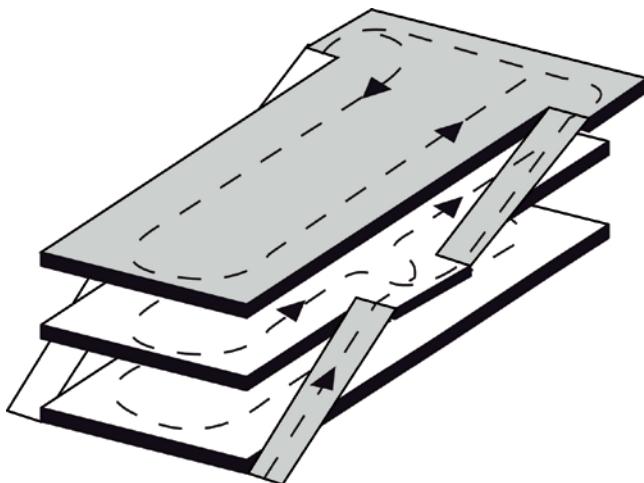
Bild 2.10: Geschossrampenanlage (Parkflächen auf den horizontalen Flächen, Rampen zur Zu- und Abfahrt) [32]

Parkflächen lassen sich in Gebäuden auf horizontalen Flächen und schrägen Flächen, d.h. auf Rampen, anordnen (Bild 2.10). Im normalen Geschossbau werden die horizontal angeordneten Parkflächen durch Fahrerrampen (Neigung im Bauwerk $\leq 15\%$; im Freien $\leq 10\%$) verbunden bzw. erschlossen. Als vorteilhaft für die Nutzung von Parkhäusern kann sich die Anordnung von Parkflächen auf Rampen bei winkliger Aufstellung der Fahrzeuge erweisen. Die Anordnung kann als Vollrampe mit einer Neigung von $\leq 6\%$ erfolgen (Bild 2.11). Bei entsprechender Anordnung der Vollrampen ergeben sich Überfahrmöglichkeiten zwischen den gegenläufigen Parkrampen in Rampenmitte (Bild 2.12).

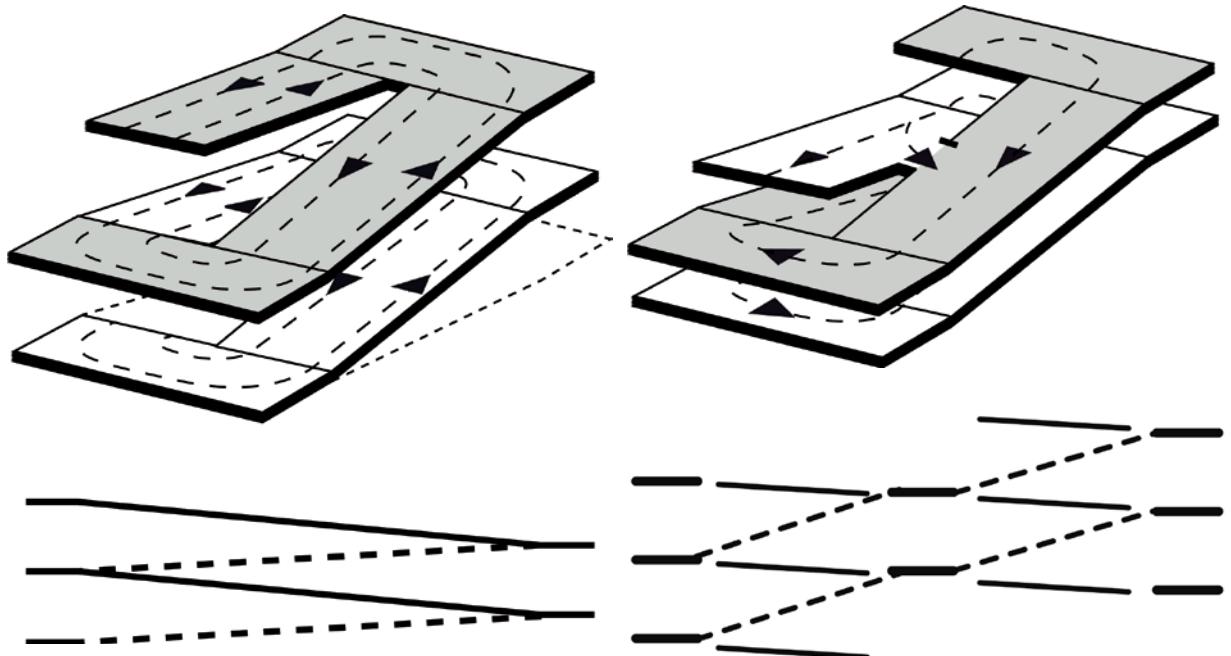
Bild 2.11: Vollrampenanlage (Neigung der Parkrampen $\leq 6\%$, horizontale Flächen zur Zu- und Abfahrt) [32]

Bild 2.12: Vollrampenanlage (Neigung der Parkrampen $\leq 6\%$, horizontale Flächen zur Zu- und Abfahrt, Überfahrmöglichkeit in Parkrampenmitte) [32]

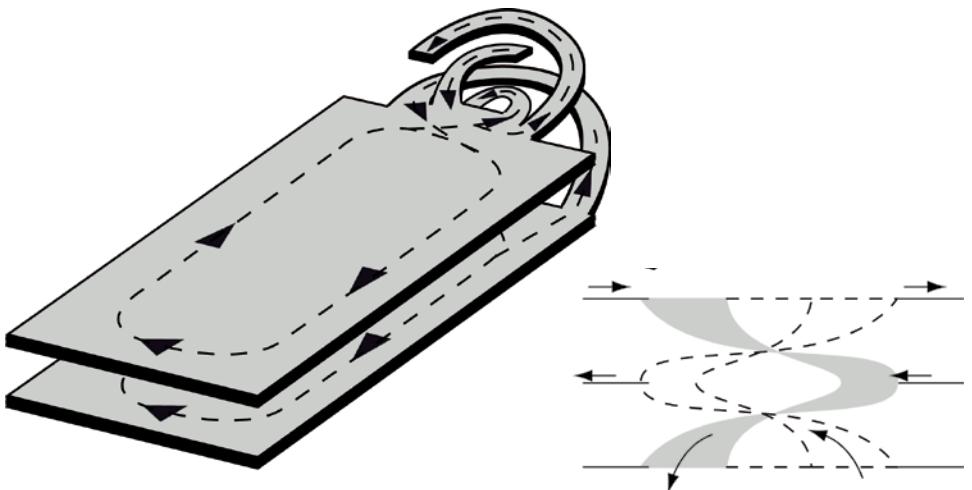
Bild 2.13: Parkhaus mit Wendelrampenanlage (Parkflächen auf den horizontalen Geschossdecken) [32]

Eine Vielzahl von Parkhäusern an großen Einkaufszentren wird als Geschossbau in Fertigteilbauweise errichtet. Dort wird die Zufahrt und Abfahrt über zwei gesonderte Wendelrampen realisiert (Bild 2.13).

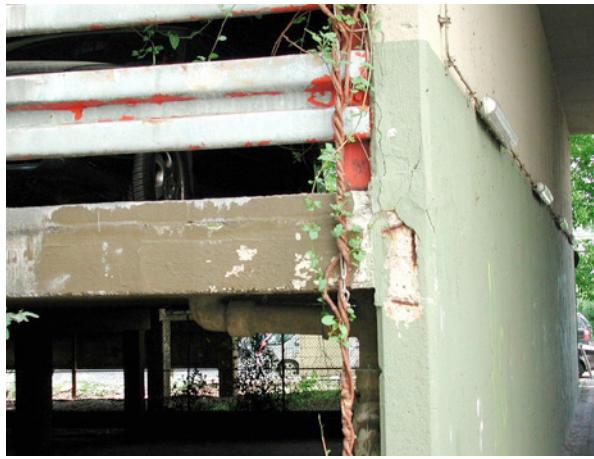
Bild 3.1: Nichteinhaltung der erforderlichen Mindestbetondeckung

Die Bilder 3.1 bis 3.3 zeigen, welche Auswirkungen ein langfristiges Hinnehmen von wasserführenden Rissen verbunden mit einer großen Chloridanreicherung bei nicht eingehaltener Betondeckung haben kann. Es tritt nach kurzer Einwirkungszeit großflächige chloridinduzierte Bewehrungskorrosion auf. Hier ist die Mitwirkungspflicht des Auftraggebers bzw. Betreibers zur Schadensminimierung gefordert, um durch planmäßige Inspektionen und kleine Instandhaltungsmaßnahmen das Auftreten größerer Bauwerksschäden zu verhindern.

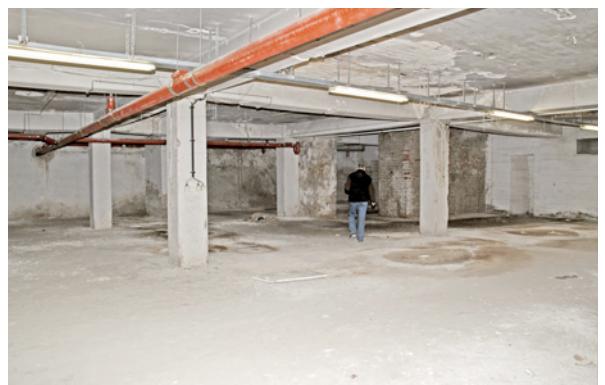
Bild 3.2: Schlechter Gesamtzustand einer Stahlbetonkonstruktion infolge unzureichender Wartung und Instandhaltung

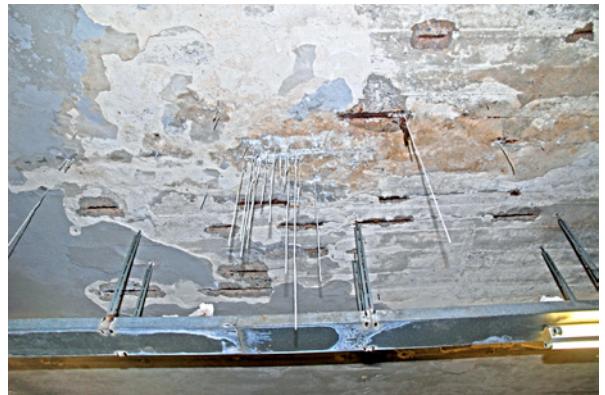
Bild 3.3: (Detail aus Bild 3.2) Schlechte Wartung und Instandhaltung führt in der Regel zu einer stärkeren Auswirkung von Planungs- und Ausführungsmängeln.

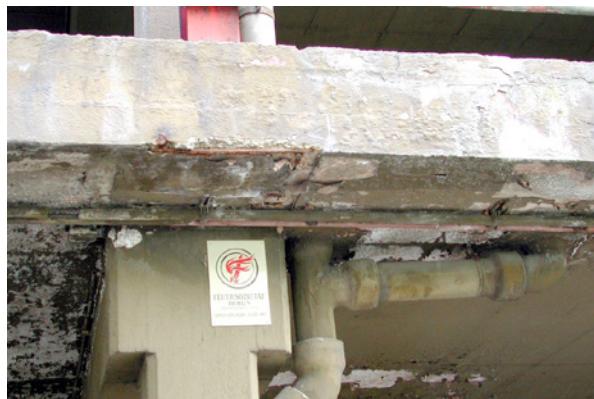
Bild 3.4: Komplexes Schadensbild an einem Parkdeck

Ein Beispiel für ein komplexes Schadensbild bietet Bild 3.4. Eine ungeeignete Gefälleausbildung der Parkdeckfläche, die Nichteinhaltung

der Mindestbetondeckung an der Plattenkante, die unzureichende konstruktive Ausbildung der Tropfkante, Undichtigkeiten der Rohrdurchführung, sowie die Verstopfung der Dachentwässerungsleitung durch mangelhafte Reinigung und Wartung können in der Nähe kritischer Knoten der Tragwerkskonstruktion durch Korrosion des Stahlbetons zur Beeinträchtigung der Sicherheit führen.

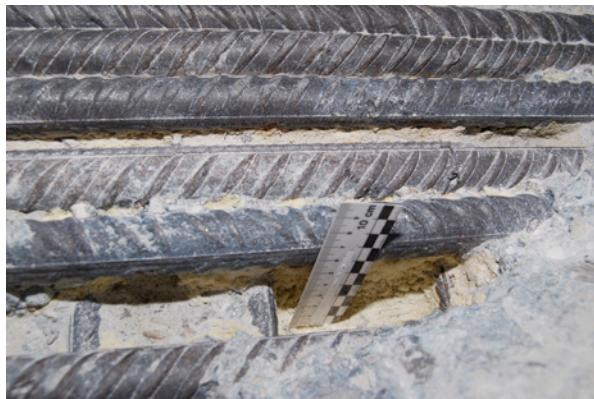
Bild 3.5: Zu enge obere Bewehrungslagen stellen die Betonierbarkeit der Bauteile in Frage, unterhalb der Bewehrung bilden sich Hohlräume infolge unzureichender Verdichtung.

beginnende, der Bewehrungsführung folgende feine Rissbildungen. Während planmäßiger Inspektionen sind diese Merkmale leicht zu erkennen und können zur Vermeidung der weiteren Schadensentwicklung örtlich begrenzt saniert werden. Treten im Betongefüge jedoch größere Hohlräume auf, die durch unzureichende Betonverdichtung, oft im Zusammenhang mit zu dichter Bewehrungsführung (siehe Bilder 3.5 und 3.6) entstanden, können Korrosionsvorgänge erst sehr spät erkannt werden, weil die Rostbildung nicht frühzeitig zu Rissbildungen an der Bauteiloberfläche führt.

Der Korrosionsschutz durch Passivierung der Bewehrung ist nicht gewährleistet, und eine unzureichende Verbundwirkung zwischen Bewehrung und Beton führt in diesen Bereichen zu einer größeren Rissgefährdung. Derartige Hohlräume sind nur durch aufwändige Ortungsverfahren auffindbar (z. B. durch Kombination von Impact-Echo- bzw. Radar-Verfahren).

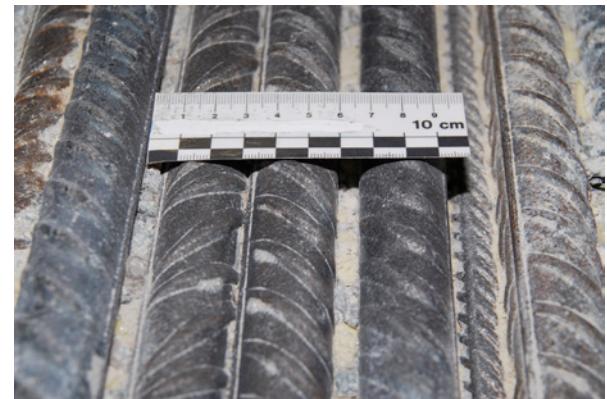
Bild 3.6: Zu dichte obere Bewehrungslage

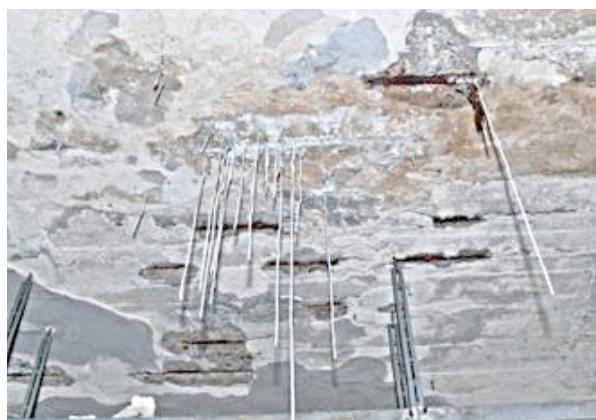
Bild 3.7: Komplexe Stahlbetonkorrosion im Wirkungsbereich eines Risses

Wie die Bilder 3.7 und 3.8 zeigen, fördern Risse das Eindringen von Feuchtigkeit in den

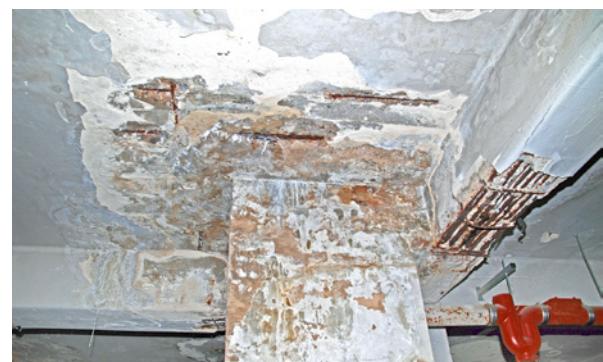
Bild 3.8: Erhebliche und langandauernde Durchfeuchtungen an einem Installationsschacht führten zu starker Korrosion am Stahlbeton. Die Tragfähigkeit des Stahlbetonbalkens ist durch den hohen Abrostungsgrad gefährdet!

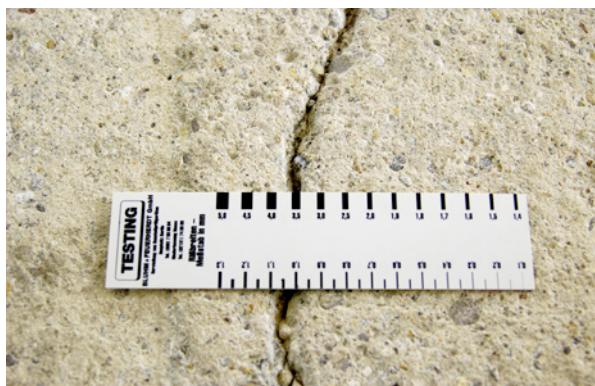
Bild 3.9: Messung der Rissbreite an einer mit festen Strahlmitteln gestrahlten Bauteiloberfläche mit dem Strichmaß

Die Messung der Rissbreite ist an der Bauteiloberfläche mit einfachen Mitteln möglich. In Bild 3.9 erfolgt die Messung der Rissbreite mit einem Strichlineal bzw. Strichmaß als Vergleichsmessung. Genauere Aussagen bieten Risslupen, die kombiniert mit einer Digitalka-

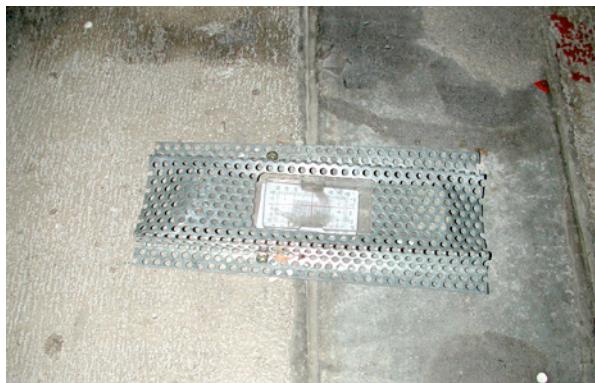
Bild 3.10: Messung der Rissbreitenänderung mit einem Rissmonitor

Aufwändiger stellt sich die Messung der Rissbreitenänderung dar. Mit sogenannten Rissmonitoren (Bild 3.10) wird die Verschiebung zweier Skalen, die jeweils auf dem anderen Rissufer befestigt sind, als Rissbreitenänderung bei verschiedenen Ablesezeitpunkten gemessen.

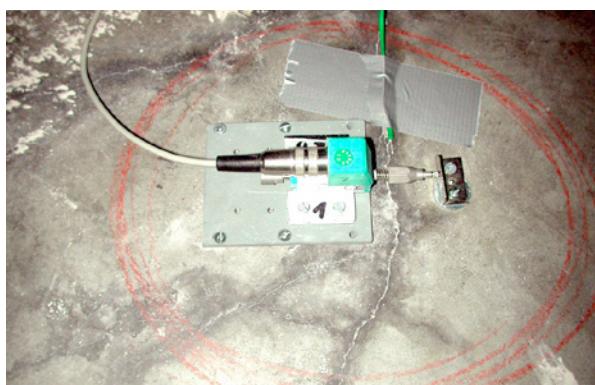
Bild 3.11: Messung der bauteiltemperaturabhängigen Rissbreitenänderung mittels elektronischem Wegaufnehmer und im Riss eingebauten Thermoelement (grüner Draht am oberen Bildrand)

Mit elektronischen Wegaufnehmern (Bild 3.11) lässt sich in Kombination mit einem Datenlogger die Rissbreitenänderung als Streckenänderung zwischen einem Fixpunkt (rechts im Bild) und dem beweglichen Messzapfen (links im Bild) des Sensors über längere Messzeiträume erfassen.

Die hierfür verwendeten Datenlogger ermöglichen die zeitbezogene Erfassung der Werte mehrere Mess-Sensoren. Appliziert man in einer kleinen Bohrung im Riss ein Thermoelement, wird die gleichzeitige Erfassung der Bauteiltemperatur mit der Änderung der Rissbreite möglich. Hierbei können auch die Temperatur und die relative Luftfeuchte der Umgebung gemessen und registriert werden.

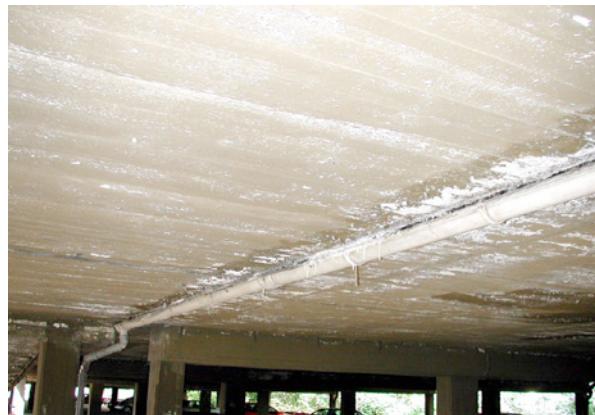
Bild 3.12: Langfristig hingenommene undichte Fuge

In Parkhäusern, Tiefgaragen und Parkdecks angeordnete Fugen müssen in der Regel abgedichtet werden, um das Eindringen und Durchdringen von taumittelbelasteter Feuchtigkeit in den Fugenraum zu verhindern. Die Bilder 3.12 bis 3.20 zeigen Schadensbilder, die durch unzureichend abgedichtete und ausgebildete Fugen entstanden sind. Die Schadensfälle sind denen bei den Rissen vergleichbar. Als Schadensursachen treten Ausführungsmängel auf, die aber oft ihre Basis in einer schlechten Detailplanung haben.

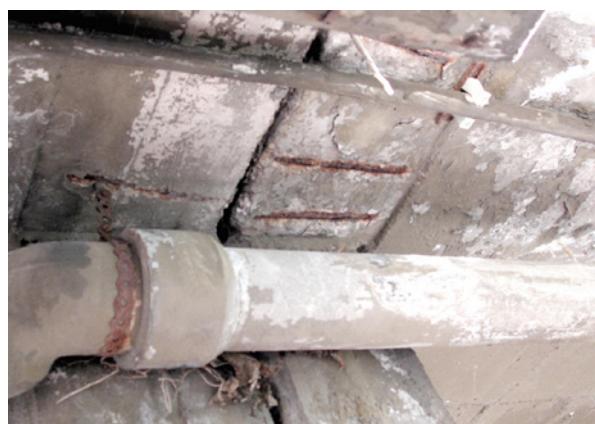
Bild 3.14: Undichte Bauwerksfuge und zu geringe Betondeckung im Fugenbereich

undicht, kann es an der Unterseite (Bild 3.14) zur karbonatisierungsinduzierten bzw. chlorid-induzierten Korrosion kommen, weil die Betondeckung zu klein ist.

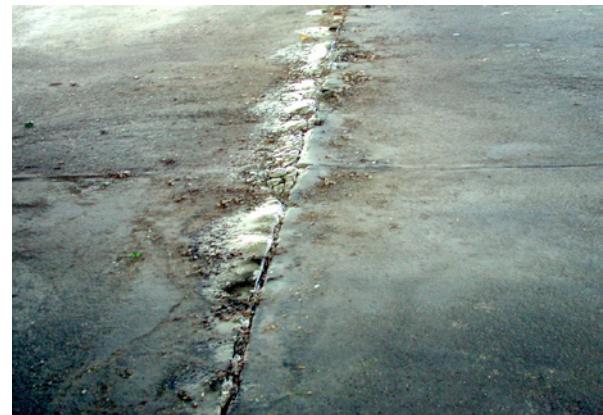
Bild 3.13: Fuge mit zu geringer Fugenbreite (Fugendichtstoff wird aus der Fuge herausgedrückt)

Dichtstoff-Fugen mit zu geringer Fugenbreite (Bild 3.13) bergen die Gefahr in sich, dass beim Überfahren der herausgedrückte Dichtstoff abgefahren wird. Die Fuge wird undicht. An der Bauteilunterseite wird wegen den dort herrschenden Umgebungs- und Nutzungsbedingungen eine kleinere Betondeckung zugelassen als auf der Einwirkungsseite. Sind Fugen

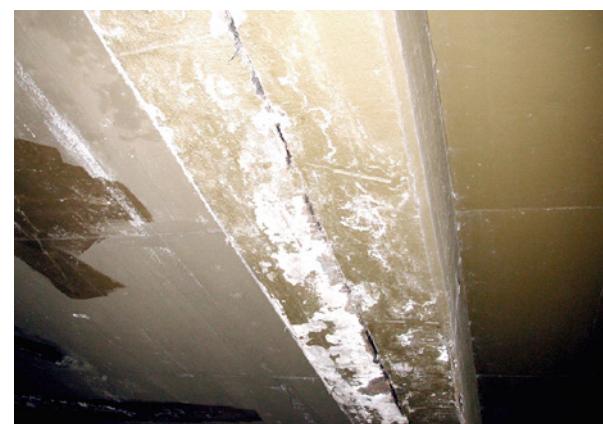
Bild 3.15: Undichte Bauwerksfugen zwischen zwei Randbalken der Deckenfelder

Im Bereich undichter Fugen bilden sich Kalkausblühungen (Bild 3.15). Das Kalziumhydroxid wurde durch das durchdringende Wasser aus dem Betongefüge gelöst. Beim Abtropfen können auf den darunter abgestellten Fahrzeuge Lackenschäden entstehen.

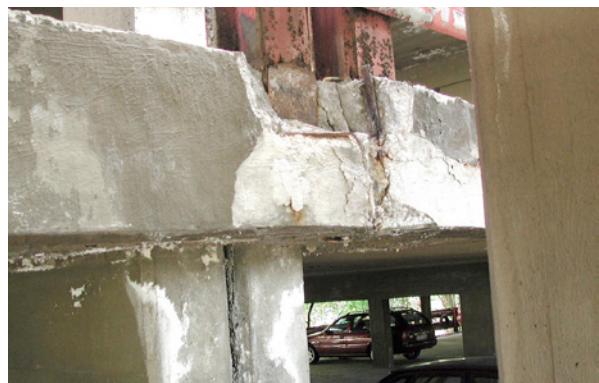
Bild 3.16: Randbereich der Dechenplatte (zu geringe Betondeckung, zu geringe Fugenbreite, keine Fugenabdichtung, Korrosion der Einbauteile durch unzureichenden Korrosionsschutz)

Die Bilder 3.16 bis 3.18 zeigen einen komplexen Schadenszustand im Fugenbereich einer Dehnfuge. Problematisch für die Schadensentwicklung stellt sich die konstruktive Ausbildung der Fußpunkte des Anprallschutzes dar.

Sollen Parkdecks, Parkhäuser und Tiefgaragen für eine längere Nutzungsdauer errichtet werden, sollten alle Rinnen, Rinnenabdeckungen, Einläufe und Fugenkonstruktionen aus nichtrostendem Stahl bestehen. Dies gilt in gleicher Weise für Schrammborde und Geländer (siehe Bild 3.16), die sich im Sprühbereich der befahrenen Flächen befinden. Den höheren Materialkosten stehen eine Verlängerung sowohl der Nutzungszeit als auch der Instandsetzungintervalle gegenüber.

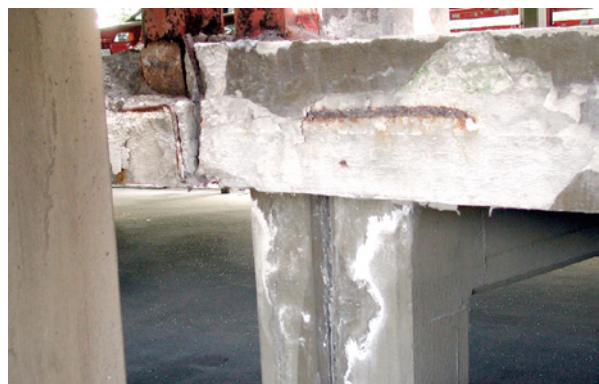
Bild 3.17: Gleiche Fuge wie im Bild 3.16; Randbereich der Platte von der anderen Seite betrachtet

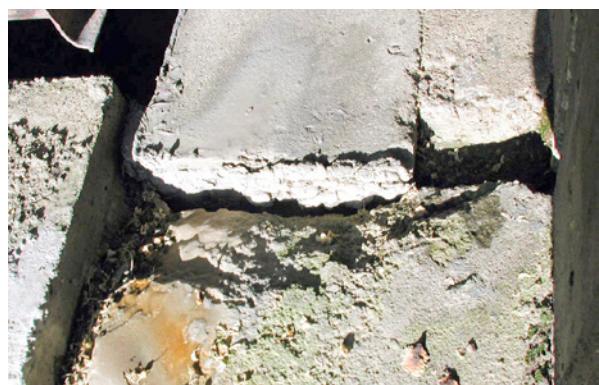
Bild 3.18: Zu gering dimensionierte Fertigteilfugen, schlechte Instandhaltung

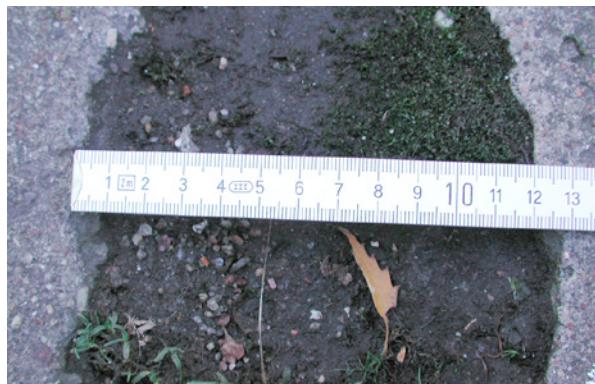
Bild 3.19: Fugen mit in ihrem Verlauf verschiedener Fugenbreite

Ein immer wieder anzutreffendes Schadensbild sind Auswirkungen unterschiedlicher Fugenbreiten im Verlauf der gleichen Fuge (Bilder 3.19 bis 3.20). Hierbei handelt es sich nicht vorrangig um ein optisches Problem. Dichtstoff-Fugen, die eine unterschiedliche Fugenbreite aufweisen, führen zu einer ungleichmäßigen Verformung und Beanspruchung des Fugendichtstoffes an der Fugenflanke.

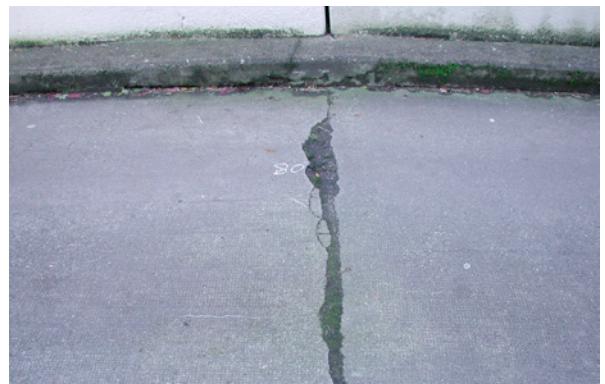
Bild 3.20: Fuge mit ausgebrochenen Fugenflanken und unterschiedlicher Fugenbreite

Dies bewirkt mehr oder weniger sichtbar eine Ablösung des Dichtstoffs vom Fugenufer. Die Fuge wird undicht. Die oft vorgefundene unterschiedliche Fugenbreite kann mit während der Nutzung erfolgten Kantenabplatzungen zu-

sammenhängen (siehe Bild 3.20). Diese lassen sich auf eine zu geringe Festigkeit des Betons im Fugenbereich bzw. auf eine ungünstige Gestaltung des Fugenquerschnittes im Überfahrtrichtungsbereich der Fuge zurückführen.

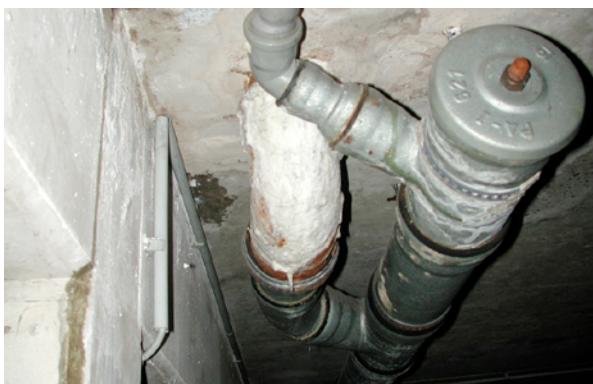
Bild 3.21: Undichte Fuge an Rohrdurchführung

Durchdringungen stellen für Stahlbetonbauteile eine Querschnittsschwächung dar. Bei auf die geplanten Durchdringungen abgestimmten Bewehrungskonzepten ist die von diesen Querschnittsschwächungen ausgehende Rissgefahr beherrschbar, bei nachträglich eingebrachten Bohrungen nicht. Gleiches gilt für die Abdichtung der Randfuge der Durchdringung. Undichtigkeiten führen zu einer sehr großen Feuchte- und Chloridbelastung (Bilder 3.21 bis 3.23).

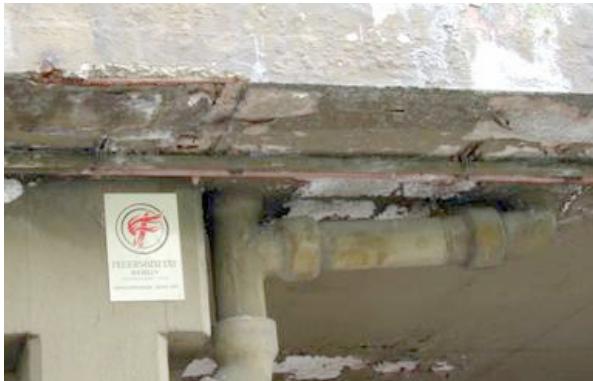
Bild 3.22: Undichtigkeiten an Rohrleitungsanschlüssen von Einläufen

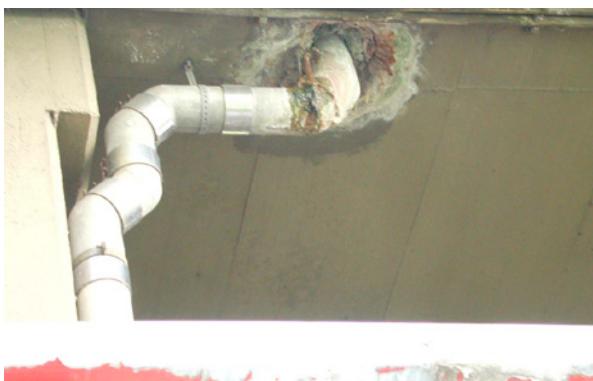
Bild 3.23: Undichtigkeit an Rohrleitungsanschlüssen und -durchdringungen

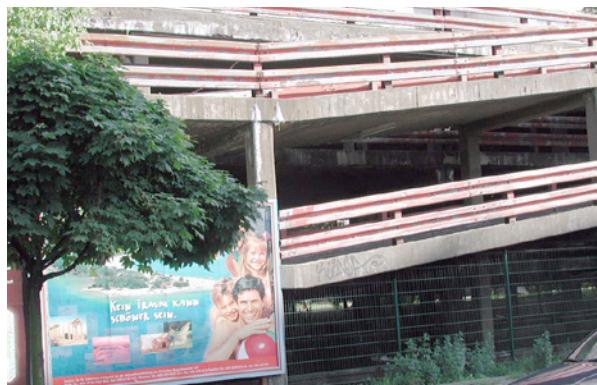
Bild 3.24: An der Rampe sichtbarer schlechter Wartungszustand eines Parkdecks

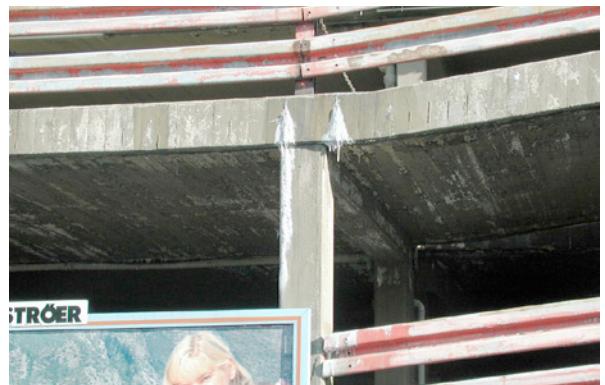
Bild 3.25: Salzablagerungen an den Fugen der Rampenkonstruktion, mangelhafte Betondeckung an den Tropfkanten

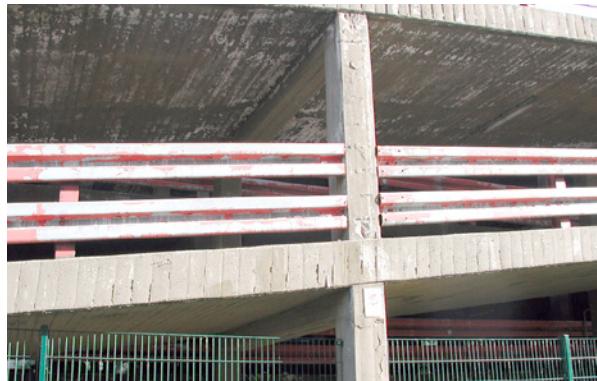
Bild 3.26: Mangelhafte Betondeckung an den Stützen der Rampenkonstruktion

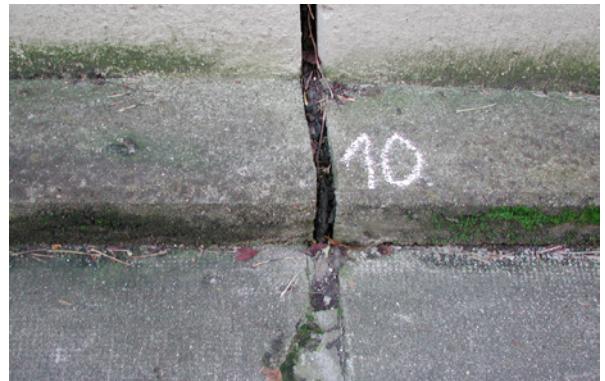
Bild 3.27: Ausgebrochene Fugenflanken an den Rampenschlussfugen

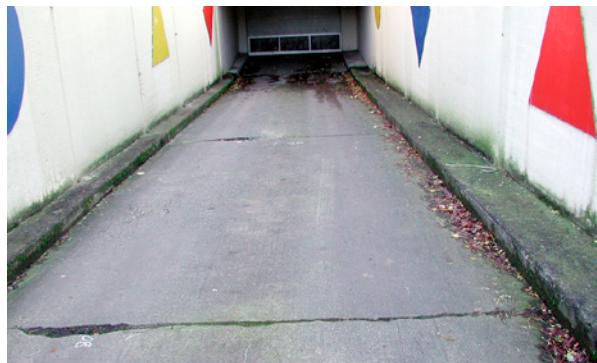
Bild 3.28: Schlechter Wartungszustand der Rampenzufahrt, ausgebrochene Fugen, verschlissener Fugendichtstoff, ungleichmäßige Fugenbreite, schlechte Reinigung

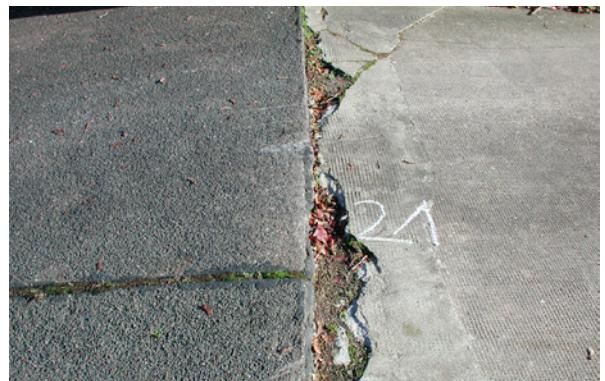
Bild 3.29: Ausgebrochene Fugenflanken an Rampenfuge

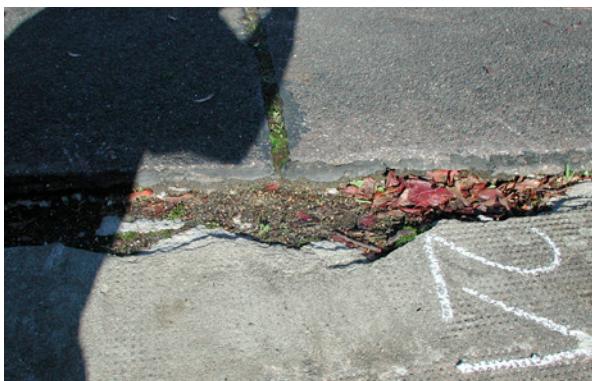
Bild 3.30: Ausbruchstelle in der angeschlossenen Betonplatte

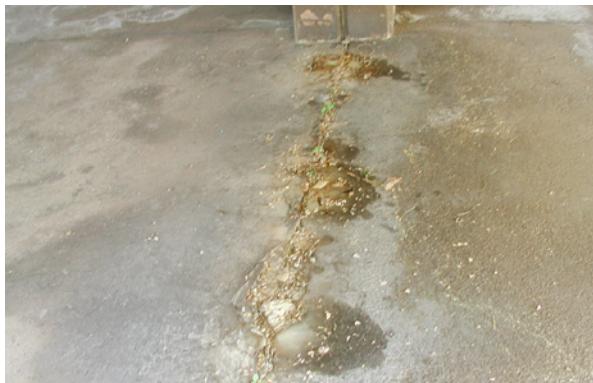
Bild 3.32: Hoher Verschleißzustand einer Dehnungs fuge im Überfahrbereich

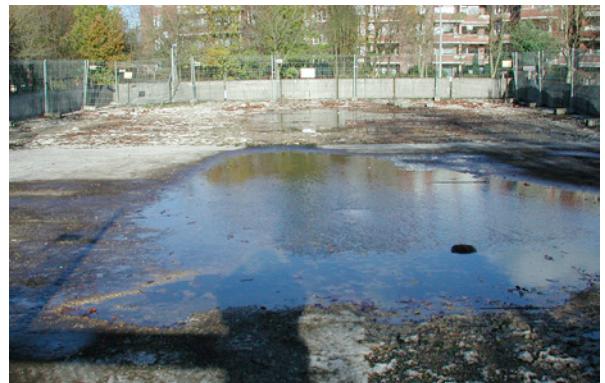
Bild 3.33: Hoher Verschleißzustand; langanhaltende Pfützenbildung durch fehlende Gefälleausbildung bewirkte diesen beträchtlichen Schaden der Stahlbetonkonstruktion.

Die Ausbildung ausreichender Gefälle ist für korrosionsgefährdete Bauwerke und Bauwerksteile ein Grundprinzip des aktiven Korrosionsschutzes, um korrosive Medien von den Flächen abzuleiten und deren Verweilzeit so gering wie möglich zu halten (Bilder 3.33 bis 3.34). Grundsätzlich sind Gefälle so anzuordnen, dass keine Pfützen entstehen, dass das Wasser von aufgehenden Bauteilen weggeleitet wird, dass sich Fugen in den Gefällehochpunkten und Einläufe und Rinnen in den Gefälletiefpunkten befinden. Relativ unproblematisch ist die Gefälleausbildung in sogenannten Rampenparkhäusern. Oft sind Parkdecks, Parkhäuser und Tiefgaragen in Hochbauten integriert. Diese entstehen in der Regel aus vertikalen Stützen und Wänden sowie horizontalen Balken und Platten. Hierbei führt das konsequente Durchsetzen ausreichender Gefälle ($> 2,5\%$) zu größeren Problemen einerseits bei der Konstruktion und Eigenlast der Decken und andererseits bei den notwendigen Durchfahrtshöhen und Anbindungen an das Höhensystem des Restbauwerkes.

Langanhaltende Pfützenbildung (Bilder 3.33 und 3.34) auf Stahlbetonplatten und -decken führt in Parkhäusern und Parkdecks zwangsläufig zur hohen Korrosionsgefahr für die Bewehrung. Korrosionsfördernd wirken sich der hohe

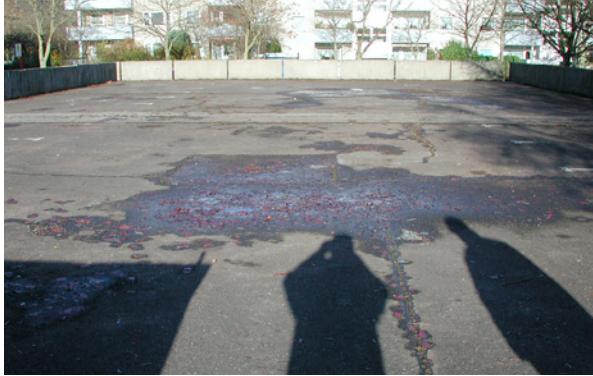
Bild 3.34: Pfützenbildung im Verlauf der Dehnfuge

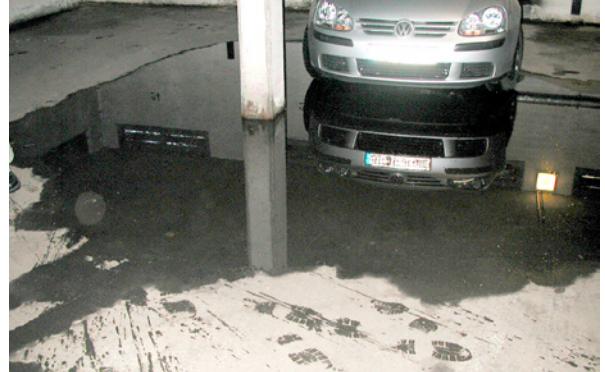
Bild 3.35: Typische Pfützenbildung in einer Tiefgarage mit großer Schädigung des Stützenfußes

einer hinzunehmenden, die Nutzung nicht einschränkenden Pfützenbildung im Bereich anzuordnender Verdunstungsrinnen in den Gefälle tiefpunkten. Gefälle sind so anzuordnen, dass keine Pfützenbildung an aufgehenden Bauteilen, z.B. Stützen und Wänden, möglich ist (Bilder 3.35 und 3.36).

Langandauernde Pfützenbildung an aufgehenden Stahlbetonbauteilen, z.B. an Stahlbetonstützen, wie in den Bildern 3.35 und 3.36 gezeigt, ermöglicht das Eindringen des chloridbelasteten Wassers über die Anschlussfuge ›Bodenplatte – Stütze‹ tief in das Stahlbeton gefüge. Ein sich entwickelnder Korrosionsschaden an der Stahlbewehrung wird zunächst durch sich abzeichnende Rostflecke auf der Bauteil-

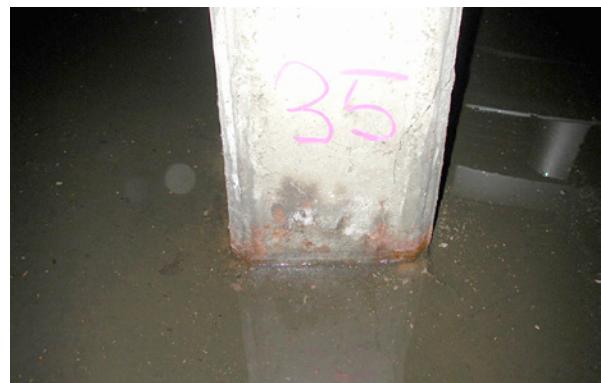
Bild 3.36: (Detail aus Bild 3.35) Sichtbare Rostflecke oberhalb der Stützenanschlussfuge zur Bodenplatte als Zeichen einer fortgeschrittenen Bewehrungskorrosion mit sichtbar beginnender typischer Rissbildung an den Stützenkanten

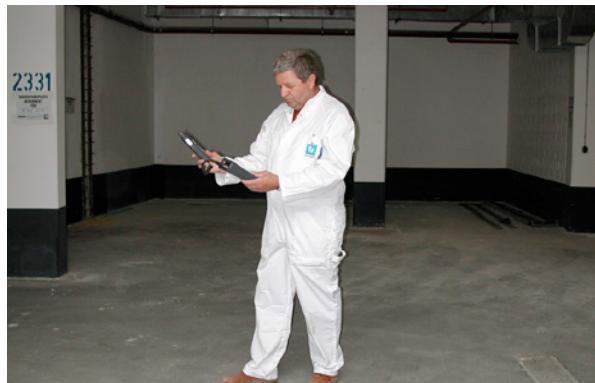
Bild 3.37: Messung der Raumlufttemperatur und relativen Raumluftfeuchte vor Arbeitsbeginntypischer Rissbildung an den Stützenkanten

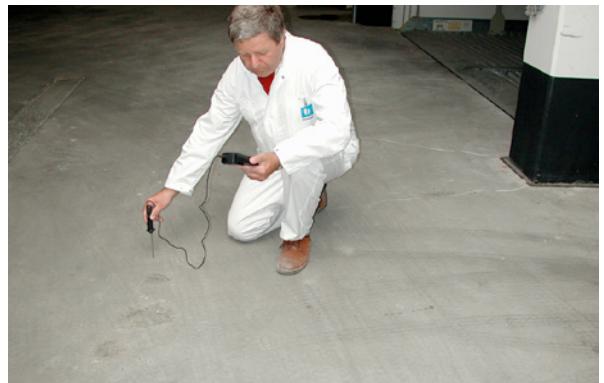
Bild 3.38: Messung der Bauteiloberflächentemperatur, zur Beurteilung der Kondensation infolge Erreichen bzw. Unterschreiten der Taupunkttemperatur

tigkeitsempfindlichen Kunstarzen muss vor Beginn durch Messen der Bauteiloberflächentemperatur (siehe Bild 3.38) und der aus den Messungen von Lufttemperatur und relativer Luftfeuchte abgeleiteten Taupunkttemperatur eine Kondensation auf dem Betonuntergrund ausgeschlossen werden. Dies ist der Fall, wenn die Oberflächentemperatur an allen Stellen der zu beschichtenden Fläche mindestens 3 K über der Taupunkttemperatur liegt.

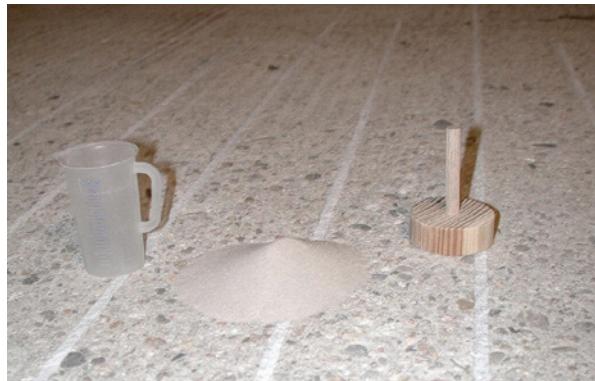
Bild 3.39: Messung der Rautiefe mit dem Sandfleckverfahren auf einer feststoffgestrahlten Betonfläche, Aufbringen einer bestimmten Sandmenge (25 bzw. 50 cm³; Quarzsand, Körnung 0,1–0,5 mm)

Weitere wesentliche Kenngrößen zur Anwendung von Oberflächenschutzsystemen sind die Kenntnis der Betondruckfestigkeit und der Oberflächenzugfestigkeit (Bild 5.197). Für die Angaben zum Verbrauch von Oberflächenschutzsystemen ist die Bestimmung der Rauigkeit des vorbereiteten Betonuntergrundes notwendig. Dies kann durch das Sandflächenverfahren (Bilder 3.39 bis 3.41) erfolgen.

Mit der Prüfung der Rauigkeit (Anwendung des Sandflächenverfahrens siehe Bilder 3.39 bis 3.41) können die ausgeschriebenen Verbrauchswerte mit dem tatsächlichen Verbrauch auf der Grundlage der Angaben der Stoffhersteller in Abhängigkeit von der Rauigkeit des Betonuntergrundes verglichen werden. Diese Messwerte dienen dem rechtzeitigen Hinweis auf einen möglichen Mehrverbrauch.

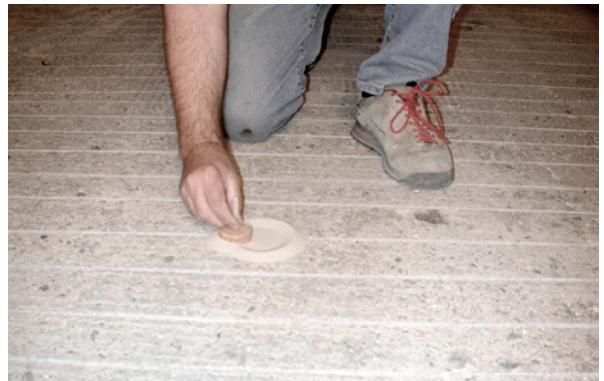
Bild 3.40: Messung der Rautiefe mit dem Sandfleckverfahren, kreisförmiges Verteilen des Sandes

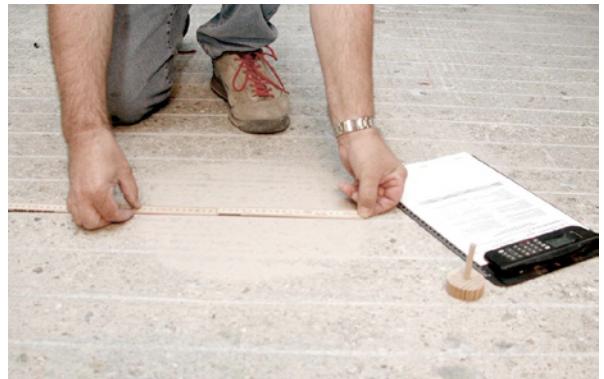
Bild 3.41: Messung der Rautiefe mit dem Sandfleckverfahren, Messung des Durchmessers des Sandfleckes als Grundlage zur Berechnung der Rautiefe

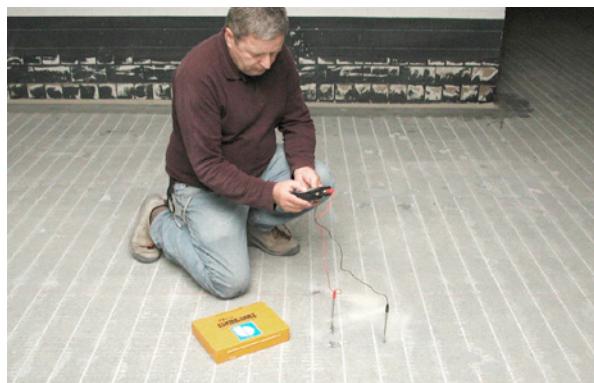
Bild 3.42: Messung der Bauteilfeuchte der oberflächennahen Betonschicht mit dem elektronischen Feuchtemessgerät (EFM)

Als einfaches elektronisches Verfahren kann die Feuchtemessung des Betonuntergrundes mit dem Elektronischen Feuchtemessgerät (EFM) erfolgen (siehe Bild 3.42). Hierzu werden vier Bohrungen mit vom Gerätehersteller vorgegebener Tiefe und Durchmesser in die Betonoberfläche eingebracht. In diese Löcher werden in vorgege-

bener Reichenfolge mit destilliertem Wasser benetzte Elektroden gesteckt. Die am Gerät angezeigten Zahlenwerte werden über die dem Gerät beigelegten Kalibriertabellen baustoffabhängigen Feuchtegehalten zugeordnet.

Vor Beginn der Beschichtungsarbeiten ist die Eignung des Betonuntergrundes zur Aufnahme des Beschichtungssystems nachzuweisen. Durch Entnahme einer oberflächennahen Materialprobe ist der Feuchtegehalt nachzuweisen und mit den erforderlichen Grenzwerten des Materialherstellers zu vergleichen. Hierbei ist darauf zu achten, dass der Feuchtegehalt mit dem gleichen Prüfverfahren geprüft wird wie die Grenzwerte des Materialherstellers. Als Prüfverfahren kommen in der Regel neben dem Darren bei 105 °C bis zur Massenkonstanz auch die Bestimmung des Feuchtegehaltes mit dem CM-Gerät oder mit elektrischen Feuchtemessgeräten (Bild 3.42) zur Anwendung.

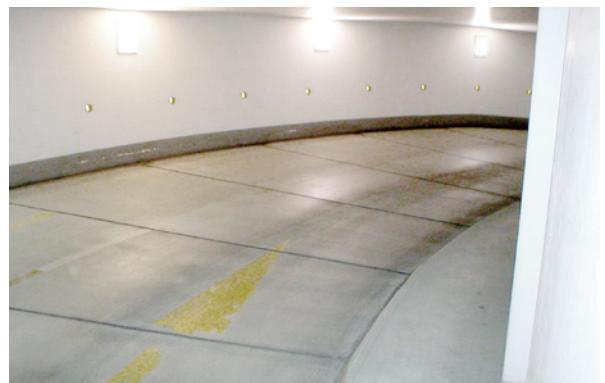
Bild 3.43: Mit einem Oberflächenschutzsystem OS 11 beschichtete Zufahrtsrampe einer Tiefgarage

Bild 3.43 zeigt ein Oberflächenschutzsystem OS 11 nach [3]. Im vorliegenden Beispiel zeigte der Betreiber eines Parkhauses sichtbare Risse im Oberflächenschutzsystem OS 11 als Mangel an. Die nähere Betrachtung verdeutlichte, dass die Risse die starre Verschleißschicht betrafen (siehe Bilder 3.44 und 3.45).

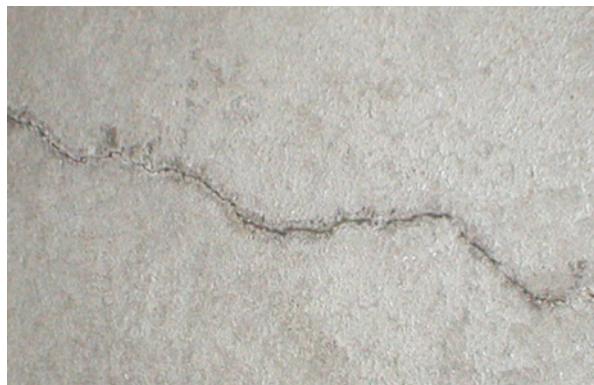
Bild 3.44: Sich auf der Oberfläche des Oberflächenschutzsystems OS 11 abzeichnender Riss

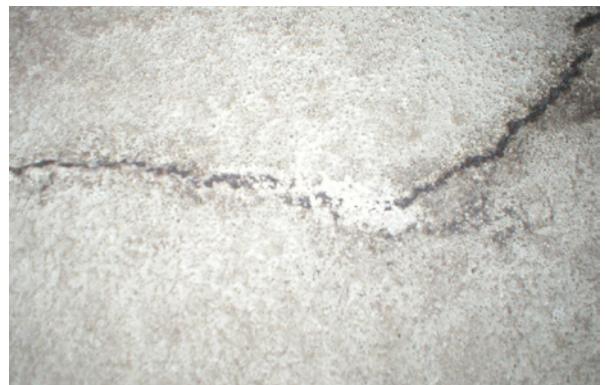
Bild 3.45: (Riss aus Bild 3.44) Bei näherer Betrachtung betrifft der Riss die obere, starre Verschleißschicht des rissüberbrückenden Oberflächenschutzsystems, die darunterliegende elastisch Dichtungsschicht (hwD) ist funktionstüchtig.

Somit war die wirksame elastische Schutzschicht des Oberflächenschutzsystems funktionsfähig. Durch Einlagerung von Schmutz und Gummiabrieb zeichnete sich der Riss in der

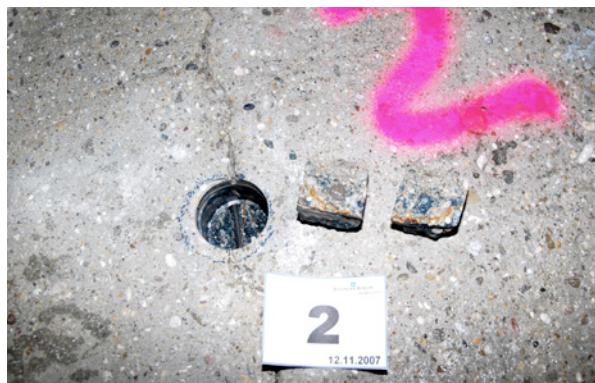
Bild 3.46: Bohrkernentnahme an einem oberflächennahen Riss. Der Riss verläuft genau über einer oberen Bewehrung, die Bewehrung zeigt Korrosionsspuren von chloridinduzierter Bewehrungskorrosion.

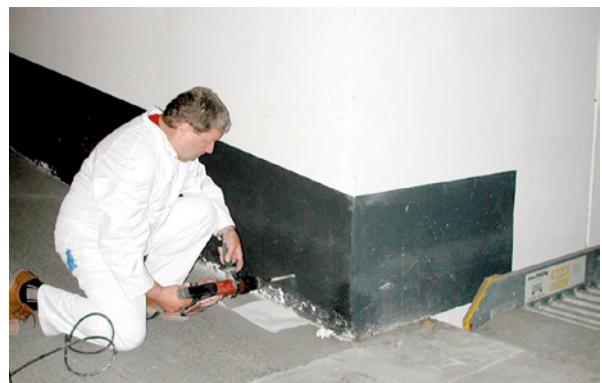
Bild 3.47: Bohrmehlentnahme zur Untersuchung des Chloridgehaltes im Sockelbereich

werden kann. Das Freistemmen der oberen Bewehrungslage erlaubt auch Probenahmen zur Ermittlung des Eindringprofils der Chloride (siehe Bild 3.47) und des pH-Wertes.

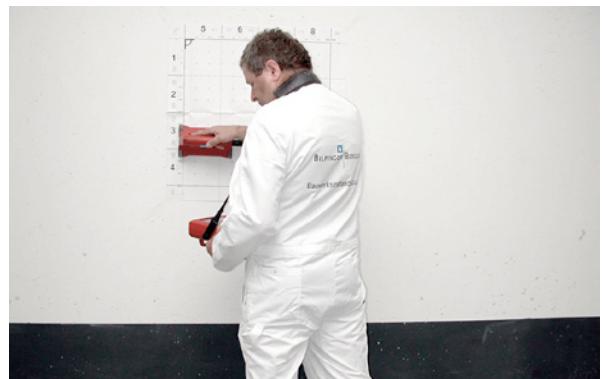
Bild 3.48: Zerstörungsfreie Messung der Betondeckung mit HILTI Ferroscan, Flächenaufnahme

Elektromagnetische Betondeckungsmessgeräte erlauben über Flächenscans (siehe Bild 3.48) bzw. über Linienscans (siehe Bild 3.49) eine vollständige Erfassung der Bewehrungslage in kurzer Zeit. Die dabei erzielten digitalisierten Messwerte lassen sich über verschiedenste Software gezielt auswerten.

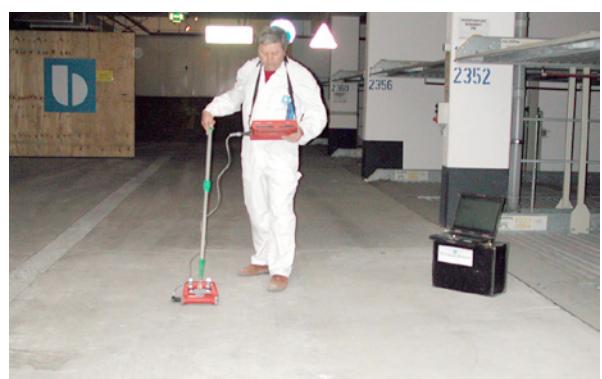
Bild 3.49: Zerstörungsfreie Messung der Betondeckung mit HILTI Ferroscan, Aufnahme eines Linienscans

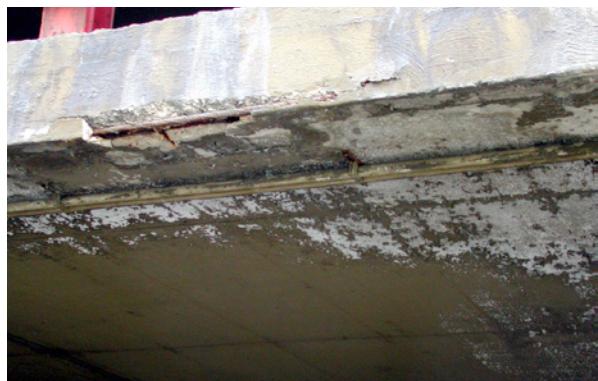
Bild 3.50: Betonabplatzung an einer Plattendropfkante eines Parkdecks infolge unzureichender Mindestbetondeckung und konstruktiver Gestaltung

Auch für die Unterschreitung der Mindestbetondeckung als Schadensursache gilt die Aussage, dass i. d. R. eine Kombination mehrerer Ursachen zum Schaden führen. Der im Bild 3.50 dargestellte Betonschaden – eine Betonabplatzung an einer Stahlbetonplattenkante – hat als Hauptursache eine Unterschreitung der not-

wendigen Mindestbetondeckung. Aber die im Bild sichtbaren Ablaufspuren weisen darauf hin, dass chloridbeaufschlagtes Wasser während eines längeren Nutzungszeitraumes über die Parkdeckkante abgelaufen ist. Dies führte an der konstruktiv schlecht ausgebildeten Abtropfkante über längere Zeit zu erhöhten Feuchtegehalten bei vorhandener ausreichender Belüftung. Daraus resultierte eine schnell in die Tiefe des Betongefüges fortschreitende Karbonatisierung und die Möglichkeit einer chloridinduzierten Stahlkorrosion. Anstriche, wie im Bild 3.50 sichtbar, verhindern bzw. behindern das Austrocknen der Betonbauteile, wenn Feuchtigkeit wegen der unzureichenden Anstrichdicke an den Stahlbetonkanten hinter die Beschichtung gelangte. Die hohen Feuchtegehalte bedingen eine große Korrosionsgefahr.

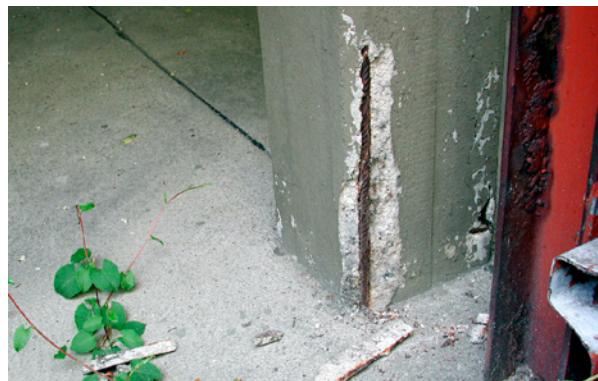
Bild 3.51: Typischer Stahlbetonschaden an Stützenfüßen im Parkdeck

Ähnliche Gründe lassen sich für die Stahlbetonkorrosion an Stützenfüßen in Parkhäusern, Tiefgaragen und Parkdecks angeben (siehe Bilder 3.51 bis 3.55). Schäden an Stützenfüßen können auf die Nichteinhaltung der erforderlichen Mindestbetondeckung während der Ausführung zurückgeführt werden. Betrachtet man die in den Bildern gezeigten Schäden genauer, so fällt auf, dass die Betondeckung oft über die gesamte Stützenhöhe zu niedrig ist. Die Schäden sind wegen des größeren Durchfeuchtungsgrades an den Stützenfüßen so groß. Eine mangelhafte Gefälleausbildung kann eine starke Durchfeuchtung bewirken. Viele Stützen stehen in Pfützen (Bild 3.35). Die Arbeitsfuge zwischen Bodenplatte und aufgehender Stütze bedarf einer Abdichtung durch eine angemessene Kehlausbildung und Sockelausbildung, um das Eindringen von chloridbelastetem Wasser in das Betongefüge über die Arbeitsfuge zu verhindern.

Bauteiloberflächen (siehe Bild 3.52). Bei weiterer Rostbildung an der Bewehrung überschreiten die damit verbundenen inneren Spannungen die Festigkeit des Betongefüges. Es treten erste Risse an den Stützenkanten auf (Bilder 3.53 und 3.55). In diesem Stadium können schon erhebliche Querschnittsverminderungen an den Betonstählen beobachtet werden. Letztendlich ist der Verbund zerstört und es treten Abplatzungen der kompletten Betondeckschicht auf (Bilder 3.51 und 3.54).

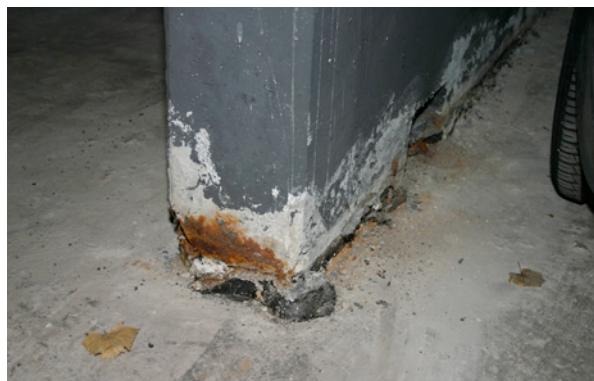
Bild 3.52: Rostflecke als Zeichen einer fortgeschrittenen Bewehrungskorrosion

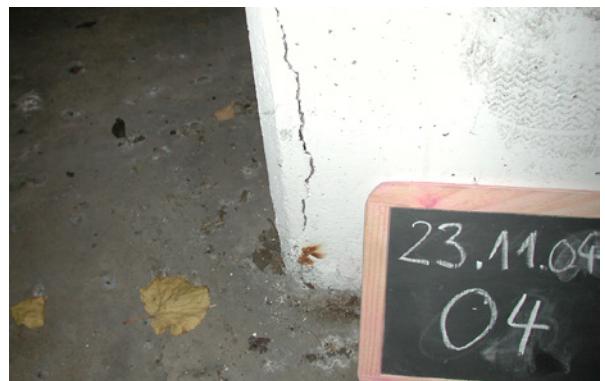
Bild 3.53: Kantenabplatzungen infolge von Bewehrungskorrosion der Stützenanschlussbewehrung
