Schutz und Instandsetzung von Parkhäusern und Tiefgaragen

Schadensbilder, Instandhaltung, Instandsetzung,
Mängelhaftung und Gewährleistung

Fraunhofer IRB ■ Verlag

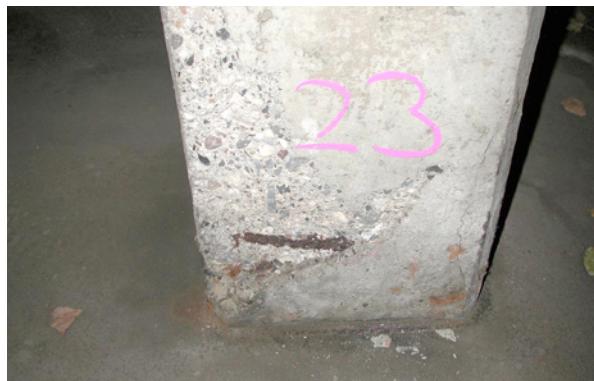
Bild 3.54: Rostflecke und Risse, Betonabplatzung über korrodiertem Bügel

Bauteiloberflächen (siehe Bild 3.52). Bei weiterer Rostbildung an der Bewehrung überschreiten die damit verbundenen inneren Spannungen die Festigkeit des Betongefüges. Es treten erste Risse an den Stützenkanten auf (Bilder 3.53 und 3.55). In diesem Stadium können schon erhebliche Querschnittsverminderungen an den Betonstählen beobachtet werden. Letztendlich ist der Verbund zerstört und es treten Abplatzungen der kompletten Betondeckschicht auf (Bilder 3.51 und 3.54).

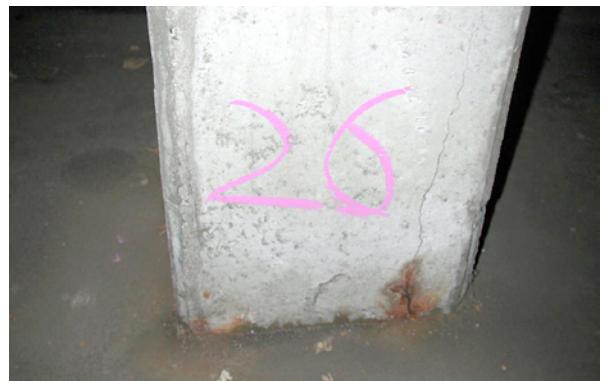
Bild 3.55: Rissbildung an Stützenfuß über korrodierter Bewehrung

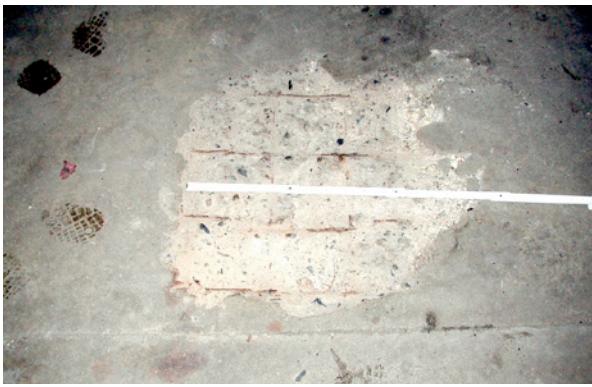
Bild 3.56: Freigelegte korrodierte obere Bewehrungslage einer Tiefgaragenbodenplatte

Wegen zu geringer Betondeckung können auch Abplatzungen auf den Parkdeckflächen auftreten (Bild 3.56). Auch hier sind vor allem Bereiche mit zu geringer Gefälleausbildung und hohem Durchfeuchtungsgrad betroffen. Bemerkenswert ist, dass in solchen Fällen deutliche Querschnittsverminderungen an der oberen Bewehrungslage auftreten können (siehe Bild 3.57). Die Unterseiten von Decken (Bild 3.58) und Unterzügen (Bild 3.59) müssen laut Regelwerk keine erhöhten Mindestbetondeckungen

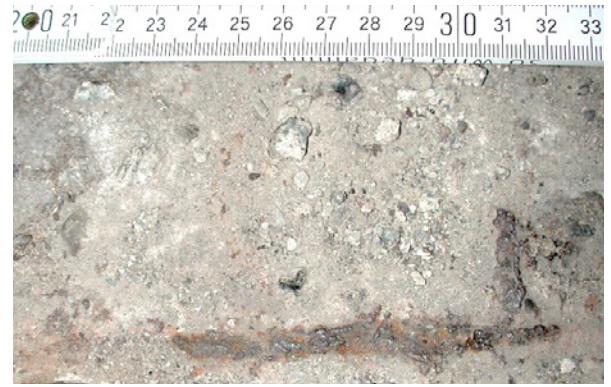
Bild 3.57: Deutliche Querschnittsverminderung durch chlorid-induzierte Korrosion

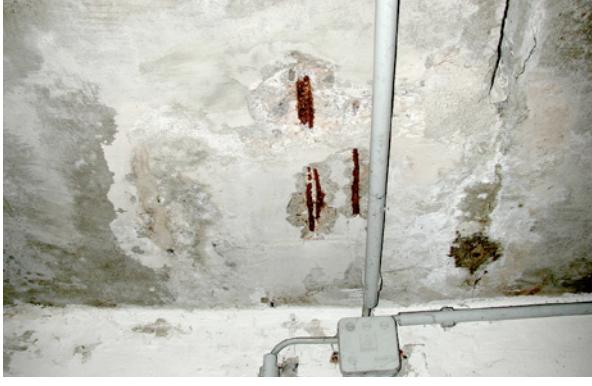
Bild 3.58: Chloridinduzierte Bewehrungskorrosion an der Deckenunterseite in der Nähe einer undichten Fuge

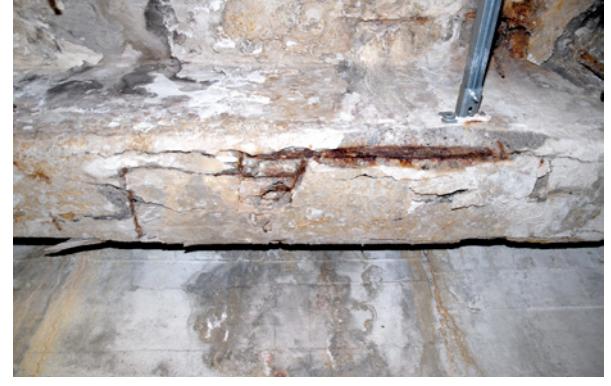
Bild 3.59: Starke Abrostung durch hohen Feuchte- und Chloridgehalt, Einschränkung der Tragfähigkeit

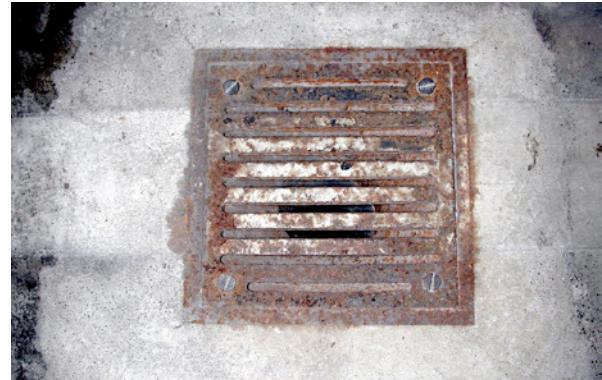
Bild 3.60: Stahlkorrosion an ungeschützten Stahleinbauteilen und Gusseisen

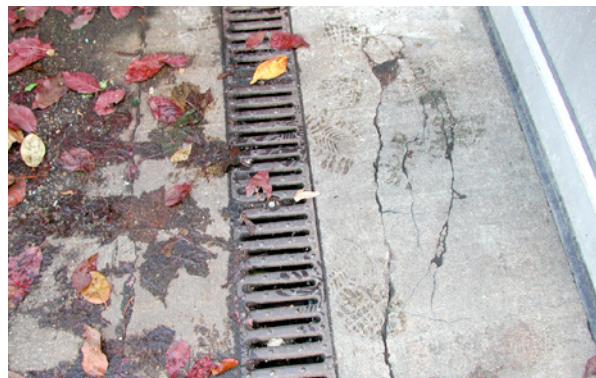
Bild 4.1: Wartung und Instandhaltung von Rinnen. Diese Risse parallel zu der Rinne sind ein deutliches Zeichen für zu erwartende Abplatzungen, hervorgerufen durch Frost.

gen an den Bauteilen – vor allem an Fugen – und damit eine Vergrößerung der Korrosionsgeschwindigkeit bewirken (Bilder 4.1 bis 4.4).

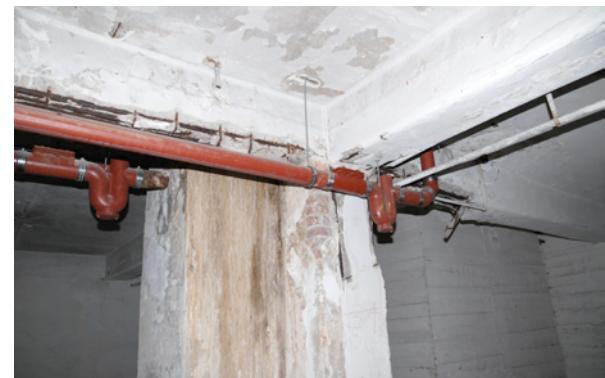
Bild 4.2: Über längere Zeit hingenommene Durchfeuchtungen im Bereich eines Installationsschachtes führen zu Schäden, die die Tragfähigkeit des Stahlbetons in Frage stellen.

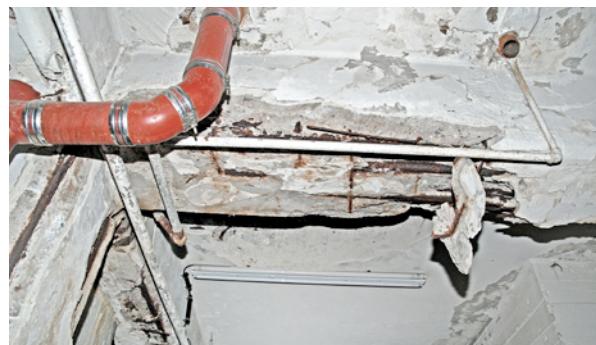
Bild 4.3: (Detail aus Bild 4.2) Bewehrungskorrosion und Betonabplatzungen im Wirkungsbereich einer langfristigen Durchfeuchtungsstelle, einhergehend mit einer Querschnittsverminde rung an der Stütze und dem Balken

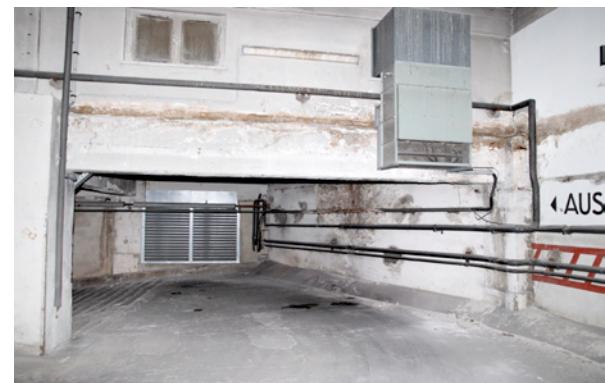
Bild 4.4: Schlechter Wartungszustand einer Garagenzufahrt

entsprechend kontrolliert und gewartet werden. Von besonderer Bedeutung für die dauerhafte Wirkung der aktiven und passiven Korrosionsschutzmaßnahmen ist die Wartung und Reinigung der Bauwerke. Schmutzansammlungen können Verstopfungen von Rohrleitungen, Rinnen und Abdeckungen zur Folge haben. Dies kann eine Vergrößerung der Verweildauer korrosiver Medien und größere Feuchtebelastun-

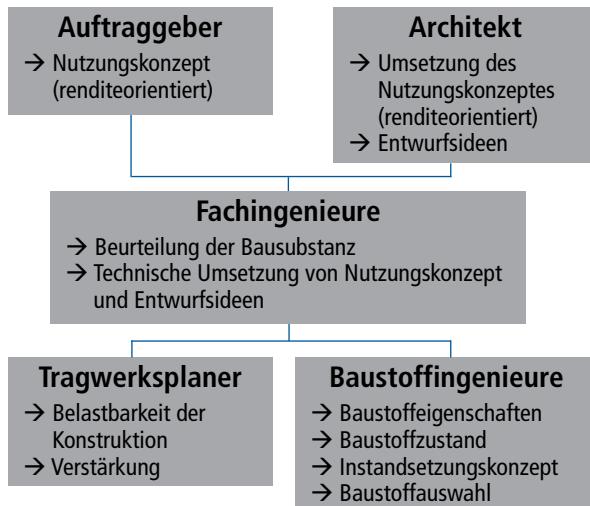
Bild 4.5: Beteiligte bei der Instandsetzung

Bild 4.5 gibt einen Überblick über die an der Vorbereitung der Instandsetzung Beteiligten. Der Auftraggeber und sein Architekt liefern auf der Grundlage des Nutzungskonzeptes Entwurfsideen und den Kostenrahmen. Die Fachingenieure, entsprechend Instandsetzungs-Richtlinie [3] der sachkundige Planer, haben die Aufgabe, die Bausubstanz zu beurteilen. In Zusammenarbeit von Tragwerksplaner (zuständig für die Beurteilung der Belastbarkeit und der Tragfähigkeit) und Baustoffingenieur (zuständig für die Ermittlung der Baustoffeigenschaften und die Beurteilung des korrosiven Zustandes der Baukonstruktion) geschieht eine erste Bestandsaufnahme.

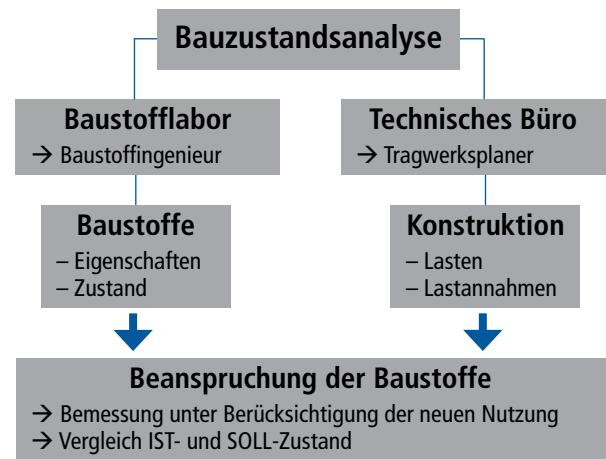
Bild 4.6: Aufgaben der Bauzustandsanalyse

Die Aufgaben der Bauzustandsanalyse (Bild 4.6) sind einerseits die Beurteilung des Ist-Zustandes der Konstruktion und andererseits die Gegenüberstellung und Ergänzung durch konkrete Ermittlungen an der vorhandenen Konstruktion und den Baustoffen. Die Ergebnisse beider Betrachtungsebenen sind die Grundlagen für die Erarbeitung eines Instandsetzungskonzeptes

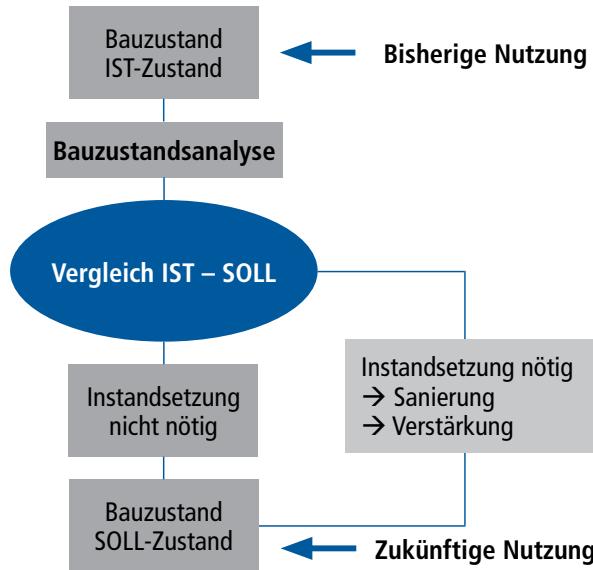
Bild 4.7: Schema »Instandsetzungskonzept«

durch den Vergleich von Ist-Zustand (Ergebnis der Bauzustandsanalyse) und den Forderungen bzw. dem Nutzungskonzept des Auftraggebers. Diesen Prozess veranschaulicht das Schema im Bild 4.7. Hierbei ist die Beurteilung und Bewertung vorhandener Risse besonders wichtig. Vor allem bei wasserführenden Rissen hängt der Erfolg Abdichtender Injektionen und die Dauerhaftigkeit rissüberbrückender Beschichtungssysteme von der Ausgangsrissbreite und der Rissbreitenänderung ab.

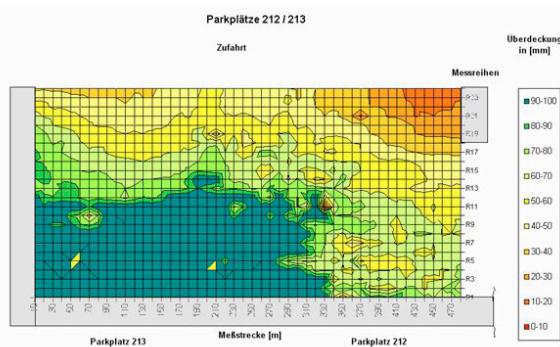
Bild 4.8: Darstellung der Ergebnisse der flächendeckenden Messung der Betondeckung zweier Parkplätze einer Tiefgarage

- Betondruckfestigkeitsklasse
- Oberflächenzugfestigkeit
- Betonüberdeckung (flächendeckende Erfassung, siehe Bild 4.8)

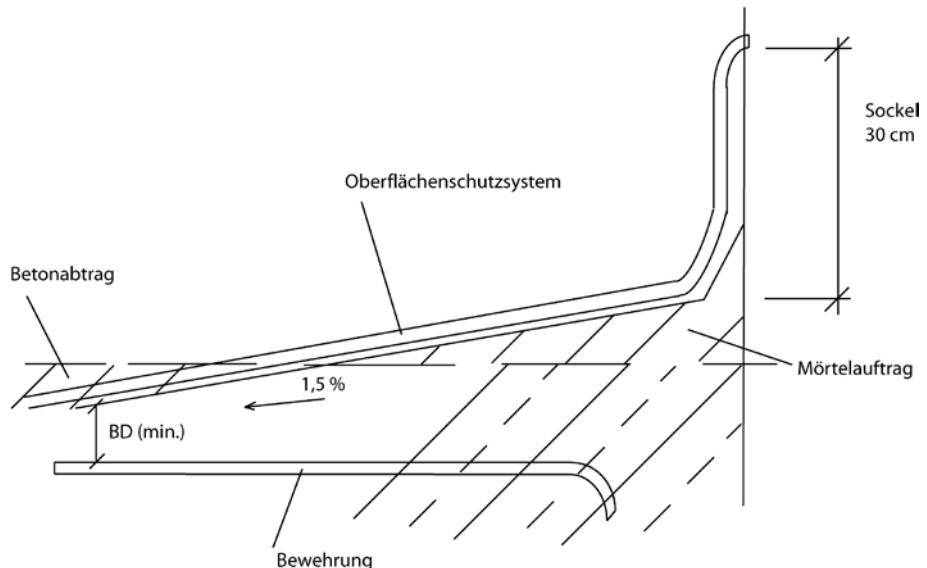
Bild 4.12: Variante 1 »Kunstharzgebundenes Instandsetzungssystem«

Variante 1 »Kunstharzmörtel/Oberflächenschutzsystem« (s. Bild 4.12)

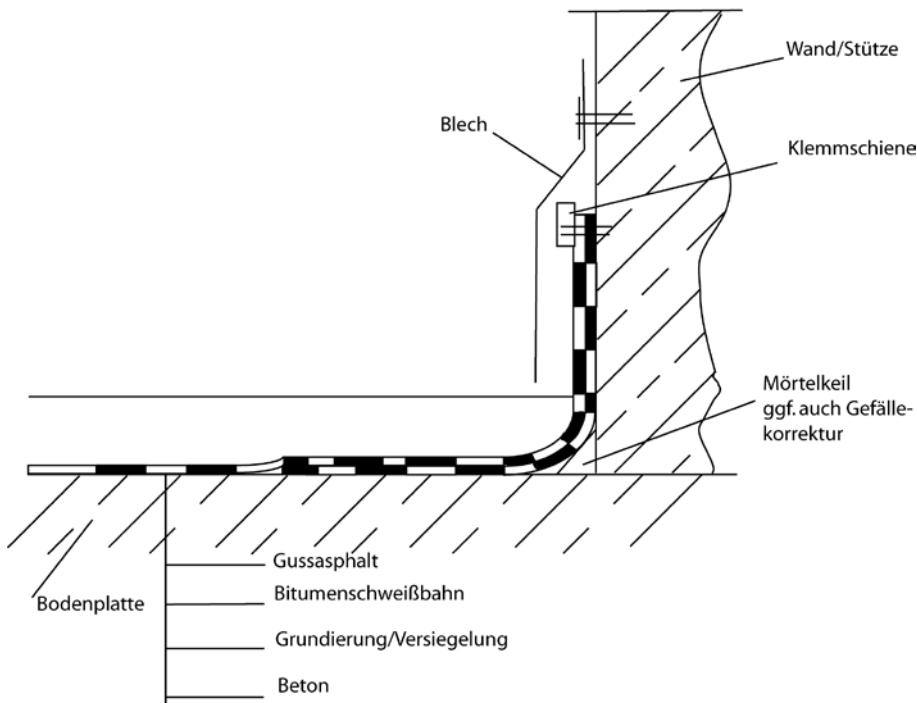
Bild 4.13: Variante 2 »Instandsetzung mit Bitumenschweißbahn und Gussasphalt«

Variante 2 »Gussasphalt auf Bitumen-Schweißbahn« (siehe Bild 4.13)

Die Voraussetzung für die Anwendung dieser Ausführungsvariante ist die dauerhafte Abdichtung der wasserführenden Risse wie bei Variante 1 beschrieben (PUR-Injektion der Risse und Verstärkung mittels CFK-Lamellen).

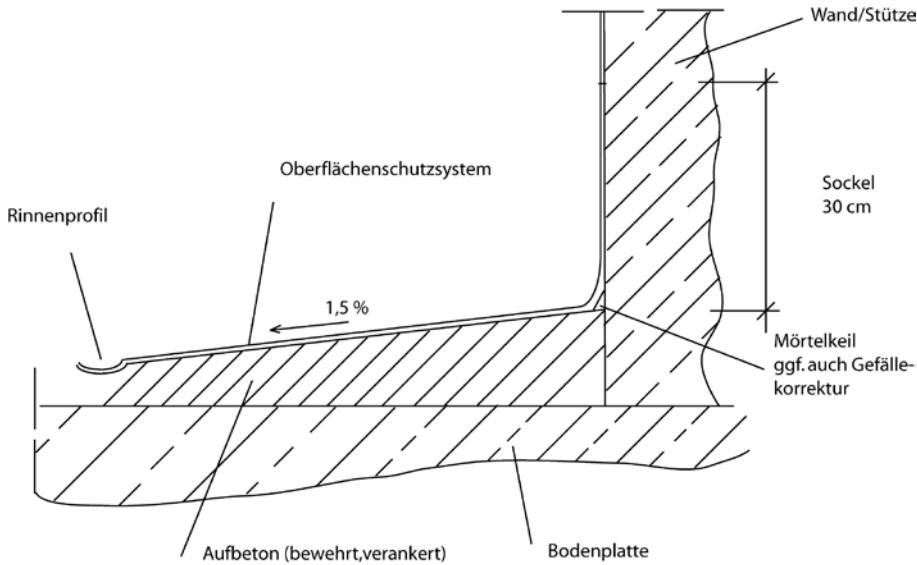
Bild 4.14: Variante 3 »Instandsetzung mit Aufbeton und Oberflächenschutzsystem«

Variante 3 »Aufbeton mit Oberflächenschutzsystem« (s. Bild 4.14)

Die Voraussetzung für diese Variante ist auch die dauerhafte Abdichtung der wasserführenden Risse wie in Variante 1 beschrieben (PUR-Injektion der Risse und Verstärkung mittels CFK-Lamellen).

Auf der vorhandenen Rohbaukonstruktion wird unter Einhaltung der notwendigen Raumhöhe und einer Mindestdicke von 60 mm ein Gefälle-Aufbeton aufgebracht. In diesem Aufbeton ist die Rinnenausbildung als offene Mulde integriert. Dieser Gefälleaufbeton erhält ein Oberflächenschutzsystem.

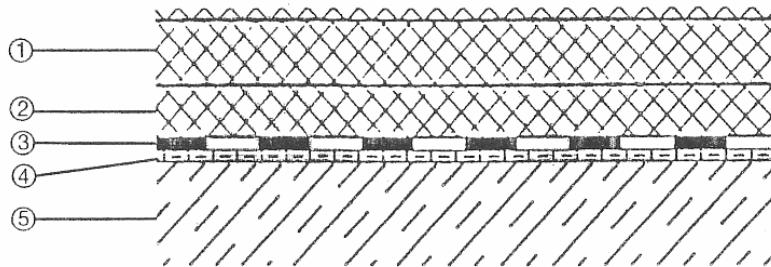
Bild 4.15: Gussasphalt-Abdichtung eines

Parkdecks (ohne Dämmung) [28]

- 1 Gussasphaltdeckschicht mit Einstreuung
- 2 Gussasphaltschutzschicht
- 3 Dichtungsschicht aus Schweißbahn
- 4 Grundierung oder Versiegelung
- 5 Betondecke

Den prinzipiellen Aufbau zeigt Bild 4.15. Die ggf. gefräste und feststoffgestrahlte Betonfläche erhält zunächst eine Grundierung, Versiegelung und Kratzspachtelung aus einem lösemittelfreien Epoxidharz. Es folgt die Dichtungsschicht aus einer vollflächig aufgeschweißten Bitumenschweißbahn (Dicke $\geq 4,5$ mm) mit hochliegender Trägereinlage oder metallkaschiert. Die im Aufbau folgende Gussasphaltschutzschicht (Härteklaasse GE 40) hat unter Berücksichtigung von Lage, Klima, Beanspruchung und Verkehr eine Dicke von $\geq 2,5$ cm. Die Deckschicht hat eine Dicke von 3 bis 3,5 cm. In die Oberfläche wird Splitt eingestreut. In Tiefgaragen kann die Schutzschicht gleichzeitig die Funktion der Deckschicht übernehmen, wenn die Dicke ≥ 35 mm beträgt. Dehnfugen (Bild 4.20) und Arbeitsfugen (Bild 4.19) aus der Unterkonstruktion sind in die Abdichtung durch geeignete Fugenbildung bzw. durch die Anordnung von Fugenprofilen zu übernehmen.

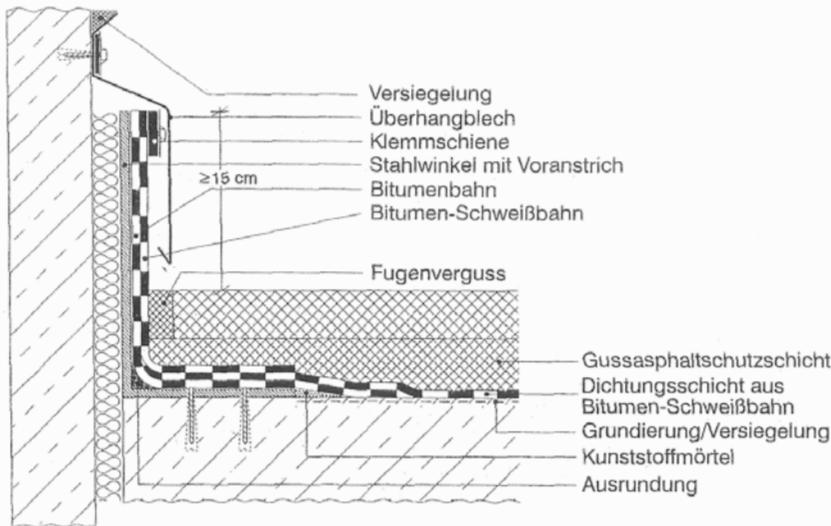
Bild 4.16: Konstruktive

Ausbildung eines bewegli-
chen Wandanschlusses der

Abdichtung [28]

Die Abdichtungen sind so auszubilden, dass sie durch die sich aus der Nutzung ergebenden Bewegungen, z.B. aus Temperaturänderungen und Schwingungen, nicht geschädigt werden. Hierbei kommt der ordnungsgemäßen Ausbildung der Wandanschlüsse (Bilder 4.16 und 4.17) und der Randausbildung (Bild 4.18) besondere Bedeutung zu. Im Vergleich zu Oberflächenschutzsystemen (siehe Abschnitt 4.3.3) verfügen die Abdichtungen aus Gussasphalt auf Bitumenschweißbahn über ein größeres Rissüberbrückungsvermögen. Die Rissbreite zum Entstehungszeitpunkt sollte 0,5 mm nicht überschreiten. Die weitere Rissaufweitung sollte auf höchstens 2 mm und der

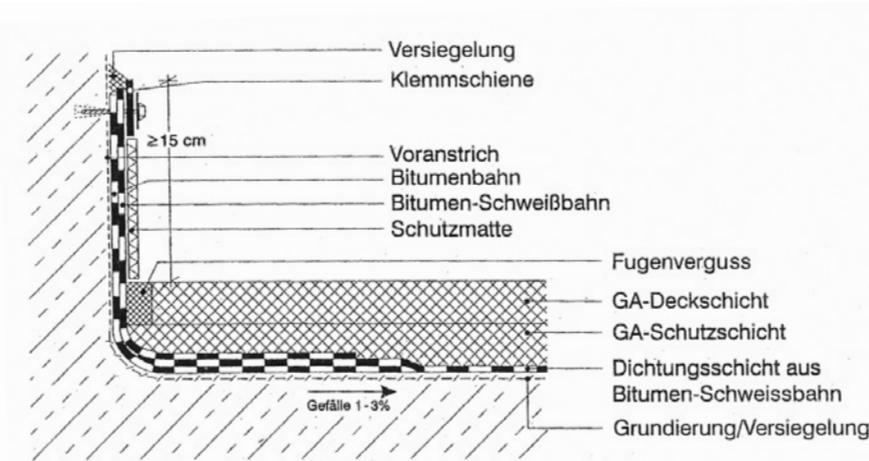
Bild 4.17: Konstruktive Ausbil-
dung eines starren Wandan-
schlusses der Abdichtung [28]

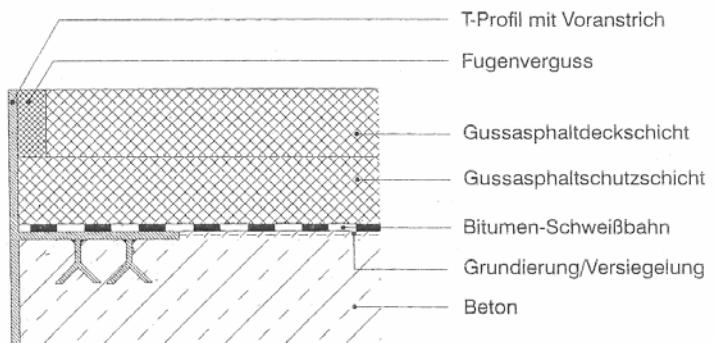
Bild 4.18: Randabschluß der Gussasphalt-Abdichtung [28]

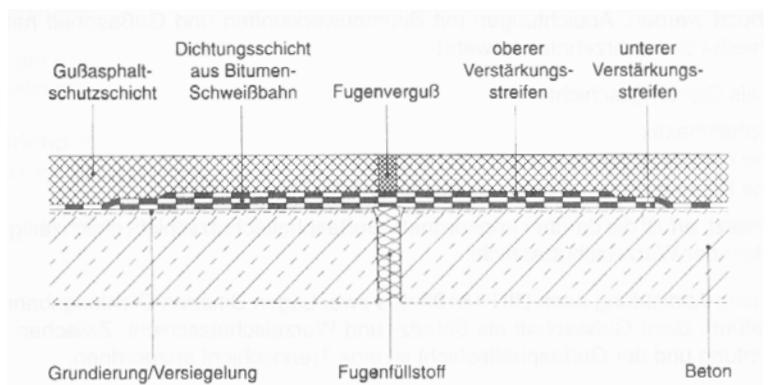
Bild 4.19: Ausbildung einer Arbeits- bzw. Abschnittsfuge der Betonkonstruktion in der Abdichtung [28]

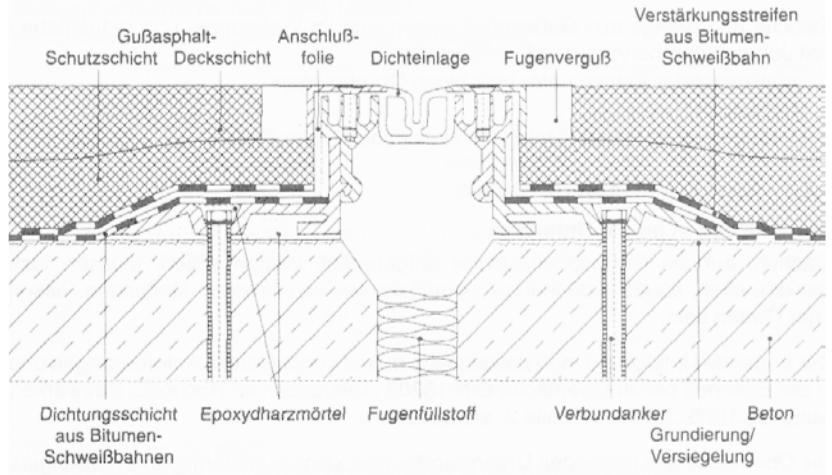
Bild 4.20: Ausbildung einer Bewegungs- fuge der Unterkonstruktion in der Abdichtung [28]

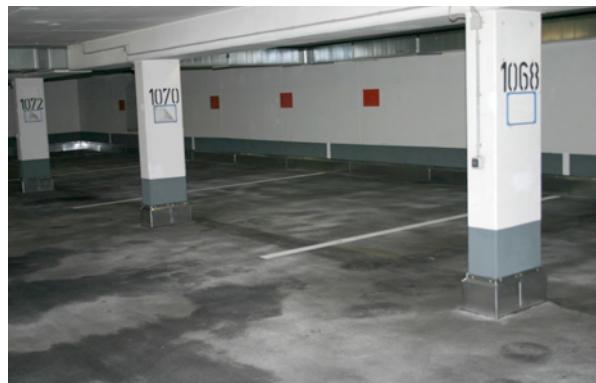
Bild 4.21: Mit Gussasphalt auf Schweißbahn sanierte Tiefgarage

Die Bilder 4.21 bis 4.26 zeigen Details nach einer umfangreichen Tiefgarageninstandsetzung nach Variante 2 (siehe Bild 4.13).

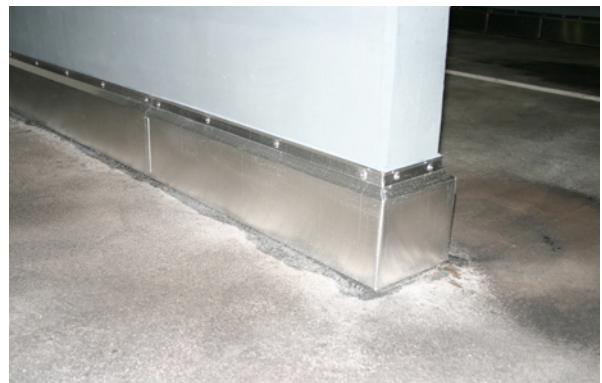
Bild 4.22: Sockelausbildung eines starren Wandanschlusses

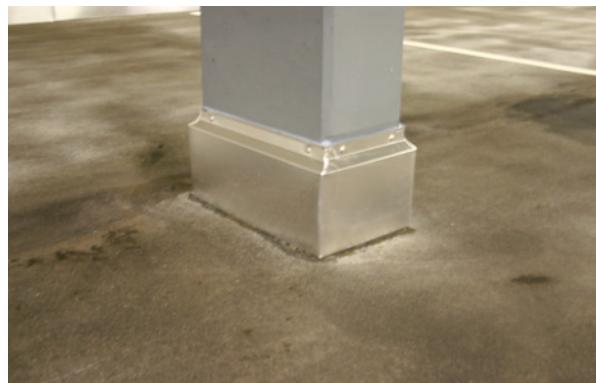
Bild 4.23: Sockelausbildung einer Stütze

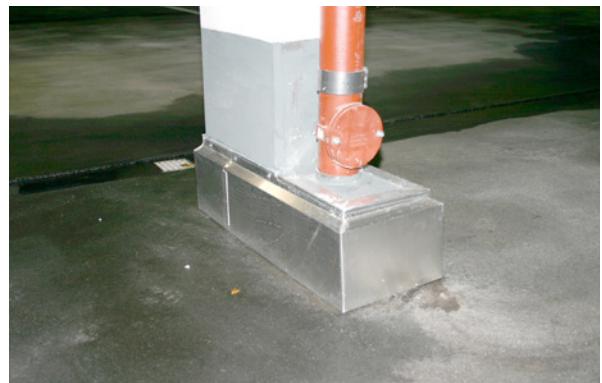
Bild 4.24: Sockelbereich einer Stütze mit integrierter Durchdringung

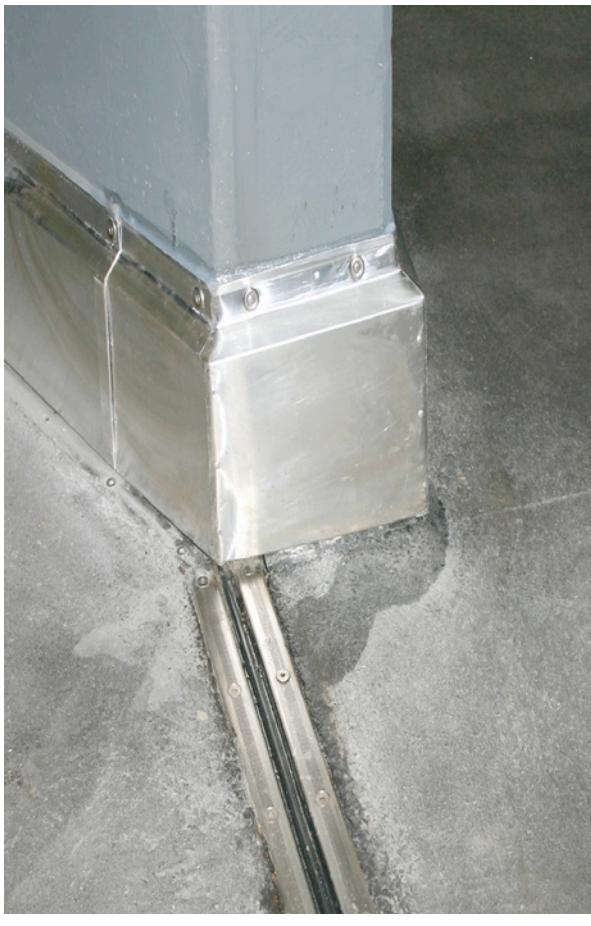
Bild 4.25: Wandanschluss einer Bewegungsfuge

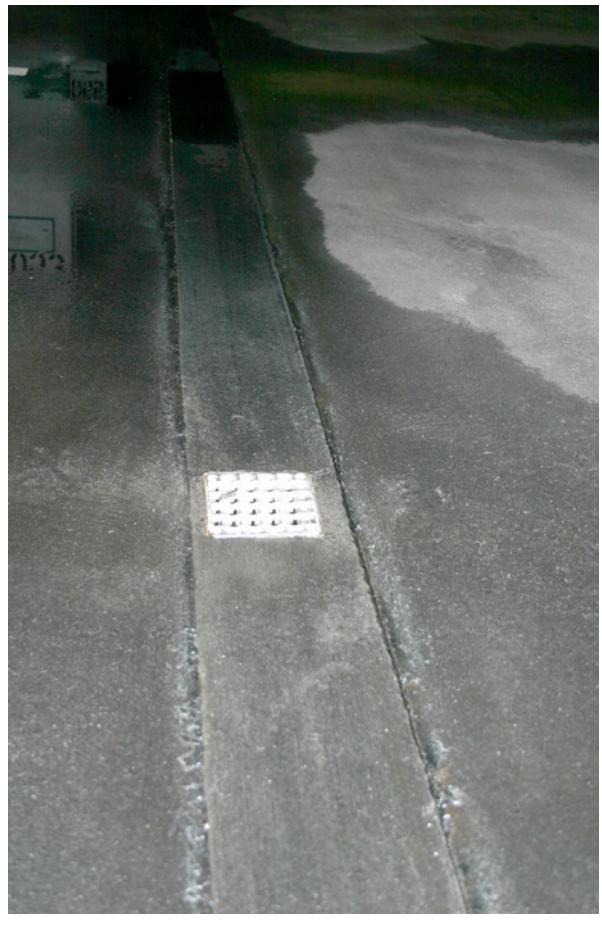
Bild 4.26: Rinnenausbildung mit Einlauf im Gussasphalt

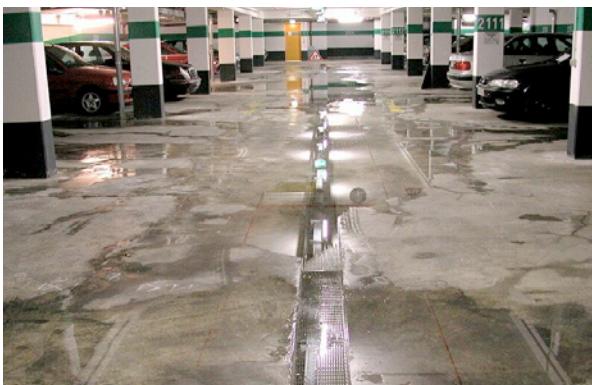
Bild 5.1: Durch Trennrisse, die sich bei Abkühlung der wasserundurchlässigen Stahlbetonkonstruktion öffnen, dringt eine für die Verdunstungsrinne nicht aufnehmbare Wassermenge ein.

Derartige Fälle können auftreten, wenn die Betonüberdeckung zu groß ist bzw. der Bewehrungsgehalt der oberen Bewehrungslage für die wirksame Begrenzung der Rissbreite entsprechend der Betondruckfestigkeit nicht ausreicht. Von besonderer Bedeutung für die Dauerhaftigkeit der sanierten Tiefgaragen ist die fachgerechte Behandlung der Risse. Dies gilt insbesondere bei Rissen in wasserundurchlässigen Stahlbetonkonstruktionen, die wasserführend sind (Bilder 5.1 bis 5.4).

Bei dem zu beschreibenden Ausführungsbeispiel wurden die Risse der wasserundurchlässigen Stahlbetonkonstruktion in den Monaten Oktober bis Dezember (Bilder 5.1 bis 5.3) zunehmend wasserführend. Im November zeigten sich vereinzelt

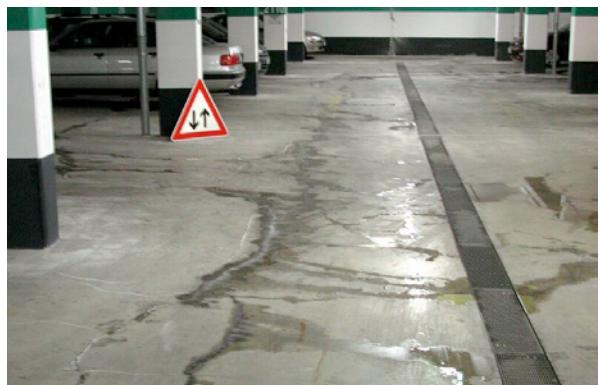
Bild 5.2: Längs und quer zur Bauwerksachse verlaufende Trennrisse können bei Abkühlung der wasserundurchlässigen Stahlbetonkonstruktion infolge Rissbreitenvergrößerung wasserführend werden.

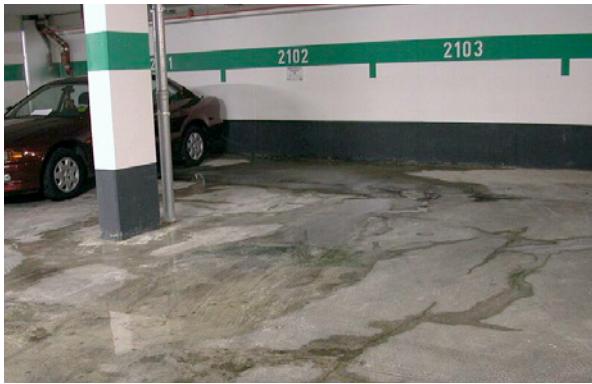
Bild 5.3: Die Wasserführung der Risse beginnt i. d. R. mit einer Befeuchtung der Rissufer und kann sich bis zur erheblichen Wasserführung steigern.

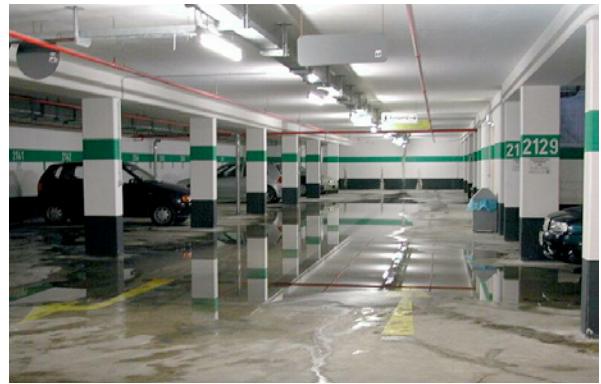
Bild 5.4: Im dargestellten Beispiel führte die durch die wasserundurchlässige Stahlbetonkonstruktion eindringende Wassermenge zur deutlichen Nutzungseinschränkung der Tiefgarage.

an den Rissufern Feuchteränder. Im Dezember waren die maßgebenden Risse in der gesamten Länge durchfeuchtet. In den Monaten Januar bis März trat über diese Risse die größte Wassermenge ein. Es bildeten sich Pfützen, die die Nutzung größerer Teile der Tiefgarage in Frage stellten (Bilder 5.4 und 5.5).

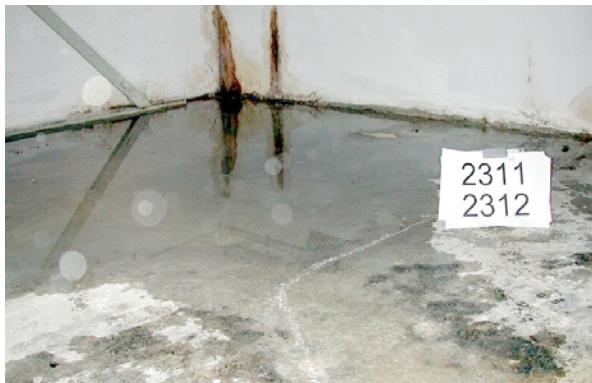
Bild 5.5: Sowohl Trennrisse der Bodenplatte als auch der Wände der wasserundurchlässigen Stahlbetonkonstruktion können wasserführend werden.

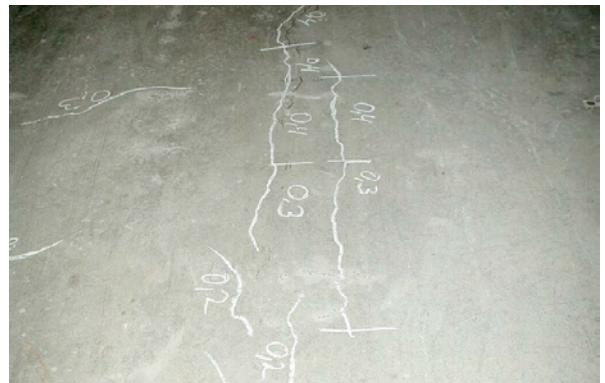
Bild 5.6: Der Verlauf der an der Oberfläche sichtbaren Risse sollte schon im noch trockenen Zustand gekennzeichnet werden, wobei die Ausgangsrissbreite an der Bauteilloberfläche mit erfasst wird.

sprechend der Bauteildicke sind die Bohrstellen für die Injektionspacker anzulegen (Bilder 5.6 und 5.16). Erfahrungen zeigen, dass nur bei Einhaltung der entsprechenden Bohrtiefe ($\frac{1}{2}$ der Bauteildicke), bei Beachtung der Bohrneigung (45°) und bei wechselseitigen Schrägborahrungen eine erfolgreiches Füllen der Risse erfolgt. Zum Nachweis der Injektionsarbeiten sind rissbezogen (entsprechend Riss-Nr.) die Füllgutmengen und die Umgebungsbedingungen zu dokumentieren. Ggf. ist der Nachweis des Füllgrades mit Einverständnis des Auftraggebers durch Bohrkernentnahmen möglich.

Zunächst wurden die Risse wasserfest markiert (Bild 5.6) und die Ausgangsrissbreite in Abhängigkeit von der Bauteiltemperatur gemessen (Bilder 5.7; 5.13 und 5.14). Zur Dokumentation erhielten die Risse eine Riss-Nummer. Die Rissverläufe wurden in einem Grundrissplan kartiert (Bild 5.33).

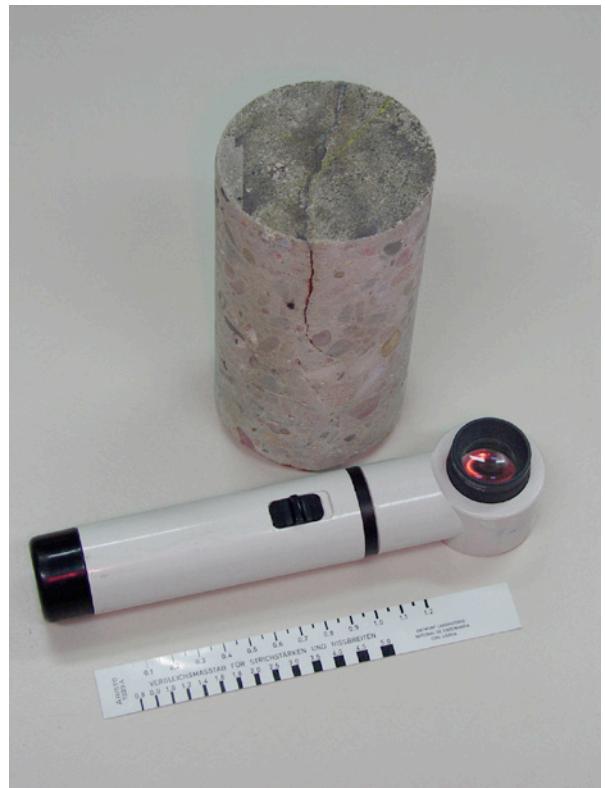
Bild 5.7: Die Ausgangsrissbreite wird mittels Rissbreitenmaßstab bzw. Risslupe gemessen. Die Feststellung des Rissverlaufs im Bauteil bedarf der Entnahme von Bohrkernen.

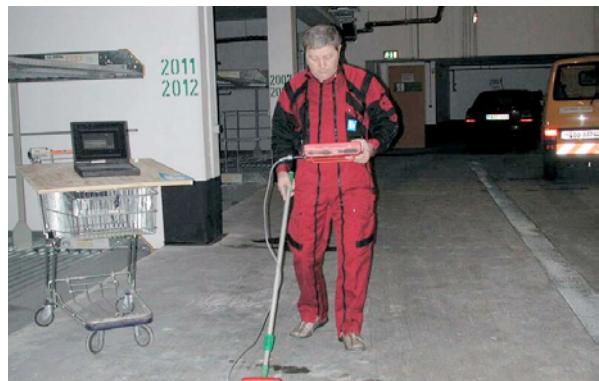
Bild 5.8: Zur Vorbereitung und Durchführung von Instandsetzungsarbeiten an Parkdecks und in Tiefgaragen ist die flächendeckende Aufnahme (i. d. R. durch wirksame zerstörungsfreie Prüfungen) der Betondeckung wichtig.

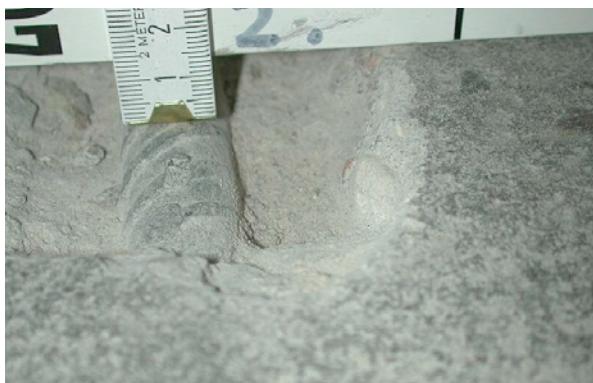
Bild 5.9: Zur exakten Ermittlung der Betondeckung ist eine geringe Anzahl von zerstörenden Prüfungen notwendig. Hierbei wird die Prüfung des Bewehrungsdurchmessers und die Beurteilung des Korrosionszustandes möglich.

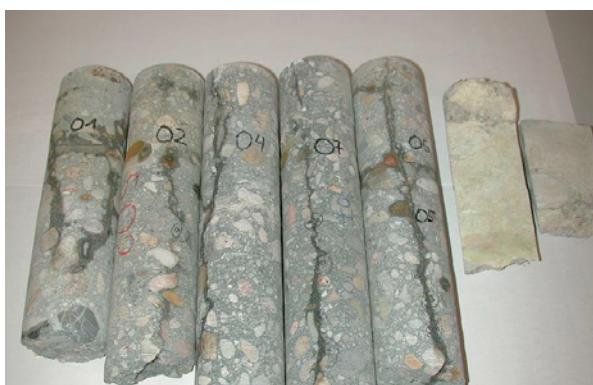
Bild 5.11: Bohrkerne mit wasserführenden Trennrissen

Zur Aufklärung der Rissverläufe im Bauteil erfolgten in Abstimmung mit dem Auftraggeber Bohrkernentnahmen (Bilder 5.10 und 5.11). Zur Vorbereitung der Injektionsarbeiten – vor allem zur Vorbereitung der Bohrarbeiten für die Bohrungen zur Aufnahme der Einfüllstutzen bzw. Bohrpacker (Bild 5.21) – wurde die Lage der Bewehrung erfasst (Bilder 5.8 und 5.9). Klebepacker (Bild 5.19) kamen wegen der wasserführenden Risse und der höheren Injektionsdrücke nicht zum Einsatz.

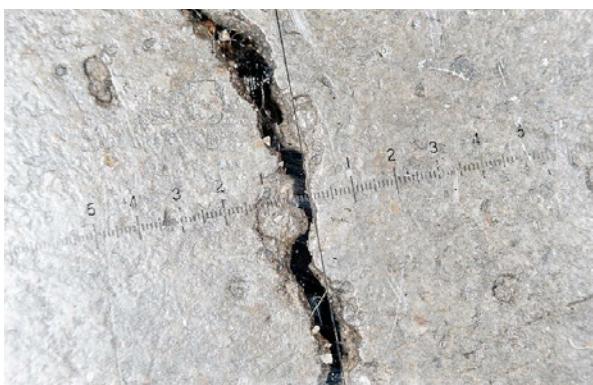
Bild 5.13: Messung und Dokumentation der Ausgangsrissbreite an der Bauteiloberfläche.

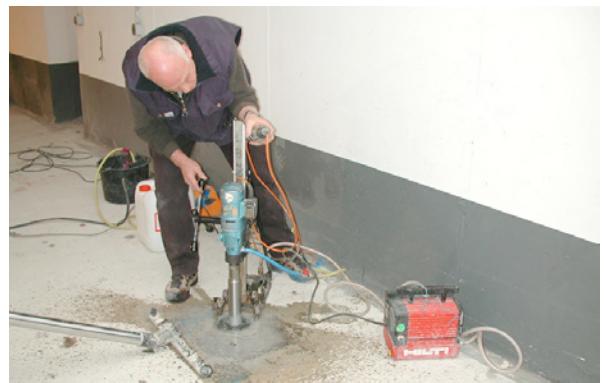
Bild 5.10: Bohrkernentnahme an ausgewählten Rissen zur Feststellung des Rissverlaufs im Bauteil

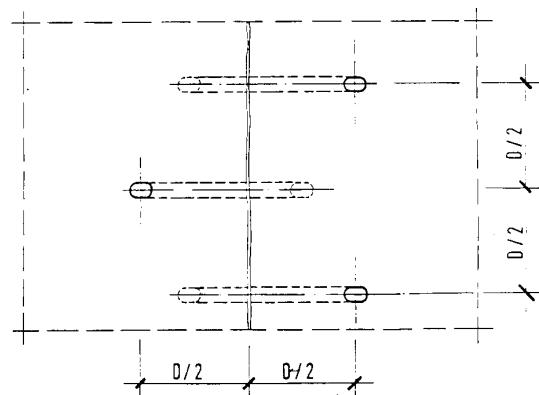
Bild 5.12: Lage der Bohrungen zur Aufnahme der Einfüllstutzen (hier Bohrpacker) in Abhängigkeit von der Bauteildicke D zum Rissverlauf (Neigung der Bohrungen 45°)

Die Bohrungen sind so anzulegen, dass der senkrecht verlaufende Trennriss durch wechselseitig im Winkel von 45° einzubringende Bohrungen in Bauteilmitte angeschnitten wird (Bild 5.12). Durch schräges Bohren wird gesichert, dass der Einfüllstutzen den Riss wirksam anschneidet und ein sicheres Füllen möglich wird. Das Bild 5.20 zeigt einen unwirksamen Einfüllstutzen bei senkrechter Bohrung und schräg verlaufendem Riss.

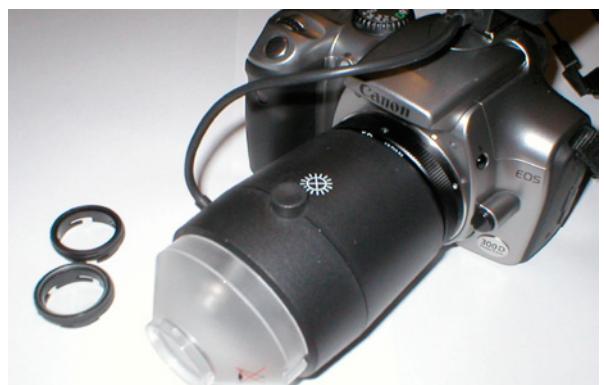
Bild 5.14: »Risskamera« zur Dokumentation und Messung der Rissbreite (Dokument siehe Bild 5.13)

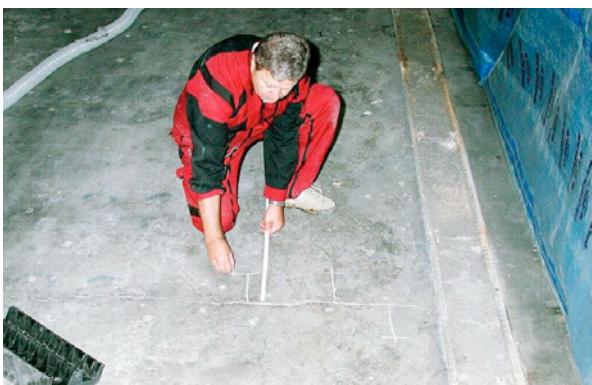
Bild 5.15: Zur korrekten Einhaltung des Verlaufes der Bohrkanäle ist das wasserfeste Aufzeichnen der Bohrpunkte zu empfehlen.

Als hilfreich für die Ausführungsqualität der Injektionsarbeiten hat sich das Anzeichnen der Bohrstellen für die Einfüllstutzen (Bilder 5.15 und 5.16) erwiesen. Um den Bohrwinkel von 45° einzuhalten, stehen entsprechende Bohrlehren (Bilder 5.17 und 5.18) zur Verfügung. Durch

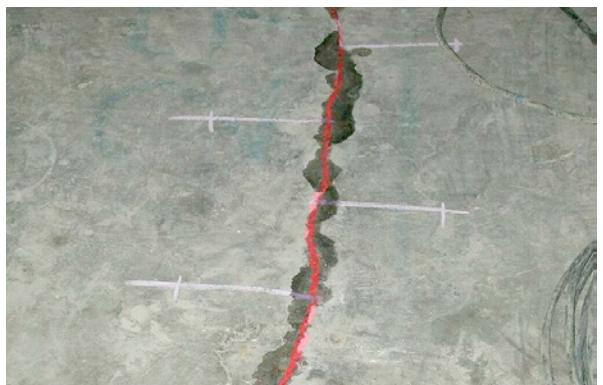
Bild 5.16: Die wasserbeständige Markierung der Bohrausgangspunkte und des Rissverlaufs ist notwendig für die ordnungsgemäße Durchführung der abdichtenden Rissinjektionen.

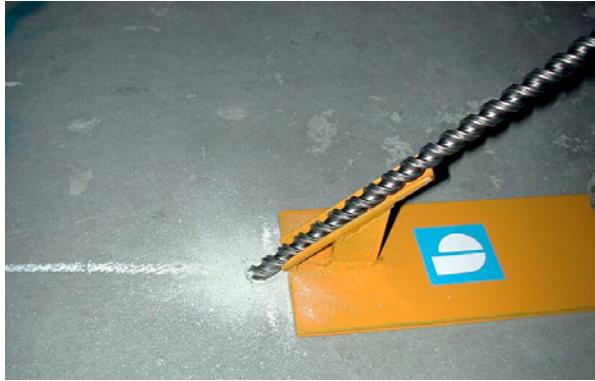
Bild 5.17: Zur Einhaltung der erforderlichen Neigung (45°) der Bohrkanäle, um in Bauteilmitte den wasserführenden Trennriss zu treffen, haben sich entsprechende Lehren für das Personal bewährt.

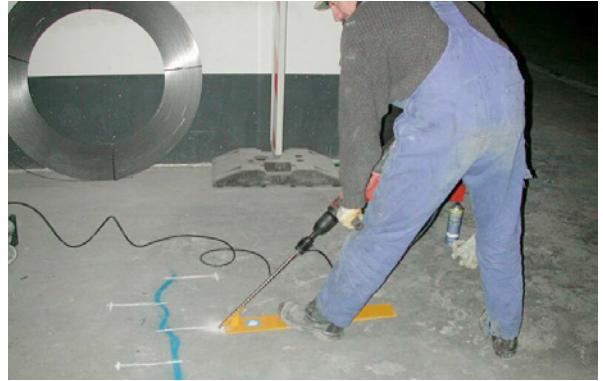
Bild 5.18: Bohren der Bohrkanäle zur Aufnahme der Einfüllstutzen mit der Bohrlehr mit Hilfe der aufgezeichneten Bohrstellen. Zur Dokumentation der Rissinjektion sind die Risse nummeriert.

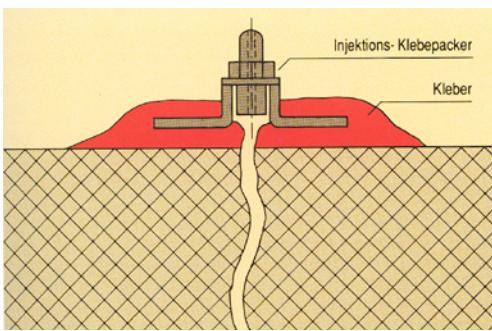
Bild 5.19: Schematische Darstellung von aufgeklebten Klebe-ackern (Die Durchgängigkeit des Injektionskanals wird durch das Aufkleben mit eingefetteten Stahlstiften gewährleistet, die vorher in den Riss eingebracht werden.)

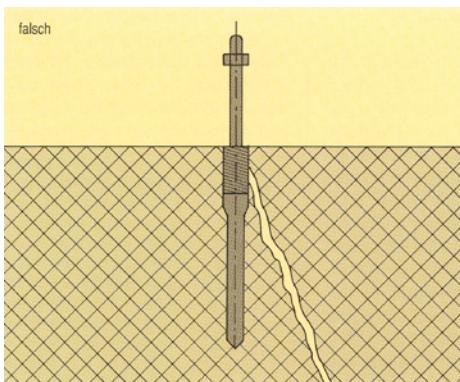
Bild 5.20: Für die Rissinjektion unwirksam im Riss eingebrachter Bohrpacker

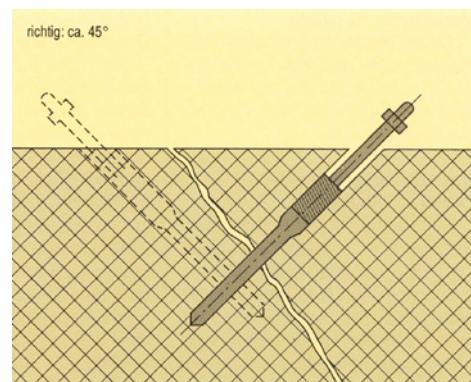
Bild 5.21: Wirksam unter einer Neigung von 45° eingebrachter Bohrpacker

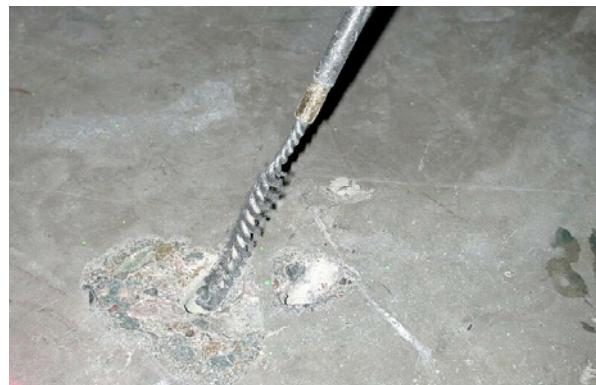
Bild 5.22: Reinigen der Bohrung von Bohrmehl durch rotierende Bürste

das Reinigen der Bohrung vom Bohrmehl mit einer Spiralbürste (Bild 5.22) bzw. durch Ausblasen (Bilder 5.23 und 5.24) wurde die Durchgängigkeit zum Riss gesichert.

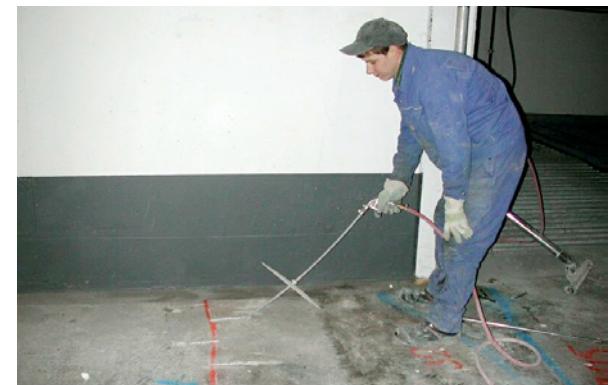
Bild 5.23: Entfernen von Bohrmehl durch Ausblasen der Bohrungen

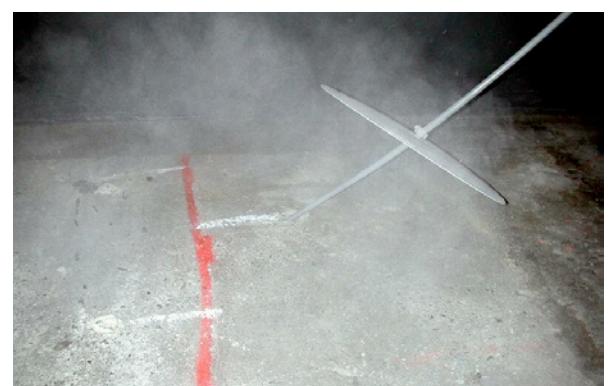
Bild 5.24: Durch das Ausblasen kann indirekt die Durchgängigkeit der Bohrungen zum Riss bzw. Hohlräum geprüft werden.

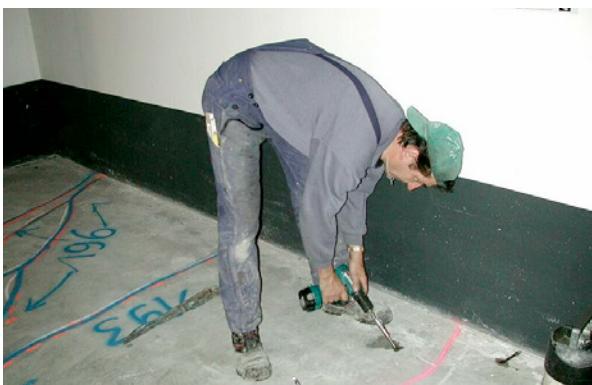
Bild 5.25: Wechselseitiges Setzen der Einfüllstützen (Bohrpacker)

Danach konnten die Einfüllstutzen bzw. Bohrpacker in die Bohrungen eingebaut werden (Bild 5.25). Durch das Anziehen der Mutter am Packer geschieht das Abdichten durch Anpressen der Gummidichtung zur Bohrung (Bild 5.26). Die Bilder 5.27 und 5.28 zeigen für die Injektionsarbeiten vorbereitete Risse.

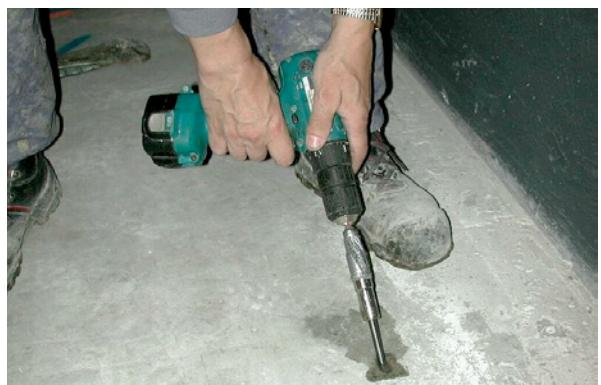
Bild 5.26: Abdichten des Bohrpackers durch Spannen der Gummimuffe des Einfüllstutzens

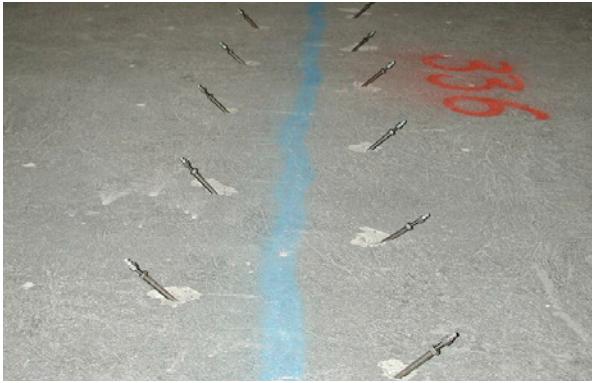
Bild 5.27: Gemäß Instandsetzungsrichtlinie wechselseitig um 45° geneigt eingebaute Einfüllstützen

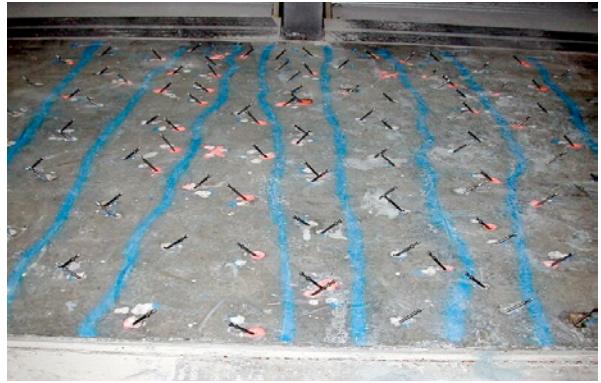
Bild 5.28: Gerissener Bodenplattenbereich einer Tiefgaragenbodenplatte mit eingebrochenen Einfüllstützen

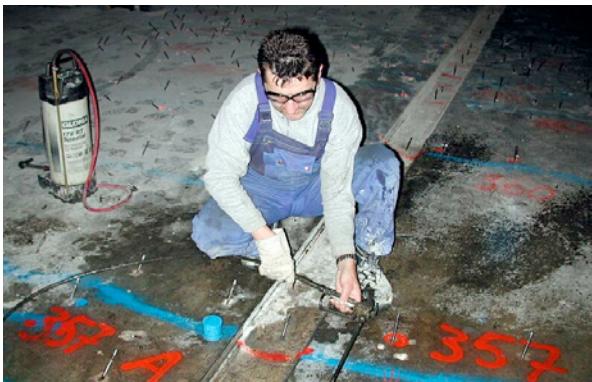
Bild 5.29: Rissinjektion ohne Verdämmung der Risse

Die Injektion der Risse erfolgt ohne Verdämmung (Bild 5.29). Damit wird eine Kontrolle der Rissfüllung möglich und ein erforderlicher Füllungsgrad gesichert. Voraussetzung für ein erfolgreiches Abdichten der wasserführenden Risse mit dieser Vorgehensweise ist das Kreuzen von Bohrkanal und Riss in Bauteilmitte.

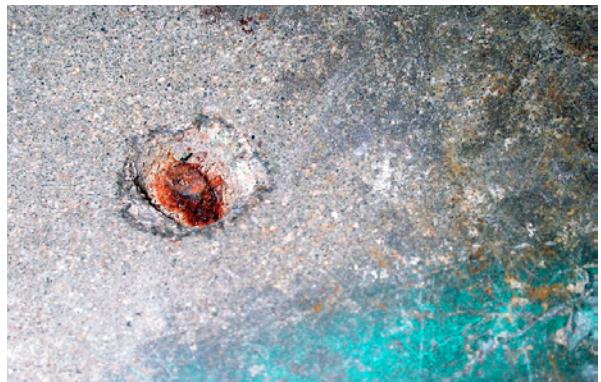
Bild 5.30: Nicht vollständig ausgebaute Einfüllstützen können zu korrosionsbedingten Schäden der Betonoberfläche führen.

Die Injektionsarbeiten werden mit dem Ausbau der Einfüllstutzen abgeschlossen. Verbleiben Einfüllstutzen in den Bohrungen, können nach dem Abtrennen ggf. durch Korrosion punktförmige Abplatzungen im neuen Instandsetzungssystem entstehen (siehe Bild 5.30).

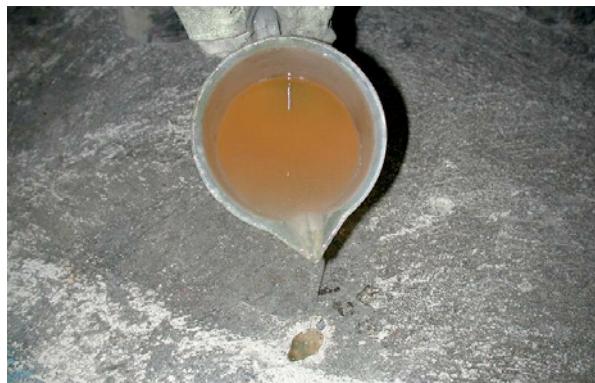
Bild 5.31: Nach der Beendigung der Rissinjektion (nach der Nachinjektion und dem Aushärten des Füllgutes) sind die Einfüllstutzen auszubauen. Die Bohrkanäle sind durch Vergießen mit dem Füllgut abzudichten.

Nach dem Ausbau der Einfüllstutzen sind die Bohrungen wirksam abzudichten. Als sehr wirksam hat sich das Vergießen mit dem Füllgut erwiesen (Bilder 5.31 und 5.32).

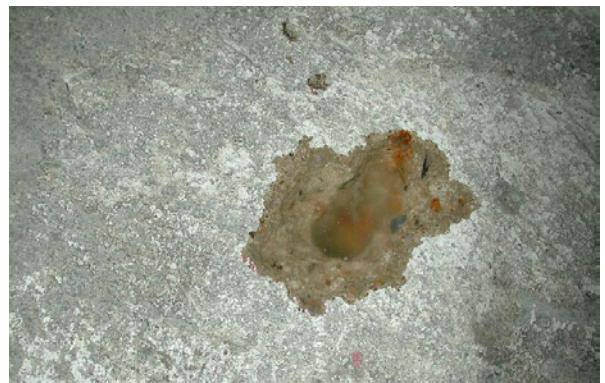
Bild 5.32: Vergossene Bohrung eines Einfüllstutzens

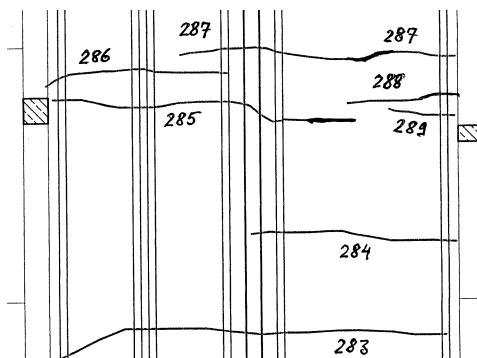
Bild 5.33: Grundrissplan mit eingezeichneten nummerierten Rissen als Rissplan zur Grundlage der Dokumentation der Rissinjektionen

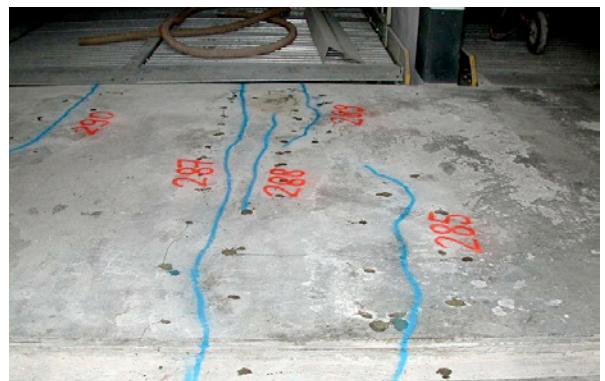
Bild 5.34: Injizierte Risse nach Abschluss der Rissabdichtung

In Bild 5.34 wird eine Teilfläche nach Beendigung der Injektionsarbeiten gezeigt. Weil diese Arbeiten bei großer Rissbreite und großen Wassereindringmengen erfolgten, ist der Erfolg der abdichtenden Injektion ohne Verdämmung der Risse sofort erkennbar. In Bild 5.35 ist ein Bodenplattenabschnitt vor der Instandsetzung zu sehen. Bild 5.36 zeigt die gleiche Teilfläche nach Abschluss der Beschichtungsarbeiten.

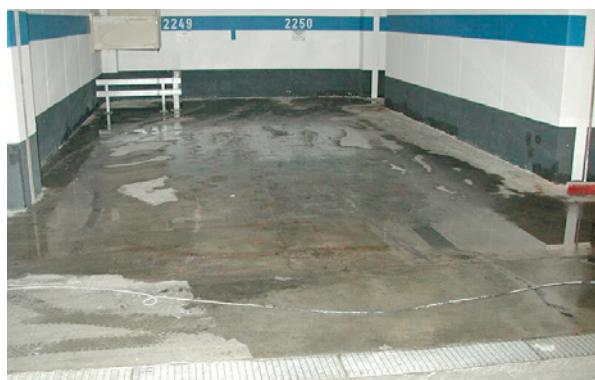
Bild 5.35: Teilfläche in einer Tiefgarage vor dem Abdichten der Risse

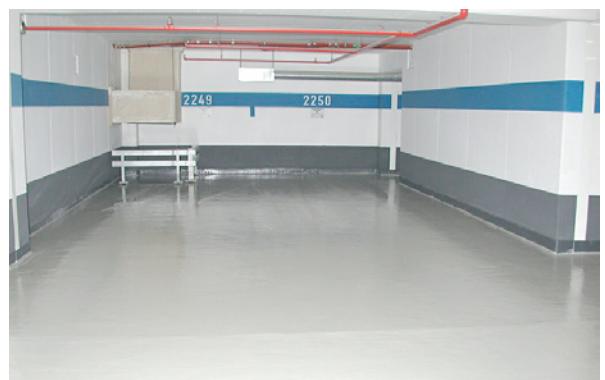
Bild 5.36: Teilfläche in einer Tiefgarage nach dem Abdichten der Risse und dem Abschluss der Instandsetzungsarbeiten
