Schutz und Instandsetzung von Parkhäusern und Tiefgaragen

Schadensbilder, Instandhaltung, Instandsetzung,
Mängelhaftung und Gewährleistung

Fraunhofer IRB ■ Verlag

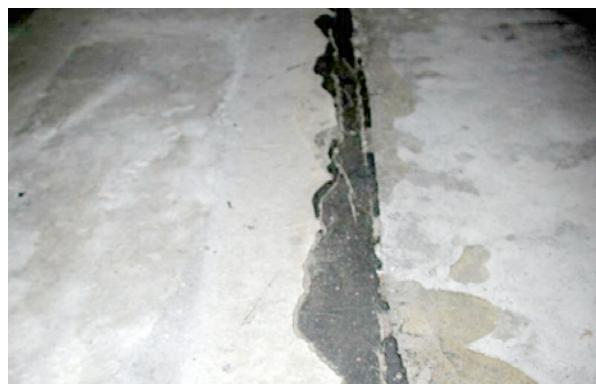
Bild 5.37: Ausgangszustand von Fugen einer Bodenfläche einer Tiefgarage vor der Instandsetzung

Einen Überblick über den Ist-Zustand der vorgenommenen Fugen in der Tiefgarage geben die Bilder 5.37 bis 5.46. Es handelt sich um mit Fugenverguss (Material unbekannt) vergossene Fugen. Die Breite der Fugen schwankt zwischen ca. 5–10 mm und ca. 30–50 mm (Bilder 5.39 und 5.40). Das Vergussmaterial bzw. der Fugendichtstoff ist verschlissen (Bild 5.44). Bei den breiteren Fugen treten in den Randbereichen und im Fahrbahnbereich Kantenabschläge auf (Bild 5.45 und 5.46). An einer Vielzahl von Fugen ist ein Höhenversatz der Fugenflanken von bis zu 20 mm festzustellen (Bild 5.45).

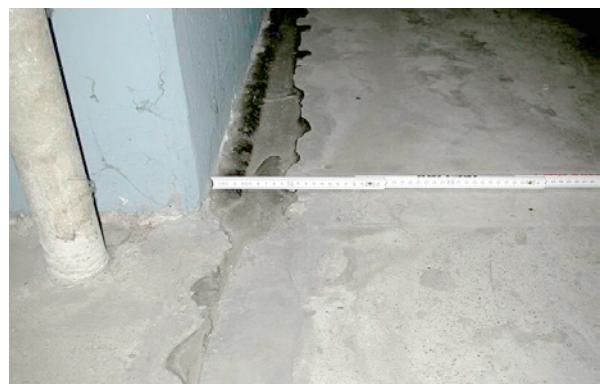
Bild 5.38: Ausgangszustand einer Randfuge zwischen Bodenfläche und einer aufgehenden Wand einer Tiefgarage vor der Instandsetzung

Kompliziert stellt sich die Ausführung von Rohrdurchführungen in Fugen- und Wandnähe dar. Bild 5.38 zeigt den Ausgangszustand. Durch Aufbetonieren einer Betonvorlage war der Einbau der Fugenkonstruktion zur funktionellen Abdichtung der Parkdeckoberfläche gegen eindringendes chloridbelastetes Wasser möglich. Das einzubauende Dichtungsprofil läuft vertikal in Höhe der erforderlichen Sockelausbildung aus (Bild 5.72 und 5.73).

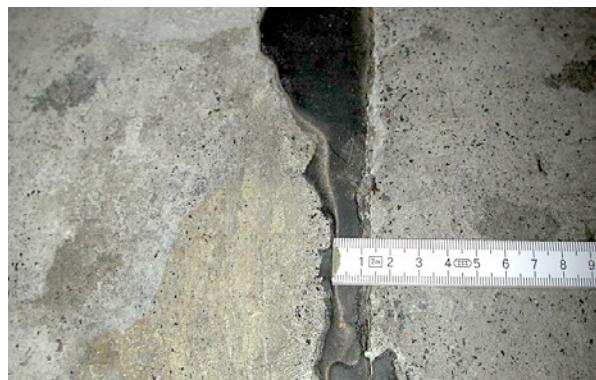
Bild 5.39: Ausgangszustand einer Bodenfuge, kleinste Fugenbreite: 10 mm

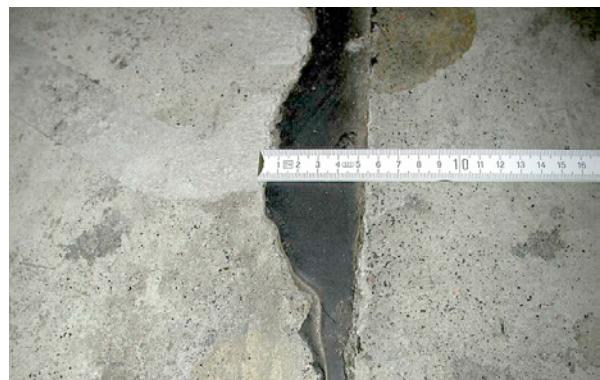
Bild 5.40: Ausgangszustand einer Bodenfuge, größte Fugenbreite: 54 mm

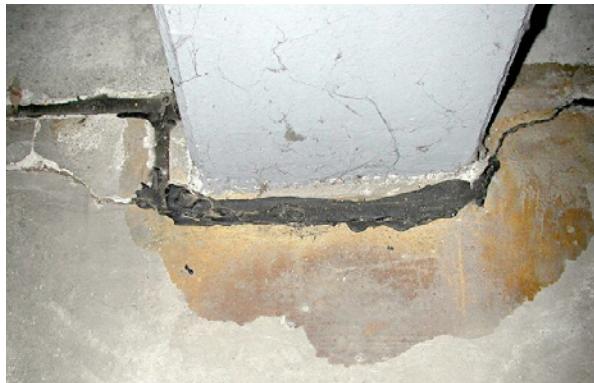
Bild 5.41: Ausgangszustand einer Randfuge mit breiten Abplatzungen zwischen Bodenfläche und einer aufgehenden Stütze einer Tiefgarage vor der Instandsetzung

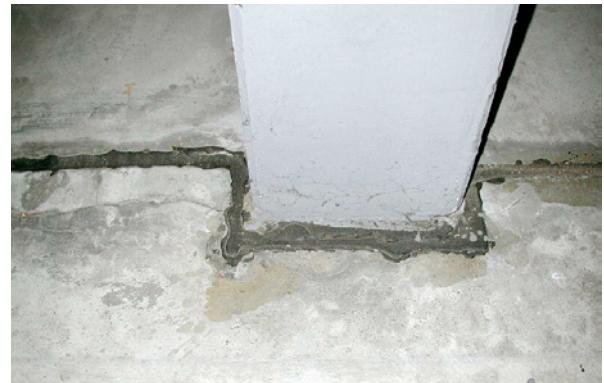
Bild 5.42: Ausgangszustand einer Randfuge mit erkennbaren Abplatzungen der Fugenflanken zwischen Bodenfläche und einer aufgehenden Stütze einer Tiefgarage vor der Instandsetzung

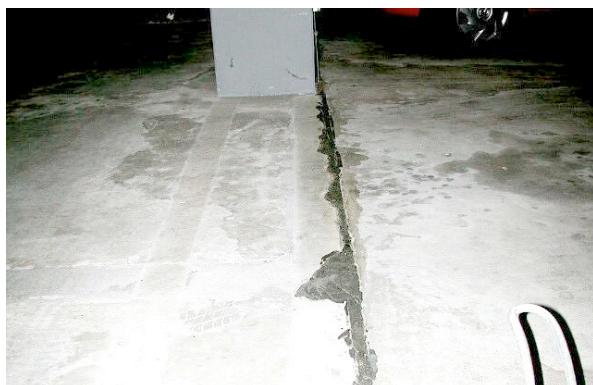
Bild 5.43: Dehnfuge mit großen Fugenbreitenschwankungen und Abplatzungen der Fugenflanken vor der Fugeninstandsetzung

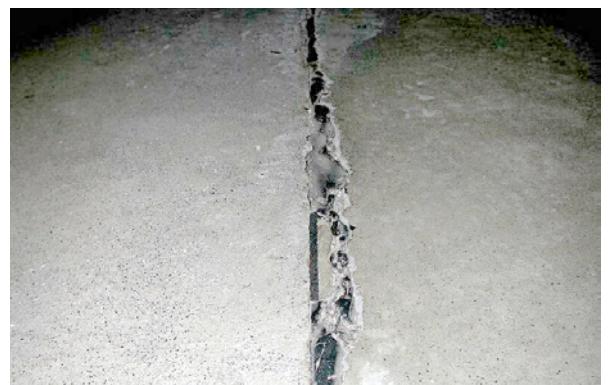
Bild 5.44: Unwirksame Bewegungsfuge mit Betonabplatzungen im Bereich der Fahrgasse der Tiefgarage

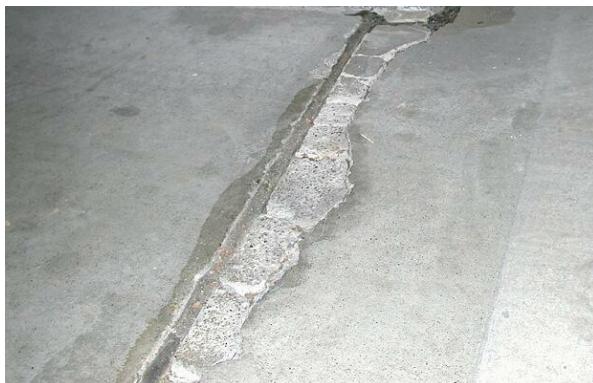
Bild 5.45: Einseitige Betonabplatzungen an einer Dehnfuge im Bereich einer Überfahrt der Tiefgarage

Für die Fahrbereiche ist wegen der Gefahr der Kantenabbreiche (Bild 5.45) der nachträgliche Einbau von Dichtungsprofilkonstruktionen zu empfehlen. Die geringe Bauhöhe der Fugenkonstruktion gestattet ein problemloses Überbauen der vorhandenen, sich in der Stahlbetonkonstruktion befindenden ungeschädigten Abdichtungsprofile (siehe Bilder 5.49 bis 5.51). Mit der Anwendung der Fugenkonstruktionen wird eine dauerhafte Fugenausbildung im Überfahrbereich erreicht. Ein weiterer Vorteil ist, dass sich das Dichtungsprofil bei späteren Instandsetzungen problemlos auswechseln lässt.

Bild 5.65: Zustand der Dehnungsfuge der Überfahrt nach der Instandsetzung (siehe Bild 5.45)

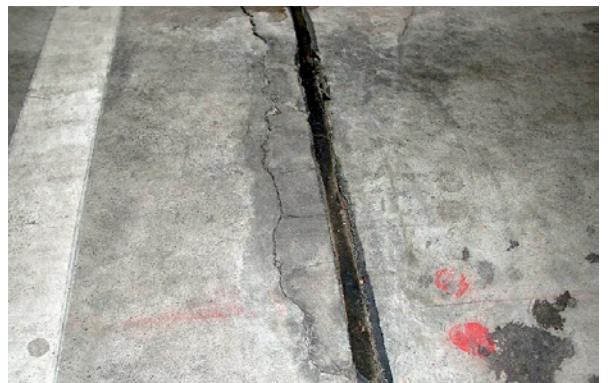
Bild 5.46: Mit Zementmörtel unwirksam ausgebesserte Abplatzungen

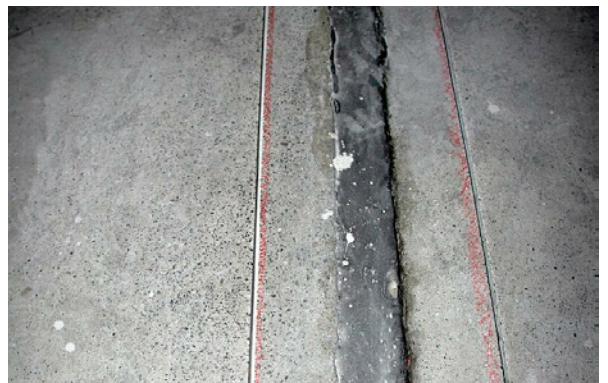
Bild 5.47: Beginn der Fugeninstandsetzung – Einschneiden der Fugenflanken (Festlegung der Schnitttiefe in Abhängigkeit von den Betondeckungsmessungen)

Im vorliegenden Fall sollten alle zu sanierenden Fugen ein einheitliches, auf die funktionellen und optischen Erfordernisse abgestimmtes Fugenprofil erhalten. Zu diesem Zweck wurden beidseitig nach der Ermittlung der Betonüberdeckung Schnitte geführt (Raumfugen 15 cm Abstand, Abschnittsfugen 7 cm Abstand) (Bild 5.47). Die zulässige Schnitttiefe wurde aus Messungen der Betonüberdeckung abgeleitet.

An allen Fugen sollte der Fugendichtstoff vollständig entfernt werden. Die Fugenflanken sind mit dem Trennschleifer zu bearbeiten bzw. zu reinigen. Die Schnitte im Stahlbeton (Schnitttiefe bis 40 mm) haben unter Beachtung der vorhandenen Betondeckung zu erfolgen (Bilder 5.47 und 5.51). Freigeschnittene Bewehrung und Bereiche der Fugenflanke mit untermäßiger Betondeckung sind durch Beschichtungen vor chloridinduzierter Korrosion zu schützen.

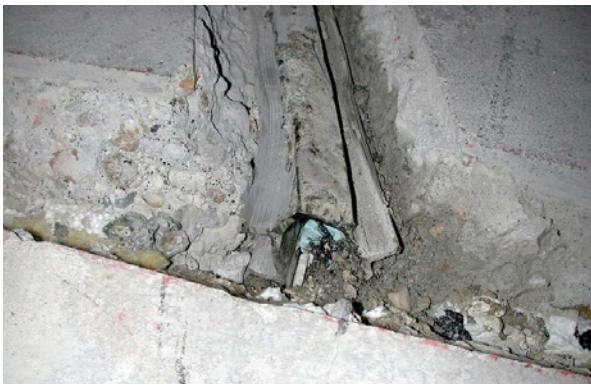
Bild 5.48: Freilegen des Dehnfugenbandes nach Entnahme des Fugenfüllstoffes und des eingeschnittenen Betons

Der Einbau geschieht wie folgt (Bilder 5.63 bis 5.76). Beiderseits der Fuge wird ein Streifen von jeweils 13 cm Breite bis in eine Tiefe von 30 mm unter Beachtung der Betondeckung Beton gefräst bzw. ausgestemmt (Bild 5.48 bis 5.51). In dieser gefrästen Aussparung werden nach entsprechender Untergrundvorbereitung die verzinkten Stahlprofile verankert (Bild 5.52 bis 5.55). Der Zwischenraum zwischen ausgerichteten Profilen und Betonuntergrund wird nach Abstellung des Fugenraumes (Bild 5.53) mit Vergussmörtel vergossen (Bilder 5.56 bis 5.58). Nach Aushärtung des Vergussmörtels

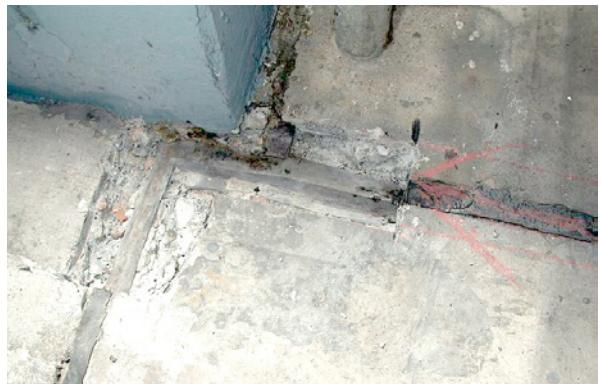
Bild 5.49: Freigelegter Dehnfugenbandanschluss im Anschlussbereich zwischen Bodenplatte und aufgehender Wand

genart zuzuordnen waren – in zwei sehr unterschiedliche Fugenarten eingeteilt werden. Bei einem Teil der Fugen wurde nach dem Entfernen des Fugendichtstoffes am Fugengrund ein in die Konstruktion einbetoniertes Fugenband vorgefunden. Diese Fugen waren demnach im Gegensatz zu den anderen Fugen als Bewegungs- bzw. Dehnungsfugen zu behandeln (Bild 5.49 bis 5.52).

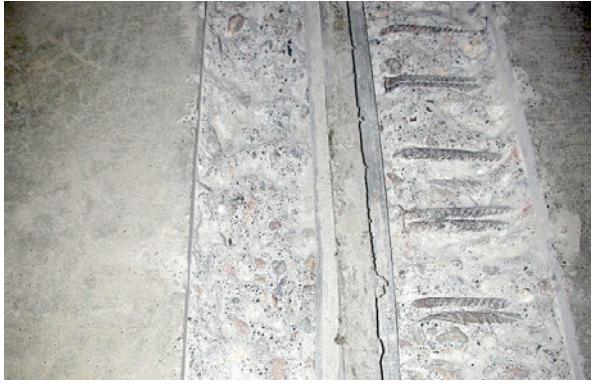
Bild 5.50: Deutlich sichtbare Unterschiede der vorgefundenen Betondeckung an den Fugenflanken der Dehnfuge

Bild 5.55: Eingebaute Profile der Dehnfugenkonstruktion im Anschlussbereich Bodenplatte – aufgehende Wand – Rohrleitungsdringung (Ausgangszustand siehe Bild 5.50)

Bild 5.72: Eingebaute Dehnfugenkonstruktion im Anschlussbereich Bodenplatte – aufgehende Wand – Rohrleitungsdurchdringung (Ausgangszustand siehe Bild 5.50; Im Bild rechts ist die Abstellung der Leistungsgrenze sichtbar!)

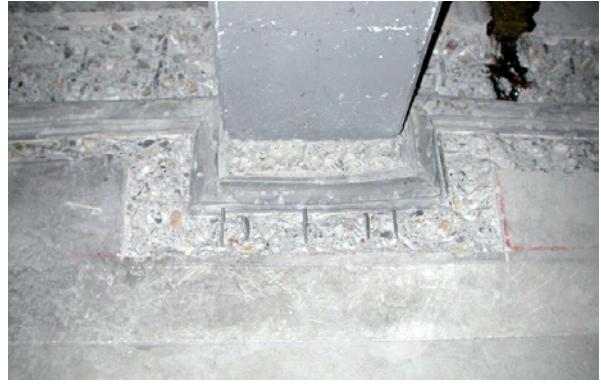
Bild 5.51: Ist-Zustand des Dehnfugenverlaufs im Bereich einer Stütze

Bild 5.54: Montierte Stahlprofile im Bereich der aufgehenden Stütze (Ausgangszustand z. B. siehe Bild 5.51)

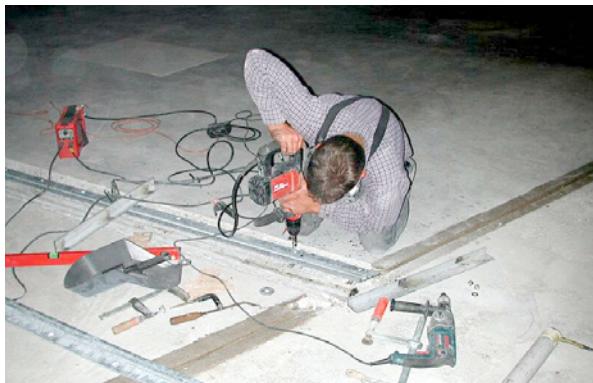
Bild 5.52: Einbringen und Ausrichten der vorgefertigten Stahlwinkel der Dehnfugenkonstruktion

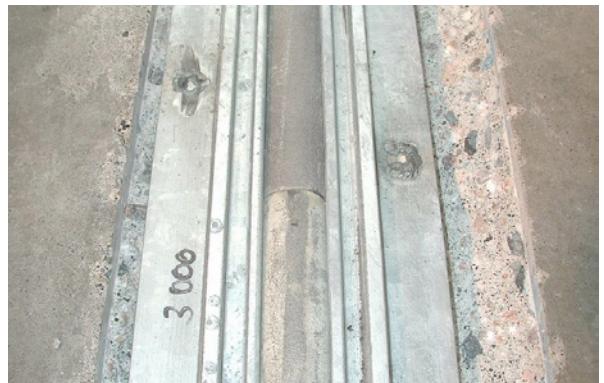
Bild 5.53: Ausgerichtete und über Verbundanker (Anker verschweißt) befestigte Stahlprofile. Mittig ist das Abdeckprofil erkennbar.

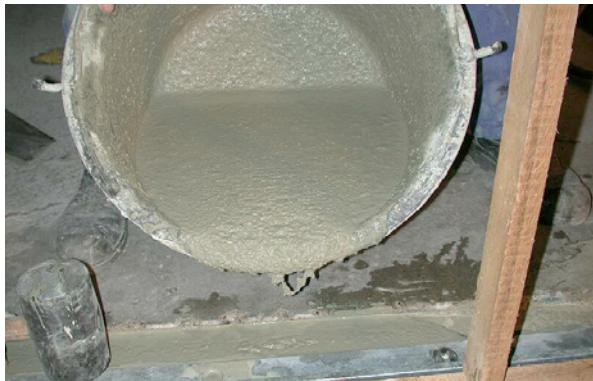
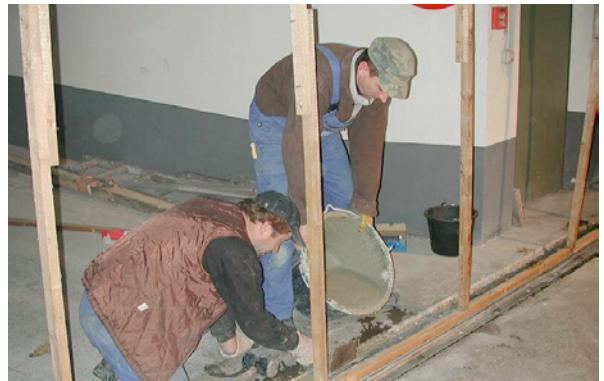
Bilder 5.56, 5.57: Untergießen der ausgerichteten Winkelprofile mit zementgebundenem Vergussmörtel

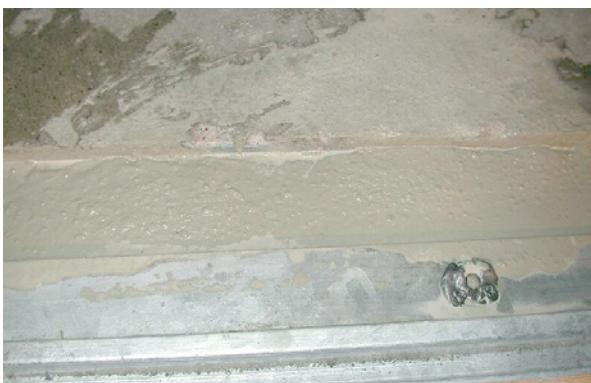
Bild 5.58: Vergussmörteloberflächen

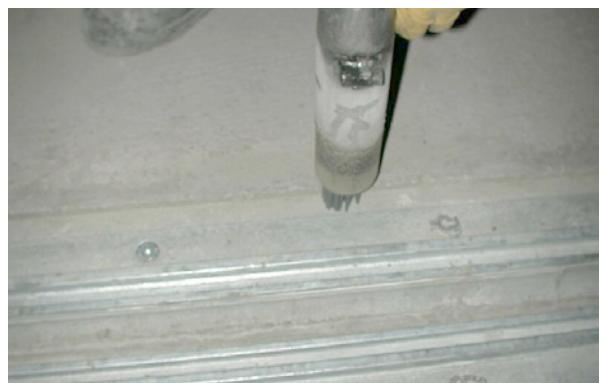
Bild 5.59: Untergrundvorbereitung der Vergussmörtelflächen mit der Nadelpistole

werden die Verbundflächen mittels Nadelpistole bearbeitet (Bild 5.59), um eine ausreichende Haftung des aufzubringenden Epoxidharzmörtels zu erreichen. Die Vergussmörtelstreifen (Bild 5.60) werden nach der Reinigung mit Epoxidharz grundiert (Bild 5.61).

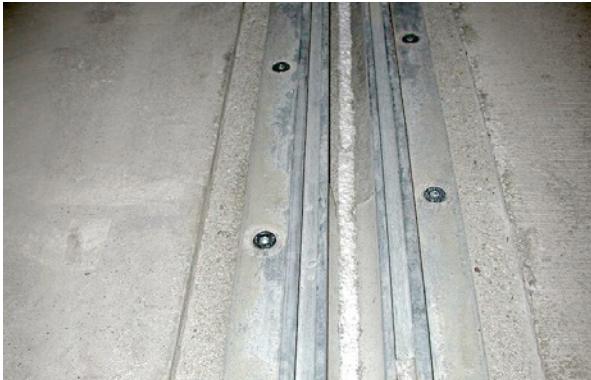
Bild 5.60: Untergossene Winkelprofile nach der Untergrundvorbereitung (Abstellung des Fugenraumes mit Schaumpolystyrolstreifen)

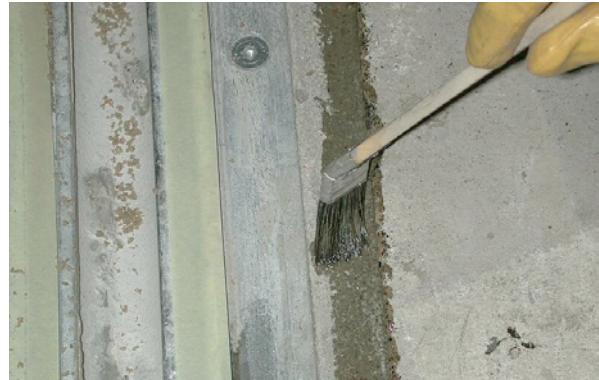
Bild 5.61: Grundierung mit Epoxidharz

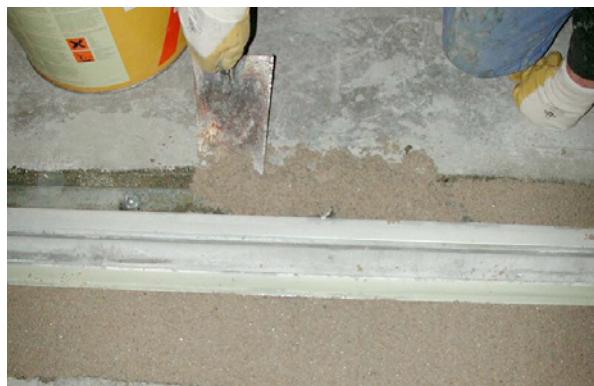
Bild 5.62: Einbringen des Epoxidharzmörtels bis an den Rand des Winkelprofiles der Dehnfugenkonstruktion

Danach erfolgt der Einbau des Epoxidharzmörtels (Bilder 5.62 und 5.63). Neben dem sichtbar bleibenden oberen Stahlprofil der Fugenkonstruktion wird ein ca. 2 mm tiefer Kellenschnitt geführt, um das Oberflächenschutzsystem fehlstellenfrei anschließen zu können.

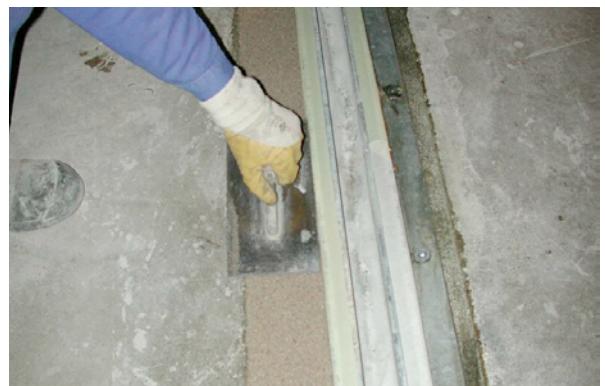
Bild 5.63: Glätten der Epoxidharzmörteloberfläche, Einbringen eines Kellenschnittes entlang des sichtbar bleibenden Stahlprofils für den Anschluss des Oberflächenschutzsystems

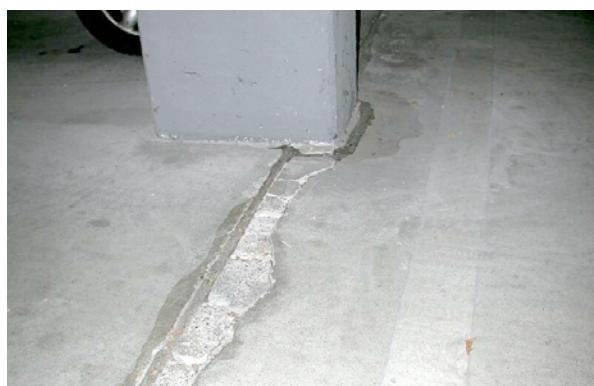
Bild 5.64: Zustand der Dehnungsfuge der Überfahrt vor der Instandsetzung

Bild 5.64 und Bild 5.65: Zustand der Dehnungsfuge der Überfahrt vor der Instandsetzung

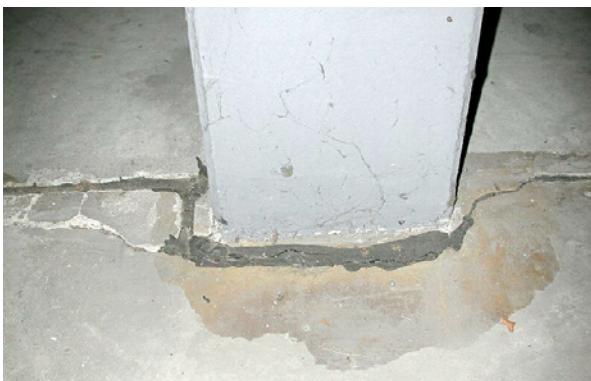
Bild 5.66: Ausgangszustand der Randfuge mit breiten Abplatzungen zwischen Bodenfläche und einer aufgehenden Stütze

Bild 5.66 und Bild 5.67: Zustand der Randfuge zwischen Bodenfläche und einer Stütze

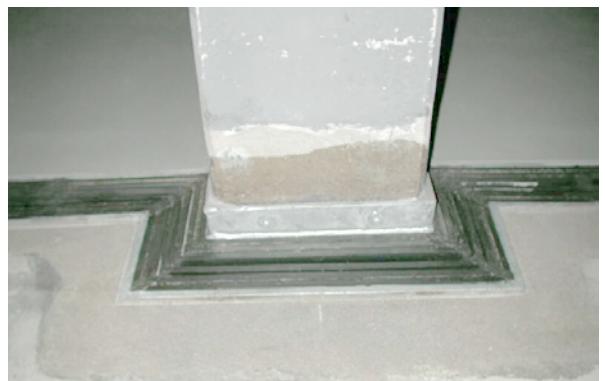
Bild 5.67: Randfuge mit aufgehender Stütze nach der Instandsetzung

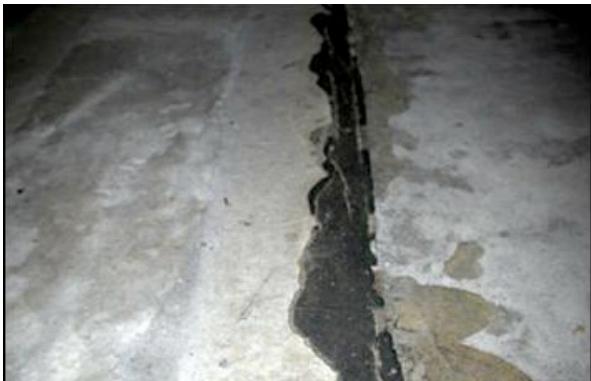
Bild 5.68: Ausgangszustand der Fugen einer Bodenfläche

Bild 5.68 und Bild 5.69: Zustand der Dehnfugen einer Bodenfläche im Überfahrbereich

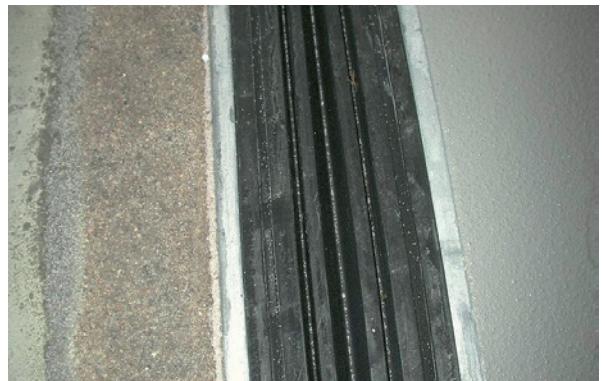
Bild 5.69: Zustand der Dehnfugen einer Bodenfläche nach der Instandsetzung

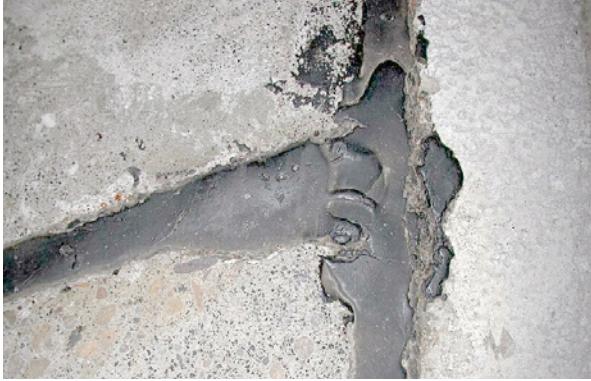
Bild 5.70: Anschluss einer Dehnfuge an eine Arbeitsfuge vor der Instandsetzung

Bild 5.70 und Bild 5.71: Zustand des Anschlusses einer Dehnfuge an eine Arbeitsfuge.

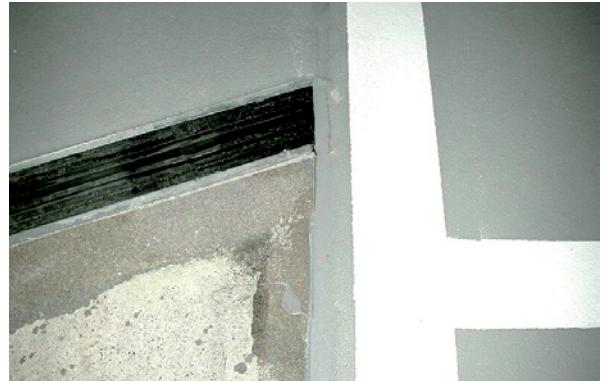
Bild 5.71: Anschluss einer Dehnfuge an eine Arbeitsfuge nach der Instandsetzung

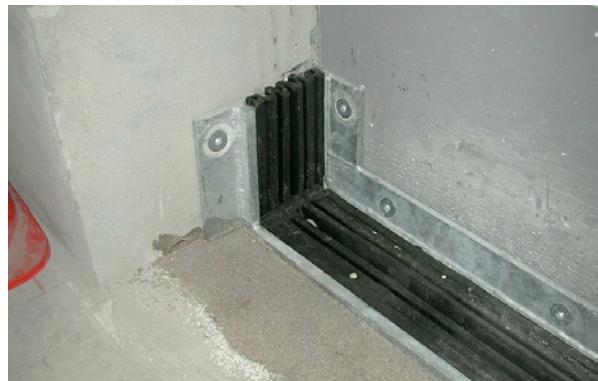
Bild 5.73: Anschlussdetail aus Bild 5.72 (Rückseite)

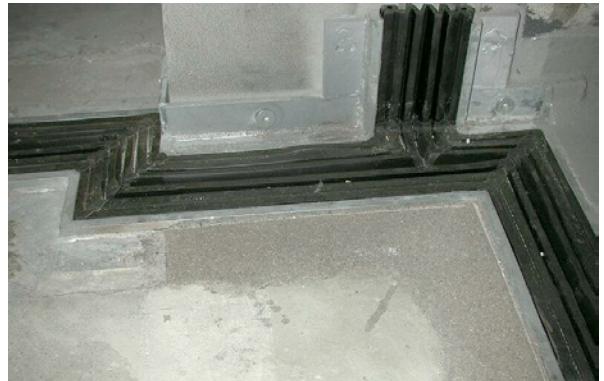
Bild 5.74: Dehnfugenanschlussbereich

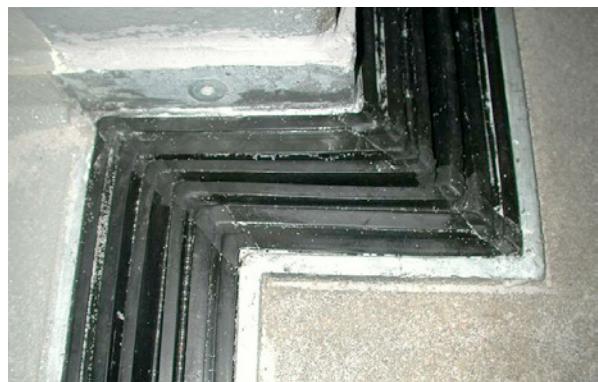
Bild 5.75: Dehnfugendetail

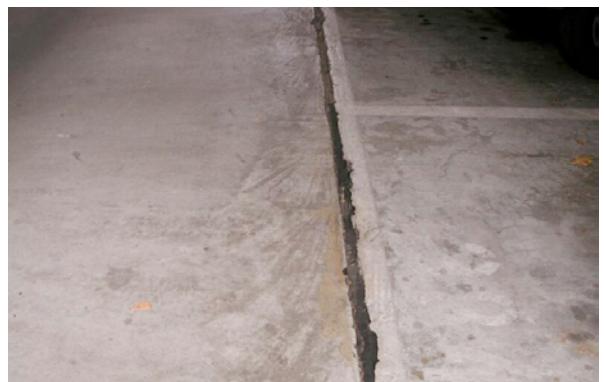
Bild 5.76: Zustand einer Arbeitsfuge vor der Instandsetzung

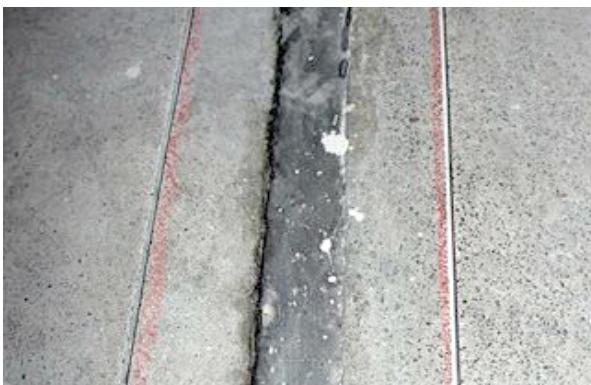
Bild 5.77: Einschneiden der Fugenflanken

Bei im Ist-Zustand breiteren Fugen sind durch Schnitte (Mindestabstand von der Fugenkante 50 mm) rechts und links deutlich aufzuweiten. Die Fuge ist mittig abzustellen (Breite der Abstellung: 20 mm) und die Fugenflanken sind mit Epoxidharzmörtel zu reprofilieren (Bilder 5.77 bis 5.85).

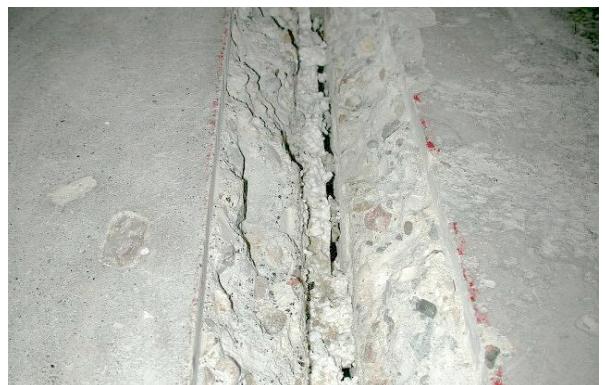
Bild 5.78: Fuge nach dem Ausstemmen des eingeschnittenen Betons der Fugenflanken und der Entnahme des alten Fugendichtstoffes

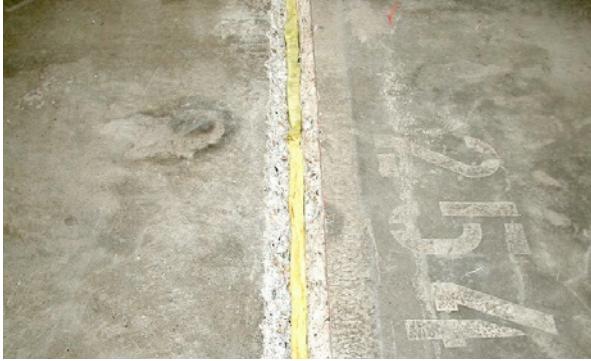
Bild 5.79: Abstellung bzw. Hinterfüllung der Fuge

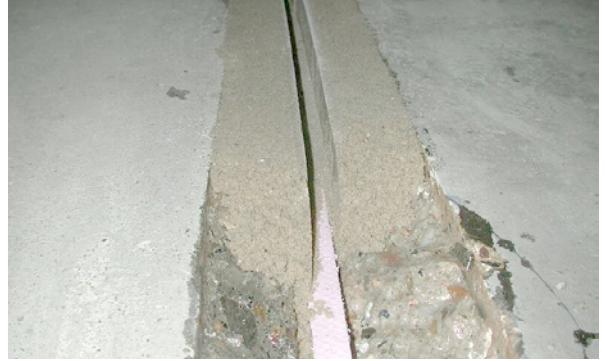
Bild 5.80: Grundieren mit Epoxidharz und Einbau des Epoxidharzmörtels zur Reprofilierung der Fugenflanken (Profilierung siehe Bild 5.83)

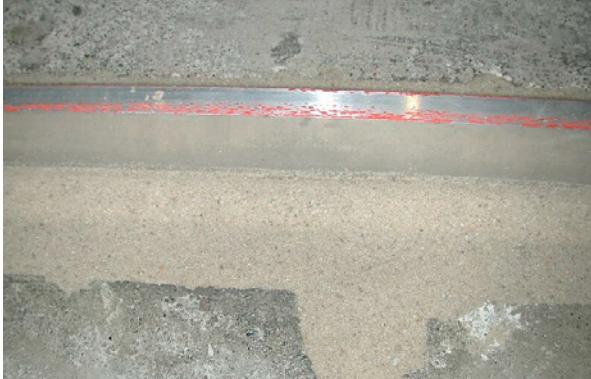
Bild 5.81: Abstellung der Fugenbreite durch ein im Gefälle ausgerichtetes Richtscheit

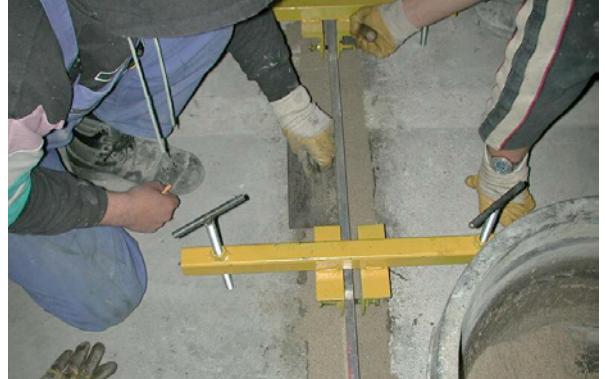
Bild 5.82: Haltevorrichtung zur Gefälleausrichtung der Fugenabstellung

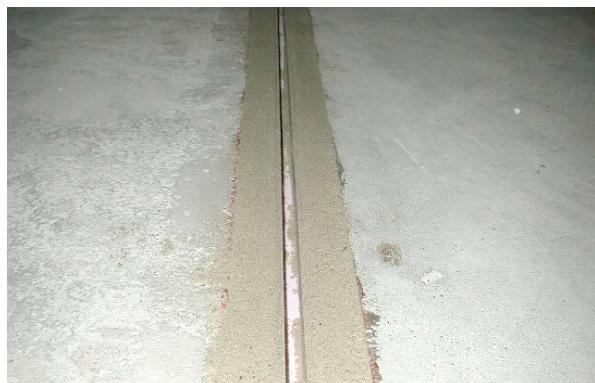
Bild 5.83: Zustand der Fuge nach dem Reprofilieren der Fugenflanken mit Epoxidharzmörtel

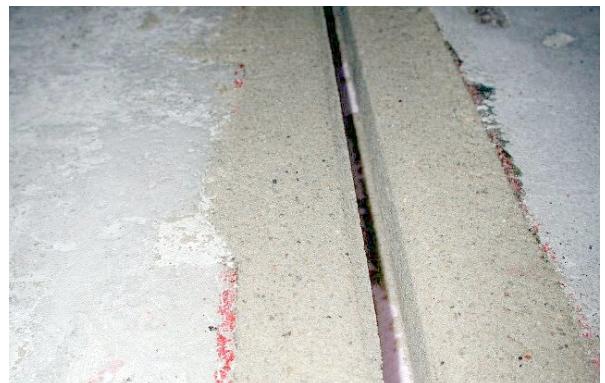
Bild 5.84: Die Kanten der Fugenflanken wurden mit einem gefertigten Schlitten über das ausgerichtete Richtscheit gezogen und in den Mörtel eingepreßt.

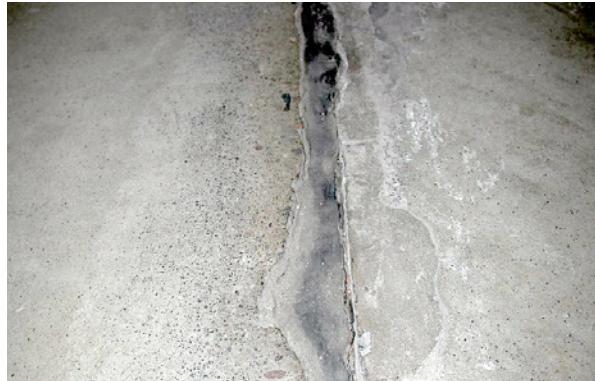
Bild 5.85: Ausgangszustand der Fugen einer Bodenfläche einer Tiefgarage vor der Instandsetzung

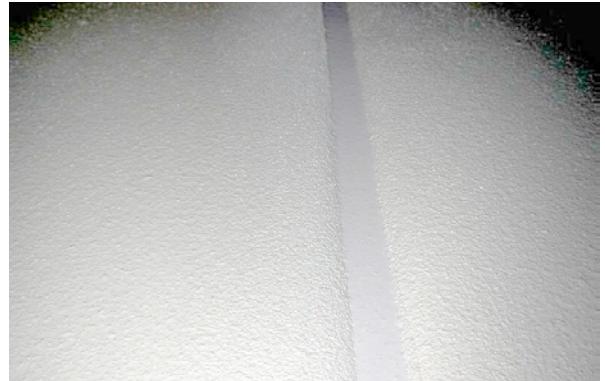
Bild 5.86: Fuge der Bodenfläche nach der Beendigung der Instandsetzung (einschließlich Oberflächenschutzsystem und Einbringen des Fugendichtstoffes)

Dichtstoffherstellers (Primer der Fugenflanken, lagesicherer Einbau der Hinterfüllung etc.) (Bild 5.87). Bei der Materialauswahl ist zu beachten, dass alle Mörtel im Fugenbereich, der Fugendichtstoff und die ggf. aufzubringende Beschichtung von einem Materialhersteller stammen. Sollten die Flächen nachfolgend beschichtet werden, ist die Beschichtung vor dem entgültigen Einbringen des Fugendichtstoffes auszuführen. Auf diese Weise ergibt sich die Möglichkeit, die Beschichtung bis einige Millimeter in die Fugenflanke zu ziehen, um einen sicheren Anschluss zu gewährleisten (Bilder 5.86, 5.87 und 5.89).

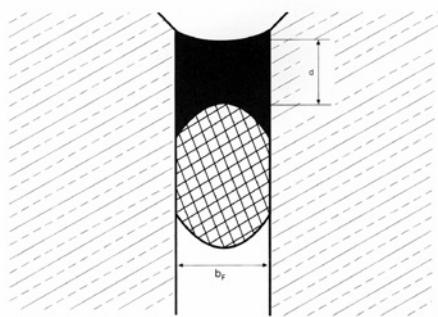
Bild 5.87: Schnitt durch eine Bodenfuge

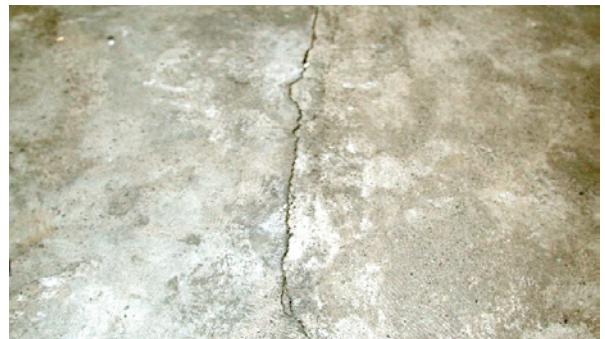
Bild 5.88: Abschnittsfuge zwischen zwei Betonierabschnitten

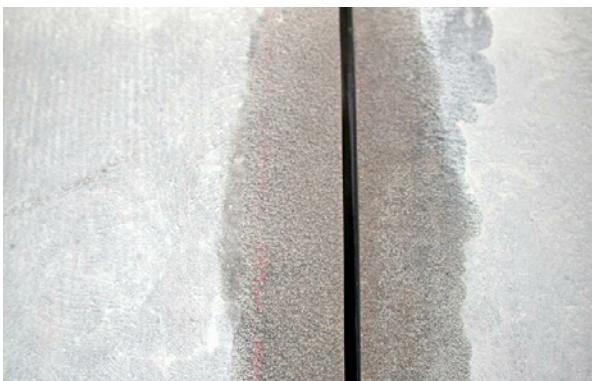
Bild 5.89: Ausbrechen der Fugenflanken, Abstellung der Fuge, Reprofilieren der Fugenflanken mit Epoxidharzmörtel, Hinterfüllung, Schließen mit Fugendichtstoff

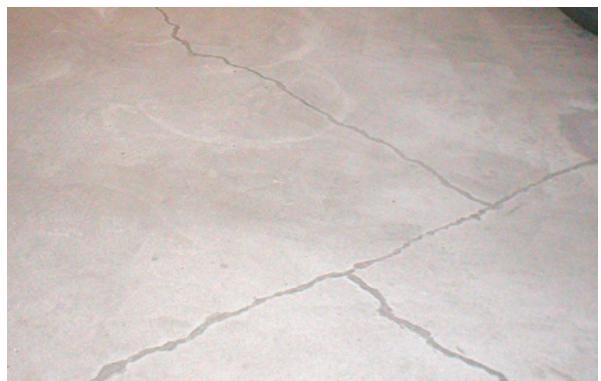
Bild 5.90: Fugenbild der Bodenplatte vor der Instandsetzung

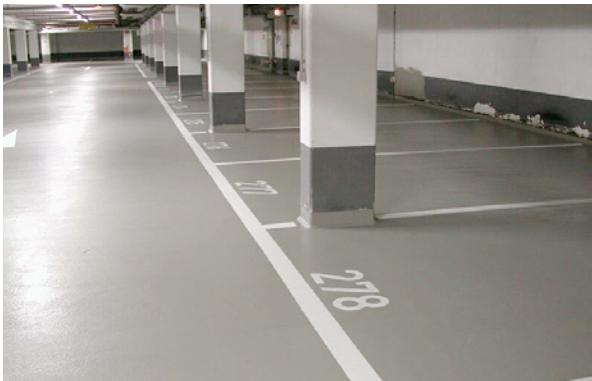
Bild 5.91: Tiefgarage nach der Instandsetzung (Bemerkung: Leistungsgrenze Sockelausbildung des Oberflächenschutzsystems bis 15 cm)

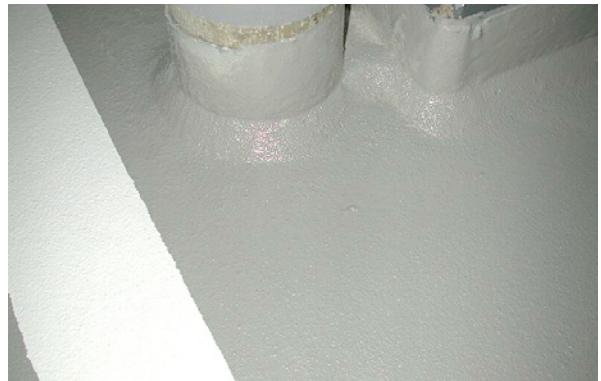
Bild 5.92: Detailausbildung im Sockelbereich (Höhe bis min. 15 cm) an einer Rohrdurchführung (Mörtelkeil im Anschluss zwischen horizontaler und vertikaler Fläche; siehe Bilder 5.199 und 5.200)

Nach dem Feststoffstrahlen erfolgt die Kehlausbildung der Anschlüsse »Bodenfläche – Wand bzw. Stütze« (Bild 5.199), indem ein Mörtelkeil mit Epoxidharzmörtel ausgeführt wird. Damit wird das Auftragen des Beschichtungssystems auch in diesem kritischen Anschlussbereich mit der erforderlichen Schichtdicke gesichert. Entsprechend [3] sind Parkdecks bzw. Bodenflächen in Tiefgaragen mit rissüberbrückenden Beschichtungssystemen (OS-11) auszuführen.

Bild 5.199: Einbringen eines Epoxidharzmörtelkeils in die Anschlussbereiche zwischen horizontalen und vertikalen zu schützenden Flächen, hier Bodenplatte – Decke/Wand

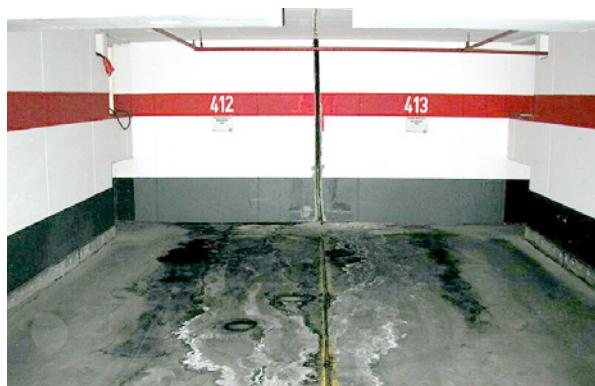
Bild 5.93: Undichte Dehnfuge in einer Tiefgarage bei geringerem Grundwasserstand

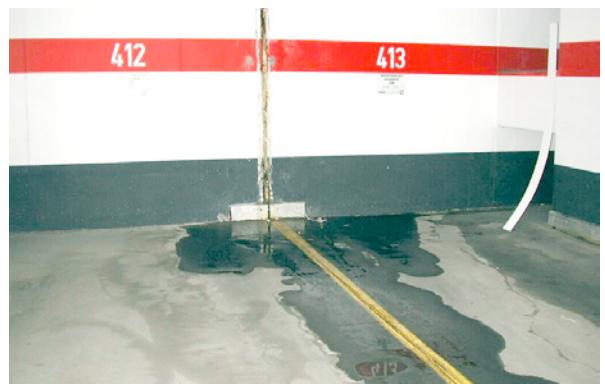
Bild 5.94: Undichte Dehnfuge in einer Tiefgarage bei größerem Grundwasserstand

Die Bilder 5.94 und 5.95 veranschaulichen derartige Schadensfälle. Injektionen mit Acrylat-gel in den Fugenraum führten hier nicht zu einer dichten Konstruktion. In einem vergleichbaren Schadensfall wurden rechts und links neben der Fuge Bohrungen durch die gesamte Dicke

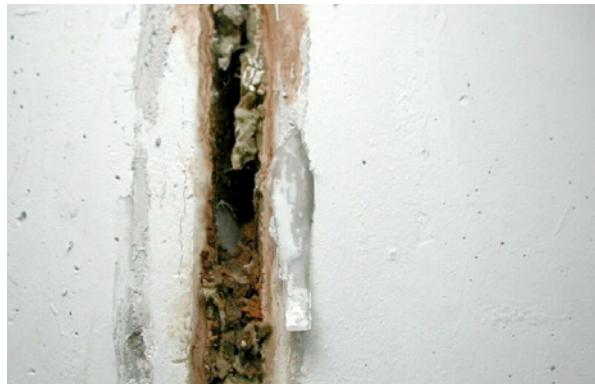
Bild 5.95: Wassergesättigtes Dämm-Material in der Fuge

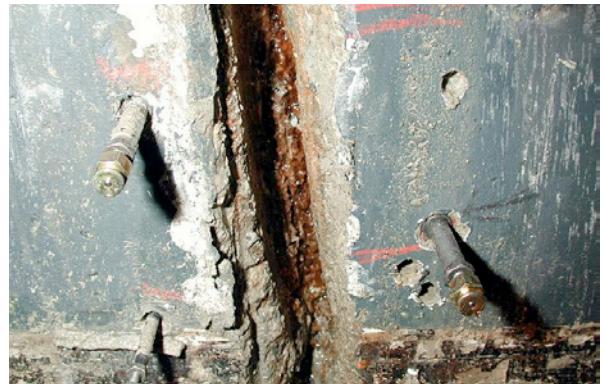
Bild 5.96: Undichte Dehnfuge nach Injektionen mit Acrylatgel

der Wände eingebracht (Bilder 5.96 und 5.97). Zielstellung war hierbei das Einbringen eines Injektionsschleiers in den Bodenkörper vor dem Fugenband. Diese sogenannte Schleierinjektion führt aber in der Regel zur unkontrollierbaren und auch nicht steuerbaren Ausbreitung des Gels. Die Durchdringungsbereiche der Injektionskörper sind für eine ausreichende Abdichtung nicht ausreichend, und wassergesättigte Dämm-Materialien (Bild 5.96) in den Fugen verhindern den Aufbau eines ausreichenden Druckes.

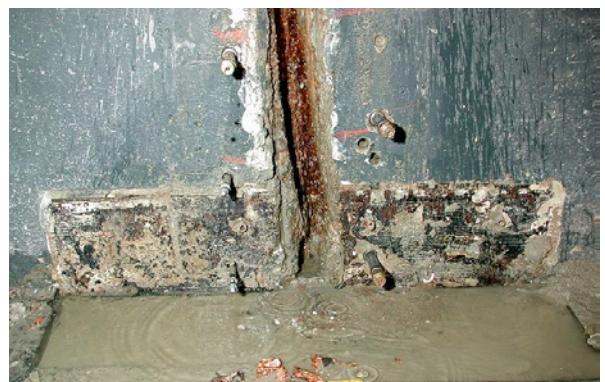
Bild 5.97: Unwirksames Fassen des Leckwassers an der Fuge

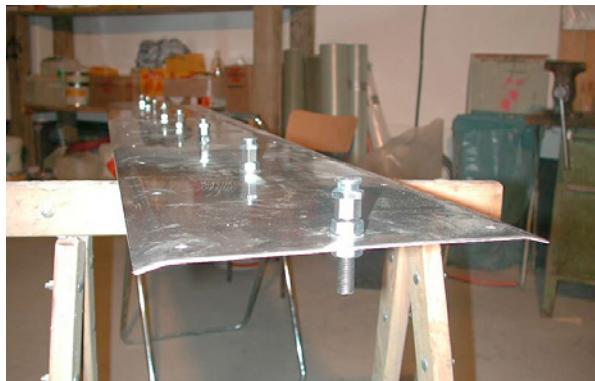
Bild 5.98: Vorgefertigtes Abdeckprofil für die Dehnfuge mit eingebauten Einfüllstutzen für die geplante Verfüllung der Dehnfuge mit Acrylatgel

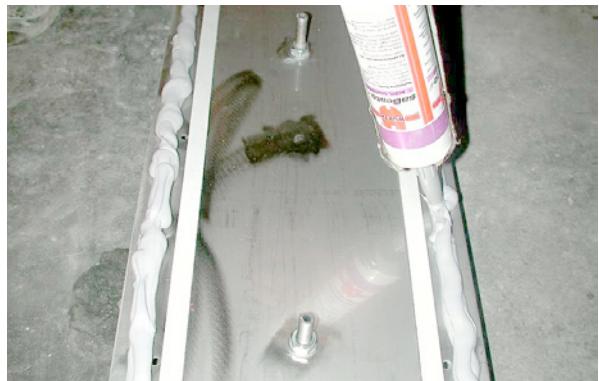
Bild 5.99: Abdichtung des Abdeckprofiles

Zu Beginn wurde der Fugenzwischenraum möglichst restlos ausgeräumt. Während dieser Arbeiten muss das eintretende Wasser gefasst und abgepumpt werden. Danach wird der Fugenraum durch vorgefertigte Edelstahlabdeckbleche (Bild 5.99) mit dem Ziel einer dichten Verdämmung abgedeckt. Die Abdichtung der

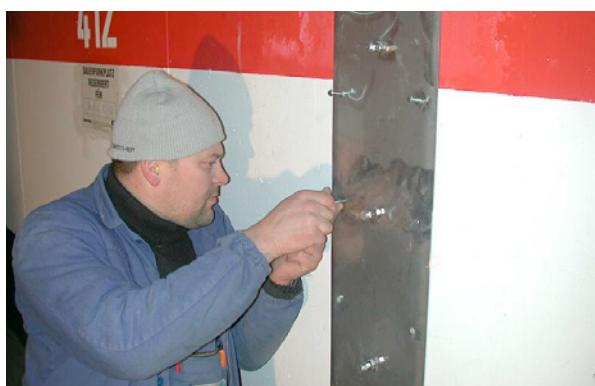
Bild 5.100: Befestigung des Abdeckprofils und Abdichtung des Verfüllraums der Dehnfuge

Bleche erfolgt mittels Fugendichtstoffen (Bild 5.100) auf dem vorbereiteten Betonuntergrund der Fugenflanken. Besondere Beachtung ist der Abdichtung an den Anschlusspunkten zum Boden und zur Decke der Bleche zu schenken.

Die vorgefertigten Abdeckbleche verfügen mittig über Einfüllstutzen (Bilder 5.100 und 5.101). Nach Aushärtung des Fugendichtstoffes wird der Fugenzwischenraum über die Einfüllstutzen von unten beginnend nach oben verfüllt (Bilder 5.102 bis 5.104).

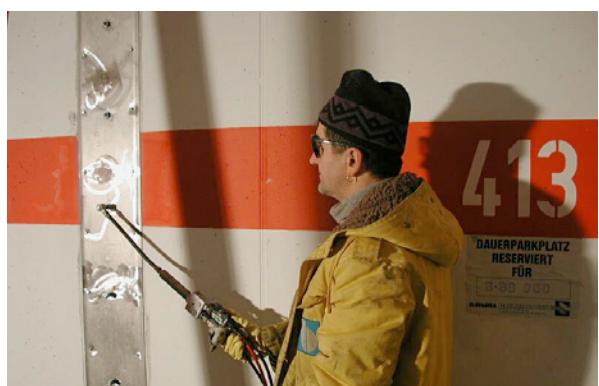
Bild 5.101: Füllen der Dehnfuge mit Acrylatgel

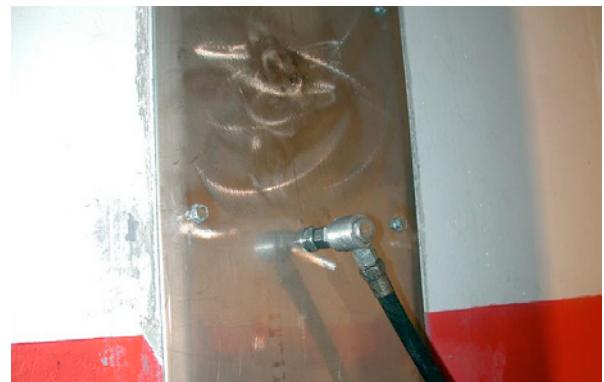
Bild 5.103: Vergelung über eingebaute Einfüllstutzen von unten beginnend nach oben

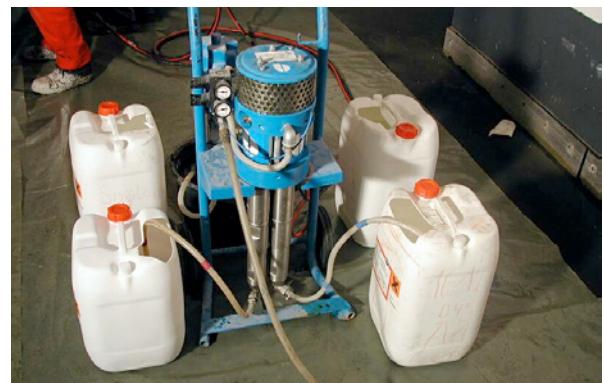
Bild 5.102: Injektionsanlage für die 'Vergelung'

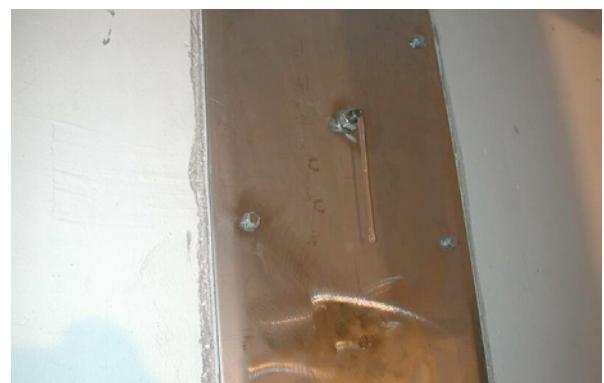
Bild 5.104: Austritt von Acrylatgel an der über dem Einfüllstutzen gelegenen Einfüllöffnung

Die Vergelung wird dann an dem nach oben folgenden Einfüllstutzen fortgesetzt, wenn Gelaustritt an diesem Packer auftritt (Bild 5.104). Das in den Fugenspalt eingebrachte Acrylatgel bildet einen Gelkörper, der infolge Wassereinlagerung einen abdichtenden Quelldruck ausbildet. Bei dieser Lösung wird die Nutzungsfähigkeit der Tiefgarage wieder hergestellt. Das Fugenband bleibt defekt.

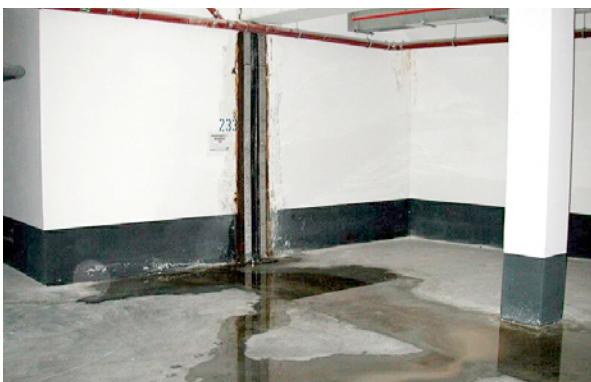
Bild 5.105: Permanenter Wasserdurchtritt durch eine Wanddehnfuge bei großem anstehenden Wasserdruk

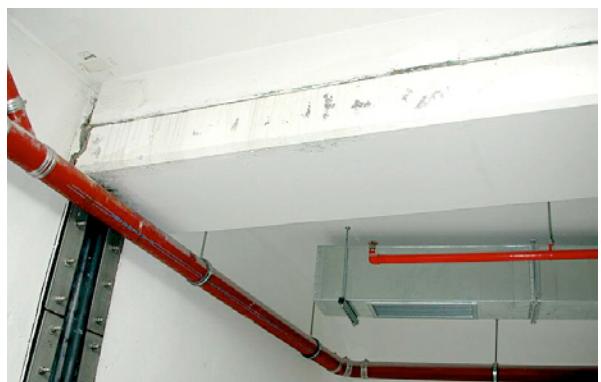
Bild 5.106: Dehnfuge nach dem Einbau der Unterkonstruktion der Dehnfugenkonstruktion

Bei sehr starkem Wasserzutritt durch die Fuge kann die Abdichtung des Fugendichtstoffes zum Betonuntergrund beeinträchtigt sein. Ein derartiges Beispiel zeigen die Bilder 5.106 bis 5.110. Voraussetzung für die erfolgreiche Anwendung ist die Wasserdurchlässigkeit des Betons im Bereich der Fugenflanken.

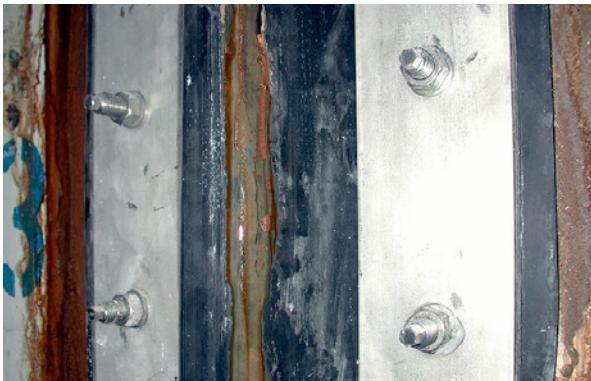
Bild 5.107: Detail aus Bild 5.106

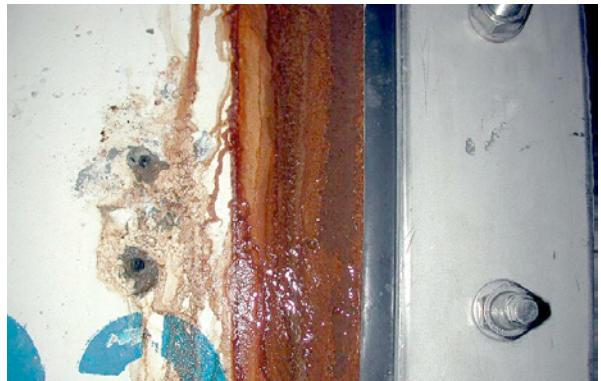
Bild 5.108: Örtliche Abdichtung von Wasserdurchtrittsstellen im Bereich der Dichtungsprofile

Dehnfugenkonstruktionen sind in ihrer Anwendung sehr aufwändig. Die Metallprofile werden durch Anker befestigt (Bild 5.108). Das Metallrandprofil muss mittels Dichtstoff zum vorbereiteten Betonuntergrund abgedichtet werden. Das Abdichtungsfugenband wird über zwei Stahlprofile eingepresst und der Fugenraum gegen Wasserdurchtritt abgedichtet. Besondere Bedeutung hat die Abdichtung der Anschlüsse zur Decke (hier Unterzug) bzw. der Bodenplatte.

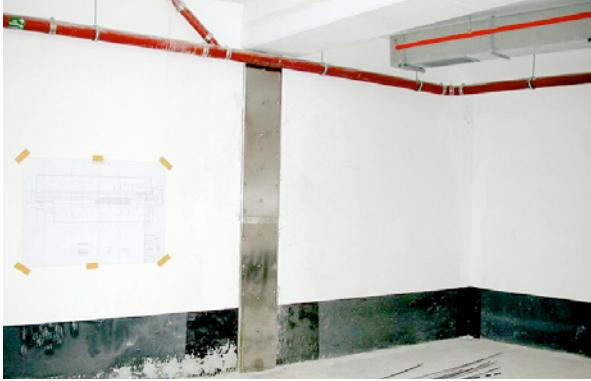
Bild 5.109: Dehnungsfuge nach der Instandsetzung (Ausgangszustand siehe Bild 5.105)

Die Bilder 5.109 und 5.110 zeigen den Zustand nach erfolgreicher Abdichtung. Die Fugenkonstruktion wurde mit einer Blechabdeckung versehen.

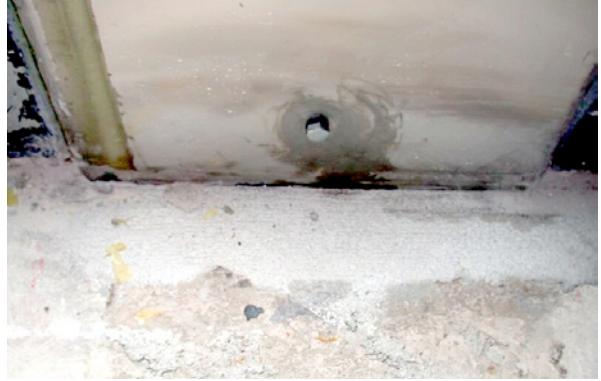
Bild 5.110: Anschlussdetail zur Bodenplatte

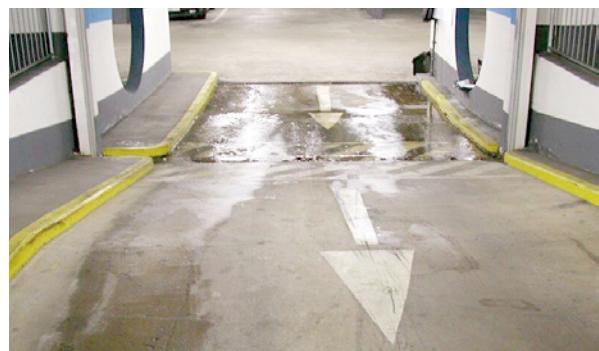
Bild 5.111: Erhebliches Eindringen von Wasser durch eine Dehnfuge bei hohem Wasserdruck im Rampenanschlussbereich in einer Tiefgarage

Den Ist-Zustand des folgenden Beispiels verdeutlicht Bild 5.111. Es handelt sich um eine undichte Dehnfuge zwischen zwei Gebäudeabschnitten. Erschwerend kommt hinzu, dass die Fuge sich im Rampenbereich zwischen zwei Parkgeschossen befindet.

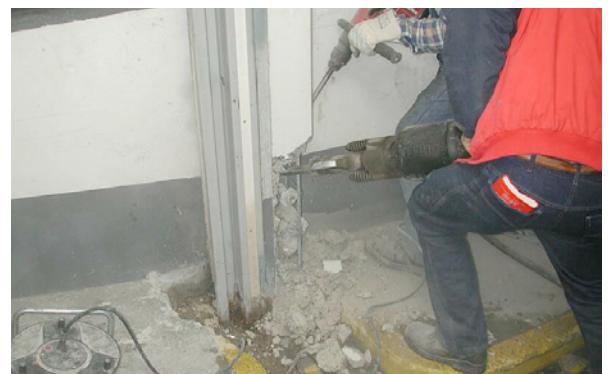
Bild 5.112: Entfernen der Wandvorlagen der Stahlbetonwände im Dehnfugenbereich

Zunächst entfernte man alle vor- und aufbetonierten unbewehrten Betonbauteile (Bilder 5.112 bis 5.115), um eine einheitliche Abdichtungsebene und ggf. die Möglichkeit einer Ortung der Wasserdurchtrittsstellen zu schaffen. Im Bild 5.115 wird eine deutlich sichtbare Wasserdurchtrittsstelle zwischen abgestellter Dehnfuge und Rampenanschluss gezeigt.

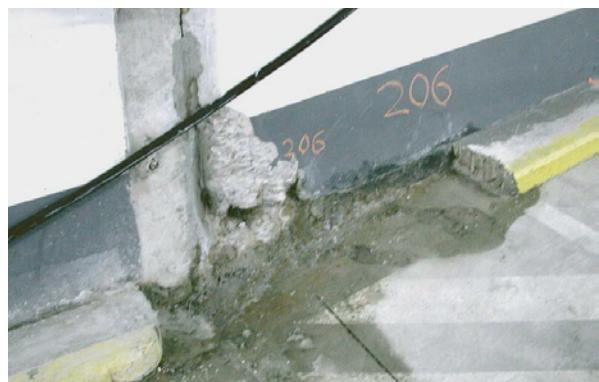
Bild 5.113: Entfernen der Sockelausbildung im Wand-Bodenplattenanschluss der Dehnfugen

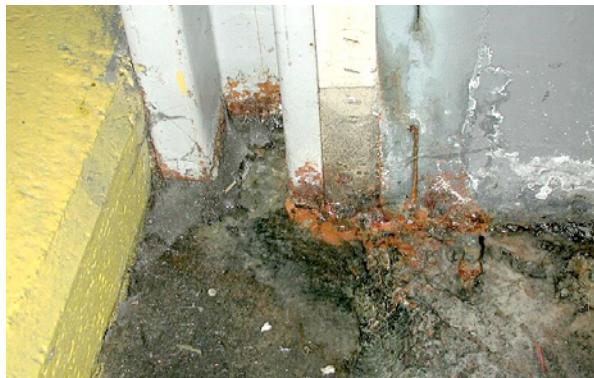
Bild 5.114: Ist-Zustand im Fußbereich der Dehnfuge nach Entfernen des Sockels

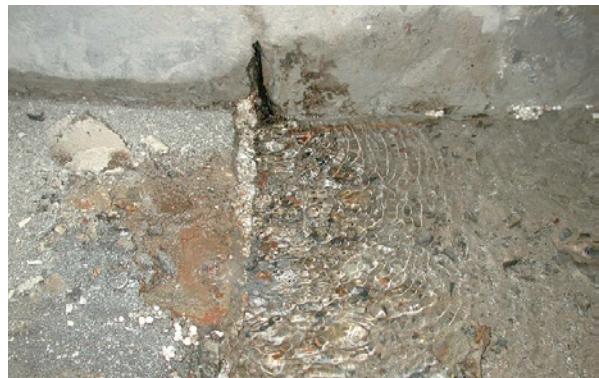
Bild 5.115: Deutlich sichtbare hohe Intensität des Wasserdurchtritts in der Dehnfuge am Rampenanschluss

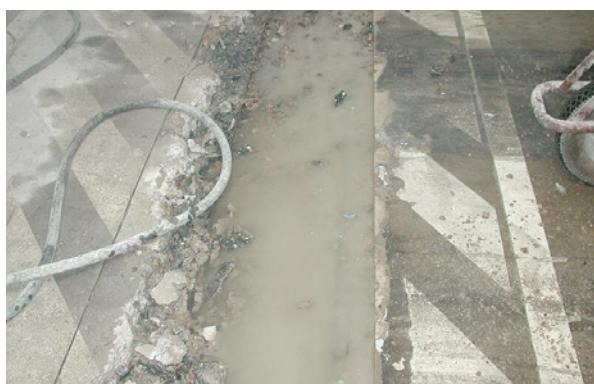
Bild 5.116: Anstehendes Wasser nach dem Freistemmen der Fugenflanken

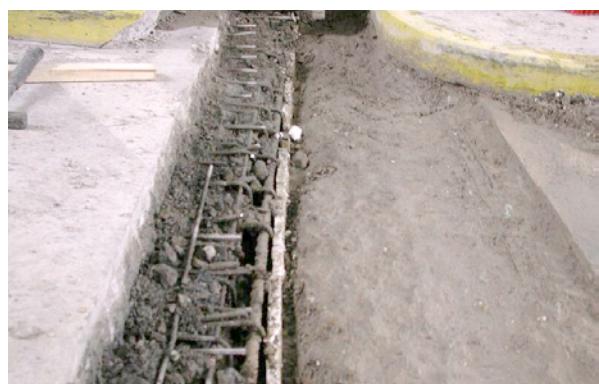
Bild 5.117: Freilegen der Stahlbetonanschlussbereiche und Abstellung der Fuge

Anschließend wird entsprechend des vorgefundenen Fugenverlaufs beiderseits der Fuge eine Abdichtungsebene geschaffen (Bild 5.117). Die zu schaffenden Flächen sollen keinen Höhenversatz aufweisen, um eine einfache horizontale Belastung des mit der Fugenkonstruktion einzubauenden Abdichtungsfugenbands zu ermöglichen.

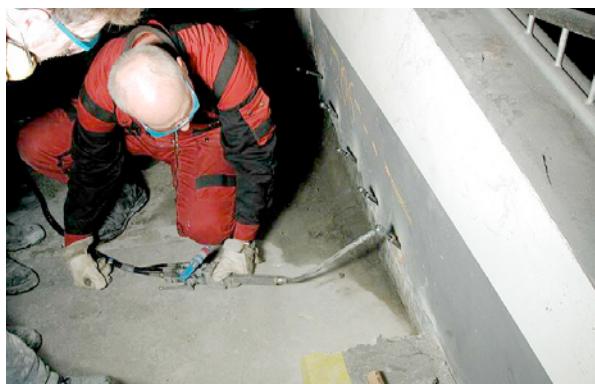
Bild 5.118: Vergelung des Rampenanschlussbereiches (undichte Arbeitsfuge)

Erfahrungsgemäß sind im Rampenbereich die Arbeitsfugen zwischen aufbetonierten Betonkeilen am Rampenfuß und der horizontalen Unterkonstruktion Quellen für Undichtigkeiten. Diese Annahme bestätigte sich nach dem Ausführen der Bohrungen für die abdichtende Injektion (Bild 5.118) und der Inspektion der Arbeitsfuge mit dem Endoskop (Bild 5.119).
