Schutz und Instandsetzung von Parkhäusern und Tiefgaragen

Schadensbilder, Instandhaltung, Instandsetzung,
Mängelhaftung und Gewährleistung

Fraunhofer IRB ■ Verlag

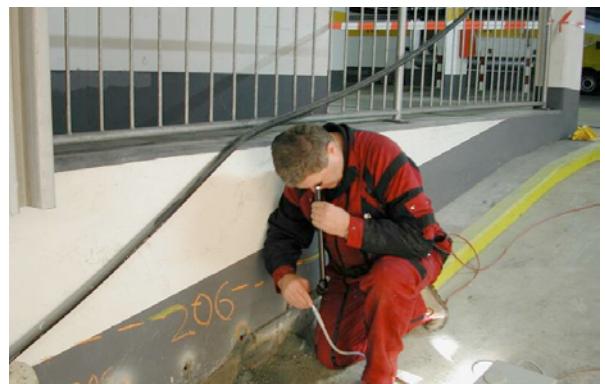
Bild 5.119: Endoskopie des Rampenanschlussbereiches

Erfahrungsgemäß sind im Rampenbereich die Arbeitsfugen zwischen aufbetonierten Betonkeilen am Rampenfuß und der horizontalen Unterkonstruktion Quellen für Undichtigkeiten. Diese Annahme bestätigte sich nach dem Ausführen der Bohrungen für die abdichtende Injektion (Bild 5.118) und der Inspektion der Arbeitsfuge mit dem Endoskop (Bild 5.119).

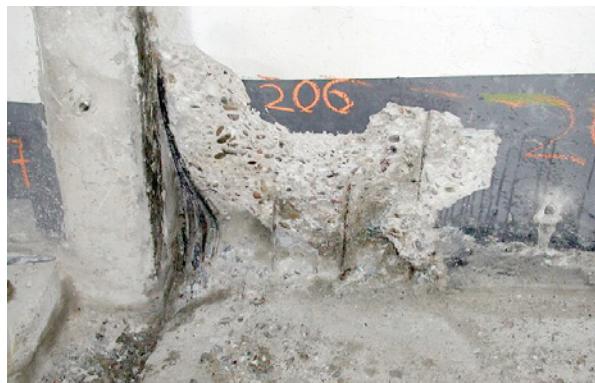
Bild 5.120: Anschluss Rampe – Dehnfuge

den. Sie bestand in einem unzureichenden Einbinden des Dehnungsfugenbandes in den Stahlbeton einer Fugenflanke (Bilder 5.120 und 5.121).

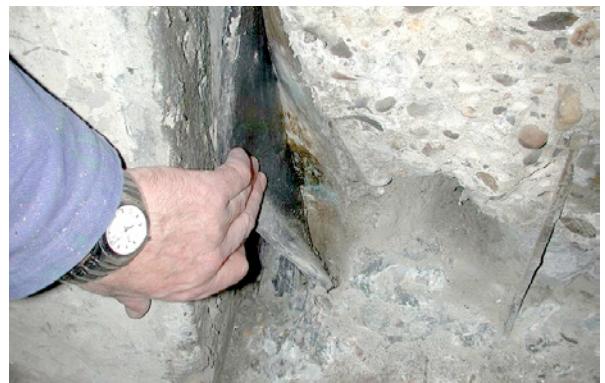
Bild 5.121: Unwirksames Dichtungsprofil im Anschlussbereich Rampe – Dehnfuge

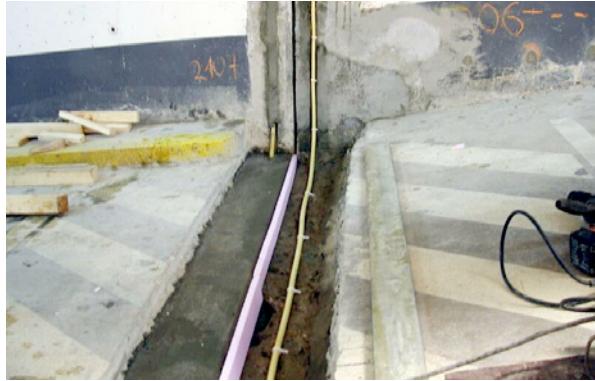
Bild 5.122: Reprofilierung der Dehnfugenflanken, Abdichtung des Rampenanschlusses mittels Injektionsschlauch

Nach der Abstellung der Fuge mit Schaumstoff und der Egalisierung des Betonuntergrundes der freigestemmten Fugenflanken wurde zur Abdichtung der Arbeitsfuge zwischen Altbetonuntergrund und einzubringendem kunststoffmodifizierten Zementmörtel (PCC in mattfeuchte Haftbrücke) jeweils ein Injektionsschlauch eingelegt (Bilder 5.122 bis 5.124).

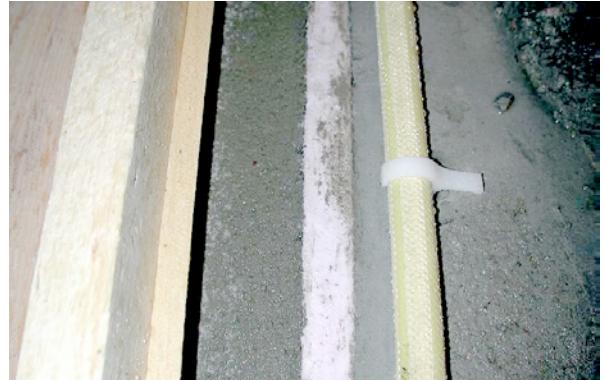
Bild 5.123: Detail aus Bild 5.122. Fugenabstellung-Injektionsschlauch

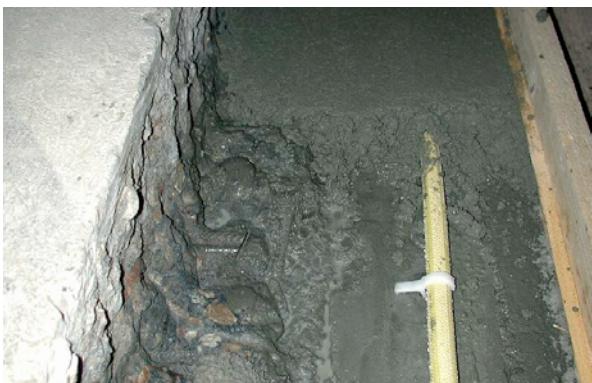
Bild 5.124: Reprofilierung des Rampenanschlusses

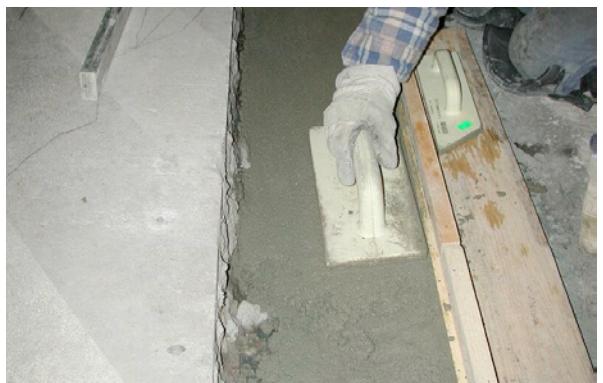
Bild 5.125: Reprofilierung der Fugenflanken, Vorbereitung zur Aufnahme der Dehnfugenabdichtungskonstruktion

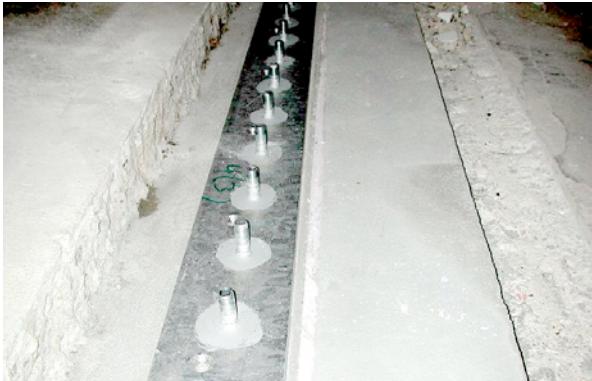
Bild 5.126: Einbau der unteren Abdichtungsprofile

Fahrbahnoberfläche (siehe Bild 5.126). Nach Aushärtung des Mörtels werden die unteren und oberen Stahlprofile (Bild 5.127) ausgerichtet und durch Verbundanker befestigt (Bilder 5.128 bis 5.133).

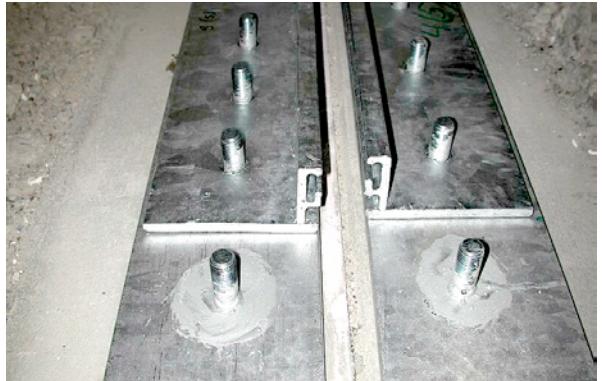
Bild 5.127: Anpassung und Ausrichtung der Stahlprofile

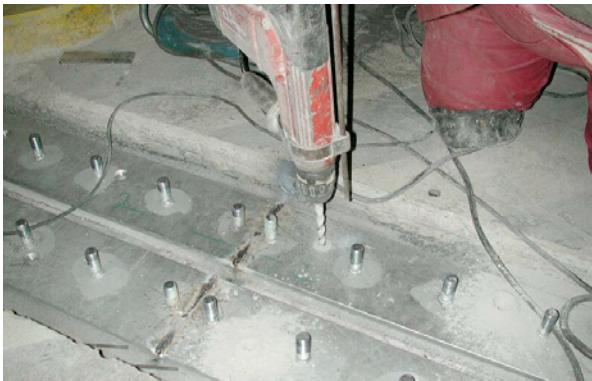
Bild 5.128: Bohren der Verankerungsstellen

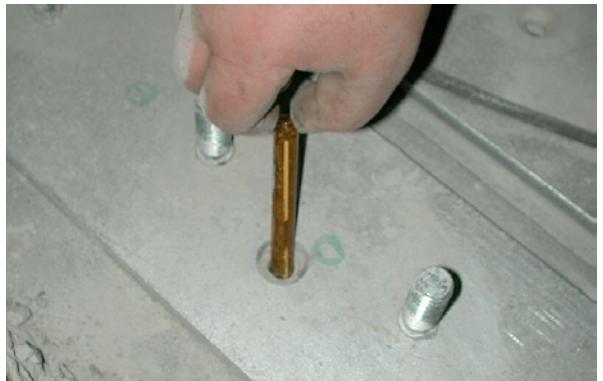
Bild 5.129: Einbau der Kunstharzampulle

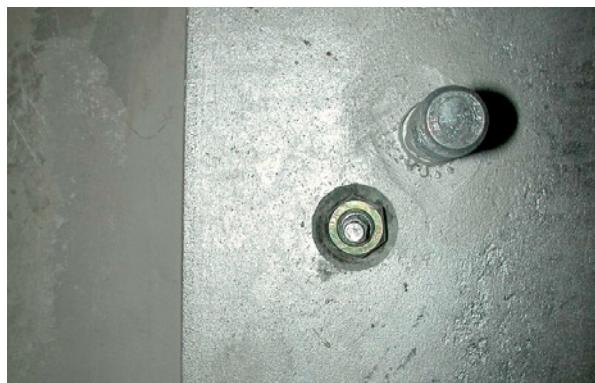
Bild 5.130: Einbau des Verbundankers

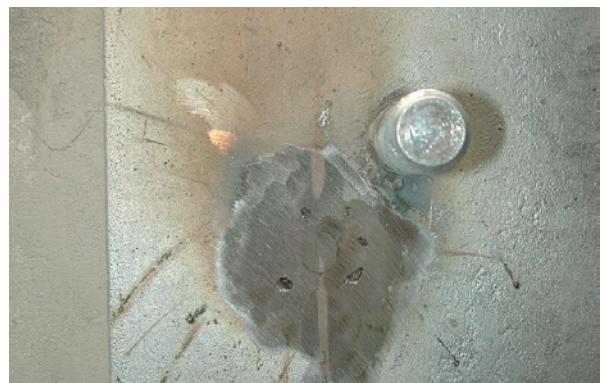
Bild 5.131: Verschweißen und Verschleifen des Ankers

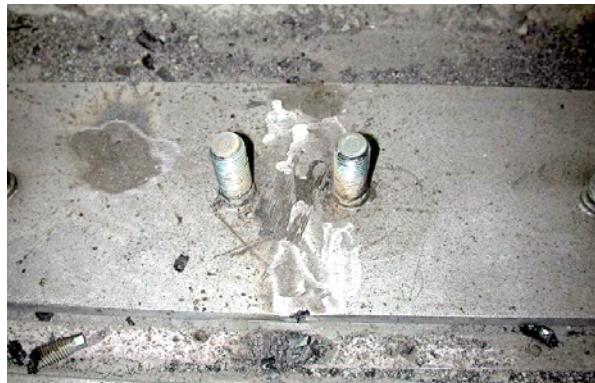
Bild 5.132: Verankerte untere Abdichtungsebene

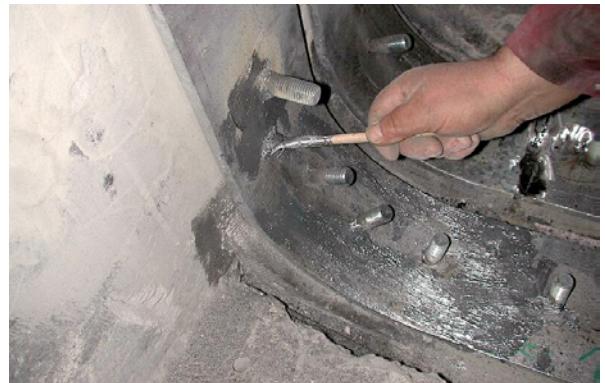
Bild 5.133: Einbau der Abdichtungsprofile im Sockelbereich

Ein wichtiges Detail ist die wasserundurchlässige Ausbildung der Unterkonstruktion der Fugenkonstruktion im Sockelbereich (Bild 5.133).

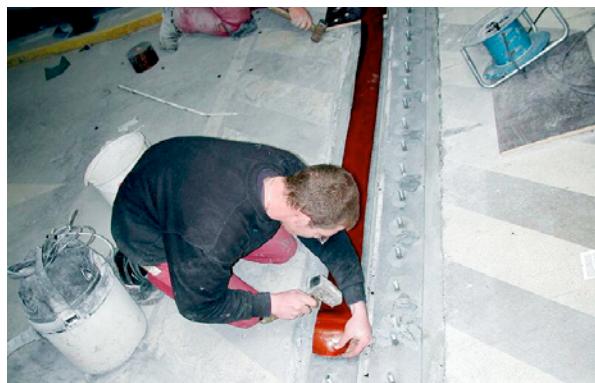
Bild 5.134: Vorbereitungen zum Einbau der Abdichtungen

Die Bilder 5.134 bis 5.145 zeigen die Arbeitsschritte des schrittweisen Einbaus aller Details der Bewegungsfugenkonstruktion:

- Vorbereitung und Einlegen des unteren Abdichtungsprofiles (Bilder 5.134 und 5.135),
- Einbau des vorgefertigten Abdichtungsfugenbandes bis zur Anschlusshöhe (Bilder 5.136 und 5.137),

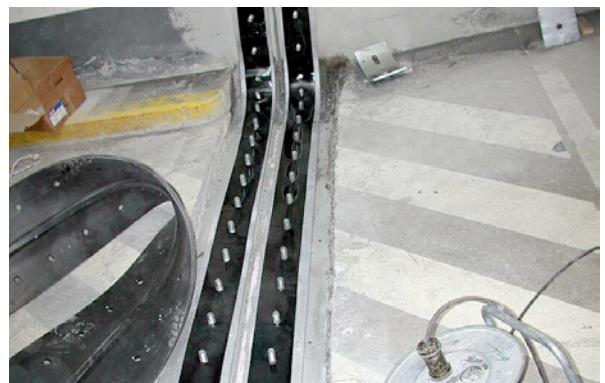
Bild 5.135: Einbau des ersten Teils der Abdichtung

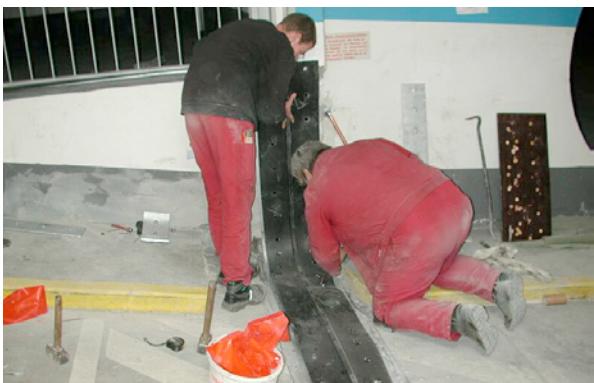
Bild 5.136: Einbringen des Abdichtungsfugenbandes

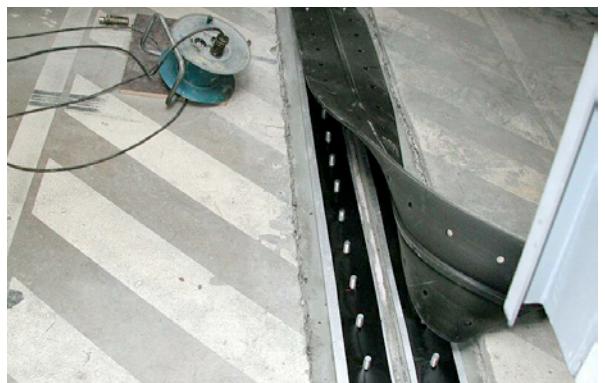
Bild 5.137: Einlegen des Abdichtungsfugenbandes

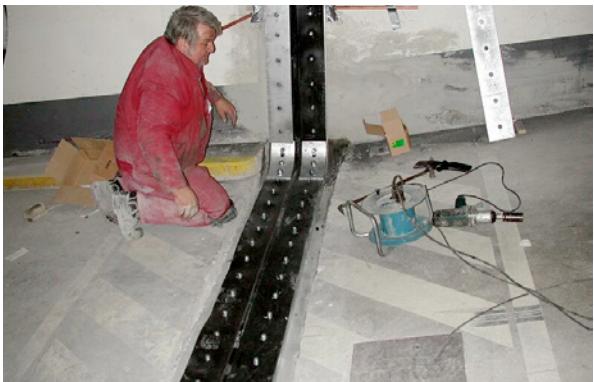
Bild 5.138: Aufbringen der oberen Fugenprofile

- Einbau der oberen Fugenprofilteile vom Sockelbereich beginnend (Bilder 5.138 bis 5.143),
- Einbau des Schutzprofiles (Bild 5.144),
- Einbau des Mörtels beiderseits der Fugenkonstruktion (Bilder 5.145 und 5.146).

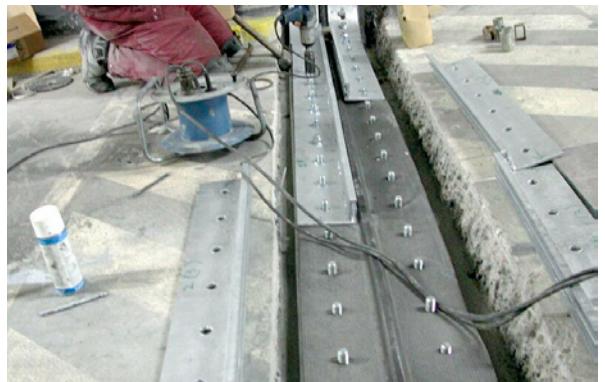
Bild 5.139: Ausrichten der oberen Fugenprofile

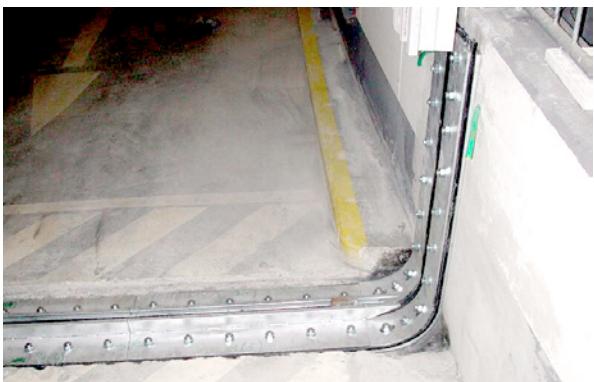
Bild 5.140: Ansicht der kompletten eingebauten unteren Abdichtungsebenen

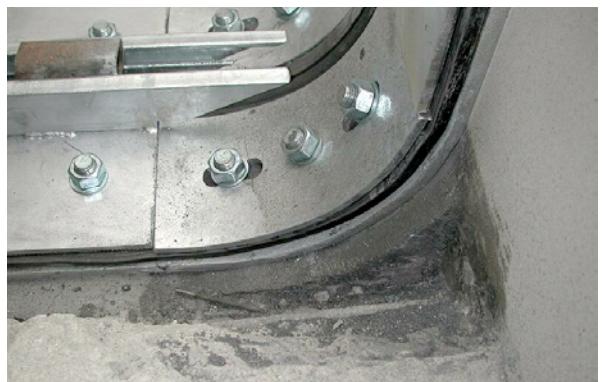
Bild 5.141: Detail aus Bild 5.140.

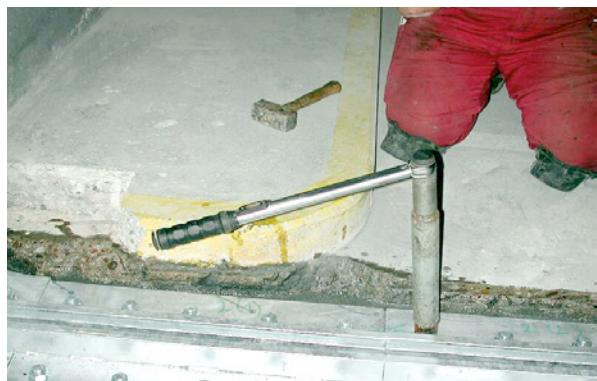
Bild 5.142: Nachspannen der Abdichtungsprofile

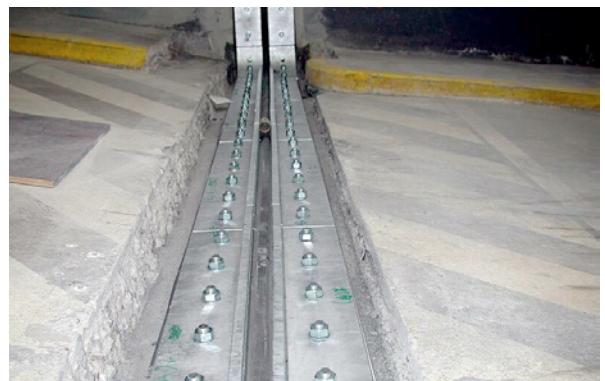
Bild 5.143: Fertig eingebautes Dehnfugenabdichtungsprofil

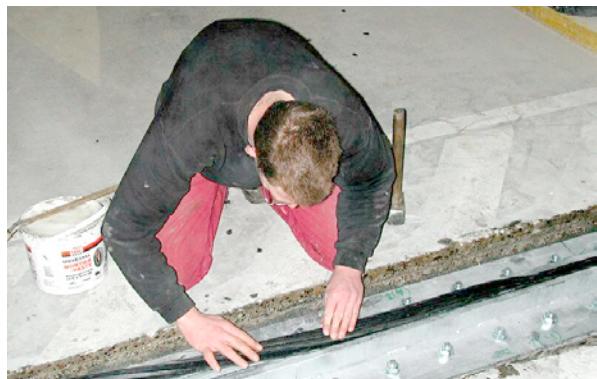
Bild 5.144: Einbringen des Schutzprofiles

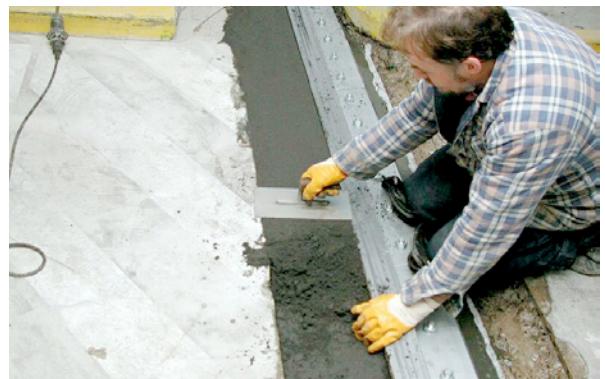
Bild 5.145: Einbau von Kunstharzmörtel

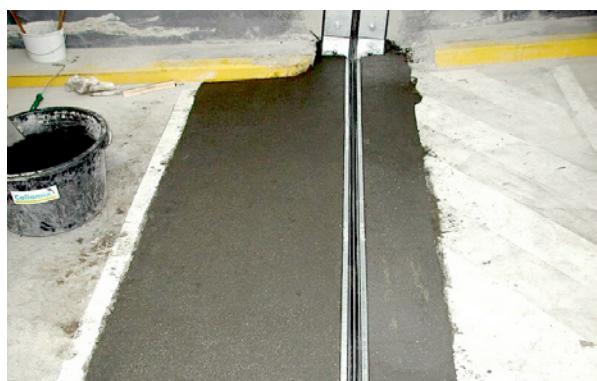
Bild 5.146: Fertig reprofilierte Fugenflanken nach Einbau der Dehnfugenkonstruktion

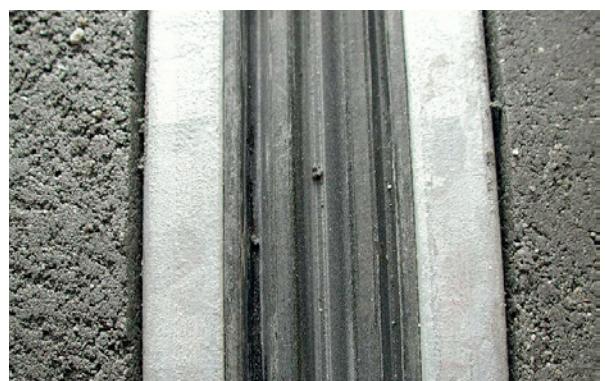
Bild 5.147: Draufsicht des oberen Schutzprofiles; rechts und links neben den Stahlprofilen sind die Kellenschnitte zu erkennen, die dem Anschluss der Oberflächenschutzsysteme dienen

Zum ordnungsgemäßen Anschluss des aufzubringenden Oberflächenschutzsystems an die sichtbar bleibenden Stahlprofile der Fugenkonstruktion sollten kleine Anschlussfugen (ggf. Kellenschnitt) ausgeführt werden (Bild 5.147). Die Arbeiten werden mit dem Einbau der notwendigen Betonergänzungen (Sockel, Anfahrkanten, Führungen für Rolltore u. a.) abgeschlossen (Bilder 5.148 bis 5.149). Die Bilder 5.150 und 5.151 stellen den Zustand vor und nach der Instandsetzung gegenüber.

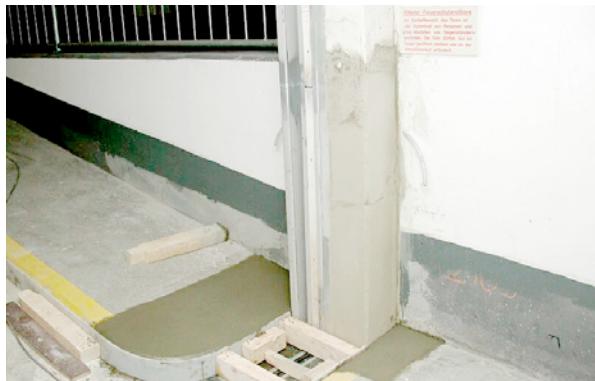
Bild 5.148: Ergänzen von abgebrochener Wandvorlage und Sockel

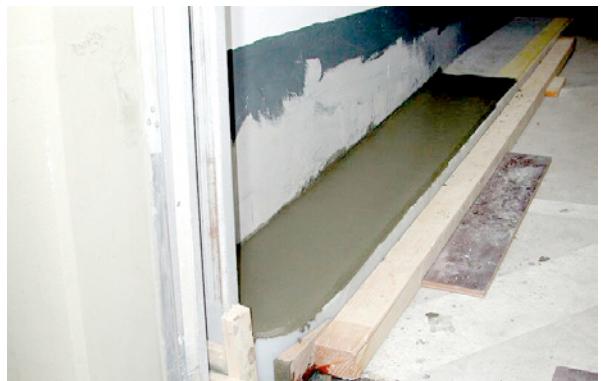
Bild 5.149: Einbau des Sockels im Bereich der Rampe

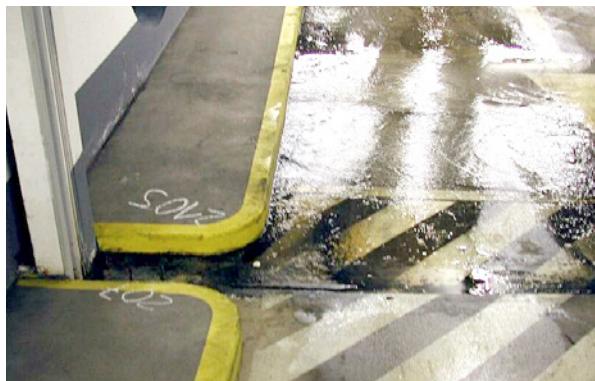
Bild 5.150: Stark wasserführende Dehnfuge vor der Instandsetzung

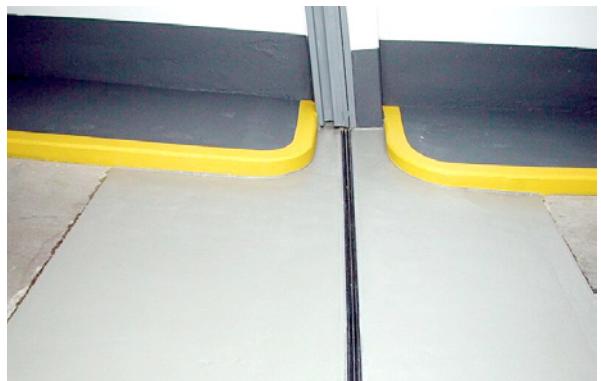
Bild 5.151: Dehnfuge nach der Instandsetzung

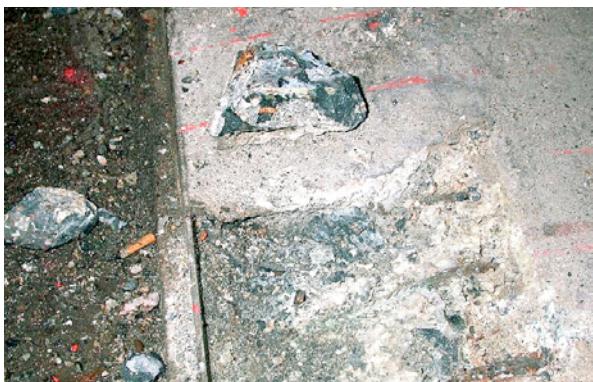
Bild 5.152: Zu geringe Betondeckung vor der Instandsetzung

der Schlitze (Bilder 5.168 und 5.169). Bei nicht ausreichender Betondeckung (notwendige Schlitztiefe ca. 25 mm) ist vorher ggf. ein entsprechender Mörtelauftrag notwendig (Bilder 5.152 bis 5.164). Für den aufzubringenden Kunstharmörtel sind die Festigkeitswerte im Rahmen der Überwachung nachzuweisen. Die dazu zu verwendenden Prüfkörper zeigt Bild 5.165.

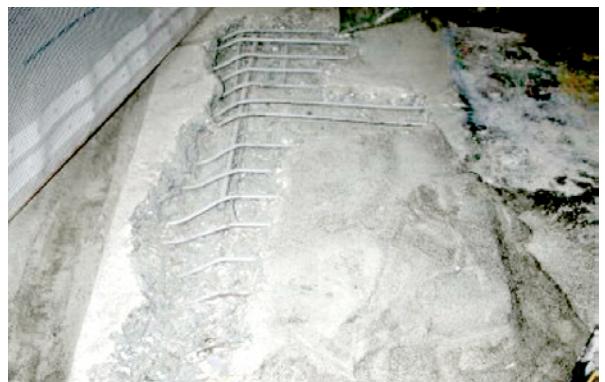
Bild 5.153: Zu geringe Betondeckung vor der Instandsetzung

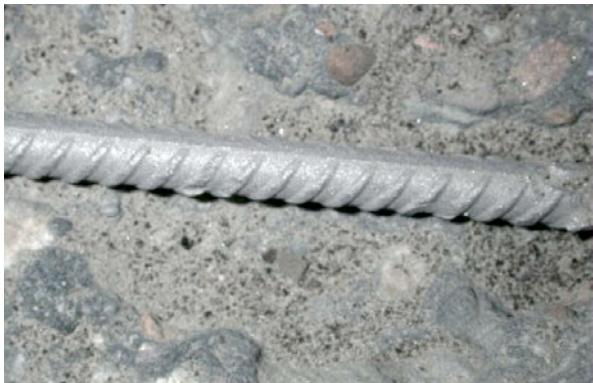
Bild 5.154: Sandgestrahlte freigelegte Bewehrung

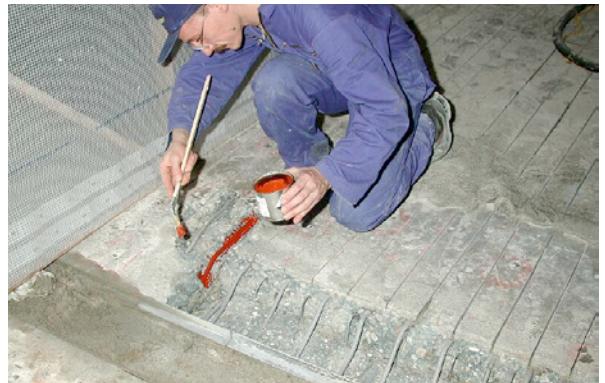
Bild 5.155: Aufbringen von Kunstharzkorrosionsschutz auf die Bewehrung

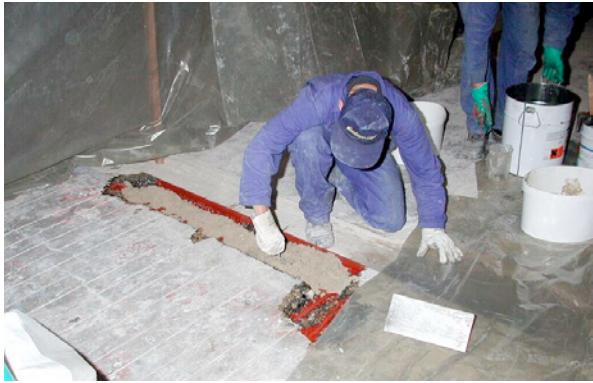
Bild 5.156: Einbringen von Epoxidharzmörtel auf eine Haftbrücke zur erforderlichen Vergrößerung der Betondeckung

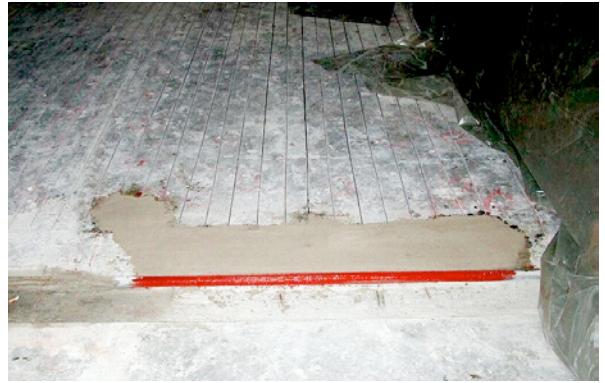
Bild 5.157: Mit Epoxidharzmörtel reprofilierte, zu verstärkende Bodenplattenfläche

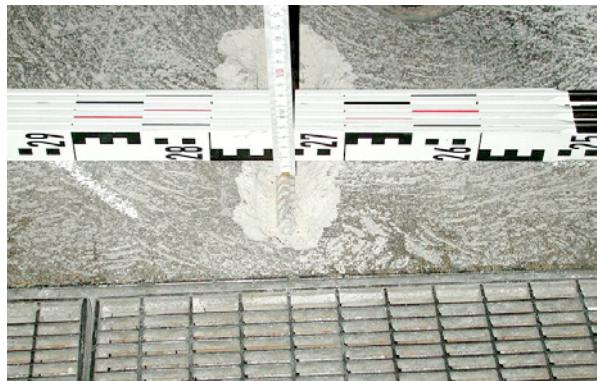
Bild 5.158: Zerstörende Prüfung der Betondeckung und Messung des Bewehrungsdurchmessers an ausgewählten Stellen

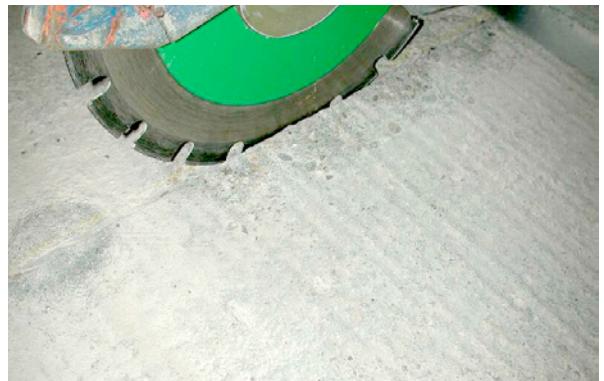
Bild 5.159: Einschneiden von Abschnittsgrenzen unter Beachtung der vorhandenen Betondeckung

Die einzelnen Arbeitsabschnitte sind, vor allem wenn eine Mörtelschicht aufgebracht wurde, durch Einschneiden exakt von anderen zu trennen (siehe auch Bilder 5.159 bis 5.162). Ein Auslaufen der Mörtelschicht auf Null führt zu unsauber ausgeführten Übergängen und zu zu geringeren Materialdicken (Bilder 5.201 und 5.202).

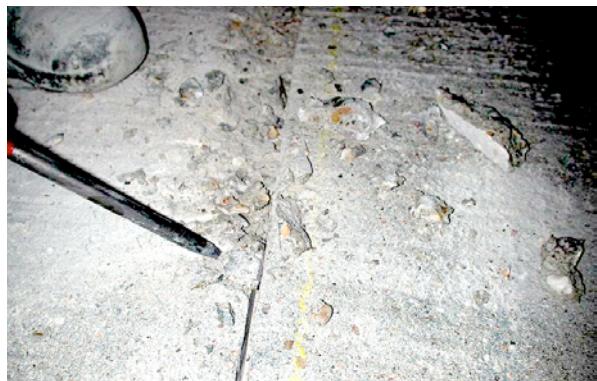
Bild 5.160: Herstellen eines Mörtelanschlusses nach dem Einschneiden durch Freistemmen

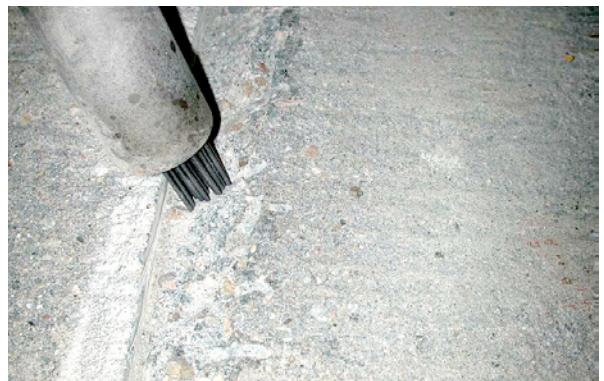
Bild 5.161: Untergrundvorbereitung der freigestemmten Bereiche mit der Nadelpistole

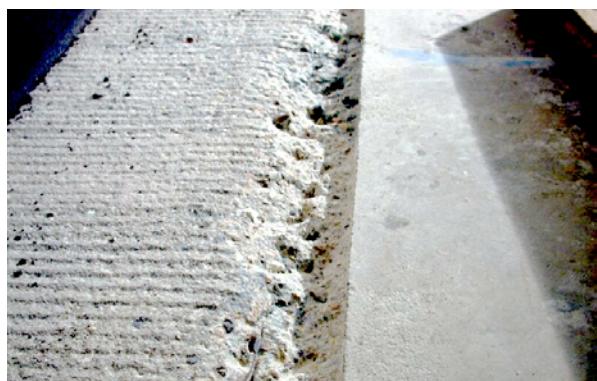
Bild 5.162: Fertiggestellter Mörtelanschlussbereich (links gefräster Bereich)

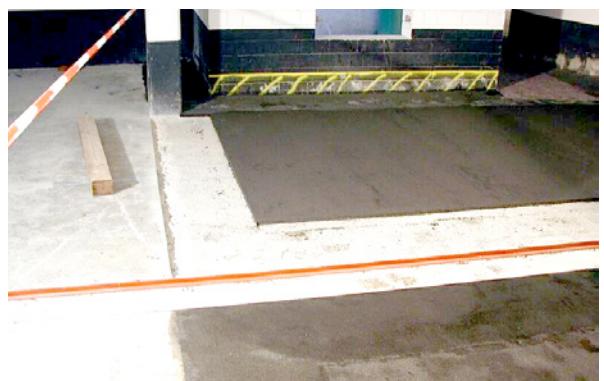
Bild 5.163: Erhöhung der Betondeckung im Verstärkungsbereich mit Epoxidharzmörtel (dunkle Flächen)

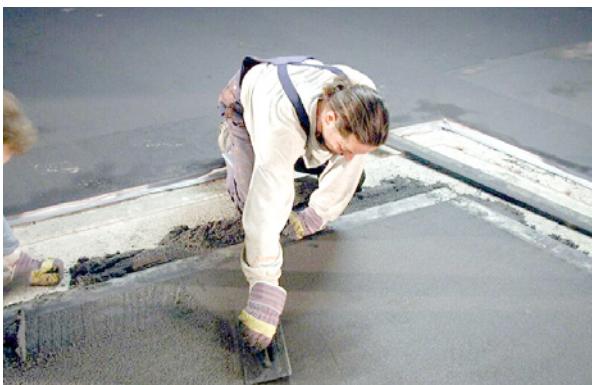
Bild 5.164: Ausreiben der Mörtelflächen zur Erhöhung der Betondeckung im Verstärkungsbereich

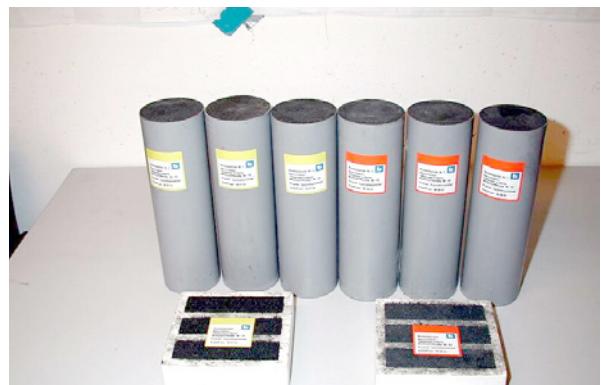
Bild 5.165: Prüfkörper zum Nachweis der notwendigen Baustoffkennwerte

Vor dem Beginn der Klebearbeiten muss der Verbund der aufgebrachten Mörtelschichten geprüft werden (Bild 5.189). Die Überprüfung des Klebers erfolgt chargenweise vor den Klebearbeiten entweder durch die Herstellung und Prüfung von Mörtelprismen ($4 \times 4 \times 16$ cm) (Bild 5.165) oder durch Haftzugprüfungen auf einer feststoffgestrahlten Stahlplatte mittels Haftscheiben (Durchmesser der Klebefläche 20 mm) (Bild 5.190). Es müssen die Grenzwerte laut bauaufsichtlicher Zulassung nachgewiesen werden.

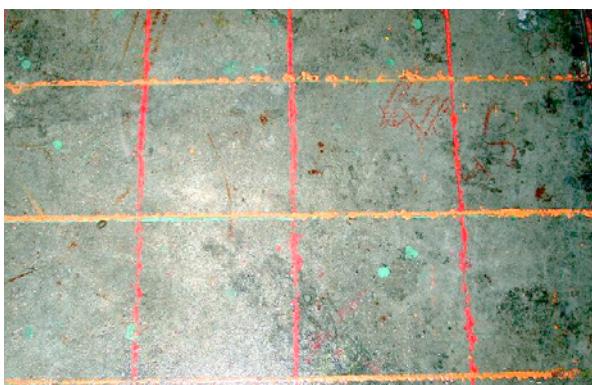
Bild 5.166: Markieren der einzubringenden Schlitz für die Verstärkungselemente entsprechend der Vorgaben des Statikers

Nach Abschluss der Injektionsarbeiten beginnen die Verstärkungsmaßnahmen entsprechend den gültigen Zulassungen [19, 20] des zur Ausführung beauftragten Systems mit dem Markieren der Lage der einzelnen Verstärkungselemente (Bilder 5.166 und 5.167).

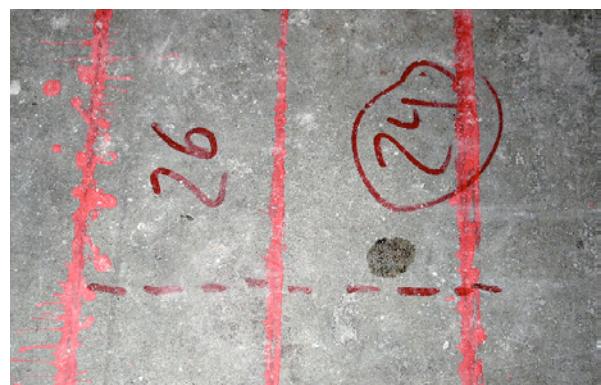
Bild 5.167: Kennzeichnung der vorhandenen Betondeckung (Grenzbereiche)

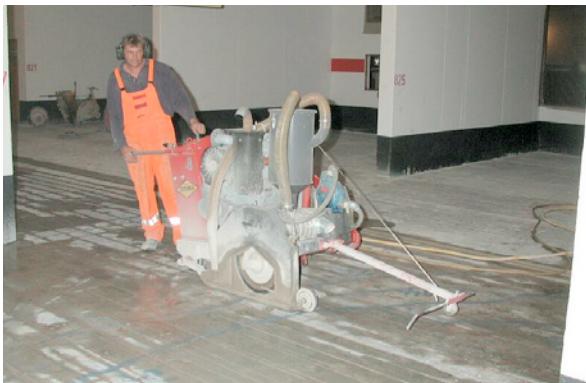
Bild 5.168: Nass-Schneiden der Schlüsse unter Beachtung der flächendeckenden Betondeckungsmessungen nach den Vorgaben des Statikers (blau markierte Risse)

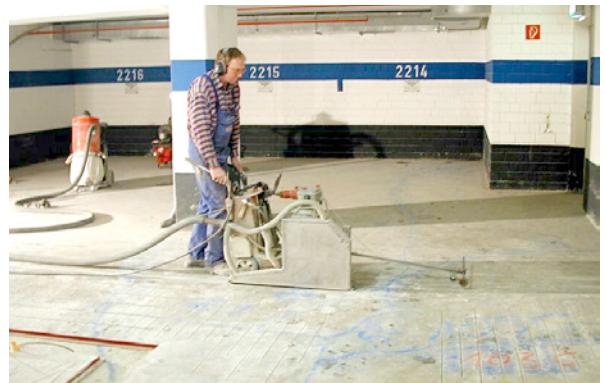
Bild 5.169: Trocken-Schneiden der Schlüsse zur Aufnahme der CFK-Verstärkungslelemente

Die Schlitze können nass oder trocken geschnitten werden. Dem trockenen Schneiden ist trotz des erhöhten Verschleißes wegen der einfacheren Reinigung der Vorzug zu geben.

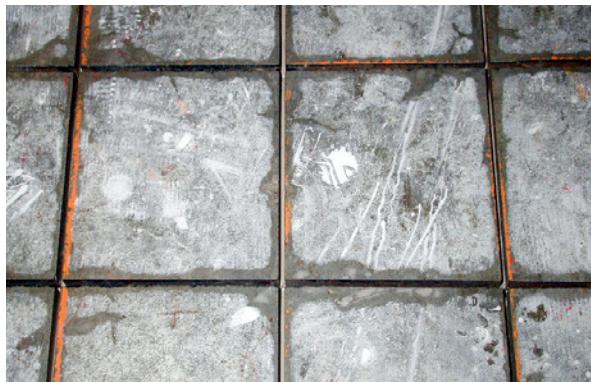
Bild 5.170: Oberfläche der zu verstärkenden Bodenplatte nach dem Schneiden der Schlüsse für das kreuzweise Verstärken

Die Bilder 5.170 bis 5.173 zeigen Teilstücken mit eingebrachten Schlitzen. Bei annähernd parallel verlaufenden Rissen wird quer zu den Rissen in einer Richtung geschlitzt (Bilder 5.172 und 5.173). Bei unregelmäßigen Netzrissen wird in zwei Richtung zu schlitzen sein (Bilder 5.170 und 5.171). Hierfür ist mindestens eine Betondeckung von 55 mm notwendig.

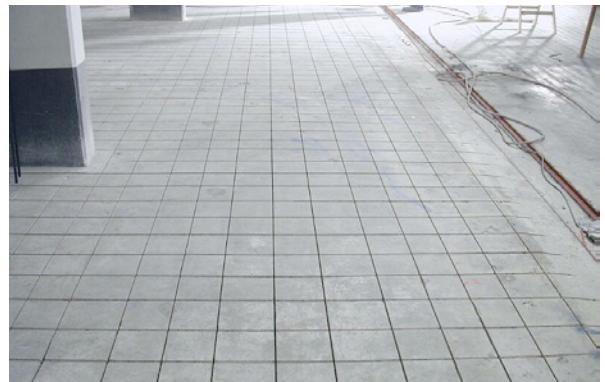
Bild 5.171: Eingeschnittene Schlüsse in aufgebrachter Mörtelschicht

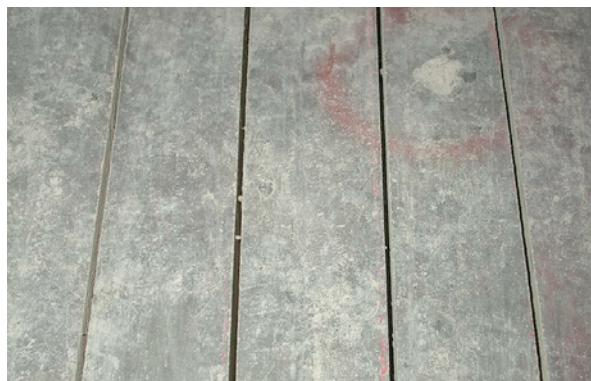
Bild 5.172: Längs eingeschnittene Schlüsse

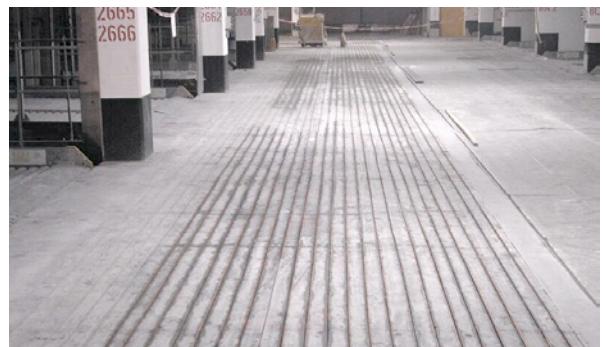
Bild 5.173: Längs der Bauwerksachse eingebrachte Schlüsse zur Aufnahme der Verstärkungselemente (quer verlaufen die blau markierten Risse)

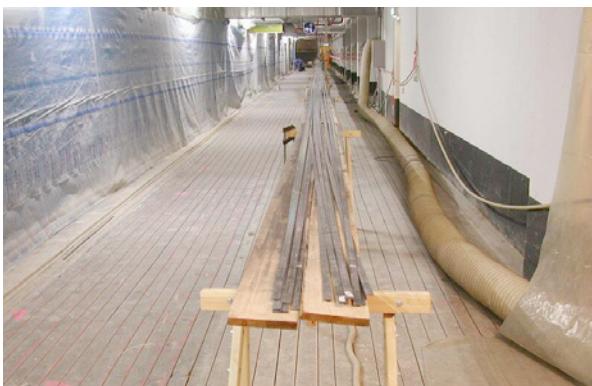
Bild 5.174: Auf Länge geschnittene Verstärkungselemente

Die CFK-Lamellen werden entsprechend der einzubauenden Länge vorbereitet. Im vorliegenden Beispiel (Bild 5.174 bis 5.176) mussten die Klebeflächen angeschliffen und mit einem in der Zulassung genannten Lösungsmittel gereinigt werden. Diese Arbeiten zur Vorbereitung der CFK-Lamellen entfallen, wenn diese über entsprechende Abreißgewebe zum Schutz der Klebeflächen verfügen [19, 20]. Bei großen Längen der Lamellen empfiehlt sich das Aufrollen je einzubringendem Lamellenabschnitt ($\varnothing 1,50$ m) und das Verlegen unter Benutzung eines Abrollwagens (Bild 5.178).

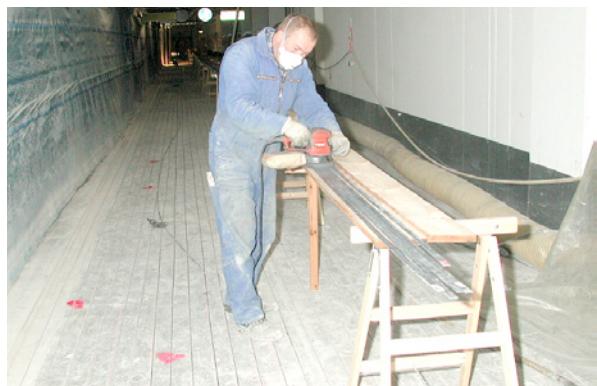
Bild 5.175: Vorbereitung der Verstärkungselemente für das Kleben

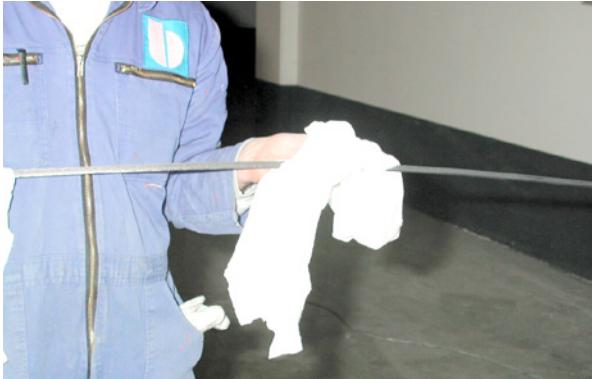
Bild 5.176: Reinigung der Verstärkungselemente vor dem Kleben

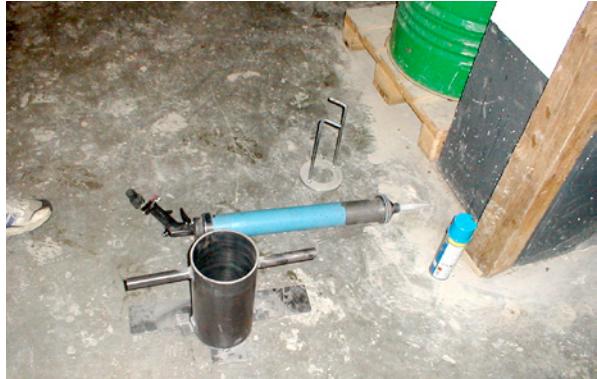
Bild 5.177: Druckluftgesteuerte Kleberpistole und Mischgefäß

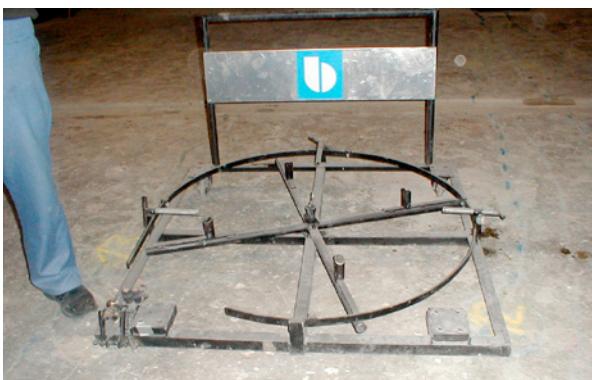
Bild 5.178: Abrollwagen für vorbereitete Verstärkungselementen

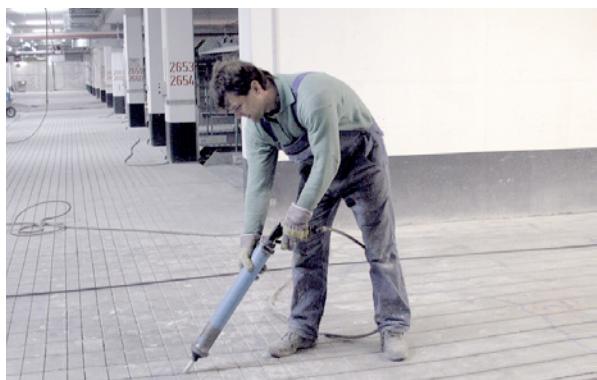
Bild 5.179: Einbringen des Epoxidharzklebers mittels Kleberpistole

eingebracht (Bilder 5.179 bis 5.181). Als Kleber wird ein bauaufsichtlich zugelassener, zweikomponentiger lösemittelfreier Epoxidharzklebstoff verwendet. Kleber und CFK-Lamellen müssen mit den in der Zulassung genannten Produkten übereinstimmen. Unter Beachtung der Umgebungsbedingungen (Raumtemperatur; Oberflächentemperatur; relative Luftfeuchte; Taupunkttemperatur) wird eine entsprechende Klebermenge unter Beachtung der Verarbeitungshinweise des Stoffherstellers gemischt und mit Hilfe geeigneter Kartuschen in die vorbereiteten Schlitze eingebracht (Bild 5.177). Die angemischte Klebermenge und die einzubringende Lamellenlänge sind so aufeinander abzustimmen, dass unter den vorliegenden Umgebungstemperaturen die Verklebung im Rahmen der Verarbeitungszeit des Klebers abgeschlossen wird. Im vorliegenden Fall lagen die vorbereiteten aufgerollten CFK-Lamellen auf einem Abrollwagen und wurden über Führungsrollen abgerollt und in die mit Kleber gefüllten Schlitze eingebracht (Bilder 5.182 und 5.183). Der überstehende Kleber muss sofort entfernt werden (Bild 5.184).

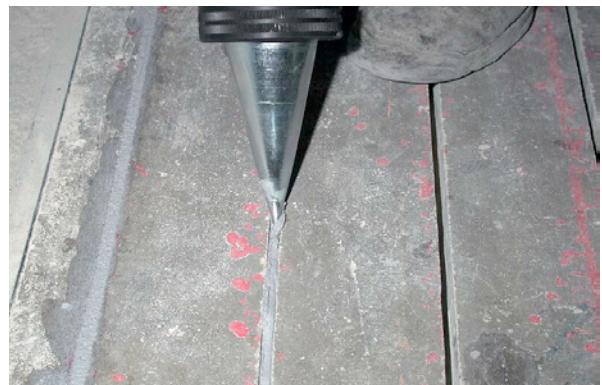
Bild 5.180: Mündungsstück der Kleberpistole

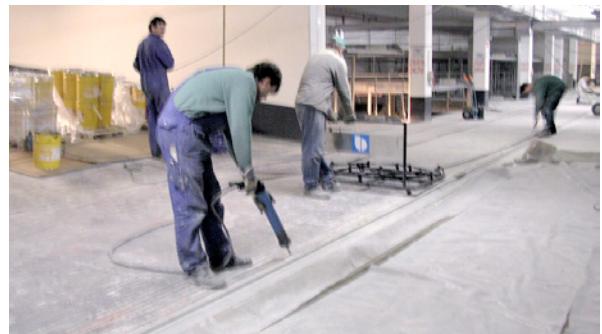
Bild 5.181: Arbeitsschritte von Verstärkungsarbeiten in einer Tiefgarage, vorne Einbringen des Klebers, mittig Einbringen des Verstärkungselementes vom Abrollwagen, hinten Korrektur der Lage des Verstärkungselementes

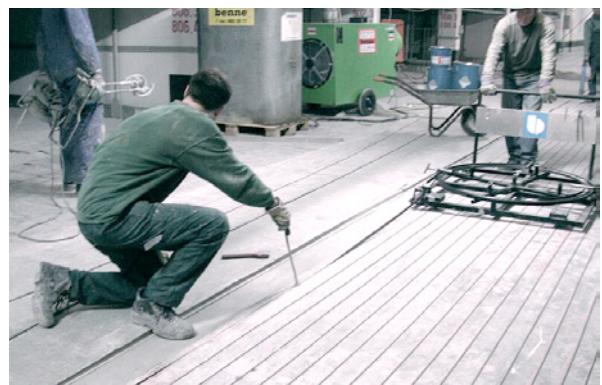
Bild 5.182: Korrektur der Lage des Verstärkungselementes

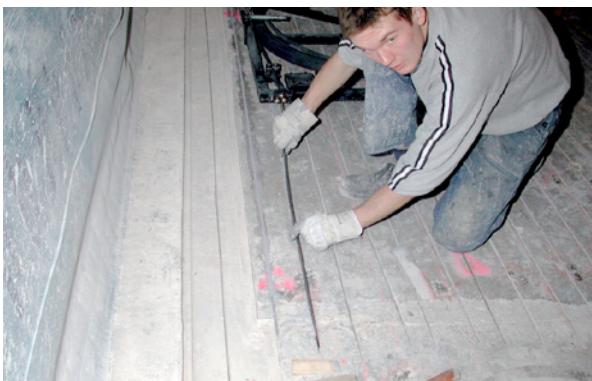
Bild 5.183: Einbau der Verstärkungselemente

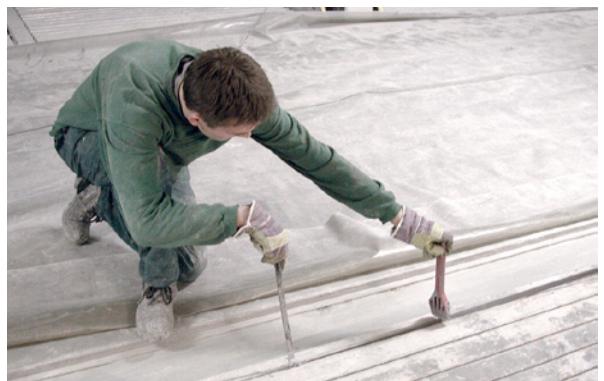
Bild 5.184: Nacharbeiten und Korrektur der Lage der Verstärkungselemente

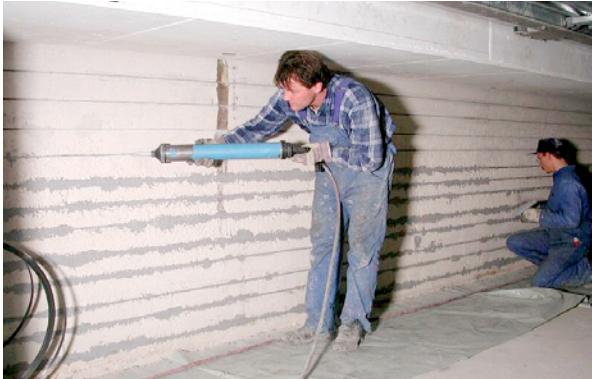
Bild 5.185: Verstärkung einer Wand einer Doppelparkergrube

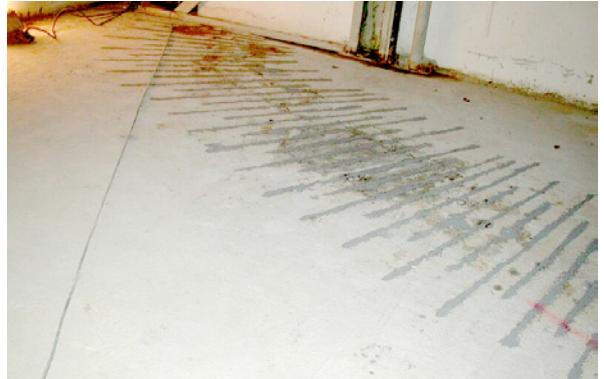
Bild 5.186: Verstärkung eines Einzelrisses (Vernadeln)

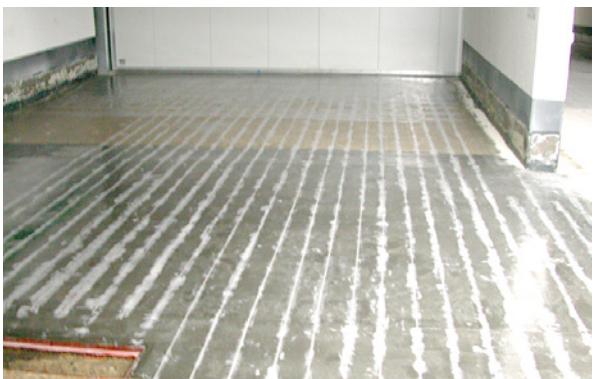
Bild 5.187: Bodenplattenbereich nach Beendigung der Verstärkungsarbeiten

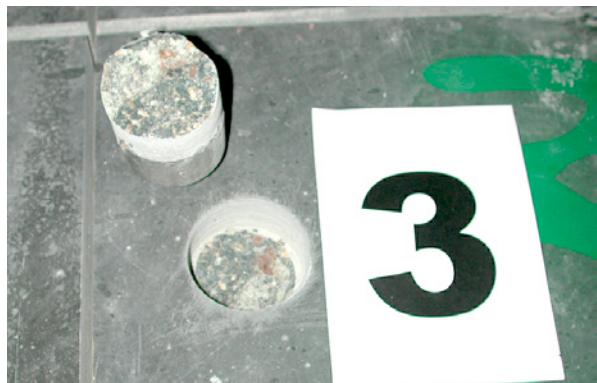
Bild 5.189: Nachweis der Verbundfestigkeit zwischen Mörtelschicht und Unterbeton

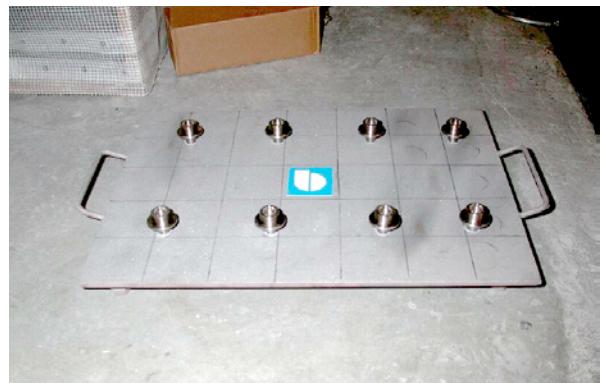
Bild 5.190: Stahlplatte zum Nachweis der Kleberfestigkeit

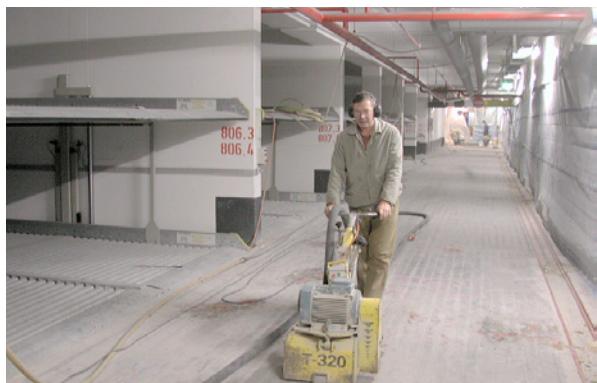
Bild 5.191: Leichtes Fräsen der verstärkten Tiefgaragen-Bereiche

Nach dem Aushärten des Klebers sind die Betonbodenflächen für die Beschichtungsarbeiten vorbereitet. Hierzu gehört das Strahlen der zu beschichtenden Fläche mit festen Strahlmitteln (Bodenflächen und Sockelbereich der Wände und Stützen) (Bilder 5.191 bis 5.194).

Den Beschichtungsarbeiten geht die Vorbereitung bzw. Vorbehandlung des Betonuntergrundes voraus (Bodenflächen und Sockelbereiche bis mind. 15 cm über dem Anschluss Bodenplatte – Stütze bzw. Wand). In der Regel schließt sich an das Fräsen (Bilder 5.191 und 5.192) das Strahlen mit festen Strahlmitteln bzw. auf horizontalen Betonflächen das Kugelstrahlen (Bilder 5.193 und 5.194) an. Beispiele für das Ergebnis dieser Arbeiten zeigen die Bilder 5.195 und 5.196.

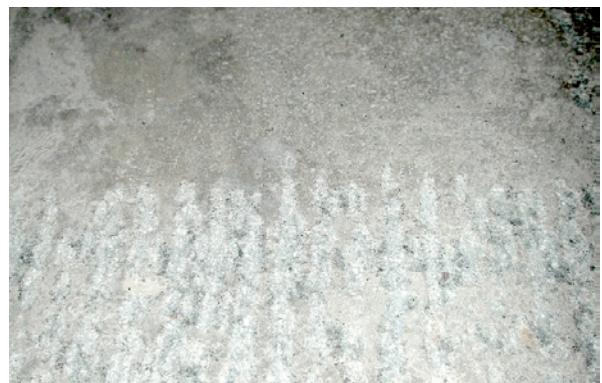
Bild 5.192: Zustand der gefrästen Betonoberfläche

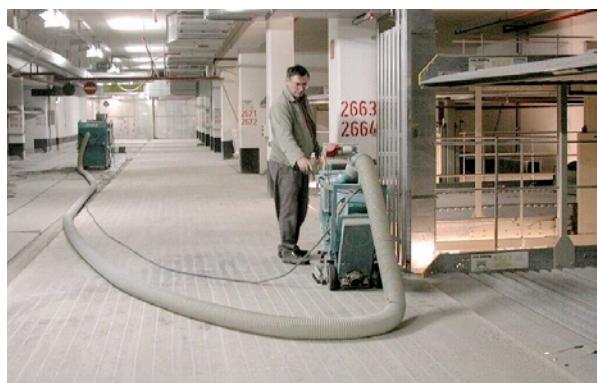
Bild 5.193: Kugelstrahlen nach dem Fräsen

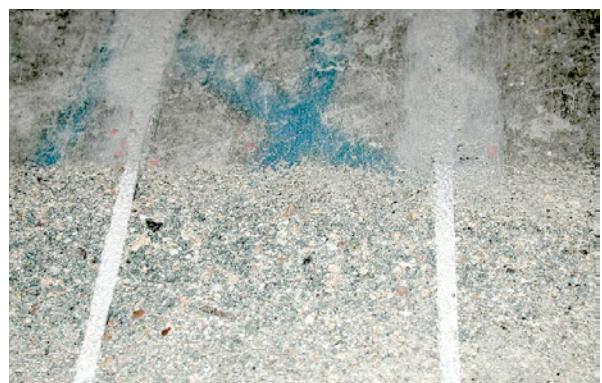
Bild 5.194: Zustand der verstärkten Stahlbetonoberfläche nach dem Kugelstrahlen

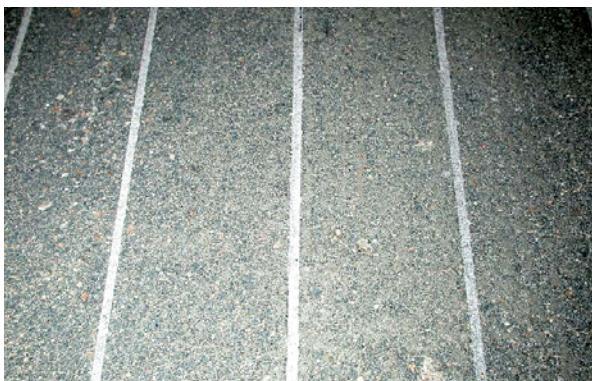
Bild 5.195: Zustand der Stahlbetonoberfläche nach dem Kugelstrahlen

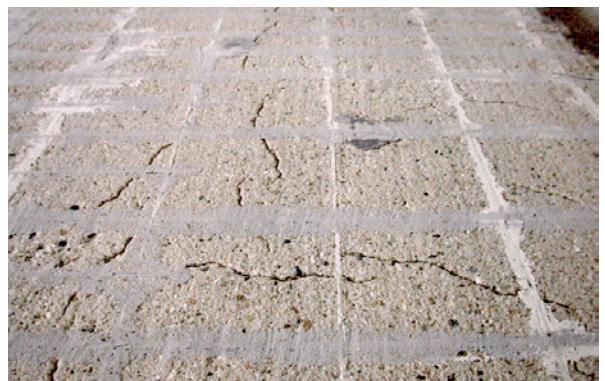
Bild 5.196: Für die Beschichtungsarbeiten vorbereitete Betonoberfläche

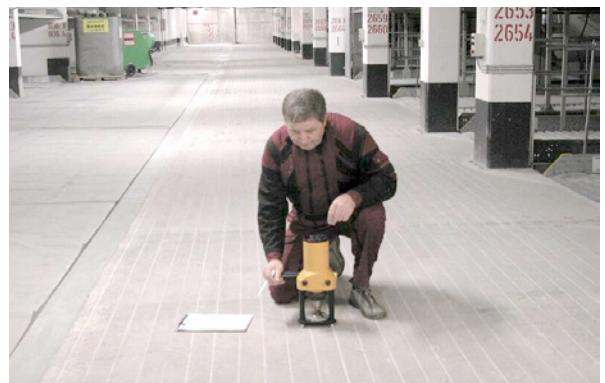
Bild 5.197: Prüfung der Oberflächenzugfestigkeit

Weitere wesentliche Kenngrößen zur Anwendung von Oberflächenschutzsystemen sind die Kenntnis der Betondruckfestigkeit und der Oberflächenzugfestigkeit (Bild 5.197). Für die Angaben zum Verbrauch von Oberflächenschutzsystemen ist die Bestimmung der Rauigkeit des vorbereiteten Betonuntergrundes notwendig. Dies kann durch das Sandflächenverfahren (Bilder 3.39 bis 3.41) erfolgen.

Zur Sicherung einer ausreichenden Haftung muss die Oberflächenzugfestigkeit des Betonuntergrundes die Mindestanforderung des aufzubringenden Oberflächenschutzsystems erfüllen. Für die Oberflächenschutzsysteme OS 8 und OS 11 beträgt der nachzuweisende Mittelwert 1,5 N/mm² (Einzelwerte $\geq 1,0 \text{ N/mm}^2$). Zur Prüfung wird ein Haftzugprüfgerät verwendet (Bild 5.197).

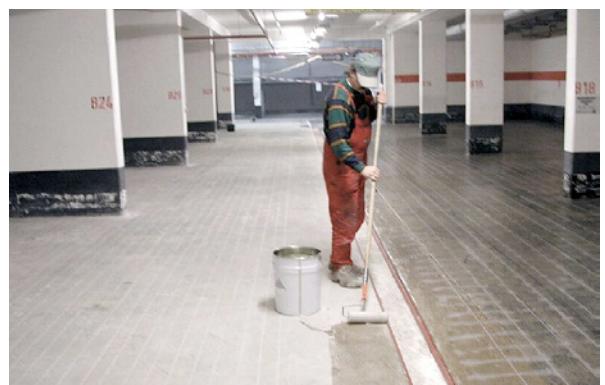
Bild 5.198: Grundieren der zu beschichtenden Oberfläche mit Epoxidharz

Werden die Grenzwerte für Oberflächenzugfestigkeit, Feuchtegehalt und Taupunkttemperatur eingehalten, kann mit dem Grundieren begonnen werden. Im Rahmen der Grundierarbeiten (Bild 5.198) ist der Kehlausbildung an den Sockelbereichen der aufgehenden Bauteile, z.B. Wände und Stützen, besondere Beachtung zu schenken. Durch das Einbringen von Mörtelkeilen, z.B. wie in den Bildern 5.199 und 5.200, wird die erforderliche Schichtdicke des Oberflächenschutzsystems am Übergang Bodenfläche – Sockel gewährleistet.

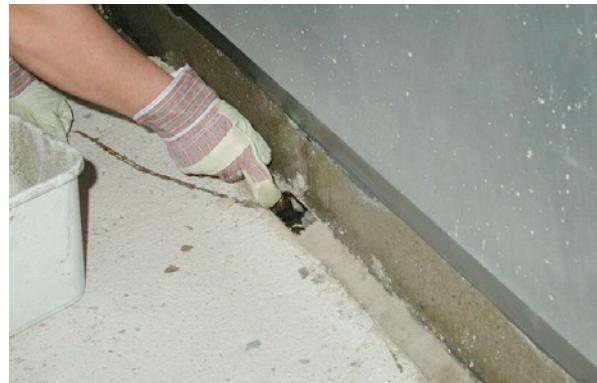
Bild 5.199: Einbringen eines Epoxidharzmörtelkeils in die Anschlussbereiche zwischen horizontalen und vertikalen zu schützenden Flächen, hier Bodenplatte – Decke/Wand

Bild 5.92: Detailausbildung im Sockelbereich (Höhe bis min. 15 cm) an einer Rohrdurchführung (Mörtelkeil im Anschluss zwischen horizontaler und vertikaler Fläche; siehe Bilder 5.199 und 5.200)

Nach dem Feststoffstrahlen erfolgt die Kehlausbildung der Anschlüsse »Bodenfläche – Wand bzw. Stütze« (Bild 5.199), indem ein Mörtelkeil mit Epoxidharzmörtel ausgeführt wird. Damit wird das Auftragen des Beschichtungssystems auch in diesem kritischen Anschlussbereich mit der erforderlichen Schichtdicke gesichert. Entsprechend [3] sind Parkdecks bzw. Bodenflächen in Tiefgaragen mit rissüberbrückenden Beschichtungssystemen (OS-11) auszuführen.

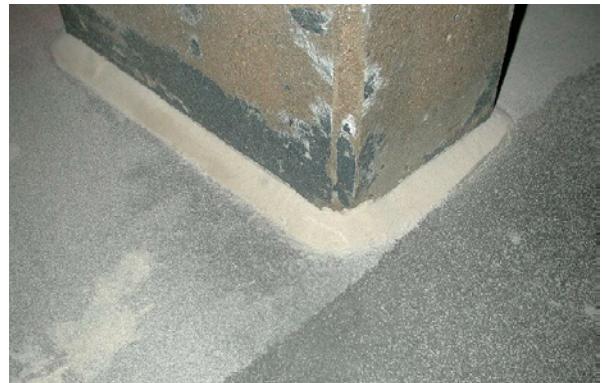
Bild 5.200: Einbringen eines Epoxidharzmörtelkeils in die Anschlussbereiche zwischen horizontalen und vertikalen zu schützenden Flächen, hier Bodenplatte – Stütze

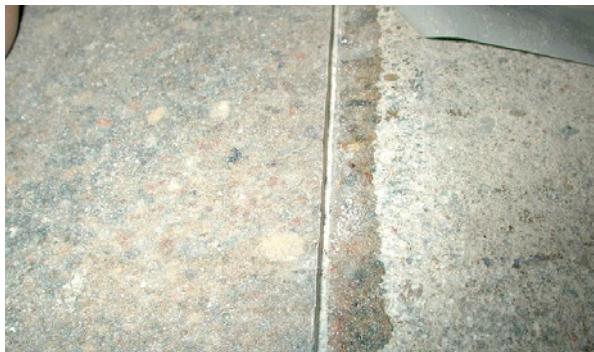
Bild 5.201: Begrenzen der Arbeitsabschnitte durch Kellenschnitt in frisch eingebrachten Mörtel bzw. Einschneiden (siehe Bild 5.202)
