Schutz und Instandsetzung von Parkhäusern und Tiefgaragen

Schadensbilder, Instandhaltung, Instandsetzung,
Mängelhaftung und Gewährleistung

Fraunhofer IRB ■ Verlag

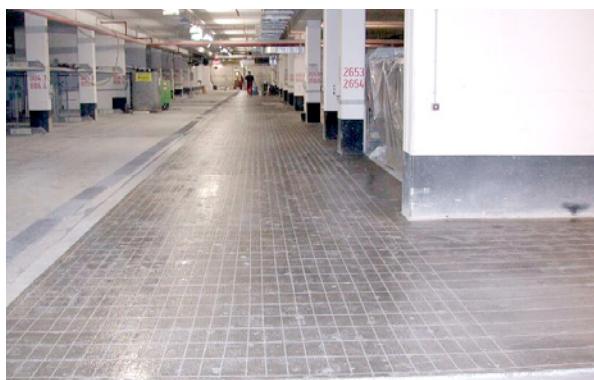
Bild 5.203: Verstärkter Tiefgaragenbereich nach dem Grundieren

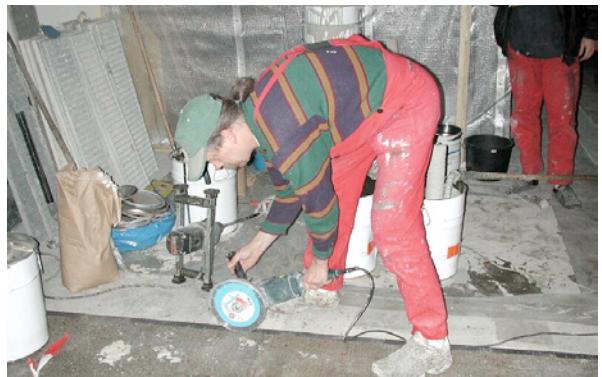
Bild 5.202: Einschneiden zur Begrenzung von Beschichtungsabschnitten

Die einzelnen Arbeitsabschnitte sind, vor allem wenn eine Mörtelschicht aufgebracht wurde, durch Einschneiden exakt von anderen zu trennen (siehe auch Bilder 5.159 bis 5.162). Ein Auslaufen der Mörtelschicht auf Null führt zu unsauber ausgeführten Übergängen und zu zu geringeren Materialdicken (Bilder 5.201 und 5.202).

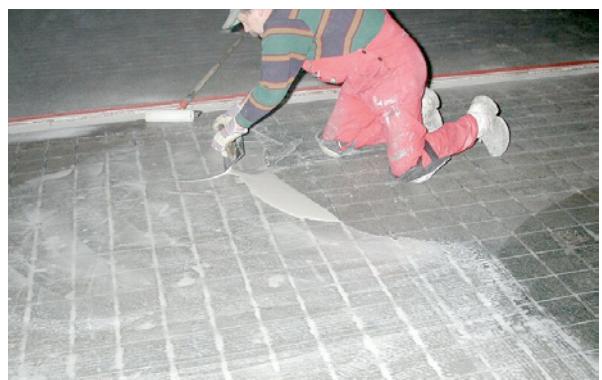
Bild 5.204: Einbringen einer Lunker- bzw. Kratzspachtelung zur Egalisierung der zu beschichtenden Betonfläche

Das Einbringen einer mit feinem Quarzsand gefüllten Lunker- bzw. Kratzspachtelung dient der Egalisierung und der Sicherung der für das Oberflächenschutzsystem erforderlichen, wirksamen Schutzschichtdicke (hwO) bei optimiertem Materialverbrauch.

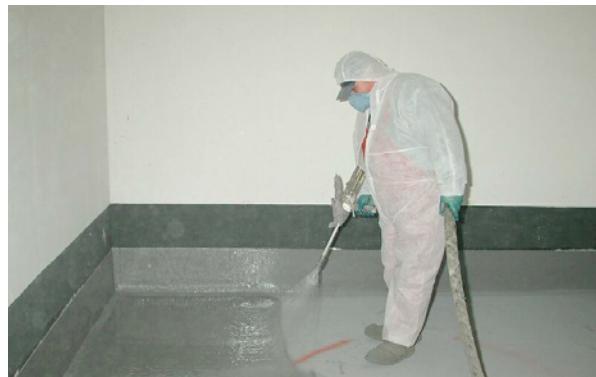
Bild 5.205: Zweilagiges Aufbringen der Flüssigfolie

Bei der Sanierung von Tiefgaragen und Parkhäusern hat sich die Anwendung von Flüssigfolien bewährt. Vorteilhaft sind das größere Rissüberbrückungsvermögen, die sichere Ausführung von Anschlussbereichen zu Einbauteilen (Bild 5.208) und die Sicherung der Mindestschichtdicke (Bild

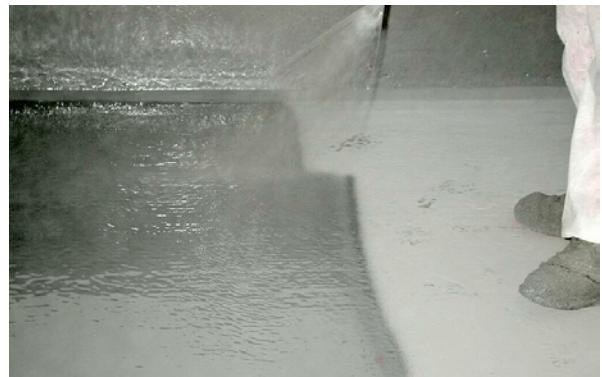
Bild 5.206: Detail aus Bild 5.205

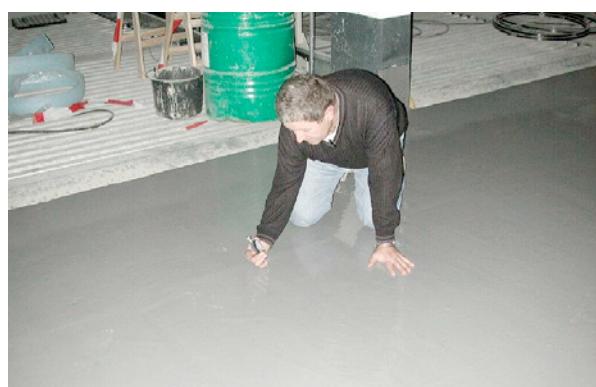
Bild 5.207: Prüfung der Schichtdicke

5.207). Die Systeme sind bei zweilagigem Aufbringen nach kurzer Zeit begehbar und die Arbeiten können zügig fortgesetzt werden.

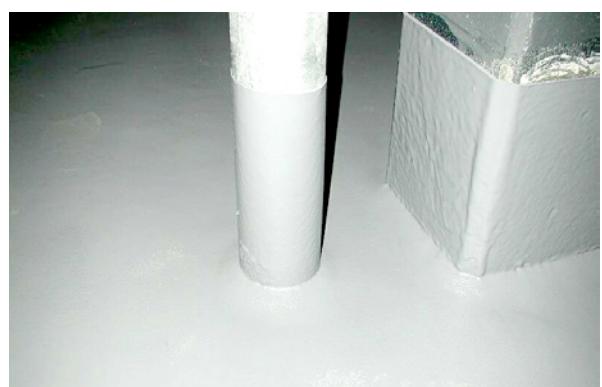
Bild 5.208: Ordnungsgemäße Sockelausbildung (Höhe mind. 15 cm) des Oberflächenschutzsystems

hängt vor allem von der fachgerechten Ausführung wichtiger Details, wie zum Beispiel der Sockelausbildung (Bild 5.208) und der Rohrdurchführungen (Bilder 5.214 bis 5.216) ab.

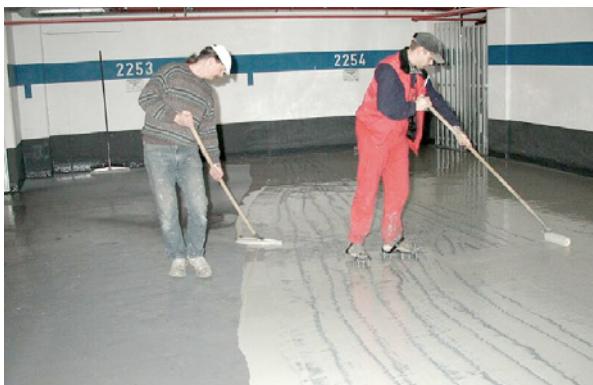
Bild 5.209: Aufbringen der Verschleißschicht

Auf die zweilagige Flüssigfolie, die die wirksame Schutzschicht bildet, wird die Deckschicht bzw. Verschleißschicht aufgebracht (Bild 5.209). Diese wird mit Quarzsand abgestreut (Bild 5.210). Nach dem Entfernen des überschüssigen Quarzsandes erhält die Beschichtung eine Kopfversiegelung (Bilder 5.211 und 5.212). Das Bild 5.213 zeigt die fertige Beschichtung. Die Qualität und die Dauerhaftigkeit des Oberflächenschutzsystems

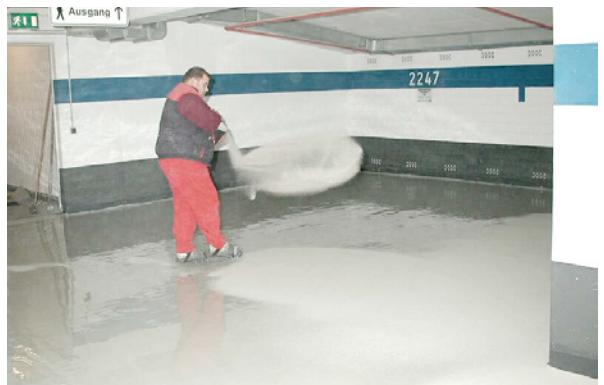
Bild 5.210: Einstreuen von Quarzsand

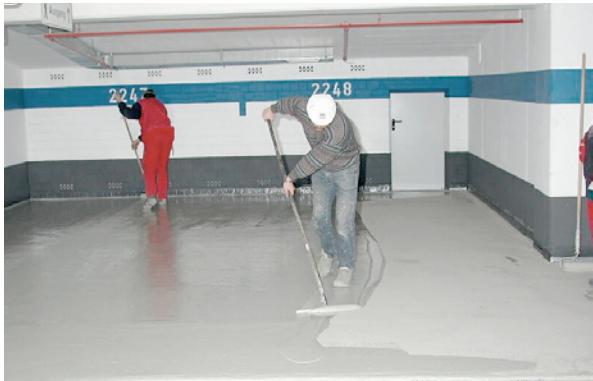
Bild 5.211: Aufbringen der Kopfversiegelung nach dem Entfernen des aufgebrachten Sandüberschusses

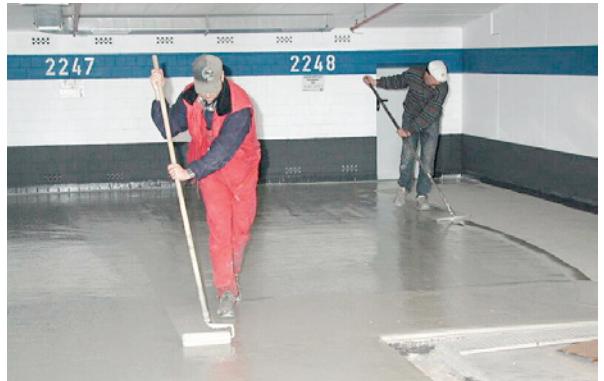
Bild 5.212: Kopfversiegelung

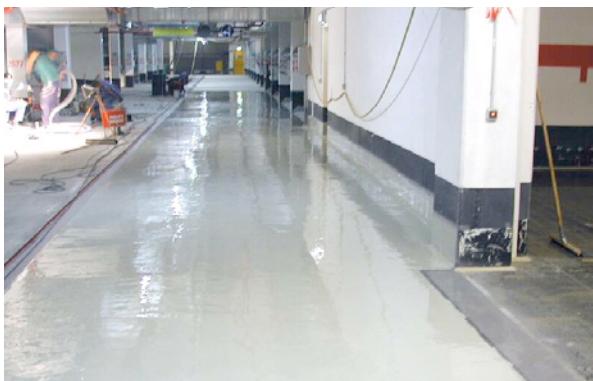
Bild 5.213: Verstärkter Bodenplattenbereich nach Abschluss der Beschichtungsarbeiten

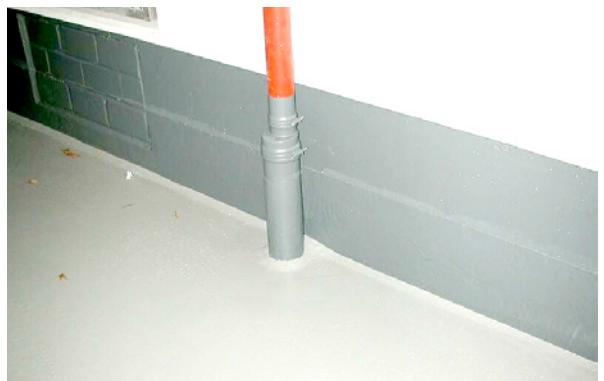
Bild 5.214: Detail Sockelausbildung – Rohrdurchführung

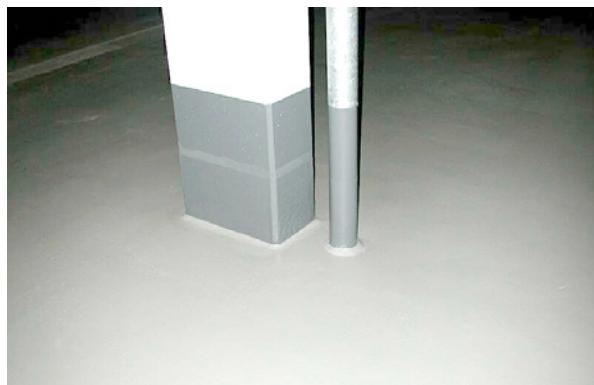
Bild 5.215: Detail Stützenanschluss – Bodenplatte-Rohrdurchführung

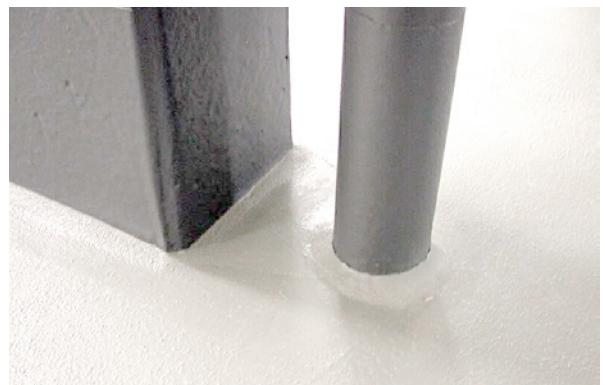
Bild 5.216: Detail aus Bild 5.215

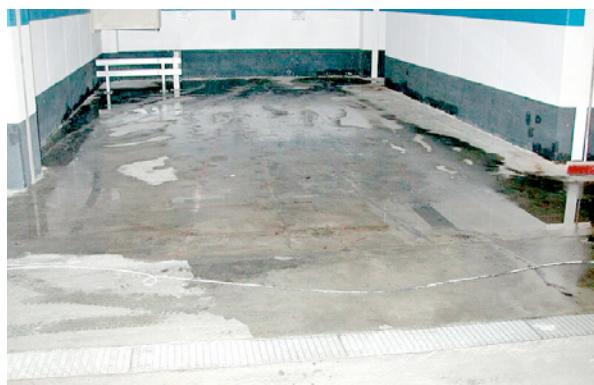
Bild 5.217: Zustand eines Tiefgaragenbereiches vor der Instandsetzung

Die Bilder 5.217 und 5.218 zeigen an einem Parkplatzbereich die Situation vor und nach der Sanierung. Am Ende dieses Abschnittes werden zudem wieder beispielhaft typische Schadensbilder vor und nach der Instandsetzung im Vergleich dargestellt (Bilder 5.221 bis 5.230).

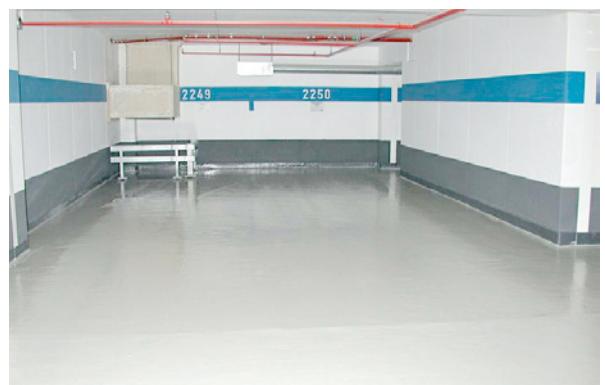
Bild 5.218: Zustand eines Tiefgaragenbereichs nach Abschluss der Instandsetzung

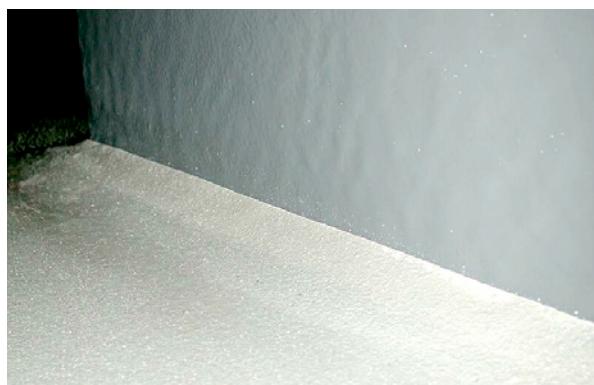
Bild 5.219: Anschlussdetail Bodenplatte – Sockel

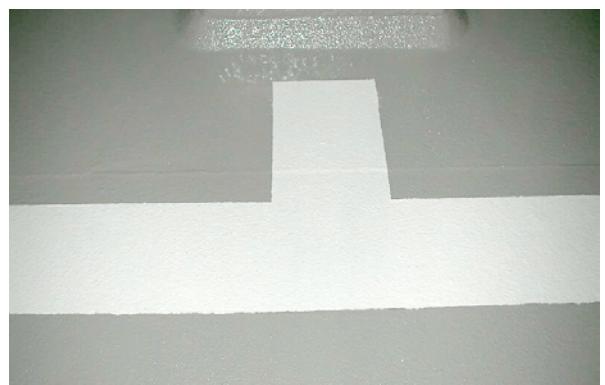
Bild 5.220: Anschlussdetail Bodenplatte – Stütze

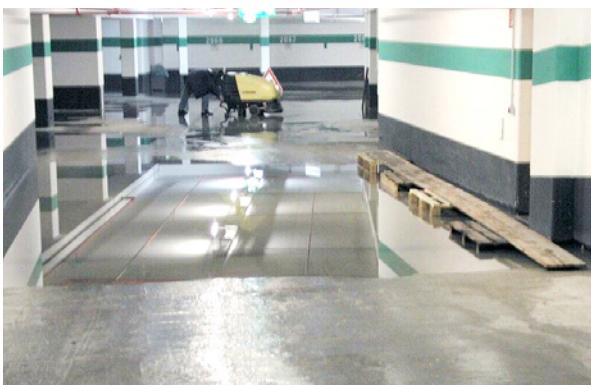
Bild 5.221: Deutliche Einschränkung der Nutzungsfähigkeit einer Tiefgarage vor der Instandsetzung

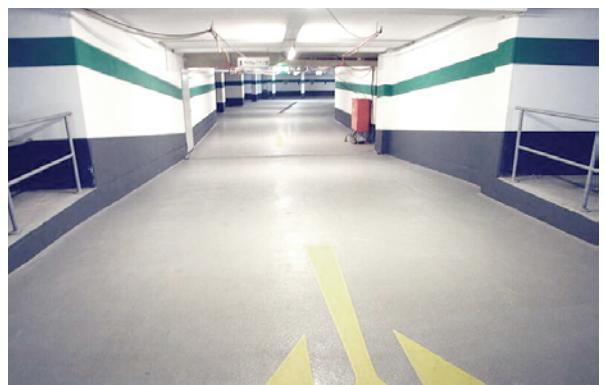
Bild 5.222: Wieder hergestellte Nutzungsfähigkeit einer Tiefgarage nach der Instandsetzung

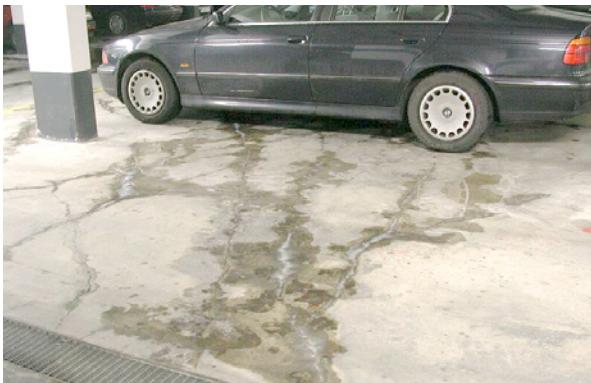
Bild 5.223: Wasserführende Risse in einer Tiefgarage vor der Instandsetzung

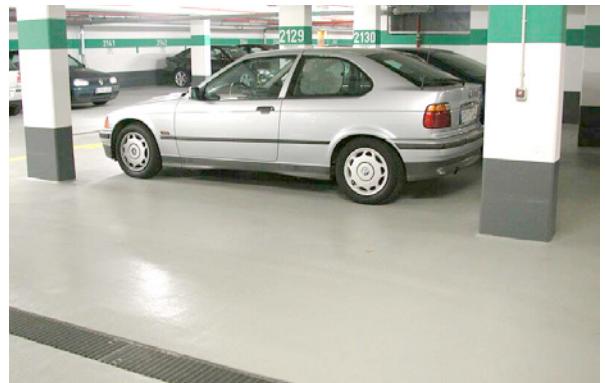
Bild 5.224: Gleicher Bereich der Tiefgarage nach der Instandsetzung

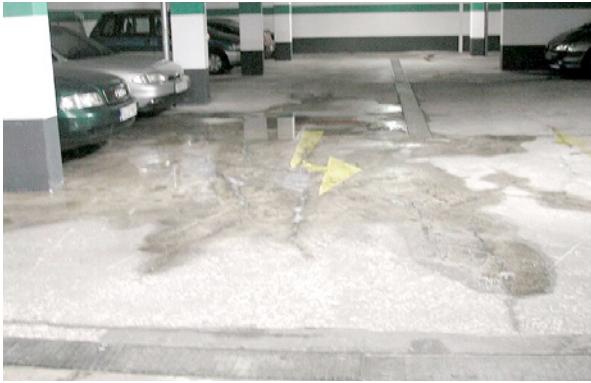
Bild 5.225: Wasserführende Risse in der Bodenplatte der wasserundurchlässigen Stahlbetonkonstruktion

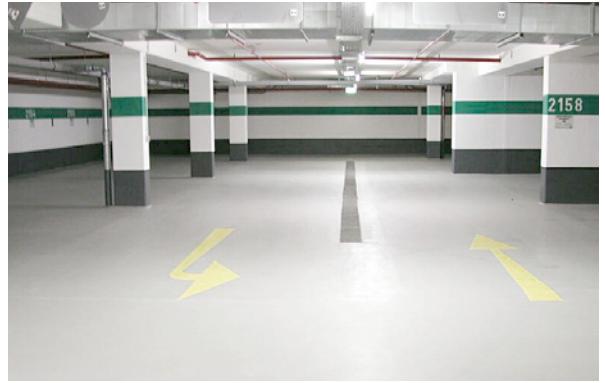
Bild 5.226: Gleicher Bereich der Tiefgarage aus Bild 5.225 nach der Verstärkung und Instandsetzung

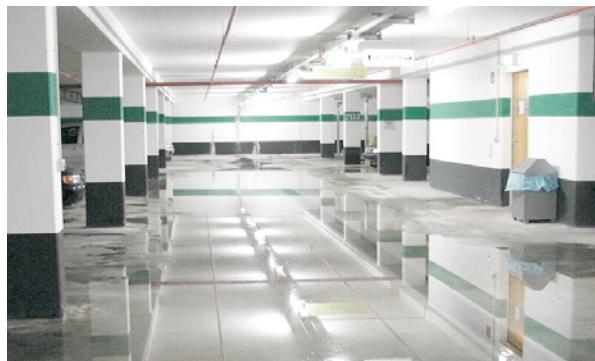
Bild 5.227: Zustand vor der Sanierung: Bei großer Rissöffnung infolge saisonbedingter Abkühlung der Stahlbetonkonstruktion traten erhebliche Wassermengen ein, die die Nutzung unmöglich machten.

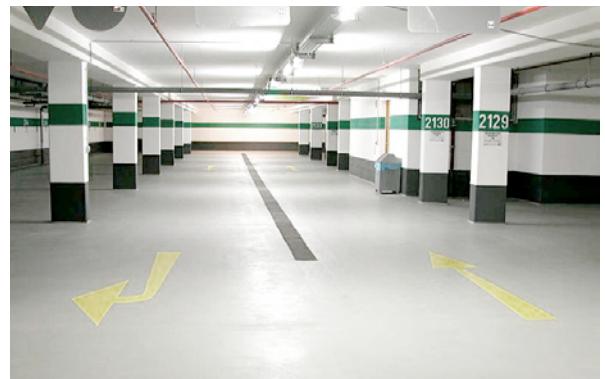
Bild 5.228: Gleicher Bereich der Tiefgarage aus Bild 5.227 nach der Verstärkung und Instandsetzung

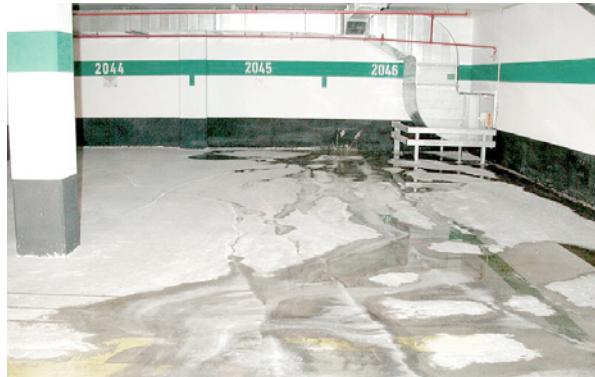
Bild 5.229: Wasserführender Bereich der Anschlussfuge Bodenplatte – Wand der wasserundurchlässigen Stahlbetonkonstruktion vor der Instandsetzung

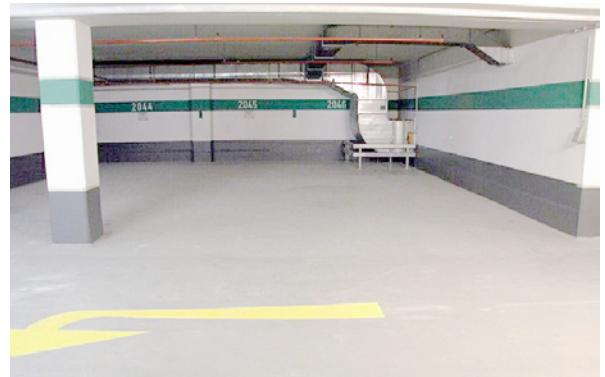
Bild 5.230: Gleicher Bereich der Tiefgarage nach erfolgter Instandsetzung
