Bundesverband
Feuchte & Altbausanierung e.V. [Hrsg.]

Innovativ und praktikabel – vom Boden bis zum Dach

Tagungsband
der 30. Hanseatischen Sanierungstage
7.11. bis 9.11.2019

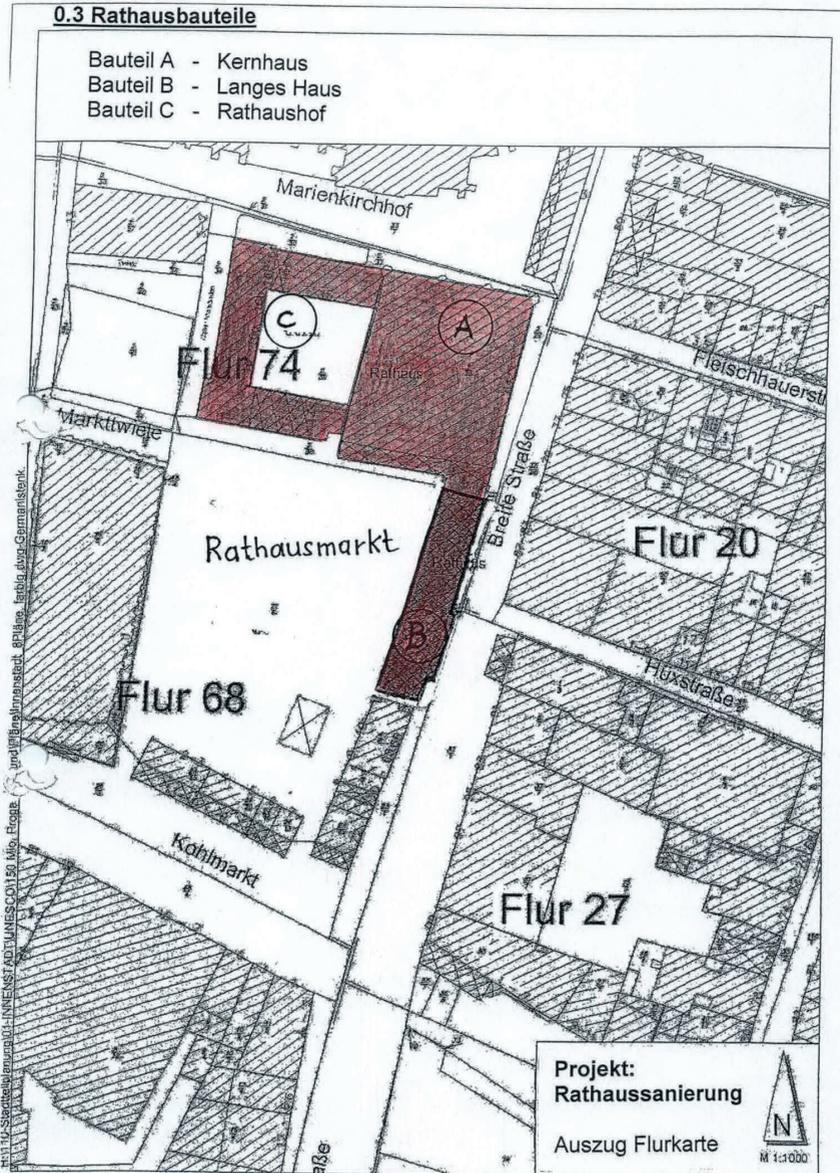
Bild 1 Flurkarte mit Lage der Gebäudebereiche

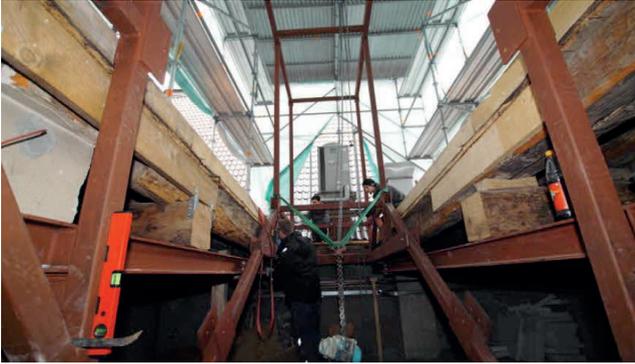
Bild 5 Der neue Fluchtweg über das Dach des Bürgerschaftssaal

hätten herabstürzen können. Das war aber nicht das einzige Problem. Die Nordtribüne war seit Jahren für Zuschauer gesperrt. Hier fehlte ein zweiter Fluchtweg. Der wurde jetzt eingebaut. Er führt über das Dach zum Treppenhaus der Südtribüne.

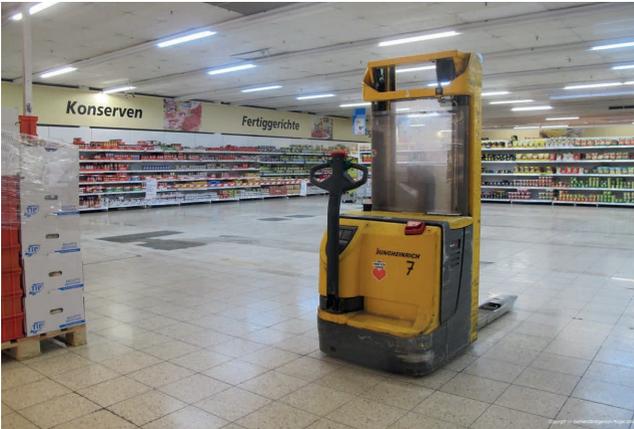
Bild 2 Betonwerkstein-Bestandsboden mit Fahrbeanspruchung

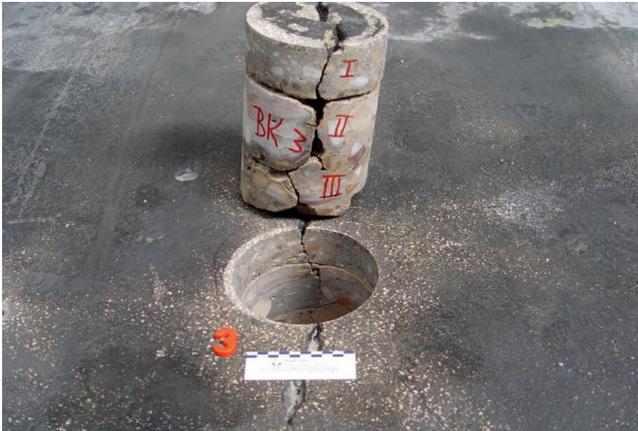
Bild 3 Bohrkernentnahmen aus Industrieböden

- Sondierungsbohrungen
- Entnahme von Bohrkernen für Untersuchungen im Baustofflabor
- Entnahme von Estrichausbauplatten
- Ermittlung von Abreiß- /Oberflächenzugfestigkeiten

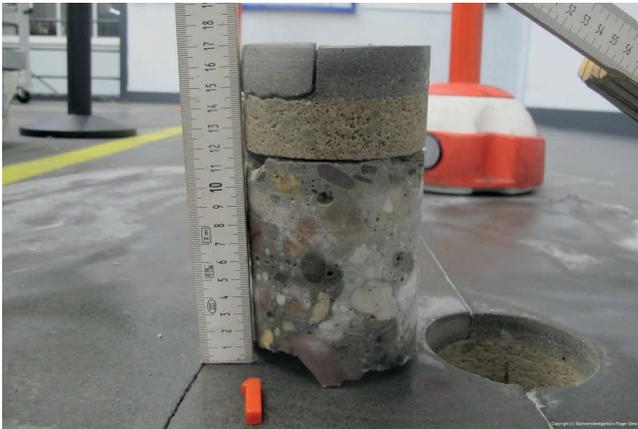
Bild 4 Bohrkernentnahmen aus Industrieböden

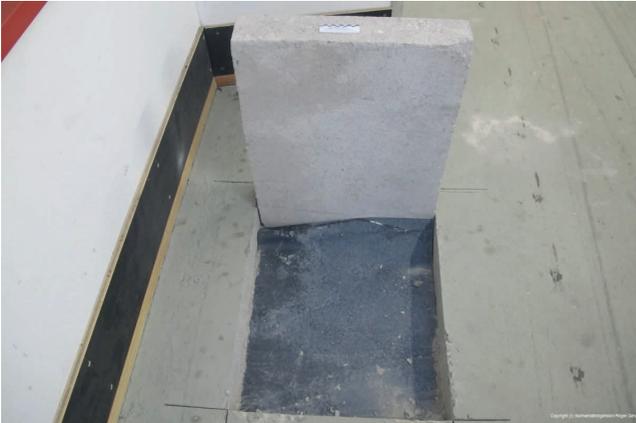
Bild 5 Entnahme Ausbauplatte aus Estrich

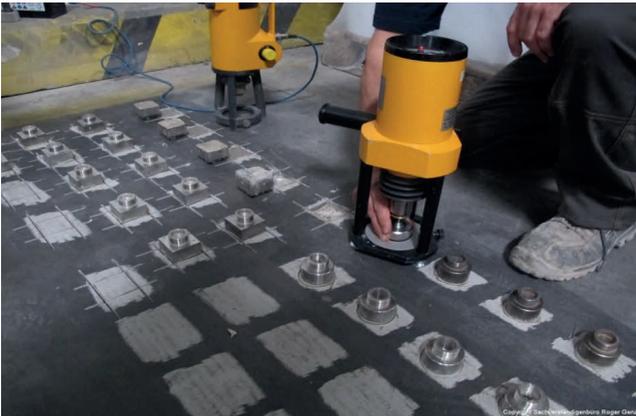
Bild 6 Ermittlung Oberflächenzug- und Haftzugfestigkeit

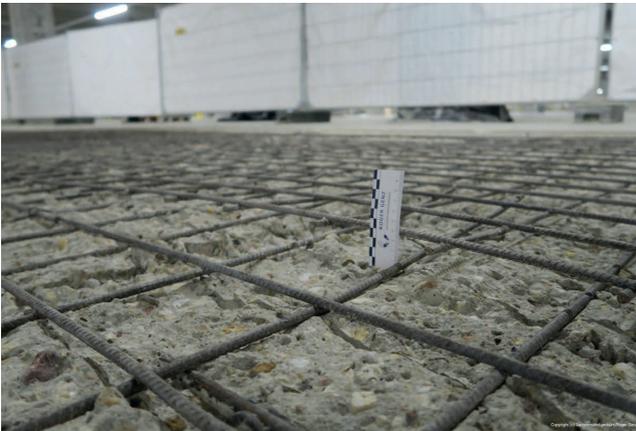
Bild 7 Oberfläche Geschossdecke nach Abtrag Betonrandzone bis 6 cm mittels Hochdruckwasserstrahlen und Feststoffstrahlen der Bewehrung

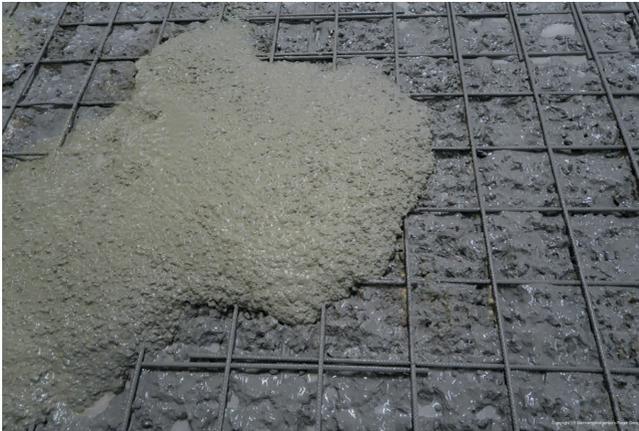
Bild 8 Oberfläche Geschossdecke nach Applikation Haftbrücke mit Korrosionsschutz und Beginn Betonierarbeiten Aufbeton

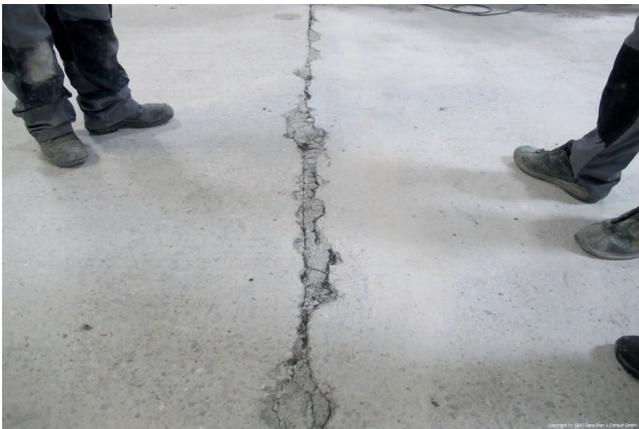
Bild 9 Betonboden mit Fuge vor Revitalisierung

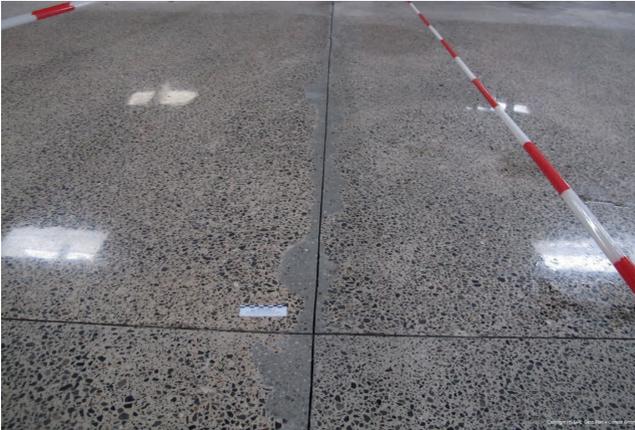
Bild 10 Betonboden mit Fuge nach Revitalisierung

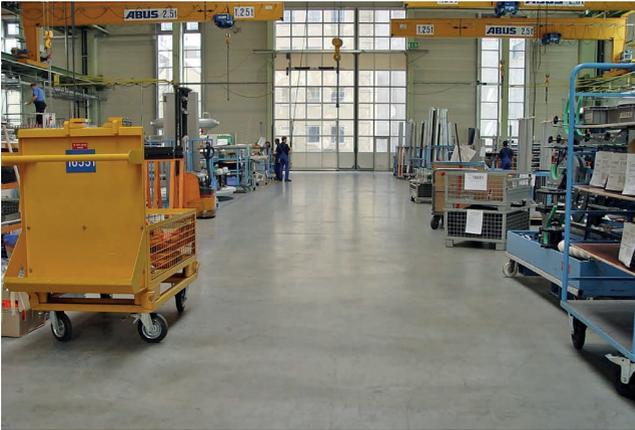
Bild 1 Betonboden mit einer Hartstoffschicht (Chemotechnik Abstatt GmbH)

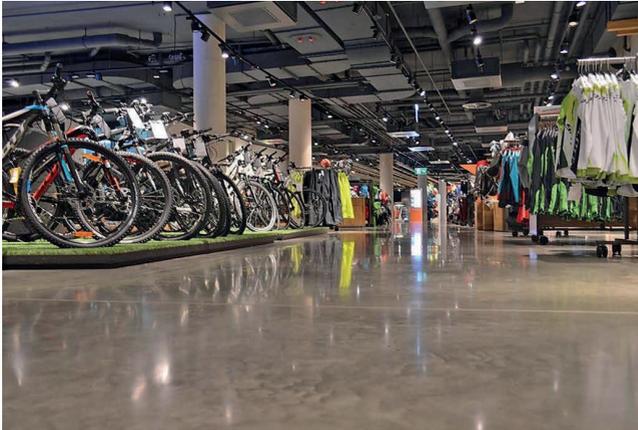
Bild 2 Polierter Estrich im Gewerbebau (Chemotechnik Abstatt GmbH)

Wir erleben heute eine steigende Nachfrage nach genau solchen, rein mineralischen Sichtbelägen im Objekt- und Wohnungsbau (Bild 2).

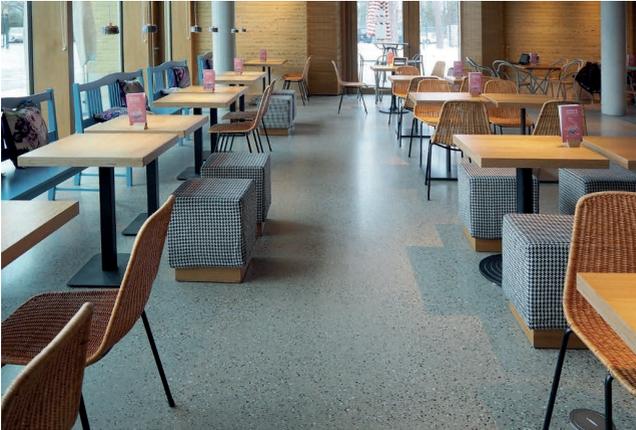
Bild 3 Estrich in Terrazzooptik mit natürlichen Zuschlägen (Chemotechnik Abstatt GmbH)

Werden höhere optische Ansprüche an mineralische Sichtbeläge gestellt, werden diese oft als terrazzoähnliche Estriche ausgeführt. Durch die Wahl der Gesteinsarten (z. B. Granit, Basalt, Marmorsplitt, usw.), die variierbare Zusammensetzung der Korngrößen (3 mm – 16 mm) und den Einsatz von Pigmenten zur Farbgebung im Zementstein erschließt sich uns ein unbegrenztes Feld an optischen Gestaltungsmöglichkeiten für Terrazzoestriche (Bild 3).

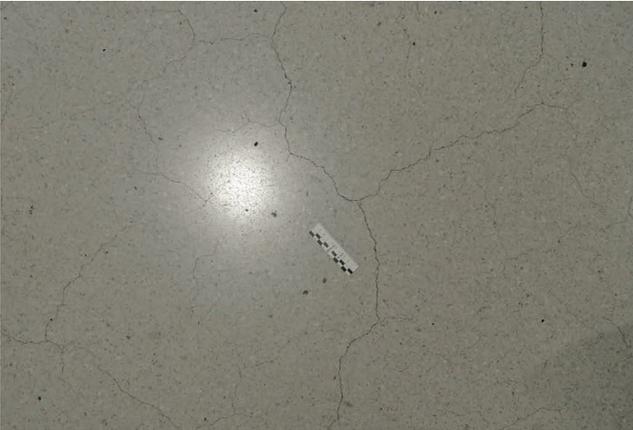
Bild 4 Netz- und Schwindrisse in zementären Oberflächen

Ein großer Nachteil mineralischer Sichtestriche und Nutzbeläge die aus Normalzement (Portlandzement bzw. Portlandkompositzementen) hergestellt werden, ist das Schwindverhalten und die daraus entstehenden Schwind- und Netzrisse an der Oberfläche. Diese lassen sich technisch nicht vermeiden, sind bei Sichtestrichen aber ein echtes Ärgernis (Bild 4). Auch können bei der Reinigung Schmutz und schädigende Stoffe in die Risse eingetragen werden, welche den optischen Risseindruck noch verstärken und die Dauerhaftigkeit des Bodens beeinträchtigen.

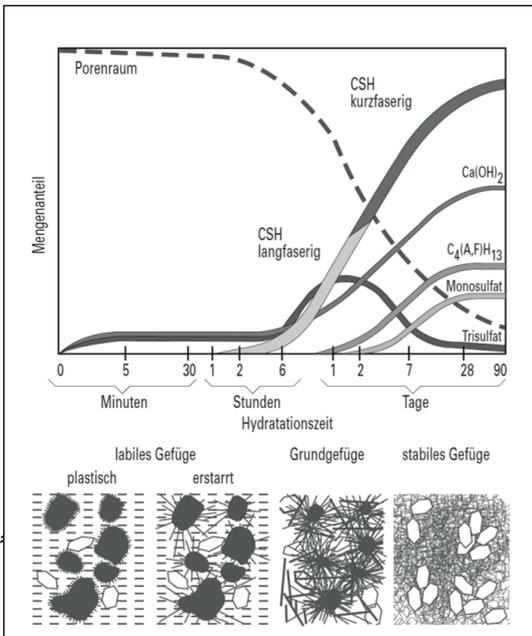
Bild 5 Schematische Darstellung der Bildung der Hydratphasen und der Gefügeentwicklung bei der Hydratation des Zements [3].

Unmittelbar nach der Wasserzugabe bilden sich auf der Oberfläche des Zementkorns (der Klinkerphasen) aus den gelösten Calcium- sowie Sulfationen und dem Calciumaluminat (C₃A) kurze, säulenförmige Ettringitkristalle, welche die Hydratation des Tricalciumsilikats C₃S behindern und zeitweilig unterbinden (Bild 6). In dieser Phase (2 - 4 Stunden) kann der Zementmörtel (Beton) transportiert, gepumpt und verarbeitet werden (Bild 5).

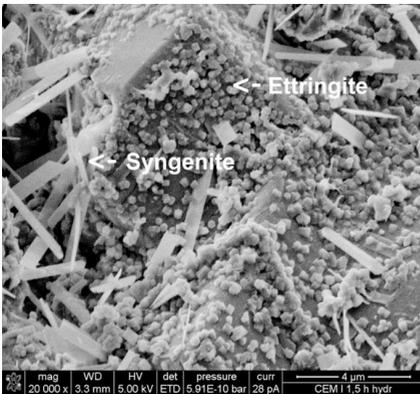
Bild 6 CEM I nach 1,5 h Hydratationszeit, Bildung von Ettringit und Syngenit

Rasterelektronenmikroskopische Aufnahmen von Portlandzement nach einer Hydratationszeit von 1,5 und 18 Stunden (Bildquelle: Dr. B. Möser, Bauhaus-Universität Weimar)

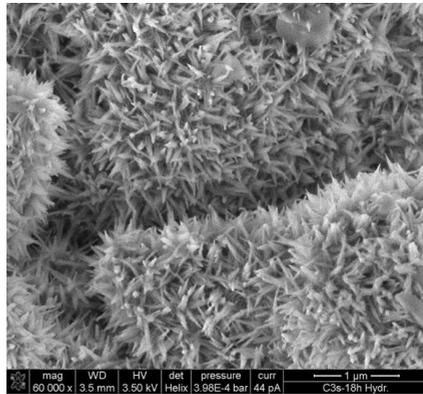
Bild 7 CEM I nach 18 h Hydratationszeit, Bildung nadelförmiger C-S-H Phasen

Im weiteren Hydratationsverlauf verdichten sich die Zwischenräume (Poren) zwischen den CSH-Kristallen durch weiteres Kristallwachstum und die Festigkeit des Zementsteins nimmt zu (Erhärtung) (Bild 7). Durch das immer kleiner werdende Porengefüge reduziert sich auch die Hydratationsrate.

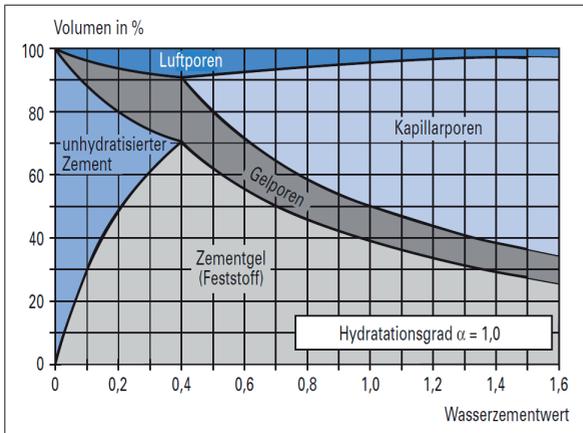
Bild 8 Zusammensetzung des Zementsteinvolumens in Abhängigkeit vom w/z-Wert, Bildquelle: VDZ Verein Deutscher Zementwerke e.V. [2]

Damit sich Estrichmörtel und Betone vernünftig verarbeiten lassen, werden diese i. d. R mit W/Z -Werten von 0,5 - 0,7 hergestellt. Das beim Hydratationsprozess nicht benötigte Überschusswasser sammelt sich in den deutlich größeren Kapillarporen (0,01 - 50 μm) des Zementsteins (Bild 8).

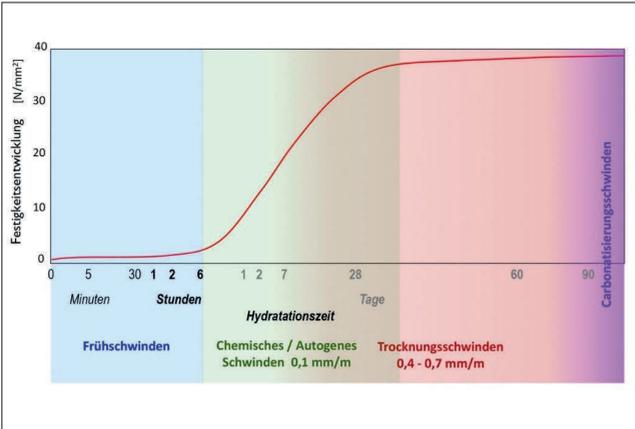
Bild 9 Schwindprozesse bei Zementestrich aus Normalzement

Die chemischen und physikalischen Schwindprozesse des Zementsteins prägen das makroskopische Schwind- und Verformungsverhalten von Zementestrichen aus Normalzement in bekannter Weise.

Zementestriche verkürzen sich im Zuge der Trocknung um $0,4 - 0,7$ mm/m. Dies führt zu einer Aufweitung der Rand- und Feldfugen. Wird die Estrichplatte durch Einspannungen oder das zu große Eigengewicht (große Feldlängen) in der Schwindbewegung behindert, entstehen typische Schwindrisse.

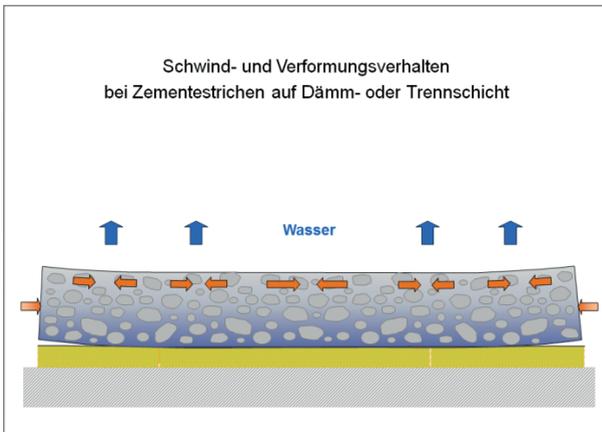
Bild 10 Schwind- und Verformungsverhalten von Zementestrichen aus Normalzement auf Dämm- oder Trennschicht

Da Zementestriche nicht gleichmäßig über den gesamten Querschnitt trocknen, sondern die Trocknung i. d. R. von oben nach unten fortschreitet, führt der entstehende Feuchtegradient zu Aufschüsselungen im Fugen und Randbereich (Bild 10). Diese Verformungen können auch durch eine anfängliche Nachbehandlung nicht verhindert werden. Die entstehenden Aufschüsselungen sind auch nach Erreichen der Ausgleichsfeuchte (bei $T = 23^\circ\text{C}$ / rel. L. 50%) des Estrichs nicht vollständig reversibel.

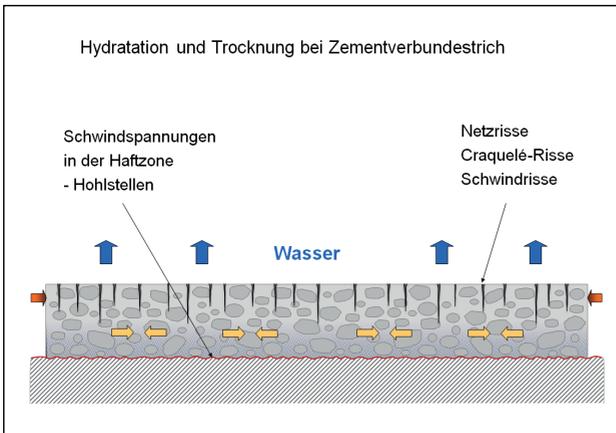
Bild 11 Schwind- und Verformungsverhalten von Zementestrichen aus Normalzement im Verbund

Bei Zementestrichen im Verbund wird das Schwinden durch den Verbund mit dem Untergrund behindert. Der zunächst an der Oberfläche des Verbundestrichs beginnende Schwindprozess erzeugt Schwindspannungen in der oberen Randzone, die sich durch entstehende Netzzrisse entspannen. Diese können sich im Zuge der weiteren Trocknung erheblich aufweiten und werden bei Sichtbelägen als sehr störend empfunden (Bild 11). Im Zuge der Nutzung können die Rissflanken brechen und Schmutz wird in die Schwindrisse eingelagert, wodurch sich der optische Eindruck der Rissbildung noch verstärkt.

Da durch den Haftverbund zum Untergrund in der unteren Randzone des Verbundestrichs keine Bewegung möglich ist, werden durch den Trocknungsprozess Spannungen in die Haftzone eingetragen. Ist die Verbundwirkung aufgrund ungenügender Oberflächenfestigkeit des Untergrundes oder ungenügender Untergrundvorbereitung nicht ausreichend, kann es zu Hohllagen und folglich Rissen im Verbundestrich kommen.

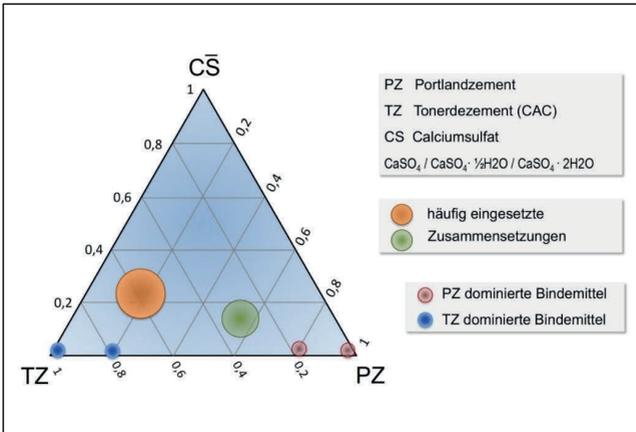
Bild 12 Dreistoffdiagramm für ternäre Bindemittel [4]

Ternäre Schnellzemente sind im Wesentlichen aus den drei Hauptbestandteilen Portlandzement (PZ), Tonerdezement (TZ) (Calciumaluminatzement (CAC)) und Calciumsulfat (CS) zusammengesetzt. Das Dreistoffsystem ergibt ein breites Spektrum an Möglichkeiten bezüglich der Zusammensetzung ternärer Bindemittel (Bild 12). Allerdings sind nur wenige Kombinationen zielführend und zeigen die gewünschten Eigenschaften wie hohe Festigkeit, Raumbeständigkeit und dauerhafte Wasserfestigkeit. Des Weiteren ist die Steuerung der Reaktionsabläufe durch Zugabe von Additiven sehr komplex.

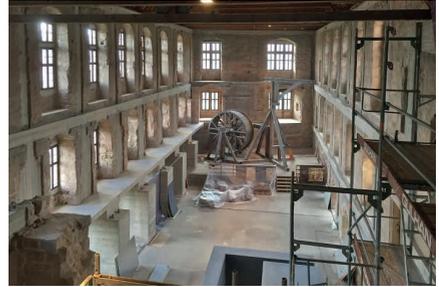
Bild 14 Stabilisierung des Gebäudes

Teilweise mussten die Wände statisch ertüchtigt und Zwischendecken neu eingezogen werden (Bild 14). Der komplette Fußbodenaufbau musste erneuert werden. Die Bayrische Schlösserverwaltung wollte eine beheizte Fußbodenkonstruktion mit einem Sichtestrich in Terrazzooptik.

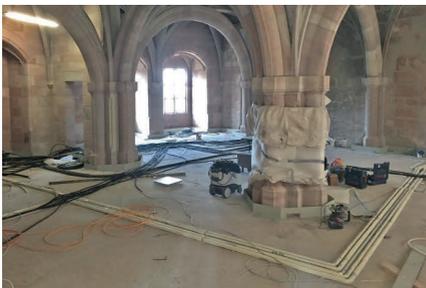
Bild 15 Leitungen auf dem Rohboden

Die zahlreichen Leitungen auf den Fußböden wurden zunächst mit einem gebundenen Leichtausgleich, der gleichzeitig als Wärmedämmung dient, egalisiert. (Bild 15, 16)

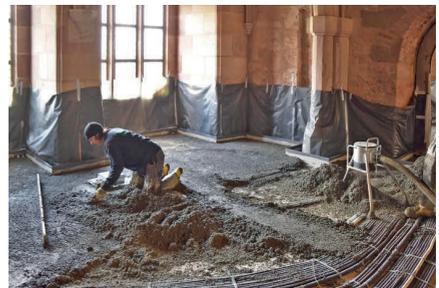
Bild 16 Gebundener Leichtausgleich

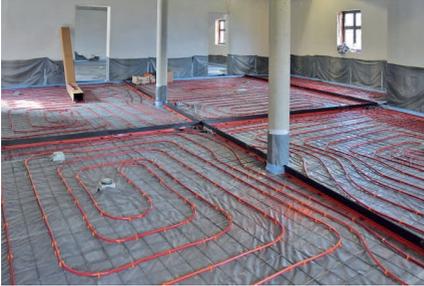
Bild 17 Heizleitung und Fugenprofile

Die Heizleitungen wurden auf einer Trägermatte fixiert und Feld- und Randfugen angelegt (Bild 17). Auch bei Estrichen aus ternärem Schnellzement muss die thermische Dehnung durch Bewegungsfugen aufgenommen werden.

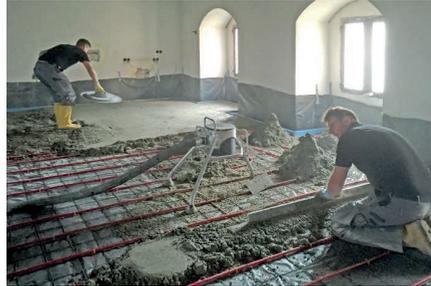
Bild 18 Verlegung Heizestrich

Der schwind- und spannungsarm erhärtende, ternäre Schnellzementestrich (RHEORAPID®Schnellzement / Chemotechnik Abstatt GmbH) wurde anschließend als Heizestrich eingebaut (Bild 18).

Dieser konnte nach 48 Stunden von den Folgegewerken wieder voll belastet werden. Der schwindarme Schnellzement wurde als Bindemittel eingesetzt, um mögliche Rissbildungen im Terrazzoestrich, der anschließend im Verbund verlegt wurde, zu vermeiden.

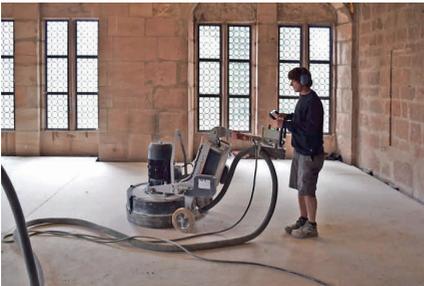
Bild 19 Trockenschliff beim Terrazzoestrich

Nach zwei Tagen wurde die Oberfläche des Terrazzoestrichs in mehreren Arbeitsgängen bis aufs Korn geschliffen (Bild 19). Vorhandene Estrichporen wurden verspachtelt. Anschließend erfolgten weitere Polierschliffe bis zum Erreichen des gewünschten Glanzgrades.

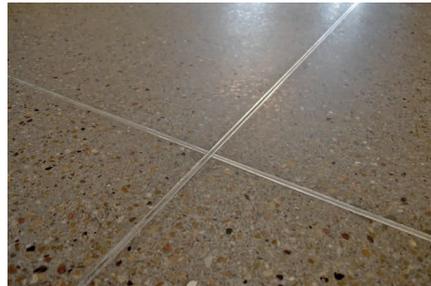
Bild 20 Fertige Oberfläche

Nach Reinigung der Flächen wurde ein silikatisches Oberflächenfinish appliziert, welches dem Anspruch an Optik und Reinigungs-fähigkeit speziell in diesem Objekt gerecht wird (Bild 20).

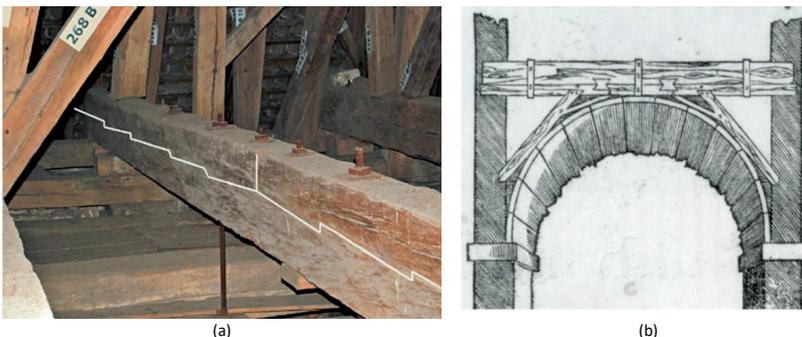
Bild 1 (a) Verzahnter Balken als Überzug aus [1], Verdübelter Balken im 16. Jh. aus [2]

So kam man früh auf die Idee die Balken nicht nur aufzudoppeln, sondern sie durch eine Verdübelung miteinander zu verbinden und so den Tragwiderstand zu erhöhen. In der linken Abbildung ist eine Verzahnung zu sehen, durch welche sich beide Balken verkeilt haben. Im rechten Bild wurde eine Verdübelung ausgeführt, mit welcher ein Bogentragwerk überspannt und dieses so nach oben abgehängt wurde.

Durch die Verdübelung erzielt man eine höhere Tragfähigkeit als wenn man die Balken lose übereinander stapeln würde.

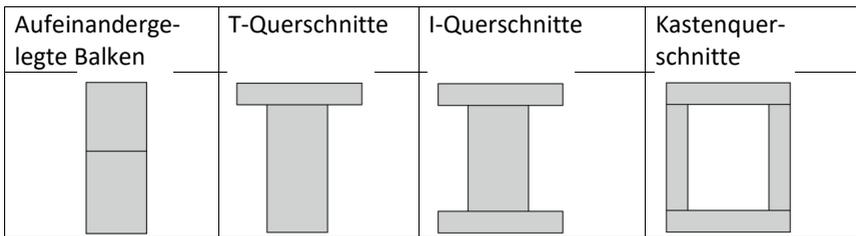
Bild 2 Geometrien von zusammengesetzten Verbundquerschnitten aus Holz

Durch die Entwicklung der Klebtechnologie im 20. Jahrhundert wurden dem Ingenieurholzbau gänzlich neue Möglichkeiten eröffnet. Es war nun möglich sehr hohe Träger herzustellen wodurch die Begrenzung der Spannweiten durch den natürlichen Wuchs des Holzes an Bedeutung verlor. Darüber hinaus konnten Querschnitte beinahe beliebig miteinander verbunden werden. Es wurden I-Querschnitte, T-Querschnitte und Kastenträger entwickelt, vgl. Bild 2. Ein weiterer Vorteil der zusammengesetzten Querschnitte ist, dass im Vergleich zu Vollholzquerschnitten viel Material eingespart werden konnte, da das Material genau dort eingesetzt wurde, wo es statisch erforderlich ist. Durch den schlanken, hohen Steg wird statische Höhe gewonnen und die angeschlossenen Flansche bilden nehmen die Druck- und die Zugkräfte auf.

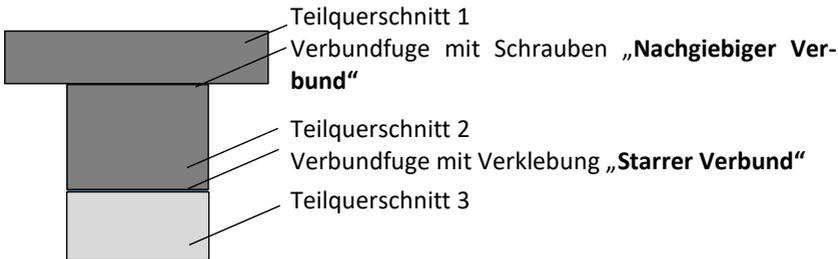
Bild 3 Bestandteile eines Verbundquerschnitts mit Schrauben und Verklebung

verbundenen Brettlamellen zusammensetzt. Am Beispiel eines T-Querschnitts sind in Bild 3 beide Verbundarten dargestellt.

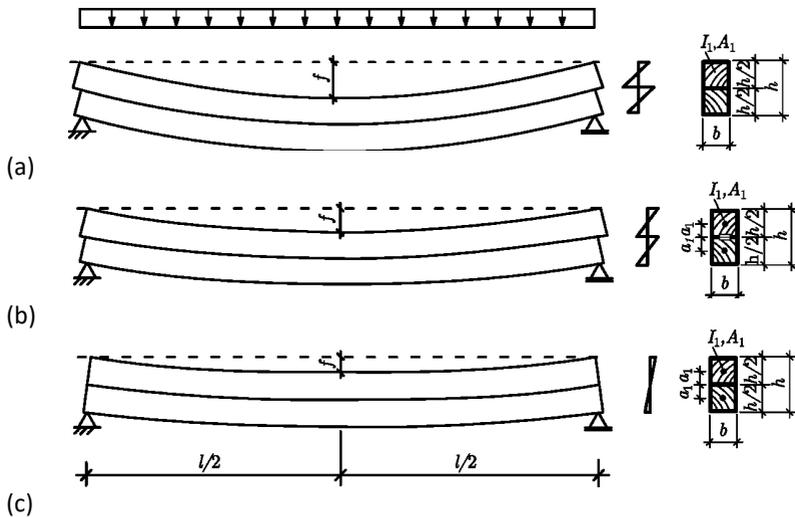
Bild 4 Zusammenwirken von Querschnitten, (a) zwei Einzelquerschnitte ohne Verbund, (b) nachgiebiger Verbund, (c) starrer Verbund [3]

Bild 4(a) zeigt zwei lose übereinander gelegte Balken. Durch die Belastung der Balken werden zwei Verschiebungen hervorgerufen. Einerseits die Durchbiegung f in Feldmitte, sowie eine Relativverschiebung beider Balken am Trägerende Δd . Die beiden Querschnitte sind nicht miteinander gekoppelt und die Kontaktflächen können sich gegeneinander verschieben. In der Normalspannungsverteilung, welche direkt daneben dargestellt ist, ist zu sehen, dass jeder Querschnitt sowohl einen Druckbereich als auch einen Zugbereich besitzt.

In Bild 4(b) hingegen sind die Balken durch eine beliebige Art der Verkeilung / Verdübelung miteinander gekoppelt. Es ist zu erkennen, dass weniger Relativverschiebung der beiden Querschnitte möglich ist, da sie sich nicht mehr unabhängig voneinander verformen können. Die Querschnitte sind miteinander gekoppelt. Das hat zur Folge, dass die Verbindungsmittel in der Fuge nun auf Abscheren beansprucht werden.

Durch die Kopplung der beiden Querschnitte hat sich sowohl die Biegesteifigkeit als auch die Tragfähigkeit im Vergleich zu den losen übereinander liegenden Balken deutlich erhöht. Das Widerstandsmoment ist größer geworden, die Durchbiegung in Feldmitte hat sich reduziert und die Normalspannungen in den Querschnitten sind geringer geworden, da der innere Hebelarm durch den Verbund vergrößert hat.

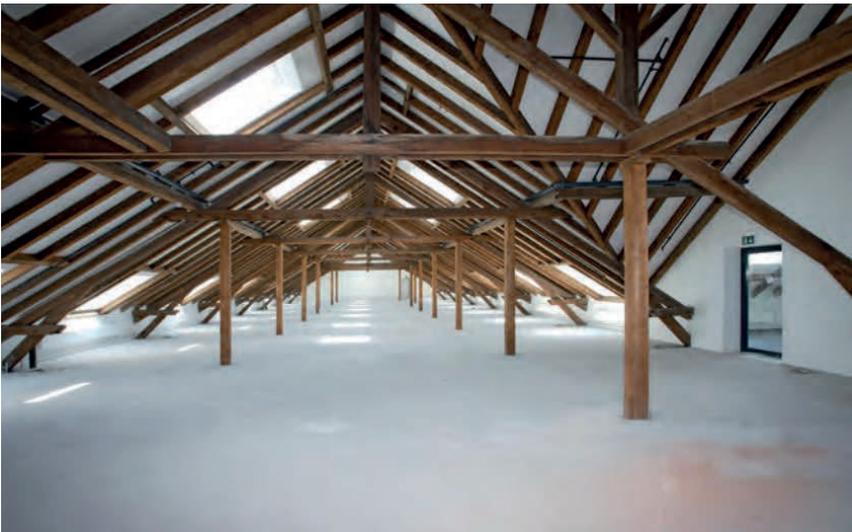
Bild 5 Urbane Wohnraumgewinnung durch Sanierung eines Trockenspeichers [4]

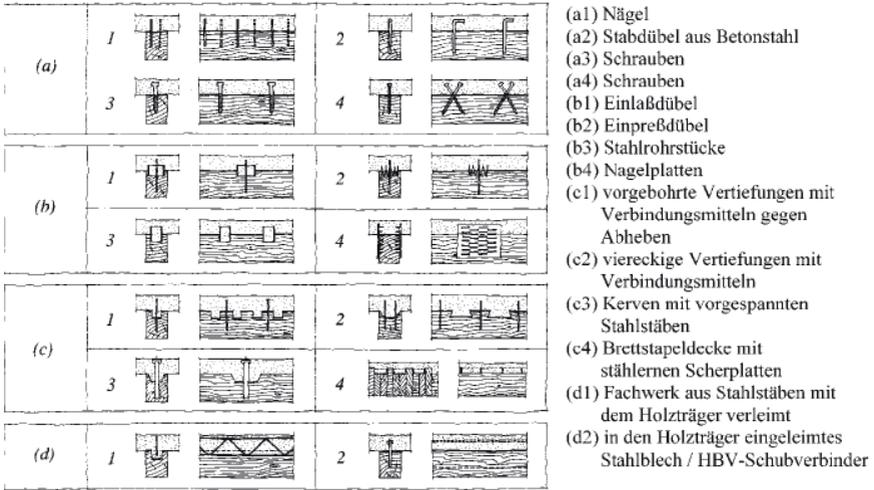
Bild 6 Verschiedene Verbindungsmittel für den Holz-Beton-Verbund [6]

Erste Ansätze den Verbund zwischen Holz und Beton herzustellen sind in Bild 6 zusammengestellt.

Für die Sanierung haben sich vor allem die Schrauben und Stahlrohrstücke bewährt. Diese Verbindungsmittel wurden von Fachfirmen und Universitäten weiterentwickelt und ETA Zulassungen erworben. Dem Autor sind drei ETA Zulassungen für den Holz-Beton-Verbund bekannt, welche in aufgeführt sind (Stand Juni 2019).

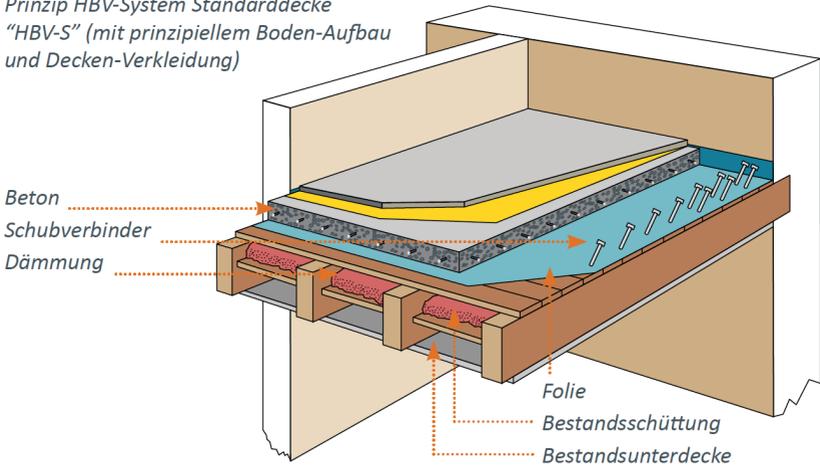
Prinzip HBV-System Standarddecke
 "HBV-S" (mit prinzipiellem Boden-Aufbau
 und Decken-Verkleidung)

Bild 7 Prinzipskizze einer HBV-Decke [4]

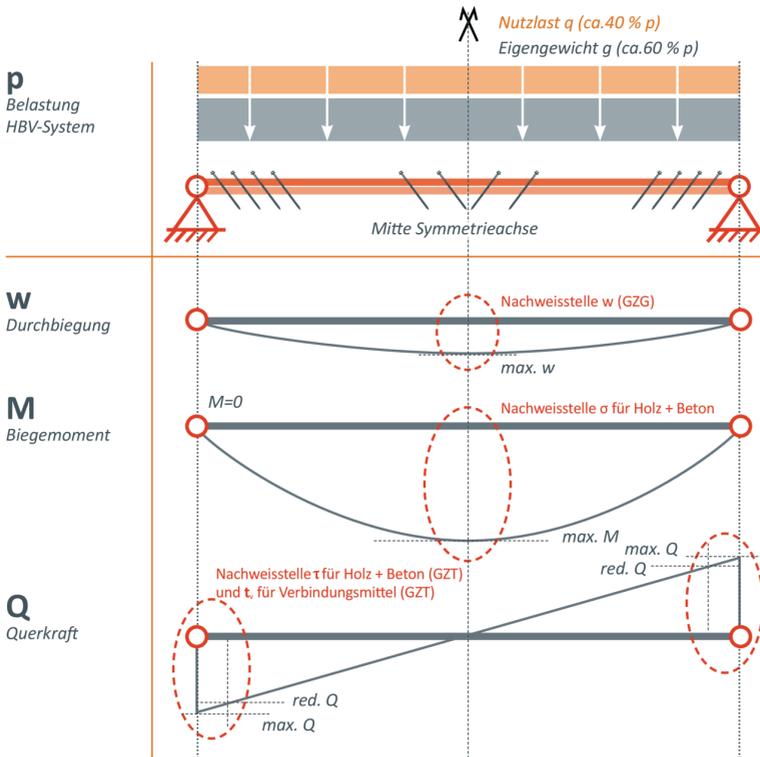
Bild 8 Statisches System, Belastung und Schnittgrößen eines HBV Einfeldträgers mit zugehörigen Nachweisstellen für die Bemessung [4]

Die Sanierung erfolgt, indem Schrauben unter 45 Grad zum Auflager hin geneigt in die Holzbalken eingeschraubt werden. Die Schrauben können einreihig, zwei- oder mehrreihig eingebracht werden, wobei sich die Menge der Schrauben am Querkraftverlauf des statischen Systems orientiert, vgl. **Fehler! Verweisquelle konnte nicht gefunden werden.** Dadurch werden eine optimale Ausnutzung und ein effizienter Einsatz der Verbindungsmittel erreicht.

Da die Schnittgrößen sich mit der angenommenen Schraubenanzahl ändern, wird im Idealfall die Berechnung durch mehrmalige Iteration optimiert. So kann der effizienteste und ideale Schraubenbedarf ermittelt werden.

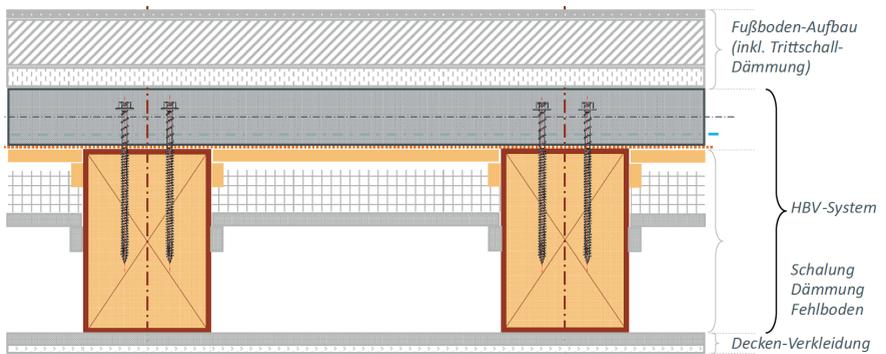
Bild 9 Querschnitt und Deckenaufbau einer typischen Holz-Beton-Verbunddecke [4]

Aufgrund konstruktiver Erfordernisse wie der Rissbreitenbegrenzung beim Anfangsschwinden des Betons, wird üblicherweise eine Grundbewehrung mit dem Durchmesser 8mm, alle 20cm in beide Richtungen verlegt. Da die Betonplatte, wie schon in Abschnitt 1.2 dargestellt, hauptsächlich auf Druck beansprucht ist, wäre eine Bewehrung aus statischen Erfordernissen grundsätzlich nicht notwendig.

Der mittlere Bewehrungsbedarf der konstruktiven Grundbewehrung mit Stabstahl beträgt bei der typischen HBV Decke etwa 4 kg/m^2 . Die Decke kann in der Regel nach etwa drei Tagen begangen werden und bauzeitliche Unterstützungen nach 14 Tagen Aushärtezeit entfernt werden. Zu diesem Zeitpunkt hat der Beton etwa 80% seiner Sollfestigkeit erreicht.

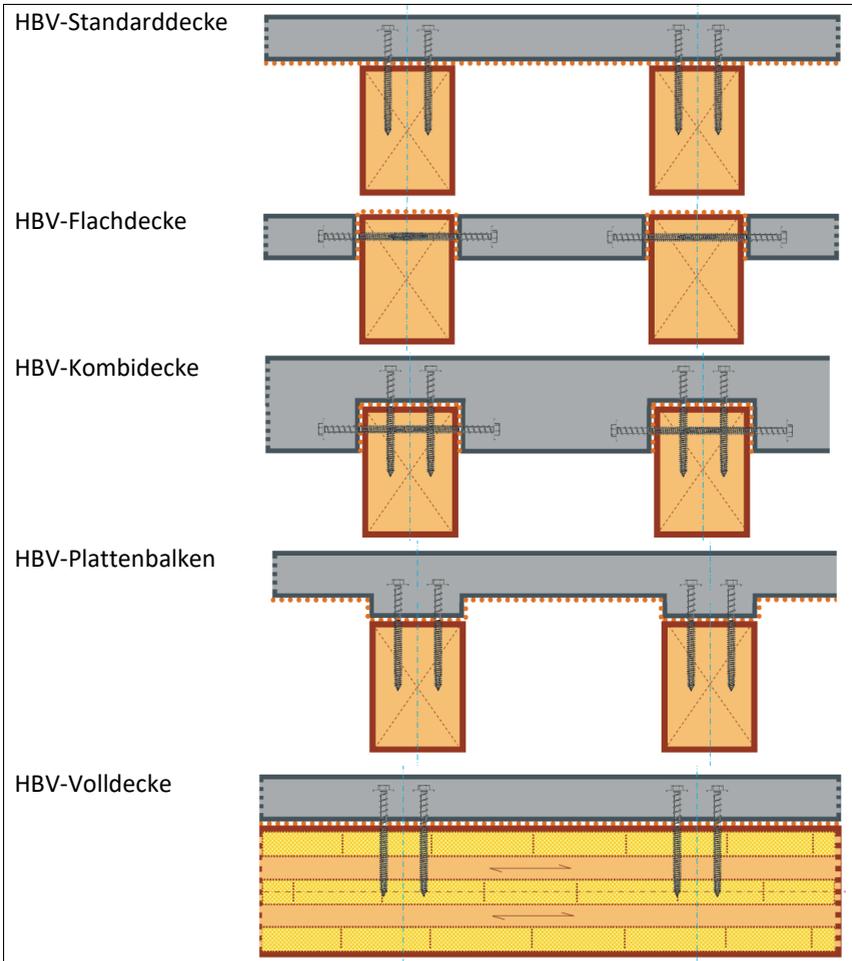
Bild 10 Querschnittsformen vom HBV-Decken beispielhaft dargestellt mit Schrauben als Verbindungsmittel [4]

Zur Ausführung gibt es verschiedene Möglichkeiten von Deckenquerschnitten. Welcher Deckenquerschnitt am geeignetsten für das jeweilige Projekt ist kann von folgenden Randbedingungen abhängen:

- Rahmenbedingungen der Ausführung (Aufwand, Zeit, Kosten, ...)
- Höhe des geplanten Rohfußbodens und respektive der gewünschten Raumhöhe
- Bestehende Verformung der Bestandsdecke
- Vorhandensein einer Schüttung zwischen den Balken
- Querschnittsabmessungen der Bestandsbalken

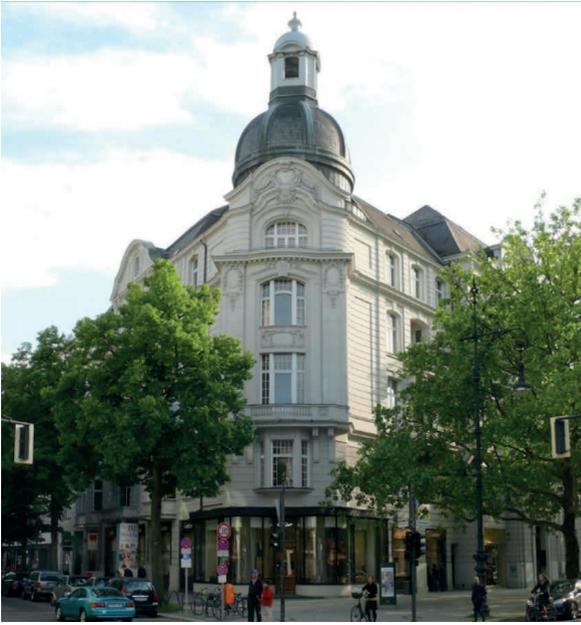
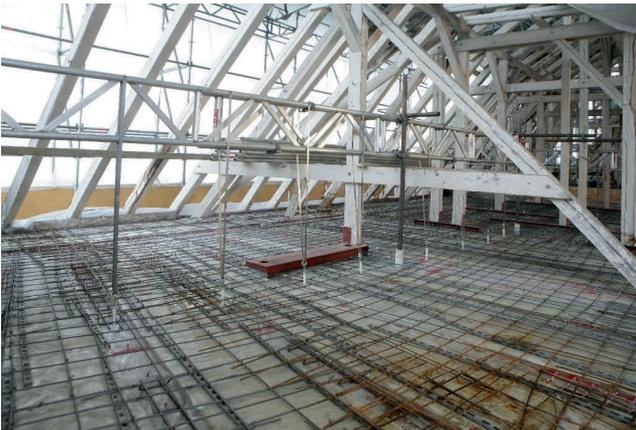
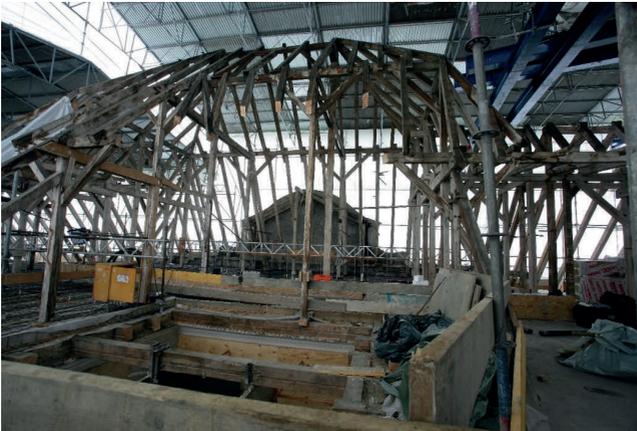
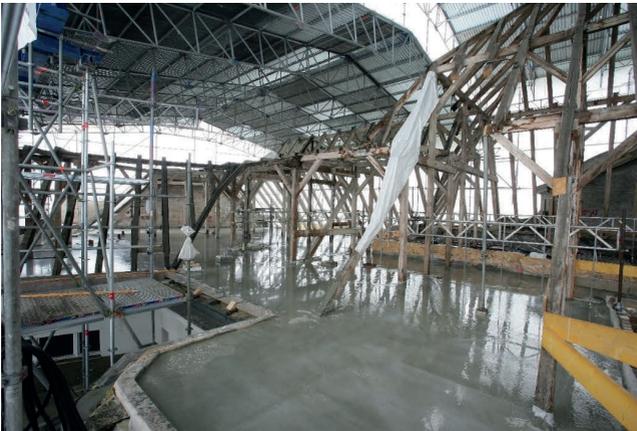
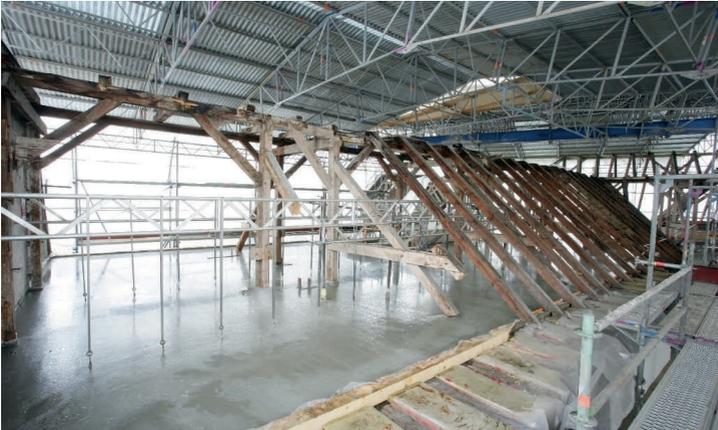
Bild 11 HBV Projekt am Kurfürstendamm – 1

Bild 12 HBV Projekt am Kurfürstendamm - 2

Bild 13 HBV Projekt am Kurfürstendamm – 3

Bild 14 HBV Projekt am Kurfürstendamm - 4

Bild 15 HBV Projekt am Kurfürstendamm - 5

Bei der Dachgeschosssanierung eines Wohn- und Geschäftshauses in Berlin wurde der historische Dachstuhl erhalten und während der Bauzeit durch eine Überdachung geschützt. Ziel war es, den bisher ungenutzten Dachstuhl durch eine statische Ertüchtigung der Deckenbalken als Wohn- und Geschäftsflächen nutzbar zu machen. Aufgrund z.T. großer Spannweiten kamen sogenannte Abhängungen zum Einsatz. Statt die Decke von unten durch Bauspieße während der Betonierung zu unterstützen, wurden die Deckenbalken nach oben abgehängt. Das Gewicht wird über spezielle Fachwerkträger aus Aluminium in die tragenden Wände geleitet.

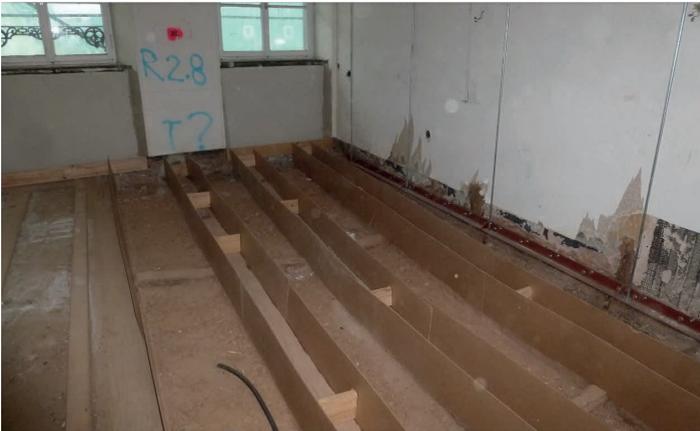
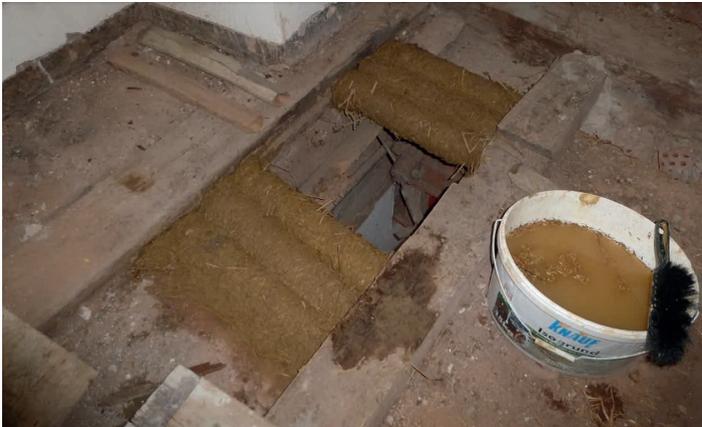
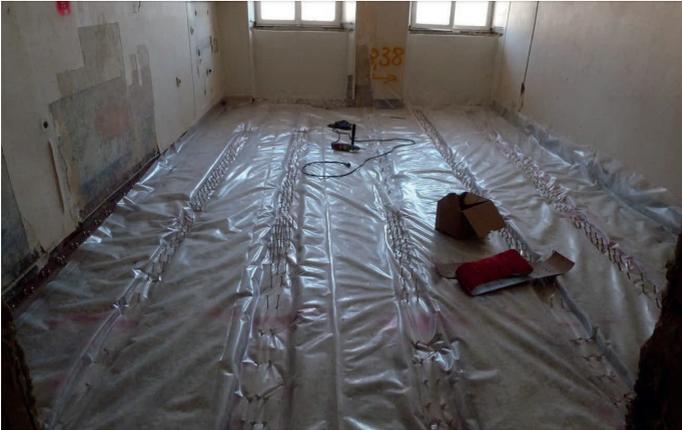
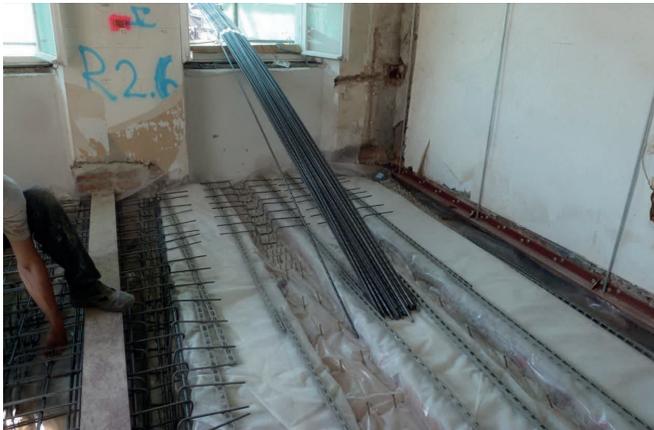
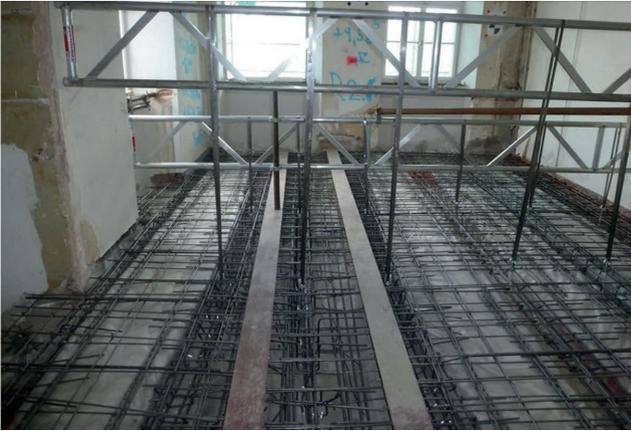
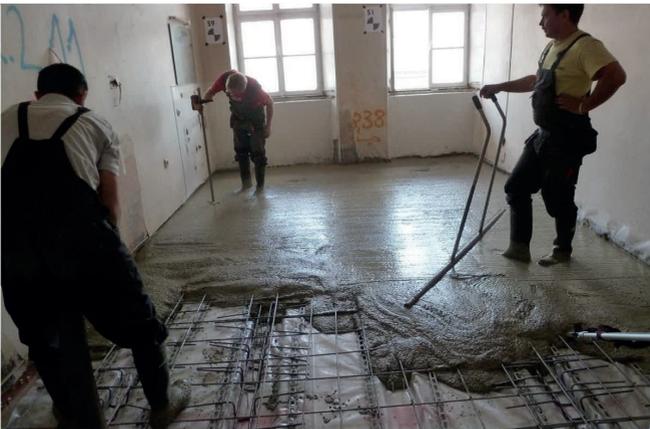
Bild 19 HBV Projekt Thurn und Taxis – 5, © Berdi Architekten

Bild 20 HBV Projekt Thurn und Taxis – 4, © Berdi Architekten

Bild 21 HBV Projekt Thurn und Taxis – 5, © Berdi Architekten

Bild 22 HBV Projekt Thurn und Taxis – 5, © Berdi Architekten

Bild 23 HBV Projekt Thurn und Taxis – 5, © Berdi Architekten

Bild 24 HBV Projekt Thurn und Taxis – 6, © Berdi Architekten

Dies bestand im ersten Schritt daraus die Fehlstellen in der Decke mit Stroh-Lehmwickeln zu ergänzen, um die großen Verformungen zu verfüllen. In einem zweiten Schritt wurde dann eine HBV-Plattenbalkendecke hergestellt, indem HBV Schrauben in die Balken eingedreht und durch Nivellierung eine ebene Oberfläche erzeugt wurde. An einzelnen Stellen wurden die Balken durch Stahlträger verstärkt und in die HBV-Decke eingebunden.

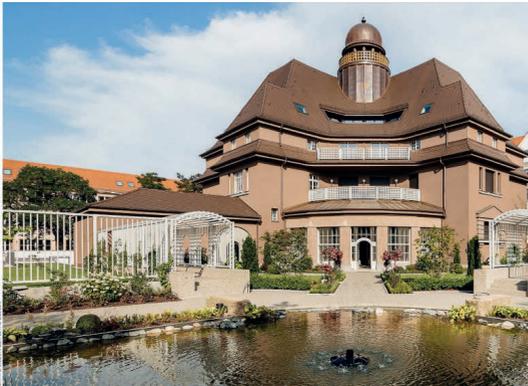
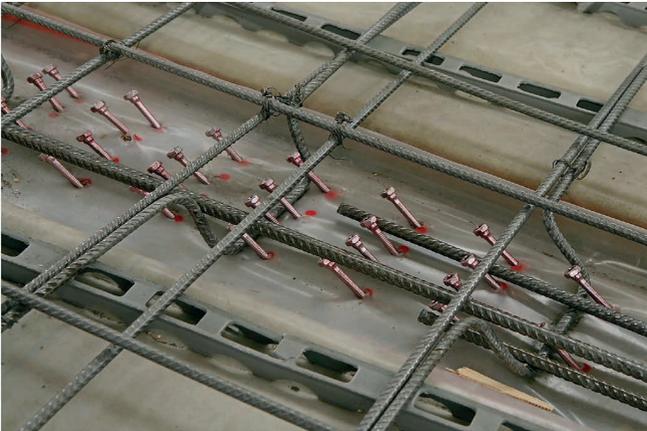
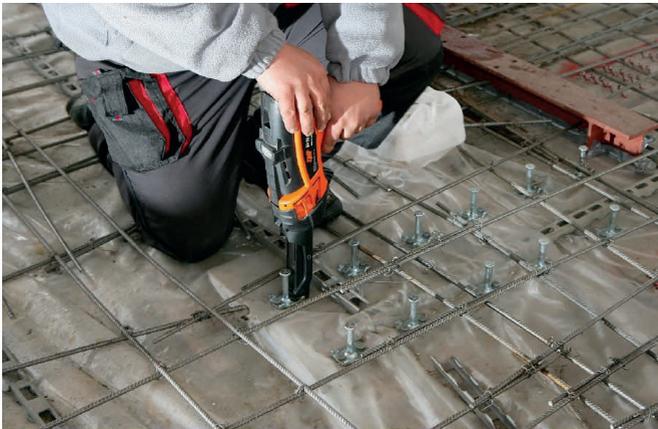
Bild 25 HBV Projekt in Leipzig – Villa Hupfeld

Bild 26 HBV Projekt in Leipzig – Villa Hupfeld

Bild 27 HBV Projekt in Leipzig – Villa Hupfeld

Bei der Umsetzung des Projekts kamen aufgrund großer Verformungen sowohl eine Flachdecke als auch eine Plattenbalkendecke zum Einsatz. In geschädigten Bereichen wurden auch Stahlträger mit aufgeschossenen Kopfbolzen in die Konstruktion eingebunden. Nachträgliche Schwingungsmessungen ergaben eine Steifigkeitszunahme des Tragwerks um den Faktor zehn und eine daraus resultierende, rechnerische Tragfähigkeitszunahme um den Faktor drei. So konnten moderner Schall- und Brandschutz mit historischem Glanz in Einklang gebracht werden und die sanierte Villa vereint historische Baukunst mit moderner Technik.

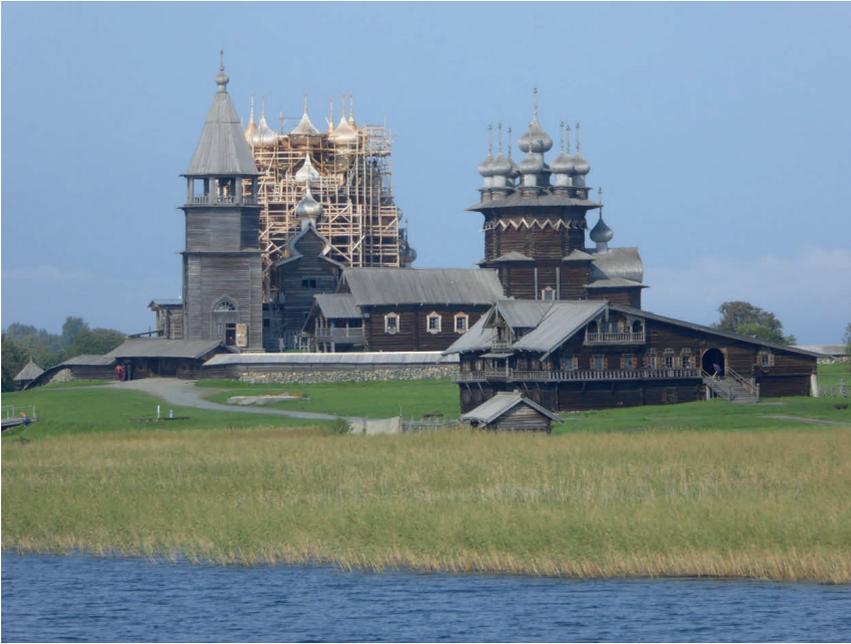
Bild 1 Die eingerüstete Christi-Verklärungskirche auf der Insel Kishi mit dem links davorstehenden Glockenturm und der Winterkirche im rechten Bildteil.

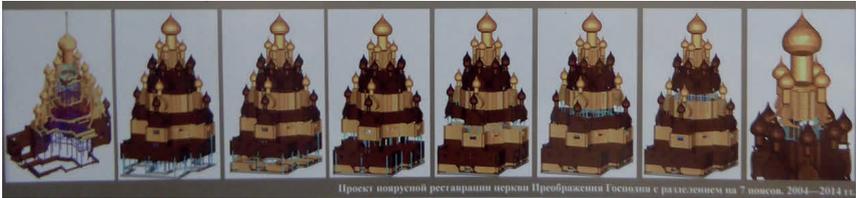
Bild 5 Modellerte Darstellung der Restaurierungsabschnitte mit dem jeweils angehobenen Teil der Kirche.

Man entschloss sich zu einer äußerst komplizierten und auch mit Gefahren verbundenen Ingenieurlösung: Die gesamte Kirche wurde in sieben Restaurierungsabschnitte mit jeweils 12 bis 20 Blocklagen – mit Ausnahme des Fundaments – mit nur acht Blocklagen und des zweiten Restaurierungsabschnitts mit 25 Blocklagen – eingeteilt. Dabei wurde das oberste Achteck mit der Hauptzwiebelkuppel als Abschnitt I festgelegt und der Fundament- und Sockelbereich als Abschnitt VII. Die Arbeiten wurden mit Abschnitt VII beginnend bis zur Hauptkuppel im Abschnitt I als abschließende Arbeit durchgeführt.

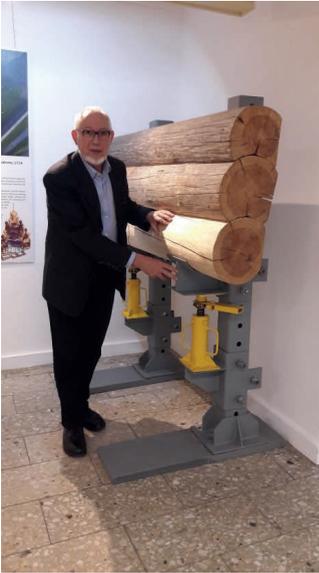
Bild 6 Der Autor bei der Demonstration des Liftingsystems im Maßstab 1:1

Beginnend mit dem Fundamentrestaurierungsabschnitt wurde dann die gesamte Kirche mit über 600 Tonnen Gewicht angehoben, die acht Blockkränze ausgebaut, in die Zimmererwerkstätte des Restaurierungszentrums transportiert, untersucht, repariert, d. h. besonders wenn notwendig angeschaut und probeweise zusammengebaut. Zwischenzeitlich wurde ein neues Stahlbetonstreifenfundament mit einem oberen Natursteinteil eingebaut. Danach wurde der in der Werkstatt montierte Restaurierungsgürtel demontiert, zur Kirche zurücktransportiert und wieder eingebaut. Dazu wurde neben dem bereits vorhandenen inneren Stahlgerüst eine weitere Stahlkonstruktion eingebaut, die als „Klettergerüst“ für das Liftingsystem diente. Dieses System basiert auf den Erfahrungen solcher Systeme aus Skandinavien, die u. a. in den 80er und 90er Jahren des vergangenen Jahrhunderts bei der Restaurierung von Blockbaukirchen am Kenozero-See, etwa 500 km östlich von Kishi, getestet worden waren. Das für Kishi entworfene System ist letztlich aber allein schon wegen des zu bewältigenden außerordentlichen Gewichts, aber auch des Anhebens in vielen einzelnen Stufen eine Eigenentwicklung.

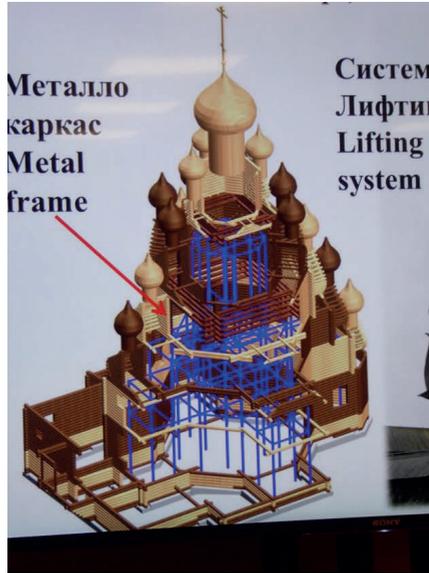
Bild 7 Die zusätzliche Stahlkonstruktion für das Liftingsystem in der Computersimulation

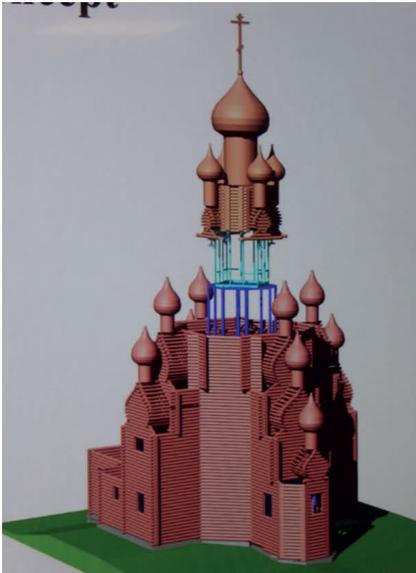
Bild 8 die Computersimulation

jeweiligen Restaurierungsgürtel von der De- bis zur Remontage mit einbezogen. Die Tamboure mit den kleinen Kuppeln mit etwas mehr als drei Meter Durchmesser und über sechs Meter Höhe wurden dagegen zum größten Teil als Ganzes abgebaut, im Restaurierungszentrum repariert bzw. neu konstruiert und mit Schindeln versehen als komplette Elemente wieder auf die Bokschi aufgesetzt. Der zweite Restaurierungsabschnitt ist ausgebaut und wird in der Werkstatt repariert (Bild 8 u. 9).
