Bundesverband
Feuchte & Altbausanierung e.V. [Hrsg.]

Innovativ und praktikabel – vom Boden bis zum Dach

Tagungsband
der 30. Hanseatischen Sanierungstage
7.11. bis 9.11.2019

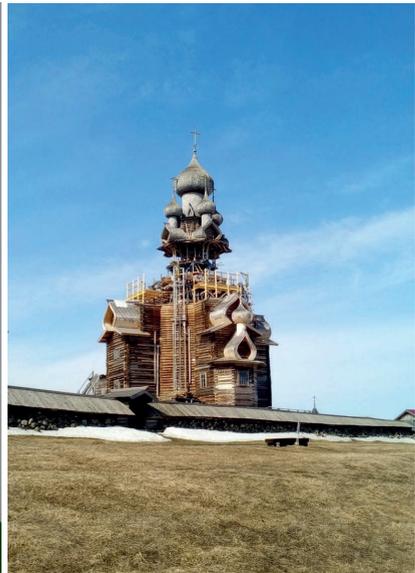
Bild 9 der Realzustand

jeweiligen Restaurierungsgürtel von der De- bis zur Remontage mit einbezogen. Die Tamboure mit den kleinen Kuppeln mit etwas mehr als drei Meter Durchmesser und über sechs Meter Höhe wurden dagegen zum größten Teil als Ganzes abgebaut, im Restaurierungszentrum repariert bzw. neu konstruiert und mit Schindeln versehen als komplette Elemente wieder auf die Bokschi aufgesetzt. Der zweite Restaurierungsabschnitt ist ausgebaut und wird in der Werkstatt repariert (Bild 8 u. 9).

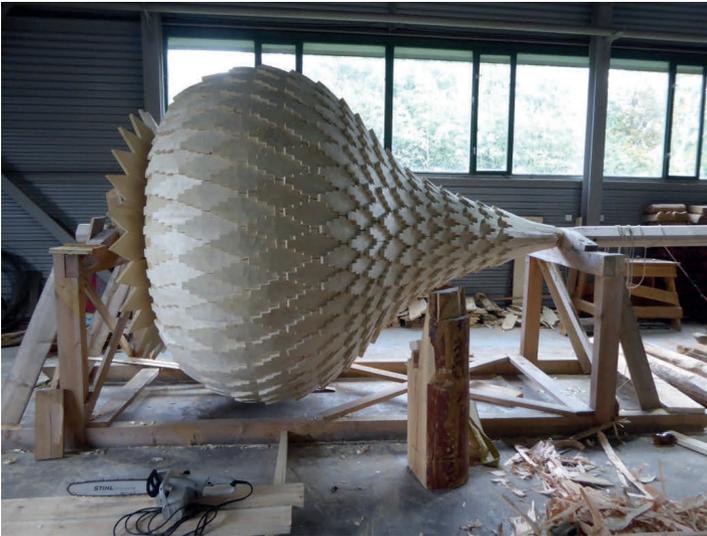
Bild 10 In der Werkstatt des Restaurierungszentrums fertiggestellte und bereits verschindelte Zwiebelkuppel.

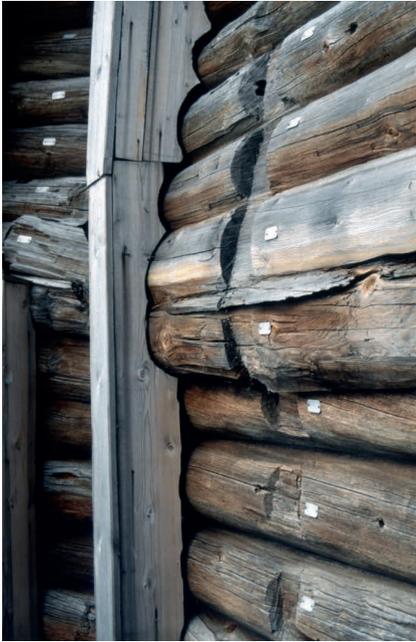
Bild 11 Notdürftig gehaltene Verformung einer nicht ausreichend steifen Wand

Eines der Probleme von Beginn der Bauzeit an war das Eigengewicht der hohen Blockwände und die auf diesen Wänden ruhenden Auflasten wie die Zwiebelkuppeln. Bei Nässe durch Regen wurden diese Lasten noch um Tonnen vermehrt und führten zu starken Verformungen, d. h. Ausbeulungen und Schrägstellungen bis zu etwa einem Meter! Die historischen und gängigen Reparaturlösungen dazu waren das Anbringen von verbolzten Einzelhölzern oder Zangen über den verformten Wandteilen, um eine teilweise Rückformung oder doch mindestens den Stillstand der Verformung zu erreichen.

Gemäß dem Vorschlag des Autors wurde die Reparaturlösung zu einer durchgehenden, auch architektonisch zu vertretenden, Ingenieurlösung weiterentwickelt, in dem jede der vier durchgehenden und hoch aufragenden Achteckwände in den Viertelpunkten mit zwei Zangenkonstruktionen in voller Höhe gesichert wird, ehe es zu Verformungen kommt. Bei den vier weiteren Blockwänden des Achteckants wie auch den Wänden der gestuften „Anbauten“ kommen keine ähnlich großen Höhen vor, sodass hier auch keine Zangen notwendig wurden. Die Hölzer der Zangen haben einen Querschnitt von ca. 20 x 25 cm und sind so ausgeschnitten, dass sie den Profilen der Blockbalken folgen. Neben der Aussteifung der Wände werden bei dieser Lösung mit 16 Holzständern der Zangen auch erhebliche Lasten aus den oberen zurückgestuften Achteckanten und den zahlreichen Zwiebelkuppeln direkt aufgenommen. Die Wände werden dadurch erheblich entlastet, d. h. sie neigen auch dadurch weniger zu Verformungen.

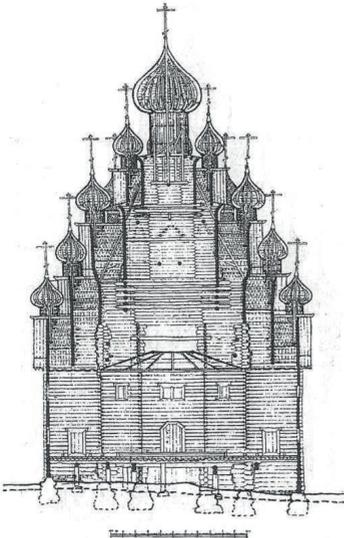
Bild 12 Querschnittszeichnung nach dem Aufmaß von V. Opolovnikov aus dem Jahre 1960. Die „geschnittenen“ Balken sind geschwärzt. Unter dem zweiten Achteck von oben sind deutlich die im Abstand liegenden fünf zusätzlichen quadratischen Blockkränze zu sehen.

Die Abtragung der Lasten des Achtkants unter der zentralen Hauptzwiebelkuppel und des darunterliegenden nächst größeren achtkantigen Balkenkränzes mit dem zusätzlichen Gewicht von acht Zwiebelkuppeln wurde über eine vom Baubeginn an zusätzliche Konstruktion aus fünf quadratischen Balkenkränzen innerhalb des größten unteren Achtecks bewältigt. Die Balken der fünf zusätzlichen Kränze liegen dabei auf den obersten Blockbalken des großen unteren Achtecks auf. Diese Lösung mit hohen Einzellasten in den Feldern des unteren Achtecks hat zu den Verformungen der hohen Blockwände beigetragen. Deshalb ist im Sanierungsvorschlag des Autors unter den oberen Achteckkränzen eine zusätzliche Konstruktion aus zwei waagrecht liegenden achteckigen kranzförmigen Bindern im Höhenabstand von drei Metern vorgesehen, die die Gesamtlast von oben aufnimmt und vor allem einen Großteil dieser Last direkt auf die zusätzlichen Ständer der Zangen überträgt. Dieser sehr stabile „Kasten“ von drei Meter Höhe und einem Grundriss vom Innenprofil des Achtecks sollte darüber hinaus ein sehr steifes Element bilden, das in der Lage ist, auch größere Horizontalkräfte, z. B. aus Windlasten, ausreichend Widerstand entgegenzusetzen.

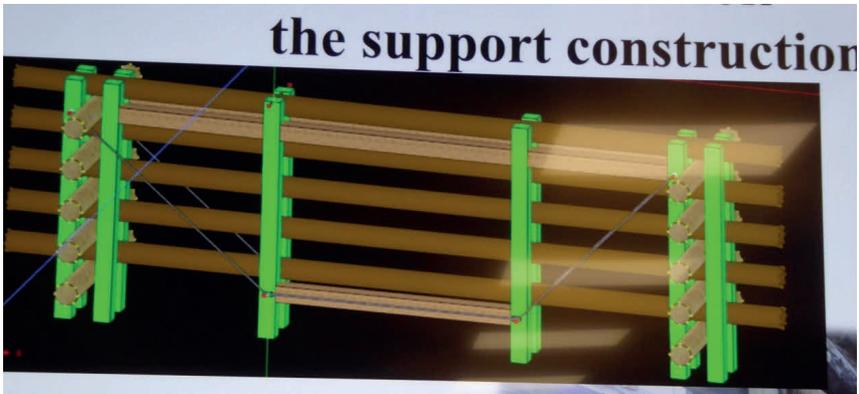
Bild 13 Simulation der jeweiligen Unterstützung der fünf Balkenkränze mit einem Hängewerk aus Stahltrassen.

Dieser Lösungsansatz wurde nicht realisiert. Stattdessen hat man jede Seite der zur Ablastung der großen Lasten bereits eingebauten Tragekonstruktion zusätzlich mit einem Hängewerk aus Rundstahl mit verschweißten und mit Gewinden versehenen Knoten ausgestattet. Über die Gewindeteile an den Knoten lassen sich die Hängewerke justieren bzw. spannen. Um die Lastverteilung zwischen den einzelnen Hölzern der fünf Lagen zu gewährleisten, wurden diese mit verbolzten Zangen aus außenseitig runden Bohlen versehen.

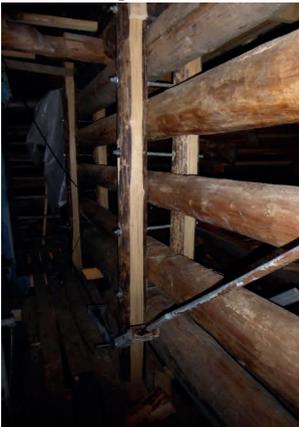
Bild 14 Details der ausgeführten Verstärkung mittels Hängewerk ...

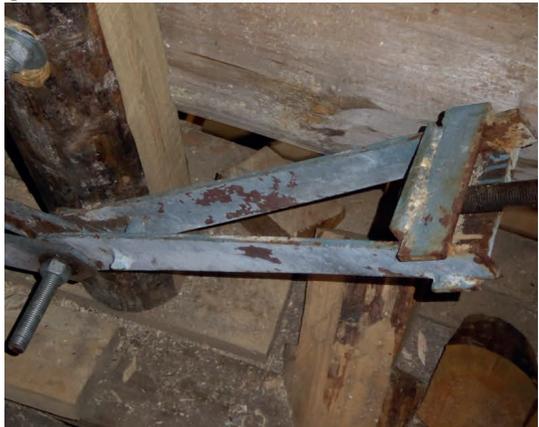
Bild 15 ... und Anschlussknoten

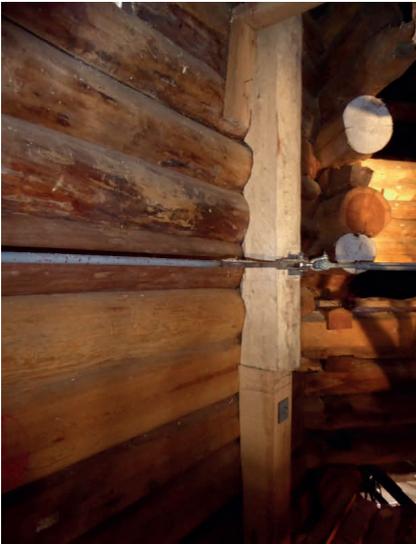
Bild 16 Die horizontale Verspannung im Bereich der obersten Blocklagen des unteren Achtecks ...

Hier hat man bis jetzt nur eine horizontale Verspannung im Innern des Achtecks mit schweren Drahtseilen und verschweißten Winkeln, die mit den Wandecken verbolzt sind, parallel der Achteckform, als Sicherung eingebracht. Diese Verspannung liegt auf der Höhe der oberen Balkenkränze des unteren größten Achtecks. Für eine noch mögliche zusätzliche Sicherung mittels einer Stahlkonstruktion gibt es konzeptionelle Planungen.

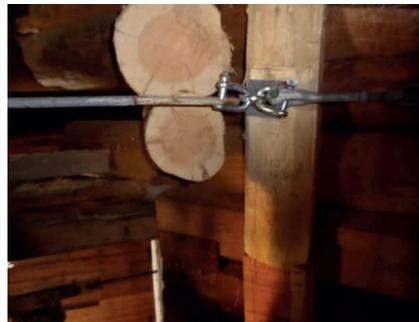
Bild 17 ... mit dem Detail der Eckanschlüsse

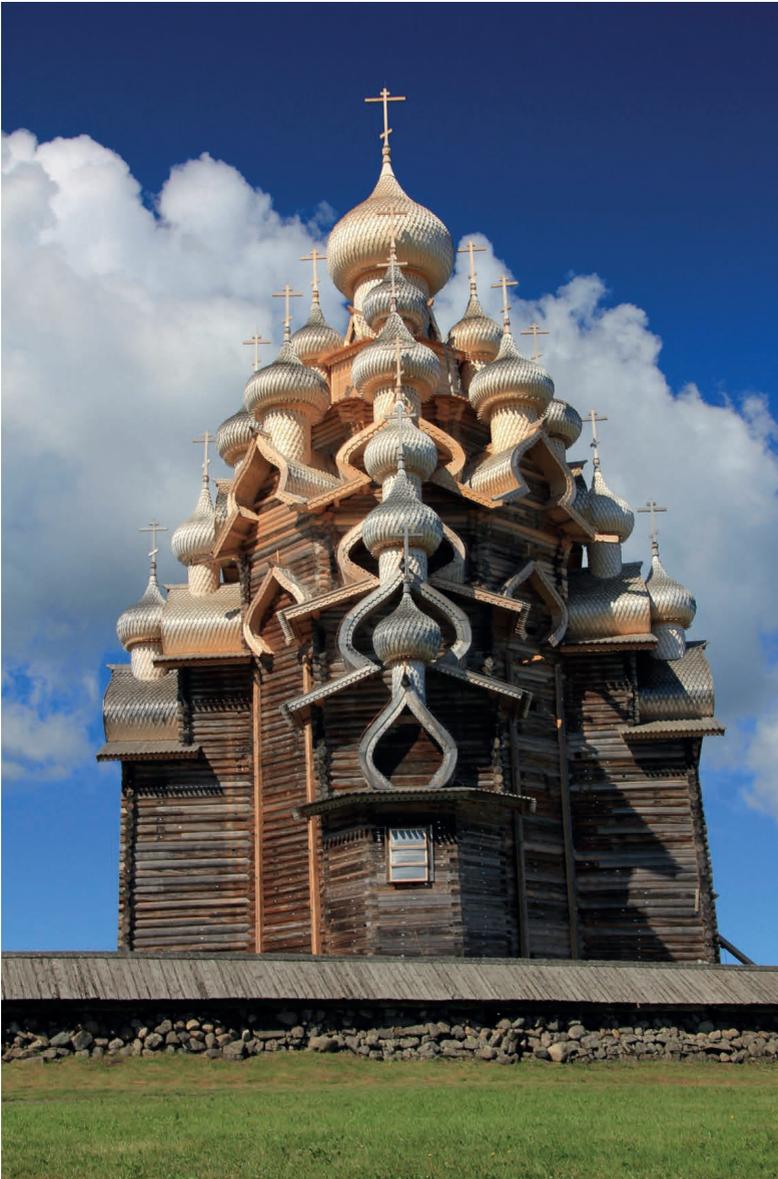
Bild 18 Die sanierte Gesamtkonstruktion der Christi-Verklärungskirche mit allen Kuppeln im Juli 2019. An der Ikonenwand im Innern und am „Himmel“, dem auf etwa 12 Meter eingehängten Zeltdach, wird noch gearbeitet.

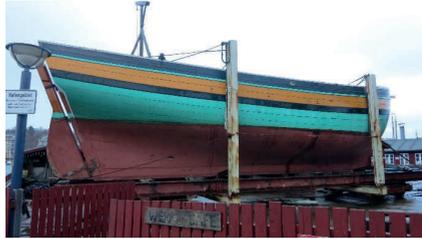
Bild 2 Dansk Jagt „De fire Brødre“

Die Dansk Jagt mit dem Namen „De fire bødre – die vier Brüder“ sollte als schwimmendes Museum zeigen, wie damals ein typisches, kleines Frachtschiff aussah und genutzt wurde (Bild 2).

Der feierliche Stapellauf der Jagt erfolgte im August 2009 in Flensburg, seit dem Winter 2018/2019 – 10 Jahre nach dem Stapellauf - liegt die Dansk Jagt im Museumshafen in Flensburg auf Kiel, da ein festgestellter Befall durch den Echten Hausschwamm und andere Bauholzpilze die Ausführung von Sanierungsmaßnahmen erforderlich macht (Bild 2).

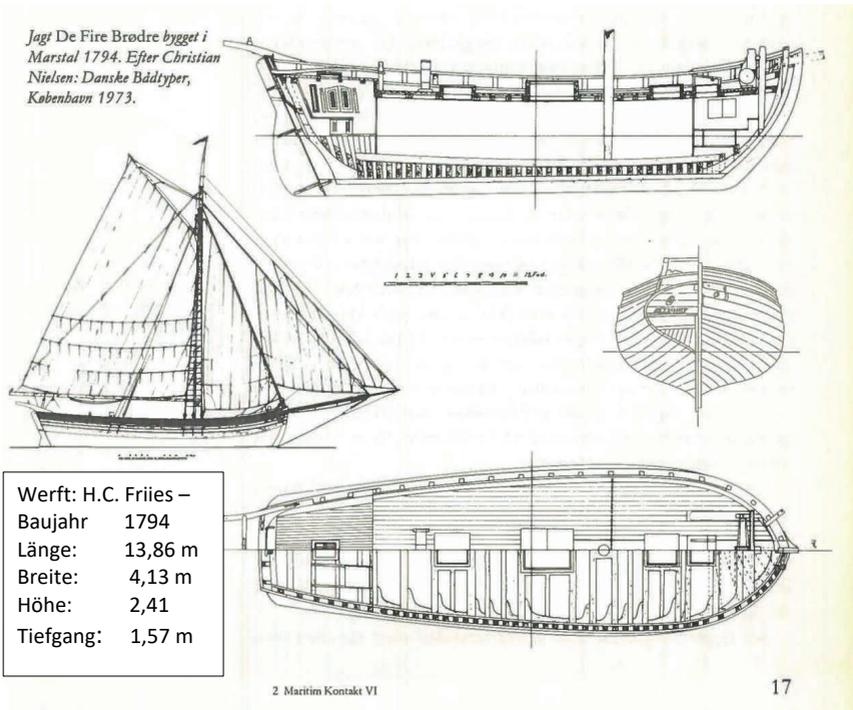
Bild 3 Historische Zeichnungen Jagt De fire Brødre [6].

Dennoch scheint der genaue Nachbau der Jagt auf der Grundlage der historischen Zeichnungen allein kein Garant für die Haltbarkeit des Holzes und damit des Bootes zu sein (Bild 3). Auch die Wahl einer geeigneten Holzart allein sichert nicht die Dauerhaftigkeit, wenn Kenngrößen wie Holzqualität, Jahrringbreite, Kernholzanteil, Astfreiheit, Winterfällung, Dimension, Markanteil und Trocknung nicht ausreichend beachtet werden. Es ist entsprechend nicht ausreichend, dass der Nachbau dem Original im Aussehen getreu ist, sondern daß jedes Detail so korrekt wie möglich ausgeführt wird [5].

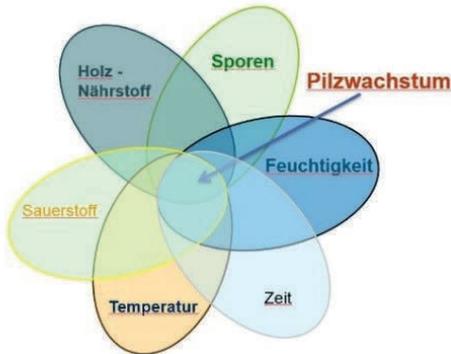
Bild 4 Wachstumsfaktoren

Es ist bekannt, daß der Lebensraum Holz nur dann durch unterschiedliche Bauholzpilze optimal erobert werden kann, wenn eine Reihe von Wachstumsbedingungen erfüllt sind (Bild 4).

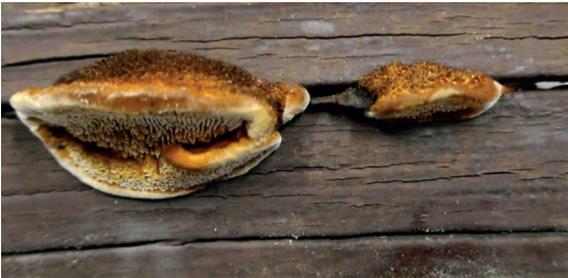
Bild 5 Beispiel Blättlingsbefall

Dabei haben die einzelnen Faktoren unterschiedlich große Bedeutung für die initiale Entwicklung der Pilze und die Intensität des daraus resultierenden Holzabbaus (Bild 5).

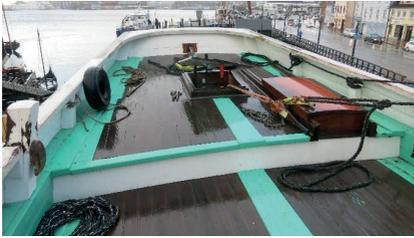
Bild 6 Achterdeck

Beim Bau des Museumsschiffes wurde zwar mit Baumwollfäden kalfatert, jedoch nicht mit Harz und Teer, sondern mit Kunststoff abgedichtet. Die Anwendung von dauerelastischem Dichtungsmaterial mit begrenzter Haltbarkeit und mangelhafte Anhaftung hat fatale Folgen [8], (Bild 6 und Bild 7).

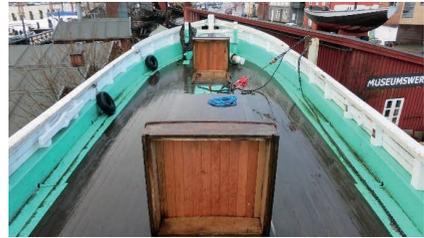
Bild 7 Deck vorne, Schmutz und Feuchtigkeit sammeln sich

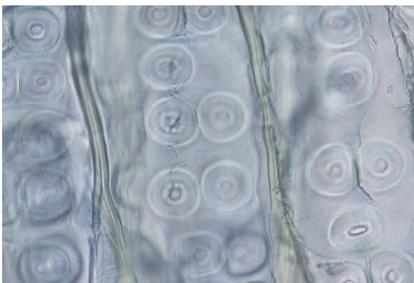
Bild 8 Mikroskopie Lärche

Die Lärche ist im vorliegenden Fall stark abgebaut, was darauf hindeutet, dass im Vergleich zum Vorbild bei der HolzAuswahl wichtigen Parametern, wie Qualität und Rohdichte nicht ausreichend Aufmerksamkeit geschenkt wurde.

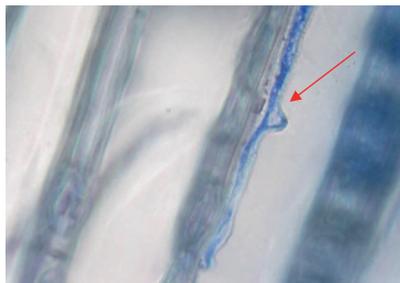
Bild 9 Mikroskopie Tracheide mit Substrathyphe (roter Pfeil)

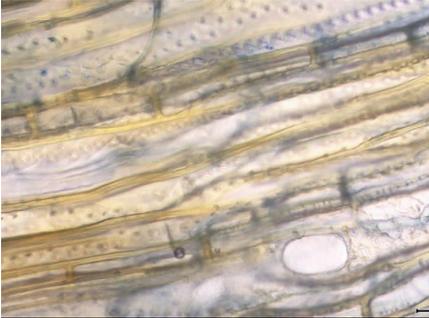
Bild 10 Mikroskopie Eichenholz

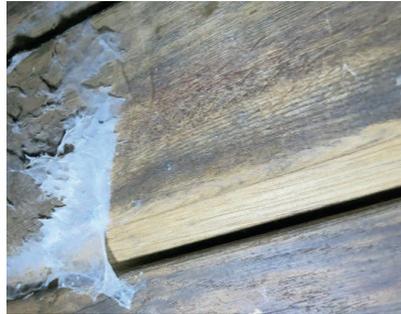
Bild 11 Eichenholz ohne Abbau mit Befalls-grenze

Der Echte Hausschwamm überzieht das Eichenholz, es wird überwachsen aber nicht abgebaut (Bild 11). Wehmer machte die Gerbsäure für diese Resistenz verantwortlich. Die Ergebnisse seiner Untersuchungen wurden im aktuellen Fall bestätigt, das Eichenholz wurde nur überwachsen aber nicht abgebaut (Bild 12).

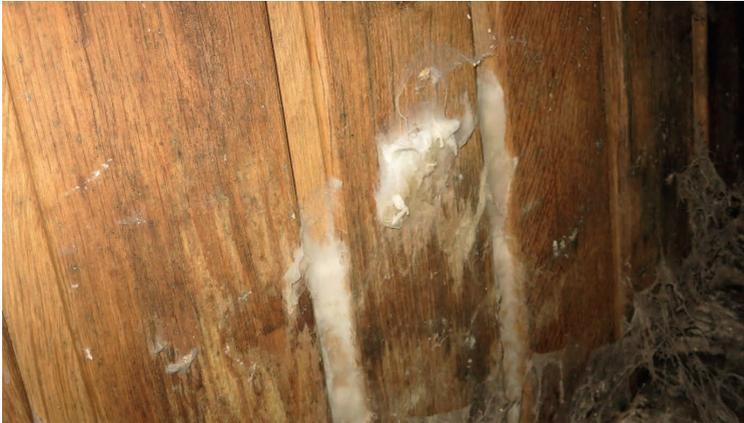
Bild 12 Befall Echter Hausschwamm Eichenholz Schott mit Myzel ohne Abbau

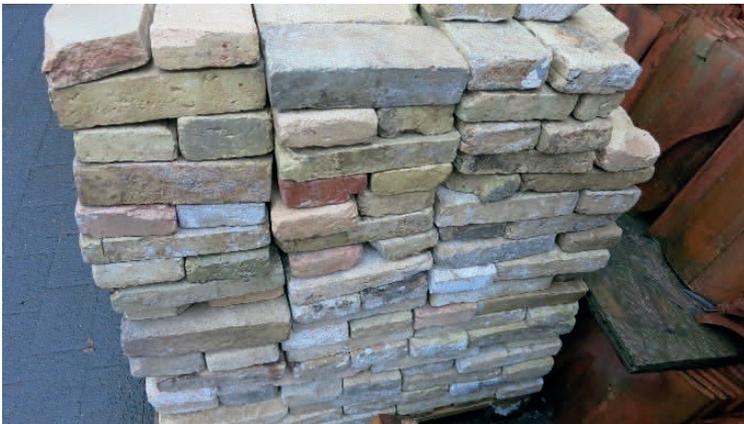
Bild 13 Historische Ziegel waren zum Untersuchungszeitpunkt aus dem Laderaum entfernt

In der 2. Hälfte des 16. Jahrhunderts gab es rund um die Flensburger Förde mehr als 70 Ziegeleien, die ihre Ziegel auf der gesamten Ostsee verschifften. Daher war es naheliegend, den Laderaum des Museumsschiffes mit Ziegeln zu füllen, um zu veranschaulichen, wie und mit welcher Last die Schiffe damals segelten. Dazu wurde der Laderaum an der Achterhütte mit historischen Ziegeln aus der Ziegelei Egersund gefüllt, die davor Anwendung in der Remise in Flensburg fanden.

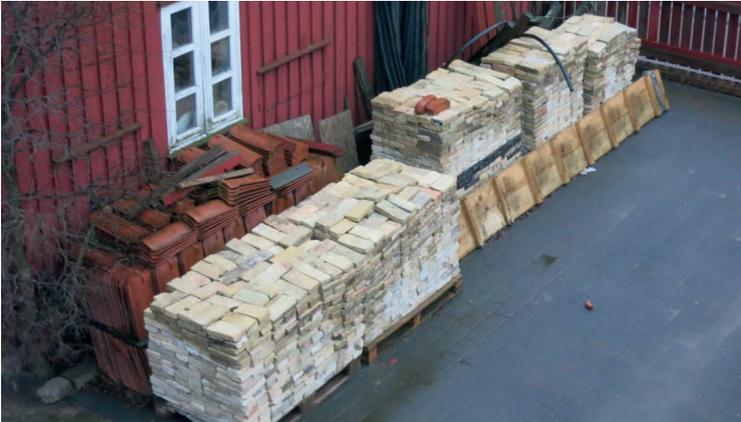
Bild 14 und gereinigt und gestapelt

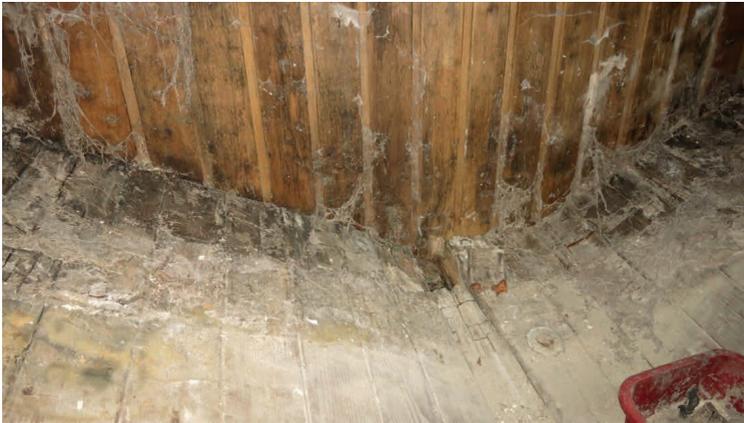
Bild 15 Befall Echter Hausschwamm am Schott zwischen Laderaum und Achterhütte, wo die Ziegel gelagert waren.

Vor Ort konnte eindeutig festgestellt werden, dass sich der Befall durch den Echten Hausschwamm ausschließlich auf den Bereich des Laderaums erstreckte, in dem die Ziegel gelagert waren (Bild 15).

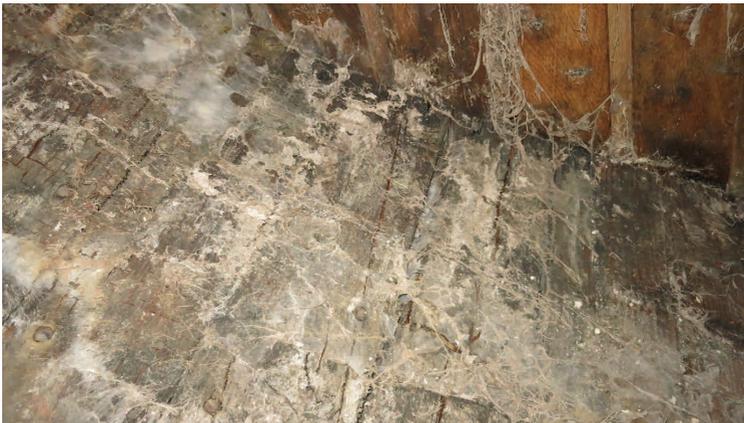
Bild 16 Befall Echter Hausschwamm am Schott zwischen Laderaum und Achterhütte, wo die Ziegel gelagert waren.

Weiter wurde festgestellt, dass das Eichenholz nur überwachsen wurde, während das Lärchenholz massiv abgebaut wurde (Bild 16).

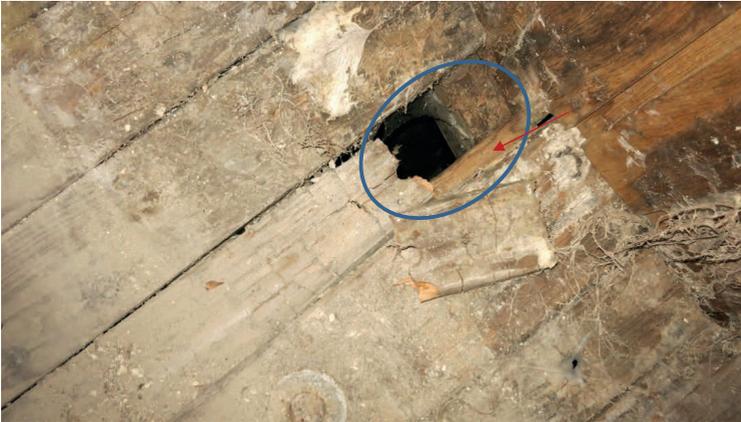
Bild 17 Lärche abgebaut, Eiche ohne Abbau

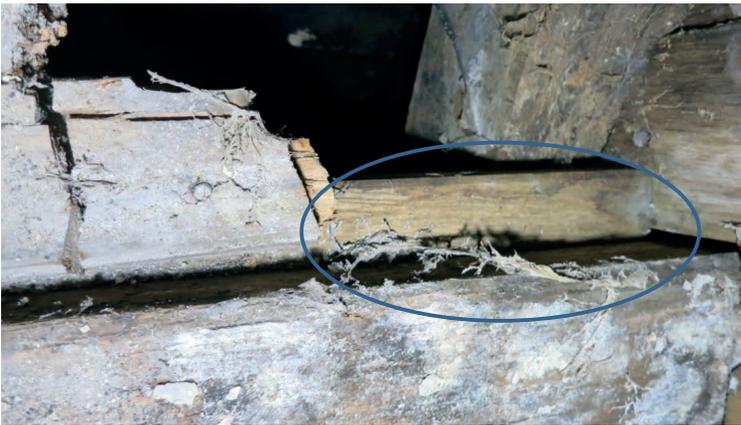
Bild 18 Lärche massiv abgebaut, darunterliegende Eiche ohne Abbau

Der auf das Lärchenholz begrenzte Befall durch den Echten Hausschwamm bestätigt die in der Literatur beschriebene Resistenz des Eichenholzes gegenüber dem Echten Hausschwamm.

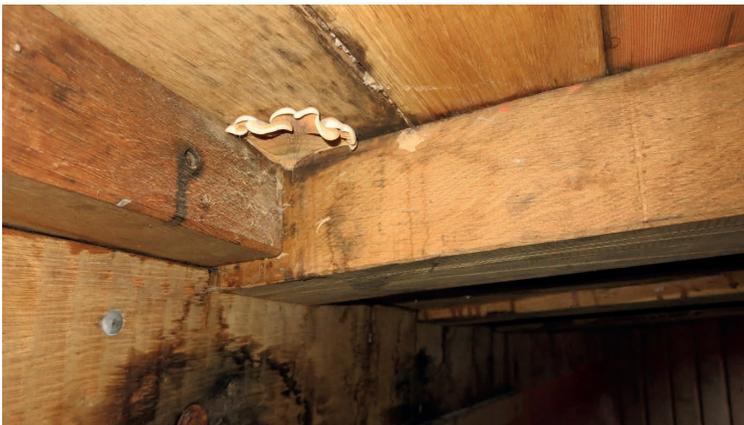
Bild 19 Fruchtkörper Muschelkrempling unter Deck an den Spanten aus Eiche

Im Bauch des Museumbootes können viele dieser Merkmale und Charakteristika des Muschelkremplings beobachtet werden. Ein schöner Fruchtkörper hat sich auf der Unterseite des Decks an den Spanten aus Eichenholz gebildet (Bild 19). Das Eichenholz zeigt zwar keine Braunfäule doch bezeugen die blauschwarzen Verfärbungen unter den Metallnägeln, dass langfristig Feuchtigkeit eingedrungen ist (Bild 19). Es ist davon auszugehen, dass die Feuchtigkeit von oben durch das Deck, das Dach des Schiffes, eingedrungen ist, da Instandhaltungsmaßnahmen durchgeführt wurden. Die Braunfäule zeigte sich auch hier nur am Lärchenholz und nicht an der Eiche.

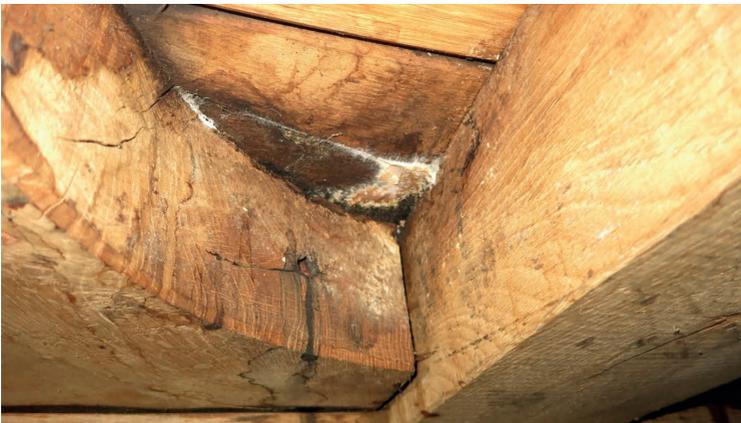
Bild 20 Fruchtkörper Kellerschwamm unter Deck an den Spanten aus Eiche

von Fruchtkörpern selten und gegebenenfalls nur unter sehr feuchten Bedingungen. Die hohen Holzfeuchten, die durch die Undichtigkeiten des Decks und der Verbindung an den Spanten entstanden sind, charakterisieren auch diesen Befall. Die Holzzerstörung am Eichenholz ist minimal, der Fruchtkörper wurde auf der Holzoberfläche gebildet (Bild 20).

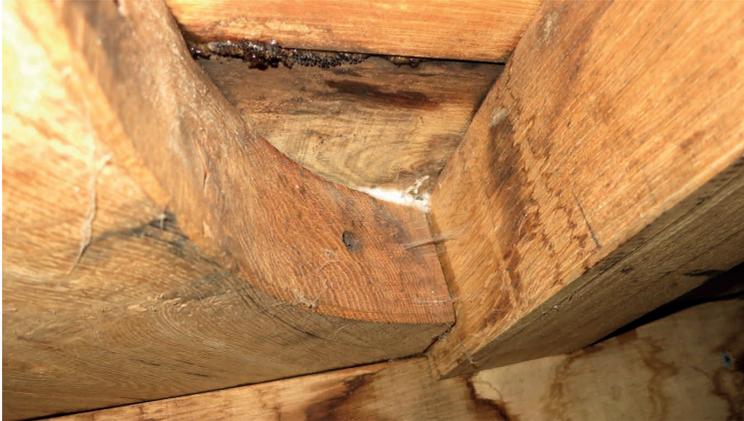
Bild 21 Dunkelfruchtkörper von Blättlingen an den Baumwollfäden

Die Blättlinge sind besonders für ihre hohe Hitzetoleranz bekannt. Daher findet man die Blättlinge an Orten, die neben einer hohen Holzfeuchtigkeit auch relativ hohe Temperaturen aufweisen, was ein Konkurrenzparameter für diese Pilzgruppe ist. Sie bevorzugen Nadelholz, wo sie eine Braunfäule verursachen und bilden bei Lichtmangel Dunkelfruchtformen aus. Im Museumsschiff wurde der Blättlingbefall anhand der Dunkelfruchtkörper, die sich in den mit Baumwollfäden ausgestopften, kalfaterten Zwischenräumen der Decksplanken gebildet haben, erkannt (Bild 21). Das Praxisbeispiel zeigt auch hier, dass bei Lichtmangel Dunkelfruchtkörper ausgebildet werden und bestätigt die Vorliebe der Blättlinge, Baumwolle zu bewachsen [1]

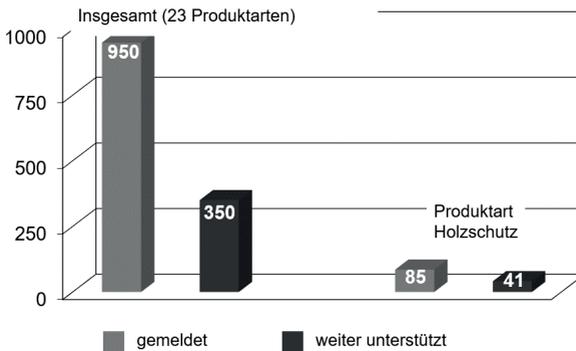
Bild 1 Anzahl gemeldeter (identifizierter) und weiter unterstützter (notifizierter) Wirkstoffe in 23 Produktarten bzw. PT 8 (Produktart Holzschutz) gemäß VO 1451/2007 [6]

seinerzeit für den Willen des Fortbestandes eines Biozids – also das Unterstützen eines Wirkstoffs – aus. Diesem Prozedere vielen bereits 100e Wirkstoffe zum Opfer, werden alle 23 geregelten Produktarten betrachtet, wie Bild 1 verdeutlicht. Die verbliebenen (wirtschaftlich interessanten und bedeutende) Wirkstoffe sollten dann also genau unter die Lupe genommen und umfassend bewertet werden.

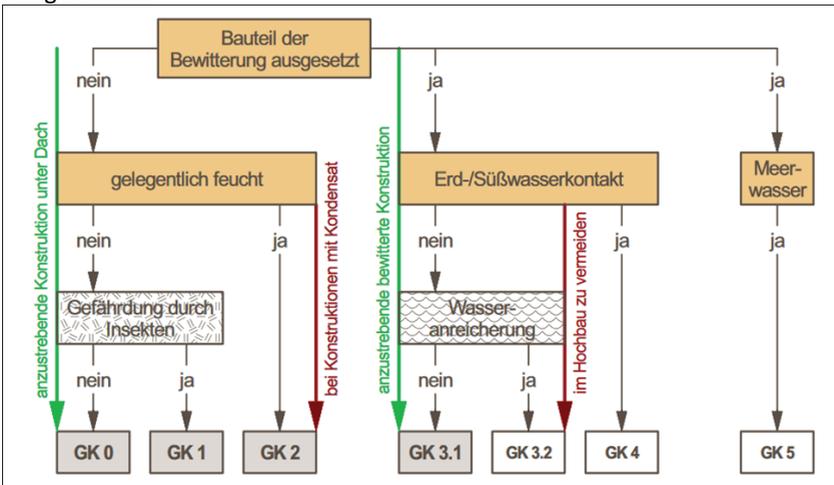
Bild 1 Gebrauchsklassen der DIN 68800 [3]

Bei den untersuchten Details besteht das Risiko einer Wasseranreicherung und demnach wären diese generell in die Gebrauchsklasse 3.2 einzuordnen. Bauteile der Gebrauchsklasse 3.2 sind gemäß DIN 68800-1 nicht unter Dach, ohne ständigen Erd- und / oder Wasserkontakt und weisen häufig eine Holzfeuchte von über 20 % auf.

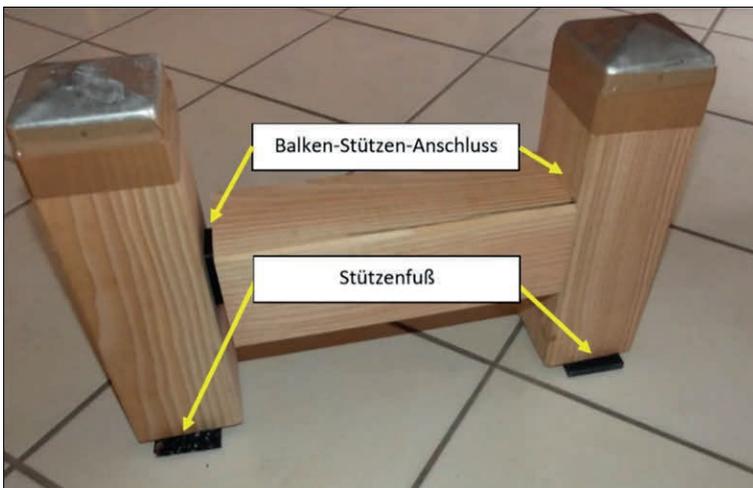
Bild 2 Prototyp Versuchskörper [1]

Bei dem Prüfkörper wurden beim Stützenfußpunkt Pads aus Gummigranulat und EPDM (Ethylen-Propylen-Dien-Monomer) in Kombination mit drei verschiedenen Hirnholzschutzmitteln als schützende Lösung für das stark saugende Hirnholz getestet (Bild 2).

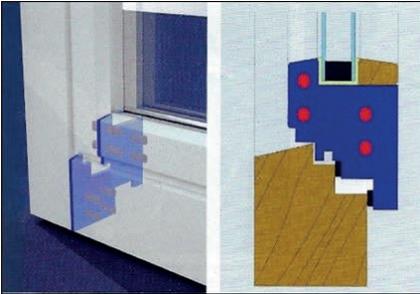
Bild 3 Innovative Eckverbindung mit einem zusätzlichen Dichtprofil [4]

Mit dem EPDM-Dichtprofil wurde eine Variante untersucht, bei der die Fuge zwischen Balken und Stütze nicht luftumspült, sondern maximal dicht ausgebildet werden sollte, um den Feuchteschutz zu gewährleisten. Der Ursprung dieser Idee stammt aus dem Fensterbau. Hier wurde vor einigen Jahren eine spezielle Eckdübelverbindung entwickelt.

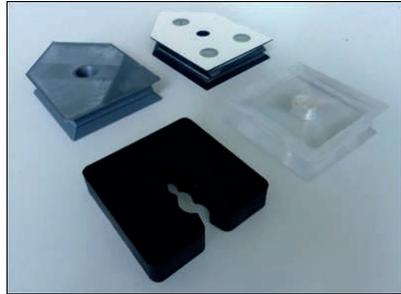
Bild 4 Kunststoffabstandshalter, (PVC = schwarz, PMMA = durchsichtig, ASA aus dem 3D-Drucker = grau, HPL = weiß) [1]

Bei dem Balken-Stützen-Anschluss kamen Abstandshalter aus 4 unterschiedlichen Kunststoffen zum Einsatz: PVC [Polyvinylchlorid], PMMA [Polymethylmethacrylat], ASA [Acrylester-Styrol-Acrylnitril], HPL [Hochdrucklaminatplatte]. Drei Abstandshalter wurden selbst hergestellt. Bei einer weiteren Variante wurde bei einem stumpfen Anschluss ein zusätzliches Dichtprofil aus EPDM eingelegt. Ein statischer Nachweis für diese Anschlusssituation wurde nicht geführt. Es wurde jedoch darauf geachtet, dass eine Verwendung der Abstandshalter grundsätzlich beispielsweise mit einer Bolzenverbindung mit Simplex-Muttern realisier- und nachweisbar wäre.

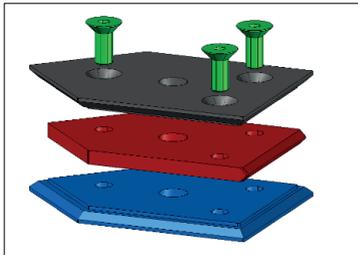
Der aus Hochdrucklaminatplatten hergestellte Abstandshalter wurde in gleicher Weise wie der PMMA-Abstandshalter hergestellt. Die Verwendung von HPL aufgrund der bewährten Dauerhaftigkeit im Fassadenbau und der zusätzlich sehr hohen Druckfestigkeit haben zur Wahl dieses Materials geführt. Das an der oberen Seite angesetzte Dreieck sollte die Wasserableitung weiter optimieren und Schmutzansammlungen reduzieren.

Bild 5 3D-Modell vom HPL-Abstandshalter [1]

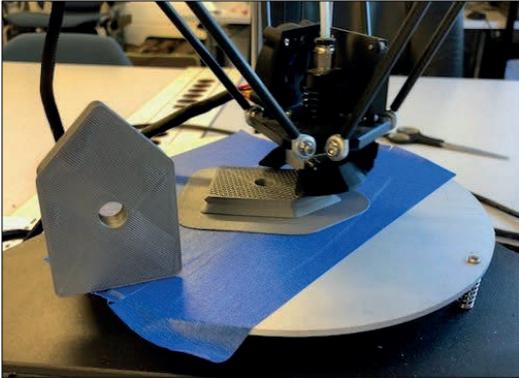
Ein aus dem 3D-Drucker kommender Prototyp aus ASA wurde in Zusammenarbeit mit dem FABLAB in Lübeck hergestellt. Das stark aufgetretene Warping (zu Deutsch: Verziehen / Werfen) erschwerte die Herstellung eines brauchbaren Abstandshalters mit dem gewählten Filament. Denn bei einer höheren Fülldichte ist die Stabilität zwar größer, die Gefahr von Warping aber ebenfalls. Mit der scheinbar optimalen Fülldichte von 50 % und einer dreieckigen Raumstruktur wurde der Prototyp gedruckt.

Bild 7 Herstellung eines Abstandshalters im 3D-Drucker [1]

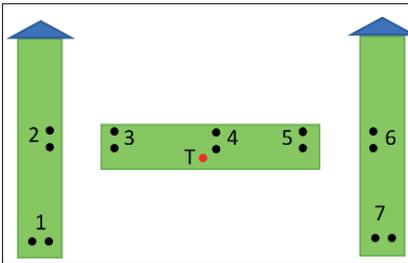
Bei den untersuchten Messstellen wurde bei den Positionen 1, 3, 5, und 7 ein Abstand zum Hirnholz von 3 cm und bei Pos. 2 und 6 ebenfalls ein seitlicher Abstand von 3 cm zur Anschlussituation gewählt. Der horizontale Abstand zur Oberkante des Balkens von den oberen Messelektroden bei den Positionen 3, 4 und 5 betrug 1,5 cm. Die Positionen 2, 3, 4, 5 und 6 lagen in einer horizontalen Ebene.

Bild 8 Position der Messbereiche am Prüfkörper [1]

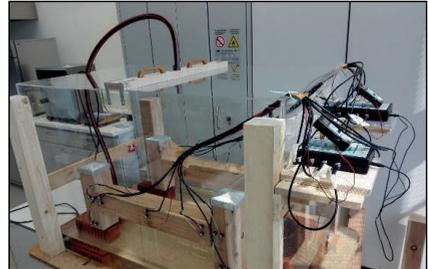
Bild 9 Versuchsaufbau [1]

Der Prüfraum (0,70 x 1,20 x 0,80 m) bestand aus 4 mm starken Plexiglasscheiben. Die paarweise verbundenen Holzstützen dienten zur Aussteifung. Am Prüfraumdeckel wurde der zur Beregnung verwendete Sprinkler mit einem Holzbrett fixiert. Auf den zur Hälfte im Wasser liegenden Ziegeln standen bei jeder Versuchsreihe zwei Prüfkörper, die aus Kreuzholz (10 x 10 cm) als Konstruktionsvollholz der Holzarten Lärche und Douglasie hergestellt wurden.

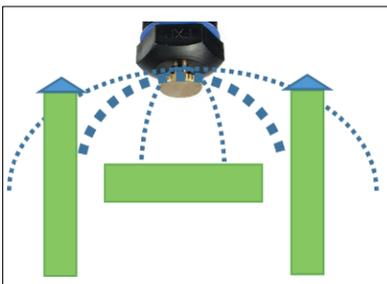
Bild 10 Wasserverteilung des Sprinklers [1]

Eine möglichst realistische Schlagregensimulation (Winkel, Tropfengröße, Wassermenge, sehr gleichmäßige Wasserverteilung) erfolgte mit einem speziellen Einzelsprinkler und einer passenden Tauchpumpe. Die aus Messing bestehende Spritzdüse war verstellbar, wodurch die Tropfengröße in einem gewissen Rahmen eingestellt werden konnte. Solche Sprinklerdüsen weisen eine kreisförmige Wasserverteilung auf, bei der zu einem bestimmten Radius besonders viel Wasser und vor allem sehr gleichmäßig niederschlägt. (Abb. 10). Die Tauchpumpe sorgte für den benötigten Arbeitsdruck von 500 l/h und gewährleistete einen sparsamen geschlossenen Wasserkreislauf.

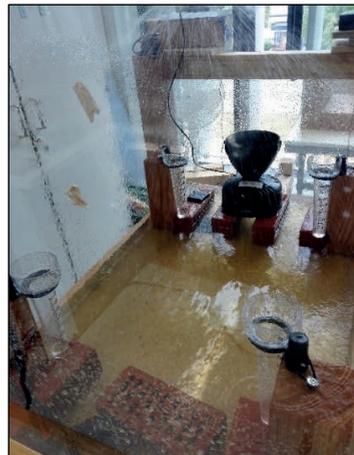
Bild 11 Kontrollversuch zum Niederschlag [1]

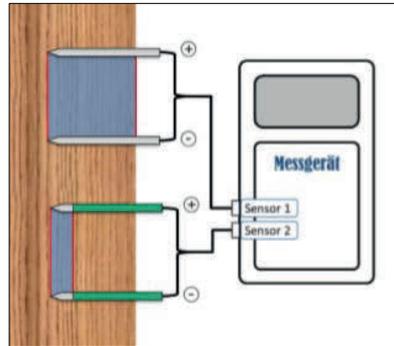
Bild 13 Schematische Darstellung des Widerstandsmessverfahrens und des Messbereiches bei isolierten und nicht isolierten Messelektroden [8]

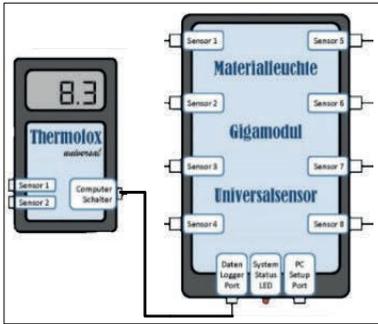
Bild 14 Gigamodul und Thermofox [8, geändert M. Eickstädt]

Für einen Holzprobekörper mit 7 Messstellen wurde ein Gigamodul mit 8 Sensoren verwendet. Der nicht verwendete Sensor hat zudem den elektrischen Widerstand der Luft außerhalb des Prüfraumes gemessen. Dies wird bei der Vorstellung der Messauffälligkeiten noch näher thematisiert. Der Thermofox diente als Datenlogger der 8 Sensoren und zeichnete zusätzlich die Holztemperatur über den eigenen Sensoreingang „1“ und einem dort angeschlossenen NTC-Sensor auf, der mittig im Balken in der gleichen Tiefe wie die Elektroden eingebracht wurde. Bei der ersten Versuchsreihe ist ein Intervall von 20 Minuten gewählt worden.

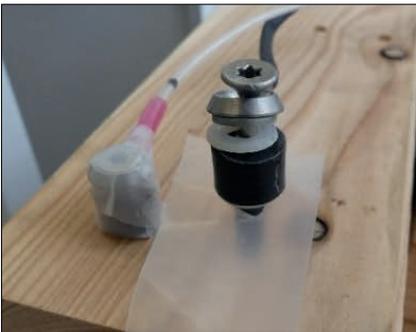
Bild 19 Elektrodenköpfe mit Parafilm abgedichtet [1]

In Rücksprache mit dem Messtechnikhersteller, Herrn Mugrauer, wurde eine zweite Veränderung bei dem Messaufbau vorgenommen. Neben einer Störung, die von in der Nähe des Messbereiches befindlichen elektrischen Geräten verursacht wird, kann auch Feuchtigkeit an den Messelektrodenköpfen dazu führen, dass ein entstehender Wasserfilm auf der Oberfläche zum geringsten elektrischen Widerstand werden kann und somit nicht in der Probe, sondern an der Oberfläche zwischen den beiden Elektroden gemessen wird [vgl. Bild 21 - 23]. Aus diesem Grund wurde bei der 5. Versuchsreihe versucht, die Elektrodenköpfe mit Parafilm (Fa. Bemis) abzudichten, so dass es zu keinen elektrischen Strömungen zwischen den beiden mit Feuchtigkeit benetzten Elektrodenköpfen kommen konnte. Es wurden mehrere Lagen aufgetragen, wobei die unterste Lage auch zwischen den Köpfen und der Holzoberfläche geklebt wurde. Es hat sich jedoch herausgestellt, dass Parafilm nicht ausreichend wasserdicht ist.

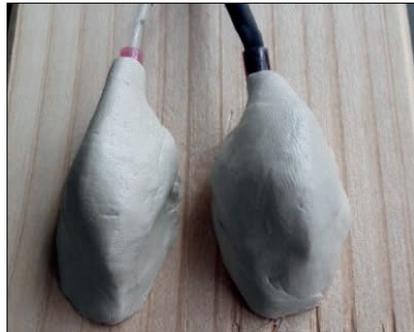
Bild 20 Elektrodenköpfe mit Plastic-Fermit abgedichtet [1]

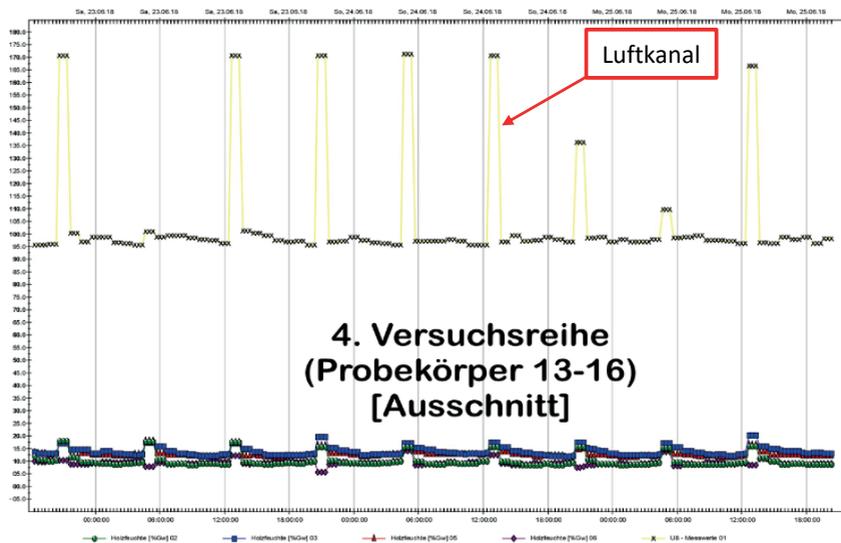
Bild 21 4. Versuchsreihe: Nicht abgedichtete Elektrodenköpfe + Elektromagnetische Strahlung [1]

Diese Störung konnte mit Hilfe des Luft messenden Sensors 8 ermittelt werden. Denn wenn dieser Luft messende Sensor 08 einen Wert von über 130 verzeichnete, war dies der Beweis für eine elektromagnetische Störung [s. Bild 21]. Auf Nachfrage teilte der Messtechnikhersteller mit, dass dieser Wert physikalisch unmöglich sei. Der gemessene elektrische Widerstand läge idealerweise bei 118, wobei niedrigere Werte auch im Bereich des Möglichen wären und über diese noch keine genauere Aussage getroffen werden kann [1]. Die Folge dieser Störung in Bezug auf die ermittelten Holzfeuchtwerte waren unrealistische und asynchrone Sprünge bei den einzelnen Messkurven [vgl. Bild 21].

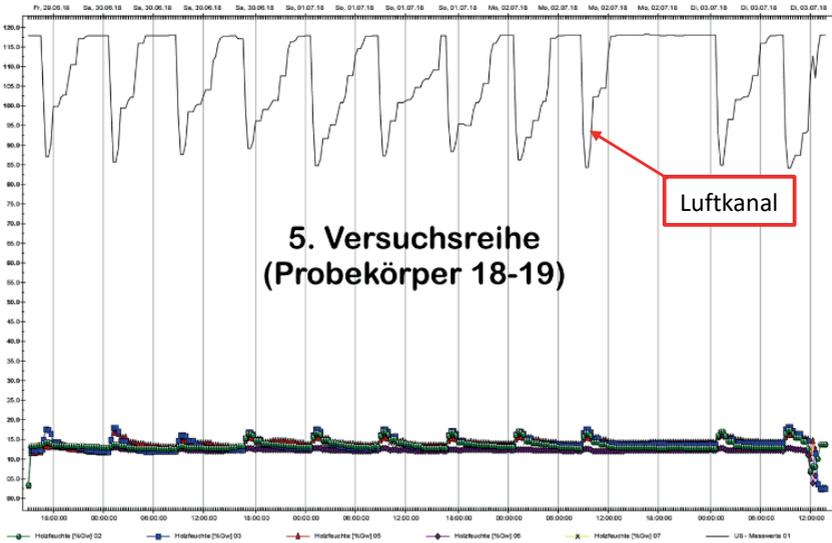
Bild 22 5. Versuchsreihe: Elektrodenköpfe mit Parafilm abgedichtet [1]

Bei dem Verlauf der Holzfeuchtemesskurven und dem luftmessenden und gestörten Sensor 8 (oberste Messkurve) ist bei der 5. Versuchsreihe trotz dieser zweiten Anpassung deutlich zu erkennen, dass weiterhin eine Abhängigkeit zwischen dem Luft messenden Sensor und den ermittelten Holzfeuchtekurven vorlag. Bei dem Ausschnitt der 5. Versuchsreihe wird ersichtlich, dass die Abstellung der Störung, verursacht von der elektromagnetischen Strahlung der Pumpe zwar dazu führte, dass beim Luft messenden Sensor 8 bei allen weiteren Versuchsreihen keine Werte mehr von über 130 entdeckt werden konnten [Bild 22]. Es war jedoch weiterhin eine Abhängigkeit zwischen dem Verlauf der Messwerte des Luftkanals und den Regenphasen ableitbar, was als Indiz für eine unzureichende Abdichtung der Elektrodenköpfe gewertet wurde. Die teils sehr unrealistischen Holzfeuchtwerte stützen diese Vermutung. Deswegen wurde bei der 6. Versuchsreihe die dauerplastische Dichtungsmasse Plastic-Fermit (Fa. Fermit) als neue Lösung für die Abdichtung der Elektrodenköpfe eingesetzt. Die Elektrodenköpfe wurden ab der 6. Versuchsreihe mit Plastic-Fermit augenscheinlich erfolgreich abgedichtet [Bild 23].

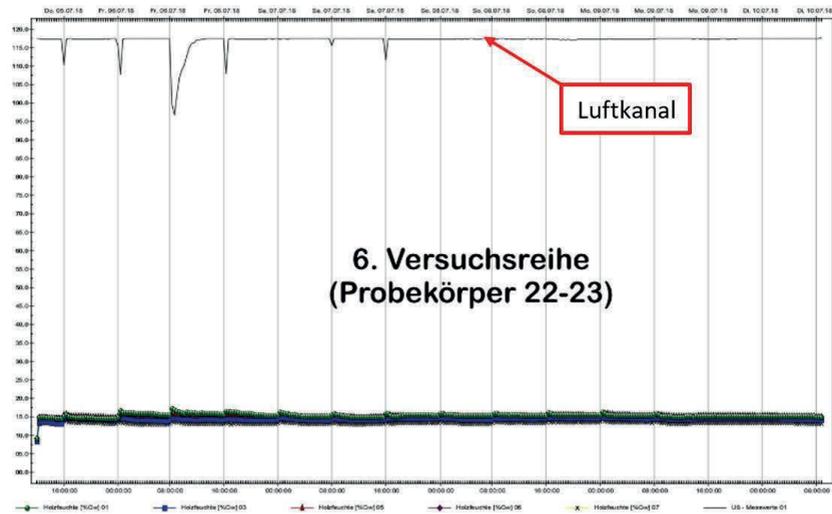
Bild 23 6. Versuchsreihe: Elektrodenköpfe mit Plastic-Fermit abgedichtet [1]

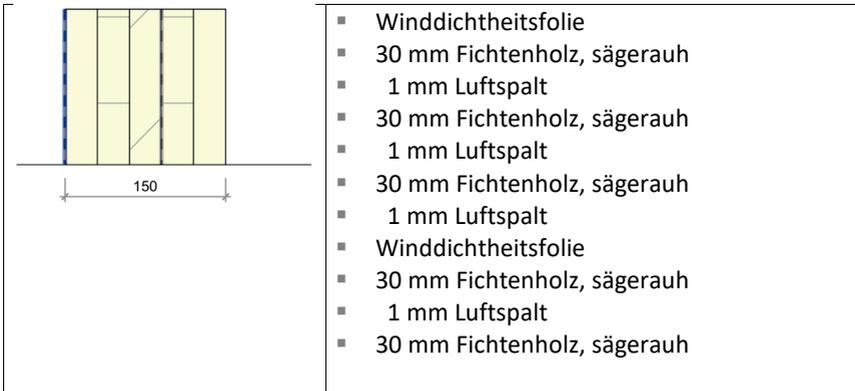
Die Firma TWOODS GmbH, 9056 Gais, Schweiz entwickelte und produziert das Massivholz-Elementbausystems «Appenzellerholz». Der untersuchte Prüfkörper besteht aus fünf Schichten 30 mm dickem Fichtenholz mit einer gesamten Stärke von 150 mm. Die Lagen sind jeweils um 45° zur vorherigen Lage gedreht. Die sägerauen Holzschichten sind dabei klebstofffrei mittels Buchenholzdübeln mechanisch miteinander verbunden. Dadurch entstehen zwischen den einzelnen Fichtenholzlagen jeweils ca. ein Millimeter dicke Luftspalte. Diese sollen den Wärmeschutz zusätzlich verbessern. In der Mitte und an der Außenseite des Bauteils sind Winddichtungsbahnen angebracht. Die Details des Wandaufbaus sind in Bild 1 zusammengestellt.

Bild 1 Aufbau der Massivholzwand Links: Schnitt durch die Massivholzwand © Nägeli Holzbau Rechts: Beschreibung der Bauteilschichten von außen nach innen

Für den Wandaufbau ergibt sich nach EN ISO 6946 ein Wärmedurchlasswiderstand von $R = 1,71 \text{ m}^2\text{K}/\text{W}$ und ein Wärmedurchgangskoeffizient von $U = 0,53 \text{ W}/(\text{m}^2\text{K})$.

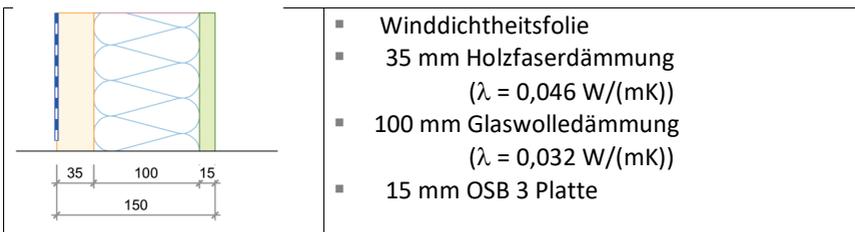
Bei dem zweiten Wandtyp handelt es sich um eine klassische Holzrahmenbaukonstruktion, welche 60 mm breite und 100 mm hohe Holzständer aufweist. Das Gefach ist mit Mineralwolle ausgedämmt. Auf der Innenseite ist das Wandbauteil mit OSB-Platten ausgesteift und auf der Aussenseite mit einer Holzfaserdämmung überdämmt. Zudem ist aussen eine Winddichtungsbahn aufgebracht. Die Details des Wandaufbaus sind in Bild 2 zusammengestellt.

Bild 2 Aufbau des Gefachs der Holzrahmenwand Links: Schnitt durch das Gefach der Rahmenholzwand © Nägeli Holzbau Rechts: Beschreibung der Bauteilschichten des Gefachs von außen nach innen

Für den Wandaufbau ergibt sich nach EN ISO 6946 [1] ein Wärmedurchlasswiderstand von $R = (3,34 \pm 0,085) \text{ m}^2\text{K/W}$ und ein Wärmedurchgangskoeffizient von $U = (0,28 \pm 0,0069) \text{ W}/(\text{m}^2\text{K})$ für die gesamte Holzrahmenwand bzw. von $R = 4,00 \text{ m}^2\text{K/W}$ und von $U = 0,24 \text{ W}/(\text{m}^2\text{K})$ für das Gefach.

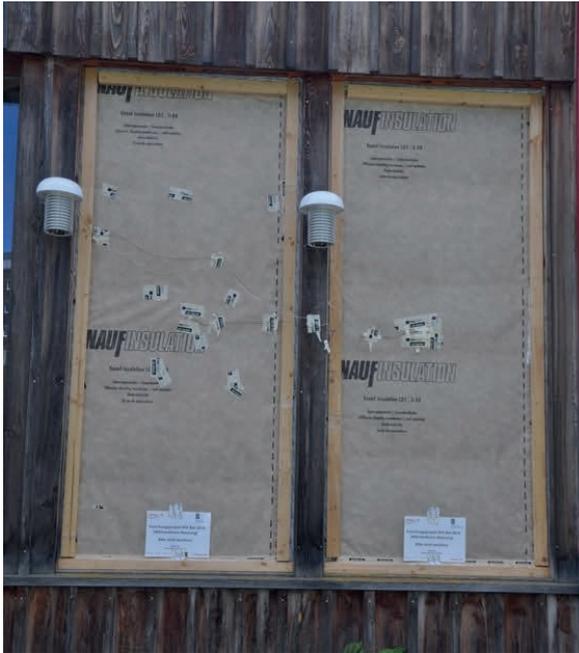
Bild 3 Außenaufnahme der beiden Prüfwände für die In-situ-Messung in Gais

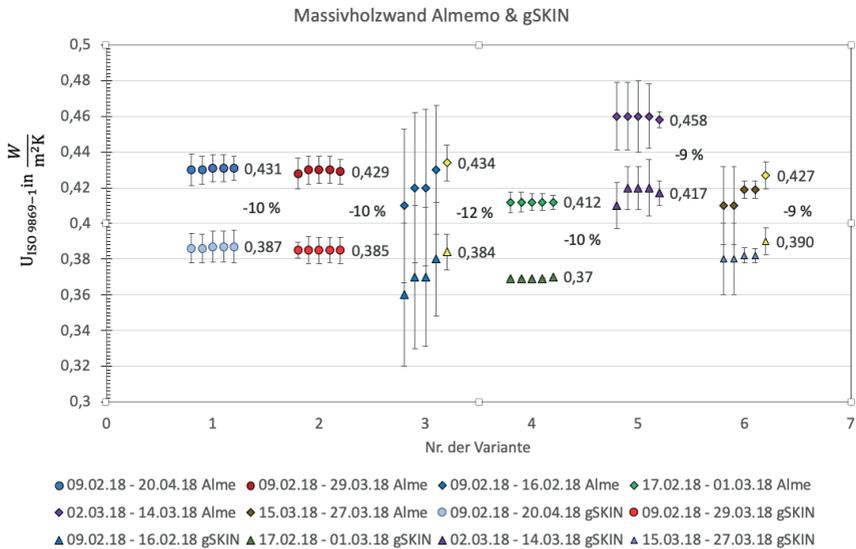
Bild 4 Zusammenstellung der Mittelwerte der Wärmedurchgangskoeffizienten nach ISO 9869-1 der Massivholzwand für verschiedene Messzeiträume, Auswahlkriterien und für beide Messgeräte. Die Zahl neben den Wertmarkierungen gibt den Messwert nach Anwendung aller Auswahlkriterien an. Die Werte, welche mit Gelb markiert sind, stellen den Mittelwert nach ISO 9869-1 am Ende der Messperiode dar. Die Prozentzahlen geben die prozentuale Abweichung des Mittelwerts des Wärmedurchgangskoeffizienten des gSKIN-Messgeräts vom Almemo-Messgerät an.

Bild 4 zeigt die Messwerte der Massivholzwand für die verschiedenen Zeiträume, die beiden Messgeräte und die verschiedenen Auswahlkriterien für die Massivholzwand. In Bild 5 sind die entsprechenden Werte für die Holzrahmenwand abgebildet.

Bei Betrachtung von Bild 4 fällt zunächst auf, dass die prozentuale Abweichung zwischen dem Almemo Messgerät und dem gSKIN Messgerät für alle untersuchten Zeitperioden mehr oder weniger konstant bleibt. Eine Verringerung der Messdauer führt aber zu einer Erhöhung der Fehlergrenzen der Mittelwerte. Dies ist besonders auffällig bei der 7 Tage Messperiode. Für die Unterschiede zwischen den Mittelwerten der Wärmedurchgangskoeffizienten der drei Messperioden von 13 bzw. 14 Tagen konnte keine Ursache gefunden werden.

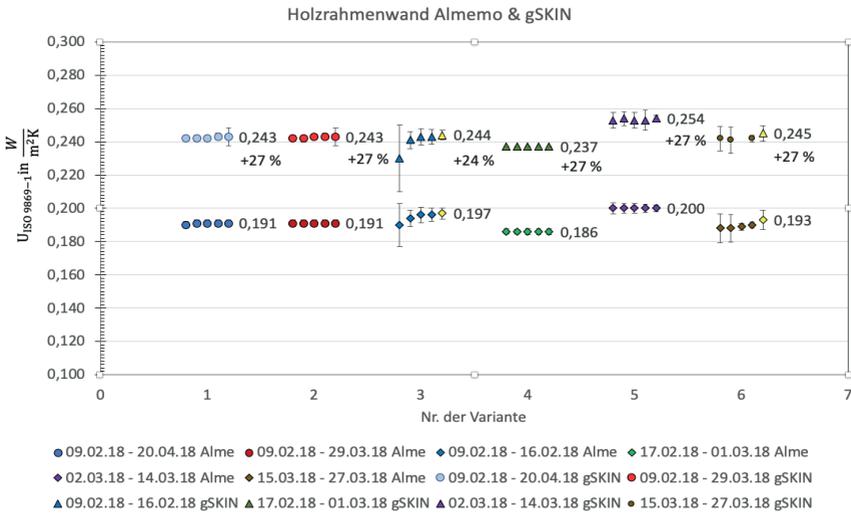
Bild 5 Zusammenstellung der Mittelwerte der Wärmedurchgangskoeffizienten nach ISO 9869-1 für das Gefach der Holzrahmenwand für verschiedene Messzeiträume, Auswahlkriterien und für beide Messgeräte. Die Zahl neben den Wertmarkierungen gibt den Messwert nach Anwendung aller Auswahlkriterien an. Die Werte, welche mit Gelb markiert sind, stellen den Mittelwert nach ISO 9869-1 am Ende der Messperiode dar. Die Prozentzahlen geben die prozentuale Abweichung des Mittelwerts des gSKIN-Messgeräts vom Almemo-Messgerät an.

Aus der Zusammenstellung der Mittelwerte der Wärmedurchgangskoeffizienten für das Gefach der Holzrahmenwand in Bild 5 ergeben sich die gleichen Schlussfolgerungen, wie bei der Massivholzwand. Auch hier ist der prozentuale Unterschied zwischen den In-situ-Messergebnissen der beiden Messgeräte unabhängig von der Messdauer. Es ist aber bemerkenswert, dass bei dieser Messung der Messwert des gSKIN Messgeräts größer ist, als der Messwert des Almemo Messgerätes. Je kürzer die Messperiode, desto größer die Messfehler der Mittelwerte der Wärmedurchgangskoeffizienten. Auch hier können keine Ursachen für die signifikant unterschiedlichen Mittelwerte zwischen den verschiedenen Messperioden gefunden werden. Allerdings folgt aus den Messergebnissen der beiden Prüfwände, dass die Fehler der Mittelwerte für alle Messperioden eine zu hohe Genauigkeit der Messung suggerieren. Dies gilt besonders für lange Messzeiten. Die beiden Bilder zeigen aber auch, dass eine Verlängerung der Messperiode von 14 Tage auf zwei Monate kein genaueres Messergebnis erbringt.

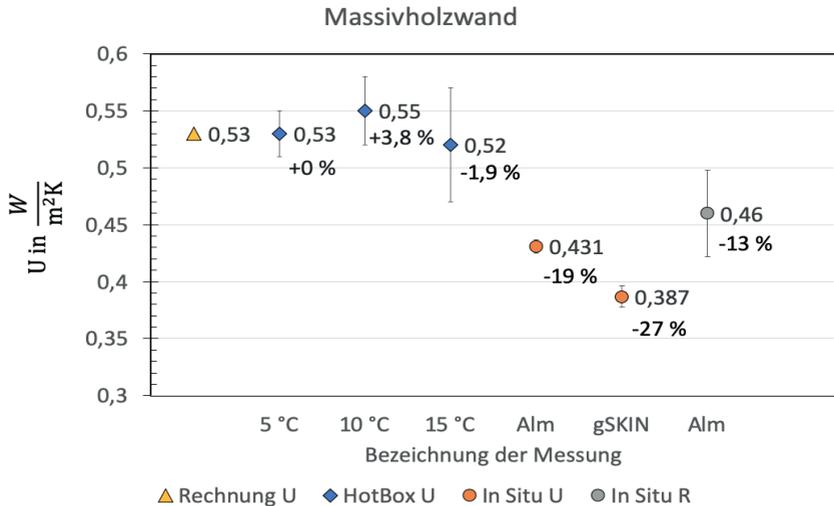
Bild 6 Vergleich des Rechenwerts, des Labormesswerts aus der Hotbox Messung und der In-situ-Messungen für den Wärmedurchgangskoeffizienten der Massivholzwand. Die Prozentzahlen geben die Abweichung des jeweiligen Messwertes relativ zum Rechenwert an.

Der Wärmedurchgangskoeffizient beider Prüfwände wurde im Labor mit dem geschützten Heizkastenverfahren für drei Mitteltemperaturen bestimmt. In Bild 6 sind die Rechenwerte nach EN ISO 6946, die Labormesswerte nach EN ISO 8990 und die In-situ-Messwerte nach ISO 9869-1 für die Massivholzwand zusammengestellt.

Es zeigt sich, dass die Labormesswerte innerhalb der Fehlergrenzen sehr gut mit dem Rechenwert des Wärmedurchgangskoeffizienten übereinstimmen. Die In-situ-Messwerte beider Messgeräte ergeben signifikant kleinere Wärmedurchgangskoeffizienten. Durch die Labormessungen des Wärmedurchgangskoeffizienten der Prüfkörper kann ausgeschlossen werden, dass diese Abweichung auf günstigere Wärmeleitfähigkeiten als die rechnerischen Wärmeleitfähigkeiten der Prüfkörper zurückgeführt werden kann. Durch die Messung des Wärmedurchlasswiderstands des Bauteils und die Berechnung des Norm-Wärmedurchgangskoeffizienten beim Almemo Messgerät kann die Abweichung des In-situ-Messwerts vom Rechenwert für das Almemo Messgerät um 6 % reduziert werden. Dies deutet darauf hin, dass ein Teil der Abweichung auf die

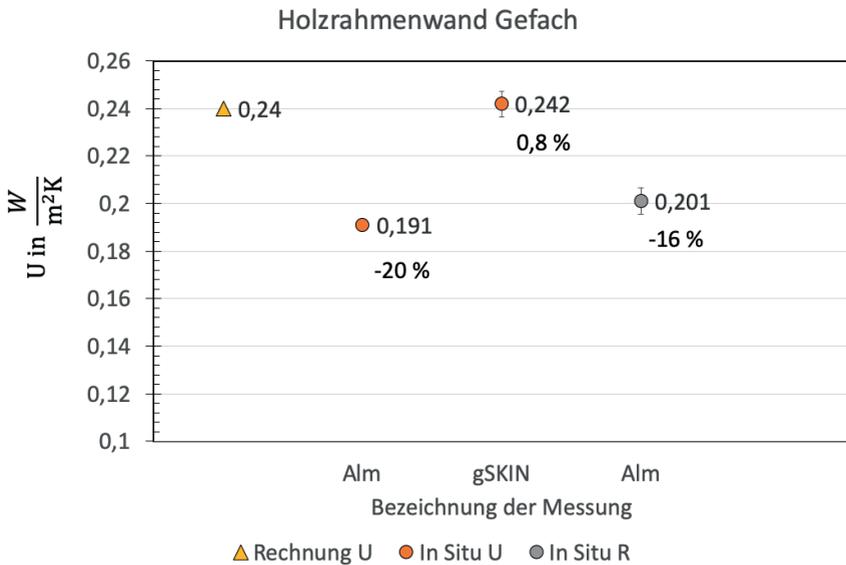
Bild 7 Vergleich des Rechenwerts und der Insitu Messungen für den Wärmedurchgangskoeffizienten des Gefachs der Holzrahmenwand. Die Prozentzahlen geben die Abweichung des jeweiligen Messwertes relativ zum Rechenwert an.

unterschiedlichen inneren und äußeren Wärmeübergangswiderstände zwischen der Vor-Ort-Messung und der Labormessung zurückzuführen ist. Bei der Holzrahmenwand können nur die Rechenwerte und die In-situ-Messwerte für das Gefach miteinander verglichen werden. Bild 7 zeigt eine Zusammenstellung der Messwerte für das Gefach der Holzrahmenwand.

Überraschenderweise zeigt hier das Almemo Messgerät eine signifikant große Abweichung von -20 % gegenüber dem Rechenwert des Wärmedurchgangskoeffizienten. Der In-situ-Messwert des gSKIN Messgeräts stimmt dagegen innerhalb der Fehlergrenzen mit dem Rechenwert des Wärmedurchgangskoeffizienten überein. Auch hier kann die Abweichung zwischen In-situ-Messwert und Rechenwert verringert werden, wenn der Wärmedurchlasswiderstand vor Ort bestimmt wird. Allerdings fällt die Verringerung der Abweichung mit 4 % bei der Holzrahmenwand geringer aus, als bei der Massivholzwand.
