Bundesverband
Feuchte & Altbausanierung e.V. [Hrsg.]

Innovativ und praktikabel – vom Boden bis zum Dach

Tagungsband
der 30. Hanseatischen Sanierungstage
7.11. bis 9.11.2019

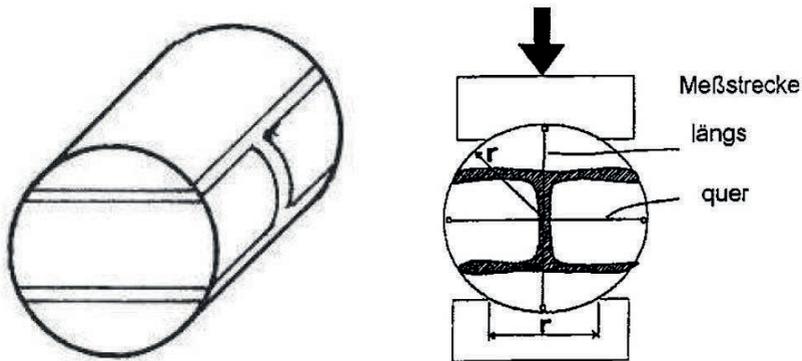
Bild 1 Ideale Fugenbohrkerne nach HELMRICH (links) und nach UIC-Kodex (rechts)

Das in Leipzig entwickelte Fugenbohrkern-Verfahren nach HELMRICH basiert auf der Entnahme von Bohrkernen mit einem Durchmesser von 150 mm, die mittels spezieller Prüfkalotten in Einbaulage geprüft werden (Bild 1, links). In etwas abgewandelter Form hat es auch Eingang in den UIC-Kodex 778-3 [9] des Internationalen Eisenbahnverbandes gefunden (Bild 1, rechts). Durch PELA, ROCA und BENEDETTI wurden vergleichende Untersuchungen zwischen dem ursprünglichen HELMRICH-Verfahren, der Prüfung nach UIC 778-3 und RILEM-Prüfkörpern ausgeführt [10]. Dabei wurden die Ergebnisse von HELMRICH bestätigt. Die Werte des Verfahrens nach UIC 778-3 lagen etwa 20 % unterhalb der Versuche nach HELMRICH und wiesen deutlich größere Streuungen auf. Somit liegt die UIC-Versuchsdurchführung zwar auf der ‚sicheren Seite‘, führt jedoch zu einer Unterbewertung des Mauerwerks. Aus der in einer Druckprüfmaschine bestimmten Bruchlast kann direkt in eine Mauerwerkfestigkeit umgerechnet werden. Für die Beurteilung der Mauerwerksdruckfestigkeit eines Bauteils bzw. einer Mauerwerksart sollten wenigstens fünf Prüfwerte (fünf Bohrkern) zur Verfügung stehen. Die Bestimmung der Mauerwerksgüte ist auch an einer

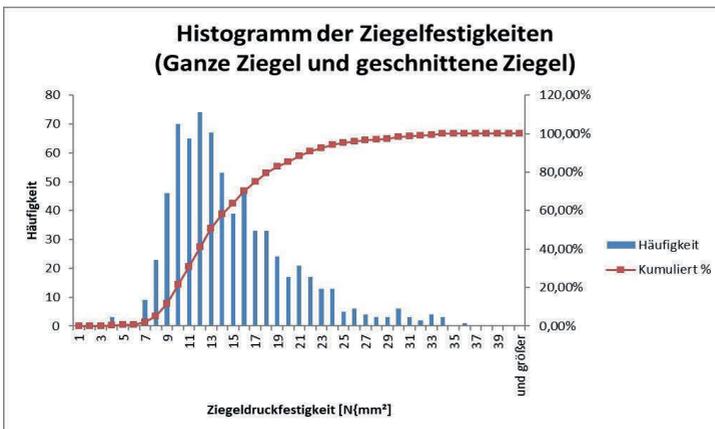
Bild 2 Histogramm der Druckfestigkeit von historischen im Ringbrandofen hergestellten Ziegeln

Ziegel wurden ursprünglich in Feldbrandöfen und bis um 1960 in Ringbrandöfen hergestellt. Das Brennen der Ziegel in diesen Öfen bedingt unterschiedliche Brenntemperaturen, die wiederum unterschiedliche Festigkeiten der Ziegel verursachen. An einem um 1910 errichteten Objekt in Berlin wurden bei eigenen Versuchen etwa 600 Ziegel hinsichtlich ihrer Druckfestigkeit untersucht [11]. Bei der Darstellung der Ziegelfestigkeiten im Histogramm ergab sich eine rechtsschiefe Verteilung mit starker Streuung, die annähernd durch eine logarithmische Normalverteilung abgebildet werden kann (Bild 2).

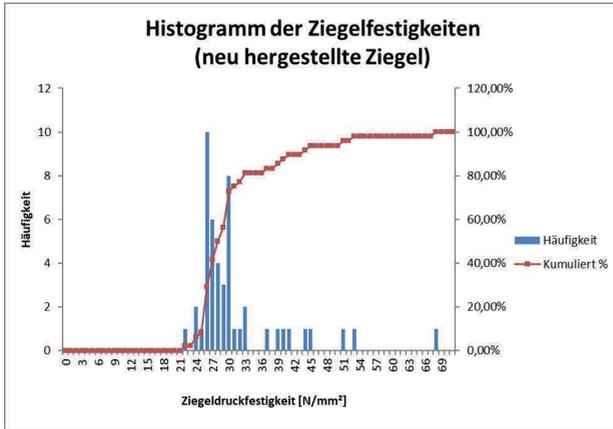
Bild 3 Histogramm der Druckfestigkeiten von neu im Ringbrandofen hergestellten Ziegeln

Bei der Untersuchung von ca. 50 neu im Ringbrandofen aus homogenisiertem Ton hergestellten Ziegeln ergab sich ein Histogramm, das ebenfalls einer annähernd logarithmischen Normalverteilung ähnelt, jedoch liegt das Druckfestigkeitsniveau deutlich höher als bei den historischen Ziegeln (Bild 3).

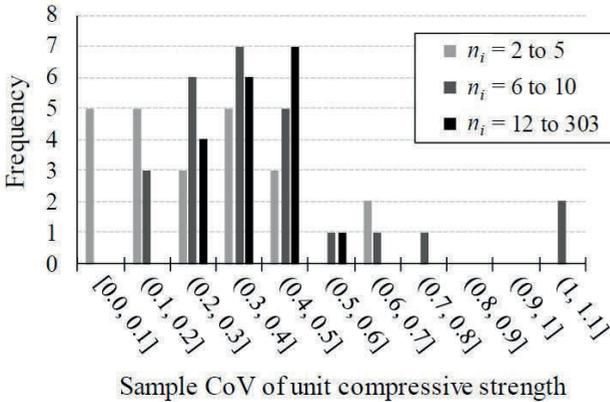
Bild 4 Histogramm der Variationskoeffizienten von historischen Ziegeln in Abhängigkeit der Stichprobenanzahl

fest, dass besonders bei höherer Stichprobenanzahl die Streuungen der untersuchten Steine (meist Ziegel) überwiegend im Bereich zwischen 30 und 50 % (Variationskoeffizienten zwischen 0,3 bis 0,5) liegen (Bild 4). Bei kleineren Stichproben traten auch deutlich kleinere oder größere Variationskoeffizienten auf.

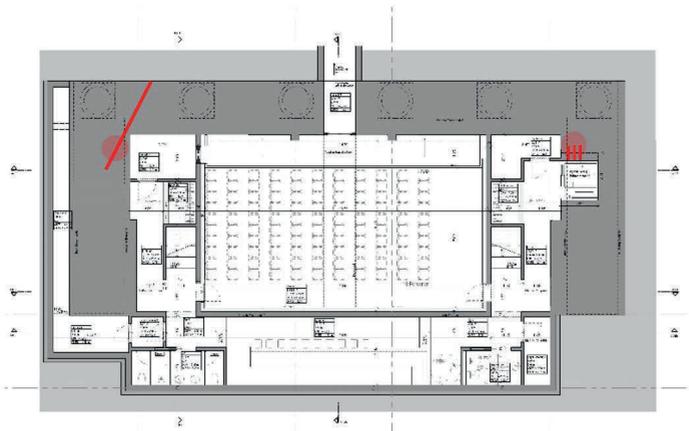
Bild 6 Grundriss der Freitrepppe mit Untersuchungsbereichen und Bohrkernlage

Um den Untersuchungsbereich im Traforaum zu erreichen, musste durch die benachbarte Wand eine ca. 4 m lange Kernbohrung eingebracht werden (Bild 6).

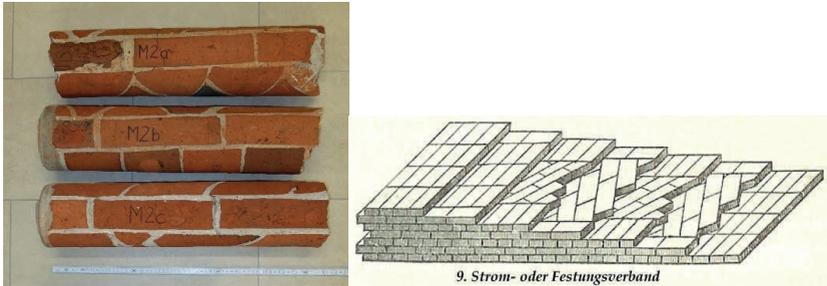
Bild 7 Entnommene Bohrkernproben und Prinzipskizze des Stromverbandes (aus: Meyers Großes Konversations-Lexikon, 6. Auflage 1905–1909)

Nach der Entnahme der Bohrkerns wurde festgestellt, dass das Mauerwerk im sogenannten Strom- oder Festungsverband gemauert war (Bild 7) und demzufolge keine Prüfkörper nach den Vorgaben des Fugenbohrkernverfahrens nach HELMRICH entnommen werden konnten.

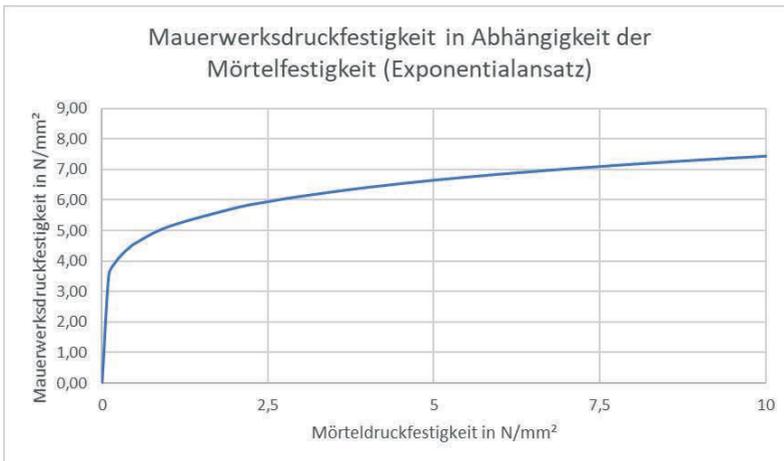
Bild 8 Mauerwerksfestigkeit in Abhängigkeit der Mörtelfestigkeit nach Exponentialansatz

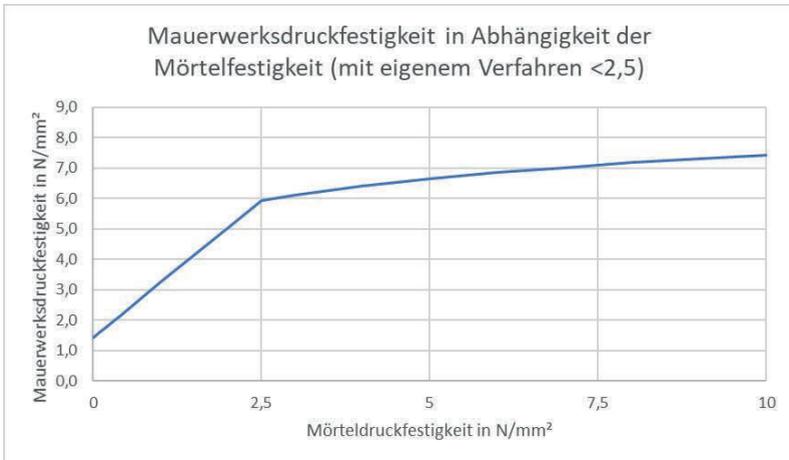
Bild 9 Mauerwerksfestigkeit in Abhängigkeit der Mörtelfestigkeit mit eigener Korrekturfunktion für Mörtelfestigkeiten < 2,5 N/mm²

Auf der sicheren Seite liegend wird dann die Mindestdruckfestigkeit mit der Druckfestigkeit bei $2,5 \text{ N/mm}^2$ Fugenfestigkeit linear verbunden (Bild 9). Für den Bereich des Erdgeschosses ergab sich somit eine charakteristische Mauerwerksdruckfestigkeit von $3,7 \text{ N/mm}^2$.

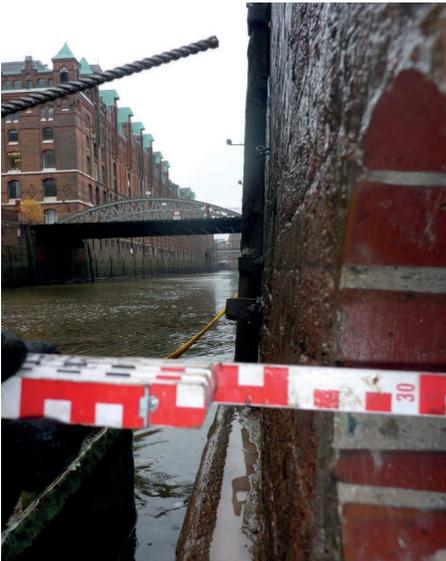
Bild 10 Bohrkernentnahmestelle in der Speicherstadt Hamburg

Mauerwerks in der Wasserwechselzone angeordnet. Aus Denkmalschutzgründen durften nur einzelne Proben entnommen werden, die aufgrund der hohen Fugenfestigkeiten des seit 130 Jahren im Wasser stehenden Mauerwerks als Fugenbohrkerne nach HELMRICH gewonnen wurden (Bild 10). Anhand eines ersten Bohrkerns sollte eine abschätzende Beurteilung der Mauerwerksdruckfestigkeit erfolgen. Die Bewertung eines einzelnen Prüfkörpers ist generell schwierig und mit großen Unsicherheiten behaftet. Nach DIN EN 1990, Anhang D.7.2 [14], ist diese Bewertung nur gestattet, wenn der Variationskoeffizient der Grundgesamtheit oder ein ‚oberer Schätzwert‘ des Variationskoeffizienten aus Vorinformationen bekannt ist. Da dies hier nicht der Fall war, konnte lediglich versucht werden, die charakteristische Druckfestigkeit des Mauerwerks aus bekannten Variationskoeffizienten anderer Objekte mit ähnlichem Mauerwerk abzuschätzen. Für ähnlich kompaktes Mauerwerk mit hohen Fugenmörtelfestigkeiten aus der Hamburger Innenstadt waren in früheren Untersuchungen obere Variationskoeffizienten von ca. 0,2 festgestellt worden. Die charakteristische Druckfestigkeit des Mauerwerks konnte somit bei einem angenommenen Variationskoeffizienten $V_k = 0,2$ sowie dem Quantilenfaktor $k_n = 2,31$ für einen Prüfkörper mit ca. $5,6 \text{ N/mm}^2$ abgeschätzt werden. Aus dem gleichen Mauerwerk wurden zu einem späteren Zeitpunkt noch zwei weitere Prüfkörper entnommen. Unter Verwendung des ersten Prüfwertes standen nun drei Prüfwerte zur Verfügung, an denen nach DIN EN 1990, Anhang D.7.2, ohne Vorinformationen zum Variationskoeffizienten die Ermittlung der Mauerwerksdruckfestigkeit möglich war.

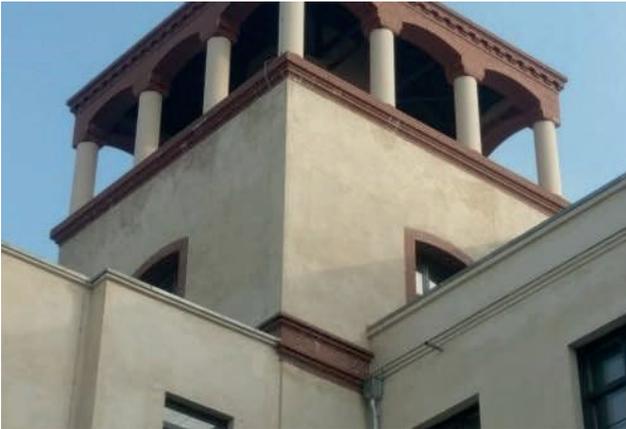
Bild 1 Berlin, Museumsinsel - Putzaufbau mit einem Luftkalkputz in stark feuchtebelasteten Bereiche

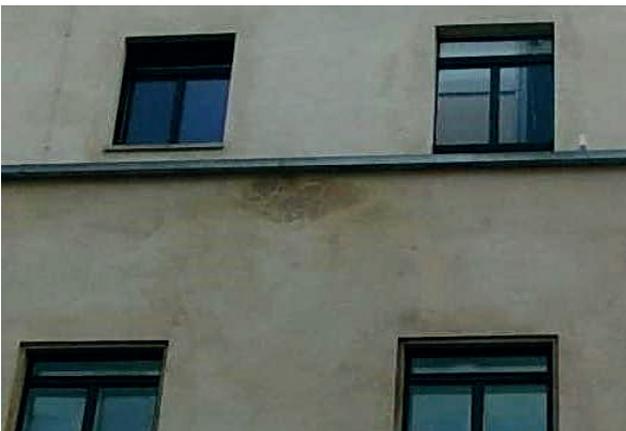
Bild 2 Berlin, Museumsinsel - Schäden durch Durchfeuchtung eines Luftkalkputzes

Ist das Abtrocknen des Putzes nicht möglich, kann es zur maximalen Wasseraufnahme, zur 100 %-igen Durchfeuchtung des Putzes und zu einer Gefügestörung durch Frost kommen. An diesem Objekt zeigten sich diese Schäden schon, weil die Putzarbeiten in der Winterperiode durchgeführt wurden. Bei den

Temperaturen und der hohen Luftfeuchtigkeit findet die notwendige Karbonatisierung des Putzes nur bedingt statt und die Eigenschaften des Putzsystems können nicht schadensfrei ausgebildet werden. Die Funktion des Witterungsschutzes kann der Putz an dieser Fassade nur bedingt erfüllen.

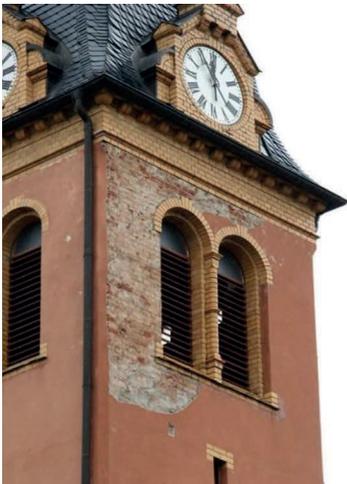
Bild 3 Börnichen Erzgebirge, mangelhafte Untergrundvorbehandlung

Wenn Putze keine Haftung zum Untergrund aufweisen, durch Rissbildung und Hohlstellen gestört sind und die Anschlüsse zu angrenzenden Bauteilen nicht schlagregendicht ausgeführt sind, kann es zu Aufweichungen des Putzes und des Putzgrundes kommen. Auch hier kann dann der Putz nicht seine Funktion erfüllen. In den Bildern 4 + 5 sind Schäden am Außenputz zu erkennen, die durch fehlende Haftung zum Untergrund und fehlende Wasserabweisung im Putzsystem entstanden sind. Beide Kirchen stehen in schlagregenbelasteten Bereichen. Die Wetterseite ist meist durch starke Durchfeuchtung gekennzeichnet. An beiden Objekten wäre ein wasserabweisender Putz mit einer ordentlichen Untergrundvorbehandlung, wie einem Spritzbewurf (Bild 3), oder in der Kirche Oberhatzkofen (Bild 4) eine Entkopplung des bauwerksbedingten Risses erforderlich gewesen. Mit diesen Arbeiten der Untergrundvorbehandlung hätte man die Hohlstellen und Rissbildungen weitestgehend ausgeschlossen.

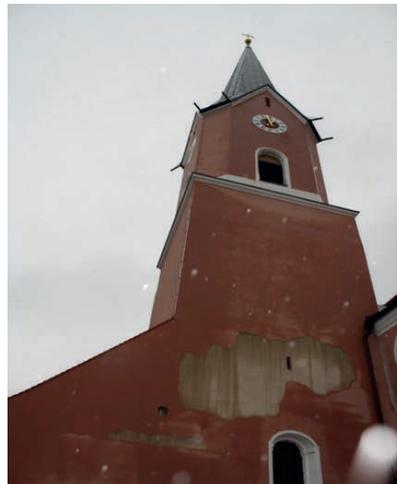
Bild 4 Oberhatzkofen, Kirche, bauwerksbedingte Rissbildung

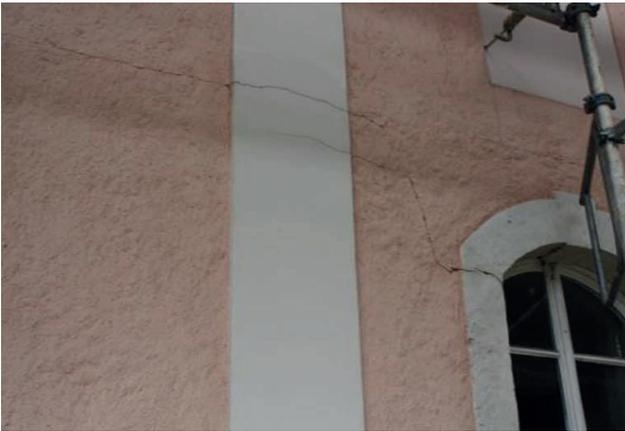
Bild 5 Weimar, Haus der Freifrau von Stein - Risse aus der Fachwerkkonstruktion

Bei den beiden folgenden Objekten handelt es sich um verputzte Fachwerkkonstruktionen. Gerade in diesen Konstruktionen spielt der Witterungsschutz des Tragwerkes Holz eine wesentliche Rolle. Meist erkennt man aber gar nicht, dass es sich um eine Fachwerkkonstruktion handelt. Bei dem Objekt in Weimar, Haus der Frau von Stein (Bild 5), erkennt man gleichlaufende Risse in der Konstruktion,

die komplett durch das Putzsystem und entlang der Holzkonstruktion verlaufen. Die Ursache dieser Risse ist in der Befestigung des Putzträgers in der Holzkonstruktion zu suchen. Durch die Quell- und Schwindbewegung des Holzes wird durch diese Art der Befestigung diese auf den Putz übertragen. Bei einem wasserabweisenden Putz und einer geringen Rissbreite im Putz ist die Konstruktion des Holzes vor einer Durchfeuchtung geschützt. Aufgrund von Bewegungen oder Veränderungen der Konstruktion kommt es aber über die Zeit zu einer Aufweitung der Risse in der Konstruktion und mit der Zeit dann auch zu einer Hinterfeuchtung des Putzes und damit auch der Holzkonstruktion.

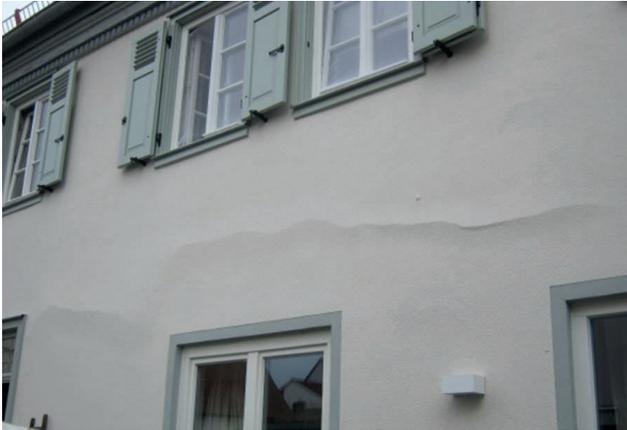
Bild 6 Bad Homburg - Ablösungen des Oberputzes vom Unterputz

Risse und Abplatzungen im Bereich des überputzten Fachwerkes am Objekt Homburg (Bild 6) führen, obwohl die Schäden kritisch aussehen, nicht zu einem Verlust der Witterungsbeständigkeit der Fassade. Die Risse verlaufen nur im Oberputz der Fassade. Der Oberputz liegt hohl. Der wasserabweisende Unterputz zeigt keinerlei Risse im Putzquerschnitt auf. Die Ursachen für diese Rissbildung und Putzablösungen sind in der mangelhaften Haftung des Oberputzes am Unterputz, in der geringen Schichtdicke und einer mehrfachen Einlage eines Armierungsgewebes zu suchen. Die optische Wirkung des Putzes dagegen entspricht natürlich nicht den gewollten Eigenschaften. Die Fassade des Gebäudes muss daher komplett neu mit einem Oberputzsystem versehen werden.

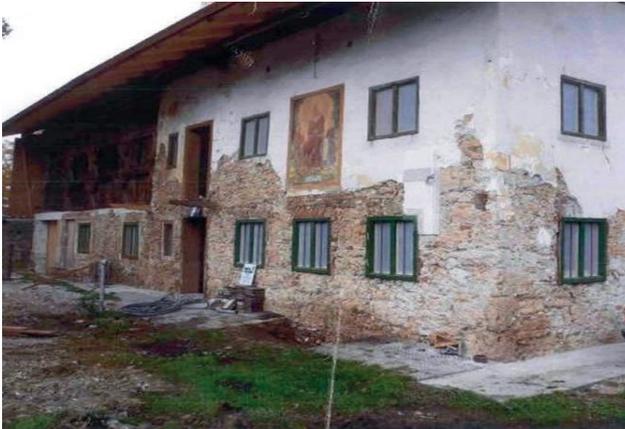
Bild 7 Vorzustand Bauernhof

Das erste Objekt ist ein umgebauter Stall bzw. Bauernhof (Bild 7) in der Nähe des Chiemsees. Das Mauerwerk war durch die Viehhaltung über mehrere Jahrzehnte stark durch Nitrate belastet. Die Belastung konnte nicht nur im Bereich des Sockels festgestellt werden.

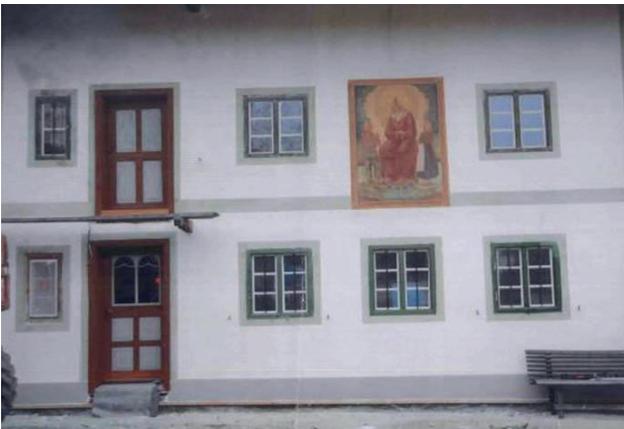
Bild 8 Zustand nach 1 Jahr Standzeit

Aufgrund von denkmalpflegerischen Vorgaben wurden die Flächen oberhalb des Fensters im Erdgeschoss mit einem Kalkputz verputzt. Nach schon einer Witterungsperiode zeigten sich im Bereich unterhalb des Daches die ersten Feuchteflecken und Salzausblühungen.

Der Putz erfüllt seine Funktion der Salzeinwanderung und Speicherung. Auch wenn dieser Putz unserem ästhetischen Gefühl von schadensfreier Oberfläche nicht entspricht, führt dieser Putz zu einer Reduzierung der Salzlast des Mauerwerkes und damit zur Erhaltung der tragenden Konstruktion. Mit der Erneuerung des Putzes in diesen Bereichen wird dann eine weitere Salzeinwanderung ermöglicht. Am Objekt Weimar, Belvedere Kavaliershäuser, kann man gut erkennen, wie Salze in kurzer Zeit einen Putz zerstören können (Bild 9). Hier handelt es sich nicht um aufsteigende Feuchtigkeit aus dem Mauerwerk oder salzbelastetes Mauerwerk, sondern die Ursache für diesen auftretenden Schaden ist in dem mangelhaften Feuchteschutz des Putzsystems an dem Treppenaufgang zu suchen. Die verwendeten Putze sind auf einen Putzträger in einer Putzdicke von 15 mm aufgebracht und stoßen direkt auf die Treppenstufen. Die Zerstörung des Putzes hat unter dieser Belastung an vorliegenden Natriumchloridsalzen nur ca. 8 Jahre gedauert. Hier muss der Putz komplett erneuert und der erforderliche Feuchteschutz bzw. eine Abdichtung ausgeführt werden. In diesem Fall ist dies notwendig, da die Konstruktion des Natursteinmauerwerkes stark beansprucht wird und die Fachwerkkonstruktion durch die hygroskopische Feuchtigkeit stark geschädigt werden kann.

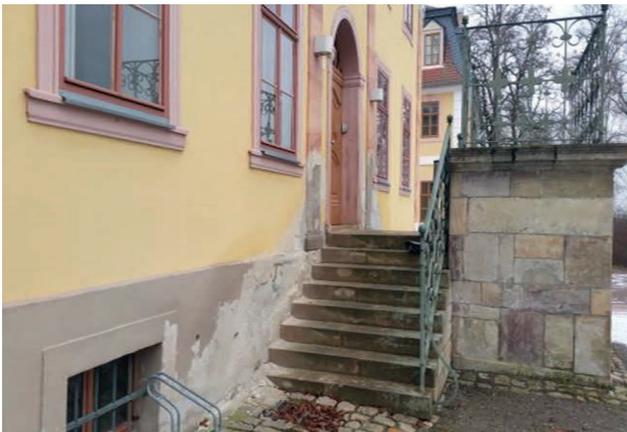
Bild 9 Weimar, Belvedere Kavaliershäuser - starke Schäden durch Streusalz und fehlende Putzabdichtung

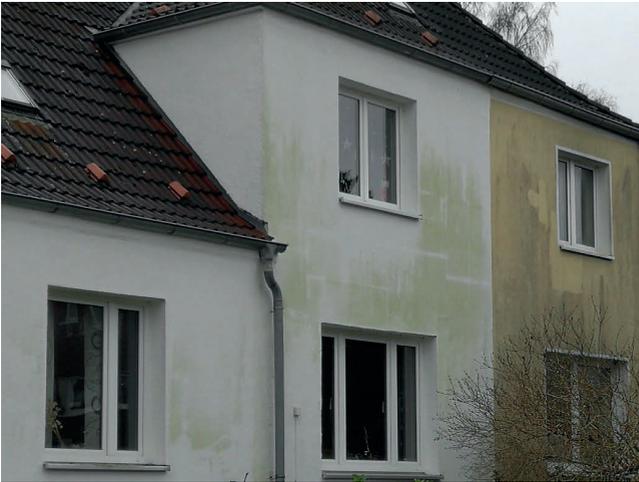
Bild 1 durch Grünalgen dominierte Fassadenbiofilme sind sehr häufig auf außenseitig gedämmten Bauwerken zu finden, dabei sind viele Farbspiele bis ins Rötliche möglich.

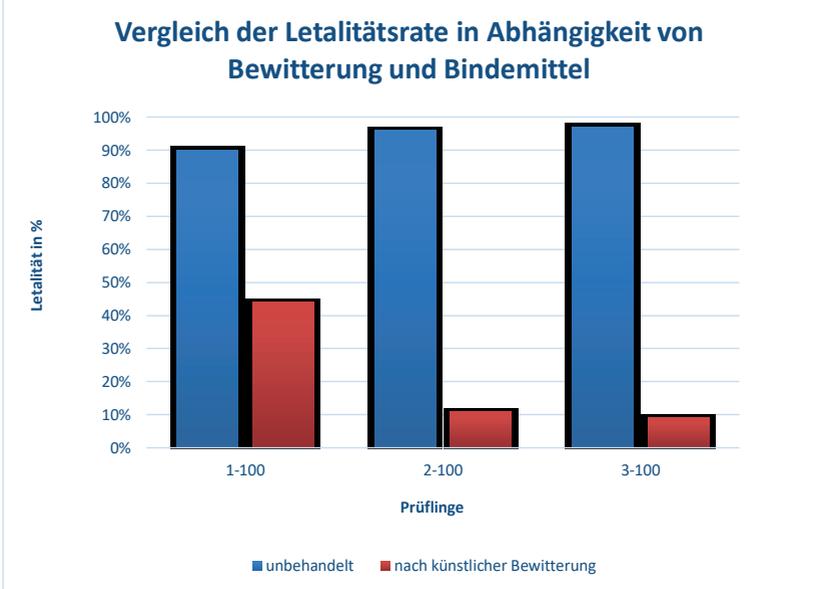
Bild 2 Schnelltest an unterschiedlichen Farben mit gleicher biozider Ausstattung, aber unterschiedlichen Bindemitteln. In diesem Schnelltest werden Hefezellen auf die zu testenden Farben aufgetragen und nach einer kurzen Inkubationszeit die Anzahl abgetöteter Zellen gezählt (Letalitätsrate in %) Dabei ist deutlich zu erkennen, dass bei allen Farben mit zunehmender Bewitterung die biozide Wirkung im Vergleich zur frischen Oberflächen rapide abnimmt. Dabei sind auch bindemittelabhängige Unterschiede feststellbar.

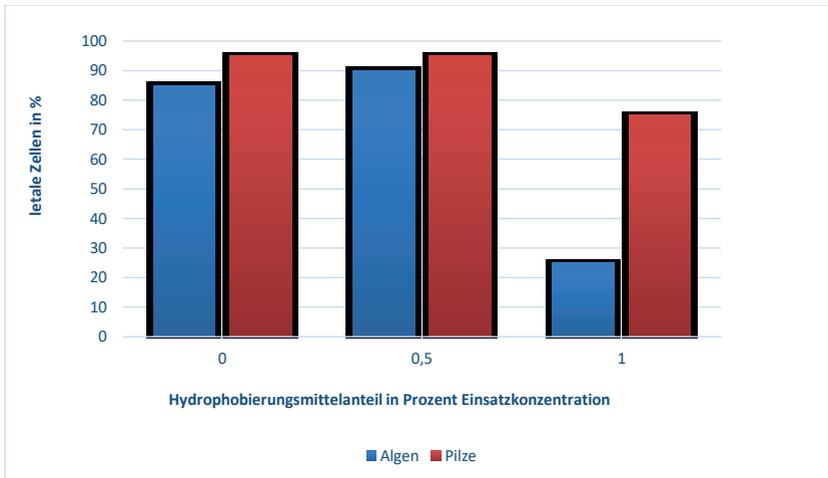
Bild 3 Schnelltest zur Biozidverfügbarkeit (24-Stunden-Letalitätsrate) an Putzen mit gleicher Biozidkonzentration aber unterschiedlichem Hydrophobierungsgrad; mit zunehmender Hydrophobierung nimmt die Biozidverfügbarkeit an der Oberfläche ab.

Die Biozidverfügbarkeit an der Oberfläche lässt sich einfach im Schnelltest überprüfen. Dazu wurde ein Farbmuster ausgewählt und mit der maximalen Einsatzkonzentration ausgestattet. Zusätzlich wurde nun ansteigender Konzentration ein Hydrophobierungsmittel in die Formulierung eingebracht. Die Muster wurden ausgestrichen, mit Algen beaufschlagt und nach der Kurzzeitinkubation wurden die Letalitätsraten bestimmt. Das Ergebnis – mit zunehmender Hydrophobierung nimmt die Biozidverfügbarkeit an der Oberfläche ab (Bild 3).

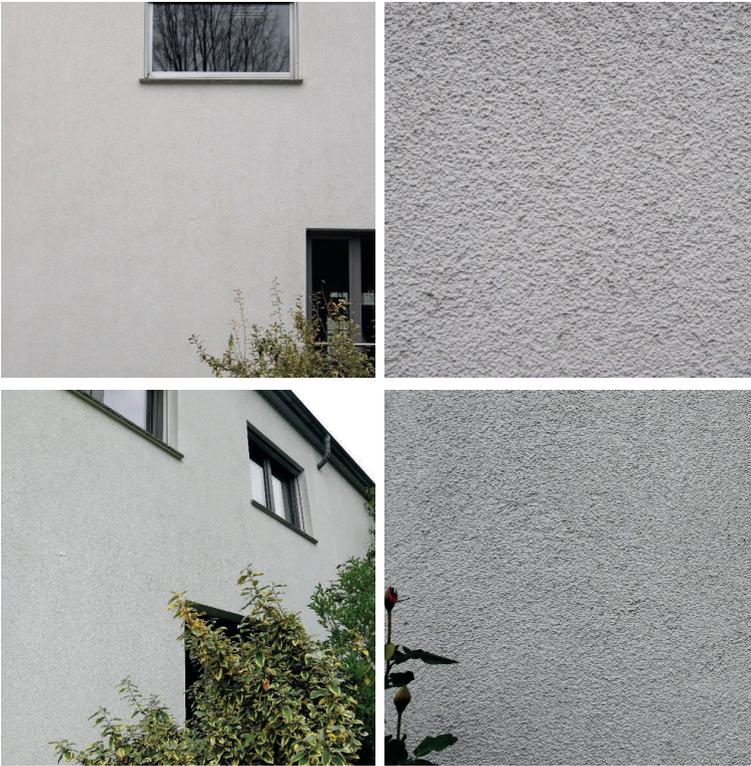
Bild 4 Ein Referenzobjekt, das im Jahr 2006 mit hydrohilen biozidfreien Fassadenbeschichtungen versehen wurden, die Testflächen in den Jahren 2008 (oben) und 2018 (unten) mit zufriedenstellendem Gesamteindruck, die hier ermittelten Zellzahlen blieben weitgehend konstant und lagen jeweils unter 10.000 Zellen pro cm^2 (ein sichtbarer vollflächiger Befall ist ab ca. 750.000 Zellen pro cm^2 mit bloßem Auge erkennbar)

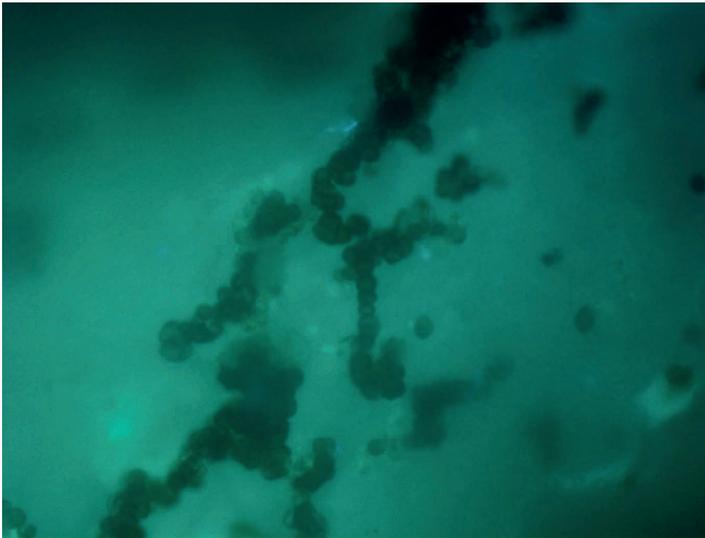
Bild 5 Putzprobe (WDVS, 2 Jahre Standzeit) in 400facher Vergrößerung: Besiedlung durch MCF als Monokultur. Der typische Fassadenbiofilm mit Grünalgen, der sonst häufig auf WDVS anzutreffen ist, wird nicht beobachtet – es ist zu trocken in dieser Pseudowüste.

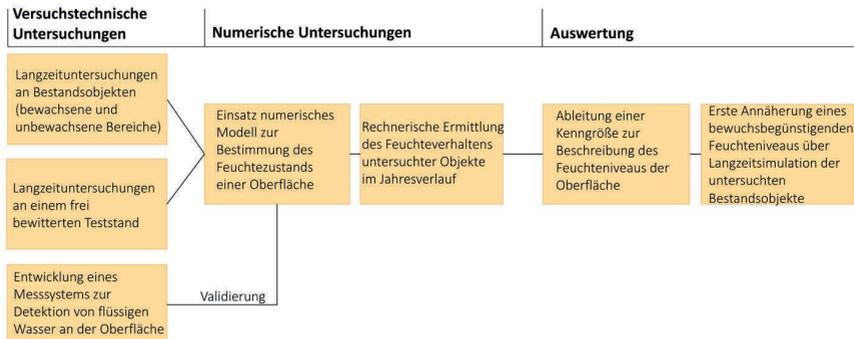
Bild 1 Schematische Darstellung des Vorgehens in der Forschungsarbeit

Bei neu errichteten hoch wärmegeprägten Konstruktionen ergibt sich häufig ein mit der Zeit verändertes Aussehen durch mikrobiellen Bewuchs. Um diesen Effekt zu verzögern wurde bislang mit der Zugabe von bioziden Wirkstoffen reagiert. Zur Vermeidung möglicher schädlicher Auswirkungen auf die Natur stellt diese Methode längerfristig keine nachhaltige Möglichkeit dar. Aus physikalisch/biologischer Sicht ist das Auftreten von Feuchtigkeit als Hauptlebensgrundlage des mikrobiellen Bewuchses unumstritten. Ab welcher Feuchtedauer - auf längere Zeiträume bezogen - Bewuchs auftritt, ist derzeit noch nicht festgelegt. Eine hierfür erforderliche Kenngröße, die das Langzeitfeuchteverhalten einer Oberfläche beschreibt, muss definiert werden. Im Rahmen dieser Arbeit wurde daher die Quantifizierung des Feuchteverhaltens von Oberflächen und die Bewertung mit Hilfe eines Einzahlwerts als Hauptaufgabe angesehen. Mit Blick auf eine spätere Festlegung eines möglichen Bewuchses fördernden Grenzfeuchteniveaus war es das Ziel, hierfür eine Berechnungsmethodik zu entwickeln. Am Phänomen bewachsener und unbewachsener Oberflächen wurde dazu nach Mustern hinsichtlich des Oberflächenfeuchteverhaltens gesucht. In der Arbeit wurde das in Bild 1 dargestellte Vorgehen angewendet.

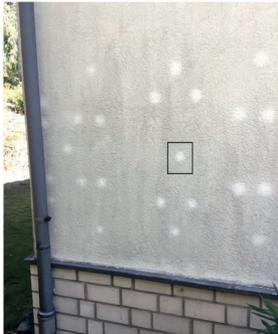
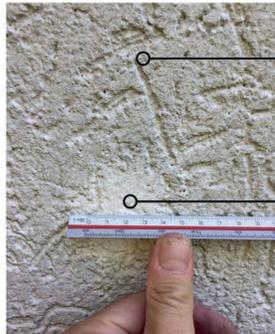
Bild 2 Bewuchsbild an mit Dübeln befestigten WDVS

Aufnahme einer mikrobiell bewachsenen WDVS-Außenwandkonstruktion
Hell abgesetzte kreisförmige Flecken im Bereich der Befestigungsmittel (Dübel) erkennbar

Vergrößerte Darstellung
mit Messung des hell abgesetzten Dübelbereichs

Mikroskopische Aufnahmen
Vergrößerung 500x (digitaler Zoom)

Bewuchs erkennbar an bräunlich und grünlich verfärbten Strukturen

sene Bereiche dicht beieinander liegen und für beide Bereiche gleiche Klimarandbedingungen herrschen. Der Bewuchs stellt sich hier regelmäßig im Bereich des ungestörten Wandaufbaus des WDVS ein, im Bereich der Befestigungsmittel ist der Bewuchs jedoch nicht oder stark reduziert sichtbar (siehe Bild 2). In diesen Bereichen kann daher von nicht Bewuchs begünstigenden Randbedingungen ausgegangen werden.

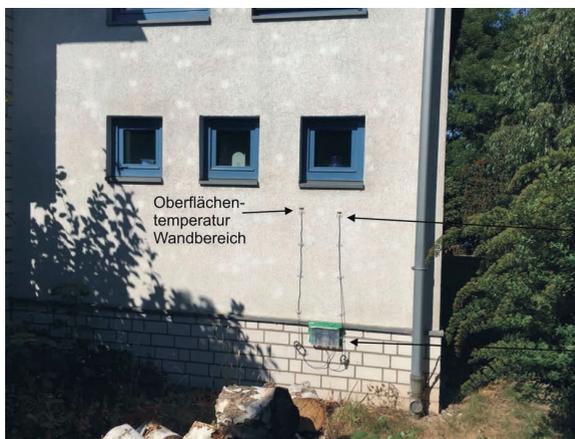
Oberflächen-
temperatur
Wandbereich

Oberflächen-
Temperatur
Dübelbereich

Außenlufttemperatur
und
Außenluftfeuchtigkeit

Mit Blick auf die beabsichtigte vergleichende Langzeitanalyse des hygrothermischen Verhaltens bewachsener und unbewachsener Außenwandoberflächen wurde der in Bild 3 exemplarisch dargestellte messtechnische Aufbau gewählt.

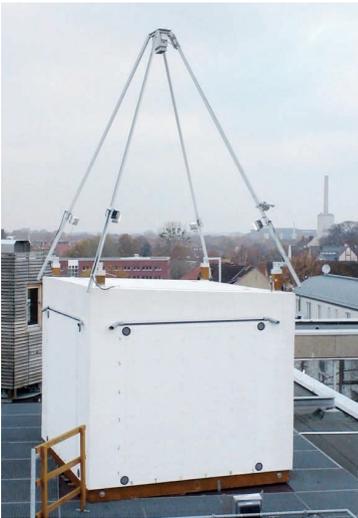
Bild 4 Teststand zur Untersuchung des Feuchteanfalls und der Bewuchsentwicklung

Zur Untersuchung des Oberflächenfeuchteverhaltens unterschiedlicher Außenwandaufbauten bei natürlicher Bewitterung wurde ein Teststand entwickelt. Der Teststand sieht aus wie eine Art Würfel (Kantenlänge ca. 2,5 m, siehe Bild 4).

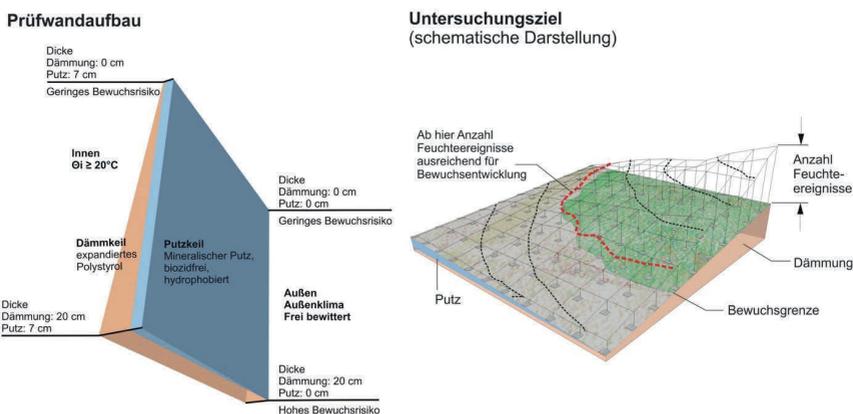
Bild 5 Schematische Darstellung des Prüfwandaufbaus (links) und des beabsichtigten Untersuchungsziels, eine Korrelation zwischen Bewuchsintensität und Feuchteereignissen abzuleiten

Sein Innenraum wird beheizt. In die Seiten (auch Oberseite) sind Prüfwände integriert. Innerhalb einer Prüfwand werden verschiedene Dämmstoff-Putz-Kombinationen über keilförmige, 90° zueinander gedreht angeordnete Schichten abgebildet (siehe Bild 5, links). So wird der Wärmedurchgang durch die Wand und die speicherfähige Masse an der Oberfläche an jeder Stelle variiert. Die äußeren

Klimarandbedingungen für eine Prüfwandausrichtung bleiben jedoch gleich. Durch die unterschiedlichen Wandaufbauten entstehen auf der Prüfwandoberfläche variable Temperatur- und Feuchteniveaus. Dadurch wurde eine ortsabhängige Bewuchsentwicklung mit herstellerneruem Material provoziert. Anhand des Bewuchsverlaufs auf der Oberfläche kann der Zusammenhang mit der für Bewuchs notwendigen anfallenden Feuchtigkeit auf Korrelation untersucht werden. Ein derartig stufenloser Wandaufbau wurde auch deshalb gewählt, um irgendwann im späteren Versuchsverlauf ein konkretes hygrothermisches Grenz-niveau anhand einer sichtbaren Bewuchsgrenze auf einer Prüfwandoberfläche zu identifizieren (siehe Bild 5, rechts).

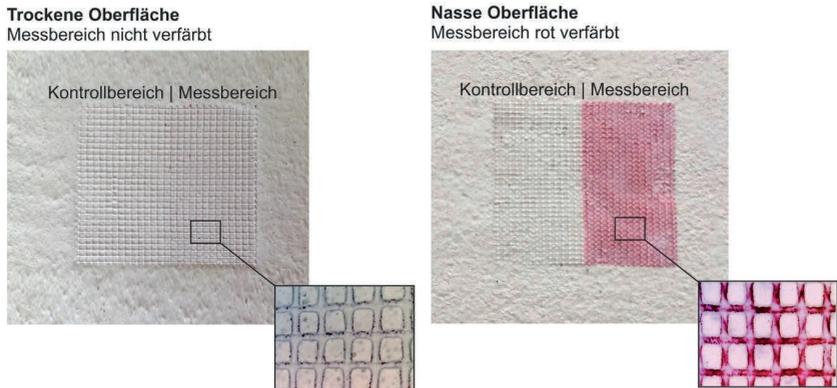
Bild 6 Feuchtedetektorgitter im trockenen Zustand (links): Mess- und Kontrollbereich weiß; im nassen Zustand (rechts): Messbereich verfärbt, Kontrollbereich bleibt weiß

Für den sich reversibel verfärbenden Messbereich auf einer Oberfläche wurde ein Feuchtedetektor entwickelt, der eine gitterartige Struktur aufweist. Die Feuchtedetektorgitter bestehen aus einem eingefärbten Gewebe (Maschenweite ca. 1 mm), das mit hydrochromatischer Farbe beschichtet ist. Diese hydrochromatische Farbe hat die Eigenschaft, im trockenen Zustand weiß zu sein und bei Kontakt mit Wasser transparent zu werden. In dem Fall wird das beliebig eingefärbte Gitter unter der hydrochromatischen Farbe sichtbar (hier: rot). Steht kein flüssiges Wasser mehr zur Verfügung, verliert die Beschichtung wieder an

Transparenz und das Gitter erscheint wieder weiß. Über einen Farbvergleich mit einer Kontrollfläche, die gleichen Lichtverhältnissen unterliegt, wird eine Feuchtedetektion über die Farbveränderung möglich. Das Prinzip wird in Bild 6 erläutert.

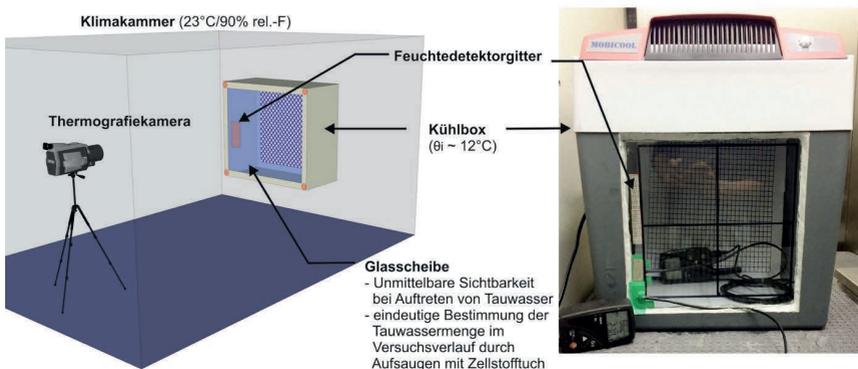
Bild 7 Versuchsaufbau zur Validierung des Feuchtedetektors und des Rechenmodells

Der Feuchtedetektor wurde hinsichtlich seines Ansprechverhaltens anhand eines Laborversuchs zu Tauwasserbildung validiert und seine Brauchbarkeit auf unterschiedlichen Oberflächen nachgewiesen.

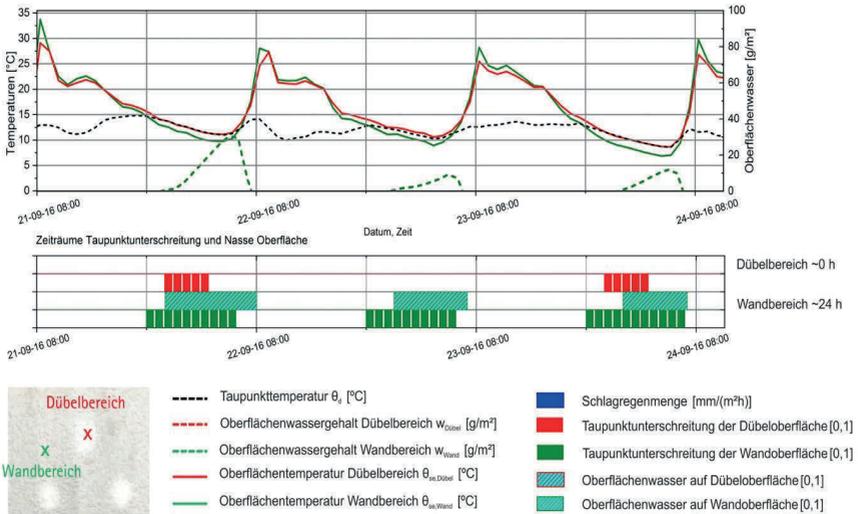
Darstellung der Temperatur- und Feuchteverläufe im bewachsenen Wand- und unbewachsenen Dübelbereich - ca. 3 Tage im September

Bild 8 Oberflächentemperatur- und feuchteverlauf für die untersuchten Bereiche im Dübel- und Wandbereich für 4 Tage im September: Nächtliche Tauwasserbildung findet im mikrobiell bewachsenen Wandbereich, aber nicht im Bereich des bewuchsfreien Dübels statt

Die Berechnungsergebnisse zum Temperatur- und Feuchteverhalten sind exemplarisch in Bild 8 (für eine Tauwasserbildung) und Bild 9 (für ein Regenerignis) für eine Wandoberfläche im Bereich eines an der Oberfläche bewuchsfreien Dübels (rote Kurven) und eines ungestörten und mikrobiell bewachsenen Wandbereichs (grüne Kurven) dargestellt. Die entsprechenden Zeiträume mit Feuchtigkeit an der Oberfläche für die untersuchten Bereiche sind jeweils in den unteren Diagrammen aufgeführt.

Die Unterschiede zwischen bewachsenen und bewuchsfreien Bereichen hinsichtlich der Zeiträume mit nasser Oberfläche werden im Beispiel deutlich. Tauwasseranfall findet im Regelfall im ungestörten Wandbereich statt. Niederschlagswasser verbleibt vergleichsweise deutlich kürzer im unbewachsenen Dübelbereich (durch raschere Abtrocknung).

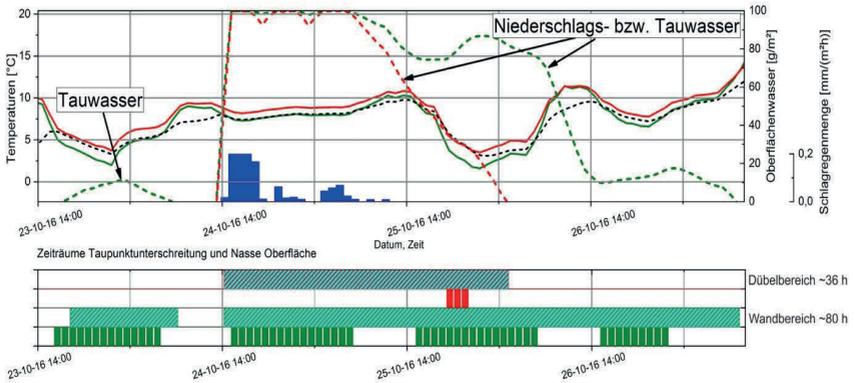
Darstellung der Temperatur- und Feuchteverläufe im bewachsenen Wand- und unbewachsenen Dübelbereich - ca. 4 Tage im Oktober mit Niederschlag

Bild 9 Oberflächentemperatur- und feuchteverlauf für die untersuchten Bereiche im Dübel- und Wandbereich für 4 Tage im Oktober: Nach einem Regenereignis bleibt die Wandoberfläche im Vergleich zum Dübel länger feucht. Hinweis: das exemplarisch vorgestellte Objekt befindet sich in feuchter Umgebung (viel Vegetation, feuchter Boden)

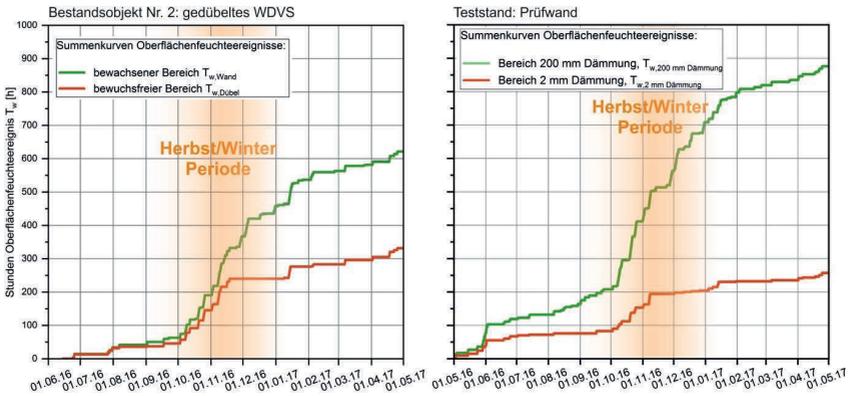
Bild 10 Darstellung der Summenkurven für Feuchteereignisse an den untersuchten Oberflächenbereichen. Für die unterschiedlichen Oberflächen ergeben sich qualitativ ähnliche Kurvenverläufe mit einem starken Anstieg in der Herbst-/Winter-Periode

Die in Abs. 3.3 dokumentierten quantitativen Unterschiede für die ermittelten Feuchtedauern der untersuchten bewachsenen und bewuchsfreien Bereiche zeigen sich auch bei Aufsummierung der Stunden mit nasser Oberfläche (siehe Bild 10) im Jahresverlauf. Als Bezugsschwellwert, ab der die Oberfläche als relevant feucht gilt, wurde eine Oberflächenfeuchte von $\varphi_{se}=99\%$ angesetzt. Die sich daraus im Jahresverlauf ergebenden Summenkurven zeigen für alle untersuchten Bereiche eine sigmoide Kurvencharakteristik mit einem starken Anstieg in der Herbst-/Winter-Periode. Das Muster des Kurvenverlaufs wurde für alle untersuchten Bereiche und unterschiedlichen Untersuchungsjahre (2010 bis 2018 und Hygrothermischen Referenzjahre-HRY) erkannt.

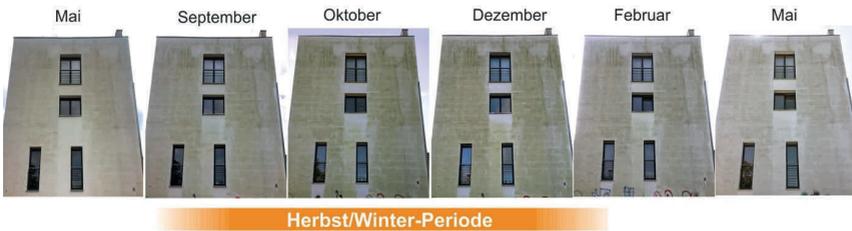
Bild 11 Auszug aus einer Langzeitstudie zu optischer Veränderung einer mikrobiell bewachsenen Fassade im Jahresverlauf. In der Herbst-/Winter-Periode zeigt sich eine hohe Wachstumsaktivität durch vergleichsweise intensive Grünfärbung

Auch sind in dieser Herbst-/Winter-Periode im Rahmen von Langzeitbeobachtungen an mikrobiell bewachsenen Fassaden vergleichsweise stärkere Grünfärbungen festgestellt worden, die auf eine verstärkte Bewuchsaktivität und damit die Hauptwachstumsphase in dieser Zeit schließen lassen (siehe Bild 11). Diese Beobachtung korreliert mit dem starken Anstieg der Summenkurven zum Oberflächenfeuchteanfall.

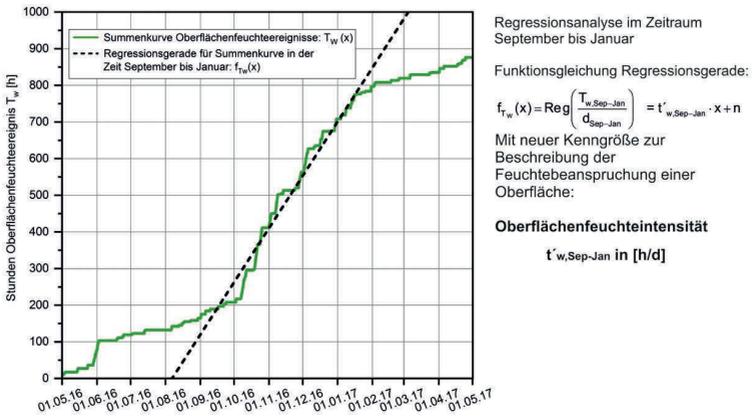
Bild 12 Regressionsanalyse der Summenkurve zum Oberflächenfeuchteanfall

Eine Regressionsanalyse der Summenkurve in der Herbst/Winter-Periode (September bis Januar) liefert eine Regressionsgerade (siehe Bild 12). Deren Anstieg beschreibt die Stunden am Tag, in denen die Oberfläche im betrachteten Zeitraum im Mittel feucht ist. Der so ermittelte Einzahlwert wurde als Oberflächenfeuchteintensität $t'_{w, \text{Sep-Jan}}$ bezeichnet.

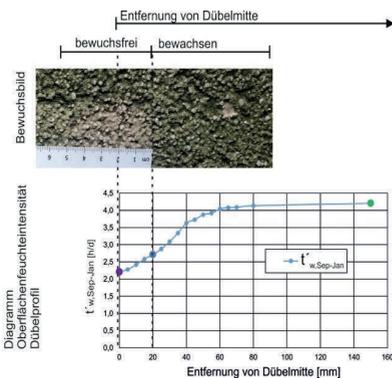
Bild 13 Auswertung von $t'_{w, \text{Sep-Jan}}$ für WDVS im Dübelbereich

Zur Überprüfung der Anwendbarkeit der Kenngröße Oberflächenfeuchteintensität wurde deren Korrelation zu erkannten Bewuchsbildern untersucht. Bild 13 stellt die Auswertung in Abhängigkeit der Entfernung von der unbewachsenen Dübelmitte hin zum ungestörten bewachsenen Wandbereich dar. In Bild 14 ist die Auswertung für die am Teststand bewachsene Oberseite dargestellt. Das Bewuchsbild wurde hier durch Fluoreszenzaufnahmen (Bewuchs erscheint im Bild hell gelblich) verdeutlicht.

In den exemplarisch dargestellten Fällen ist eine Korrelation von $t'_{w, \text{Sep-Jan}}$ mit dem Bewuchsbild erkennbar.

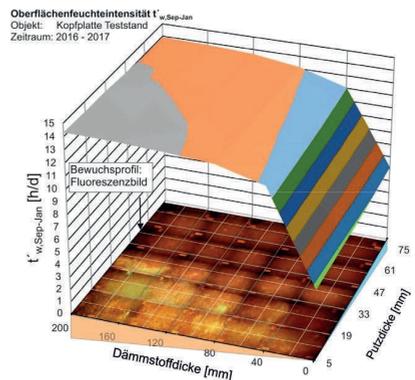
Bild 14 Auswertung von $t'_{w, \text{Sep-Jan}}$ für die Kopfplatte des Teststands

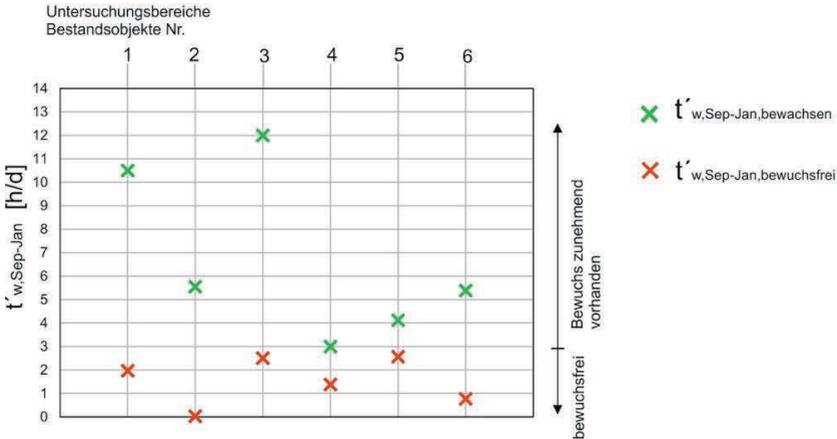
Bild 15 Gesamtauswertung der mittleren Oberflächenfeuchteintensität $t'_{w, \text{Sep-Jan}}$ über die Langzeitbetrachtung (Jahre 2010-2018 und HRY) für die untersuchten Bereiche

Im Rahmen einer ersten Annäherung wurde für die untersuchten Bereiche der Bestandsobjekte eine Auswertung für die Jahre 2010-2018 und hygrothermischen Referenzjahre über Mittelwerte für $t'_{w, \text{Sep-Jan}}$ durchgeführt. Die Ergebnisse sind in Bild 15 zusammengestellt.

Anhand der durchgeführten Untersuchungen ließ sich ebenfalls eine deutliche Korrelation zwischen der Kenngröße Oberflächenfeuchteintensität und dem Bewuchsbild erkennen. Die bewuchsfreien Bereiche zeigen ein zu den bewachsenen Bereichen vergleichsweise niedriges Feuchteniveau hier $t'_{w, \text{Sep-Jan}} < 3 \text{ h/d}$ auf. Zur praktischen Anwendbarkeit der neuen Beurteilungsmethodik wurden außerdem Variationsrechnungen durchgeführt, die es ermöglichen unterschiedliche Bauteilaufbauten im Zusammenhang mit der Feuchtebeanspruchung zu bewerten. Die Ergebnisse sind in der zum Zeitpunkt des Erscheinens dieses Beitrags noch nicht veröffentlichten Dissertation zusammengestellt.

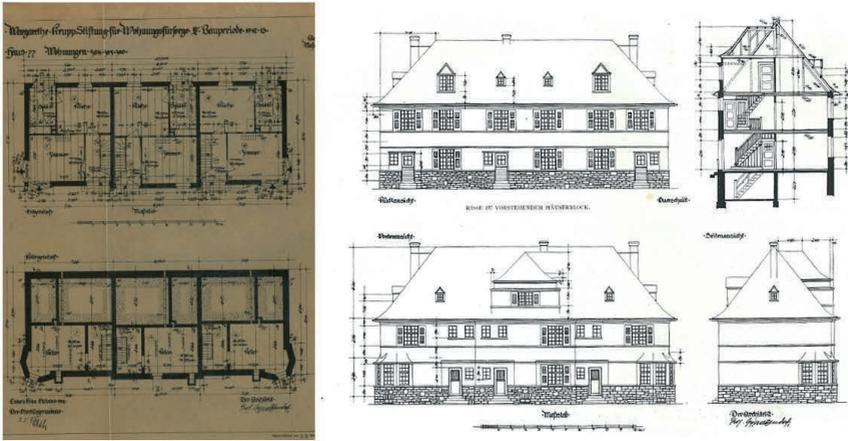
Bild 1 Metzendorfstraße 38 ABC Originalzeichnungen von 1912

Im Folgenden wird der Aufbau der Simulationsmodelle für die Bestandsgebäude (Hauptvarianten „Referenz Bestand 1995“ und „Ist-Zustand 2018“) erläutert. Als Grundlage für den Gebäudeaufbau werden die Originalpläne von 1912 (Bild 1) genutzt.

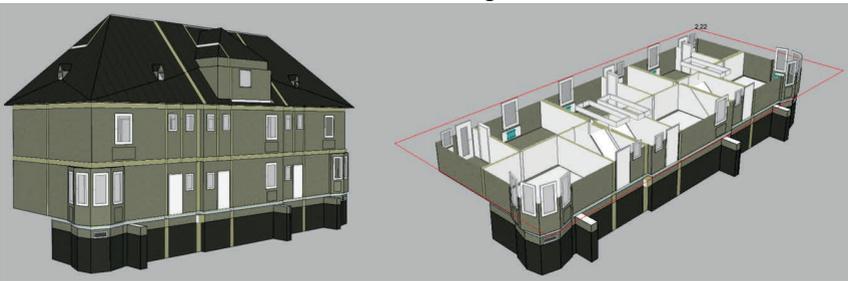
Bild 2 Ansicht und Horizontalschnitt Referenzvariante Metzendorfstraße 38 ABC

In IDA ICE wurde für eine detaillierte Abbildung der Gebäude für jeden Raum eine Zone angelegt. Insgesamt entstanden so zwischen 40 und 50 Zonen je Gebäude. Bild 2 zeigt das Gebäude Metzendorfstraße 38 ABC in der 3D-Ansicht von vorne und im Horizontalschnitt durch das Erdgeschoss.

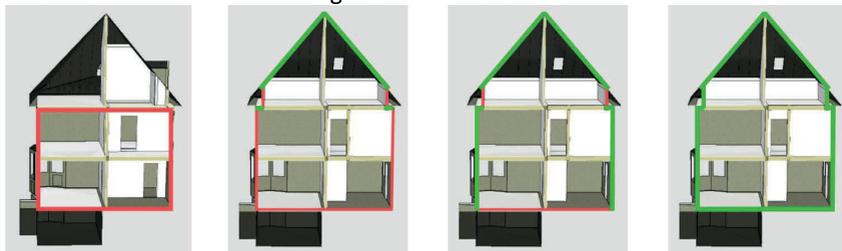
a) Referenz b) Ist-Zustand c) Sanierung HK d) Sanierung FBH

Bild 4 Übersicht der Varianten, Schnitt durch Metzendorfstraße 38 C mit gekennzeichneten Gebäudevolumen

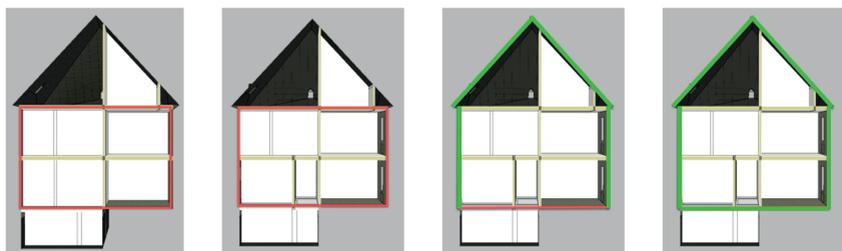
a) Referenz b) Ist-Zustand c) Sanierung HK d) Sanierung FBH

Bild 5 Übersicht der Varianten, Schnitt durch Sonnenblick 8 mit gekennzeichneten Gebäudevolumen

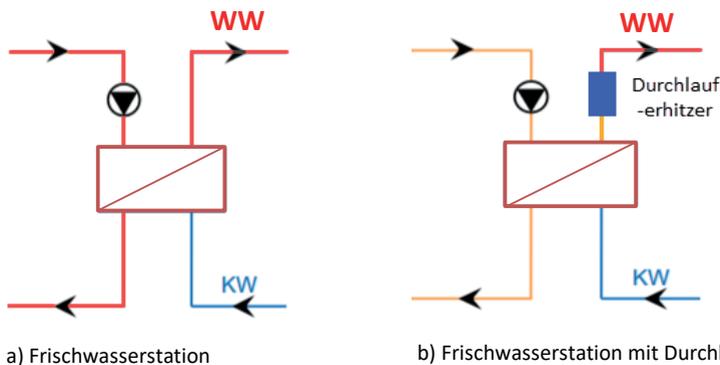
Bild 6 Schematische Darstellung Frischwasserstation und Frischwasserstation mit Durchlauferhitzer

Damit die hygienischen Anforderungen für das Trinkwarmwasser erfüllt werden, muss die Speicheraustrittstemperatur mindestens 60 °C betragen. In den Sanie-rungsvarianten liegt die Vorlauftemperatur der Wärmeverbraucher unter 60 °C. Eine dauerhafte Erhöhung der Speichertemperatur auf 60 °C ausschließlich we-gen der Trinkwassererwärmung ist nicht energieeffizient. Um die hygienischen Bedingungen ohne eine Erhöhung der Speichertemperatur trotzdem zu erfüllen, wird das benötigte Wasser durch Durchlaufwassererwärmer erhitzt. Bei der Sanie-rungsvariante mit Heizkörpern kann das Trinkwarmwasser mithilfe einer Trinkwasserstation auf das gewünschte Temperaturniveau gebracht werden (Bild 6 a)). Die Variante mit Fußbodenheizung als Wärmeverbraucher wird zu-sätzlich mit einem elektrischen Durchlauferhitzer ausgestattet (Bild 6 b)), da die Vorlauftemperatur lediglich 35 °C beträgt. Das Trinkwarmwasser wird zunächst über einen Wärmetauscher auf das Temperaturniveau der Vorlauftemperatur des Wärmeverbrauchers gebracht und anschließend mit einem Durchlauferhit-zer auf die 45°C Nutztemperatur erhitzt. Damit kann die zu erhitzende Tempera-turdifferenz, im Vergleich zu den in Deutschland üblichen 10 °C Kaltwasserzu-lauftemperatur, um 25 K gesenkt werden.

Auf Grundlage weiterer Simulationen ergibt sich, dass durch die vorherige Erhitzung des Wassers durch die Wärmepumpe und erst anschließender Nutzung eines Durchlauferhitzers, 63 % des Energiebedarfs für die Trinkwarmwasserbereitung durch die Geothermie aufgebracht werden kann.

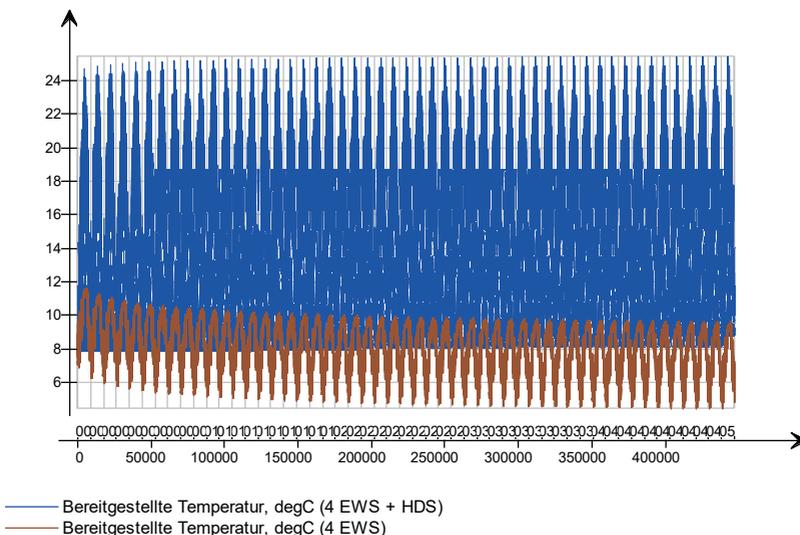
Bild 7 Bereitgestellte Temperatur mit und ohne Regeneration in einem Simulationszeitraum von 50 Jahre

Die bereitgestellten Temperaturen mit Regeneration (blau) und ohne Regeneration (braun) über einen Simulationszeitraum von 50 Jahre sind in Bild 7 dargestellt. Die Temperaturen ohne die Regeneration fallen über die Jahre im typischen Verlauf ab. Werden die Temperaturen mit Regeneration betrachtet, ist zu erkennen, dass sich das Temperaturniveau über den Simulationszeitraum minimal nach oben verschiebt. Die bereitgestellte mittlere Jahrestemperatur erhöht sich nach 50 Jahren um ca. 1 K.

Mit dieser Variante der Regeneration über die Hybriddachsteine ist das Ziel der Regeneration, dem Erdreich im Sommer so viel Wärme zuzuführen wie im Winter entzogen wurde, erfüllt. Es wird das Auskühlen über den Betriebszeitraum durch die Nutzung der Geothermie verhindert und die Anlage kann auch länger als die angesetzten 50 Jahre ohne Effizienzminderung genutzt werden.

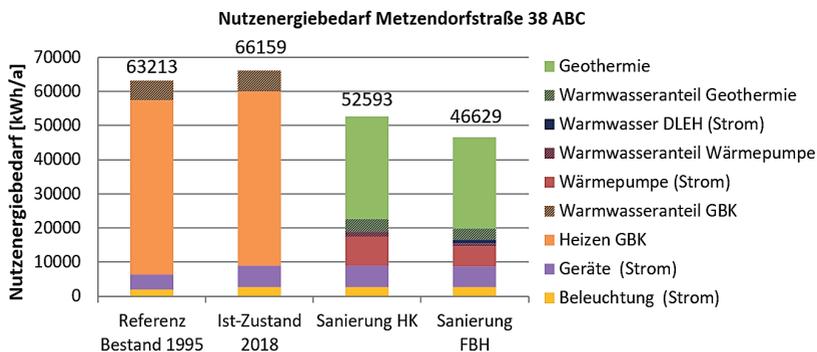
Bild 8 Nutzenergiebedarf der Simulationsvarianten Metzendorfstraße 38 ABC

Bild 8 gibt den Nutzenergiebedarf der verschiedenen Varianten der Metzendorfstraße 38 ABC wieder. Dargestellt sind zum einen der Bedarf an Nutzenergie für die Geräte (pink) und die Beleuchtung (gelb) und zum anderen der Bedarf für das Beheizen des Gebäudes (orange) sowie die Bereitstellung des Trinkwarmwassers (blau, Farbanteile je nach Erzeuger/ blau schraffiert). Die Auslegung für den Bedarf der Geräte und der Beleuchtung erfolgte in den Simulationen nach der Raumfläche und ist dadurch bei der Referenzvariante niedriger als bei der Variante „Ist-Zustand“ und den beiden Sanierungsvarianten, da zu diesem Zeitpunkt das Dachgeschoss noch nicht ausgebaut ist.

Durch den Ausbau des Dachgeschosses und der Beheizung des Treppenhauses erhöht sich ebenfalls der Bedarf an Heizenergie und der Energie zur Trinkwasserbereitung. In der Referenzversion beschränkt sich die beheizte Fläche auf ca. 249 m². Nach der Grundrissänderung beträgt die beheizte Fläche ca. 393 m².

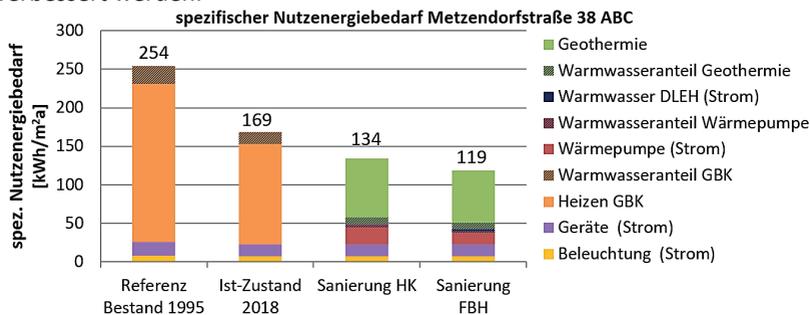
Bild 9 spezifischer Nutzenergiebedarf der Simulationsvarianten Metzendorfstraße 38 ABC

Die Energieeinsparungen durch die Ertüchtigung, insbesondere der Dämmmaßnahmen, der Gebäudehülle und die Anlagenoptimierung werden bei dem Vergleich des spezifischen Nutzenergiebedarfs (Bild 9) ersichtlich.

Während in der Referenzvariante der spezifische Nutzenergiebedarf ca. 254 kWh/m²a beträgt, besteht in der Variante „Ist-Zustand“ nur noch ein Bedarf von ca. 169 kWh/m²a. Der Nutzenergiebedarf sinkt durch das Anbringen des Aerogelinnenputzes und der Fußbodendämmung auf einen Wert von 46629 kWh/a und damit auf einen spezifischen Bedarf von ca. 119 kWh/m²a.

Wird der spezifische Heizenergiebedarf der Referenzvariante mit 205 kWh/m²a und der Sanierungsvariante mit Fußbodenheizung mit 83 kWh/m²a verglichen, ergibt sich eine Reduktion um ca. 60 %. Dabei reduziert die Dämmung des Daches in der Variante „Ist-Zustand“ mit 98 kWh/m²a bereits den Heizenergiebedarf im Vergleich zur Referenzvariante um ca. 52 %. Die energetische Verbesserung der restlichen Gebäudehülle ist in der gegebenen Ausführung weniger ausschlaggebend. Allerdings kann durch das Senken der Heizlast die Anlagentechnik verbessert werden.

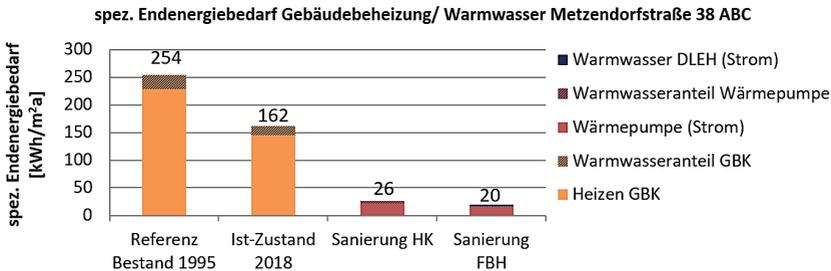
Bild 10 Spezifischer Endenergiebedarf zur Gebäudebeheizung und Trinkwasserbereitung

Die Verwendung einer Wärmepumpe mit Geothermie lässt den Endenergiebedarf für Heizung und Warmwasser deutlich sinken (Bild 10). Im Vergleich zur Referenzvariante mit einem spezifischen Endenergiebedarf von 254 kWh/m²a ist eine Endenergieeinsparung bei der Sanierungsvariante mit Fußbodenheizung, bei einem spezifischen Endenergiebedarf von 20 kWh/m²a, von ca. 92 % möglich.
