Bundesverband
Feuchte & Altbausanierung e.V. [Hrsg.]

Innovativ und praktikabel – vom Boden bis zum Dach

Tagungsband
der 30. Hanseatischen Sanierungstage
7.11. bis 9.11.2019

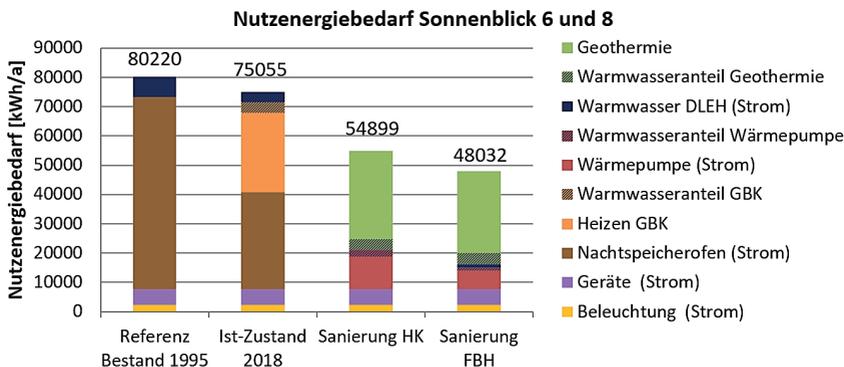
Bild 11 Nutzenergiebedarf der Simulationsvarianten Sonnenblick 6 und 8

Bild 11 stellt den Nutzenergiebedarf der verschiedenen Simulationsvarianten des Gebäudes Sonnenblick 6 und 8 dar. In der Referenzversion sind ausschließlich Nachtspeicheröfen verbaut. Der Grundriss ist im Erdgeschoss sowie im Obergeschoss derselbe. Der Raum im Dachgeschoss wird nicht beheizt. In der Variante „Ist-Zustand“ werden die Nachtspeicheröfen im Erdgeschoss durch Heizkörper ersetzt und der Grundriss wird den Bedürfnissen der Bewohner angepasst. In der sanierten Variante werden im Obergeschoss ebenfalls Heizkörper eingebaut, das Dach und die Außenwand gedämmt sowie die Einscheibenverglasung im Obergeschoss und Dachgeschoss durch Zweischeibenschutzverglasung ersetzt. Die beheizte Fläche ändert sich durch die Grundrissänderung von ca. 305 m² zu ca. 302 m².

Die Senkung des Heizbedarfs durch die verschiedenen Maßnahmen zur Verbesserung der Gebäudehülle ist in Bild 11 erkennbar. Der Nutzenergiebedarf kann zwischen der Referenzvariante 80220 kWh/a und der Sanierungsvariante mit Fußbodenheizung 48032 kWh um ca. 40 % gesenkt werden. Zwischen diesen beiden Varianten liegt eine Senkung des spezifischen Endenergiebedarfs für die Beheizung und die Trinkwarmwasserbereitstellung von 238 kWh/m²a zu 28 kWh/m²a vor, also eine Senkung um ca. 88 % (Bild 11).

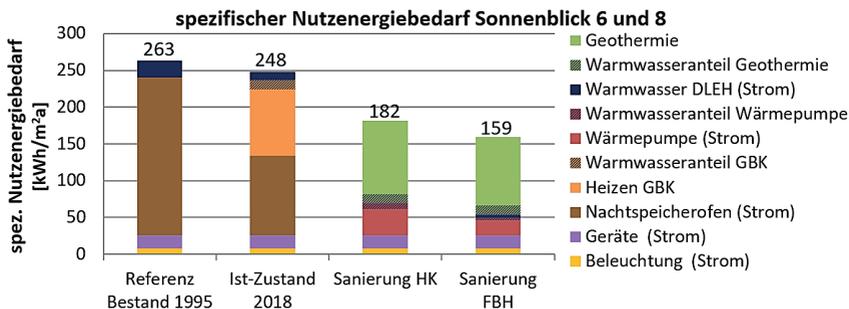
Bild 12 Spezifischer Nutzenergiebedarf der Simulationsvarianten Sonnenblick 6 und 8

An diesem Gebäude fanden zwischen der Referenzvariante und dem Ist-Zustand kaum Veränderungen statt, weshalb der Austausch der Fenster im Obergeschoss, die Dämmung des Daches und die Dämmung der Außenwand in einem Variantenwechsel stattfinden. Die Auswirkungen der baulichen Maßnahmen auf den spezifischen Nutzenergiebedarf sind in Bild 12 zwischen der Variante „Ist-Zustand“ und den Sanierungsvarianten zu erkennen.

Ebenfalls ist in Bild 9 und in Bild 12 zu erkennen, wie der Bedarf der Beleuchtung und elektrischen Geräte, dessen Wert sich über die Simulationsvarianten hinweg kaum ändert, in Relation zum Gesamtbedarf einen immer größer werdenden Anteil einnimmt. Es ist damit nicht ausreichend den Gebäudebestand energiesparend und effizient zu gestalten, sondern es muss sich auch beim Nutzerverhalten etwas ändern, um den Energiebedarf eines Gebäudes weiter zu senken.

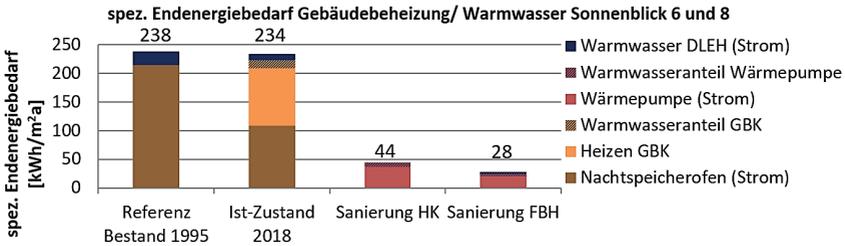
Bild 13 Spezifischer Endenergiebedarf zur Gebäudebeheizung und Trinkwasserbereitung

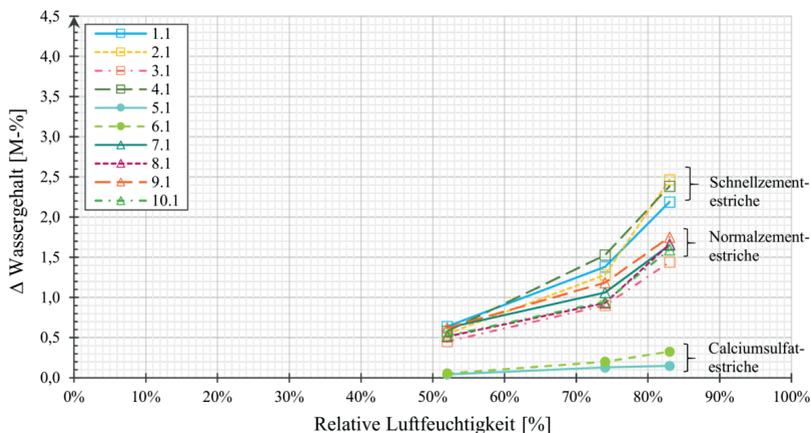
Bild 2 Sorptionsisotherme der Vorlagerung 1 „feucht“ bei 15 °C

Im Folgenden werden die Sorptionsisothermen zu beiden Temperaturen und beiden Vorlagerungsbedingungen aus der Versuchsreihe vorgestellt (siehe Bild 2 bis Bild 5).

Jedes Bindemittelsystem bildet eine abgegrenzte Gruppe (in den Diagrammen mit geschweifter Klammer gekennzeichnet). Die Sorptionskurve der Schnellzementestriche liegt bei allen relativen Luftfeuchtigkeiten über den Normalzement- und Calciumsulfatestrichen. Somit weisen die Schnellzementestriche die größte Feuchteaufnahmefähigkeit aus der Umgebungsluft auf.

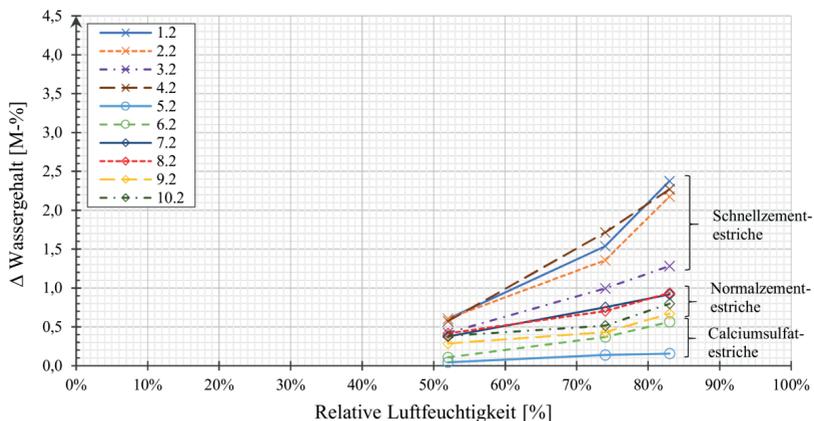
Bild 3 Sorptionsisotherme der Vorlagerung 2 „trocken“ bei 15 °C

Mit zunehmender relativer Luftfeuchtigkeit steigt die Differenz zwischen den Kurven der Schnellzementestriche und der Normalzementestriche stetig an. Insgesamt liegen die Sorptionskurven der Calciumsulfatestriche deutlich unter den zementären Estrichen. Hierfür ist der bereits erwähnte höhere Anteil an Gelporen der zementären Estrichen im Vergleich zu den Calciumsulfatestrichen verantwortlich, die keine Gelporen ausbilden.

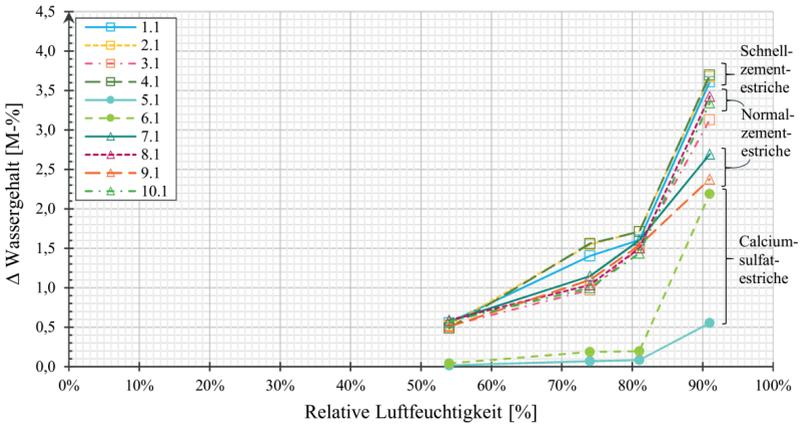
Bild 4 Sorptionsisotherme der Vorlagerung 1 „feucht“ bei 25 °C

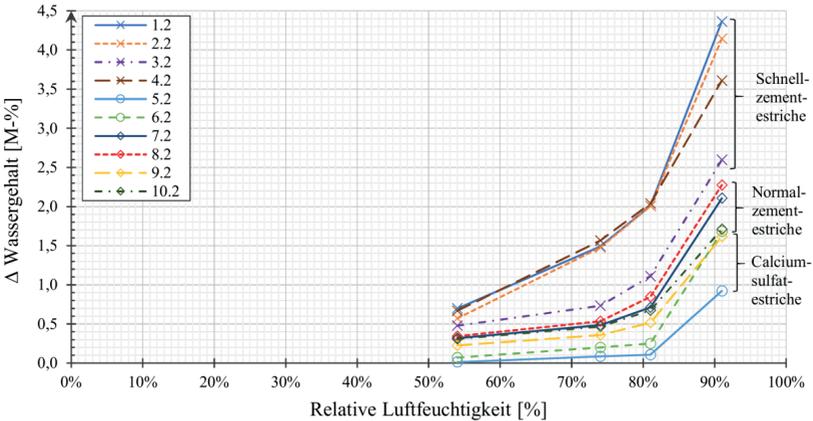
Bild 5 Sorptionsisotherme der Vorlagerung 2 „trocken“ bei 25 °C

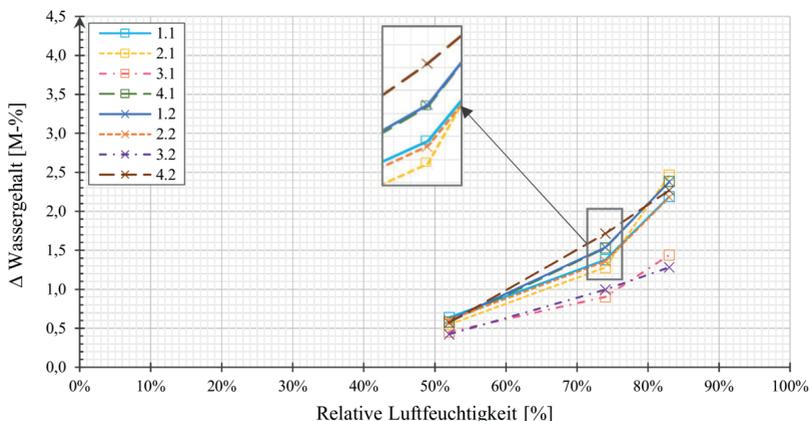
Bild 6 Sorptionsisotherme von Schnellzementestrichen im Vergleich der Vorlagerung 1 „feucht“ und der Vorlagerung 2 „trocken“ bei 15 °C

Bei einer Temperatur von 15 °C sind die Auswirkungen der Vorlagerungen bei- nahe vernachlässigbar. Jedoch hebt die vergrößerte Darstellung der Messwerte bei 74 % r. F. hervor, dass die Vorlagerung 2 „trocken“ für jede Mischung jeweils geringfügig größere Werte erreicht (s. Bild 6).

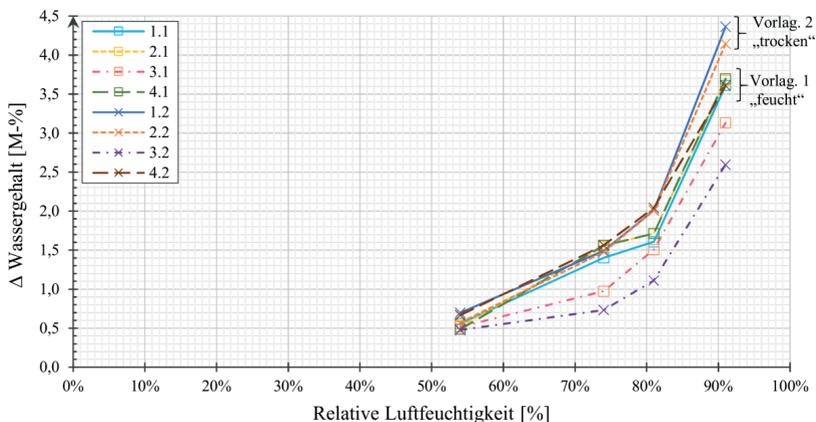
Bild 7 Sorptionsisotherme von Schnellzementestrichen im Vergleich der Vorlagerung 1 „feucht“ und der Vorlagerung 2 „trocken“ bei 25 °C

Hingegen sind die Auswirkungen bei einer Temperatur von 25 °C deutlich auffälliger (s. Bild 7). Die Einflüsse der Vorlagerungen in den ersten 28 Tagen nach Herstellung nehmen mit steigender Luftfeuchtigkeit zu. Im Bereich der hohen Luftfeuchtigkeiten (81 % r. F. bis 91 % r. F.) steigt die Wasseraufnahmefähigkeit aus der Umgebungsluft von der Vorlagerung 2 „trocken“ stärker gegenüber der Vorlagerung 1 „feucht“ an. Das bestätigt den zu erwartenden Effekt, dass trockene Klimabedingungen in den ersten 28 Tagen nach Herstellung im vollständig erhärteten Zustand bei Schnellzementestrichen bei hohen Umgebungsfeuchtigkeiten (> 80 % r. F.) eine größere Feuchteaufnahmefähigkeit aus der Luft bewirken.

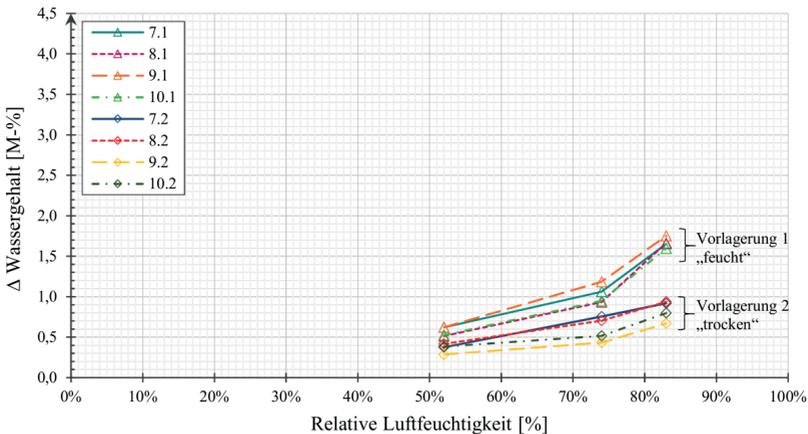
Bild 8 Sorptionsisotherme von Normalzementestrichen im Vergleich der Vorlagerung 1 „feucht“ und der Vorlagerung 2 „trocken“ bei 15 °C

Die Auswirkungen der Vorlagerungen auf die Normalzementestriche sind bei beiden Temperaturen analog. Die Vorlagerung 1 „feucht“ führt bei beiden Temperaturen zu einer deutlich größeren Wasseraufnahmefähigkeit aus der Umgebungsluft (vgl. Bild 8 und Bild 9).

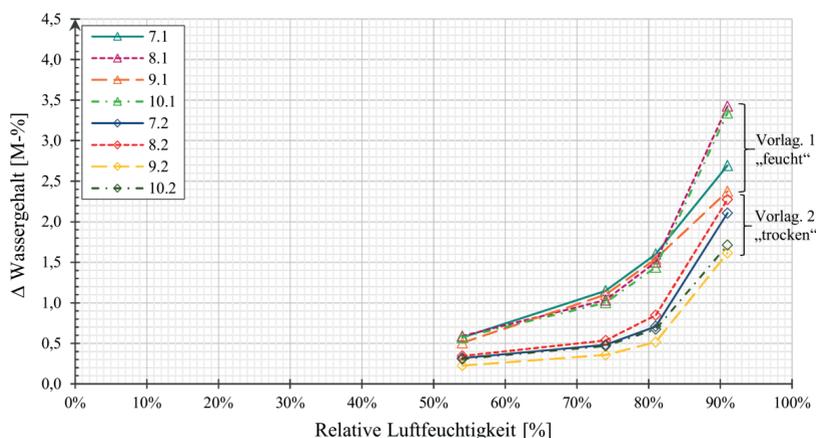
Bild 9 Sorptionsisotherme von Normalzementestrichen im Vergleich der Vorlagerung 1 „feucht“ und der Vorlagerung 2 „trocken“ bei 25 °C

Im Bereich von sehr hohen relativen Luftfeuchtigkeiten (81 % r. F. bis 91 % r. F.) bei 25 °C entstehen deutliche Unterschiede zwischen den Prüfkörper 7 bis 10 bei der gleichen Vorlagerung (s. Bild 9). Der aufnehmbare Wassergehalt aus der Umgebungsluft von Prüfkörper 8 und 10 (höherer w/b-Wert) liegt um bis zu einem Massenprozent über Prüfkörper 7 und 9. Demzufolge ist ein höherer w/b-Wert bei gleichem Bindemittelgehalt verantwortlich für ein stärkeres

Sorptionsverhalten bei sehr hohen relativen Luftfeuchtigkeiten. Das gleiche Verhaltensmuster ist bei Vorlagerung 2 ersichtlich. Prüfkörper 8 erzielt höhere Werte als Prüfkörper 7 und Prüfkörper 10 höhere Werte als Prüfkörper 9. Hinsichtlich Vorlagerung 2 ist ein klarer Verlauf von Prüfkörper 7 und 8 über Prüfkörper 9 und 10 bei beiden Temperaturen zu verzeichnen. Schlussfolgernd führt ein höherer Bindemittelgehalt (Prüfkörper 7 und 8) zu einem stärkeren Sorptionsverhalten.

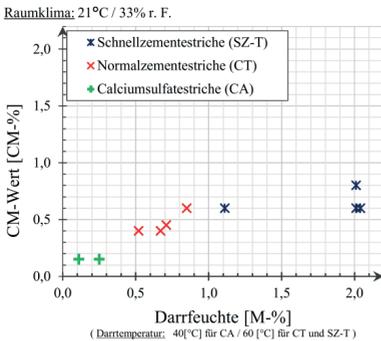
Bild 12 CM-/Darr-Werte Ausgleichsfeuchte 81 % r. F.

Bild 12 zeigt das Verhältnis der gemessenen CM- und Darrwerte. Für die Calciumsulfatestriche wurde eine Darrtemperatur von 40 °C, für die Normalzementstriche und die ternären Schnellzementstriche eine Darrtemperatur von 60 °C gewählt. Die CM-Werte korrelieren mit den Darr-Werten in Form kleiner Toleranzen. Dieser Zusammenhang ist in Fachkreisen bereits sehr lange bekannt. Infolgedessen wurde die CM-Methode nach vielen Jahren als anerkannte Regel der Technik im Jahr 2012 in die Estrich-Norm und Fachregeln auch für andere poröse Baustoffe aufgenommen.

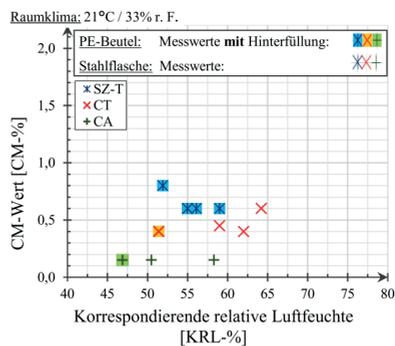
Bild 11 CM-/KRL-Werte Ausgleichsfeuchte 81 % r. F.

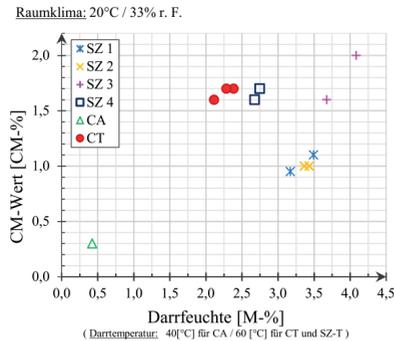
Bild 14 CM-/Darr-Werte für „frische Proben“

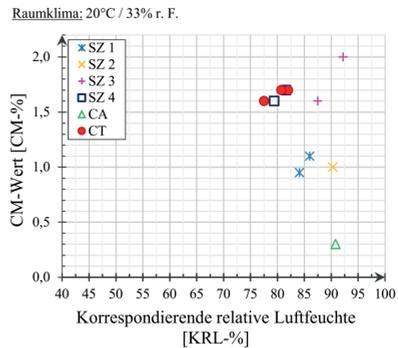
Bild 13 CM-/KRL-Werte für „frische Proben“

Im Folgenden wird ein Vergleich der Messmethoden zur Bestimmung der Belegreife an „frisch“ hergestellten Proben durchgeführt. Nach Herstellerangaben wird für den Zeitpunkt der Messungen der ungefähre Zeitpunkt der Belegreife (zwischen 3 bis 10 Tagen) ausgewählt. Wie bereits bei den vier Monaten alten Proben im vorherigen Abschnitt, werden für die frischen Proben auch die Darrwerte ermittelt. In Bild 14 sind die CM-Werte den Darrfeuchten gegenübergestellt. Insgesamt erfüllen alle Prüfkörper zum Zeitpunkt der Messung die Anforderungen an die Belegreife (CM-Grenzwert für unbeheizte Estriche: 2,0 CM-% (SZ-T und CT) / 0,5 CM-% (CA)). Im Gegensatz dazu würde kein Prüfkörper bei einer Beurteilung durch die KRL-Werte die Belegreife zum Zeitpunkt der Messung erreichen. In Bild 13 sind die gemessenen KRL-Werte den CM-Werten gegenübergestellt. Alle KRL-Messwerte liegen deutlich über dem Grenzwert 75 KRL-%.

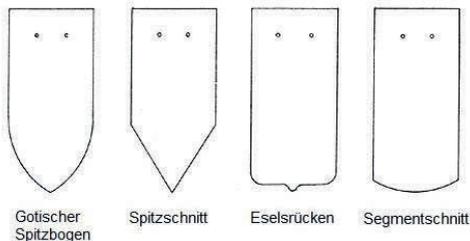
Bild 2 Schnittformen des Biberschwanzziegels

Das Turmdach ist sowohl mit verschiedenfarbig glasierten Dachziegeln, als auch mit unterschiedlichen Schnitten des Biberschwanzes eingedeckt. Auf dem unteren Drittel des Dachs und den Giebelflächen ist überwiegend der grünlich-türkise Spitzschnitt vorzufinden. Diese Schnittform, die auch Sechseckschnitt bezeichnet wird, war in der Gotik bevorzugt worden. Die rotbräunliche Umrandung der Rauten ist ebenfalls mit dem Spitzschnitt verlegt worden. Die Zwischenräume sind mit grasgrünen Eselsrücken ausgefüllt. Diese Schnittform war wiederum in der Renaissance weit verbreitet. Eingfasst sind die Rauten mit einem Streifen, der aus gotischem Spitzbogen und mit Segmentbögen (Barock) besteht. Bild 2 zeigt die Unterschiede der genannten Biberschwanzschnitte auf und in Bild 3 wird die beschriebene Musterdeckung mit Fotos veranschaulicht. Die Grate sind mit schwarzen Gratziegeln im Mörtelbett verlegt worden. Die Musterdeckung trägt dazu bei, dass der Kirchturm als ein markantes Denkmal das Erscheinungsbild Sipplingens prägt. Solch ein Wechselspiel von verschiedenen Farben und Formen auf dem Dach einer Dorfkirche in der Bodenseeregion ist außergewöhnlich und zeugt von Seltenheit. [4]

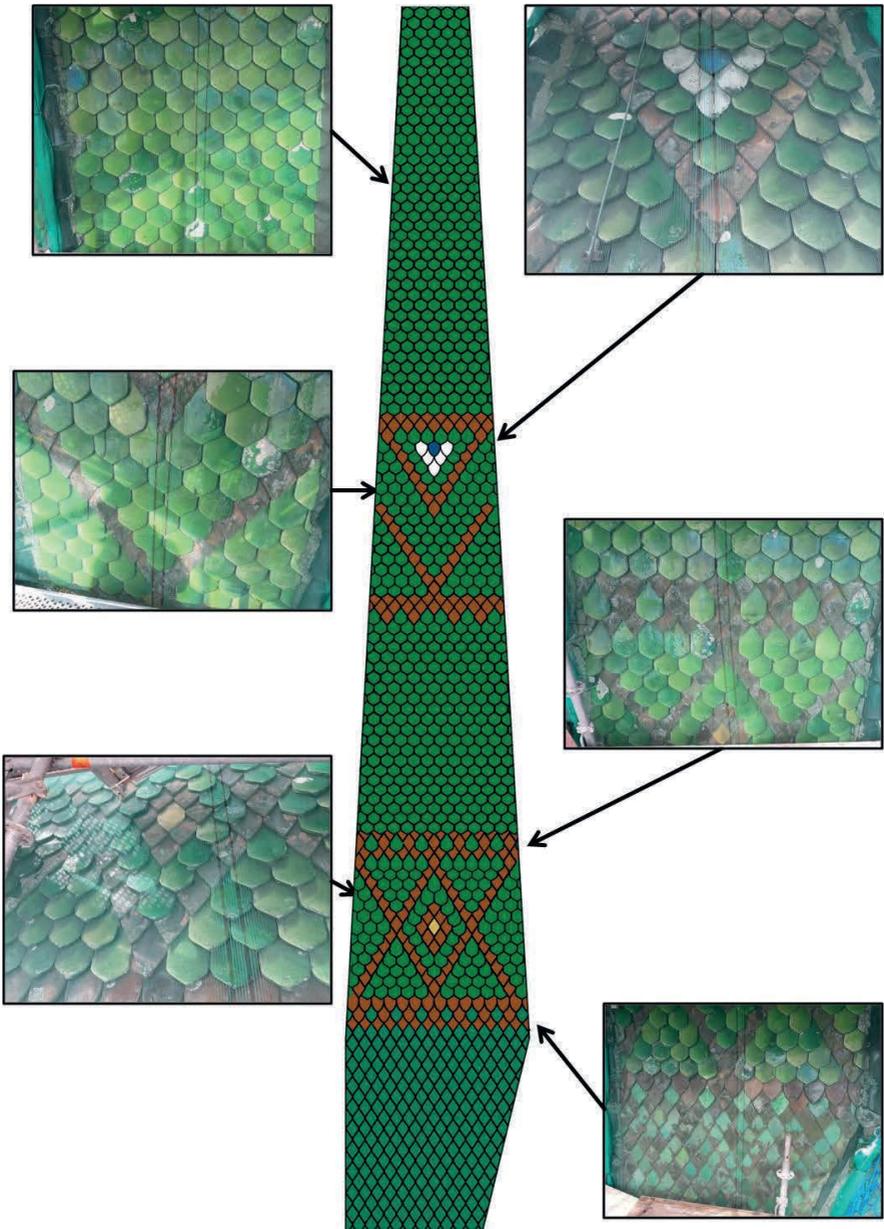
Bild 3 Darstellung des Dachmusters mit ergänzenden Fotos

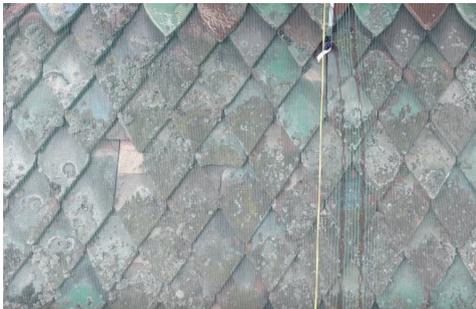
Bild 4 Spitzschnitte mit Patina

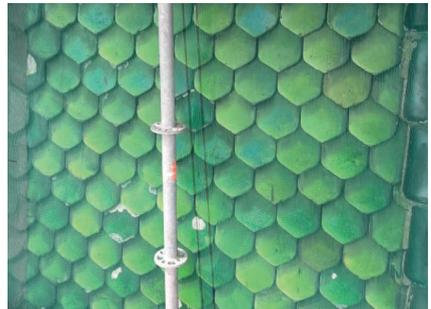
Bild 5 Dacheindeckung mit Eselsrüden

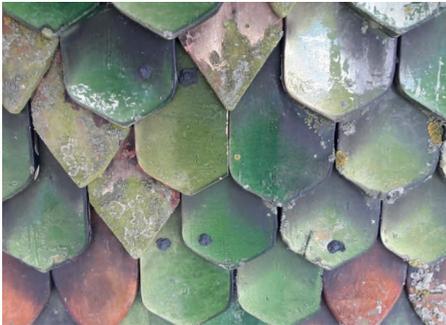
Bild 6 Nagelung durch Glasur mit schwarzer Abdichtungsmasse

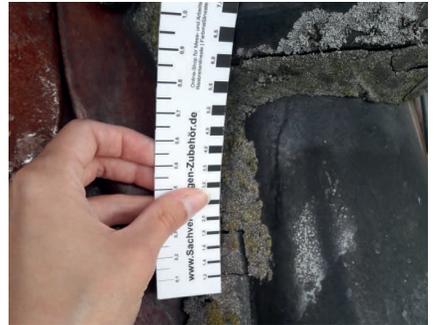
Bild 7 Rissbreite von 1,8mm am Mörtelfirst

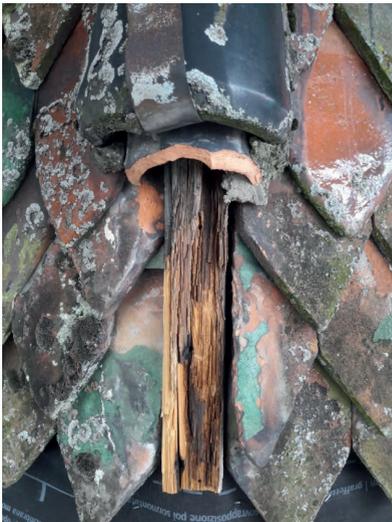
Bild 8 Morsches Holz unter Gratziegel

Fast alle vorliegenden Schäden konnten auf einen Feuchtigkeitseindrang zurückgeführt werden. Das morsche Holz führte dazu, dass sich die Gratsparren unter der Eigenlast und der Last der Dachziegel sichtbar deformierten. In Folge dessen kam die Lattung, die Grat- und Dachziegel ins Rutschen bzw. fielen herunter. Dadurch wurde eine zunehmend undichte Dachhaut verursacht.

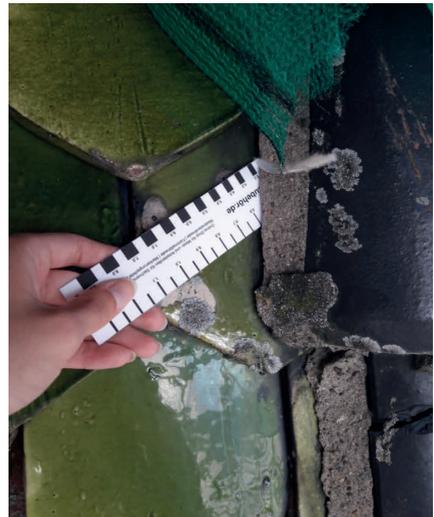
Bild 9 Deutlicher Abstand zwischen Dachziegel und Mörtel

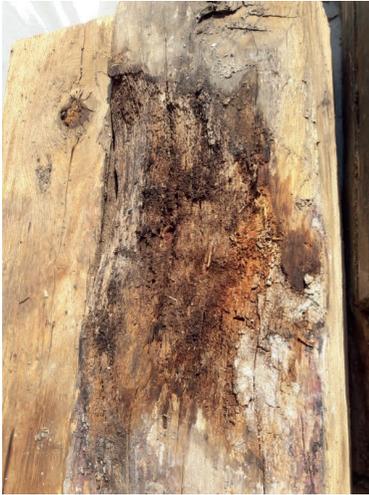
Bild 10 Würfelbruch im Holz

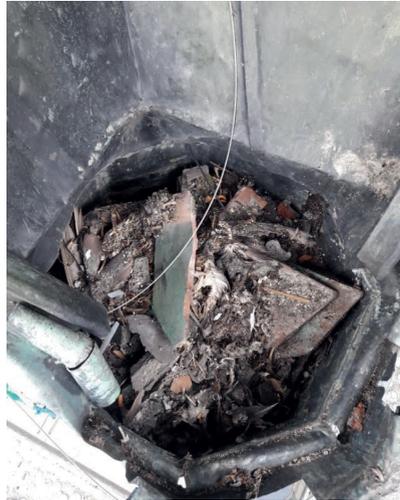
Bild 11 Verstopfter Abflusstrichter

Fanggitter wurden über den Abflusstrichtern angebracht. Damit soll ein erneutes Verstopfen verhindert werden.

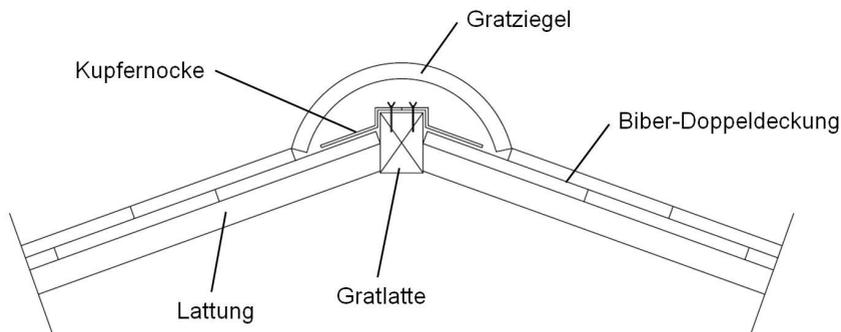
Bild 12 Schematische Darstellung des Gratschnittes

Die Gratziegel wurden an einer Gratklammer und mit Schrauben an der Gratlatte befestigt. Dadurch sind die Gratziegel miteinander verbunden. Eine Kupfernocke befindet sich zwischen dem Gratziegel und der Gratlattung, wie es Bild 12 verdeutlicht. Die Gratlattung ist somit vor eindringendem Wasser geschützt. Zudem wurden korrosionsbeständige Materialien gewählt. Durch den Trockenfirst ist die Hinterlüftung der Gratziegel sichergestellt. Auf diese Weise kann in das Holz eindringende Feuchtigkeit wieder trocknen.

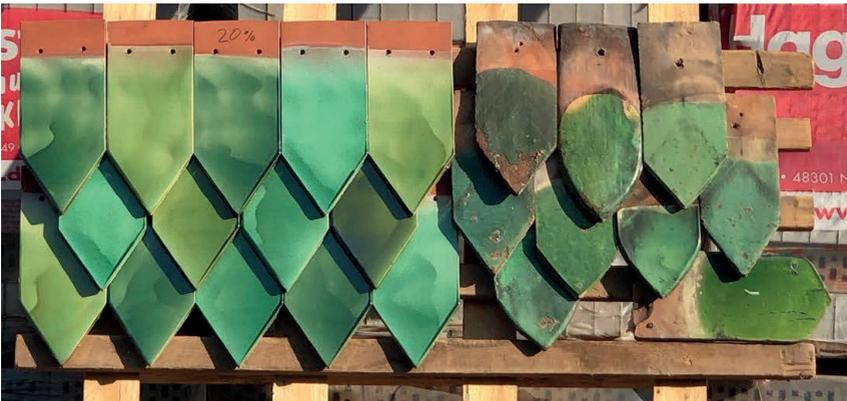
Bild 13 Probeindeckung mit den neuen und alten Dachziegeln

Bild 13 zeigt den direkten Vergleich einer eingedeckten Probestfläche mit den neu produzierten und den historischen Dachziegeln. Die Gratziegel wurden, aufgrund ihrer geringen Anzahl von Hand nachgestellt. Die Dachfläche vor und nach der Sanierung ist in Bild 14 dargestellt.

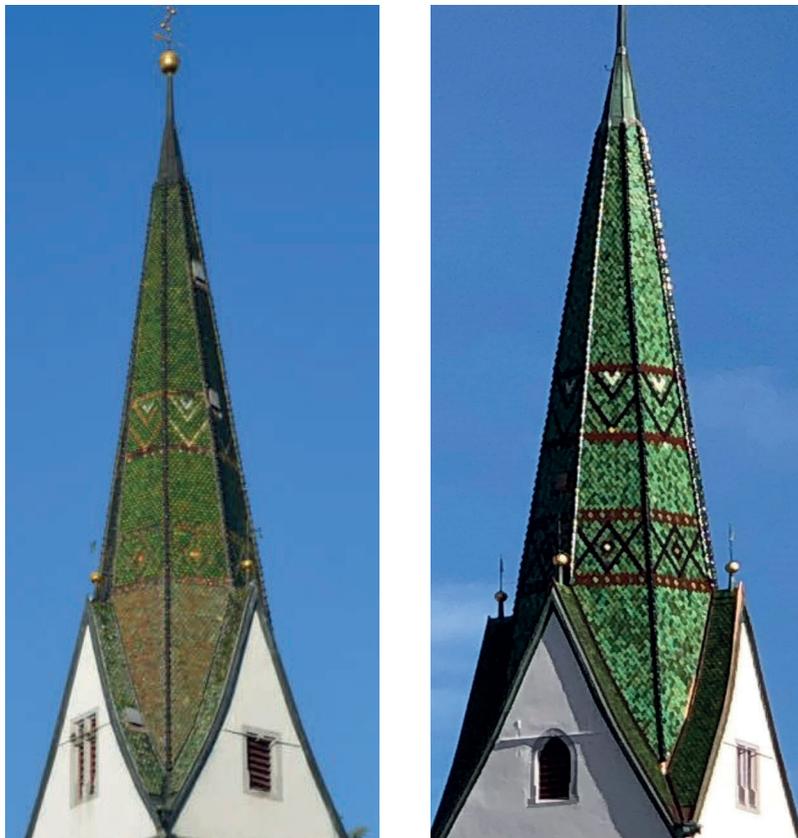
Bild 14 Dachfläche vor und nach der Sanierung

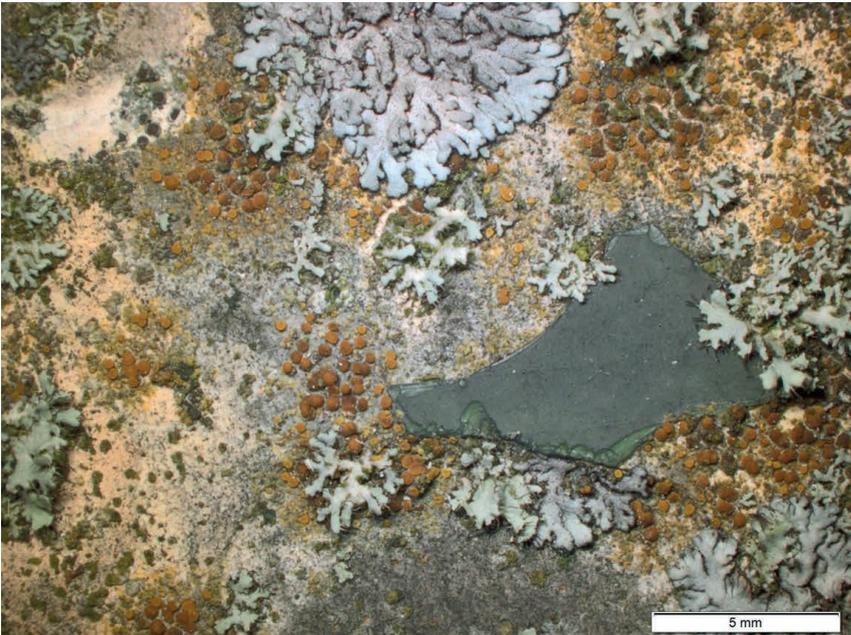
Bild 15 Flechtenbewuchs auf Dachziegel, 6-fache Vergrößerung

Die mikroskopische Untersuchung der Oberflächenbeschaffenheit machte deutlich, dass Abplatzungen den biologischen Bewuchs und Verfärbungen begünstigen (siehe Bild 15). Die offenporige Oberfläche kann Feuchtigkeit aufnehmen und Schadstoffe aus der Luft können sich darin festsetzen. Dadurch bietet sie

gute Voraussetzungen zur biologischen Ansiedlung, wie z.B. von Flechten oder Moossporen. Haarrisse ($<0,2$ mm) in der Glasur stellen nach DIN EN 1304 Abs.3.5.14 keinen Strukturfehler dar und ermöglichen den Feuchtaustausch auf der Dachziegeloberfläche. Sie können durch Spannungen entstehen, die während des Herstellungsprozesses ausgelöst werden.

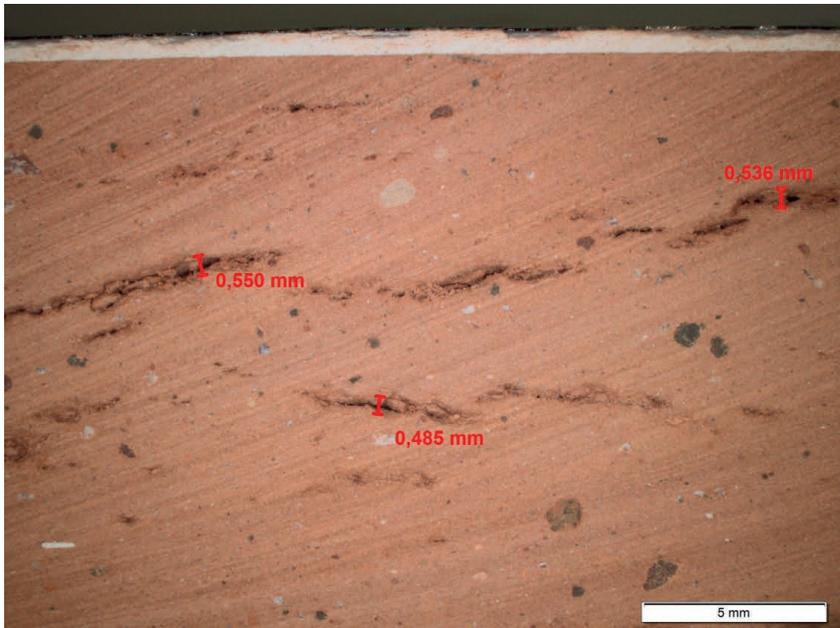
Bild 16 Sichtbare Lunker, 6-fache Vergrößerung

Die mikroskopische Untersuchung des Gefüges zeigte, dass die Herstellungsweisen im Gefüge zu sehen sind. Die vorhandenen Lunker (Lufteinschlüsse) sind Anzeichen einer Einbringung von Hand und die grobe Gesteinskörnung einer mechanischen Aufbereitung des Tons (siehe Bild 16). Die neu produzierten Dachziegel charakterisieren ein fein aufbereiteter Ton und keine erkennbaren Luftporen.

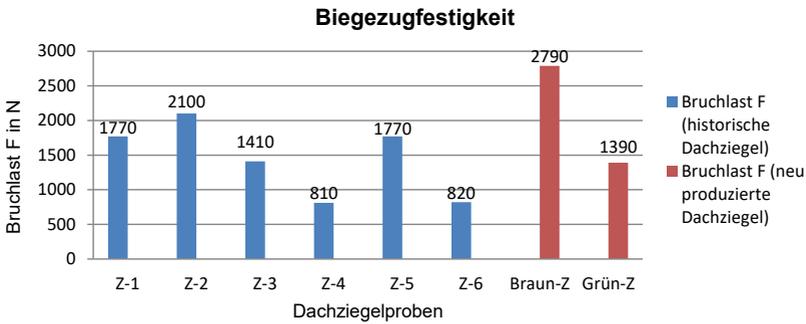
Bild 17 Ergebnisse des Biegezugversuchs

Mit dieser Prüfung wird die mechanische Festigkeit eines Tondachziegels festgestellt. Dabei wird der Dachziegel auf zwei einfachen Auflagern gelagert und auf Biegung bis zum Versagen beansprucht. Die von der Norm vorgeschriebene Mindestlast beträgt für Biberschwanzziegel 600 N.

Die Ergebnisse des Biegezugversuches verdeutlichen, dass die erreichte Bruchlast der Bestandsziegel die Mindestanforderung der heutigen Norm einhält. Es gibt, bezüglich der Biegezugfestigkeit, somit keine Gründe gegen eine Wiederverwendung der historischen Dachziegel (Bild 17).

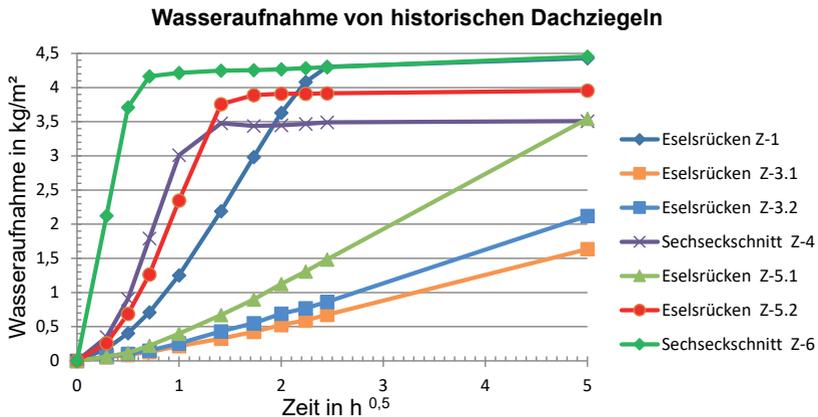
Bild 18 Ergebnisse der Wasseraufnahme der historischen Dachziegel

Die Wasseraufnahme der historischen Dachziegel ist fast analog mit der der neu produzierten (Bild 18 und Bild 19). Die Auswertung des kapillaren Wasseraufnahmekoeffizienten (W-Wert) hat ergeben, dass fast alle historischen Dachziegel wasserhemmend sind. Die neu produzierten Dachziegel sind wasserabweisend.

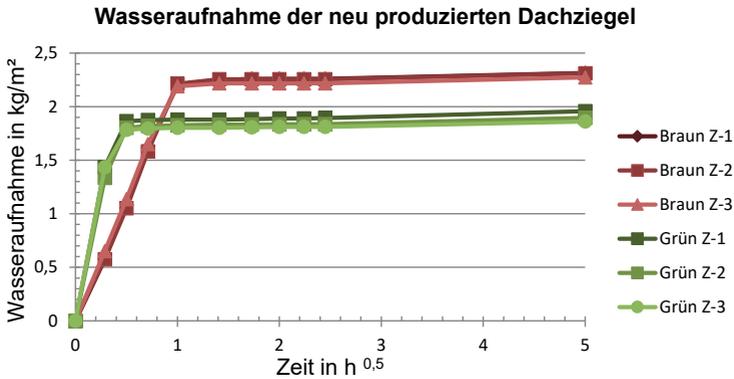
Bild 19 Ergebnisse der Wasseraufnahme der neu produzierten Dachziegel

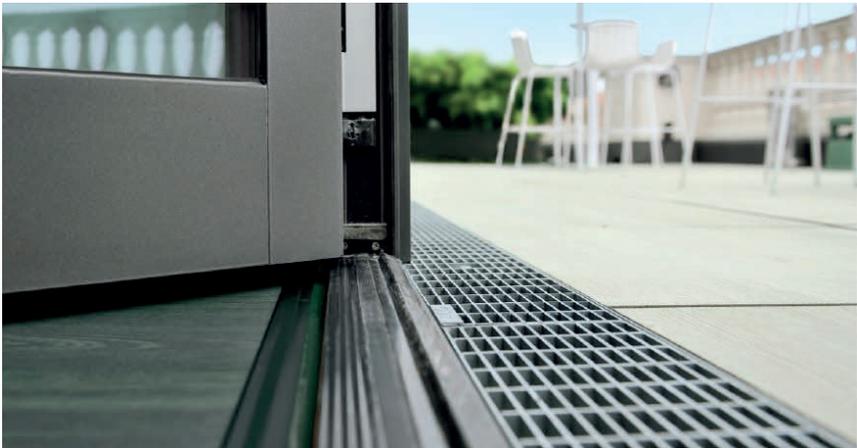
Bild 1 Schwellenloser Zugang zu einer Dachterrasse

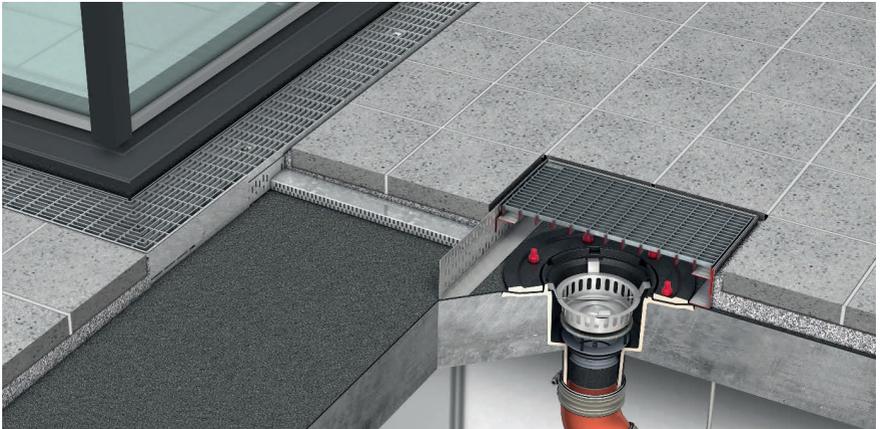
Bild 2 Rinnensystem mit Stichkanal und Aufsatz für Dachablauf

Zu den Rinnensystemen gibt es als Zubehör passend für alle Systeme einen Stichkanal und verschieden große Aufsätze für Dachabläufe als Wartungsschacht. Der Stichkanal ist ein 3 cm hoher und 10 cm breiter Hohlkörper mit seitlichen 4 mm Dränschlitzen. Die Seitenwände der Fassadenrinnen sowie der Aufsätze für Dachabläufe können an bestimmten Stellen geöffnet werden. Hier wird der Stichkanal angeschlossen. Er verbindet also den Rinnenkörper und den Aufsatz und bildet somit einen definierten Entwässerungskanal bzw. ist ein direkter Anschluss der Rinne an die Abläufe. Die Aufsätze für Dachabläufe müssen bei Terrassenflächen über den Dachabläufen als Revisionsschacht angeordnet werden. Gitterroste, die im Terrassenbelag fest eingebunden sind, dürfen nicht gleichzeitig mit dem Dachablauf fest verbunden sein.

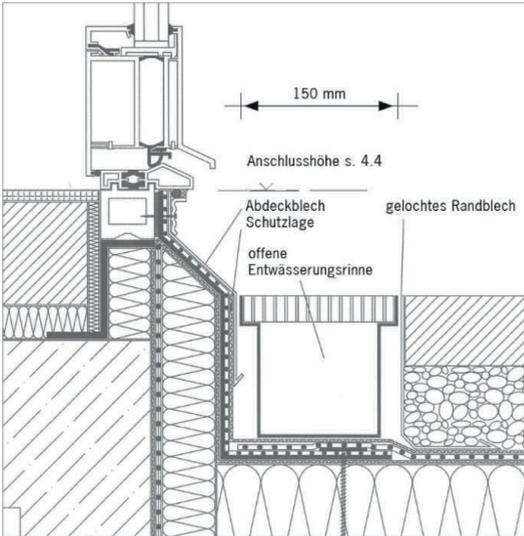
Bild 3 Anschlüsse an Tür-/Fensterelementen mit Fassadenrinne

Eine Verringerung der Anschlusshöhe ist möglich, wenn bedingt durch die örtlichen Verhältnisse zu jeder Zeit ein einwandfreier Wasserablauf im Tür-/Fensterelement-Bereich sichergestellt ist und die Spritzwasserbelastung minimiert wird. Dies ist dann der Fall, wenn im unmittelbaren Tür-/Fensterelementbereich z. B. ein rinnenförmiger Entwässerungsrost jeweils mit unmittelbarem Anschluss an die Entwässerung, oder bei Belägen auf Stelzlägern, eingebaut wird.

In solchen Fällen soll die Anschlusshöhe jedoch mindestens 0,05 m betragen (oberes Ende der Abdichtung oder von Anschlussblechen unter dem Wetter-schenkel/Sockelprofil).

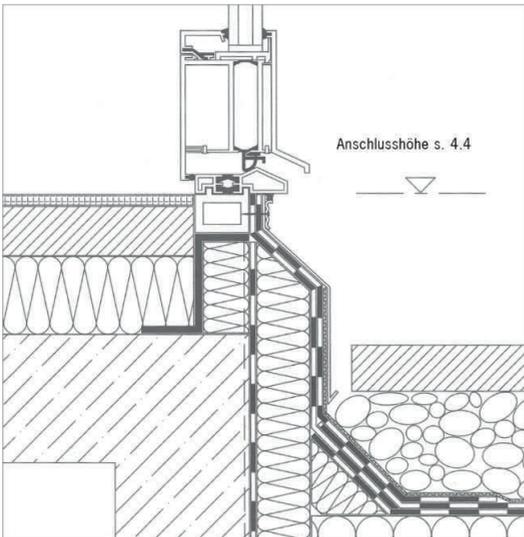
Bild 4 Anschlüsse an Tür-/Fensterelementen ohne Fassadenrinne

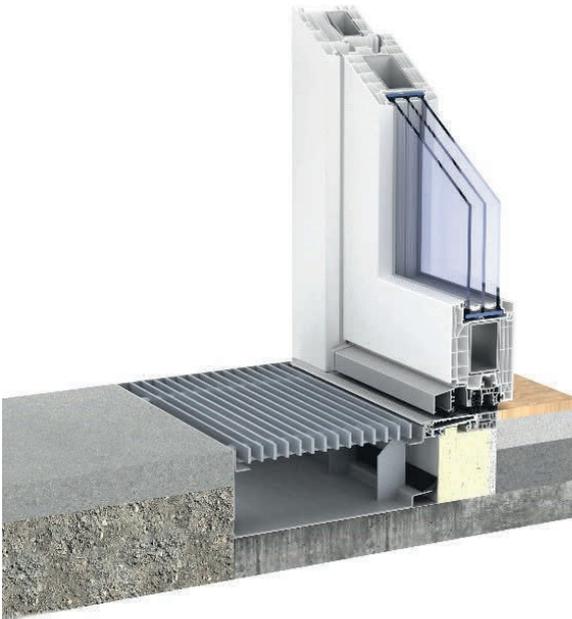
Bild 5 ACO Profiline Free im System für Schwellenlosigkeit

Bei der Umsetzung steht der Planer vor vielen Herausforderungen hinsichtlich der Schnittstellen zwischen den einzelnen Themen "Tür, Abdichtung und Entwässerung". Hier haben die Unternehmen Profiline, Alwitra und ACO Hochbau ein Projekt gestartet und eine sogenannte Nullschwelle entwickelt. Im Vordergrund stand, wie bereits 2010 von AlBau gefordert, die Konzeption von handwerklich einfach ausführbaren Details bzw. vorbereitete sichere Anschlüsse der Abdichtung. Das hierfür speziell entwickelte und geprüfte Entwässerungssystem ACO Profiline Free gibt es als offenes Rinnensystem für genutzte Dächer, Balkone, Loggien und Laubengängen gemäß DIN 18531 und als geschlossenes Rinnensystem für den erdberührten Bereich gemäß DIN 18533.

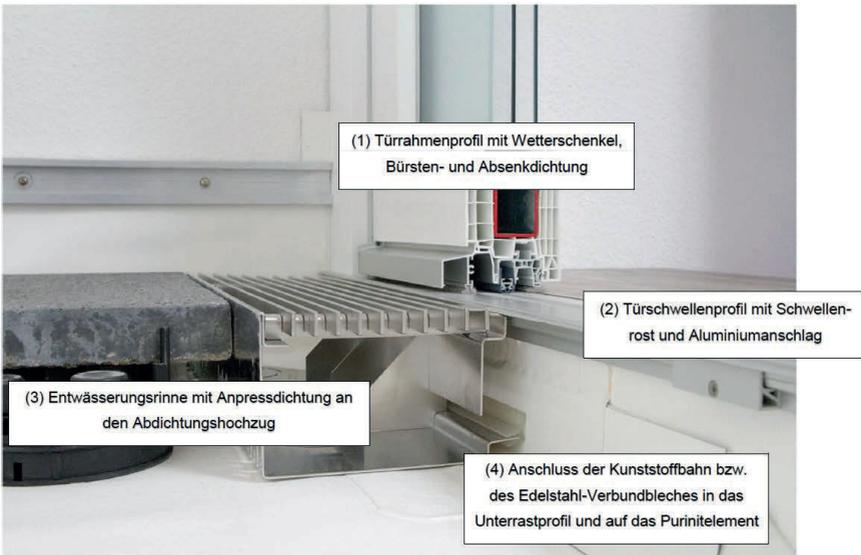
Bild 6 Aufbau der Einzelkomponenten

Durch die Kombination der Einzelkomponenten zu einem Gesamten soll ein System entstehen, welches die Anforderungen aus DIN 18531 bzw. DIN 18533 hinsichtlich Abdichtung und DIN 18040 hinsichtlich Schwellenlosigkeit erfüllt.

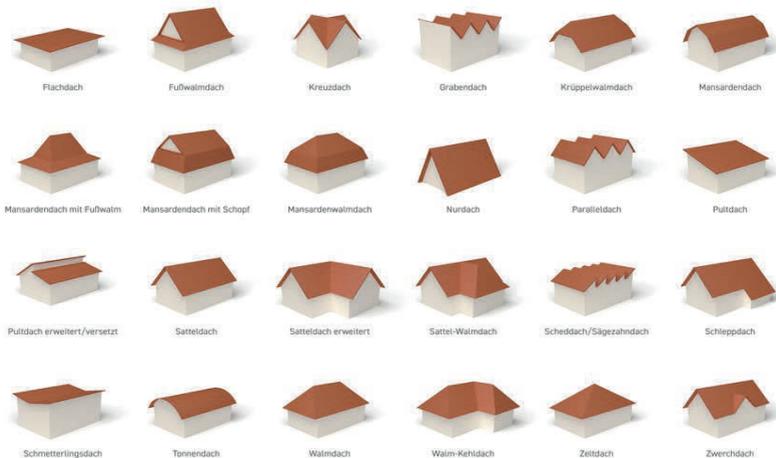
Bild 2 Quelle: Fotolia Bilddatenbank

Es gibt eine Vielzahl von Formen des geneigten Daches. Die häufig anzutreffenden Formen im Wohnungsbau sind: (Krüppel-)Walmdach, Zeltdach und das Pultdach, Satteldach und Mansarddach. Eine umfassende Zusammenstellung der Dachformen (Bild 2).

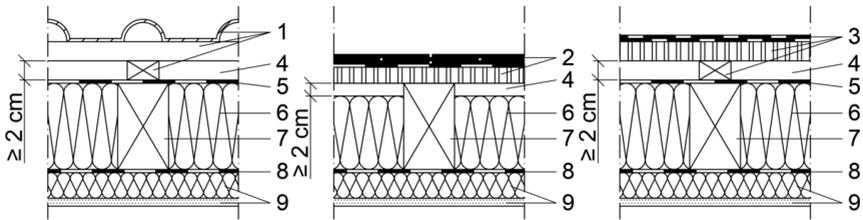
Bauteilschichten

1. Deckung auf Trag- und Konterlattung
2. Deckung auf Konterlattung, Schalung und Vordeckung
3. Abdichtung auf Konterlattung und Schalung
4. belüftete Luftschicht
5. regensichernde Zusatzmaßnahme, Unterdeckbahn
6. Zwischensparrendämmung
7. Sparren
8. Dampfsperre
9. raumseitige Bekleidung mit Unterkonstruktion, ggf. inkl Dämmung

Die Hinterlüftung und Schichten über der Hinterlüftung leisten keinen Beitrag zur Wärmedämmung. Die Schichten verschiedener Konstruktionen im Bild 3.

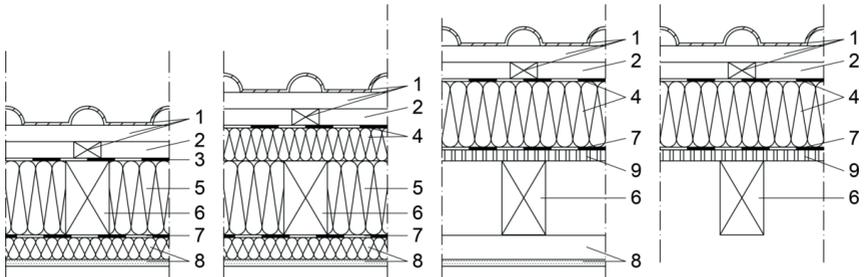
Bauteilschichten

1. Deckung auf Trag- und Konterlattung
 - oder Deckung auf Konterlattung, Schalung und Vordeckung
 - oder Abdichtung auf Konterlattung und Schalung
2. belüftete Luftschicht nach Abbildung 9 bzw. 12
3. sd,e: Unterdeckung, ggf. einschließlich Schalung
4. sd,e: Unterdeckung und Aufsparrendämmung
 - Aufsparrendämmung mit $sd < 2,0$ m (z.B. aus Minerlawolle oder Holzfasern);
 - Die Unterdeckbahn kann werkseitig als Bahn auf die Aufsparrendämmung aufkaschiert sein
5. Zwischensparrendämmung
6. Sparren
7. sd,i:Dampfsperre
8. raumseitige Bekleidung mit Unterkonstruktion, ggf. inkl Dämmung
9. Schalung

Eine Übersicht über unbelüftet-nachweisfreie Dachaufbauten. (Bild 4.)

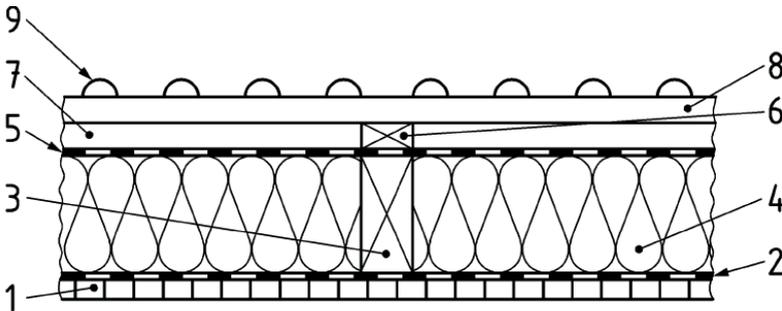
Bild 1 Systemzeichnung DIN 68800-2, Anhang A15: Übliche Zwischensparrendämmung mit raumseitiger Dampfsperre. Beschriftung siehe dort. 7: „belüfteter Hohlraum“

Belüftete Dächer haben sich seit Jahrhunderten bewährt. Durch die heute übliche Wärmedämmung ergibt sich die Notwendigkeit, den Belüftungsraum einzuplanen. DIN 68800-2 zeigt z.B. eine Systemzeichnung zum belüfteten Hohlraum, die die prinzipielle Ausführung darstellt. Dieser Aufbau wird als allgemein bekannt angesehen. Die Probleme stecken in der Umsetzung im realen Objekt.

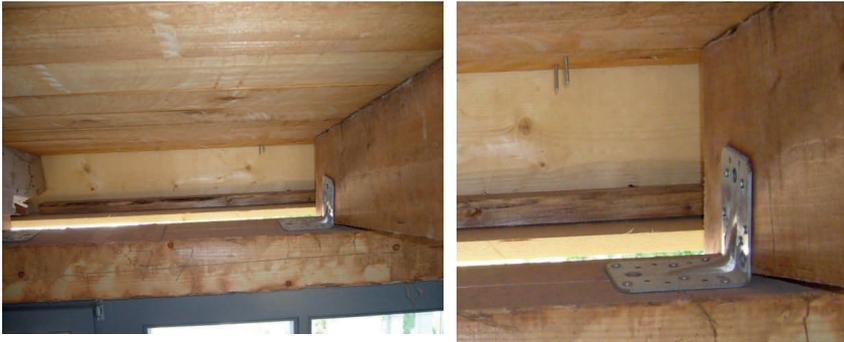
Bild 2 Die Traufbohle zwingt die Luft, um die Ecke zu strömen. Wird sie dem folgen? (Quelle D. Krause).

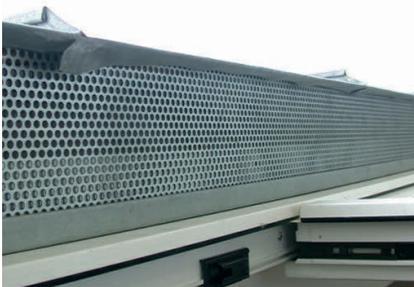
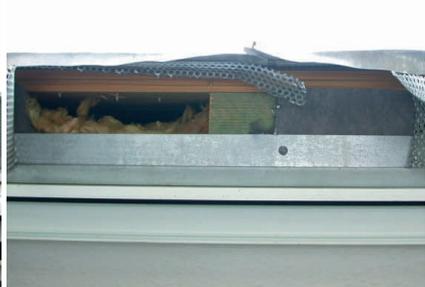
Bild 4 Ein Lüftungsgitter an der Traufe und der Blick dahinter, wieviel Luft strömt da wohl noch durch?

Maßgebend für die Planung ist die Größe des freien Lüftungsquerschnitts dieser Be- und Entlüftungsöffnungen. In der Regel werden diese durch Gitter (Insekenschutz/Vogelschutz etc.) verschlossen. Infolge der Lochung beträgt der Nettolüftungsquerschnitt der verwendeten Gitter jedoch oft nicht mehr als 40 bis 50 % (Bild 4), was jedoch nicht mit 40-50% der durchströmenden Luft gleichzusetzen

ist. Der Strömungswiderstand eines Lochbleches ist aufgrund der vielen Einzelöffnungen erheblich höher als der einer gleich großen, freien Fläche.

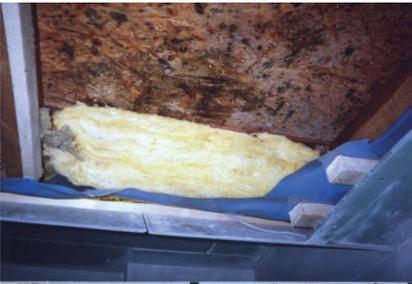
Bild 5 Der Belüftungsraum ist durch den expandierten Dämmstoff verschlossen. Schimmel ist deutlich

Die vergleichsweise geringen Anforderungen nach DIN 4108-3 für Flachdächer, nach denen sich direkt über der Dämmung eine Belüftung befinden kann, sind aufgrund der expandierenden Mattendämmstoffe (komprimiert gerollt), der heute geforderten Dämmstoffdicken und der zulässigen Dickentoleranzen handwerklich kaum realisierbar und werden deshalb nicht empfohlen (Bild 5).

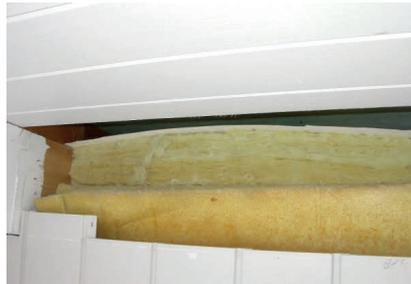
Bild 6 Unter dem expandierten Dämmstoff ist die Hinterlüftung der Fassade sichtbar

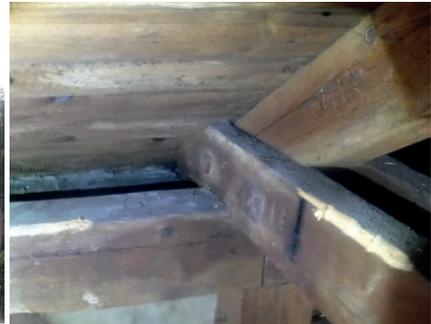
Bild 8 Der ungenutzte Dachstuhl weist keine Belüftungsöffnungen auf.

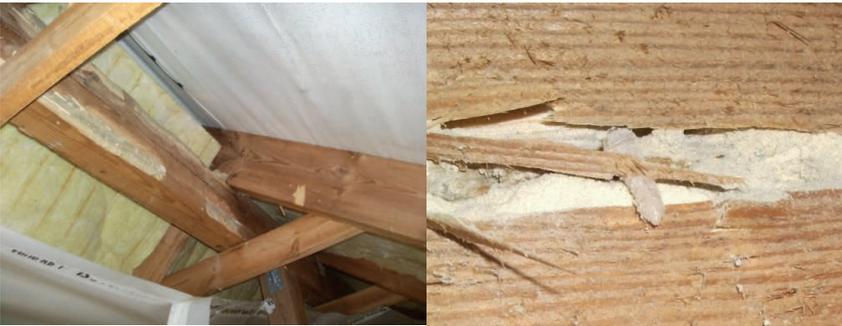
Bild 9 Hausbockbefall im belüfteten Dachraum

Außeracht gelassen werden dabei die Insekten, insbesondere Hausbock (Bild 9). Diese Käfer sind auf trockenes Holz spezialisiert. Die notwendige Belüftung kann ihnen gleichfalls den Zutritt zum Holz ermöglichen. Der unbestreitbar stattfindende Klimawandel kann auch zur Zuwanderung weitere Insekten aus wärmeren Regionen führen, bzw. die Generationsdauer des Hausbocks verkürzen, so dass der Befallsdruck zunehmen kann.

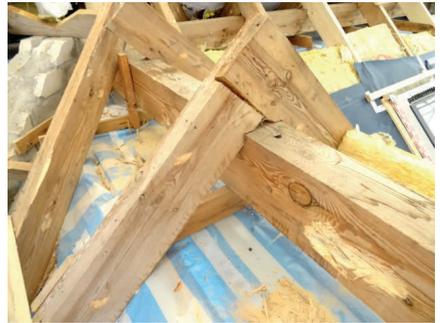
Bild 11 Firstpfette. Hausbockbefall, aber der interessiert hier jetzt nicht

30 Jahre später nicht mehr unbedingt sein: Schwindverformungen des Dachstuhls können zum Abriss von Abklebungen führen. Materialien können altern, wie z.B. Folien und Klebebänder durch das Entweichen von Weichmachern, etc. Oft ist die Ausführung der winddichten Ebenen auch mangelhaft. Folien fehlen, Abklebungen kleben nicht oder fehlen, Durchführungen von Kabel oder der Einbau von Deckenstrahlern führt zu diversen Undichtigkeiten. Und trotzdem kann das Gebäude schadensfrei bleiben (Bilder 10 bis 12).

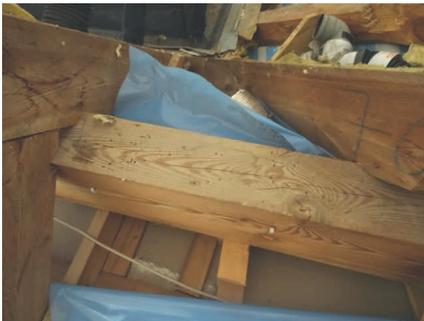
Bild 12 Die Dampfsperre liegt undefiniert im Dachraum. Kabel und Deckenstrahler sind in die raumseitige Gipskartonplatte durchgeführt: Undichtigkeiten ohne Ende. Und trotzdem keine Schäden.

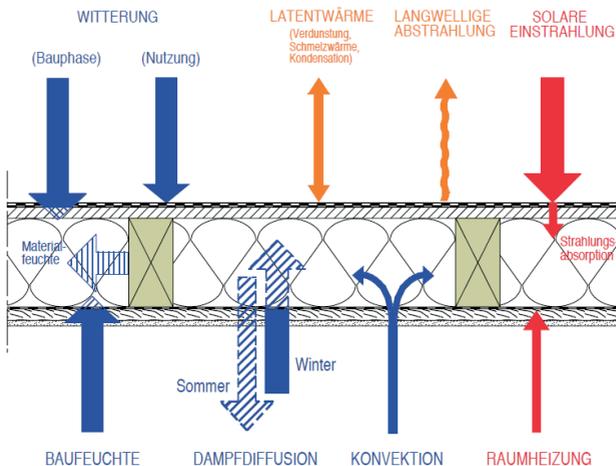
Bild 2 Wärme- und feuchtetechnische Einwirkungen auf ein unbelüftetes Flachdach [3]

Bild 2 zeigt die Witterungseinflüsse, die auf ein unbelüftetes Flachdach wirken (dargestellt ist eine einschalige Konstruktion, Typ III). Darin wird deutlich, dass der Aufbau mit raumseitiger Dampfsperre ($s_d \geq 100$ m) nicht dauerhaft funktioniert, auch wenn das einfache Nachweisverfahren der Diffusionsströme nach Glaser das glauben lässt – wenn nur der raumseitige Diffusionswiderstand

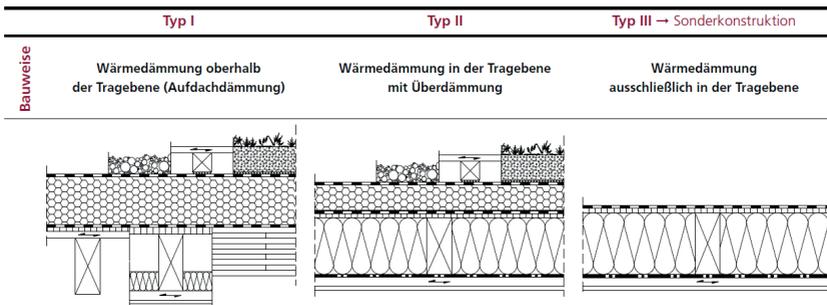
Bild 3 Varianten von unbelüfteten Flachdächern, aus [3]

Beim Typ II sind die Sparren vollgedämmt, aber oberseitig ist noch eine Aufdachdämmung angeordnet.

Beim Typ III sind die Sparren vollgedämmt, ohne Aufdachdämmung. Im Heft des Informationsdienstes Holz sind sie als (besonders problematische) Sonderkonstruktionen beschrieben.

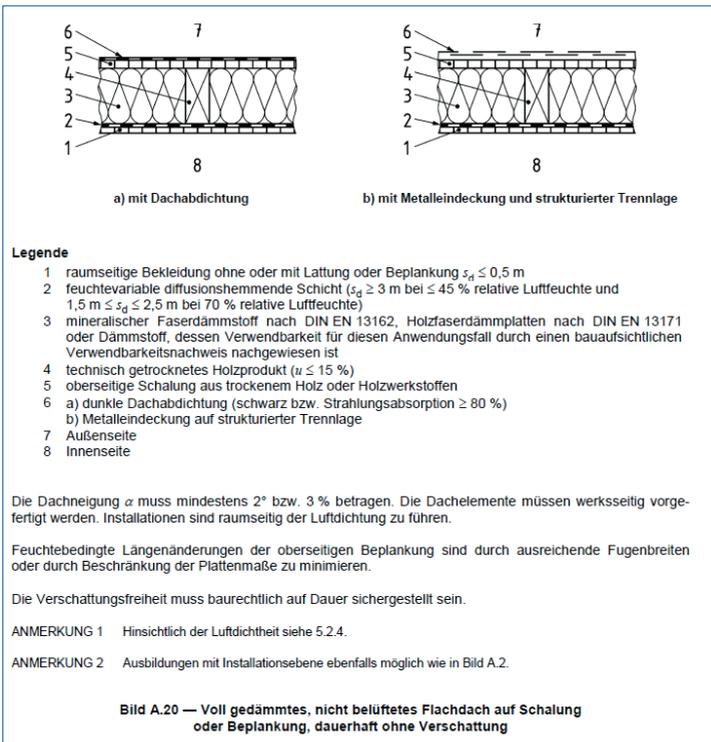
Bild 4 Nachweisfreie Variante mit Randbedingungen, aus DIN 68800-2

Zusätzlich ist mit Bild A.20 ein Dachaufbau und zugehörige Randbedingungen für eine nachweisfreie Konstruktion gegeben:

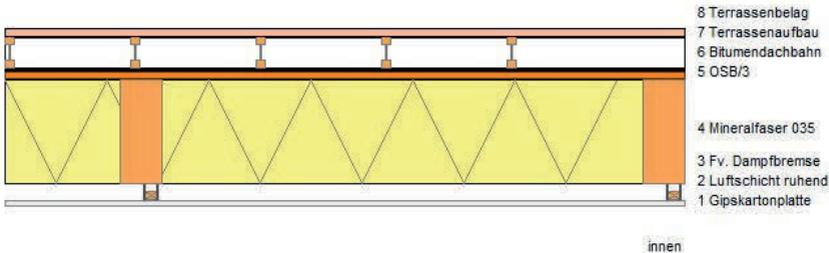
Bild 5 Geplanter Dachaufbau Variante A (Dämmwerk)

Gemäß DIN 68800-2 handelt es sich um eine Dachkonstruktion, für die die Bedingungen der Gebrauchsklasse 0 – Ausschluss von holzerstörenden Pilzen – prinzipiell erfüllt sind. Allerdings handelt es sich nicht um eine nachweisfreie Konstruktion (Bild A.20), weil das Dach durch die Terrasse verschattet ist.

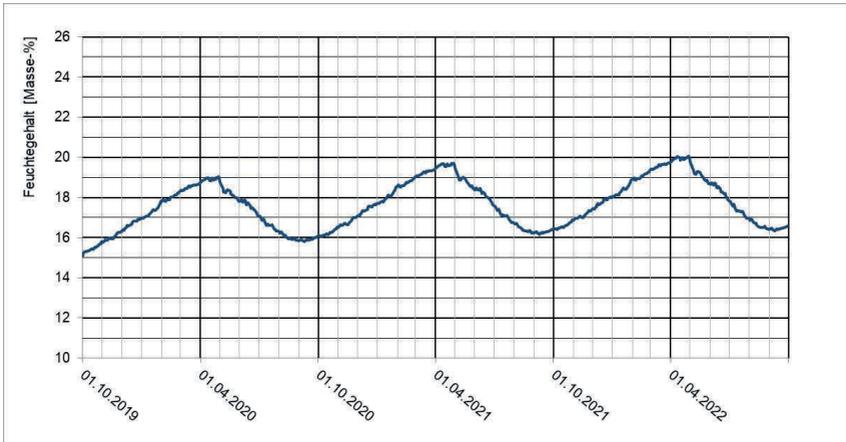
Bild 6 Ergebnis der Berechnung Variante A, Feuchtegehalt OSB

Der Feuchtegehalt der OSB überschreitet im ersten Jahr den Grenzwert von 18 M% und steigt danach weiter an. Die Dachkonstruktion feuchtet demnach kontinuierlich auf. Aus Gründen der Tragfähigkeit und weil der Befall mit holzzerstörenden Pilzen nicht ausgeschlossen werden kann, war der Nachweis nicht erfolgreich.

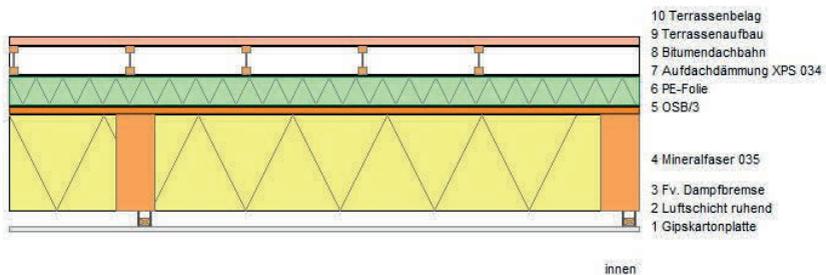
Bild 7 Geplanter Dachaufbau Variante B

Das Dach wurde in einer zweiten Variante mit einer Aufdachdämmung aus 6 cm XPS 034 versehen:
