Bundesverband
Feuchte & Altbausanierung e.V. [Hrsg.]

Innovativ und praktikabel – vom Boden bis zum Dach

Tagungsband
der 30. Hanseatischen Sanierungstage
7.11. bis 9.11.2019

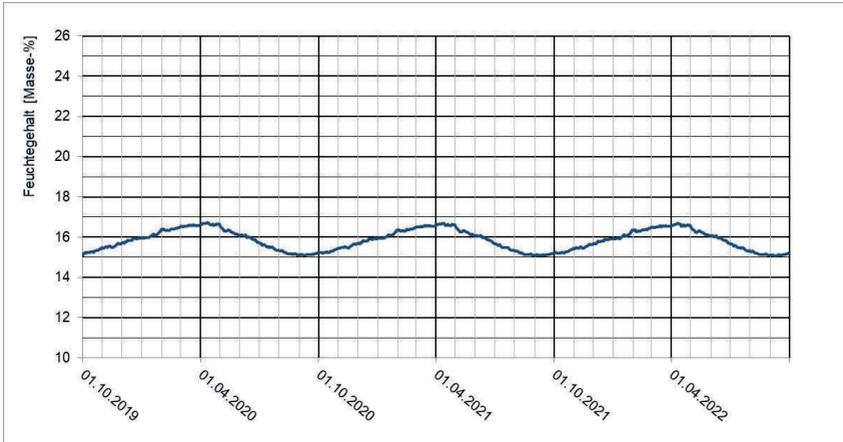
Bild 8 Ergebnis der Berechnung Variante B, Feuchtegehalt OSB

Mit der Aufdachdämmung trocknet die rechnerisch eingebrachte Anfangsfeuchte kontinuierlich aus. Der Feuchtegehalt der OSB bleibt dauerhaft unter dem Grenzwert von 18 M%. Der Nachweis war somit erfolgreich. Das Dach konnte in der Variante B – mit Aufdachdämmung – freigegeben werden.

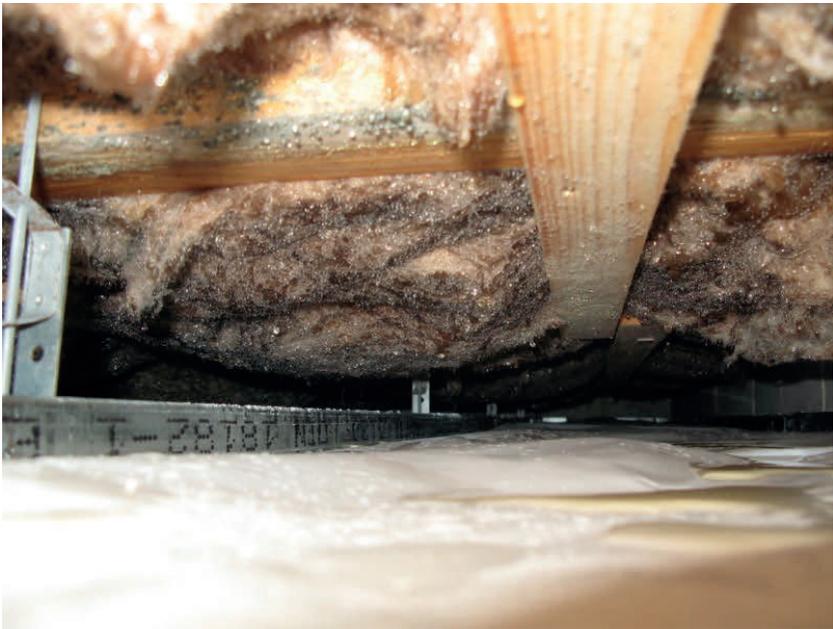
Bild 9 Schadhaftes Flach-dach mit durchnässter Dämmung und stehendem Wasser auf der Dampfbremse, Eigenes Gutachten. Schadensursache war ein Regenereignis am Wochenende, nachdem das Dach am Freitagabend mit Schalung, aber ohne Dachabdichtungsbahn verlassen worden war.
