TAGUNGSBAND HOLZSCHUTZ 2018

BEITRÄGE AUS PRAXIS,
FORSCHUNG UND WEITERBILDUNG

Tagungsband des EIPOS-Sachverständigentages
Holzschutz

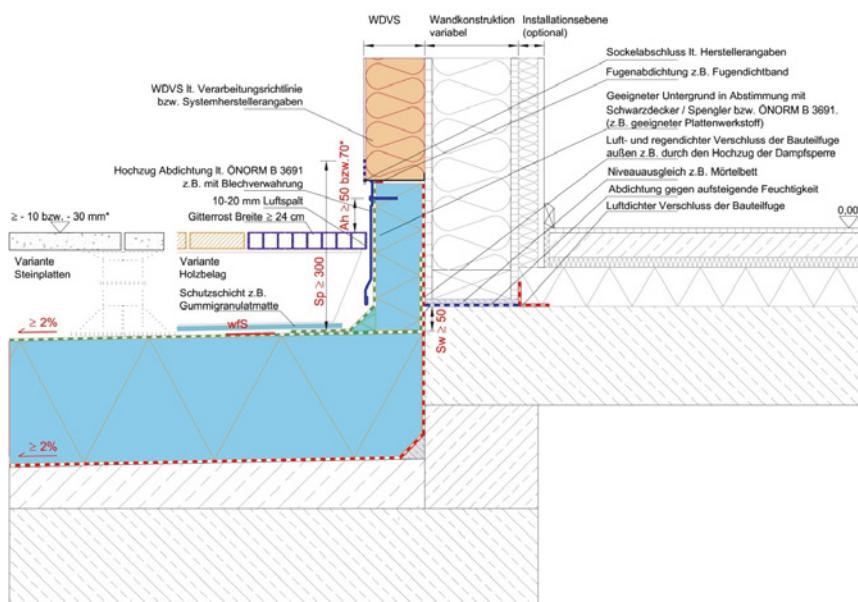
Abb. 1: Sockelanschluss Wandbereich – aufgeständerte Terrasse (Quelle: „Richtlinie Sockelanschluss im Holzhausbau“, 1. Ausgabe April 2015)

Wird eine Abdichtung mit einem hohen s_d -Wert am Sockel bzw. auf dem Wandelement höher als über das fertige Fußbodenniveau (FFOK) im Gebäude geplant/ausgeführt (wie z. B. in Abb. 1 dargestellt), so sind folgende Punkte aus bauphysikalischer Sicht unbedingt zu berücksichtigen:

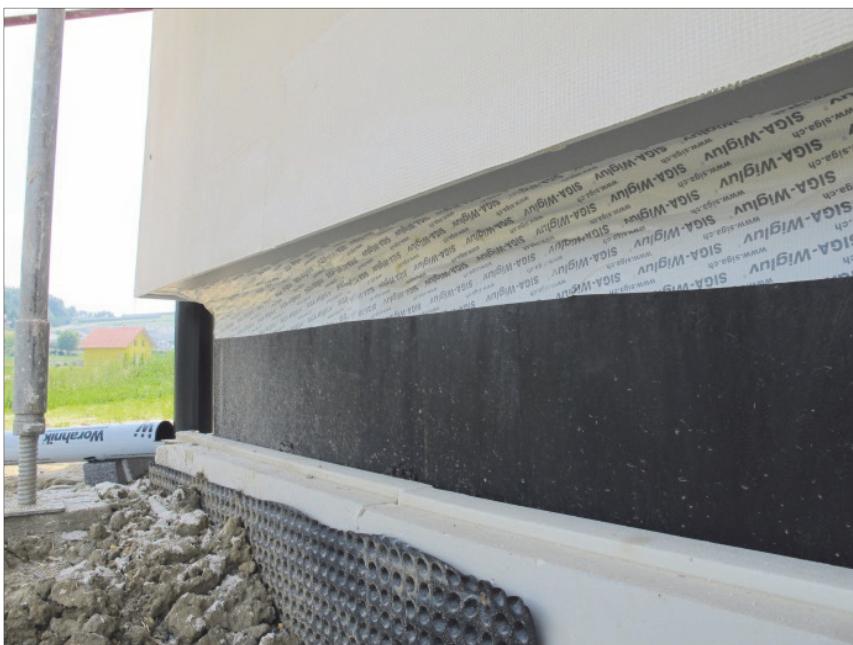
Abb. 2: Fugenverschluss Außenwand/ Kellerdecke (Bodenplatte) mittels Klebeband ($S_w \geq 150 \text{ mm}$) vor Montage der Sockeldämmung (Passstück)

Wird ein Schwellenniveau $S_w \geq 150$ mm ausgeführt, ist dieser Anschluss z. B. mittels eines für den Außenbereich geeigneten Klebebandes und einer nachfolgend darüber angebrachten Sockeldämmplatte inkl. Putzsystems ausreichend (siehe Abb. 2).

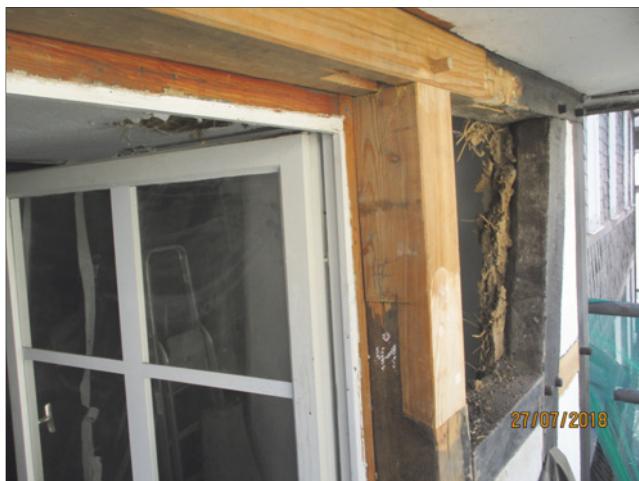
Abb. 1: Beispiel für Reparaturarbeiten nach einem Wasser-einbruch an der Dach-traufe, der zu Folge-schäden an der Balkenlage, am Rähm und am Ständerende geführt hat.

Dachtraufbereiche weisen oft Schäden auf. Prinzipiell unterscheiden sich Fachwerkgebäude an der Traufe der Dachdeckung nicht von anderen Gebäuden. Wenn dort Niederschläge eindringen können, sind die Folgen jedoch häufig gravierender, weil auch die oberen Enden von Ständern usw. betroffen sind (Abb. 1). Zur Reparatur von Pilzschäden aufgrund der Durchfeuchtung müssen dann meist Wandbereiche geöffnet werden. Handwerkliche Reparaturverbindungen werden beispielsweise in [GERNER et al. 1998 und HÄHNEL 2003] vorgestellt.

Dachtraufbereiche werden genauso instandgesetzt, wie im Massivbau. Sparrenfüße und Balkenköpfe können angeschuht werden. Oft ist das Traufrähm von einem Schaden betroffen. Hier ist meist eine Reparatur mittels eingeblattetem Ersatzstück zielführend (Abb. 1). Elementar ist, dass die Dachdeckung und Dachentwässerung nach der Reparatur funktionstüchtig sind. Sollte keine Dachrinne vorhanden sein, empfiehlt es sich eine vorgehängte Rinne nachzurüsten. Nur in Ausnahmefällen, wie bei Wasserschlössern ist eine vorgehängte Rinne nicht unbedingt förderlich, weil dort anzunehmen ist, dass die Rinne nicht gewartet wird. Aufdachrinnen sind zu vermeiden, weil undichte Stellen solcher Rinnen nicht auffallen, das Wasser an der Fehlstelle jedoch nicht vor der Fassade abtropft, sondern in die Konstruktion läuft.

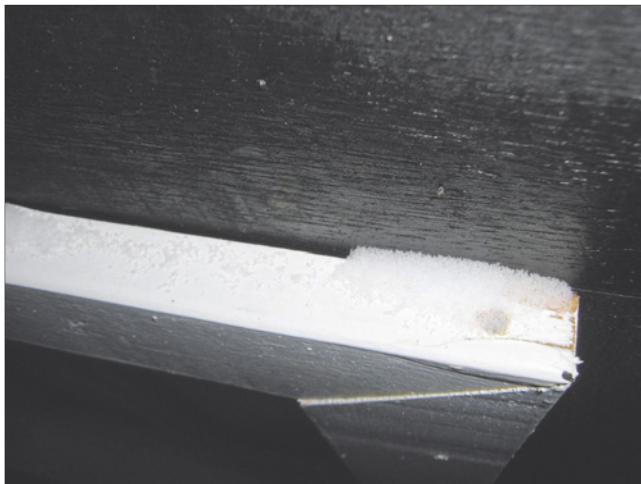
Abb. 2: Beispiel für ein hinterläufiges Fensterfutter. Die Verarbeitungsqualität ist ebenfalls mangelhaft.

Fensteröffnungen sind oft geschädigt, weil Niederschlagswasser in die Wand eindringen und nur schlecht abtrocknen konnte. Am Fenstersturz finden sich oft Bekleidungsfutter, die für ablaufende Niederschläge hinterläufig sind (Abb. 2). Dort dringt Wasser ein und befeuchtet den Sturzriegel, die angrenzenden Ständer, das Fensterfutter und den Blendrahmen. Wasser, das an den seitlichen Leibungen herab läuft, muss an der Brüstung wieder auf die Fassadenfläche geführt werden. Wenn hier ungünstige Konstruktionsweisen vorliegen, sind der Brustriegel und wiederum die angrenzenden Ständer und der Blendrahmen betroffen. Die Sohlbank ist je nach Bauweise ebenfalls vom Schadensbild beeinträchtigt.

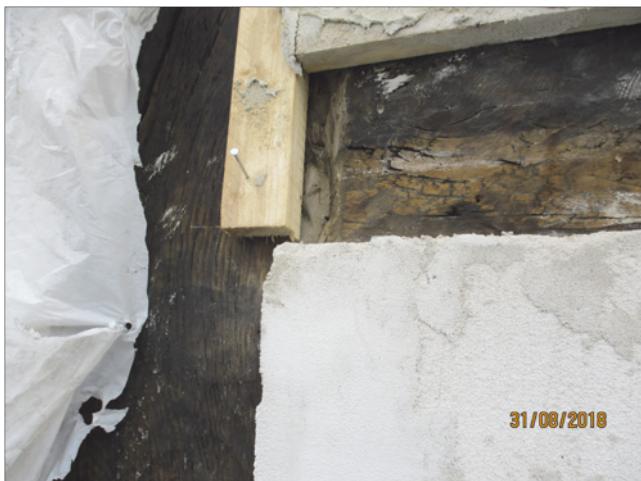
Abb. 3: Kissenputz an Abziehlatten angeformt. Hier entstehen an jeder Oberkante der Putzfelder waagerechte „Stauschwellen“ für ablaufendes Wasser.

Kissenputze sind in machen Regionen, vor allem in Süddeutschland, übliche Ausfachungsabschlüsse. Die hervor stehenden Putzkissen sind problematisch, weil das Risiko steigt, dass große Wassermengen zwischen Putzkante und Riegel eindringen können (Abb. 3). Wenn Putzkissen bautechnisch oder um die kulturhistorische Authentizität zu erhalten unvermeidbar sind, ist darauf zu achten, dass der Verputz zu den Holzoberflächen hin angeschrägt wird. Unbedingt zu vermeiden sind waagerechte „Stauschwellen“ für ablaufendes Wasser.

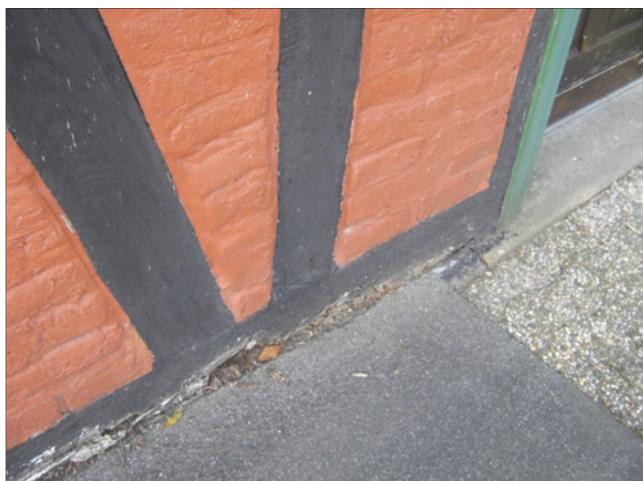
Abb. 4: Das Gelände ist im Laufe der Jahrhunderte höher ange- tragen worden, als die Schwellenunterkante. Solche Konstruktionen müssen versagen.

Sockelbereiche sind bei weitem die häufigsten Schadensbilder. An der Fassade ablaufendes Wasser, das nicht zuvor bereits in Konstruktionsfugen eingedrungen ist, sammelt sich an diesem Punkt. Häufig sind die Ständer und Streben in die Schwelle eingezapft. In diesen Zapfenlöchern kann sich Wasser sammeln und zu lang andauernden Durchfeuchtungen führen. Meist steht aus statischen Gründen das Sockelmauerwerk gegenüber der Schwelle vor. So entsteht eine Zone an der Spritzwasser wirken kann und Regen sowie schmelzender Schnee direkt eindringen können. Durch bauliche Maßnahmen in den letzten Jahrzehnten ist der Bestand am Sockel meist zusätzlich nachteilig verändert worden, indem Verputz so an der Sockelkante angetragen wurde, dass eine wasserführende Fuge zur Schwelle entsteht. Außerdem ist über die Lebensdauer des Gebäudes das Gelände meist so hoch angetragen worden, dass die früher einmal vorhandene Sockelhöhe vermindert ist. In extremen Fällen liegt die Schwelle unterhalb der Geländeoberkante. Solche Konstruktionen müssen zwangsläufig durch Pilzbefall versagen (Abb. 4).

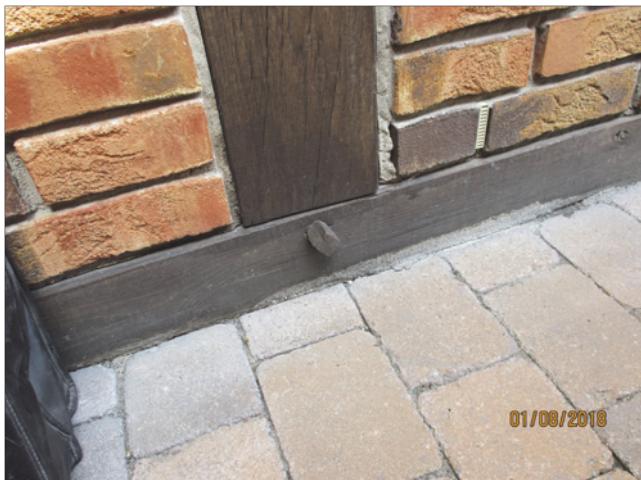
Abb. 5: Neubau in „Fachwerkstil“, das Holztragwerk ist Teil einer Vormauerschale mit Z-Folie auf der Schwelle. Außerdem gibt es keinen definierten Sockel. Diese Sonderkonstruktion kann nicht die gleiche Lebensdauer erreichen, wie eine „echte“ Vormauerschale.

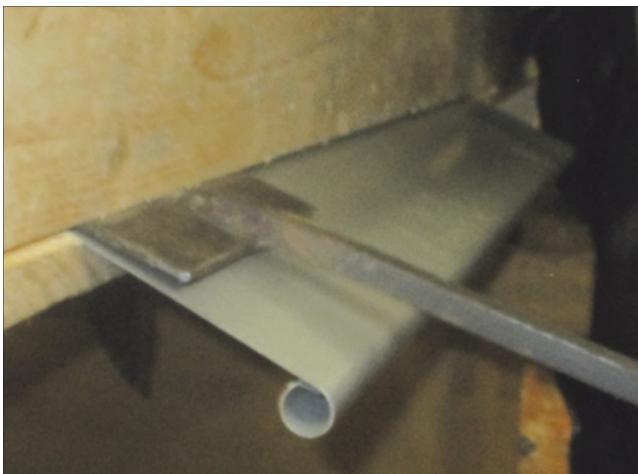
Abb. 6: Eintreiben eines gekanteten Blechs mit runder Abtropfwulst.

Fensteröffnungen sollten in der Wasserführung ertüchtigt werden. Es bietet sich an, über der Fensteröffnung ein gekantetes Abtropfblech in das Holz einzuschlitzen. Dieser Eingriff ist am Baudenkmal selbstverständlich mit der Denkmalbehörde abzustimmen. Es wird ein diagonal nach unten gerichteter Schlitz wenige Zentimeter tief in den Riegel und ggf. die anschließenden Ständer geschnitten. In diesen Schlitz wird ein Blech eingetrieben (Abb. 6). Das Blech ist am Grund des Schlitzes aufgekantet. Außerdem ist an der anderen Blechseite eine Tropfkante ausgebildet. Durch die Aufkantung im Schlitz sitzt das Blech so fest, dass es nicht weiter gesichert werden muss.

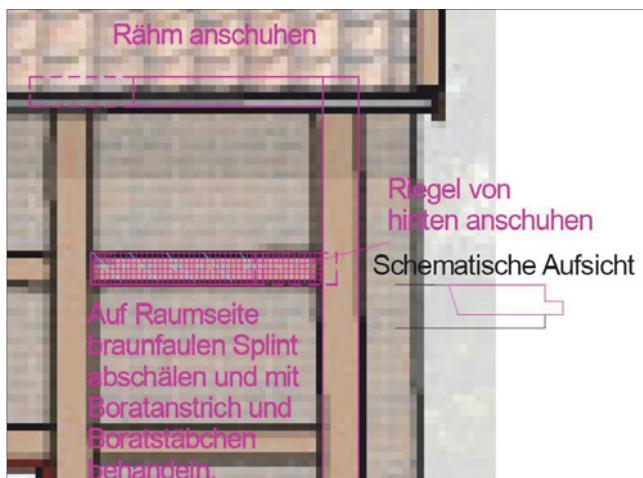
Abb. 7: Skizze aus einem Sanierungs vorschlag mit schräg hinterschnittenem Reparaturstück eines Riegels.

Wenn die Konstruktionshölzer an Sturz oder Brüstung bereits geschädigt sind, müssen diese handwerklich repariert werden. Bei großem Schadensausmaß müssen Riegel erneuert werden. Um die neuen Riegel ins vorhandene Gefüge einzupassen, haben sich Fremdzapfen bewährt. Wenn nur ein Endstück eines Riegels gesund geschnitten werden muss, kann dieses manchmal mit einem stehenden Blatt, das schräg hinterschnitten ist, in die vorhandene Zapfenöffnung eingefahren werden (Abb. 7). An den Ständern können oberflächliche Schäden, um den Riegelanschluss herum, oft aufgebohrt werden. Wenn der Querschnitt stark beeinträchtigt ist, hilft nur noch den betreffenden Ständer anzuschuhen. Dabei wird das geschädigte Holz im ganzen Querschnitt zuzüglich eines Blatts in halber Holzdicke entfernt und ein Reparaturstück eingepasst. Wenn die Blattverbindung leicht schräg angeschnitten ist, kann sie sich selbst ein wenig zusammenziehen [GERNER et al. 1998]. Einen nennenswerten Feuchteschutz durch die fallende Fuge kann man sich jedoch, entgegen

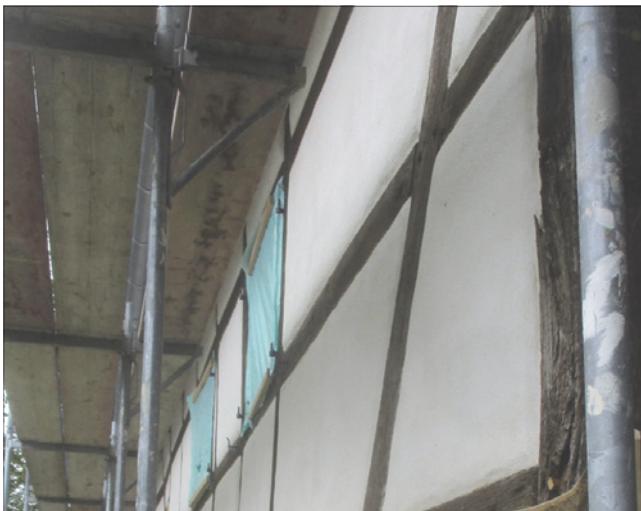
Abb. 8: Wiederherstellung eines Kissenputzes aus Luftkalkmörtel. Die Kanten wurden so an das Holz angeformt, dass der Wasserabfluss bei der grundsätzlich ungünstigen Ausführung wenigstens besser funktionsorientiert als im Beispiel auf Abb. 3.

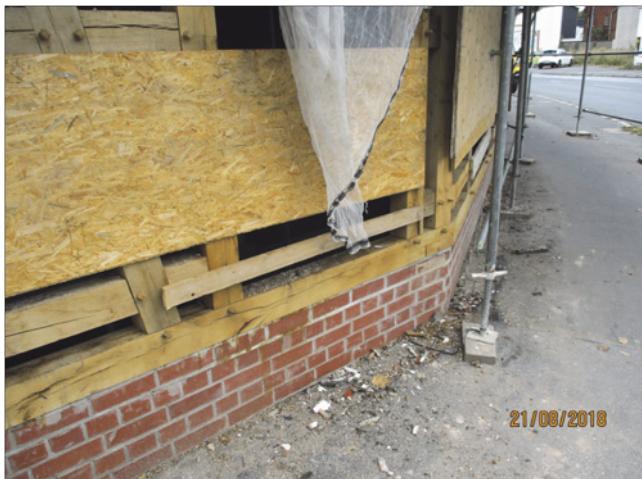
Abb. 9: Die öffentliche Verkehrsfläche ist in den letzten Jahrzehnten bis in Schwellenhöhe angehoben worden. Bei der anstehenden Sanierung des Fachwerks wurde die Holzkonstruktion unten eingerückt und ein höherer Sockel ausgeführt. Darunter leidet jedoch die Proportion des Fachwerkbilds. Erkennbar sind auch dunkle Gerbstoffauswaschungen an den sonst hellen Fugen.

Sockelbereiche müssen so umkonstruiert werden, dass die Schwelle bzw. Ständerfüße mindestens 30 cm über Gelände liegen. Wenn ein vollflächiger Geländeabtrag oder eine Erhöhung des Sockelmauerwerks (Abb. 9) nicht ausführbar sind, sollte zumindest eine Rinne von ca. 30 x 30 cm² Querschnitt vor der Fassade angelegt werden. Die Rinne kann mit einem Gitterrost abgedeckt werden. Das Wasser, das sich in der Rinne sammelt muss geordnet abgeführt werden. Außerdem sollte so konstruiert werden, dass eine regelmäßige Reinigung leicht möglich ist. Es ist vorteilhaft neue Untermauerungen von Schwelle so auszuführen, dass die Schwelle vorderkante und das Mauerwerk bündig stehen oder die Schwelle sogar etwas her vor steht. Unter optimalen Bedingungen kann man eine Abtropfnut in die Schwelle

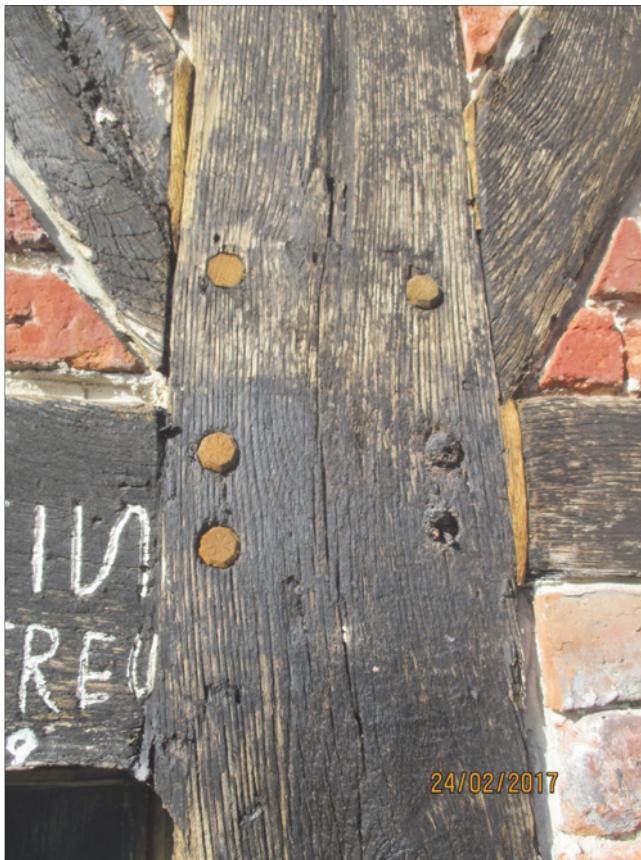
Abb. 10: Konisch ausgespänte Zapfenbrüstungen.

Wasserführende Trockenrisse im Holz können ausgespänt werden. Dazu sind konisch passgenau ausgearbeitete, trockene Holzstücke in die Fuge einzutreiben. Die Lagesicherung entsteht zum Einen dadurch, dass das Holz trockener als in Gebrauchsfeuchte eingebaut wird und so an die Fugenflanke quillt. Zum Anderen können die Späne mit kleinen Nägeln oder einer einseitigen Leimangabe fixiert werden. Die Oberfläche der Ausspänung wird erst nach dem Eintreiben beigeputzt. Brüstungsfugen an Holzverbindungen können auch ausgespänt werden. Damit das Ausspänungsholz nicht zerbricht, muss hier der Faserverlauf in der Längsachse des Spans gewählt werden und der Span darf nicht zu dünn sein. Eventuell sind deshalb Riegelbrüstungen u. ä. noch etwas nachzuschneiden. Vorteilhaft ist diesen Schnitt leicht konisch auszuführen. So kann ein konischer Span stramm eingetrieben werden (Abb. 10). Wenn waagerechte Hölzer erneuert werden, ist deren Einbaulage mit der Rissneigung abzulegen. Zu erwartende Trockenrisse sind immer radial zum Mark

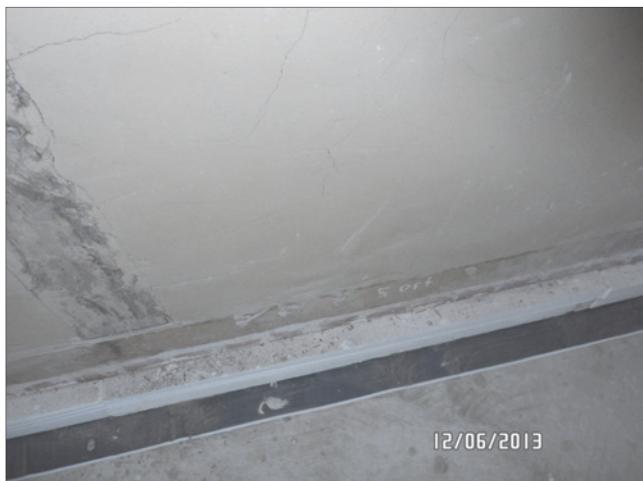
Abb. 11: Ausgleichsputz als Vorbereitung einer Innendämmung. Die noch sichtbaren Holzoberflächen werden später noch durch den vollflächig aufzutragenden Kopplungsmörtel der Calciumsilikat-Dämmplatten überdeckt.

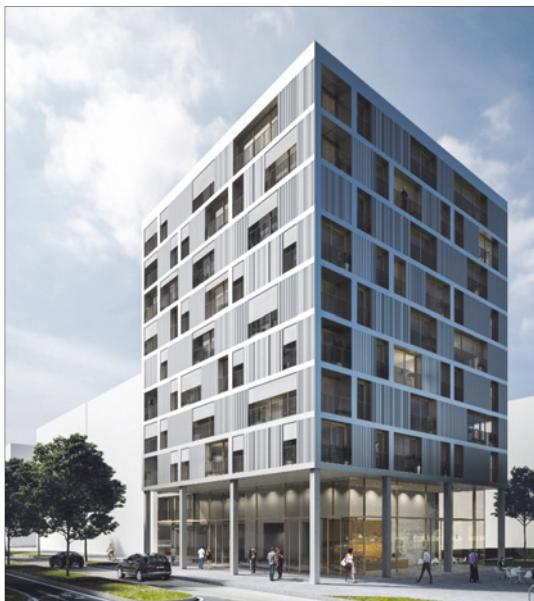
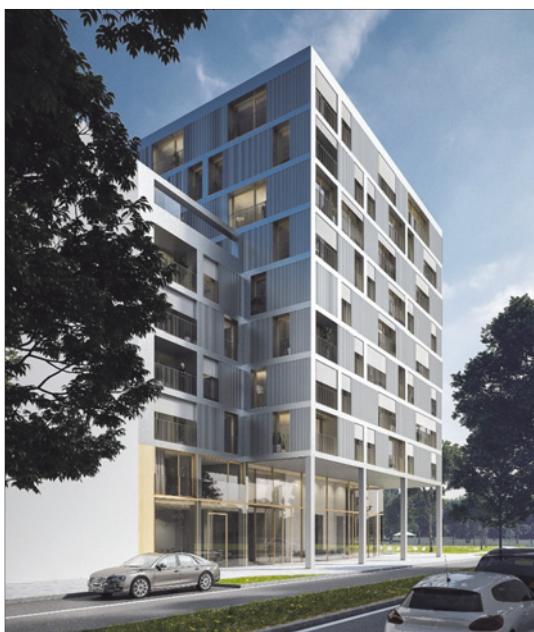
Das 10-geschossige Hochhausprojekt für eine Wohnungsbaugesellschaft in Heilbronn geht natürlich von einer sehr strengen Grundrisslösung, immer übereinanderliegenden Wänden und Stützen aus und ist mithin prädestiniert für den modularen kostengünstigen Holzbau.

Bild 7: Straßenfassaden Heilbronn, Kaden und Lager

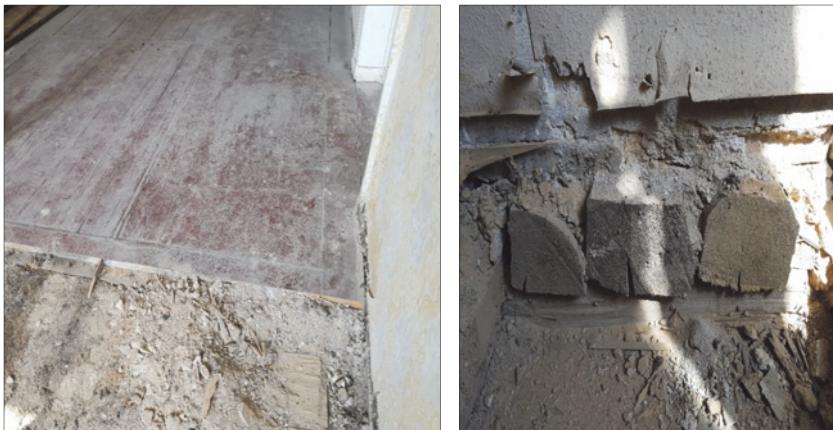
Abb. 1: Renaissance-Decke Görlitz, Obermarkt 23 mit deutlicher Trennung zwischen nicht maßhaltigen Deckenbalken (Mann-an-Mann-Decke) und maßhaltiger Friesdiele (DREGER, 2018)

Seit über 1000 Jahren entstehen in Mitteleuropa beeindruckende Zeugnisse der Bau- und Konstruktionsgeschichte mit nicht maßhaltigen Hölzern. Mindestens bis zu den gotischen Kirchendachstühlen zurück können wir als Sachverständige näherungsweise die Herstellungsprozesse durch genaues Beobachten vor Ort „lesen“ (Abb. 1). Eine oft in diesem Zusammenhang diskutierte Frage ist die verwendete Einbaufeuchte der Laub- und Nadelhölzer(vgl. HOLZER, STEFAN M.; Statische Beurteilung historischer Tragwerke Band 2 Holztragwerke; 2015; S. 11). Bei einer erkennbaren hohen Dauerhaftigkeit stellt sich nach aktuellem Wissensstand die Frage, wie wurden in der Vergangenheit die Holzfeuchten beurteilt? War die Einbaufeuchte nur für maßhaltige Hölzer von Belang? Hatte die Einbaufeuchte Einfluss auf die Dauerhaftigkeit?

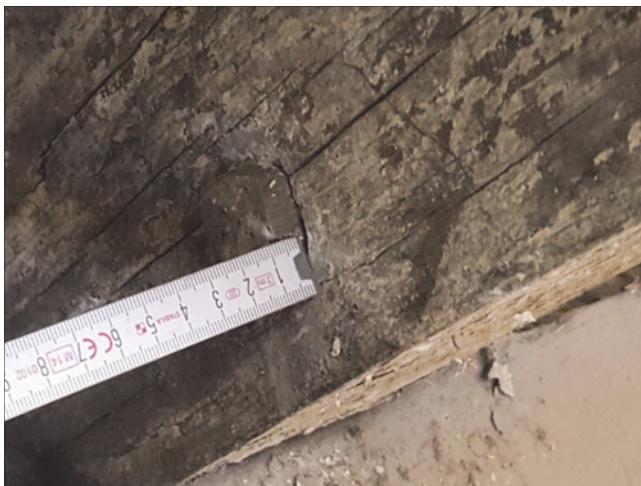
Abb. 2: Floßverbindung (Floßnagel) erkennbar an einem barocken Sparren (DREGER, 2016)

Diese Situation erschwert uns den Blick in die Vergangenheit. Unverfälscht hingegen sind die Spuren an unseren Dachstühlen. Während der Begutachtung des Fachwerkhauses Friedrich-Ebert-Straße 12 in der zweiten barocken Stadterweiterung Potsdams wurden auf dem Dachstuhl Floßverbindungen (Abb. 2) nahe dem Sparrenauflager entdeckt.

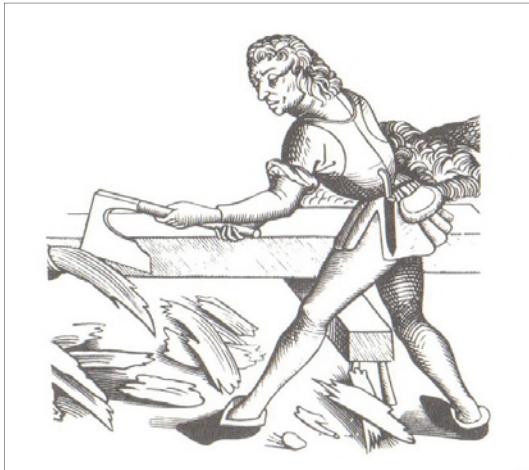
Abb. 3: Fasergerechte Bebeilung mit dem Breitbeil [FINSTERBUSCH/THIELE 1987, S. 84]

Bis zum nennenswerten Ausbau der Eisenbahn (nach 1850) waren die Transportkosten im Bauwesen dominierend. Dies führte in unserer wasserreichen Berliner Gegend fast immer zu Wassertransportlösungen. Die schlechten Wege und Straßen stellten keine echte Alternative dar. Aus vielen dendrochronologischen Untersuchungen wissen wir, Bauholz wurde im weniger arbeitsreichen Winter geschlagen, während des Frühjahrshochwassers geflößt, und unmittelbar vor dem Abbund saftfrisch in Faserrichtung bebeilt [MIELKE 1998, S. 48]. Das mühselige Einschneiden von Kehlbalken und Aufschieblingen (halbetrockene Halb- oder Viertelhölzer) mit der Rahmensäge war die Ausnahme (Abb. 3).

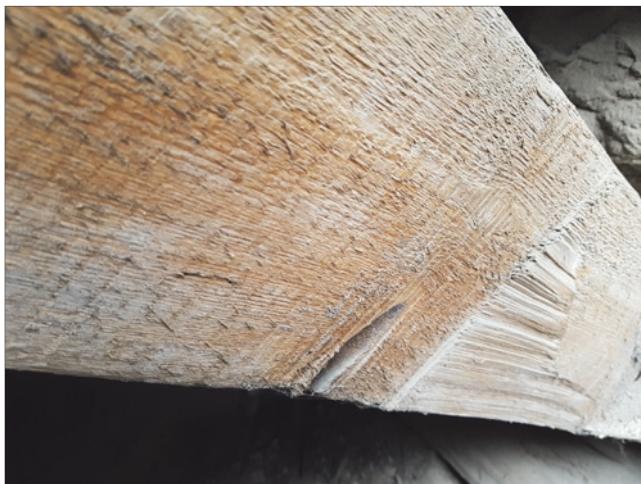
Abb. 4: Aufschieb-
lingsbalken des Guts-
hauses Zeesen (bei
Königs Wusterhau-
sen) mit erkennbarer
typischer Neigung der
Rahmensäge sowie
dem Ausbruchskell
des Sägerichtungs-
wechsels (DREGER,
2018)

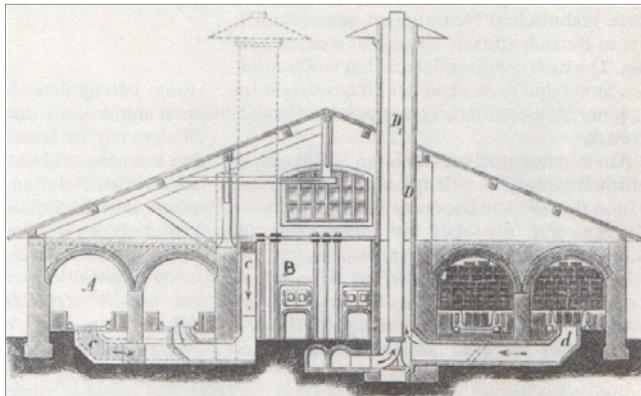
Abb. 5: Schnittholz-
trockner um 1885
[FINSTERBUSCH/THIELE
1987, S. 249]

Erste Hinweise auf eine technische Holztrocknung fallen mit der industriellen Revolution zusammen. Finsterbusch illustriert einen Querschnitt durch eine Trocknungsanlage, die grundsätzlich auch für nicht maßhaltige Hölzer geeignet ist (Abb. 5).

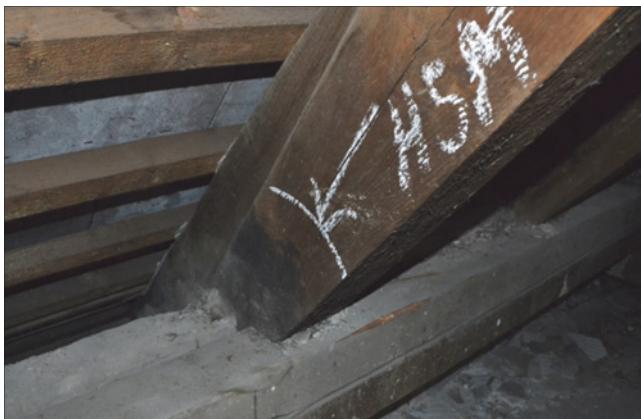
Abb. 6: Corrensplatz 1, Umweltbundesamt Berlin-Dahlem, Ab-bund 1911 mit Karbo-lineum-Behandlung der Sparrenfüße (DREGER, 2018)

Hinweise auf Messungen der Holzfeuchte fehlen vollständig. Der sich zu Beginn des 20. Jahrhunderts durchsetzende chemisch Holzschutz, benötigte bei den verwendeten ölgiven Steinkohlenteerdestillaten keine Tränkreife. (Abb. 6) Ungeachtet dessen war bei den untersuchten Dachstühlen nicht erkennbar, dass getrocknete Hölzer verwendet wurden. (Abb. 7) Einfache Schwindmaßberechnungen bestätigten dies (Abb. 8).

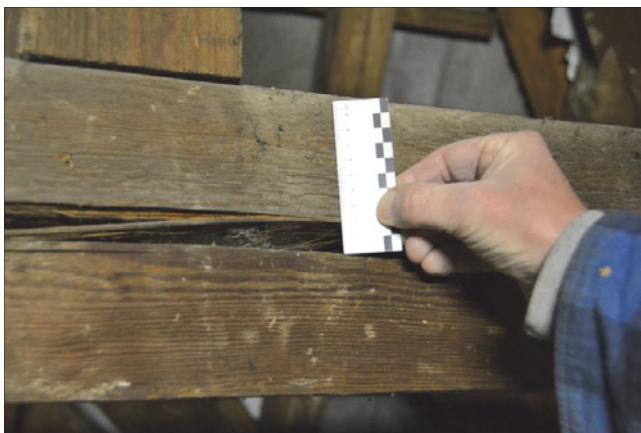
Abb. 7: Corrensplatz 1, Umweltbundesamt Berlin-Dahlem, auffälliges Schwindmaß als Indiz für hohe Einbau-feuchten (DREGER, 2018)

$$\begin{aligned}
 \Delta b &= \alpha_0 / 100 (u_0 - u_G) b \\
 u_0 - u_G &= \Delta b \cdot 100 / \alpha_0 \cdot 150 \text{ mm} \\
 &= 20 \text{ mm} \cdot 100 / 0,24 \cdot 150 \text{ mm} \\
 u_0 &= 14\% + 55,5\% \\
 u_0 &= 69,5\% \\
 u_0 \text{ (Einbaufeuchte)} &> \text{als Fasersättigung} (\approx 28\% \text{ für Kiefer})
 \end{aligned}$$

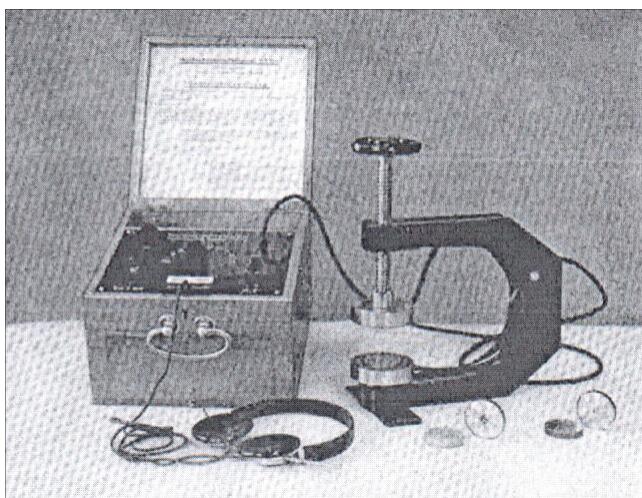
Abb. 9: 1938, das erste Holzfeuchtemessgerät mit Spannelektroden nach NUSSER [ebenda S. 420]

Ein erstes Feuchtemessgerät nach diesen theoretischen Grundlagen entstand ebenfalls 1938, hergestellt und vertrieben von der Firma Ing. R. Daiker aus Fellbach bei Stuttgart (Abb. 9).

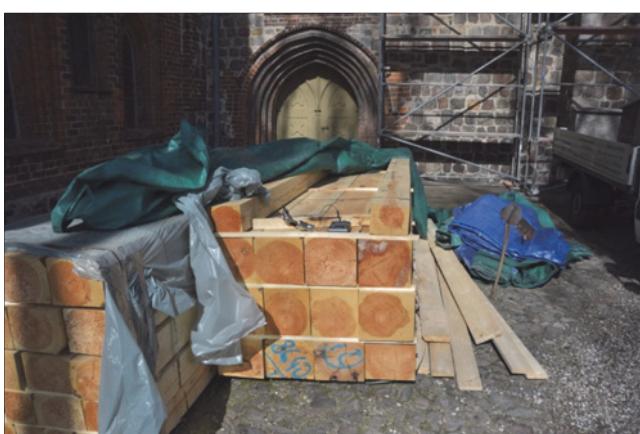
Abb. 10: Kiefernholzlieferung nach der technischen Trocknung (DREGER, 2017)

Die ersten 7 m³ Listenholz eines namhaften Berliner Holzhändlers kommen auf die Baustelle (Abb. 10).

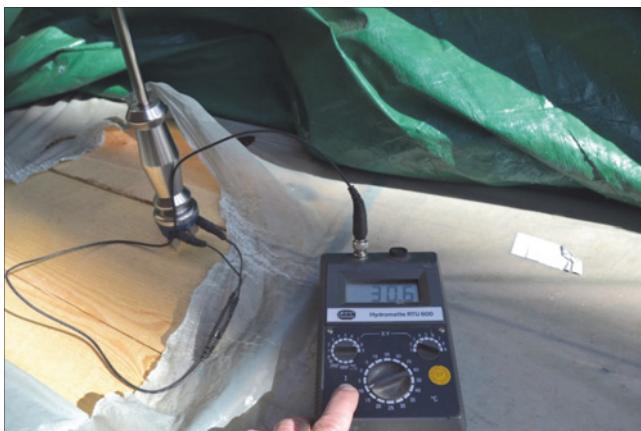
Abb. 11: Holzfeuchte Einzelwerte > Fasersättigung ermittelt über das Widerstandsverfahren mit der GANN RTU 600 (DREGER, 2017)

Die Zimmerei, die neu mit unserem Büro zusammenarbeitete, versäumte es bereits auf dem LKW die Holzfeuchte zu messen. Zirka 1 Stunde nach der Lieferung kam der Verfasser auf die Baustelle, es begann die typische Prüfung der Holzfeuchte (Abb. 11).

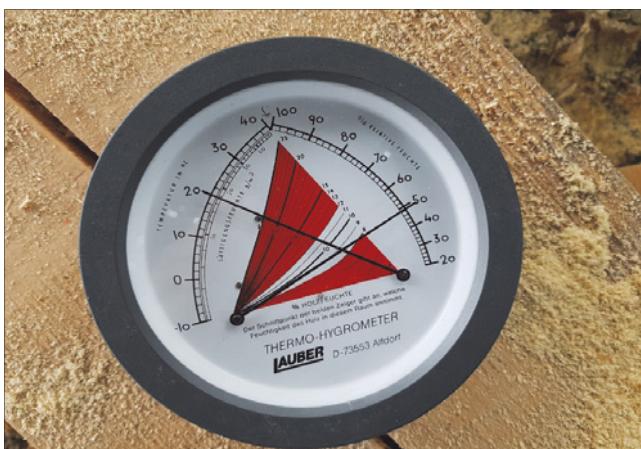
Abb. 12: Gleichgewichtsfeuchten unter 10 % ließen Wetterdiskussionen verstummen (DREGER, 2017)

Bevor der nun anschließende Gerätevergleich begann, verständigten wir uns auf die Feststellung der Gleichgewichtsfeuchte an einem der ersten warmen Tage 2017 (Abb. 12).

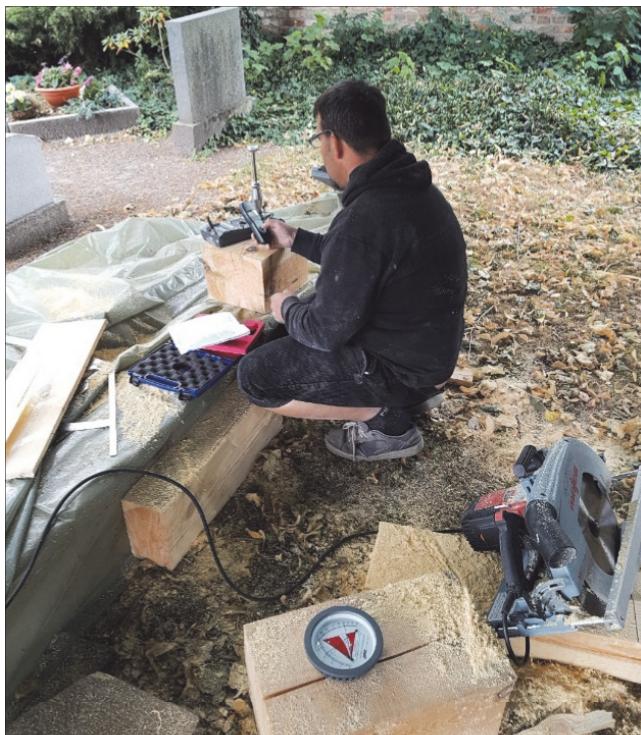
Abb.13: Auf der Baustelle zur Verfügung stehender Gerätepark (DREGER, 2018)

Der anschließende Gerätevergleich führte zu sehr differenzierten Ergebnissen (Abb. 13, 14).

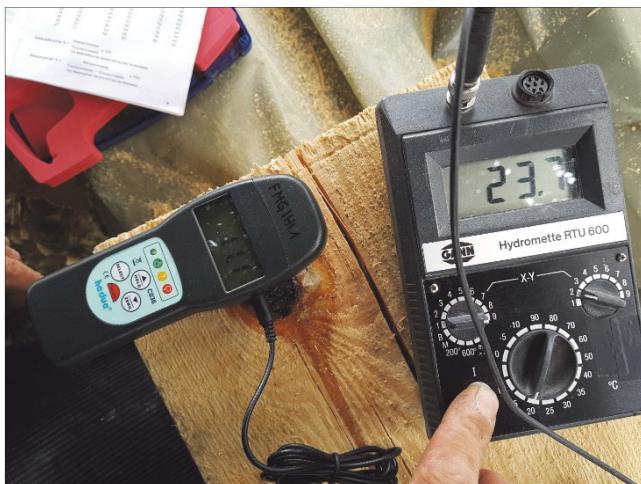
Abb.14: Gleiche Holzcharge zwei Messgeräte, zwei Elektroden-Systeme Einzelwerte 11,2m% und 23,7m%. (DREGER, 2018)

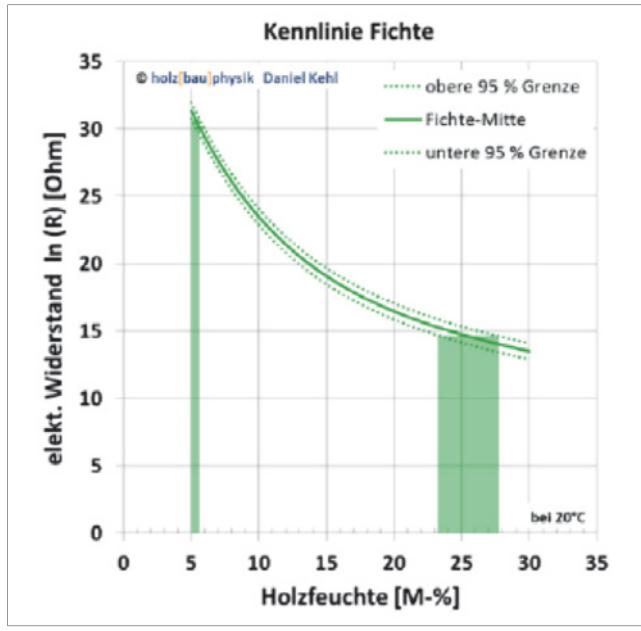
Abb. 15: Beispiel für eine Kennlinie mit dem Zusammenhang elektrischer Widerstand/Holzfeuchte mit den Konstanten Holzart (Fichte) und Temperatur (20°) [KEHL 2018, S. 2]

Auch die Nutzung einer gemeinsamen Elektrode mit Anschluss beider Geräte führte nicht zu sinnvollen Ergebnissen. Auffällig war, dass Geräte ohne Temperaturkorrektur und einer sehr groben Holzartengruppenwahl sich regelmäßig zu vereinfachter Kennlinien für den Zusammenhang elektrischer Widerstand zur Holzfeuchte bedienen (Abb. 15).

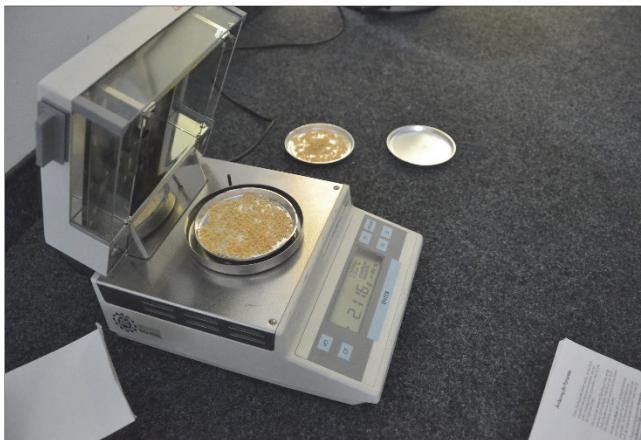
Abb. 16: Eine Späneprobe wird gewogen und anschließend auf Massegleichgewicht getrocknet (DREGER, 2017)

Die Holzlieferung wurde nun verbindlich beim Holzhändler reklamiert. Dies bedingte eine weitere Holzfeuchtemessrunde mit einem Wettbewerb an Geräten. Um als Sachverständiger nicht die Oberhand zu verlieren, entschied sich der Verfasser für die Nutzung eines transportablen Darrrockners der Firma Sartorius mit integrierter Infrarotheizung und einer hinreichend genauen Waage. Der Vorteil war, die Darrrocknung konnte im Beisein des Bauherrn, der Zimmerei, des Holzlieferanten sowie des Sägewerks an trockenen Hölzer geprobt und anschließend verbindlich durchgeführt werden (Abb. 16, 17).

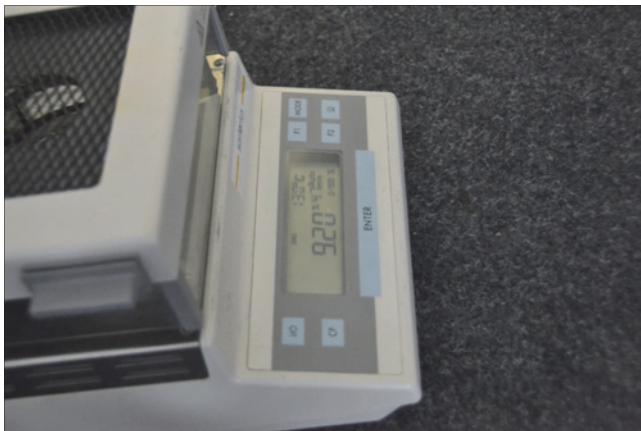
Abb. 17: Holzfeuchten (Masseprozent) können unmittelbar am Gerät abgelesen werden (DREGER, 2017)

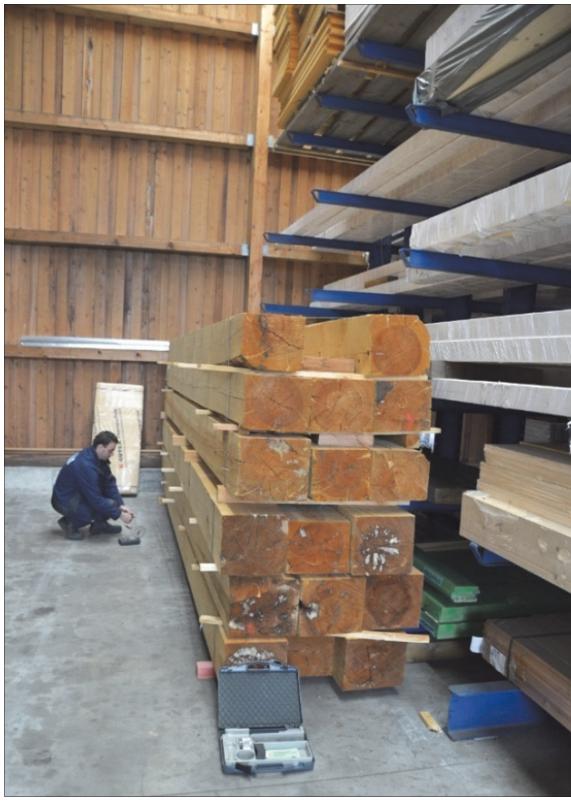
Abb. 18: Einzelwerte bis 25 m% waren nicht wirklich befriedigend, gut erkennbar die Ausharzungen nach erneuter Trocknung (DREGER, 2017)

Nach langen (für den Bauablauf schwierigen) vier Wochen, erfolgte die erneute Lieferung. Die nächste Messung erfolgte beim Berliner Holzhändler in der Zwischenlagerung (Abb. 18).

Die Ergebnisse waren nach der erneuten Trocknung nicht befriedigend. Einzelwerte zwischen 23 m% und 28 m% zwangen uns zu erneuten Abstimmungen.

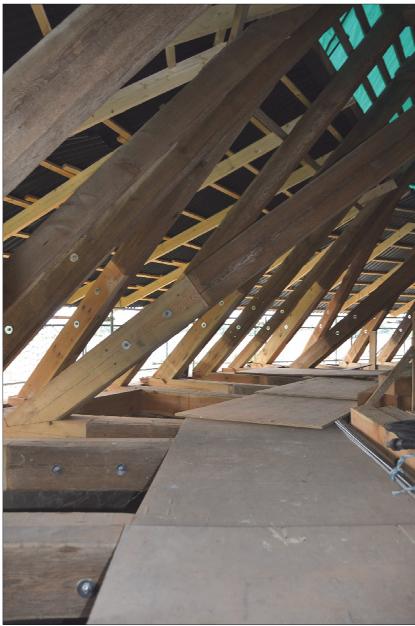
Abb. 19: Stehende Blattverbindung mit sechs Stabdübeln und statisch nicht wirksamen zwei Spaltbolzen (DREGER, 2017)

- Das Holz mit der bis zu 8 m% erhöhten Holzfeuchte darf für die Schwammsanierung in der Traufe verwendet werden (Abb. 19, 20). Eine Abnahme der Leistung wird bis zum nachweislichen Erreichen der geforderten Holzfeuchte abgelehnt. Die Gefahr für eventuelle fehlgeschlagene Sanierung trägt die Zimmerei.
- Alle stehenden Blattverbindungen erhalten sogenannte „Spaltbolzen“ zur Schaffung einer mechanisierten Nachstellmöglichkeit (Schlagschrauber) nach Einstellung der Ausgleichsfeuchte (ca. 16 m%) und weitestgehendem Abschluss des tangentialen und radialen Schwindprozesses (Abb. 19).

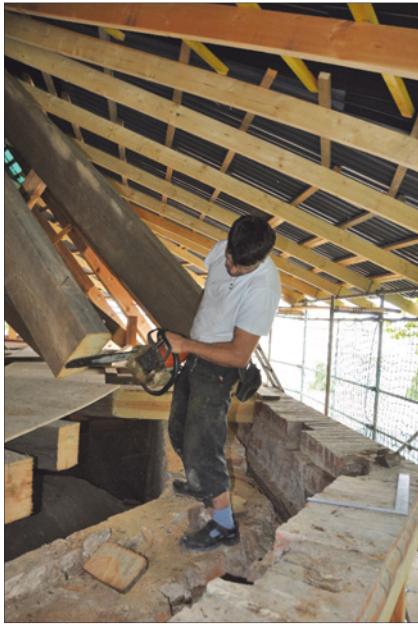
Abb. 20: Die Schäftung der Sparrenfüße sowie Deckenbalkenköpfe konnte im verspäteten Frühjahr endlich beginnen (DREGER, 2017)

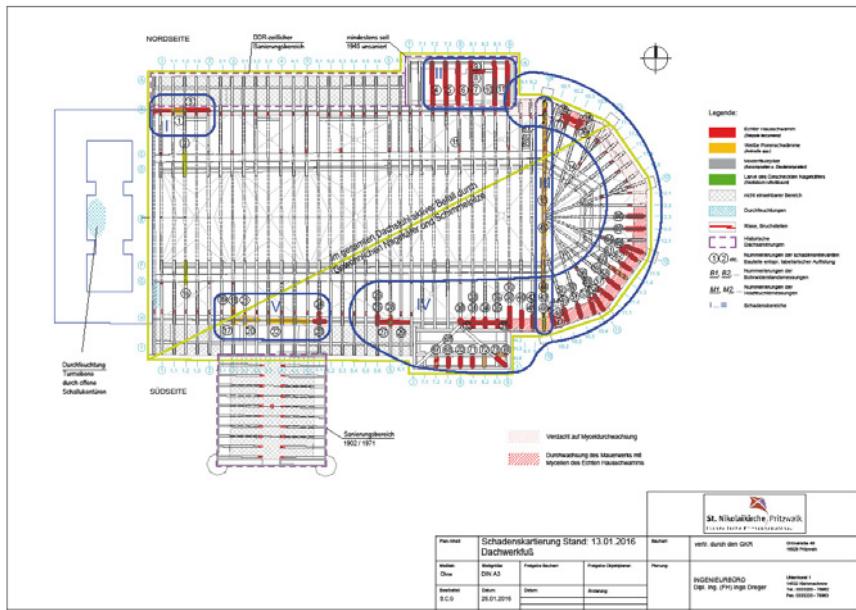
Abb. 21: Schadenskartierung Dachwerkfuß St. Nikolai zu Pritzwalk (Ing. Büro DREGER, 2016)

An diesem konkreten Beispiel ist mit der ungenügenden statistischen Fallzahl „Eins“ festgestellt worden, dass weder die nachweislich hohe Einbaufeuchte der Bauzeit (1823) noch die überhöhte Einbaufeuchte in der Sanierungsphase (2017) zu Schäden oder Mängeln führten. Alle Pilzschäden konnten eindeutig Mängeln in der Dachentwässerung in der Traufe zugeordnet werden (Abb. 21).

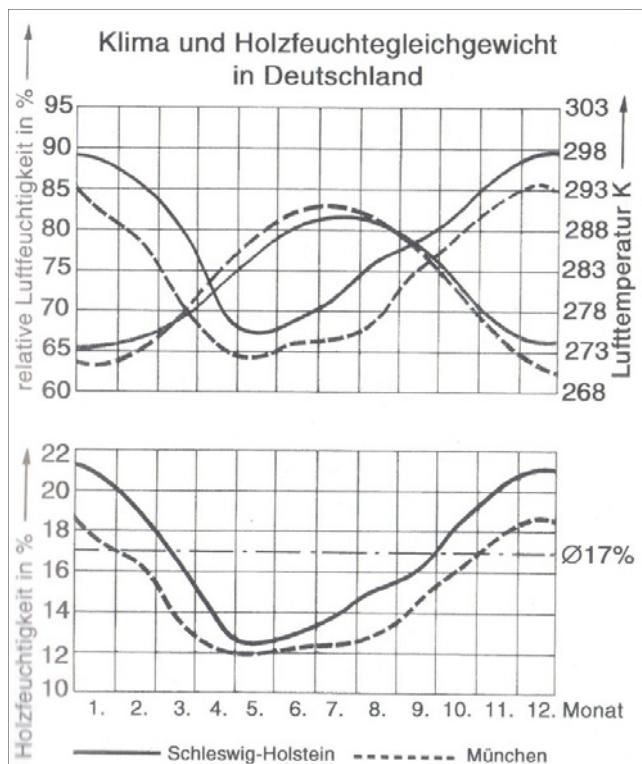
Abb. 22: Klima- und Holzfeuchtigkeit in Deutschland
[TRÜBSWETTER 2006, S. 29]

1. Entscheidend für die Dimensionsstabilität und Pilzprävention ist die Gleichgewichtsfeuchte, die bereits während der Gutachterarbeitung ermittelt werden sollte (Abb. 22). Einheitliche Werte zwischen Hamburg und München sind nicht zu erwarten. Innerhalb von Holzenden mit voneinander abweichenden Zellwanddicken und Stoffeinlagerungen wurden bis zu 7 % Abweichungen gemessen. Der Einfluss des Klimas wird in Zeiten des Klimawandels größer werden. Die ausschließliche Fixierung auf 20 % (vgl. Tb.1 DIN 68800-1:2011-10) ist nicht ausreichend praxistauglich. Leider eine Tatsache, die man bei der aktuellen Änderung (E DIN 68800-1/A1:2018-02) nicht berücksichtigt hat. Es fehlen komplett Angaben über die Regeln zur Einschätzung von Trocknungsqualitäten. Ein Hinweis auf die Holzfeuchteabschätzung nach der DIN EN 13183-2:2002-07 wäre notwendig gewesen. Vollständig überholt ist die DIN EN 844-9:1997-08, die im vergangenen Jahrhundert die Trocknungsqualitäten beschrieb. Ein Zusammenhang zwischen Einbaufeuchte und Dauerhaftigkeit konnte bei darauf fokussierten Untersuchungen nicht festgestellt werden (Abb. 23).

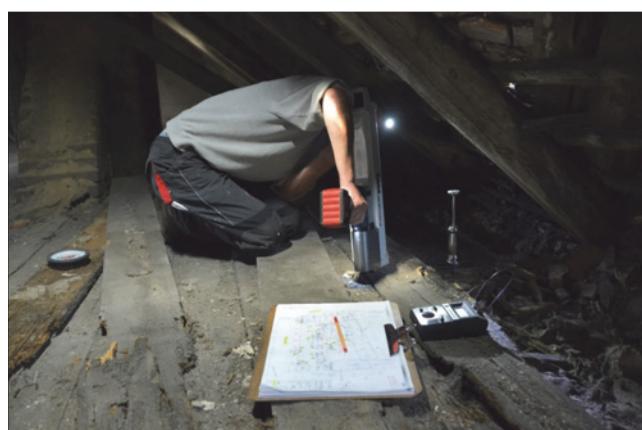
Abb. 23: Abgleich der Holzfeuchteverteilung mit den Schädigungen im Deckenbalkenquerschnitt in Görlitz am Obermarkt 1 (DREGER, 2017)

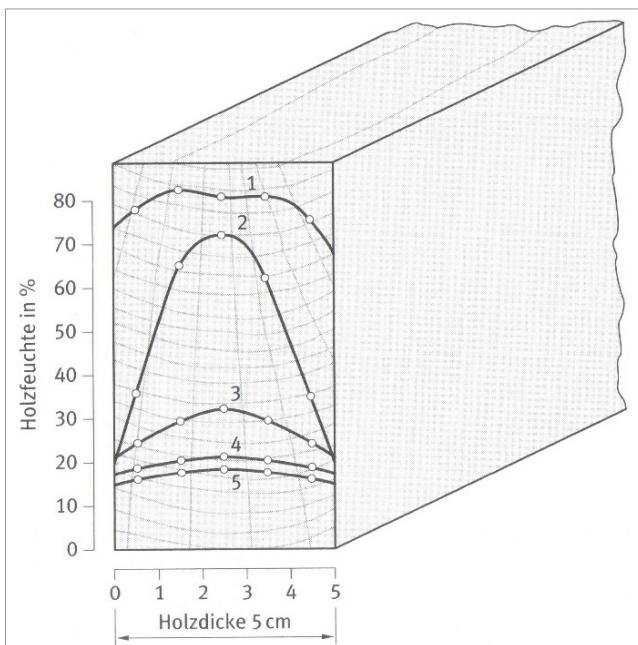
Abb. 24: Veränderung der Holzfeuchteverteilung in einer 50 cm dicken Buchenbohle während der Lagerung auf dem Holzplatz [TRÜBSWETTER 2006, S. 34]

4. Holzfeuchtemessungen nach EN 13183-1:2002-07 (Darrverfahren) sind nicht mit Holzfeuchteabschätzungen nach EN 13183-2:2002-07 zu vergleichen. Die Einschlagelektrode misst ausschließlich im Randbereich oder offenen Blattbereich. Tendenzen lassen sich daraus ableiten, Schwindverformungen und Wiederbefallsgefahren jedoch nicht (Abb. 24).

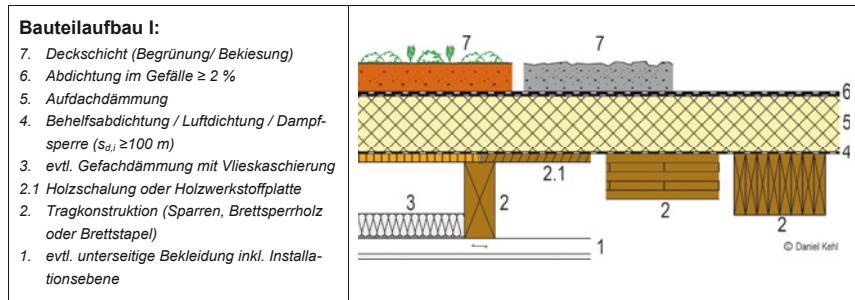
Bei dem nicht belüfteten Flachdach des Aufbaus I (siehe Abb. 1) befindet sich der wesentliche Teil der Wärmedämmung oberhalb der Tragkonstruktion. Nach [WTA-Merkblatt 6-8: 2016] dürfen sich 1/3 des Gesamtwärmedurchlasswiderstandes auch in der Tragkonstruktion befinden. Bauphysikalisch ist Aufbau I denkbar einfach und dem Flachdach im Massivbau gleichzusetzen. Direkt oberhalb der Tragkonstruktion befindet sich die Dampfsperre (dient auch als untere Abdichtungsebene) und auf der Dämmung die Dachabdichtung – als obere Dichtebene.

Die Tragkonstruktion aus Holz wird überwiegend nur dem Raumklima ausgesetzt und ist durch den oberen Dachaufbau mit zwei Abdichtungsebenen nicht feuchtegefährdet. Dieser Aufbau hat sich seit über 30 Jahren bewährt und ist bereits seit 1996 in der [DIN 68800-2: 1996] als nachweisfreie Konstruktion für die GK0 verankert. Es

Abb. 1: Erste von vier verschiedene Arten von Flachdächern in moderner Holzbauweise (Prinzip).

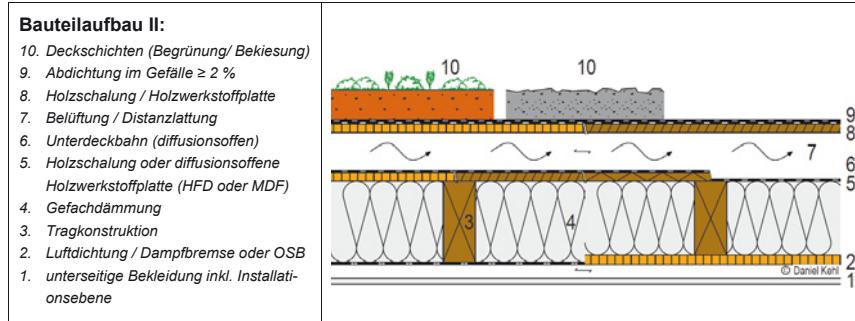
Ein belüftetes Flachdach wird hier wie in Aufbau II definiert. Oberhalb einer vollgedämmten Balkenlage befindet sich eine diffusionsoffene Unterdeckung. Oberhalb der Unterdeckung befindet sich die eigentliche Belüftungsebene. Somit sind prinzipiell ein nach außen diffusionsoffener Aufbau und die Einstufung des Holzes in die Gebrauchsklasse 0 nach [DIN 68800-2: 2012] möglich.

Abb. 2: Zweite von vier verschiedene Arten von Flachdächern in moderner Holzbauweise (Prinzip).

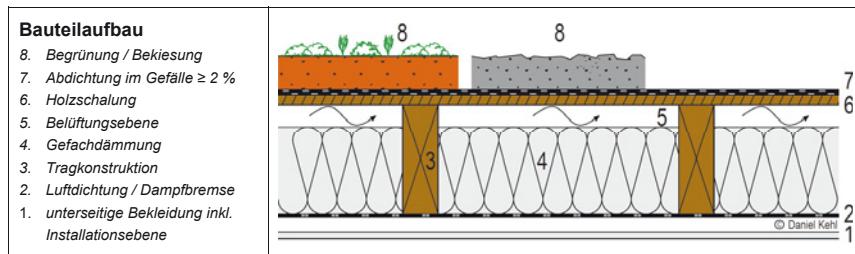
Abb. 3: Belüftetes Dach $< 5^\circ$ mit Abdichtung nach ZVDH. Unter heutigen Bedingungen nicht praxistauglich und nicht mehr fachgerecht zu bauen (siehe Text).

“handelt; eine komplett umständliche Umschreibung für einen simplen Sachverhalt. Wenn die beiden Regelwerke [DIN 4108-3], [ZVDH MB 2015] von belüfteten Flachdächern „sprechen“, befindet sich direkt oberhalb des Dämmstoffes und zwischen den Sparren die belüftete Luftsicht (siehe Abb. 3). Diese tradierte Bauweise ist unter heutigen Randbedingungen nicht mehr praxistauglich. Der Aufbau stammt aus Zeiten mit geringeren Dämmstärken. Bei heutigen geforderten Dämmstoffdicken (ca. $d \geq 20$ cm) ist es rein handwerklich kaum möglich, die Dämmung fachgerecht in das Gefach einzubauen, ohne die Belüftung zu beeinträchtigen. Der Dämmstoff kommt heute zunehmend als komprimierte Ware auf die Baustelle, die im Gefach expandiert und aufwölbt. Zudem dürfen Gefachdämmungen (Typ DZ nach [DIN 4108-10: 2015]) merkliche Materialtoleranzen haben. In der Toleranzklasse T2 ist ein Übermaß von + 15 mm zulässig. Bei einem zulässigen Luftspalt von mindestens 50 mm Höhe nach ZVDH [ZVDH MB 2015] wird es knapp.

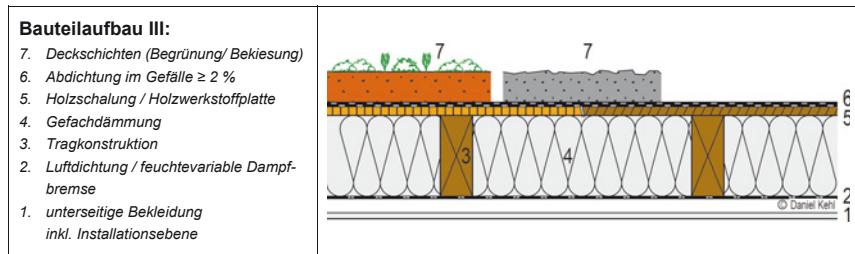
Abb. 4: dritte von vier verschiedene Arten von Flachdächern in moderner Holzbauweise (Prinzip)

Unbelüftete Flachdächer mit Vollsparrendämmung, einer Abdichtungsebene auf der Schalung/Beplankung sowie einer Dampfbremse (Abb. 4: Schicht 2) unterhalb können allgemein als „einschalige“ Holz-Flachdächer bezeichnet werden. Diese Bauweise hat sich in der Vergangenheit aus verschiedensten Gründen als schadensträchtig erwiesen; insbesondere wenn die Dampfbremse einen s_d -Wert von 100 m aufwies. Darauf wird nochmals am Ende des Beitrages eingegangen.

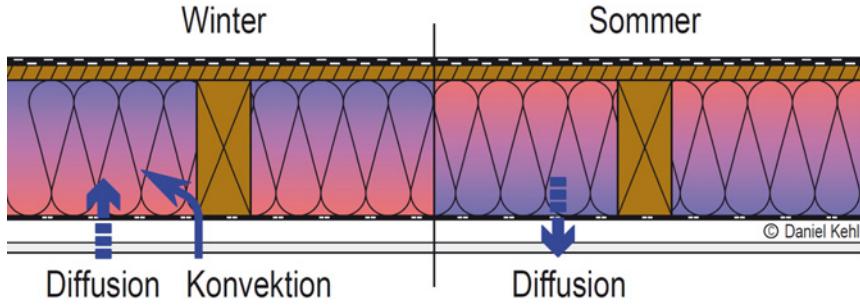
Das bauphysikalische Prinzip von nicht belüfteten Flachdächern mit Zwischensparrendämmung ist etwas komplexer. Im Winter diffundiert Feuchtigkeit in das Bauteil bis zur Abdichtungsebene und kann dort nicht nach außen dringen. Neben dieser Feuchte gelangt, trotz guter handwerklicher Ausführung, noch weitere Feuchte über Konvektion in das Bauteil (verbleibende Luftundichtheiten) (Abb. 5, links). Im Sommer muss diese Feuchte wieder aus dem Bauteil diffundieren können (Abb. 5, rechts). Dies wird als „Umkehr- oder Rückdiffusion“ bezeichnet.

Abb. 5: Bauphysikalisches Prinzip eines unbelüfteten Flachdaches (Aufbau III und IV). Die Feuchte, die im Winter in das Bauteil dringt (links) (Diffusion und Konvektion über verbleibende Luftundichtheiten), muss im Sommer auf gleichem Weg nach innen wieder zurücktrocknen (rechts). Wie gut dies funktioniert, hängt von vielen Faktoren ab.

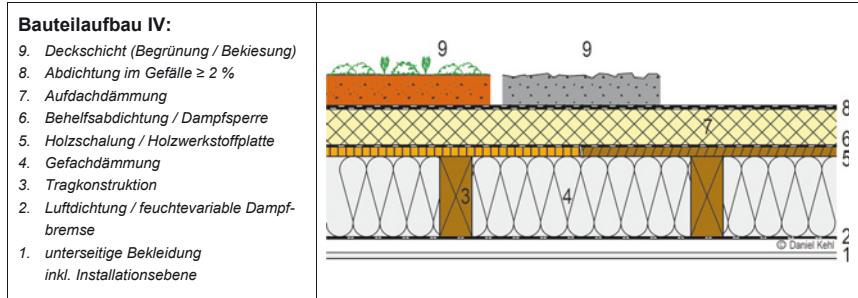
Bei dem nicht belüfteten Flachdach des Aufbaus IV befindet sich ein großer Teil der Dämmung ebenfalls im Gefach. Im Vergleich zu Aufbau III sind nun aber zusätzlich eine Aufdachdämmung und eine zweite Abdichtungsebene vorhanden.

Abb. 6: vierte von vier verschiedenen Arten von Flachdächern in moderner Holzbauweise (Prinzip)

Die Aufdachdämmung in Verbindung mit einer Dampfsperre auf der Holzschalung wirkt insofern positiv, als sie die obersten Holzbauteile warm hält und die bis dorthin eingedrungene Feuchte geringere relativen Luftfeuchten auslöst und zu keiner Kondensatbildung führt. Da die bereits oben genannten Randbedingungen (Außenklima, Farbe der Abdichtung, Verschattung, Deckschichten etc.) nicht in einer vereinfachten Diffusionsbilanz erfassbar sind, können sie nur über dynamische hygrothermische Simulationsmodelle abgebildet werden. Das Bauteil ist folglich mit allen Einflussgrößen zu bemessen.

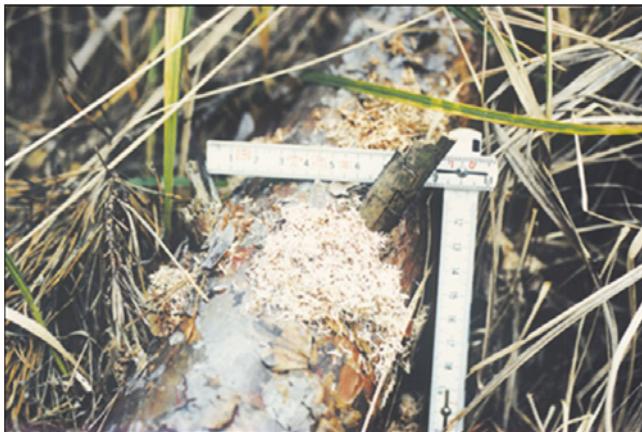
Abb. 2: Befall und Genagselauswurf von *Monochamus gallo-provincialis*

Der Bäckerbock (Abb. 1) kommt natürlich in Mittel- und Südeuropa vor, wurde jedoch inzwischen weltweit verschleppt. Er besiedelt vorwiegend Gemeine Kiefer (*Pinus sylvestris*), selten andere Nadelhölzer, z. B. wenn diese gemeinsam mit Gemeiner Kiefer gelagert werden. Die Eiablage und Individualentwicklung beginnt an stark vorgeschädigten Bäumen und berindetem Rohholz im Spiegel- und Übergangsringenbereich (Abb. 2). Der Reifungsfraß der Imagines erfolgt an Zweigen und Nadeln von vitalen Bäumen.

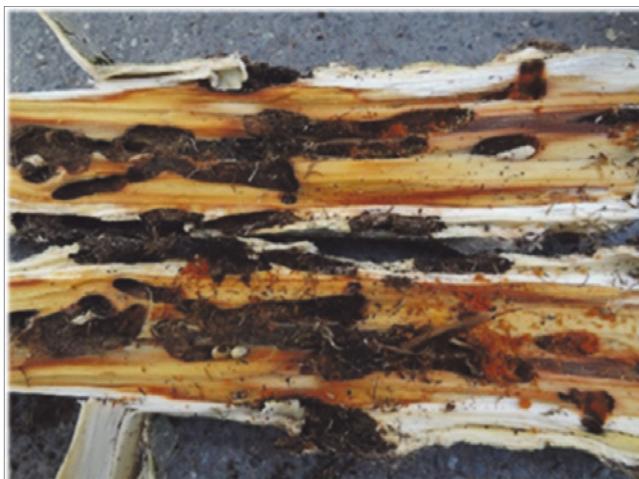
Abb. 4: Holzzerstörung durch *Anoplophora glabripennis*

Die wirtschaftliche Bedeutung auch als Quarantäneschädling resultiert aus dem hohen direkten Schadpotential an vitalen Laubbäumen und nachfolgend im Rohholz dieser Bäume (Abb. 4). Die zu erwartende Reaktion der Waldbesitzer/innen (vergleiche Ulmensterben und Eschentriebsterben) besteht in der Vermeidung der Bewirtschaftung gefährdeter Baumarten, was eine Existenzgefährdung für die Edellaubbaumwirtschaft bedeuten könnte.
