TAGUNGSBAND HOLZSCHUTZ 2018

BEITRÄGE AUS PRAXIS,
FORSCHUNG UND WEITERBILDUNG

Tagungsband des EIPOS-Sachverständigentages
Holzschutz

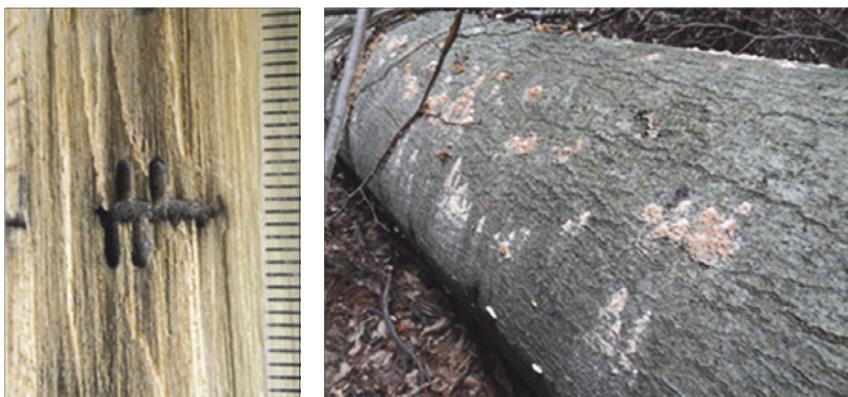
Abb. 5 links und 6 rechts: Innere und äußere Befallsmerkmale von *Xyloterus domesticus*

Diese Arten entwerten Rohhölzer durch die Brutanlagen, die insbesondere den oft wertvolleren und astfreien äußeren Stammbereich betreffen. Zudem können die Brutsysteme Eintrittspforten für sehr schnell Holz zerstörende Pilze bieten.

- Nadelnutzholzborkenkäfer, *Xyloterus lineatus* (Europa, Russland, Nordmongolei, Nordamerika),
- Laubnutzholzborkenkäfer, *Xyloterus domesticus*, (Europa), Abb. 5 und 6,
- Eichennutzholzborkenkäfer, *Trypodendron signatum* (Europa, Sibirien, Japan),
- Amerikanischer Nutzholzborkenkäfer, *Gnathotrichus materarius* (östlicher Teil Nordamerikas, von Ontario bis Florida),
- Ungleicher Holzbohrer, *Anisandrus dispar* (Europa, Sibirien, Asien, Nordafrika) und
- Schwarzer Nutzholzborkenkäfer, *Xylosandrus germanus* (Ostasien).
