## 3 Analyse historischer Brandprüfungen

### 3.1 Historischer Kontext zur Prüfung von Bauteilen

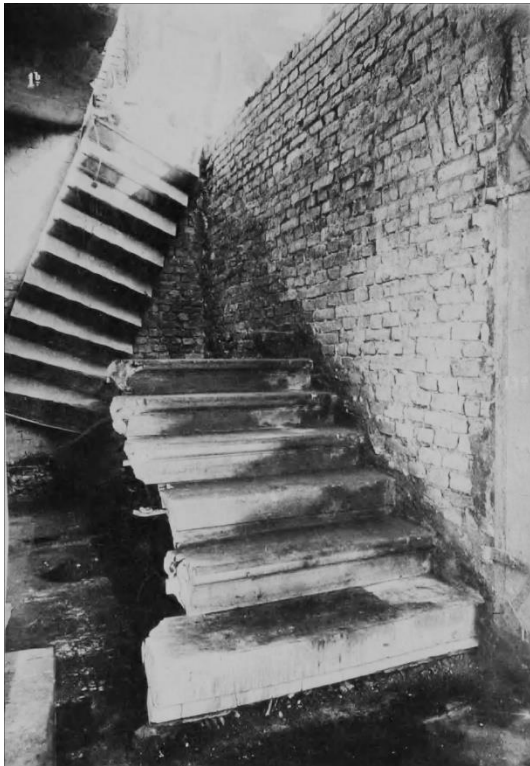
**Abbildung 19:** Befund der hängenden Eisenblechtreppe und der Kunststeinstufen<sup>169</sup>

Von Belang ist hierbei vor allem das Verhalten der Stufen aus Kalksandstein und Granit, welche 30 min einer Hitze von ca. 1300 °C ausgesetzt waren. Nach dem Brand wurde festgestellt, dass alle Granitstufen gesprungen und in Stücken herabgefallen waren. Dadurch hing die lediglich aufgelegte Eisenblechtreppe an der Wand herab und wurden aufgrund des offensichtlichen Fehlers bei der Konstruktion leider nicht weiter dokumentiert (s. Abbildung 19). *„Von den 6 Kunstsandsteinstufen im II. Stockwerk waren die 1. Und 3. Stufe ganz unversehrt, während zwei Stufen einen Längssprung aufwiesen. An allen anderen Stufen, auch an denjenigen des Treppenlaufes im I. Stockwerk, waren an der Stirnseite mehr oder weniger Stücke des Kunstsandsteines abgeplatzt, so daß die Eiseneinlagen frei lagen. [...] Im Uebrigen waren an den Kunstsandsteinstufen keinerlei*

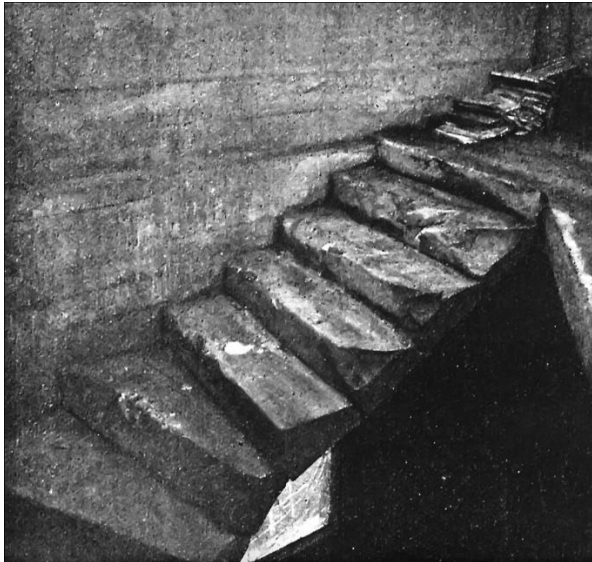
**Abbildungen 20-23:** Zustand der Treppen nach dem Brand (v.l.n.r.): erste Beschädigungen an Sandsteinstufen; herabgefallene Sandsteintrümmer (durch Ablöschen); nahezu unveränderte Kunststeinstufen; Eisenbeton- und Eisenstufen im Vergleich<sup>172</sup>

Jahrzehnte zuvor. „Der kalte Wasserstrahl beim Löschen des Feuers hatte dann zur Folge, daß die Reste der Sandsteinstufen bündig mit der Wand absprangen. Aber auch die Kunststeinstufen, besonders die oberen, wurden durch Feuer und Wasser an ihrem äußeren Ende durch Abspringen von Ecken und Köpfen beschädigt.“<sup>171</sup> Aufgrund des erneut eindeutigen Ergebnisses wird auf eine tiefergehende Schilderung verzichtet (s. Abbildungen 20, 21 und 22).

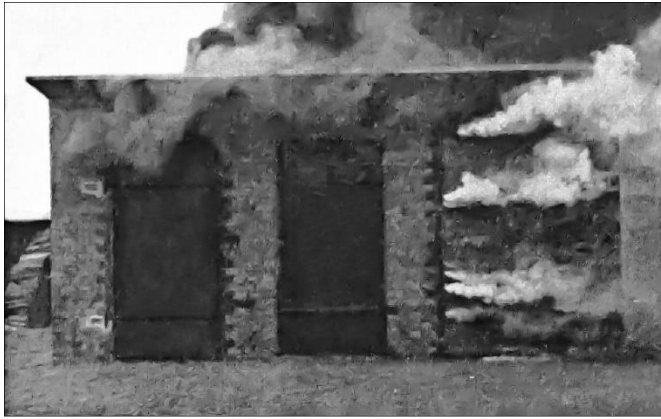
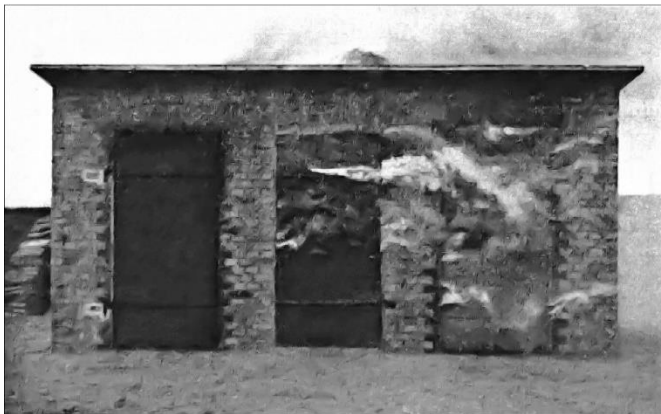
**Abbildungen 25 und 26:**  
Türen A, B und C (v.l.n.r.)  
während des Brandversuchs  
nach 10 bzw. 17 min<sup>187</sup>

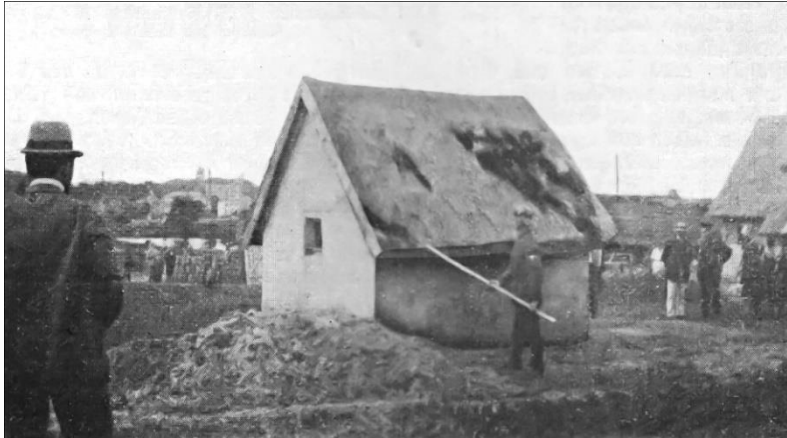
**Abbildung 30:** Erste Brandprobe: Entzündung der äußeren Oberfläche des Lehm-schindeldaches<sup>214</sup>

Bei den anschließend im Juli stattgefundenen Proben sollten die natürlichen Erscheinungen und Auswirkungen des Feuers von außen und innen untersucht werden. Dazu wurde bei den ersten beiden Tests ein Flugfeuer durch aufgelegte petroleumgetränkte brennende Faserknäuel auf den jeweiligen Dachflächen simuliert (s. Abbildung 30). Die obere ungeschützte Strohlage fing anfänglich Feuer, erlosch aber nach kurzer Zeit und glomm mit einer starken Rauchentwicklung weiter, die sich durch einzelne Stöße der Schindeln auch bis ins Innere auswirkte. Durch diese Fugen und die schwankenden Windverhältnisse traten vereinzelt kurzzeitig Stichflammen auf, die jedoch keine Schäden am Tragwerk anrichteten. Weiterhin war die Temperatur im Innenraum sowie der dortigen Oberfläche der Schindeln nahezu unverändert. Bei dem ersten Versuch auf der nördlichen Dachfläche entwickelte sich kein Flugfeuer. *„Die abgebrannten Strohhalme blieben als Asche auf dem Dache liegen. Sämtliche Schindeln blieben festgefügt auf den Latten und an keiner Stelle brannte das Feuer durch.“*<sup>217</sup> Der anschließende zweite Versuch auf der gegenüberliegenden Dachschräge glich insofern dem ersten, als dass diese Seite nach 23 Minuten erst großflächig, danach gezielt mit einem 1 bar starken Strahl gelöscht wurde. Die dabei entstandenen kleinen Öffnungen waren so marginal, dass lediglich das eingedrungene Wasser als Schaden zu erwähnen wäre. Bei der nachfolgenden Besichtigung blieb *„das gesamte Holzwerk des Gespärres und der Latten [...] vollkommen unversehrt“* (s. Abbildung 31).<sup>218</sup>

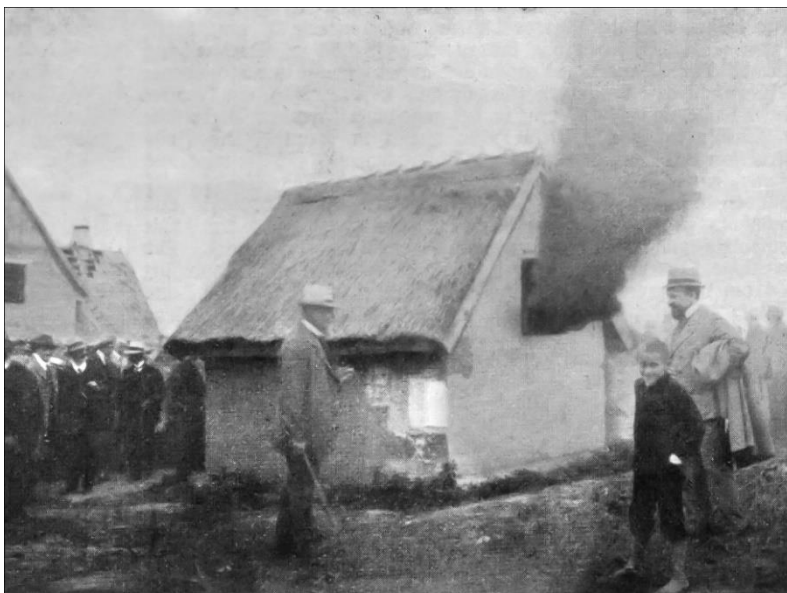
**Abbildung 32:** Dritte Brandprobe: Feuer im Inneren des Häuschens bei starker Rauchbildung<sup>216</sup>

Für den letzten Brandversuch wurden etwa 0,75 Raummeter Holzscheite und petroleumgetränkte Späne im Inneren des Gebäudes entzündet. Wie aus dem Aufbau ersichtlich, verzichtete man auf einen Schornstein im Dach, schuf aber durch die Fenster- und Türöffnung gute Ventilationsbedingungen (s. Abbildung 32). Die zerstörerische Wirkung des Feuers auf das Dach lässt eine Beurteilung der Leistungsfähigkeit der Lehmshindeln nicht zu (s. Tabelle 5). Der Bericht erwähnt nur das vollständig erhaltene Mauerwerk und einige Risse im Lehmputz.<sup>219</sup> Als Resultat wird angemerkt, *„bei Haus I [sei] lediglich die Dachdeckung zu erneuern, um es wieder gebrauchsfähig zu machen. Haus II bedarf, da das Gespärre abgebrannt ist, der Erneuerung von Holz- und Lehmshindelbedachung.“*<sup>220</sup> Während die Dachdeckung bei den Flugfeuerversuchen einen Feuerwiderstand bewies, ist das Ergebnis der dritten Brandprobe hauptsächlich auf das Durchbrennen des hölzernen Tragwerks zurückzuführen. Zwar entspräche ein solcher Aufbau maßstäblich den tatsächlichen Gegebenheiten, ungeklärt bleibt jedoch das Verhalten der gesamten Dachkonstruktion bei beispielsweise ausreichend dimensionierten Holzsparren (s. Kapitel 3.4.1).

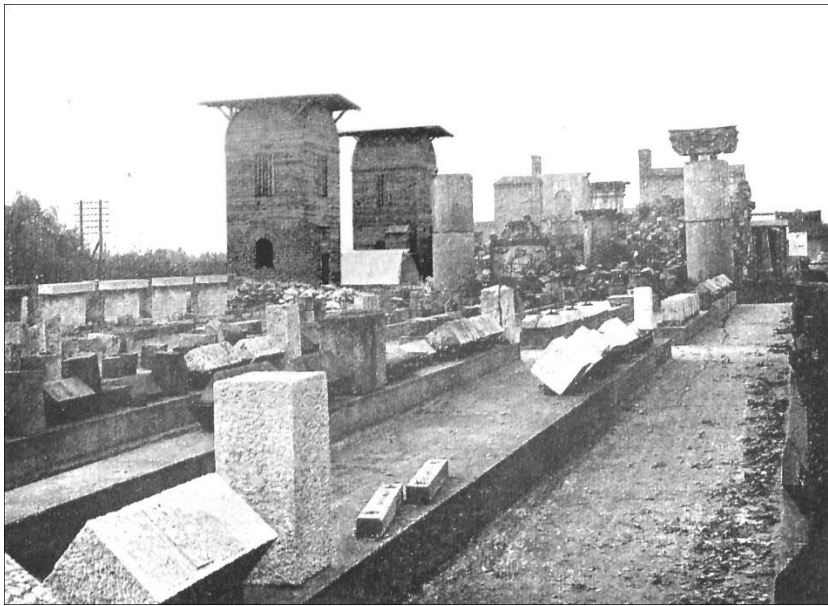
**Abbildung 41:** Blick auf das Versuchsgelände mit den beiden Gebäudemodellen<sup>283</sup>

Die Brandprüfungen fanden an zwei Tagen im Oktober 1914 statt, da jeweils getrennte Feuer in den Ober- und Erdgeschossen entfacht wurden.<sup>284</sup> Um die Obergeschosse zu befeuern nutzte man petroleumübergossene 3 m hohe Kieferscheitholzstapel zu je 20 m<sup>3</sup>, die während des Versuchs mit weiteren 2,5 m<sup>3</sup> Holz nachgefeuert wurden. Die Temperaturmessung erfolgte erneut an verschiedenen Punkten im Gebäude. Angelehnt an die Ziele der 1910 stattgefundenen Prüfung nahm man anschließend Beobachtungen der Materialbeschaffenheit vor und machte umfangreiche Messungen der Temperaturentwicklung anhand diverser Metalllegierungen in Schamotteschälchen an verschiedenen Punkten.
