### 3 Analyse historischer Brandprüfungen

#### 3.1 Historischer Kontext zur Prüfung von Bauteilen

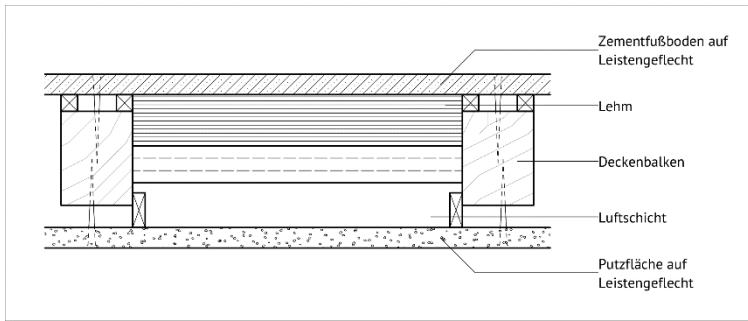
**Abbildung 5:** Beispiel einer historisch bauordnungsrechtlich bedenkenlosen Holzbalkendecke

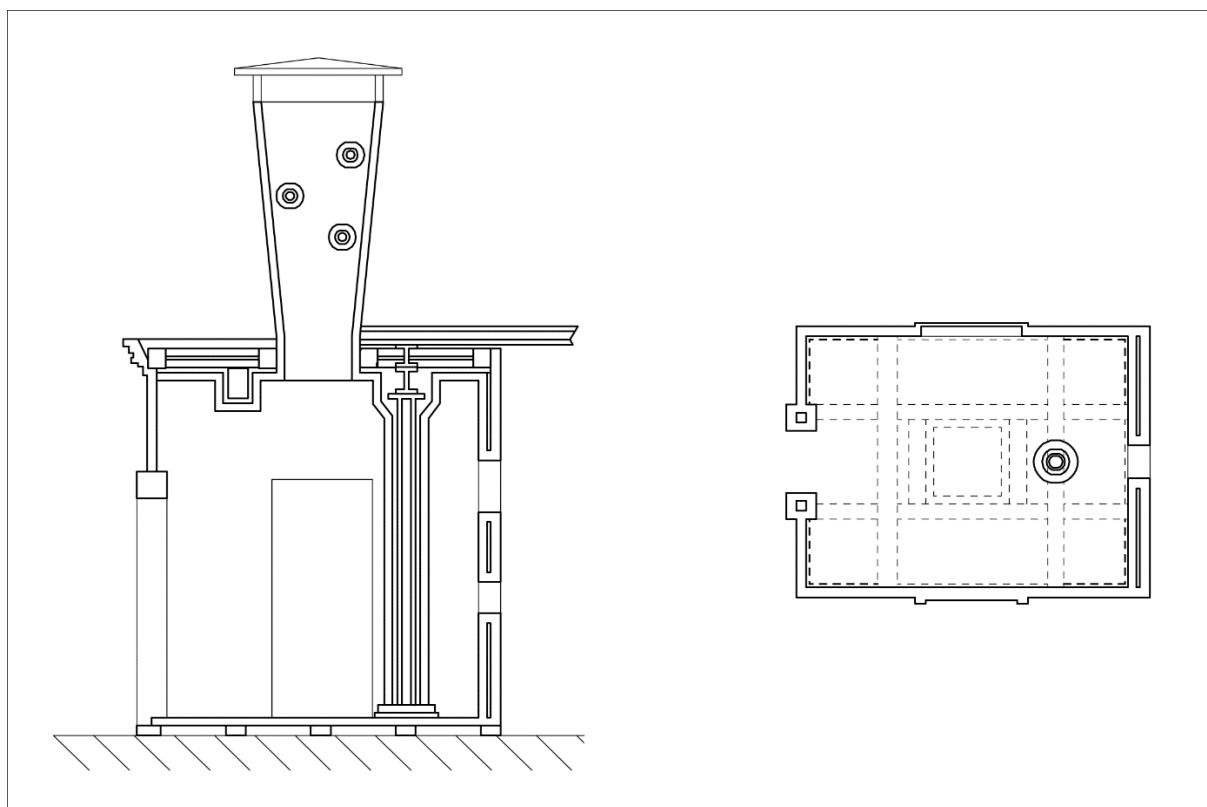
**Abbildung 6:** Versuchsaufbau der Brandprobe des Rabitzputzes 1888<sup>93</sup>

Eine erneute „Feuerprobe“ derselben mit ganz ähnlichem Ziel wurde im Januar 1888 von dem Königlichen Prüfungsamt durchgeführt. Die Rahmenbedingungen bezüglich des Baus, der Überwachung und der Feststellung der Ergebnisse bei diesem Versuch waren somit transparenter und für die Öffentlichkeit einsehbar. Auch hier wurde ein „Feuerhäuschen“ vergleichbarer Dimension mit entsprechenden Rabitzkonstruktionen entworfen (s. Abbildung 6). „Zur Ermittlung der während des Feuers erreichten Hitzegrade waren, in dem ganzen Raum verteilt, eine Anzahl kleiner Thontiegel mit Metalllegirungen verschiedener Schmelzpunkte angebracht. Zwischen Säule und Mantel befanden sich außerdem einige Stücke Pech und Schwefel sowie ein Maximalhitzemesser.“<sup>89</sup> In diesem Raum entzündete man anschließend etwa fünf bis sechs Raummeter aufgestapeltes Fichtenholz.

Während des Brandes stellte man vertikale Risse in den Außenwänden fest, welche man „der Ungunst der Ausführungszeit und ihrer verhältnißmäßigen Frische“<sup>90</sup> zuschrieb. Die gleiche Begründung nutzte man ebenfalls, um das Brechen der Säulenummantelung zu erklären. Die Verallgemeinerung dieser Beobachtungen spricht allerdings gegen eine empirische Verfahrensweise. Eine konkrete Bestimmung, welche die Bauweise der Testgebäude vorgab, ging daraus nicht hervor. Vergleichbare Beobachtungen machte man auch in anderen Brandprüfungen und schlussfolgerte Zeitmangel oder Fehler bei der Errichtung der Versuchsanordnung.

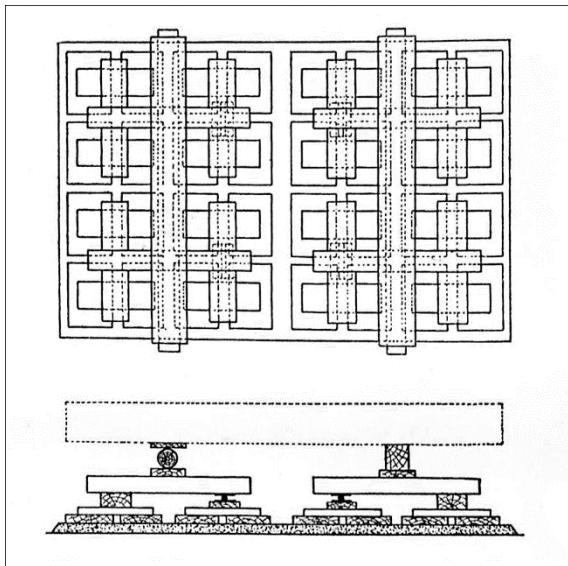
**Abbildung 7:** Deckenbelastungsschema über dem Erdgeschoss der Häuser III und IV<sup>99</sup>

Die bis dahin wohl fachkundigste und bedeutendste deutsche Brandschutzforschung im Bereich des Eisenbetonbaus führte das „Königliche Materialprüfungsamt zu Berlin-Lichterfelde“ in seinen Versuchsreihen der 1910er Jahre durch (Aufbau und Durchführung s. Kapitel 3.8.4).<sup>96,97</sup> Die Ergebnisse der zweiten Prüfung seien an dieser Stelle näher erläutert, da bei diesen ein Extrem getestet wurde, welches realistische Vorgänge simulieren sollte. Zu diesem Zweck stapelte man gusseiserne Sparren über die Fläche der jeweiligen Eisenbetondecken, wodurch eine Dauerbelastung von 500 kg/m<sup>2</sup> erreicht wurde, die der geforderten Nutzlast für Warenhäuser entsprach (s. Abbildung 7).<sup>98</sup> Zusätzlich sollte der Sturz temporär aufgehängter schwerer Gewichte auf die Decke ein Herabfallen von Trümmerstücken o. Ä. nachahmen. Dies geschah ebenfalls mit Gusseisenkörpern, welche über Haken an bewehrten Plattenbalken befestigt waren. Der Absturz der Gewichte beim Brand rief Absprengungen an der Ober- oder Unterseite der Decke bis zum Eisennetz hervor. Daneben waren lediglich einige Risse festzustellen, wegen einer leichten Durchbiegung der Decke.

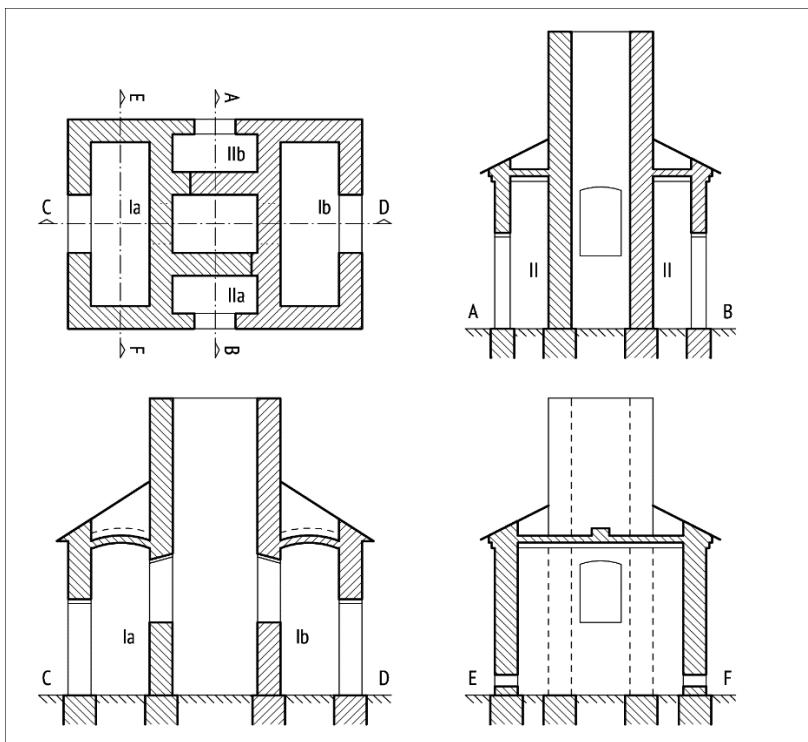
**Abbildung 8:**  
Versuchshäuschen aus  
jeweils einseitig verwendeten  
Kalksandsteinen bzw.  
Klinkersteinen 1899<sup>121</sup>

Bedingt durch den hohen Preis der gebrannten Mauersteine diskutierten die Vereine für Ziegel-, Kalk- und Cementfabrication 1899 über den Ersatz derselben in Form von Kalksandsteinen.<sup>115</sup> Die feuchte- und schallregulierenden Eigenschaften des Materials billigten den Einsatz im Bauwesen.<sup>116</sup> Betreffs der Festigkeit und Feuerbeständigkeit wusste man aufgrund der Neuheit des Baustoffs zu dem damaligen Zeitpunkt allerdings nur wenig. Deshalb wurde im selben Jahr ein Brandversuch unter der Leitung der Königl. mechanisch-technischen Versuchs-Anstalt Charlottenburg abgehalten.<sup>117</sup> Um ein vergleichbares Ergebnis zu garantieren, baute man ein Häuschen, welches jeweils halbseitig aus Kalksandsteinen und Birkenwerder Klinkern bestand und mit Kalkmörtel verputzt wurde (s. Abbildung 8). Zur Durchführung wurden in den beiden äußeren Kammern gleichzeitig Holzstapel entzündet. Die Temperaturmessung erfolgte hier mit eingemauerten bzw. aufgehängten Metalllegierungen und Maximalthermometern. Zusätzlich dienten zwei kleinere Räume zur Überwachung des Wärmedurchgangs der Wände.

„Das Gebäude war am Versuchstage etwa 3 Wochen alt, während der kalten und regnerischen Zeit im März gebaut und am Tage des Versuches erst wenig ausgetrocknet. Der verlängerte Cementmörtel war zwischen den Kalksandsteinen besser erhärtet als zwischen den Klinkern. Die große Menge Wasser, die sonach namentlich in den Kalksandsteinen noch enthalten war, veranlaßte bald nach Entzündung des Holzes Risse im Schornstein und über der Eingangsthür zu dem Kalksandsteinraume Ia. Dieser Raum wurde, da der Wind in der Richtung des Pfeiles eintrat und das Feuer zu hoher Gluth entfachte, bald derart auseinandergetrieben, daß das Deckengewölbe einzustürzen begann. Im Klinkermauerwerk

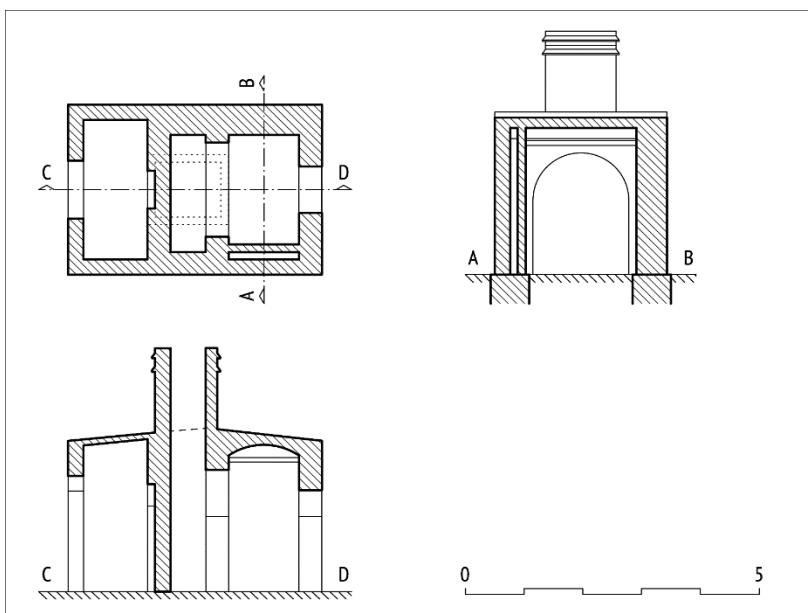
**Abbildung 9:**  
Versuchshäuschen komplett  
aus Kalksandstein errichtet  
1901<sup>122</sup>

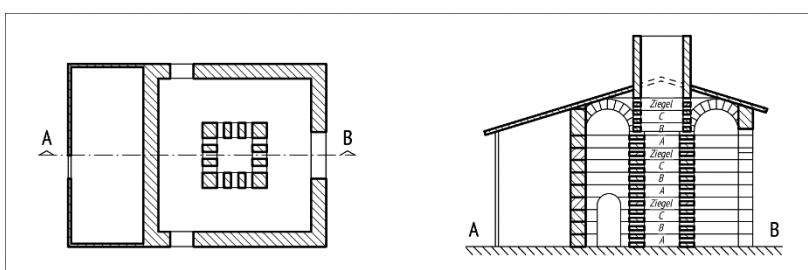
**Abbildung 10:**  
Versuchshäuschen aus Ziegel  
und Kalksandstein versch.  
Herstellungsprozesse  
(Nieder- und Hochdruck-  
verfahren) 1903<sup>123</sup>

Eine letzte Brandprobe, die an dieser Stelle kurz erörtert werden soll, fand 1903 mit unterschiedlichen Erzeugnissen diverser Kalksandsteinfabrikanten statt. Bei dieser war das technische Verfahren von Bedeutung: „*Die Steine A waren nach dem Niederdruckverfahren hergestellt, während die Steine B und C Hochdrucksteine waren. Die Steine B zeigten sich von feinem, die Steine C von rohem Korn.*“<sup>124</sup> Wieder bildete ein Versuchshäuschen die Grundlage. Von den einzelnen Sorten wurden jeweils drei Ziegel übereinander gemauert, während rotgebrannte Rathenower Mauersteine als Referenzprodukt und Zwischenlage dienten (s. Abbildung 10). Der Schornstein war in gleicher Weise als Lochmauerwerk errichtet worden, wodurch ein gleichmäßiger Rauchabzug auf der kompletten Höhe gewährleistet wurde. Der eigentliche Versuch vollzog sich wie bei den genannten Vorläufern. „*Niederdrucksteine haben jedoch der Einwirkung der Flamme und des Wassers etwas weniger Widerstand geleistet als die Hochdrucksteine. Die grobkörnigen Steine C waren besser als die feinkörnigen Steine B.*“<sup>125</sup> Zusammenfassend ist festgehalten worden, dass alle vorgebrachten Produkte mindestens die Haltbarkeit der gebrannten Ziegel aufwiesen.

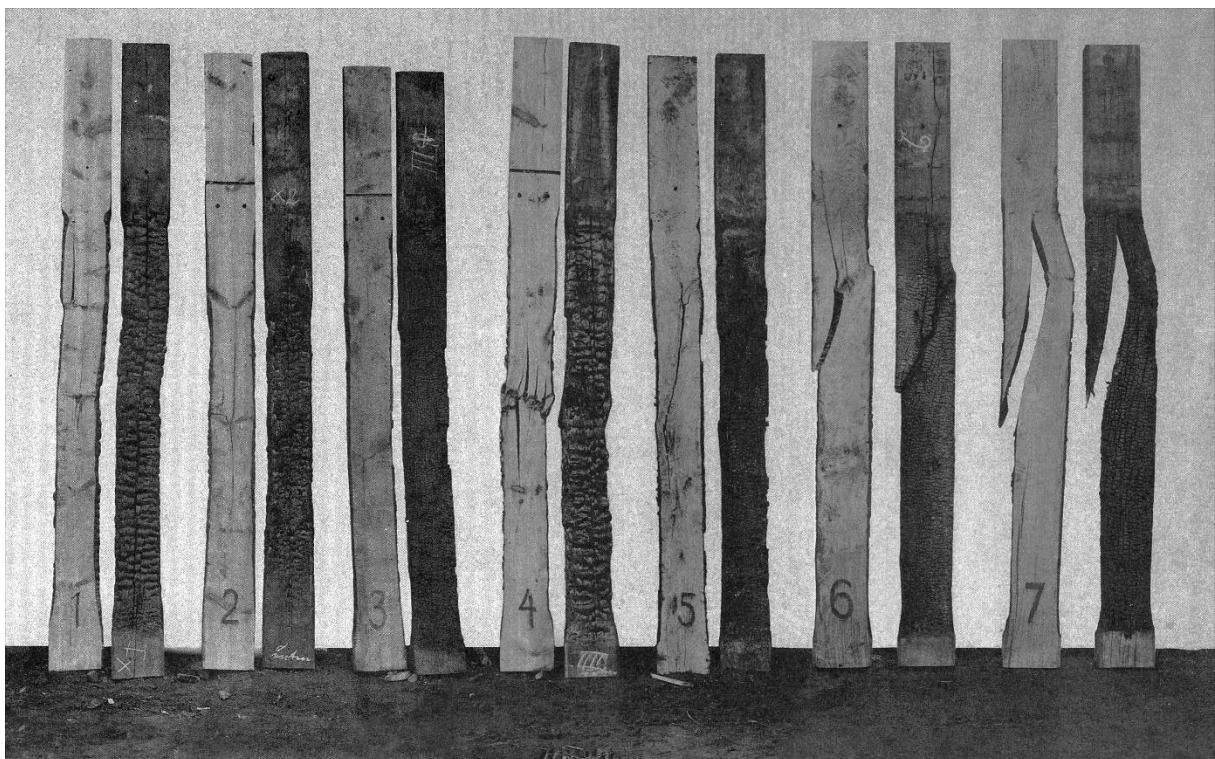
**Abbildung 11:** Längsschnitte durch Holzstützen nach der Brandprüfung: (1) unummantelte Föhrenholzstütze, (2) blechbeschlagene Föhrenholzstütze, (3) unummantelte Eichenholzstütze, (4) unummantelte Föhrenholzstütze, (5-7) unummantelte Eichenholzstütze<sup>138</sup>

Diese Brandprobe erfolgte gleichermaßen wie im nächsten Kapitel beschrieben, sei aber an dieser Stelle kurz erklärt: Die eingespannte Stütze wurde auf ihrer freien Länge durch einen gasbetriebenen Ofen erhitzt, der wie ein Mantel das Versuchsobjekt umfasste. Die Durchführung erfolgte bis zum Bruch der Holzstützen (s. Tabelle 3), woraufhin diese abgelöscht und erneut erwärmt wurden bis eine Flammenbildung zu erkennen war. Zur Bestimmung der Auswirkungen durchsägte man sie anschließend der Länge nach (s. Abbildung 11).

ursprüngliche 10fache Sicherheit herabgemindert haben für die föhrenen Stützen auf eine 3,5fache, für die eichenen Stützen auf eine 4,3fache.“<sup>136</sup> Des Weiteren zeigte sich, „daß die Widerstandsfähigkeit von Föhrenholzstützen gegen Feuer durch einen Blechbeschlag nicht vortheilhaft beeinflusst wird“<sup>137</sup>, auch wenn diese Aussage lediglich auf dem Ausgang einer einzigen Probe beruht. Erwartungsgemäß war allerdings die Überlegenheit des Eichenholzes gegenüber dem Kiefernholz bezüglich der mittleren Dauer der Tragfähigkeit. Zwar bestätigte die Versuchsreihe die berechtigte Existenz hölzerner Stützen im Bereich des Brandschutzes, zeigte jedoch auch die starke Abhängigkeit des Feuerwiderstandes von der Beschaffenheit bzw. Qualität des vorliegenden Holzes.

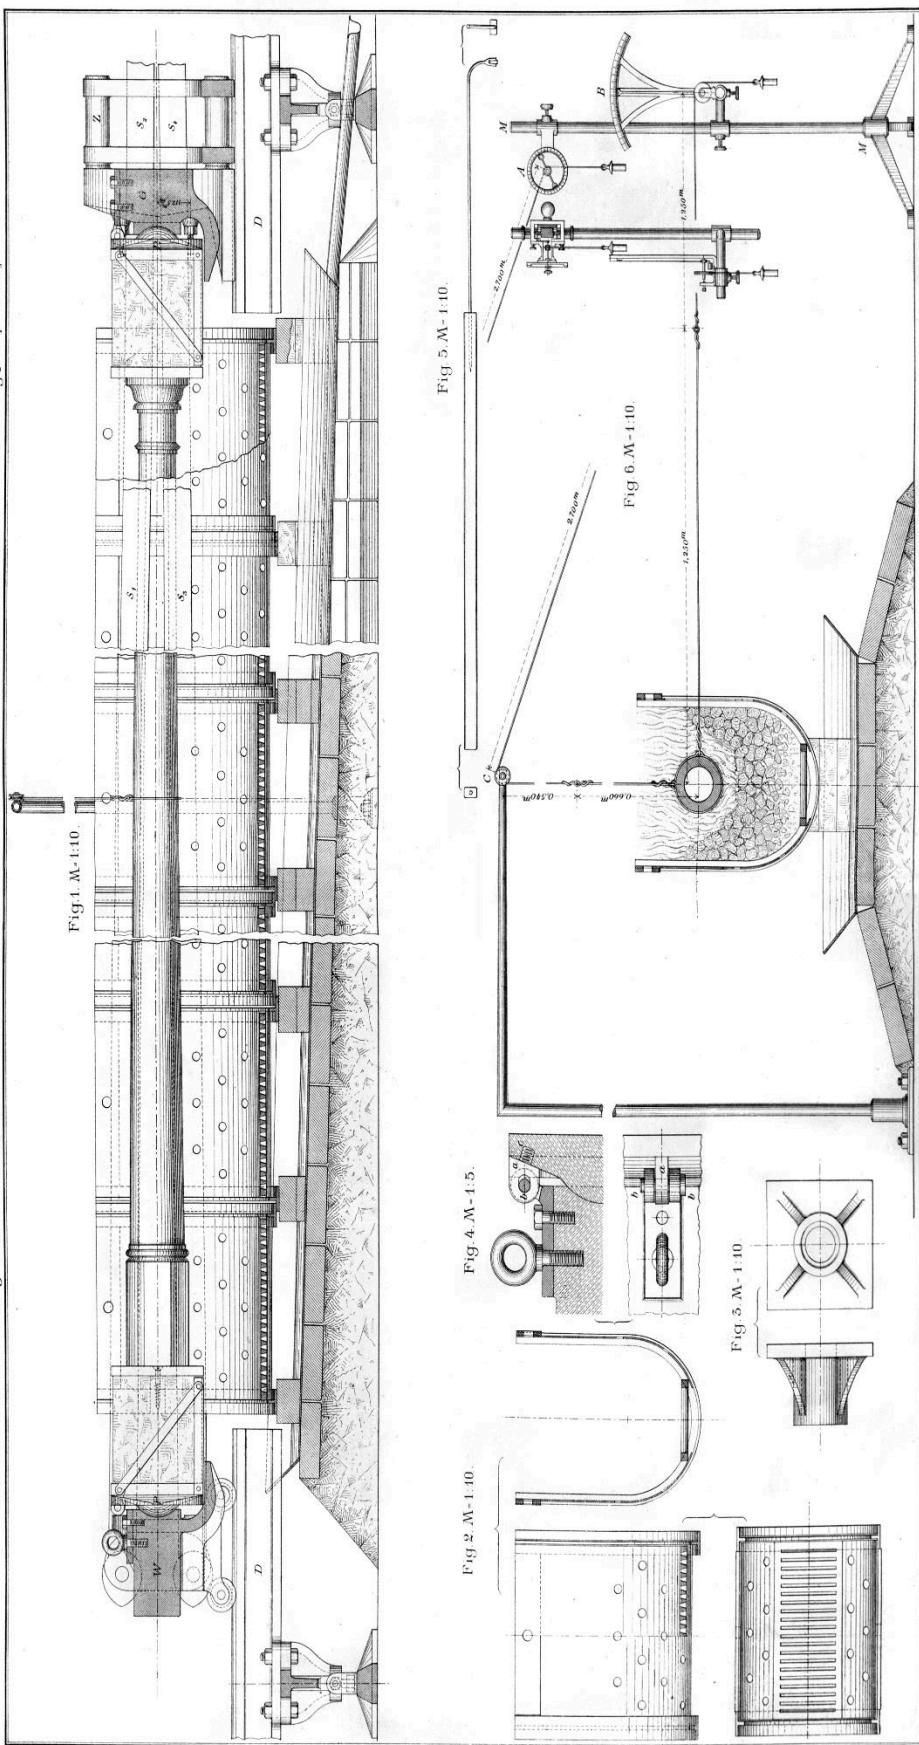
**Abbildung 12:** Werder'sche Material-prüfungsmaßchine Fig. 1: Längsschnitt; Fig. 2: Ansichten Feuerkorb; Fig. 3: Säulenfuß als Ersatz für Sandsteinblock in Fig.1 nach dessen Brechen; Fig. 4: Einspannungsbefestigung; Fig. 5: Stab zum Auflegen der Schmelzproben; Fig. 6: Messvorrichtung<sup>144</sup>

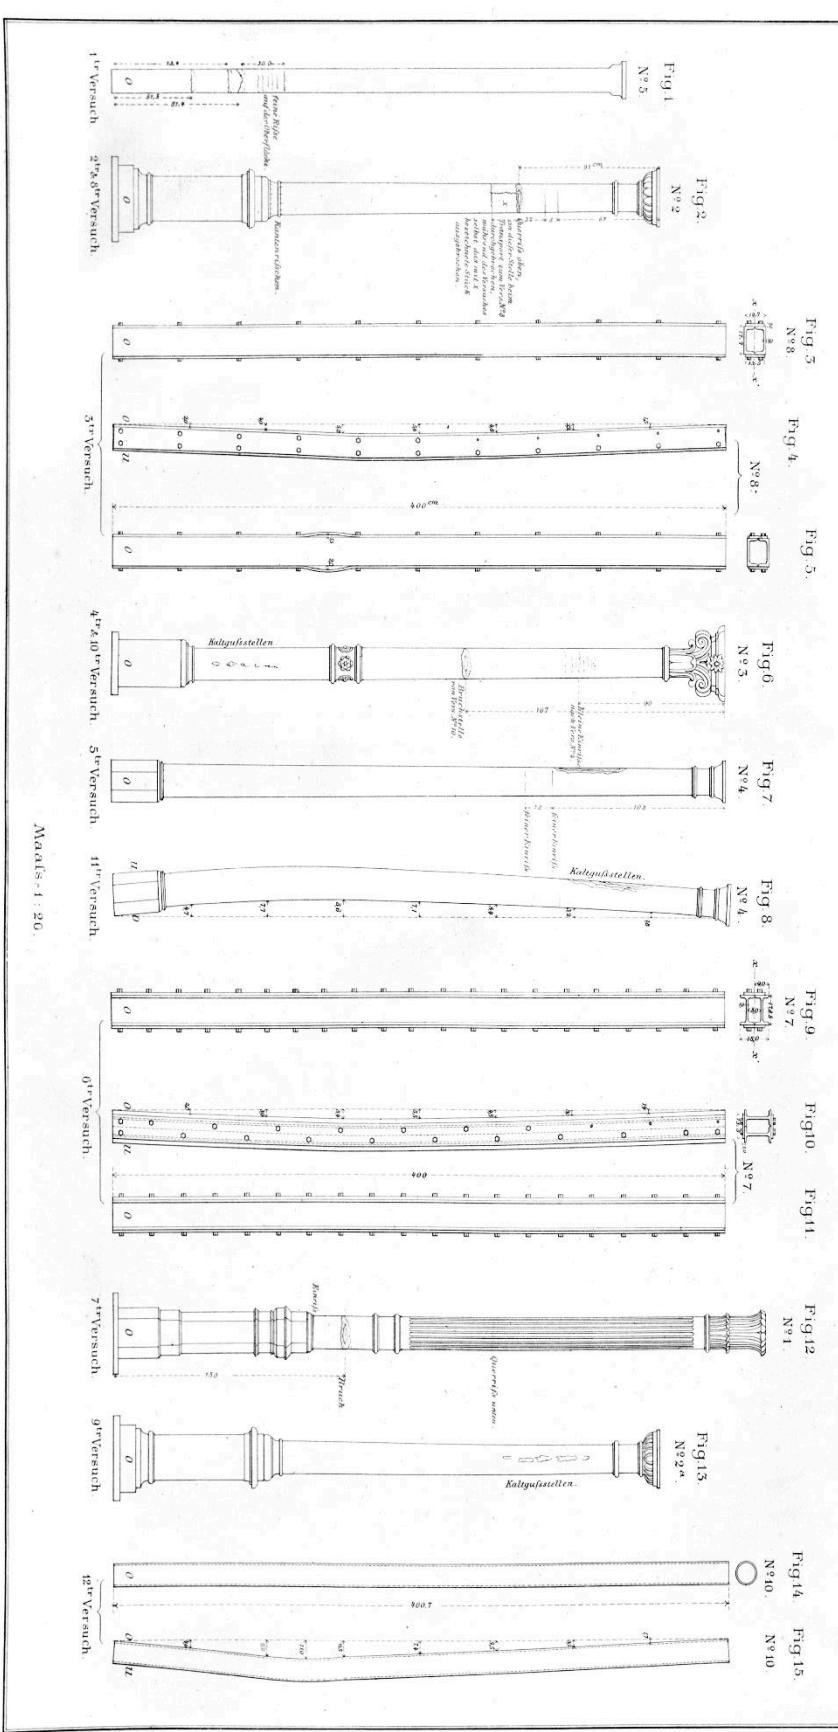
**Abbildung 13:** Verformung der jeweiligen Stützen nach dem Versuch<sup>145</sup>

bogen sich beide Arten erwartungsgemäß schon bei teilweise unter 600 °C, wobei das Anspritzen dieses Verhalten begünstigte. „*Ein förmlicher Bruch, oder auch nur ein Entstehen von Rissen findet [bei Schmiedeeisen] nicht statt, aber die Tragkraft der sich fort und fort durchbiegenden Säule sinkt weit unter diejenige herab, die ihr im kalten Zustande mit Sicherheit zugemuthet werden darf; die auf ihr ruhenden Konstruktionen müssen zusammenstürzen.*“<sup>149</sup> Widerstandsfähiger verhält sich dahingehend Gusseisen, das die Formänderung nur bis zu einem gewissen Grad vollzieht „*und die Säule hört nie auf, die ihr auferlegte Last zu tragen, selbst dann nicht, wenn sie in Folge des Anspritzens Risse, oft sehr bedeutende Risse erhalten hat. Während des Abkühlens, noch während des Anspritzens, richtet sie sich wieder vollständig oder nahezu gerade.*“<sup>150</sup> Eine weitere kleinere Versuchsreihe zwei Jahre später ergänzte die vorhergehenden Aussagen um den Aspekt, „*dass die Bestandtheile solcher [schmiedeeisernen] Säulen so durch Nieten verbunden werden, dass dieselben, in gehörig kleinen Entfernungen von einander stehend, Reihen bilden, welche durch die ganze Länge der Säule ununterbrochen fortlaufen. Für den Querschnitt dürfte die Kastenform der Kreuzform vorzuziehen sein*“ (s. Abbildung 13).<sup>151</sup>

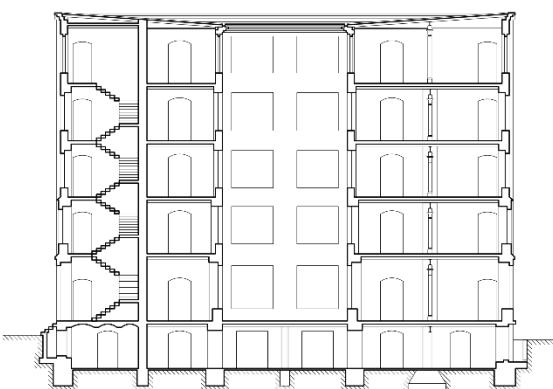
**Abbildung 14:** Querschnitt des Berliner Lagerhauses mit einem Innenhof der einen Kamineffekt während des Brandes begünstigte<sup>152</sup>

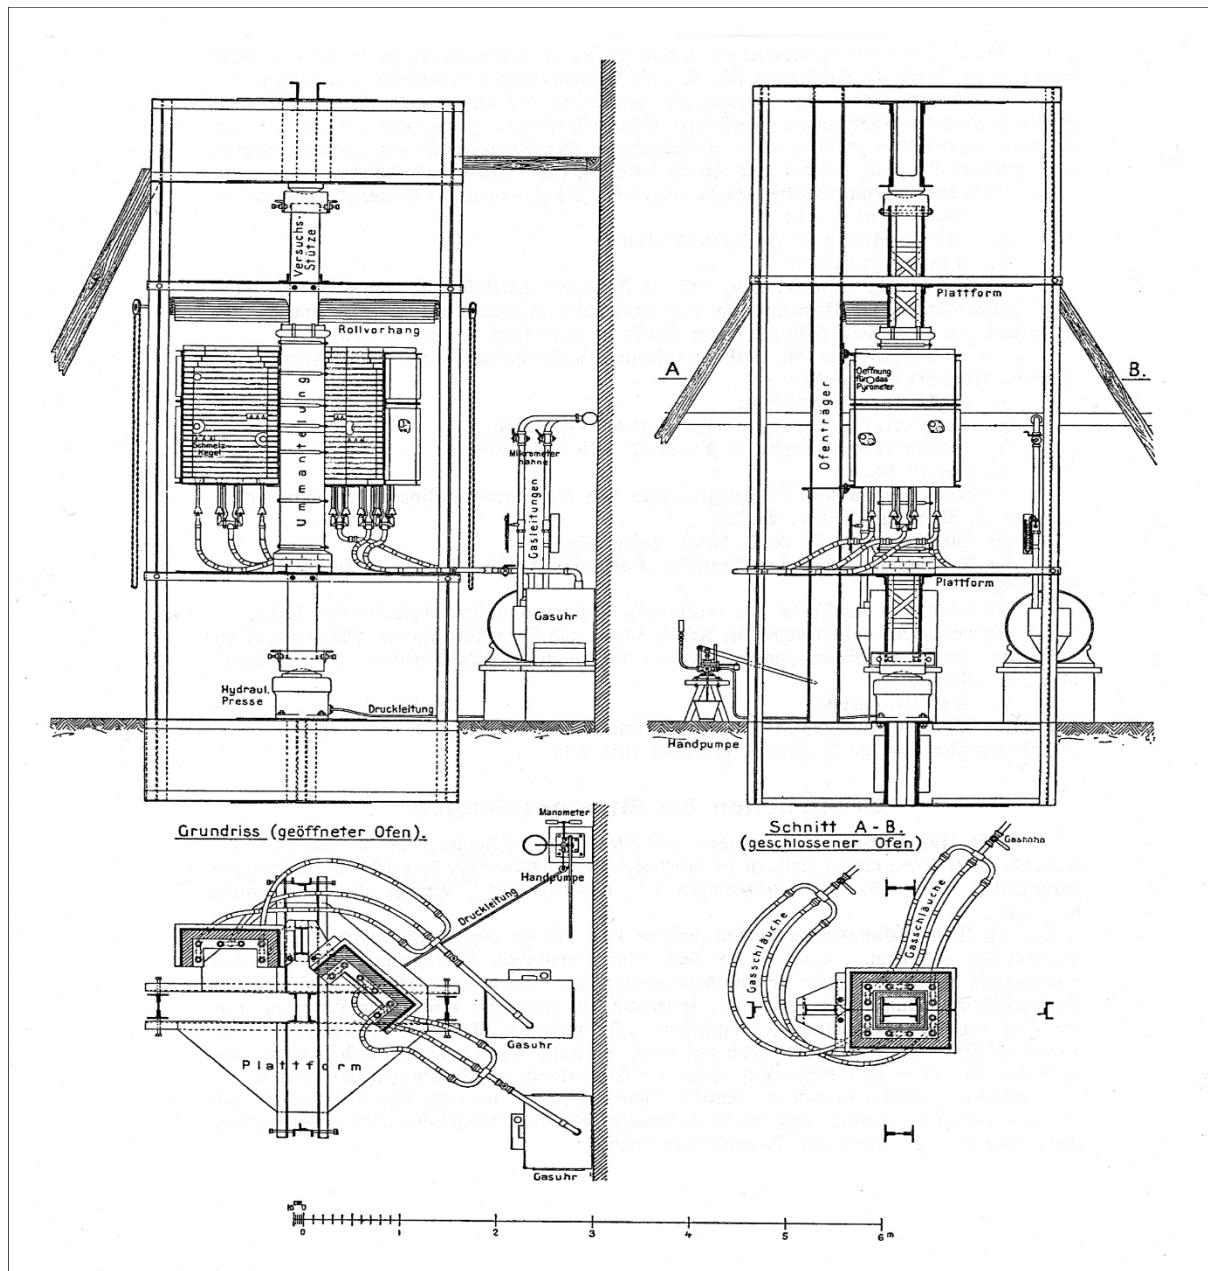
**Abbildung 16:** Versuchsvorrichtung für die Brandprüfungen der ummantelten eisernen Stützen<sup>160</sup>

Aufschlussreicher waren allerding die Versuche mit entsprechenden Ummantelungen, die nach dem vorgenannten ernüchternden Ergebnis vorgeschlagen und im September und Oktober 1893 ausgeführt wurden. Der Aufbau der Prüfmaschinerie unterschied sich maßgeblich von den acht Jahre vorher stattgefundenen Tests, indem die Stützen hierbei senkrecht in eine hydraulische Presse eingespannt wurden (s. Abbildung 16).<sup>158</sup> Man hatte außerdem statt einer Holzbefeuерung einen regulierbaren gasbetriebenen Ofen zur partiellen Erwärmung der Probeobjekte verwendet. Dieser konnte zweiteilig aufgeklappt werden und umschloss während der Versuche die Stützen in einem solchen Maß, dass ein Durchzug der Luft weiterhin gewährleistet blieb.

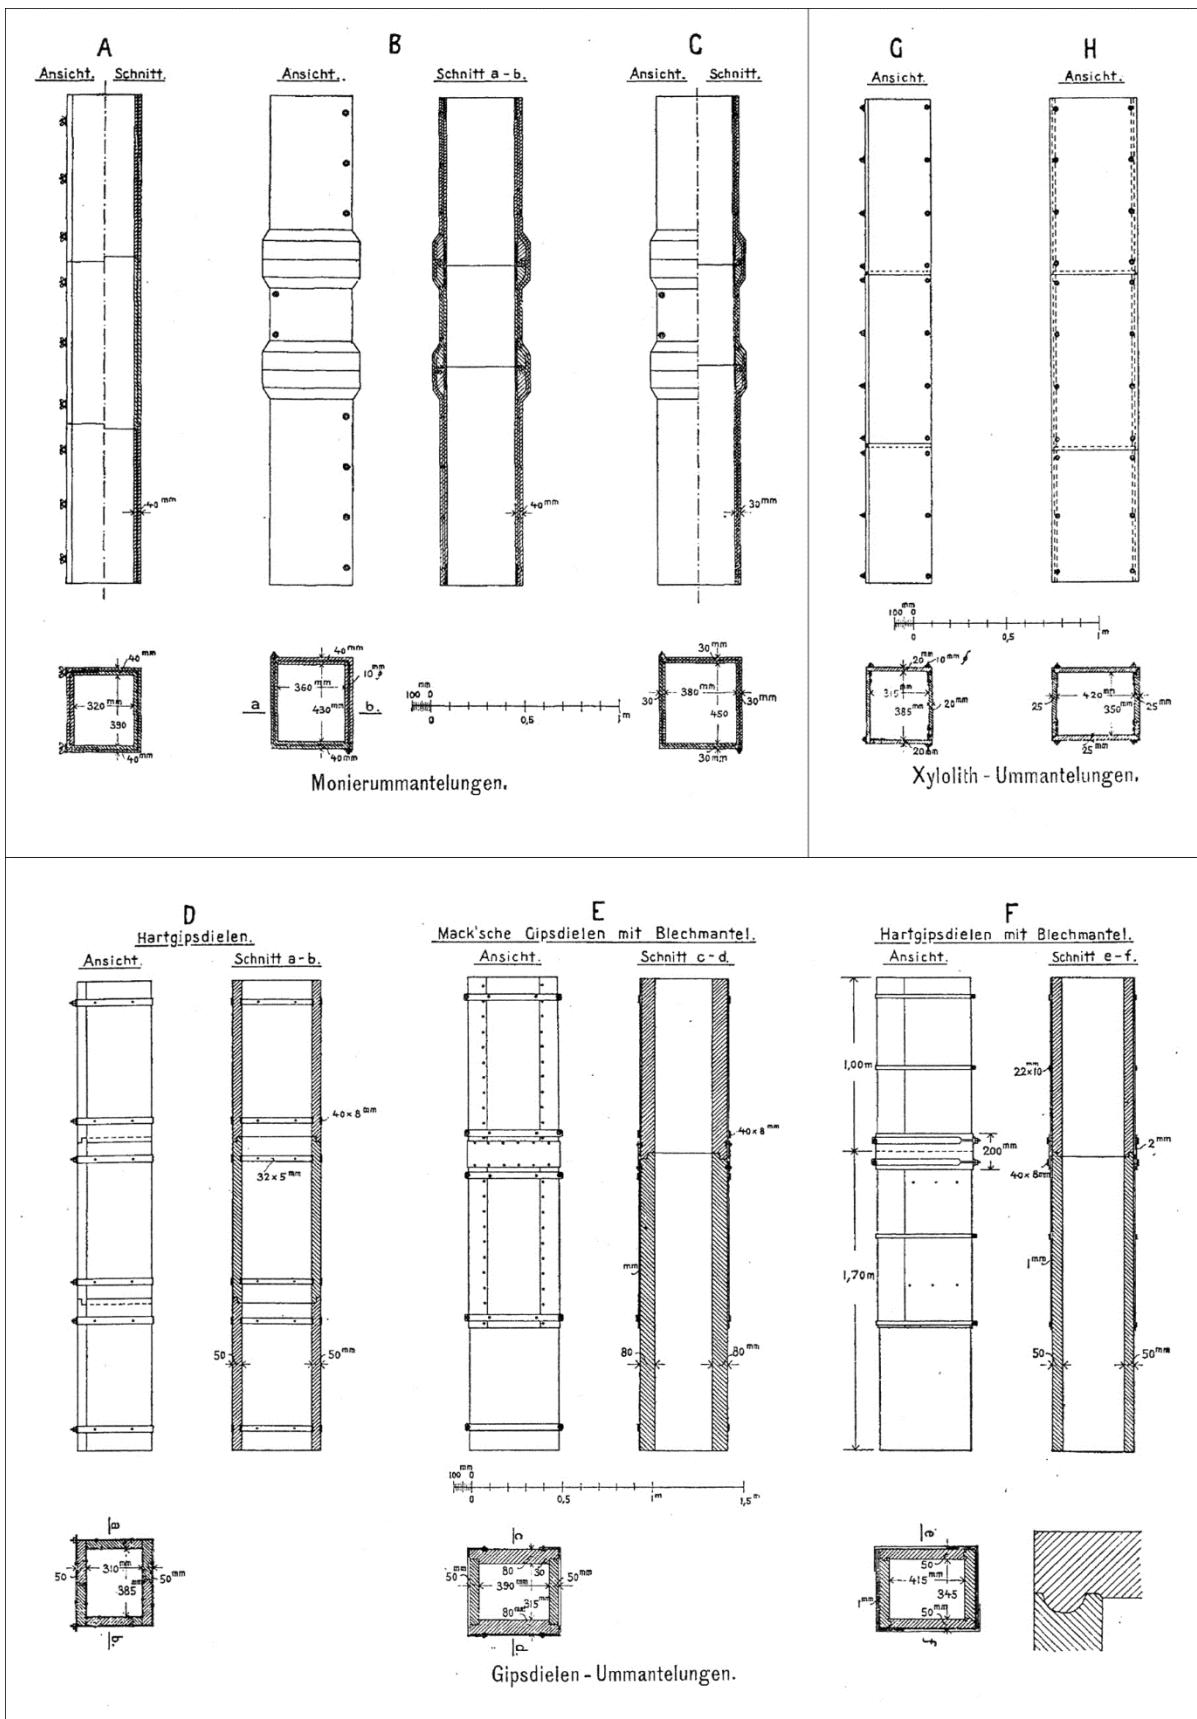
Abbildung 17: Untersuchte Ummantelungen der Gruppen I bis III<sup>161</sup>

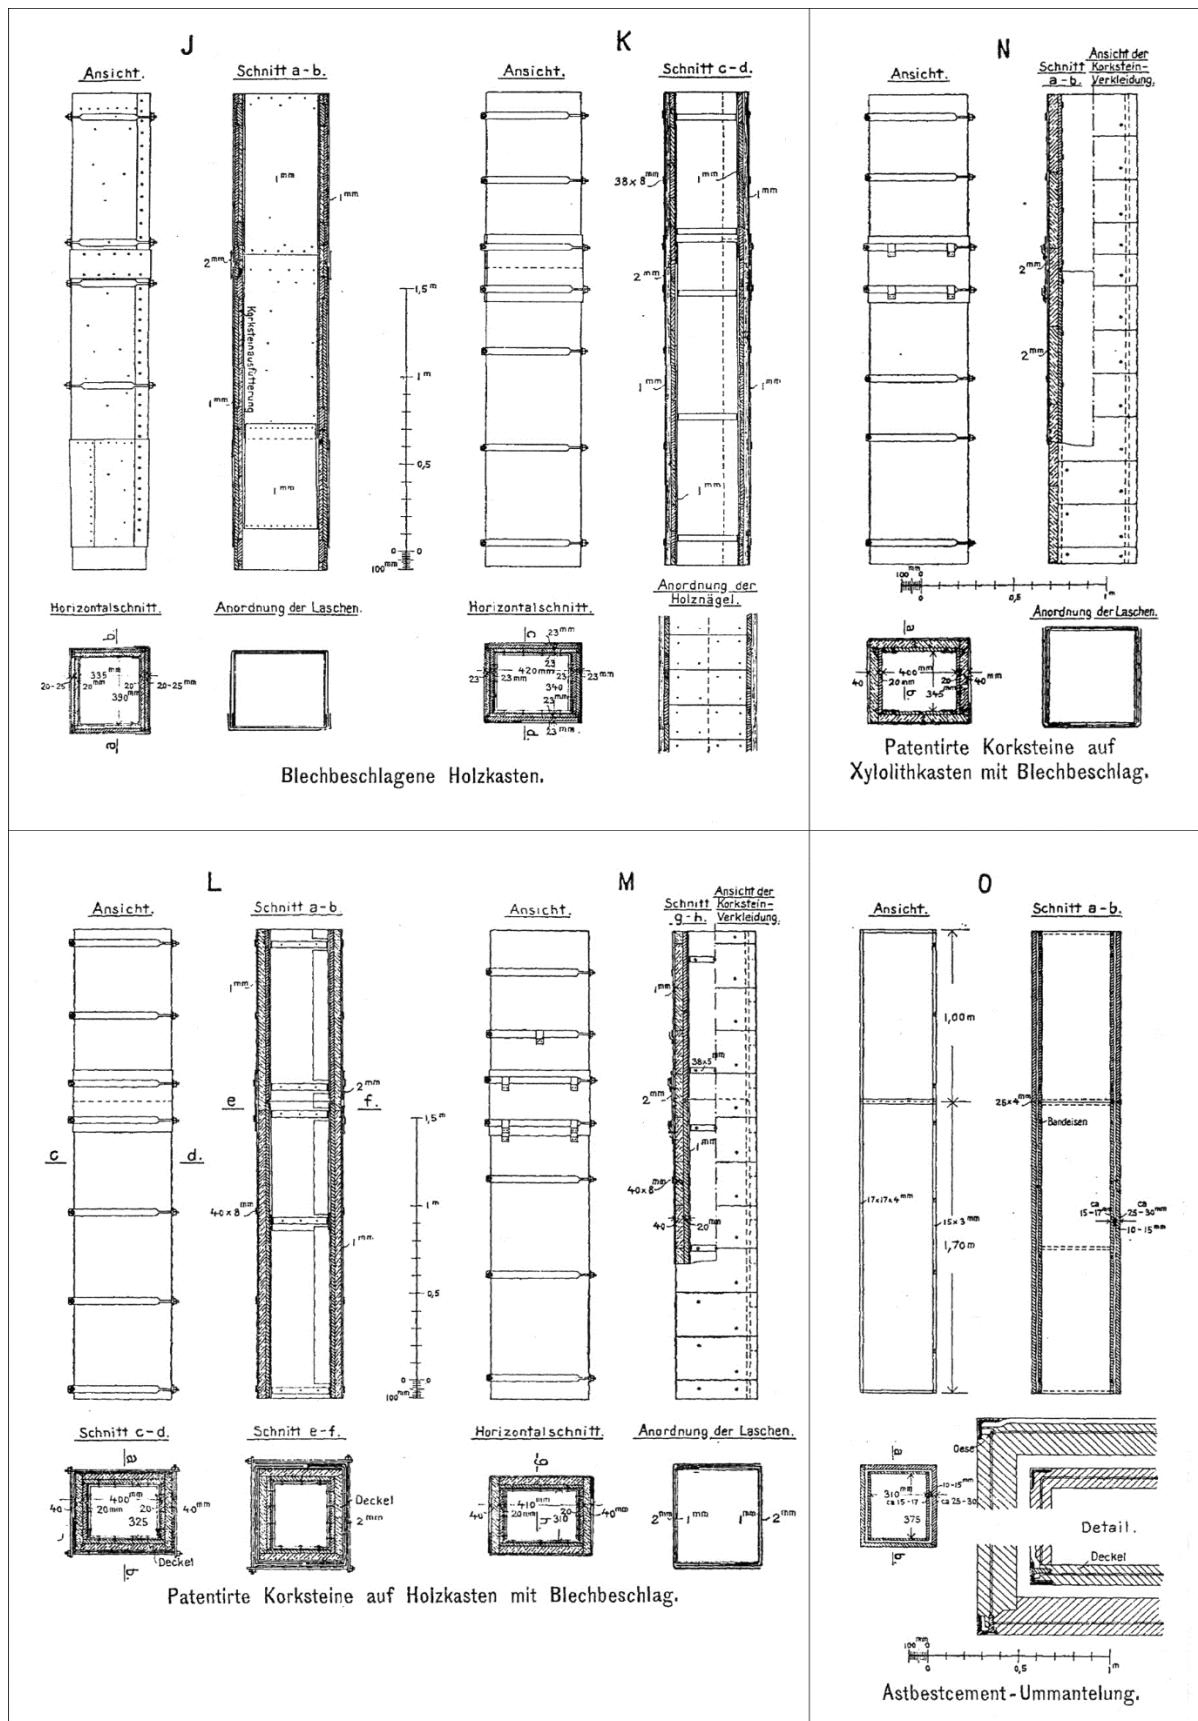
**Abbildung 18:** Untersuchte Ummantelungen der Gruppen IV bis VII<sup>162</sup>

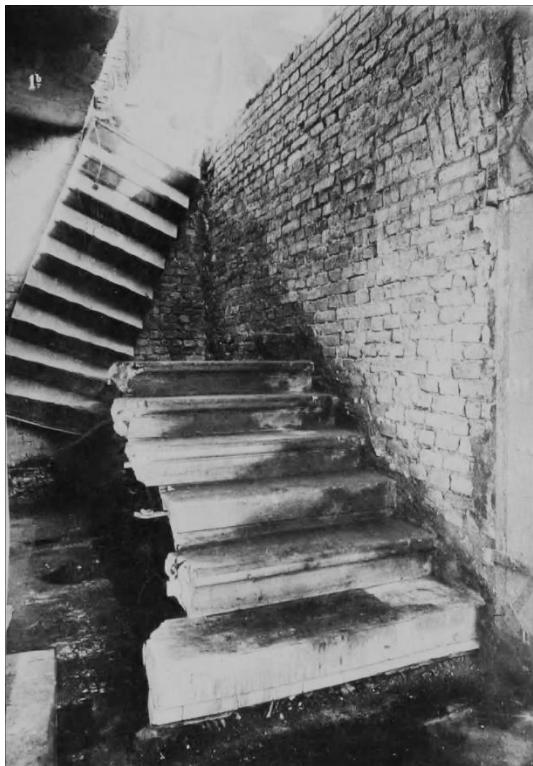
**Abbildung 19:** Befund der hängenden Eisenblechtreppe und der Kunststeinstufen<sup>169</sup>

Von Belang ist hierbei vor allem das Verhalten der Stufen aus Kalksandstein und Granit, welche 30 min einer Hitze von ca. 1300 °C ausgesetzt waren. Nach dem Brand wurde festgestellt, dass alle Granitstufen gesprungen und in Stücken herabgefallen waren. Dadurch hing die lediglich aufgelegte Eisenblechtreppe an der Wand herab und wurden aufgrund des offensichtlichen Fehlers bei der Konstruktion leider nicht weiter dokumentiert (s. Abbildung 19). „*Von den 6 Kunstsandsteinstufen im II. Stockwerk waren die 1. Und 3. Stufe ganz unversehrt, während zwei Stufen einen Längssprung aufwiesen. An allen anderen Stufen, auch an denjenigen des Treppenlaufes im I. Stockwerk, waren an der Stirnseite mehr oder weniger Stücke des Kunstsandsteines abgeplatzt, so daß die Eiseneinlagen frei lagen. [...] Im Uebrigen waren an den Kunstsandsteinstufen keinerlei*

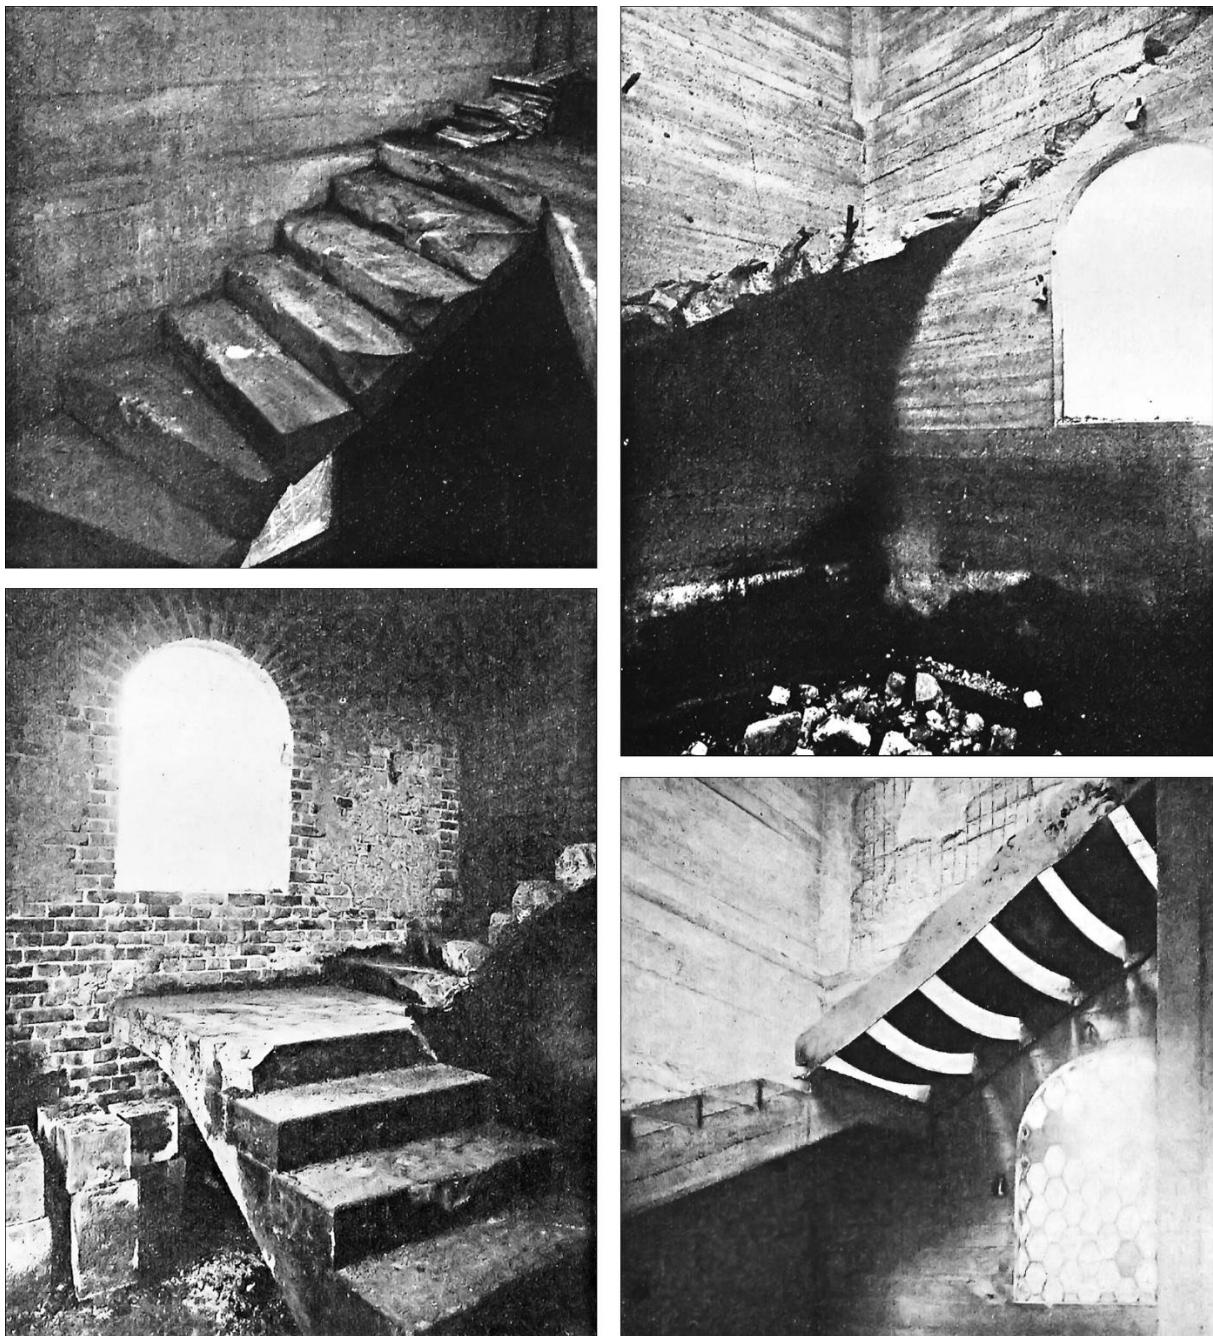
**Abbildungen 20-23:** Zustand der Treppen nach dem Brand (v.l.n.r.): erste Beschädigungen an Sandsteinstufen; herabgefallene Sandsteintrümmer (durch Ablöschen); nahezu unveränderte Kunststeinstufen; Eisenbeton- und Eisenstufen im Vergleich<sup>172</sup>

Jahrzehnte zuvor. „Der kalte Wasserstrahl beim Löschen des Feuers hatte dann zur Folge, daß die Reste der Sandsteinstufen bündig mit der Wand absprangen. Aber auch die Kunststeinstufen, besonders die oberen, wurden durch Feuer und Wasser an ihrem äußeren Ende durch Abspringen von Ecken und Köpfen beschädigt.“<sup>171</sup> Aufgrund des erneut eindeutigen Ergebnisses wird auf eine tiefergehende Schilderung verzichtet (s. Abbildungen 20, 21 und 22).

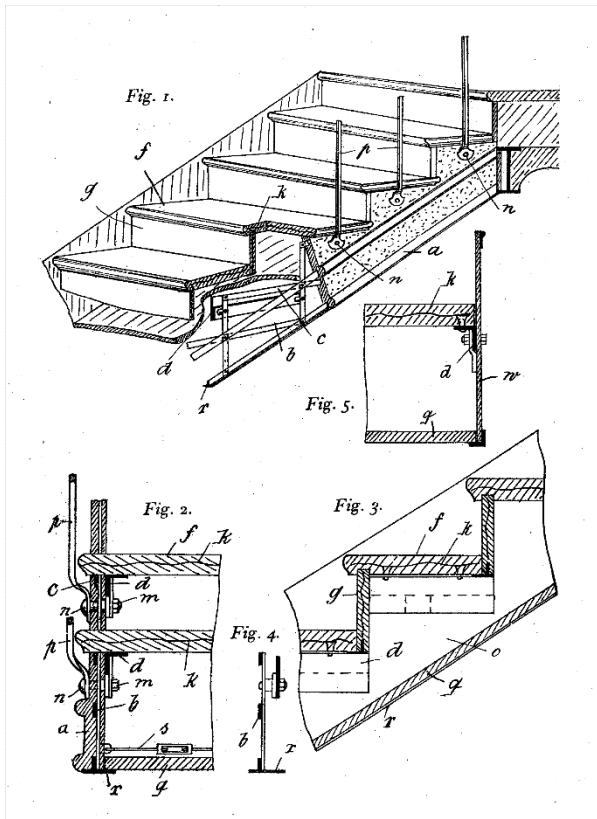
**Abbildung 24:** Eiserne Treppe mit feuersicherer Ummantelung nach Lang, J.<sup>177</sup>

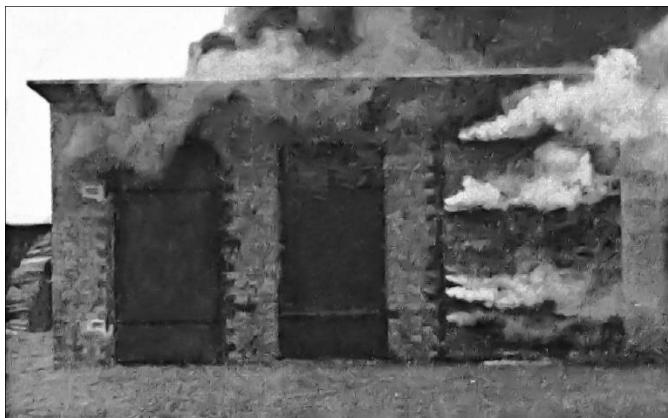
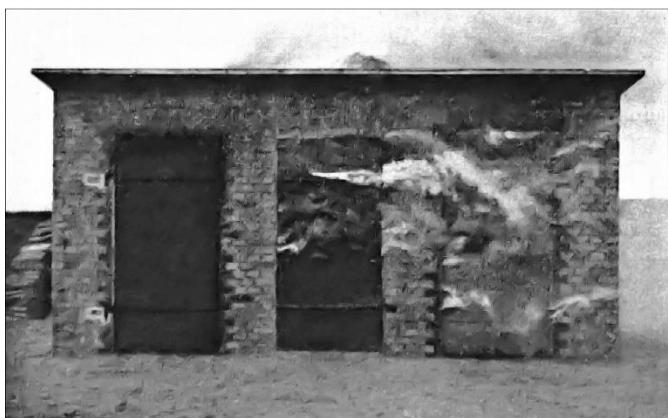
**Abbildungen 25 und 26:**  
Türen A, B und C (v.l.n.r.)  
während des Brandversuchs  
nach 10 bzw. 17 min<sup>187</sup>

Zeit nach Entzündung	Holz-Eisen-Tür C aus altem Holz	Holz-Eisen-Tür B aus neuem Holz	Patenttür A mit Asbestpappe
10 min	dichter weißer Qualm zwischen den Blechen am Rand; Abtropfen dünnflüssiger schwarzer Masse an der Außenseite	/	/
17 min	Flammen im Anschlag; Stichflamme aus Schlüsselloch	vereinzelt weißer Rauch	/
22 min	Zerstörung der Farbe auf der Außenseite mittig	/	/
33 min	/	/	leichtes Abbiegen der Türober- und Unterseiten
36 min	kompletter Brand der Tür	starke Rauchentwicklung	/
42 min	/	Durchbiegen in der Mitte	/
52 min	/	Herausschlagen der Flammen	/
75 min - Ablöschen	Holzanteil in Tür völlig zerstört	Holzanteil in Tür teilw. vorhanden	weiterhin leicht offenbar; gut schließbares Schloss

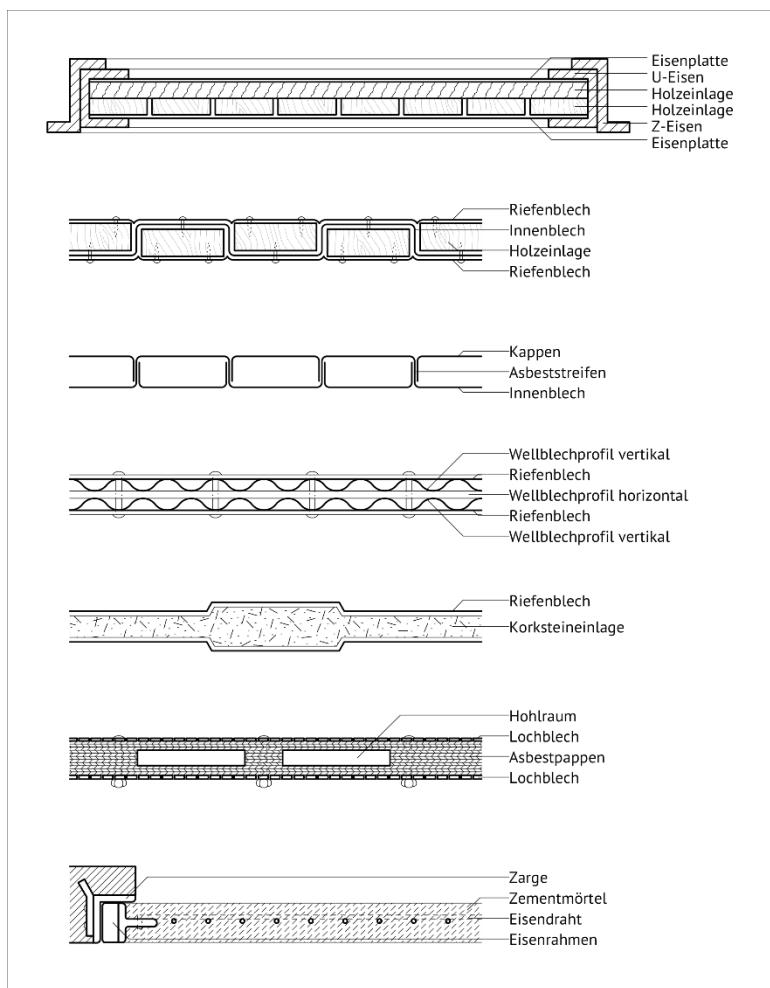
**Abbildungen 27:** Aufbau der üblichsten „feuersicheren“ Türen

Ab 1901 stellten namenhafte Firmen ihre Entwicklungen der Öffentlichkeit vor (s. Abbildung 27). Die größtenteils patentierten Produkte erhielten nahezu alle amtliche Zeugnisse für ihre Feuer- und Rauchsicherheit.<sup>189</sup> Dazu führte man häufiger Versuche mit diesen Konstruktionen durch, deren Ergebnisse ähnlich günstig ausfielen, wie die 1905 getestete Berner-Tür.<sup>190</sup> Bei Verwendung von nicht brennbaren Materialien und entsprechender Widerstandsfähigkeit wurden diese sogar als „Vorzugs-T-Türen“ annonciert.<sup>191</sup> Die Ansprüche für eine solche Benennung gingen theoretisch über eine einstündige Widerstandsdauer bei einer Brandprobe von 1000 °C hinaus, denn auch Speicher- und Fabrikbränden mit höheren Temperaturen sollten diese widerstehen können. Oftmals wurde aber bereits anhand der Feststellungen bei einer Brandprüfung ein erster Eindruck über deren Verhalten bei Realbränden vorgebracht, was den Zusatz „Vorzugs-“ zu einer nicht zwingend geprüften Aufwertung macht.

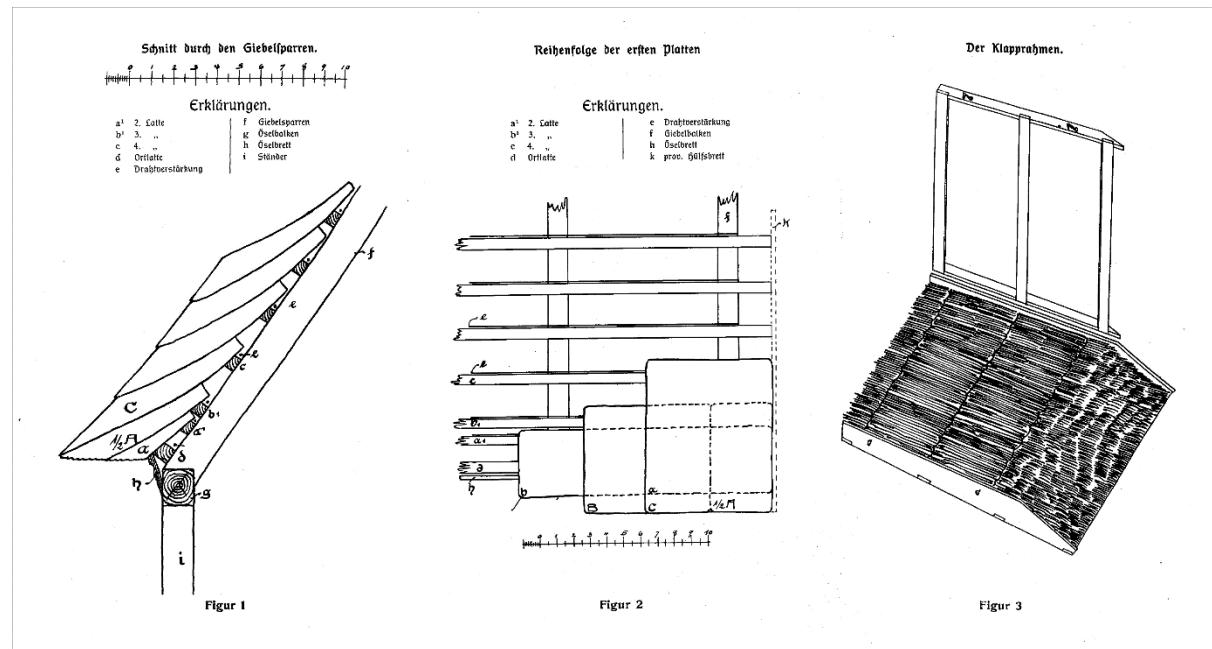
**Abbildungen 28:** Herstellung eines Gernentzdaches nach traditionellem Vorbild<sup>211</sup>

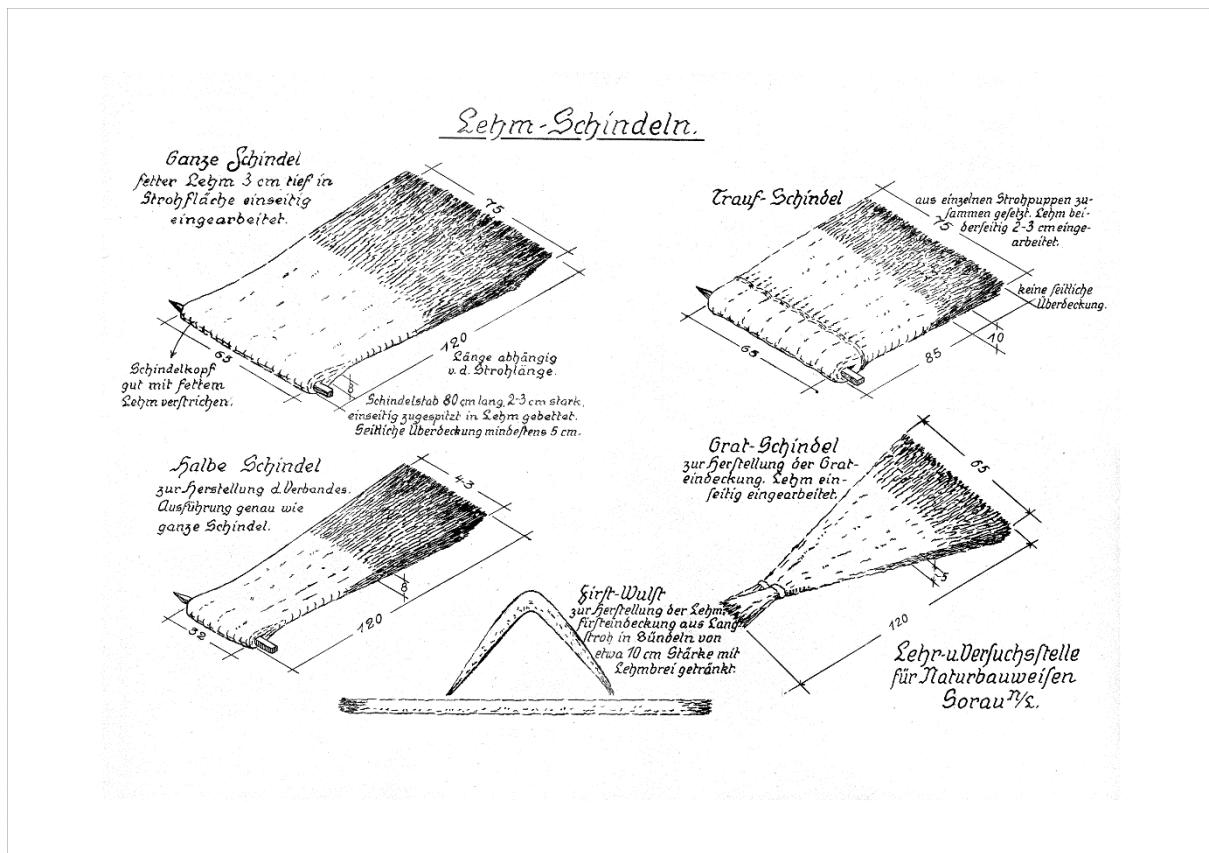
Abbildung 29: Anleitung zur Herstellung von Lehmsschindeln<sup>213</sup>

Das uns heute bekannte Lehmenschindeldach (s. Abbildung 29) erregte besonders nach dem Ersten Weltkrieg Interesse, da die Baustoffknappheit eine Nutzung alternativer Bauweisen zu Ziegel- und Schindeldeckung forderte. Aus diesem Grund wurden unter der Leitung der „Lehr- und Versuchsstelle für Naturbauweisen in Sorau Niederlausitz“ im Juni des Jahres 1920 zwei Lehmsteinbauten errichtet und deren Verhalten bei einem Feuer geprüft. Trotz der kurzen Ausführung des Berichtes, ist dieser sehr prägnant verfasst und bedarf an dieser Stelle der nahezu vollständigen Wiedergabe des Versuchsaufbaus, welcher innerhalb von drei Tagen bewerkstelligt wurde. „Größe außen 3,30 m, Breite 2,80 m, Mauerstärke 25 cm, Höhe bis zum First 3,60 m, Höhe bis zur Traufe 1,80 m, Dachneigung 45 Grad. Die Mauern sind innen und außen geputzt in verschiedener Ausführung. In der einen Giebelwand befindet sich ein Fenster in der Größe von 47x45
