### 3 Analyse historischer Brandprüfungen

#### 3.1 Historischer Kontext zur Prüfung von Bauteilen

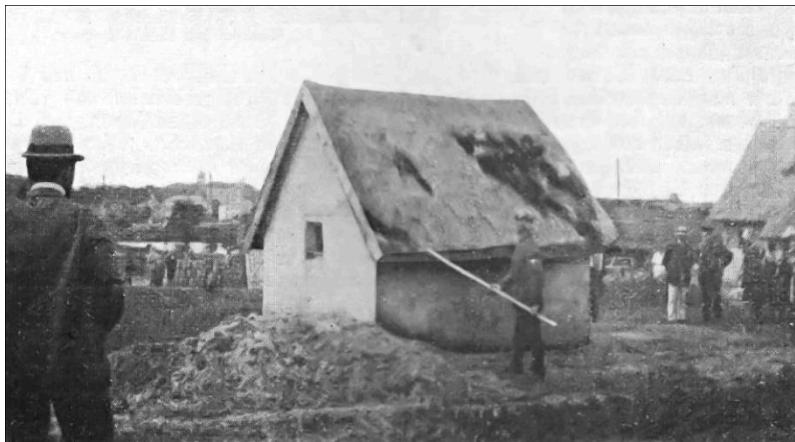
**Abbildung 30:** Erste Brandprobe: Entzündung der äußeren Oberfläche des Lehmschindeldaches<sup>214</sup>

Bei den anschließend im Juli stattgefundenen Proben sollten die natürlichen Erscheinungen und Auswirkungen des Feuers von außen und innen untersucht werden. Dazu wurde bei den ersten beiden Tests ein Flugfeuer durch aufgelegte petroleumgetränktes brennende Faserknäuel auf den jeweiligen Dachflächen simuliert (s. Abbildung 30). Die obere ungeschützte Strohlage fing anfänglich Feuer, erlosch aber nach kurzer Zeit und glomm mit einer starken Rauchentwicklung weiter, die sich durch einzelne Stöße der Schindeln auch bis ins Innere auswirkte. Durch diese Fugen und die schwankenden Windverhältnisse traten vereinzelt kurzzeitig Stichflammen auf, die jedoch keine Schäden am Tragwerk anrichteten. Weiterhin war die Temperatur im Innenraum sowie der dortigen Oberfläche der Schindeln nahezu unverändert. Bei dem ersten Versuch auf der nördlichen Dachfläche entwickelte sich kein Flugfeuer. „*Die abgebrannten Strohhalme blieben als Asche auf dem Dache liegen. Sämtliche Schindeln blieben festgefügten auf den Latten und an keiner Stelle brannte das Feuer durch.*“<sup>217</sup> Der anschließende zweite Versuch auf der gegenüberliegenden Dachschräge glich insofern dem ersten, als dass diese Seite nach 23 Minuten erst großflächig, danach gezielt mit einem 1 bar starken Strahl gelöscht wurde. Die dabei entstandenen kleinen Öffnungen waren so marginal, dass lediglich das eingedrungene Wasser als Schaden zu erwähnen wäre. Bei der nachfolgenden Besichtigung blieb „*das gesamte Holzwerk des Gespärres und der Latten [...] vollkommen unversehrt*“ (s. Abbildung 31).<sup>218</sup>

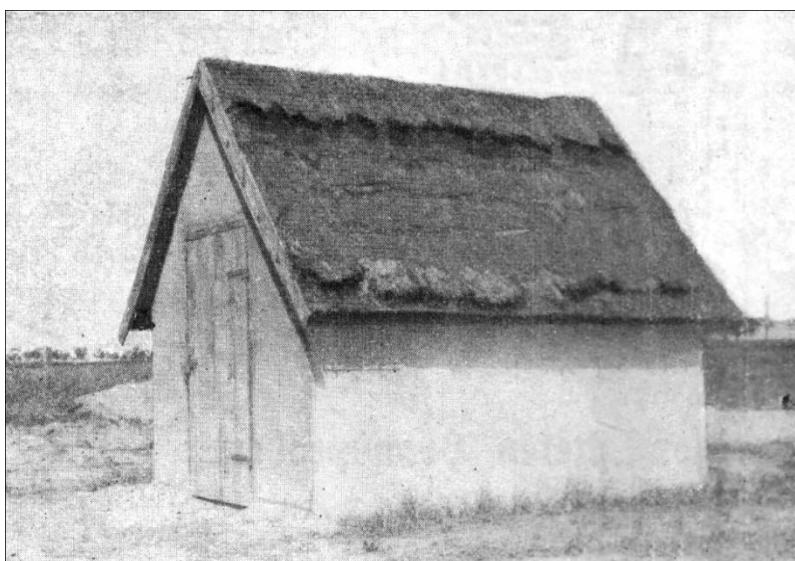
**Abbildung 31:** Zweite Brandprobe: Zustand zehn Tage nach dem Versuch, hölzernes Tragwerk vollkommen intakt<sup>215</sup>

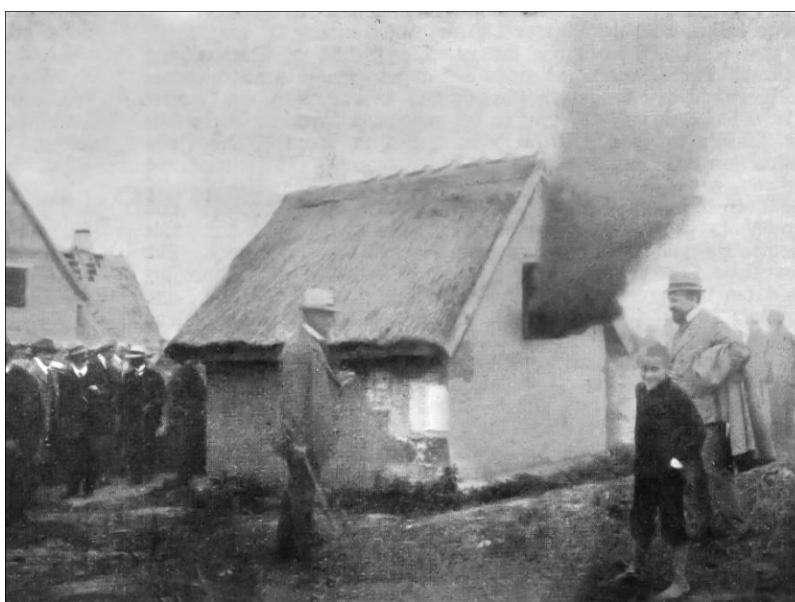
**Abbildung 32:** Dritte Brandprobe: Feuer im Inneren des Häuschens bei starker Rauchbildung<sup>216</sup>

Für den letzten Brandversuch wurden etwa 0,75 Raummeter Holzscheite und petroleumgetränktes Späne im Inneren des Gebäudes entzündet. Wie aus dem Aufbau ersichtlich, verzichtete man auf einen Schornstein im Dach, schuf aber durch die Fenster- und Türöffnung gute Ventilationsbedingungen (s. Abbildung 32). Die zerstörerische Wirkung des Feuers auf das Dach lässt eine Beurteilung der Leistungsfähigkeit der Lehmschindeln nicht zu (s. Tabelle 5). Der Bericht erwähnt nur das vollständig erhaltene Mauerwerk und einige Risse im Lehmputz.<sup>219</sup> Als Resultat wird angemerkt, „*bei Haus I [sei] lediglich die Dachdeckung zu erneuern, um es wieder gebrauchsfähig zu machen. Haus II bedarf, da das Gespärre abgebrannt ist, der Erneuerung von Holz- und Lehmschindelbedachung.*“<sup>220</sup> Während die Dachdeckung bei den Flugfeuerversuchen einen Feuerwiderstand bewies, ist das Ergebnis der dritten Brandprobe hauptsächlich auf das Durchbrennen des hölzernen Tragwerks zurückzuführen. Zwar entspräche ein solcher Aufbau maßstäblich den tatsächlichen Gegebenheiten, ungeklärt bleibt jedoch das Verhalten der gesamten Dachkonstruktion bei beispielsweise ausreichend dimensionierten Holzsparren (s. Kapitel 3.4.1).

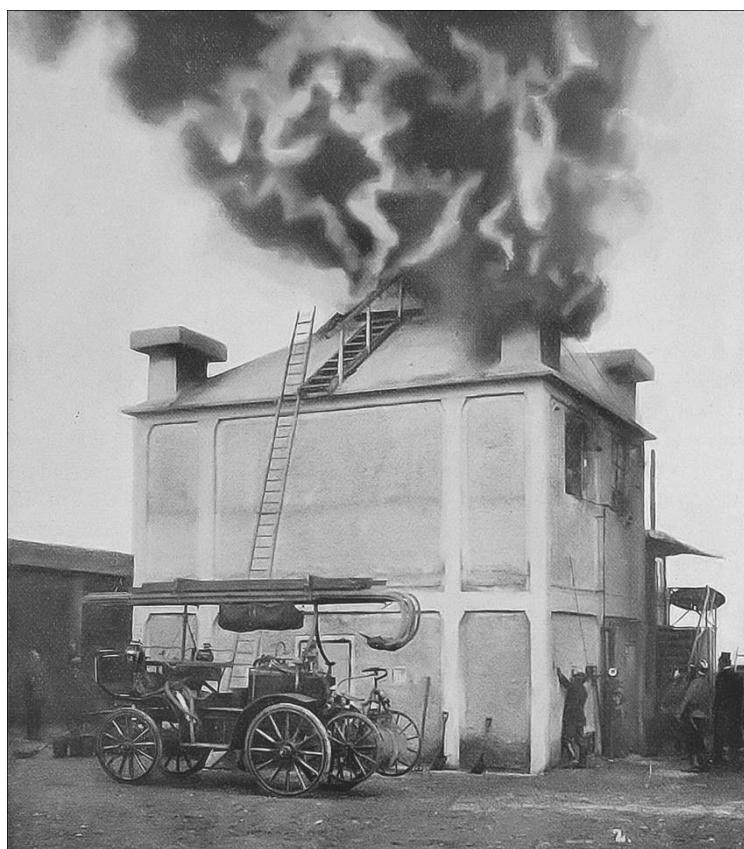
**Abbildung 33:** Blick auf die Bühnenrückwand während des Brandversuchs

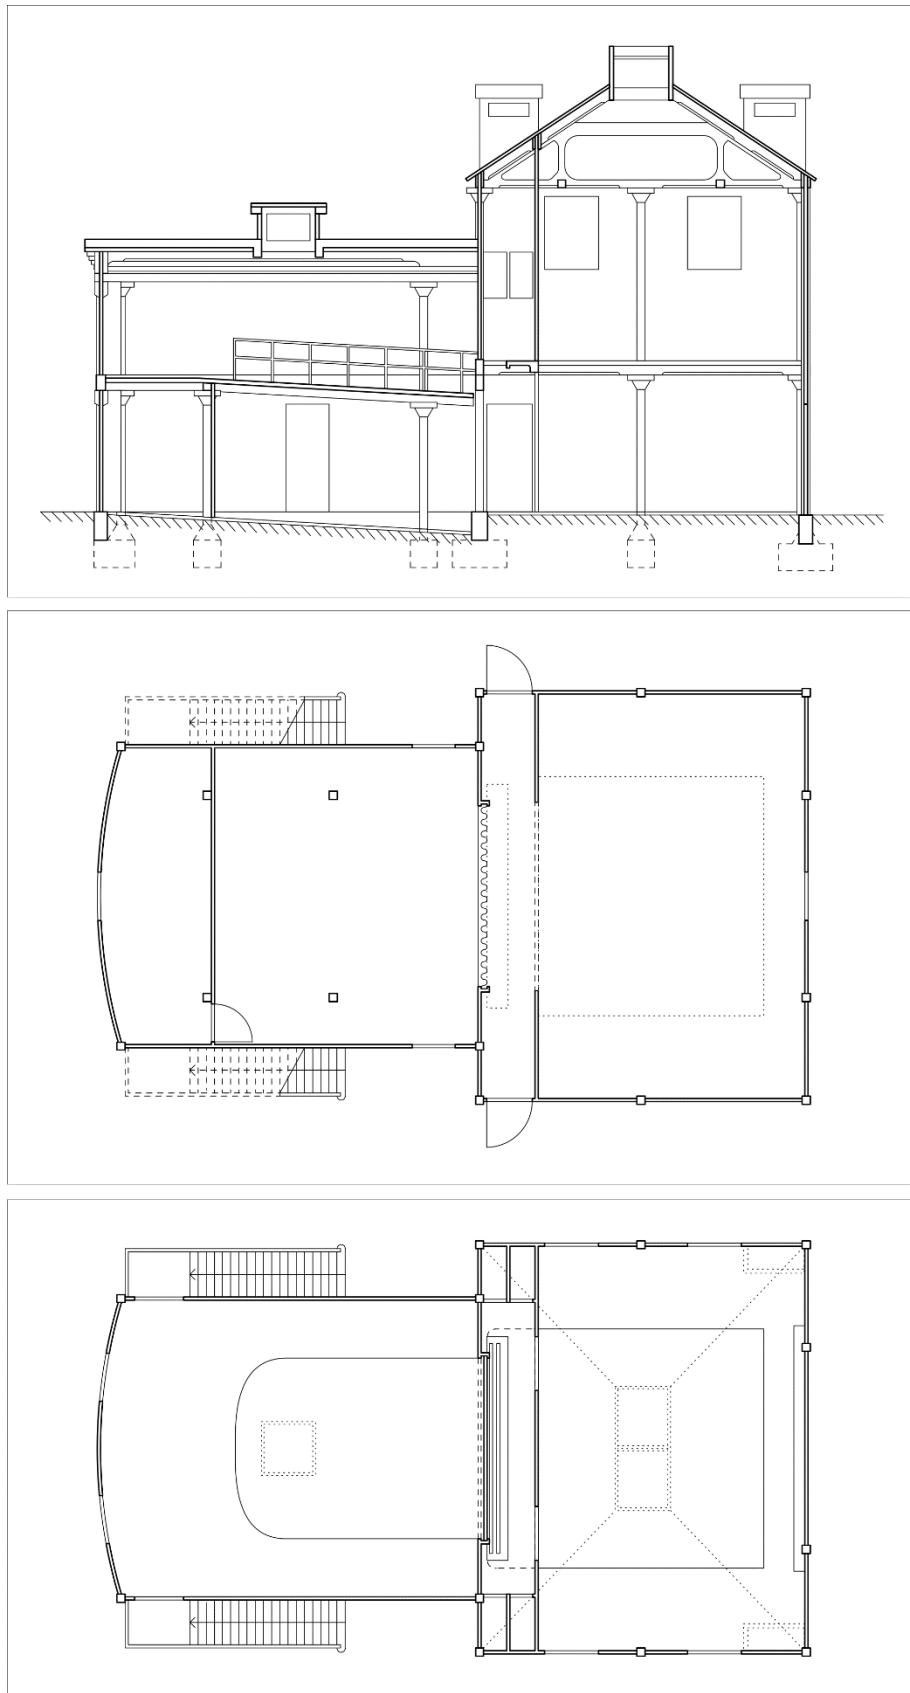
**Abbildungen 34, 35 und 36:** Längsschnitt und Grundrisse des Wiener Theatermodells<sup>236</sup>

Dazu wurde in den Jahren 1904/05 wiederholt ein Theatermodell konstruiert. Um die erwähnten Mängel des ersten Modellversuches 20 Jahre zuvor einzuschränken, schuf man ein umfangreicheres Gebäude aus Eisenbeton im Maßstab 1:3 auf dem Bauplatz eines Betonbauunternehmens in der niederösterreichischen Stadt Krems. Gemäß der Abbildungen 34 bis 36 wurde es zweigeschossig, bestehend aus einer Bühne mit Schnürboden und Zuschauerraum mit Galerie ausgeführt. Um den Brandvorgang beobachten zu können, trennte man durch eine Wand und darin liegende Fenster einen Teil des Zuschauerraums ab. Ähnlich dem ersten Versuch befanden sich auch hier verschiedene Lampen (zusätzlich elektrische) und Einrichtungen zur Überwachung diverser Parameter der Luft an mehreren Stellen im Gebäude. Als Schutzvorrichtungen dienten „Rauchklappen und Rauchessen“ über beiden Theaterräumen, sowie eine „Regenvorrichtung“ und ein Eisenvorhang.<sup>235</sup> Die Errichtung wurde demzufolge entsprechend den damals gültigen Theaterbauvorschriften durchgeführt.

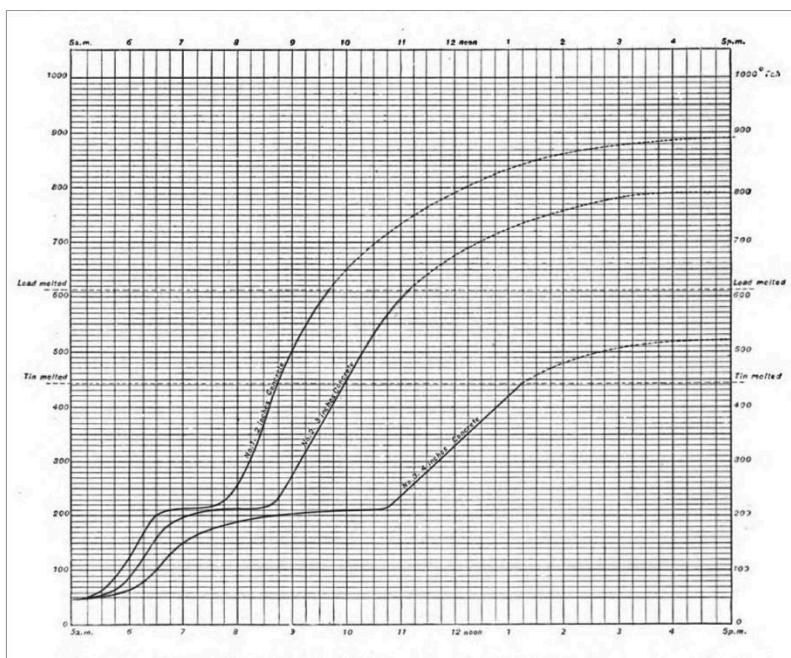
**Abbildung 38:** Ausschnitt aus Hyatts Buch, in dem Ergebnisse seines Tests zum Wärmeverhalten von Eisenstäben mit unterschiedlicher Betonüberdeckung in einem Temperatur-Zeit-Diagramm zu sehen sind<sup>264</sup>

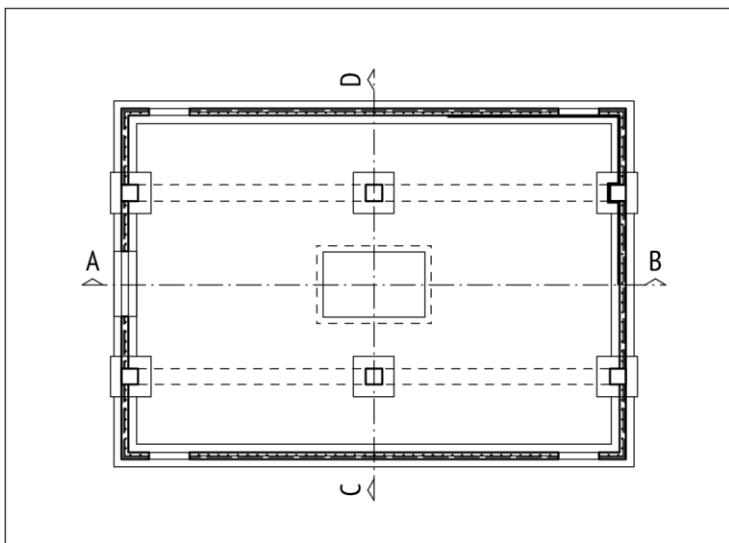
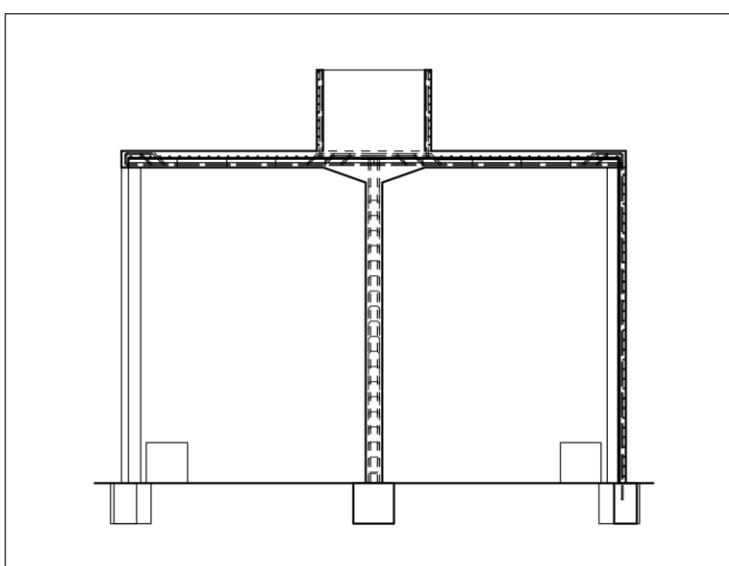
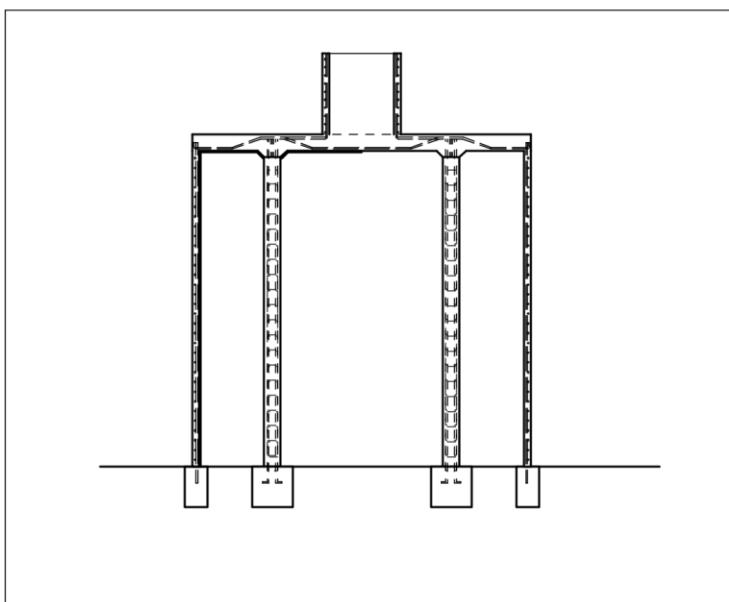
**Abbildung 39:** Grundriss und Schnitte der ersten beiden Eisenbetonhäuser 1910<sup>267</sup>

Ein erster Vorschlag, die Versuche in einem verhältnismäßig großen Ofenhaus durchzuführen, scheiterte an der Kostenfrage. Deshalb baute man im Sommer des Jahres 1910 letztendlich zwei eigene aus Eisenbeton bestehende Gebäude, die bei erfolgreichem Ausgang der Versuche „später für den Einbau anderer Konstruktionen nutzbar zu machen wären.“<sup>266</sup> Zur Bestimmung der vorgenannten Ziele konstruierte man die beiden Häuser unterschiedlich (s. Abbildung 39), sodass bei Haus I die Bauteile eine Betondeckung von 2 cm und bei Haus II die Bewehrungen 0,5 cm bedeckt sind (beide teilweise verputzt). Des Weiteren führte man die Säulen unter den Unterzügen mittels Kiesbeton bzw. Kalksteinschotterbeton aus. Zur Temperaturmessung hängte man an mehreren Punkten Metalllegierungen mit unterschiedlichen Schmelzpunkten in Schamotteschalen auf. Ferner wurden weitere Vorkehrungen getroffen, welche den Wärmedurchgang des Betons und die Durchbiegung der Decken feststellen sollten.

Zu Beginn wurden die Deckenfelder beider Häuser mit bis zu 500 kg/m<sup>2</sup> belastet, wobei sie sich bis zu etwa 0,25 mm elastisch durchbogen. Nach deren Entlastung verfielen sie wieder in die Ausgangslage, ohne Schäden aufzuweisen.<sup>268</sup> Anschließend entzündete man jeweils 24 m<sup>3</sup> getränkte Kiefernscheitholzstapel. Während der Brandprobe erfasste man protokollarisch das Verhalten des Gebäudes.<sup>269</sup> Dabei waren vor allem Risse in den Außenwänden erkennbar, die sich bis zum Ablöschen teilweise stetig bis auf mehrere Zentimeter vergrößerten. Eine Wölbung der umfassenden Wände trug zur Bildung weiterer Risse bei.<sup>270</sup> Nach einer halben Stunde traten Wasserflecken um die entstandenen Risse auf, welche bis zum Zeitpunkt der Höchsttemperatur verdampften. Eine Steigerung der Temperatur war, trotz des Nachlegens von Holz, nach ca. 1 ¾ Stunde nicht mehr zu bewirken. Das Ablöschen erfolgte nach 140 Minuten „wobei der kalte Strahl hauptsächlich auf die tragenden Konstruktionsteile (Unterzüge und Säulen) gerichtet wird.“<sup>271</sup>

Der Befund über die Optik der Bauteile, der nach der Abkühlung beider Häuser verfasst wurde, unterschied hauptsächlich die verwendeten Materialien, nicht aber die Betondeckung.<sup>272</sup> Auffallend ist jedoch, dass die Häuser nach dem Versuch äußerlich kaum ihr Aussehen verändert hatten. „In den Flächen sämtlicher Wände sind die Risse im großen und ganzen so weit wieder zusammen gegangen, daß sie bei oberflächlicher Besichtigung kaum noch erkennbar sind.“<sup>273</sup> Auch die Temperaturmessungen bezüglich des Wärmedurchgangs bezogen sich lediglich auf zwei Betonarten. Bei beiden zeigte sich indessen ein markanter Temperaturanstieg der Wände trotz Abkühlung des Innenraumes.<sup>274</sup>

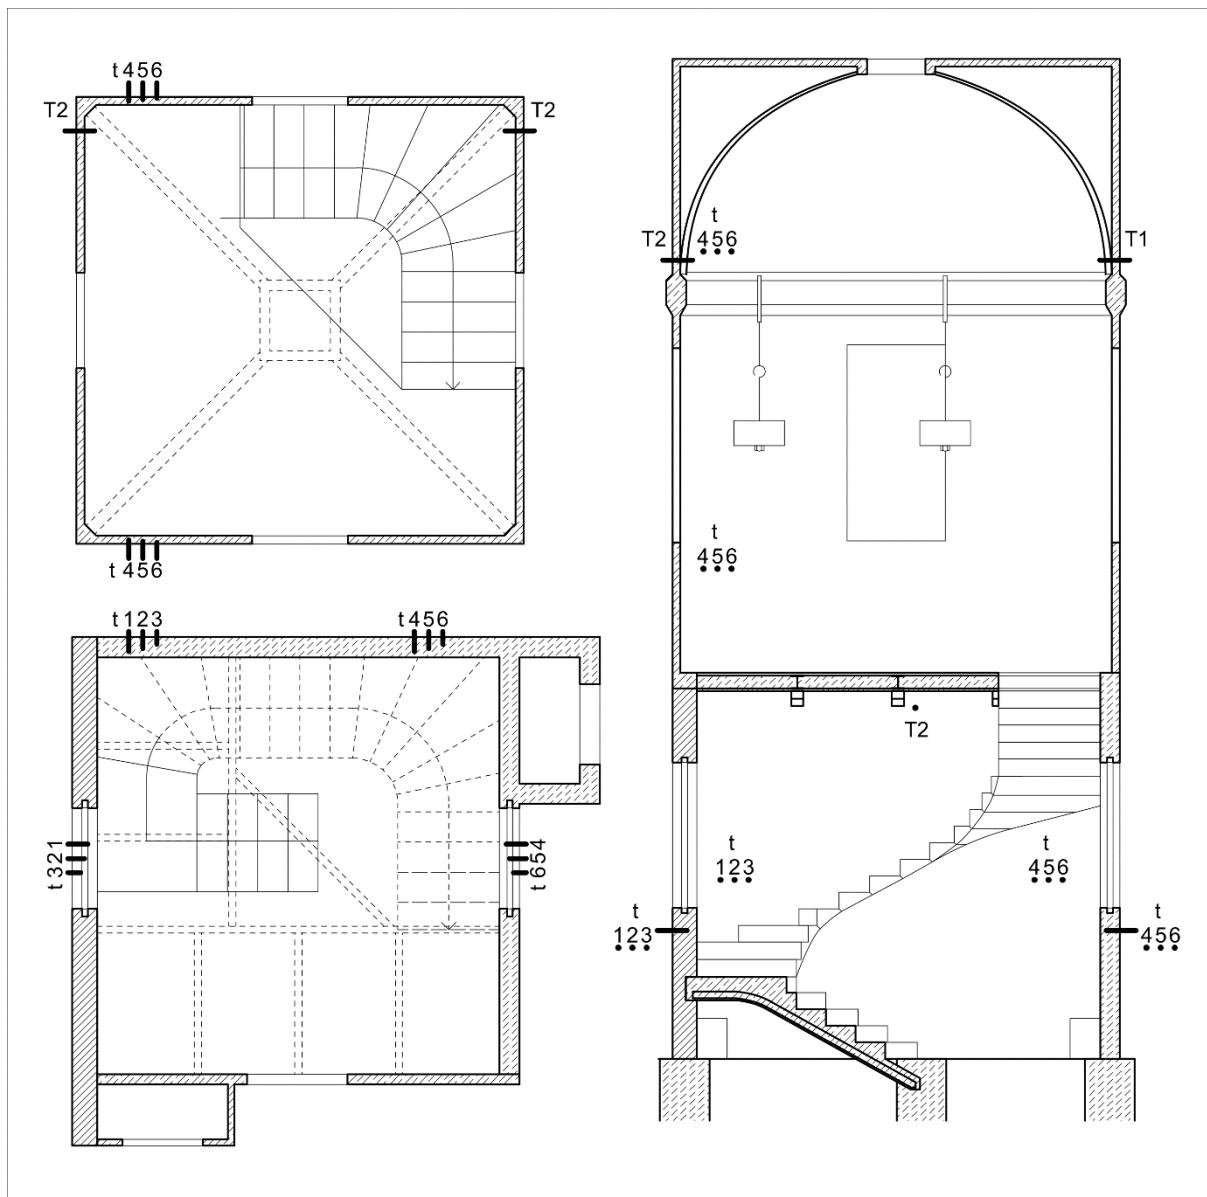
**Abbildung 40:** Aufbau des Hauses III (Form entspricht weitestgehend auch Haus IV)<sup>282</sup>

Bereits im April 1913 begann man schließlich mit dem Bau zweier neuer Eisenbetonhäuser (III und IV) an der Stelle ihrer Vorgänger, um das Verhalten dieser bei Feuer tiefgehender erforschen zu können.<sup>279</sup> Bei diesem Versuch sollte aber, im Gegensatz zum vorherigen, eine größere und realitätsnähere Baulichkeit die Grundlage darstellen. Dazu errichtete man zweigeschossige Gebäude, durch welche ein starker Luftzug bei einem Brand und das Verqualmen des zehn Meter hohen Treppenraumes simuliert werden sollte (s. Abbildung 40). Vergleicht man nun die Eisenbetonbauten von 1910 und 1913, sind wohl lediglich die jüngeren tatsächlich als Gebäudemodell zu betrachten, da bei diesen „möglichste Anlehnung an Verhältnisse der Praxis gesucht wurden.“<sup>280</sup> Auch bei den Häusern III und IV verwendete man verschiedene Materialien für die Bauteile. So nutzte man neben dem hauptsächlich zu prüfenden bewehrten Basalt- bzw.

Granitbeton unter anderem auch diverse unbewehrte Betonarten, Sandstein, Mauerziegel und Schmiedeeisen, um daraus Wände, Treppen und Decken zu fertigen.<sup>281</sup> Den Eisenbetonkonstruktionen gingen die Erfahrungswerte des ersten Versuches voraus, denn die Ziele des damaligen Arbeitsplanes waren weitestgehend übernommen worden.

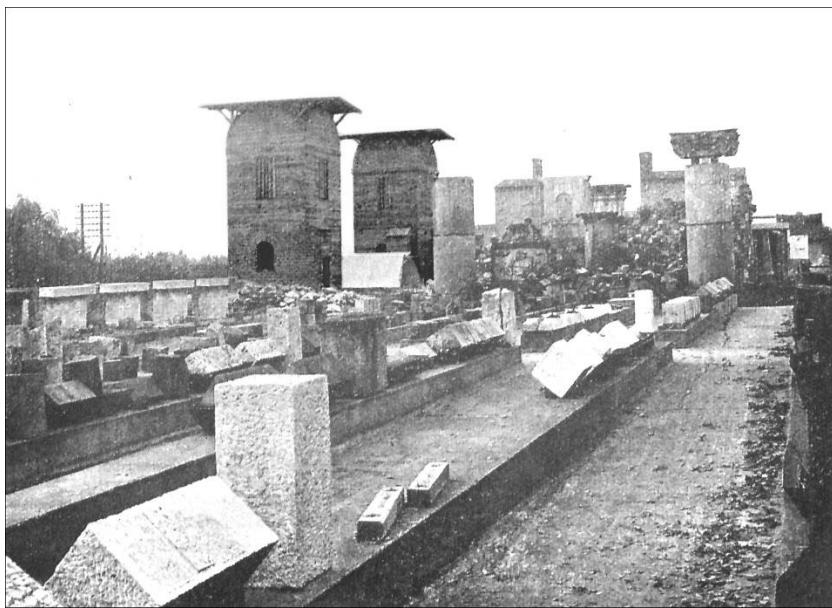
**Abbildung 41:** Blick auf das Versuchsgelände mit den beiden Gebäudemodellen<sup>283</sup>
