Hermann G. Meier, Sylvia Stürmer

# Sanierputzsysteme

Planung | Ausführung | Fehlervermeidung

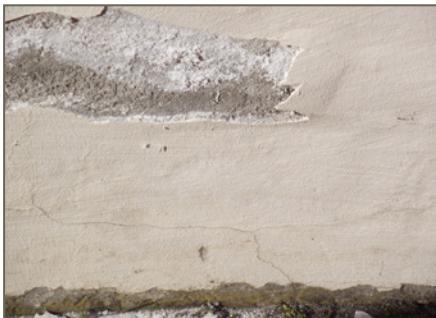
**Bild 1:** Salzbedingte Risse und Anstrichabplatzungen, beginnende Putzschäden

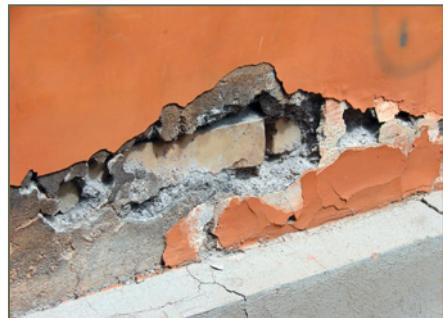
**Bild 2:** Beginnende Mauerwerkschäden: Die schützende Putzschicht ist nicht mehr vorhanden.

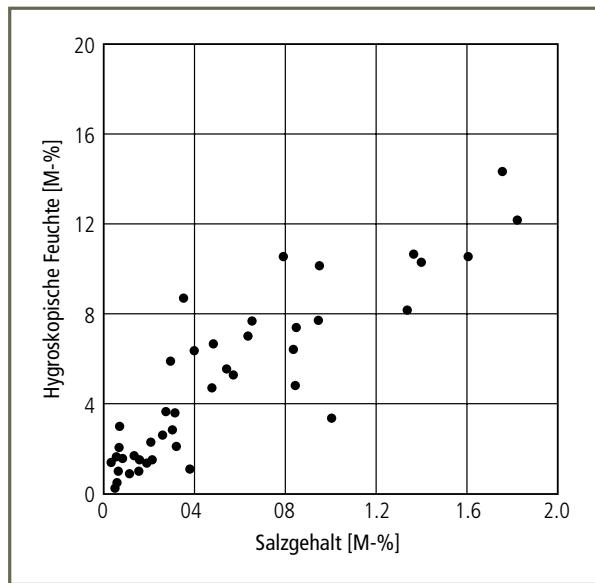
**Bild 3:** Zusammenhang zwischen der hygroskopischen Feuchte, ermittelt bei 25 °C und 90 % r. F. und dem in der Praxis angetroffenen Salzgehalt (Cl und NO<sub>3</sub>) nach Messungen an Ziegeln [9].

Die bauschädlichen Salze bewirken eine Erhöhung des Feuchtegehalts durch hygrokopische Effekte (Tabelle 2, Bild 3 und Bild 4). Das bedeutet, dass salzbelastete Baustoffe aus der Luft mehr Feuchtigkeit aufnehmen als ihrer Ausgleichsfeuchte bei gleichen Klimabedingungen ohne Salze entspricht. Bei Putzen führt die Zunahme des Feuchtegehalts in den Poren wiederum zu einer erhöhten Gefügebeanspruchung bei Frost-Tau-Wechseln.

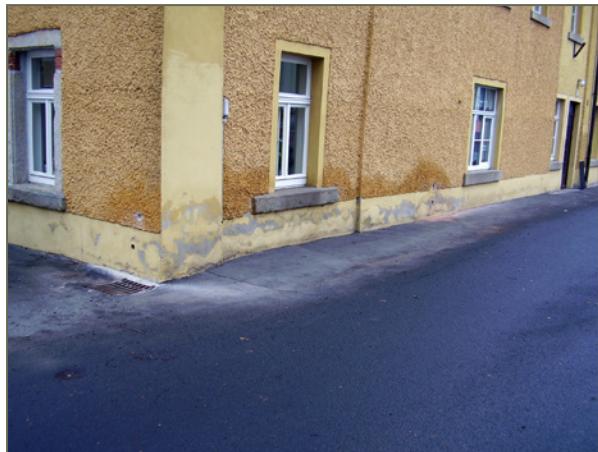
**Bild 4:** Schäden infolge hygrokopischer Feuchtigkeitsaufnahme von Salzen im Putz und im Mauerwerk

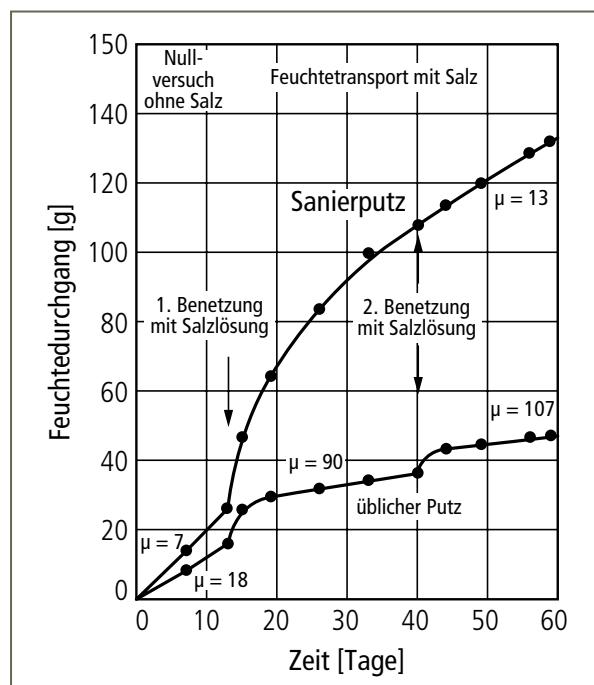
**Bild 5:** Feuchtedurchgang durch Putzproben (üblicher Kalk-Zement-Putz, Sanierputz) bei einem Diffusionsversuch im Feuchtbereich (von 75 % r. F. – Kochsalz – bis 50 % r. F. – Klimaraum) bei zweimaliger Benetzung der Probenrückseite mit Kochsalzlösung (Dicke der PII-Putzprobe: 16 mm, Dicke der Sanierputzprobe: 20 mm) (nach [10])

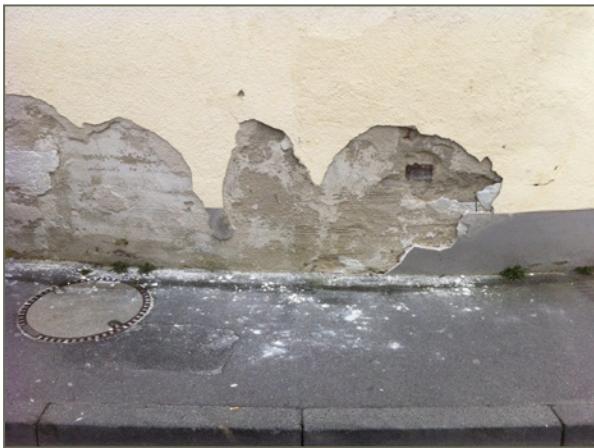
**Bild 6:** Ein zu dichter Zementputz am Gebäudesockel bewirkt ein Aufsteigen der Feuchte- und Salzfront in höher gelegene Bereiche und Putzschäden.

Zementputze (PIII bzw. CS III oder CS IV) nehmen wenig Wasser auf. Je nach Zusammensetzung sind sie kapillar wenig oder nicht aktiv. Dies ist auch der Grund, warum in der früheren Putznorm nur reine Zementputze als geeignete Sockelputze ausgewiesen wurden, sie sind kaum frostgefährdet. Allerdings dürfen sie, mit an den Untergrund angepassten Festigkeiten, nur auf salzfreie und trockene Untergründe aufgebracht werden. Auf feuchten Mauerwerken sind Zementputze nicht dauerhaft (Bild 6) und bewirken ein Aufsteigen der Feuchtigkeit in höhere Schichten, wie in (Bild 7) schematisch dargestellt ist. Die leider immer wiederkehrende Fehlanwendung von dichten Zementputzen auf feuchten, salzhaltigen Mauerwerken ist einer der Gründe für die zum Teil immer noch vorhandene Skepsis der Denkmalpfleger gegenüber zementhaltigen Putzen.

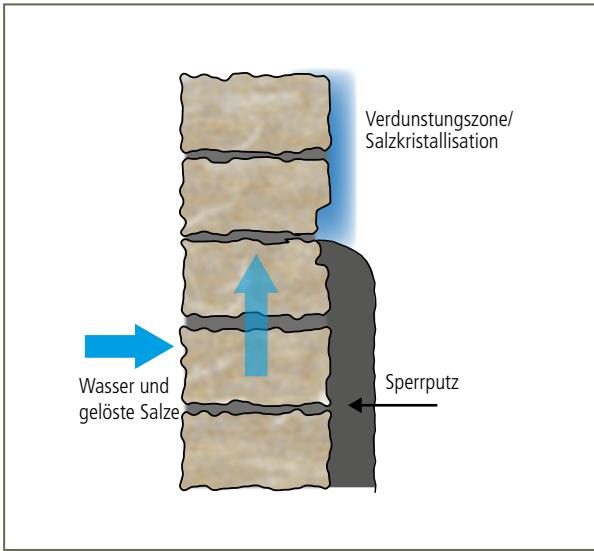
**Bild 7:** Ein zu dichter Sperrputz behindert die Trocknung nach außen.

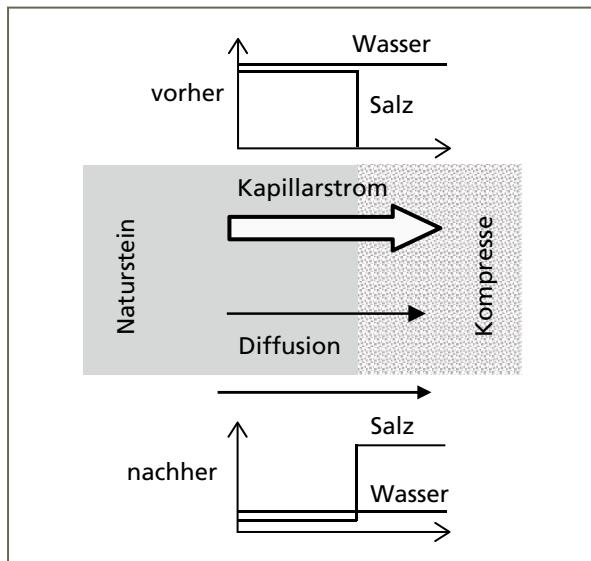
**Bild 8:** Feuchte- und Salzgehalte vor und nach einer Kompressenbehandlung am Beispiel eines Natursteinuntergrunds (WTA 3-13-19, [54], S. 6)

Bild 8 zeigt schematisch die Feuchte- und Salzgehalte vor und nach einer Kompressenbehandlung am Beispiel eines Natursteinuntergrundes. Durch anfänglichen Kapillartransport mit den im Wasser gelösten Salzen wandern diese aus dem Untergrund in die saugfähige Komresse. Ist die Pore nicht mehr mit Wasser gesättigt, sondern nur noch Wassermoleküle an der Porenwandung und Wasserdampfpartikel in der Luft vorhanden, erfolgt die weitere Trocknung durch Diffusion. Dabei werden keine weiteren Salze mehr transportiert. Nach Abnahme der mit Salzen angereicherten Komresse stellt sich im behandelten oberflächennahen Bereich eine, gegenüber dem salzbelasteten Vorzustand reduzierte Ausgleichsfeuchte in Abhängigkeit von der umgebenden Raumfeuchte bzw. der Außenluft ein.

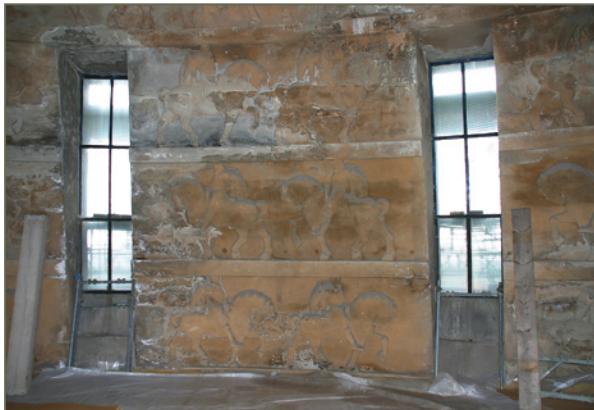
**Bild 9:** Feuchte- und Salzschäden an den Reiterreliefs im Innenbereich des Völkerschlachtdenkmales

Bild 9 zeigt großflächige Feuchte- und Salzsäden an den Reiterreliefs im Innenbereich des Völkerschlachtdenkmales in Leipzig vor der umfassenden Sanierung. Nach umfangreichen Voruntersuchungen erfolgte im Rahmen der Gesamtsanierung des monumentalen Bauwerks zu seinem 100. Jahrestag eine Kompressenbehandlung der Innenoberflächen. Diese wurde aufgrund der enormen Größe der betroffenen Flächen maschinell mit einem mineralischen Kompressenputz ausgeführt (Bild 10). Der geringe Gehalt an löslichen Eigensalzen des eingesetzten, mineralischen Kompressenputzes mit geringer Festigkeit wurde in Vorversuchen erfasst.

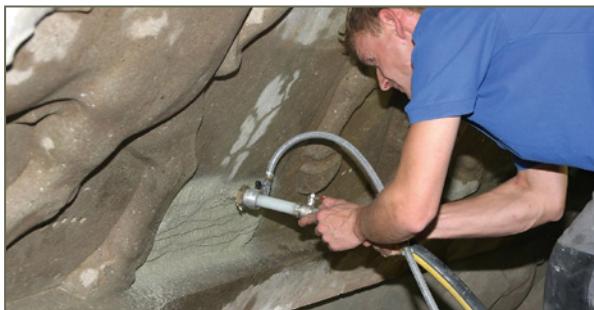
**Bild 10:** Maschinelles Auftragen des Kompressenputzes

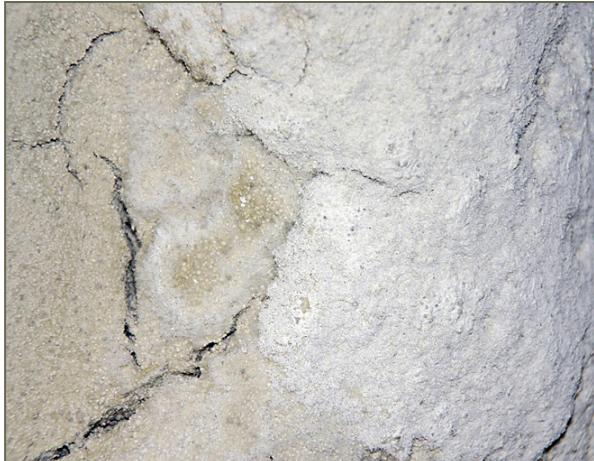
**Bild 11:** Salzanreicherungen auf dem abgetrockneten Kompressenputz

Die Detailfläche in Bild 11 veranschaulicht den Salztransport: Neben Schwindrisse sind lokale Salzanreicherungen auf dem abgetrockneten Kompressenputz zu erkennen.

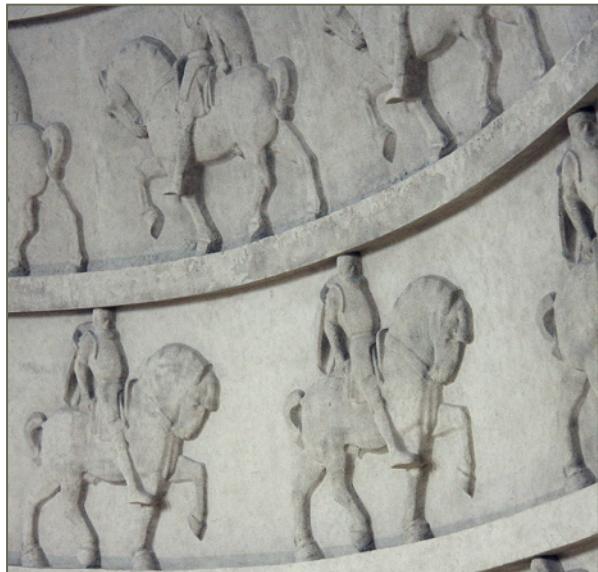
**Bild 12:** Beschichtetes Reiterrelief nach der Sanierung

Die Kompressenbehandlung und die anschließende schonende Reinigung erfolgten hier als Vormaßnahmen vor mineralischen Ergänzungen stark zerstörter Reliefteile und einer abschließenden Beschichtung der gesamten Flächen (Bild 12). Einen Gesamtbericht der anspruchsvollen Konservierungsmaßnahmen im Innenbereich des Völkerschlachtdenkmales enthält der Objektbericht zum Völkerschlachtdenkmal Leipzig [14].

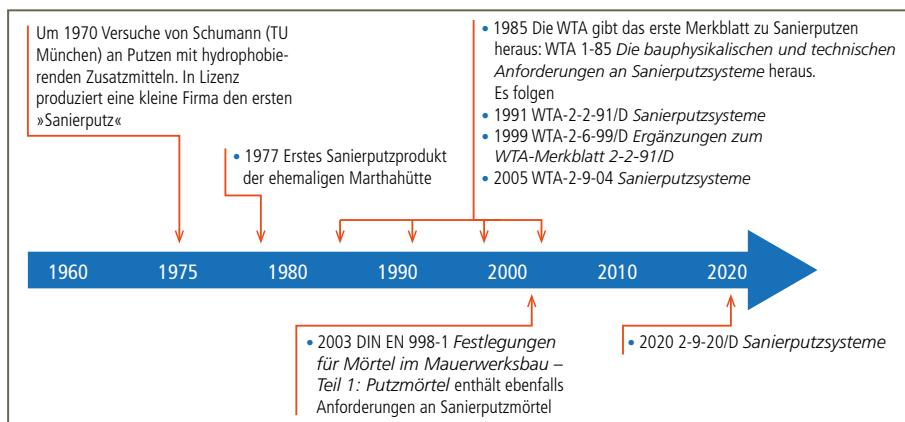
**Bild 13:** Entwicklung der technischen Regelwerke zu Sanierputzsystemen

Bild 13 zeigt in einem Zeitstrahl die Entwicklung der WTA-Sanierputze und die Fortschreibung der WTA-Merkblätter bis 2020.

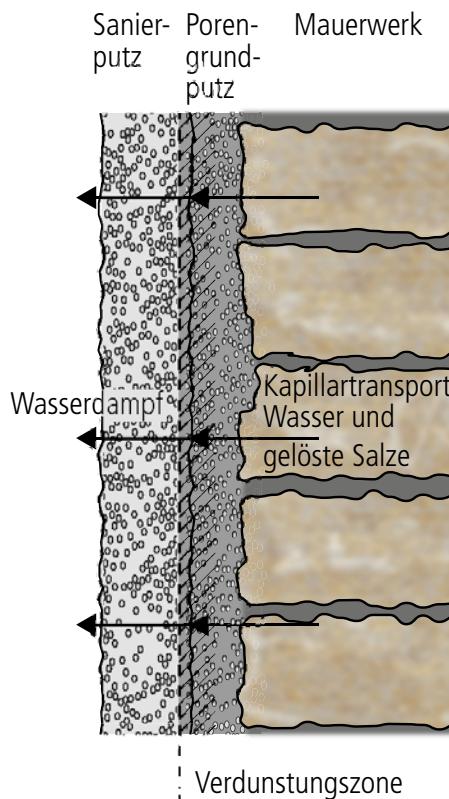
**Bild 14:** Kapillarer Wasser-/Salztransport in Porengrundputz und Sanierputz (nach [12], S. 20)

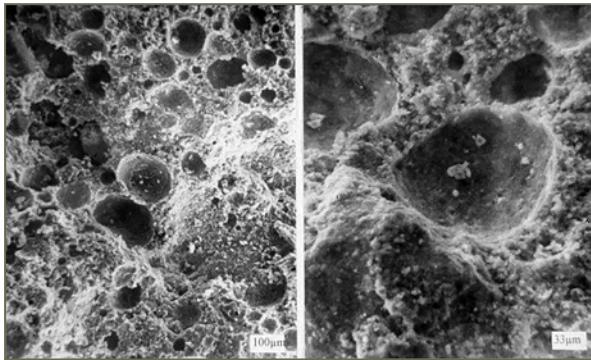
**Bild 15:** Luftporen im Sanierputzgefüge

Wissenschaftliche Untersuchungen an Sanierputzsystemen haben ergeben, dass die in Sanierputzsystemen vorhandenen verschiedenen Porenarten sich in Bezug auf die Salzeinwanderung unterschiedlich verhalten. Salze belegen vorrangig die Kapillarporen, während die durch Luftporenbildner erzielten Poren (Tensidluftporen) und durch bestimmte Leichtzuschläge eingebrachte Poren andere Effekte zeigen. Untersuchungen von langfristig salzbeaufschlagten Sanierputzen mit dem Rasterelektronenmikroskop (REM) erbrachten, dass die Luftporen kaum, keinesfalls jedoch vollständig mit Salzen gefüllt werden. Es wurden nur teilweise schwache Salzkristallisationen an den Porenwandungen und zum Teil Salzeinwanderungen in bestimmte Leichtzuschläge festgestellt (Bild 15 bis Bild 18).

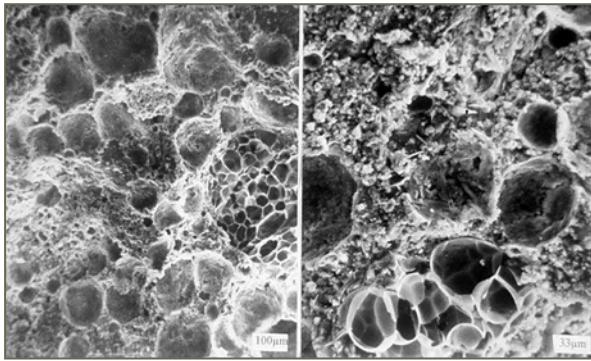
**Bild 16:** Tensidluftporen und Leichtzuschläge (Perlite)

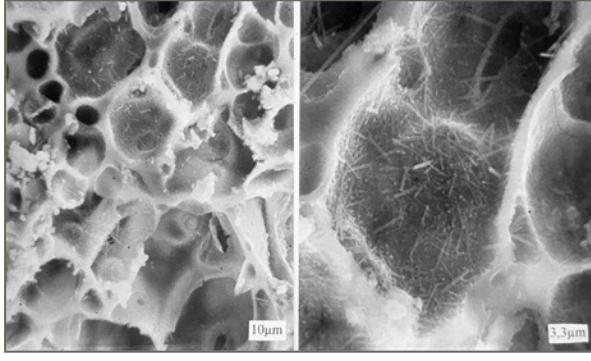
**Bild 17:** Nitrateinlagerungen im Leichtzuschlag Bims

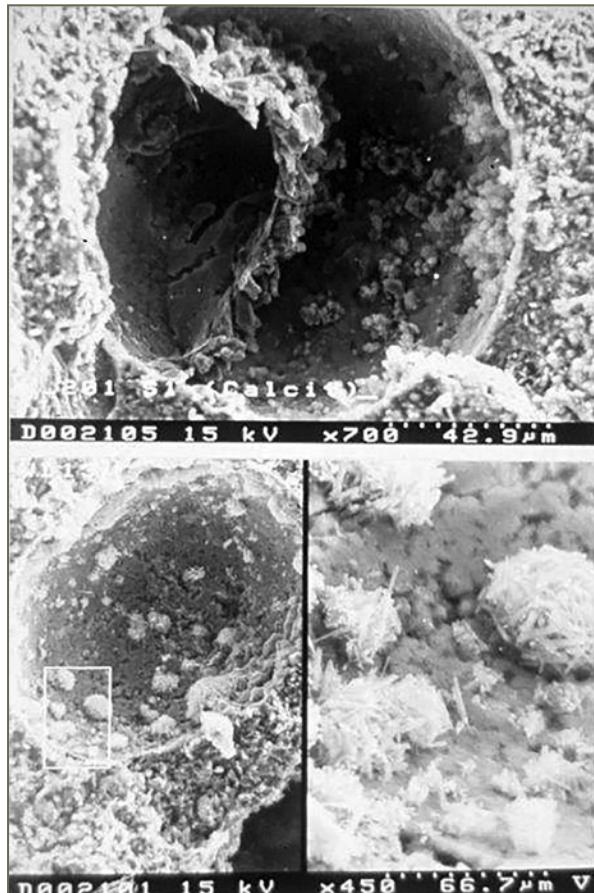
**Bild 18:** Tensidluftporen  
nach 490 Tagen  
Salzbelastung, Calcit-  
bzw. Gipskristalle

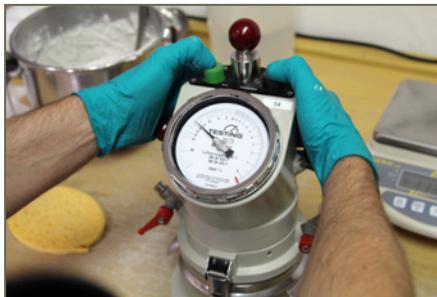
**Bild 19:** Prüfung des Luftporengehaltes am Frischmörtel

Bild 19 bis Bild 22 zeigen die Laborprüfungen, die für den Nachweis der notwendigen Kennwerte aller systemzugehörigen Sanierputzprodukte durchgeführt werden.

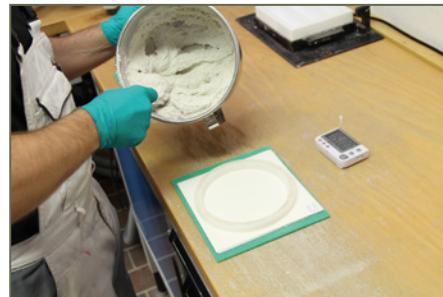
**Bild 20:** Vorbereitung zur Prüfung des Wasserrückhaltevermögens

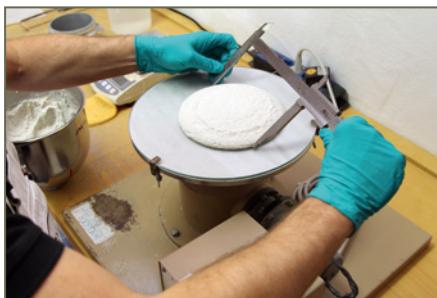
**Bild 21:** Prüfung des Ausbreitmaßes am Frischmörtel

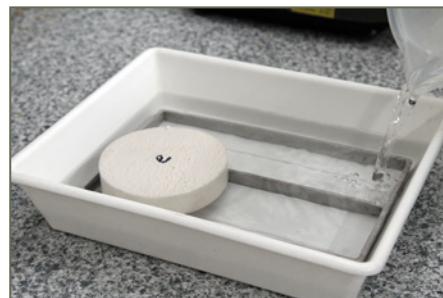
**Bild 22:** Prüfung der kapillaren Wasseraufnahme am Festmörtel

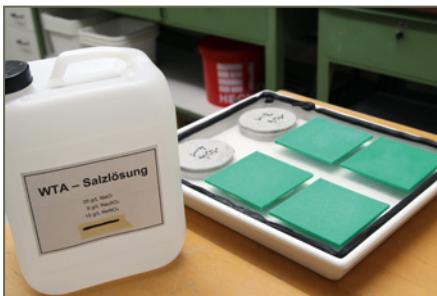
**Bild 23:** Prüfung der Salzresistenz am Festmörtel mit WTA-Salzlösung

Eine Mörtelprüfung, die bei Sanierputzen zusätzlich durchgeführt werden muss, ist die Prüfung auf Salzbeständigkeit. Sie wurde eigens für die Sanierputze entwickelt. Dazu werden die getrockneten und seitlich abgedichteten Sanierputzscheiben mit der Scheibenunterseite in eine definierte Salzlösung gelegt (Bild 23). Diese Lösung, auch als »WTA-Salzlösung« bezeichnet, besteht aus 35 g Natriumchlorid, 5 g Natriumsulfat (wasserfrei) und 15 g Natriumnitrat. Das heißt, die Lösung enthält häufig vorkommende Ionen bauschädlicher Salze aus den Gruppen der Chloride, Sulfate und Nitrate. Dabei wird der Angriffsgrad bewusst

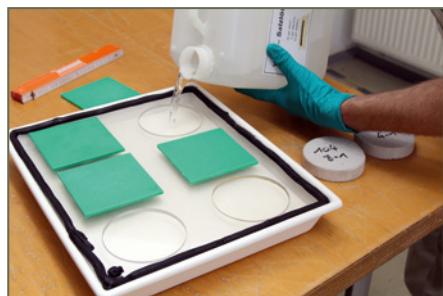
**Bild 24:** Im gesamten Prüfzeitraum wird so viel Salzlösung nachgegeben, dass die Scheibenunterseite ständig benetzt ist.

Bei der Prüfung wird im gesamten Prüfzeitraum so viel Salzlösung nachgegeben, dass die Scheibenunterseite ständig benetzt ist (Bild 24). Die Bewertung erfolgt nach zehn Tagen. Dazu werden die Prüfkörper entnommen, mittig gebrochen und visuell beurteilt, ob die Salzlösung bis an die Oberfläche durchgedrungen ist.

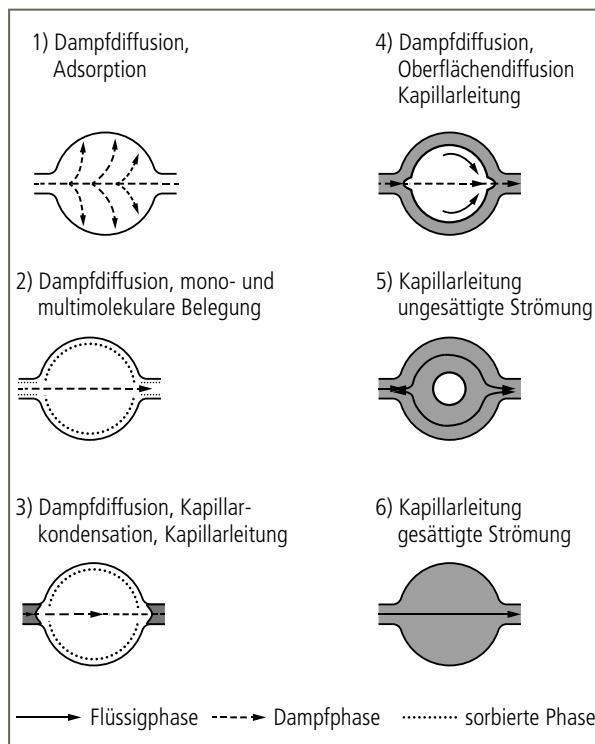
**Bild 26:** Sorptionsstadien und dabei auftretende Transportprozesse bei zunehmender Befeuchtung in anorganischen, porösen Baustoffen. (nach [22], S. 77)

Den Feuchtetransport in Baustoffporen durch Kapillartransport und Wasserdampfdiffusion veranschaulicht Bild 26.

In offenen, nahezu trockenen Poren (Kapillarporen und Luftporen) bewegt sich Wasserdampf ausschließlich durch Dampfdiffusion (1). Nimmt die Luftfeuchte zu, wird ein Teil des Wasserdampfs an den Porenwandungen sorbiert, der Weitetransport erfolgt über Diffusion. Erst wenn der Wasserdampf an den Porenwandungen kondensiert (3), kommt zur Diffusion die Kapillarleitung hinzu, das heißt der Transport in der Flüssigphase. Mit zunehmender Feuchte nimmt der Flüssigwassertransport in den Poren gegenüber der Dampfdiffusion zu (4), bis nur noch Wasser in gesättigter und ungesättigter Strömung kapillar weitergeleitet wird (5, 6). Bis zu einem bestimmten Porenfüllgrad handelt es sich um Feuchte im Sinne von Wasserdampf, ab höheren Porenfüllgraden um Wasser. Die Transportleistung durch Kapillartransport ist deutlich höher als bei Dampfdiffusion. Für die Trocknung von feuchten porösen Mauerwerksbaustoffen bedeutet dies, dass die anfängliche Trocknung nach Porensättigung durch Kapillarleitung schnell erfolgt, während die Trocknung bis zur Ausgleichsfeuchte unter den jeweiligen außen- oder raumklimatischen Verhältnissen – nach dem Übergang zur Diffusion – länger dauert.

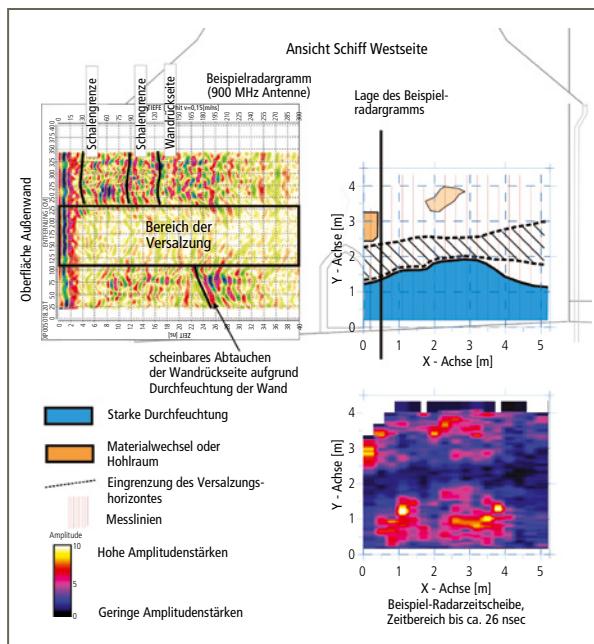
**Bild 27:** Radargramm an einer Wand mit unterschiedlich hoher Feuchte- und Salzbelastung

Stark durchfeuchtete Bereiche können erkannt werden, da im Vergleich zu normal feuchten Bereichen eine deutlich geringere Geschwindigkeit der elektromagnetischen Radarwellen ermittelt wird [13]. Reflektoren, wie z. B. Wandrückseiten, zeichnen sich in feuchten Bereichen mit einer deutlich verlängerten Wellenlaufzeit in den Radargrammen ab, ohne dass die untersuchte Wand an dieser Stelle tatsächlich dicker ist (siehe blauer Bereich im Beispielradargramm im Bild 27). Darüber befindet sich ein Bereich mit Salzbelastung, der im Bild schraffiert dargestellt ist. Auch wenn Qualität und Quantität der Salze mit dieser Methode nicht erfasst werden, ist sie ein geeignetes Hilfsmittel zur Ortung bzw. Eingrenzung salzbelasteter Bereiche, in denen dann, wie oben erwähnt, gezielt Proben für weitere Untersuchungen entnommen werden können.

keinerlei Reflexionen abzeichnen. Dadurch lassen sich die Flächen mit den Versalzungen kartieren (siehe blaue und rechte Wandfläche im Bild 27 in Kapitel 4.2.1). Zur Salzart- und Salzgehaltsbestimmung können nach gezielter Probenahme dann die im Folgenden vorgestellten Methoden herangezogen werden.

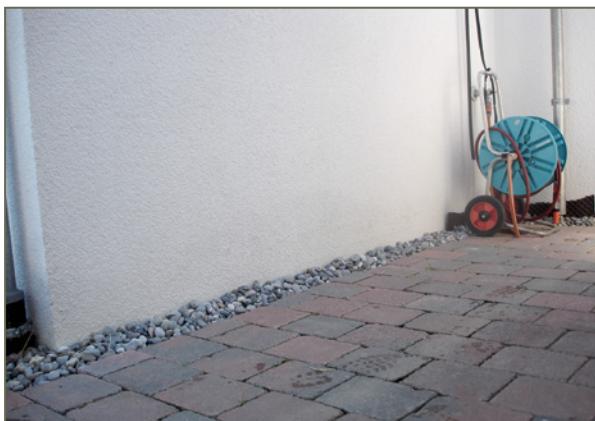
**Bild 28:** Keine Veränderungen am Sockelputz erkennbar

Diese Unterschiede sind mit Infrarotkameras erkennbar und können bei homogener Bausubstanz sowie bekannten Umwelteinflüssen und Randbedingungen als Feuchte interpretiert werden. Dadurch kann das Verfahren mit unmittelbarer Abbildung an der IR-Kamera vor Ort für eine gezielte Wahl der Probenentnahmestellen genutzt werden. Bild 28 und Bild 29 zeigen den gleichen Spritzwasserbereich an einer Hauswand. Während im Taglichtbild (Bild 28) keine Veränderungen am Sockelputz zu erkennen sind – außer einer leichten gelblichen Färbung im unteren Bereich – lässt die IR-Aufnahme auf Stellen mit lokal erhöhter Feuchte schließen.

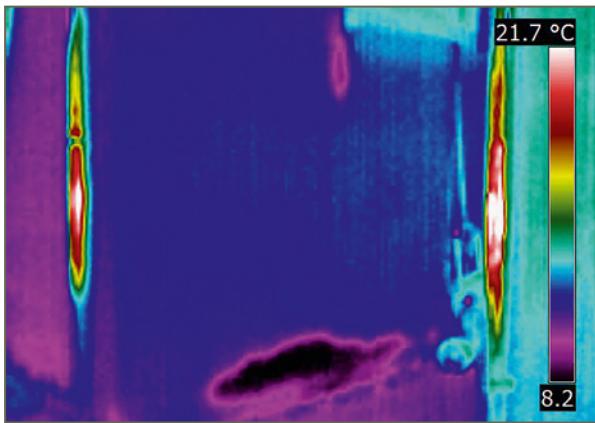
**Bild 29:** Das Wärmebild lässt bei bekannter Bausubstanz auf lokal erhöhte Feuchte schließen.

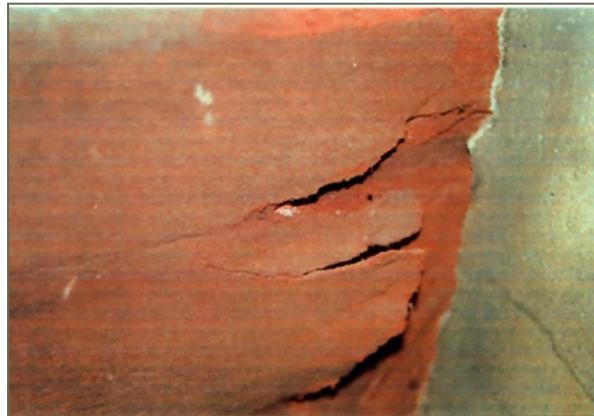
**Bild 30:** Die Salze (hier: Magnesiumsulfathydrat) sind unterhalb der Oberfläche kristallisiert und haben zu schalenartigen Ablösungen des Sandsteins beigetragen.

Wie bereits in Kapitel 1 erläutert, hängen die Auswirkungen bauschädlicher Salze von deren Art, Konzentration und Verteilung im Mauerwerk sowie den Salzgehalten und der Verfügbarkeit von Feuchte ab. Die Schadwirkung der Salze wird maßgeblich von deren Löslichkeit und hygrokopischer Wirkung beeinflusst. Salzbelastungen sind nicht in jedem Fall anhand von Ausblühungen oder hygrokopischen Flecken an den Oberflächen erkennbar. Je nach Salzart und Klima können sich die Salze in Lösung befinden oder unterhalb der Oberfläche kristallisiert sein (Bild 30).

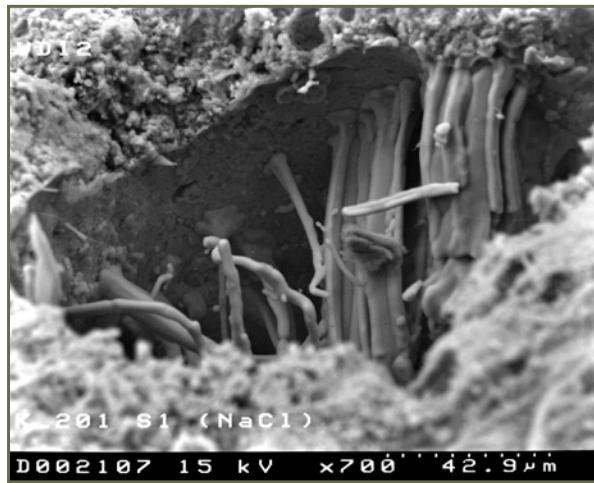
**Bild 31:** Natriumchloridkristall in Sandstein

Für die Erfassung der Salzart(en) und deren Konzentration liegt eine große Auswahl an Untersuchungsmethoden vor. Die Spannbreite reicht von einfachen Tests, die auch auf der Baustelle einsetzbar sind, bis zu wissenschaftlichen Methoden wie der bildgebenden Rasterelektronenmikroskopie (Bild 31). Die Erfassung der Salze kann mithilfe von halbquantitativen, quantitativen und qualitativen Analysen erfolgen.

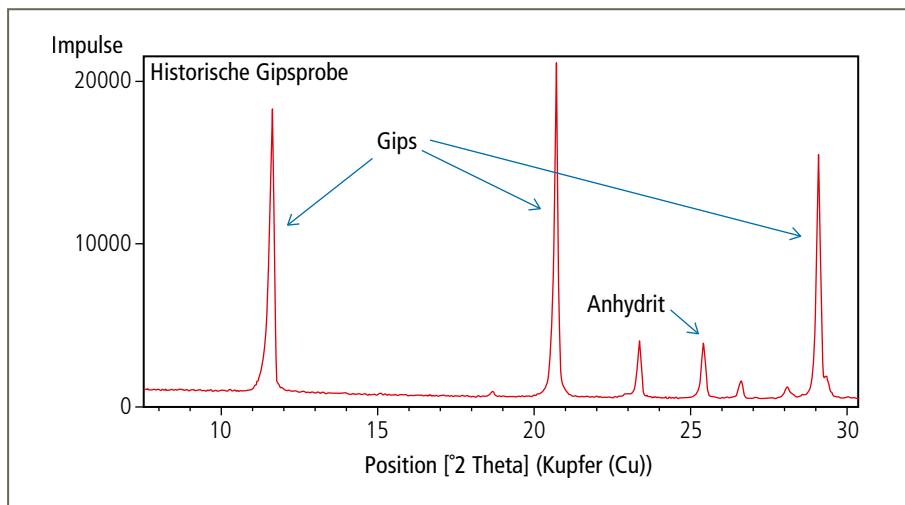
**Bild 32:** Röntgenogramm einer gipshaltigen Mörtelprobe

Mit der XRD können Salze in einer Probe anhand ihres Kristallgitters qualitativ und mit großer Analysenerfahrung auch quantitativ bestimmt werden. Treffen Röntgenstrahlen auf die Gitterebenen eines Kristalls, so ergibt sich durch Röntgenbeugung eine Reihe von »Reflexen«, die charakteristisch für jeden Kristall, in unserem Fall das jeweilige Salz sind. Anhand der Wellenlänge der Röntgenstrahlung und der Lage der Beugungsreflexe des untersuchten Materials können die kristallinen Bestandteile der Probe inklusive der Eigen- und Fremdsalze bestimmt werden. Bild 32 zeigt einen Ausschnitt eines Röntgenogramms einer gipshaltigen Mörtelprobe. Gips und Anhydrit sind hier Eigensalze des historischen Mörtels, das heißt, die Calciumsulfat-Verbindungen treten als Mörtelbindemittel und Gesteinskörnung auf (siehe auch Kapitel 5.5.4 *Gipshaltige Untergründe*). Wird für derartige Untergründe die Anwendung von Sanierputzsystemen geplant, sind in jedem Fall für den Spritzbewurf sowie die Grund- und Sanierputze Produkte mit sulfatwiderstandsfähigem Bindemittel auszuwählen (siehe Kapitel 14.3.7).

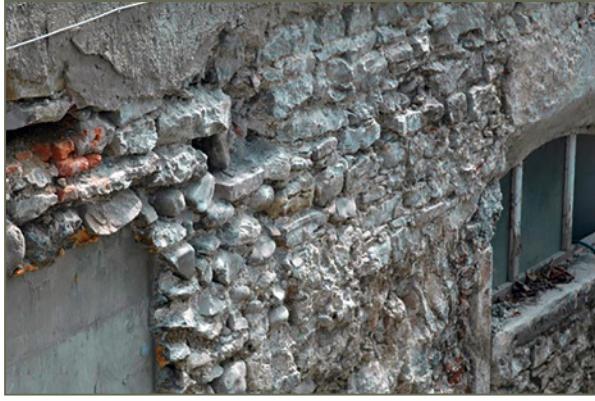
**Bild 34:** Freigeschachtete, unregelmäßige Kelleraußenwand aus Mischmauerwerk

Für die *nachträgliche Vertikalabdichtung* werden überwiegend bituminöse Dickbeschichtungen in Verbindung mit Sperrputzen und Dichtschlämmen eingesetzt, da sie sich – einfacher als bahnenvörmige Abdichtungen – auch auf unregelmäßigen Untergründen, z. B. älteren Gründungen oder zerklüfteten Kellermauerwerken, gut auftragen lassen (Bild 34).

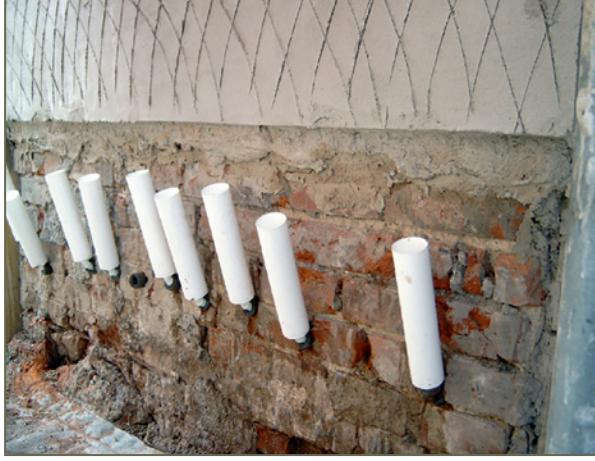
**Bild 35:** Bohrlochinjektion, druckloses Einbringen der Bohrlochflüssigkeit mithilfe von Vorratsgefäßern

Seit ungefähr vier Jahrzehnten werden auch chemische Injektionsverfahren eingesetzt, um aufsteigende Feuchte zu vermeiden. Dabei sollten moderne Mehrstufenverfahren bevorzugt werden (Bild 36). Drucklose Verfahren (Bild 35) sind weniger geeignet, da die notwendige Verteilung des jeweiligen Wirkstoffs über den Querschnitt nicht in jedem Fall gesichert ist. Langjährige Praxiserfahrungen haben gezeigt, dass es durch die Druckbeaufschlagung in Kombination mit hochwertigen, zertifizierten Injektionsstoffen möglich ist, auch Mauerwerke mit höheren Durchfeuchtungsgraden abzudichten (siehe dazu auch: [57]).

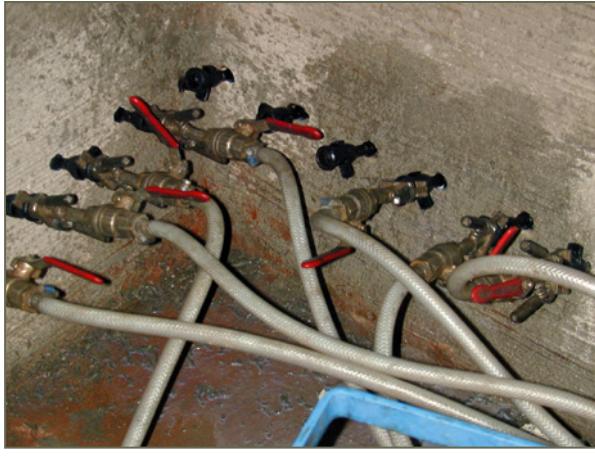
**Bild 36:** Ansetzen des Injektionsschlauches an die Packer während der Mehrstufeninjektion mit Druckbeaufschlagung

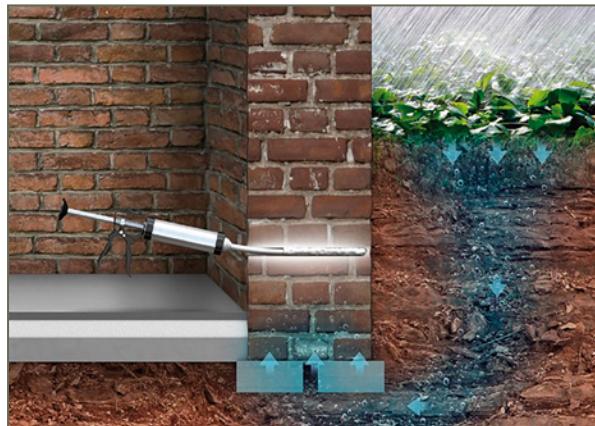
**Bild 37:** Schematische Darstellung des Einspritzens der hydrophobierenden Injektionscreme in den Mauerwerksquerschnitt

Seit einigen Jahren werden für die nachträgliche Horizontalabdichtung auch lösemittelfreie, hydrophobierend wirkende Injektionscremes auf der Basis von Silanverbindungen eingesetzt. Diese gebrauchsfertigen Cremes werden – ohne spezielle Injektionstechnik – mit einer Handkartusche hohlraumfrei aus der Tiefe bis an die Oberfläche in die sorgfältig vorbereiteten Bohrlöcher eingepresst (Bild 37 und Bild 38). Einzelne Hersteller bieten diese zertifizierten, hydrophobierenden Cremes auch für hohe Durchfeuchtungsgrade bis ca. 95 % an.

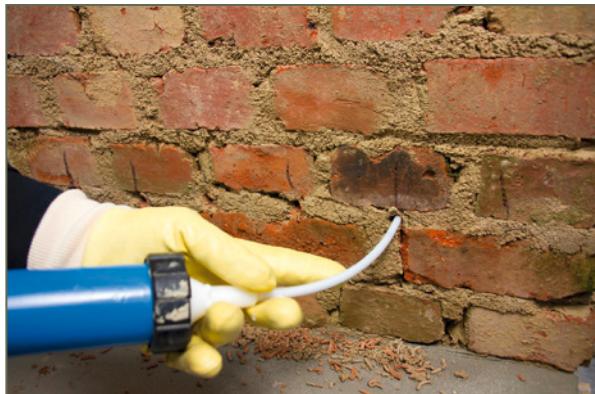
**Bild 38:** Hohlraumfreie Verfüllung aus der Tiefe bis an die Oberfläche

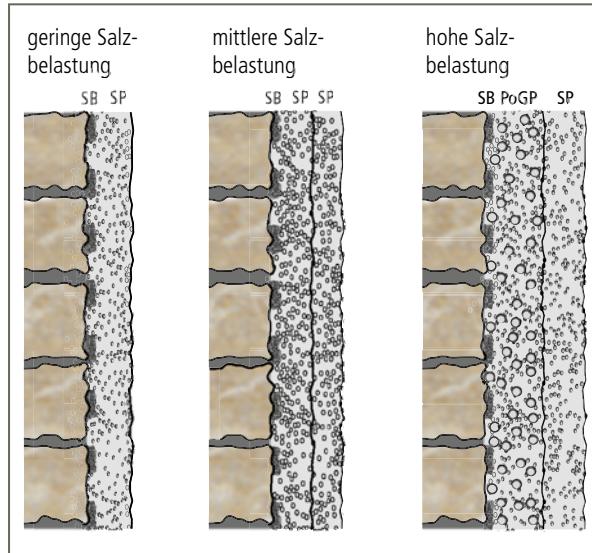
**Bild 39:** Schichtenaufbau möglicher Sanierputzsysteme.  
SB = Spritzbewurf,  
SP = Sanierputz,  
PoGP = Porengrundputz.

Es fehlen Kriterien zur Bewertung der vorhandenen Salzbelastung, wie sie im WTA-Merkblatt 2-9-20/D [49] mit den Kategorien »gering«, »mittel« und »hoch« angegeben sind. Bild 39 zeigt Beispiele für den Schichtenaufbau möglicher Sanierputzsysteme in Abhängigkeit von der Salzbelastung. In Tabelle 10 sind mögliche Maßnahmen zusammengestellt. Die Einteilung der Salzbelastung in die jeweilige Kategorie erfolgt nach den Tabellen 6.1 und 6.2 des Merkblatts (siehe auch Tabelle 9).

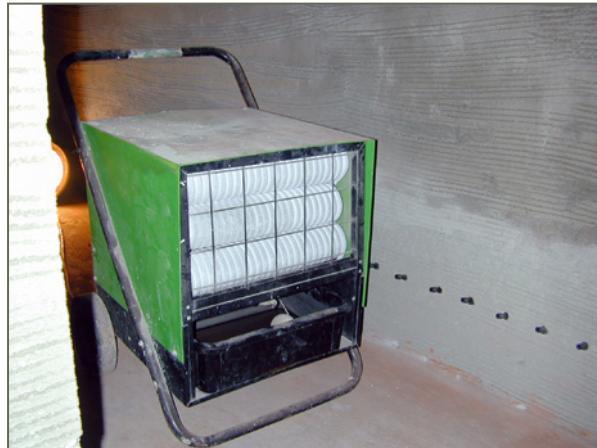
**Bild 40:** Einsatz eines Bautrockners. Hier nach einer Horizontalabdichtung

Abdichtungsmaßnahmen, Bautrockner eingesetzt werden (Bild 40), die für günstigere klimatische Verhältnisse sorgen. Das ist besonders wenige Tage nach dem Sanierputzauftrag für die Entwicklung der notwendigen Querschnittshydrophobie des Sanierputzsystems zu empfehlen (siehe auch Kapitel 9.3).

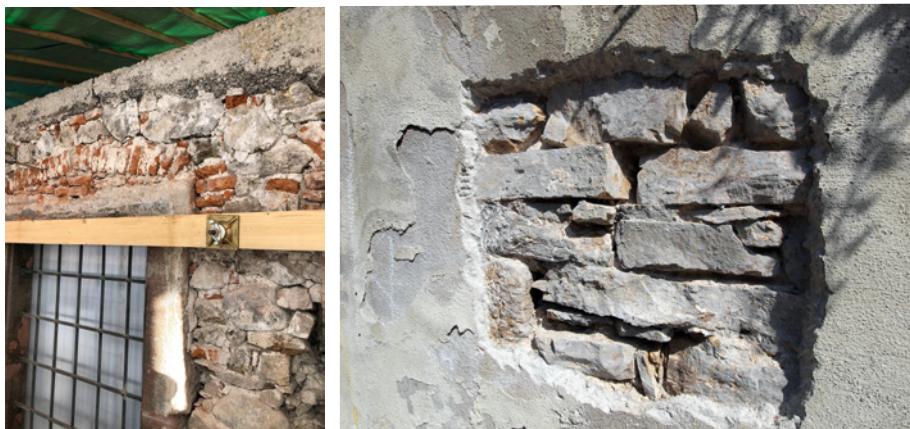
**Bild 41:** Konstruktionsbedingte Risse, für deren Beurteilung der Tragwerksplaner hinzugezogen werden sollte

Sind Risse im Mauerwerk vorhanden, ist die Rissursache zu klären und ggf. ein Tragwerksplaner hinzuzuziehen (Bild 41). Risse, die nahezu keinen Bewegungen mehr unterliegen, können überputzt werden. Je nach Rissbreite und Rissbreitenänderung kann das Einlegen von Armierungsgewebe oder eine Entkopplung notwendig sein. In letztgenanntem Fall sollte im Rissbereich zwischen Mauerwerk und Putzträger ein diffusionsfähiges Trennvlies gelegt werden, um den Putz in diesem Bereich vom Untergrund abzukoppeln. Gleiches gilt auch, wenn das Putzsystem auf Fachwerk aufgebracht wird (Bild 42).

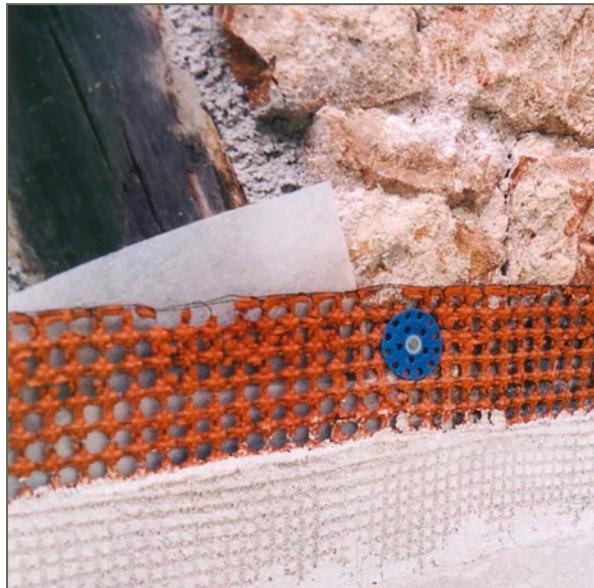
**Bild 42:** Entkopplung des Putzsystems durch Trennvlies und Putzträger

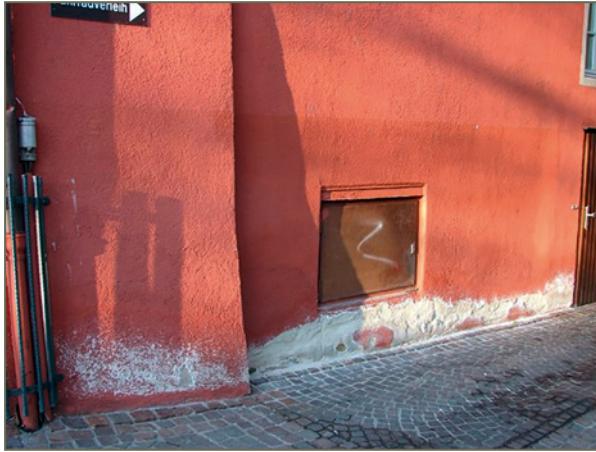
**Bild 43:** Salzbelasteter Sockelputz

Salz- und feuchtegeschädigte Mauerwerke müssen vor dem Aufbringen eines Sanierputzsystems besonders sorgfältig vorbereitet werden. Dazu gehört, dass mürbe oder versalzene Fugenmörtel mindestens 2 cm tief ausgeräumt und mürbe oder stark geschädigte Steine ausgetauscht werden. Alte Putze oder sonstige Beschichtungen müssen vollständig entfernt werden. Anhand der Befunde der Voruntersuchungen und der örtlichen Gegebenheiten ist festzulegen, bis zu welcher Höhe der Altplatz zu entfernen ist. Vor dem Putzauftrag sind Staub und andere haftungsmindernde Schichten zu entfernen. Beim Abschlagen bzw. Abstemmen des Putzes sollten Beschädigungen am tragenden Untergrund unbedingt vermieden werden. Bild 43 zeigt einen salzgeschädigten Sockelputz auf

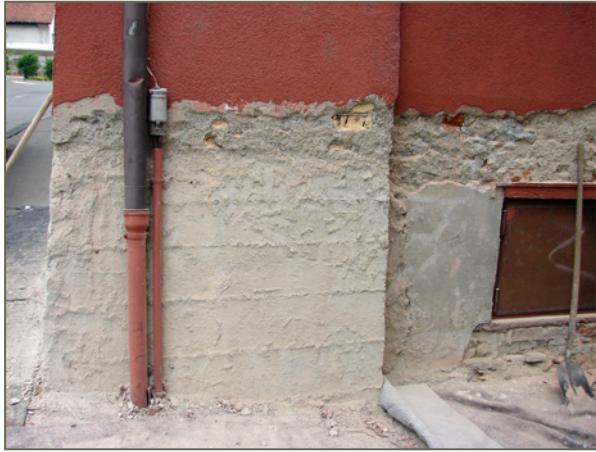
**Bild 44:** Gemischter Untergrund nach dem Putzabschlagen, z. T. beschädigt

gemischten Untergründen (Mauerwerk, Beton), der vor dem Neuverputz entfernt wurde (Bild 44). Da der verwendete Pressluftmeißel auf verschiedenen festen Untergründen unterschiedlich wirkt, wurden Teile des weicheren Untergrunds, zum Teil mit Lochkammern, beschädigt (Bild 45).

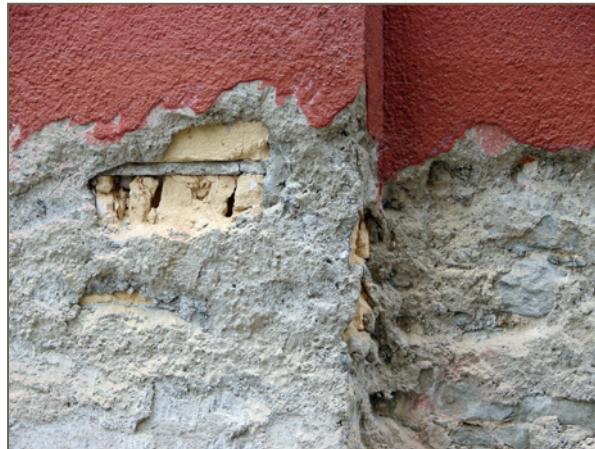
**Bild 45:** Detail aus Bild 44 mit beschädigten Ziegeln

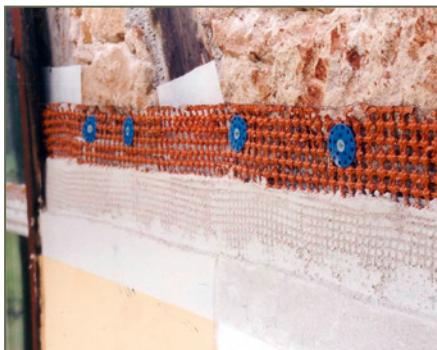
**Bild 46:** Putzträger aus Ziegeldrahtgewebe

Bei unzureichender Tragfähigkeit des Putzgrunds ist vor dem Putzauftrag ein geeigneter Putzträger anzubringen und im tragfähigen, verformungsfreien Untergrund zu fixieren. In der Praxis haben sich unter anderem Ziegeldrahtgewebe mit Edelstahldraht bewährt, die mit geeigneten Dübeln in ausreichender Anzahl auf dem Untergrund befestigt werden (Bild 46). Auch andere Drahtgewebe aus Edelstahl mit Abstandhalter sind geeignet (Bild 47). Putzträger aus Naturmaterial wie Holz oder Schilfrohr sind bei erhöhter Untergrundfeuchte nicht zu empfehlen.

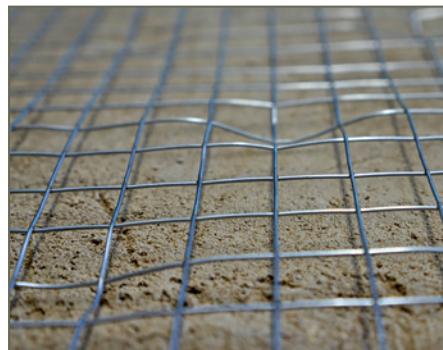
**Bild 47:** Putzträger aus Edelstahlgewebe, befestigt mit Abstandhalter

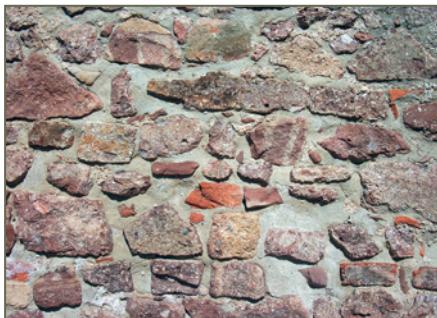
**Bild 48:** Im Altbaubereich häufig vorhandenes Bruchsteinmauerwerk

Im Altbaubereich sind häufig Natursteinmauerwerke mit teilweise wenig saugenden und glatten Oberflächen (Bild 48) oder Mischmauerwerke mit ungleichmäßigen Saugverhalten vorhanden. Der Spritzbewurf bewirkt dann, dass trotzdem ein ausreichender Haftverbund zwischen Putz und Mauerwerksoberfläche erzielt wird.

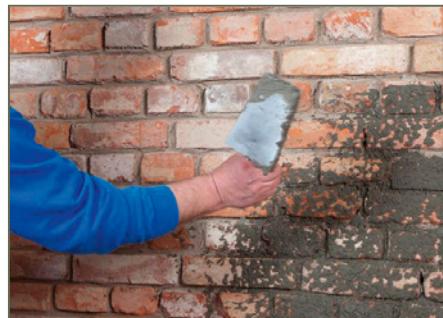
**Bild 49:** Netzförmiger Spritzbewurf auf Vollziegelmauerwerk.

Der zum System gehörige Spritzbewurf wird als Putzgrundvorbehandlung netzförmig auf das gut gereinigte Mauerwerk aufgebracht (Bild 49). Um die Diffusionsfähigkeit des Systems nicht zu beeinträchtigen, ist eine volldeckende Auftragsweise nur in Ausnahmefällen geeignet, z. B. bei gipshaltigen Untergründen.

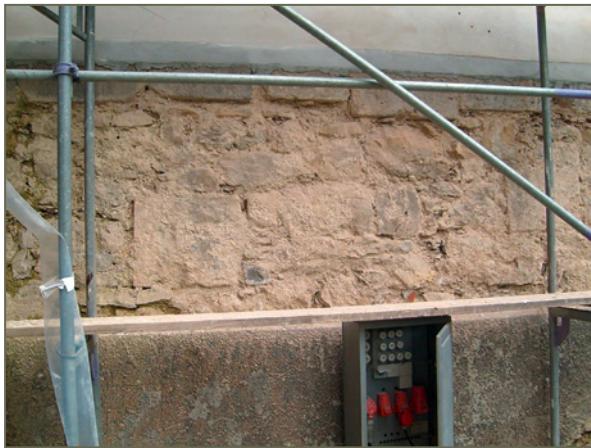
**Bild 51:** Fassadenabschnitt einer Kirche: Der geschädigte Sockelputz wurde entfernt und der gefestigte barocke Bestandputz darüber überputzt.

Bild 51 zeigt den Fassadenabschnitt einer Kirche, wo der salzgeschädigte Sockelputz bereits entfernt und der barocke Bestandputz darüber, nach einer flächigen Festigung mit einem Kiesel säureester, mit einem dünnenschichtigen Kalkputzsystem überputzt wurde. Kurze Zeit nach der Ausführung traten auf der gesamten Fläche netzartige Risse mit großen Netzabständen, Rissbreiten bis 0,2 mm und lokalen Hohlstellen auf (Bild 52, mit Bleistift markiert). Bei der Probenahme (Bild 53) zeigte sich, dass der neue Kalkputz zwar fest auf dem Original-Unterputz haftete, es aber Ablösungen innerhalb des buntkörnigen Originalputzes gab. Der Festiger war aufgrund der Dicke des Putzes von ca. drei bis fünf cm und nicht geeigneter Tränkungsmethode nur wenige Millimeter und ungleichmäßig tief in den oberen Teil des Originalputz-Querschnitts eingedrungen. Der Wirkstoff hatte den penetrierten Bereich derart gefestigt, dass ein Abschalen von der unteren, immer noch weichen, sandenden Original-Putzschicht erfolgte (Bild 54).

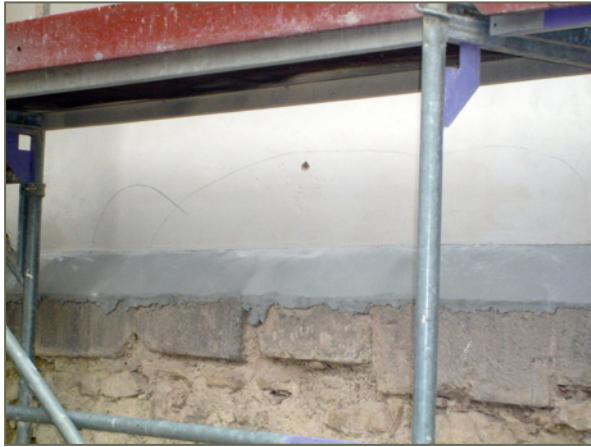
**Bild 52:** Netzartige Risse mit großen Netzabständen, Rissbreiten bis ca. 0,2 mm und Hohlstellen, die zur Visualisierung mit Bleistift markiert wurden.

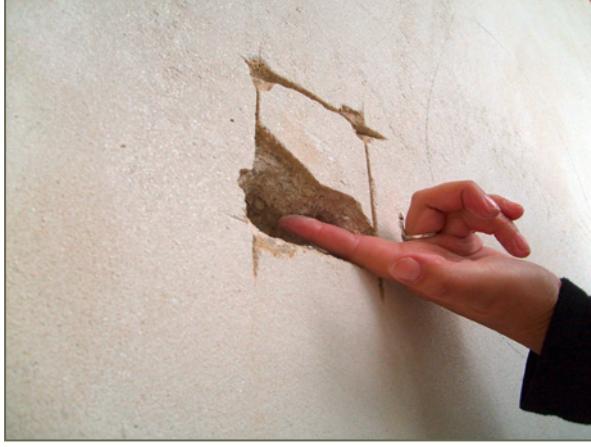
**Bild 53:** Neuer Kalkputz haftet fest auf dem Original-Unterputz, dennoch finden sich Ablösungen innerhalb des buntkörnigen Barockputzes.

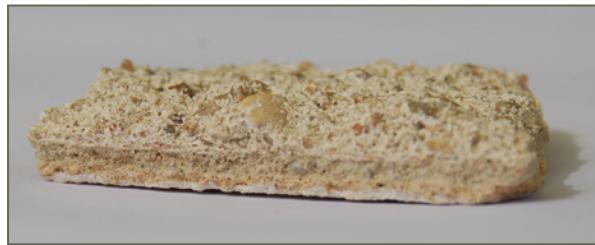
**Bild 54:** Ablösung an der nicht gefestigten, immer noch sandenden Original-Putzschicht

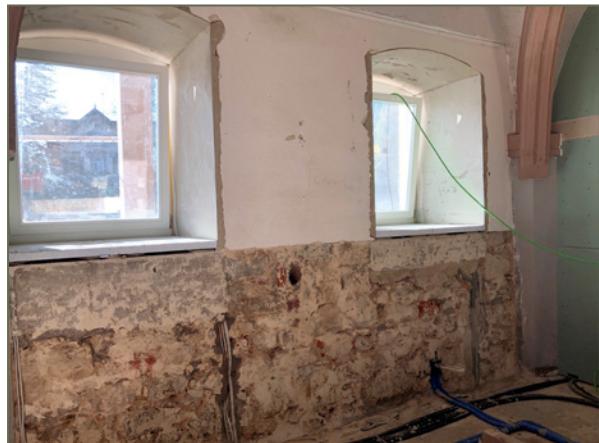
**Bild 55:** Der Altplatz sollte bis zu einer vorab fest-gelegten horizontalen Linie entfernt werden.

Anhand der Befunde der Voruntersuchungen sind vom Fachplaner, ggf. mit Unterstützung der Hersteller, Entscheidungen zu treffen, bis zu welcher Höhe ein Sanierputzsystem erforderlich ist und ab welcher Höhe entweder der intakte Altplatz verbleiben oder ein herkömmlicher Fassadenputz aufgebracht werden kann. Die erforderliche Sanierputzhöhe ist maßgeblich abhängig von der Feuchtefront und der Salzbelastung. Vor dem Sanierputzeinsatz wird der geschädigte Altplatz möglichst in einer horizontalen Linie abgeschlagen (Bild 55) und das Material entfernt, um ggf. Rückwanderungen besonders leicht löslicher Salze zu vermeiden (siehe auch Kapitel 5.5.1). Da der hygrokopische Durchfeuchtungsgrad im Mauerwerk je nach Klima (Luftfeuchte und Temperatur) auch nach Aufbringen des Sanierputzsystems Veränderungen unterliegt und die Salze (je nach Art und Löslichkeit) »wandern« können, wird von den Herstellern ein Sicherheitszuschlag von etwa 80 bis 100 cm über dem sichtbar geschädigten Bereich empfohlen.

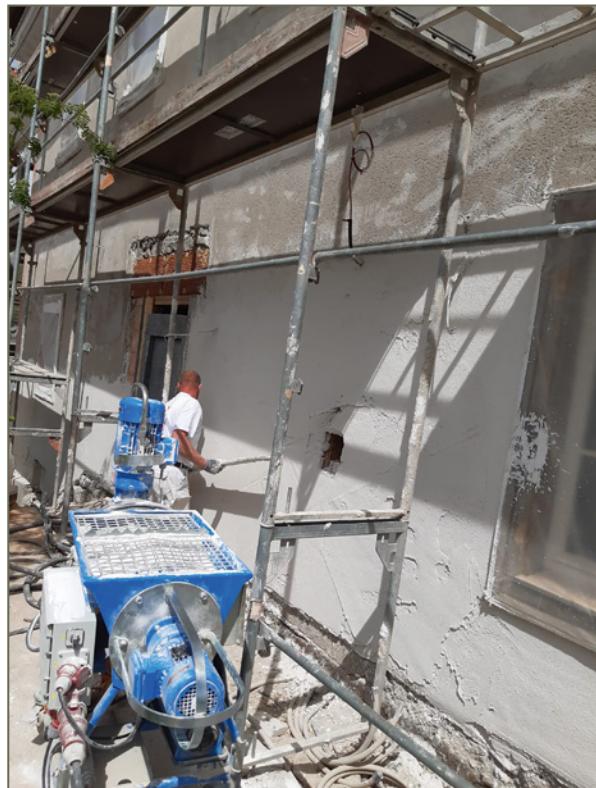
**Bild 56:** Moderne Mischpumpenmaschine mit unten angebautem Nachmischer

Sanierputzsysteme können von Hand und mit gängigen Putzmaschinen verarbeitet werden (Bild 56). Für welche Verarbeitungsart sich der Sanierputz eignet (Handverarbeitung, Maschinentechnik), ist dem technischen Merkblatt des Herstellers zu entnehmen. In jedem Fall sind vor Ort eine gut verarbeitbare Konsistenz und die Frischmörteleigenschaften gemäß Tabelle 3 des WTA-Merkblatts 2-9 [49] einzustellen (Bild 57).

In den meisten Fällen werden heute zur Verarbeitung von Grund- und Sanierputzen moderne Putzmaschinen eingesetzt. Zur Verbesserung der Porenbildung kann es sein, dass Zusatzausrüstungen wie Nachmischer oder spezielle Schne-

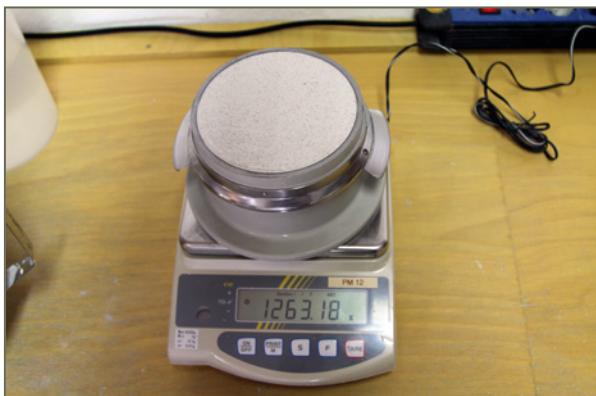
**Bild 57:** Überprüfung der Frischmörtelrohdichte mit einer Waage.

ckenmäntel erforderlich sind. Zur Qualitätssicherung sollte nach dem Einstellen der geeigneten Konsistenz, vor dem Aufbringen des ersten Mörtels, an der Düse Frischmörtel entnommen werden, um die Rohdichte zu messen (Bild 57). Anhand der Frischmörtelrohdichte kann auf den notwendigen Luftporengehalt geschlossen werden. Besonders bei großen und zusammenhängenden Flächen mit entsprechend großen Putzmengen sollte die Rohdichtemessung von Zeit zu Zeit wiederholt werden.

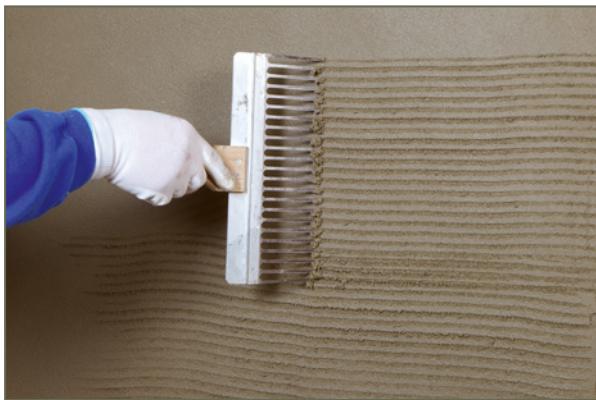
**Bild 58:** Richtiges Aufrauen des Porengrundputzes mit einem Putzkamm nach dem Ansteifen der Putzschicht

Bild 58, Bild 59, Bild 60, Bild 61 und Bild 62 zeigen die Arbeitsabfolge vom Aufrauen der ersten Lage aus Porengrundputz über den maschinellen Sanierputzauftrag, das Abziehen, Einebnen und Filzen bis zur Prüfung der notwendigen Mindestputzdicke.

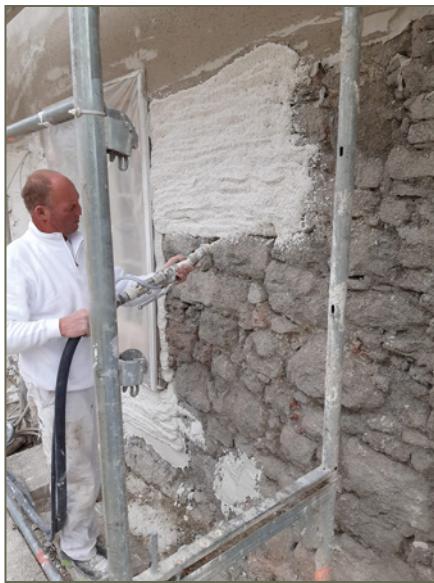
**Bild 59:** Maschineller Auftrag von Sanierputz

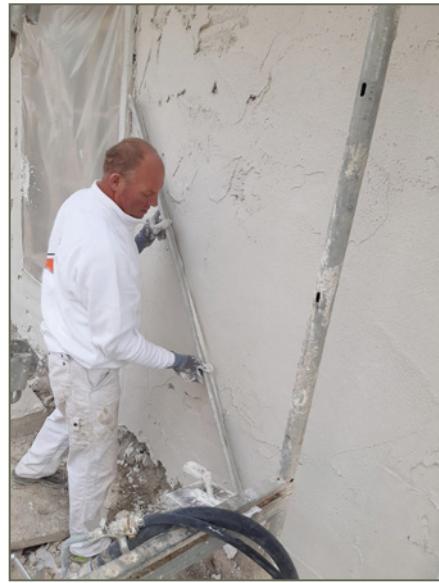
**Bild 60:** Einebnen des Sanierputzes

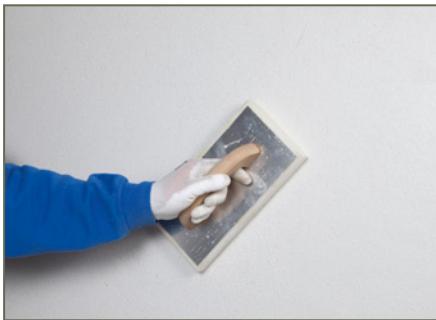
**Bild 61:** Filzen nach dem Einebnen des Sanierputzes

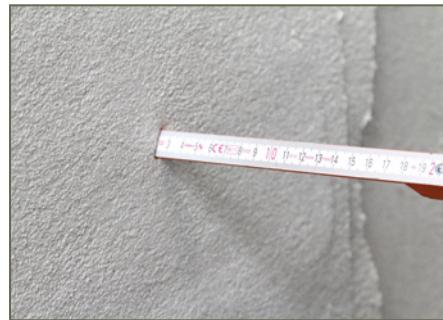
**Bild 62:** Überprüfung der vorgeschriebenen Mindestputzdicke

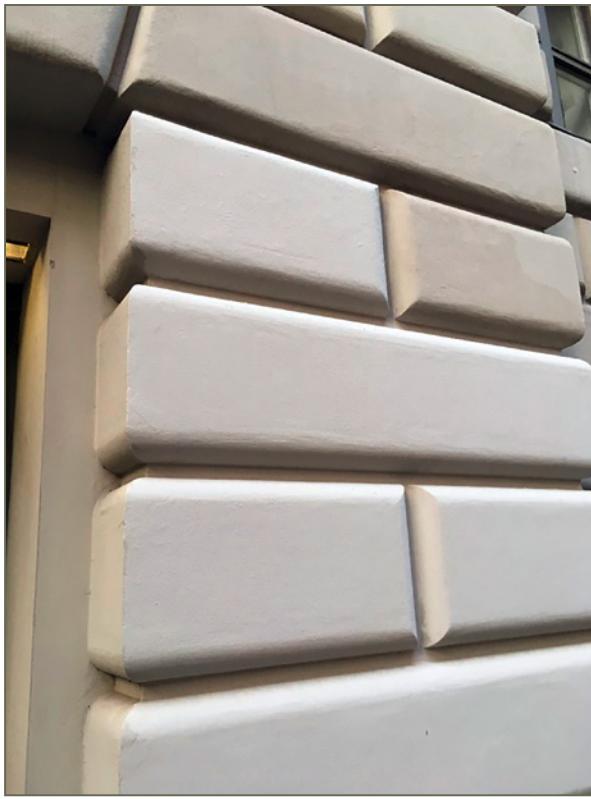
**Bild 63:** Mit Sanierputzen können auch Putzquaderungen hergestellt werden.

Der Charme der Putzfassaden im Altbaubereich besteht oft in ihren aufwendigen, zum Teil baustiltypischen, besonderen Putzweisen. Die Sanierputzsysteme wurden in den vergangenen Jahrzehnten so angepasst, dass auch verschiedene Putzweisen möglich sind (Bild 63). So können z.B. sogenannte Bossen- oder Quaderputze mit Sanierputzen hergestellt werden. Einzelne Hersteller liefern auch Sanierputze für die Putzweise Kratzputz und farbige Sanierputze.
