Hermann G. Meier, Sylvia Stürmer

# Sanierputzsysteme

Planung | Ausführung | Fehlervermeidung

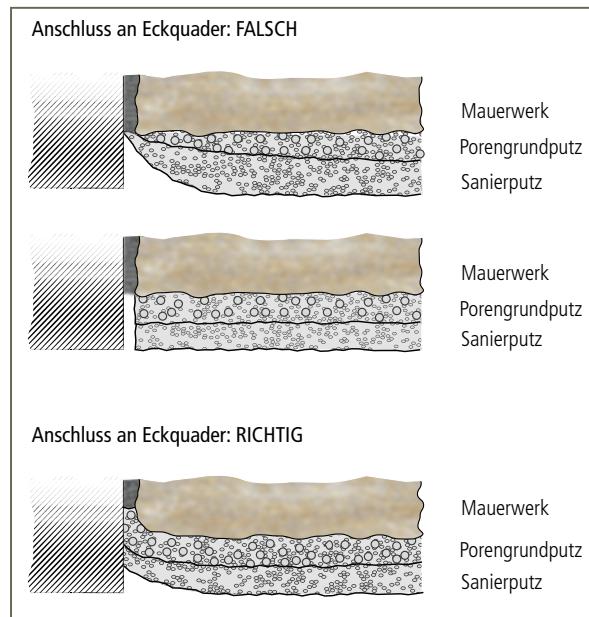
**Bild 64:** Falsche bzw. ungünstige und richtige Möglichkeiten der Anschlussgestaltung

Bild 64 zeigt schematisch falsche bzw. ungünstige und richtige Möglichkeiten der Anschlussgestaltung. Dafür kann es erforderlich sein, durch Abspitzen eines schmalen Mauerwerkstreifens eine gleichmäßige und ausreichende Tiefe für die erforderlichen Mindestputzdicken in diesen Bereichen zu schaffen, wie in Bild 65 gezeigt wird. Diese Leistung ist vom Planer zusätzlich vorzusehen (siehe Kapitel 14).

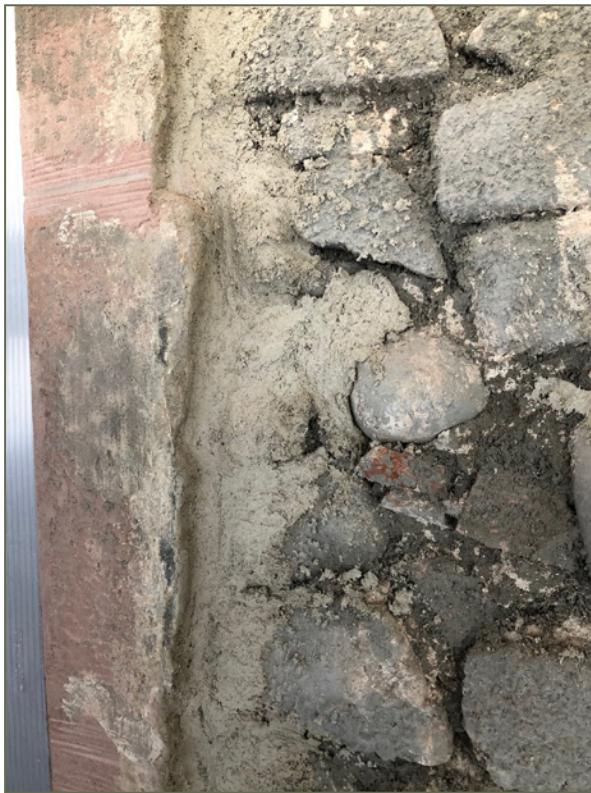
**Bild 65:** Nach dem Abspritzen eines Teils der Mauerwerksoberfläche, für eine gleichmäßige und ausreichende Dicke des Putzsystems und dem »Auswerfen« des Anschlussbereichs zur Sandsteineinfassung mit einem Grundputz

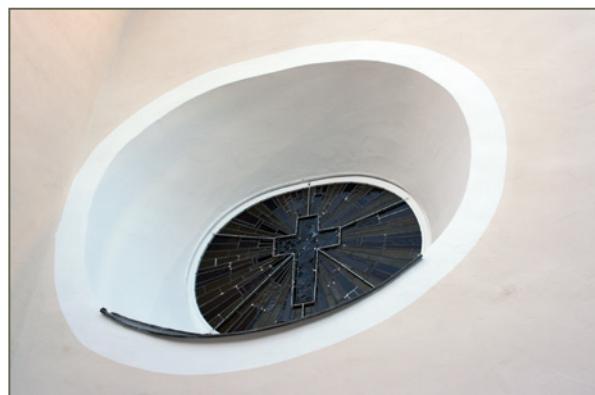
**Bild 66:** Sanierschlämme an der Laibung eines Kirchenfensters

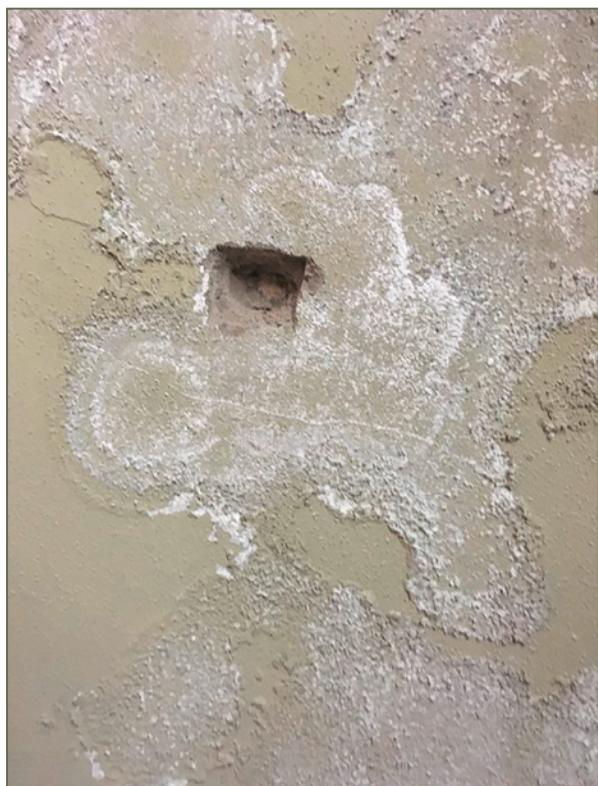
**Bild 67:** Durchschlagen von Salzen durch frischen Putz

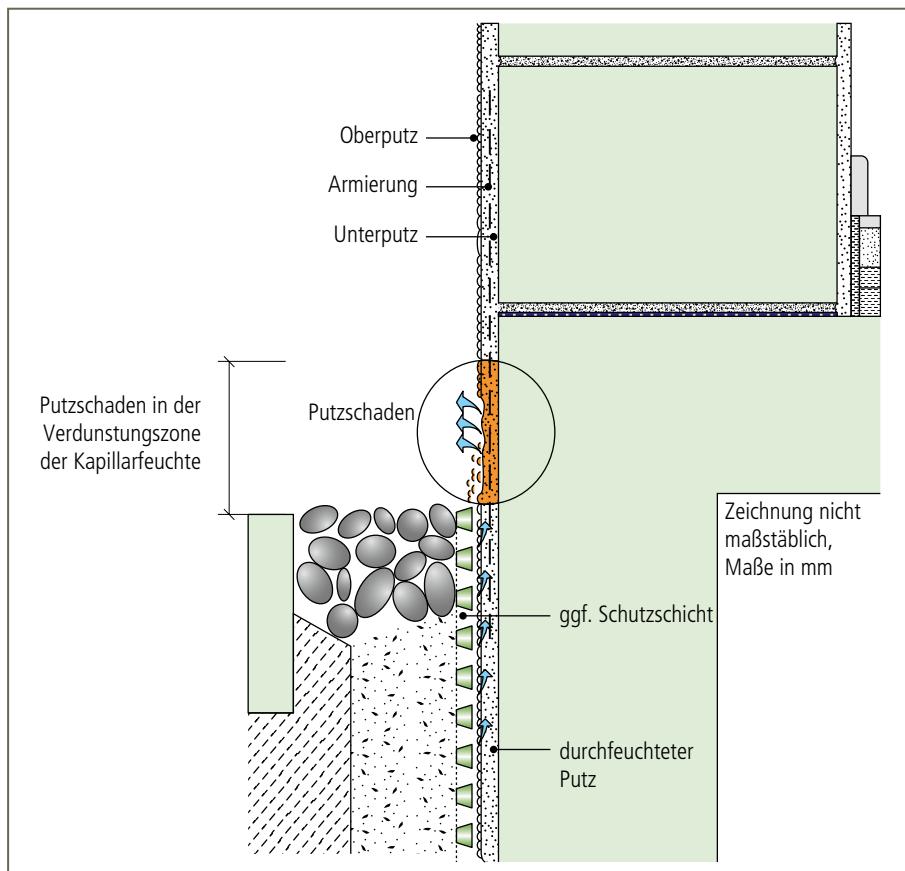
**Bild 68:** Fehlt die Abdichtung auf dem Putz im Übergang vom erdberührten Bereich zum spritzwasserbelasteten Bereich über Gelände, wird der Putz überbeansprucht und platzt ab (aus [27], S. 88).

Beim Einsatz von Sanierputzen im Sockelbereich muss unbedingt darauf geachtet werden, dass sie ungeschützt wirklich nur oberhalb des Geländes bzw. ab Oberkante des Gehweges eingesetzt werden. Unterhalb sind Abdichtungsmaßnahmen notwendig (siehe Kapitel 5.1). Da auch Sanierputze kapillar aktiv sind, wenn auch weniger als herkömmliche Putze, sind Feuchtigkeitswanderungen in stark spritzwasser- und tausalzbelasteten Bereichen nicht auszuschließen. Ohne Schutz des Sanierputzes im Übergangsbereich erdberührt zu luftberührt können wie bei herkömmlichen Putzen Abplatzungen auftreten, wie das z. B. in der Sockelrichtlinie unter 5.1 grafisch dargestellt ist (Bild 68).

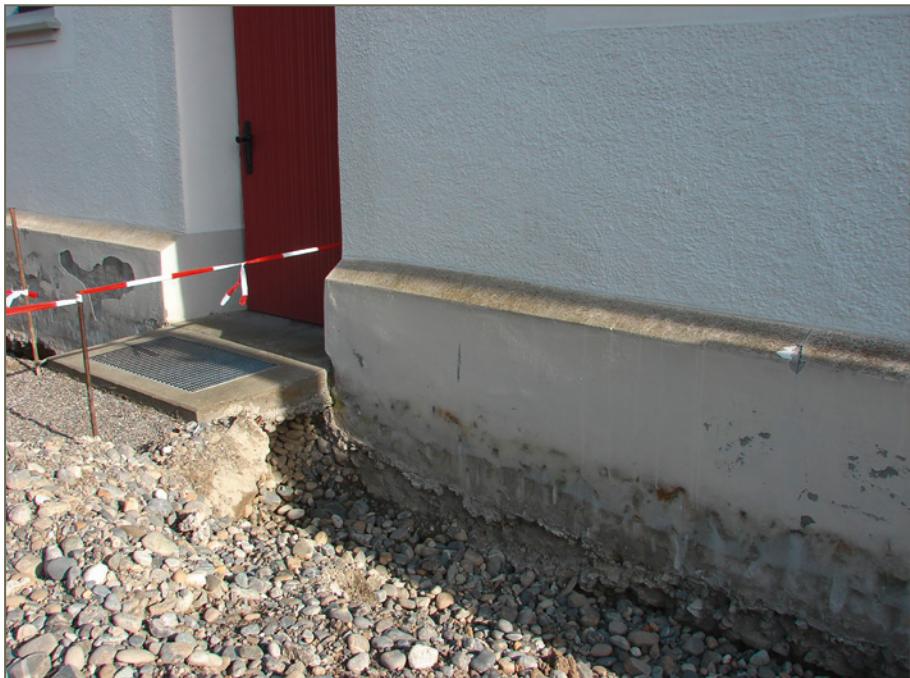
**Bild 69:** Flecken und Abplatzungen an einem Sanierputz ohne Abdichtung im Übergang vom erdberührten zum spritzwasserbelasteten Bereich.

Die Folgen einer fehlerhaften Ausführung zeigt beispielhaft Bild 69. Hier sind hygrokopische Flecken und lokale Abplatzungen eines Sanierputzes nach ca. sechs Jahren Standzeit zu erkennen, weil der Übergang vom erdberührten Bereich zum spritzwasserbelasteten Bereich über Gelände nicht abgedichtet wurde.

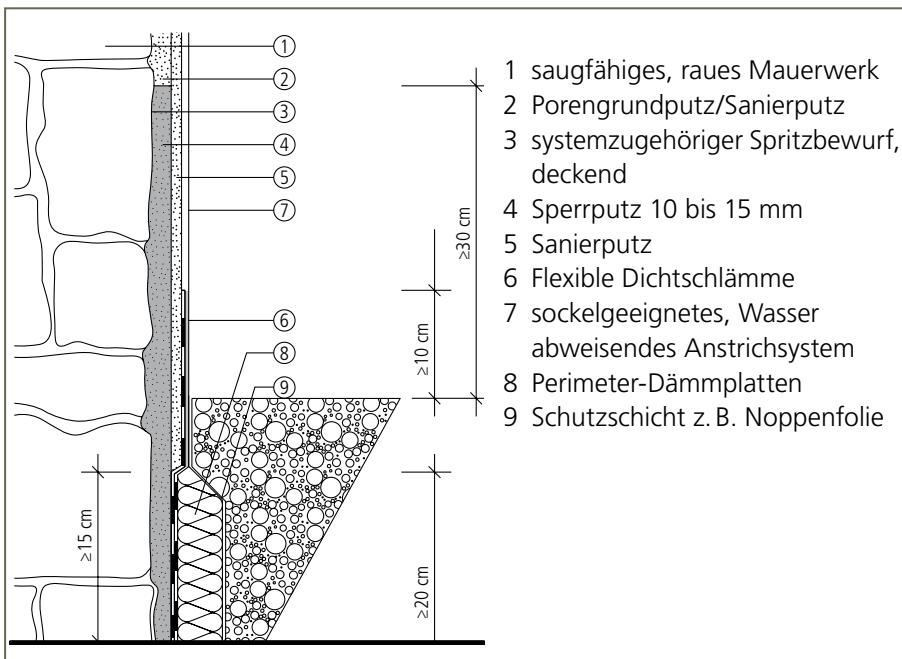
**Bild 70:** Schematische Darstellung der Abdichtung eines Sanierputzes mit Dichtschlämme am Übergang vom erdberührten in den Spritzwasserbereich

Bild 70 zeigt schematisch einen möglichen fachgerechten Aufbau in Anlehnung an die Vorgaben der Sockelrichtlinie [27], Bild 71 die Abdichtung eines Sanierputzes mit Dichtschlämme am Übergang vom erdberührten in den Spritzwasserbereich, die anschließend mit dem gleichen sockelgeeigneten, Wasser abweisenden Anstrichsystem beschichtet wurden.

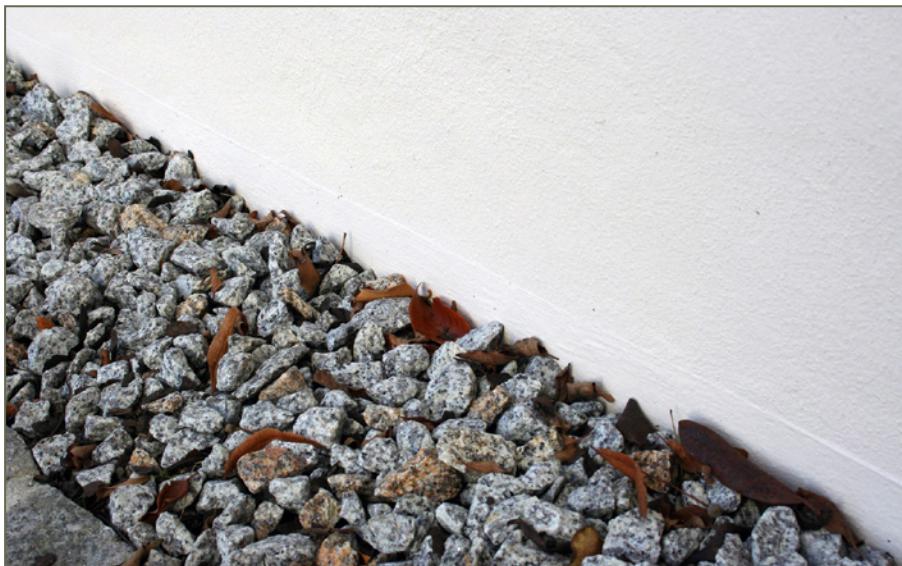
**Bild 71:** Fachgerechte Abdichtung eines Sanierputzes mit Dichtschlämme am Übergang vom erdberührten in den Spritzwasserbereich

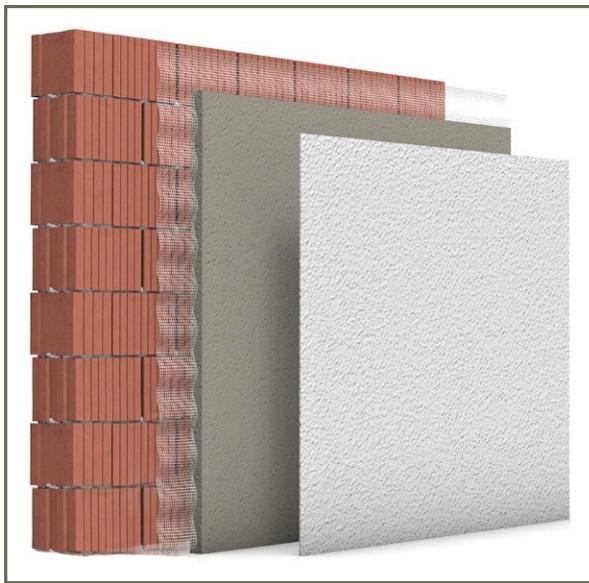
**Bild 72:** Wellenförmiger Putzträger für den Wärmedämmputz  
(Quelle: HECK Wall Systems GmbH, Marktredwitz)

Die Zeitspanne vor dem Aufbringen des Sanierputzes sollte mindestens sieben Tage betragen. Bei hohen Luftfeuchten und niedrigen Temperaturen sind längere Wartezeiten einzuplanen. Bei nicht tragfähigen Putzgründen oder stark ungleichmäßigen und/oder großen Putzdicken können für die Wärmedämmputze geeignete wellenförmige oder ebene Putzträger verwendet werden (Bild 72).

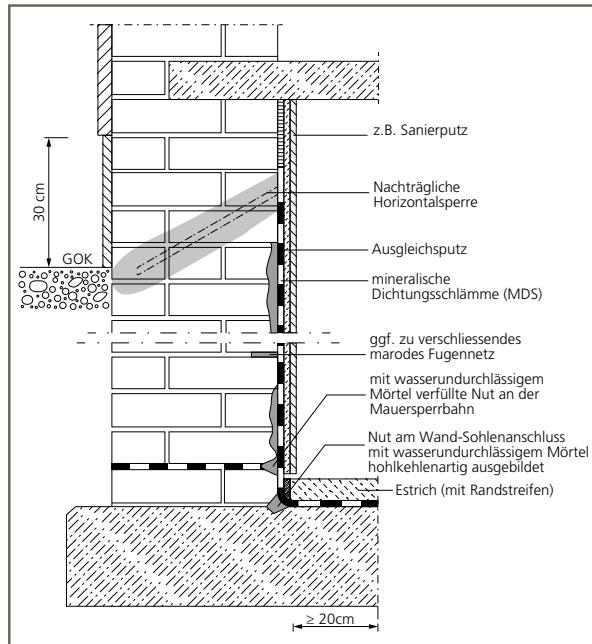
**Bild 73:** Innenabdichtung nach WTA-4-6-14 ([58], Abb. 4)

Die Abdichtungsschichten, z. B. aus Dichtschlämmen, müssen in gleichmäßiger Schichtdicke auf der Wand haften und bis zum Boden geführt werden (Bild 73). Die Hohlkehle zwischen Boden und Wand ist zuvor mit einem Sperrputz zu gestalten.

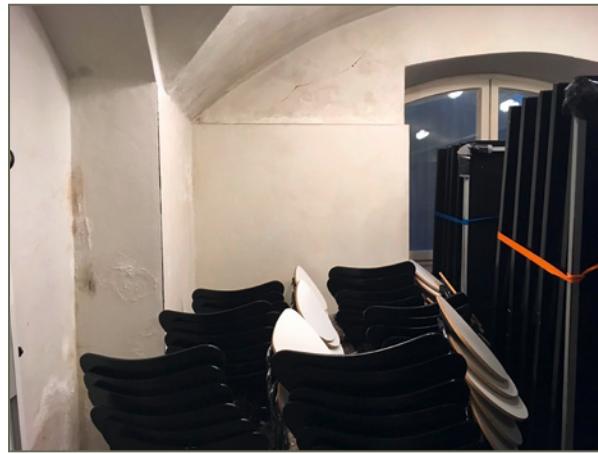
**Bild 74:** Feuchte, hygro-skopische Flecken und Salzkristallisation in einem unbeheizten, mit Mobiliar zugestellten Keller mit zu geringer Luftzirkulation. Die Wand in der Mitte ist aufgrund größerer Dicke mangelfrei.

Werden die Kellerräume anders genutzt als geplant, kann es trotz des Einsatzes von Sanierputzen zu feuchten Flecken und Durchschlagen von Salzen kommen, wenn nicht auf ausreichende Luftzirkulation und Vermeidung von Tauwasser auf den Wandoberflächen geachtet wird. Bild 74 und Bild 75 zeigen einen Kellerraum, der nicht ausreichend gelüftet wurde. Darüber hinaus wurde er mit Mobiliar, auch nah an den Wänden, vollgestellt, sodass zeitweise auftretendes Tauwasser durch unzureichende Luftwechsel nicht abtrocknen konnte. An den schlankeren Wänden des Kellerraums trat zeitweise Tauwasser auf, was die Beeinträchtigungen (Feuchte, Salze) an den Putzoberflächen förderte, während die dickere Wand links neben dem Fenster in Bild 74 aufgrund höherer Wandoberflächentemperaturen mangelfrei blieb.

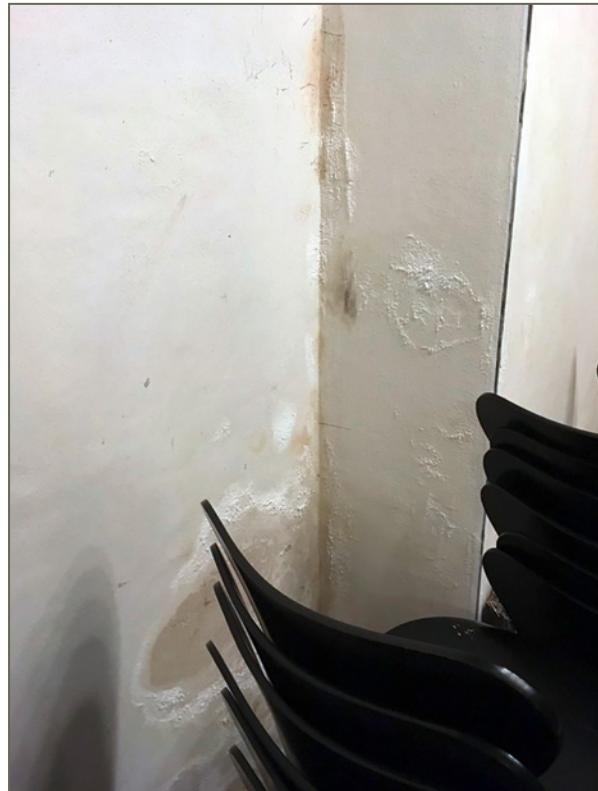
**Bild 75:** Beeinträchtigungen durch Tauwasser (förderst Feuchte, Salze) an den Putzoberflächen.

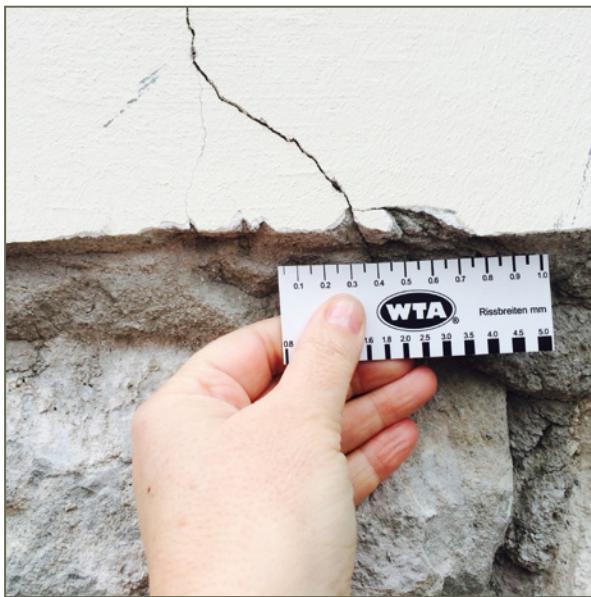
**Bild 76:** Risse in einem Sanierputzsystem auf Bruchsteinmauerwerk als Folge eines hohl liegenden Spritzbewurfs

Bild 76 zeigt Risse in einem zum Teil hohl liegenden Sanierputzsystem auf einem Bruchsteinmauerwerk. Nach der Freilegung des betreffenden Bereichs zeigte sich, dass die offenen Fugen nicht ausreichend mit Mörtel ausgeworfen und der Untergrund nicht vollständig von losen Putzresten befreit worden war, sodass der netzförmige Spritzbewurf keinen ausreichenden Haftverbund zur Mauerwerksoberfläche aufbauen konnte (Bild 77). In der Folge bildeten sich Hohlstellen und Spannungsrisse im Sanierputzsystem.

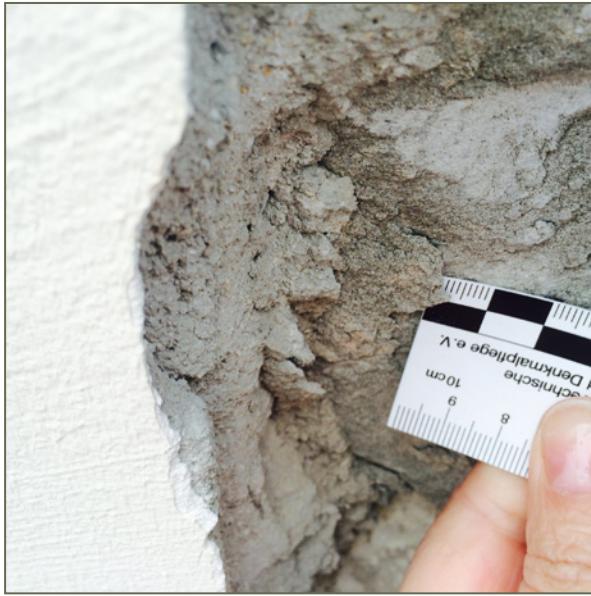
**Bild 77:** Mangelhafter Verbund des Spritzbewurfs zur Mauerwerksoberfläche

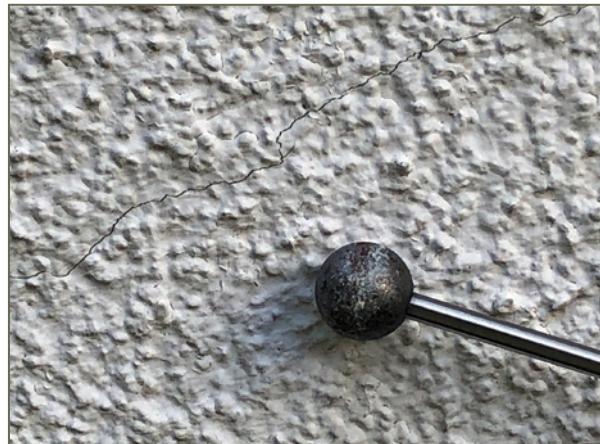
**Bild 78:** Prüfung einer gerissenen Fläche auf Hohlstellen mit einem Klangprüfer

Zur Fehlerbeseitigung muss das Sanierputzsystem nicht zwangsläufig erneuert werden, wenn lediglich Risse, aber keine oder nur wenige kleinere Hohlstellen vorhanden sind. Hohlstellen können durch Abklopfen oder Überstreichen der Fläche mit einem Drahtbügel oder einer Metallkugel an einem Metallstab fest-

gestellt werden (Bild 78). Leider gibt es für Putze in keinem Regelwerk Hinweise, bis zu welcher Größe Hohllagen als »kleinere Hohlstellen« gelten oder in welchem Umfang mehrere, kleinere Hohlstellen, die über eine größere Fläche verteilt sind, noch unschädlich für die Funktionen des jeweiligen Putzes sind. Hier sollte man den Erfahrungen des Fachhandwerkers nach dieser gewerkeüblichen Prüfung, ggf. mit Unterstützung durch die Fachberater der Sanierputzhersteller, vertrauen.

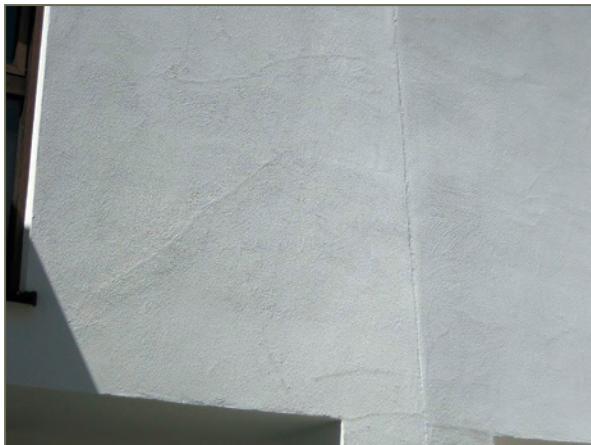
**Bild 79:** Übermäßig gefüllte Risse

vorheriges Aufweiten der Risse sollte verzichtet werden. Bild 79 zeigt eine Putzfläche, bei der die Risse nach Aufweitung »reichlich« gefüllt wurden und leicht »erhaben« gegenüber der Putzoberfläche erscheinen, während die in Bild 80 gezeigte unzureichende und ungleichmäßige Rissfüllung die optische Wahrnehmbarkeit des Risses verstärkt.

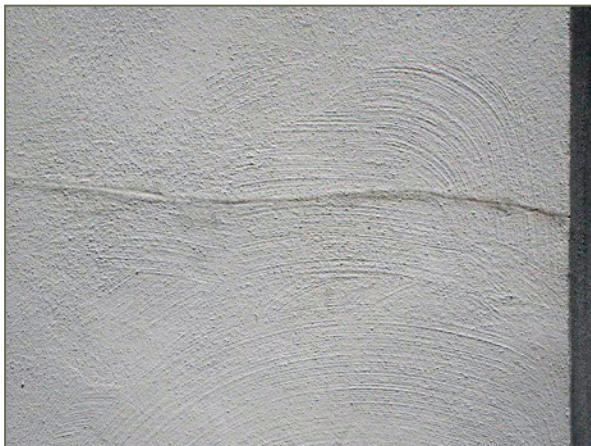
**Bild 80:** Die unzureichende und ungleichmäßige Rissfüllung verstärkt die optische Wahrnehmung des Risses.

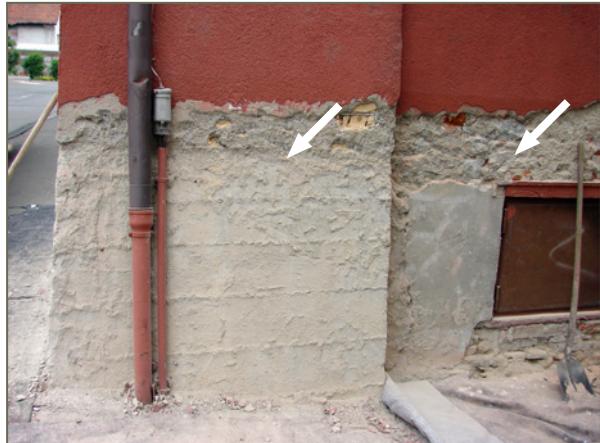
**Bild 81:** Reste einer früheren Putzinstandsetzung (Pfeile). Vor dem Aufbringen eines Sanierputzsystems muss der Altplatz bis über diese Höhe hinaus entfernt werden.

Die Zone der Putzerneuerung mit Sanierputz muss ausreichend groß dimensioniert werden, um einen großzügig angelegten Verdunstungsbereich zu schaffen. Gemäß WTA-Merkblatt [49] ist der Altplatz bis mindestens 80 cm über die sichtbare oder durch Untersuchungen abgegrenzte Schadenszone hinaus zu entfernen. Es muss gewährleistet sein, dass die Verdunstung innerhalb des Sanierputzes stattfindet. In vielen Fällen reicht es nicht aus, die Sanierputzhöhen nur anhand des sichtbaren Ausblühungs- bzw. Feuchtigkeitshorizonts am vorhandenen Putz oder Mauerwerk festzulegen. Vielmehr ist vor Ort zu prüfen, bis zu welcher Höhe eine ggf. früher ausgeführte Putzsanierung reichte. Frühere Putzerneuerungen wurden in vielen Fällen mit dichten, zementhaltigen Putzen vorgenommen. Der vorhandene Putz ist in solchen Fällen unbedingt über diese Höhe hinaus zu entfernen und durch ein Sanierputzsystem zu ersetzen.

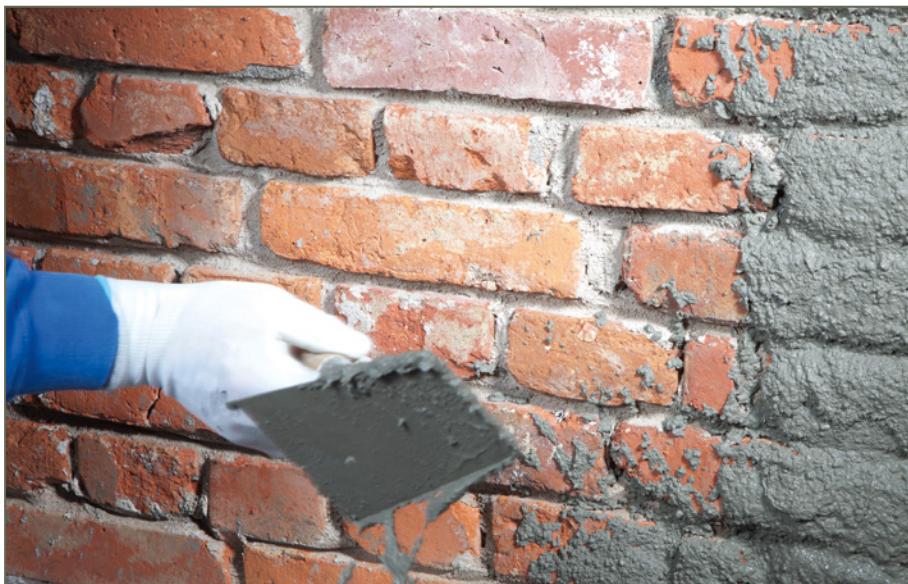
**Bild 82:** Zu dick aufgetragener, volldeckender Spritzbewurf

Wird der Spritzbewurf wie in Bild 82 volldeckend und zu dick aufgetragen, kann das Sanierputzsystem aus verschiedenen Gründen nicht funktionieren.

Wenn die Zusammensetzung des Spritzbewurfmörtels nicht für die volldeckende Auftragsweise geeignet ist, wird bei volldeckender Ausführung der Transport von Salzen und Feuchtigkeit aus dem Untergrund in das Sanierputzsystem behindert. Salzanreicherungen und -kristallisationen können an der Oberfläche des Mauerwerks zu Verbundstörungen des Spritzbewurfs führen. Aufgrund der gegenüber dem Mauerwerk höheren Festigkeit des zu dicken Spritzbewurfs sind auch Rissbildungen möglich.

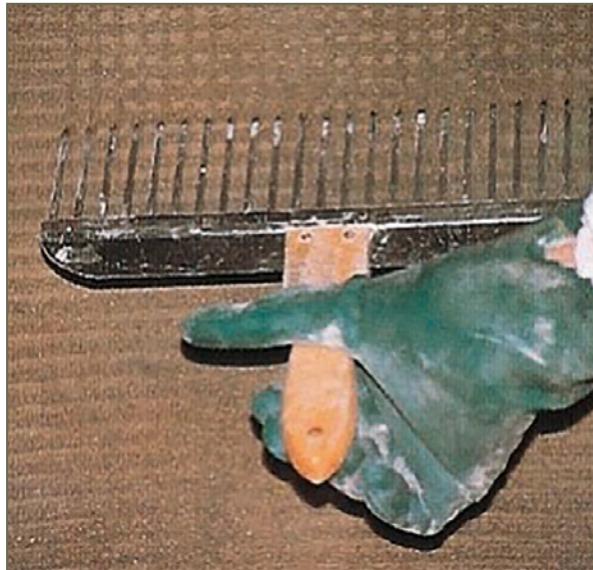
**Bild 83:** Sorgfältiges Aufrauen des Unterputzes

Bei allen mehrlagigen Putzen kann es, unter anderem aufgrund von Zeitdruck, unterschätztem Klimaeinfluss auf das Ansteif- und Früherhärtungsverhalten oder mangelnder Sorgfalt passieren, dass die erste Putzlage nur ungenügend oder zu früh aufgeraut wurde. Es ist nicht ausreichend, mit einem Putzkamm oder sonstigem Werkzeug Rillen in den frischen Putz zu ziehen, sondern die matt und heller erscheinende, »geschlossene« Unterputzoberfläche ist »aufzureißen« (Bild 83),

sodass die aufgerauten, dunkleren und saugfähigeren Flächen den Verbund zum Sanierputz ermöglichen.

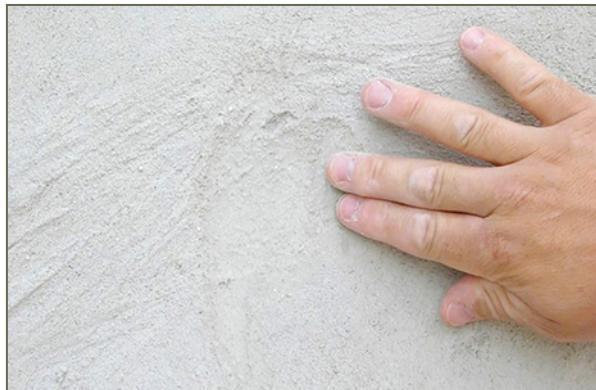
**Bild 84:** Absanden infolge von Wasserentzug in der Erhärtungsphase.

Vor allem im Außenbereich kann es bei warmem und windigen Wetter vorkommen, dass Sanierputze nicht ausreichend fest werden. Durch zu schnellen Wasserentzug werden die Luftporenbildung und der Erhärtungsvorgang gestört. Die Mörtel werden dann mürbe und können absanden (Bild 84).

Hier liegt ein Verarbeitungsfehler vor. Die mangelnde Festigkeit ist auf eine Störung des Erhärtungsvorganges durch zu schnellen Wasserentzug zurückzuführen. Es wurde nicht vorgenässt oder die erforderliche Nachbehandlung hat nicht oder zu spät stattgefunden. Während der Trocknung stellt sich die hydrophobierende Wirkung des Sanierputzes ein. Bei warmem und trockenem Wetter trocknet der frische Sanierputz zu schnell und die Hydrophobie setzt zu früh ein. Ein zu spätes Nachnässen lässt die Feuchtigkeit dann nicht mehr in ausreichendem Maße in den Putz eindringen. Deshalb fehlt ein Teil des für die Erhärtungsreaktionen notwendigen Wassers und es entwickeln sich nur geringe Festigkeiten.

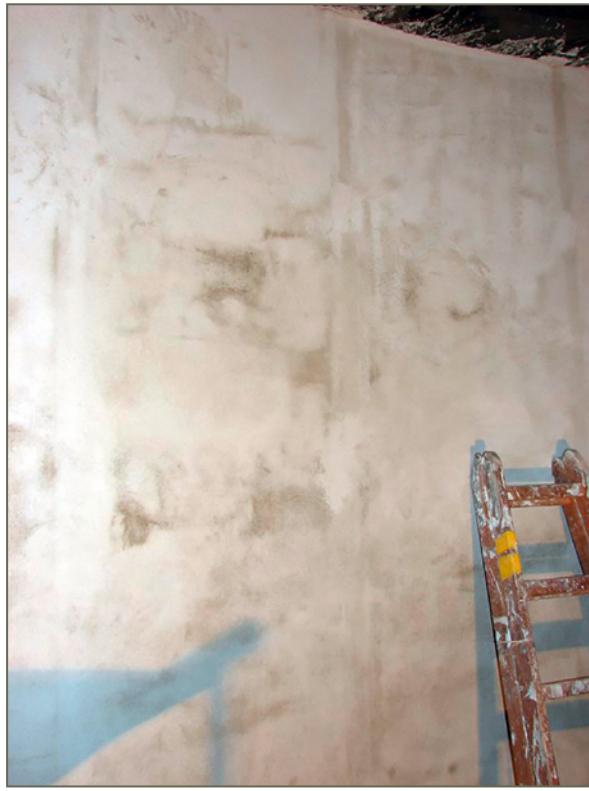
**Bild 85:** Lokale Durchfeuchtungen durch Tauwasser

Auch permanentes Tauwasser auf Sanierputzoberflächen kann zu Durchfeuchtungen, ggf. mit Salzdurchschlagungen führen (Bild 85).

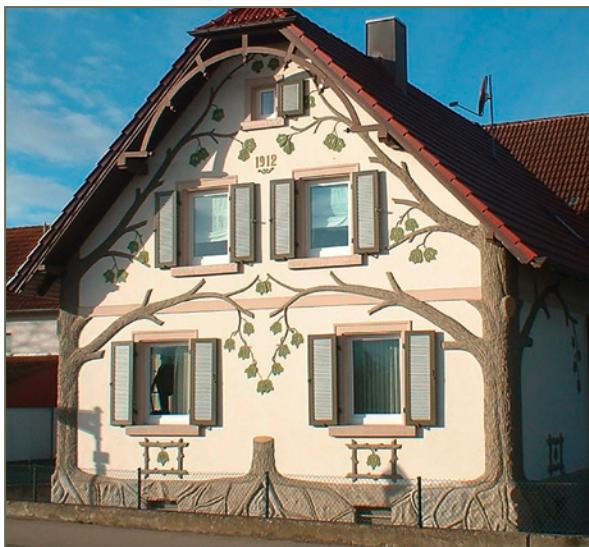
**Bild 86:** Modellier- und Steinputze des Jugendstils in bemerkenswertem Original-Zustand

Die Dauerhaftigkeit von Putzsystemen ist nicht nur bei Sanierputzsystemen maßgeblich von der Schichtdicke und dem Verbund mit dem Untergrund abhängig. So wie sehr dünnsschichtige Putze z.B. bei Wärmedammverbundsystemen eine geringere Lebensdauer haben können, sind dickschichtige Putze verschiedener Putzweisen bei historischen Gebäuden auch nach mehr als 100 Jahren oftmals noch in bemerkenswert gutem Zustand (Bild 86).

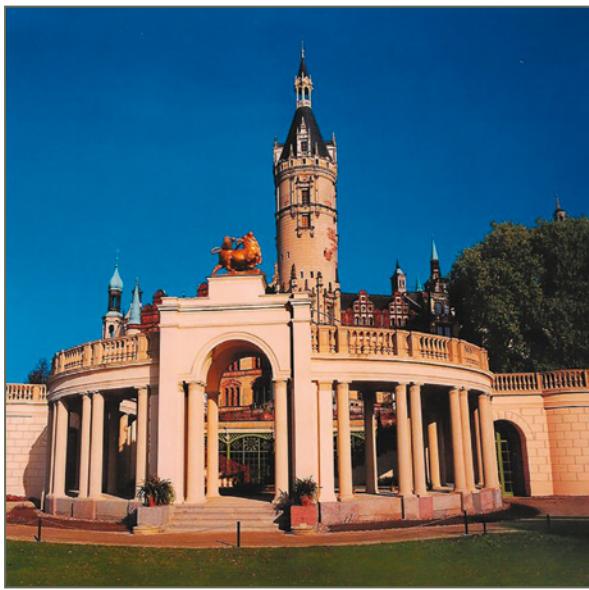
**Bild 87:** Baudenkmal  
Schloss Schwerin – für  
die Diamantbossen, auch  
im Sockelbereich, wurde  
ein Sanierputzsystem ein-  
gesetzt.

Es gibt genügend Beispiele gelungener Altbauinstandsetzungen, wo sich Sanierputzsysteme in unterschiedlichen Putztechniken, eingefärbt oder farbig beschichtet, sehr gut bewährt haben. Auch an wertvollen denkmalgeschützten Fassadenflächen wurden Sanierputze, zum Teil in außergewöhnlichen Putzweisen, zu einer Erfolgsgeschichte (Bild 87).

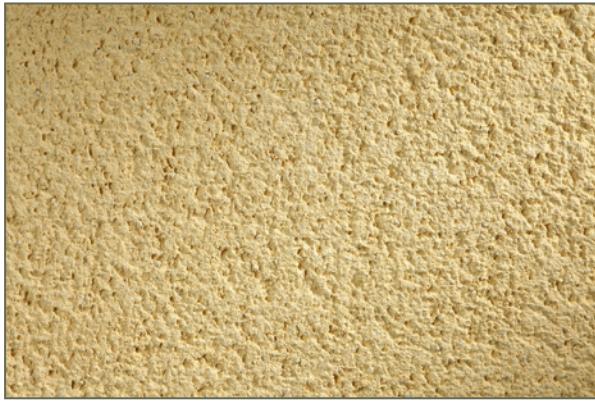
**Bild 88:** Kratzputz aus Sanierputz

Entgegen dem häufigen Argument einiger Denkmalpfleger sind die gestalterischen Möglichkeiten bei Sanierputzsystemen vielfältig. Besondere Putzweisen, die für das historische Gebäude und den Baustil typisch sind, z. B. Putzquaderungen oder Bossenputze, können durchaus mit Sanierputzen umgesetzt werden. Von groben Strukturen bis hin zu feinen Oberflächen sind viele Variationen möglich. Einige Hersteller bieten ihre Sanierputze nicht nur in unterschiedlichen Korngrößenbereichen, sondern auch farbig, eingefärbt mit mineralischen, alkali- und UV-beständigen Pigmenten, an. Eine zusätzliche Option ist das Aufbringen systemverträglicher mineralischer Oberputze, mit dem sich viele Strukturwünsche erfüllen lassen. Neben den zahlreichen Oberputzen des Standardsortiments bieten einige Hersteller dafür, auch in Zusammenarbeit mit Fachhandwerkern oder Restauratoren im Stuckateurhandwerk, spezielle Sondermischungen an (Bild 88 und Bild 89).

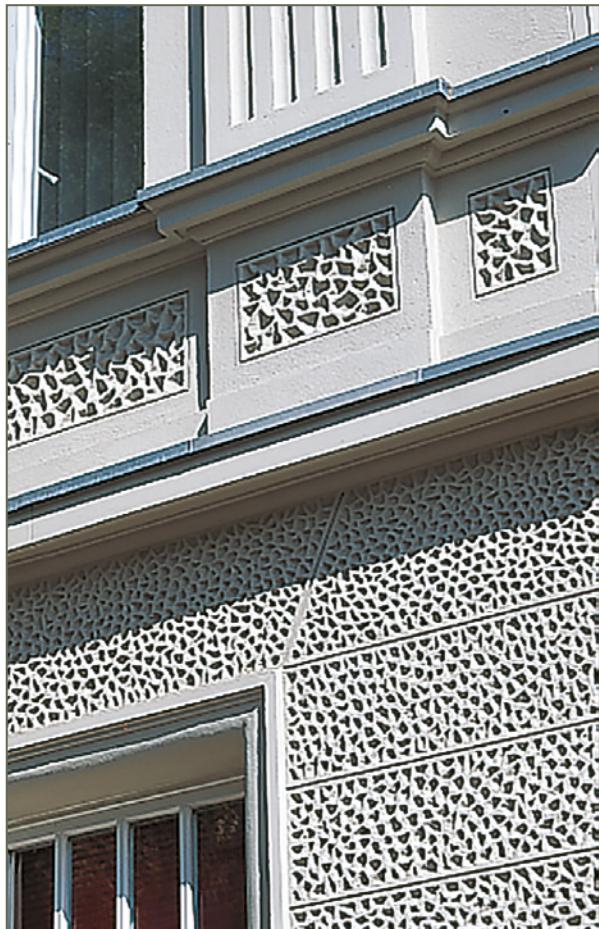
**Bild 89:** Jugendstiltech-  
putz als Oberputz auf  
Sanierputz

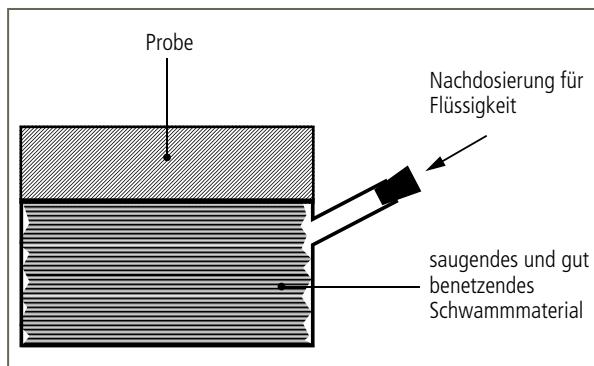
**Bild 90:** Modifizierter Diffusionsversuch des IBP Holzkirchen (aus [12], S. 97)

Mithilfe der in Bild 90 gezeigten Versuchsanordnung wurde der Feuchtedurchgang durch verschiedene Putze bei rückseitigem Kontakt mit einer Salzlösung gravimetrisch ermittelt. Bei den geprüften Putzproben handelte es sich um herkömmliche handelsübliche Kalk-, Kompressen-, Kalk-Zement-, Porengrund- und Sanierputze verschiedener Hersteller. Die erhärteten Mörtelprüfkörper hatten eine Dicke von 2 cm. Dieser modifizierte Diffusionsversuch, dessen Ergebnis mit  $s_d^*$  bezeichnet wird, entspricht der Situation eines Putzes auf einem Putzgrund aus feuchtem, salzbelastetem Mauerwerk. Nach einem Versuchszeitraum von 30 Wochen wurde nach dem Ausbau der Proben durch Wägung jeweils die Masse des ausgeblühten und des in den Putzproben eingelagerten Salzes bestimmt. Die Ergebnisse sind in Bild 91 dargestellt. Mit Salzeinlagerung ist dabei die vom jeweiligen Putz aufgenommene Salzmenge und mit Gesamtbeladung die Salzeinlagerung zuzüglich der Ausblühungen an der Oberfläche der Putze gemeint.

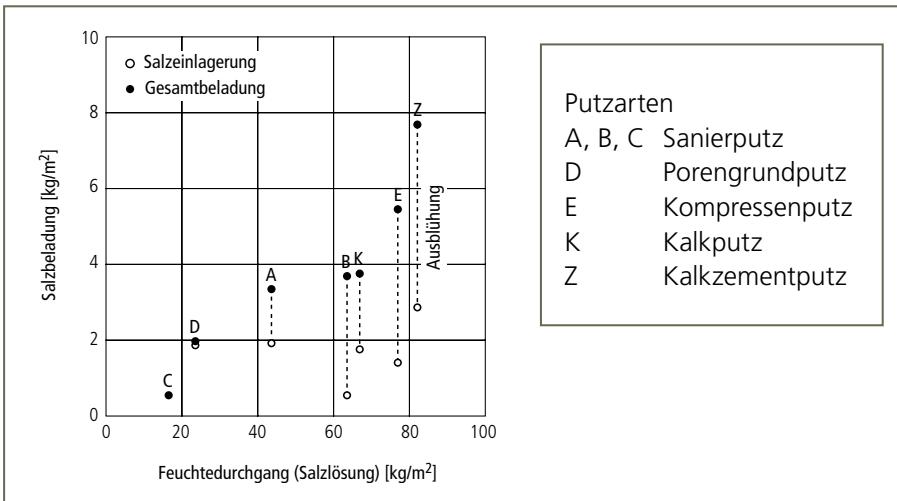
**Bild 91:** Salzeinlagerung in Relation zur Gesamtbeladung ([12], S. 98)

Bild 91 zeigt die von den 2 cm dicken Putzproben bei rückseitigem Kontakt mit der Salzlösung im Untersuchungszeitraum von 30 Wochen aufgenommene Salzmengen (= Salzeinlagerung) und Gesamtbeladung (= Salzeinlagerung + Ausblühung) in Abhängigkeit vom Feuchtedurchgang durch die Proben im Klima 23 °C/50 % r. F. Die Differenz der beiden Messpunkte bei einer Putzart ergibt die Menge der Salzausblühungen an der Oberfläche.

Je größer die Saugfähigkeit der Putze ist (vergleiche mit dem Durchgang der Salzlösung aus Bild 91), umso stärker erhöht sich der  $s_d^*$ -Wert infolge der eingelagerten Salze. Dies wird bei dem Kalkzementputz mit einer Differenz zwischen  $s_d = 0,3$  m (ohne Salz) und  $s_d^* = 10,5$  m (mit Salzbeaufschlagung) besonders deutlich.

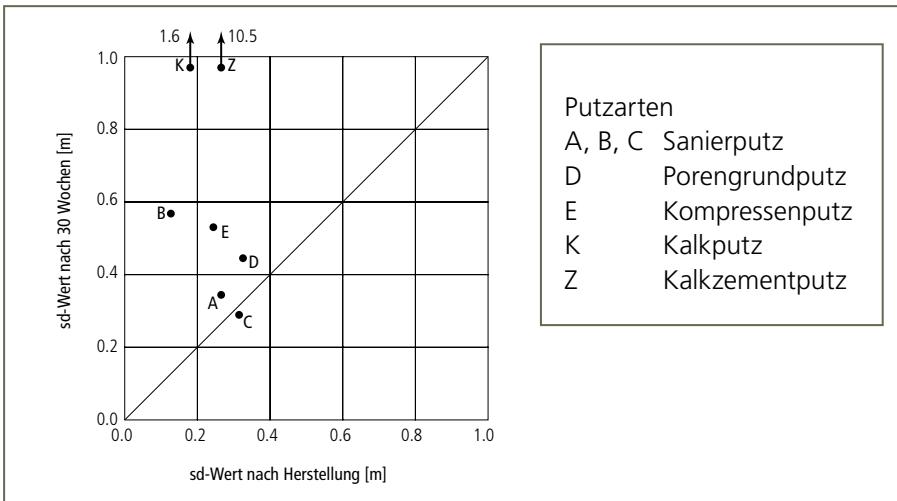
**Bild 92:** Zusammenhang zwischen der Wasserdampfdurchlässigkeit der Putze ( $s_d$ - und  $s_d^*$ -Werte, Trockenbereich) nach 30-wöchigem Kontakt mit Salzlösung und nach Putzherstellung ([12], S. 99)

Nach Beendigung dieser Versuche wurden erneut – wie vor der Salzbeaufschlagung – die Diffusionswiderstände nach DIN 52615 (Trockenbereichsverfahren) bestimmt. Diese Ergebnisse sind in Bild 92 wiedergegeben. Hier zeigt sich überzeugend die Überlegenheit der Sanier- und Porengrundputze gegenüber den üblichen Kalk- und Kalkzementputzen. Bei den Sanierputzen A und C ist eine Korrelation zwischen dem  $s_d$ -Wert vor der Salzbeaufschlagung und dem  $s_d^*$ -Wert

Ein Vergleich der Diagramme zeigt aber auch, dass die w-Werte und  $s_d$ -Werte allein für die »Salbeladung« und die Änderung des Wasserdampfdurchgangs durch Salzeinlagerung nicht maßgebend sind. Die Porenstruktur und die Art der leichten, porösen Gesteinskörnung haben ebenfalls einen wesentlichen Einfluss.

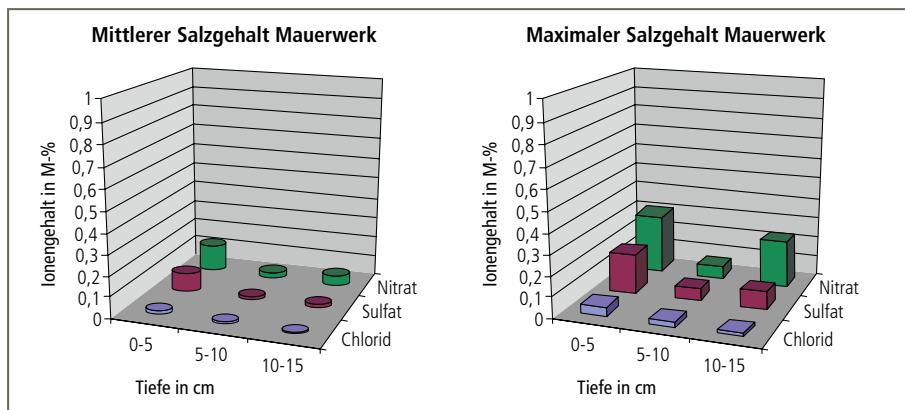
**Bild 93:** Mittlere und maximale Salzionengehalte des Mauerwerks vor dem Anlegen der Versuchsflächen [4].

Die Voruntersuchungen zum Zustand des Mauerwerks vor dem Anlegen der Versuchsflächen ab 1992 wurden von C. Arendt [1] durchgeführt. Er erhob folgende Befunde: Die Durchfeuchtungsgrade des Mauerwerks in den unteren, das heißt in den Spritzwasserbereichen, betrugen meistens zwischen 60 % und 100 %. Die Abnahme der Durchfeuchtungsgrade über die Höhe und die Zunahme über die Tiefe des Mauerwerks weisen auf kapillar aufsteigende Feuchtigkeit hin. Abdichtende Schichten waren nicht vorhanden. Die Mauerwerksoberflächen wiesen vor dem Anlegen der Versuchsflächen mittlere bis hohe Nitratbelastungen und im oberflächennahen Bereich zum Teil auch erhöhte Sulfatgehalte auf (siehe Bild 93).

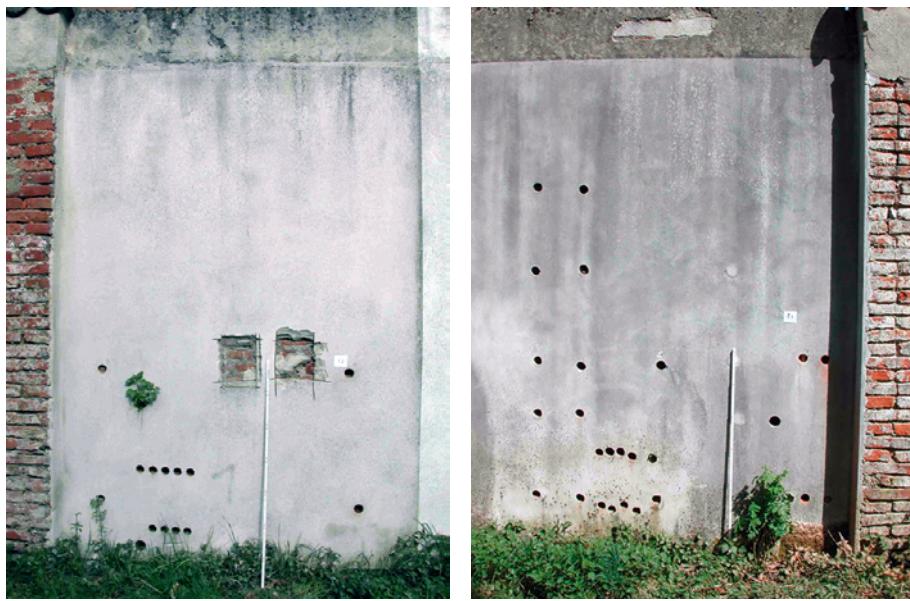
**Bild 94:** Zustand der Putzoberflächen und Probenahmestellen an den Versuchsflächen A1.2 und A6.1 im Jahr 2003 [4].

Erste Nachuntersuchungen erfolgten bereits 4 bis 8 Wochen nach dem Putzauftrag, eine zweite Probenahme erfolgte nach 10 Monaten durch C. Arendt [4]. Nach ca. elf Jahren Standzeit wurden die Musterflächen 2003 umfassend untersucht und bewertet [4]. Bild 94 zeigt den Zustand der Putzoberflächen und die Probenahmestellen exemplarisch an den Musterflächen A1.2 und A6.1 im Jahr 2003. Die folgenden Beschreibungen beziehen sich nur auf die Sanierputzsysteme. Die Kalkputze waren, soweit im Jahr 2003 überhaupt noch vorhanden, stark zerstört.

durch leichte Verschmutzungen und zum Teil lokale mikrobiologische Besiedelung (Bild 94) waren die Putze technisch in gutem Zustand.

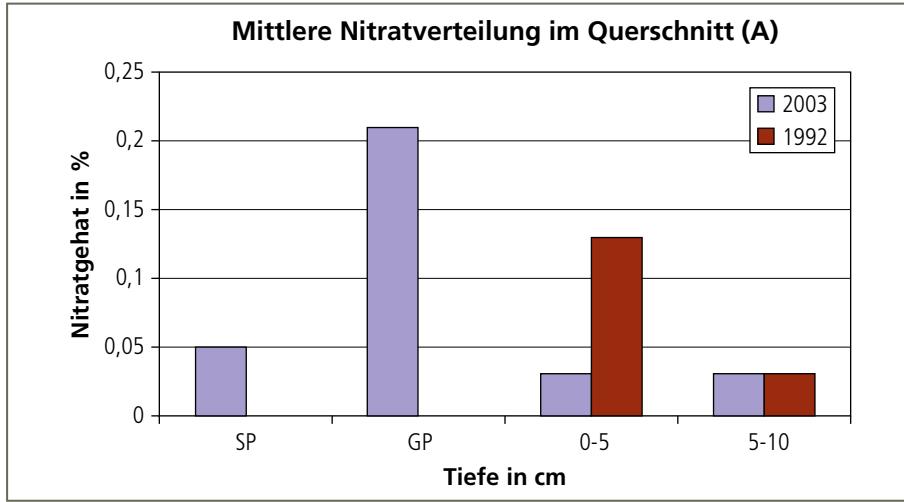
**Bild 95:** Nitratgehalte eines Sanierputzes (0–1 cm Dicke), des Porengrundputzes (GP: 1–2,5 cm Dicke) und des Mauerwerks in 2 unterschiedlichen Tiefen (0–5 cm und 5 bis 10 cm) nach ca. 11 Jahren Standzeit [4].

Im Putzquerschnitt der meisten Felder mit Sanierputzsystemen aus Grundputz und Sanierputz stellten sich Salzprofile ähnlich dem Profil in Bild 95 ein. Vor dem Aufbringen der Sanierputzsysteme betrug der mittlere Nitratgehalt 0,13 % und der maximale Nitratgehalt 0,29 % für den oberflächennahen Mauerwerksbereich. Nach elf Jahren Standzeit unter Freibewitterung und ohne abdichtende Maßnahmen betrug der durchschnittliche Nitratgehalt des Mauerwerks 0,03 % und der höchste Nitratgehalt nur noch 0,09 %. Die damaligen Werte der oberflächennahen Ziegelschicht entsprachen den nach elf Jahren erfassten Nitratgehalten im Porengrundputz. Vom Porengrundputz wurden also die Niträte aufgenommen, die vor elf Jahren an der Oberfläche bzw. im oberflächennahen Bereich des Putzgrundes aus Ziegelmauerwerk vorhanden waren. Vergleicht man in Bild 95 die Salzgehalte von Porengrundputz und Sanierputz, ist systematisch eine deutliche Reduzierung der Salzgehalte im Oberputz aus Sanierputz erkennbar – ohne Salz-durchschlagungen an den Oberflächen der Versuchsfelder.

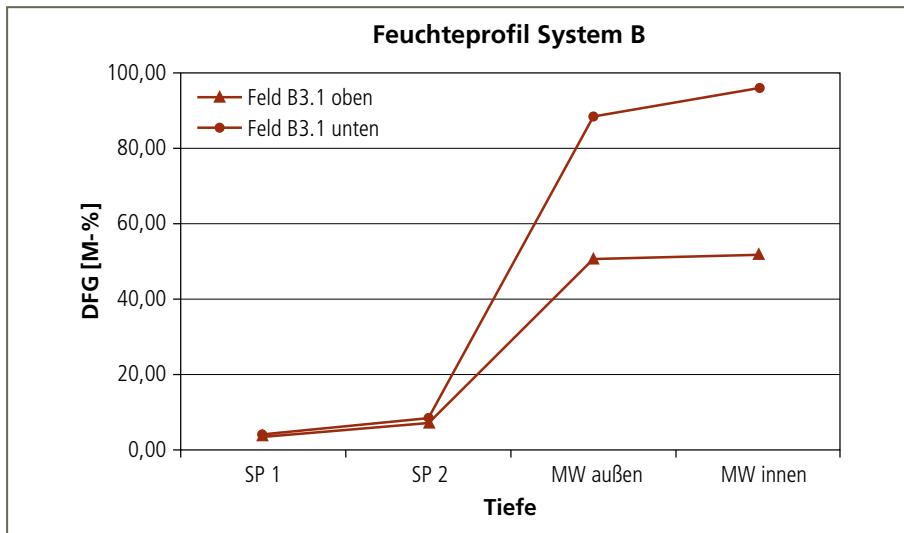
**Bild 96:** Durchfeuchtungsgrade des Sanierputzsystems eines Versuchsfelds (Unter- und Oberputz aus Sanierputz) und des Mauerwerks darunter in 2 unterschiedlichen Höhen nach 11 Jahren Standzeit (ohne Abdichtungsmaßnahmen)

Bild 96 zeigt exemplarisch die Durchfeuchtungsgrade des Sanierputzsystems eines Versuchsfelds (Unter- und Oberputz aus Sanierputz) und des Mauerwerks darunter in 2 unterschiedlichen Höhen. Die in den Unterputzen der Versuchsfelder erfassten Durchfeuchtungsgrade lagen im Spritzwasserbereich bei den überwiegenden Sanierputzfeldern unter 24 %. In 1,35 m Höhe waren die Durchfeuchtungsgrade noch geringer. In den Oberputzen aus Sanierputz wurden mit Werten zwischen 5 und 20 % die geringsten Durchfeuchtungsgrade gemessen. Wie zu erwarten war, sind die Durchfeuchtungsgrade der Grundputze höher als die der Oberputze aus Sanierputz – es stellte sich das für Sanierputzsysteme typische, gewünschte Feuchtigkeitsgefälle ein.

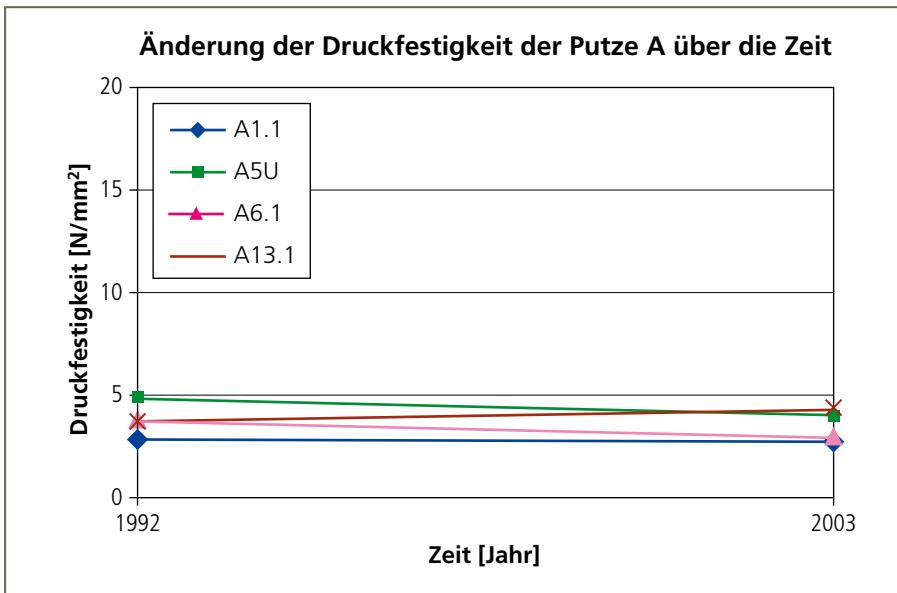
**Bild 97:** Entwicklung der Druckfestigkeit an vier Versuchsfeldern mit Sanierputzsystemen aus Grundputz und Sanierputz innerhalb von elf Jahren

Im Sinne der erwünschten Reversibilität von Instandsetzungsmaßnahmen im Denkmalbereich und zur Vermeidung von Überfestigung und Spannungsaufbau auf weichen historischen Untergründen ist neben der Mindestdruckfestigkeit der Sanierputzsysteme (im Sinne der »Robustheit« und Frostwiderstandsfähigkeit) auch die maximale Druckfestigkeit ein wesentliches Kriterium für Sanierputze (siehe Tabelle 3 im WTA-Merkblatt 2-9: 1,5 bis 5 N/mm<sup>2</sup>). Bild 97 zeigt die Entwicklung der Druckfestigkeit an vier Versuchsfeldern mit Sanierputzsystemen aus Grundputz und Sanierputz innerhalb von elf Jahren. Keines der Systeme überschritt den Größtwert von 5 N/mm<sup>2</sup>.

Wie bei den Sanierputzen mit primär zementären Bindemitteln nicht anders zu erwarten war, wurden keine signifikanten Anstiege oder Rückgänge der Druckfestigkeit in den elf Jahren festgestellt. Das heißt, es muss beim Einsatz von Sanierputzsystemen trotz des zementären Bindemittels nicht mit zu großen Festigkeiten und keiner Nacherhärtung über den üblichen Erhärtungszeitraum von 28 Tagen, bei niedrigen Temperaturen ggf. auch über zwei Monaten hinaus, befürchtet werden.

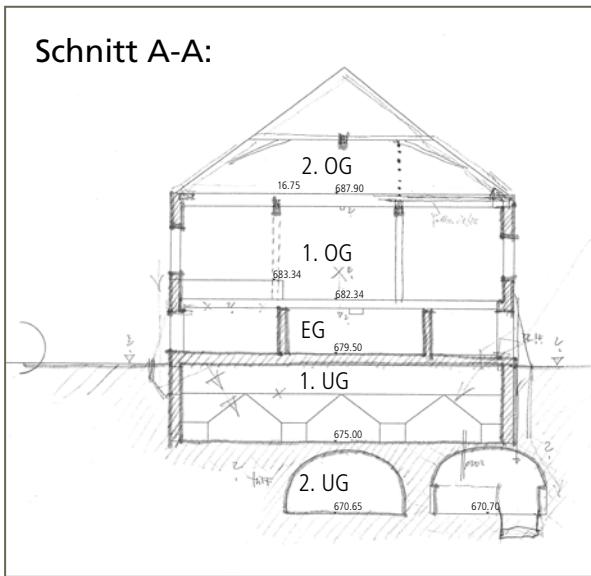
**Bild 98:** Schnitt (Skizze) des Objekts mit Lage der beiden Untergeschosse

Der Keller bestand aus zwei Geschossen unterschiedlicher Geometrie, mit einer Fläche von ca. 20 m mal 30 m (Bild 98). Er wurde in das örtliche Tuffgestein gehauen und zum Teil mit Vollziegelmauerwerk ergänzt. Die Tonnengewölbe waren, sofern nicht direkt im Tuffstein hergestellt, ebenfalls aus Vollziegel gemauert. Über lange Zeit durch das Erdreich und das Gestein eingedrungene Feuchte hatte die historische Bausubstanz zum Teil bis zur Sättigung durchnässt (Bild 99, beide UG).

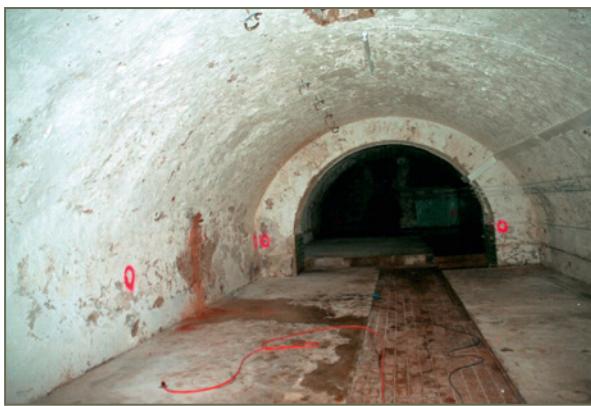
**Bild 99:** Tonnengewölbe im 2. UG vor der Instandsetzung

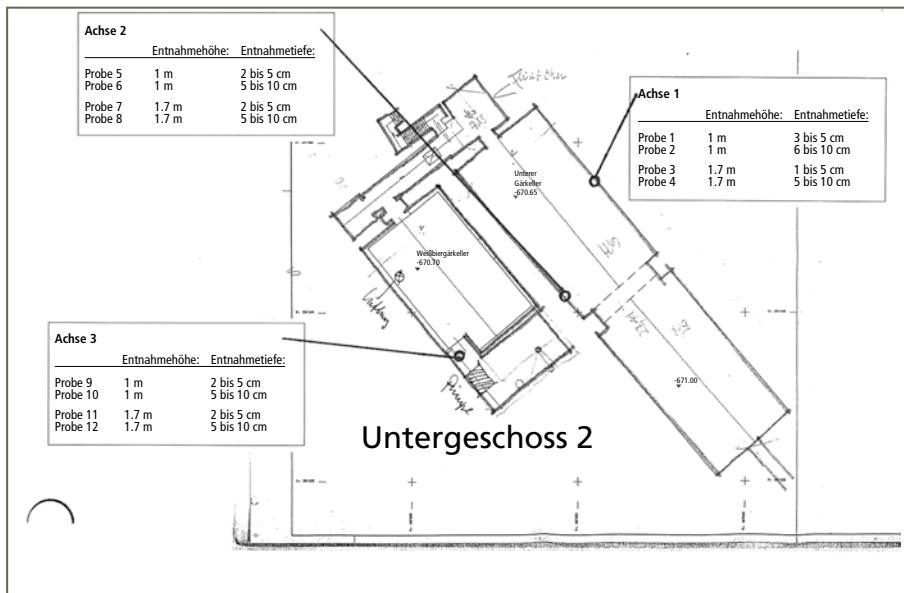
**Bild 100:** Skizze des 2. UG mit Kennzeichnung der Probenahmestellen

Im Rahmen der Bauzustandsanalyse wurden im November 2004 in den beiden Untergeschossen systematisch die Feuchte- und Salzgehalte in verschiedenen Bereichen untersucht (Bild 100) und die Putz- und Beschichtungsreste visuell begutachtet.

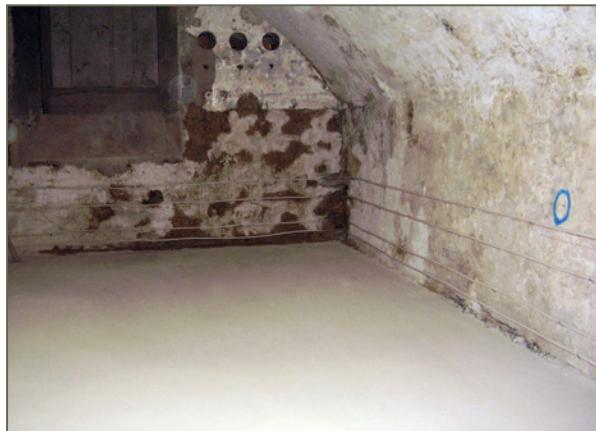
**Bild 101:** Wandtemperierung

Nach dem Abbürsten der Salze und sonstigen losen Bestandteilen begannen ca. vier Monate nach Inbetriebnahme der Heizungs- und Lüftungstechnik die Putzarbeiten, teilweise mit Sanierputz-WTA (vorwiegend im Bereich der Bauteiltemperierung, Bild 101) und teilweise mit einem mineralischen Schlämmputz. Teile der Gewölbeflächen blieben steinsichtig bzw. wurden »steinfühlig« überschlämmt (Bild 102).

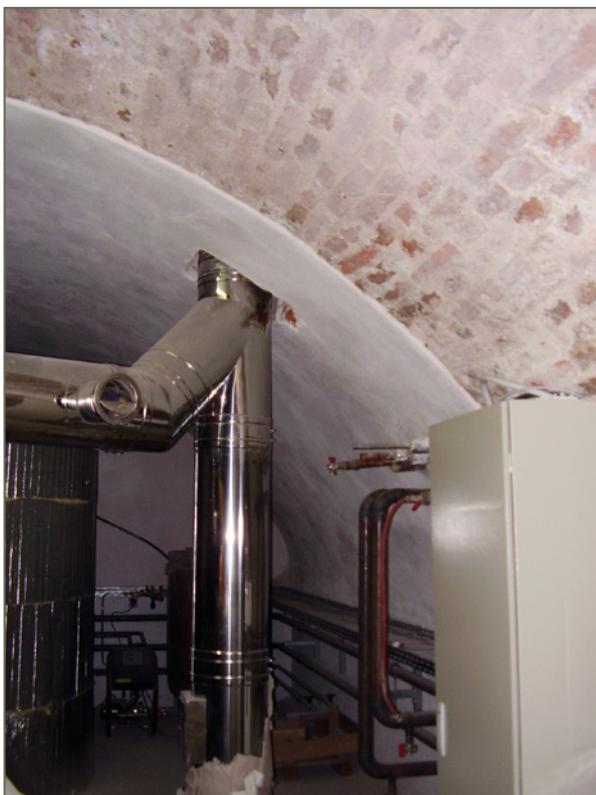
**Bild 102:** Gewölbekeller mit Haustechnik nach der Sanierung: Neben den weißen Sanierputzflächen blieben Gewölbeflächen steinsichtig.

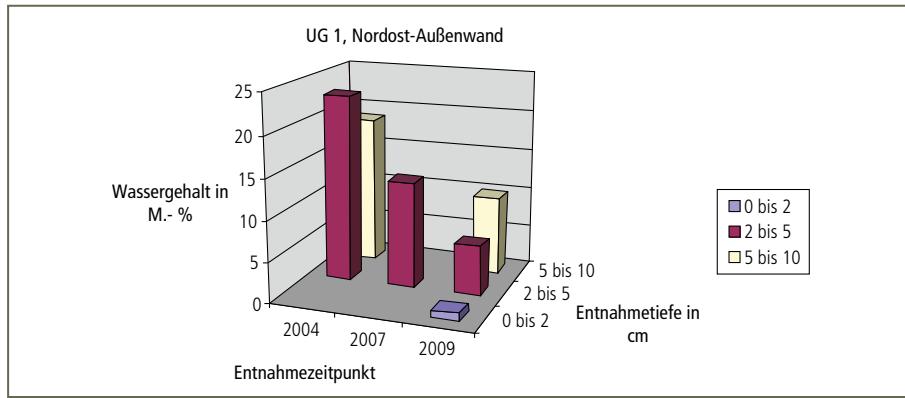
**Bild 103:** Feuchtegehalte an Proben aus dem 1. Untergeschoss: von der Oberfläche bis zu 10 cm Tiefe [15]

Bei den Nachuntersuchungen wurden aus den beiden Untergeschossen Proben in verschiedener Tiefe entnommen und der Feuchtegehalt bestimmt. Die Messungen wurden 2004, 2007 und 2009 durchgeführt, um die Entwicklung des Feuchtegehalts im Mauerwerk zu beobachten und zu dokumentieren. Die Untersuchungsergebnisse sind in Bild 103 und Bild 104 grafisch dargestellt. Der Vergleich der gemessenen Feuchtegehalte in den Untergeschoßen einerseits im Vorzustand mit wenigen Monaten Bauteiltemperierung und andererseits nach vier Jahren Standzeit in Kombination mit den lokalen Verputzarbeiten, zeigt, dass sich der Trocknungsprozess an den Wandoberflächen weiter fortsetzte.
