Hermann G. Meier, Sylvia Stürmer

# Sanierputzsysteme

Planung | Ausführung | Fehlervermeidung

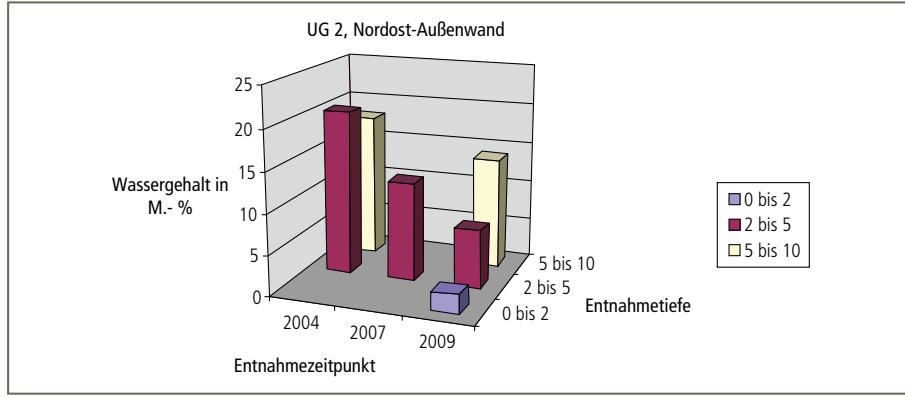
**Bild 104:** Feuchtegehalte von Proben aus unterschiedlichen Tiefen im 2. Untergeschoß [15]

Bei den Nachuntersuchungen wurden aus den beiden Untergeschossen Proben in verschiedener Tiefe entnommen und der Feuchtegehalt bestimmt. Die Messungen wurden 2004, 2007 und 2009 durchgeführt, um die Entwicklung des Feuchtegehalts im Mauerwerk zu beobachten und zu dokumentieren. Die Untersuchungsergebnisse sind in Bild 103 und Bild 104 grafisch dargestellt. Der Vergleich der gemessenen Feuchtegehalte in den Untergeschoßen einerseits im Vorzustand mit wenigen Monaten Bauteiltemperierung und andererseits nach vier Jahren Standzeit in Kombination mit den lokalen Verputzarbeiten, zeigt, dass sich der Trocknungsprozess an den Wandoberflächen weiter fortsetzte.

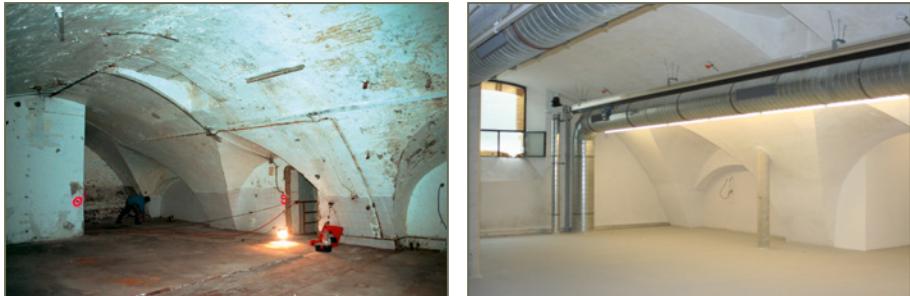
**Bild 105:** Teile des Untergeschoßes 1 vor der Instandsetzung und danach (2007)

Bild 105 und Bild 106 zeigen jeweils die gleichen Bereiche im Vorzustand und nach der Instandsetzung mit den Sanierputzflächen und der Haustechnik in den beiden Untergeschossem.

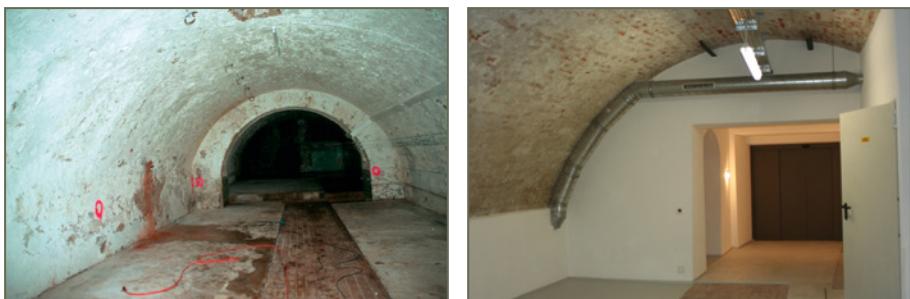
**Bild 106:** Teile des Untergeschoßes 2 vor der Instandsetzung und danach (2007)

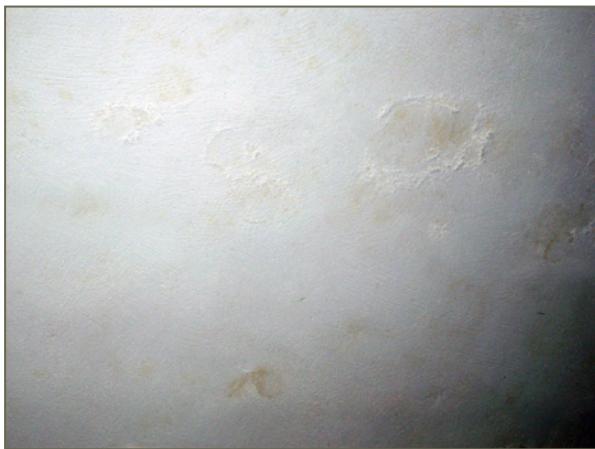
**Bild 107:** Vereinzelte Flecken im Sanierputz, zum Teil mit Durchsalzungen auf nicht abgedichtetem Untergrund

Wie vorherzusehen war, traten auf dem Sanierputz vereinzelt Flecken, zum Teil mit kleinflächigen Durchsalzungen auf (Bild 107). Auch außerhalb der Sanierputzbereiche zeigten sich partielle Salzkristallisationen, die lokal zu kleinflächigen Ablösungen der Beschichtung und geringem Substanzverlust an der Oberfläche (Absanden) des unveränderten Bestandsmauerwerks führten (Bild 108).

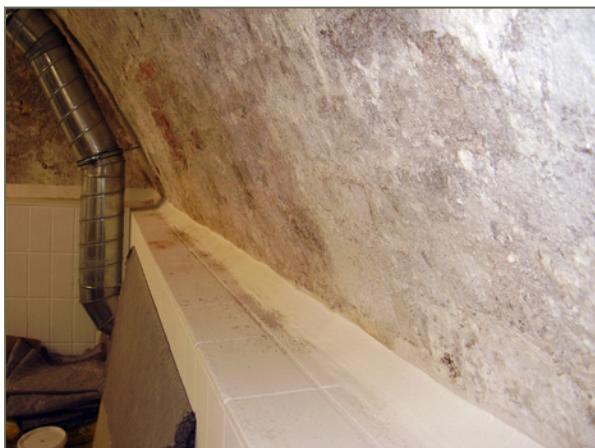
**Bild 108:** Absanden an der Oberfläche des unveränderten Bestandsmauerwerks nach der Instandsetzungsmaßnahme

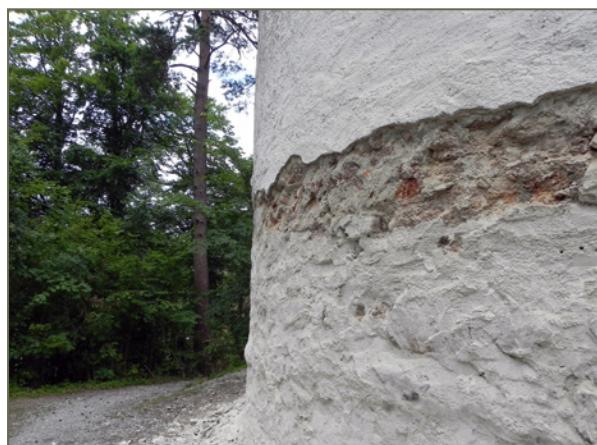
**Bild 110:** Mauerwerk nach dem Abschlagen des Putzes in den geschädigten unteren Bereichen

Der Turm besteht aus Bruchstein- und Feldsteinmauerwerk aus regionalen Sedimentgesteinen. Im unteren Bereich hat das Mauerwerk eine Stärke von ca. 3,40 m und ist mit mehreren Lagen Putz unterschiedlicher Epochen versehen (Bild 110). Das Alter des Turms ist nicht bekannt. Aufgrund seiner freistehenden Lage auf ca. 659 m ü. N.N. in der höchsten Schlagregenzone III gemäß DIN 4108, seiner Höhe von 37 m und des geringen Dachüberstands, ist sein Außenputz einer intensiven Bewitterung ausgesetzt.

Die Ausführung erfolgte im Jahr 2012. Gemäß Planung wurde der schadhbafte Putz im Sockelbereich und in den angrenzenden Fassadenbereichen mit Fehlstellen oder hohlliegendem Putz bis aufs Mauerwerk entfernt und der mürbe und lose Fugenmörtel mindestens 2 cm tief ausgekratzt. Dabei wurde versucht, eine gleichmäßige Begrenzungslinie zum Bestandputz umzusetzen (Bild 110).

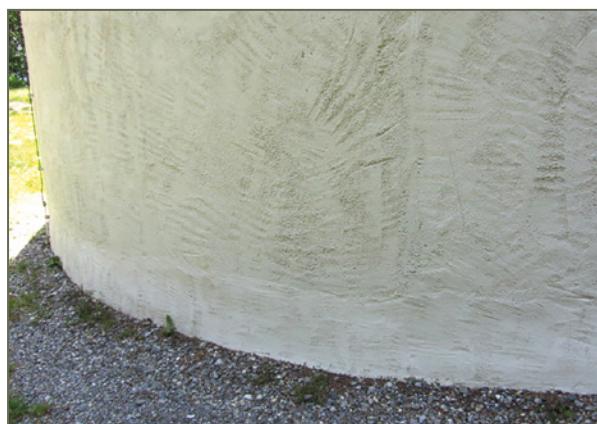
**Bild 111:** Der untere, mit Sperrputz abgedichtete Bereich ist aufgrund der Materialunterschiede erkennbar (Zustand 2020).

Im Übergang vom Sockelbereich (bis ca. 30 cm Höhe) zum erdberührten Bereich wurde auf den gereinigten Untergrund volldeckend ein WTA-zertifizierter sulfat-beständiger Spritzbewurf aufgebracht, der mit zwei Schichten eines systemzugehörigen Sperrputzes frisch in frisch versehen wurde (Bild 111).

Auch die unteren Spritzwasserbereiche zeigen keine Veränderungen zur Ausführung vor acht Jahren (siehe Bild 111). Der Sperrputz über dem sulfatbeständigen Spritzbewurf haftet fest am Untergrund, ist kaum verschmutzt und am Putzmörtelwechsel zwischen Sperrputz und Sanierputz ist auch nachträglich kein Riss entstanden.

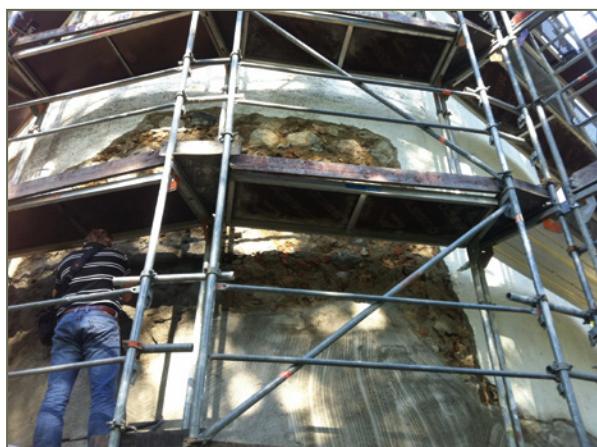
**Bild 112:** Zustand nach dem Aufrauen der ersten, egalisierenden Lage aus sulfatbeständigem Sanierputz

Die darüber liegenden Bereiche wurden mit dem gleichen Spritzbewurf, jedoch in netzförmiger Ausführung versehen. Die Vertiefungen und Unebenheiten wurden mit einem sulfatbeständigen Sanierputz-WTA bis zu 4 cm Dicke egalisiert und die Oberfläche während des Ansteifens aufgeraut (Bild 112). Anschließend wurde mit einem weißen, sulfatbeständigen Sanierputz-WTA bis 1,5 mm Größtkorn mit mindestens 2 cm und bis zu 4 cm Dicke verputzt, die Oberfläche abgezogen und strukturiert.

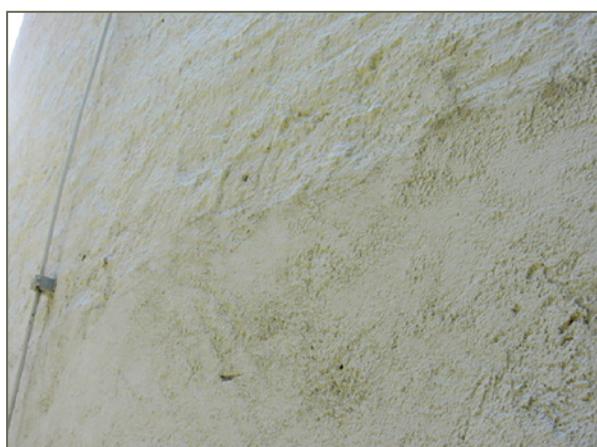
**Bild 113:** Oberfläche nach dem Anarbeiten des Sanierputzes (rechtes unteres Bilddrittel) an den Bestandsputz

Aus denkmalpflegerischen und gestalterischen Gründen wurde darauf Wert gelegt, alle neu hergestellten Oberflächen in Struktur und Körnung den Altoberflächen anzupassen (Bild 113).

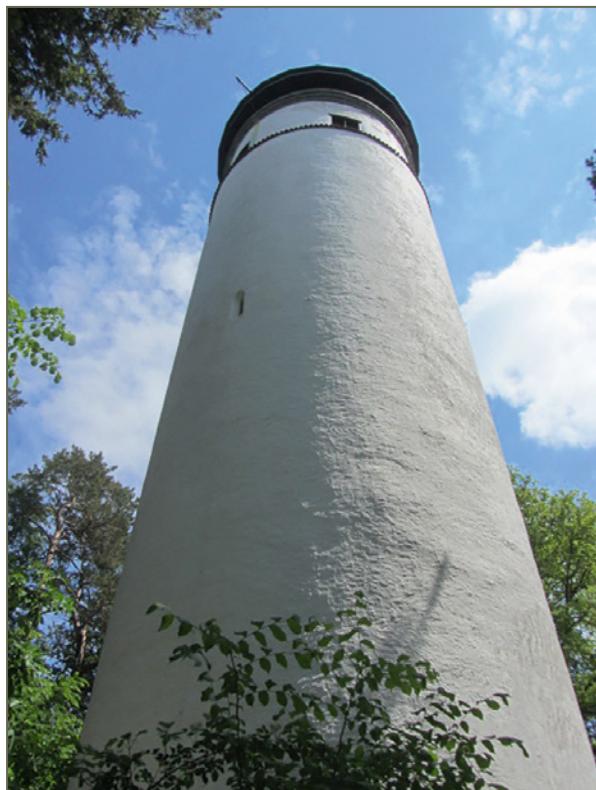
**Bild 114:** Turm zu Hohenbodmann ca. acht Jahre nach der Sanierung

Bild 114 zeigt den Turm zu Hohenbodmann ca. acht Jahre nach der Sanierung in sehr gutem Zustand. Die Strukturunterschiede zwischen dem neuen Sanierputz in den unteren Bereichen und dem Bestandsputz sind erkennbar, aber keinesfalls störend – in Anbetracht der insgesamt lebendigen Turmoberfläche (Bild 114 und Bild 115).

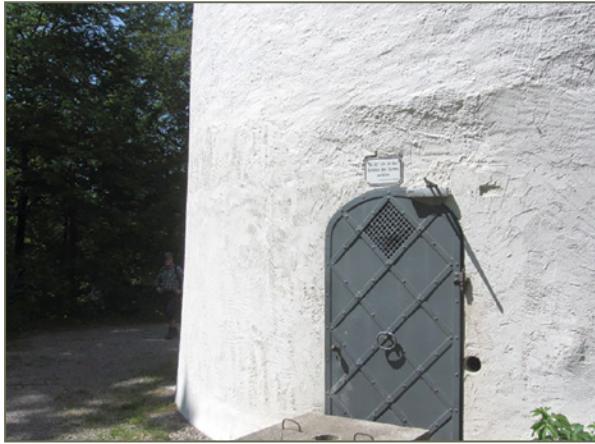
**Bild 115:** Lebendige Putzoberflächen im unteren Bereich des Turms:  
Strukturunterschiede zwischen dem Sanierputz und dem Bestandsputz sind erkennbar (vgl. mit den Bereichen aus Bild 110)

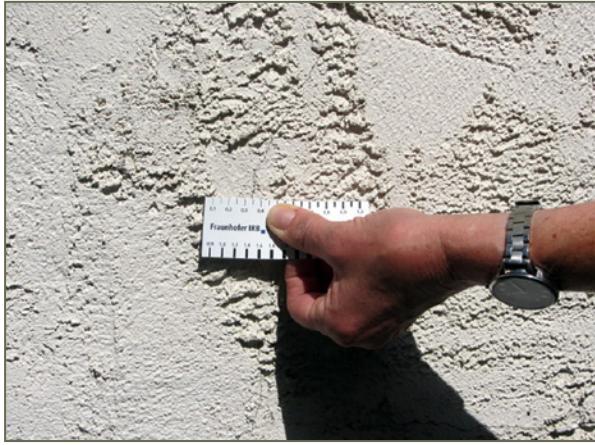
**Bild 116:** Einzelrisse (hier: ca. 0,35 mm breit) mit trockenen und nicht verschmutzten Rissflanken

Beim genauerem Betrachten sind in der groben Struktur an einzelnen Stellen Einzelrisse, zum Teil verzweigend, mit ca. 0,35 mm Breite erkennbar (Bild 116). Die Rissflanken sind trocken und nicht verschmutzt. Das Abrollen der Neuputzbereiche und Altputzbereiche mit einem Hohlstellenprüfer bis in ca. 2,50 Meter Höhe zeigte stellenweise Klangunterschiede. Diese können auf kleinflächige Hohlstellen hinweisen. Da sie aber in gleicher Weise in den alten und neuen Putzbereichen vorhanden sind, ist eher davon auszugehen, dass die örtlichen Hohlklänge auf

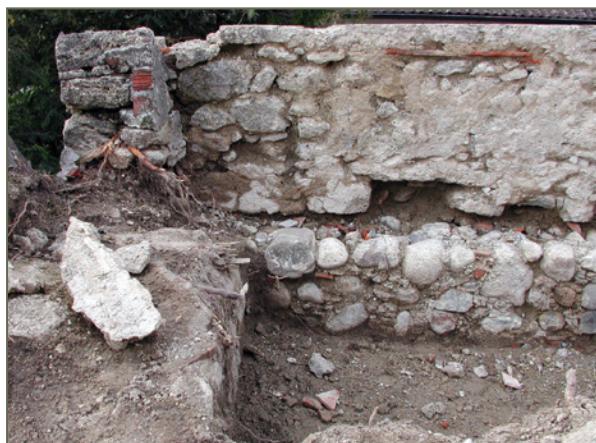
**Bild 117:** Detail des Vorzustands der Feldsteinmauer

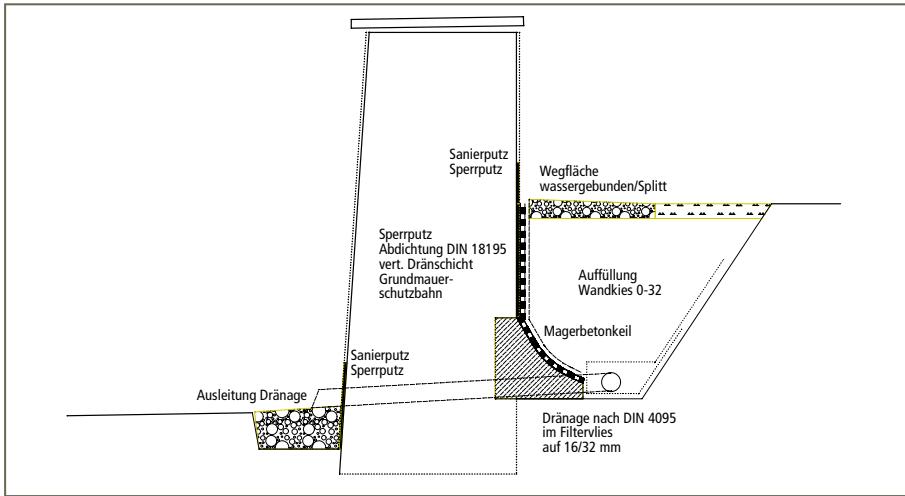
**Bild 118:** Zeichnung mit den geplanten Maßnahmen (Architektin: Corinna Wagner-Sorg, Überlingen)

Anhand der Zeichnung in Bild 118 sind die geplanten Maßnahmen erkennbar, die im Jahr 2003 umgesetzt wurden.

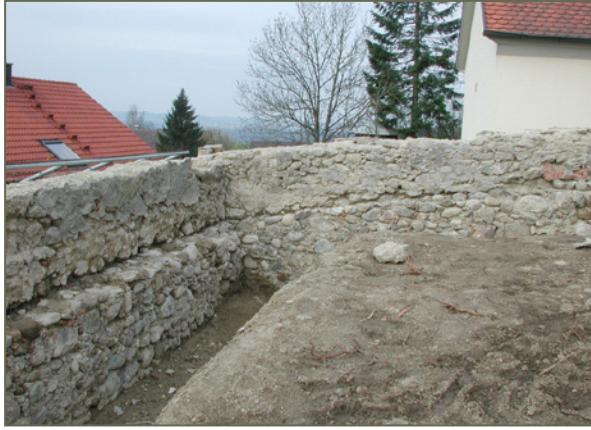
Die Fichtenhecke auf dem Nachbargelände im direkten Anschluss an die Mauer wurde gerodet. Bild 119 zeigt ein Detail der Kirchhofmauer vor den Abdichtungs- und Verputzarbeiten, nach dem Freigraben und groben Reinigen der Innenoberflächen. Die mürben Fugen wurden ausgekratzt und lose bzw. lockere Steine mit Mörtel fixiert.

**Bild 119:** Zustand vor den Abdichtungs- und Verputzarbeiten

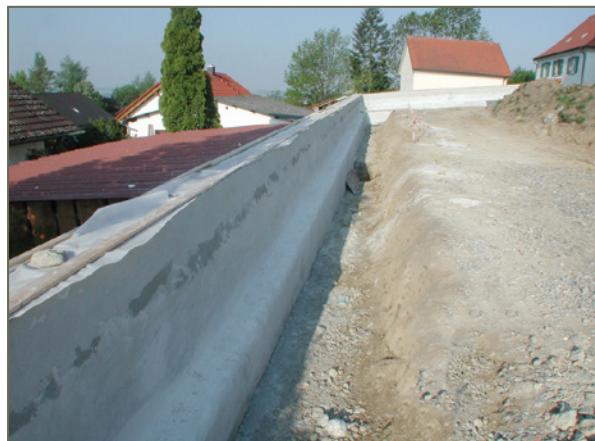
In den Bereichen über Gelände wurde auf der Außen- und Innenseite ein zweilagiger Sanierputz appliziert. Bild 120 zeigt die erste Lage des Sanierputzes. Die defekten Beton- und Natursteinabdeckungen auf der Mauerkrone wurden entfernt und durch neue Betonsteinabdeckungen ergänzt. Bild 121 zeigt die als Kellenstrich ausgeführte, leicht mit einem Pinsel strukturierte Sanierputzoberfläche und die in Gefälle versetzten Betonabdeckungen mit offenen Fugen, unter denen das Oberflächenwasser über u-förmige Blechrinnen nach außen geleitet wird.

**Bild 120:** Zustand nach dem Aufbringen der ersten Sanierputzlage

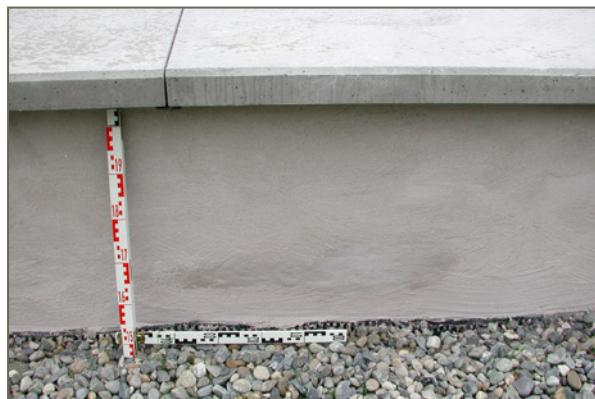
**Bild 121:** Strukturierte Sanierputzoberfläche und Betonabdeckungen mit u-förmigen Blechrinnen unter den offenen Fugen

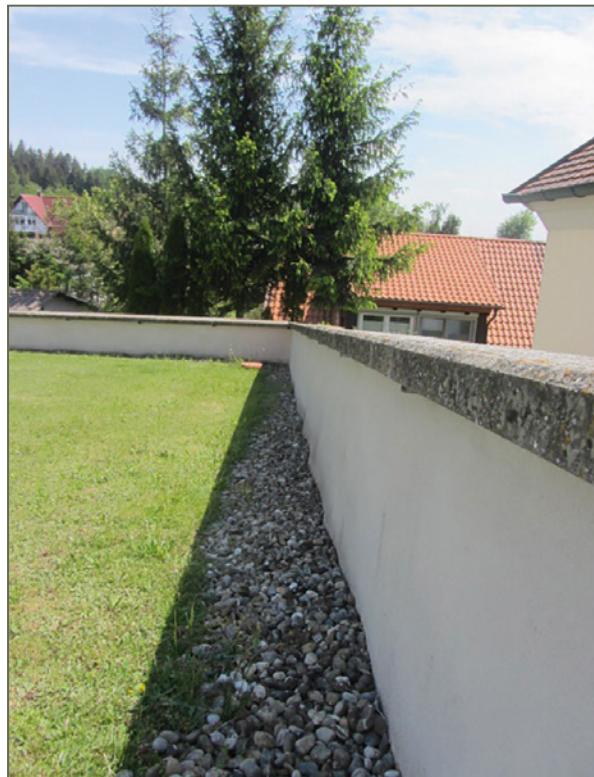
**Bild 122:** Sanierputzoberflächen entlang der nachträglich abgedichteten Kirchhofmauer (vormals Bereich mit Gräbern)

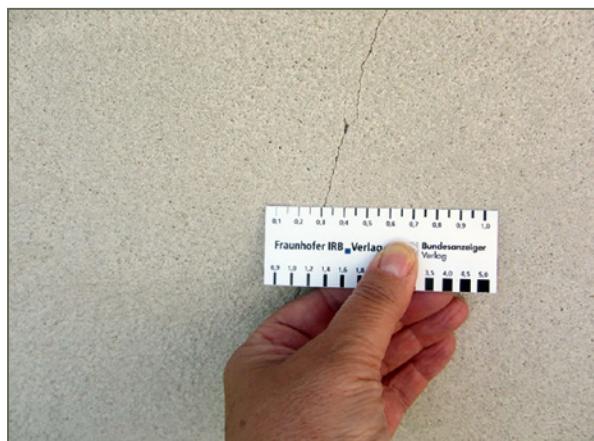
**Bild 123:** Detail des kirchhofseitig aufgebrachten Sanierputzes mit Einzelriss bis 0,2 mm Breite

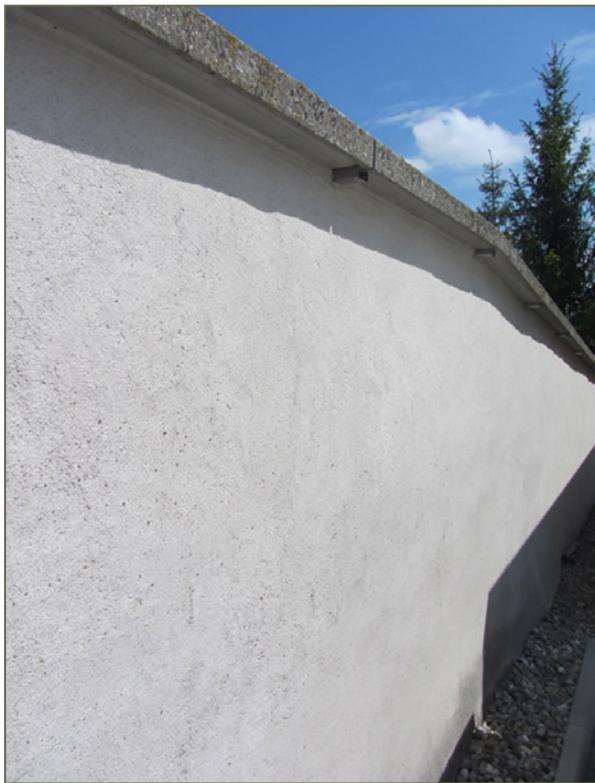
**Bild 124:** Intakte Sanierputzflächen der Westseite

Auch die größeren Sanierputzflächen der Westseite befinden sich überwiegend in sehr gutem Zustand (Bild 124), mit nur leichten Verschmutzungen im unteren Spritzwasserbereich über dem Kiesstreifen. Ausgenommen davon ist der untere Eckbereich zur Kirchentreppe, wo alle Putzschichten hohl liegen bzw. zum Teil bereits abgeplatzt sind (Bild 125). Die Ursache dafür war bereits visuell erkennbar: neben der Treppe, oberhalb der Mauer, ist die Überdeckung durch die Betonwerksteinplatten nicht ausreichend und der Anschluss zur Treppe nicht abgedichtet, sodass Oberflächenwasser von oben in den Eckanschluss eindringen konnte (Bild 126). Da der Putz dadurch hinterfeuchtet wurde und in diesem, unteren Sockelbereich der Wetterseite zusätzlich Spritzwasser eindrang, wurde das Gefüge aufgrund des hohen Füllgrades der Poren mit Wasser bei Frostangriff überbeansprucht.

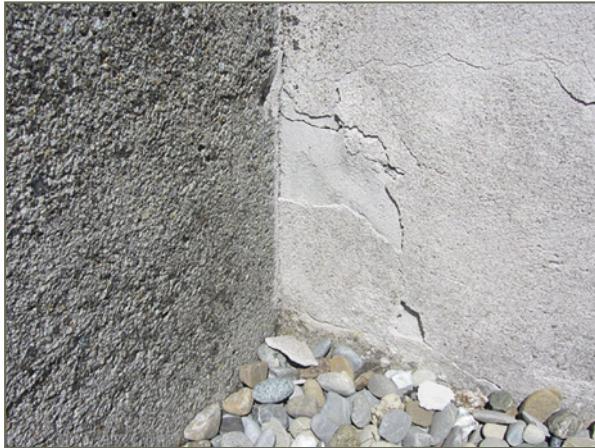
**Bild 125:** Hohl liegende bzw. zum Teil bereits abgeplatzte Putzschichten im unteren Spritzwasserbereich der Ecke (Westseite)

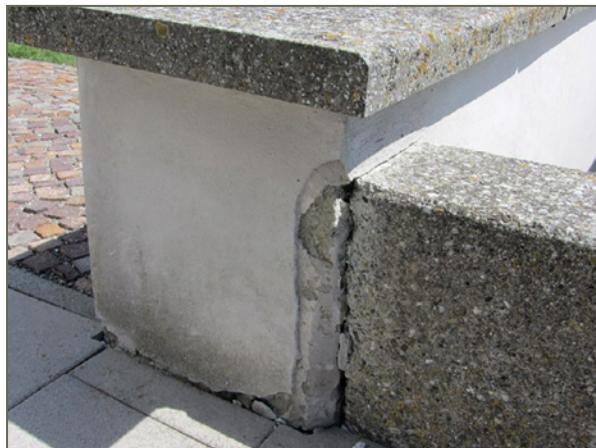
**Bild 126:** Nicht fachgerechte Anschlussgestaltung zwischen Treppe und Kirchhofmauer, über die Oberflächenwasser in die Fuge und hinter den Putz gelangen kann

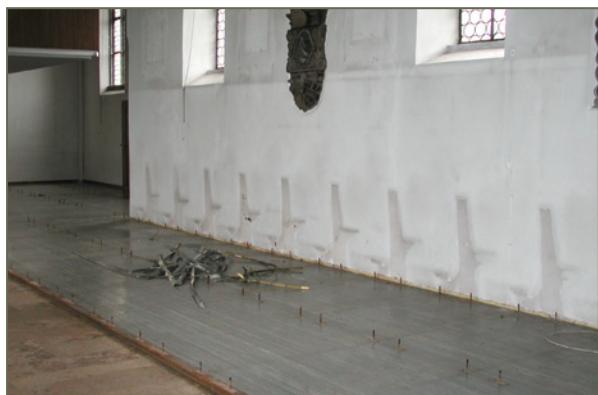
**Bild 128:** Früherer  
Innenputz an der Nordseite  
des Schiffs nach dem  
Entfernen der Bänke

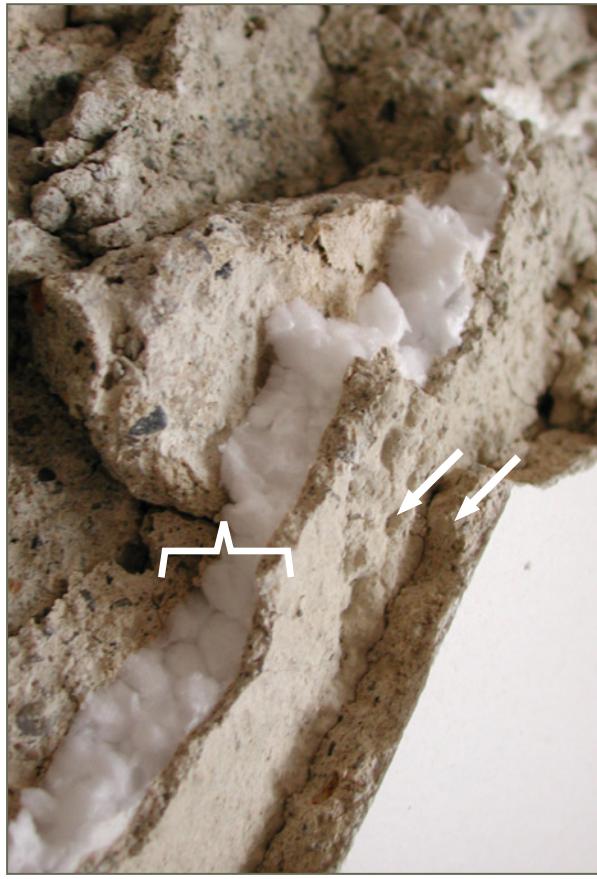
**Bild 129:** Vollflächig verklebte Dreischichtplatte mit Polystyrolkern mit zwei Lagen Putz und weißer Beschichtung

Teile des Innenputzes auf dem Natursteinmauerwerk wurden im Rahmen verschiedener Maßnahmen im Kircheninneren ab 2004 instandgesetzt, nachdem in den unteren Bereichen Schäden aufgetreten waren und man sich entschlossen hatte, die partielle Innendämmung aus einer Dreischichtplatte mit Polystyrolkern (einer Maßnahme aus den 1980er-Jahren), d.h. aus »artfremdem« Material, zu entfernen. Bild 128 zeigt den früheren Innenputz an der Nordseite des Schiffs nach dem Entfernen der Bänke. In den unteren Bereichen der Nordseite waren die einen Zentimeter dicken Polystyrolplatten vollflächig aufgeklebt und mit zwei Lagen mineralischem Putz versehen (Bild 129). Die verputzten Dämmplatten sowie der Putz auf dem Bruchsteinmauerwerk und dem zum Teil modernen Ziegelmauerwerk im Bereich von Umbauten wurden bis zur Unterkante der Fenster entfernt (Bild 129).

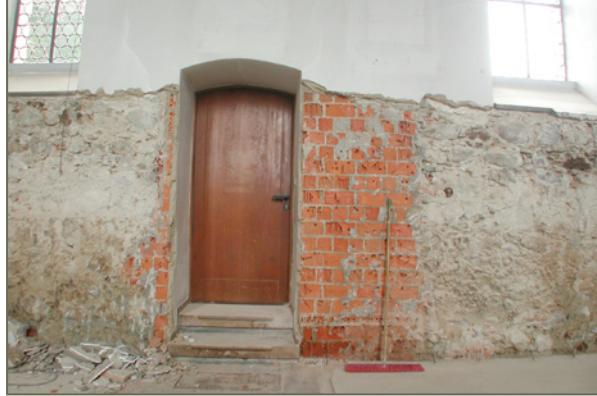
**Bild 130:** Mauerwerk nach dem Entfernen des Putzes bis zur Unterkante der Fenster

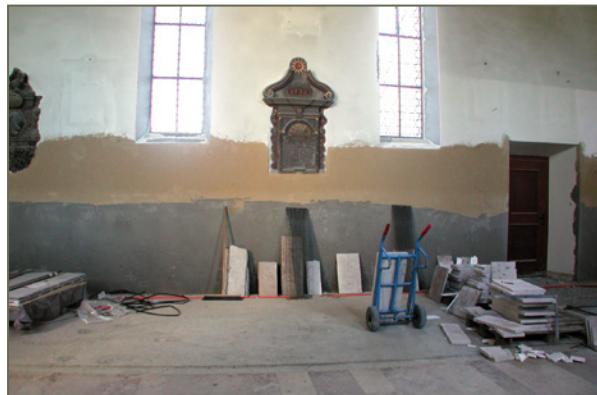
**Bild 131:** Sanierputz (grau), darüber die »Alarmzone« aus Kalkputz (ocker) bis zur Unterkante der Fenster und darüber verbleibender Bestandsputz (weiß beschichtet)

Die mit der Planung beauftragte Architektin legte in Abstimmung mit der Denkmalpflege fest, die unteren Bereiche mit einem zweilagigen Sanierputzsystem auf einem netzförmigen, sulfatbeständigen Spritzbewurf bis in ca. einen Meter Höhe zu verputzen. Damit Bestandsputz und Sanierputzsystem nicht direkt aneinandergrenzen, wurde seitens der Denkmalpflege eine »Alarmzone« aus einem Kalkputz zum Schutz des Bestandsputzes gefordert (Bild 131), falls trotzdem Salze nach oben steigen sollten.

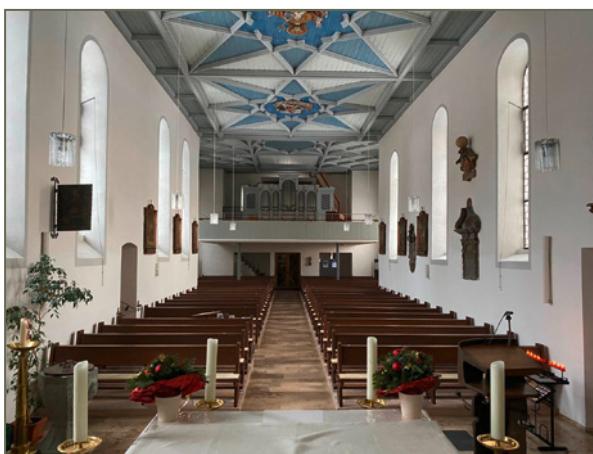
**Bild 132:** Weiß beschichtete, intakte Sanierputzflächen neben den Bänken

Bei der jüngsten visuellen Begutachtung und einfachen zerstörungsfreien Prüfungen waren in den Sanierputzbereichen neben den Bänken bis zur Höhe der Fenster keine Veränderungen gegenüber der vor 14 Jahren erfolgten Instandsetzung erkennbar (Bild 132). Der geringe Unterschied im Weißgrad der Beschichtung auf den Wänden (das heißt auf den Sanierputzflächen bis in ca. einem Meter Höhe), den Kalkputzflächen bis zu den Fenstern und den Bestandsputzflächen darüber (siehe Bild 131) ist darauf zurückzuführen, dass auf den neuen Putzflächen ein anderes Anstrichsystem gewählt wurde als auf den vorhandenen Bestandsputzen.

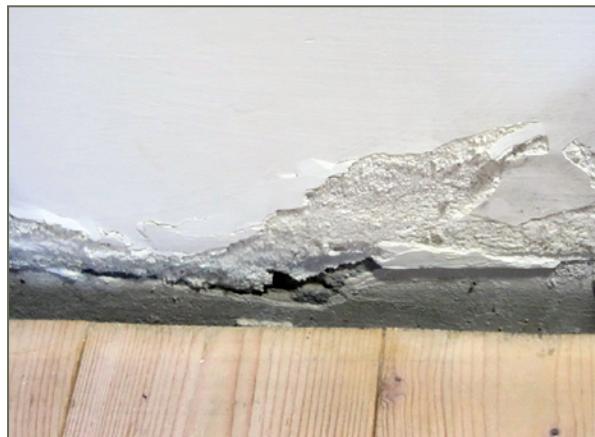
**Bild 133:** Salzkristallisation und Abplatzungen des weißen Anstrichsystems:  
Der graue Sperrputz und der hellere Sanierputz darüber sind nicht sauber angearbeitet.

Nur an einzelnen Stellen im Spalt zwischen Wand und Holzboden und bis maximal 10 cm Höhe über dem Holzboden zeigen sich lokale Salzkristallisationen zwischen Putz (teils Sperrputz, teils Sanierputz) und Anstrich sowie kleinflächige Anstrichabplatzungen (siehe Bild 133). Um den Ursachen der Anstrichabplatzungen auf den Grund zu gehen, wurde der Spalt zwischen Wand und Holz ausgeleuchtet und der Bereich von außen visuell begutachtet. Der Übergang in den erdberührten Bereich und der Spritzwasserbereich außen wurden zwischenzeitlich mit einem Sperrputz und einer Dichtungsschlamm versehen, jedoch kann ein Feuchteintrag ins Mauerwerk durch die vorhandenen Risse (exemplarisch: Pfeil in Bild 134) nicht völlig ausgeschlossen werden. Dies wird jedoch aufgrund der großen Wandstärke nicht als Ursache für die Anstrichablösungen innen angesehen. Vielmehr ist in Bild 135 zu erkennen, dass sich salzbelastete Putzreste vom Entfernen des unteren Putzstreifens der letzten Instandsetzung in der gesamten Länge des Spalts zwischen Holz und Wand befinden. Da diese nicht entfernt wurden,

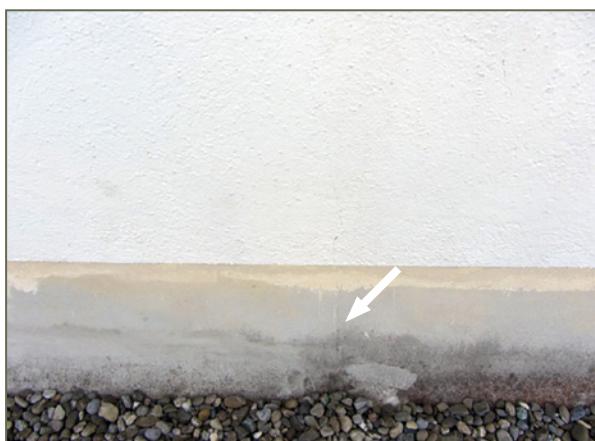
**Bild 134:** Sperrputz im Spritzwasserbereich außen mit Einzelrissen (Pfeil)

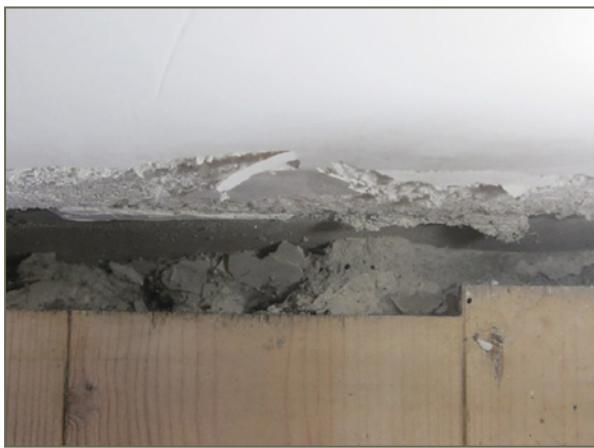
**Bild 135:** Salzbelastete Putzreste vom Abschlagen des unteren Putzstreifens aus dem Jahr 2006 wurden nicht entfernt und liegen im Spalt zwischen Holz und Wand.

wie es üblich ist und von den Sanierputzherstellern in ihren technischen Unterlagen explizit gefordert wird, und es in diesem Bereich kalter Wandoberflächen zu Kondensat kommen kann, konnten sich die Salze aus den Putzresten erneut lösen. Aufgrund der behinderten Konvektion im Spalt wurde die Feuchte kaum abgeführt und die ohnehin leicht löslichen Salze konnten »zurückwandern«. Eine Salzanalyse von Proben dieser Putzreste ergab hohe Gehalte an Sulfaten, vor allem Natriumsulfat, welches bereits bei der Erstuntersuchung vor den Maßnahmen festgestellt worden war.

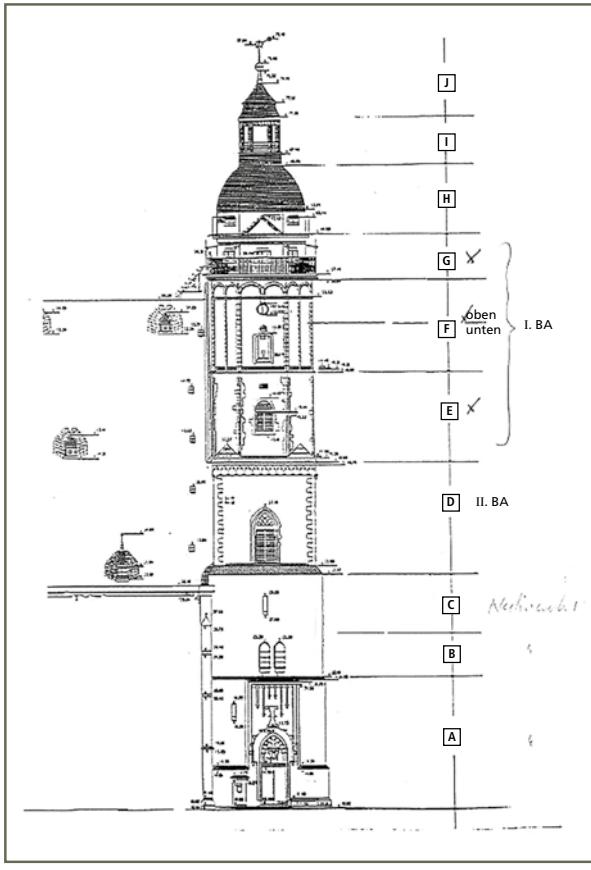
**Bild 136:** Zeichnung des Turms zur Ostseite mit Markierung der Bereiche D bis G

Im Oktober 1992 wurde entschieden, dass im Bereich aller zu verputzenden Flächen (Turm, Ostgiebel) ein Sanierputzsystem gemäß dem damals gültigen WTA-Merkblatt 2-2-91 E bestehend aus hoch sulfatbeständigem Spritzbewurf, Porengrundputz und Sanierputz zum Einsatz kommen sollte. Mit der Ausführung der Putzarbeiten wurde ein Spezialbetrieb für Denkmalpflege beauftragt. Bild 136 zeigt eine Zeichnung des Turms zur Ostseite mit Kennzeichnung der Bereiche D bis G, die 1994 verputzt wurden.

Etwa ein halbes Jahr später fand eine Begehung des rundum verputzten Turmrechts statt. Dabei wurden in den Putzflächen Risse bis 0,3 mm Breite festgestellt, besonders im Bereich D (= Höhe erster Glockenboden, siehe Bild 136). Der Sanierputz war in Ordnung und haftete überall fest am Untergrund, jedoch wurde im Turminnen eine erhebliche Rissanzahl festgestellt.

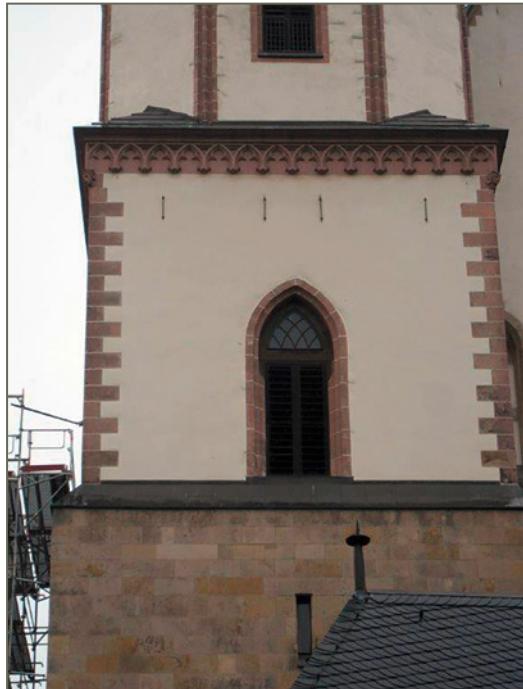
**Bild 138:** Turm, Bereich D:  
keine Risse erkennbar

Das Sanierputzsystem ist nach ca. 26 Jahren – trotz außergewöhnlich großer Höhe der Putzflächen bis über 60 m und dementsprechend starker Witterungsbeanspruchung – visuell in einem guten Zustand. Begutachtungen mittels Fernglas bei leider regnerischem Wetter erbrachten die in Bild 137 bis Bild 140 dargestellten Befunde.

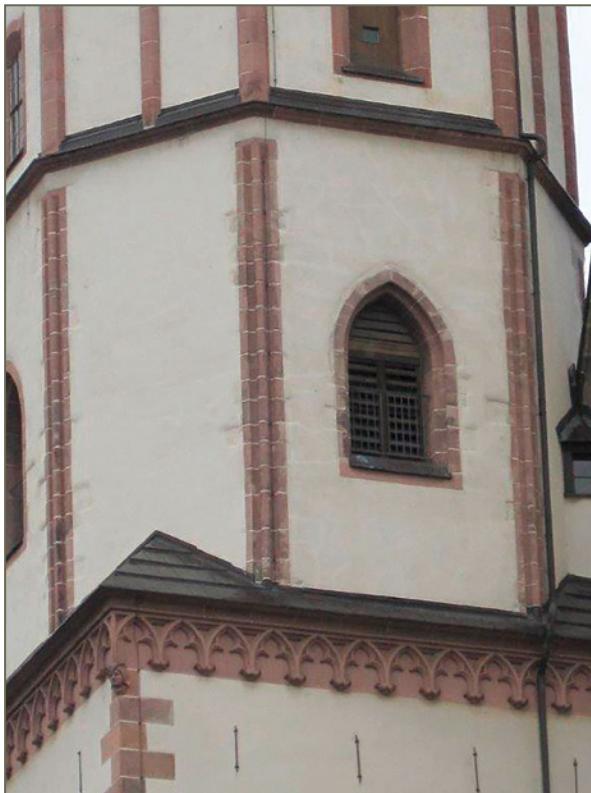
Im Bereich E sind die ehemaligen Risse bei genauem Hinsehen durch helle Oberflächen sichtbar. Grund dafür ist die größere Schichtdicke, die bei der Rissüberbrückung erzielt worden ist. Später aufgetretene Risse waren von unten und mittels Foto-Zoom nicht zu sehen und demzufolge auch keine Rissuferverschmutzungen.

**Bild 140:** Im Bereich E des Turms ist das ehemalige Rissbild sichtbar (helle Bereiche)

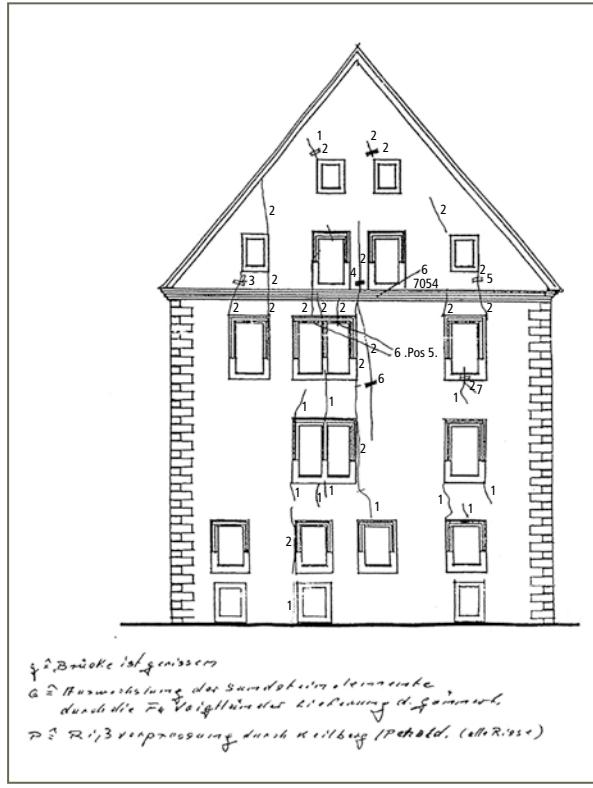
**Bild 143:** Risskartierung des Westgiebels

Die Instandsetzungsarbeiten am Rathaus erfolgten in zwei Bauabschnitten zwischen 1992 und 1994. Der erste Bauabschnitt umfasste die Süd-, Nord- und Westseite. Nach dem Entfernen des alten Putzes zeigte das Bruchstein-/Ziegel-Mischmauerwerk erhebliche Risse (Bild 143) und Feuchtezonen, die zum Teil auf das schadhafte Dach zurückzuführen waren. Bei den Voruntersuchungen wurden in unterschiedlichem Umfang bauschädliche Salze festgestellt, neben Chlorid- und Sulfatverbindungen auch hohe Nitratanteile.

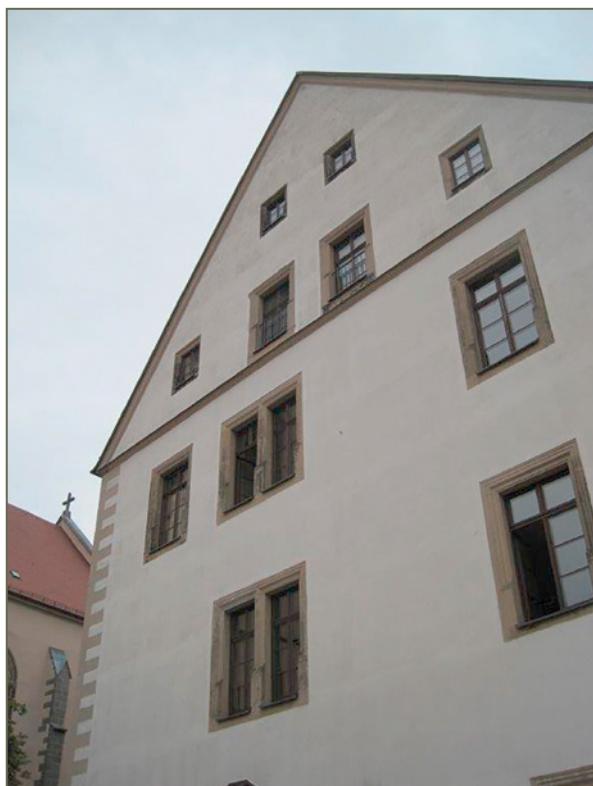
**Bild 145:** Westgiebel  
28 Jahre nach der  
Instandsetzung

Die weiß gestrichenen Putzflächen aus Sanierputz an der Süd-, Nord- und Westseite sowie Kalkputz und Sanierputz an der Ostseite (Marktseite) befinden sich heute auch in großer Höhe noch in gutem Zustand.

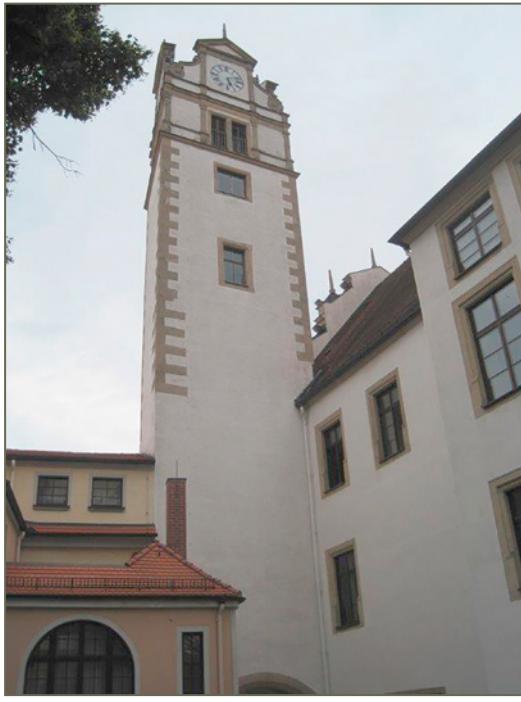
**Bild 146:** Turmansicht zur Westseite

Am Westgiebel und an der Westseite des Turms (Bild 146 und Bild 147) ist zu erkennen, dass die Beschichtung aus Silikonharzfarbe im Laufe der Jahre etwas abgebaut hat. Das darf nach fast 30 Jahren Bewitterung so sein, insbesondere an der Wetterseite. Schlecht wäre es gewesen, wenn es Anstrichabplatzungen gegeben hätte, die jedoch bei der aktuellen visuellen Begutachtung vom Gelände

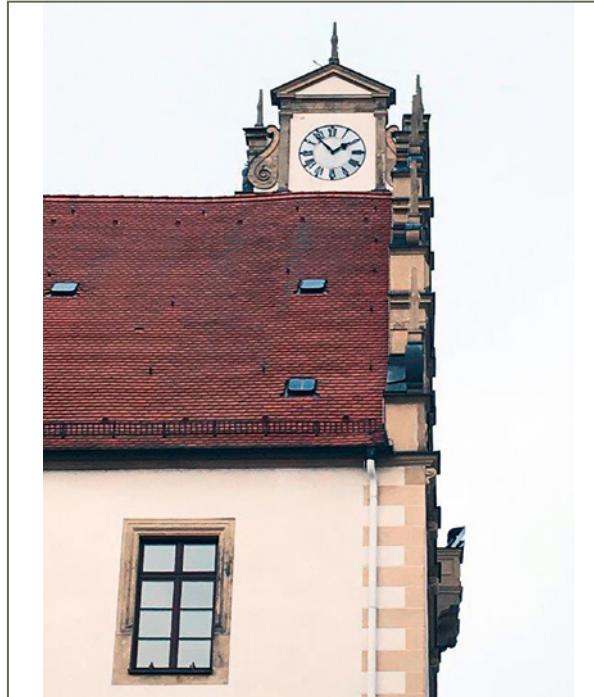
**Bild 148:** Uhrturm ohne Schäden am Sanierputz

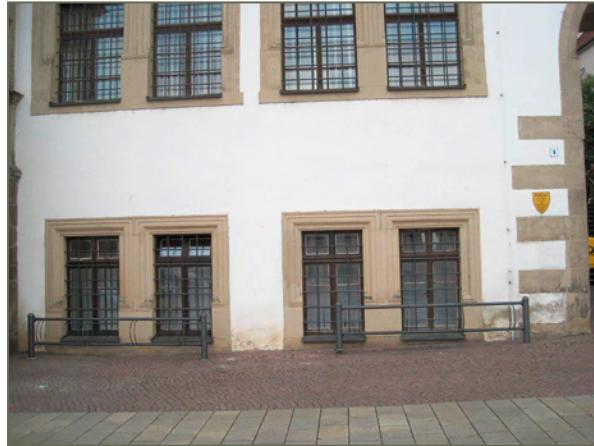
**Bild 149:** Lediglich am Sockel der Marktfassade im Spritzwasserbereich sind Tausalzschäden vorhanden

Bild 149 zeigt ein Detail des Spritzwasserbereichs der Marktseite mit dem Eckbereich zum Turm. Über dem gepflasterten Gelände sind feuchte, hygrokopische Flecken auf dem Sockelputz und dem Naturstein der bodengleichen Fenster als Folge von Tausalzeintrag zu erkennen. Auch mit Sanierputzen lassen sich Schäden, die durch jahrelange intensive Verwendung von Tausalzen hervorgerufen werden, auf Dauer nicht vermeiden. Da die Schäden gut einsehbar und lokal begrenzt sind und kein Gerüst erforderlich ist, können sie relativ kostengünstig beseitigt werden.
