# Handbuch der Bauwerkstrocknung

Ursachen, Diagnose und Sanierung  
von Wasserschäden in Gebäuden

3., vollständig überarbeitete und erweiterte Auflage

Fraunhofer IRB Verlag

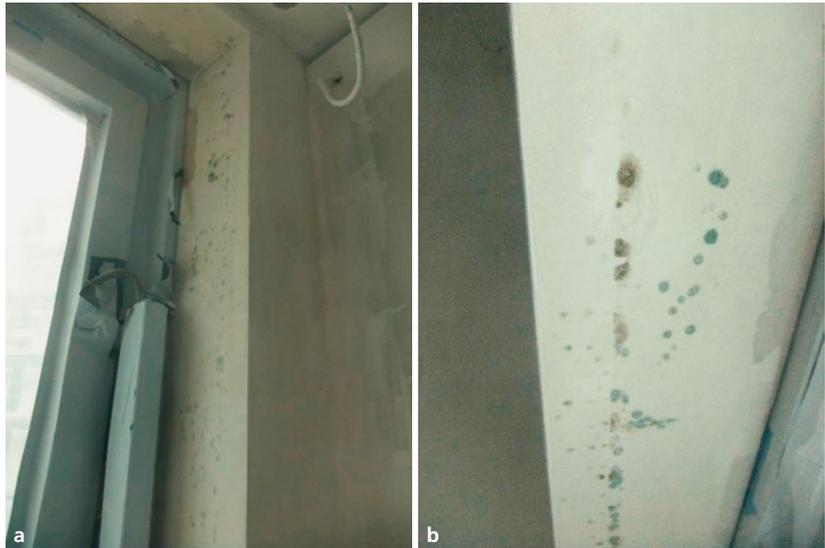
**Abb. 2.1a, b:**  
Schimmelbefall an Gipskartonlaibungen. Hier wurden im Neubau Gipskartonplatten mit Ansetzbinder an der Wand und am Sturz angeklebt. Überall dort, wo der Ansetzbinder ist, ist nach kurzer Zeit aufgrund von Restfeuchte aus dem Baukörper und Feuchte des Ansetzbinders Schimmel sichtbar.

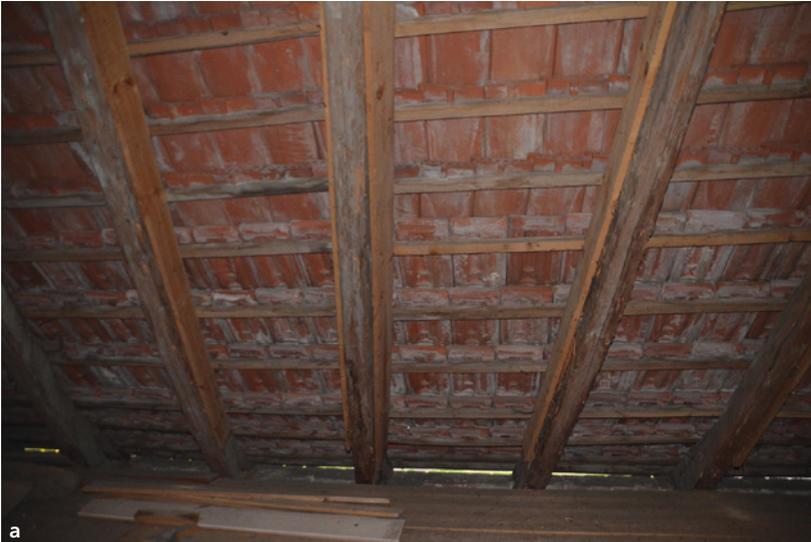
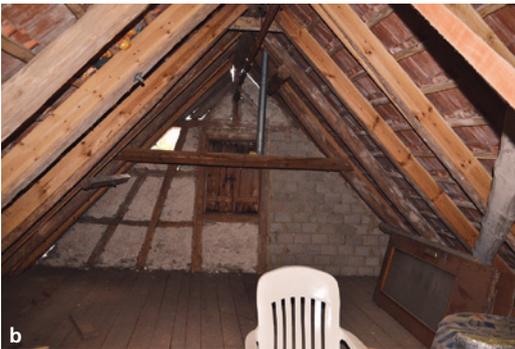
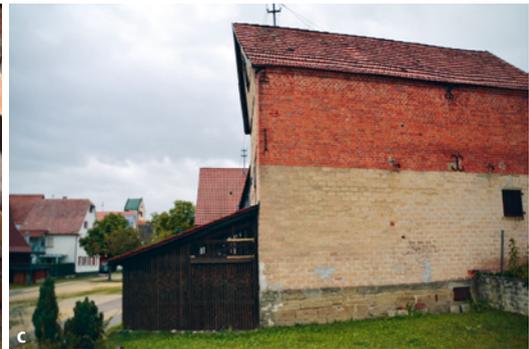
Abb. 2.2a, b, c:

Bei der Schadensbesichtigung eines Dachstuhls stellte sich z. B. heraus, dass vergessen wurde, eine Querverriegelung einzubauen. Dies führte dazu, dass der Dachstuhl in sich verschoben wurde und drohte, auf die Straße neben dem Haus zu fallen. Dieser Dachstuhl stand so bereits ca. 15 Jahre, jedoch verschob sich dieser über die Jahre immer weiter. Es wurde festgestellt, dass der Dachstuhl bei einer geringen Luftbewegung verschoben wurde. Die Ursache hierfür war, dass der Zimmermann keine Aussteifung (Querriegel oder Stahlband) eingebracht hatte.

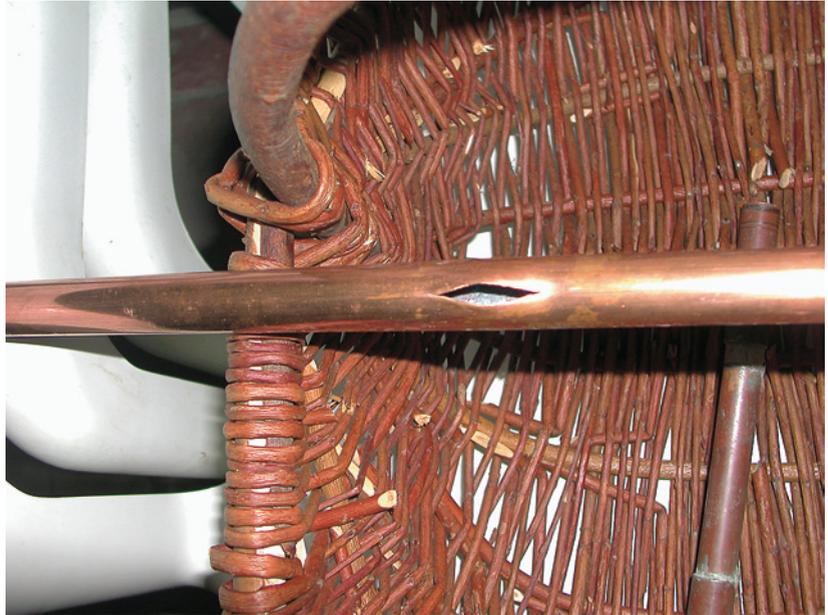
**Abb. 2.3:**  
Ein ausgebautes  
Kupferrohr. Nach  
Frosteinwirkung platzte  
das Rohr auf. Dies ist  
ein typisches Schadens-  
bild an aufgefrorenen  
Wasserleitungen.

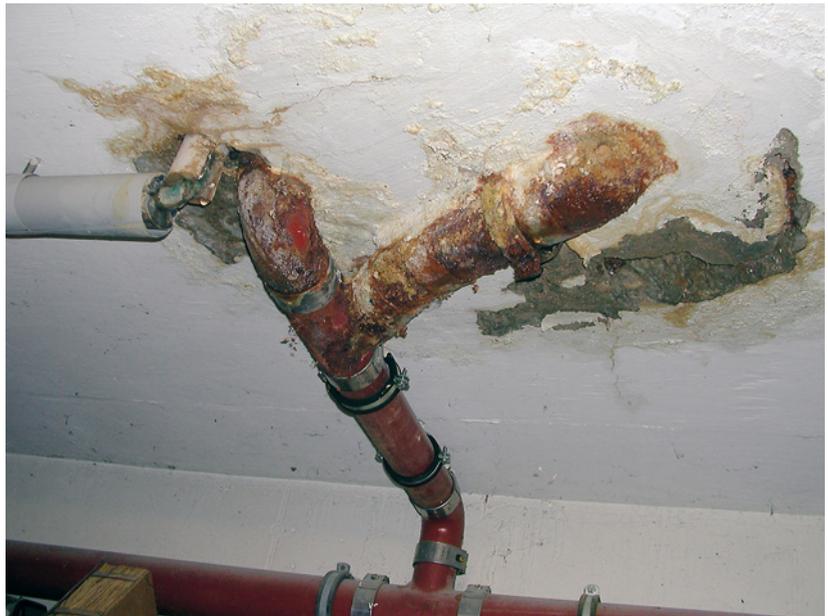
**Abb. 2.4:**  
Falsch gewähltes  
Rohrmaterial: Die in  
einer Bäckerei anfal-  
lende Lauge wurde  
über die Abwasserrohre  
abgeführt. Die Lauge  
hat das Rohrmaterial  
angegriffen.

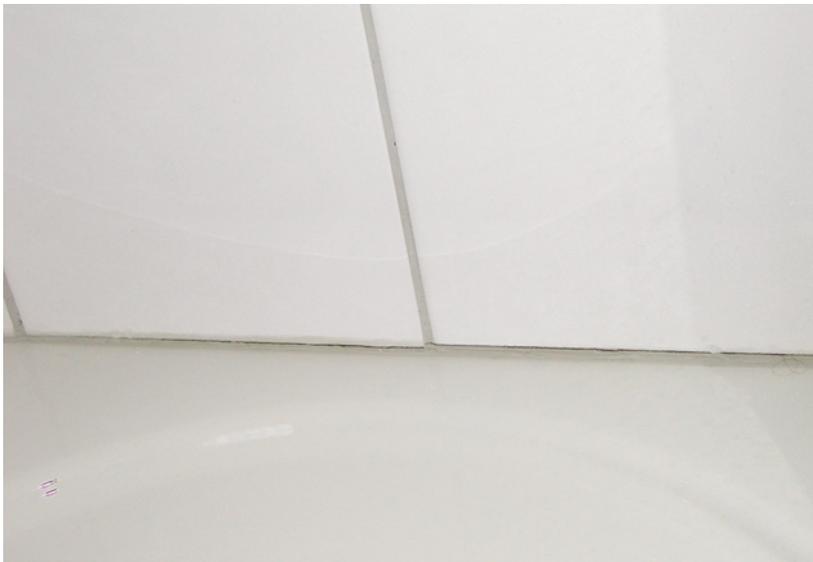
**Abb. 2.5:**  
Häufige Schadens-  
ursache: eine abge-  
rissene, elastische  
Wartungsfuge. In die-  
sem Fall hatte sich die  
Acrylwanne abgesenkt,  
weil keine fachgerechte  
Wannenrandbefesti-  
gung montiert war.

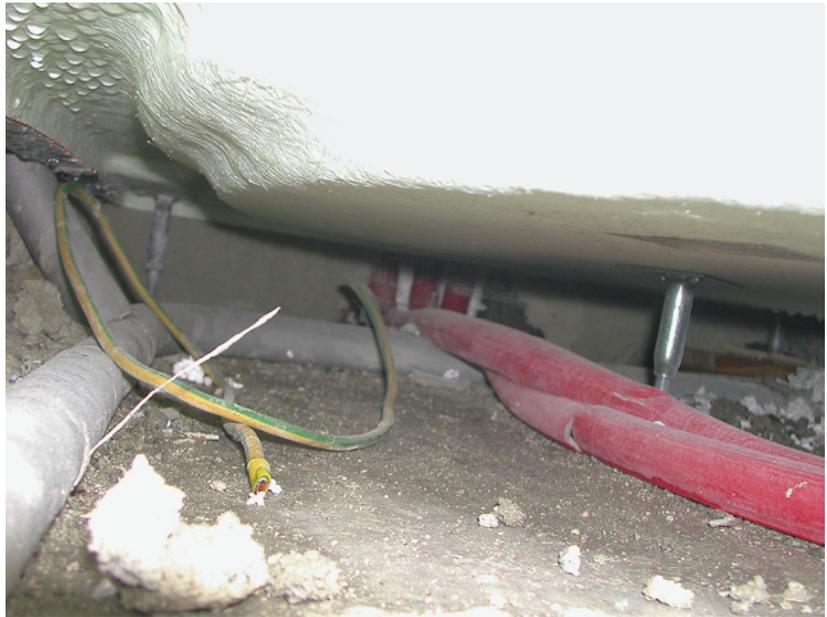
**Abb. 2.6:**  
Fehlende Wannensrand-  
befestigung nicht ord-  
nungsgemäß befestigt.  
Dadurch Abriss der elas-  
tischen Wartungsfuge.  
So konnte nach jedem  
Duschvorgang Wasser  
durch die abgerissene  
Verfugung unter die  
Duschwanne gelangen.

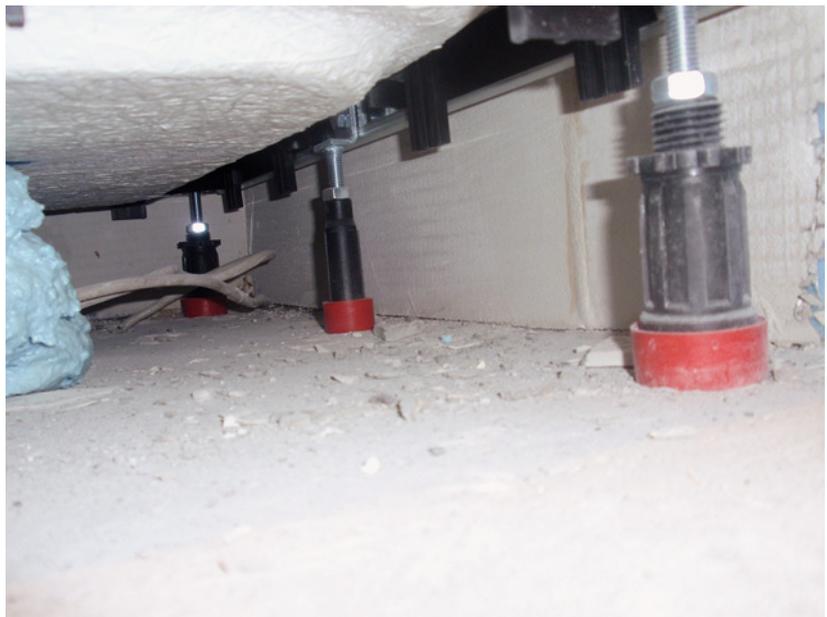
**Abb. 2.7:**  
Wannensrandbefesti-  
gung ordnungsgemäß  
ausgeführt. Hier ist  
der Wannensrand der  
Acrylwanne gegen ein  
Absenken gesichert.

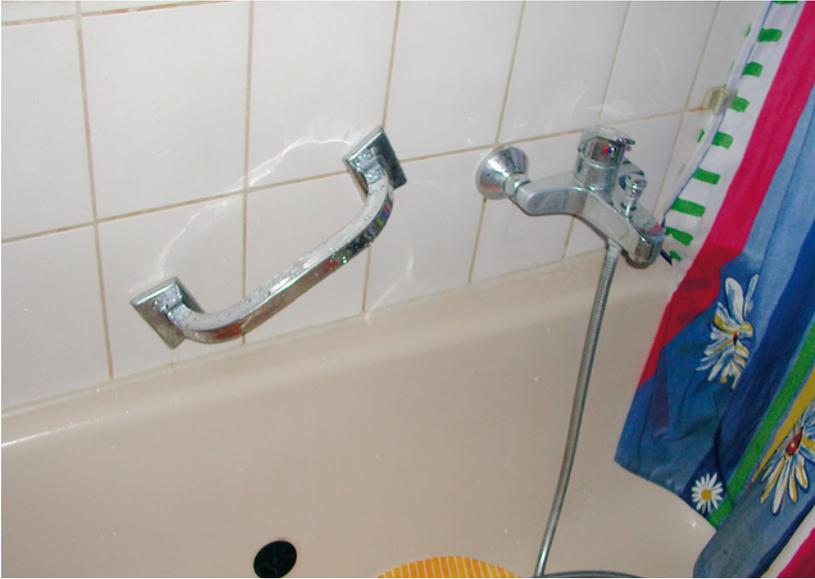
**Abb. 2.8:**  
Bei der Montage von Badezimmersaustattungen wie Griffen, Duschstangen, Ablagen etc. können wasserführende Leitungen angebohrt werden. Hier fehlen auch Dichtmanschetten und die Abdichtung an den Wanddurchdringungen.

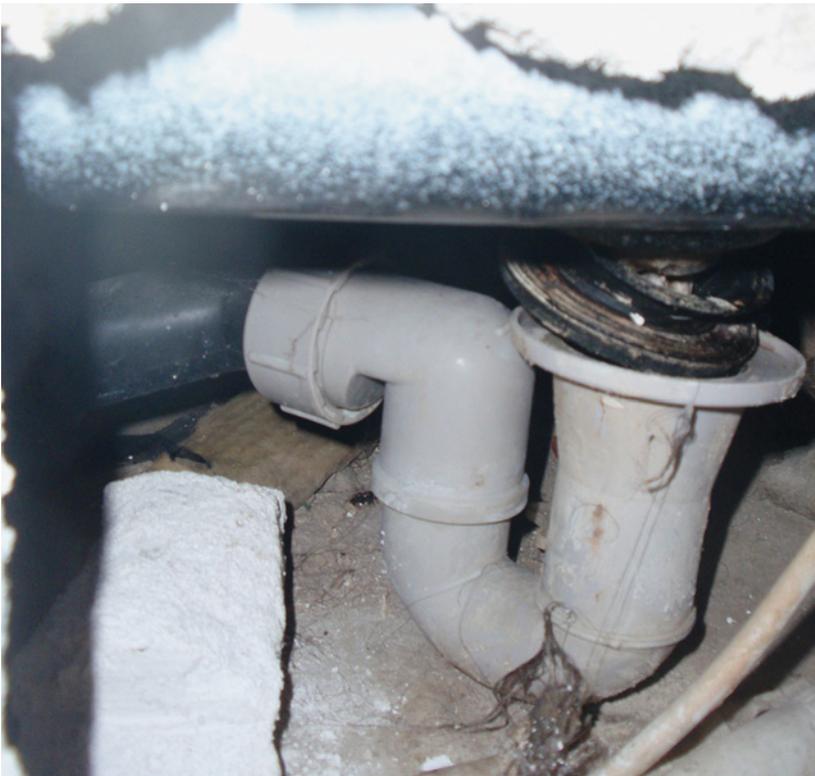
**Abb. 2.9:**  
Abgelöster Abwasserablauf unter der Duschwanne. Nach Reinigung nicht wieder fest angezogen, dadurch löste sich dieser.

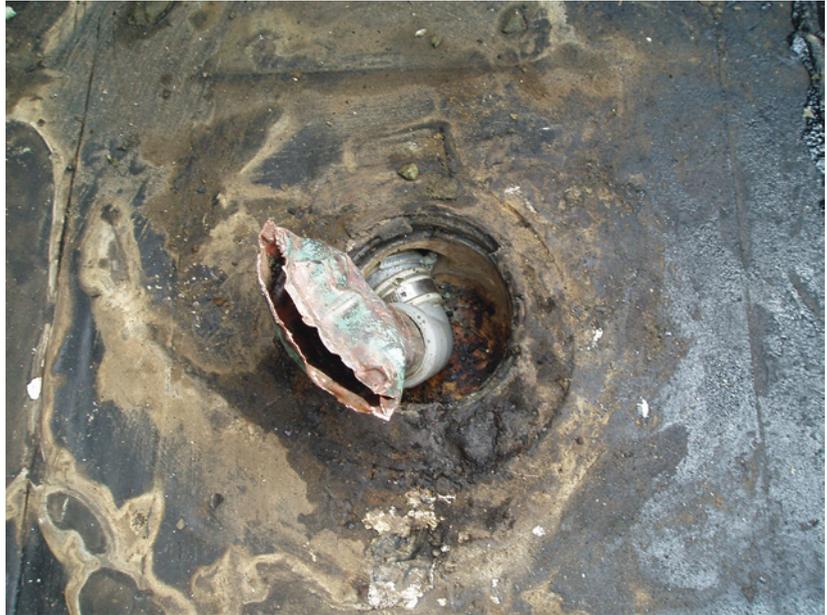
**Abb. 2.10:** Bereits nach Fertigstellung wurde festgestellt, dass der Ablauf des Flachdaches undicht war, es wurde vom Dachdecker einfach ein flexibles Rohr in den defekten Ablauf eingeschoben und mit einem Kupferrahmen eingeschweißt. Nachdem der Kupferrahmen am Anschluss der Abdichtung undicht wurde, trat wieder nach jedem Regen Wasser in der darunterliegenden Wohnung aus.

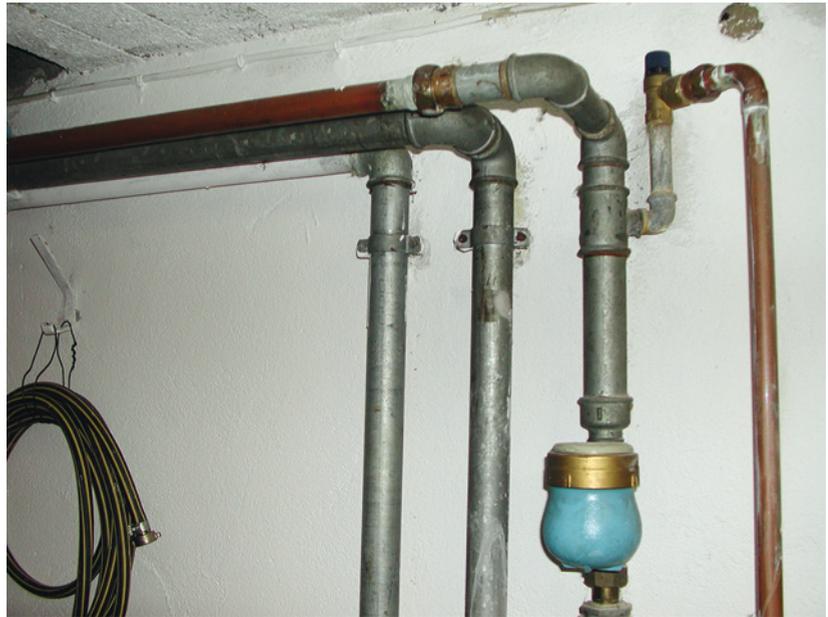
**Abb. 2.11:** Mischinstallationen von Rohrleitungsmaterialien sind bedingt zulässig. Hier muss immer die Materialverträglichkeit berücksichtigt werden.

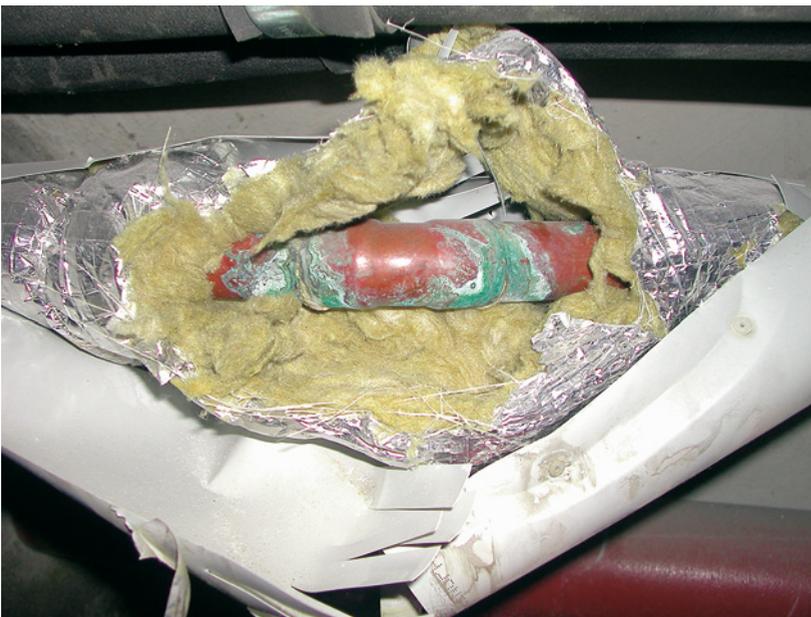
**Abb. 2.12:**  
Nicht fachgerecht  
verlötetes Kupferrohr  
mit Grünspanansatz  
(dieser ist durch ausge-  
tretenes Leitungswasser  
entstanden).

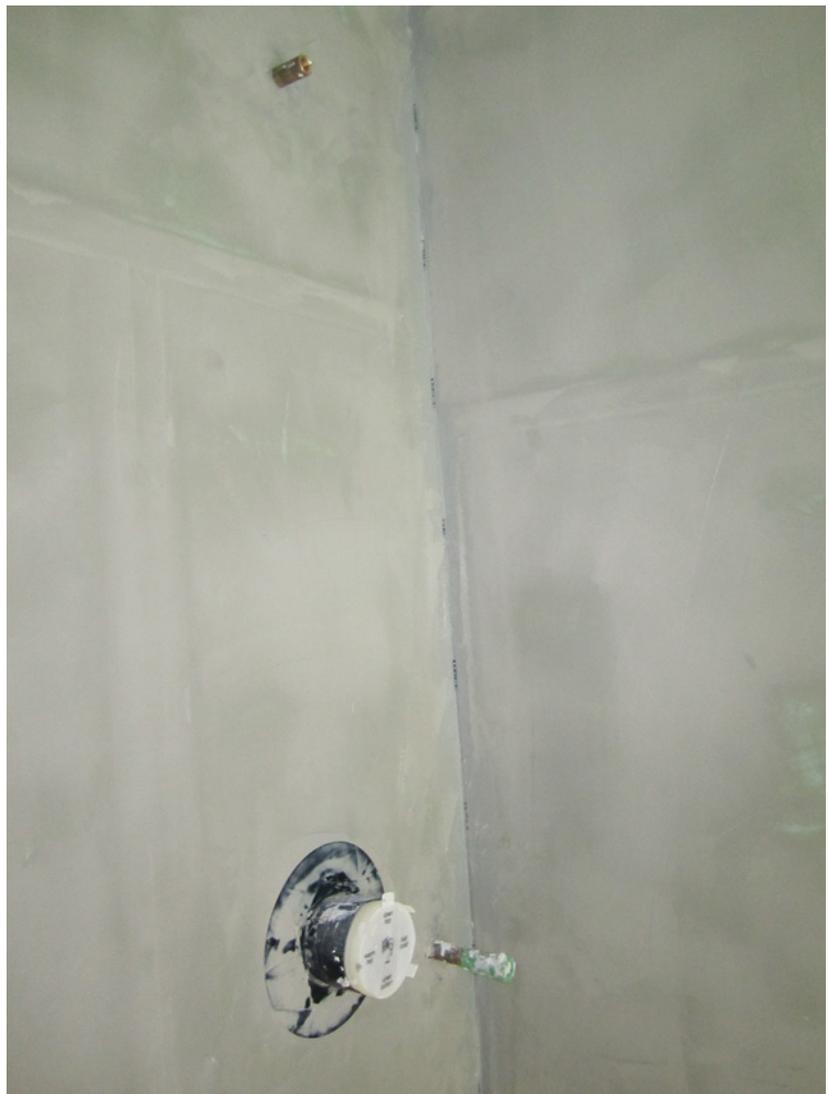
**Abb. 2.13:**  
Oberflächenabdichtung  
der Wand im Eckbe-  
reich: Dichtbänder  
und über Durchdringungen  
Dichtmanschetten

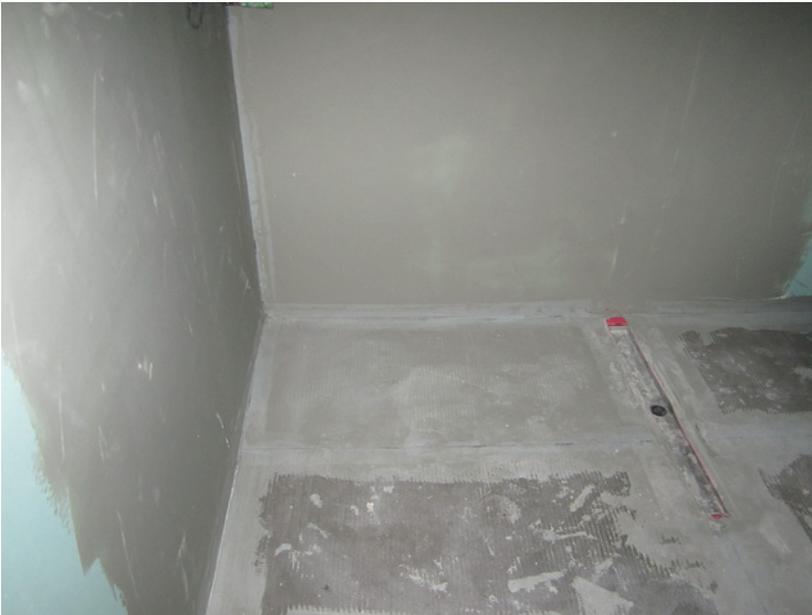
**Abb. 2.14:** Oberflächenabdichtung der Wand im Eckbereich: Abwasser mit Bodenschienensystem. Hier ist ein Dichtlappen an dem Bodenschienensystem angebracht, welches mit der Oberflächenabdichtung eingearbeitet werden muss.

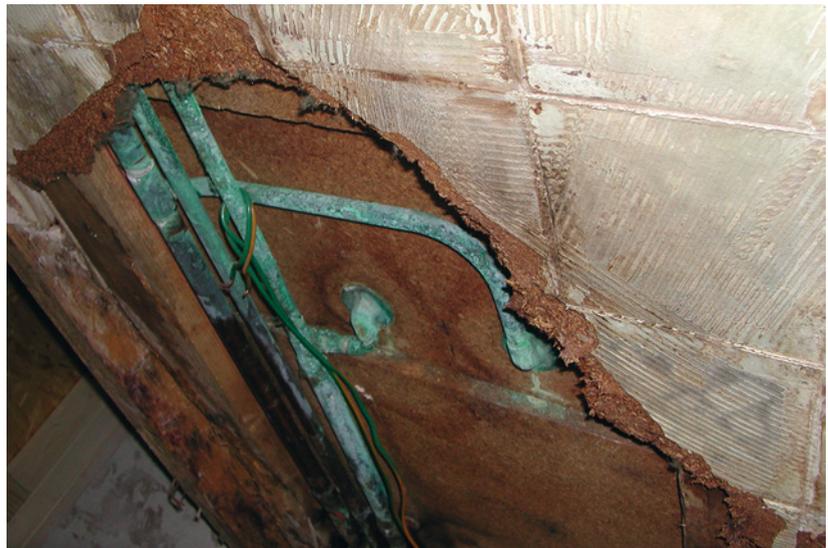
**Abb. 2.15:**  
Kupferrohr mit Grünspanansatz. Ursache war hier die fehlende Oberflächenabdichtung. Es wurden auch keine Dichtmanschetten eingesetzt. Das Wasser konnte während jedem Duschvorgang hinter die geflieste Duschwand gelangen.

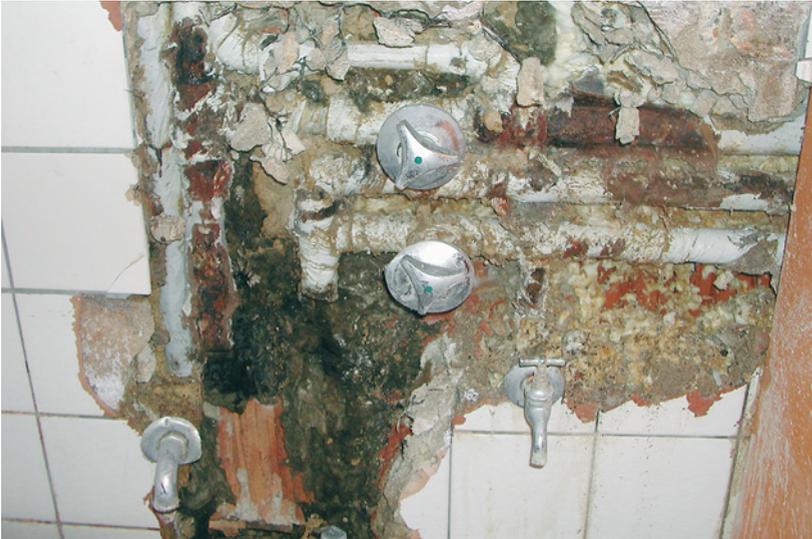
**Abb. 2.16:**  
Zuleitungsrohr durch  
defekte Abdichtung  
unter Fliesen korrodiert

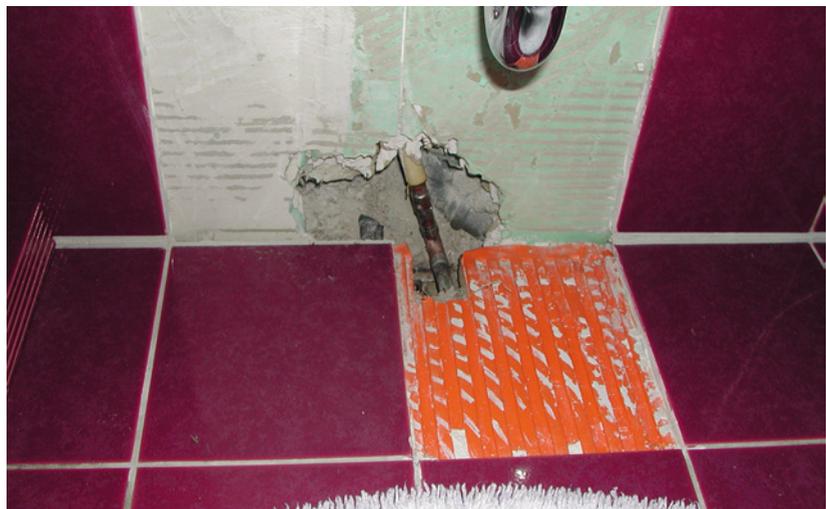
**Abb. 2.17:**  
Korrekt ausgeführte  
Entkoppelungsplatte  
zwischen Bodenfliesen  
und Spanplattenboden.

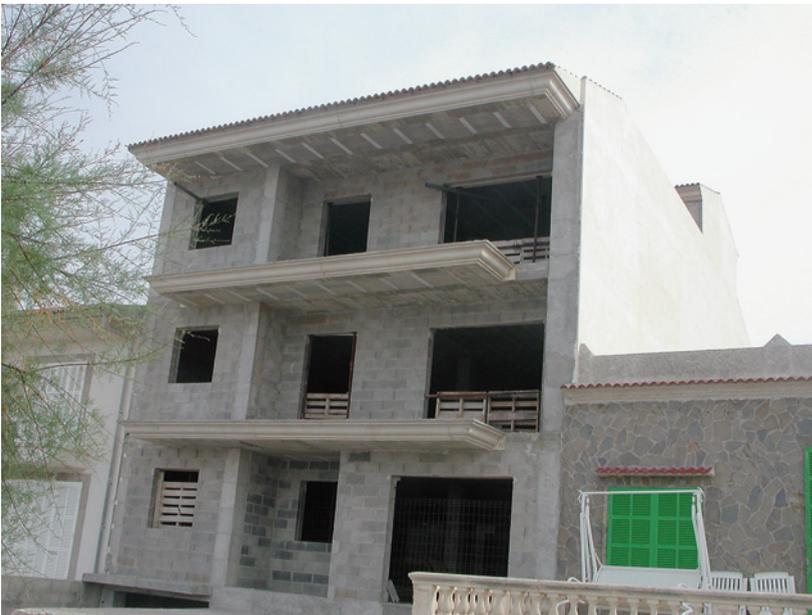
**Abb. 2.18:**  
Völlig ungeschützter  
Rohbau – Durch-  
nässung möglich

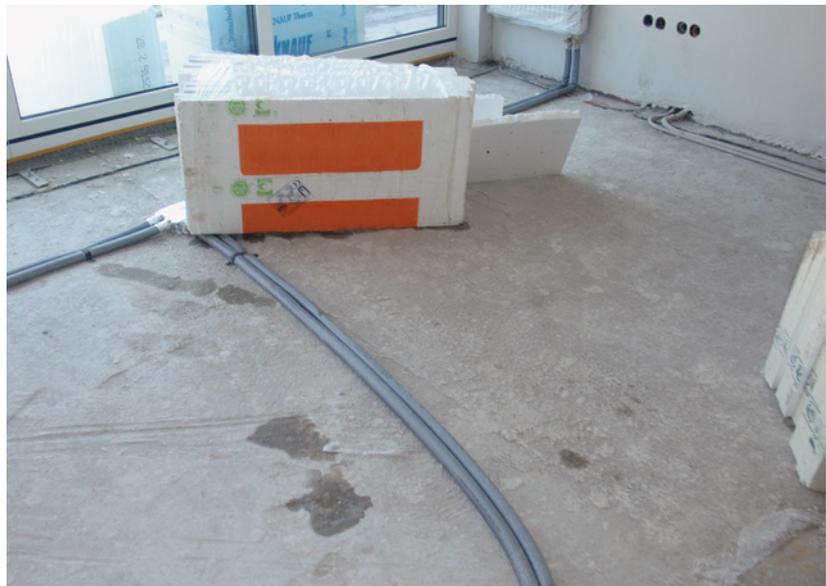
**Abb. 2.19:**

Hier sieht man bereits Schimmelsatz auf der Dämmschichtplatte, die ins Gebäude getragen und nass auf die ungereinigte Betondecke aufgebracht wird.

Teilweise wird bereits beim Einbau schadhaftes oder kontaminiertes Baumaterial verwendet. Wie auf den folgenden Bildern zu sehen ist, wird eine durchnässte Styropordämmplatte auf die nicht gereinigte Rohdecke aufgebracht. Mit einer Perliteschüttung wird der Höhenunterschied im Bereich der Rohrinstallation ausgeglichen. Hier ist die Verunreinigung schon beim Erstellen des Gebäudes eingebracht worden. Noch während des weiteren Ausbaus des Gebäudes ist von einer Schimmelverbreitung auszugehen. Innerhalb der Dämmschicht kann bei dem für Schimmel günstigen Klima (hohe Feuchtwerte), Befall auftreten.

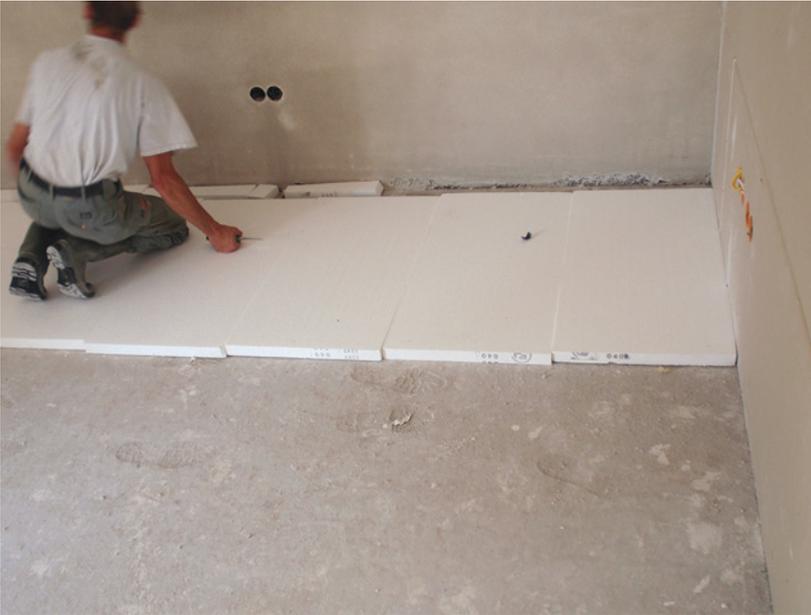
**Abb. 2.20:**  
Direkt aufgelegte  
Dämmschichtplatte.  
(Bei Perliteschüttungen  
werden meist weder  
Gipsreste noch son-  
stige Verunreinigungen  
entfernt und einfach  
überschüttet.) Laut VOB  
muss der Untergrund  
trocken, tragfähig,  
staubfrei usw. sein. In  
diesem Gebäude wur-  
den noch nicht einmal  
große Gipsrückstände  
auf der Rohdecke  
entfernt.

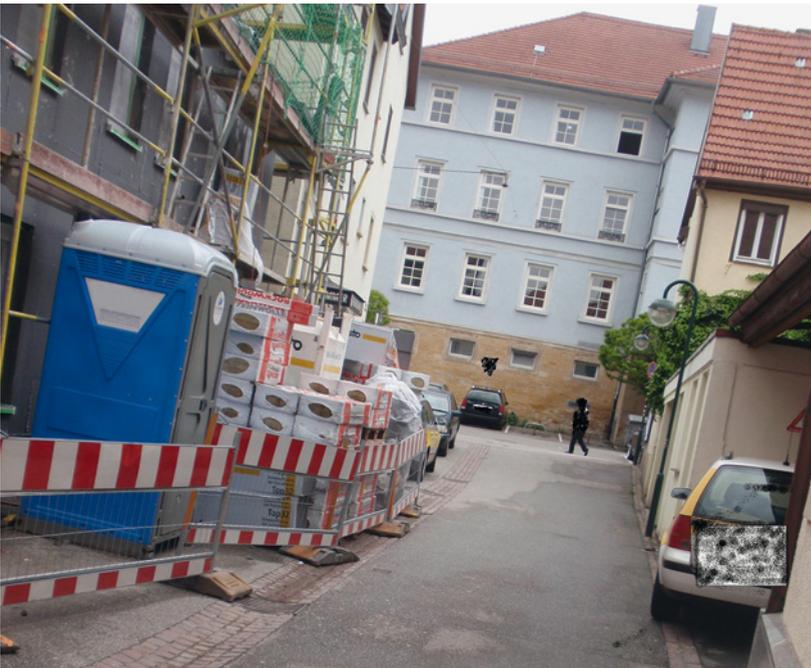
**Abb. 2.21:**  
Im Freien gelagerte  
Dämmstoffe

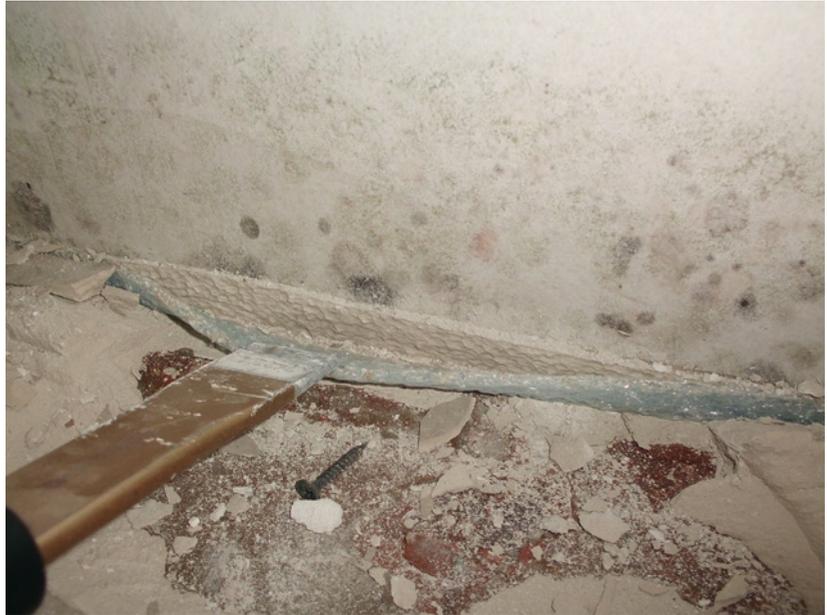
**Abb. 2.22:**  
Schimmel hinter dem  
Randstreifen bei Einbau

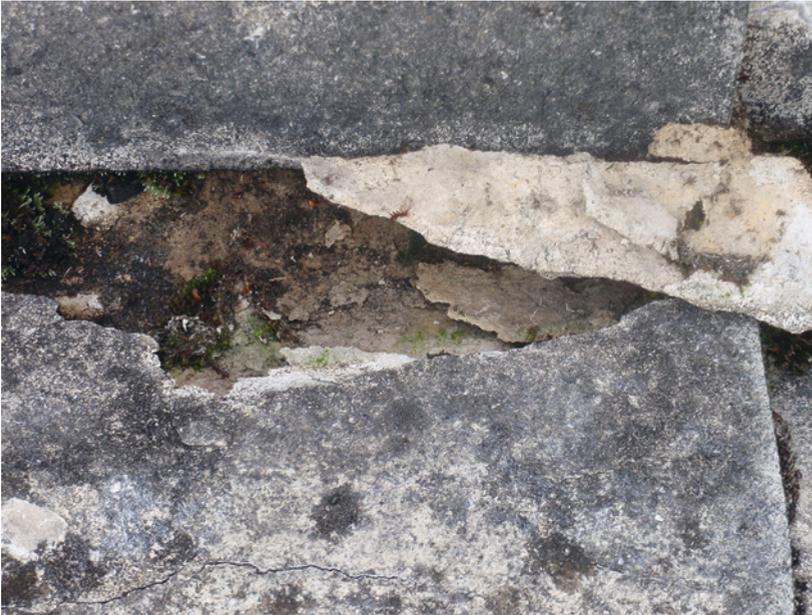
**Abb. 2.23:**  
Schichtenablösung einer  
Faserwellzementplatte  
durch Witterungsein-  
flüsse.

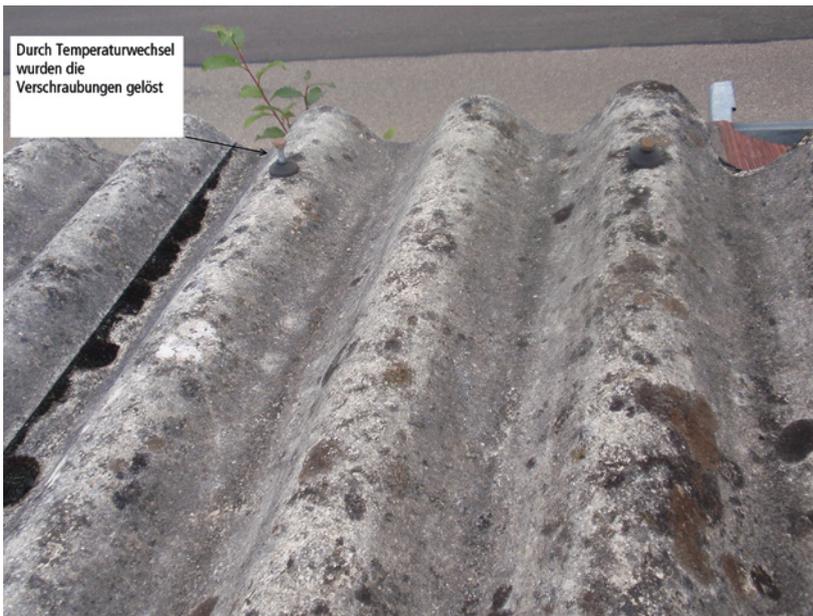
**Abb. 2.24:**  
Hier wurden durch über  
die Jahre einwirkende  
Windkräfte und Tempe-  
raturunterschiede die  
Befestigungsschrauben  
langsam herausgedreht.

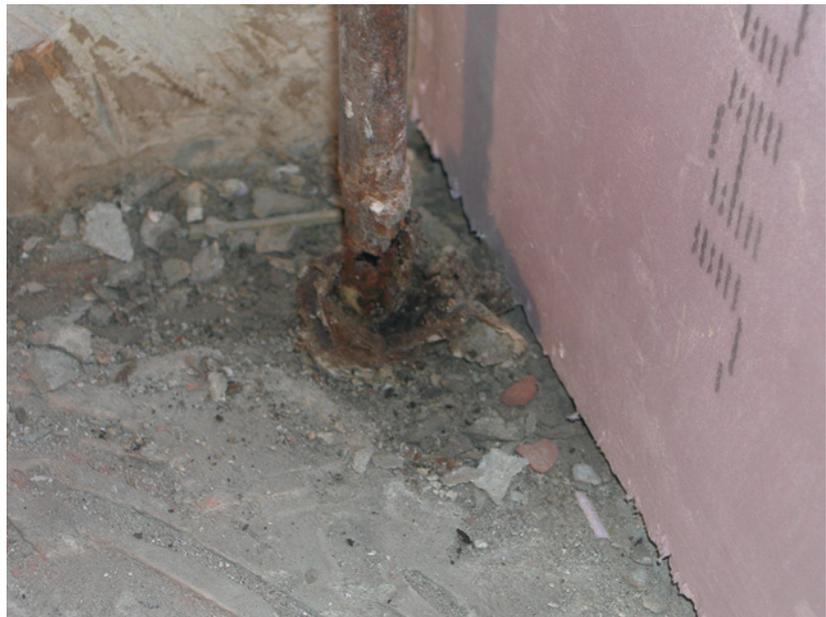
**Abb. 2.25:**  
Ein ca. 40 Jahre altes,  
vollständig korrodier-  
tes Heizungsrohr am  
Anschluss Estrich-  
Oberkante

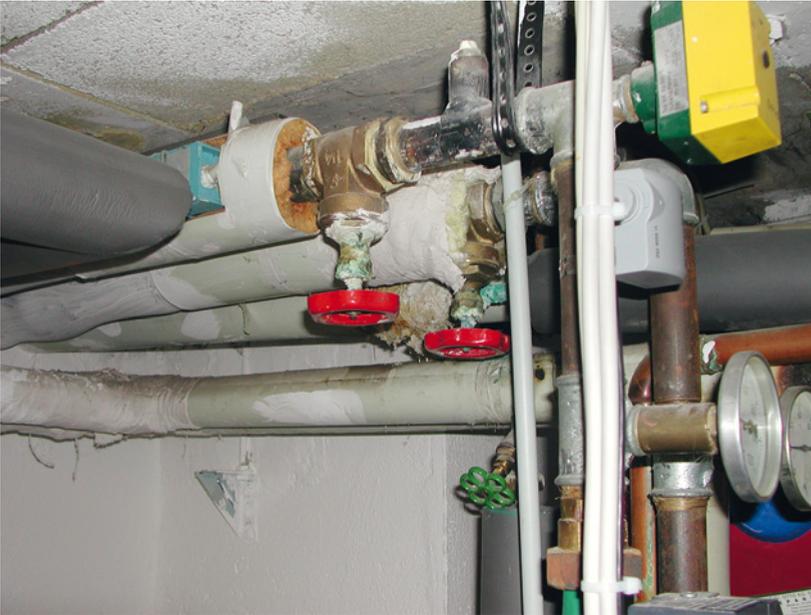
**Abb. 2.26:** Abstellhähne mit Grünspanansatz aufgrund von Undichtigkeiten. Alte Zuleitungen können brechen, weil die konstruktive Lebensdauer überschritten ist.

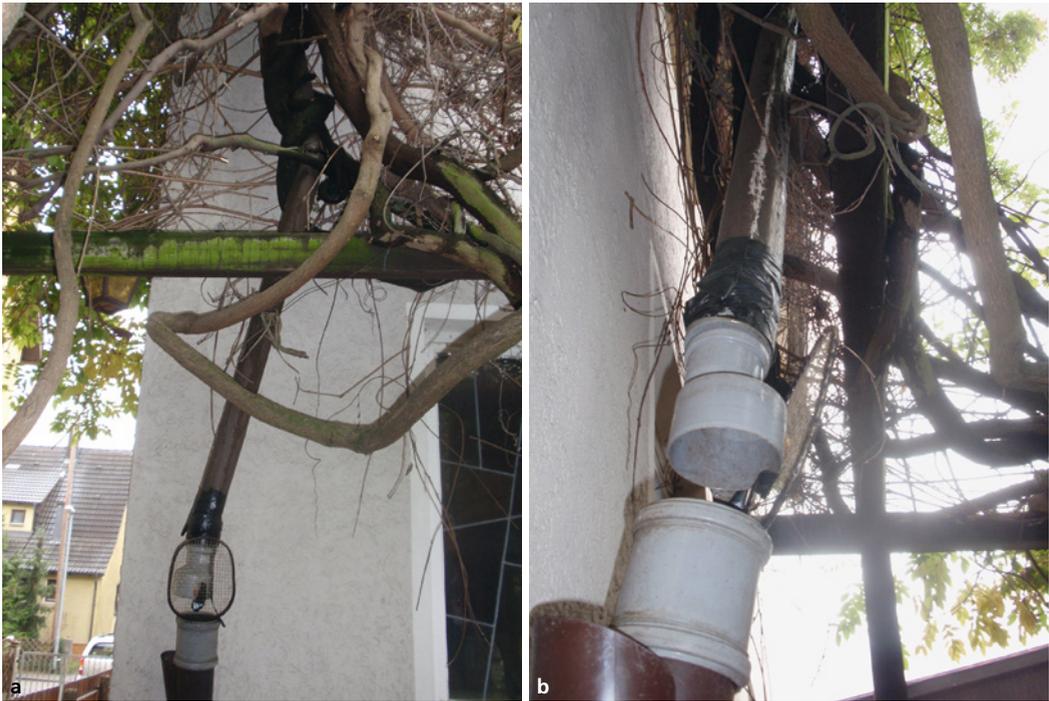
**Abb. 2.27a, b:**  
Eine außen am  
Gebäude angebrachte  
Regenfallleitung, etwas  
verwachsen mit einem  
Versatz

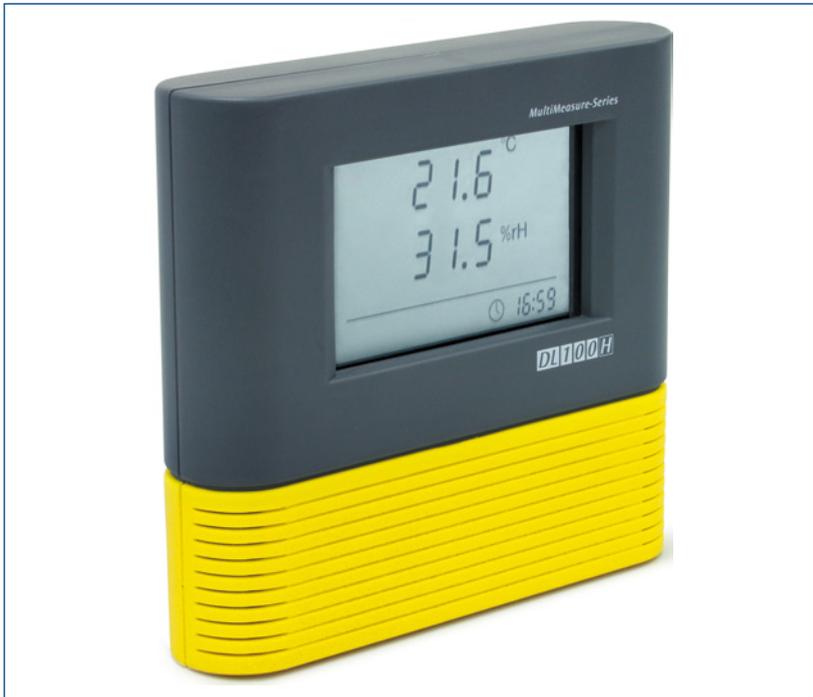
**Abb. 2.28:**  
Datenlogger  
(Thermohydrograph)

Im Sommerhalbjahr kann das vermutete Fehlverhalten nur mit einer Langzeitmessung von Lüftungs- und Heizverhalten nachgewiesen werden. Diese Messung sollte mindestens drei Wochen dauern. Dazu wird ein Thermohydrograph an einer ungestörten Stelle aufgestellt und das Ergebnis nach dem Abbau ausgelesen. Die Nutzer ändern bei einer Messung meist nur kurzfristig für die ersten paar Tage ihr Lüftungsverhalten, danach verhalten sie sich wie gewohnt. An dem Verlauf der Kurven ist dann das Lüftungs- und Heizverhalten abzulesen. Ein Datenlogger muss dafür so aufgestellt werden, dass er kurze Ereignisse wie Stoßlüften erfassen kann.

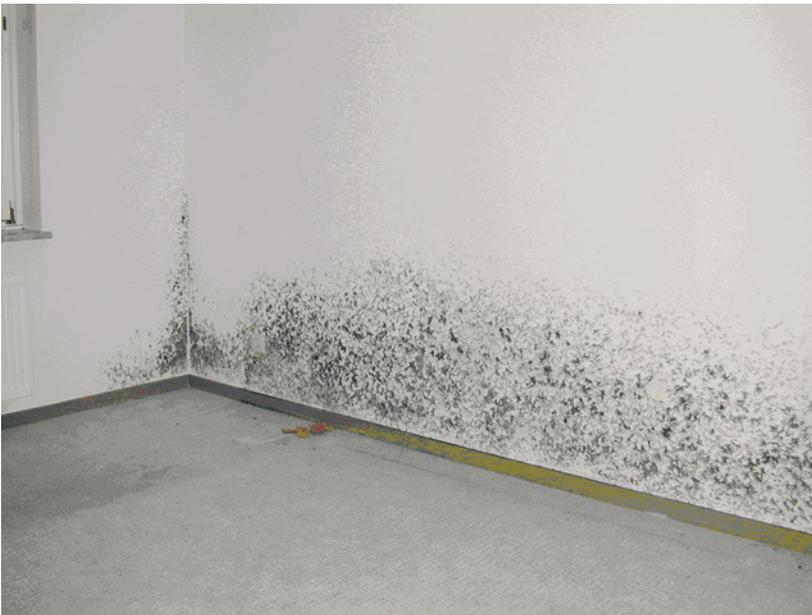
**Abb. 2.29:**  
Diese Wand wurde  
zweimal trockengelegt  
und saniert. Hier half  
am Ende nur die Klima-  
platte, weil die Nutzer  
nicht heizen und lüften.

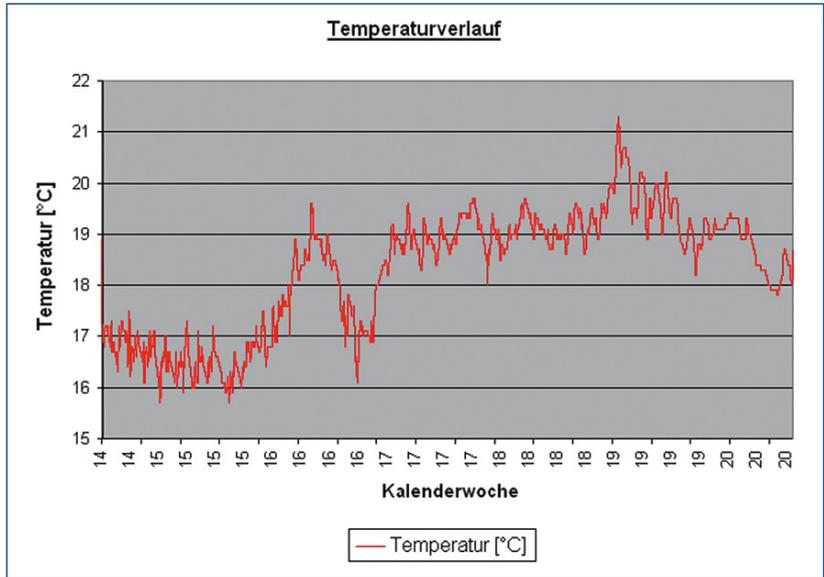
Abb. 2.30:  
So war der Temperaturverlauf ...

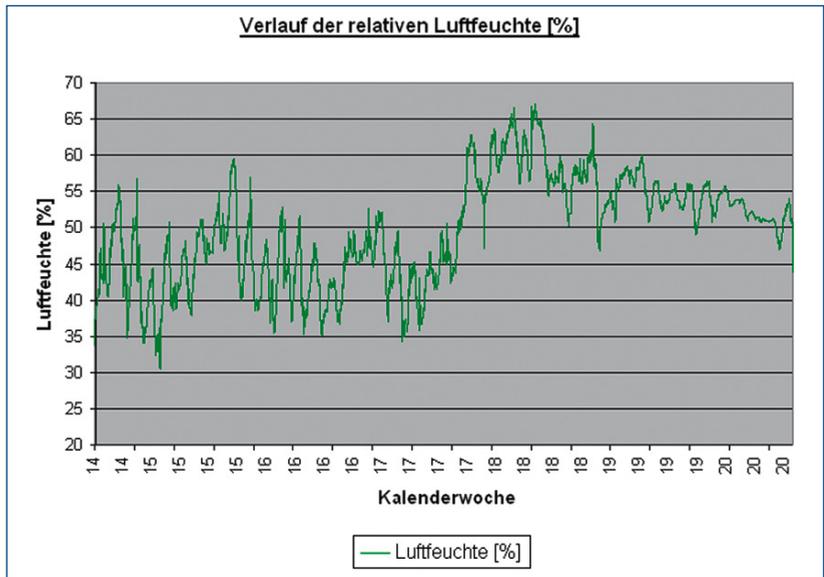
Abb. 2.31:  
... und so die dazugehörige Feuchte.

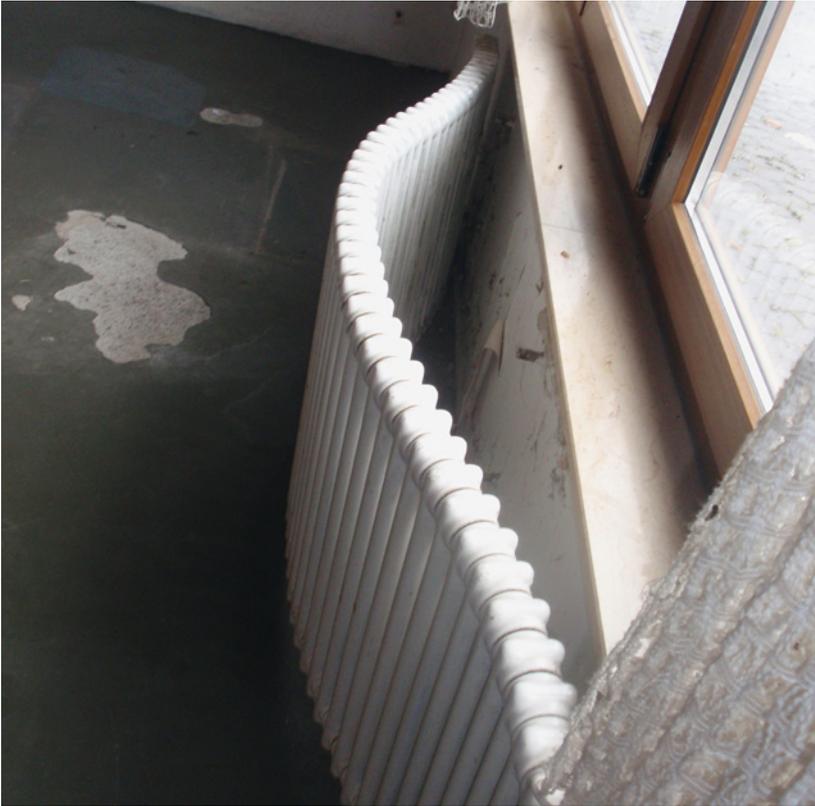
**Abb. 2.34:**  
Noch installierter Heizkörper, nach Frosteinwirkung verformt

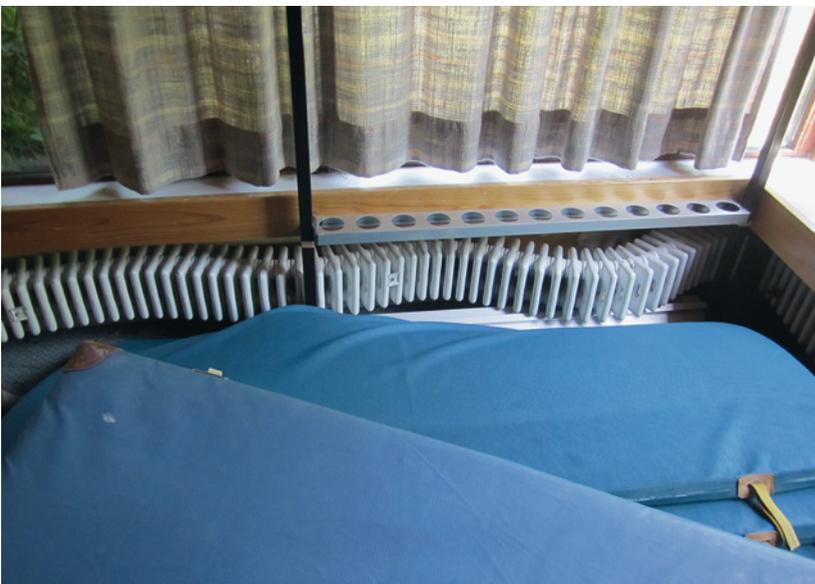
**Abb. 2.35:**  
Noch installierter Heizkörper, nach Frosteinwirkung verformt

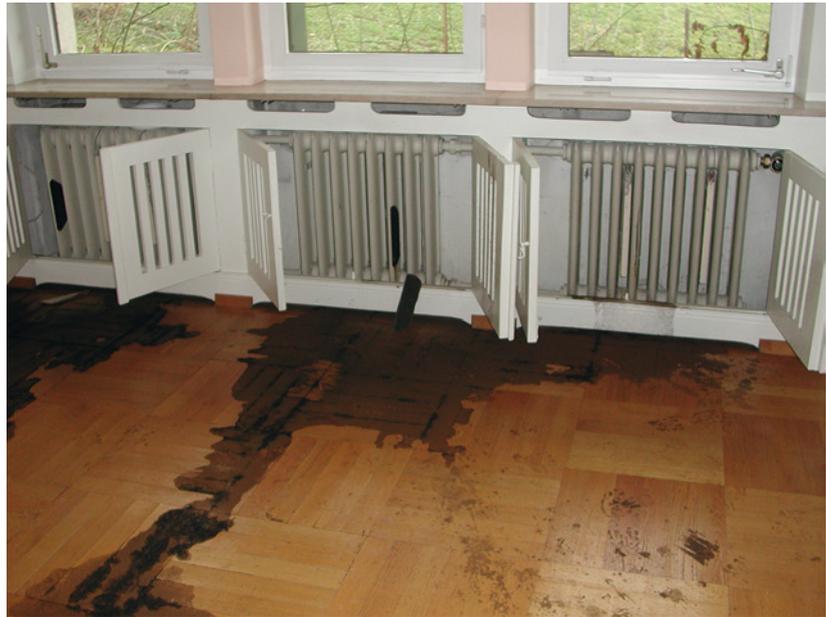
**Abb. 2.36:**  
Heizkörper, durch  
Frosteinwirkung auf-  
geplatzt

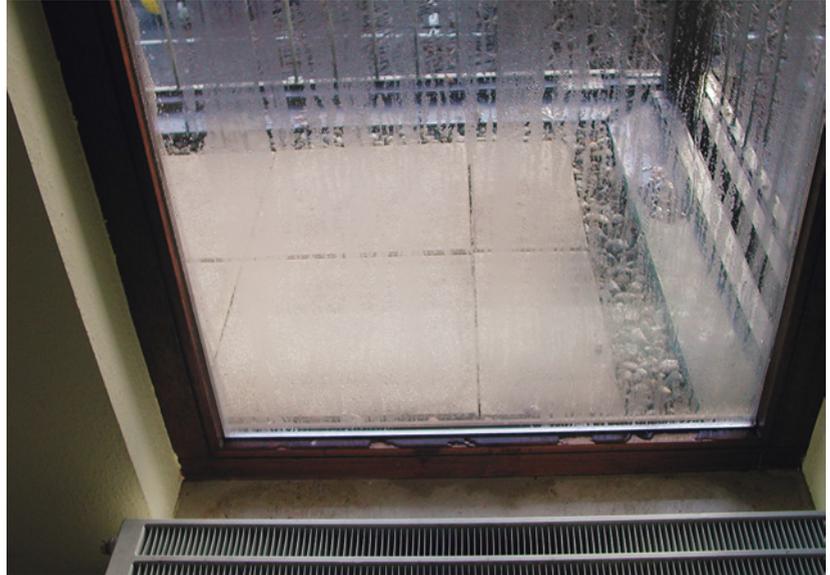
**Abb. 2.37:**

Eine stark beheizte, aber nicht gelüftete Wohnung: Es bildet sich Kondenswasser an der Balkontür.

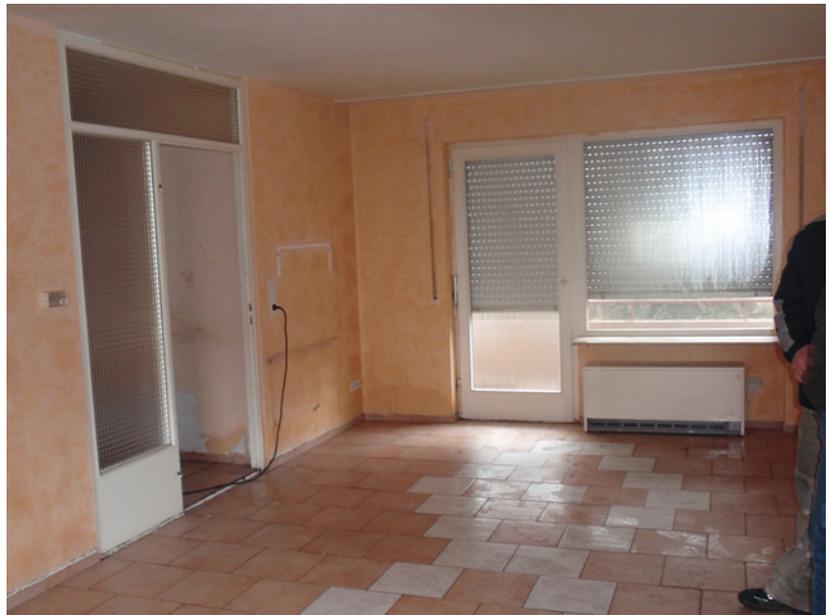
**Abb. 2.38:**

Bei Trocknung im Teilbereich konnte die gesättigte Raumluft in den nicht vom Leitungswasser betroffenen Bereich eintreten. Weil es in diesem Bereich keine Abschtottung gab bzw. er unbeheizt war, fiel die Temperatur der Luft. Dies führte zu Kondenswasser auf allen kalten Oberflächen (Fliesenbelag, Fenster und Wände).

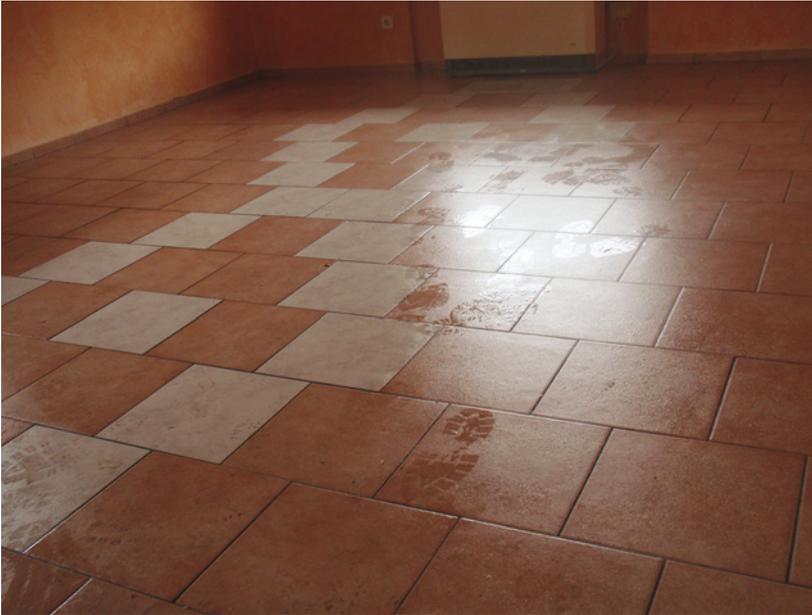
**Abb. 2.39:**  
Nässe auf den Fliesen  
(Kondenswasser-  
bildung)

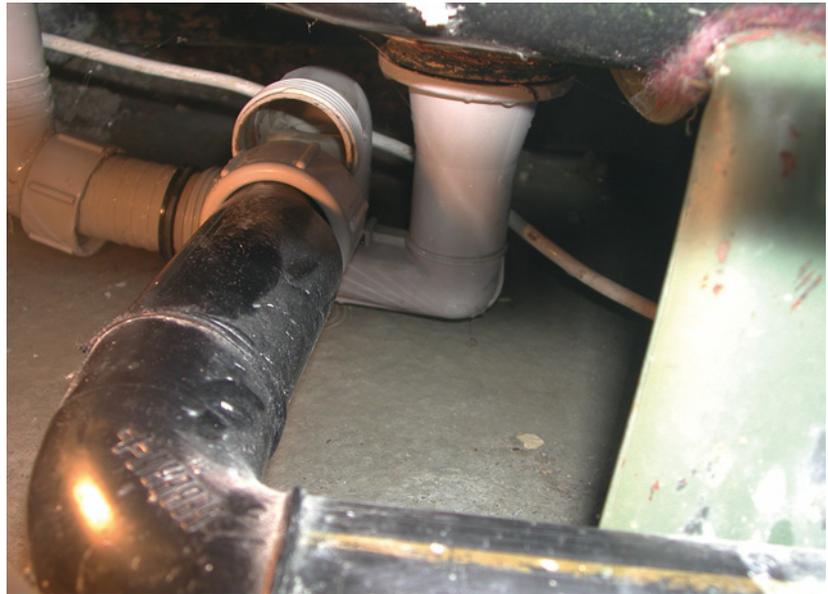
**Abb. 2.40:**  
Hier wurde der Abfluss  
nach einer Reinigung  
nicht wieder richtig  
angeschlossen.

Ebenso ungeschickt aber nicht selten: Der Abwassergeruchverschluss (Siphon) wurde vom Mieter oder Eigentümer zum Reinigen ausgebaut und bei der Wiedermontage nicht ausreichend befestigt oder

die Verschraubung hat sich mit der Zeit gelöst. Der Wasserschlauch zur Waschmaschine ist nicht fachgerecht montiert, die Dichtungen sind gar nicht oder falsch eingelegt oder defekt.

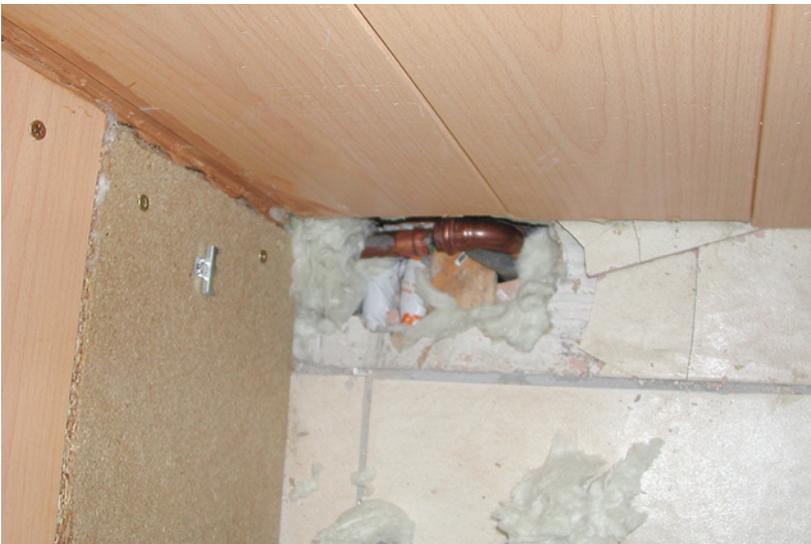
**Abb. 2.41:**  
Frostschaden: Hier wurde durch Ausdehnung beim Gefrieren des Wassers innerhalb der Zuleitung eine Pressverbindung auseinander gedrückt.
