# Handbuch der Bauwerkstrocknung

Ursachen, Diagnose und Sanierung  
von Wasserschäden in Gebäuden

3., vollständig überarbeitete und erweiterte Auflage

Fraunhofer IRB Verlag

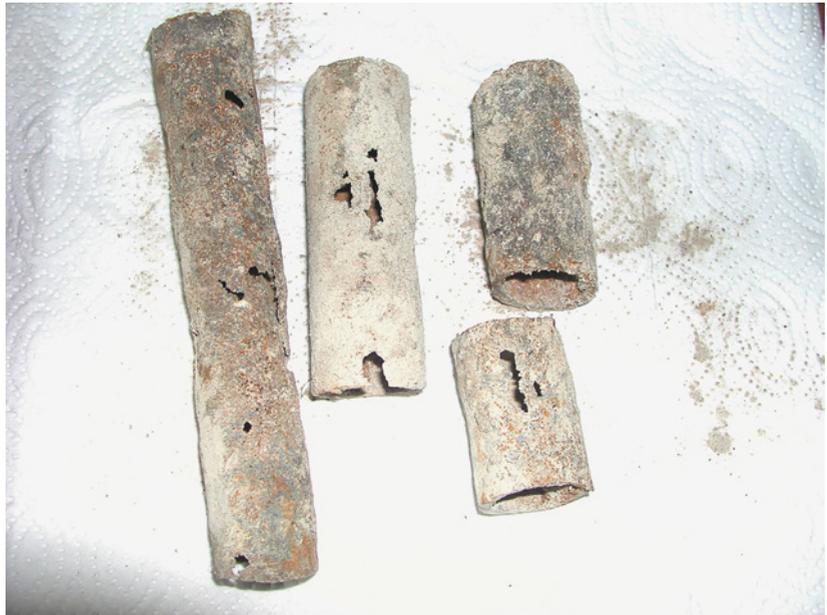
**Abb. 2.42:**  
Rohre, die direkt auf  
der Rohdecke aufgelegt  
werden, scheuern bei  
Temperaturänderungen  
und aufgrund von  
Eigenschwingung durch.

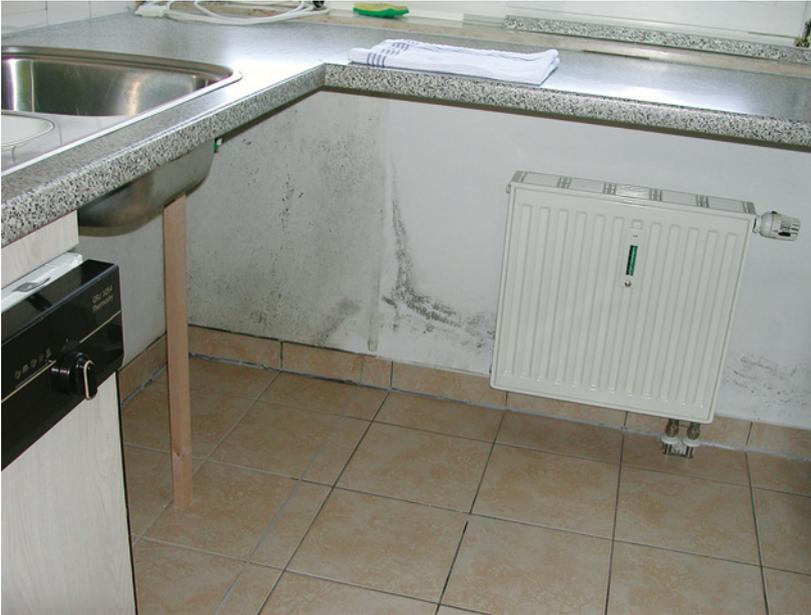
**Abb. 2.43:**  
Aufsteigende Feuchtigkeit an Wänden

Ein steigender Grundwasserspiegel kann nun die Gebäudeunterkante durchnässen. Dies zeigt sich meist durch aufsteigende Feuchtigkeit an den Wänden. In Altbauten ist in der Regel keine Abdichtung gegen drückendes Wasser vorhanden, es kann in das Gebäude eindringen und es durchnässen. Diese Durchnässungen zu stoppen ist mit sehr aufwändigen Arbeiten verbunden.

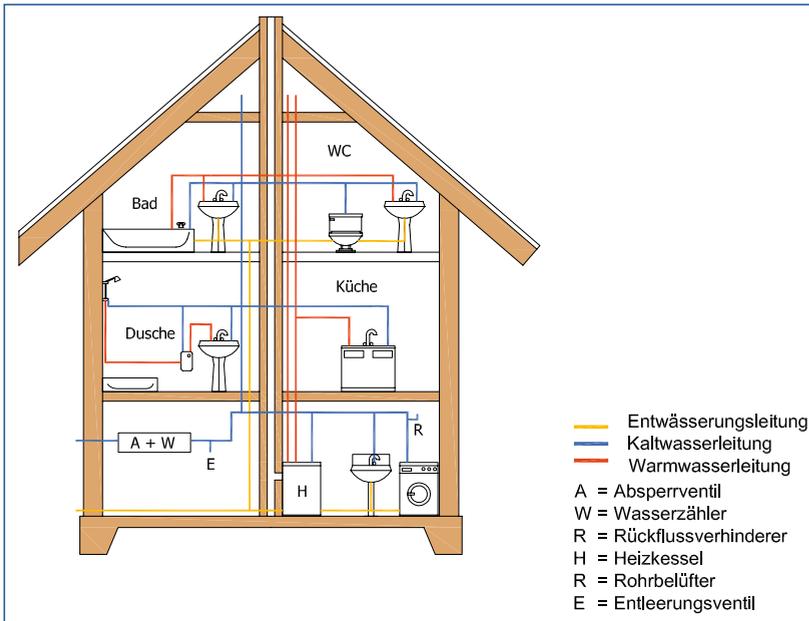
**Abb. 2.44:**  
Übersicht über die verschiedenen wasserführenden Leitungssysteme eines Gebäudes

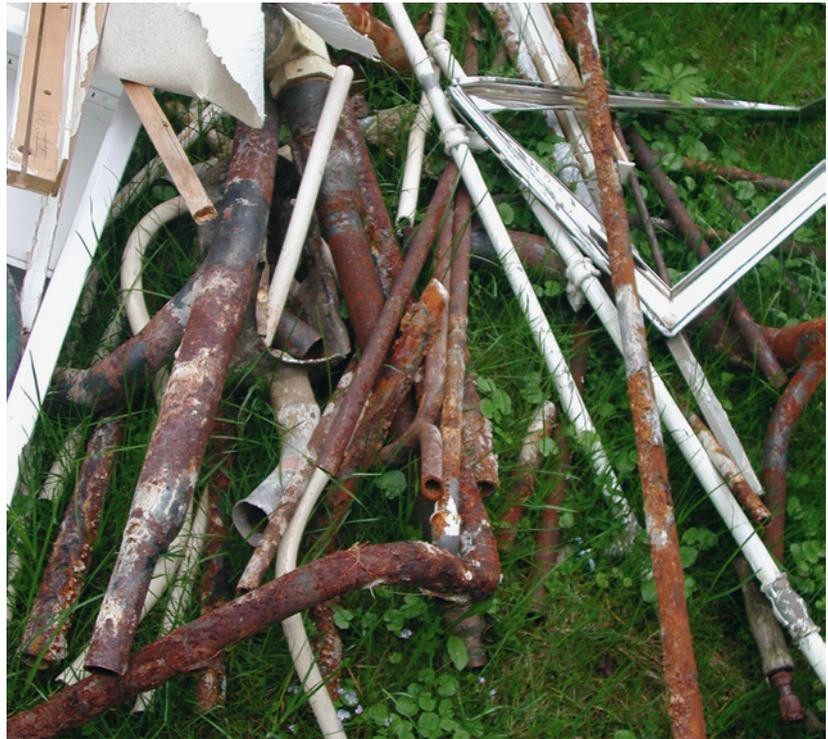
**Abb. 2.45:**  
Heizungsrohre, die in einem mit Sand verfüllten Leitungskanal verlegt waren

Stehende Feuchtigkeit an der Außenseite von Rohren führt zu Korrosion. Ein häufiges Beispiel dafür sind so genannte Flusssäuren. Früher wurden Heizungsleitungen in Bodenkanäle verlegt und diese dann mit Sand verfüllt. Da der Sand ungereinigt war, konnte er verschiedenste chemische Bestandteile enthalten, die bei Ansammlung von Kondenswasser an den Rohren gelöst werden. Die so entstehenden Säuren korrodieren die Leitung. Tückisch ist, dass in diesem Fall ein Leitungswasserschaden erst spät bemerkt wird, denn bevor das Wasser an die Oberfläche gelangt, verlaufen große Mengen Flüssigkeit buchstäblich im Sande. Das austretende Leitungswasser gelangt meist ungehindert ins Erdreich und der Schaden wird dann erst durch einen hohen Wasserverlust an der Wasserzuleitung, oder weil die Heizungsleitung immer wieder nachgefüllt werden muss, durch den Sanitärfachmann festgestellt. Weil diese Schäden meist spät bemerkt werden und durch Kondenswasser die Rohrleitungen auf mehreren Metern geschädigt sind, sollte eine Bypassleitung (separate Leitung, z. B. als Aufputzschacht) zumindest in Betracht gezogen werden.

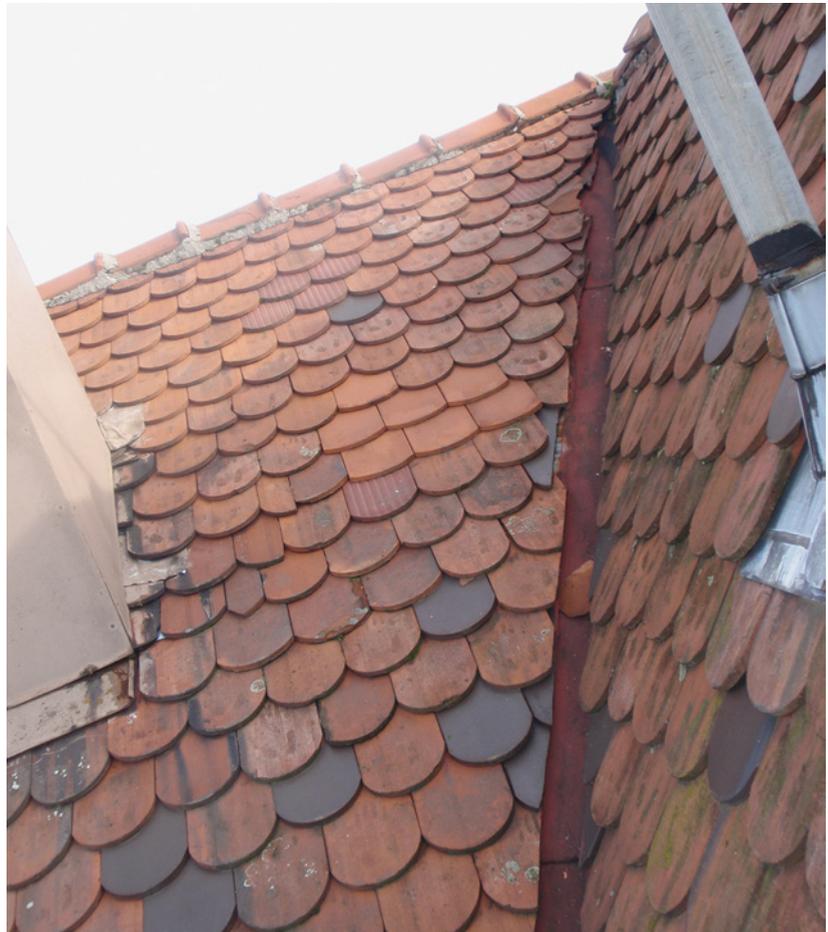
**Abb. 2.46:** Dachziegel, die nach einem Sturm nachgerichtet wurden. Der Eigentümer hatte keine Versicherung für sein Gebäude abgeschlossen. Somit wurde der Sturmschaden mit geringstem Kostenaufwand repariert. Viele unterschiedliche Dachziegel. Fehlender Mörtel bei Firstziegel wurde nicht ausgebessert!

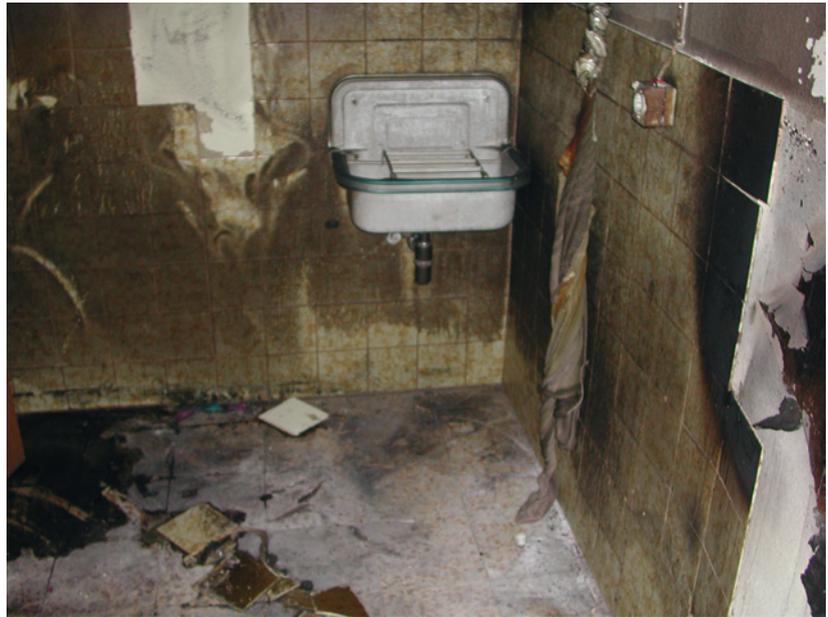
**Abb. 2.48:**  
Brandschaden in einer Waschküche: Die Wandfliesen waren auf Raufasertapete verlegt. Durch die Hitze löste sich die Tapete vom Untergrund ab. An den Fliesen entstand nur eine Beaufschlagung mit Ruß, welcher gereinigt werden kann.

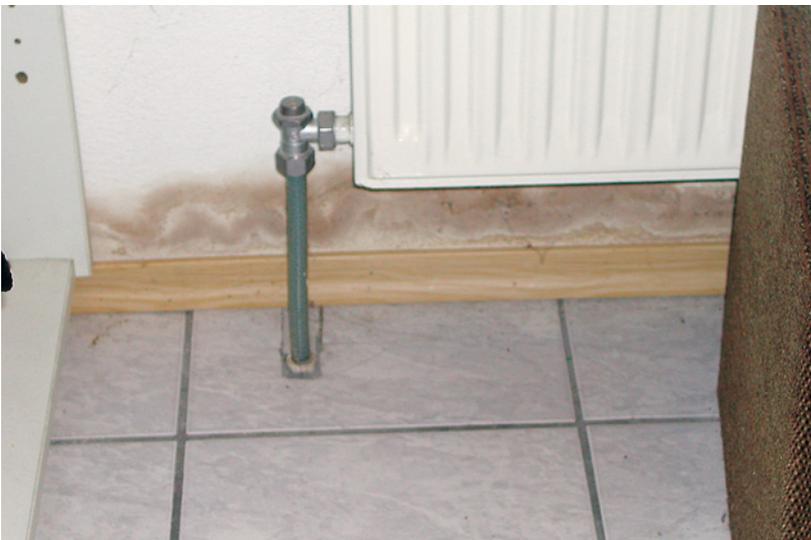
**Abb. 3.1:** Typisches Erscheinungsbild bei einem Wasserschaden, nachdem die Dämmschicht unter dem Estrich gesättigt ist und in den Wänden aufsteigt

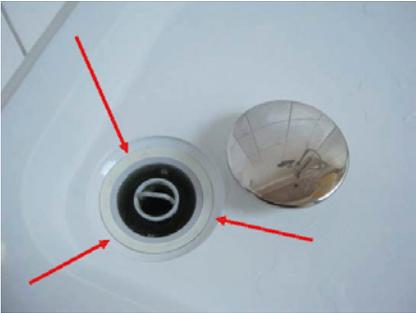
1.OG (Bad)	Schadenursache: Duschwannen- Ablauf (Siphon) undicht (rote Markierung).  Die Feuchtigkeit verteilte sich auf dem Rohboden in der Dämmschicht bis zum Treppenabsatz.  Die Schadenursache wurde bauseits behoben.

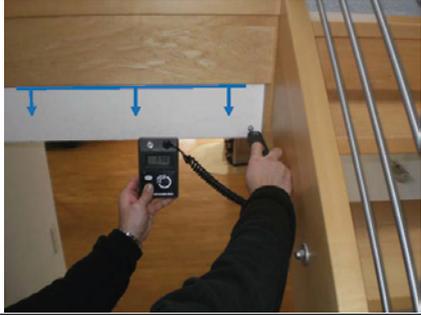
Bild-Dokumentation		
Schadensnummer 13-000 XXX-X		
<p>1.OG (Treppenaufgang)</p>	<p>Die Feuchtigkeit verteilt sich auf dem Rohboden in der Dämmschicht bis zum Treppenabsatz</p> <p>Blaue Markierung: Durchfeuchteter Treppenabsatz.</p> <p>Erhöhte Messwerte. Gemessen mit: Gann Hydromette 2.0 Dielektrisch B50</p> <p>Trocknung und Rekonstrukt erf.</p>

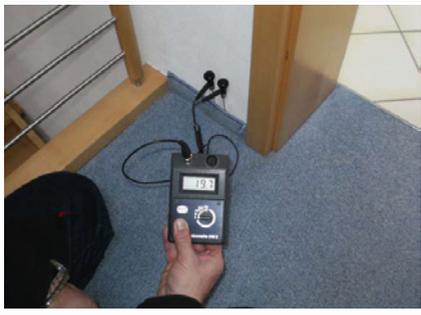
<p>1.OG (Flur)</p>	<p>Keine erhöhten Messwerte der Estrichdämmschicht feststellbar</p> <p>Gemessen mit: Gann Hydromette 2.0 Widerstandsmessung</p>

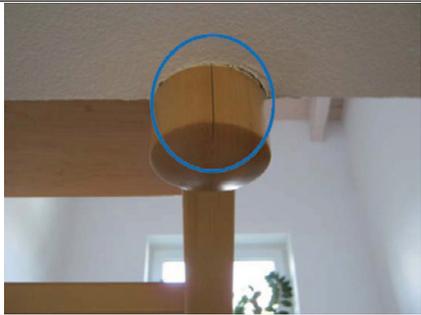
<p>1.OG (Treppenaufgang)</p>	<p>Blaue Markierung: Beschädigter Treppeneckpfosten durch herablaufende Feuchtigkeit.</p> <p>Trocknung und Rekonstrukt erf.</p>

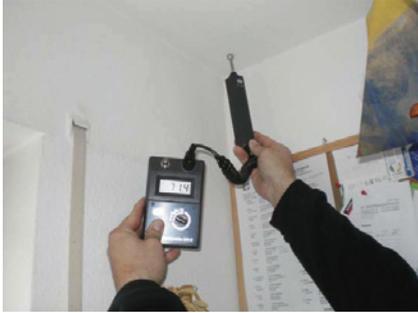
Bild-Dokumentation		
Schadennummer : 13-000 XXX-X		
EG Küche	Erhöhte Messwerte im Bereich der Küchendecke.  Gemessen mit: Gann Hydromette 2.0  Trocknung und Rekonstrukt erf.

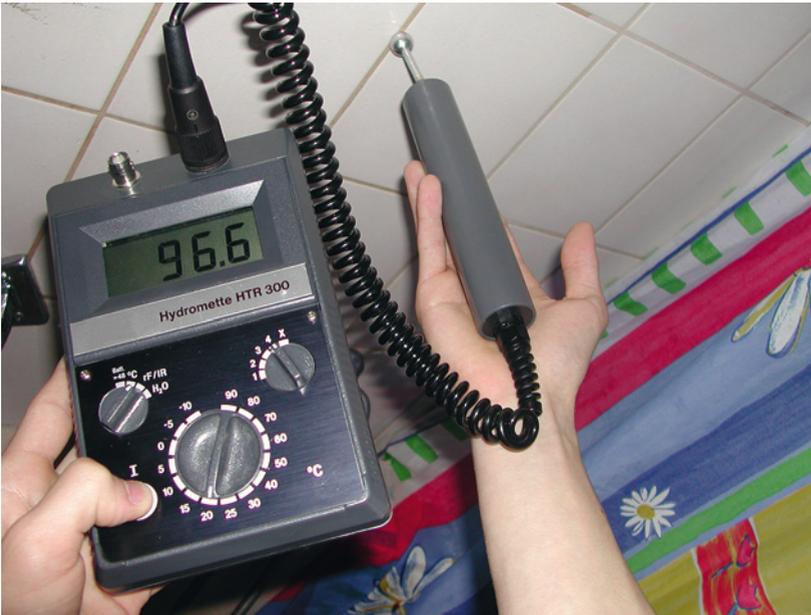
**Abb. 4.2:**  
Induktive Feuchtigkeitsmessung mit Gann (Kugelkopf). In diesem Badezimmer wurde eine Stunde vorher geduscht

Bei Betrachtung der zwei Messergebnisse aus Abb. 4.2 und 4.3 von trockenen Baustoffen wird offensichtlich, dass das Verfahren keine absoluten Wassergehalte liefert. Es kann nur jeweils für einen Baustoff zeigen, wo dieser feuchter oder trockener ist.

Ist der aufgenommene Feuchtigkeitsgehalt auf der Oberfläche durchgängig hoch, muss an den Stellen mit hohen Werten geprüft werden, ob sich im Wandaufbau metallische Materialien befinden. Im Oberflächenaufbau enthaltene Metalle wie Isoliertapeten mit Aluminiumbeschichtung oder elektrische Leitungen in der Wand führen zu falschen hohen Messwerten.

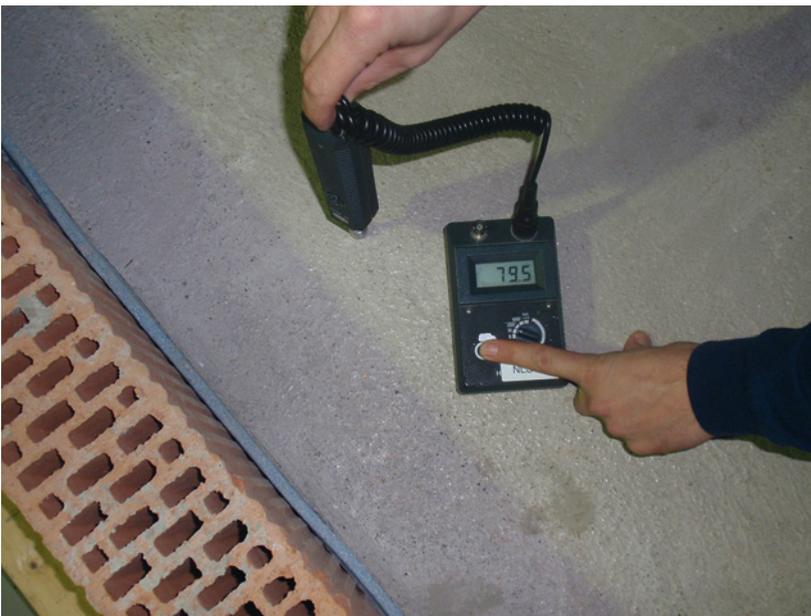
**Abb. 4.3:**  
Induktive Feuchtigkeitsmessung mit Gann (Kugelkopf) Anhydritestrich (Trocknen). Dieser ermittelte Wert ist an diesem Ort als trocken zu bezeichnen!

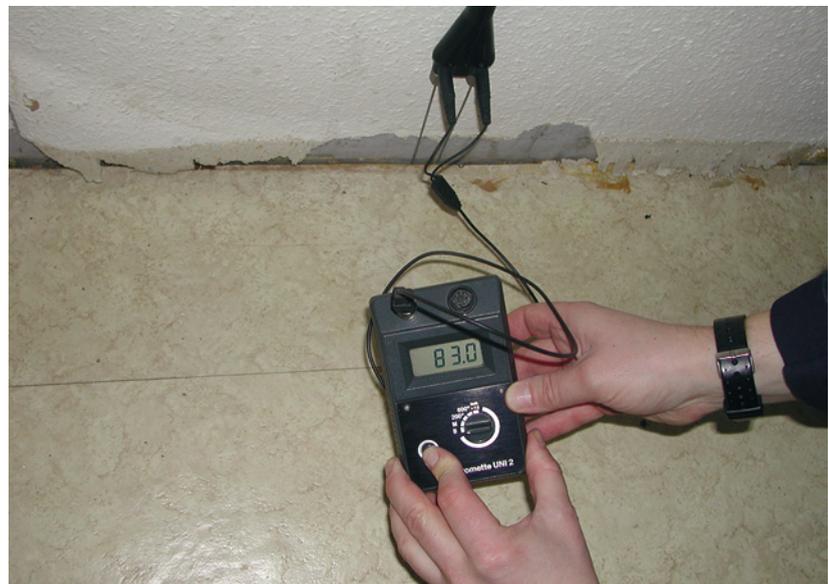
**Abb. 4.4:**  
Widerstandsmessung  
mit GANN (Rand-  
messung des Zement-  
estrichs mit Gabel, kei-  
ne isolierten Nadeln!)

Bei harten Baumaterialien müssen die Elektroden aufgesetzt oder in Bohrungen gesteckt werden. Dafür werden Aufsetzelektroden oder Tiefenelektroden verwendet. In beiden Fällen muss mit Leitfähigkeitspaste ein flächiger Kontakt zwischen Elektrode und Material hergestellt werden. Falsch ist eine Messung harter Baustoffe mit der Gabel ohne Kontaktmasse.

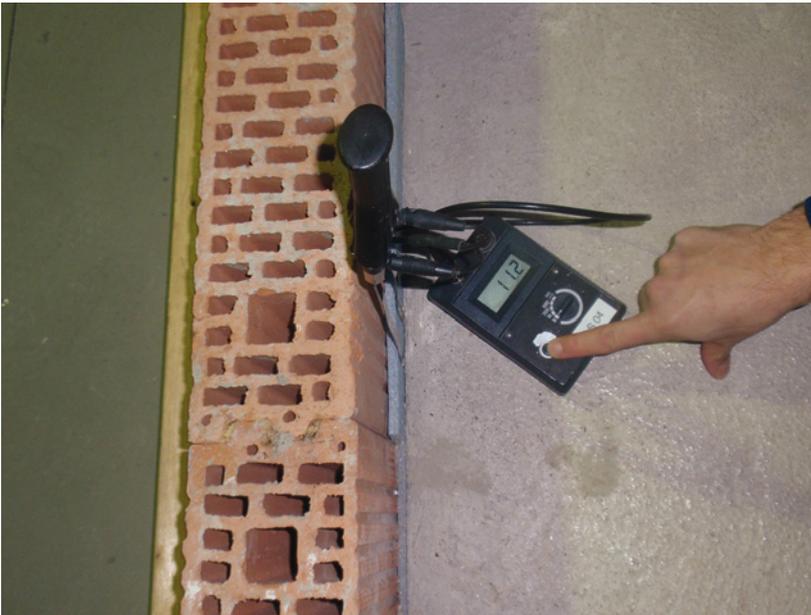
**Abb. 4.5:**  
Widerstandsmessung  
mit GANN (Randmes-  
sung des Anhydrit-  
estrichs mit einer Gabel)

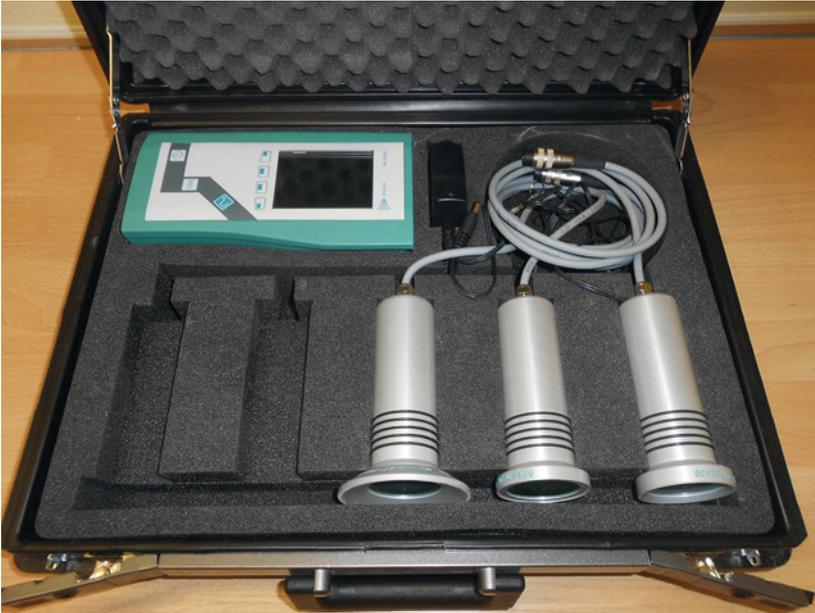
Abb. 4.6a:  
Mikrowellenmessgerät

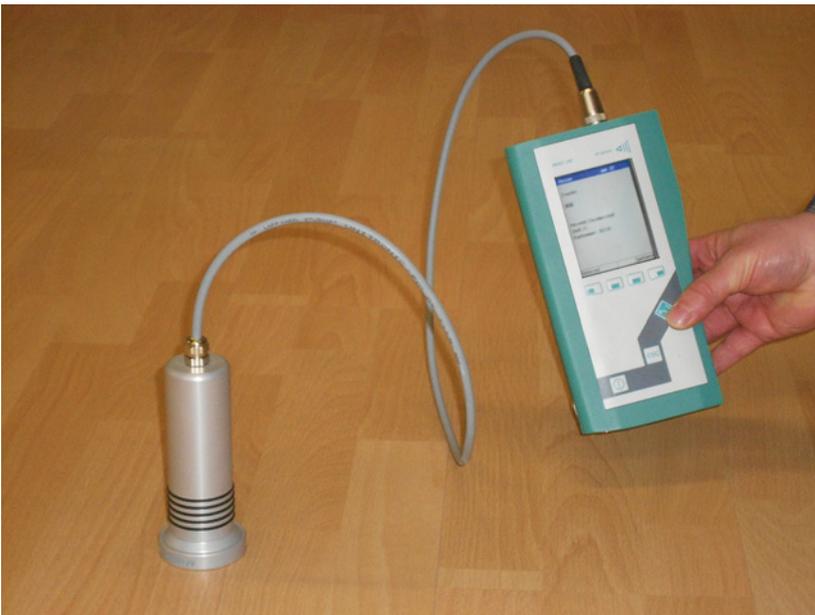
Abb. 4.6b:  
Mikrowellenmessgerät

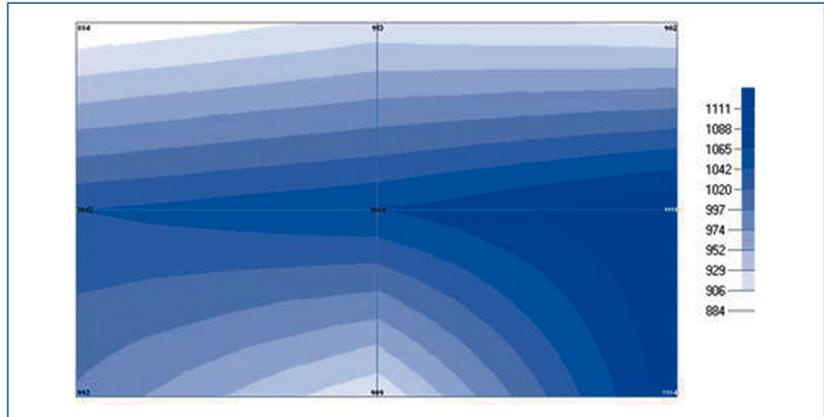
**Abb. 4.7:**  
Referenzmessung  
(Zementestrich mit  
Mineralwolle als Trittschall-  
dämmung)

Bei der Referenzmessung wurden Messwerte zwischen 884 und 1.111 ermittelt. Dies entspricht einem Mittel von 991,33 sowie gerundet 1.000. Der Wert von 1.000 wird für die weitere Betrachtung der Trocknungsfläche angenommen.

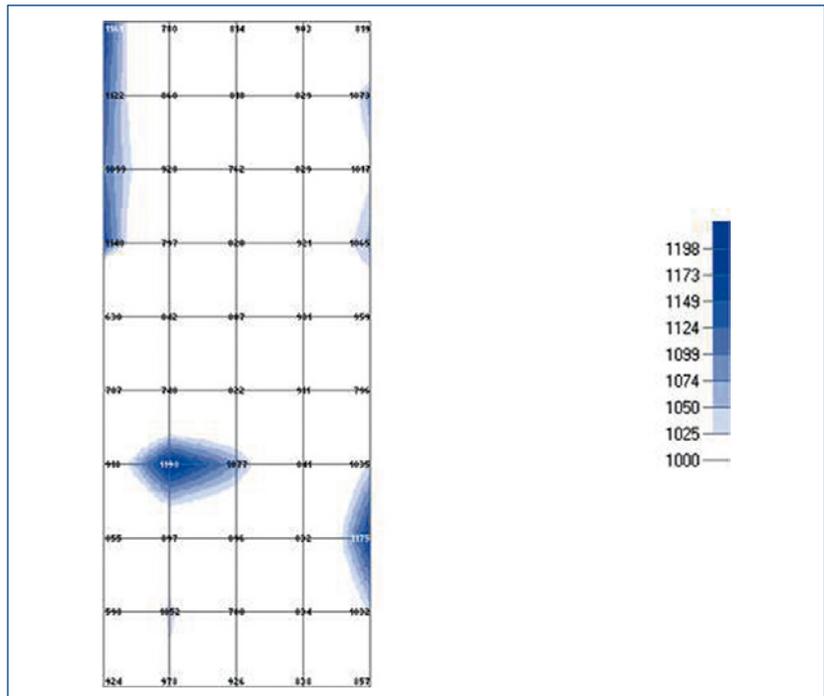
**Abb. 4.8:**  
Aufnahme der Feuchteverteilung im Flur 03  
(01.056)

Der untere Grenzwert von 1.000 zur Bewertung der Trocknungsfläche wurde aus der Referenzmessung übernommen. Bei der Feuchteaufnahme am Freitag, den 09.03.2012, im Flur 03 wurden Messwerte zwischen 598 und 1.198 ermittelt. Dies entspricht einem Mittel von 909,42. An den rasterförmig angelegten Messpunkten wurde eine relativ gleichmäßige, nicht auffällige Baufeuchteverteilung gemessen.

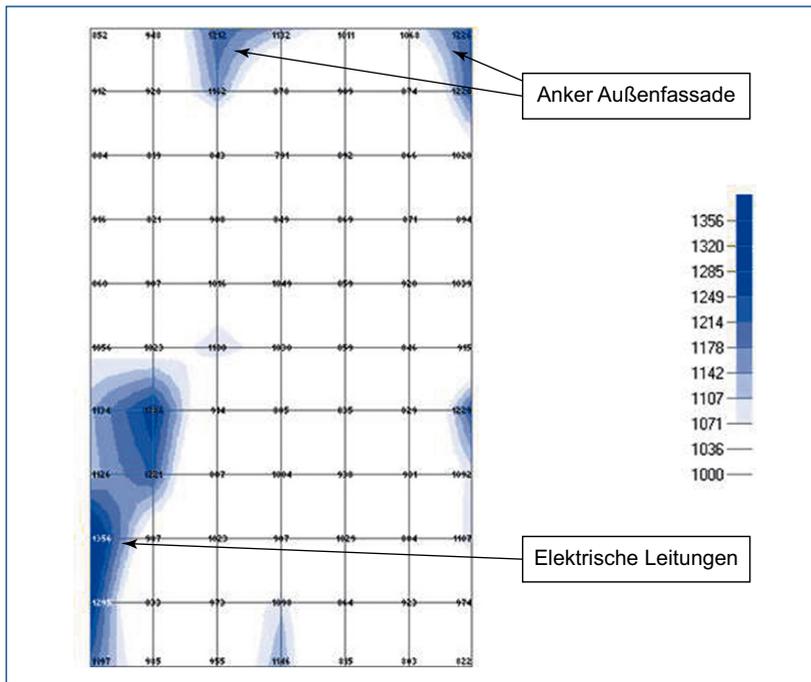
**Abb. 4.9:**  
Aufnahme der Feuchteverteilung in 01.016

Bei der Feuchteaufnahme am Freitag, den 09.03.2012, im Gästezimmer 01.016 wurden Messwerte zwischen 791 und 1.356 ermittelt. Dies entspricht einem Mittel von 976,90.

An den rasterförmig angelegten Messpunkten wurde eine relativ gleichmäßige, nicht auffällige Baufeuchteverteilung gemessen.

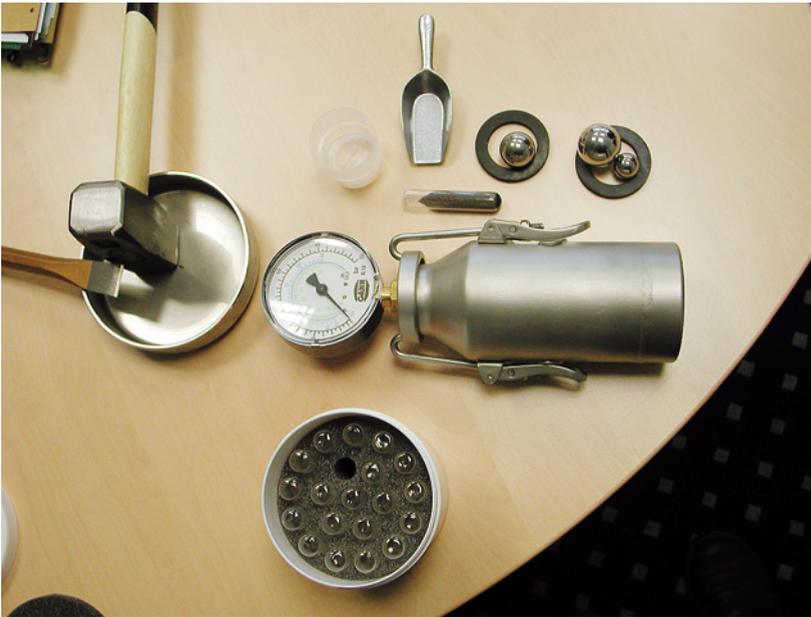
In einen geschlossenen Druckbehälter aus Metall wird eine zerkleinerte, gewogene Menge des Baustoffs, dessen Wassergehalt bestimmt werden soll, zusammen mit Calciumcarbid in eine Glasampulle gefüllt und der Behälter geschüttelt. Die Glasampulle wird durch vier Kugeln im Behälter zerbrochen. Das Wasser setzt mit dem Calciumcarbid Acetylgas frei. Im Behälter erhöht sich durch das entstehende Gas der Druck, und diese Druckerhöhung wird gemessen. Nach einiger Zeit hat der Druck einen konstanten Wert erreicht. Je mehr Wasser im Baustoff ist, desto stärker ist die Druckerhöhung. Für ein richtiges Ergebnis muss das zu untersuchende Material möglichst klein gemahlen werden. Jedoch verliert das Material schon beim Mahlen Wasser, was die Messergebnisse beeinflussen kann. Die Methode ist daher am besten für leichte Materialien wie Estrich geeignet und dort auch zur Prüfung nach DIN geregelt, wenn auf frischen Estrich Nachfolgewerke aufgebracht werden sollen. Beispielsweise gilt DIN 18356 für nachfolgende Parkettarbeiten, DIN 18332 für Natursteinarbeiten. Diese DIN-Normen geben die Feuchtwerte an, die für die Belegung von Zementestrich mit Baustoffen wie Parkett bzw. Naturstein unterschritten sein müssen. Die CM-Messung ist durch den Handwerksbetrieb, der den Oberbelag

**Abb. 4.10:**  
CM-Messgerät. Für die Probenahme erforderliche Werkzeuge: Hammer und Meißel, vorgegebene Kugeln, Calcium-Carbidpulver, Feinwaage, um die Materialien genau abzuwiegen.

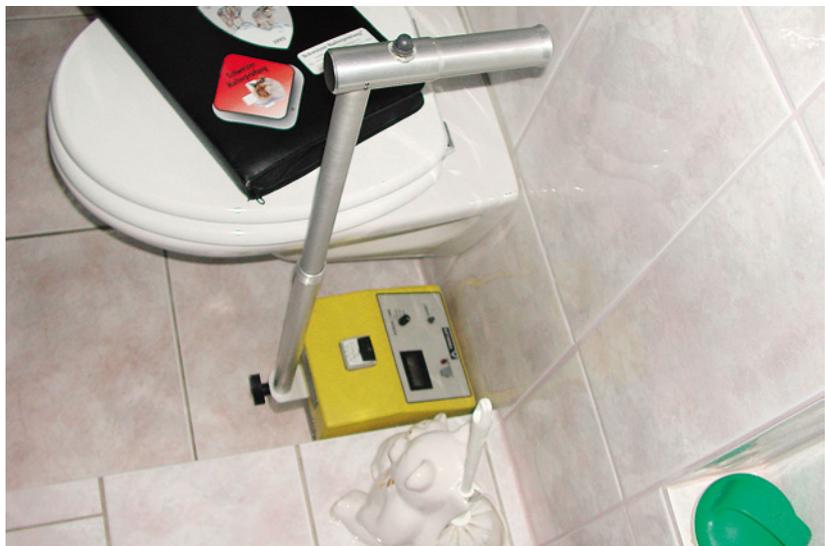
Hierbei wird das Material mit schnellen Neutronen bestrahlt. Diese schnellen Neutronen geben einen Teil ihrer Energie ab, wenn sie auf Wasserstoffatome stoßen, die im Wasser enthalten sind. Je mehr Wasser im Material ist, umso mehr Neutronen werden abgebremst. Diese langsamen Neutronen werden in einem Zählrohr gemessen. Daraus lässt sich der Feuchtigkeitsgehalt des Bauteils berechnen. Ein hoher Wassergehalt im Baumaterial reflektiert eine große Konzentration an langsamen Neutronen.

Mit dieser Messmethode kann bis in tiefere Bereiche gemessen werden als mit der Leitfähigkeitsmessung. Die Messtiefe reicht von 10 bis zu 30 cm. So kann die Feuchtigkeit von Dämmstoffen, wie etwa in Trittschalldämmungen unter dem Estrich und der Wärmedämmung unter der Abdichtungsschicht von Flachdächern, weitgehend zerstörungsfrei gemessen werden.

Abb. 4.11:  
Neutronensonde

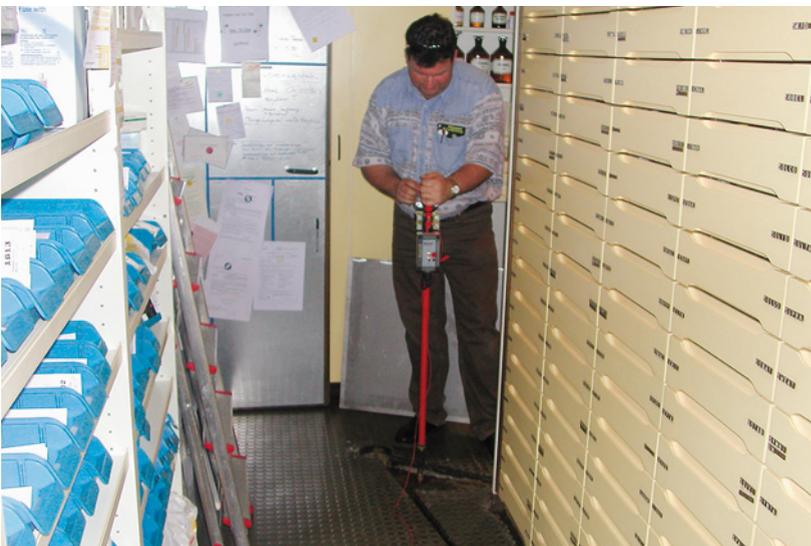
Mit der beweglichen Sensorik im Innenbereich können Ungleichmäßigkeiten im ankommenden Signal als Wegsamkeiten, z. B. in Form von Rissen und undichten Fugen, festgestellt werden. Aufgrund des gegenüber der Umgebung veränderten Energiedurchtrittes an Leckstellen sind sie deutlich zu erfassen und gut zu dokumentieren. Ein Computer ermittelt die Durchflussgeschwindigkeit des Signals und

Abb. 4.12:  
Einsatz des EFT®-  
Verfahrens

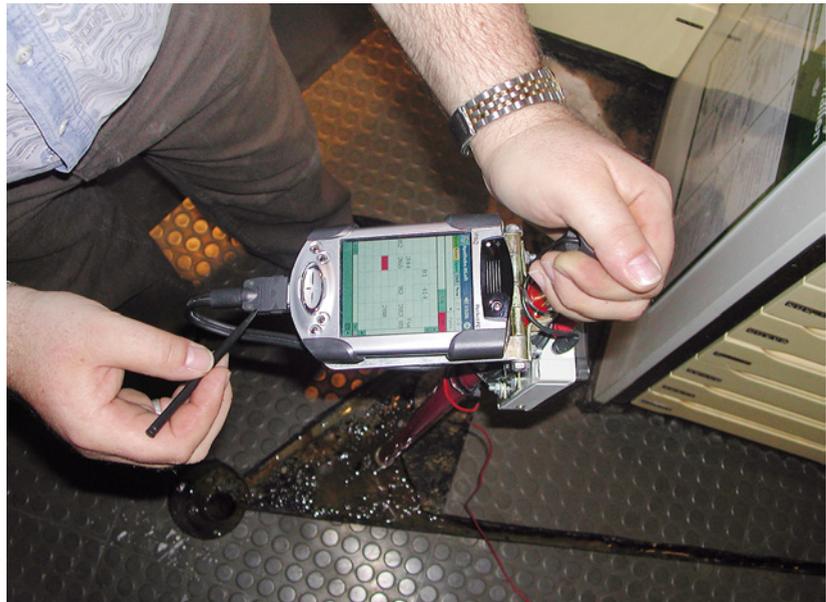
**Abb. 4.13:**  
Messung des Impulses  
von außen

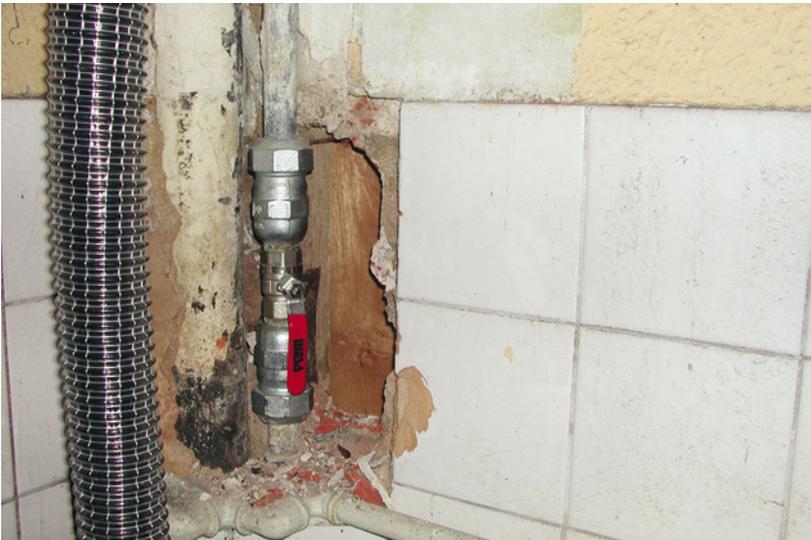
**Abb. 4.14:** Nach erfolgter Rohrbruchreparatur wurde eine anschließende Druckprobe der restlichen Leitung mit eingebauten Schiebern durchgeführt, um weitere Rohrbrüche auszuschließen.

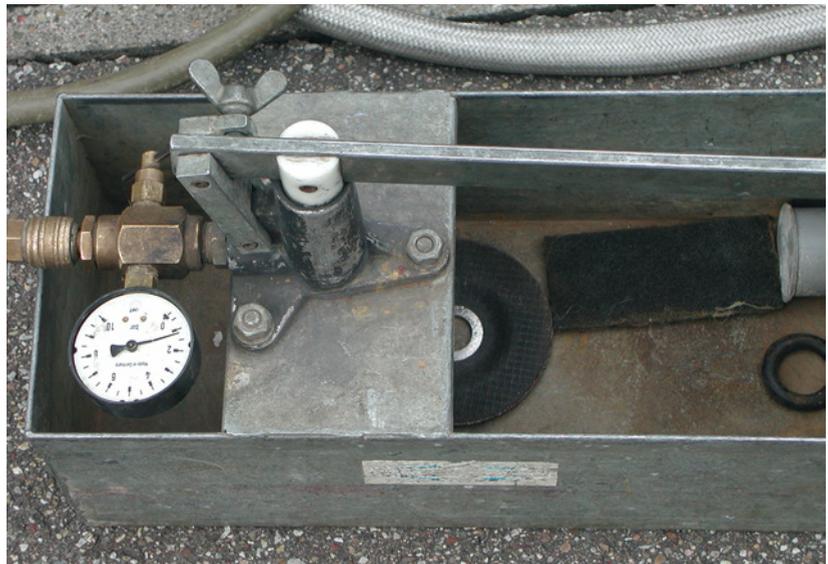
**Abb. 4.15:**  
Handpumpe zur Durchführung von Druckproben mit eingebautem Manometer

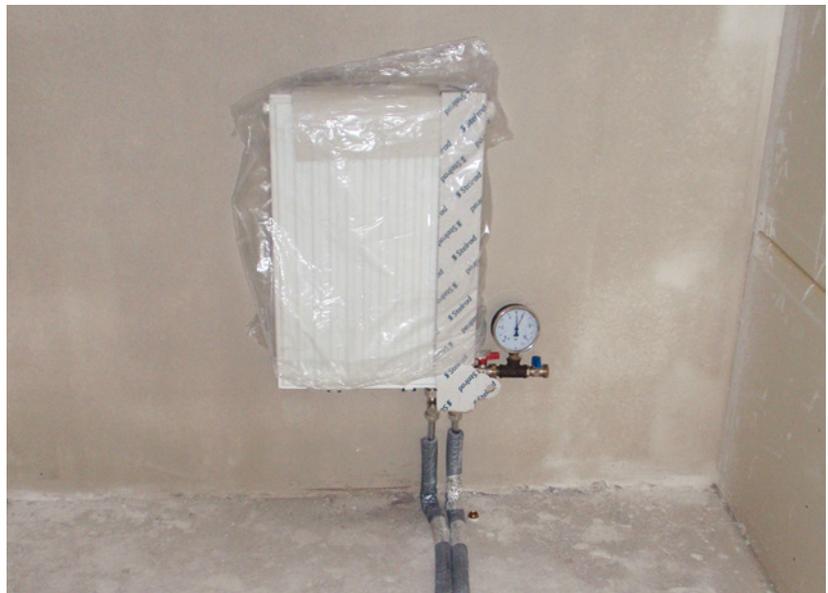
**Abb. 4.16:**  
Durchführung von Druckproben mit eingebautem Manometer am Heizkörper

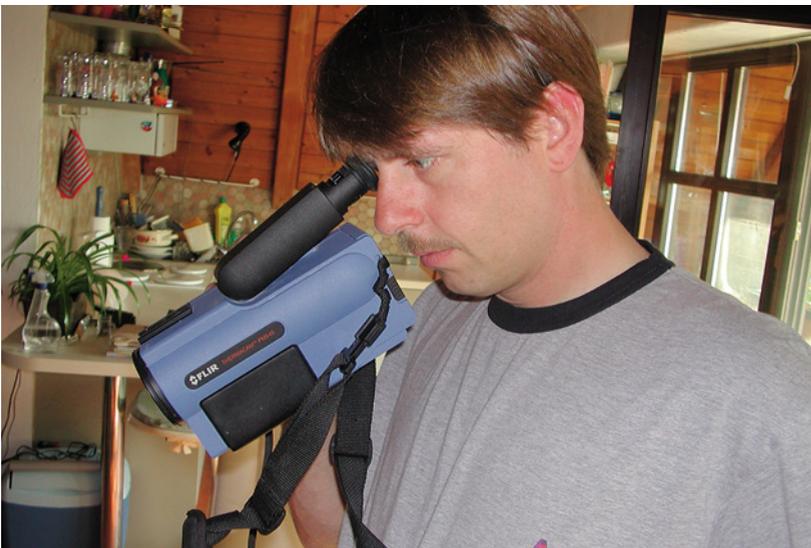
**Abb. 4.17:**  
Hier wird durch den Leckort eine Leckortung mittels Thermografiekamera durchgeführt

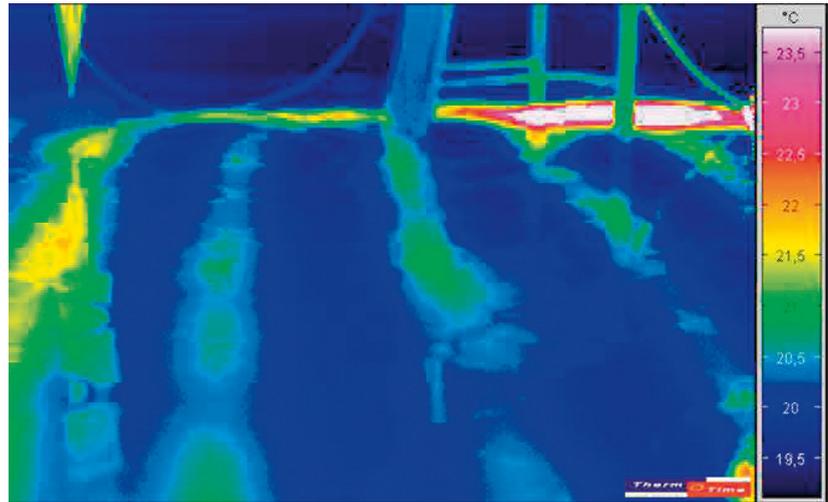
**Abb. 4.18:**  
Rohrbruchstelle mittels  
Thermografiekamera  
geortet (Foto: Thermo  
Time GmbH, Sinzheim).  
An der hellen Stelle  
ist der Rohrbruch. Die  
Temperaturdifferenz  
beträgt nur 3 °C zur  
blauen Fläche an der  
Estrichoberfläche.

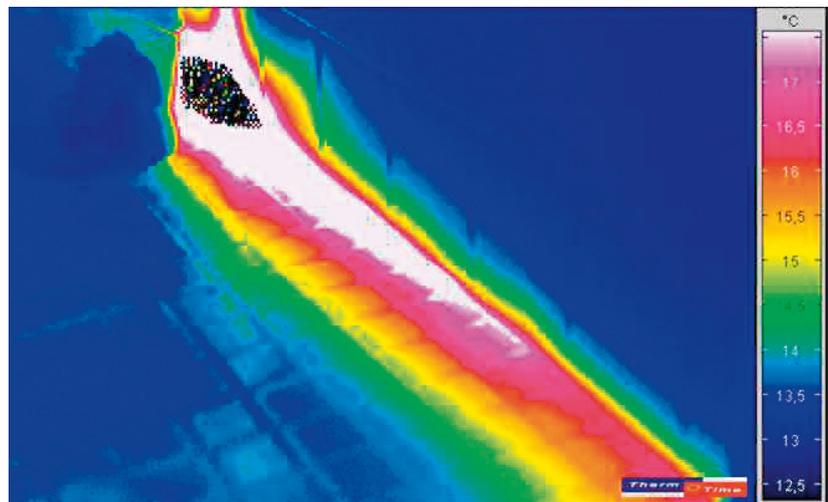
**Abb. 4.19:**  
Rohrbruchstelle mittels  
Thermografiekamera  
geortet (Foto: Thermo  
Time GmbH, Sinzheim).  
Der Bruch liegt an der  
Heizungsleitung im  
Badezimmer.

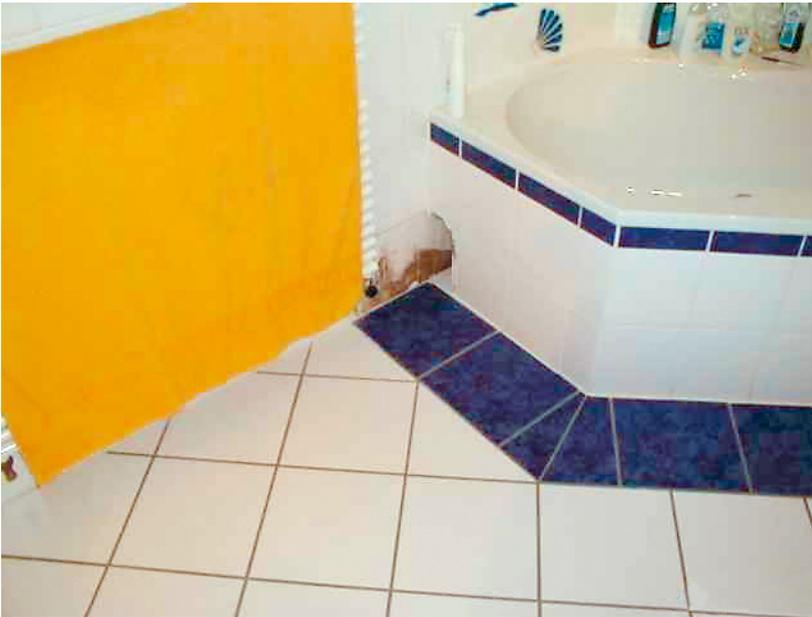
**Abb. 4.20:** Rohrbruchstelle ist nach Ortung freigelegt (Foto: Thermo Time GmbH, Sinzheim). Dies ist fachgerecht und als erfolgreich anzusehen.

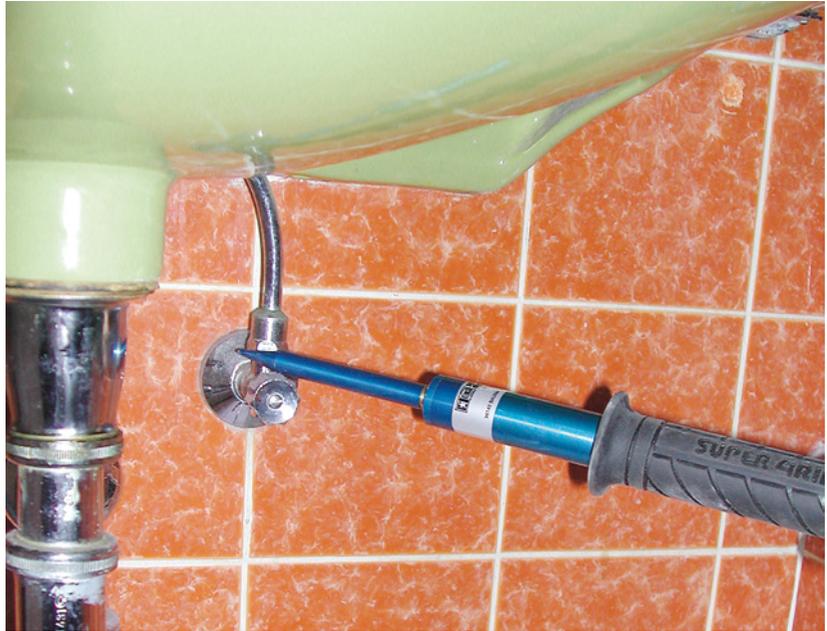
Mikrofon und einem Verstärker kann der Verlauf der Leitungen verfolgt werden. Direkt über oder direkt auf dem Rohrleitungssystem ist das Geräusch am stärksten. Wegen des regelmäßigen Klopfgeräusches wird der Impulsgeber ›Specht‹ genannt.

Abb. 4.21:  
Schallimpulsmessung

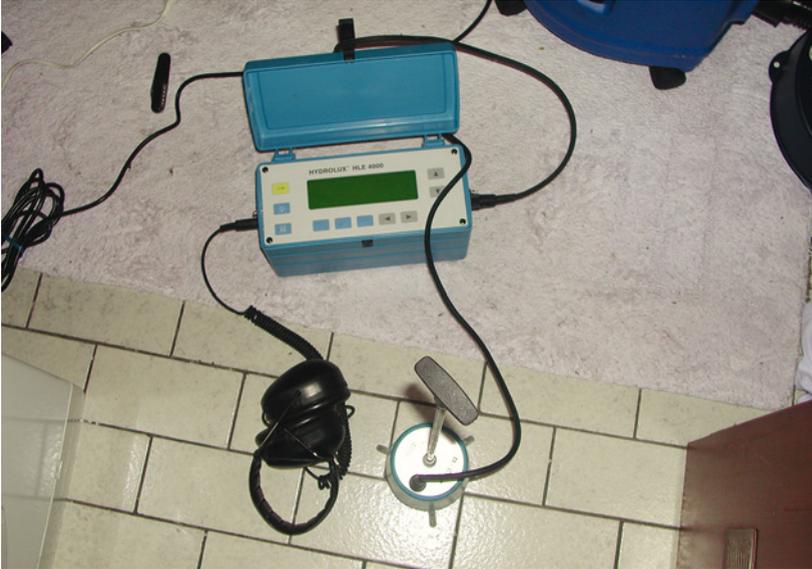
Ein Leck klingt dabei anders als ein intaktes Rohr: An der Bruchstelle entstehen typische Wasseraustrittsgeräusche – je lauter und intensiver, desto näher liegt der Schadensort. Mit einem Mikrofon (Geophon) kann dann die Bruchstelle auf ein paar Zentimeter genau geortet werden.

Abb. 4.22:  
Tonfrequenzmessung

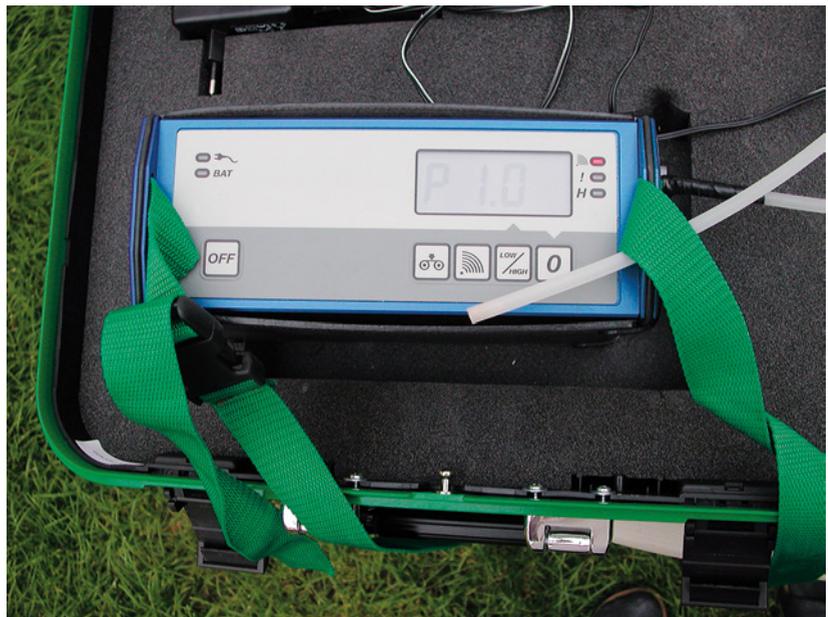
**Abb. 4.23:** Gasdetektor; damit wird die Konzentration des austretenden Gases ermittelt. Um die Gasaustrittsstelle genauer einzugrenzen, wird eine Glocke, die über einen Schlauch verbunden ist, angeschlossen.

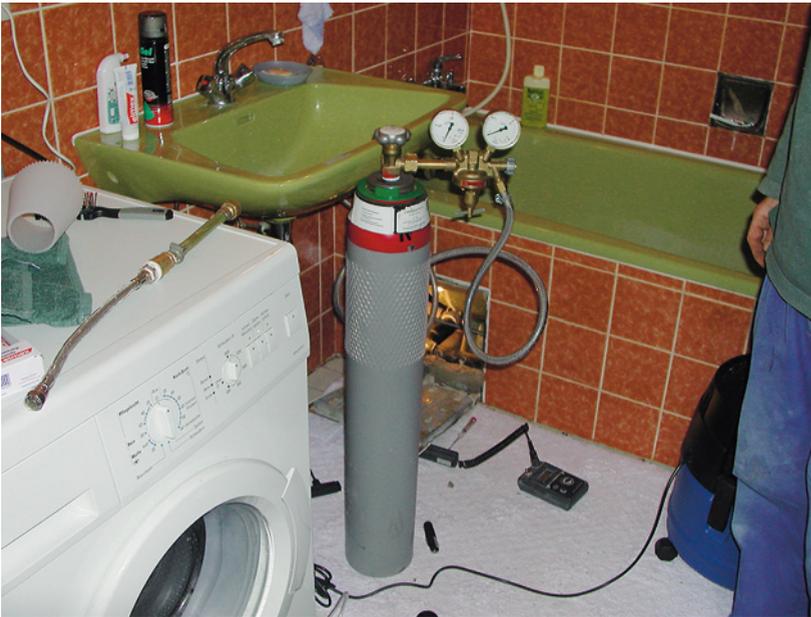
**Abb. 4.24:**  
Gasflasche (mit  
Tracergas); sie wird an  
das Wasser oder an  
die Heizungsleitung  
angeschlossen

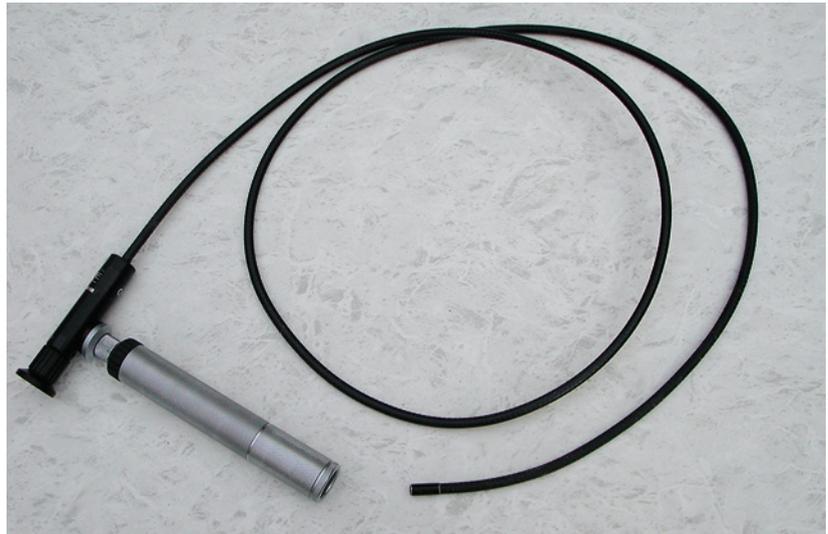
**Abb. 4.25:**  
a) Endoskop

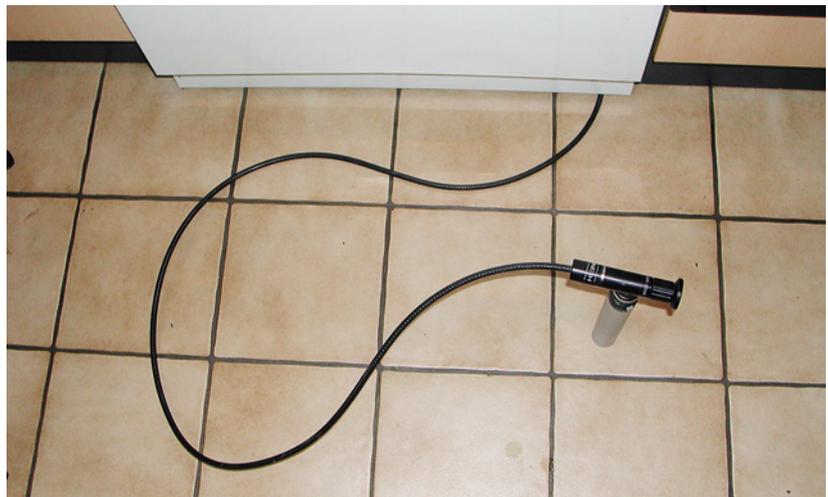
**Abb. 4.25:**  
b) Blick mit dem  
Endoskop unter eine  
Spülmaschine

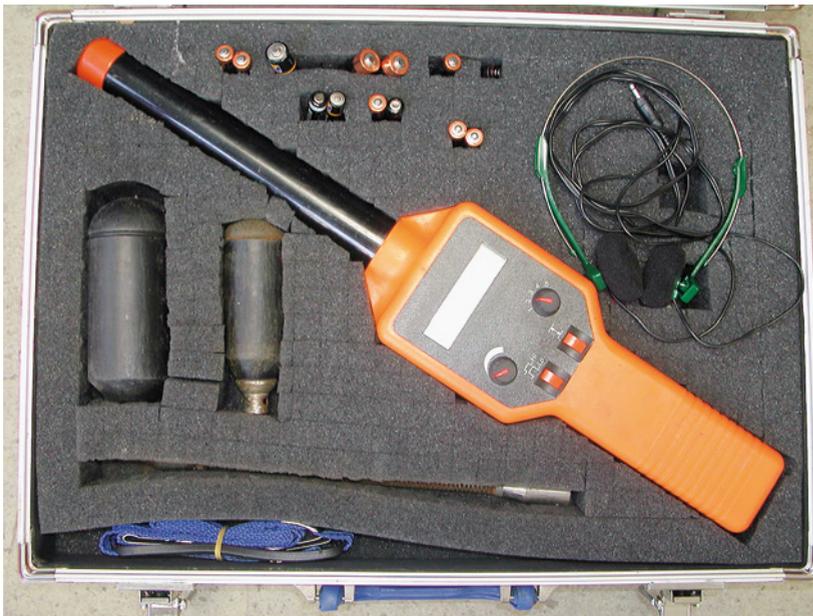
Abb. 4.26:  
Abwasserleitungs-  
ortungsgerät

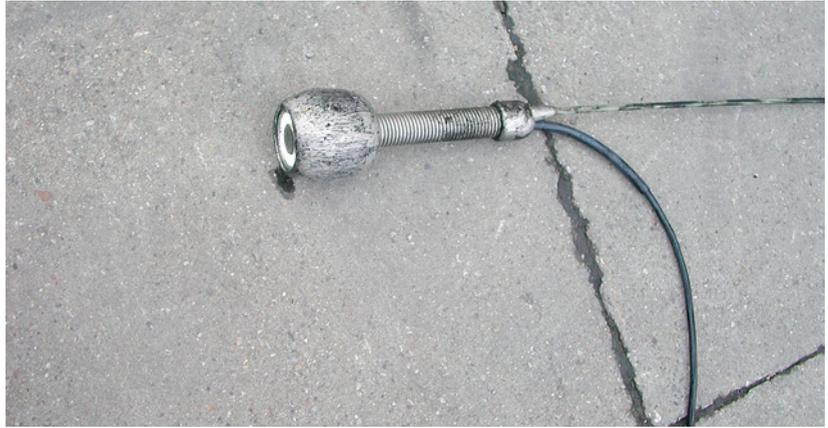
**Abb. 4.28:**  
Schiebeleitung für  
Abwasserrohrbefahrung

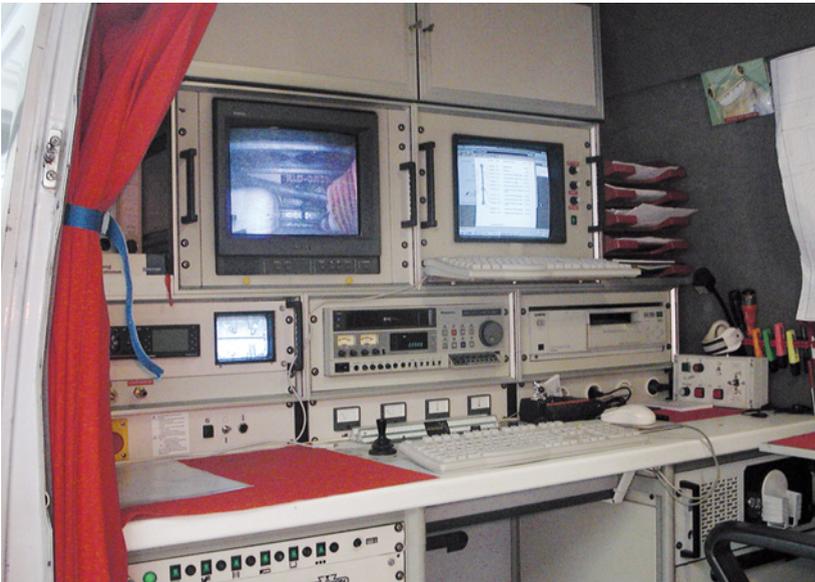
**Abb. 4.31:** Ein mit Kamera und Spüleinrichtung ausgestattetes Fahrzeug; Ausstattung innerhalb des Fahrzeuges

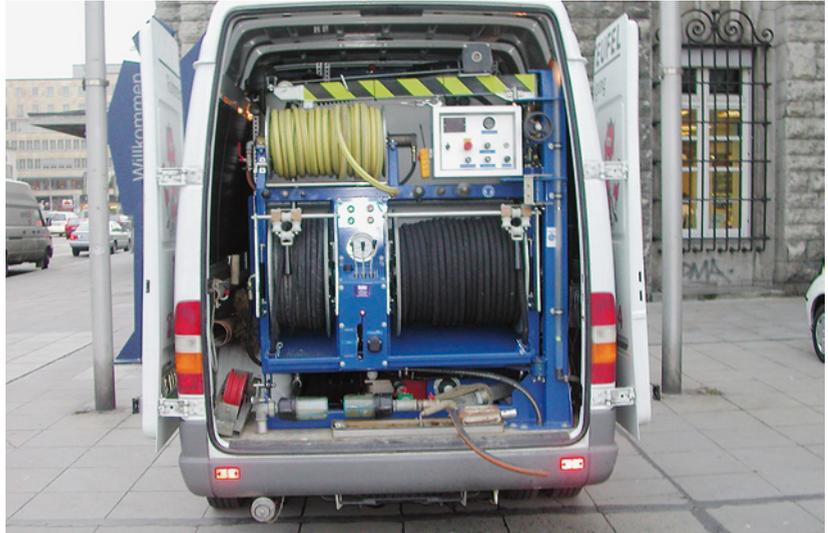
**Abb. 4.33:**  
Abwasserkameraschlit-  
ten für außenliegende  
Abwasserleitungen mit  
Schwenkkopf. Hier kann  
der vordere Kopf noch  
einige Meter in Abzwei-  
ge geführt werden.

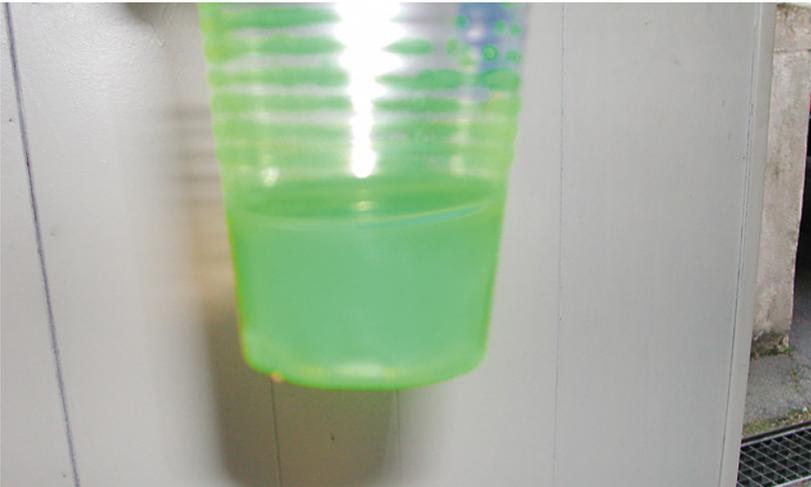
**Abb. 4.34:**  
In Wasser gelöstes  
Uranin

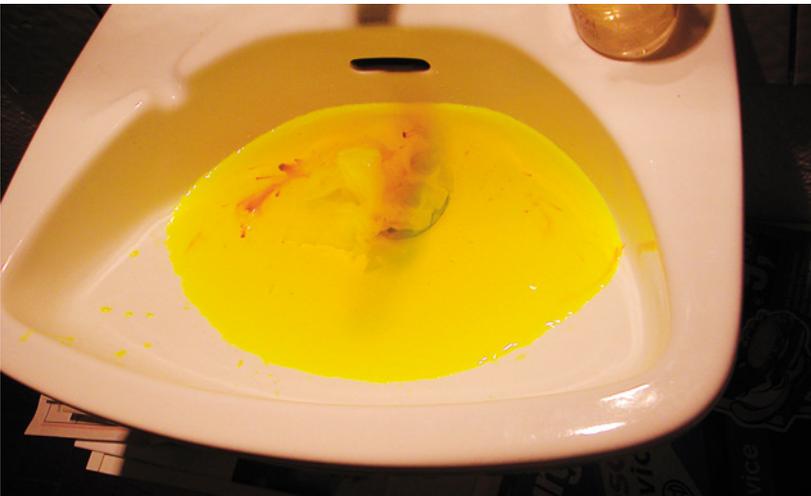
**Abb. 4.35:**  
Einsatz von Uranin – es  
wird über ein Wasch-  
becken ins Leitungsnetz  
gegeben.
