# Handbuch der Bauwerkstrocknung

Ursachen, Diagnose und Sanierung  
von Wasserschäden in Gebäuden

3., vollständig überarbeitete und erweiterte Auflage

Fraunhofer IRB Verlag

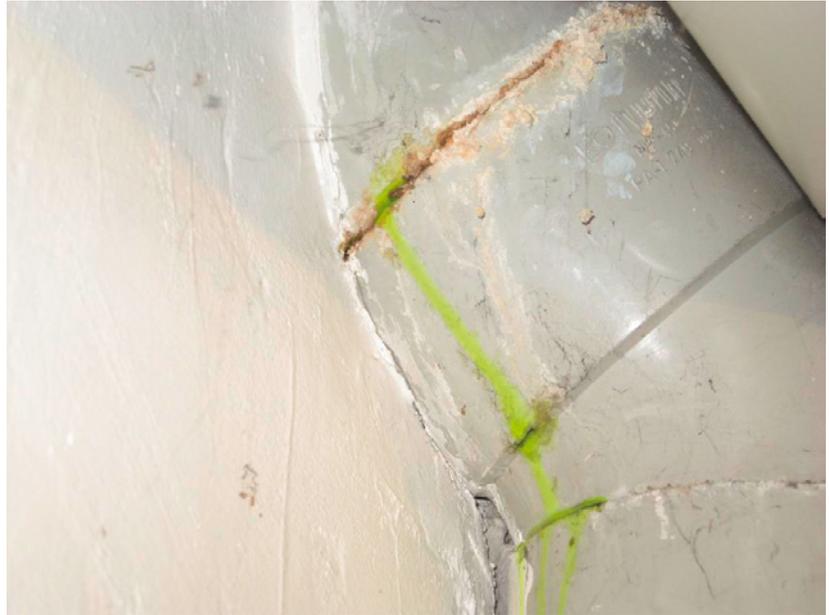
**Abb. 4.36:**  
Austritt von Uranin aus  
der Verbindung des  
Abwasserrohres

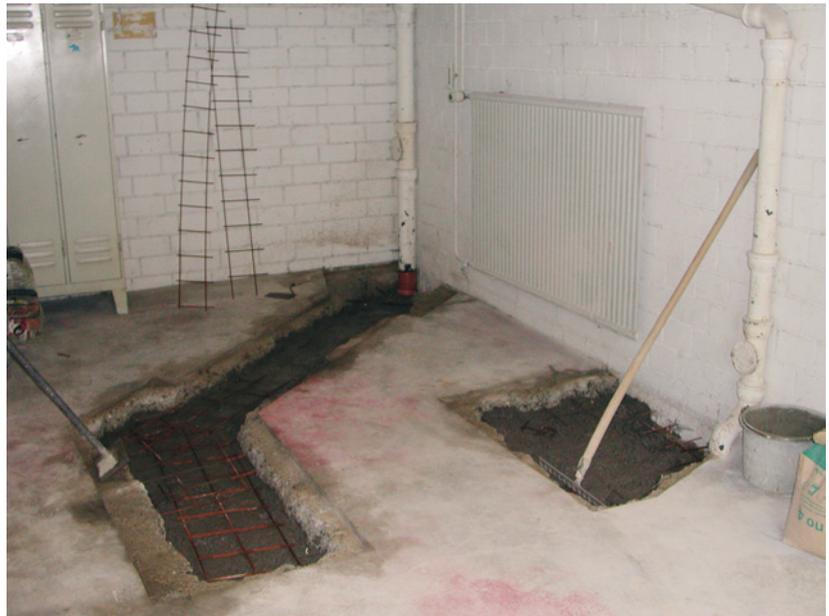
**Abb. 4.37:**  
Konventionelle  
Rohrbruchsuche und  
-reparatur einer Ab-  
wasserleitung (Kosten  
ca. bei 3.500 EUR). Eine  
Reparatur wäre mit  
einem Partliner einfach  
möglich gewesen  
(Kosten wären dann in  
Höhe von ca. 1.000 bis  
1.300 EUR entstanden)

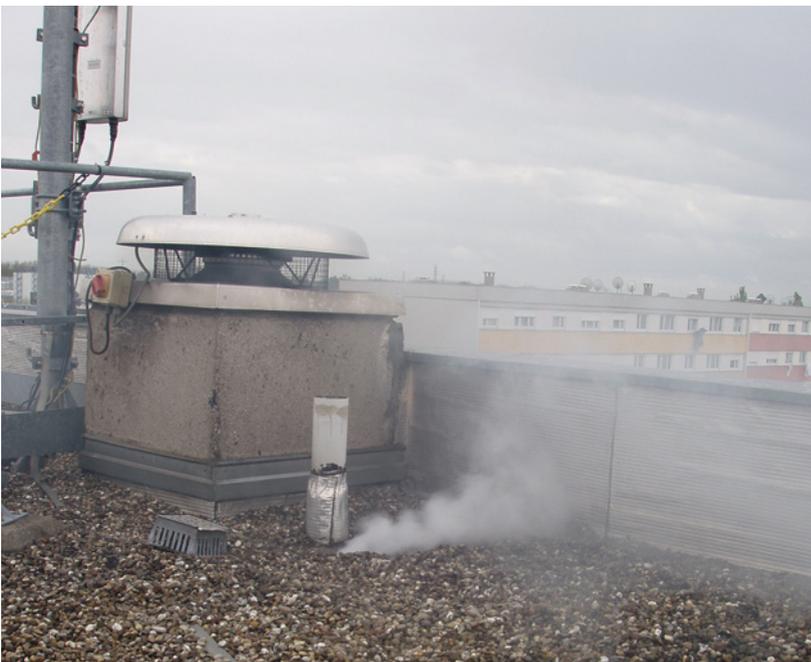
Wenn diese Arbeiten abgeschlossen sind, wird Rauchgas in die Dämmschicht eingeblasen. An den defekten, undichten Stellen des Daches tritt dieses Rauchgas wieder aus. So zeigen sich eine oder mehrere Undichtigkeiten in einem einzigen Arbeitsschritt.

**Abb. 4.38:**  
Rauchaustritt an der Bruchstelle einer Flachdachabdichtung unter der Kiesschicht

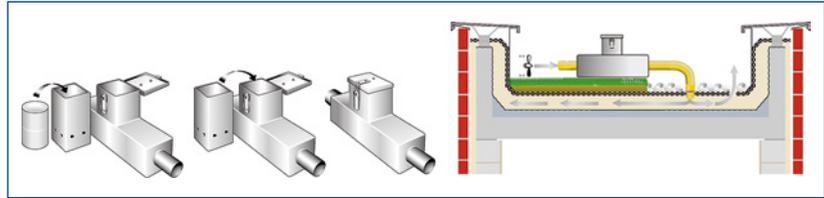
**Abb. 4.39:**  
Einblasvorrichtung für  
Rauchgasuntersuchung,  
Schemazeichnung

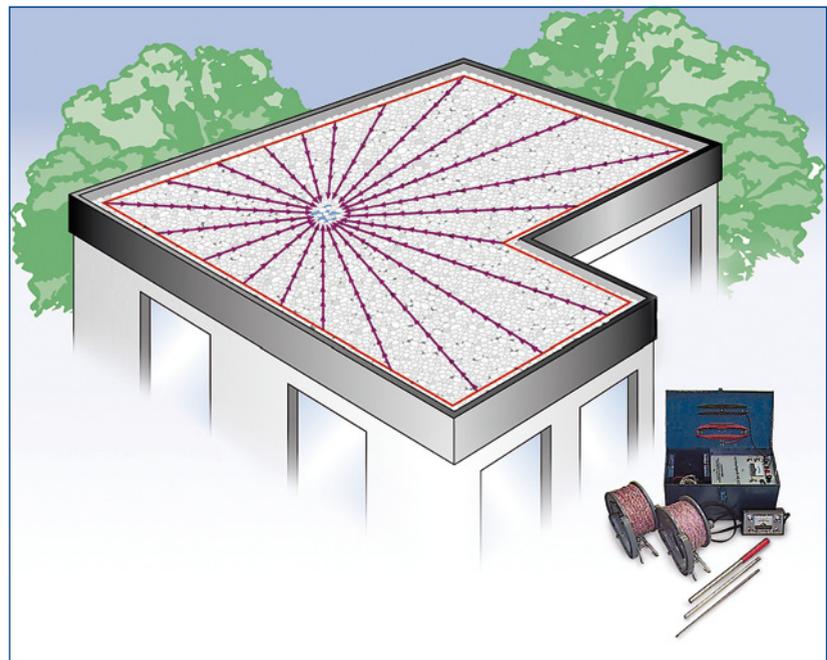
Eine Leckage an einer Flachdachabdichtung kann mit dem Impulsmessverfahren mit geringem Kostenaufwand geortet werden. Über einen Impulsgenerator wird Spannung auf die Dachkonstruktion gegeben. Auf der Dachabdichtung wird mit einem Gegenpol der Stromdurchgang gemessen. Da die Dachhaut selbst nicht leitfähig ist, wird über eine Ringleitung, die den Impulsdurchgang berechnet, die Beschädigung geortet. Mit einem Empfänger wird auf der Dachoberfläche die Fließrichtung des Impulses gemessen. So ist es möglich, die Undichtigkeit einzugrenzen. Dies ist dann die Wassereintrittsstelle. Voraussetzung für dieses Messverfahren ist, dass eine feuchte Dachoberfläche vorhanden ist. Die Oberfläche auf der Abdichtung spielt bei diesem Messverfahren eine untergeordnete Rolle. Allein Feuchtigkeit ist erforderlich.

**Abb. 4.40:**  
Skizze Impuls-Ring-  
leitung mit Stromfließ-  
richtung [Foto: Trotec  
oHG, Heidelberg]

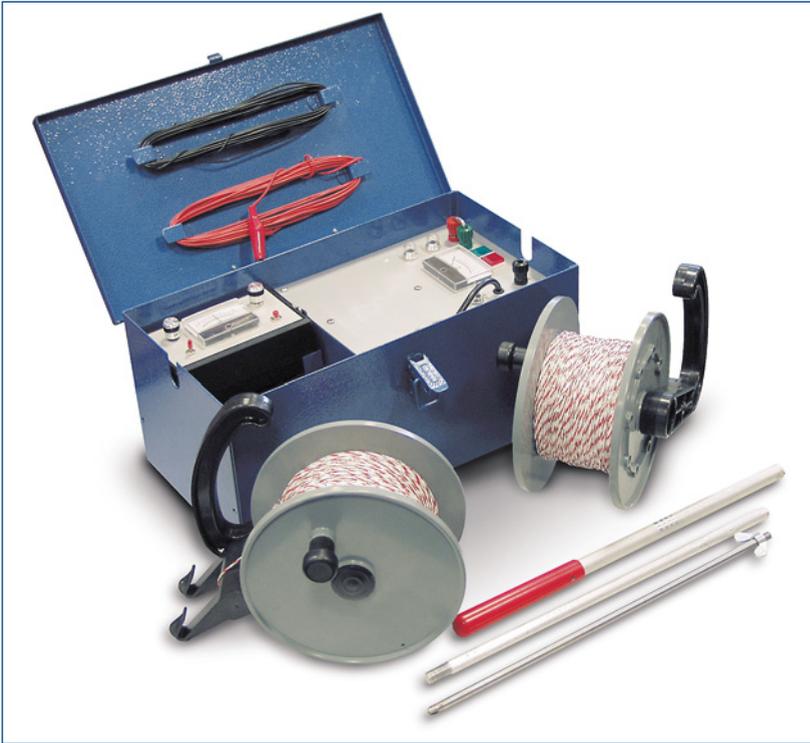
**Abb. 4.41:**  
Messeinrichtung  
[Foto: Trotec oHG,  
Heidelberg]

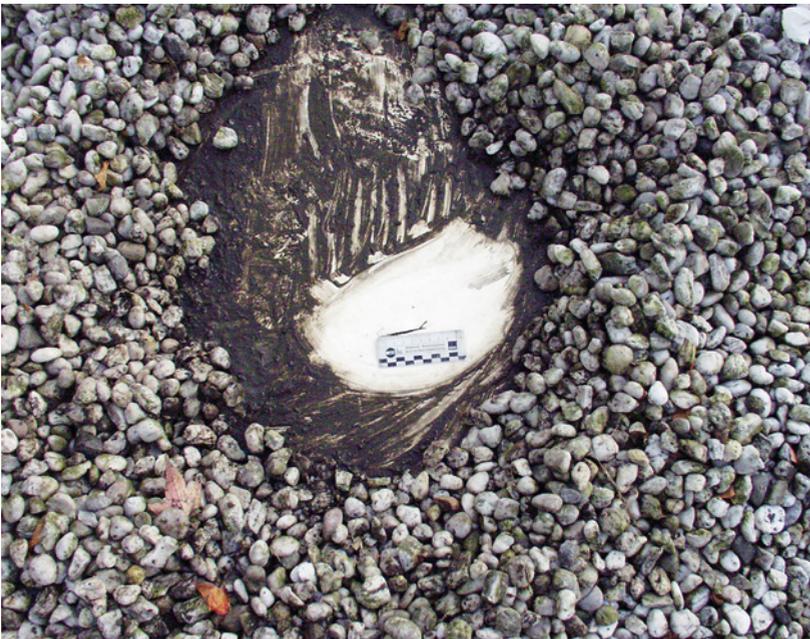
**Abb. 4.42:**  
Georteter Riss in der  
Abdichtung [Foto:  
Trotec oHG, Heidelberg]

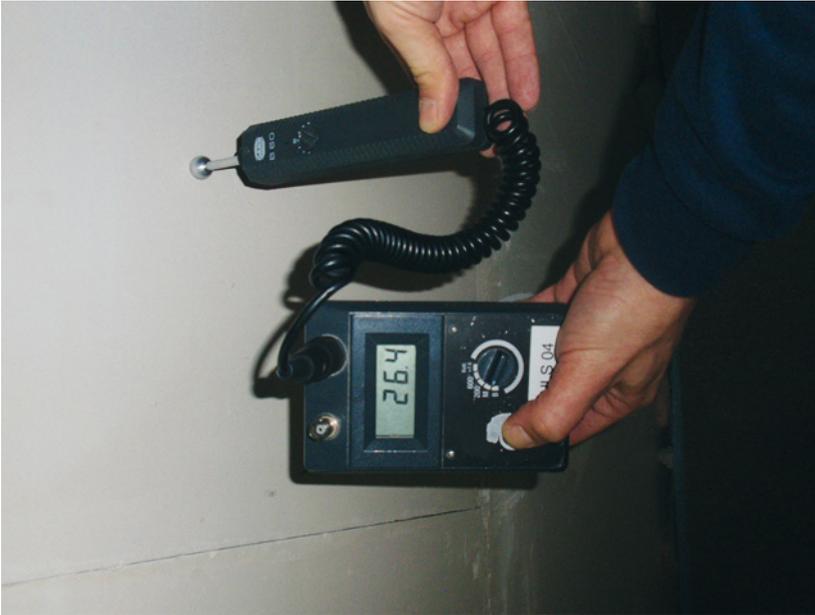
Bei der dielektrischen Messung (Kugelkopf) muss ein Mindestabstand zur Wand oder zu Ecken von 10 cm eingehalten werden. Ein Messen in Bohrlöcher hinein ist ebenfalls nicht zulässig.

**Abb. 4.43a:**  
Hand hält hinten am  
Griff: 26,4 Digits

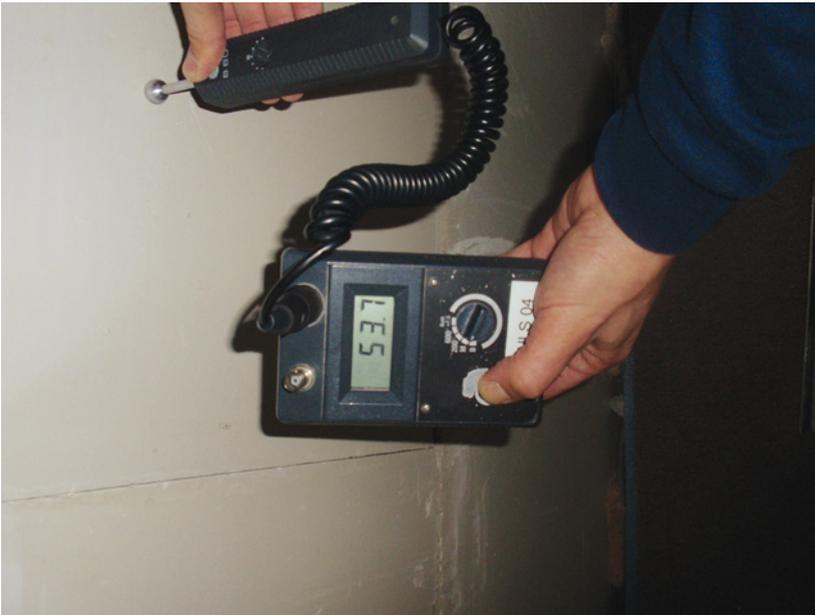
**Abb. 4.43b:**  
Hand hält vorne am  
Griff: 53,7 Digits

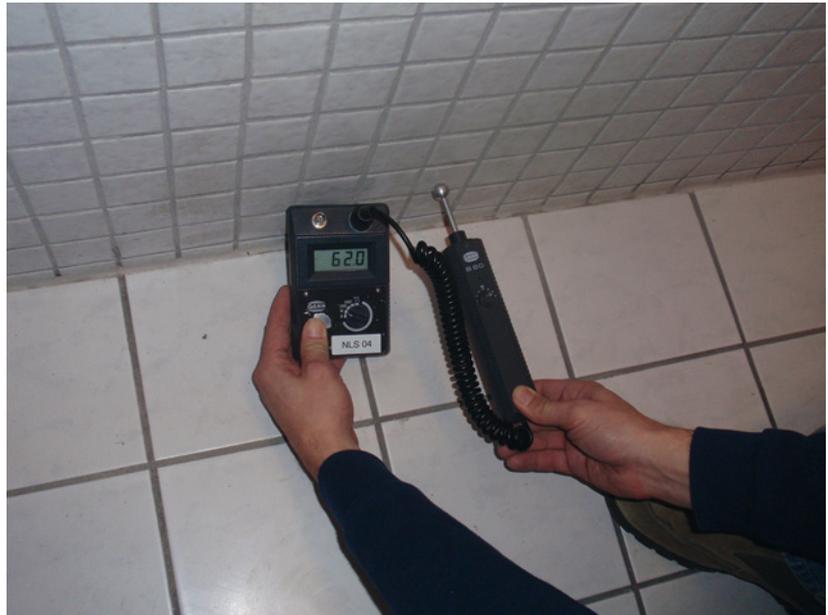
**Abb. 4.43c:**  
Messung der Wand  
(Mosaik): 62,0 Digits

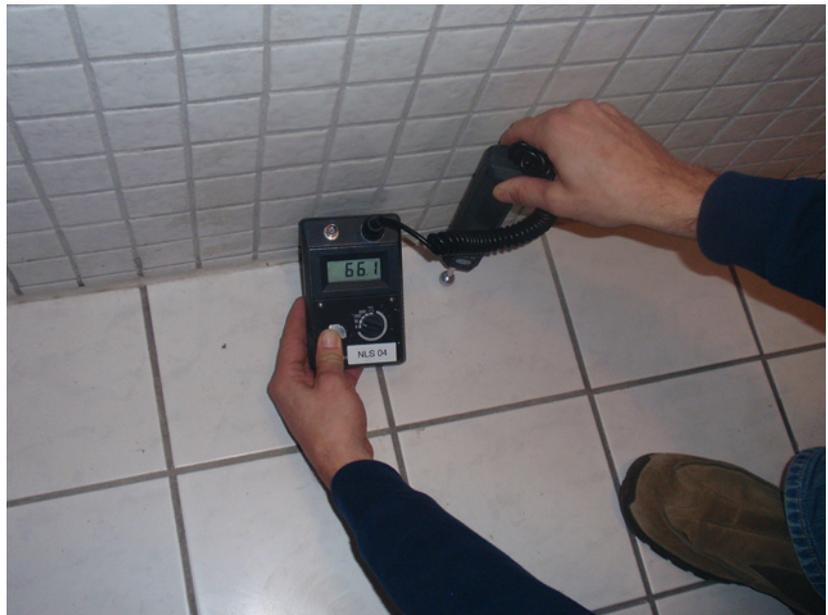
**Abb. 4.43d:**  
Messung der Boden-  
fliese: 66,1 Digits

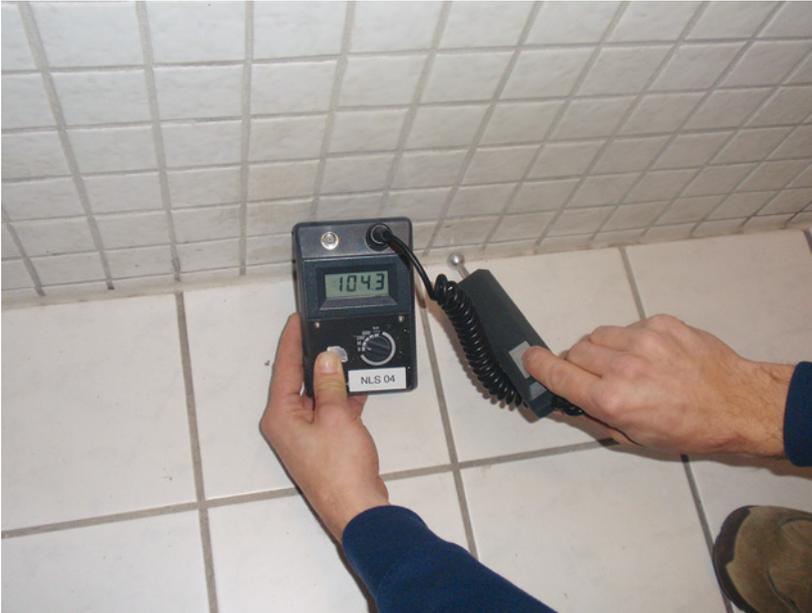
**Abb. 4.43e:**  
Messung schräg in die  
Ecke nicht zulässig:  
104,3 Digits

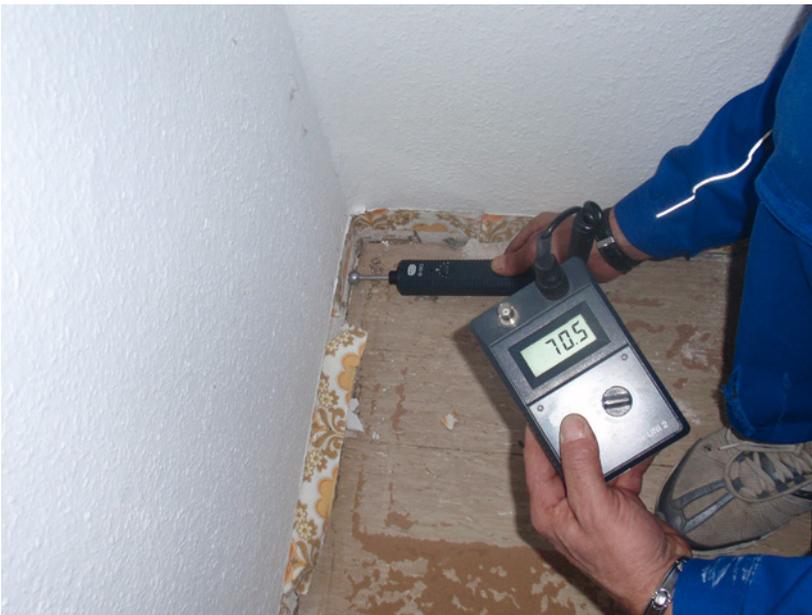
**Abb. 4.43f:**  
Messung schräg in die  
Ecke nicht zulässig:  
70,5 Digits. Das  
Messergebnis wird  
durch Messungen in  
die Ecke hinein negativ  
beeinflusst.

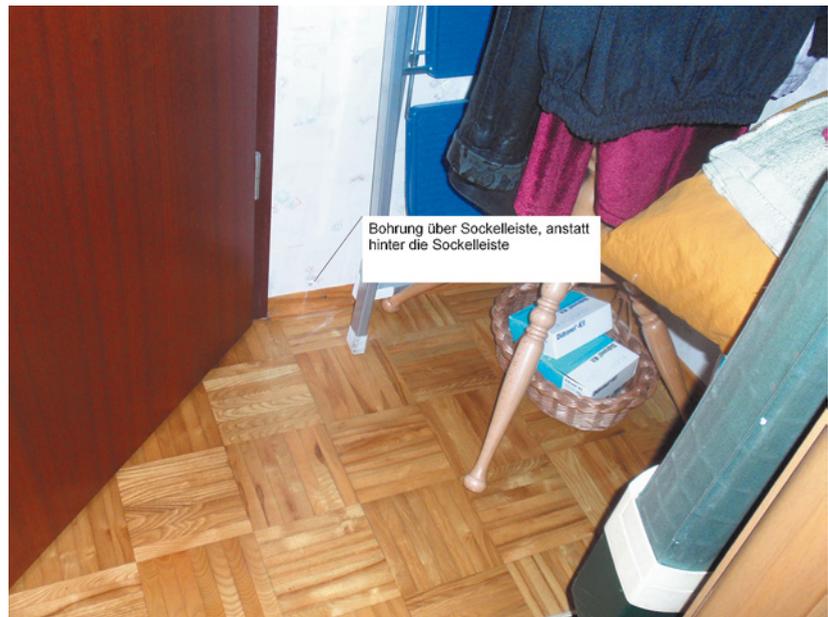
Abb. 5.1:  
Bohrung über der  
Sockelleiste

Abb. 5.1 zeigt eine Bohrung über der Sockelleiste. Hier wäre es sinnvoller gewesen die Sockelleiste zu demontieren und im Bereich der demontierten Sockelleiste die Bohrung zu setzen. Danach hätte die Sockelleiste wieder montiert werden können. Dann hätten die Wände nicht neu tapeziert werden müssen.

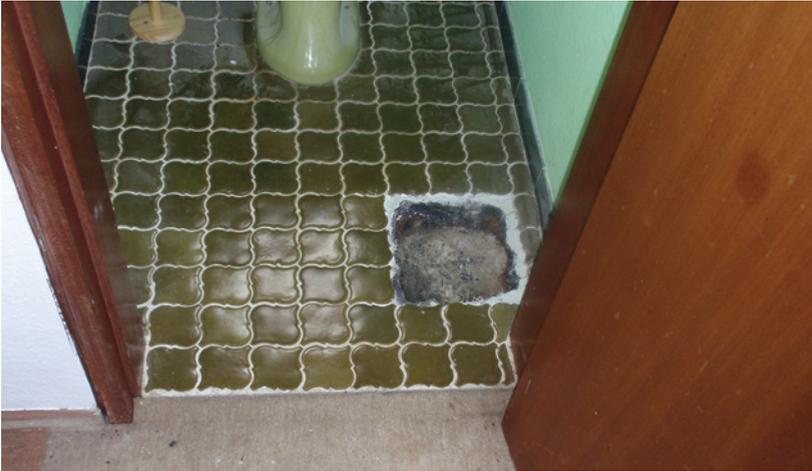
**Abb. 5.2:**  
Zerstörtes Mosaik

Bei dem in Abb. 5.2 gezeigten Fall hätte das Mosaik (Florentiner) zerstörungsfrei entfernt werden können. Bei Mosaik ist die Haftung auf dem Untergrund in der Regel nicht so hoch, meist können alleine nach Aufsägen der Fugen mit einem Schraubendreher Steine des Mosaiks abgehebelt werden. Mosaik ist auf einem Gewebe aufgebracht, um nicht einzelne Mosaiksteine/-platten verlegen zu müssen. Durch das aufgeklebte Gewebe ist die Haftung des Mosaiks im Kleberbett nicht so hoch.

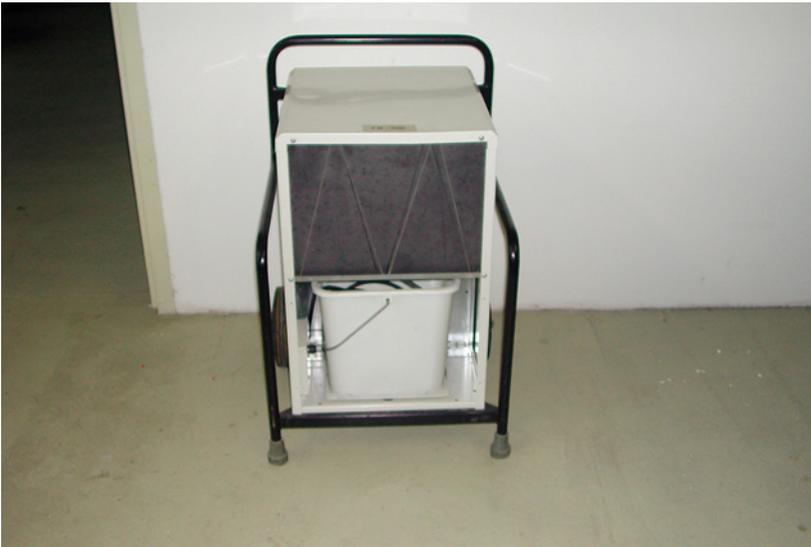
**Abb. 5.3:** Kondensationstrockner Rückseite; hier wird die Raumluft angesaugt und die Feuchtigkeit (Kondenswasserbildung auf den Lamellen) wird in dem Wassereimer aufgefangen. Dieser muss regelmäßig entleert werden. Ansonsten schaltet das Gerät ab, bevor es überläuft. Diese Geräte sind meist mit einem Schwimmer im Wasserbehälter ausgestattet, der den Kondensationstrockner bei einem eingestellten Wasserstand abschaltet.

Der im Kondensationstrockner eingesetzte Ventilator saugt die feuchte, zu trocknende Raumluft an, die dann über ein Kühlsystem (Kühl lamellen) geführt wird. Da kältere Luft weniger Feuchtigkeit binden kann als warme, bewirkt der Temperaturabfall, dass die überschüssige Feuchtigkeit aus der Luft kondensiert. Das Kondensat bildet sich auf den Lamellen des Trocknungsgerätes, in denen eine Kühlflüssigkeit zirkuliert. Die Zirkulation des Kühlmittels wird in kurzen Abständen unterbrochen, damit die kondensierte Feuchtigkeit an den Lamellen (durch Temperaturerhöhung in den Lamellen) in einen Sammelbehälter an der Rückseite des Geräts abtropfen kann. Der Sammelbehälter muss regelmäßig entleert werden. Andernfalls läuft er entweder über

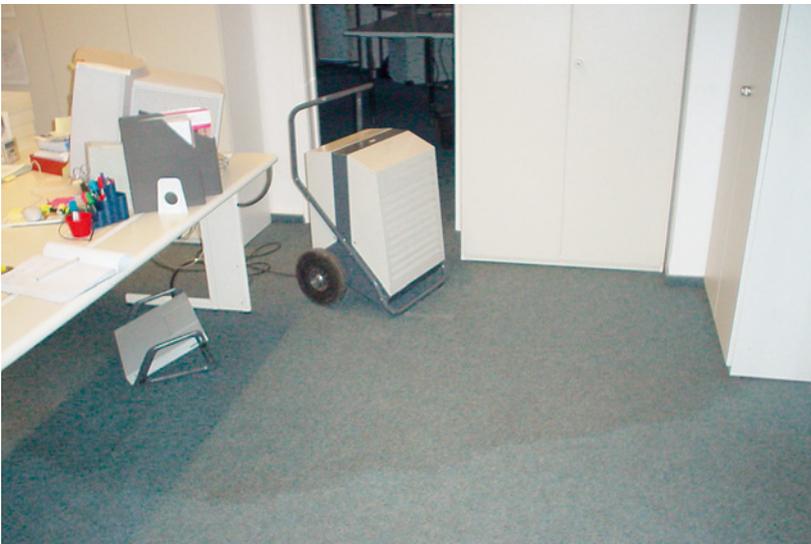
**Abb. 5.4:** Kondensationstrockner bei einer Raumtrocknung

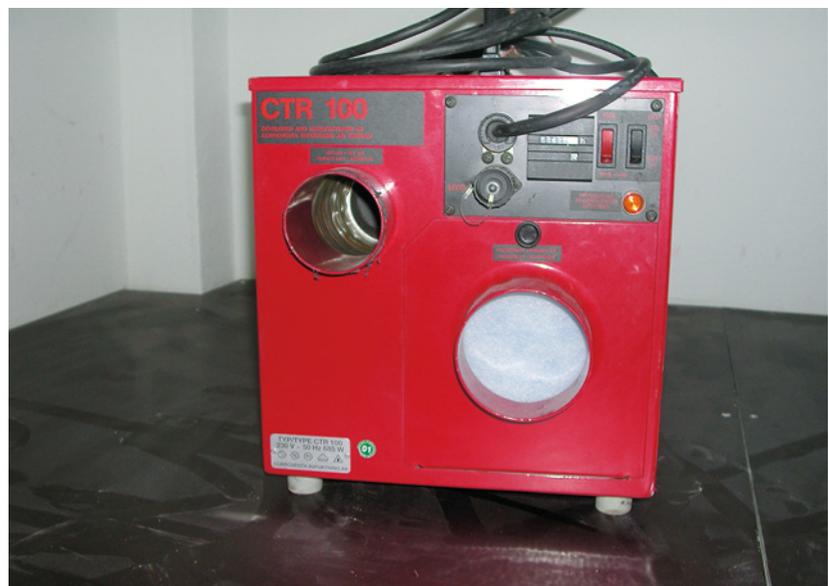
**Abb. 5.5:**  
Adsorptionstrockner:  
in der Ansaugöffnung  
muss immer ein  
neuer Filter eingesetzt  
werden.

Bei Adsorptionstrocknern wird die feuchte Raumluft von einem Ventilator oder einer Turbine angesaugt und durch ein Trockenrad geführt, das eine wabenförmig angelegte, sehr große Oberfläche hat. Das Material (Silicagel oder Lithiumchlorid) des Trockenrades ist hygroskopisch und nimmt daher die Feuchtigkeit auf. Dieser Vorgang wird Adsorption genannt. Das Trockenrad wird durch einen Zahnriemen langsam gedreht. Die feuchte Luft wird durch ein größeres Segment des Rades (ca. 85 %) geführt. Auf einer Fläche von ca. 15 % wird im Gegenstrom die Feuchtigkeit in einem zweiten Kreislauf ausgetrieben (Re-Luft). Diese Luft muss unbedingt über einen eigenen Schlauch (Re-Luftschlauch) aus dem Gebäude geführt werden, da man sie sonst nur im Kreis führt.

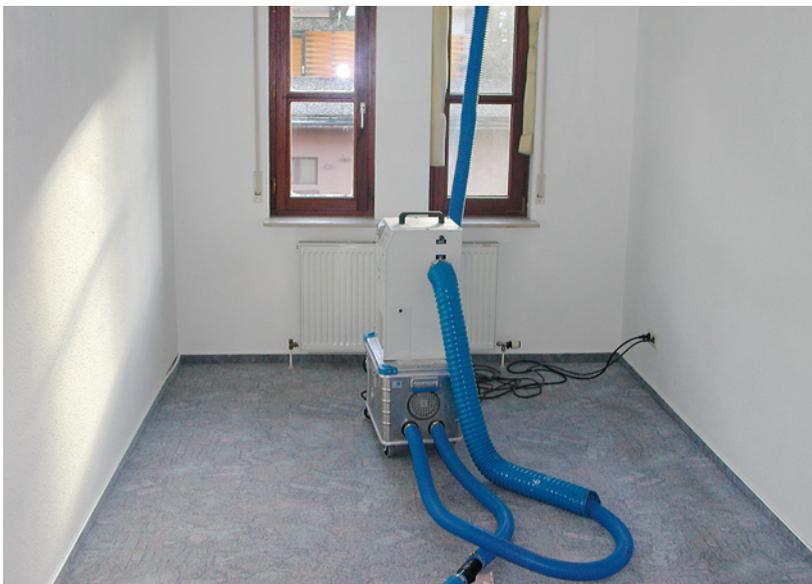
**Abb. 5.6:** Bei Adsorptionstrocknern muss die so genannte Re-Luft aus dem Gebäude abgeführt werden. Ansonsten wird die ausgefilterte Luftfeuchtigkeit wieder in die Raumluft abgegeben (somit nutzlos).

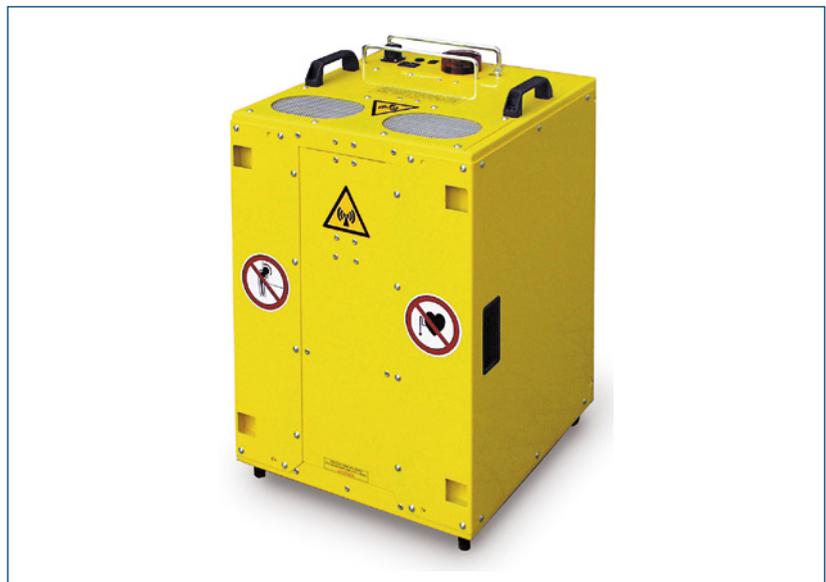
Abb. 5.7:  
Mikrowellengerät

Bei dieser Art der Trocknung werden die Baumaterialien nicht durchlüftet oder angeblasen, sondern die Mikrowellen regen die Wassermoleküle zu Schwingungen an. Dadurch erwärmen sie sich bis zum Siedepunkt, verdampfen, und das verdampfte Wasser tritt auf der gegenüberliegenden Wandseite aus.

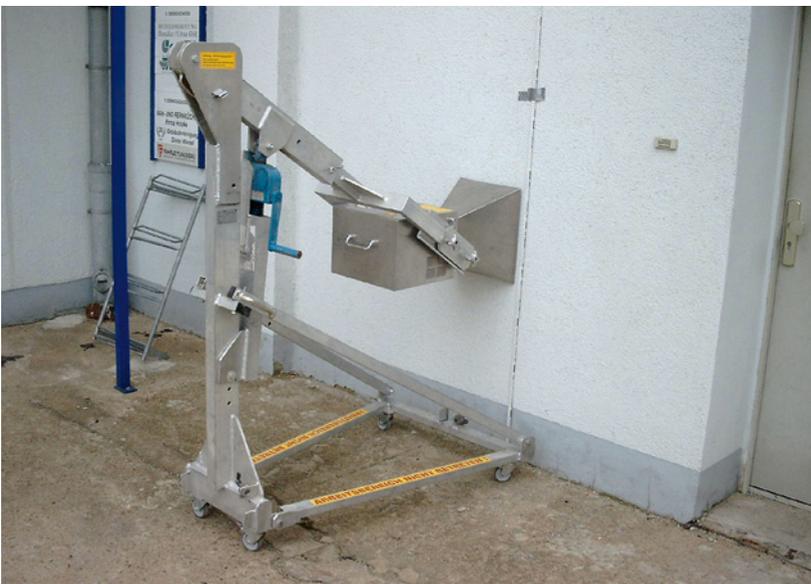
**Abb. 5.8:**  
Mikrowellengerät  
mit Vorrichtung zur  
Positionierung

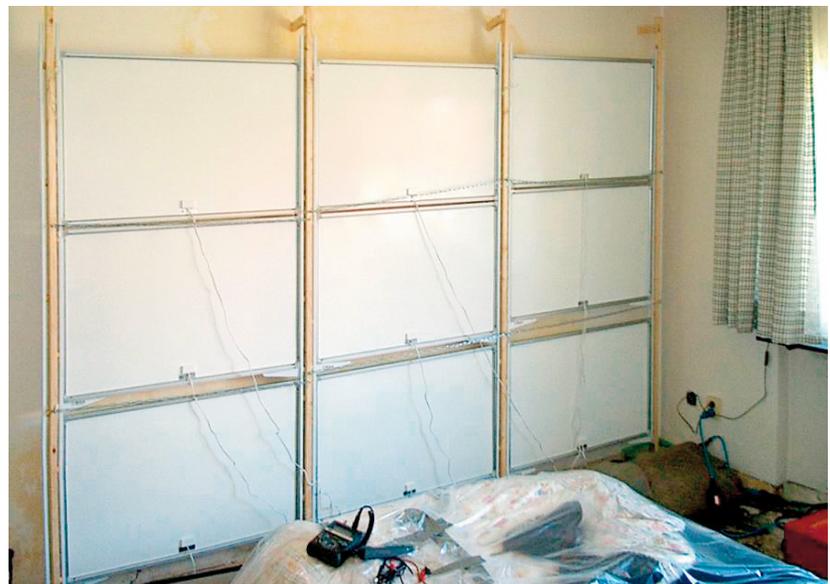
**Abb. 5.9:**  
Trocknungsart mit auch als Dunkelfeldstrahlern bezeichneten Wärmeplatten, aufgestellt in einem Abstand von ca. 5 cm vor der zu trocknenden Wand.

Wärmeplatten arbeiten in der Regel mit Infrarotstrahlung. Sie werden in einem Abstand von 5 bis 10 cm vor die durchnässten Wände gehängt oder gestellt und erwärmen die Fläche gleichmäßig. Die Wirkungsweise ist, ähnlich wie bei der Mikrowellentrocknung, dass sich das

Wasser innerhalb des Baukörpers auf eine Temperatur von ca. 60 °C bis 90 °C erwärmt und dann in den gasförmigen Zustand übergeht. Der entstehende Dampfdruck treibt das Wasser auf die Rückseite der Wand. In Nachbarräumen wird die Feuchtigkeit idealerweise mithilfe von Kondensationstrocknern aufgenommen.

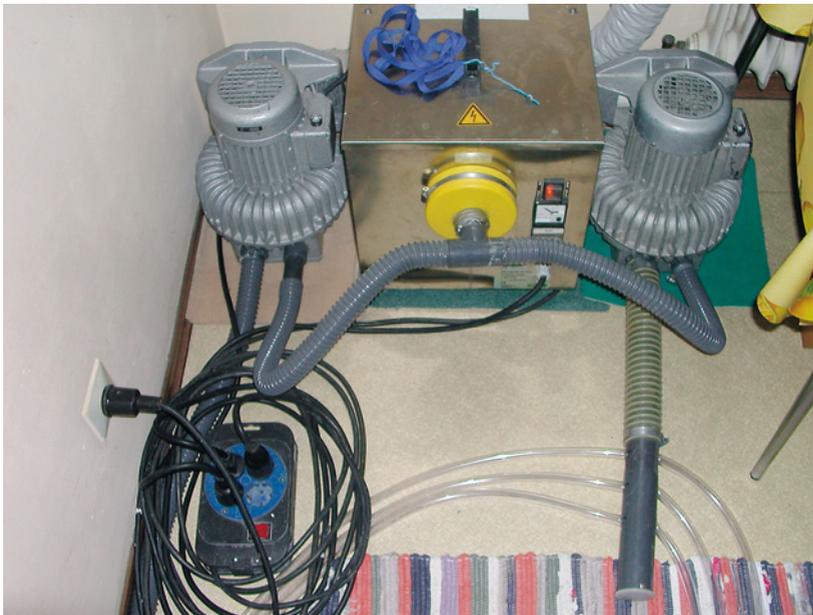
**Abb. 5.10:**  
Trocknungseinheit  
Adsorptionstrockner mit  
zwei Seitenkanalver-  
dichtern

Seitenkanalverdichter werden bei der Trocknung eingesetzt, um mit höherem Differenzdruck Luft und Wasser durch schwer zu durchströmende Bauteile zu ziehen. Bei saugenden Trocknungen ist der Wirkungsgrad um ca. 40 bis 50 % (durch den zusätzlichen Druckverlust) abgesenkt. Das heißt, dass bei einer Anlage mit 150 m<sup>2</sup>/h mit ca. 70–90 m<sup>2</sup>/h gerechnet werden kann. Somit ist die Leistung der Seitenkanalverdichter für die zu trocknende Fläche anders zu bewerten. Dies muss beim Trocknungsaufbau berücksichtigt werden.

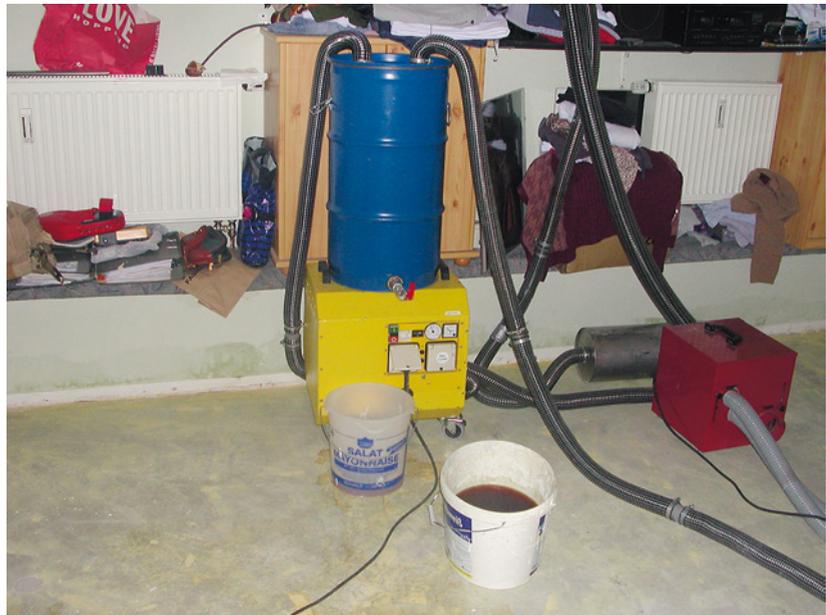
Abb. 5.11:  
Wasserabscheider bei  
saugender Trocknung

Ist die Wärmedämmung eines Fußbodens komplett durchnässt, also sehr viel Wasser unter den Estrich gelaufen, wird ein saugendes System aufgebaut, bei dem zusätzlich ein Wasserabscheider vor den Seitenkanalverdichter oder dazwischen gesetzt wird. Im Wasserabscheider kann eine Pumpe mit Schwimmschalter installiert sein, sodass anfallendes Wasser rechtzeitig abgeführt wird. Bei einfacheren Geräten muss man es abschöpfen.

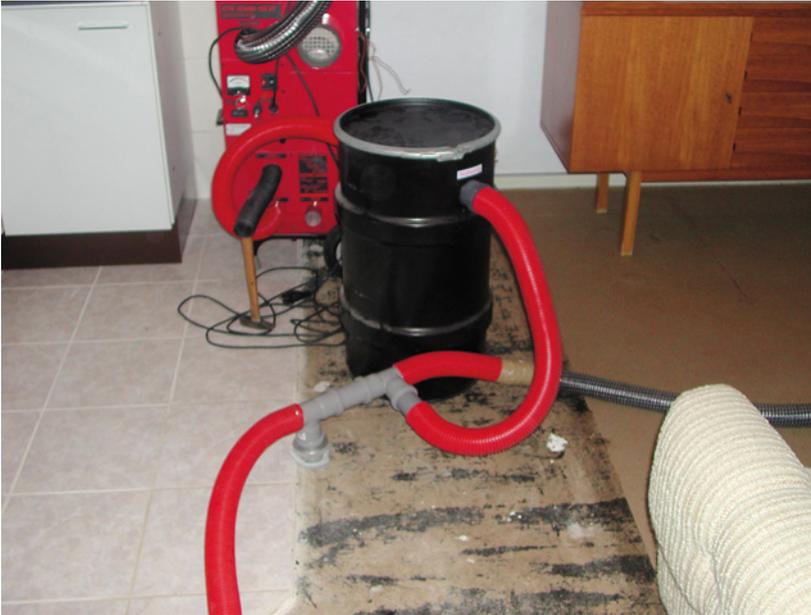
**Abb. 5.12:**  
Kombigerät mit Wasser-  
abscheider

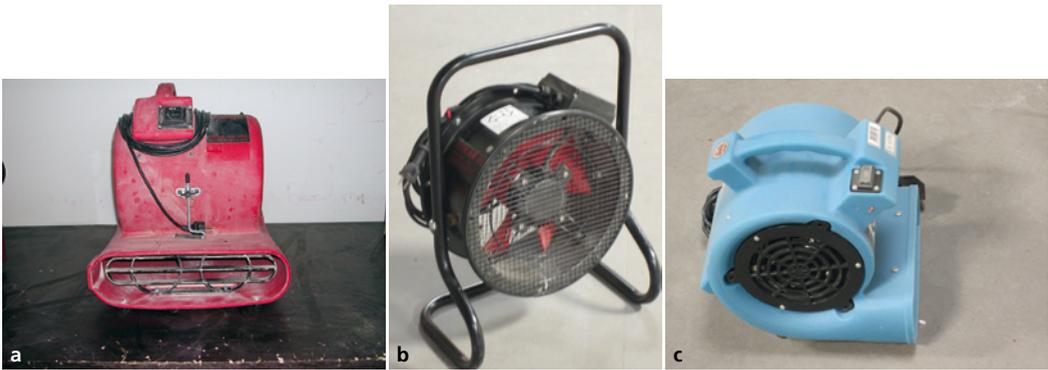
Abb. 5.13a, b, c:

- a) Gebläse
- b) Axialgebläse
- c) Ventilator

Mit einem Gebläse wird die Luftzirkulation in den Räumen erhöht und dadurch die natürliche Trocknung beschleunigt, denn es erfolgt eine schnellere Aufnahme der Feuchtigkeit aus dem Baukörper als ohne Luftzirkulation. Dieses Trocknungsverfahren wird bei Verbundestrichen, Estrichen auf Trennlage oder bei massivem Mauerwerk eingesetzt, wenn sichergestellt ist, dass keine Schadstoffe oder Schimmelsporen aufgewirbelt werden.

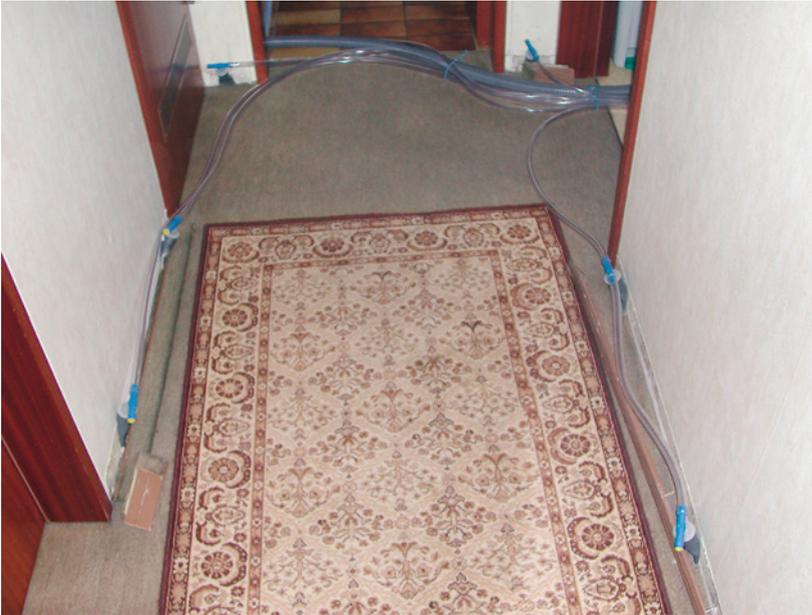
**Abb. 5.14:** Dämmschichttrocknung über die Randfugen. Die hier dargestellte Trocknung über die Randfuge ist nicht ideal, dennoch in der Praxis erfolgreich. Dieses Verfahren eignet sich für eine Flurbreite von max. 1,5 bis 2 m. Hier ist exakt die austretende Luftgeschwindigkeit zu ermitteln.

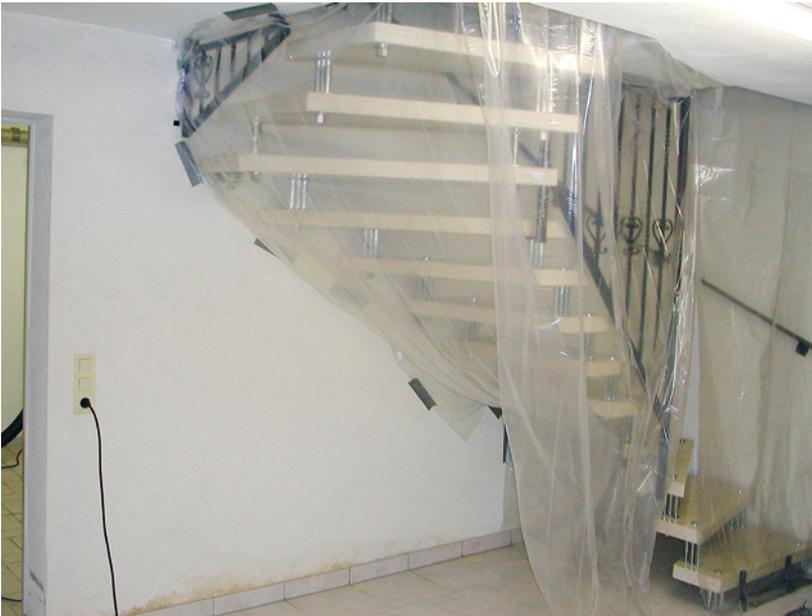
**Abb. 5.15:** Folientüre im Treppenhaus. Da nur das Untergeschoss zu trocknen war, wurde so der Luftraum eingegrenzt. Außerdem verhindern Folientüren das Vertragen von Schmutz und Schimmelpilzsporen im übrigen Haus.

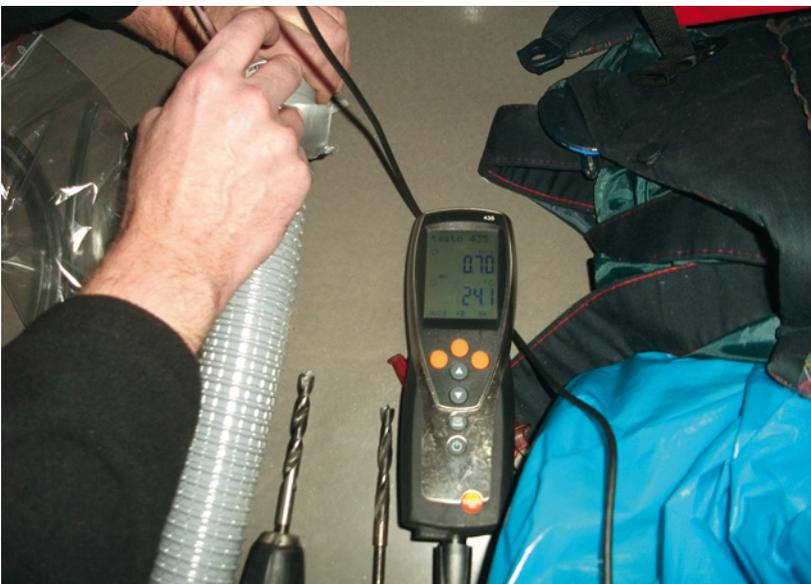
Abb. 5.16:  
Zu geringer Luftdurchsatz im Schlauch

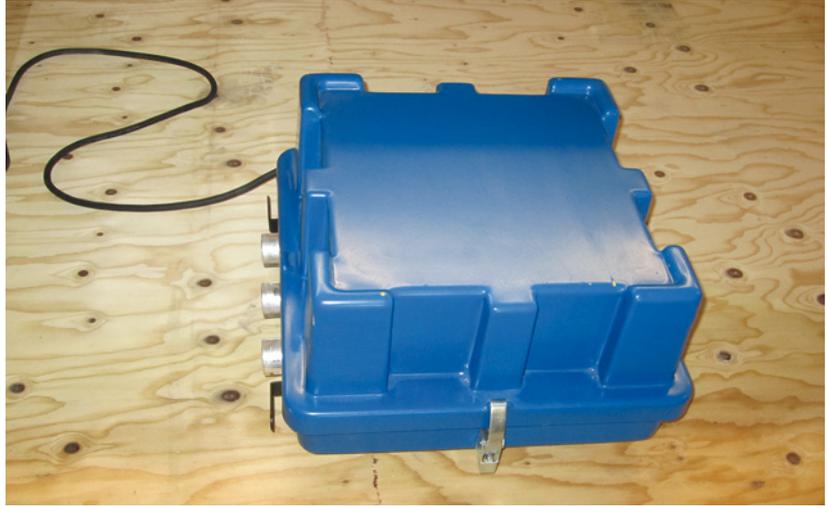
Abb. 5.17:  
Steuergerät

Heute kann dies auch automatisch gelöst werden. Bei einer Fernwartungsanlage werden in kurzen Zeitintervallen die Betriebsparameter Durchfluss und Feuchte gemessen. Bei (zum heutigen Zeitpunkt) bis zu drei Feldern kann dabei der Durchfluss gesteuert werden, sodass die Leistung der Anlage auf die noch feuchten Bereiche gelenkt werden und sie nach Ende der Trocknung abgeschaltet werden kann. So

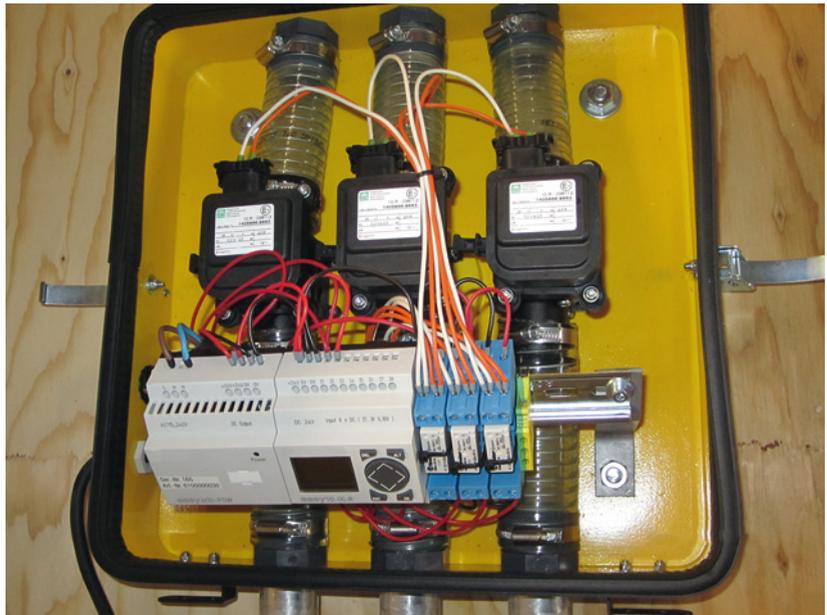
Abb. 5.18:  
Steuereinheit der  
Messtechnik

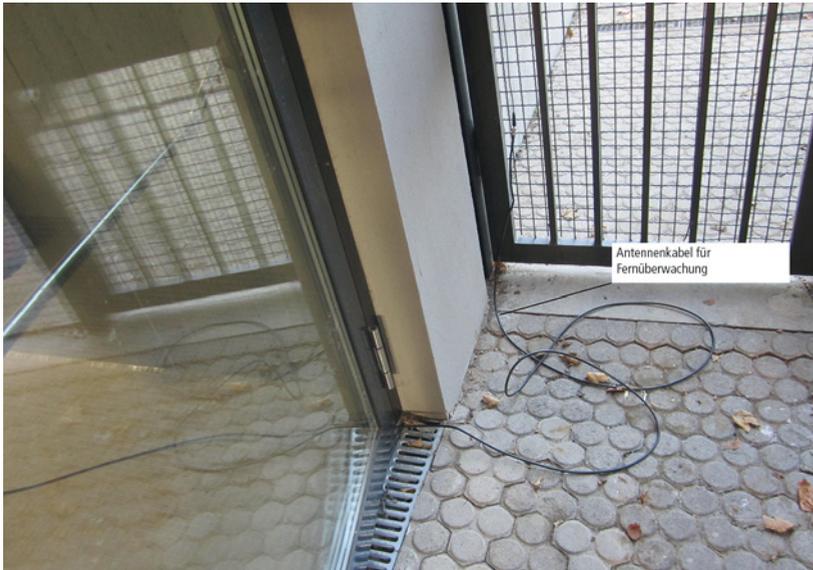
**Abb. 5.19:**  
Antennenkabel zur  
Fernüberwachung

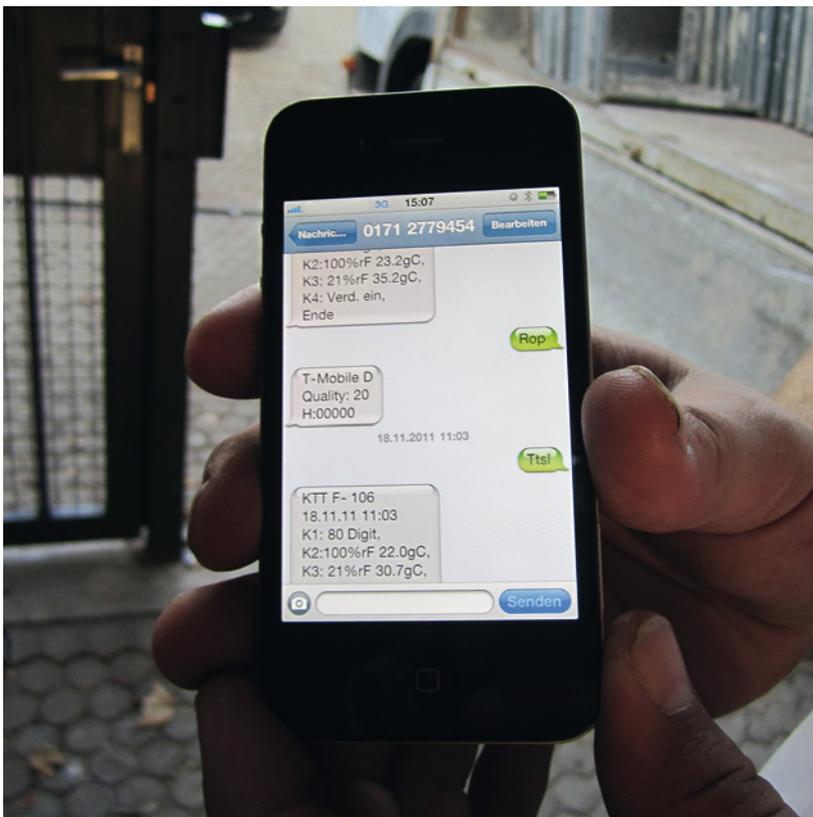
**Abb. 5.20:**  
Datenübertragung auf  
ein Smartphone

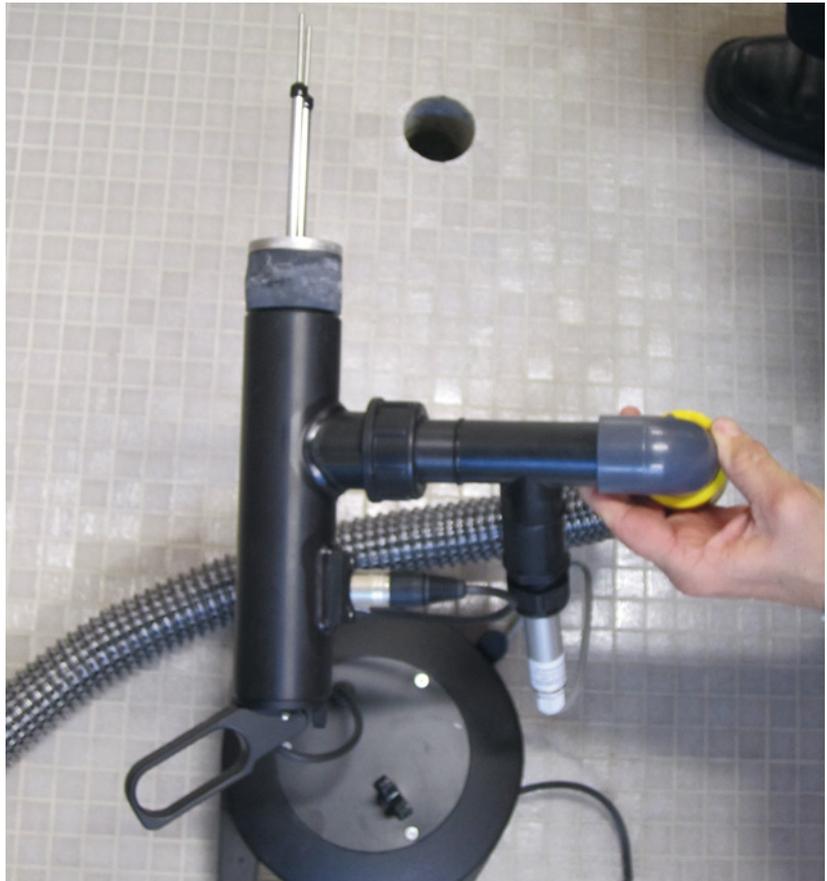
**Abb. 5.21:**  
Messeinheit für die  
Dämmschichtkontrolle  
a: Messsonde

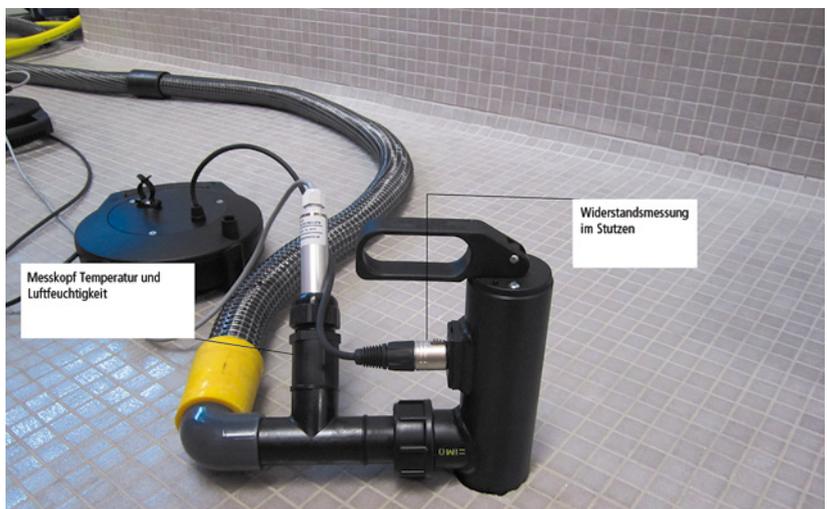
**Abb. 5.21:**  
Messeinheit für die  
Dämmschichtkontrolle  
b: im eingebauten  
Zustand

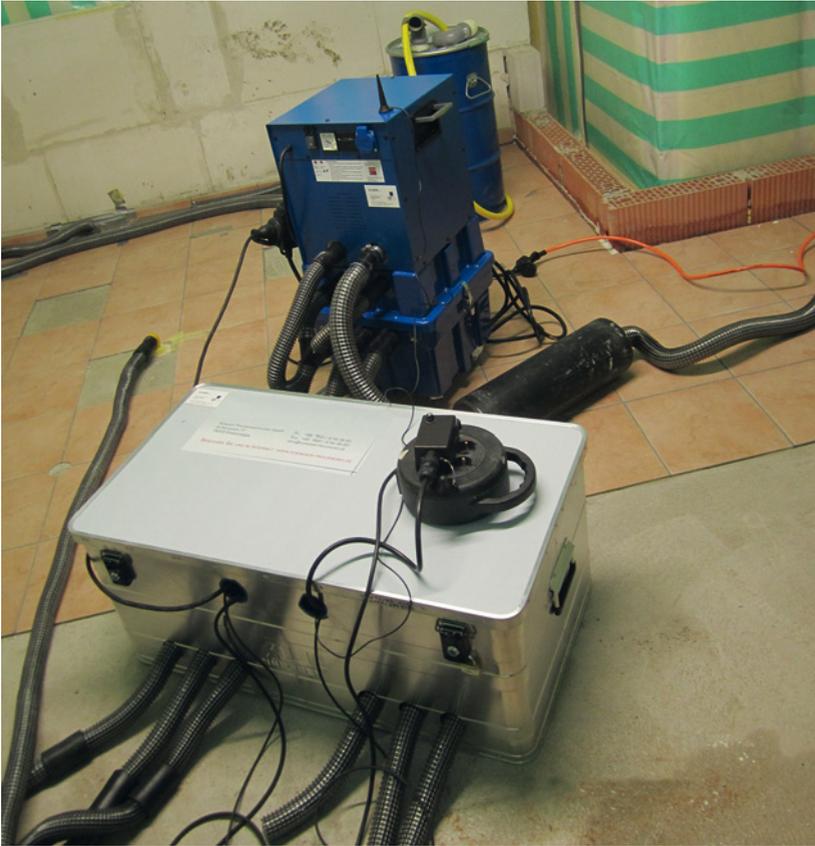
Abb. 5.22: Trocknungseinheit mit vorgeschalteter Messeinheit

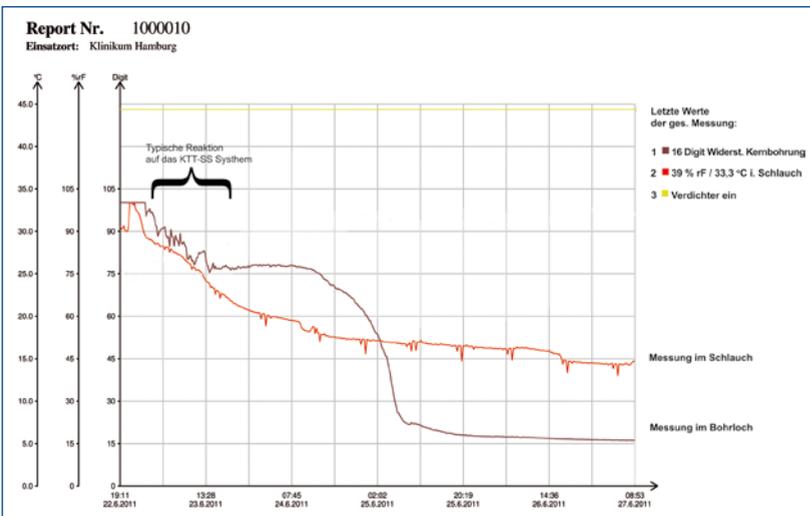
Abb. 5.23: Beispiel einer Messergebnisdarstellung

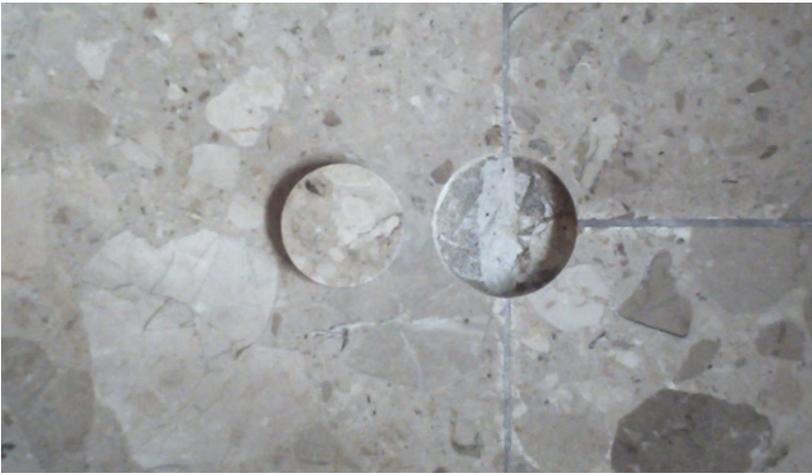
**Abb. 5.24a:**  
Aussagen von  
Bohrlöchern  
[Foto: Cera-Vogue]

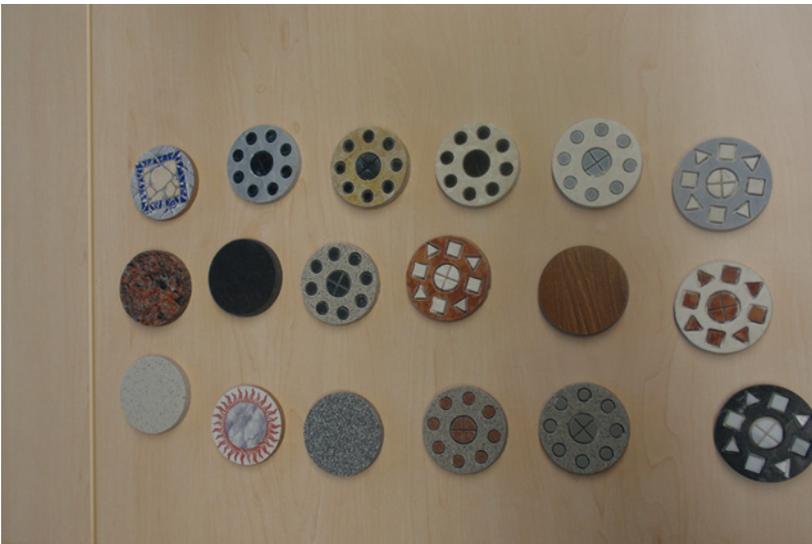
**Abb. 5.24b:**  
Einleger für Fliesen  
und Natursteine  
[Foto: Cera-Vogue]

Als Alternative können bei Verwendung des Systems »Cera-Vogue« farblich angepasste Einleger eingesetzt werden, die auch speziell an das Dekor angepasst werden können.

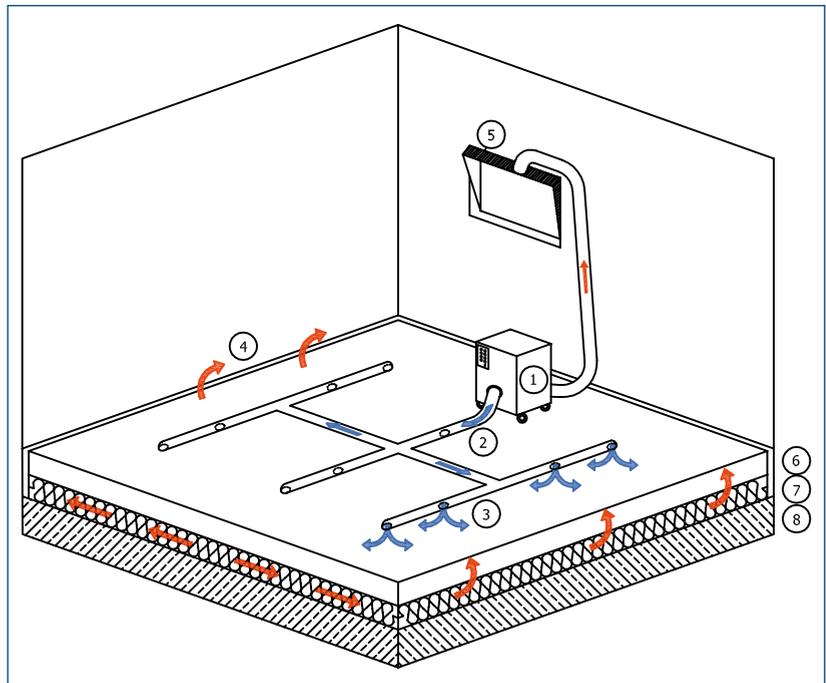
**Abb. 5.25:**  
Dämmschichttrocknung  
über Bohrungen im vom  
Schaden betroffenen  
Raum  
1 = Kombigerät,  
2 = Lufttransport vom  
Kombigerät zu den  
Bohrlöchern (= 3),  
4 = gesättigte Luft  
tritt über die Rand-  
dämmstreifen aus in  
den Raum, 5 = der  
Re-Luftschlauch des  
Kombigerätes wird an  
die Außenluft abge-  
führt, 6 = Estrichplatte,  
7 = Dämmschicht,  
8 = Rohdecke –  
Geschossdecke
