# Handbuch der Bauwerkstrocknung

Ursachen, Diagnose und Sanierung  
von Wasserschäden in Gebäuden

3., vollständig überarbeitete und erweiterte Auflage

Fraunhofer IRB Verlag

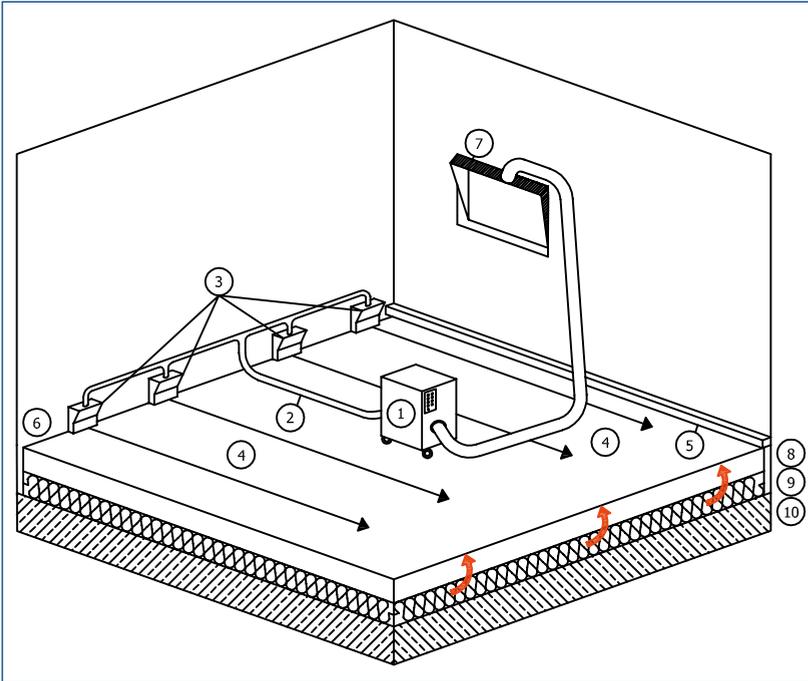
**Abb. 5.26:**

Dämmschichttrocknung über die Sockelleisten, blasend, jedoch Einblasen und Austreten über Sockelleisten im betroffenen Raum

4 = Luft wird durch die Dämmschicht geführt, Rote Pfeile = gesättigte Luft tritt über die Randdämmstreifen aus in den Raum.

6 = Randfuge, 7 = der Re-Luftschlauch des Kombigerätes wird an die Außenluft abgeführt, 8 = Estrichplatte, 9 = Dämmschicht, 10 = Rohdecke – Geschossdecke

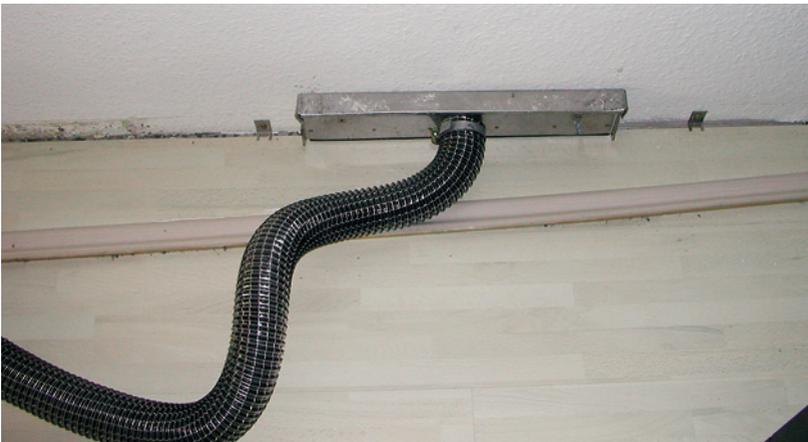
**Abb. 5.27:**

Trocknung über Randleiste/Randschutte bei einem Laminatboden

Für Fliesen und Natursteinbeläge gibt es auch die Möglichkeit diese Bohrungen mit dem sogenannten Cera-Vogue-System wieder zu verschließen. Hier kann auch ein Firmenemblem oder mit Motiven unterschiedlichster Art eingesetzt werden. Dies sollte jedoch bereits bei der Bohrlocheinteilung berücksichtigt werden um ein Muster einzuplanen (siehe Abb. 5.27).

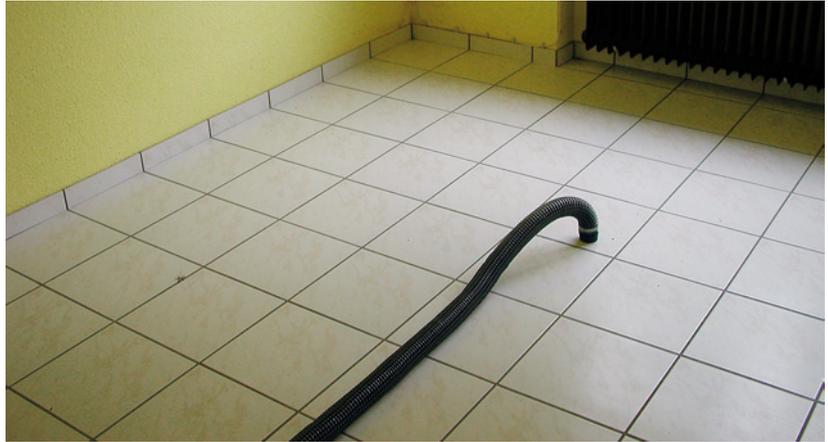
**Abb. 5.28:**  
Bohrung in Fliesen für  
eine Trocknung von  
oben

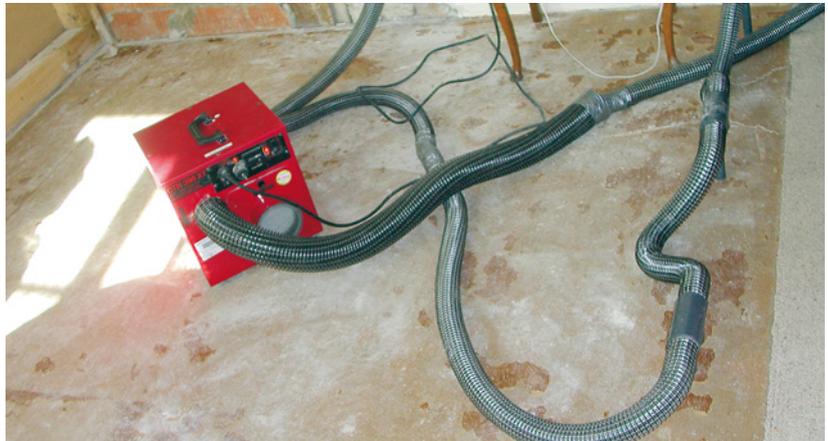
**Abb. 5.29:**  
Trocknung eines Fehl-  
bodens von oben: Der  
Oberbelag ist bereits  
entfernt. Der Fehlboden  
(Holzbalkendecke mit  
Spanplatten) wird  
in jedem Balkenfeld  
angebohrt und mit  
warmer trockener Luft  
durchlüftet.

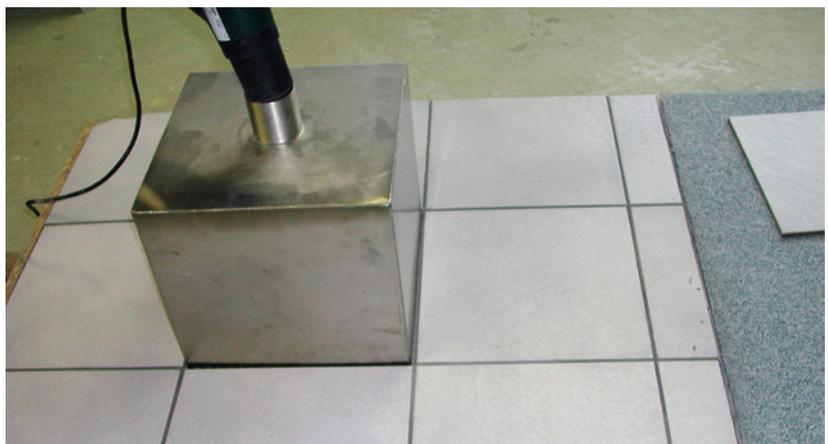
**Abb. 5.30:**  
Trocknung von oben:  
a) Entfernung einer  
Fliese mittels Heißluft  
aus einem Industrie-  
fön. Die Glocke ist für  
konzentriertes Erhitzen  
der Fliese.

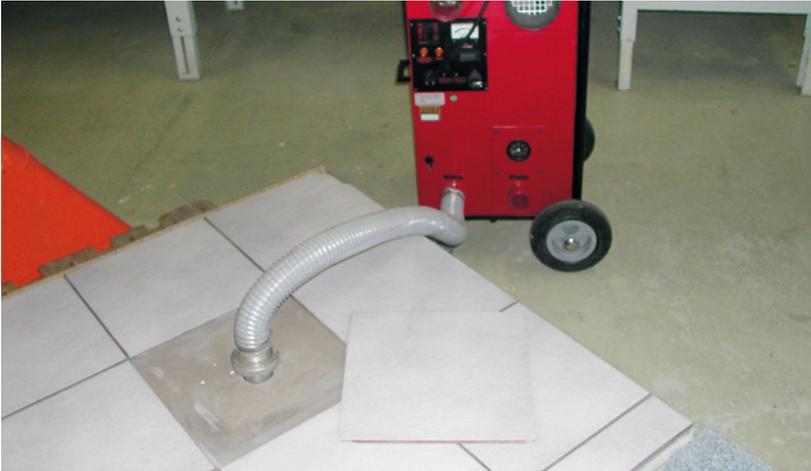
**Abb. 5.30:**  
Trocknung von oben:  
b) Bohren eines  
Zugangs zum Dämm-  
material; hier ist der  
Schlauch vom Kom-  
bigerät (Turbine mit  
Adsorbtionstrockner)  
angeschlossen.

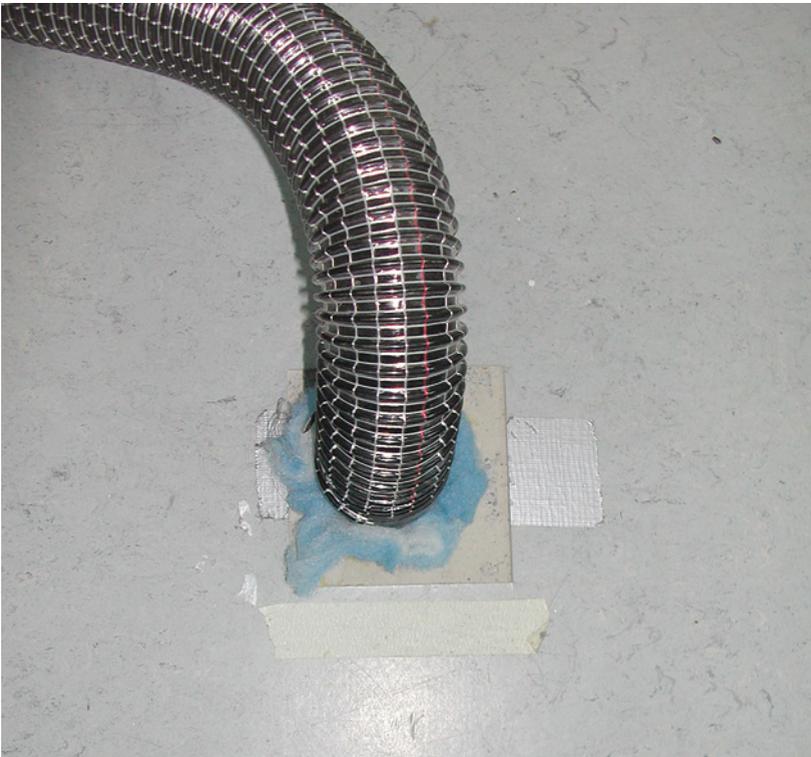
**Abb. 5.31:**  
Linoleumbelag,  
viereckig ausgestanzt,  
Trocknung saugend mit  
Filtereinsatz

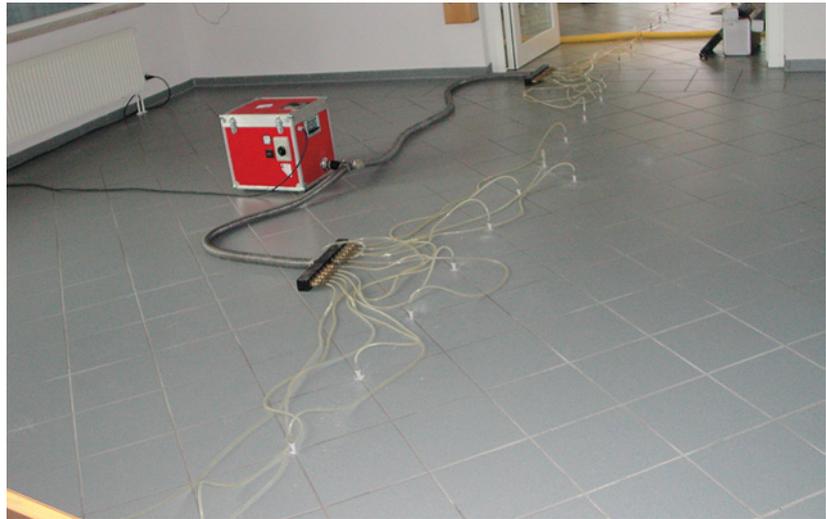
**Abb. 5.32:**  
Spinnentrocknung: Es wurden jedoch zu wenige Bohrungen gefertigt. eine lange Trockenzeit war die Folge.

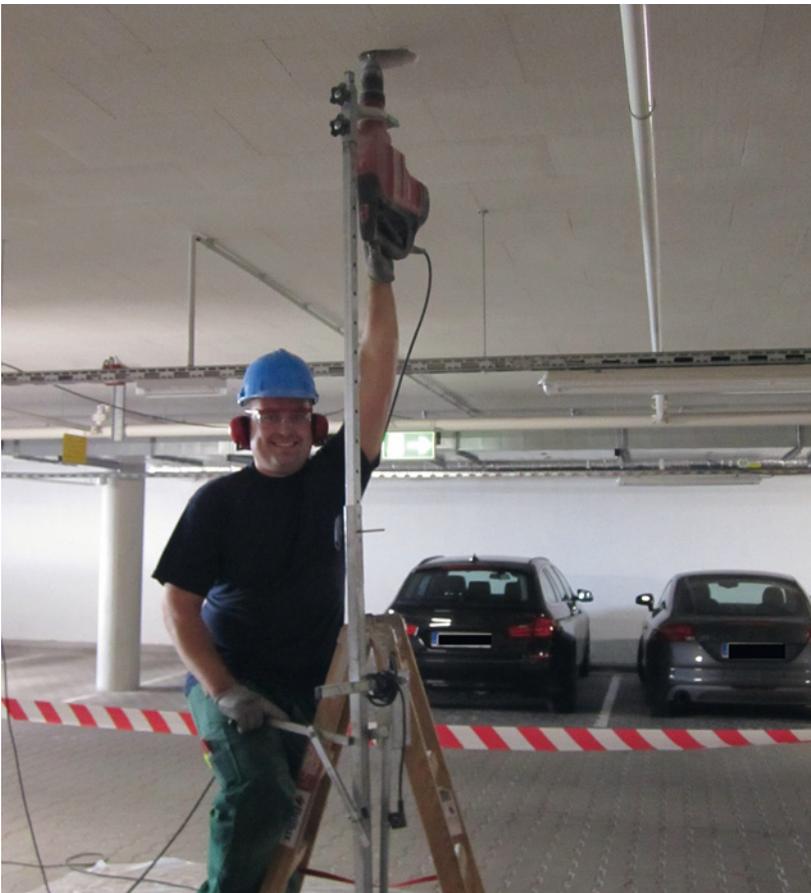
**Abb. 5.33:** Bohrung von unten in eine Stahlbetondecke. Die Bohrmaschine ist in eine Überkopfbohreinrichtung eingespannt. Der Handwerker muss bei der Arbeit eine Schutzbrille tragen.

Beim Aufbau von unten muss verhindert werden, dass die Konstruktion der Decke und der darüber eventuell verlegten Installationen nicht geschädigt wird. Zunächst muss die Konstruktion der Decke bekannt sein. Beim Bohren durch die Decke darf nur knapp – etwa einen Zentimeter – unter die Dämmschicht gebohrt werden, da auf der Rohdecke Rohrleitungen bzw. Elektroinstallationen, im gewerblichen Bereich auch Computerkabel, verlegt sein könnten, die nicht beschädigt werden dürfen. Der Tiefenanschlag beim Bohren muss also unbedingt verwendet und der letzte Zentimeter vorsichtig freigeklopft werden.

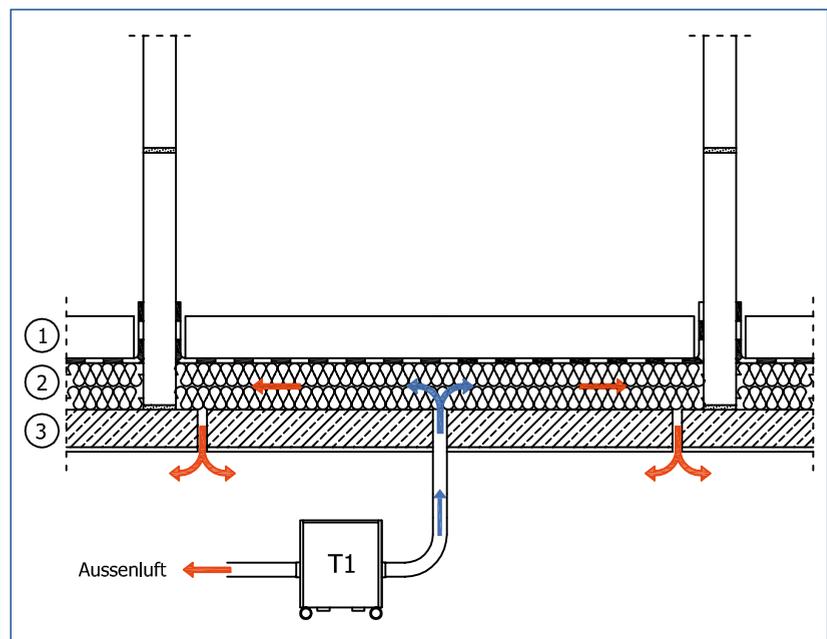
**Abb. 5.34:**  
Dämmschichttrocknung,  
saugend. Aufbau vom  
darunter liegenden  
Raum, Feuchtluft-  
abführung in den  
unteren Raum.  
Hier sind als Beispiel  
gewerblich genutzte  
Räume dargestellt.  
Die auf der Dämm-  
schicht aufgebrachte  
Feuchtigkeitssperre  
ist unter dem  
Estrich eingebracht  
(Schweißbahn).

Für die Dämmschichttrocknung von unten sind verschiedene Aufbauten möglich: An die Bohrungen werden Turbinen mit Filtern angeschlossen. Die Absaugbohrungen sind entweder raummittig angesetzt, und im darüber liegenden Raum werden die Randfugen entfernt, oder es werden Ausgleichsbohrungen von unten im Randbereich der Räume gebohrt. Im Raum, in dem die Ausgleichsbohrungen angelegt sind, sollte mittels Trocknungsgeräten oder mit ausreichender Luftzirkulation dafür gesorgt werden, dass die Feuchtigkeit abgebaut wird.

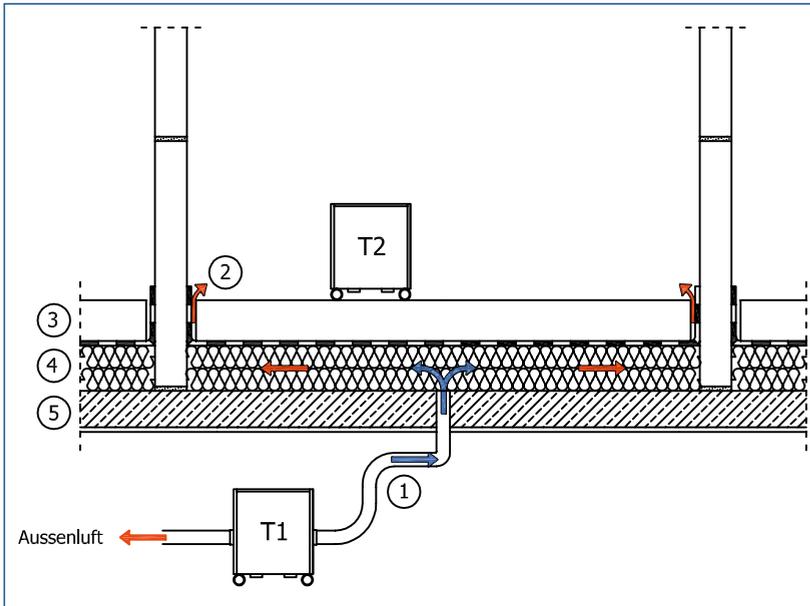
**Abb. 5.35:**  
Dämmschichttrocknung, saugend, vom darunter liegenden Raum, jedoch Trockenluftzuführung über die geöffnete Randfuge im oberen Raum mit zusätzlich aufgestelltem Kondensationstrockner.

Wenn über Absaugöffnungen und Randfuge gearbeitet wird, dann liegen die Bohrungen sinnvollerweise raummittig – die Luft hat dann in alle Richtungen den gleichen Weg, und die gesamte Fläche ist gleichmäßig durchströmt. An die Bohrungen von unten werden Turbinen mit Filtern zum Absaugen angeschlossen. Zusätzlich sind ein oder mehrere Trocknungsgeräte im Betrieb.

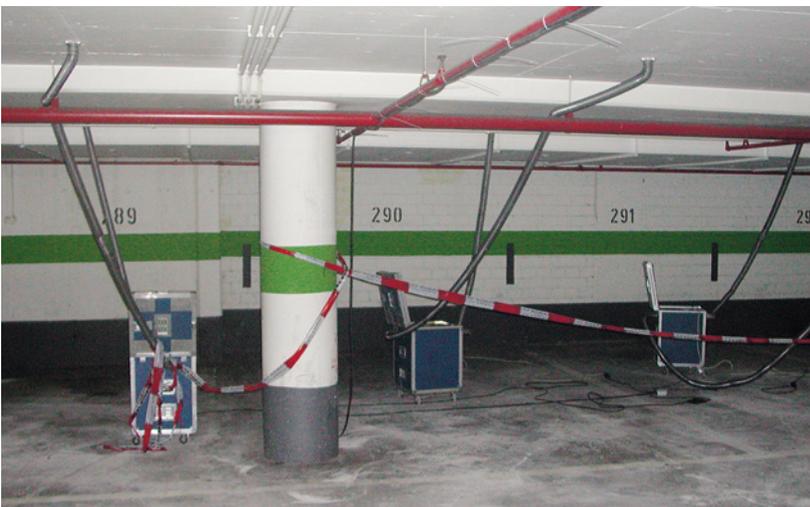
**Abb. 5.36:**  
Trocknung von der Tiefgarage aus

Die Zuluftbohrungen sind raummittig angesetzt, abgesaugt wird über die Randbereiche. Die Anordnung der Zuluft muss der Raumgröße entsprechend bemessen sein. Bei schmalen oder kleineren Räumen ist es auch möglich, auf einer Raumseite trockene Luft eintreten zu lassen und auf der gegenüberliegenden Seite abzusaugen.

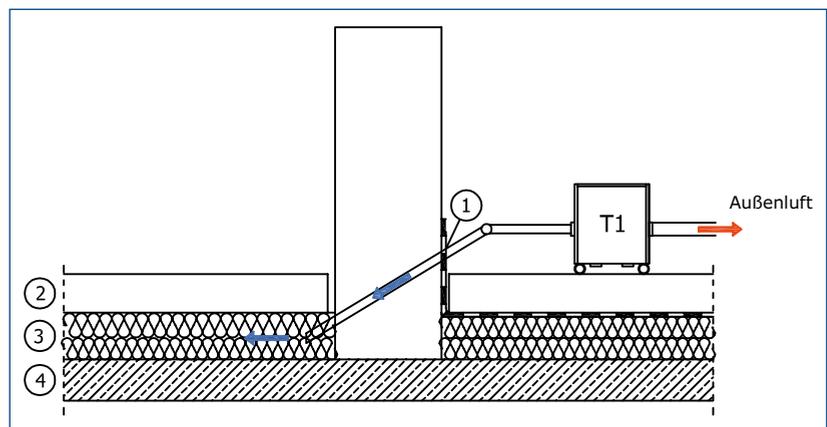
**Abb. 5.37:**  
Dämmschichttrocknung  
über Bohrungen, vom  
benachbarten Raum  
1: Stutzen vom benach-  
barten Raum aus.  
2: Estrichplatte  
3: Dämmschicht  
4: Rohdecke  
(Stahlbetondecke)

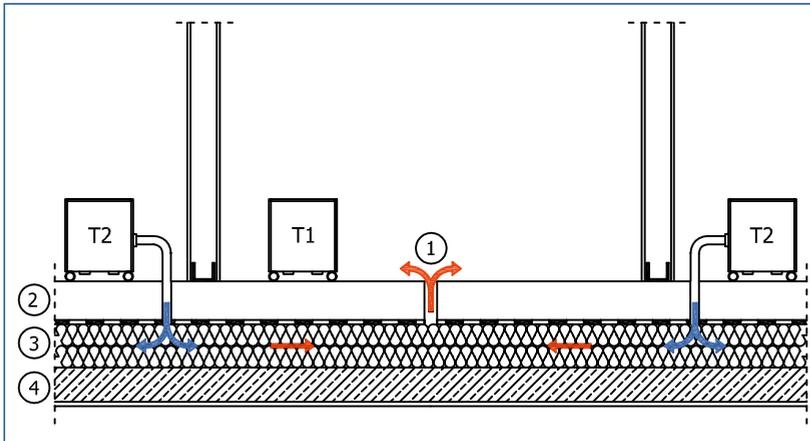
**Abb. 5.38:**  
Dämmschichttrocknung  
über Bohrungen, vom  
benachbarten Raum,  
jedoch Feuchtluftab-  
führung in den vom  
Schaden betroffenen  
Raum

1: Austrittsbohrung  
2: durchgängige Estrich-  
platte darauf leichte  
Trennwände  
3: Dämmschicht  
4: Rohdecke  
(Stahlbetondecke)

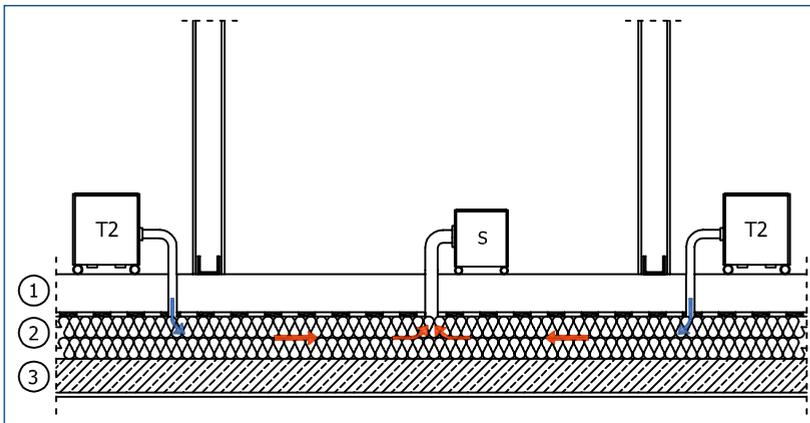
**Abb. 5.39:**  
Dämmschichttrocknung,  
von benachbarten  
Räumen, Absaugung im  
von Schaden betroffene-  
nen Raum

1: Estrichplatte  
2: Dämmschicht  
3: Rohdecke  
(Stahlbetondecke)

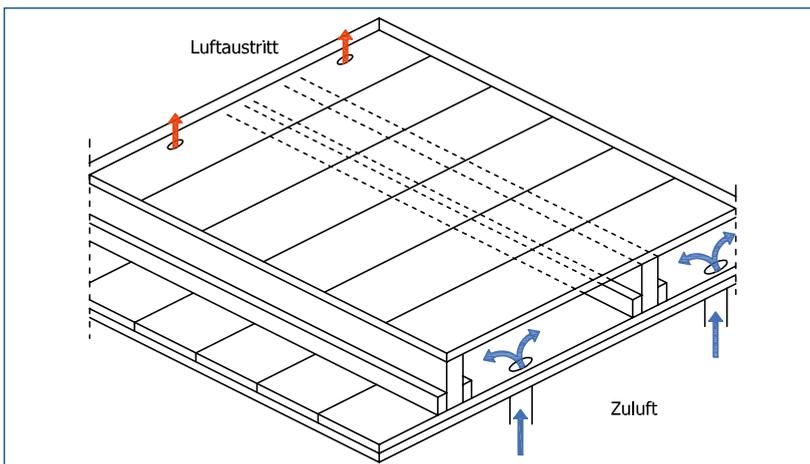
**Abb. 5.40:**  
Dämmschichttrocknung  
einer Holzbalkendecke,  
blasend. Aufbau vom  
darunter liegenden  
Raum, Feuchtluftabfuhr  
in den oberen Raum

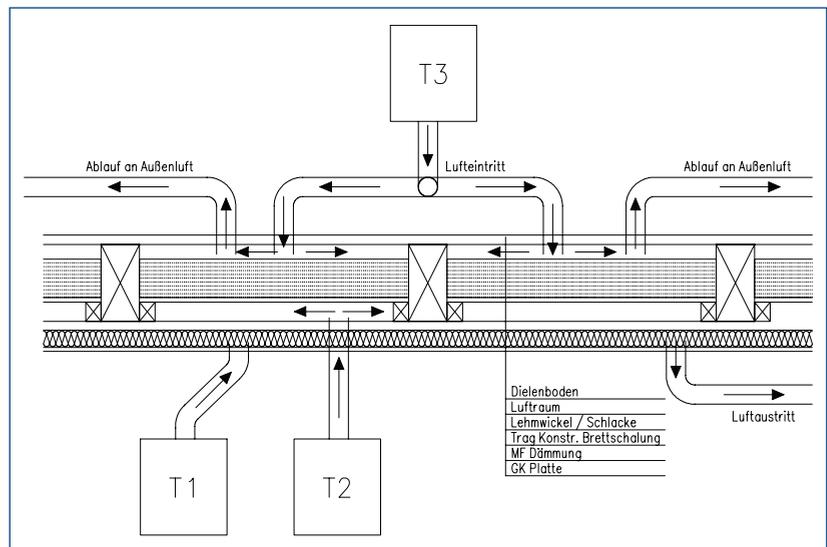
**Abb. 5.41:** Systemskizze einer Mehrschichttrocknung unterschiedlicher Hohlräume. In der Zeichnung sind mehrere Trocknungsanlagen bei einer Holzbalkendecke dargestellt. Hier sind unterschiedliche Dämmschichten und Luftschichten vorhanden. Daher ist es wichtig, jede einzelne Schicht zu durchlüften. Aus diesem Grunde sind auch drei Trocknungsanlagen (T1 bis T3) erforderlich. Auch hier ist es erforderlich, dass jedes Balkenfeld durchlüftet wird. Auch der Trocknungserfolg muss mit unterschiedlichen Feuchtemessungen geprüft werden. Eventuell kann dies auch mittels einer Probeöffnung überprüft werden.

Wegen des unterschiedlichen Differenzdrucks in den einzelnen Schichten muss jeweils eine eigene Anlage installiert werden, solange man keine gesteuerte Anlage einsetzt.

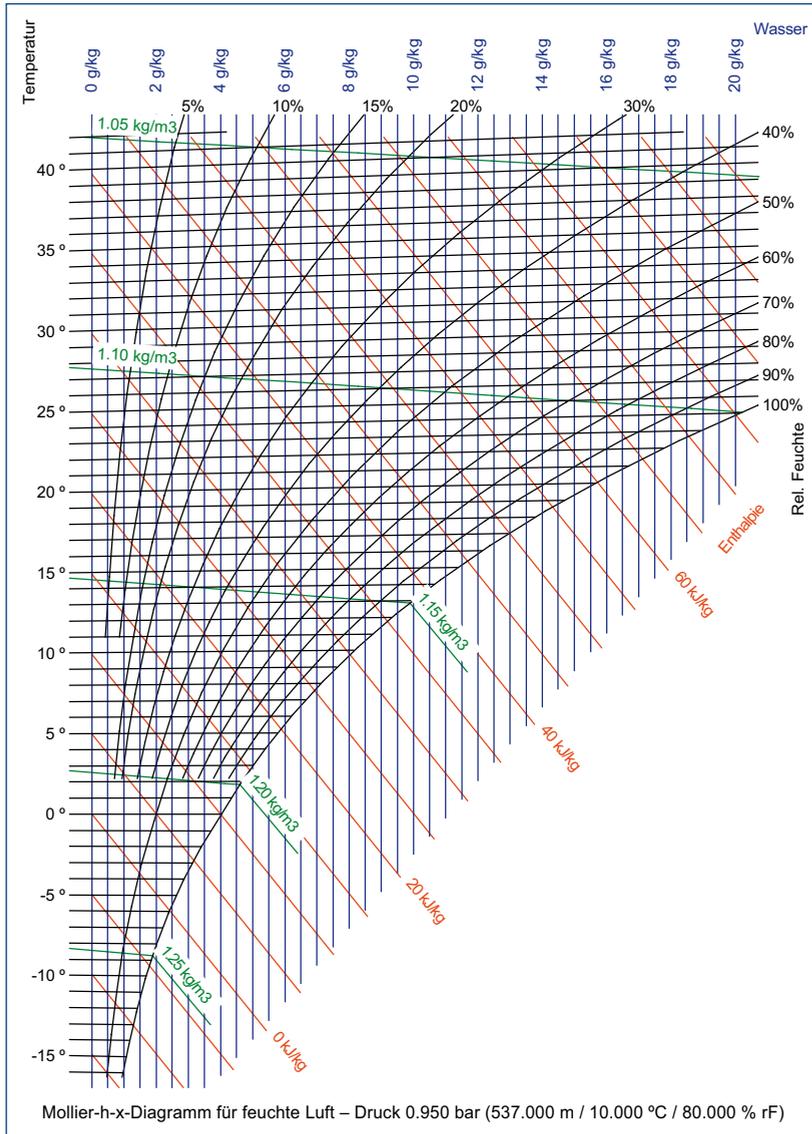
**Abb. 5.42:**  
Mollier-h-x-Diagramm  
für feuchte Luft

Als Grundlage zur Feststellung des Trocknungserfolges mit den Werten der austretenden Luft darf diese nicht mehr als  $1,2 \text{ g/m}^3$  Wassergehalt zusätzlich zur eintretenden Luft haben.

Diese Werte können anhand einer Tabelle, üblicherweise als hx-Diagramm bezeichnet (nach Mollier im Jahr 1906 benanntes Diagramm), bestimmt werden.

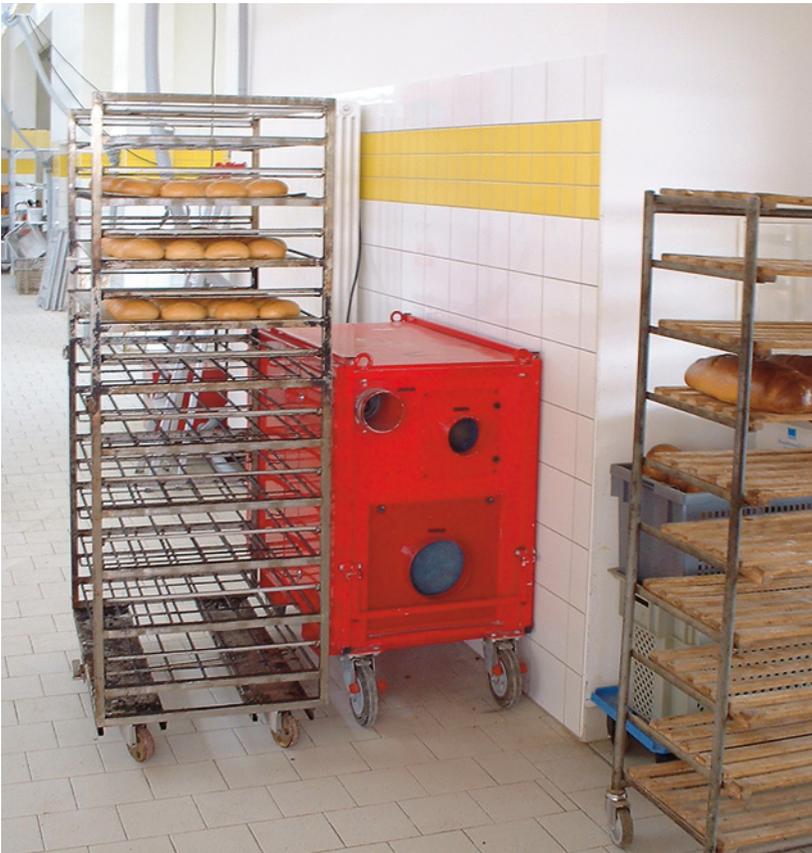
**Abb. 5.43:**  
Es gab keine Abluftführung nach außen. Das Gerät arbeitete im Kurzschluss, wodurch die Raumfeuchtigkeit erhöht wurde.

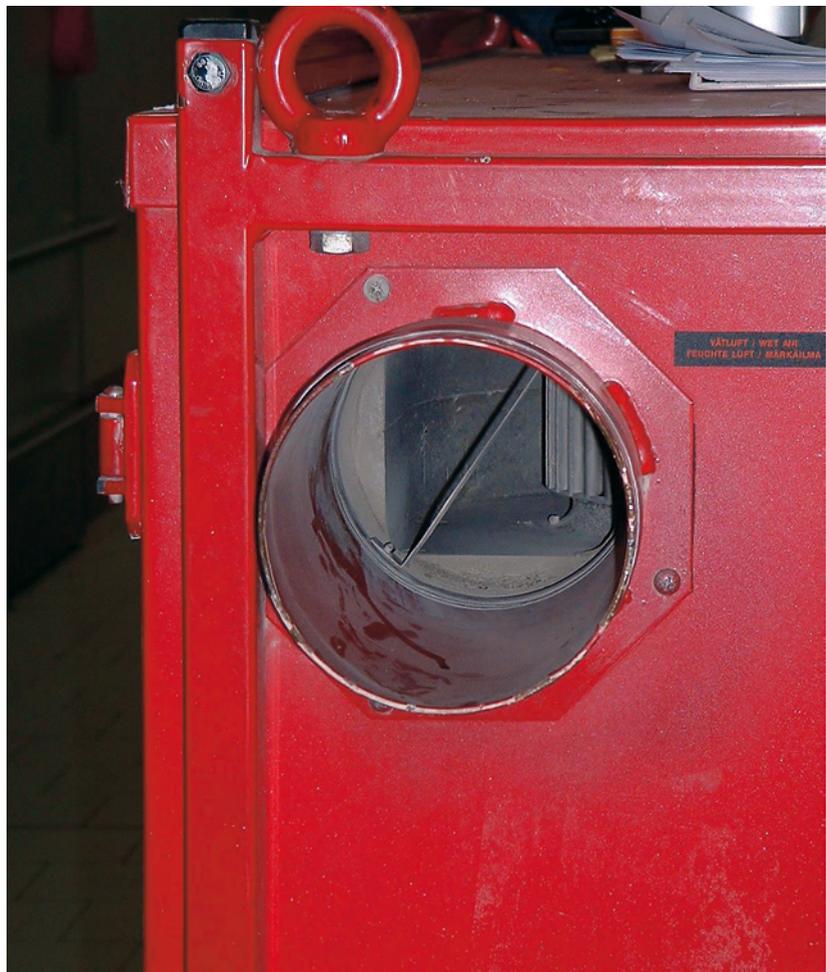
**Abb. 5.44:**

Das Gerät wurde nicht gereinigt, die Abluft des Gerätes war stark verkeimt. Dadurch wurde kontaminierte Raumluft in die Wärme-/ Trittschalldämmung eingeblasen, was eine zusätzliche Verkeimung der Dämmschichten zur Folge hatte.

Bei keinem der Geräte war die Abluft nach außen gelegt. Anhand einer Probe aus einem Gerät zeigte sich, dass die Abluft hoch verkeimt war. Die Abluft aus einem sichtbar und riechbar verkeimten Estrich darf nicht in den Raum geführt werden, da damit ein erhebliches Risiko der weiteren Verkeimung besteht. Dass es hier nicht zu einer Belastung der Raumluft gekommen ist, liegt daran, dass die Geräte kaum Leistung zeigten.

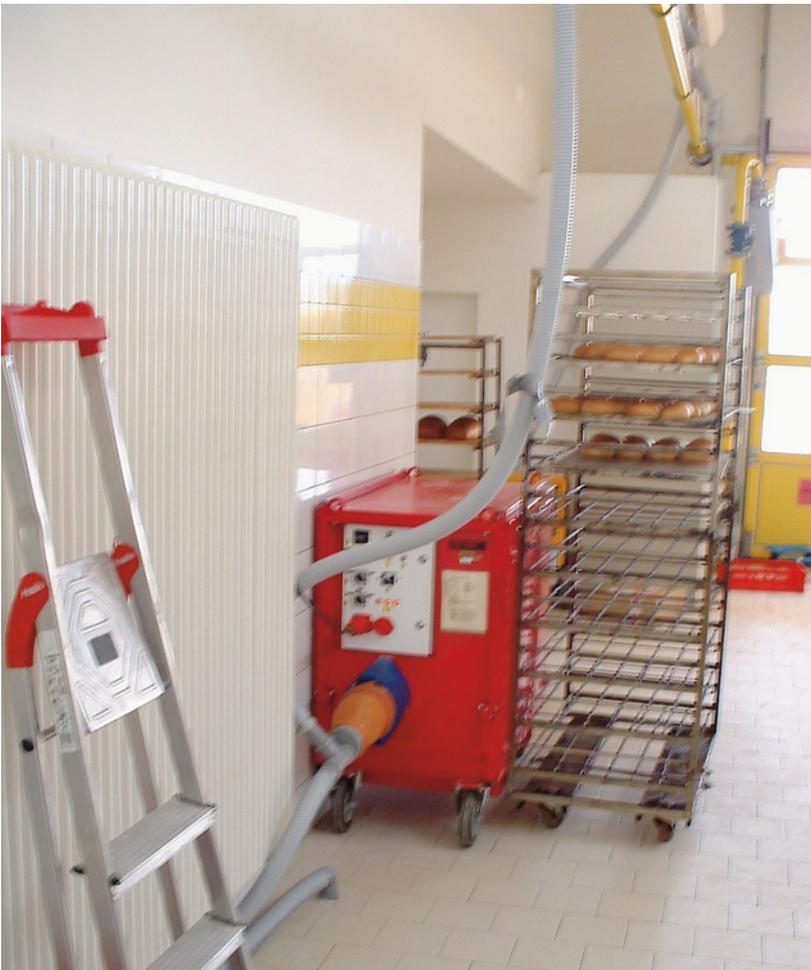
**Abb. 5.45:**  
Die Trockenluft wurde unzulässig – auf einen zu kleinen Querschnitt und auf zu kurzem Weg – reduziert. Daher konnte das Gerät nur auf Stufe I gefahren werden.

Weil es zu wenige Bohrlöcher gab, die Randfugen nicht geöffnet waren und die Luftleitungen mit zu kleinem Querschnitt über zu lange Wege geführt wurden, liefen die Geräte auf kleiner Stufe oder mit Druckentlastung, um nicht in Überlast zu gehen.

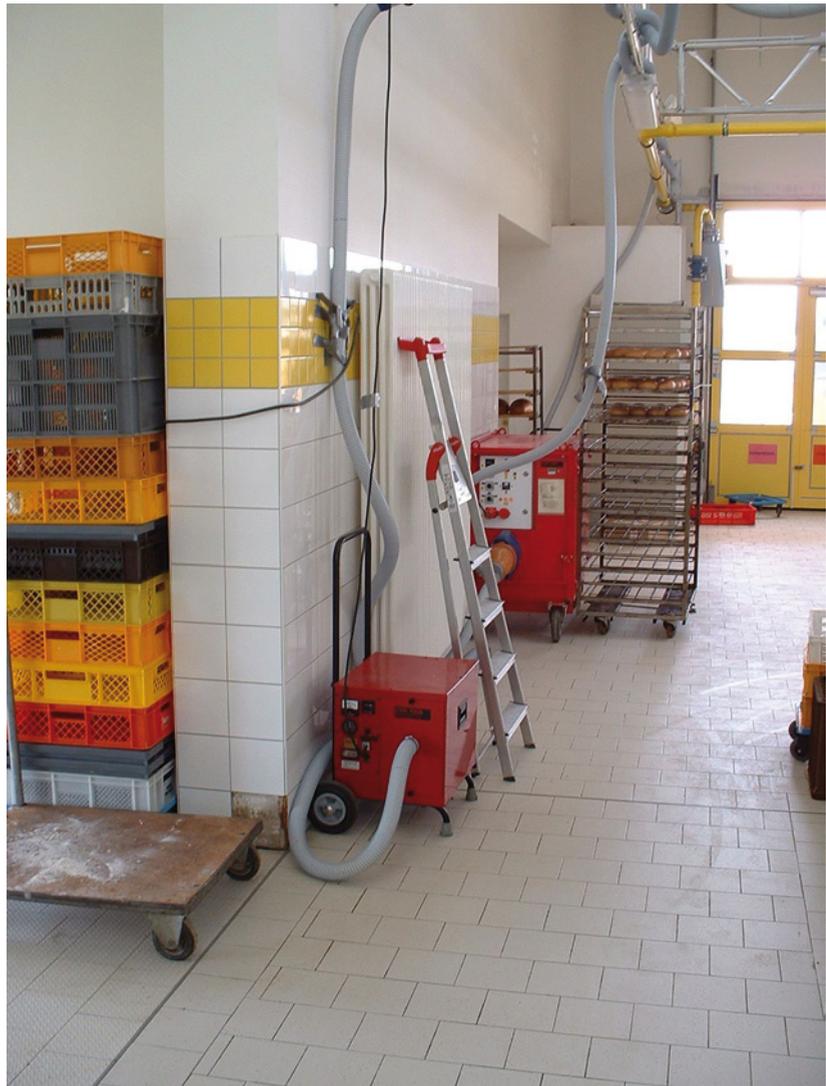
**Abb. 5.46:**  
Die Knoten in der Verlegung führten zu vermeidbaren Druckverlusten.

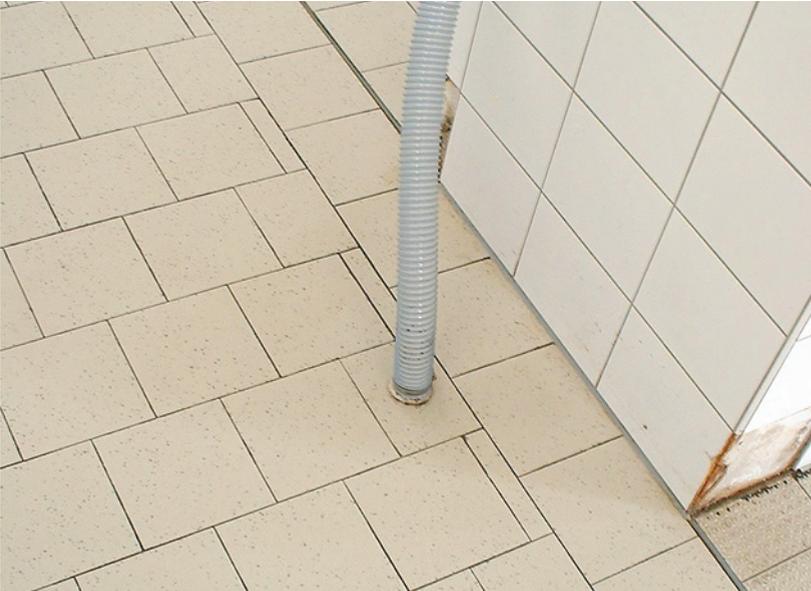
**Abb. 5.47:**

Die Randfugen waren an keiner Stelle zur Trocknung geöffnet, sodass es nicht zum Luftaustausch kommen konnte. Es entstand ein zu hoher Druck in den Dämmschichten, was nach der Demontage der Trocknungsanlagen nachträglich zu Rissen im Estrich bzw. Oberbelag führen kann.

An keiner Stelle waren zur Trocknung die Randfugen geöffnet worden. Da in weiten Teilen an die Randfugen unmittelbar ein Fliesenschild anschließt, das zu den Bodenfliesen angedichtet ist, konnte es zu keinem regelmäßigen, flächigen Luftaustausch und damit zu keiner Trocknung kommen.

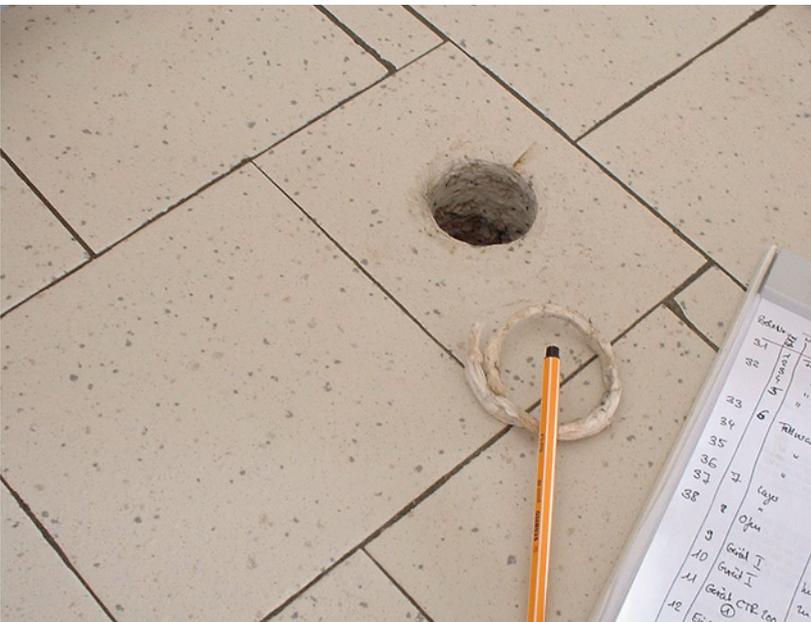
**Abb. 5.48:**

Zur Abdichtung am Boden waren befeuchtete und zusammengedrehte Zellstofftaschentücher eingelegt worden. Taschentücher sind grundsätzlich ungeeignet, es hätten Gummidichtungen verwendet werden müssen. Die Tücher waren mittlerweile trocken, der Überdruck blies hier hörbar ab.

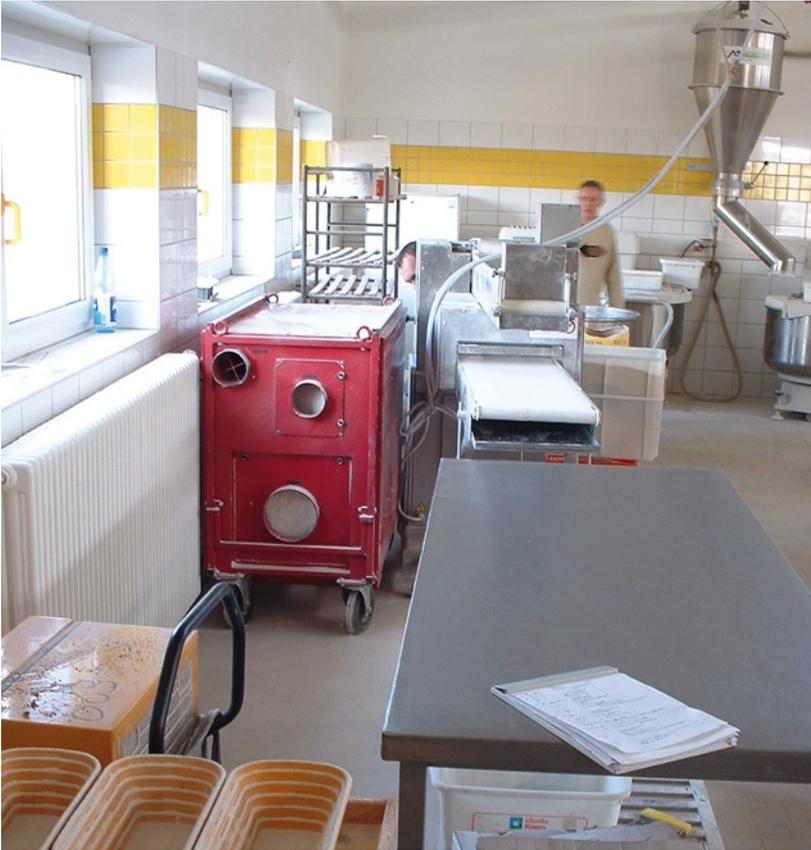
**Abb. 5.51:**

Der Absorbentrockner CTR 1200 war ohne Abluftschlauch und ohne getrennte Zuluft-Versorgung aufgestellt. Daher waren die Filter dicht mit Mehlstaub belegt; das Gerät hatte keine Leistung mehr. An zwei Bohrungen war es ohne zusätzliche Turbine angeschlossen. Bei dem Gegendruck des Estrichs, noch dazu bei verschlossenen Randfugen, konnte so kein Luftaustausch zustandekommen.

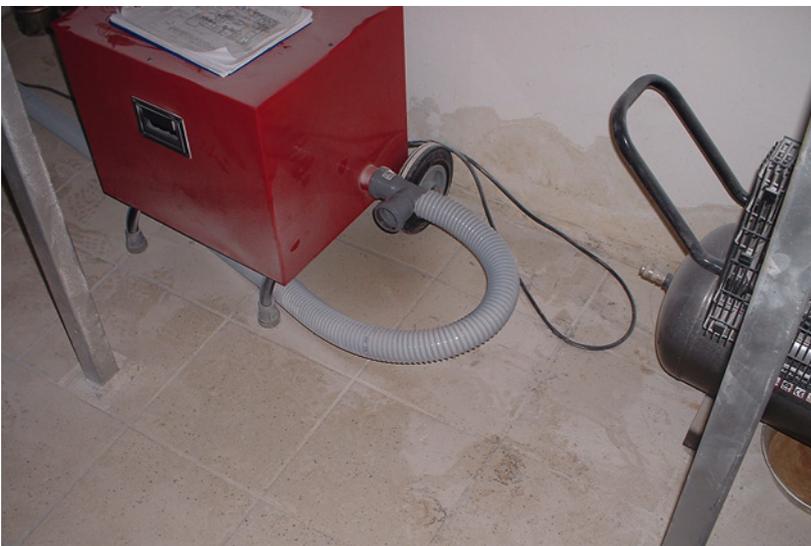
**Abb. 5.52:**

Die Turbine des CTR 200 hatte einen zu hohen Gegendruck, weil die angeschlossene Bohrung dicht war. Damit das Gerät überhaupt betrieben werden konnte, wurde der Überdruck seitlich durch ein T-Stück abgelassen. Damit entstand kaum eine Trocknungswirkung, da kein Druck im Estrich bzw. in der Dämmschicht entstehen konnte.

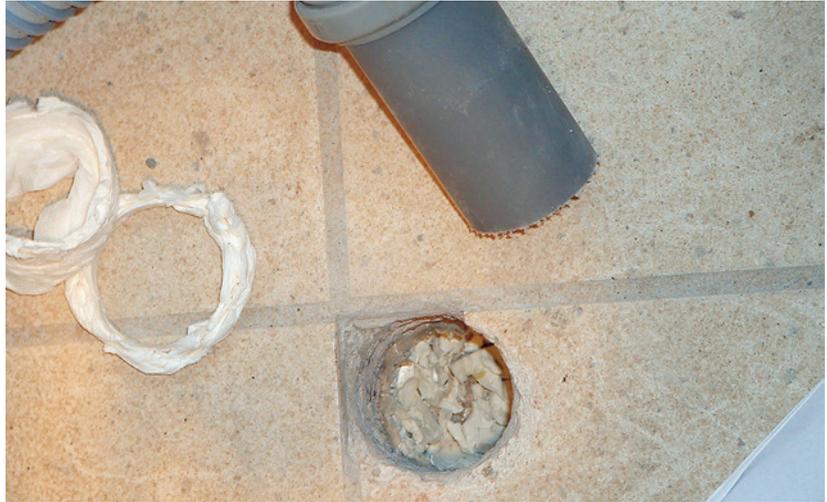
**Abb. 5.53:**  
Der Überdruck entstand für das Gerät, weil die Bohrung nur bis in die Styroporlage und nicht bis zum Rohboden geführt wurde. Die Zuluft war damit an das Styropor angeschlossen und vom Styropor abgedichtet.

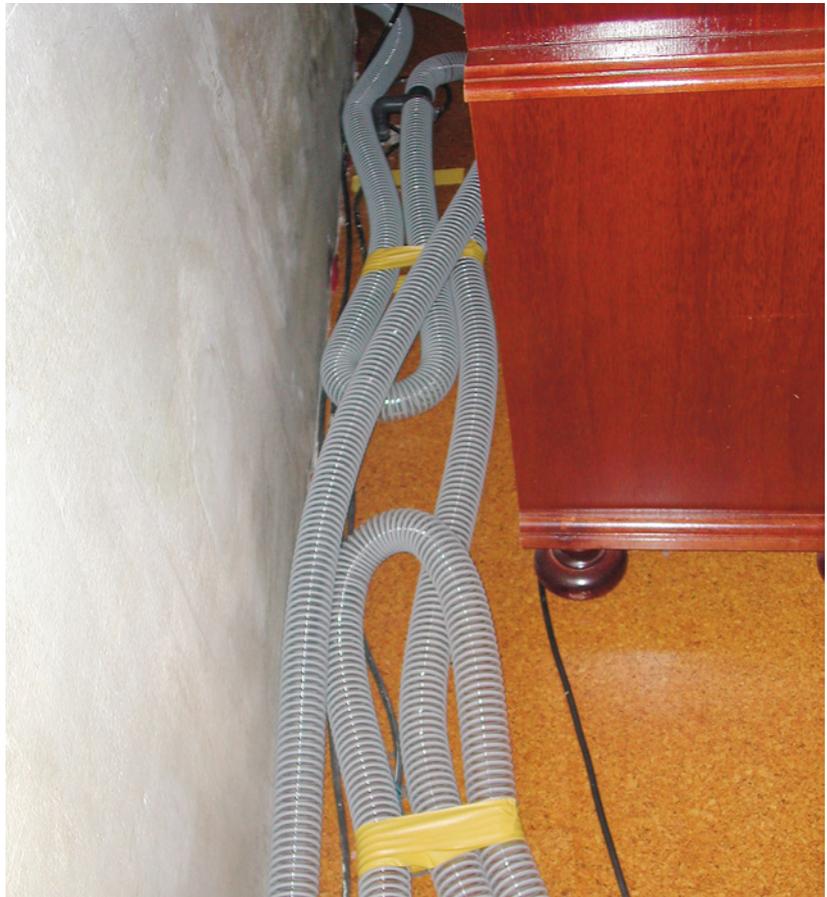
**Abb. 5.54a:**  
Ungünstige Schlauchverlegung: Pro Schleife ist ein Reibungsverlust von ca. 8% vorhanden. Außerdem entstehen Stolperstellen für den Mieter.

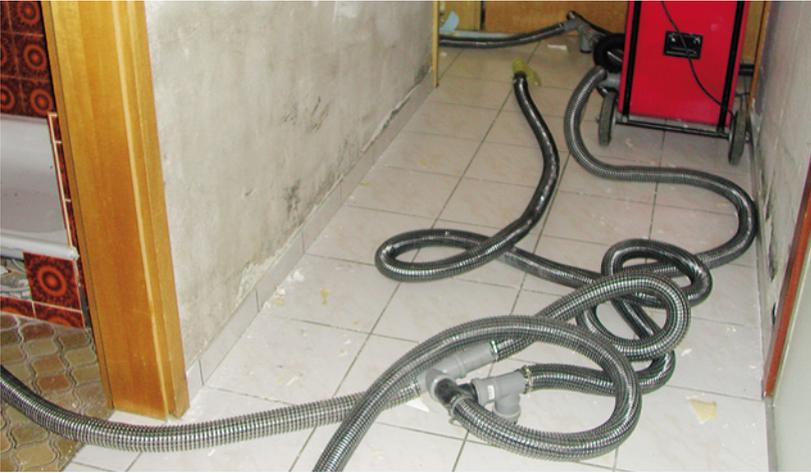
**Abb. 5.54b:**  
Ungünstige Schlauchverlegung: Pro Schleife ist ein Reibungsverlust von ca. 8 % vorhanden. Außerdem entstehen Stolperstellen für den Mieter.

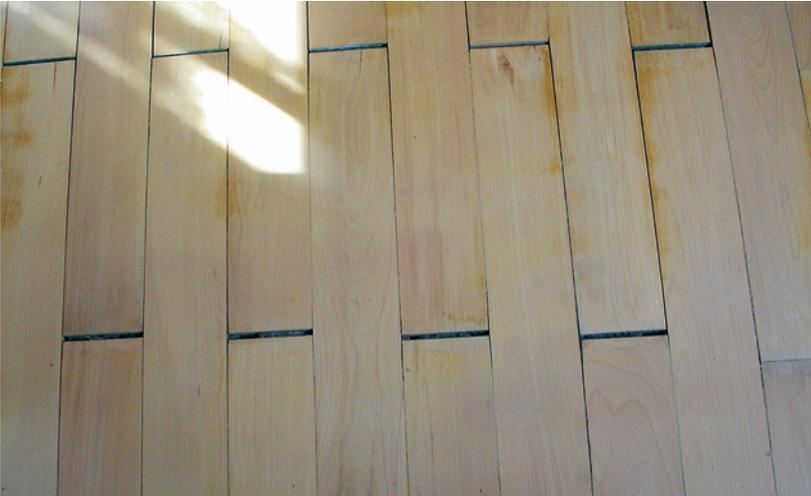
**Abb. 5.55:**  
Von einer Trocknungs-firma zu stark getrocknetes Parkett

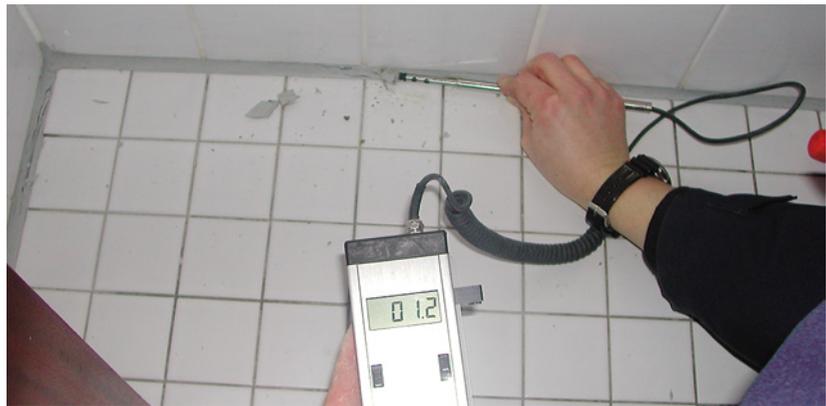
Abb. 5.56:  
Luftstrommessung:  
Luftströmgeschwindigkeit 1,2 m/s

Bei den vergleichsweise geringen Luftgeschwindigkeiten in den Zuluftöffnungen kann es bei geöffneten Fenstern oder Türen zu Fehlmessungen kommen, da der Luftzug die Geschwindigkeit der Trocknungsanlage überlagert.

Wichtig ist, das Anemometer im richtigen Winkel in den Luftstrom zu halten, eine Verkantung führt zu verringerten Messwerten.

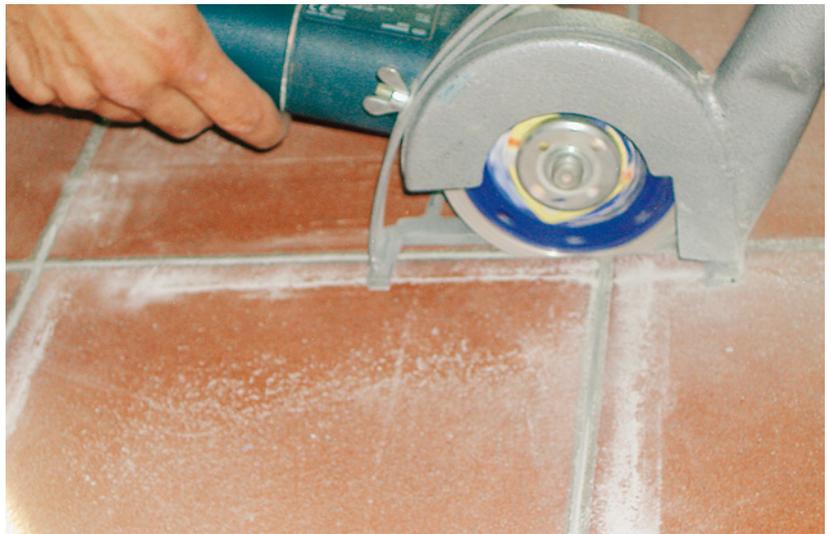
**Abb. 5.57:**  
Fliesenentfernung  
am Beispiel einer  
Cottoplatte  
a) Aufsägen der Fugen

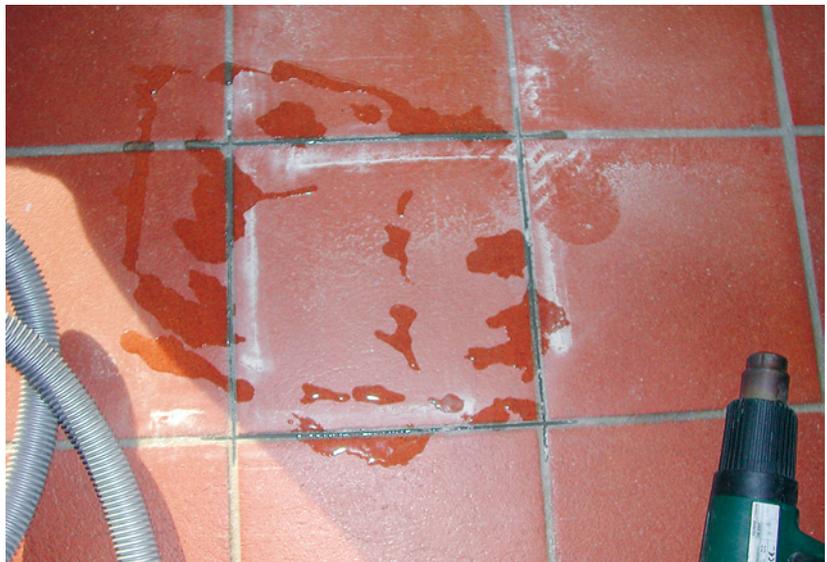
**Abb. 5.57:**  
b) Durchnässen der  
Fugen

Leitungswasser, das mit gewöhnlichem Spülmittel versetzt ist. Bei langer Einwirkzeit (mindestens 10 bis 15 Minuten) durchnässt das ganze Fugenmaterial. Dadurch durchfeuchtet auch das Mörtelbett (Dünn- oder Dickbett).

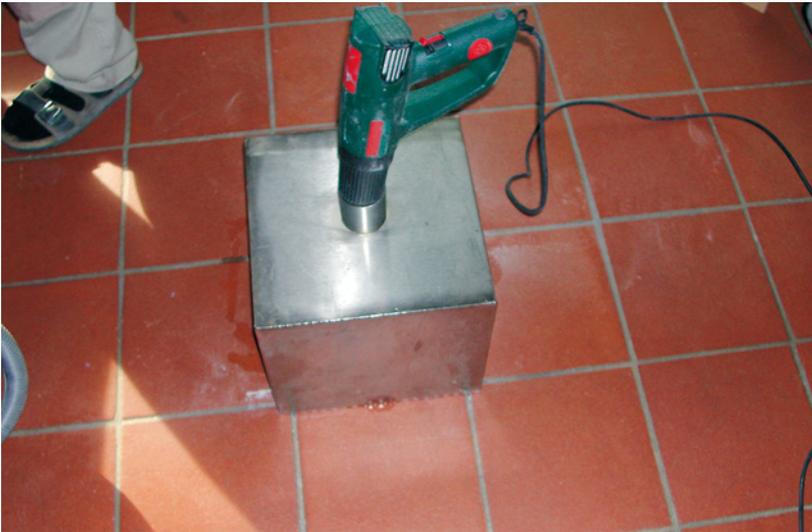
**Abb. 5.57:**  
c) Glocke zum Erhitzen  
der Fliese

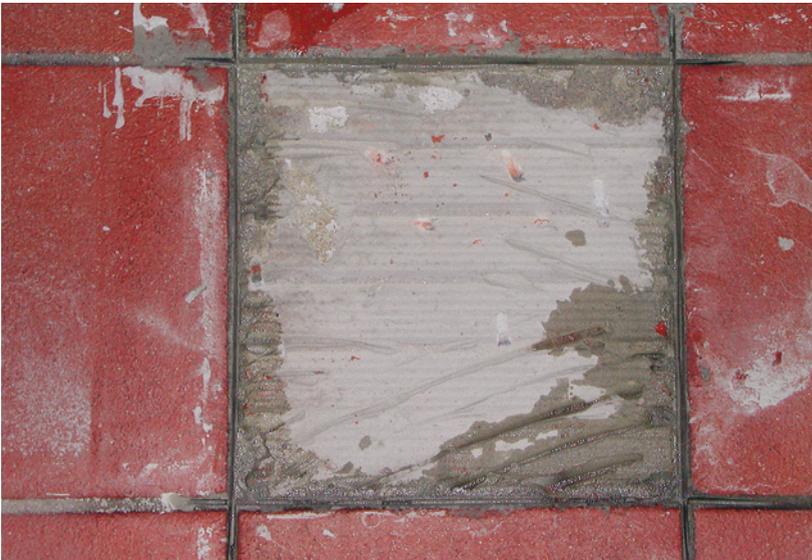
**Abb. 5.57:**  
d) Abgelöste Fliese

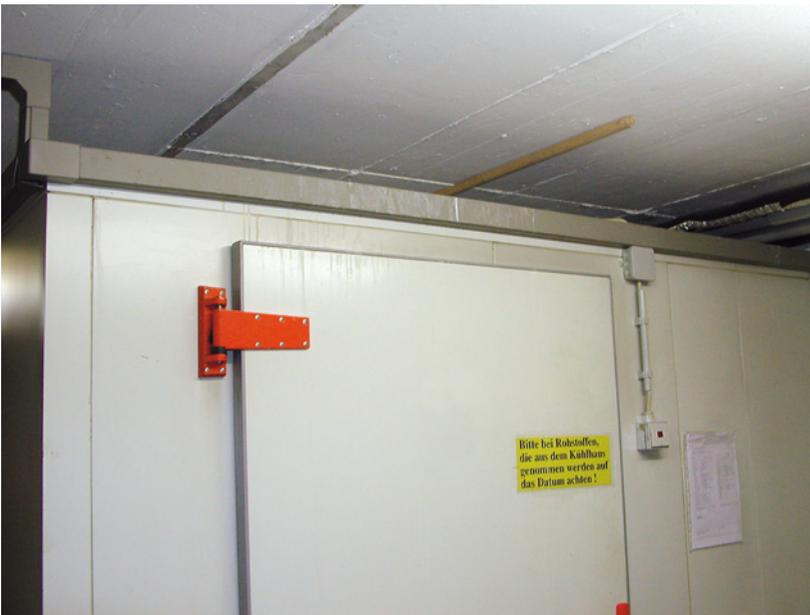
**Abb. 6.1:**

Um diesen Rohrbruch über der eingebauten Kühlbox reparieren zu können, wären erhebliche Kosten für den Aus- und Einbau angefallen. Diese wurden durch das Verlegen einer Bypassleitung umgangen. Die alte Leitung wurde stillgelegt.

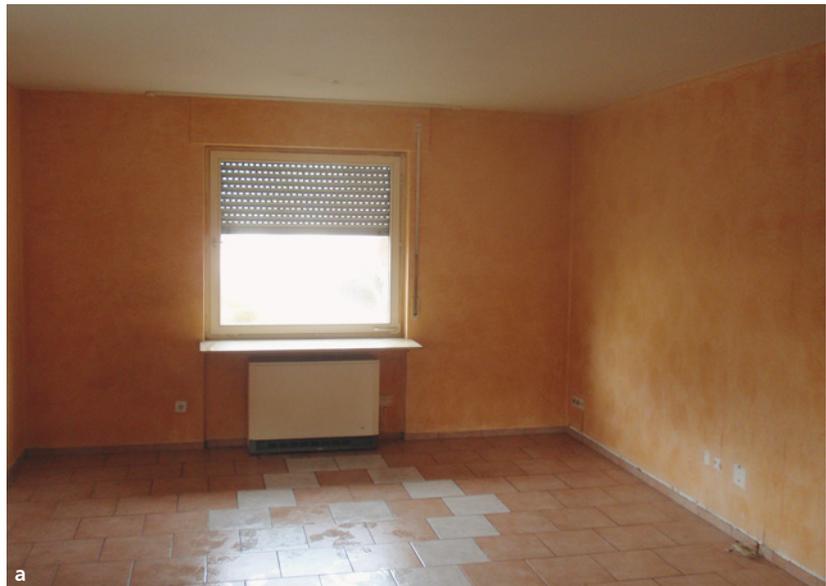
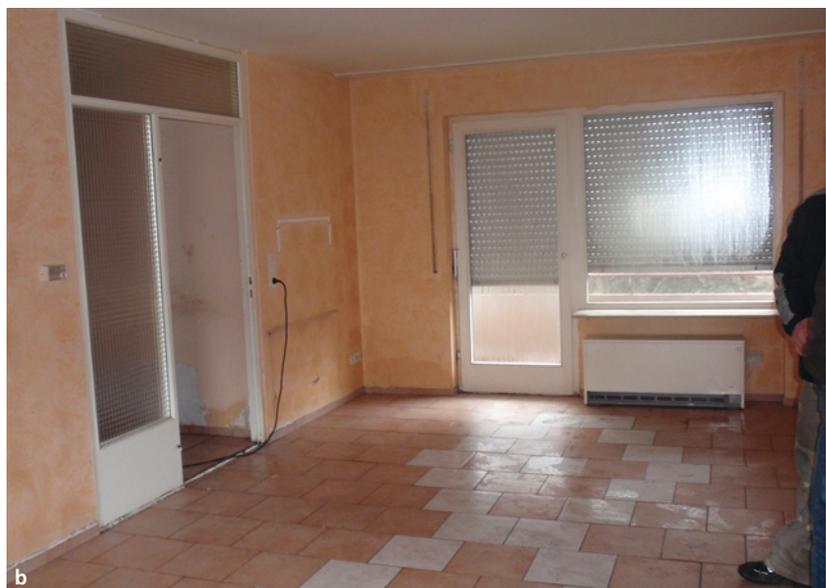
**Abb. 6.2a, b:**  
Auf diesen Bildern ist zu sehen, dass hier im Winter bei ca. 4°C Außentemperatur eine technische Trocknung durchgeführt, jedoch das Gebäude nur im Schadensbereich beheizt wurde. Die nun gesättigte Luft konnte durch Luftzirkulation in den unbeheizten Gebäudeteil (nicht vom Wasserschaden betroffenen Bereich) gelangen. Die Folge war, dass die gesättigte Luft abkühlte und an den kalten Oberflächen der Bodenfliesen und Außenwände durch die Taupunktunterschreitung Wasser bildete. Es wurde ein Feuchteschaden an der (vorher) unbelasteten Gebäude-seite verursacht.

Zum richtigen Aufbau und zur richtigen Bemessung einer Trocknungsanlage muss generell darauf geachtet werden, soviel Energie zu liefern, dass bei keinem Bauteil, das mit den zu trocknenden Bereichen im Luftkontakt steht, der Taupunkt unterschritten wird. Eventuell sind daher in kalten Perioden zusätzliche Heizungen notwendig.
