# Handbuch der Bauwerkstrocknung

Ursachen, Diagnose und Sanierung  
von Wasserschäden in Gebäuden

3., vollständig überarbeitete und erweiterte Auflage

Fraunhofer IRB Verlag

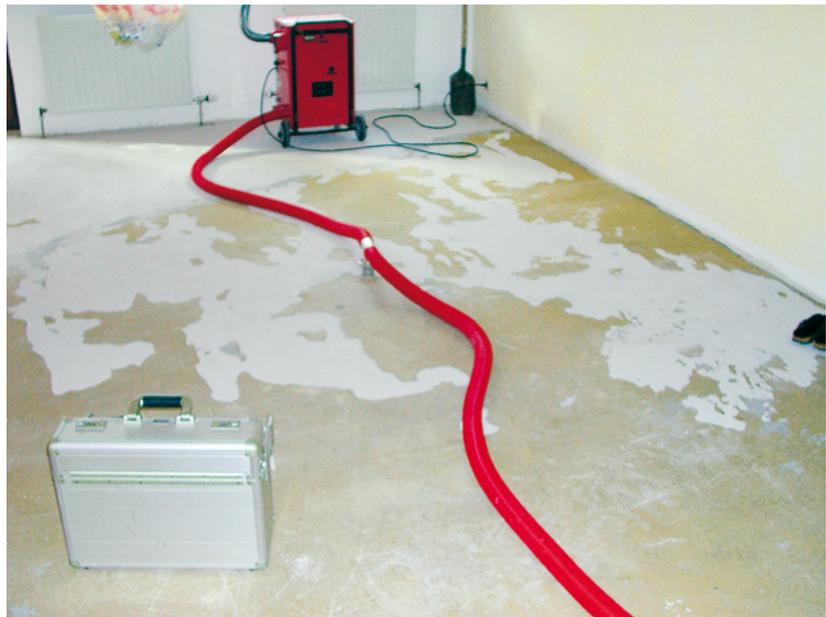
**Abb. 6.3:**  
Der Oberbelag wurde bereits vor der Trocknung vollständig entfernt.

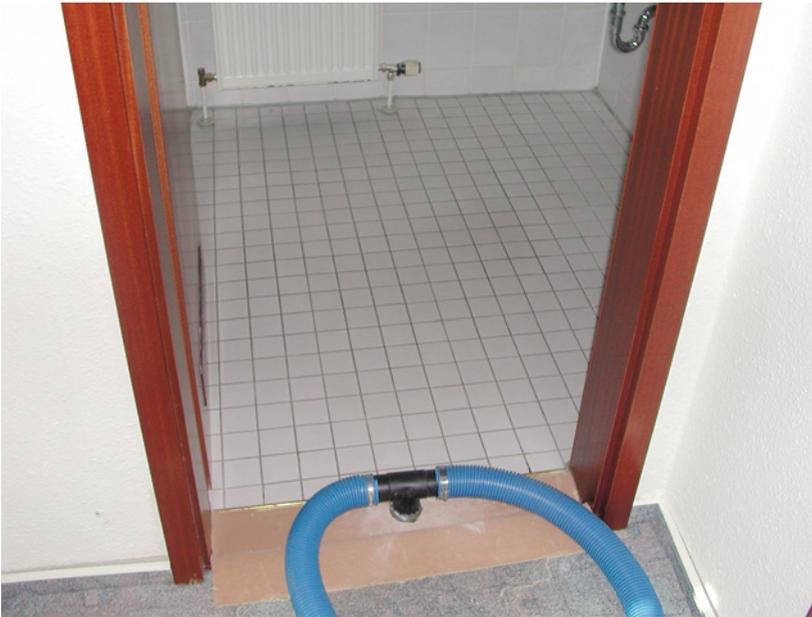
**Abb. 6.4:**

Vor dem Badezimmer wurde eine Bohrung im Türstock gesetzt, um die Fliesen zu erhalten. Der Teppichbelag wurde nur umgeklappt und später zurückgeklebt.

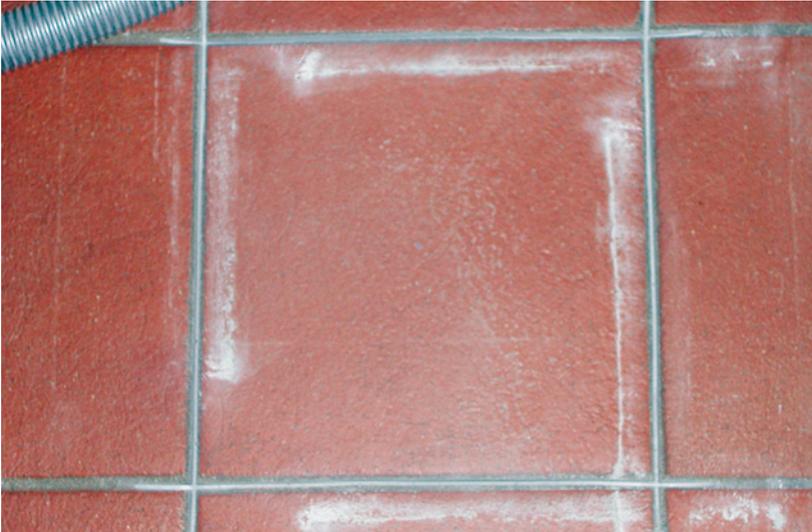
**Abb. 6.5:**  
Cottoplatte mit bereits  
aufgesägter Fuge

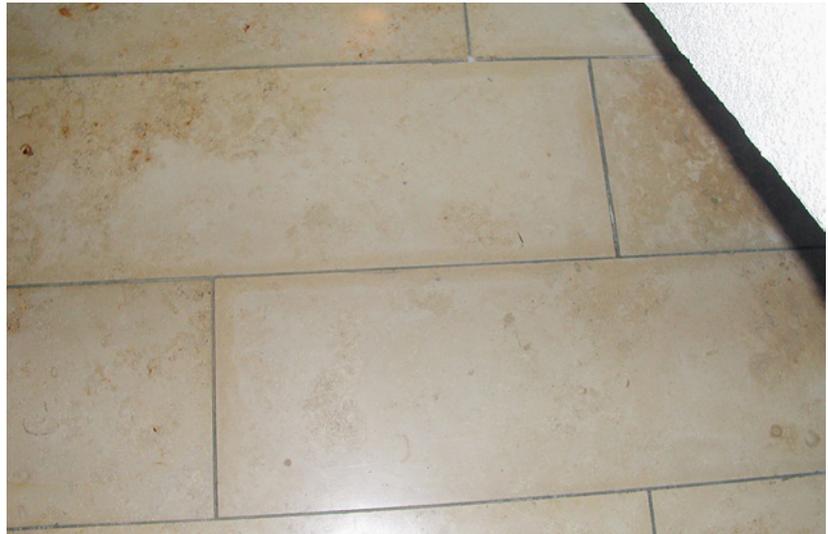
**Abb. 6.6:**  
Marmor in einem Treppenhaus nach einer Trocknung. Die Reparatur einzelner Platten war möglich.

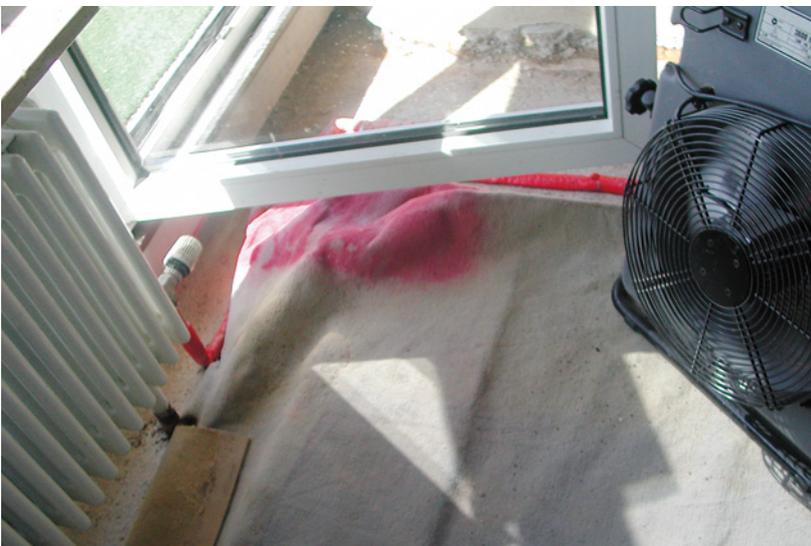
**Abb. 6.7:** Verfärbter Teppichbelag, bei dem eine Erhaltung nicht möglich ist.

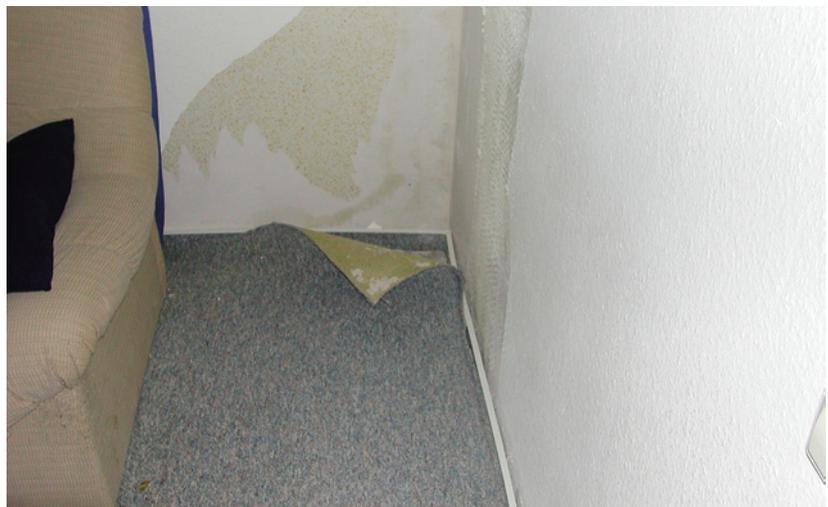
**Abb. 6.8:**  
Der Teppichbelag wurde umgeklappt und später wieder angeklebt.

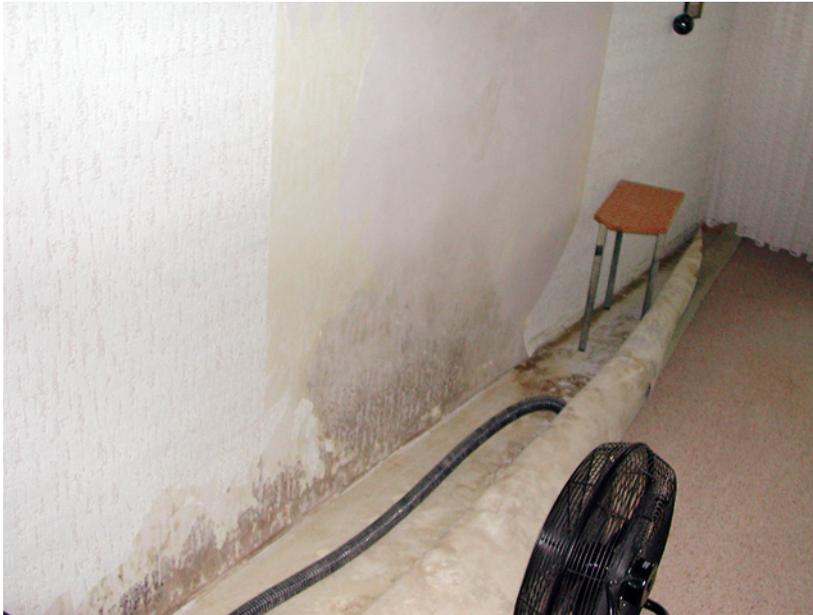
Abb. 6.9:  
Teppich lose verlegt,  
kein Kleberbett

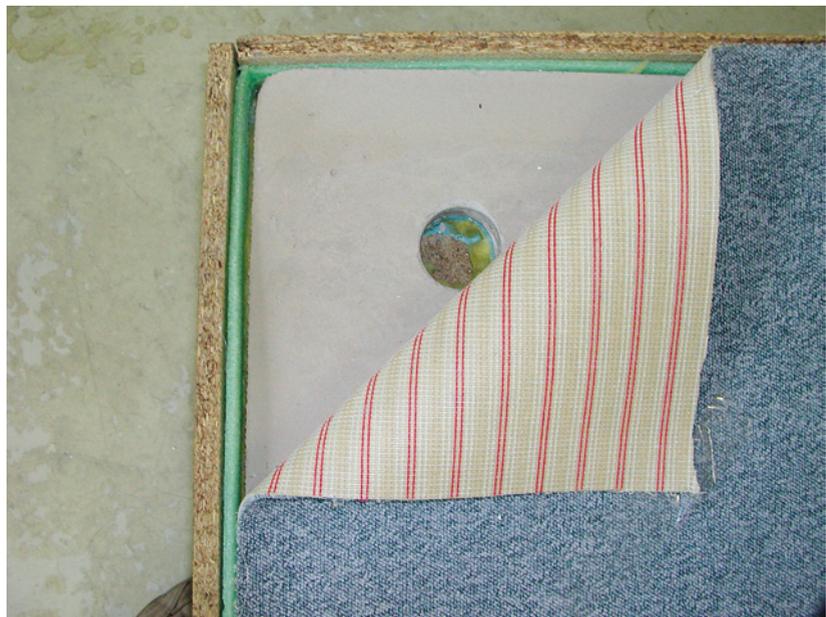
Abb. 6.10:  
Teppichbelag umgelegt

Bahnenware kann auch durch einen geraden, sauberen Schnitt mit einem Bodenmesser aufgetrennt und aufgeklappt werden. Sauber verklebt und mit einer Bürste glatt gekämmt, ist auch auf einem so bearbeiteten Teppich nach Abschluss der Arbeiten keine große Beschädigung sichtbar.

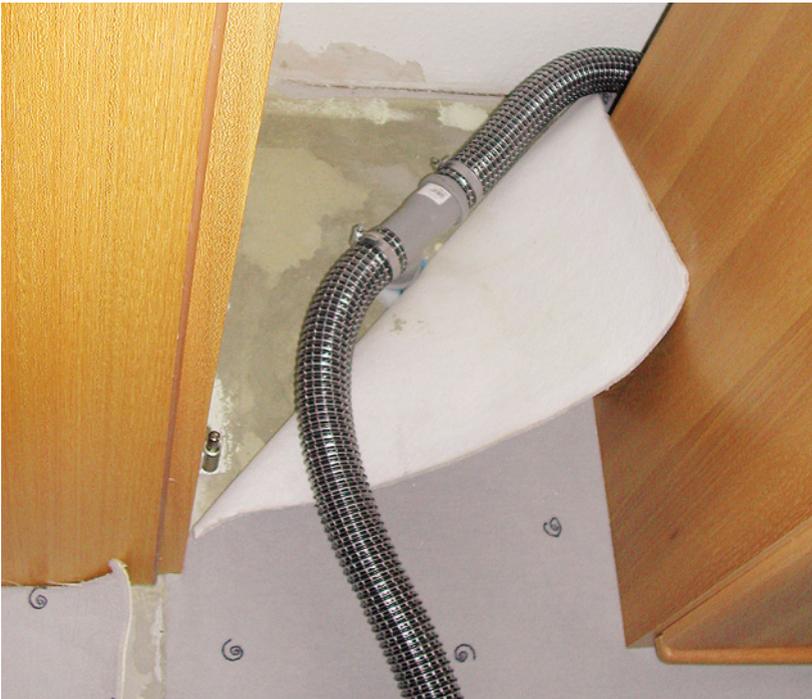
**Abb. 6.11:**  
Teppichbelag umgeklappt

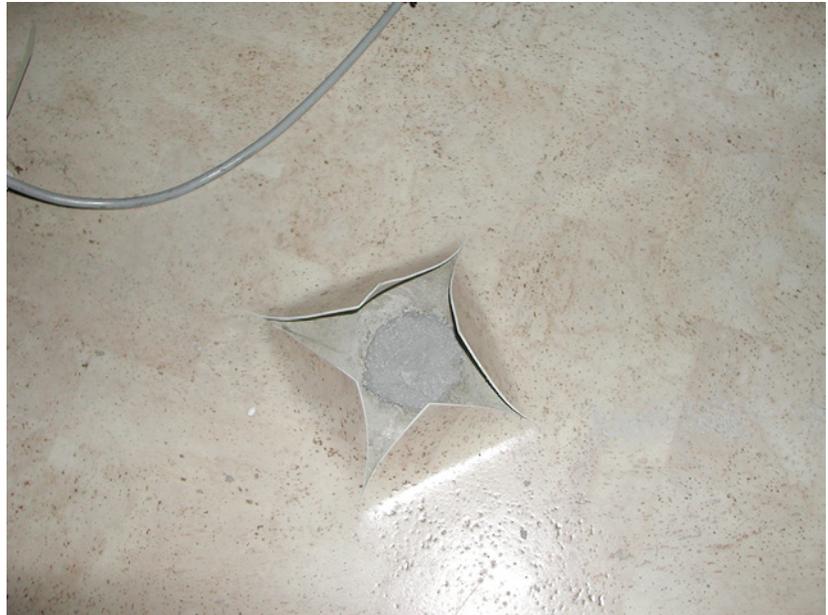
**Abb. 6.12:**  
PVC-Belag mit Kreuzschnitt aufgeschnitten. Die angebrachte Bohrung wurde nach der Trocknung mit Schnell-estrich verschlossen und der PVC-Belag wieder angeklebt.

Bei PVC-Bahnen kann wie beim Teppichbelag auch ein Schnitt gemacht werden. Später kann eventuell eine Schweißnaht den Schnitt verschließen.

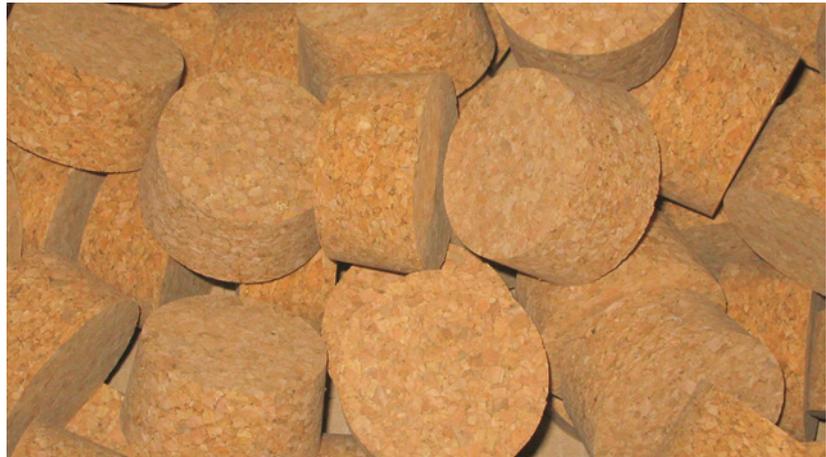
**Abb. 6.14:**  
Korkdrehteil zum  
Verschließen von  
Bohrlöchern

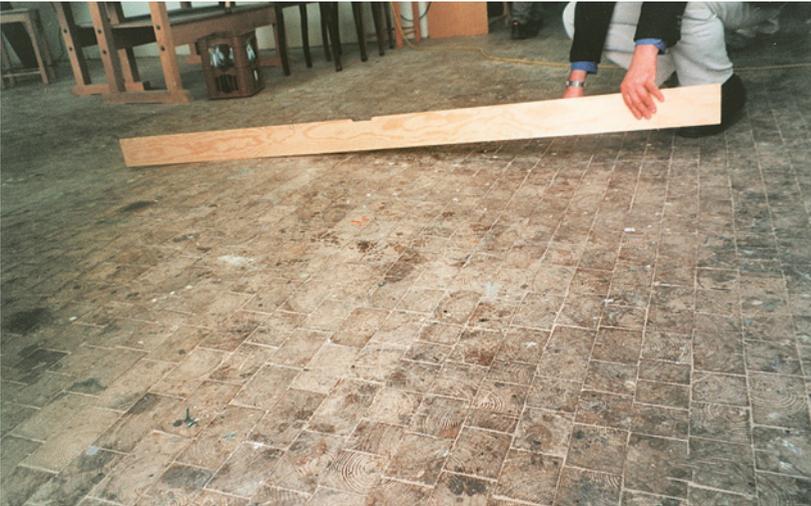
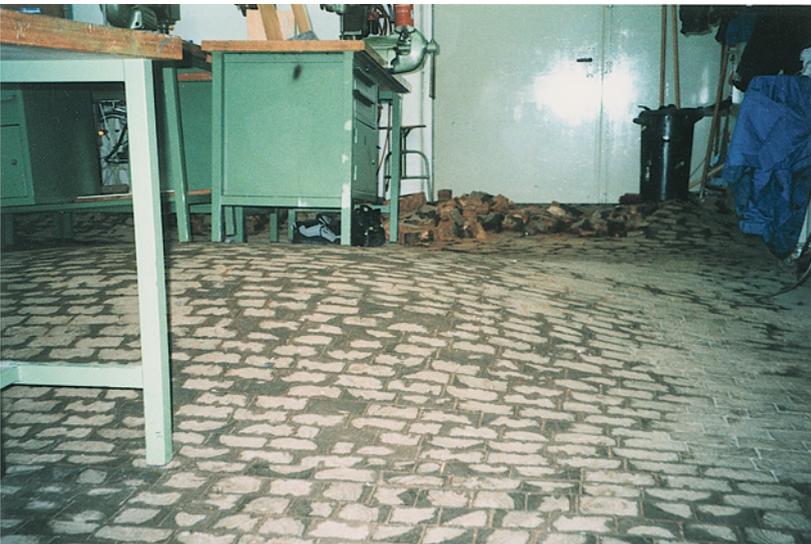
**Abb. 6.15:**  
Aufgequollenes  
Hirnholz-Parkett

**Abb. 6.16:**  
Aufgequollenes  
Hirnholz-Parkett

Die auftretenden Kräfte sind nicht zu unterschätzen: In einer Ausbildungsstätte war ein Hirnholz-Vollholzparkett verlegt. Durch eine defekte Verschraubung einer Rohrleitung kam es an einem Sonntag zum Austritt großer Mengen warmen Wassers in einer darüber liegenden Küche. Das Wasser lief durch die Holzdecken in die darunter liegenden Räume, wo der Schaden erst am Montagmorgen bemerkt wurde. Zu diesem Zeitpunkt hatten sich bereits ca. 200 m<sup>2</sup> Parkett mit Wasser voll gesogen. Die Fläche hatte sich stellenweise bis zu einer Höhe von einem Meter aufgewölbt.

Bei der Besichtigung wurde bemerkt, dass eine gemauerte Trennwand bereits anfang, Risse zu bekommen. Von dem Parkettboden musste sofort die Spannung genommen werden, um weitere Schäden am Gebäude zu verhindern. Das Hirnholzparkett wurde am Rand aufgesägt und Teile davon wurden mit einem Brecheisen herausgeholt. Die Spannung im Parkettbelag war so groß, dass der darunter liegende Gussasphaltestrich bereits gerissen war. Die Haftung des Klebers zwischen Parkett und Gussasphalt war so verfestigt, dass

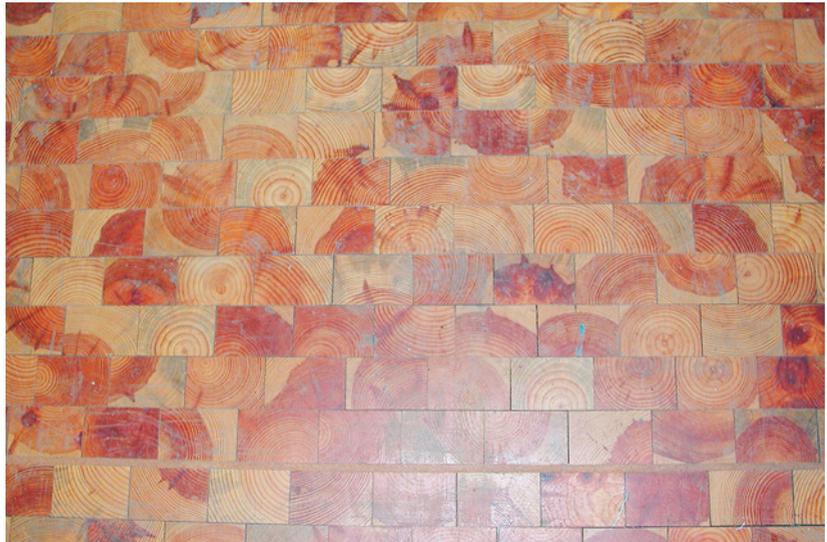
**Abb. 6.17:**  
Hirnholzparkett  
mit Bewegungsfuge  
aus Kork

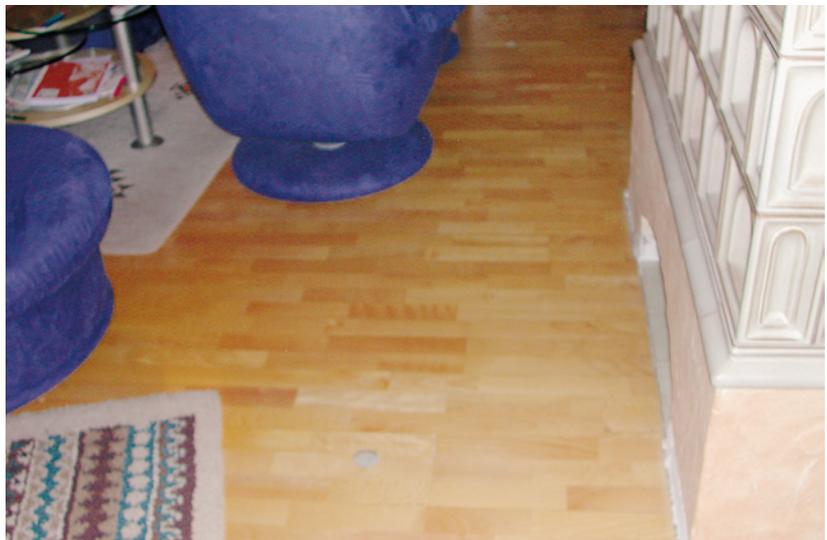
**Abb. 6.18:**  
Angebohrter  
Parkettboden

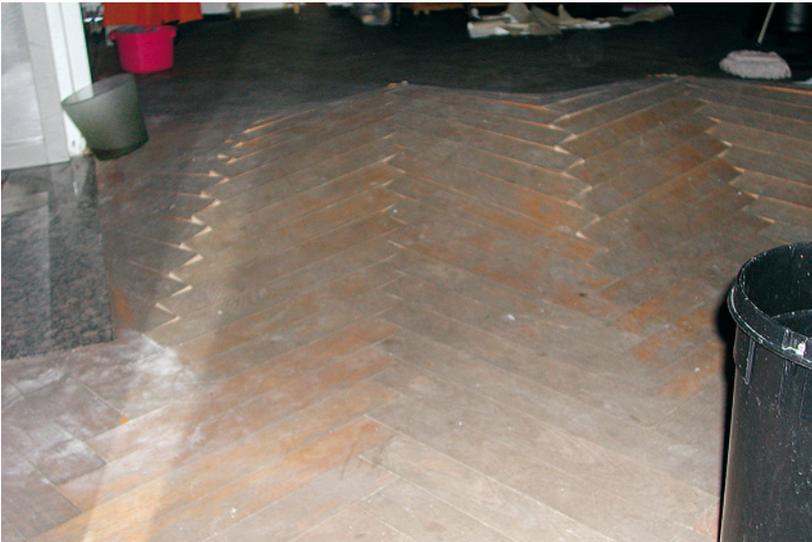
**Abb. 6.19:**  
Aufgequollenes Parkett

Wenn der Parkettbelag bereits aufzuquellen beginnt und sich vom Untergrund ablöst, muss er zumindest partiell entfernt werden. Dann ist eine Teilreparatur möglich. Es ist nicht zwangsläufig erforderlich, das Parkett im gesamten Raum zu erneuern. Anschließend muss aber in der Regel der gesamte Parkettboden abgeschliffen und neu versiegelt werden.

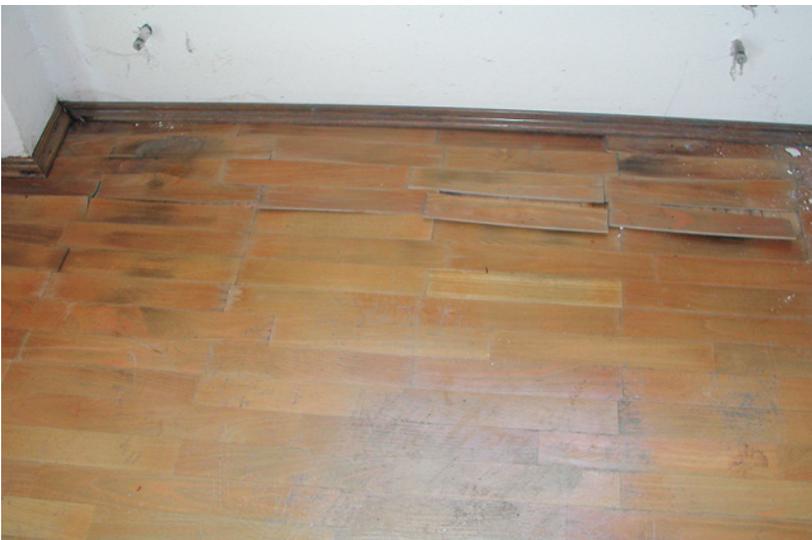
**Abb. 6.20:**  
Abgelöste Parkettschicht, kein Abschleifen möglich

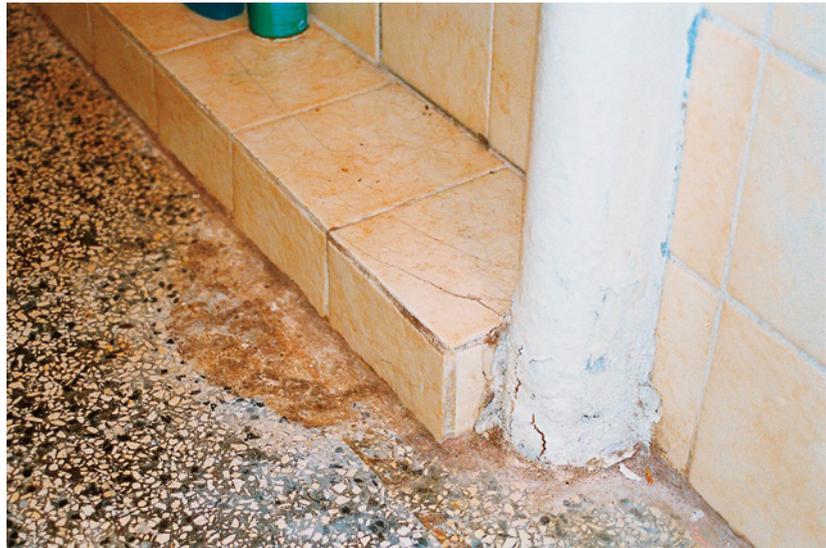
**Abb. 6.21:** Schadhafter Terrazzoboden in einem Badezimmer. Da durch diese alte Schadhstelle kontinuierlich Spritzwasser in den Estrich sickern kann, korrodiert das nur wenige Zentimeter entfernt verlaufende Gasrohr.

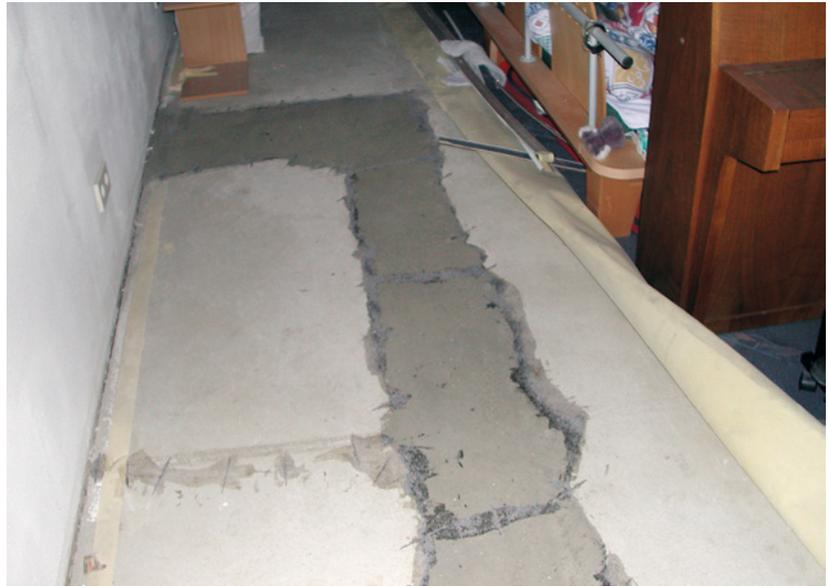
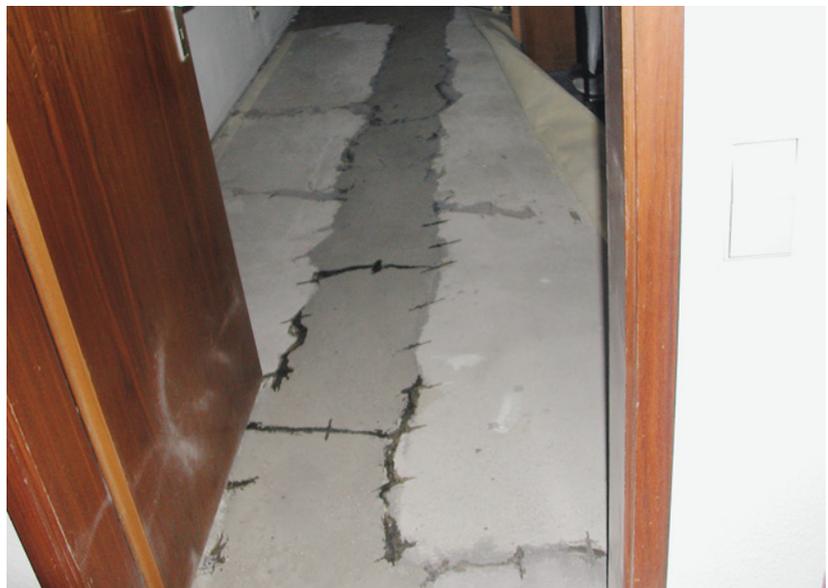
**Abb. 6.22:**  
Reparatur mit  
Reaktionsharz nach  
erfolgter Rohrbruch-  
reparatur und  
Trocknung

**Abb. 6.23:**  
Reparatur mit  
Reaktionsharz nach  
erfolgter Rohrbruch-  
reparatur und  
Trocknung

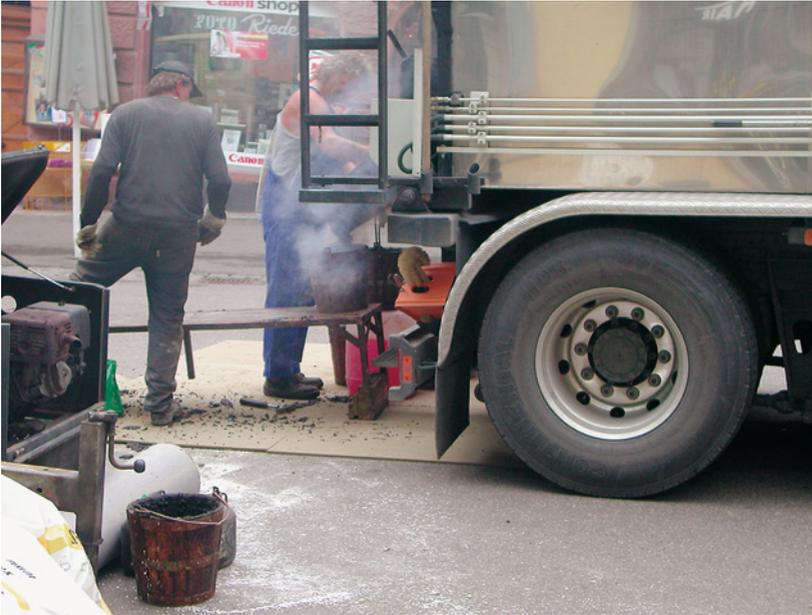
**Abb. 6.24:**  
Anlieferung von  
Gussasphaltestrich in  
heißer Form

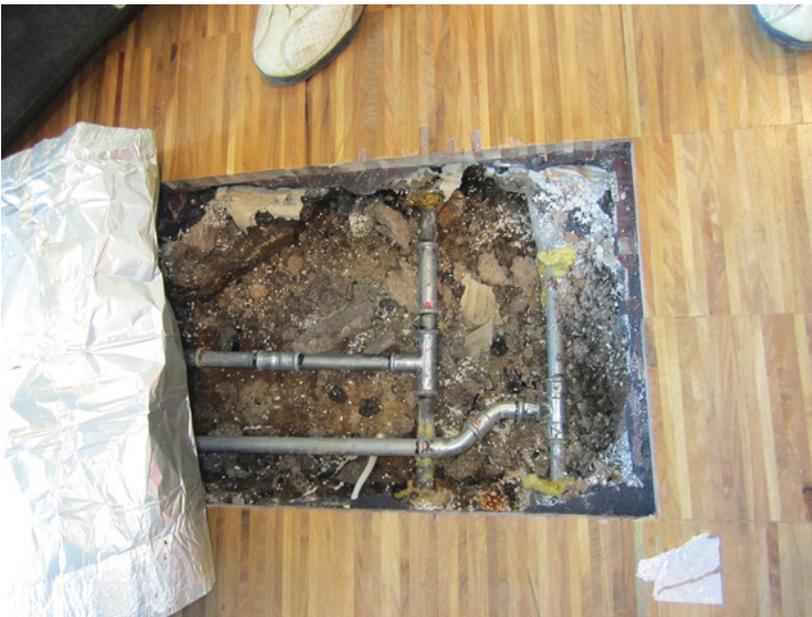
**Abb. 6.25:**  
Perliteschüttung mit  
Fasern und Hartfaser-  
platte, darauf Gussas-  
phalt. Hier wurde eine  
technische Trocknung  
in 14 Tagen erfolgreich  
durchgeführt.

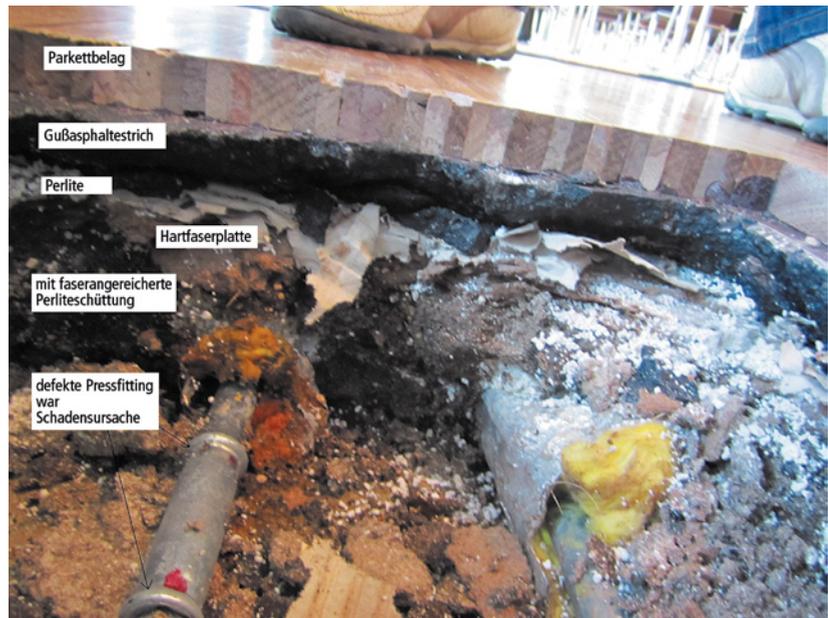
**Abb. 6.26:**  
Schichtenaufbau, mit  
Fasern angereicherte  
Perlitescüttung, darauf  
Gussasphaltestrich

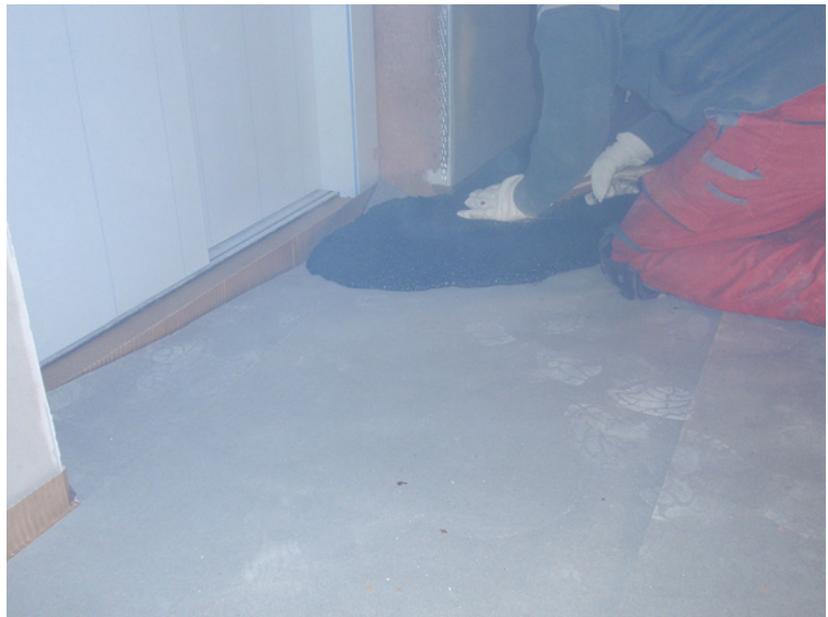
**Abb. 6.27:**  
Einbau von  
Gussasphaltestrich

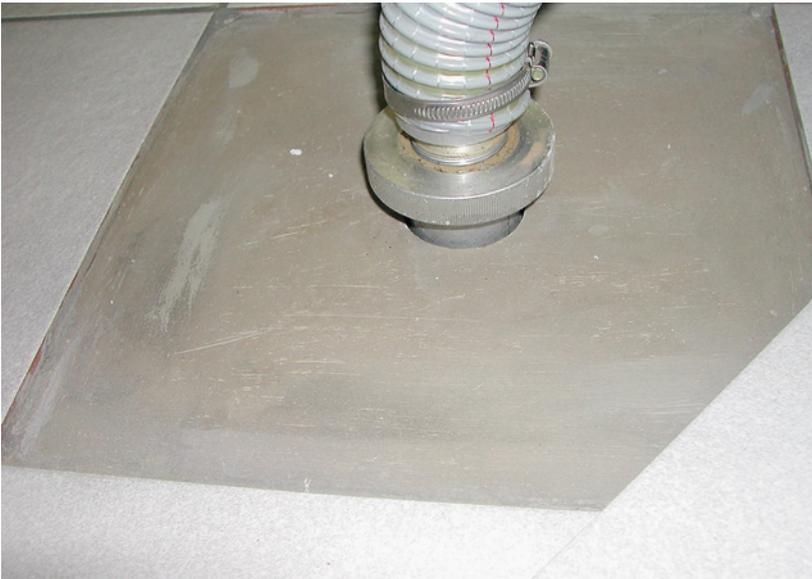
**Abb. 6.28:**  
48 mm-Bohrung im  
Estrich mit Anschluss-  
stutzen für die Geräte  
zur Trocknung der  
Dämmschicht unter  
dem Estrich

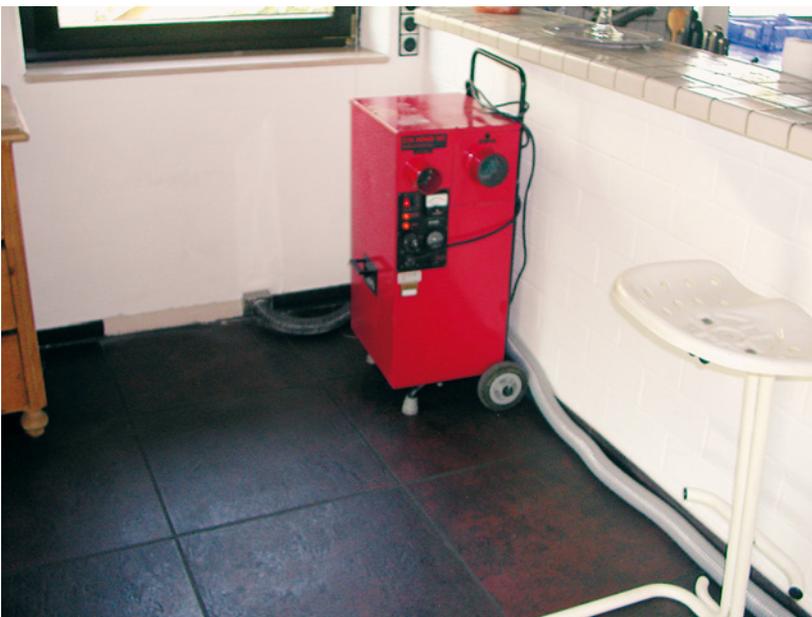
**Abb. 6.29:**  
Kombigerät für Dämm-  
schichttrocknung

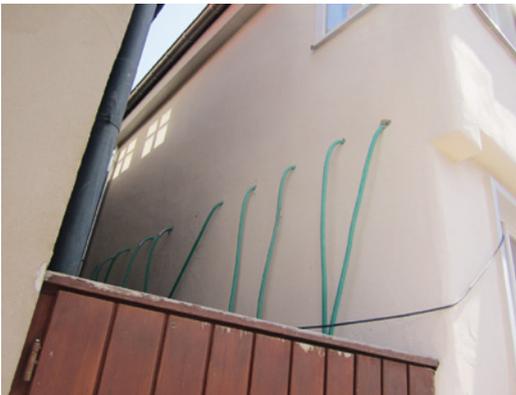
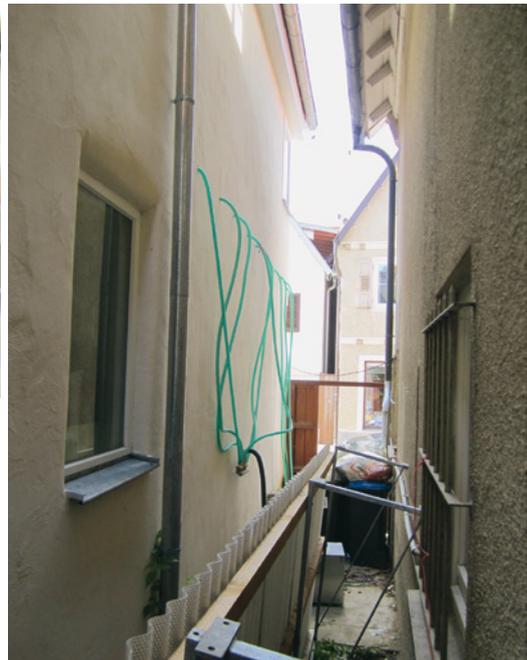
**Abb. 6.30a, b:**  
Trocknung einer Holzbalkendecke über die Außenfassade

Trocknen von Lehmwickeln nur die Außenhüllen ab, geben sie vorübergehend keine Feuchtigkeit mehr ab. Erst nach ein paar Tagen wird die Außenhülle über die Kapillarität wieder feucht. Die einzige Möglichkeit ist, den Lehmwickel ca. 10 Stunden zu trocknen, die Trocknungsanlage ab- und 14 Stunden später wieder einzuschalten. Durch die Trocknungsunterbrechung verschließt sich die Oberfläche des Lehmwickels nicht. Dieser Vorgang kann über eine Zeitschaltuhr

gesteuert werden (Intervalltrocknung). Das Wichtige dabei ist, dass die Kapillarität nicht abreißt, denn dann kommt es zu Zeitverlusten, und zudem können Risse entstehen.

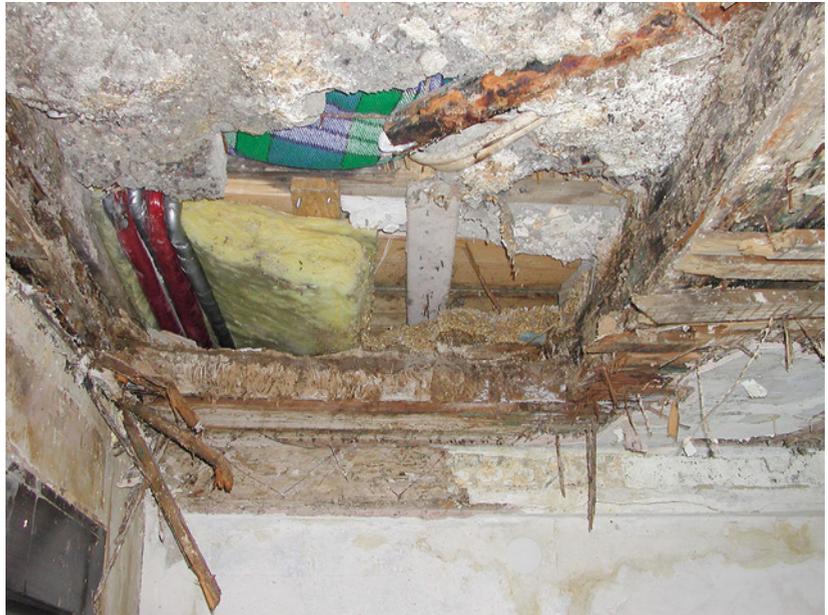
**Abb. 6.31:**  
Verrottete Holzbalken-  
decke mit Lehmwickel  
und Schimmelpilzbefall

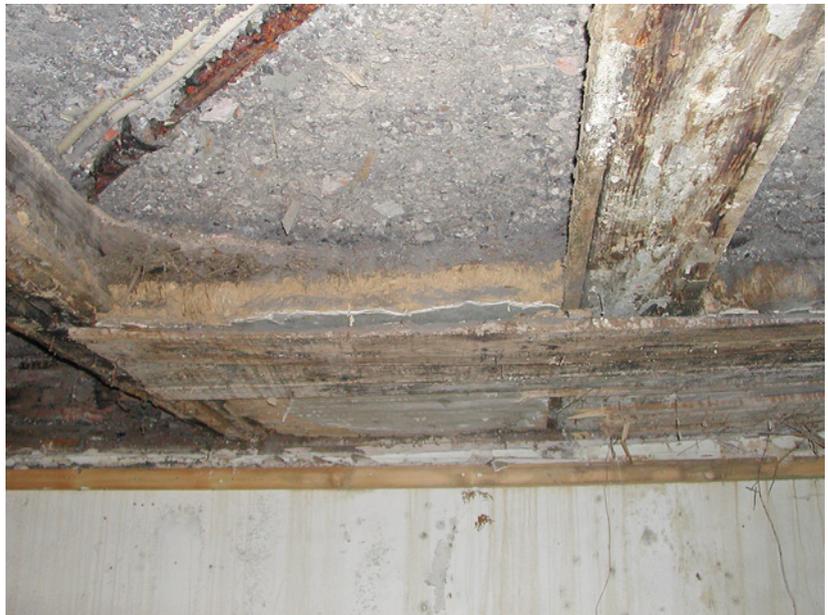
**Abb. 6.32:**  
Verrottete Holzbalken-  
decke mit Lehmwickel  
und Schimmelpilzbefall

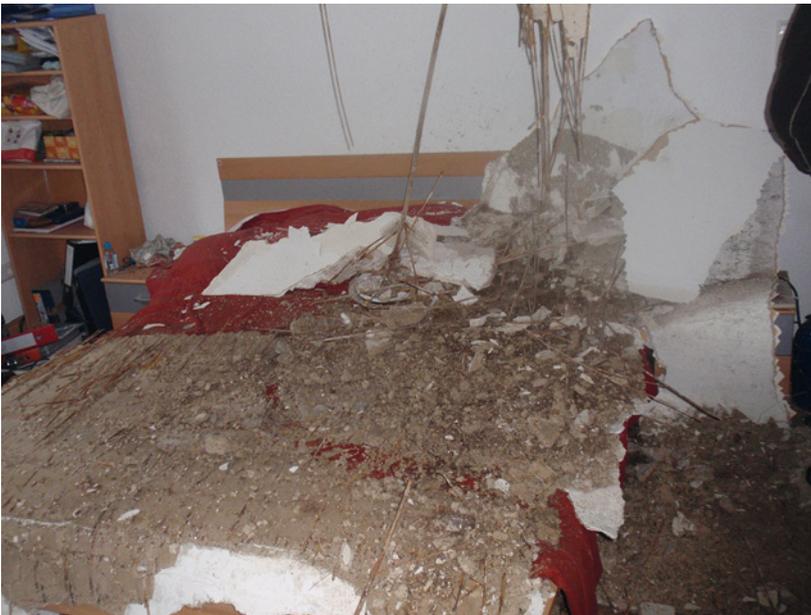
**Abb. 6.33:**  
Nach Durchnässung  
abgestürzte Decken-  
unterseite

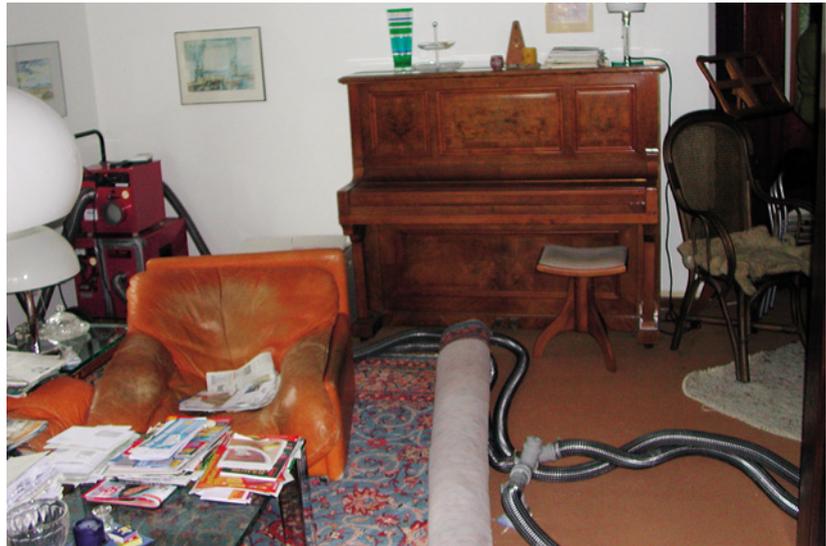
**Abb. 6.34:**  
Das Klavier wurde nicht aus dem Raum entfernt und auch nicht vakuumiert. Dadurch entstanden Risse an der Innenseite am Holz und das Klavier war verstimmt.

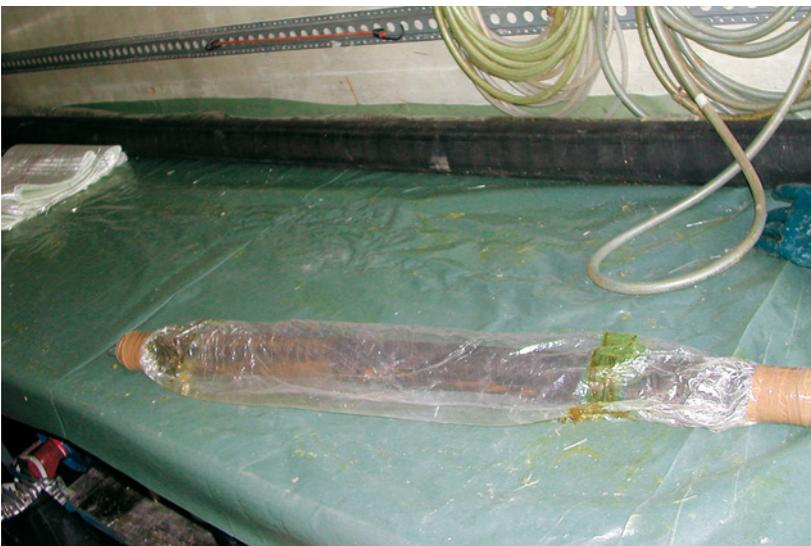
**Abb. 6.35:**  
Reparatur von  
Abwasserleitungen  
mittels Partliner  
a) Packer, um Partliner  
zu platzieren

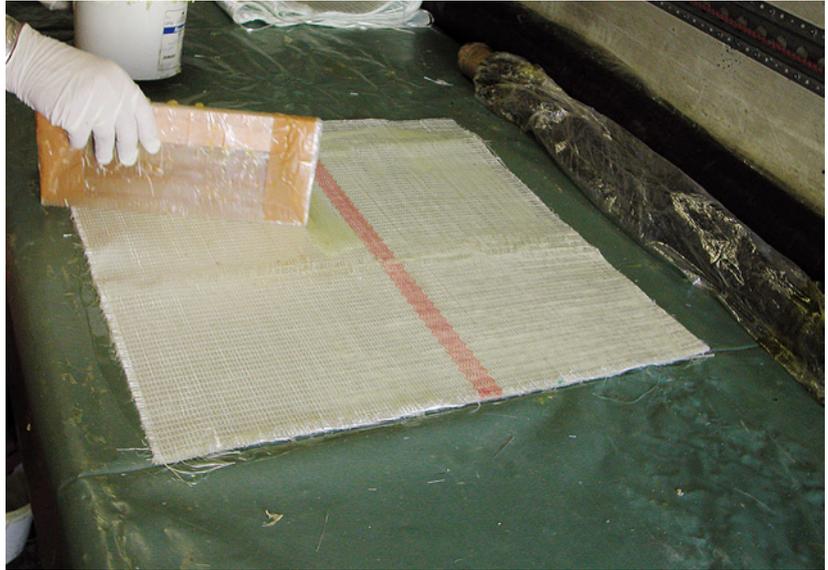
**Abb. 6.35:**  
b) Gewebezuschnitt

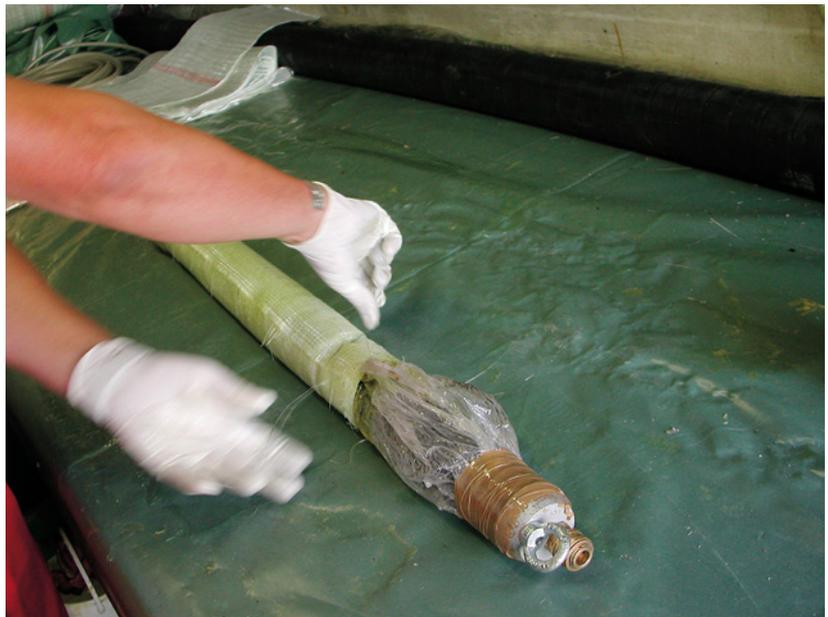
**Abb. 6.35:**  
c) das Gewebe wird um den Packer gewickelt.

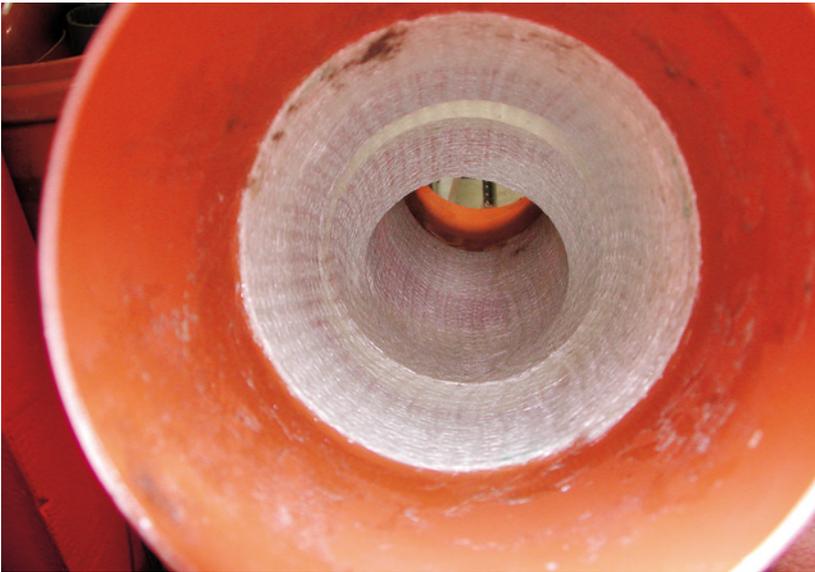
**Abb. 6.35:**  
d) eingesetzter Partliner

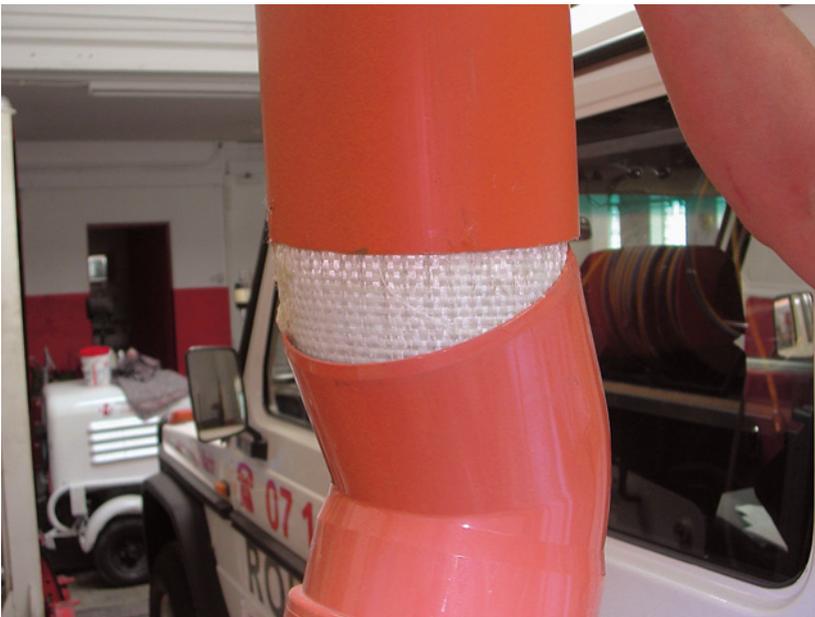
**Abb. 6.35:**  
e) Rohraußenansicht  
mit eingearbeitetem  
Partliner

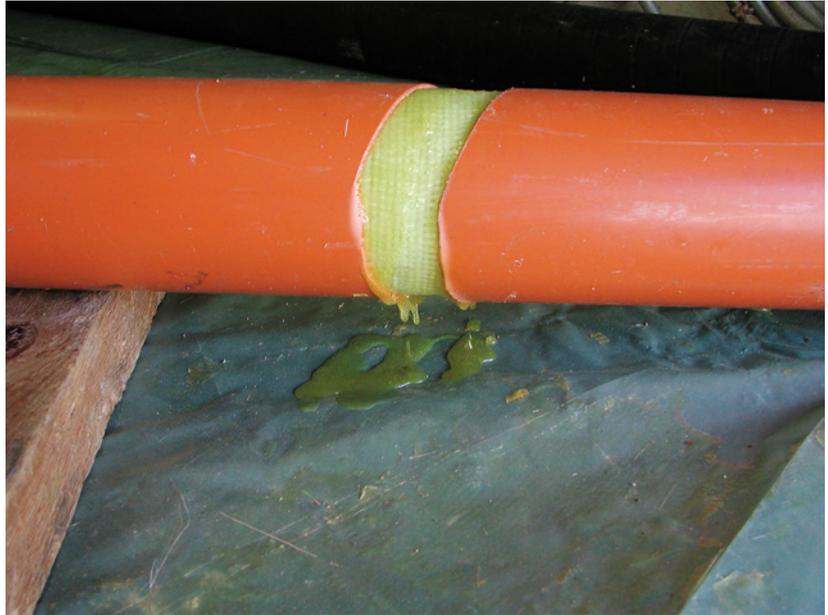
**Abb. 6.35:**  
f) Rohraußenansicht  
mit eingearbeitetem  
Partliner

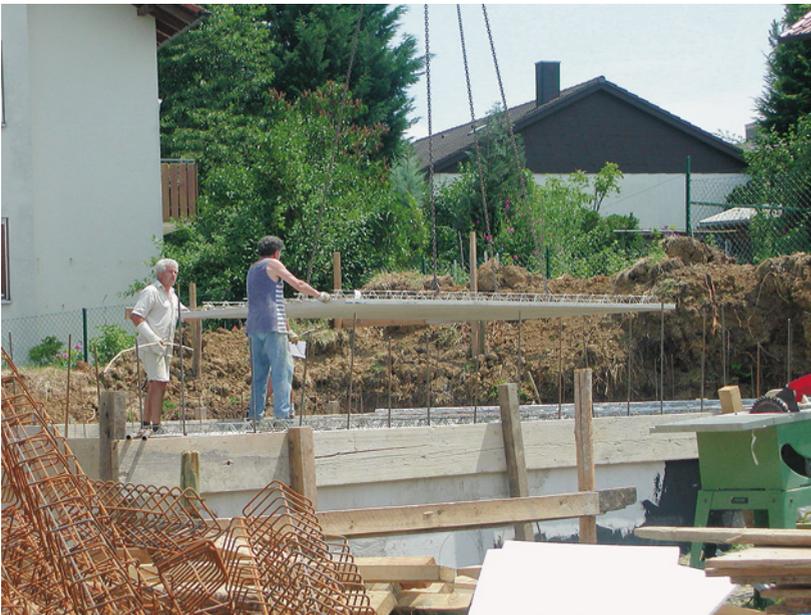
Abb. 7.1:  
Fertigteildecken-  
montage

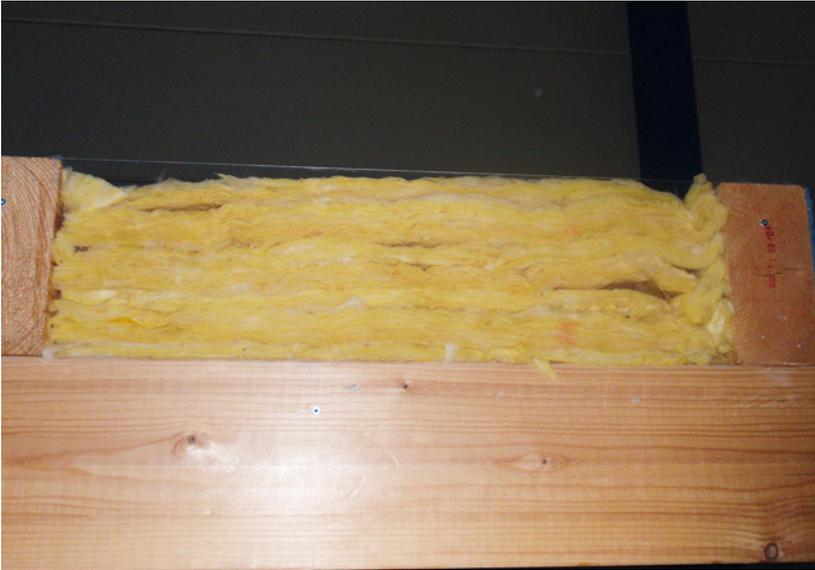
**Abb. 7.2a:**  
Holzbalkendecke mit  
Mineralfaserdämmung

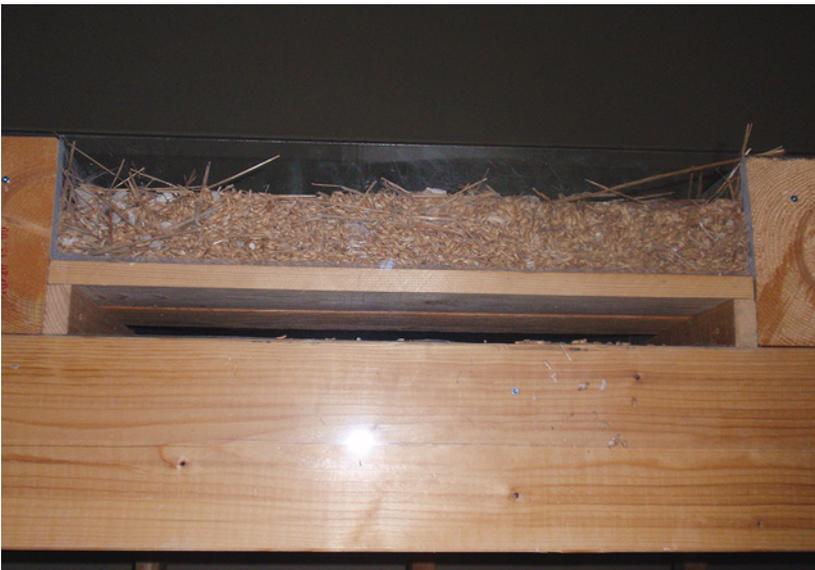
**Abb. 7.2b:**  
Holzbalkendecke mit  
Spreueinlage (Getreide)

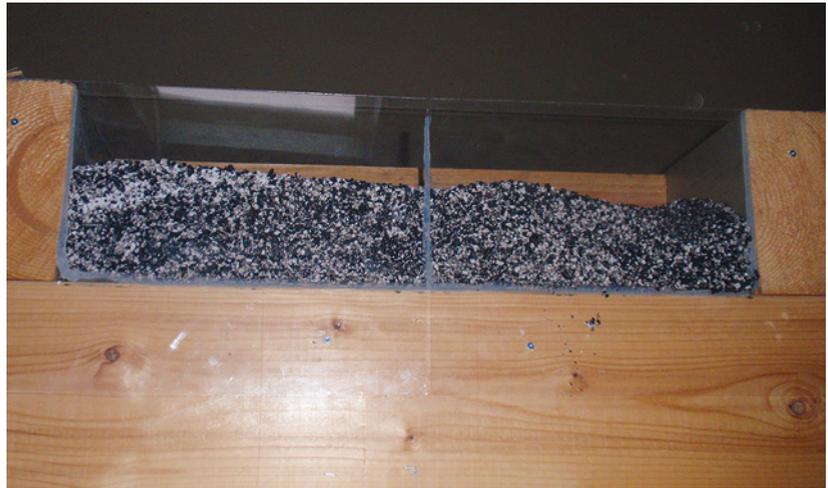
**Abb. 7.2c:**  
Holzbalkendecke mit  
Perliteschüttung

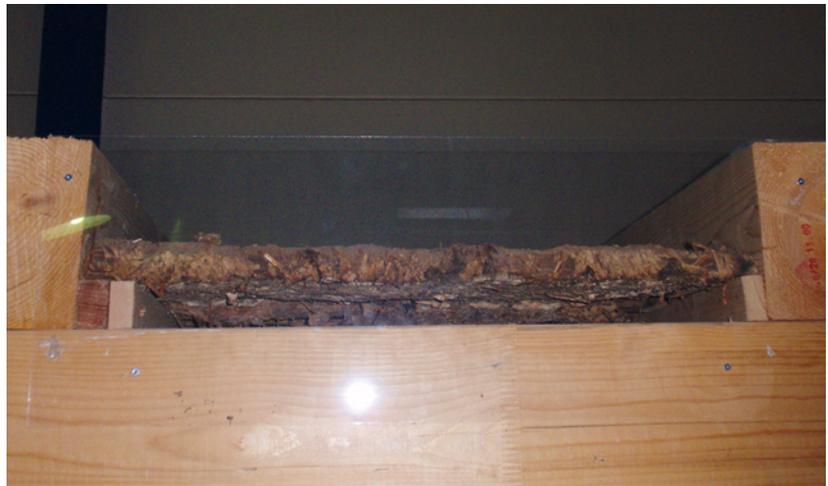
**Abb. 7.2d:**  
Holzbalkendecke mit  
Lehmwickel einlage

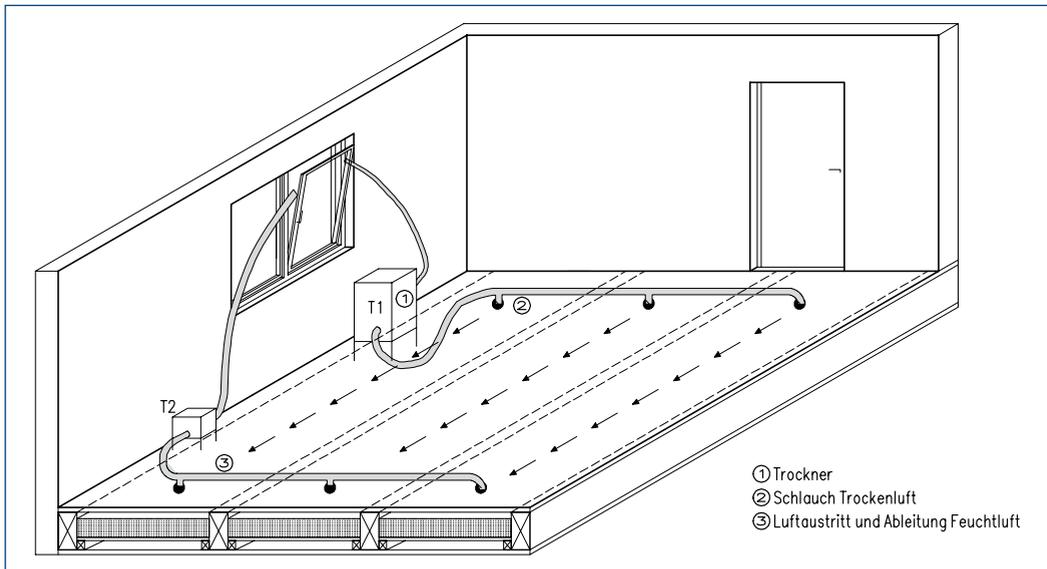
Abb. 7.3:

Systemskizze des Aufbaus der Trocknung einer Holzbalkendecke mit Dämmschicht (z. B. Schlackenschüttung)

a) **richtig:** In der Zeichnung ist eine blasende und saugende Trocknungsanlage einer Holzbalkendecke dargestellt. An die drei Bohrungen (Wand mit Türe) wird ein Adsorptionstrockner (T1) ohne Turbine angeschlossen. An den gegenüberliegenden Bohrungen wird mittels Turbine (T2) die feuchte Luft aus der Dämmschicht unter der Konstruktion der Holzbalkendecke abgesaugt. Hier ist wichtig, dass jedes durchnässte Balkenfeld angebohrt und durchlüftet wird. Es ist hier wichtig dass die Messpunkte in einer Zeichnung/Skizze eingetragen werden, sowie die Luftgeschwindigkeiten. Bei der Erfolgsmessung sollte zur Luft und Temperaturmessung auch eine Widerstandsmessung durchgeführt werden. Hier sollte nicht nur die Schüttung (Vorsicht bei Schlacken oder Lehmwickel hier empfiehlt es sich einen Bohrkern zu ziehen) sondern auch die Holzfeuchte der Tragkonstruktion gemessen werden.
