# Handbuch der Bauwerkstrocknung

Ursachen, Diagnose und Sanierung  
von Wasserschäden in Gebäuden

3., vollständig überarbeitete und erweiterte Auflage

Fraunhofer IRB Verlag

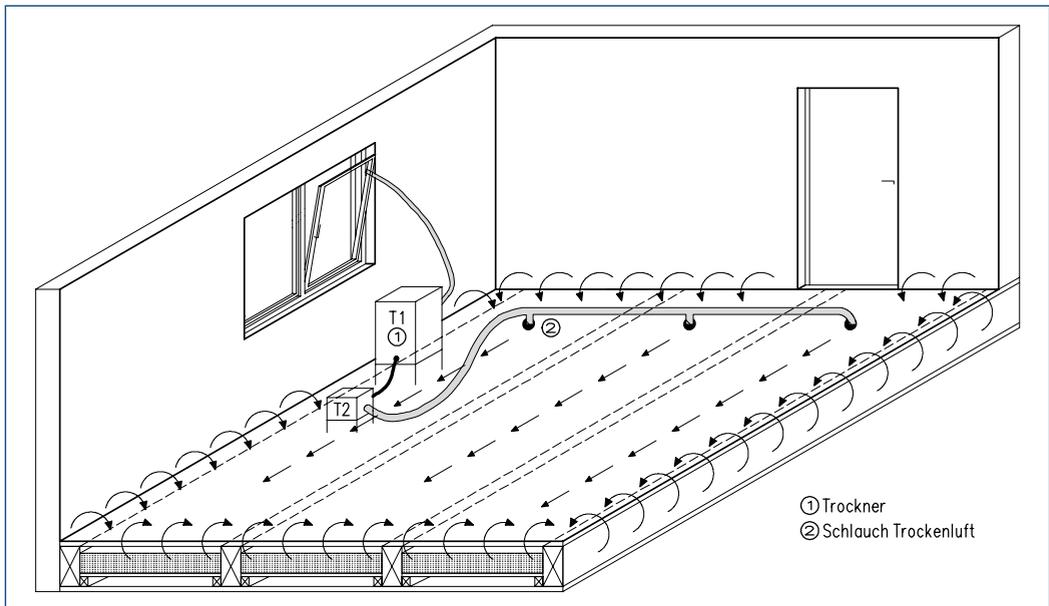
Abb. 7.3:

b) falsch: In der Zeichnung ist eine blasende Trocknungsanlage bei einer Holzbalkendecke dargestellt. Dies sollte nur in Ausnahmefällen durchgeführt werden, weil wie hier in der Zeichnung dargestellt der Luftaustritt über die Randfuge erfolgt und unkontrolliert im Raum verblasen wird. In den Holzbalkendecken sind meist Schlacken, in ländlichen Gegenden Getreide, Bauschutt und bei denkmalgeschützten Gebäuden zum Teil Lehmwikel vorhanden. Da teilweise bereits bei der Erstellung der Gebäude Verunreinigungen eingebracht wurden, ist es erforderlich, diese Trocknung im saugenden Verfahren zu trocken.

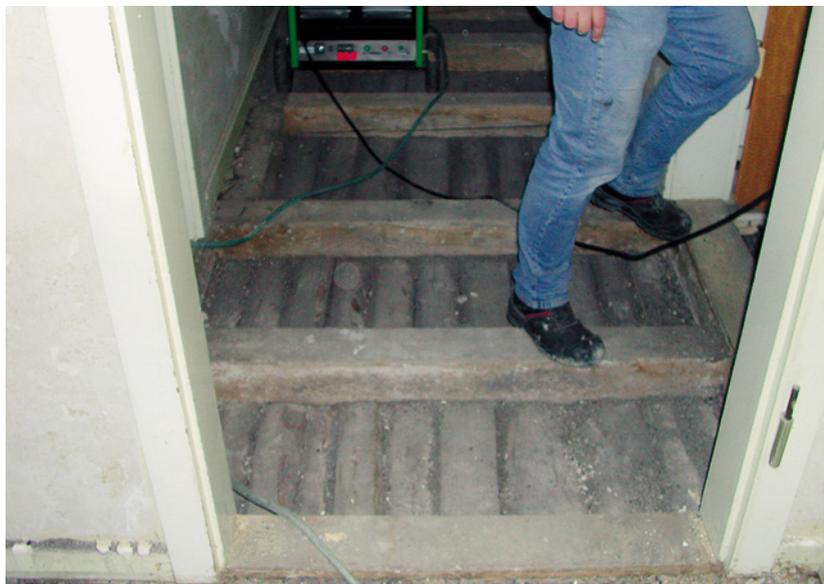
Abb. 7.4:  
Holzbalkendecke von oben, Oberbelag und Schüttung entfernt. Eine Trocknung war hier nicht möglich, weil die Lehmwikel komplett durchnässt waren.

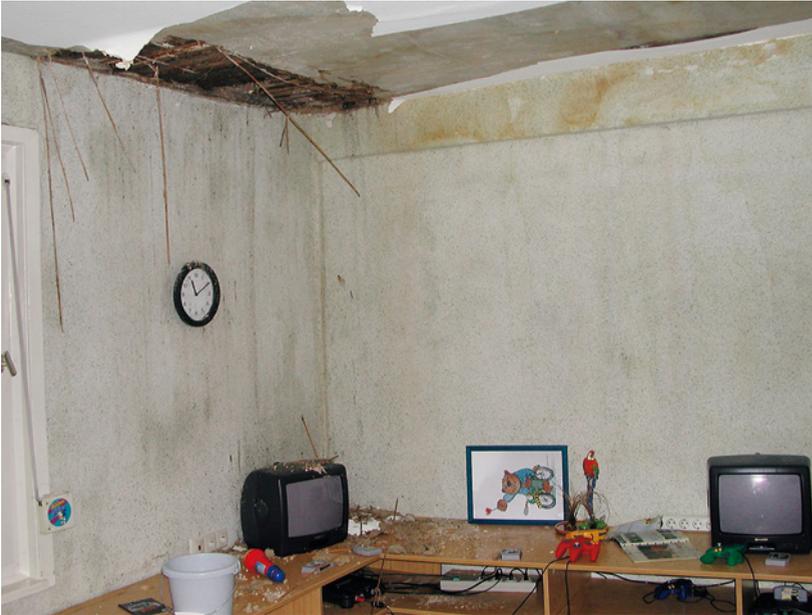
**Abb. 7.5:**  
Holzbalkendecke von unten, Putz löst sich von den Strohmaten

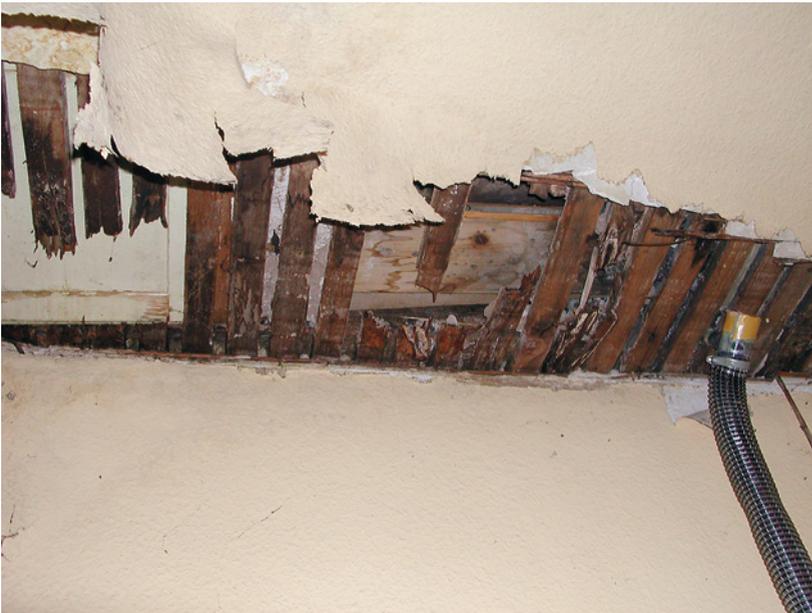
**Abb. 7.6:**  
Holzbalkendecke, von unten mit Gipskartonplatte beplankt und mit Raufaser tapeziert

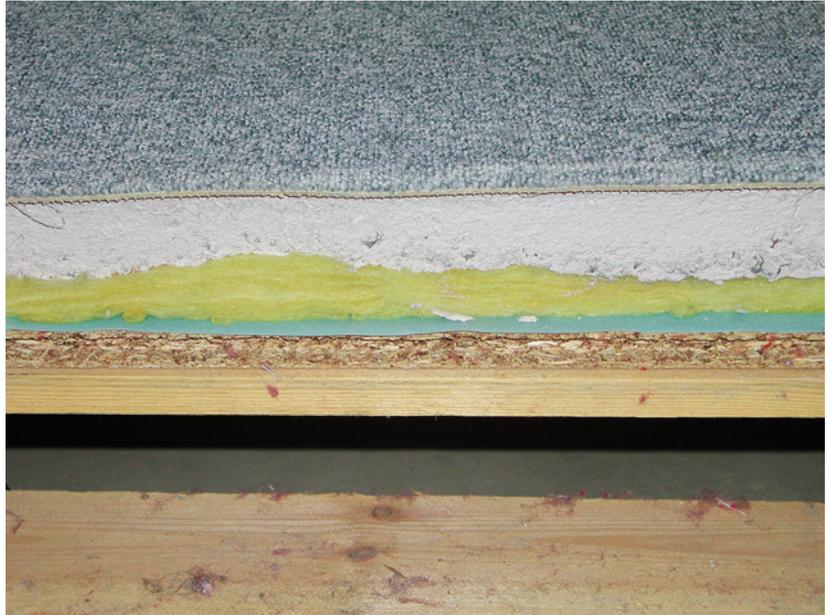
**Abb. 7.7:**  
Aufbau auf Holzbalkendecke: Spanplatte auf Holzkonstruktion, Folie, Dämmschicht aus Mineralfaser, Anhydritestrich, darauf als Oberbelag ein Teppichboden.

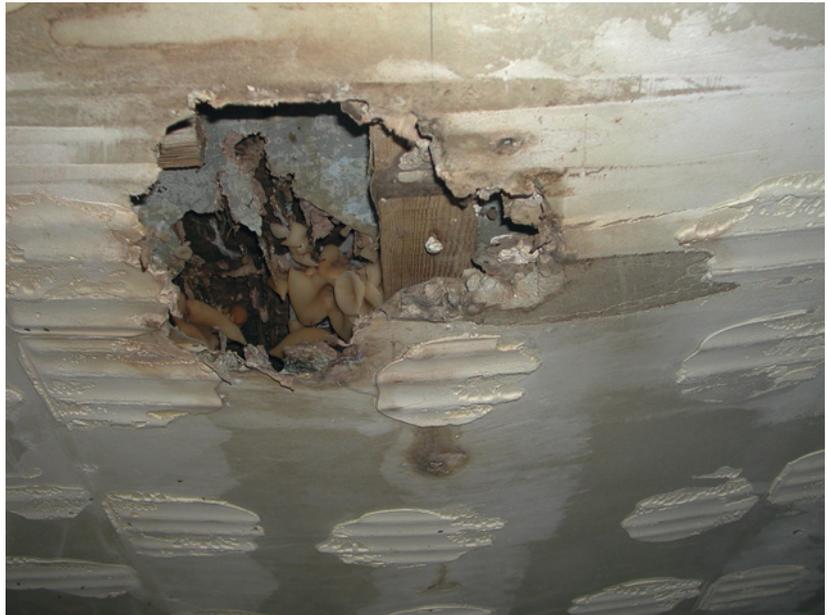
**Abb. 7.8:**  
Schimmelpilzbefall in einer Holzbalkendecke mit Schlackenschüttung. Hier muss vor Trocknungsaufbau das kontaminierte Material entfernt werden.

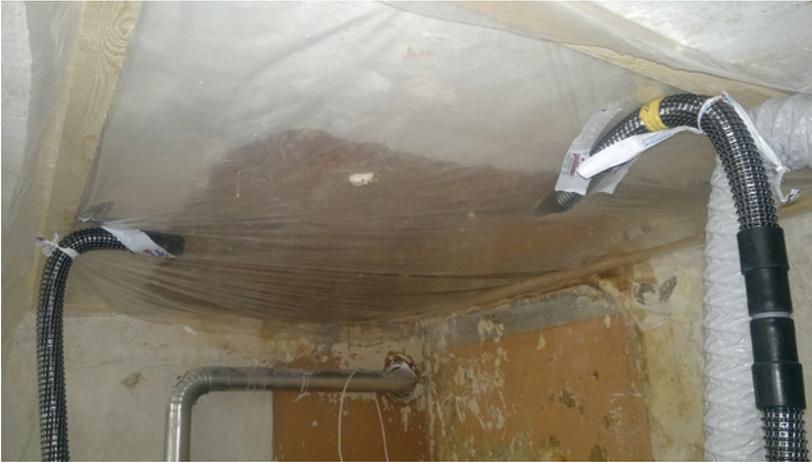
**Abb. 7.9:**  
Dämmschichttrocknung  
einer Holzbalkendecke,  
blasend. Aufbau vom  
darunter liegenden  
Raum; Feuchtluftab-  
führung in den oberen  
Raum

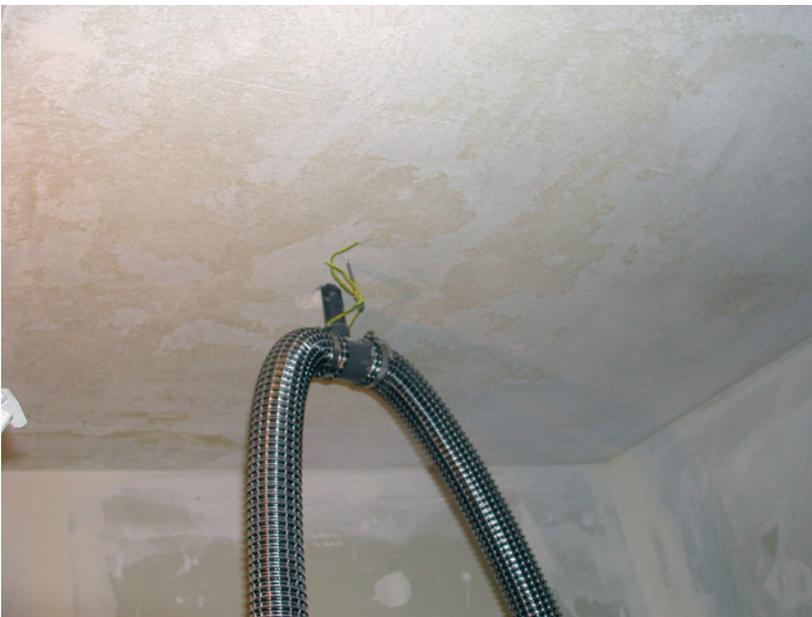
**Abb. 7.10:**  
Trocknung einer Holz-  
balkendecke von unten

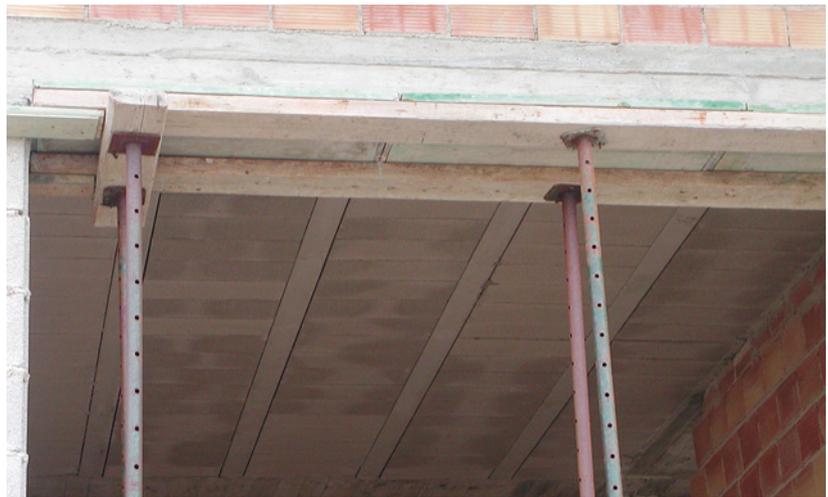
**Abb. 7.11:**  
Hohlkörperdecken-  
platten, zwischen  
Stahlträgern eingesetzt

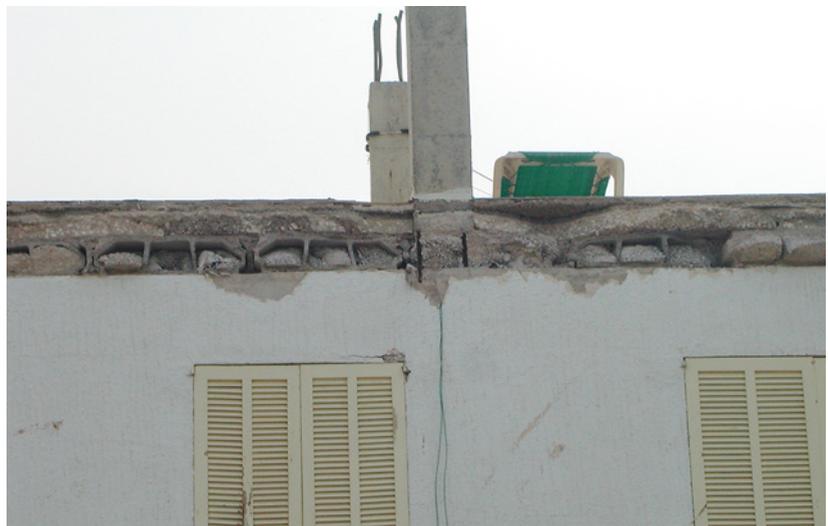
**Abb. 7.12:**  
Offener Rand einer  
Hohlkörperdecke

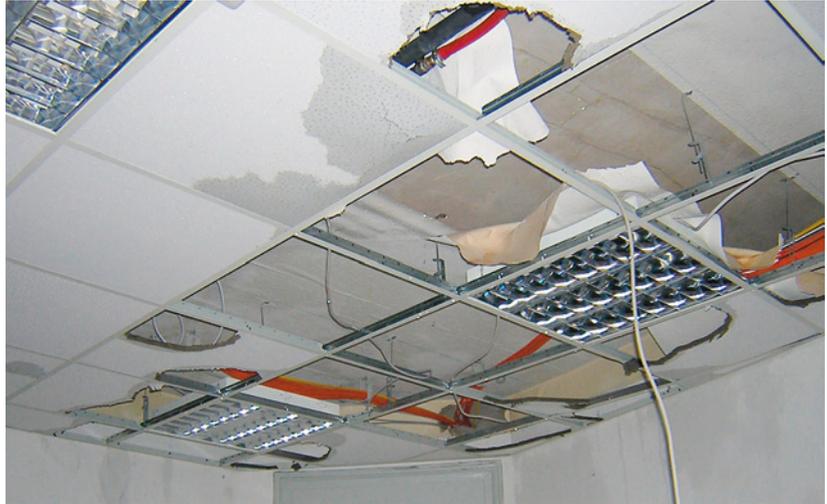
**Abb. 7.14:**  
Schimmelpilzbefall auf einer Gipskartonplattendecke

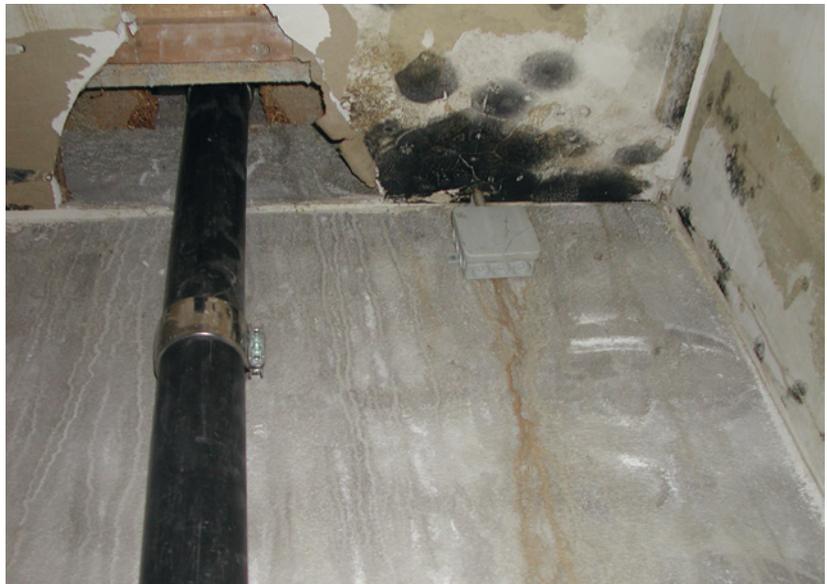
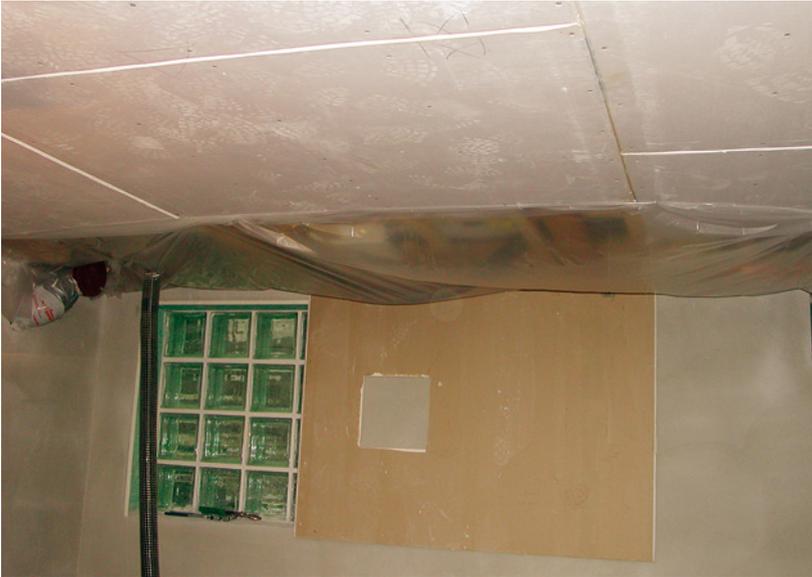
**Abb. 7.15:**  
Hinterlüftung einer  
Gipskartonplattendecke.  
Die Decke war teilweise  
demontiert bzw. noch  
nicht fertig gestellt.

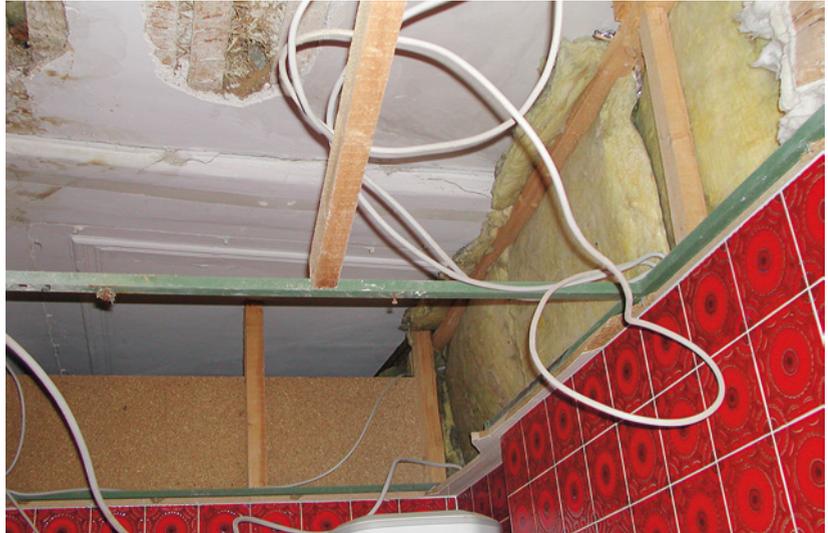
**Abb. 7.16:**  
Unterkonstruktion:  
abgehängte Decke auf  
Spanplatte mit Raufaser,  
tapeziert in demontier-  
tem Zustand

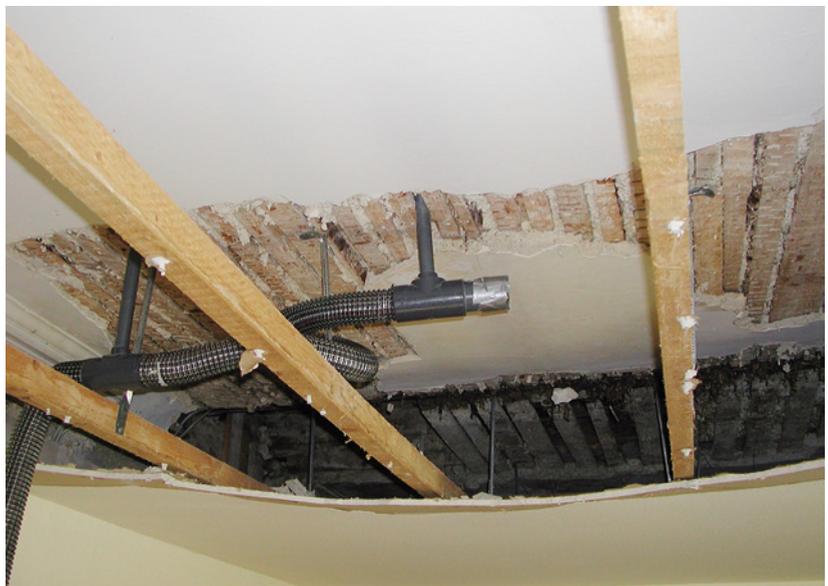
**Abb. 7.17:**  
Trocknung einer  
Holzbalkendecke,  
Deckenputz auf  
Putzträger; darunter im  
Rahmen einer Altbau-  
sanierung abgehängte  
Gipskartondecke

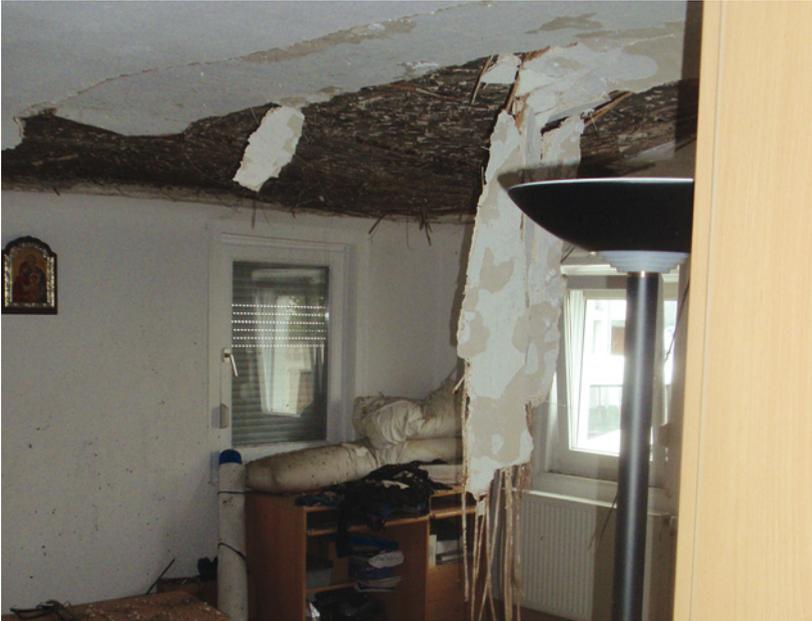
**Abb. 7.18:**  
Abgelöster Deckenputz

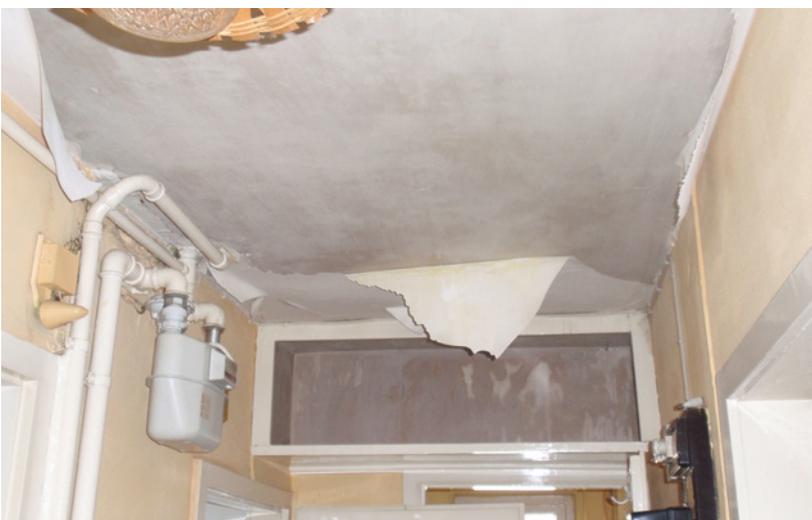
**Abb. 7.19:**  
Durchnässter Deckenputz, noch im tragfähigen Zustand.

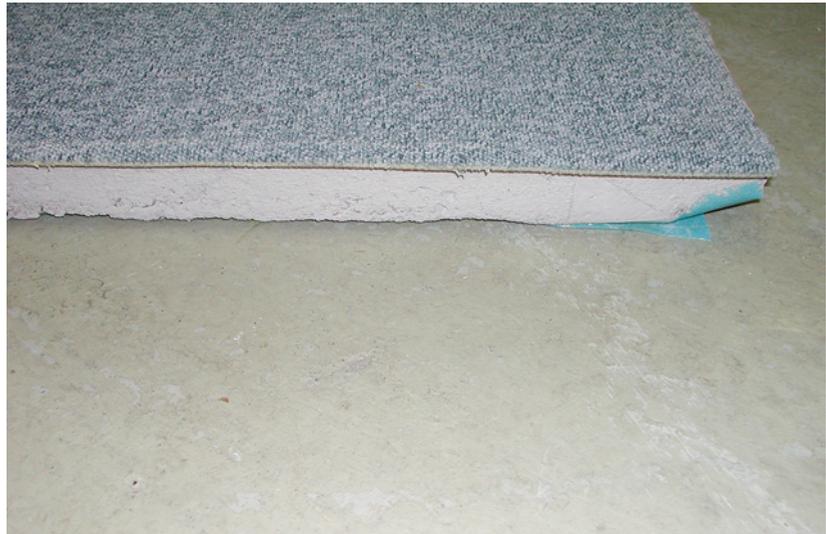
**Abb. 7.20:**  
Estrich auf Trennlage

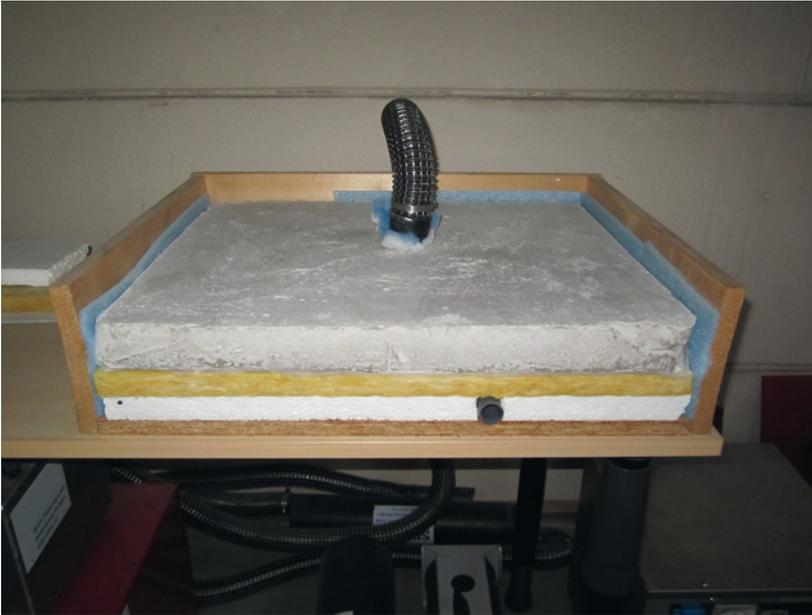
**Abb. 7.21:**  
Versuchsaufbau einer  
Dämmschichttrocknung  
bei schwimmendem  
Estrich

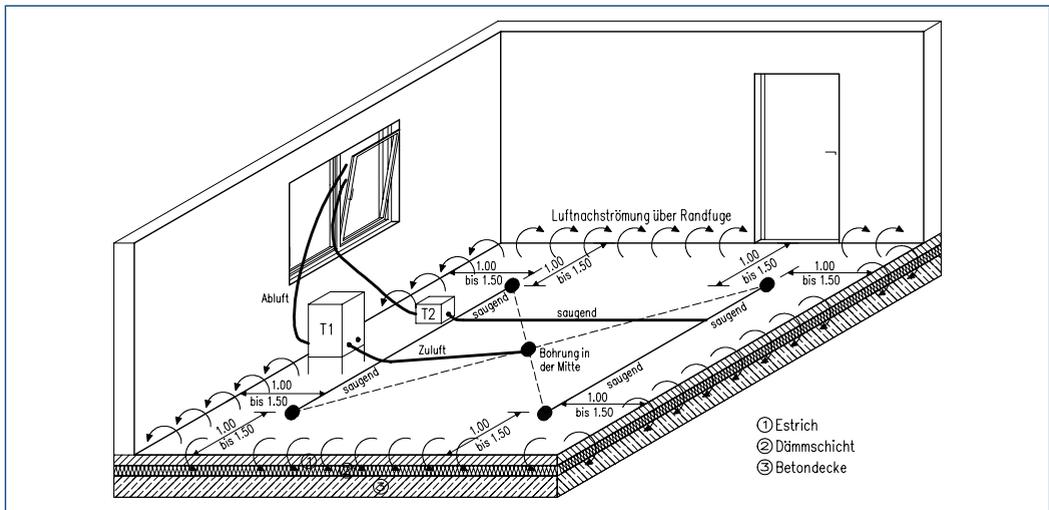
Abb. 7.22:

Systemskizze des Aufbaus der Trocknung bei einem schwimmenden Estrich auf einer Betongeschosdecke

**a) richtig:** In der Zeichnung ist eine blasende und saugende Trocknungsanlage dargestellt. An einer Bohrung (mittig) wird ein Adsorptionstrockner ohne Turbine (T1) angeschlossen. An den vier Bohrungen wird mittels Turbine (T2) die feuchte Luft aus der Dämmschicht unter der Estrichplatte abgesaugt. Über die Randfugen wird ebenfalls die Raumluft zu den Bohrungen hin durchlüftet. Hier kann die Raumluft eventuell auch durch einen Kondensationstrockner vorgetrocknet werden. Dies ist abhängig von dem Durchnässungsgrad der Dämmschicht und dem Volumen im Raum, sowie von den herrschenden Temperaturen. Bei diesem Trocknungsaufbau kann auch bei Bedarf eine Desinfektion der Dämmschicht durchgeführt werden. Die Abstände und die Anzahl der Bohrungen sind durch Messung der Luftgeschwindigkeit zu prüfen. Bei Desinfektionen kann es unter Umständen sein, dass mehr zusätzliche Bohrungen erforderlich sind, als bei der reinen Trocknungsmaßnahme. Es ist hier wichtig, dass die Messpunkte in einer Zeichnung/Skizze eingetragen werden, sowie die Luftgeschwindigkeiten.

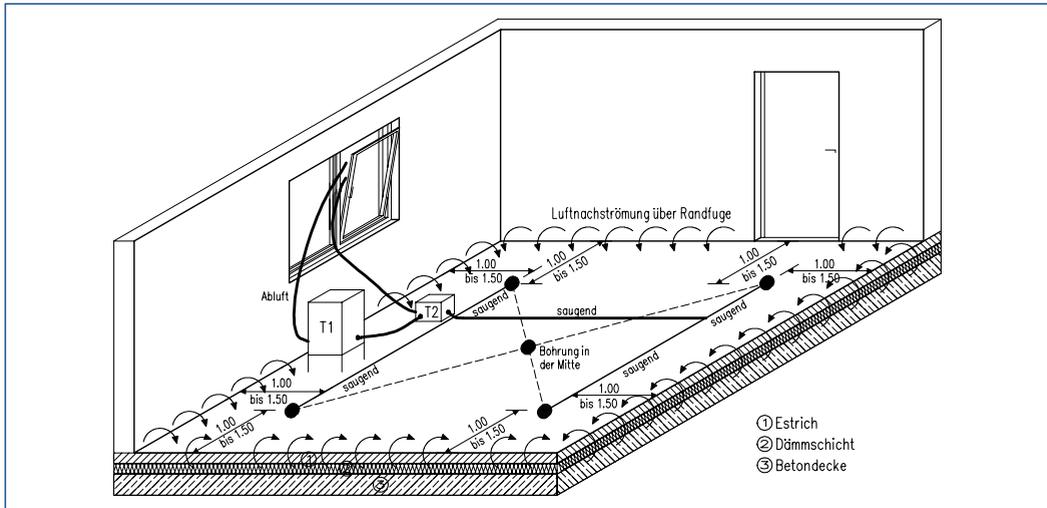
Abb. 7.22:

**b) falsch:** In der Zeichnung ist eine blasende Trocknungsanlage dargestellt. Diese sollte nur in Ausnahmefällen durchgeführt werden, weil wie hier in der Zeichnung dargestellt der Luftaustritt über die Randfuge und aus der mittigen Bohrung in den Raum unkontrolliert verblasen wird. Wenn hier ein Schimmelschaden vorliegt, werden die Schimmelsporen im gesamten Raum verteilt. Auch sind meist Verunreinigungen (Staub und Schmutzpartikel) aus der Bauzeit unter dem Estrich in bzw. unter der Dämmschicht vorhanden, welche dann die zu trocknenden Räume verunreinigen. Aus diesem Grund sollte dieses Verfahren nicht mehr eingesetzt werden.

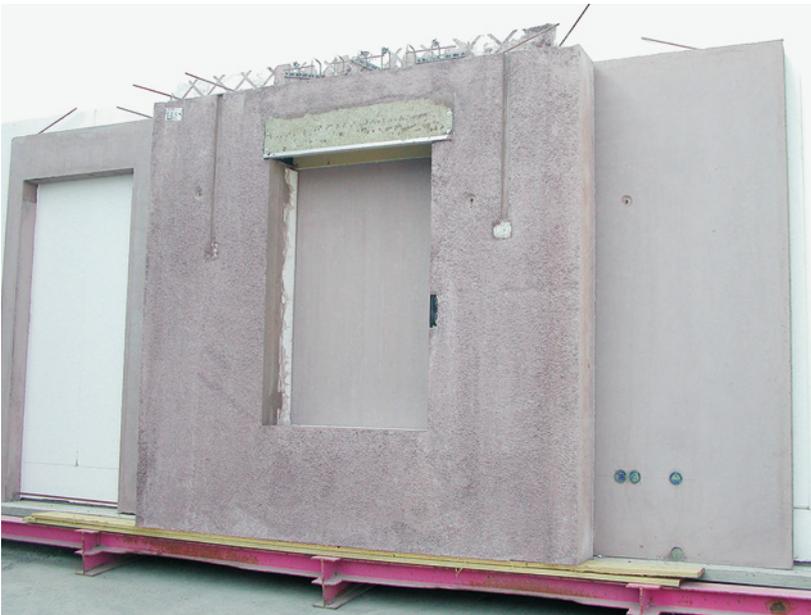
**Abb. 7.23:**  
Werkseitig vorgefertigtes Fertigbeton-Wandelement

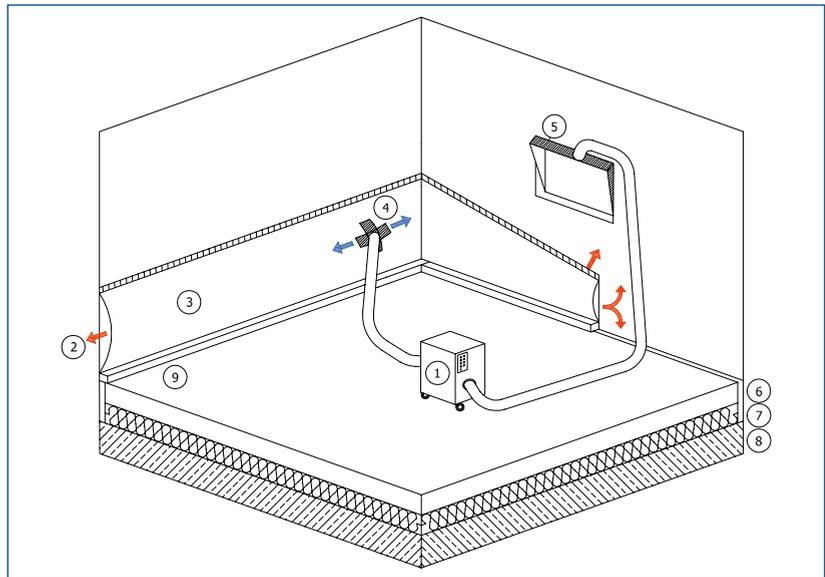
**Abb. 7.25:**  
Unterschiedlicher Wand-aufbau, empfohlener Trocknungsaufbau mit Folienzelt und Adsorbtionstrockner. Das Mauerwerk war nicht durchnässt.

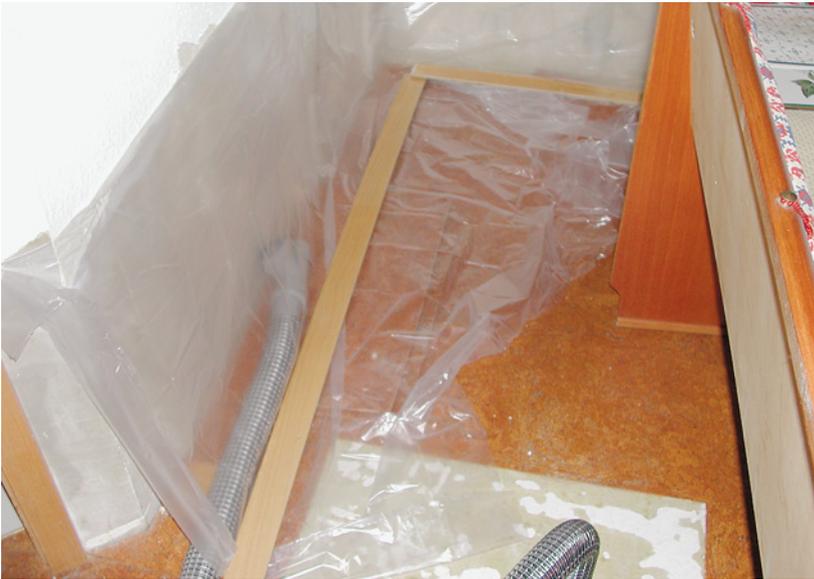
**Abb. 7.26:**  
a) Verschiedene Beispiele für die Trocknung von Wänden unter einem Folienzelt; Schlauchführung unter Folienzelt oder Kondensationstrockner unter Folienzelt gestellt.

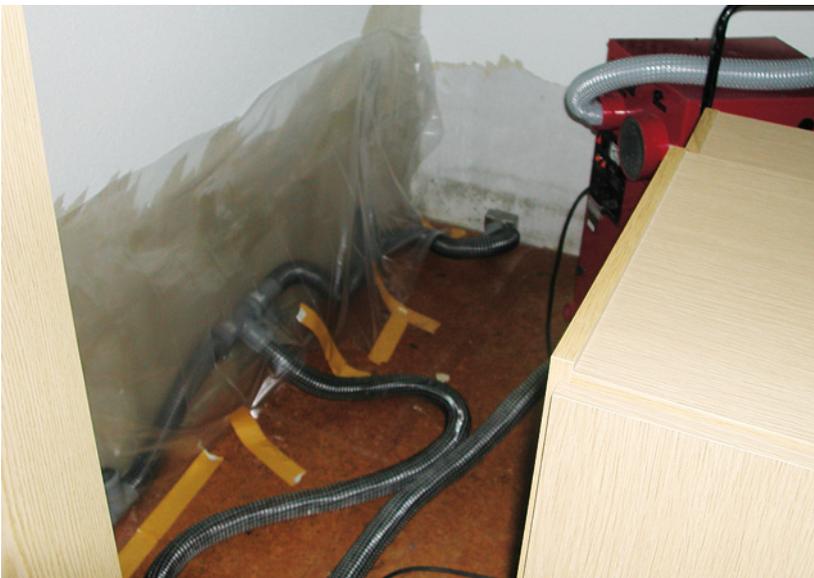
**Abb. 7.26:**  
b) Verschiedene Beispiele für die Trocknung von Wänden unter einem Folienzelt; Schlauchführung unter Folienzelt oder Kondensationstrockner unter Folienzelt gestellt.

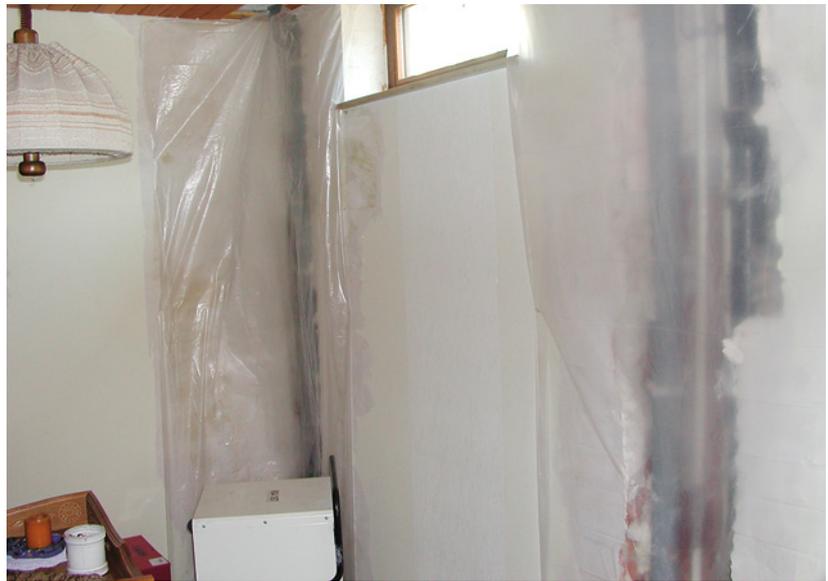
**Abb. 7.26:**  
c) Verschiedene Beispiele für die Trocknung von Wänden unter einem Folienzelt; Schlauchführung unter Folienzelt oder Kondensationstrockner unter Folienzelt gestellt.

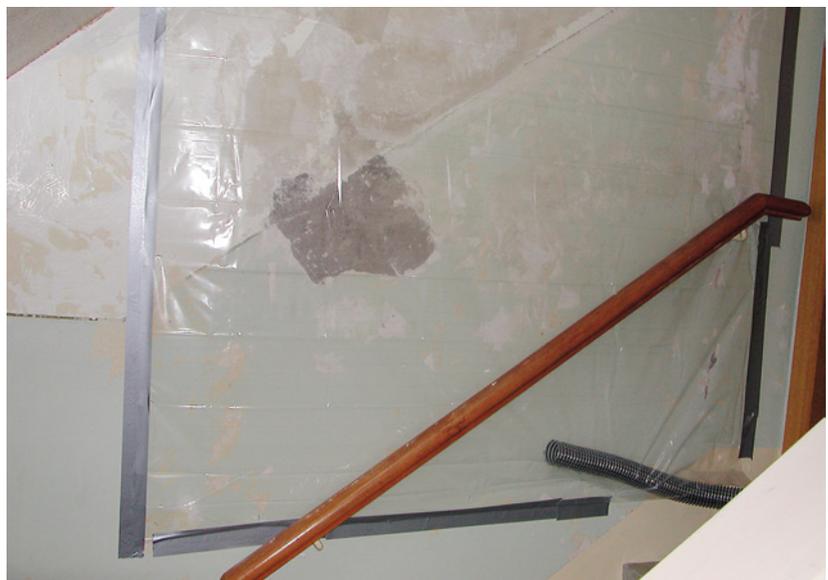
**Abb. 7.26:**  
d) Verschiedene Beispiele für die Trocknung von Wänden unter einem Folienzelt; Schlauchführung unter Folienzelt oder Kondensationstrockner unter Folienzelt gestellt.

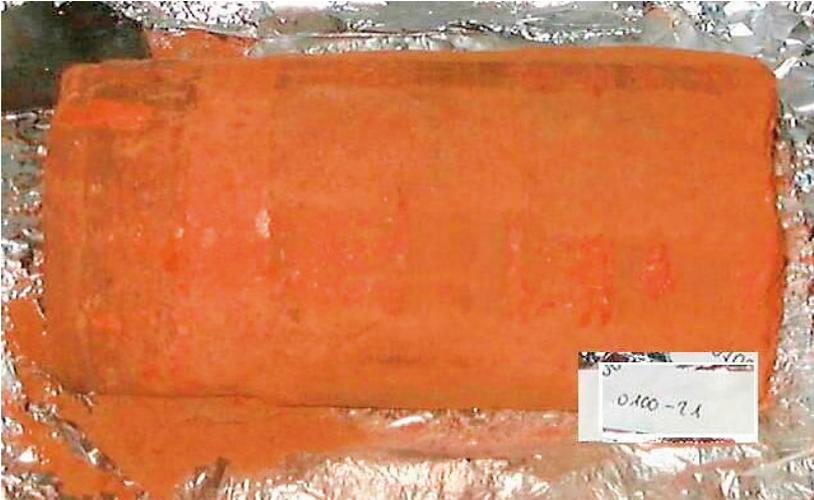
**Abb. 7.27:**

a) Bei überflutetem Mauerwerk braucht die Trocknung Jahre ohne technische Trocknung, ...

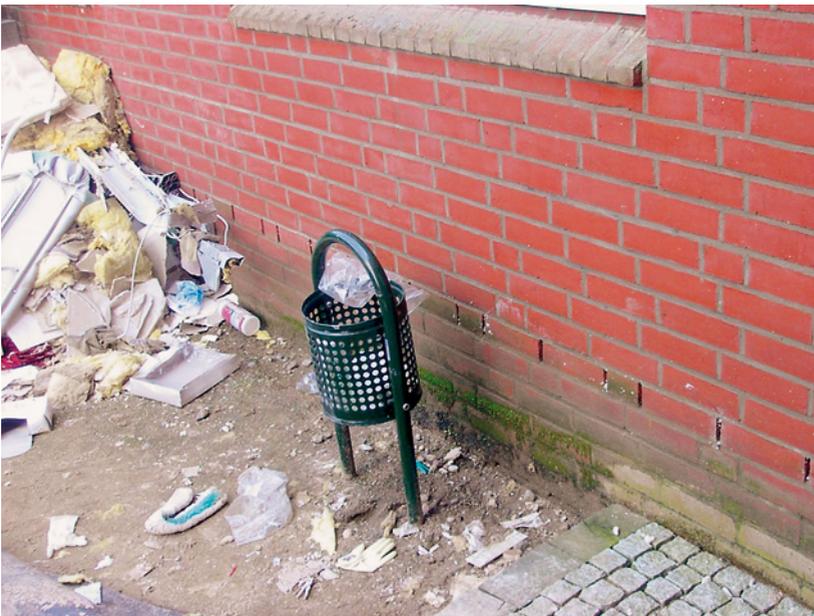
**Abb. 7.27:**

b) ... insbesondere bei einer Vorsatzschale mit Mineralfaserdämmungen, diese Vorsatzschalen sind zu durchlüften.

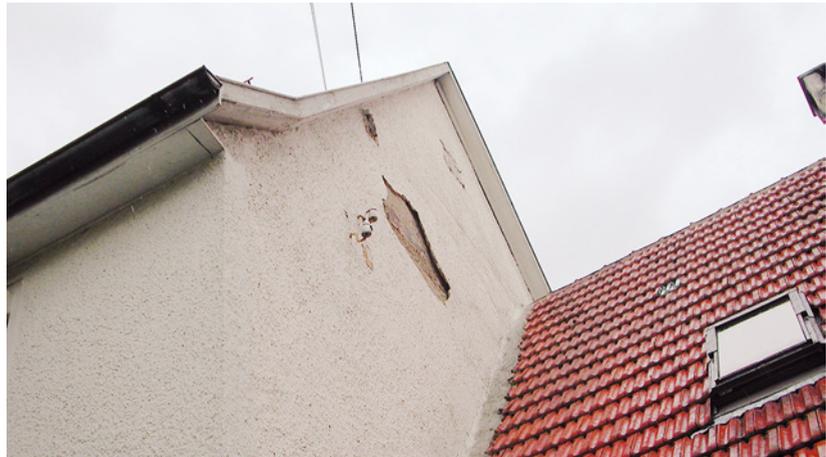
**Abb. 7.28:**  
Hier unterwanderte  
Regenwasser den  
Außenputz auf  
Ziegelmauerwerk.

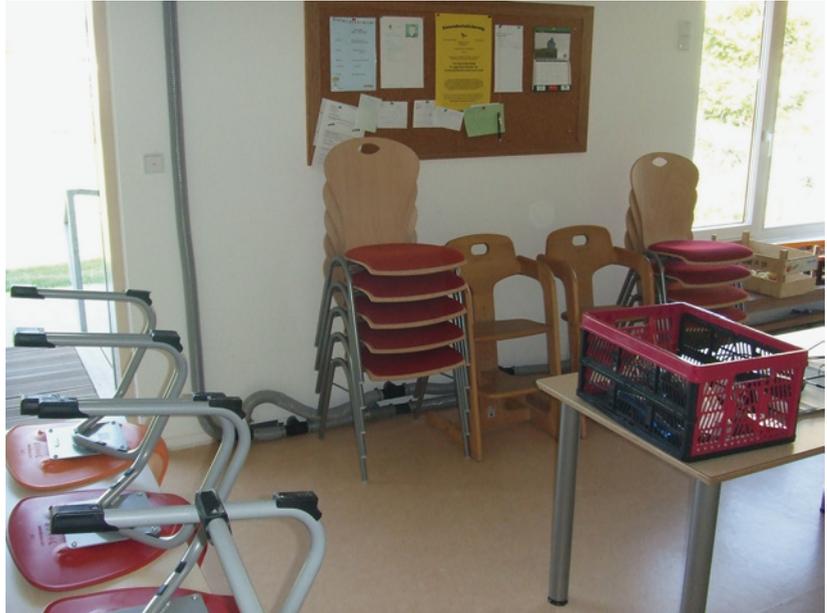
**Abb. 7.29a–f:**  
In einem Kindergarten:  
Aufbau der Trocknung.  
Die Trocknungsgeräte  
wurden in Nebenräumen  
installiert. Es ist  
zu sehen, dass eine  
blasend-saugende  
Trocknung installiert  
wurde, um die Trock-  
nungsmaßnahme als  
geschlossenes System  
durchführen zu können.

*Beispiel: In einem Kindergarten wurden nach einem Wasserschaden die Zellulosefasern, die als Dämmschicht in den einzelnen Bauteilen (Wand und Bodenaufbau) eingebracht waren, technisch bei laufendem Betrieb ausgetrocknet. Hier wurden die Regelrocknungszeiten von 14 Tagen eingehalten.*

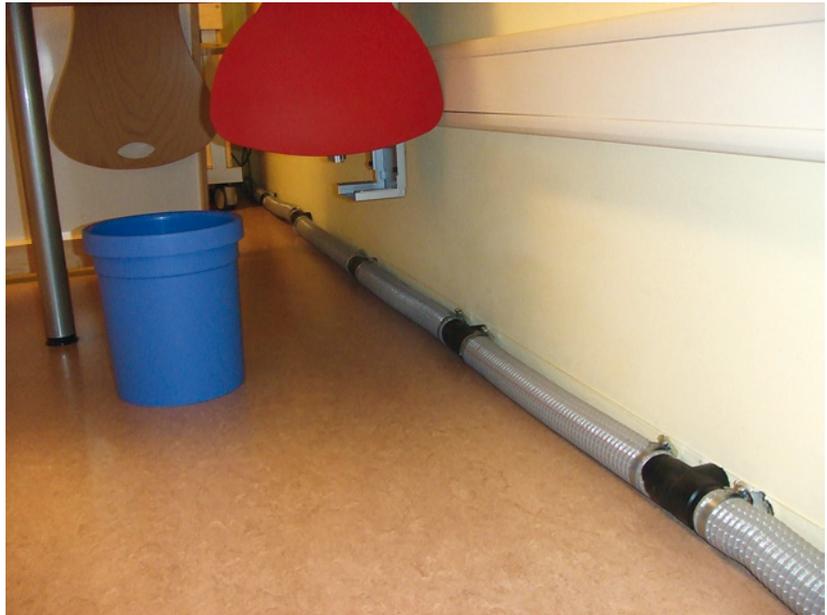
**Abb. 7.29b:**  
Hier wird jedes einzelne  
Gefach durchlüftet;  
genaue Schlauch-  
verlegung, um den  
Kindergartenbetrieb  
weiter aufrecht halten  
zu können.

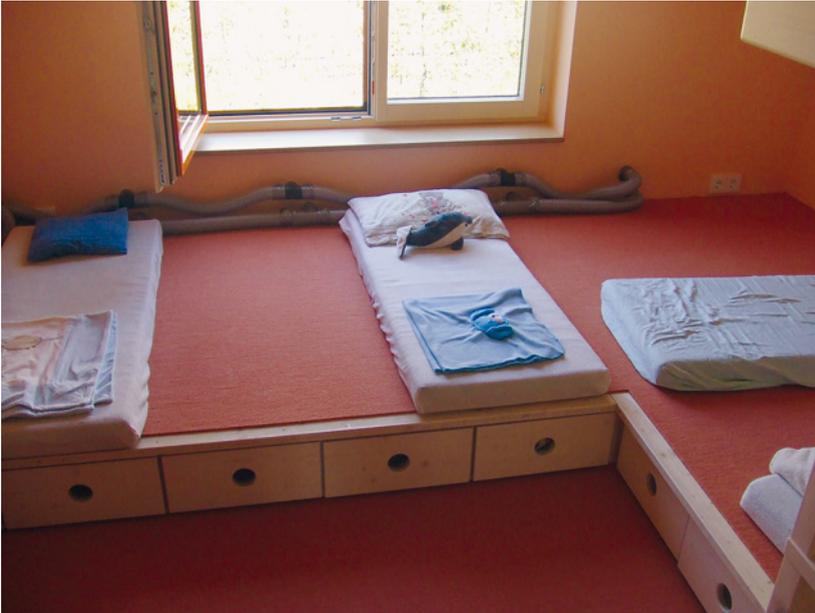
**Abb. 7.29c:**  
Schlauchverlegung an  
Schlafplätzen

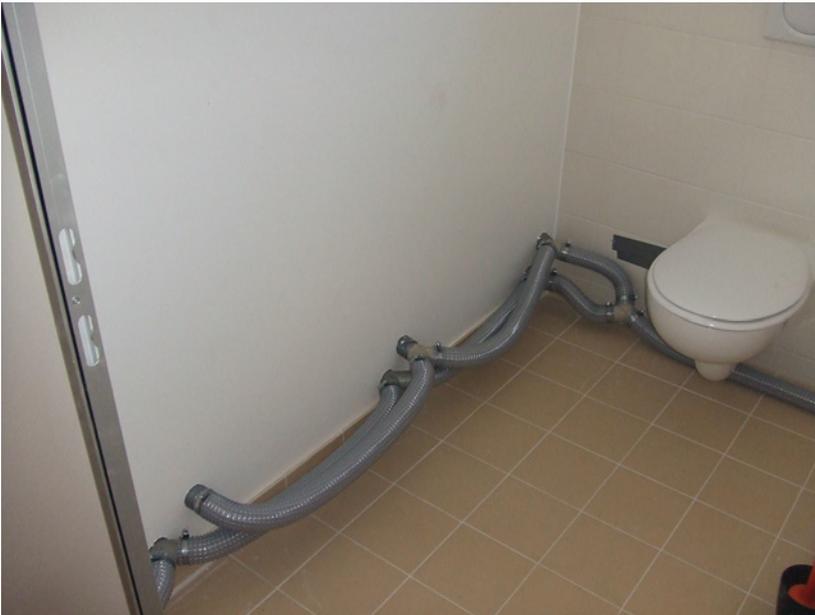
**Abb. 7.29d:**  
Schlauchverlegung in  
WC-Anlagen

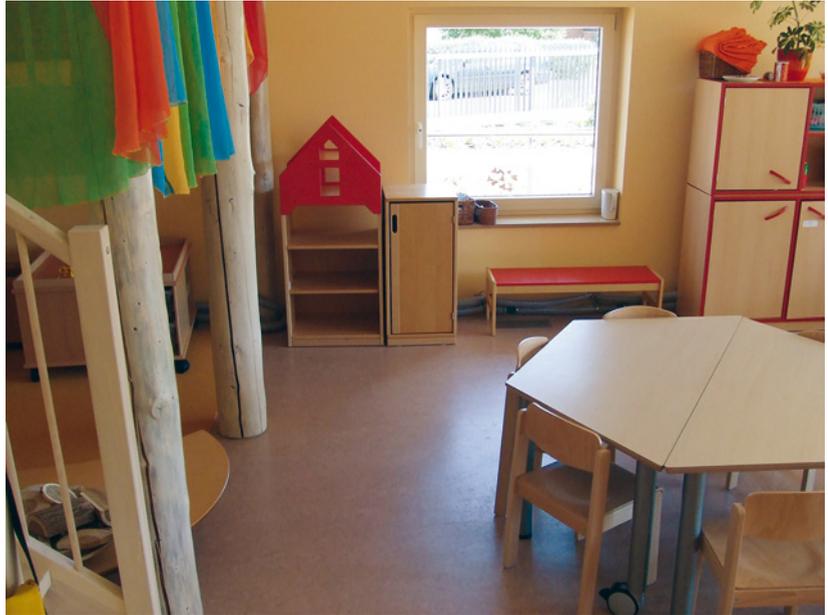
**Abb. 7.29e:**  
Schlauchverlegung an  
Außenwand unauffällig  
verlegt

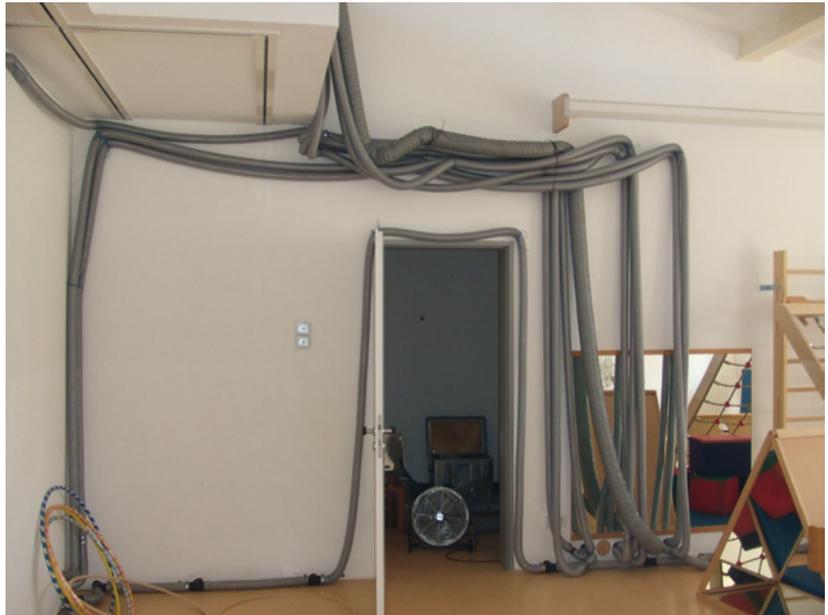
**Abb. 7.29f:**  
Schlauchverlegung

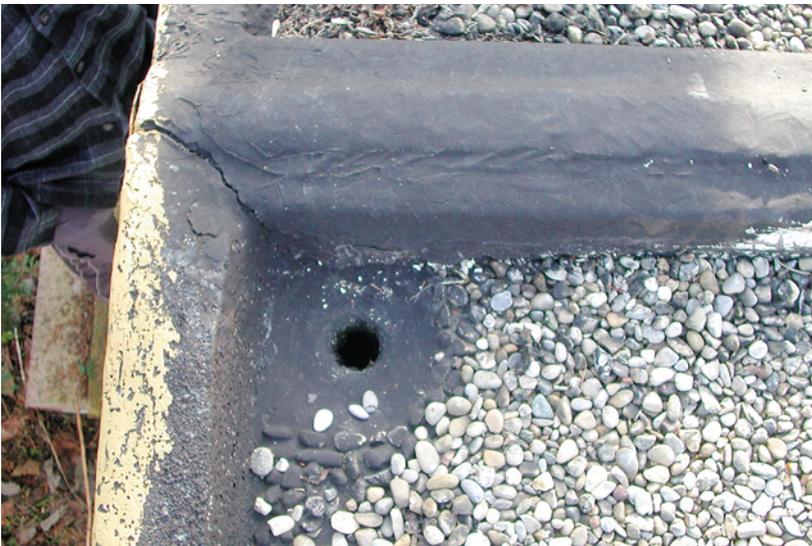
**Abb. 7.30:**  
Defekte Abdichtung mit  
Rissbildung auf einer  
Garage

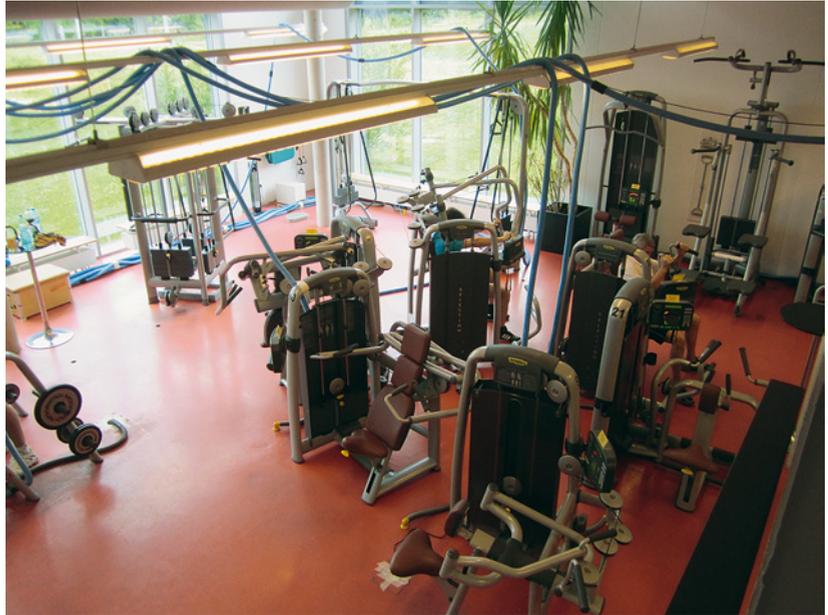
**Abb. 9.2:**  
Schlauchverlegung im  
Fitnesscenter über den  
Randbereich oder von  
oben

Der Trocknungsaufbau wurde nach dem Aufbau einer Teilfläche beurteilt. Es wurde der Luftdurchsatz durch die Dämmschichten gemessen und ein Bohrlochabstand von 1 m ermittelt. Die Anlage wurde im Saugverfahren (Unterdruckverfahren) mit Luftreinigungsgeräten und Filtern in den einzelnen Bohrlöchern (um die Perliteschüttung nicht auszusaugen) installiert, da heutzutage eine Drucktrocknung aufgrund der Gefahr der Verunreinigung der Raumluft nicht mehr zu angewandt wird. Die gesamte Schlauchverlegung zu den einzelnen Bohrlöchern erfolgte im Randbereich oder in einer Höhe von ca. 2,30 m, damit die Nutzung des Fitnesscenters durch die Vereinsmitglieder gewährleistet war (Abb. 9.2). Die Trocknungsanlagen selbst wurden teilweise im Außenbereich aufgestellt. Hierzu wurde zum Schutz der Trocknungsgeräte vor Diebstahl und Regen ein Holzhaus aufgebaut (Abb. 9.3).

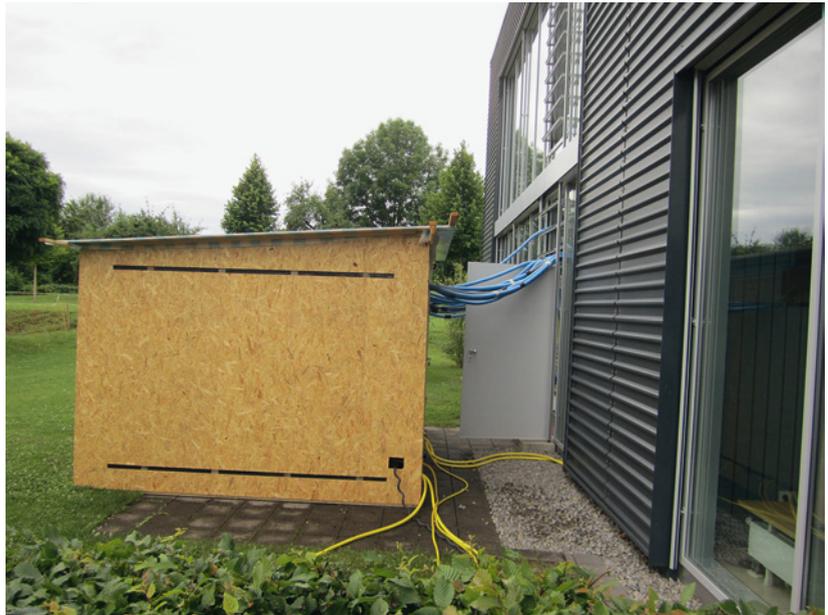
**Abb. 9.3:**  
Holzhaus zur externen  
Unterbringung und zum  
Schutz der Trocknungs-  
anlage

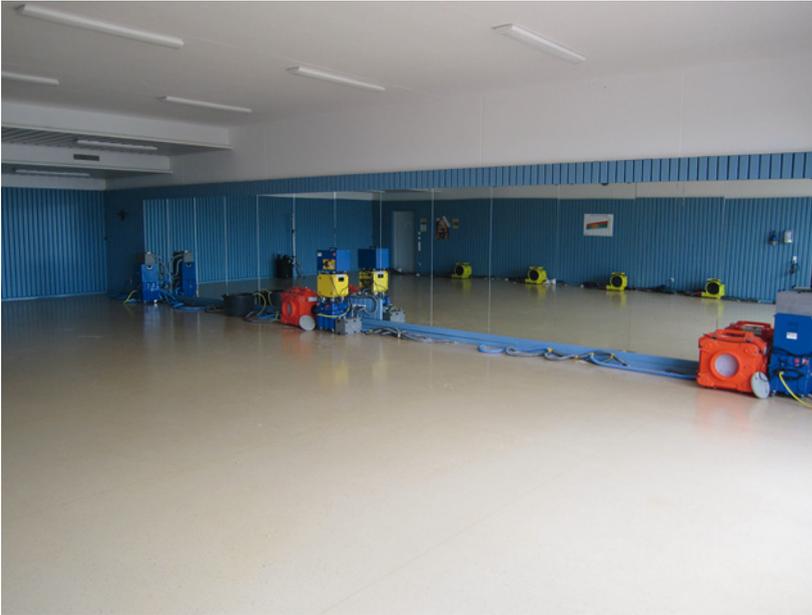
**Abb. 9.4:** Trocknungsanlage im Bereich der Schwingböden; während der Trainingszeiten wurde die Anlage abgestellt.

Die Trocknungsanlage der Schwingböden wurde so installiert, dass hier ebenfalls eine weitere Nutzung möglich war. Bei Nutzung wurde die Anlage abgestellt. Auf der einen Seite wurde mit Turbinen Luft eingeblasen und auf der gegenüberliegenden Seite mit Wasserabscheidern abgesaugt. Dadurch war eine durchgängige Durchlüftung der Dämmschicht gewährleistet (Abb. 9.4).

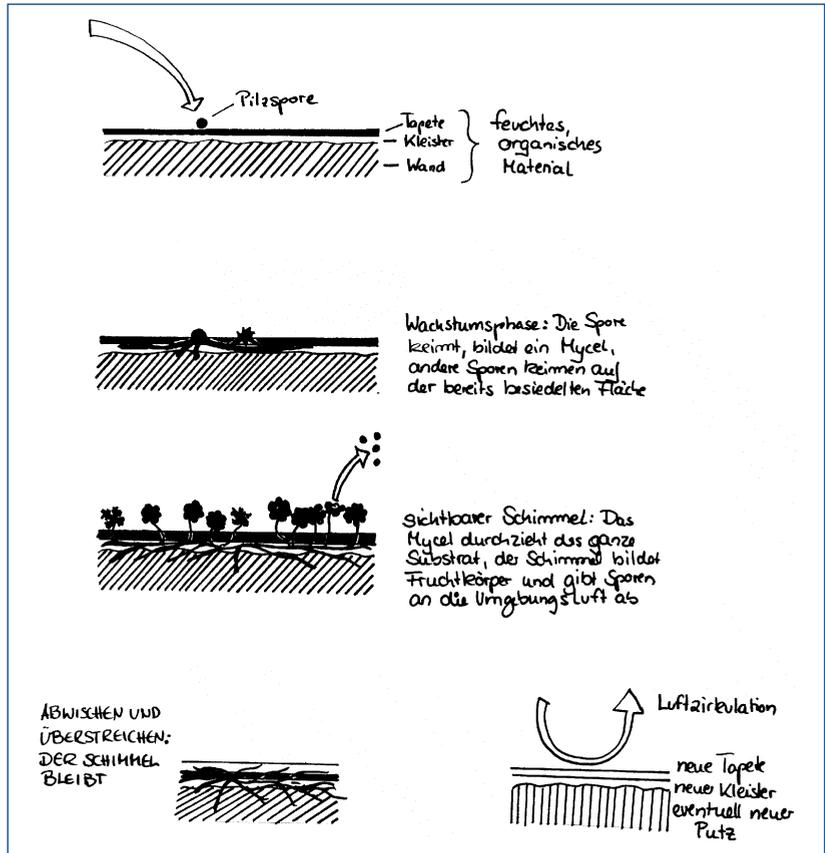
Abb. 10.2: Sporenentwicklung bei einem Schimmelschaden; Schemazeichnung

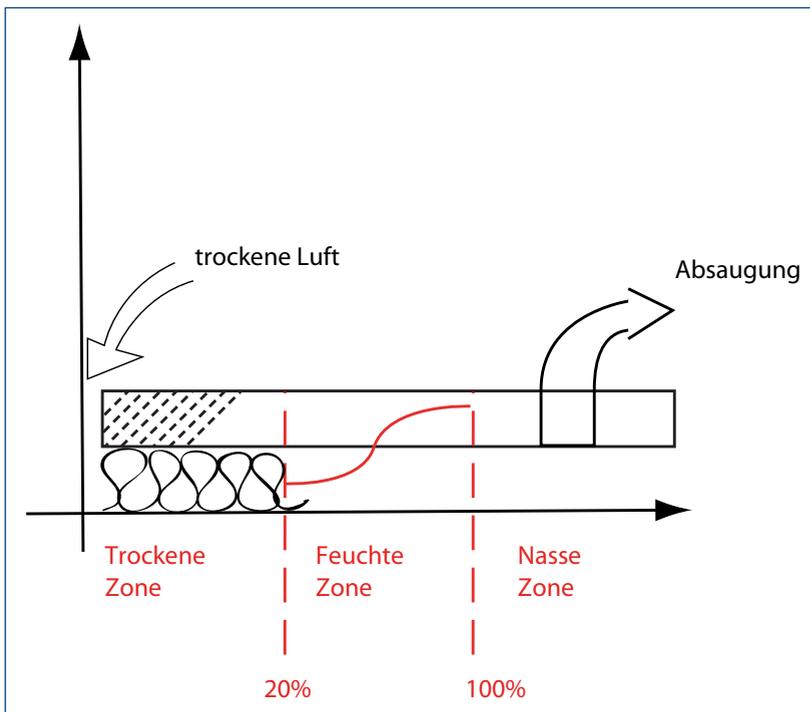
Abb. 10.4:  
Zonendarstellung der  
Trocknung

Bei der Dämmschichttrocknung wandert die Zone der Trocknung langsam vom Ort des Eintritts der trockenen Luft zum Zentrum der Absaugung. Dabei wandern drei Zonen hintereinander:

1. Zone mit freiem Wasser
2. feuchte Zone
3. trockene Zone.
