# Handbuch der Bauwerkstrocknung

Ursachen, Diagnose und Sanierung  
von Wasserschäden in Gebäuden

3., vollständig überarbeitete und erweiterte Auflage

Fraunhofer IRB Verlag

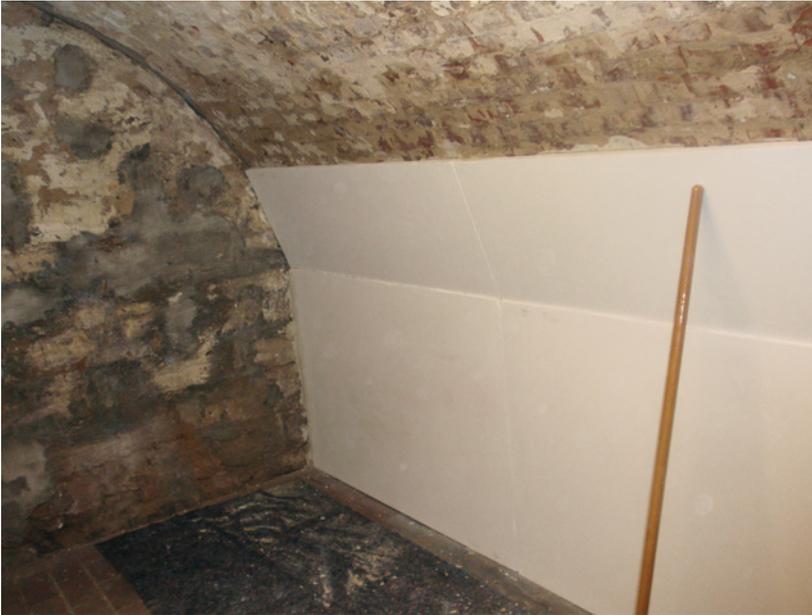
**Abb. 10.5:**  
Einbau von Klima-  
platten in einem  
Gewölbekeller

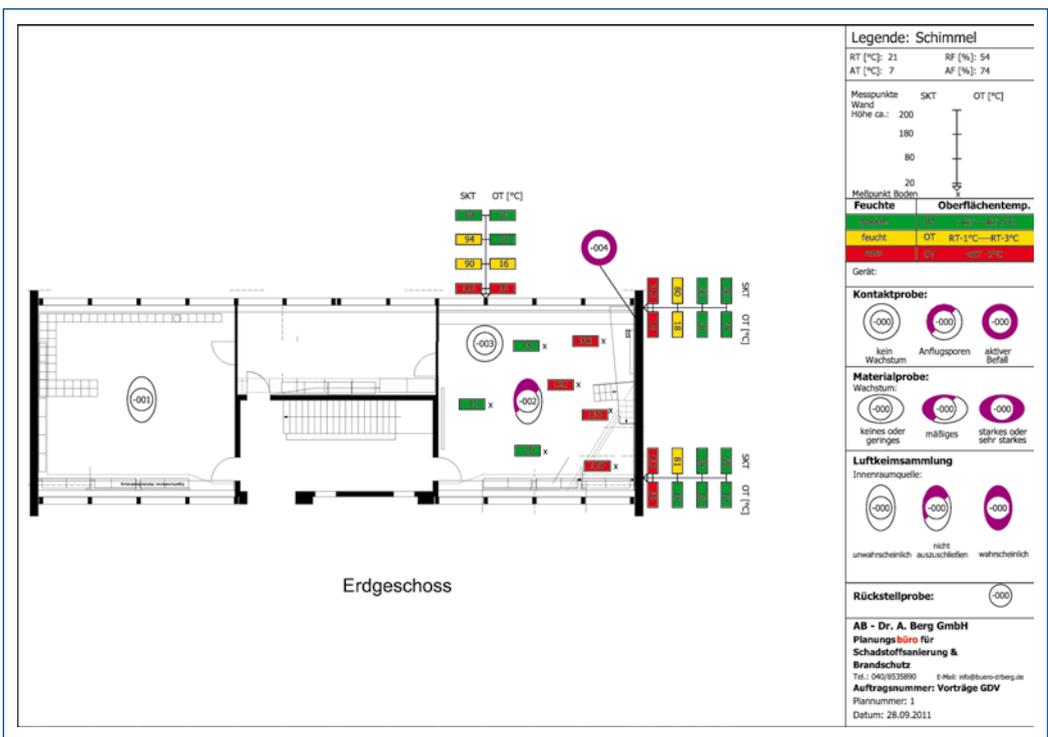
Abb. 10.6: Skizze der Aufnahme eines Schimmelschadens von AB

Da Schimmelsanierung eine handwerkliche Leistung ist, sollten alle Aufnahmen von vornherein in Plänen oder Skizzen festgehalten werden, sodass später eine Abrechnung nach Maßen wie Flächen oder Volumen möglich ist. Detaillierte Pläne ermöglichen außerdem die Überprüfung, ob wirklich alle Ursachen für Feuchtigkeit und Schimmel in der Wohnung gefunden wurden. Häufig findet man zusätzliche kleinere oder größere Feuchtigkeitsquellen, Wärmebrücken oder Schäden in der Gebäudeabdichtung.

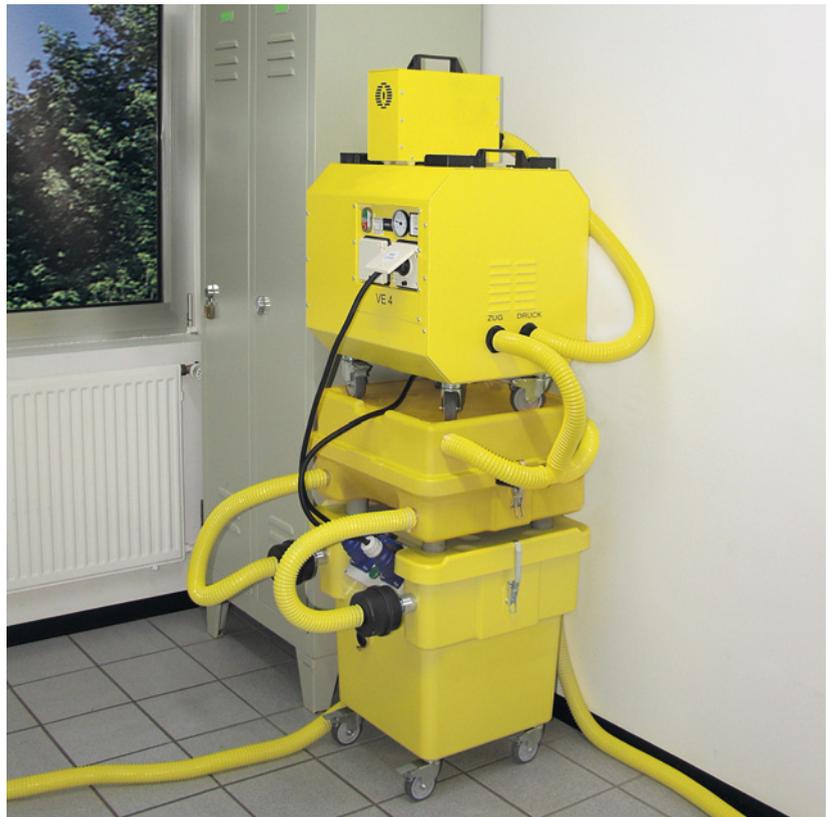
**Abb. 10.13:**  
Filteranlage bei  
Schimmelschaden in  
der Dämmschicht, nur  
im Unterdruckverfahren  
einsetzbar.

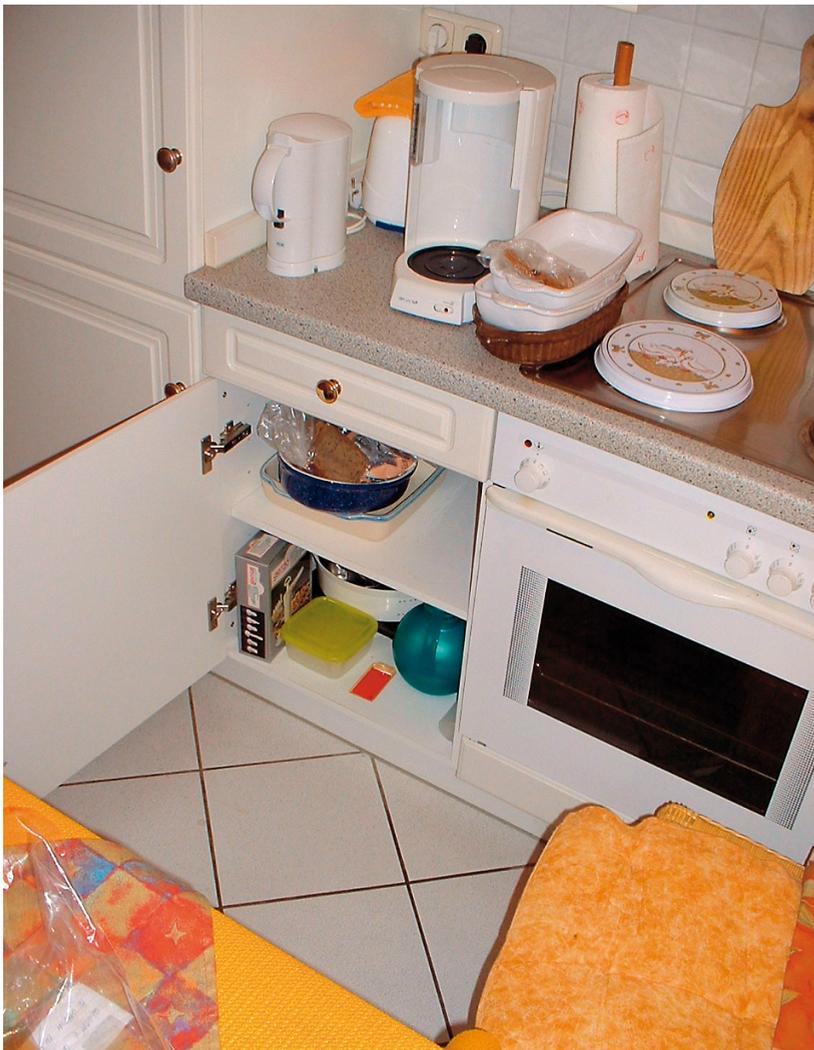
**Abb. 10.15:** Möbel aus beschichteter Spanplatte werden gereinigt, die offenen Kanten auf der Rückseite werden mit Kantenumleimern verschlossen, Rückseiten werden bei hochwertigen Küchen ersetzt.

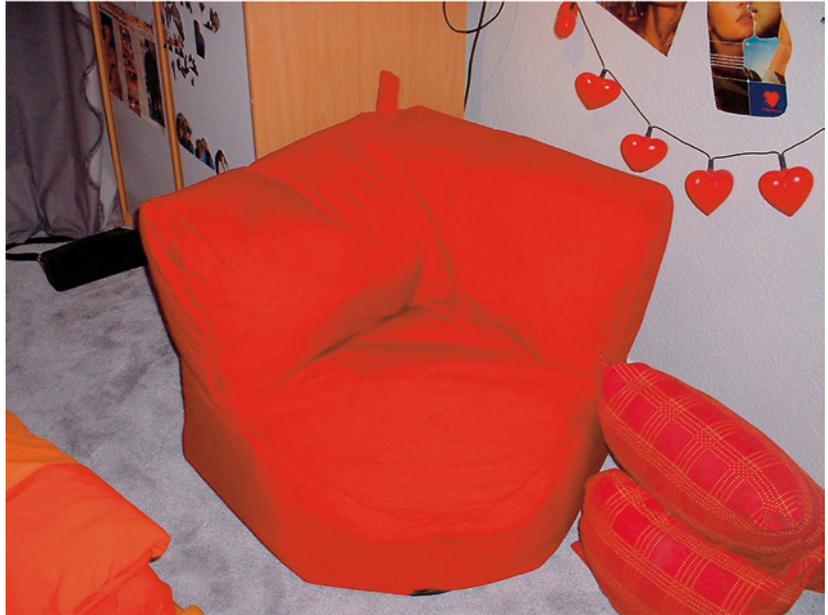
**Abb. 10.16:**  
Polstermöbel werden  
abgesaugt und ausge-  
klopft, textile Bodenbe-  
läge werden shampoo-  
niert und extrahiert.

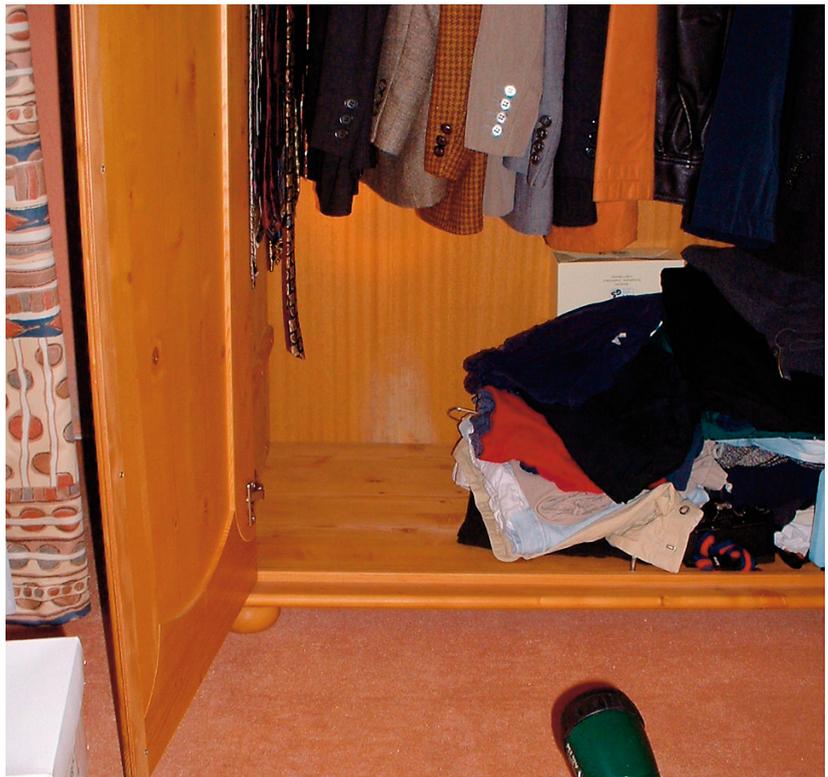
**Abb. 10.17:**  
Textilien aus Schränken  
mit festgestellter Belas-  
tung werden gereinigt.

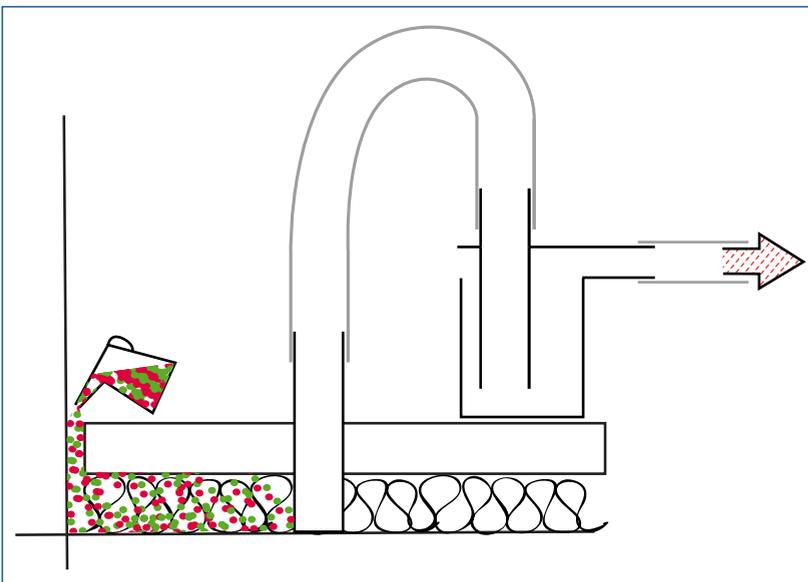
Spülung der Dämmung  
mit Desinfektionsmittel

Desinfektionsmittel in  
Schaumform

Abb. 11.1:  
Prinzipische Desinfektion über die Randfuge

Dazu misst man zunächst, bis zu welchem Bereich die Trittschalldämmung feucht geworden ist (gut dazu geeignet ist dazu die Methode der Mikrowelle, mit der eine Karte der Feuchtigkeitsverteilung angelegt werden kann). Am Rand der feuchten Bereiche werden im Estrich die Löcher für die Absaugung mit Abständen von zwei Metern gesetzt. Das Desinfektionsmittel wird entweder durch die geöffnete Randfuge oder über weitere Löcher zugegeben, solange bis erkenntlich wird, dass die Lösung erfasst und abgesaugt wird.

Zur Verbesserung der Wirksamkeit kann man bei vollständig unterlaufenem Estrich das Desinfektionsmittel einige Zeit stehen lassen, der Hohlraum wird geflutet. Bei Verwendung eines Desinfektionsmittels in Schaumform ist ausgeschlossen, dass unter der Decke liegende Bereiche geschädigt werden. Verwendet man keinen Schaum, sondern ein flüssiges Desinfektionsmittel, muss vor der Ausführung geprüft werden, ob es zu solchen Schäden kommen kann.

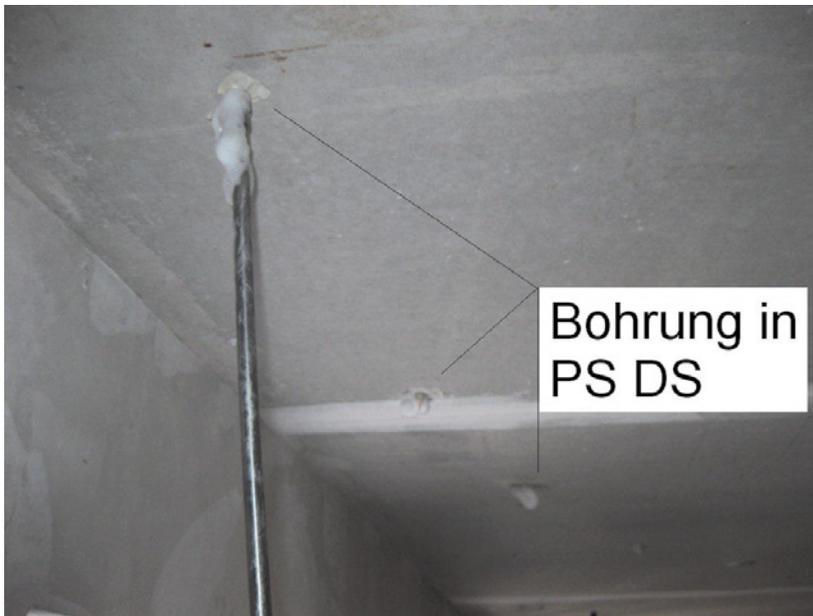
**Abb. 11.2:**  
Bohrungen von unten durch die Stahlbetondecke in 1 m Abstand

*Nach der Schadensfeststellung wurde eine Bewertung und Beprobung durch ein beauftragtes Sachverständigenbüro vorgenommen. In der Dämmschicht unter dem Estrich im 1. OG wurde eine hohe Schimmelbelastung festgestellt. Aufgrund der hohen Belastung wurde vom Gebäudeeigentümer ein eigener Baubiologe eingesetzt, der, die Sanierung begleitete.*

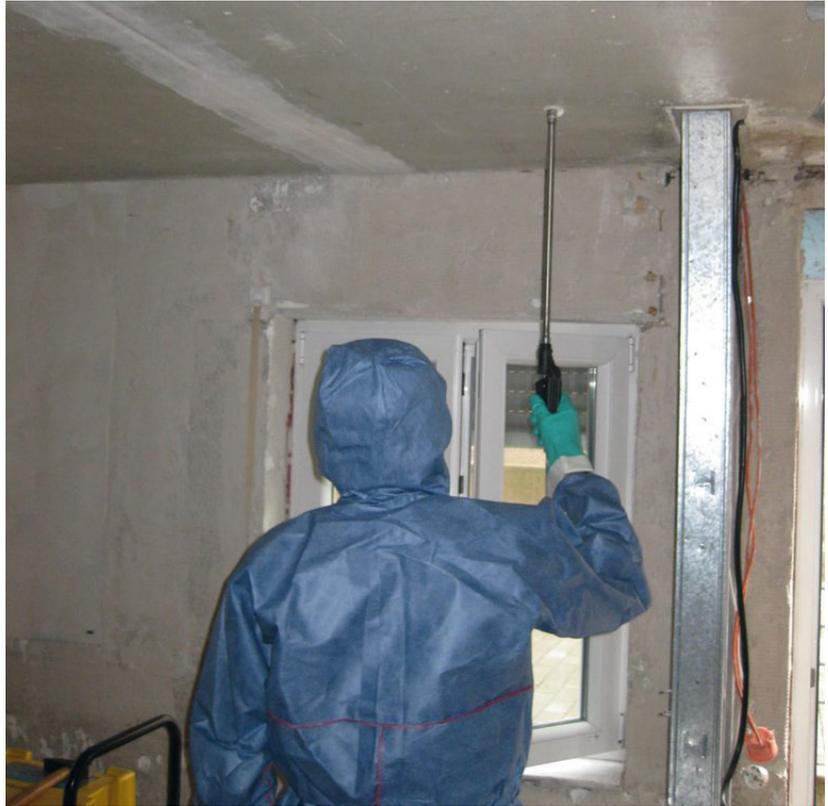
**Abb. 11.3:**  
Einbringen des  
Desinfektionsschaums  
durch die Bohrungen

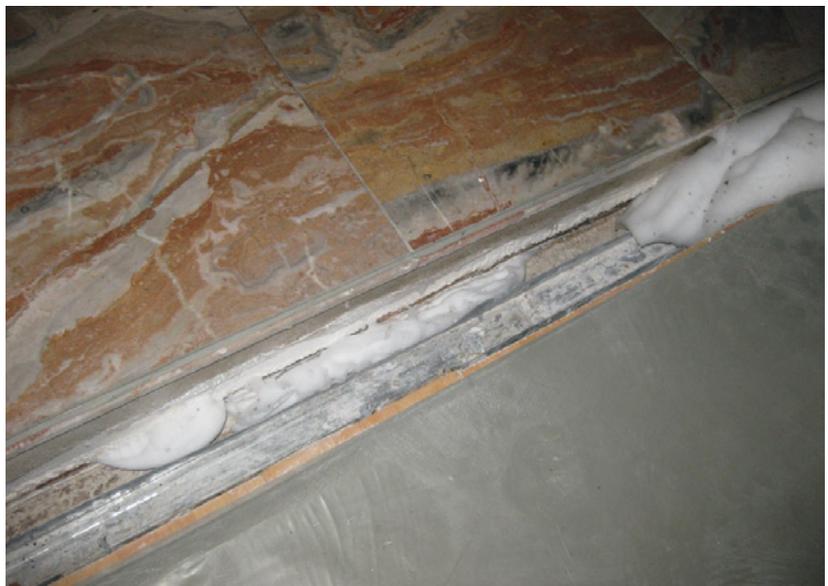
**Abb. 11.4:**  
Austritt des Desinfektionsschaums aus den  
offenen Randfugen  
an der entfernten  
Trennwand

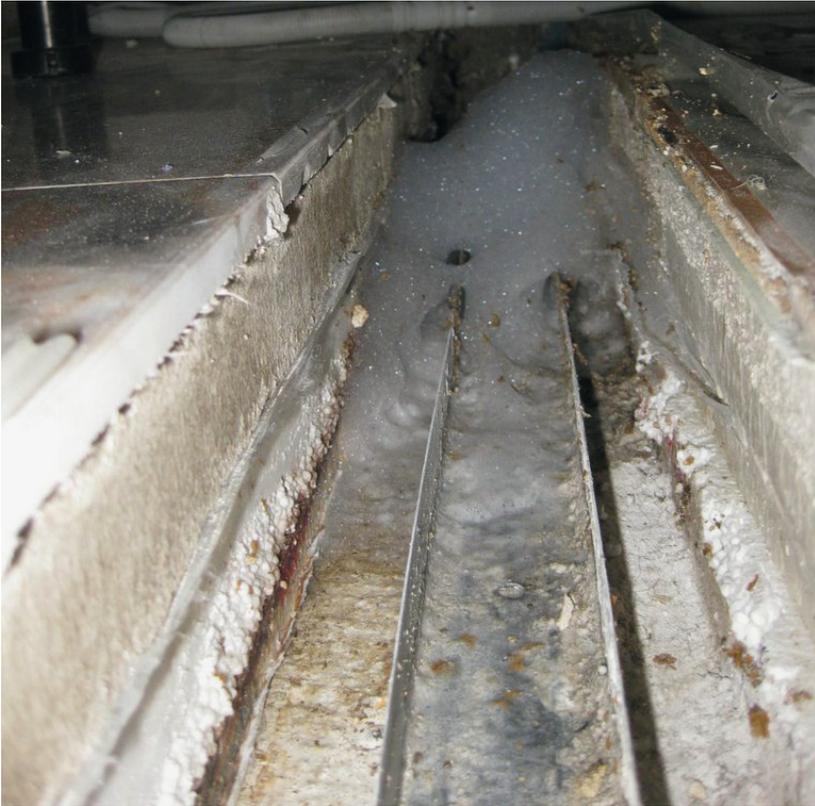
**Abb. 11.5:**  
Offener Bereich der  
entfernten Trennwand

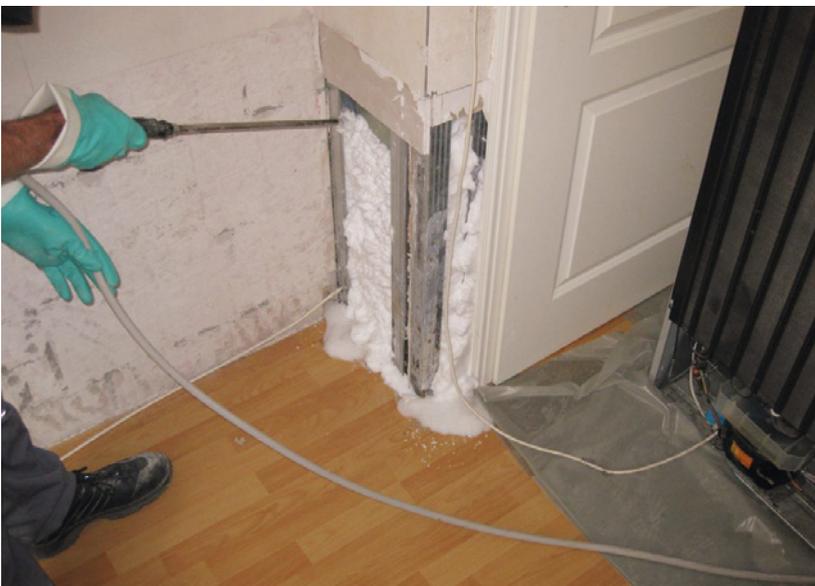
**Abb. 11.6:**  
Desinfektion der Trenn-  
wand bis in 1 m Höhe

In den Räumen der Wohnung im 1. OG wurden während der gesamten Trocknungszeit Luftreinigungsgeräte betrieben. In der EG Wohnung setzte man ebenfalls Luftreinigungsgeräte ein. Hier wurden die mit Schimmel verunreinigten Gipskartonbeplankungen im befallenen Bereich und die Tapeten in den Räumen entfernt und anschließend die Oberflächen desinfiziert. Nach dem Wiederaufbau wurde eine Feinreinigung der Wohnungen durchgeführt.
