4.9 FALL D2

DATEN FALL D2

GEBÄUDE FALL D2

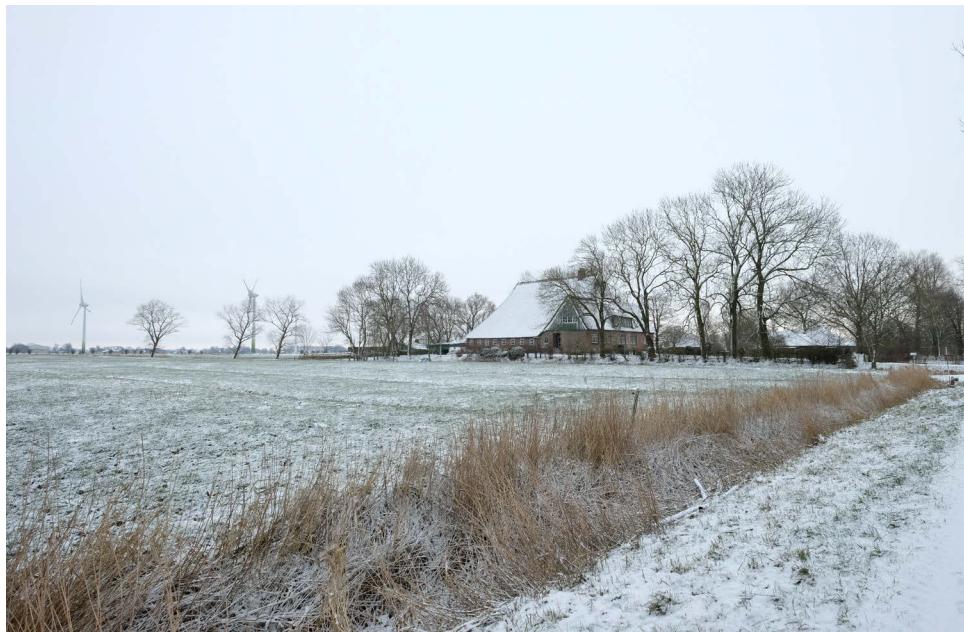
4-86 (oben) – Resthof von Osten von der Straße aus. Lüder, 2018.

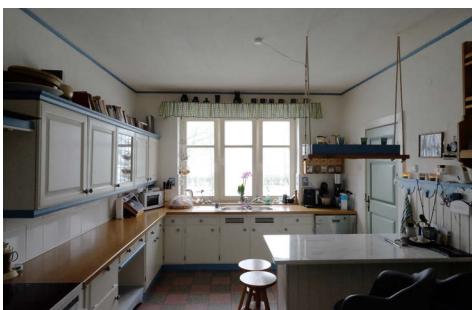
4-88 (rechts) – Langlebige Kücheneinrichtung aus den 1950er Jahren. Lüder, 2018.

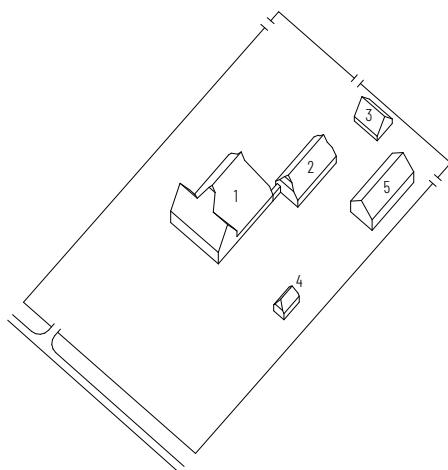
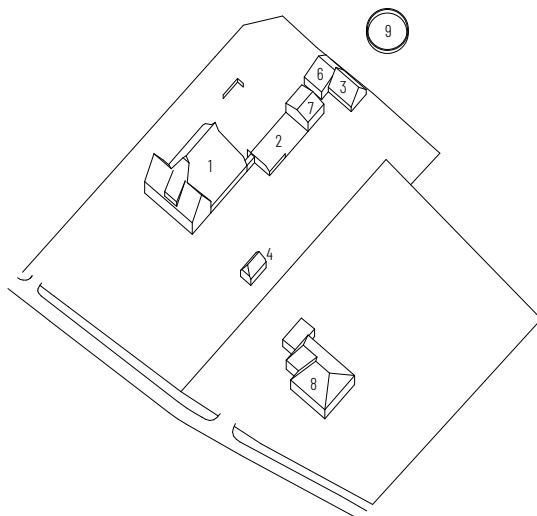
4-89

1940

2018

Genordete Grundriss-Axonometrie 1940 (oben) und 2018 (unten). M 1:2.500.

- Grundstücksfläche ca. 7.800 qm
- Fünf Gebäude: Barghaus, Schafstall, Stall, Backhaus, Wagenschauer
- Barghaus mit Wohnteil parallel zur Straße. 220 qm Wohnfläche. Abstand zur Straße ca. 44 m. Ausrichtung Wohnteil nach Südwesten
- Kein Denkmalschutz. Barghaus war 1992 bis 2014 (Neufassung DSchG SH) einfaches Kulturdenkmal
- Ölbefeuerte Schwerkraftheizung; holzbefeuelter Herd; Anschluss an Wasserversorgung; Brunnen mit Handpumpe; biologisches Klärwerk; Glasfaserverkabelung seit 2018
- Außenanlagen: Warft. Graben. Reichlicher Baumbestand: Hauslinden nicht mehr, Obstbäume teilweise erhalten. Zufahrt, Parken. Befestigter Hof, Lagerflächen. Weide für Tiere. Obstgarten. Rasenfläche/Ziergarten

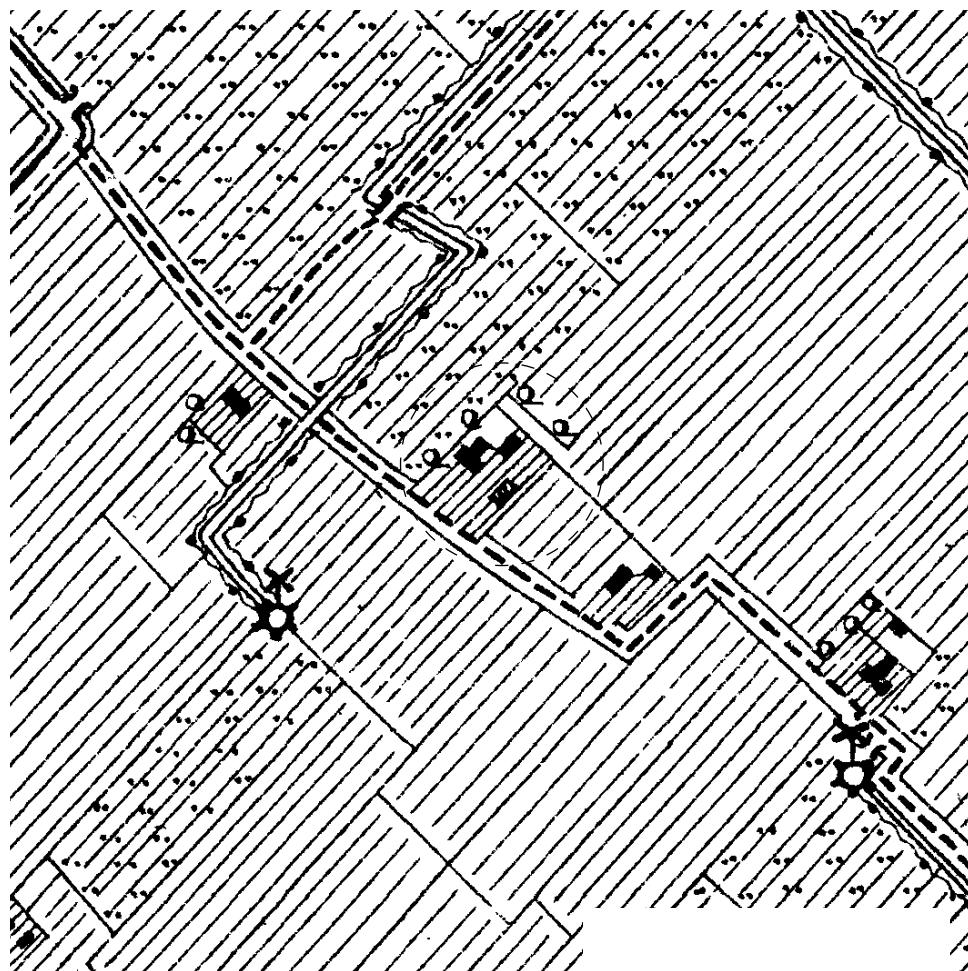
4-90

Preußische Landesaufnahme (ca. 1878). M 1:6.500.

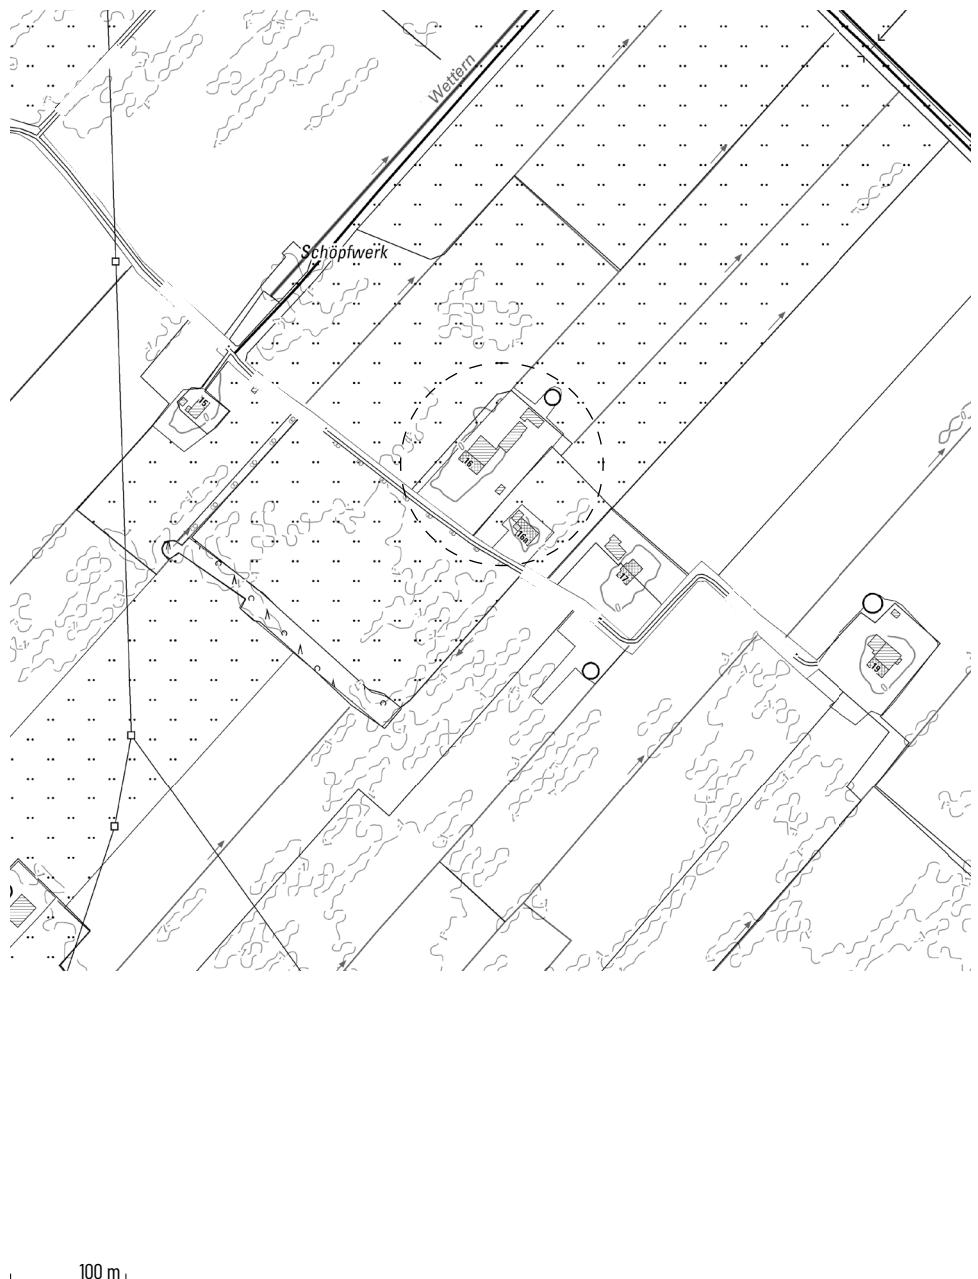
4-91
Digitale topografische Karte (dtk5, 2018). M 1:6.500.
© Geobasis-DE/LVermGeo SH 2019 (bearbeitet Lüder, 2020).

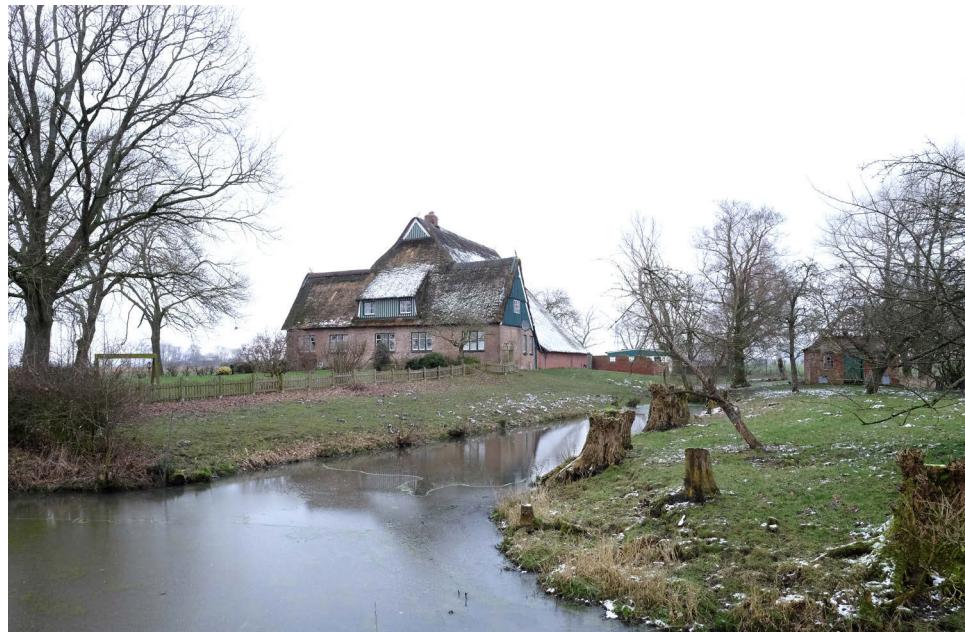
4-92 (oben) – Resthof von Süden: Barghaus, Scheunenreste, Wagenschauer, Wassergräben, Inselgarten mit ehemaligem Backhaus. Lüder, 2018.

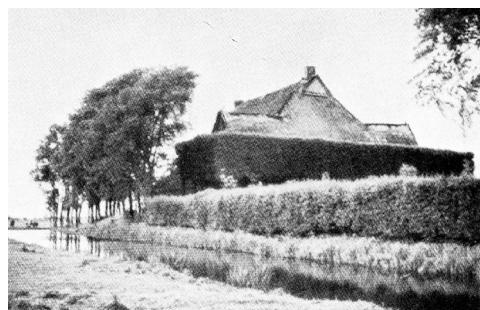
4-93 (unten links) – Barghaus mit Hausbäumen, Hecken, Baumreihe an der Grundstücksgrenze und Wassergraben, ca. 1939. Johannes Rickers. Aus Wolf 1979: 33, Bild 137.

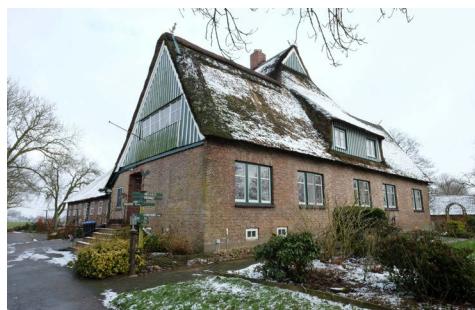
4-94 (unten rechts) – Wohnteil Barghaus mit seitlichen Eingängen und ausgebautem Dachgeschoss. Lüder, 2018.

- Einbau von drei Zimmern und einem Bad
- Einbau eines Panoramafensters in nordöstliche Giebelwand
- Einbau einer Gaube mit zwei Fenstern in die südwestliche Dachfläche
- Dachdämmung mit Glaswolle

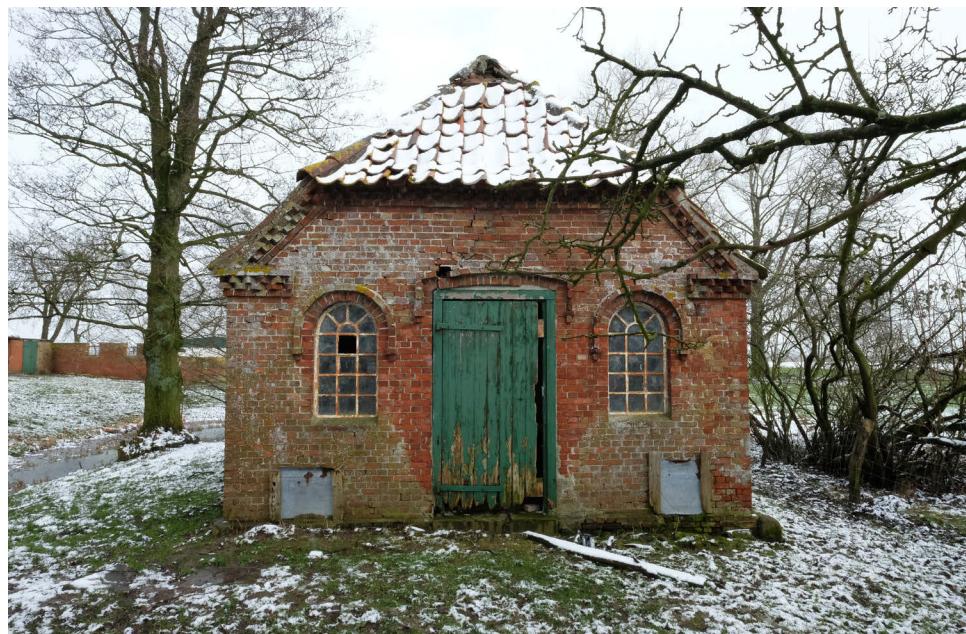
4-95

Sanierungsbedürftiges ehemaliges Backhaus. Lüder, 2018.

4 BACKHAUS

Breite x Länge: ca. 4,5 x 7,7 m (Wolf: 1979) | Grundfläche: ca. 35 qm

Nutzung 1940: Backhaus | Nutzung 2018: Leerstand; vorher Hühnerstall

Tragkonstruktion: Mauerwerk (Wände), Holz (Dachstuhl)

Dach: Halbwalmdach. Pfannen | Fassade: Mauerwerk

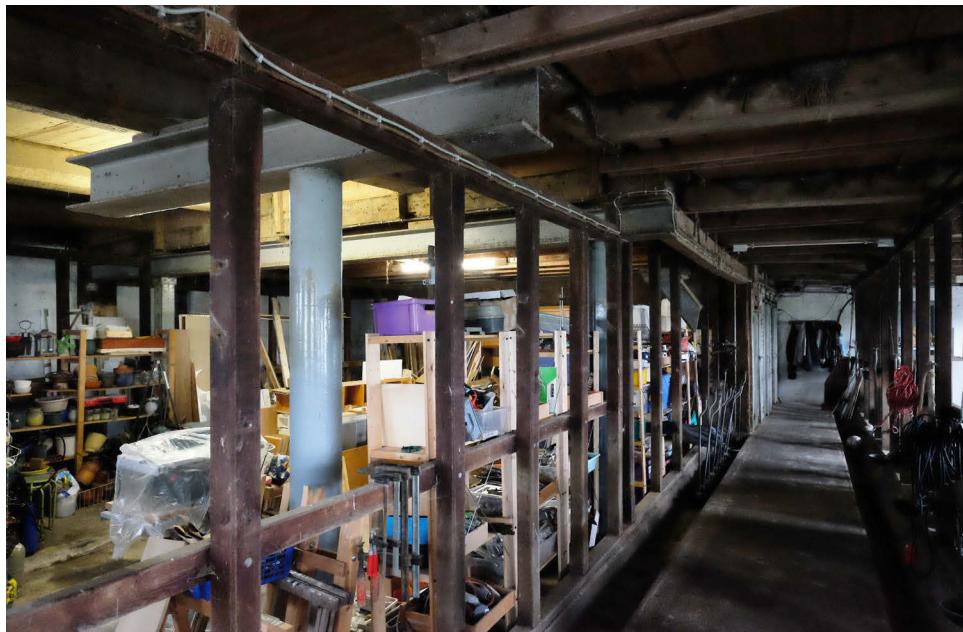
4-96 (oben) – Historische Holzkonstruktion, Stahlträger und -stützen im Wirtschaftsteil. Lüder, 2018.

Tragkonstruktion: Gulf mit zwei Stühlen. Kiefernholz

- Erweiterung Rinderstall im Bereich des früheren Pferdestalls, Hühnerstalls und in der Hälfte des Barraums. Einbau eines Bullenstalls
- Holzständer und Deckenbalken teilweise durch Stahlstützen und Stahlträger ersetzt; Einbau einer Decke in der Hälfte des Barraums; Rückbau Knechtkammer im Barraum; Verlegung der Milchkammer
- Erneuerung der südwestlichen Außenwand

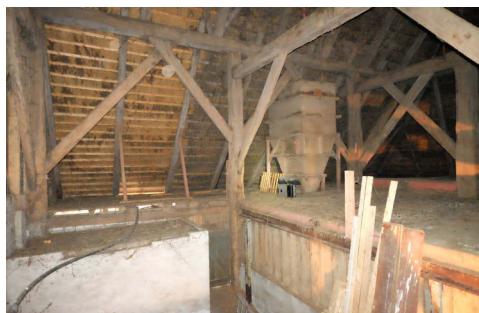
4-97 (unten links) – Barraum mit Einbauten. Lüder, 2018.

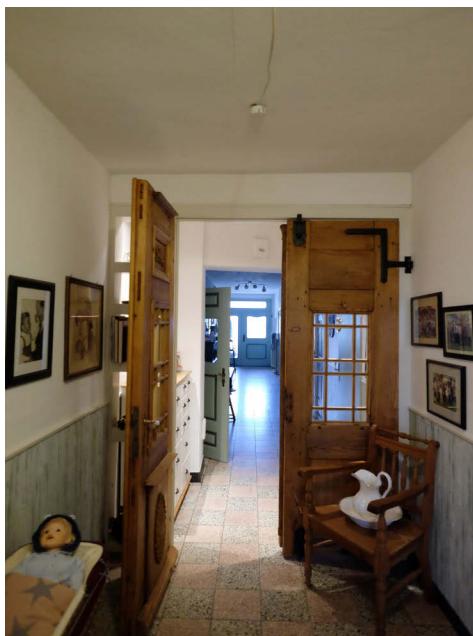
4-98 (unten rechts) – Aufgearbeitete ehemalige Eingangstür im Flur des Wohnteils. Lüder, 2018.

- Verschließen einer Türöffnung und Einbau einer Falttür aus den 1950er Jahren im Wohnbereich
- Überarbeitung von Oberflächen im Wohnteil
- Überarbeitung der früheren Hauptzugangstür und Einbau im Flur. Die Tür war seit 1957 im Schweinestall eingebaut und später beim Nachbarn gelagert
- Grün-weiße Beschichtung der Holzteile der Fassaden
- Teilweise Erneuerung des Reetdaches

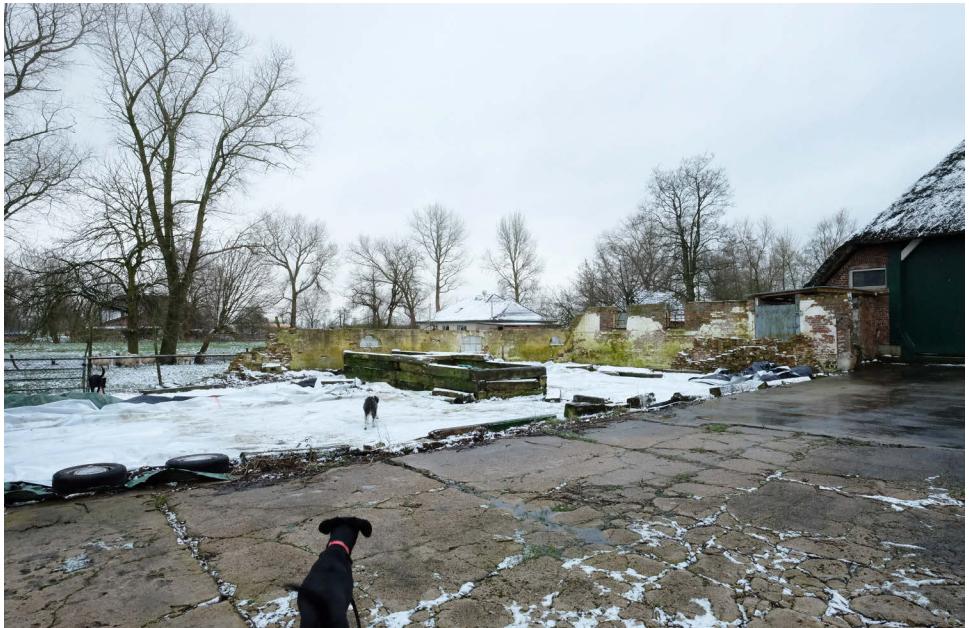
4-99 (oben) – Mauer- und Fundamentreste der abgebrochenen historischen Fachhallenscheune.
Lüder, 2018.

Abbruch: 2014 (Boden und Mauerreste noch vorhanden)

- unvollständiger Abriss der Scheune

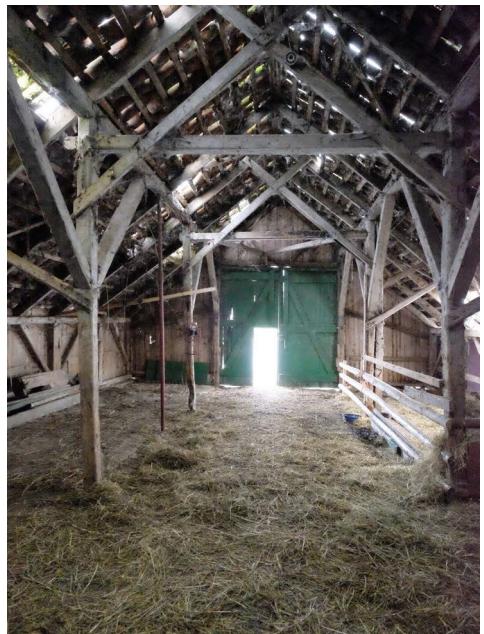
4-100 (unten) – Historischer Melk- und heutiger Schafstall. Lüder, 2018.

3 SCHAFSTALL

Breite x Länge: ca. 7,6 x 10 m (Wolf: 1979) | Grundfläche: ca. 76 qm

Nutzung 1940: Melkstall | Nutzung 2018: Schafstall

Tragkonstruktion: Holz | Dach: Satteldach. Pfannen | Fassade: Holz, Mauerwerk

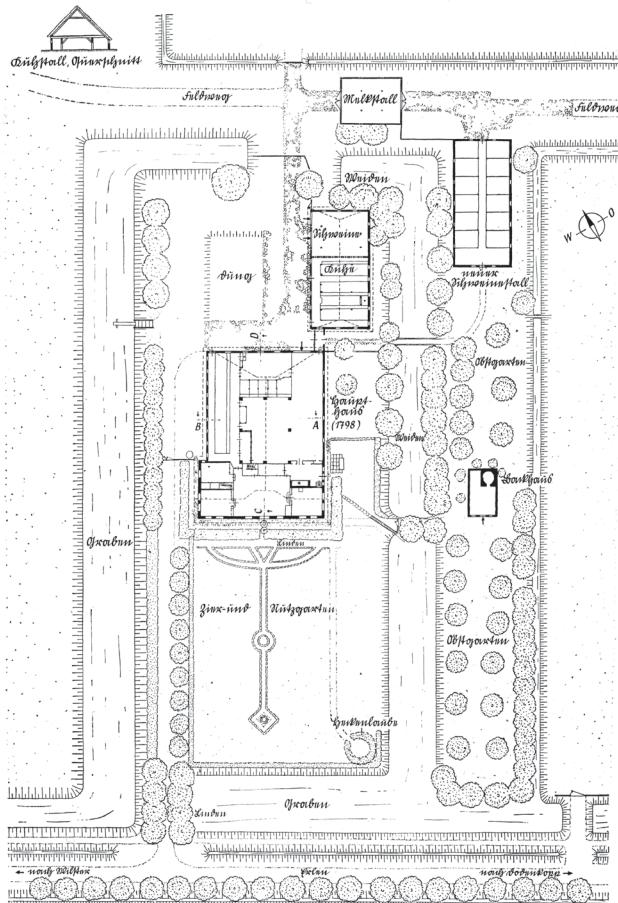
4-101

Lageplan 1940. M 1:1.250. Kitzler, Ruckelshaus, Wallies. Aus Wolf 1979: Tafel 45 1.

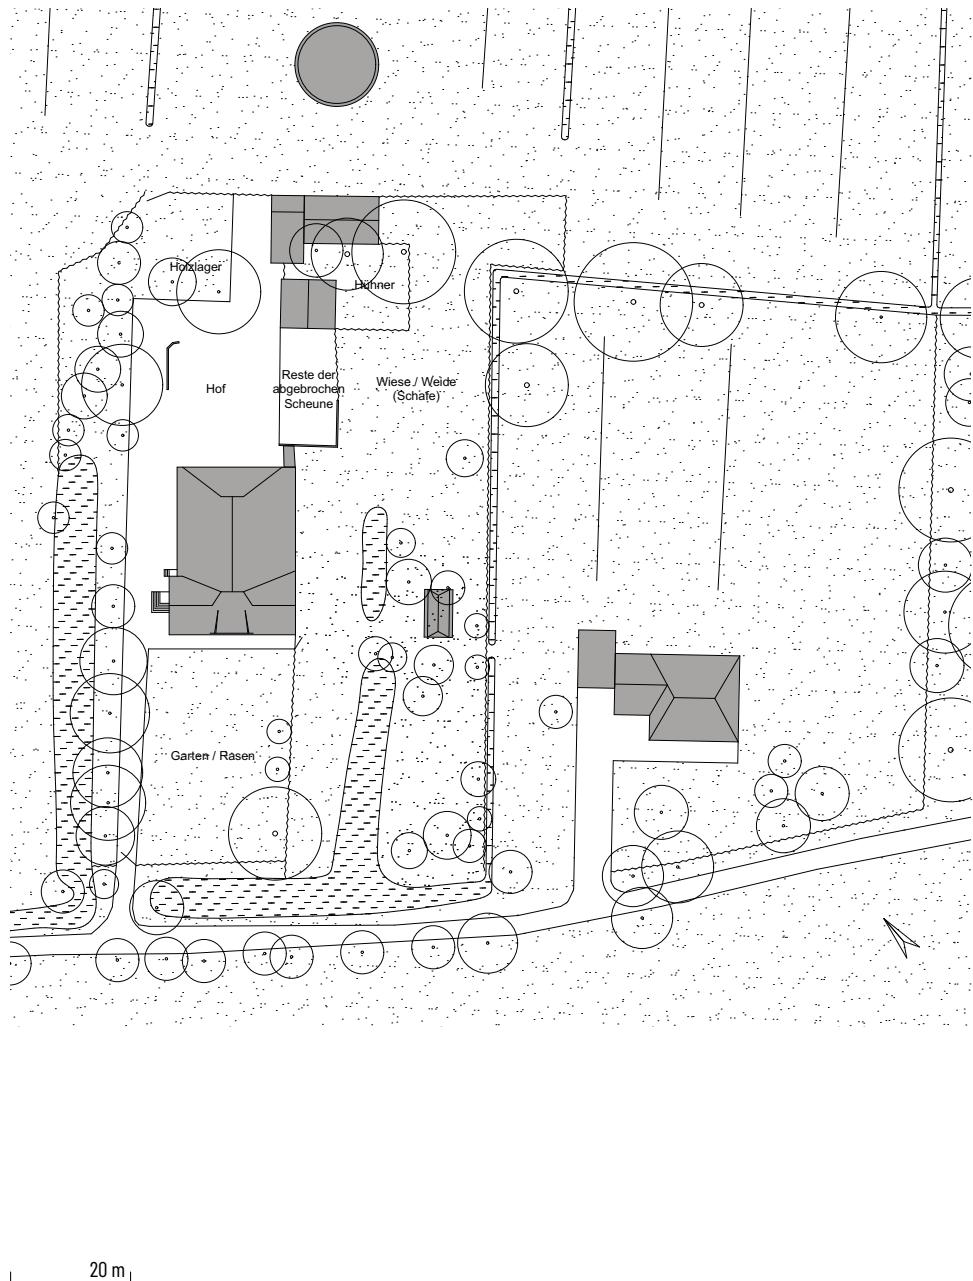
4-102
Lageplan 2018. M 1:1.250. Lüder, Zink, 2018. Datengrundlage: © Geobasis-DE/LVermGeo SH 2015
ALKIS; Google Earth (Bildaufnahme 2016) © 2009 GeoBasis-DE/BKG; Aufmaß.

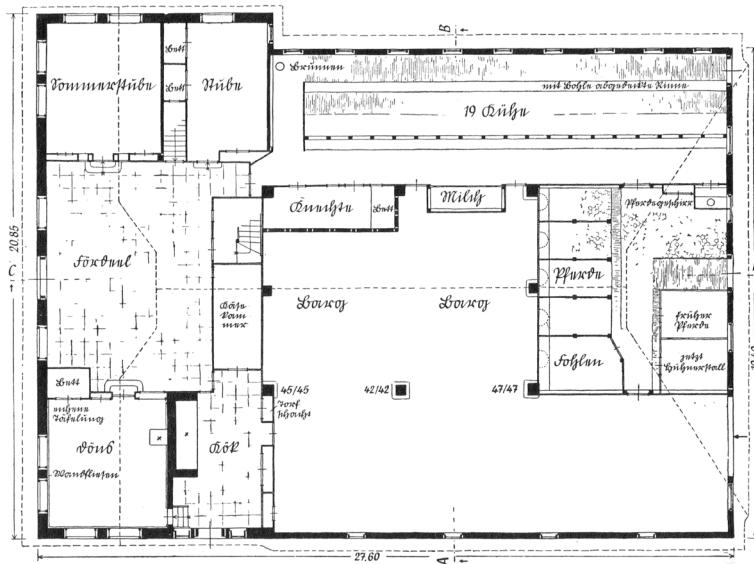
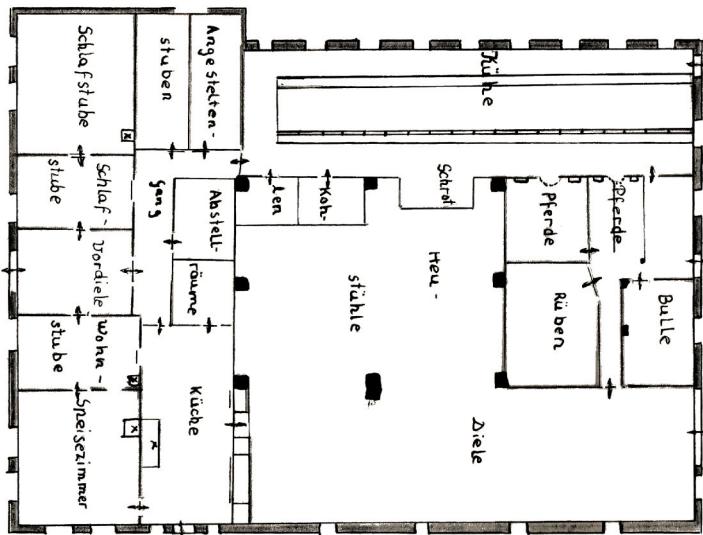
4-103 (oben) – Grundriss 1940. M 1:300. Kitzler, Ruckelshaus, Wallies. Aus Wolf 1979: Tafel 475.
4-104 (unten) – Grundriss 1956. M 1:300. Klaus Sötje. Aus: Sötje 1956.

- Einbau Knechtkammer mit Giebelfenster und Zugang über Wirtschaftsdiele im Obergeschoss
- Einbau je einer Schlaf- und Wohnstube in die Vordiele

- Ausbau und Verkauf der Stuben mit den Alkoven; Kauf einer Waschmaschine von dem Erlös
- Verlegung des Eingangs an die nordwestliche Giebelseite; ein langer Flur erschließt eine Reihe von Zimmern entlang der Straßenfassade und die Altenteilerwohnung am Ende des Flurs; Verlegung Kellerabgang
- Einbau einer Milchkammer neben dem seitlichen Hauptzugang mit separater Eingangstür und Tür zum Wirtschaftsteil
- Veränderung der Lage von Fassadenöffnungen und Vergrößerung der Fenster (asymmetrische Straßenfassade)
- Einbau eines innenliegenden Badezimmers und einer Küche ohne Zugang nach draußen
- Einbau einer ölbefeuertern Schwerkraftheizung

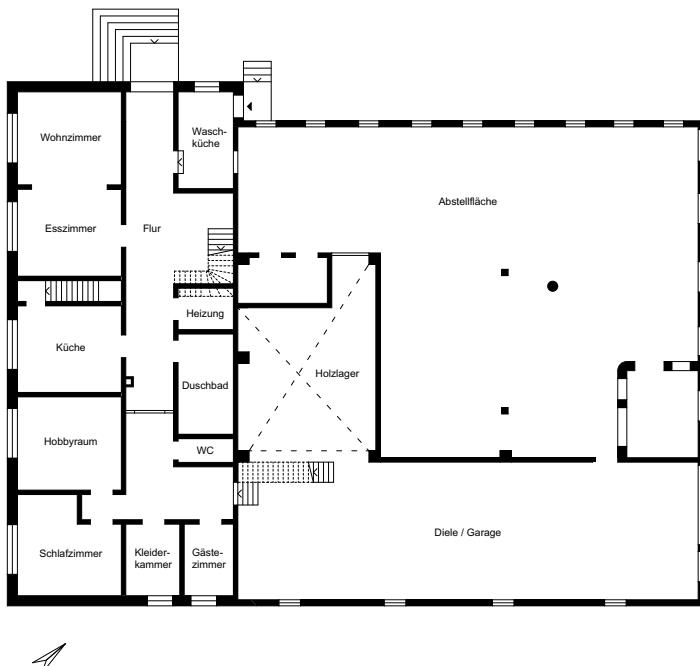
4-105
Grundriss 2018. M 1:300.
Lüder, Zink, 2018. Datengrundlage: Wolf 1979; Aufmaß; Grundriss von Eigentümer.

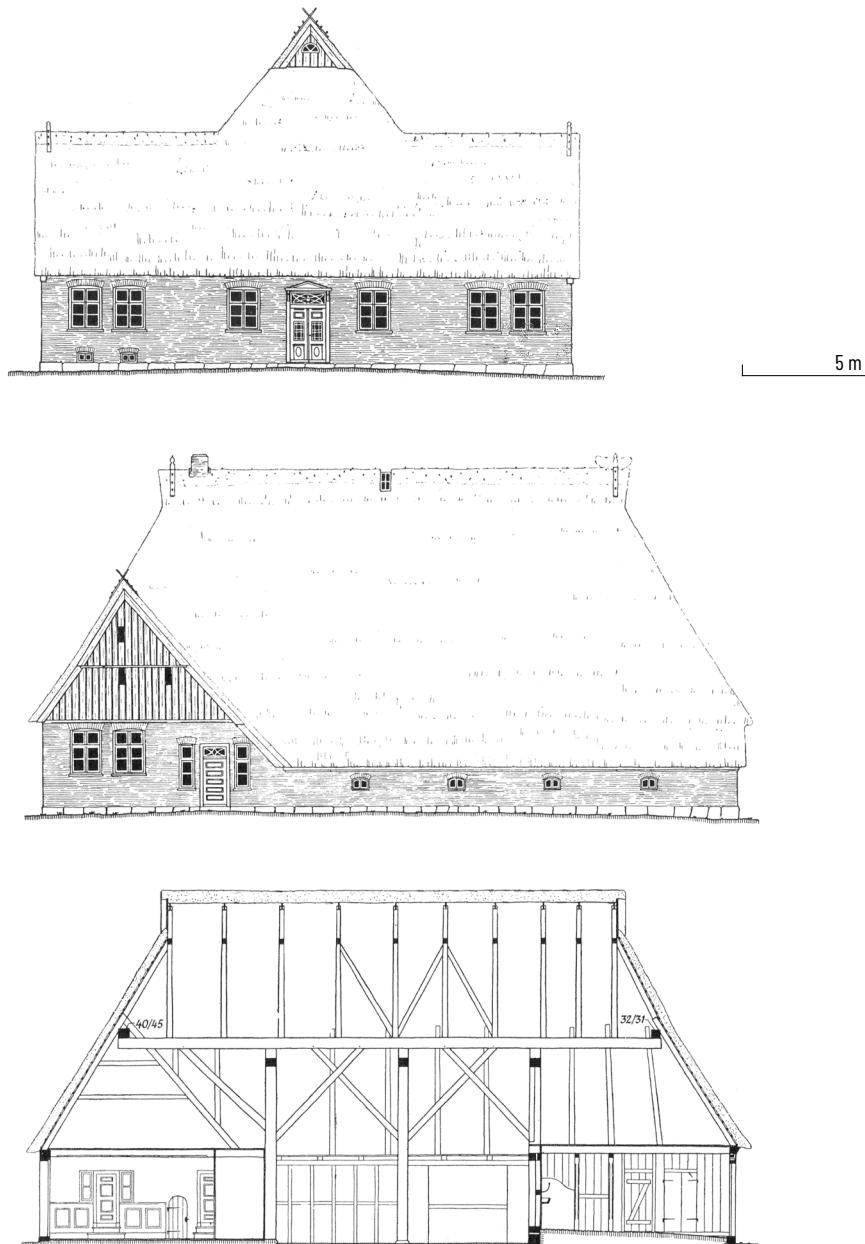
4-106 (oben) – Ansicht Südwest 1940. M 1:300. Kitzler, Ruckelshaus, Wallies. Aus Wolf 1979: Tafeln 46 1.
 4-107 (mitte) – Ansicht Südost 1940. M 1:300. Kitzler, Ruckelshaus, Wallies. Aus Wolf 1979: Tafeln 48 6.
 4-108 (unten) – Schnitt C-D 1940. M 1:300. Kitzler, Ruckelshaus, Wallies. Aus Wolf 1979: Tafeln 47 4.

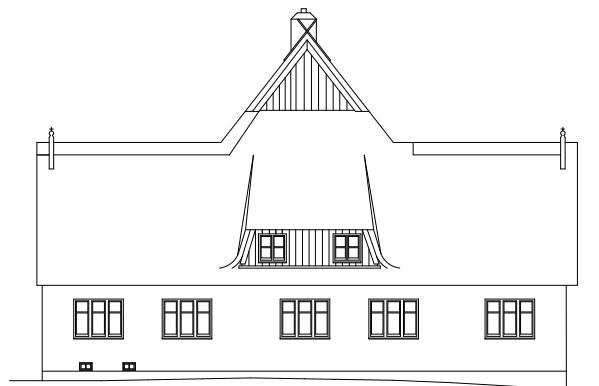
4-109 (oben) – Ansicht Südwest 2018. M 1:300. Lüder, Zink, 2018. Datengrundlage: Wolf 1979; Aufmaß.

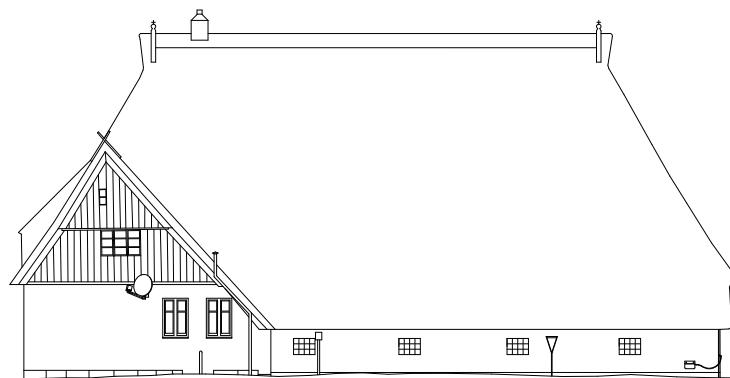
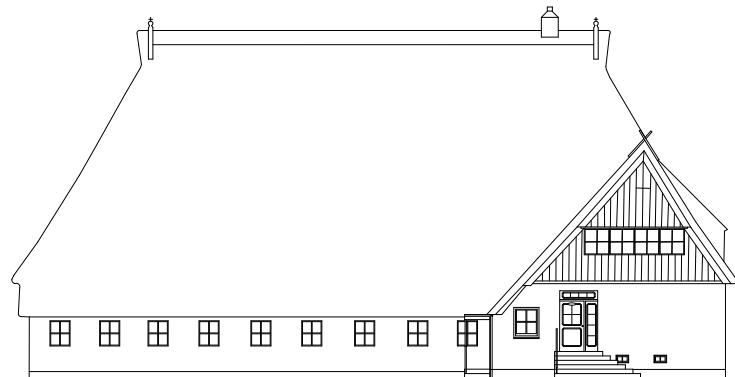
4-110 (mitte) – Ansicht Südost 2018. M 1:300. Lüder, Zink, 2018. Datengrundlage: Wolf 1979; Aufmaß.
4-111 (unten) – Ansicht Nordwest 2018. M 1:300. Lüder, Zink, 2018. Datengrundlage: Wolf 1979; Aufmaß.
