# **Schäden an Außenwänden aus Mehrschicht- Betonplatten**

2., überarbeitete Auflage

## **Schadenfreies Bauen**

Band 19

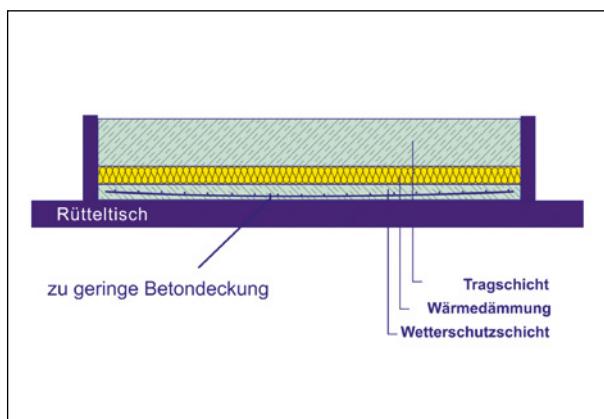
Bei liegender Fertigung wird zuerst die Wetterschutzschicht betoniert, danach die Wärmedämmung eingebaut und zuletzt die Tragschicht betoniert. Eine Trennfolie verhindert das Haften der Wärmedämmung an der Wetterschutzschicht (Bild 5). Je nach gewünschter Gestaltung der Wetterschutzschicht werden in die Schalung entsprechende Einlagen eingebracht; z. B. kann eine Strukturbetonoberfläche hergestellt werden, indem eine Matrizingummimatte in die Schalung eingelegt wird.

**Bild 5** ■ Prinzipskizze  
zur Negativ-Fertigung von  
Beton-Sandwichelementen

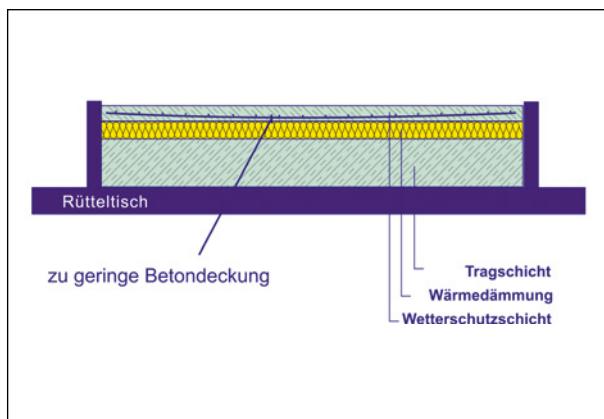
Im Gegensatz zur Negativ-Fertigung wird bei dieser ebenfalls liegenden Fertigung zuerst die Tragschicht betoniert, danach die Wärmedämmung eingebaut und zuletzt die Wetterschutzschicht betoniert. Eine Trennfolie verhindert auch hier das Haften der Wärmedämmung an der Wetterschutzschicht (Bild 6). Auf den frischen Beton der Wetterschutzschicht wird dann die gewünschte Oberflächenbeschichtung aufgebracht. So wurden z.B. bei der Typenserie P2 vorwiegend Spaltkeramikfliesen aufgebracht. Sie wurden auf dem Beton verlegt und leicht eingerüttelt. Es war jedoch bei dieser Herstellungsart schwierig, eine völlig ebene Oberfläche zu erzeugen.

**Bild 6** ■ Prinzipskizze  
zur Positiv-Fertigung von  
Beton-Sandwichelementen

Beide Verfahren bringen sowohl Vorteile als auch Nachteile mit sich. Beim Negativverfahren ist es oftmals problematisch, die korrekte Lage der Bewehrung in der Wetterschutzschicht sicherzustellen. Um eine ausreichende Betondeckung zu erzielen, ist es notwendig, Abstandhalter zu verwenden. Diese sind jedoch häufig an der Oberfläche sichtbar, insbesondere bei kleineren Betonabplatzungen. Um diese optischen Mängel zu vermeiden, hat man häufig etwas Beton unter den Bewehrungsstahl gebracht und dann die restliche Wetterschutzschicht betoniert. Anschließend wurde der Beton verdichtet. Beim Verdichten sackte der Bewehrungsstahl häufig ab und hatte damit keine ausreichende Betondeckung mehr. Auf der anderen Seite liegt der Vorteil dieses Verfahrens darin, dass man den Beton der Wetterschutzschichten sehr gut verdichten kann, während der Beton bei der Positiv-Fertigung nicht so gut zu verdichten ist. Festbeton aus der Positiv-Fertigung besitzt deshalb einen wesentlich höheren Porenanteil, aufgrund dessen die Karbonatisierungsfront erheblich schneller fortschreitet als bei Platten, die im Negativ-Verfahren hergestellt werden. Es lässt sich also feststellen, dass keines der beiden Verfahren eine optimale Lösung bietet. Im Laufe der Zeit ist bei beiden Produktionsvarianten mit Korrosionsschäden zu rechnen. Aufgrund der häufig zu geringen Betondeckung der im Negativ-Verfahren hergestellten westlichen Außenwandsysteme treten hier jedoch in wesentlich größerem Umfang flächige Korrosionsschäden an der Wetterschalenoberseite auf.

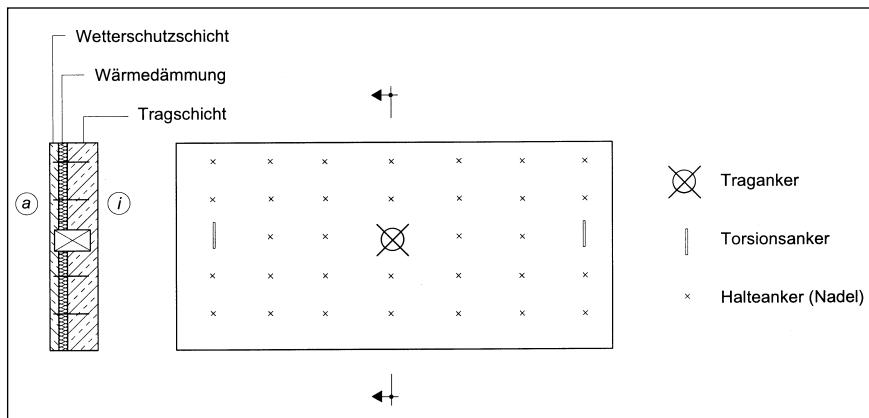
Die Wetterschutzschicht einer Beton-Sandwichwand muss über ein besonderes Verankerungssystem so an der Tragschicht befestigt werden, dass einerseits die statischen und dynamischen Lasten in die Tragschale weitergeleitet werden können und andererseits keine Zwangsschnittgrößen infolge von Temperaturbeanspruchungen oder Schwinden entstehen können. Die meist verbreiteten Systeme sind in Tabelle 4 in Kapitel 3.3 dargestellt. Bild 7 zeigt ein Beispielhaftes Verankerungssystem nach dem neusten Stand der Technik.

**Bild 7** ■ Prinzipdarstellung zur Anordnung von Trag-, Torsions- und Halteankern (Nadeln) einer Verbindung zwischen Witterschutzschicht und Tragschicht

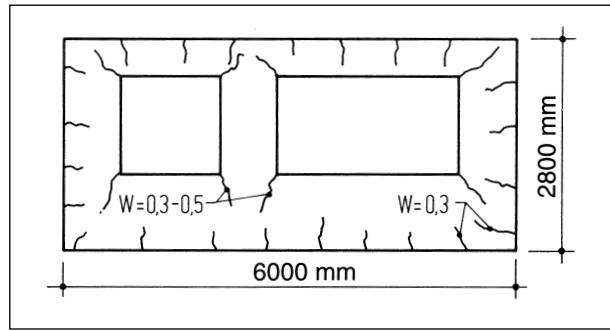
- Nicht durchgehende Risse an den Rändern und Fensterecken (wie in Bild 8 und Bild 9 dargestellt); die Rissbreiten schwanken zwischen 0,1 und 0,5 mm.
- Über die gesamte Höhe bzw. Breite verlaufende Risse (sogenannte Zwangsrisse); die Witterschutzschicht ist an diesen Stellen in ihrer gesamten Dicke gerissen. Die Rissbreiten schwanken zwischen 0,4 und 3,0 mm (Bild 10 und Bild 11).

**Bild 8** ■ Beispiel von nicht durchgehenden Rissen in den Wetterschutzschichten von Längswandelementen mit Fensteröffnungen

Der größte Teil dieser Risse ist mit hoher Wahrscheinlichkeit auf eine falsche Nachbehandlung der Wände bei der Fertigung zurückzuführen. Die Wände wurden nach einer Dampfnachbehandlung bei überhöhter Temperatur sofort ins freie Lager mit niedrigen Temperaturen gebracht, ohne eine langsame Abkühlung in der Produktionshalle zu ermöglichen. Die somit herbeigeführte schnelle Abkühlung führt zu hohen thermisch bedingten Eigenspannungen. Diese Spannungen verursachen zum Teil die dargestellten Rissbildungen.

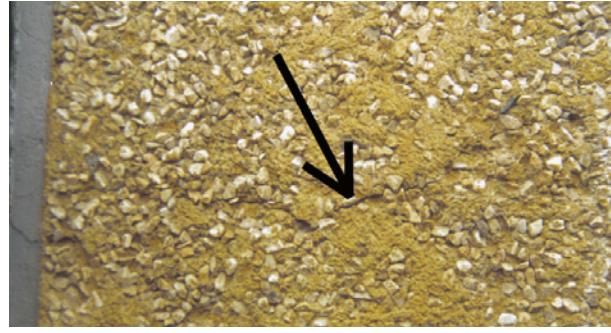
**Bild 9** ■ Rissbildungen im Bereich der Fensterecken einer Wetterschutzschicht eines Längswandelements des Typs WBS 70; zu erkennen ist ebenfalls die »absandende« Oberfläche; die Bekiesung haftet nicht auf der Wetterschutzschicht

An den bekiesten Wetterschutzschichten fallen einzelne Kiesel und Splittkörner von der Wandoberfläche ab (Bild 9 und Bild 24).

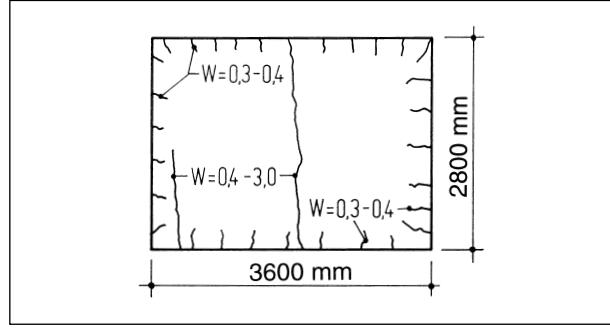
**Bild 10** ■ Typisches Rissbild in den Wetterschutzschichten von Giebelwandelementen

Diese Risse entstanden meistens an den Stoßfugen der Wärmedämmung, die unbeabsichtigt mit Beton gefüllt worden sind. Die somit entstandenen Betonstege führen bei klimatisch bedingten Temperaturbeanspruchungen zu Zwangsspannungen in den Wetterschutzschichten, die ursächlich für die dargestellten Risse sein können.

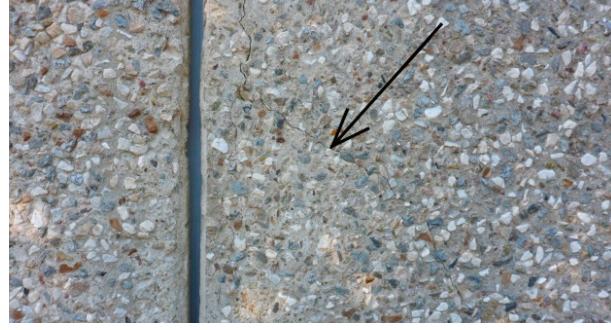
**Bild 11** ■ Risse in den Wetterschutzschichten von Giebelwandelementen

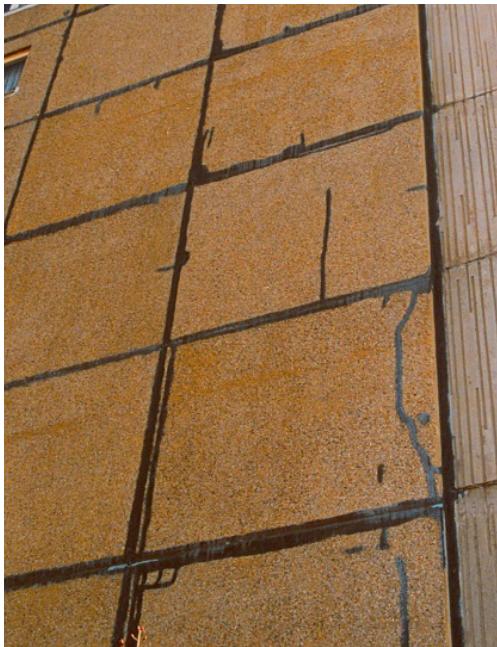
Derartige Rissbilder sind hauptsächlich an den Großtafelbauten in den östlichen Bundesländern zu beobachten (Bild 12).

**Bild 12** ■ Mit Morinolkitt nicht fachgerecht sanierte Risse in den Winterschutzschichten von Beton-Sandwichwänden (östliche Bundesländer)

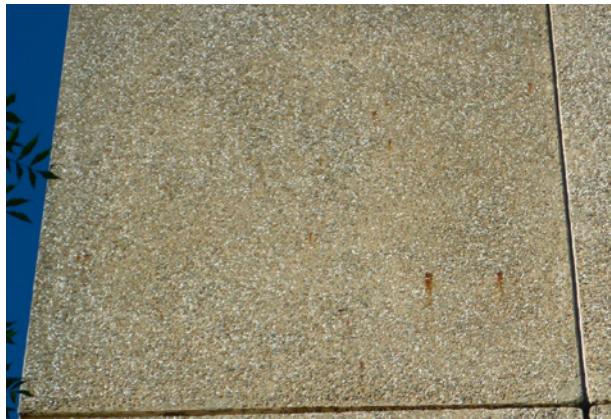
Im Bereich der Wetterschutzschichten sind über den Bewehrungsstäben an mehreren Stellen Korrosionsspuren vorhanden (Bilder 13 bis 16). In einigen Bereichen sind Betonabplatzungen und korrodierte Bewehrungsstäbe sichtbar.

**Bild 13** ■ Korrosionsspuren auf der Oberfläche von Wetterschutzschichten

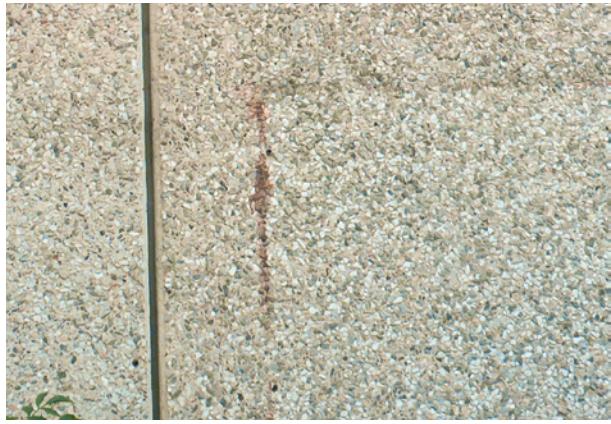
**Bild 14** ■ Korrosionsspuren oberhalb eines Bewehrungsstahls

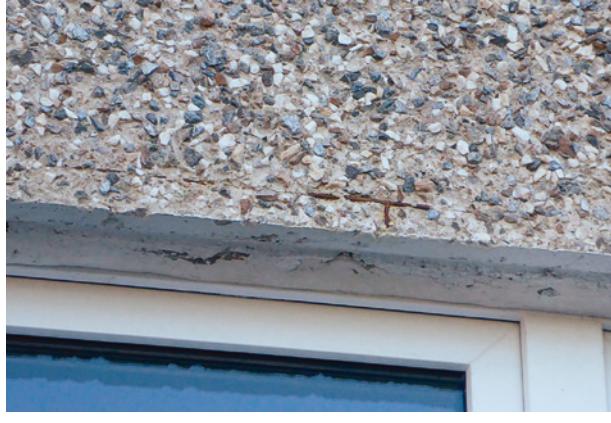
**Bild 15** ■ Betonabplatzungen aufgrund von Bewehrungskorrosion an der Oberfläche von Wetterschutzschichten

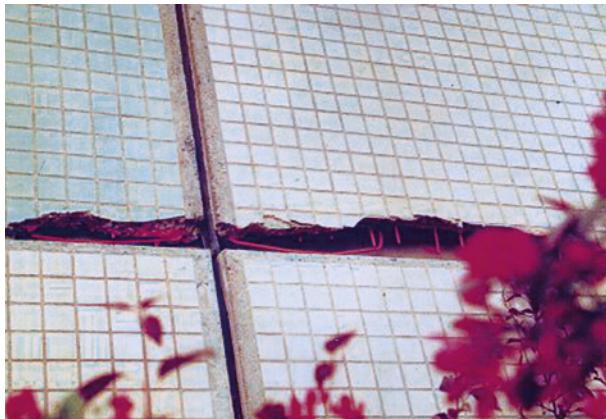
**Bild 16** ▪ Betonabplatzungen im Bereich der Ränder von Wetterschutzschichten aufgrund von Bewehrungskorrosion

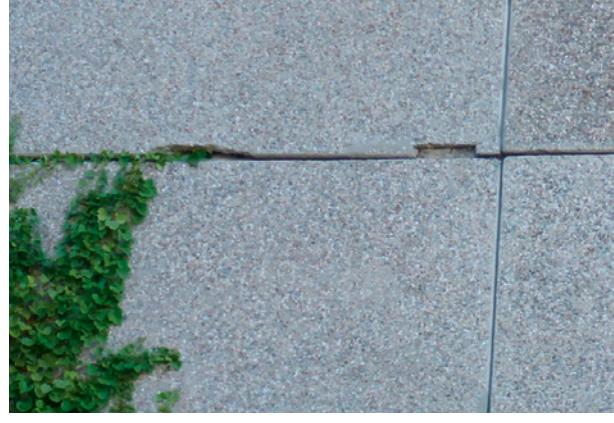
An den Rändern der Wetterschutzschicht sind Abplatzungen vorhanden. Diese Abplatzungen betreffen zum Teil die gesamte Dicke der Wetterschutzschicht (Bild 17) oder nur die Oberfläche (Bild 18). Korrosionserscheinungen des Bewehrungsstahls sind nicht vorhanden.

**Bild 17** ■ Abplatzungen der Betonnase am unteren Rand einer Wetterschutzschicht an einem Gebäude des Typs WBS 70

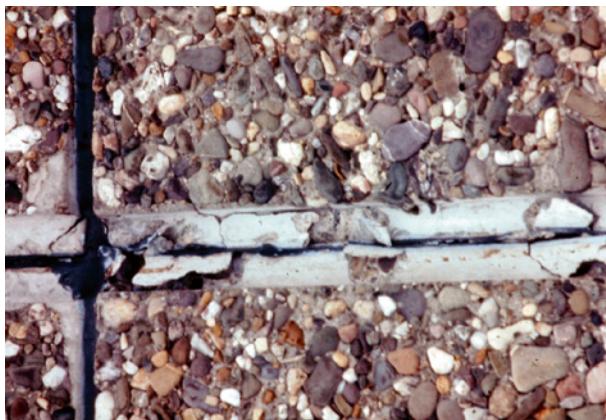
**Bild 18** ■ Betonabplatzungen im Fugenbereich der Wetterschutzschicht eines Großtafelbaus

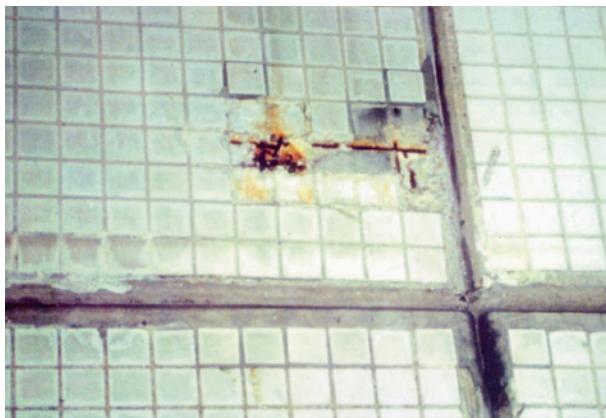
Mit Fliesen bekleidete Wetterschutzschichten von Beton-Sandwichelementen weisen in der Fläche vereinzelt Abplatzungen sowie Aufwölbungen auf (Bild 19). Im Bereich der Fugen sind diese Schadensbilder verstärkt vorhanden (Bild 20). Die zum Teil stark korrodierte Bewehrung (bzw. Reste von Mattenbewehrungen, die offensichtlich bei der Fertigung nicht aus der Schalung entfernt wurden) liegt an den Plattenrändern in weiten Bereichen ohne Betondeckung unmittelbar unter den Fliesen (Bild 19 und Bild 20). An einigen weiteren Wetterschutzschichten ist im abgesprengten Bereich ein schlecht verdichteter Beton mit stark korroderter Bewehrung zu erkennen.

**Bild 19** ■ Fliesenabplatzungen infolge korrodierender Bewehrung

Die Bewehrungskorrosion bzw. der Schaden gemäß Bild 19 ist ca. 20 Jahre nach Fertigung der Gebäude aufgetreten. Durch die fortschreitende Karbonatisierung, insbesondere über das Fugennetz der Mittelmosaik-Bekleidung, hat der Beton bis in die Tiefe der Bewehrung seine Schutzwirkung verloren. Das Eindringen von  $\text{CO}_2$  aus der Luft in die Wetterschutzschicht hätte nur durch das rechtzeitige Aufbringen wasserabweisender Beschichtungen – die einer ständigen Wartung unterliegen – langfristig verhindert werden können. Bei anhaltender Anwesenheit von Feuchtigkeit und Sauerstoff in der Wetterschutzschicht ist der fortschreitende Korrosionsprozess durch nachträgliche Beschichtungen nicht mehr aufzuhalten.

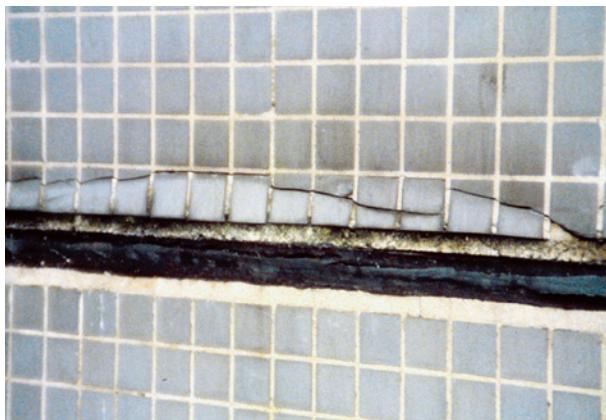
**Bild 20** ■ Aufwölbungen der Fliesen und Absprengungen der Fliesenbekleidung am Plattenrand von Wetterschutzschichten; der Schaden ist ca. fünf bis acht Jahre nach der Fertigstellung entstanden

Die in Bild 20 dargestellten Schäden sind nach einer viel kürzeren Zeit (ca. fünf bis acht Jahre) eingetreten. Die Ursache hierfür ist die zu geringe Betondeckung. Die Karbonatisierungsfront erreichte die Bewehrungsebene nach wenigen Jahren, wodurch eine Korrosion der Bewehrung sehr früh in Gang gebracht worden ist.

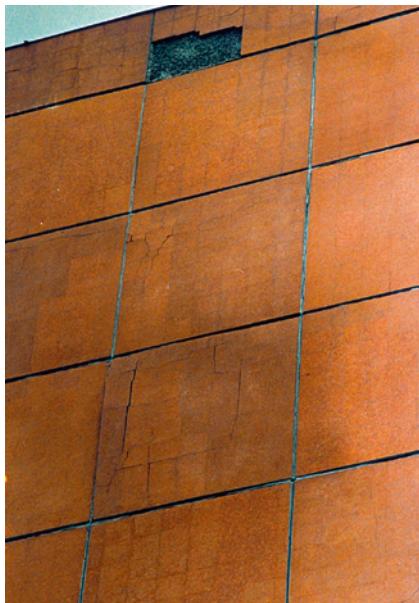
An den Wetterschutzschichten sind großflächige Ablösungen der keramischen Bekleidung vorhanden. Korrosionsschäden sind nicht sichtbar (Bild 21).

**Bild 21** ■ Großflächige Ablösung der keramischen Bekleidung von Außenwandelementen aus Leichtbeton (haufwerksporiger Beton); Korrosionsschäden sind nicht vorhanden

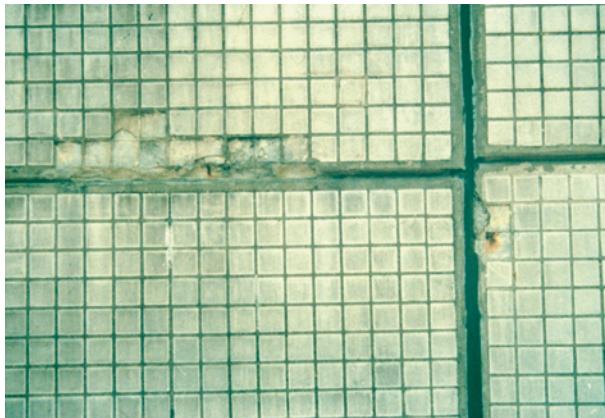
An den Rändern der Wetterschutzschichten sind die keramischen Bekleidungen teilweise abgesprengt (Bild 22). Korrosionserscheinungen des Bewehrungsstahls sind nicht vorhanden. Fugenbreiten von 0 mm werden vorgefunden.

**Bild 22** ■ Ablösung der Fliesen in Teilrandbereichen

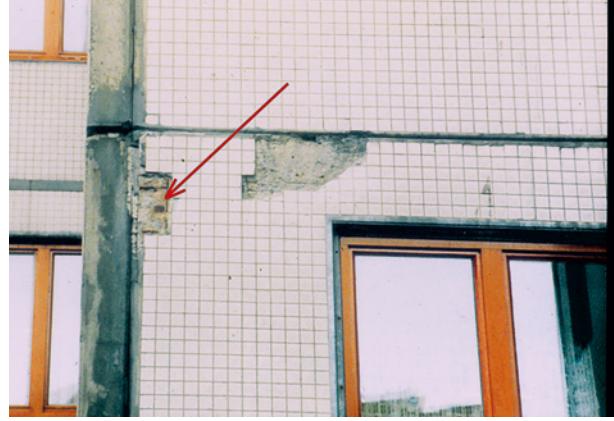
Stellenweise haben in den Flächen der Wetterschutzschichten unmittelbar unter dem Fliesenbelag vorhandene stählerne Einbauteile, die in einigen Fällen keine Funktion mehr haben, da sie z. B. als Montagehilfen dienten, zu Korrosionsschäden geführt (Bild 23).

**Bild 23** ■ Die Korrosion von Einbauteilen führte zur Absprengung der keramischen Beläge.

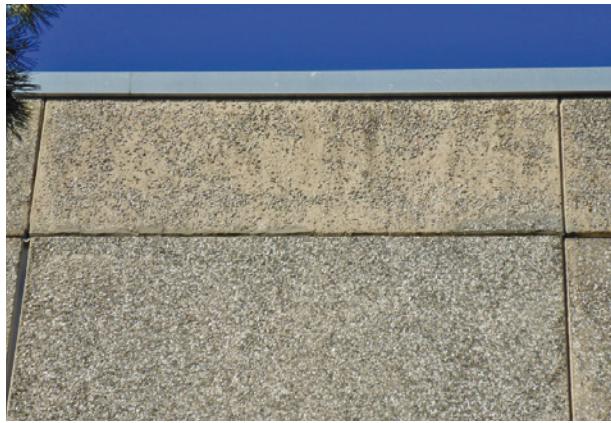
**Bild 24** ■ Abfallen einzelner Kiesel und Splittkörner von der Oberfläche der Wetterschutzschichten

Bei der Herstellung ist auf eine einwandfreie Haftung der Bekiesung zu achten. Die Bekiesung muss sauber und staubfrei sein und nach dem Aufbringen entsprechend verdichtet (eingedrückt) werden.

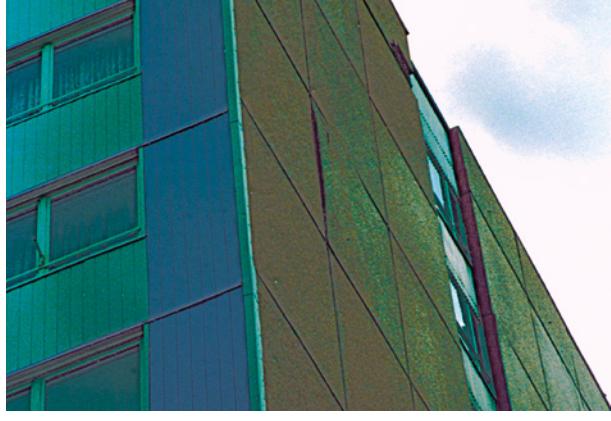
An den Wetterschutzschichten sind Verwölbungen (siehe Bild 25) in der Größenordnung von bis zu 6 cm zu erkennen. Eine rechnerische Simulation solcher Verwölbungen ist in den Bildern 26 und 27 dargestellt; die Bilder 28 und 29 zeigen exemplarisch einen weiteren Schadensfall.

**Bild 25** ■ Verwölbung einer Wetterschutzschicht durch Schwinden und Temperaturbeanspruchung

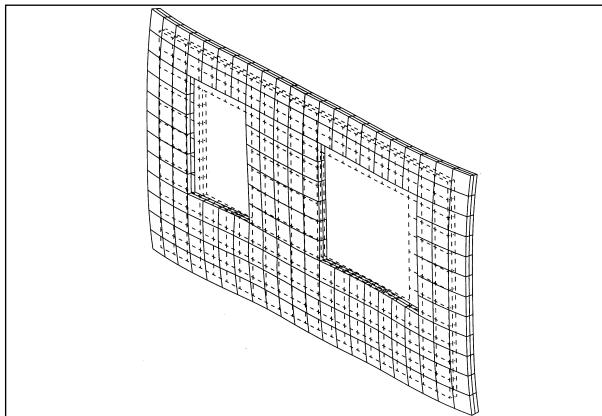
**Bild 26** ■ Verwölbung einer Wetterschutzschicht durch Schwinden und Temperaturbeanspruchung im Sommer (rechnerische Simulation)

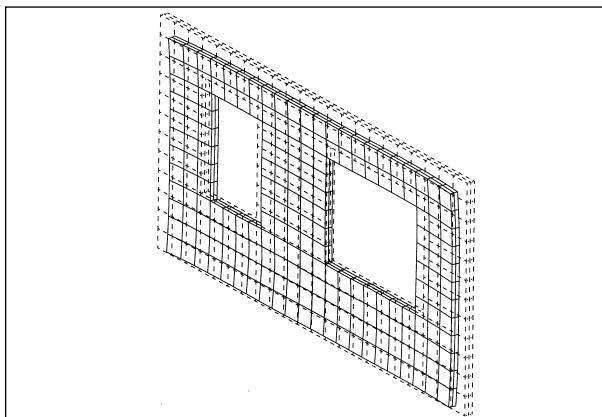
**Bild 27** ■ Verwölbung einer Wetterschutzschicht durch Schwinden und Temperaturbeanspruchung im Winter (rechnerische Simulation)

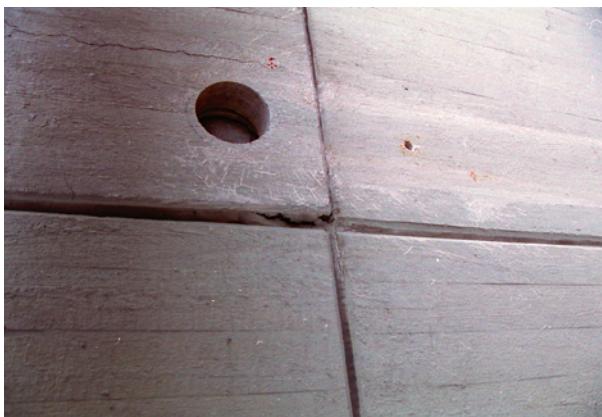
**Bild 28** ■ Verwölbung der Wetterschutzschicht mit dadurch bedingtem Abriss des Fugendichtstoffs (Untersuchung durch Bohrkernentnahme, siehe Bild 29)

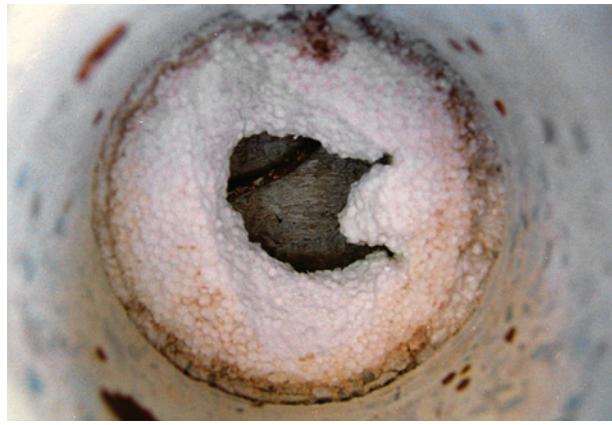
**Bild 29** ▪ Hohllage zwischen Tragschale und Polystyrol-Wärmedämmung durch Verwölbung der Wetterschutzschicht

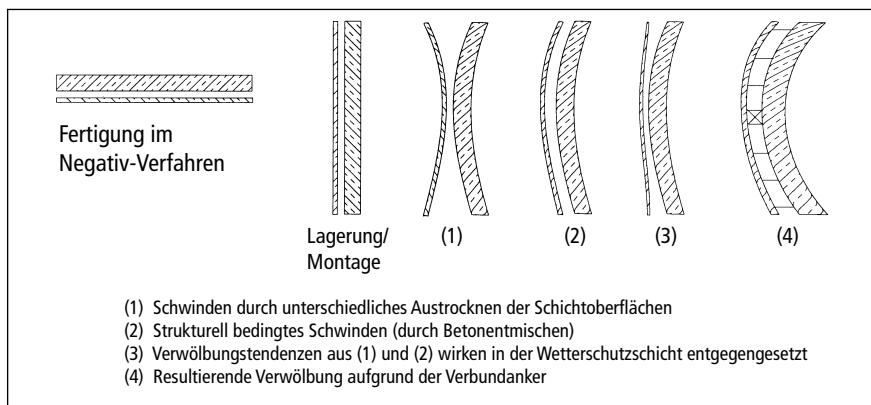
**Bild 30** ■ Schematische Darstellung der unterschiedlichen Schwindeinflüsse, die zur Endverwölbung der Wetterschutzschicht einer im Negativ-Verfahren gefertigten Beton-Sandwichwand führen

Neben den Schwindverformungen können ebenfalls »Temperaturverwölbungen« auftreten, die jedoch nicht ständig vorhanden sind. Bei steigender Außenlufttemperatur und Sonneneinstrahlung auf die Wetterschutzschicht entsteht in dieser ein entsprechender Temperaturgradient, der zu den in Bild 30 dargestellten Verwölbungen führt. Umgekehrt ist die Verwölbung im Winter bei niedrigen Außenlufttemperaturen wie in Bild 31.

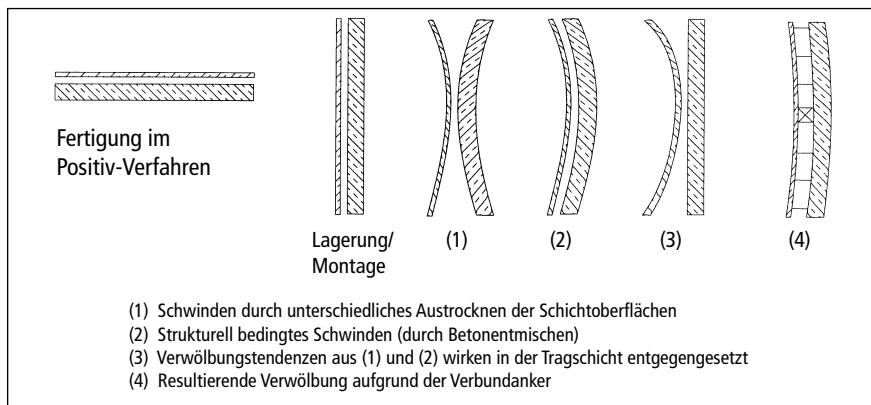
**Bild 31** ■ Schematische Darstellung der unterschiedlichen Schwindeinflüsse, die zur Endverwölbung der Wetterschutzschicht einer im Positiv-Verfahren gefertigten Beton-Sandwichwand führen

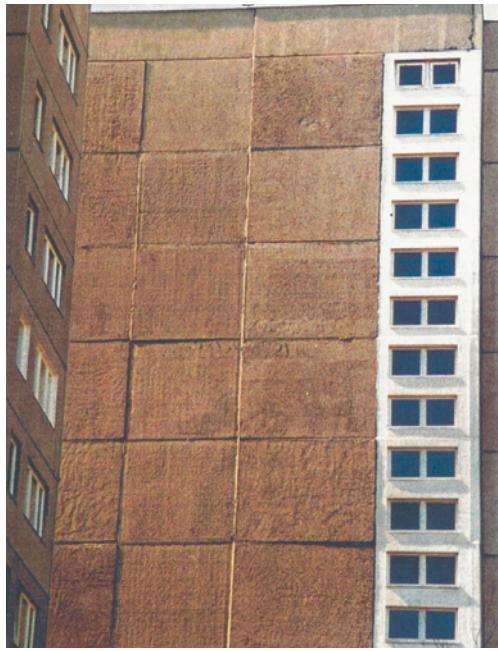
An der Fassade eines Gebäudes sind deutliche Versprünge bzw. horizontale und vertikale Versätze zwischen den Wetterschutzschichten der einzelnen Elemente zu erkennen (Bild 32). Die Größenordnung der Versprünge erreicht 10 cm.

**Bild 32** ■ Versprünge bzw. Versätze der Wetterschutzschichten an einem Gebäude des Typs WBS 70

Haben die Untersuchungen vor Ort zum Ergebnis, dass keine größeren Verformungen die Ursache der Versprünge sind und dass die Standsicherheit des Gebäudes durch sie nicht beeinträchtigt wird, kann dieser Schaden eher als eine ästhetische Beeinträchtigung bewertet werden. Ein Sanierungsvorschlag wäre dann das Aufbringen einer neuen Außenwandbekleidung auf die bestehenden Gebäude (Kapitel 5). Hierzu eignet sich eine hinterlüftete Außenwandbekleidung besonders gut, da bei einer solchen Bekleidung die Maßtoleranzen vergleichsweise einfach ausgeglichen werden können.

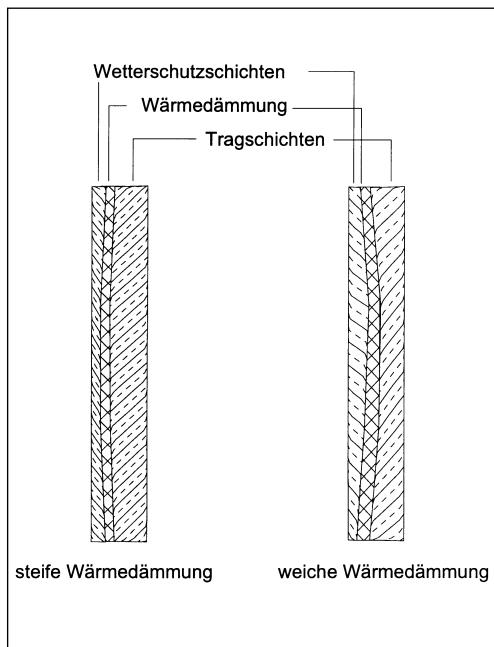
**Bild 33** ■ Schematische Darstellung von Beispielen unterschiedlich dicker Wetterschutzschichten

Die Wetterschutzschicht weist innerhalb desselben Wandelements unterschiedliche Dicken auf.

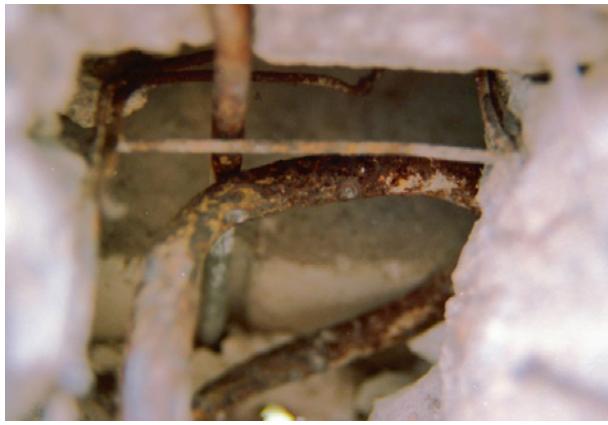
**Bild 34** ■ Korrosion eines Stahlstabs ( $\varnothing$  14 mm) im Verankerungssystem Camus-Dietsch

In Bild 34 sind Korrosionserscheinungen an einer Wetterschutzschicht-Verankerung des Systems Camus-Dietsch zu erkennen. Die Korrosion des Verankerungsstahls ( $\varnothing$  14 mm) ist nur im Bereich des oberen Plattenrandes vorhanden. Der vertikale Stahl, die Diagonalstäbe sowie die Flächenbewehrung der Wetterschutzschichten weisen in den restlichen Bereichen nur sehr geringe bzw. keine Korrosionsspuren auf. Untersuchungen des Korrosionsgrads und des Zustands der Wetterschutzschichten hatten in diesem Fall zum Ergebnis, dass die Standsicherheit der Wetterschutzschichten trotz Korrosion noch gegeben ist.

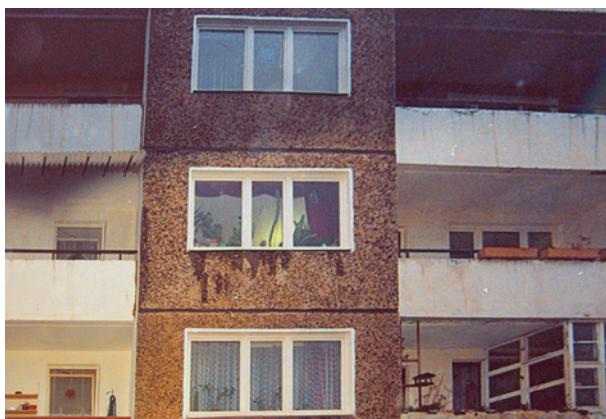
**Bild 35** ■ Wasserablaufspuren an der Außenwand im Bereich eines unzureichend eingedichteten Fensterbrechs

So vielfältig wie die Arten möglicher Fugenausbildungen und deren Abdichtung zwischen den Wetterschutzschichten sind, so zahlreich sind Schäden in diesem Bereich. Durch ungeeignetes oder überbeanspruchtes Fugenmaterial kommt es zu Undichtigkeiten und in der Folge zum Eindringen von Schlagregen in die Außenwandkonstruktion. Durchfeuchtungsschäden im Inneren der Gebäude haben ihre Ursache jedoch häufiger in der mangelhaften An schlussfugenausbildung, z. B. von Außenfensterbänken (Bild 35).

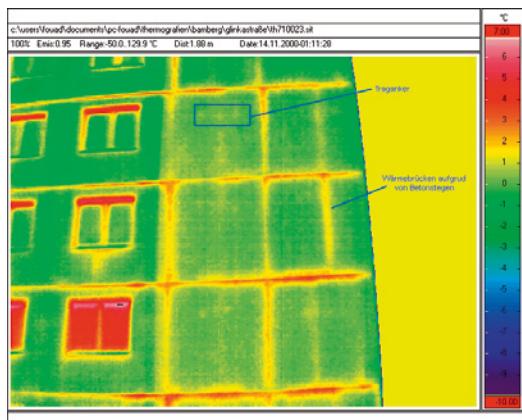
**Bild 36** ■ Thermografische Aufnahme einer Außenwand von Gebäudetyp WBS 70; zu erkennen sind punktuelle Wärmebrücken im Bereich der Verankerung der Wetterschutzschichten sowie linienförmige Wärmebrücken im Bereich der Fugen und an unplanmäßigen Betonstegen

Punktuelle Wärmebrücken lassen sich nicht ohne Weiteres erkennen. Thermografische Aufnahmen sind notwendig, um solche Wärmebrücken zu orten. Bild 36 zeigt thermografische Aufnahmen von Außenwänden eines Gebäudes des Typs WBS 70 und Bild 37 für ein Gebäude mit Manschettenverbundankern, in dem im Bereich der Verankerung einige punktuelle Wärmebrücken deutlich zu erkennen sind.

Linienförmige Wärmebrücken lassen sich im Regelfall vor dem Auftreten der Schadensbilder nur durch thermografische Aufnahmen orten. Bild 36 zeigt thermografische Aufnahmen von Außenwänden, in denen Wärmebrücken im Bereich der Vertikal- und Horizontalfugen sowie einige linienförmige Wärmebrücken von Betonstegen deutlich zu erkennen sind. Auch Bild 37 stellt linienförmige Wärmebrücken im Fugenbereich am Beispiel eines Gebäudes in den westlichen Bundesländern dar.

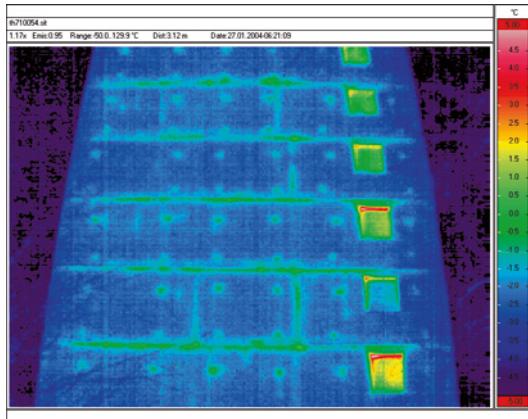
**Bild 37** ■ Thermografische Aufnahme einer Außenwand, in der die Wetterschutzschichten mit Manschettenverbundankern befestigt sind; zu erkennen sind punktuelle Wärmebrücken im Bereich der Verankerung der Wetterschutzschichten

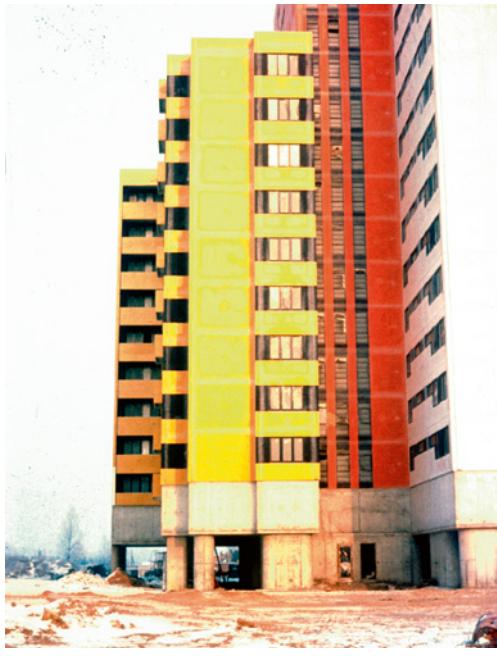
**Bild 38** ▪ Traganker der Wetterschutzschichten und Fugen zwischen Fertigteilelementen zeichnen sich als Wärmebrücken an einer mit Raureif überzogenen Großtafelbauwand ab. In den Wärmebrückebereichen taut der Raureifüberzug durch erhöhten Wärmefluss schneller ab.

Ein weiteres Beispiel von punktuellen Wärmebrücken ist in Bild 38 am Beispiel eines Gebäudes in den westlichen Bundesländern dargestellt. In diesem Gebäude werden die Wetterschutzschichten durch Manschettenverbundanker (Kapitel 3.3.2/Tabelle 4) in der Tragschicht verankert. In diesem Fall kann der Effekt der Wärmebrücken ohne weitere Hilfsmittel beobachtet werden. In kalten Winternächten mit klarem Himmel legt sich Raureif auf den Fassaden ab. Aufgrund der Beheizung der Innenräume fließt die Wärme verstärkt in den Wärmebrückengebieten, wodurch der Raureif in diesen Bereichen schneller als auf den übrigen Wandflächen abtaut. Dadurch zeichnen sich die Wärmebrückengebiete, insbesondere bei Streiflicht in den Morgenstunden, deutlich ab.

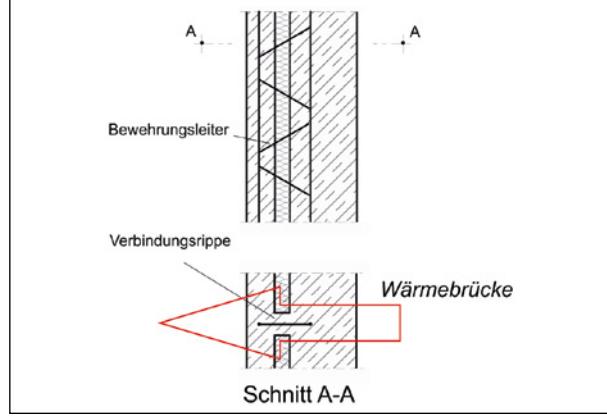
**Bild 39** ■ Wetterschutzhüllenschichtenverankerung im System Camus-Dietsch als linienförmige Wärmebrücke

Linienförmige Wärmebrücken können zum einen systembedingt sein: Beim System Camus-Dietsch bilden z.B. die Stege des Verankerungssystems planmäßig eine linienförmige Wärmebrücke (Bild 39). Zum anderen können linienförmige Wärmebrücken produktionsbedingt sein (nicht fachgerechte Ausführung der Fugen wie in Bild 40 oder nicht fachgerechte Herstellung der Außenwandelemente selbst wie in Kapitel 3.3.3 beschrieben).

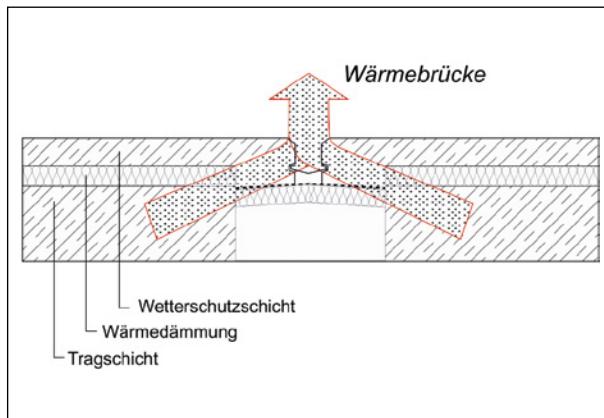
**Bild 40** ■ Wärmebrückeneffekt im Vertikalfugenbereich (Großtafelbautyp WBS 70) durch versetzt angeordnete Wärmedämmung

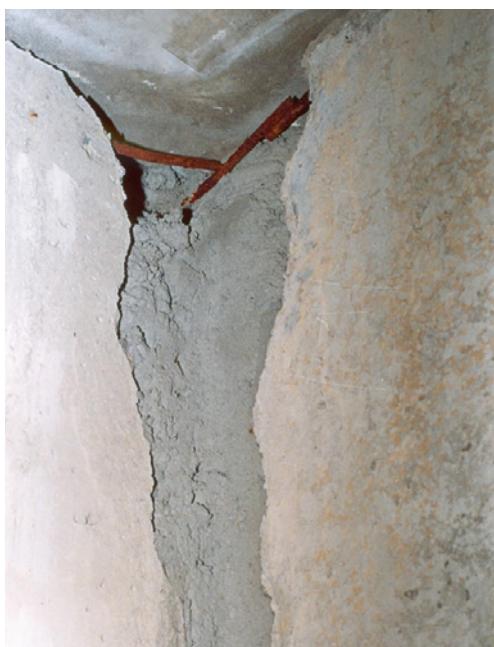
**Bild 41** ▪ Unzureichender Betonverguss und freiliegende Bewehrung in einer Vertikalfuge zwischen zwei Wandelementen

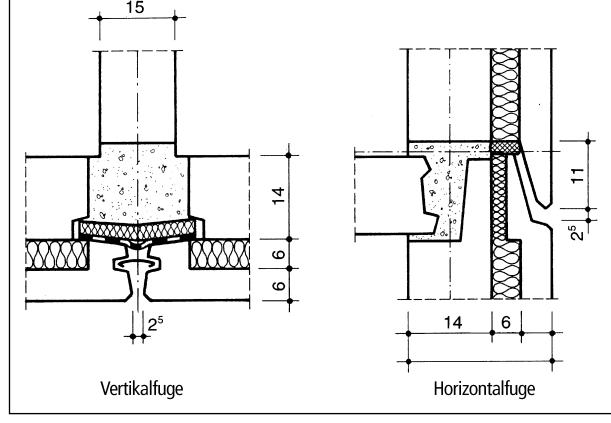
**Bild 42** ■ Ausführungsbeispiel einer kraftübertragenden Fuge zwischen zwei Fertigteil-Außenwandelementen

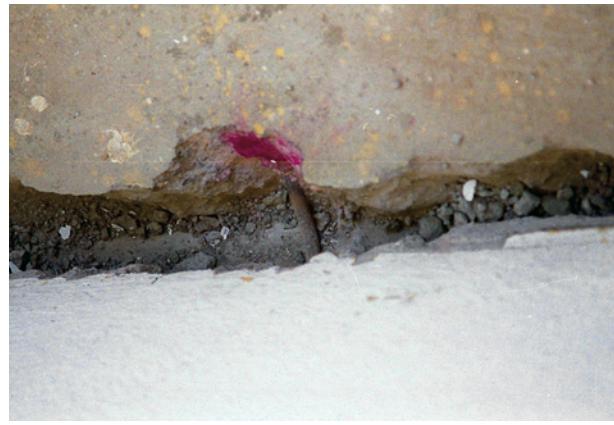
**Bild 43** ■ Bewehrungsanschluss Loggiabodenplatte/Tragschale mit unzureichender Betondeckung und mangelhaftem Betonverguss

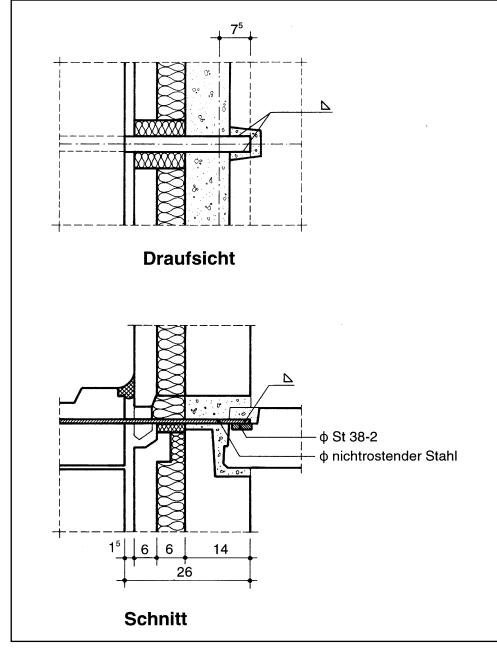
**Bild 44** ■ Beispielhafte Schemadarstellung eines Loggiaanschlusses an die Tragschale der Außenwand

Die Schadensursache liegt in einer mangelhaften Bauausführung begründet. Die Ausbildung der Verbindungs fuge zwischen Loggiplatte bzw. Loggiaseitenwand und Tragschale der Außenwand bzw. Deckenplatte (Bild 44) muss vor der Montage der nachfolgenden Wandelemente hergestellt werden, so dass hier entsprechend Kapitel 4.3.2 unter erheblichem Zeitdruck gearbeitet werden muss. Spätere zerstörungsfreie Kontrollen sind kaum noch möglich.

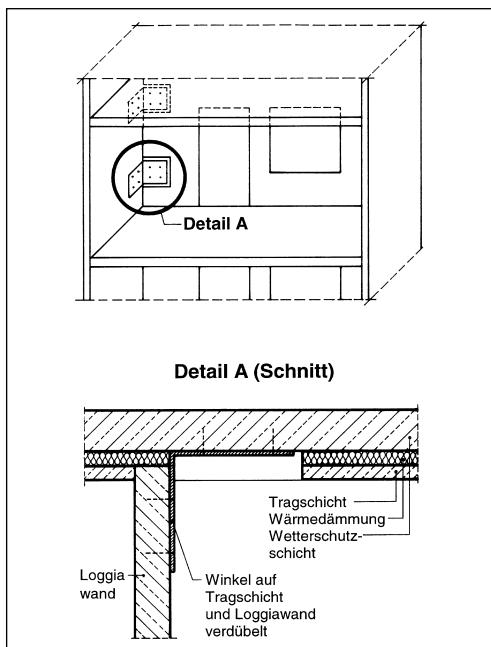
**Bild 45** ■ Beispielhafte Darstellung von Sanierungsmöglichkeiten der Loggiaanbindungen an die Tragschale

Eine mögliche – für den Einzelfall statisch nachzuweisende Maßnahme – ist in Bild 45 schematisch dargestellt: Durch angedübelte Winkelkonstruktionen können die Kräfte ersatzweise aufgenommen und weitergeleitet werden. Hierbei ist insbesondere darauf zu achten, dass keine Kräfte in die Wetterschalen eingeleitet werden – d.h., dass die Wetterschale punktuell aufzustemmen ist, um die Winkel auf der Tragschale zu befestigen.

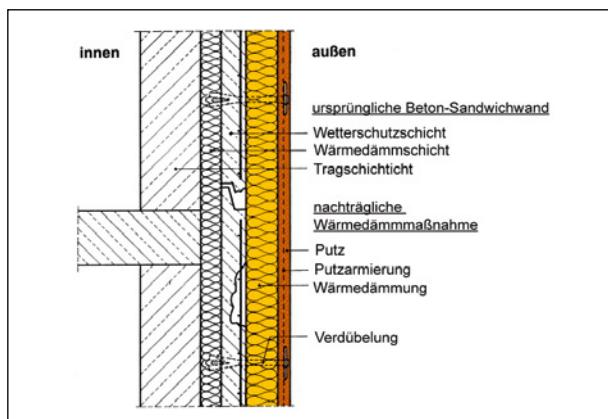
**Bild 46** ■ Beton-Sandwichwand ohne konventionelle Betoninstandsetzung, aber mit nachträglicher Wärmedämmung in Form eines Wärmedämmverbundsystems

Um Mängel und Schäden (Risse in den Wetterschutzschichten, absandende Oberflächen, Korrosionsschäden etc.) an mehrschichtigen Außenwänden zu beseitigen und um das bauphysikalische Verhalten der Wände zu verbessern (Wärmeschutz, Beheben von Wärmebrücken, Fugenabdichtung etc.), bietet es sich an, auf den Außenseiten der Wetterschutzschichten wärmedämmende Maßnahmen aufzubringen, wie z.B. Wärmedämmverbundsysteme (Bild 46) oder hinterlüftete Außenwandbekleidungen (Bild 47).

Ein anderer Weg, den Korrosionsprozess entsprechend dem Instandsetzungsprinzip W zu stoppen und den Schaden zu beheben, besteht darin, die gesamte geschädigte Außenwand mit einem Wärmedämmverbundsystem (Bild 46) oder einer belüfteten Außenwandbekleidung (Bild 47) zu versehen. Dem Gedanken, durch eine zusätzliche Wärmedämmung den Korrosionsprozess zu stoppen, liegt die Überlegung zugrunde, dass zur Korrosion eines Bewehrungstahls drei Voraussetzungen gleichzeitig erfüllt sein müssen:

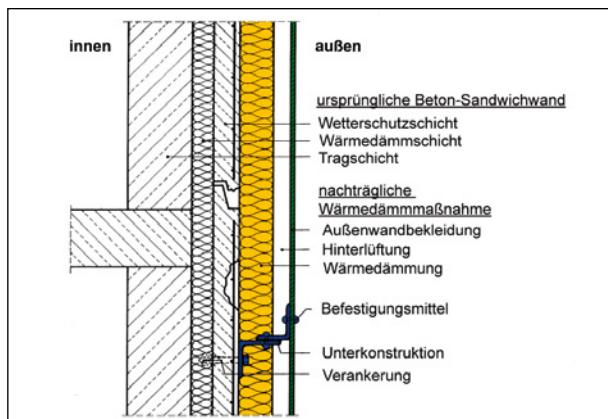
**Bild 47** ■ Beton-Sandwichwand ohne konventionelle Betoninstandsetzung, aber mit nachträglicher Wärmedämmung in Form einer hinterlüfteten Außenwandbekleidung

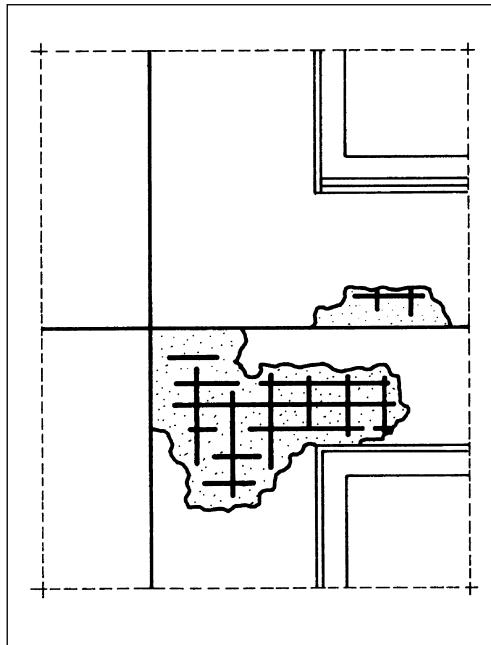
**Bild 48** ■ Typische Korrosionsschäden an im Negativ-Verfahren hergestellten Beton-Sandwichwänden/ Dreischichtenelementen

In Kapitel 4 ist dargestellt, dass Betonaußenwandelemente Korrosionsschäden an den in der Wetterschutzschicht angeordneten Bewehrungen aufweisen (Bild 48).

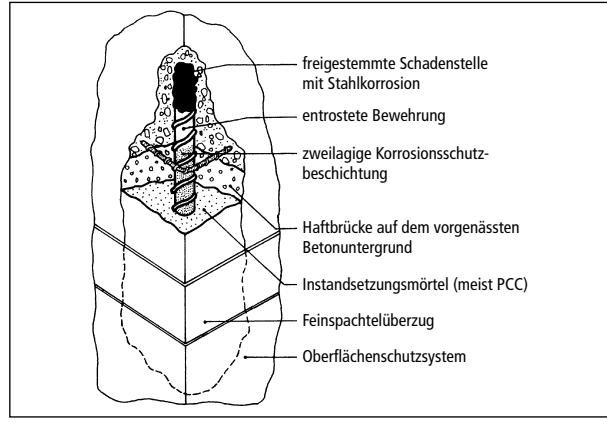
**Bild 49** ■ Systemdarstellung der Betoninstandsetzung mit kunststoffmodifiziertem Zementmörtel, nach [39]

Im Hochbau wird in der Regel bei geringen Schädigungsgraden das Instandsetzungsprinzip C verwendet (Bild 49).

1. Freilegen aller erkennbaren Schadensstellen,
2. Entrostern,
3. Aufbringen des Korrosionsschutzes (in der Regel zweilagig),

4. Aufbringen einer Haftbrücke,
5. Aufbringen eines Mörtels (Betonersatzsystem),
6. Feinspachtelüberzug bzw. Einarbeiten von Mittelmosaik oder Ähnlichem,
7. Epoxydharzanstrich im Fugenbereich bzw. Aufbringen einer Karbonatisierungsbremse,
8. Aufbringen eines Polysulfidbandes o. Ä. zur Fugenabdichtung.

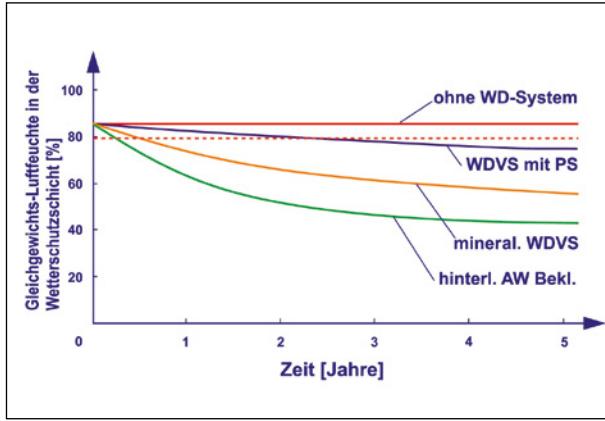
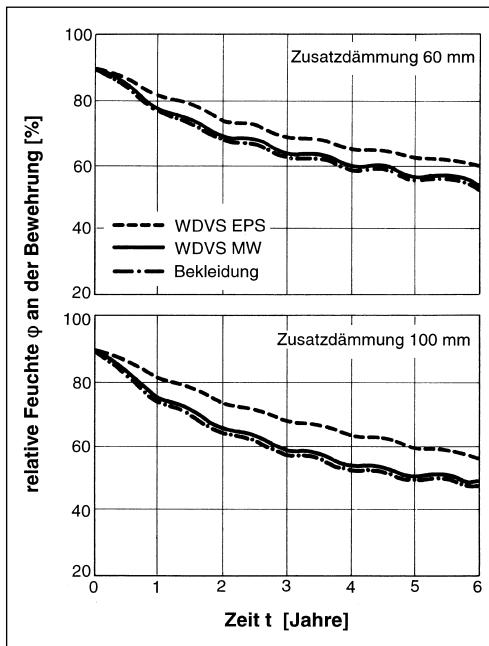
**Bild 53** ■ Austrocknungsverhalten der Wetterschutzschichten von Beton-Sandwichwänden, die nachträglich durch unterschiedlich dicke wärmedämmende Maßnahmen bekleidet wurden [26]

Auf Grundlage der in Bild 52 angegebenen, rechnerisch gefundenen Ergebnisse sind von H. M. Künzel und K. Gertis [26] für unterschiedlich dicke Wärmedämmenschichten vergleichende Berechnungen durchgeführt worden (Bild 53), die tendenziell die in Bild 50 aufgeführten Ergebnisse bestätigen. Der in Bild 53 als Ergebnis gefundene nur geringe Unterschied zwischen einer belüfteten Außenwand und einem mineralischen Wärmedämmverbundsystem hinsichtlich des Austrocknungsverhaltens liegt darin begründet, dass den Berechnungen ein sehr wasserdampfdurchlässiger Leichtputz zugrunde gelegt worden ist.

Zusammenfassend lässt sich feststellen, dass durch die außenseitig auf Beton-Sandwichwände aufgebrachten Wärmedämmmaßnahmen ein wirksamer Korrosionsschutz für die in der Wetterschutzschicht vorhandene Bewehrung erreicht wird, was durch Messungen an ausgeführten Bauten bestätigt wurde (Bild 53).

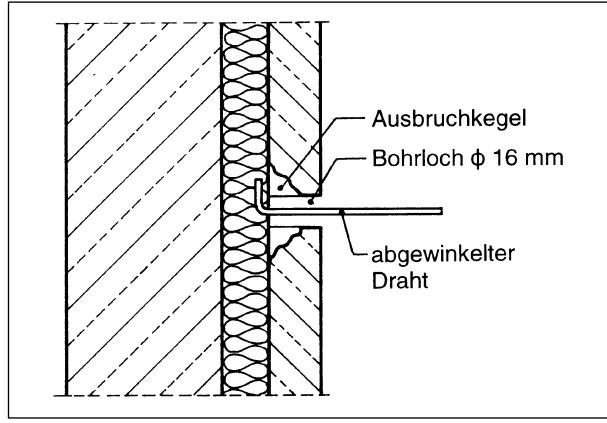
**Bild 54** ■ Messung der Wetterschutzschalendicke einer Dreischichtenplatte unter Berücksichtigung des beim Bohren entstehenden Ausbruchkegels

Soll die Dicke der Wetterschutzschichten nur durch Bohrungen festgestellt werden, so ist hierbei zu berücksichtigen, dass beim Bohren mit Schlaghammerbohrmaschinen auf der Rückseite der Wetterschutzschichten ein Betonkegel abplatzen kann. Beim Messen der Schichtdicke ist deshalb mit einem abgewinkelten Draht, der in das Bohrloch eingeführt wird, der Ausbruchkegel heranzuziehen und erst dann ist die Dicke auf dem Draht auszumessen (Bild 54).

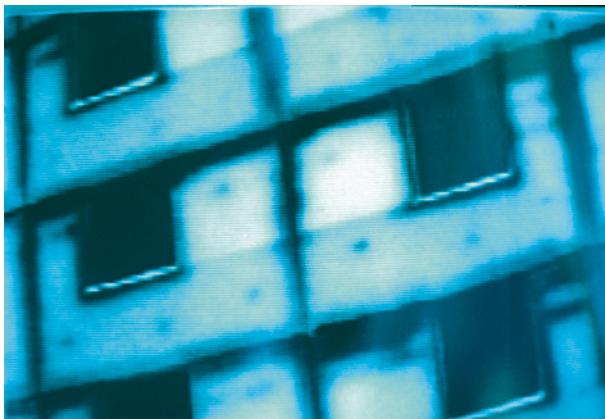
**Bild 55** ■ Thermografische Aufnahme einer Außenwand zur Ortung der Lage der Verankerungen [38]

Die stählernen Anker im Bereich von Dreischichtenplatten stellen Wärmebrücken dar. Mit speziellen Verfahren ist es möglich, die Lage der Anker auf den thermografischen Aufnahmen auszumessen und die Aufnahmen auch weitgehend unabhängig von der Jahreszeit auszuführen [38]. Bild 55 und Bild 56 zeigen die thermografische Aufnahme einer Außenwand, in der die Positionen der Anker zu erkennen sind.

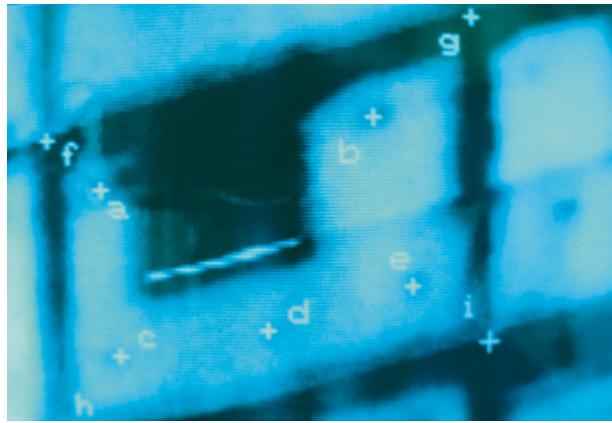
**Bild 56** ■ Ausmessung der Lage der Anker auf der thermografischen Aufnahme

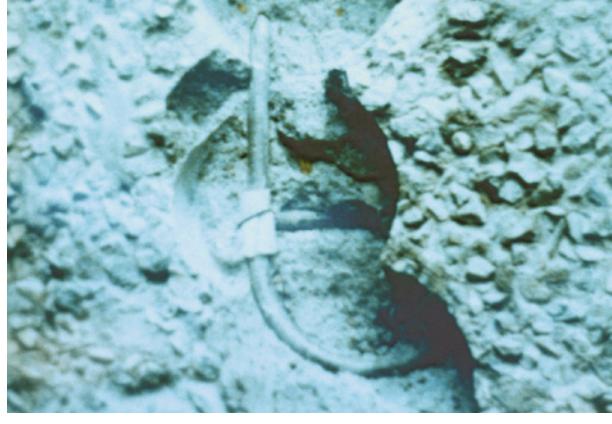
**Bild 57** ■ Stichpunktartiges Aufstemmen der Wetterschutzschichten zur Bestimmung des Typs, der Abmessung und des Materials der Traganker

Die Art des verwendeten Stahls für die Traganker und Nadeln lässt sich zerstörungsfrei nicht zielsicher feststellen. Aus diesem Grund müssen an untersuchten Wänden nach dem Zufallsprinzip die Wetterschutzschichten stichpunktartig aufgestemmt werden (Bild 57).

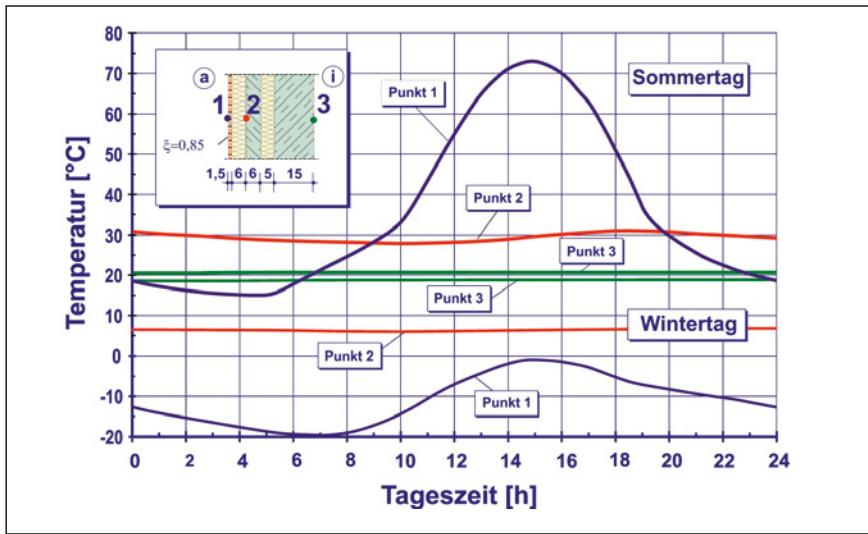
**Bild 58** ■ Tagesverlauf der Schichtentemperaturen einer Beton-Sandwichwand mit einem aufgebrachten WDV-System (im Sommer und im Winter) [21]

Bei größeren Dämmstoffdicken und im Falle hinterlüfteter Außenwandkonstruktionen liegen die genannten extremen Wandoberflächentemperaturen auf der sicheren Seite. Bild 58 und Bild 59 zeigen die Temperaturtagesverläufe für den Sommer- und den Winterfall.

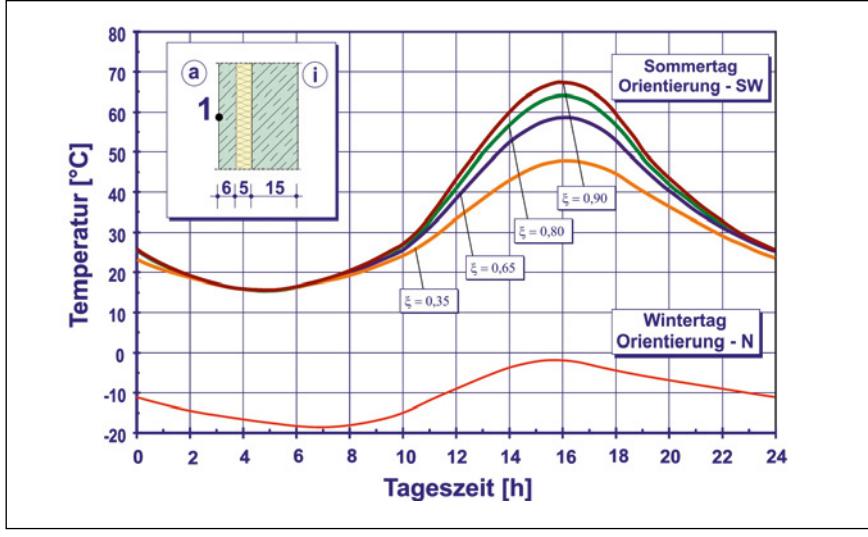
**Bild 59** ■ Tagesverlauf der Schichtentemperaturen einer Beton-Sandwichwand mit unterschiedlichen Farben (im Sommer und im Winter) [21]

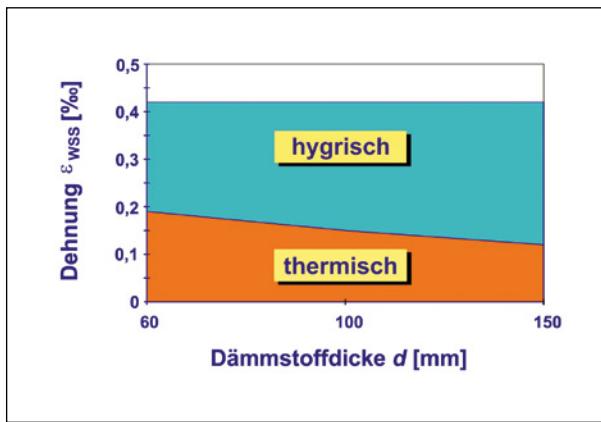
**Bild 60** ■ Thermische und hygrische Verformung von Wetterschutzschichten in Abhängigkeit von den Dicken der Wärmedämmung nach [35]

Infolge des Aufbringens einer Wärmedämmmaßnahme auf den Wetterschutzschichten ergibt sich langfristig eine Austrocknung des Wetterschutzschichten-Betons [35]. Der daraus resultierende hygrische Verformungsanteil kann nach [35] mit dem thermischen Anteil überlagert werden, sodass sich unabhängig von der Dämmstoffdicke eine Gesamtverformung aus Lastfall »Temperatur (Winter) und Schwinden« der Wetterschutzschicht von 0,4% ergibt (Bild 60).

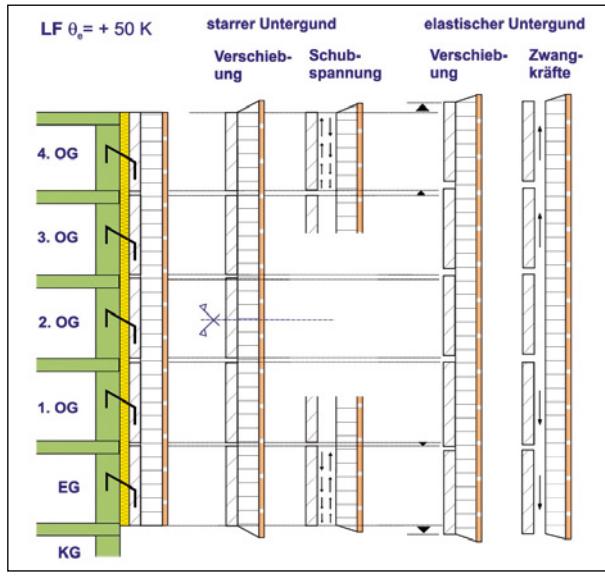
**Bild 61** ■ Vertikalschnitt durch die Außenwand eines Großtafelbaus (Prinzipskizze mit qualitativer Darstellung der Wechselwirkung zwischen Dreischichtenplatten und WDVS) nach [31]

Wird ein Wärmedämmverbundsystem eingesetzt, können aus der hydrothermischen Belastung des WDV-Systems (z.B. Oberflächentemperatur des Putzes bis zu +75 °C) Zwängungen in den Tragkern entstehen [31]. Die resultierenden Kräfte aus dem WDV-System werden über die Verankerung der Wetterschutzschicht in die Tragschicht weitergeleitet (Bild 61).

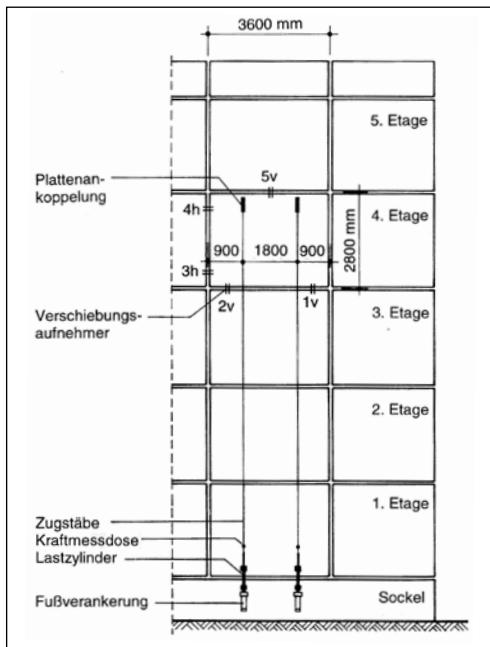
**Bild 62** ■ Belastungseinrichtung für die Wetterschutzschichtenprüfung (Untersuchung eines Gebäudegiebels WBS 70) [32]

- Die Tragfähigkeit der vorhandenen Traganker ist weiterhin durch Versuche (Bild 62) an bestehenden Bauten überprüft worden [32]. Das Ergebnis war, dass die Anker das ca. Vierfache der Eigenlast der aus Beton bestehenden Wetterschutzschicht aufnehmen können, ohne dass signifikante Verformungen auftreten.
