# **Schäden an Außenwänden aus Mehrschicht- Betonplatten**

2., überarbeitete Auflage

## **Schadenfreies Bauen**

Band 19

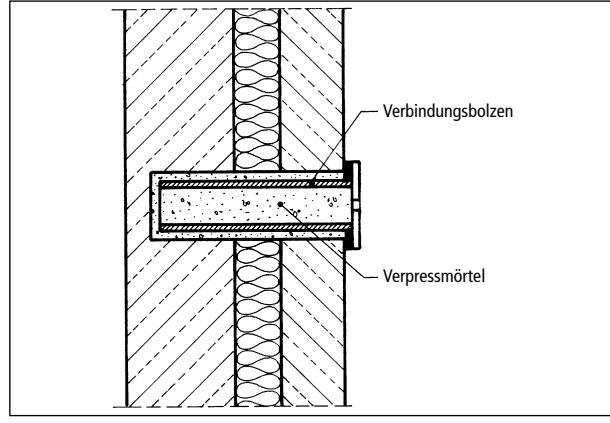
**Bild 63** ■ Zusatzanker des Typs A zur Sicherung von Giebelwandelementen

**Typ A** Bei diesem System werden die Anker voll in die Tragschale und Wetterschutzschicht der Wand eingespannt (Bild 63 und Bild 64). Das bedeutet, dass die Wetterschutzschicht am Verankerungspunkt fest gelagert ist.

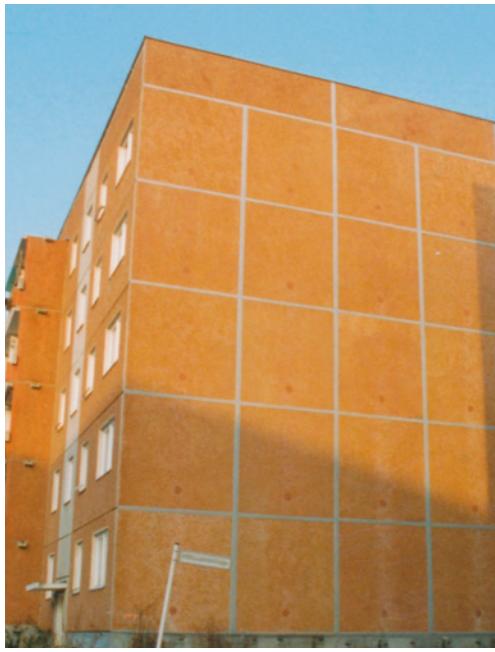
**Bild 64** ■ Beispiel eines nachträglich eingebauten Ankers des Typs A; der Zusatzanker ist hier ungünstig angeordnet. Da die ursprünglichen »alten« Traganker in der oberen Hälfte des Wandelements angeordnet sind, entstehen durch den nachträglich eingebauten Anker schädliche Zwangsspannungen (Bild 67).

- In der Wetterschutzschicht können bei ungünstiger Anordnung der Zusatzanker (z. B. Bild 64) Risse direkt unter den ursprünglichen Tragankern entstehen. Die Risse verlaufen durch die gesamte Dicke der Wetterschutzschicht. Das Rissbild ist in Bild 67 dargestellt.
- Bei der Sicherung von Wetterschutzschichten mit Zusatzankern des Typs B ist eine weitgehend zwängungsfreie Verformung beim Lastfall »Winter« möglich, sodass keine Gefährdung besteht.

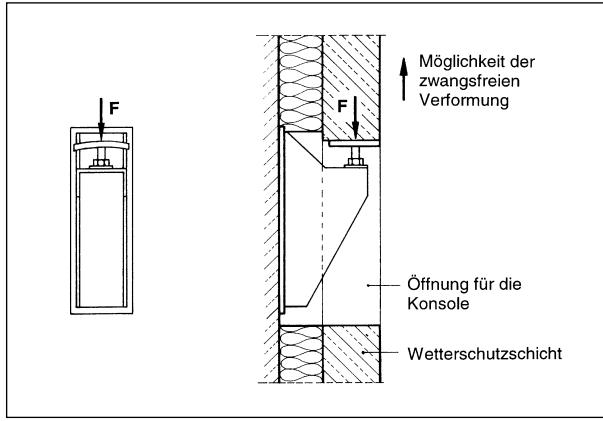
**Bild 65** ■ Zusatzanker des Typs B zur Sicherung von Giebelwandelementen

fest eingespannt; sie lagert auf dem oberen Teil der Konsole (Bild 65). Die Wetterschutzschicht hat die Möglichkeit, sich zwängungsfrei entgegen der Richtung der Eigenlast zu verformen. Eine bedingt zwängungsfreie Verformungsmöglichkeit besteht auch in Wandlängsrichtung. Voraussetzung für die zwängungsfreie Verformung ist, dass die nachträglich in die Wetterschutzschicht eingebrachten Öffnungen nicht kraftschlüssig zubetoniert werden.

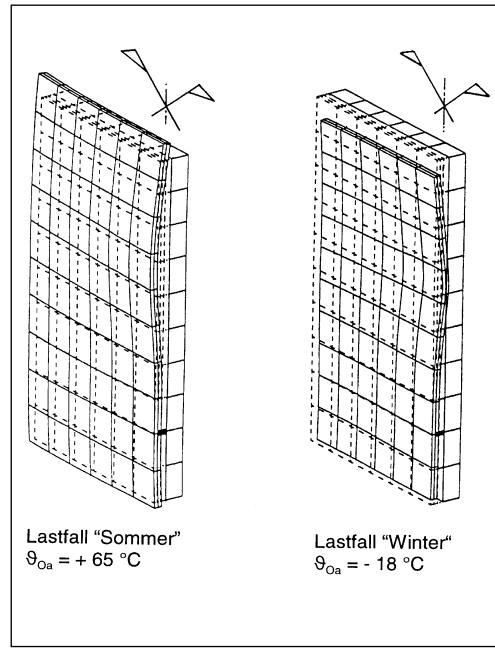
**Bild 66** ■ Verformung der Wetter schutzschicht des Giebelwandelements mit Zusatzanker des Typs A

Bild 66 zeigt die Verformungen der Wetterschutzschichten mit den Zusatzankern des Typs A unter den verschiedenen Lastfällen. Aus dem Bild ist zu entnehmen, dass die Anker als zusätzliche Festpunkte für die Wetterschutzschicht wirken.

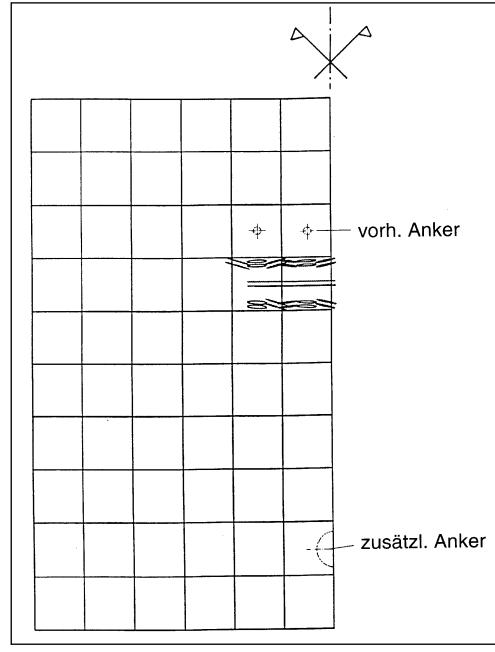
**Bild 67** ■ Rissbild des Giebelwand elements mit Zusatzanker Typ A  
 $(\theta_{\text{se}} = - 18 \text{ }^{\circ}\text{C})$

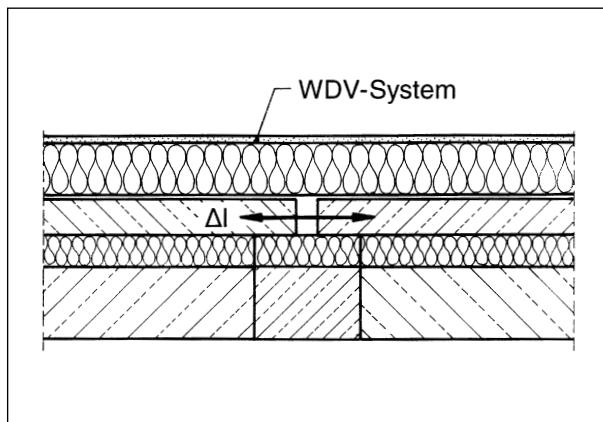
**Bild 68** ■ Wärmedämmverbundsysteme über einer Fuge, die durch zwei Beton-Sandwichwände gebildet wird; die Wetterschutzschalen der Wände bewegen sich aufgrund thermischer und hygrischer Beanspruchungen [35]

Wärmedämmverbundsysteme auf Wänden des Großtafelbaus werden gegenüber Systemen auf starren Untergründen durch die Bewegungen der Fugen zwischen den Wetterschutzschichten der Beton-Sandwichwände zusätzlich gedeihnt (Bild 68). Die Fugenbewegungen entstehen infolge thermischer und hygrischer Beanspruchung der Wetterschutzschichten. Es ist zu klären, ob diese zusätzlichen Beanspruchungen von den Wärmedämmverbundsystemen schadlos aufgenommen werden können.

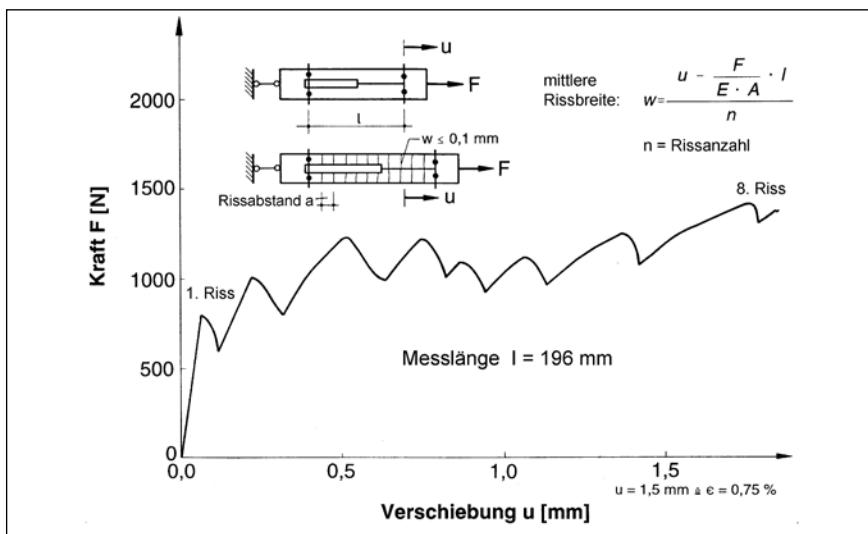
Bild 69 ■ Kraft-Verformungsdiagramm eines kunstharzmodifizierten Putzes [13]

Für einen Putz mit einem größeren Dehnvermögen kann unter Vorlegen eines entsprechenden weiteren Nachweises für das Wärmedämmverbundsystem auch der Anwendungsbereich erweitert werden, sodass dieses Wärmedämmverbundsystem dann auch auf bis zu 6 m langen Beton-Sandwichelementen aufgebracht werden kann. In Bild 69 ist das Spannungs-Dehnungs-Diagramm eines kunstharzmodifizierten Mörtels aufgetragen, dessen Bruchdehnung deutlich über 0,5 % liegt. Weiterführende FEM-Berechnungen zeigen, dass ein Wärmedämmverbundsystem mit einer derartigen Putzbeschichtung ohne Weiteres auf Beton-Sandwichelementen mit Elementlängen von bis zu 6 m aufgebracht werden kann.
