# INGENIEURBAU WERKE AUS NATURSTEIN MAUERWERK

Schriftenreihe zur Denkmalpflege  
Herausgegeben von Erhalten historischer Bauwerke e.V.  
Band 4

### **Denkmalpflegerische Grundsätze für die Sanierung des Bremer Doms**

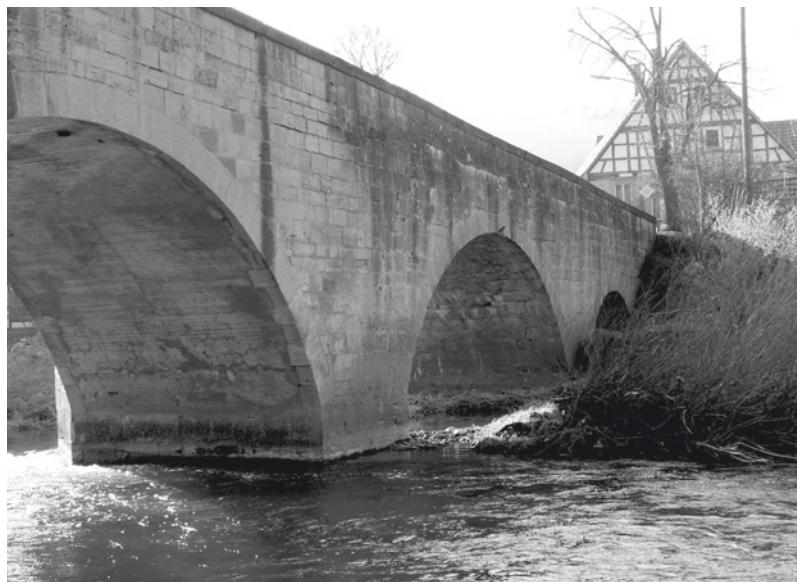
**Abb. 4**  
Straßenbrücke über die Jagst in Mulfingen:  
Hier wurden alle Bogenuntersichten als Bildplan abgewickelt dargestellt.

Ein anderer wesentlicher Vorteil von Bildplänen ist die Anwendung für Darstellungen von Flächen ohne klar definierte Struktur, also Putz oder durch Schäden stark überformte Werksteine. Selbstverständlich können CAD-Zeichnungen und Bildpläne kombiniert werden, um die jeweiligen Vorteile gleichzeitig zu nutzen (Abb. 4).

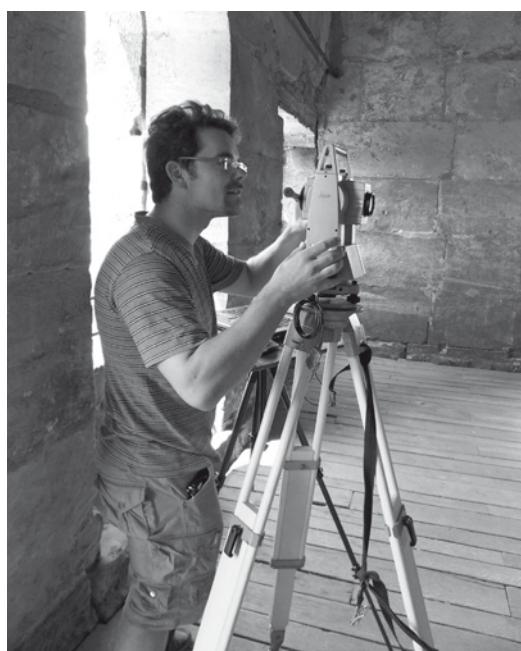
Abb. 5

Tachymetervermessung in der Porta Nigra in Trier

Eine weitere Alternative stellt das – sicher allgemein bekannte – tachymetrische Verfahren dar. Heute ist die Messgeschwindigkeit mit einem Punkt pro Sekunde kein Gegenstand der Diskussion mehr und damit ist die Tachymetrie für ein steingerechtes Aufmaß mit hoher Messpunktdichte absolut praktikabel. Da heute üblicherweise die Punkte gleich in den »Zeichentisch« Notebook übertragen werden, ist die Aufmaßzeichnung eigentlich fertig, kann auf der Baustelle eventuell noch ergänzt und korrigiert werden. Leider ist die Messung mit dem Tachymeter auf ein festes Stativ angewiesen. Damit sind höhere Fassadenteile nicht einsehbar oder es kommt zu sehr schrägen Anzielungen. Der zur Messung verwendete Laserpunkt ist als Zielpunkt schlecht sichtbar und als Messpunkt verwandelt er sich zu einem großen Fleck in Form einer Ellipse. Für dieses Verfahren bleibt also auch nur die Beschränkung auf gut einsehbare und direkt messbare Flächen. Und dafür wird es auch eingesetzt (Abb. 5).

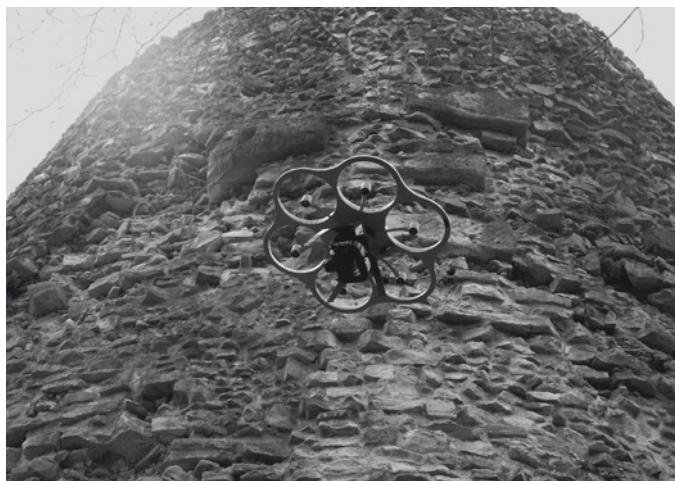
**Abb. 11**  
Drohne als Kameraträger am  
Drususstein in Mainz

In speziellen Fällen bieten sich ferngesteuerte Fluggeräte als Kameraträger an. In Anbetracht der Reichweite, Windanfälligkeit und Akku-Kapazität ist es aber unwahrscheinlich, damit wirklich große Bauwerke zu befliegen (Abb. 11).

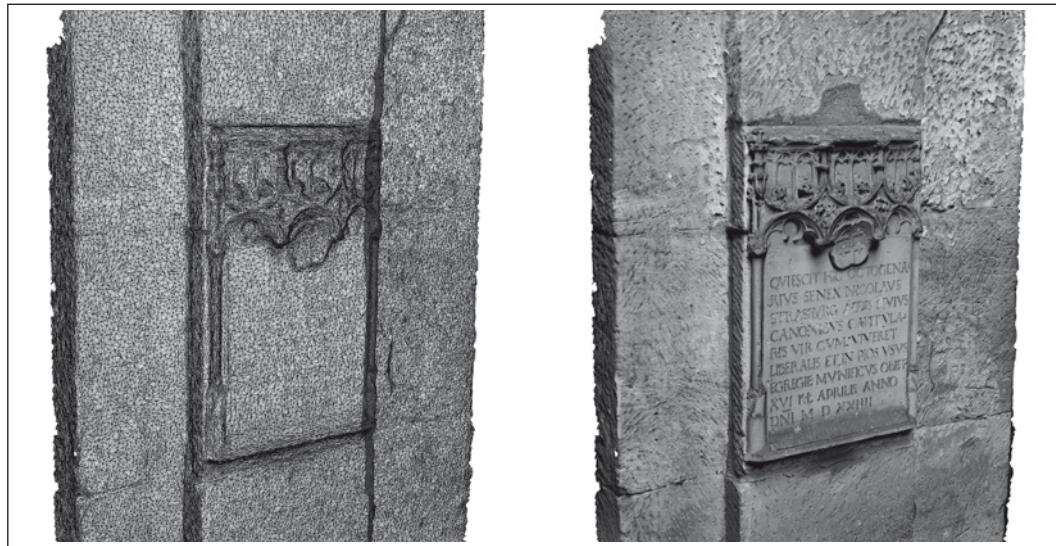
**Abb. 12** 3D-Bild eines Epitaphs in hoher Auflösung, links das vermaschte 3D-Oberflächenmodell, rechts das texturierte 3D-Modell, verwendet wurden 9 Digitalaufnahmen.

Objektiven abhängig. Dieses Verfahren ist also äußerst flexibel auf die verschiedensten Bedingungen anwendbar. Die Berechnung der 3D-Oberfläche aus der Punktwolke und der Textur erfolgt automatisch. Die ersten Ergebnisse sind sehr vielversprechend. Die Darstellungsgenauigkeit (Schärfe von Architekturkanten) ist die der Pixelauflösung der Kamera (Abb. 12).

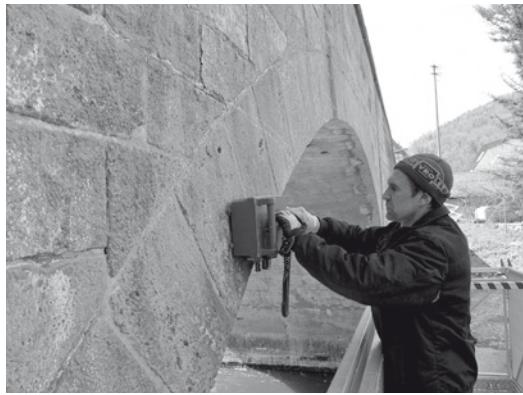
Abb. 1 Sensor an einem Brückenbogen

In den meisten Fällen wird für zerstörungsfreie Erkundungen im Bauwesen das Radarverfahren eingesetzt. Zur gängigsten Messanordnung gehört die Reflexionsanordnung, da hier die Bauteile nur von einer Seite zugänglich sein müssen. Prinzipiell bestimmt die Zugänglichkeit den Messfortschritt. Eine sehr schnelle Datenaufnahme erfolgt dann, wenn mittels eines Hubsteigers an der Bauwerksoberfläche entlang gefahren werden kann. Üblicherweise erfolgen die Untersuchungen über unterschiedliche Gerüste oder auch mit Hilfe von Abseilkonstruktionen (Abb. 1, 2) [1, 2].

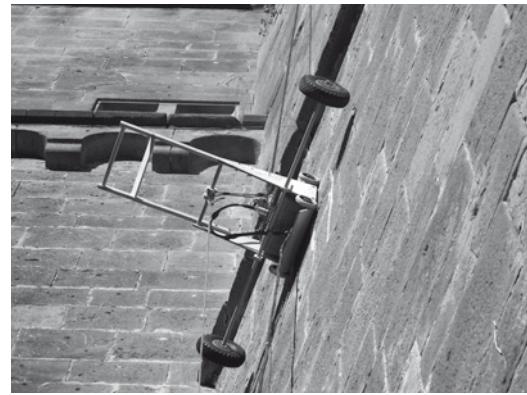
Abb. 2 Sensor wird an einer Stützwand abgesetzt

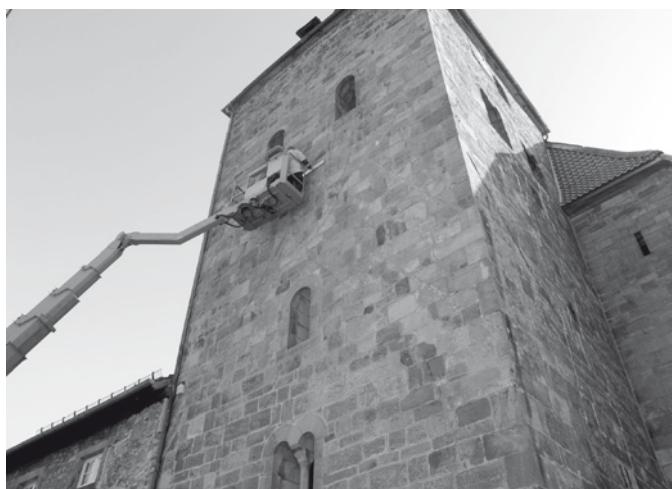
**Abb. 3**  
Süd-West Ansicht des Kirchturmes

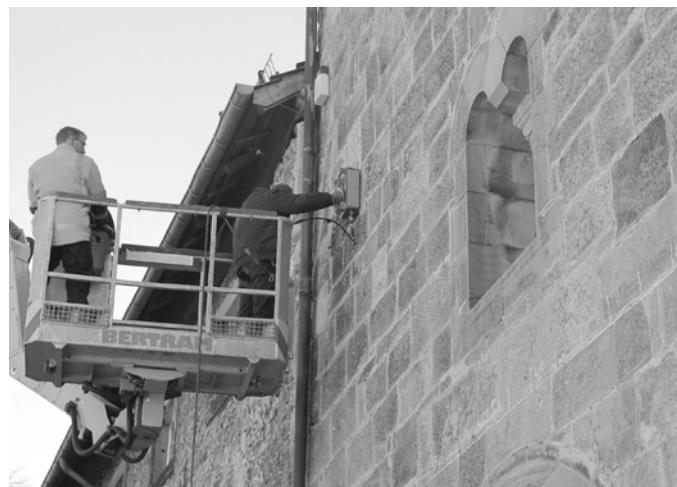
**Abb. 4**  
900 MHz Sensor für die  
Untersuchungen zum Wandaufbau

leistungsfähigen Hubsteigern wurde die Westwand in ca. 4 Stunden vollflächig vertikal abgefahren (Abb. 4).

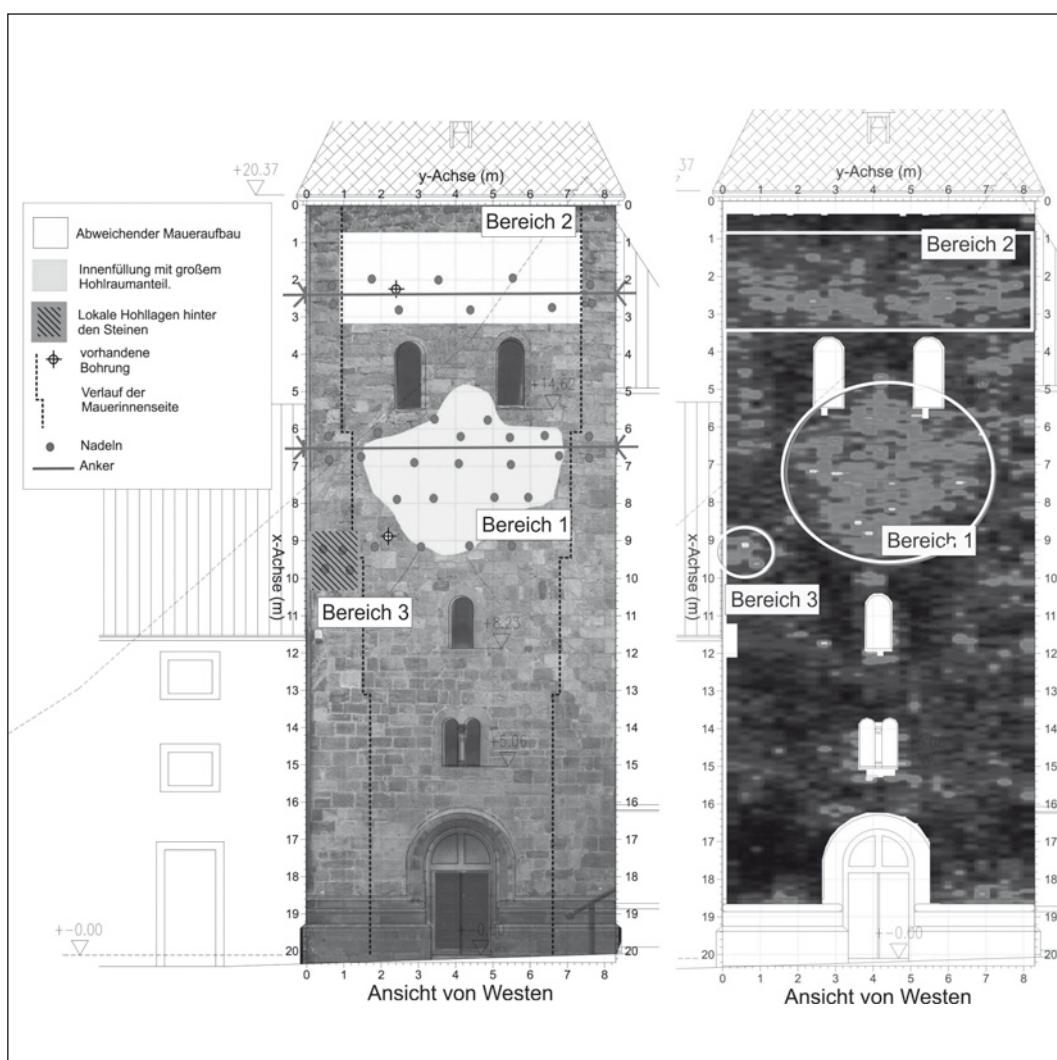
**Abb. 5** Radarergebnisse an der Westfassade in einer Tiefe von ca. 20 bis 70 cm (Bereich der Innenfüllung). Die hellen und umrissenen Bereiche weisen auf ein hohlräumreiches Gefüge der Innenfüllung hin. Anhand dieses Befundes erfolgte die Anordnung von Ankern und Spaltzugnadeln.

Abbildung 5 zeigt die Reflexionen aus dem Wandinneren in einer Tiefe von ca. 20 bis 70 cm, was der Fuge zwischen Außenwand und Innenfüllung entspricht. Starke Reflexionen, verursacht durch den Kontrast zwischen Luft und Naturstein/Mörtel, zeichnen sich durch eine helle Farbgebung ab. Die dunklen Bereiche können als homogen und kompakt bewertet werden.

An der Fassadenseite West sind neben zahlreichen kleinen Stellen zwei Bereiche größerer Ausdehnung auffallend (Abb. 5, rechte Abbildung). Diese werden wie folgt interpretiert und bewertet:

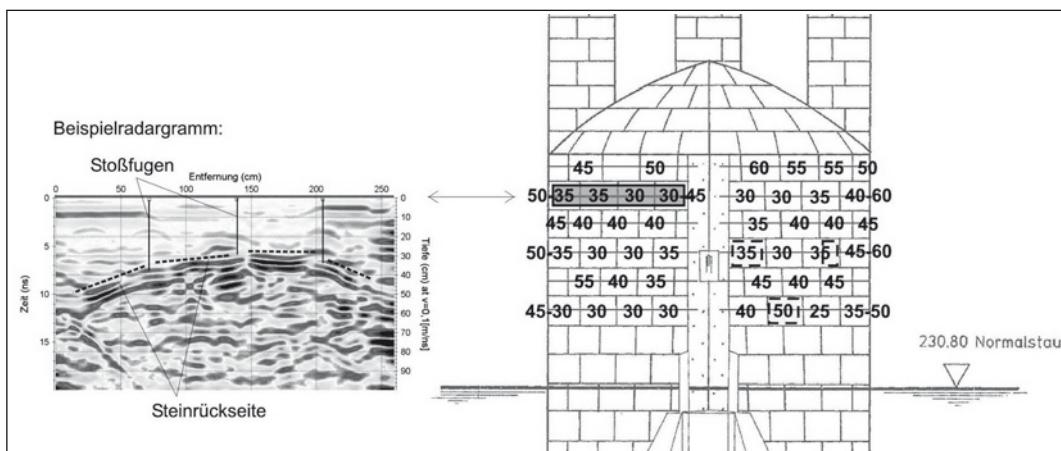
Abb. 6 Im Radargramm können die Einbindetiefen der einzelnen Steine anhand typischer Reflexionen zuverlässig erfasst und in Ansichtspläne übernommen werden.

Zur Bestimmung von Steineinbindetiefen bei unverputztem Mauerwerk wird mit einem hochauflösenden Sensor mittig entlang der Steinreihen gefahren. Bei verputztem Mauerwerk muss in einem engen horizontalen Messraster untersucht werden. Die Rückseiten der Steine können bei ausreichendem Materialkontrast aufgrund typischer Reflexionen anhand des Materialwechsels Stein – Innenfüllung zuverlässig erkannt und angegeben werden. Ein Datenbeispiel ist in Abbildung 6 links zu sehen. Hier sollte bei einem Wehrpfeiler erkundet werden, ob sich Hohllagen zwischen der Vorsatzschale aus Naturstein und dem Kernbeton ausgebildet haben (Abb. 7). Anhand der Stärke der Reflexionen an der Grenzschicht Naturstein – Beton können Rückschlüsse über Hohllagen gezogen werden. In Abbildung 6 rechts sind je Stein die Einbindetiefen eingetragen. Nur bei den grau markierten Steinen besteht der Verdacht auf Hohllagen.

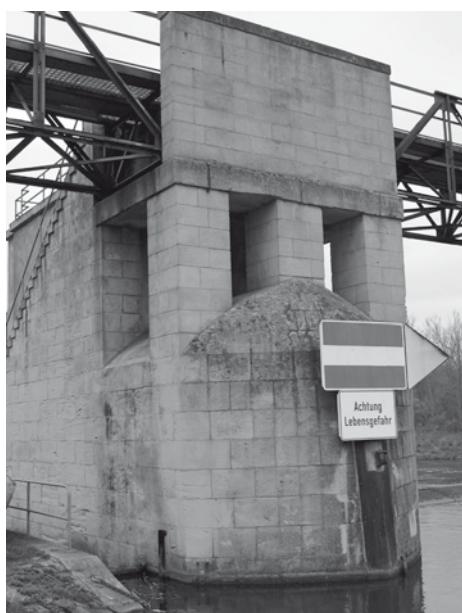
Abb. 7  
Beispiel eines mit Naturstein verkleideten Wehrpfeilers

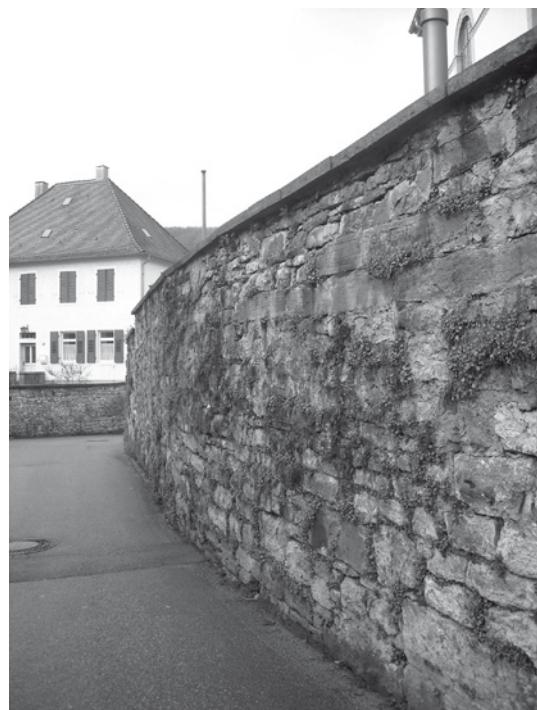
**Abb. 8**  
Teilansicht der denkmalgeschützten Stützwand

Diese ca. 70 m lange Stützwand besteht größtenteils aus unverputzten Natursteinen und weist teilweise starken Bewuchs auf (Abb. 8). Die Wanddicke beträgt am Kopf ca. 50 cm und ist am Wandfuss nicht bekannt. Die Höhe variiert zwischen 1,70 m bis 3,90 m.

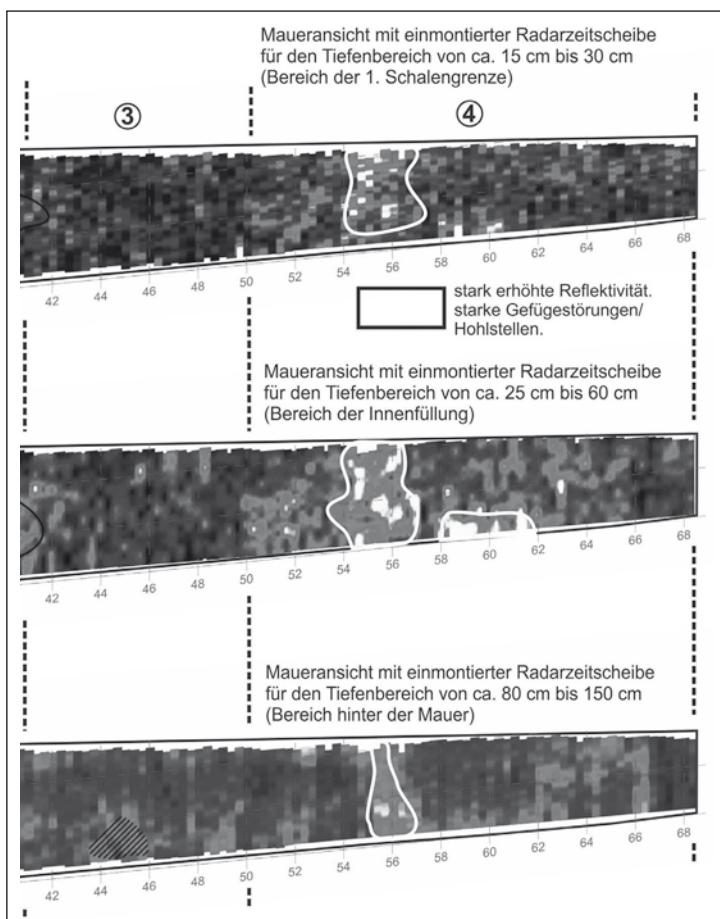
**Abb. 9**  
Radarergebnisse in den Wandbereichen 3 und 4 hinter der ersten Mauerschale, im Bereich der Innenfüllung und an der Wandrückseite. Bei den umrissenen Abschnitten handelt es sich um Hohlstellen und Gefügestörungen im Bereich der Innenfüllung und dem anstehenden Erdreich [2].

In Abbildung 9 sind für verschiedene Tiefenbereiche der Wand die Radarergebnisse dargestellt. Es handelt sich hier nur um zwei beispielhafte Wandabschnitte. Anhand der hellen Grautöne, verursacht durch Reflexionen, kann gut erkannt werden, dass im Bereich 4 im Umfeld der Ausbauchung von Hohlräumen und Schalenablösungen im Mauerverband ausgegangen werden muss. Der daneben liegende Bereich 3 ist dagegen fast völlig unauffällig. Hier kann ein weitgehend kompakter und ungeschädigter Wandquerschnitt angenommen werden. Bei allen übrigen Mauerabschnitten verhielt es sich ebenso.

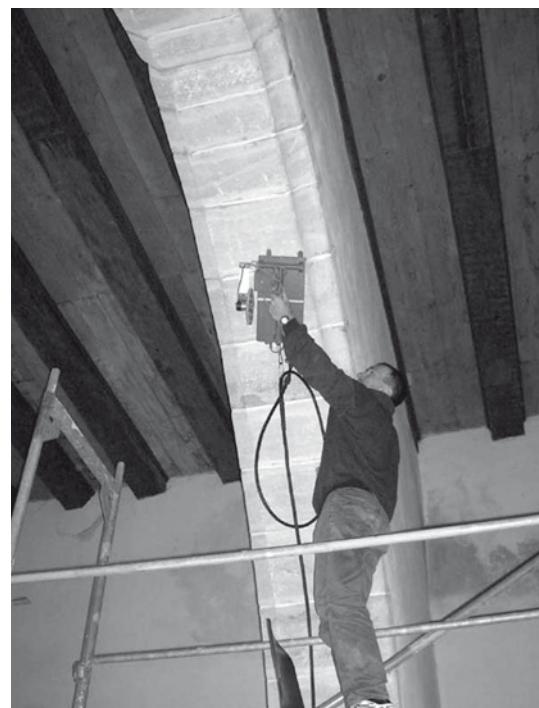
Abb. 10

Aufnahme der Radardaten an der Bogenunterseite [1]

Abbildung 10 zeigt eine Messwertaufnahme entlang der Untersicht von Bogensteinen. Erwartungsgemäß treten an der Grenzfläche Naturstein – Mauerwerk typische Reflexionen auf, anhand derer die Einbindetiefe der Bogensteine ermittelt werden kann. Wegen der salzbedingten starken Signalabsorptionen ab Oberkante Boden bis in eine Höhe von ca. 2m können bis dahin keine Steineinbindetiefen erfasst werden. Im darüber liegenden Bereich liegt keine Salzbelastung vor und das Mauerwerk ist für das Radar wieder transparenter. Es zeichnen sich Strukturen wie Steinrückseiten als Reflektoren gut ab. So kann zuverlässig erkannt werden, dass die Bogenrandsteine unterschiedlich lang in das angrenzende Mauerwerk einbinden. Die Einbindetiefe beträgt im Wechsel ca. 30 cm und ca. 50 cm, wodurch sich eine Verzahnung zum angrenzenden Mauerwerk ergibt (Abb. 11) [3].

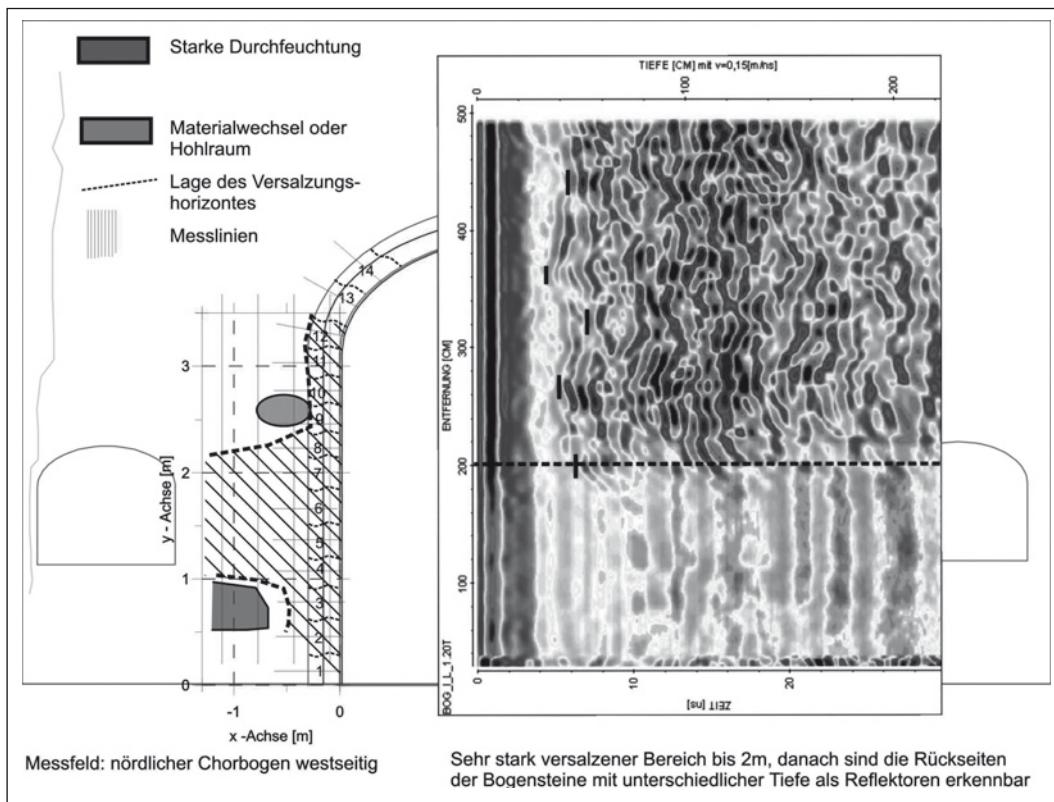
Abb. 11 Radardaten werden aufgrund von Salzen bis in ca. 2 m Bauteihöhe stark absorbiert [1]. Es können keine Aussagen zum Wandaufbau getroffen werden. Darüber ist die Steineinbindetiefe erkennbar.

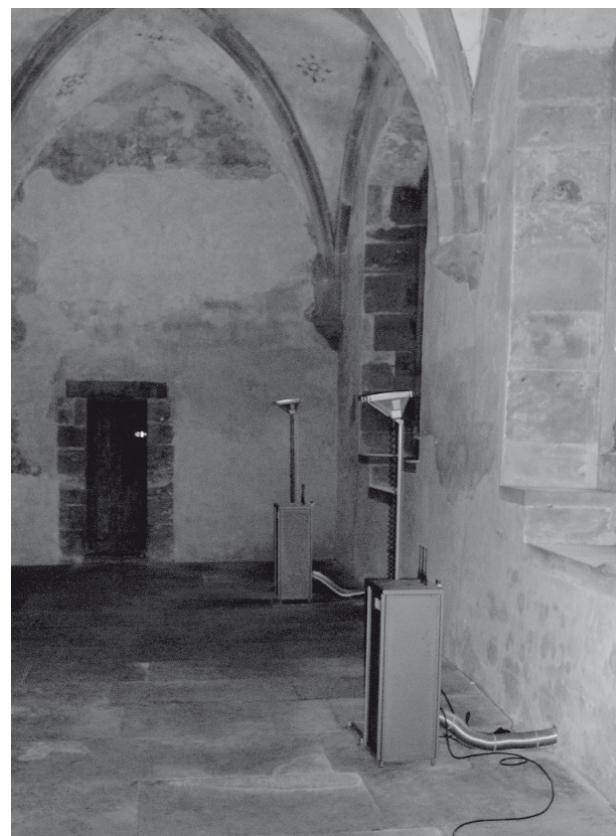
**Abb. 1**  
Lüftereinrichtung für den Einsatz im  
Dormentbau des Maulbronner Klosters

Die zu Erprobungszwecken entwickelte Demonstrationsbelüftungseinrichtung konnte nach Abschluss der erfolgreichen Vorversuche in ein für den Dauerbetrieb geeignetes, neueres Belüftungssystem überführt werden, das in Abbildung 1 aufgezeigt ist. Um die für die Erfassung der Raumluftverhältnisse und Nahfeldbeanspruchungen erforderlichen Sensoren in das Monitoringkonzept zu integrierten wurde in der ersten Erprobungsphase zunächst ein funk- und später ein kabelbasiertes Messsystem eingesetzt, wobei das für den langfristigen Betrieb ausgelegte Monitoringkonzept auf eine störende Kabelführung in der Frateria verzichtet [6]. Zentrales Herz der Messeinrichtung ist ein Leitrechner, von dem die Kommunikationsdatenleitungen zu allen Messwerterfassungseinheiten, die in der Frateria und Geißelkammer im benachbarten Keller und im Kreuzgang aufgestellt sind, führen. Die Messbaugruppen selbst nehmen die Informationen der zahlreichen Raumluft-, Nahfeld- und Oberflächensensoren auf, um diese dann dem zentralen Rechner zur Aufbereitung, Archivierung und Bewertung zu übergeben. Dabei wurden die Messbaugruppen in die in Abbildung 1 aufgezeigten Lüftoboxen integriert, deren Gestalt vom Vermögen und Bau Amt Pforzheim in Anlehnung an das Design der im Kloster aufgestellten Schautafeln, Beleuchtungseinrichtungen etc. angepasst wurde.

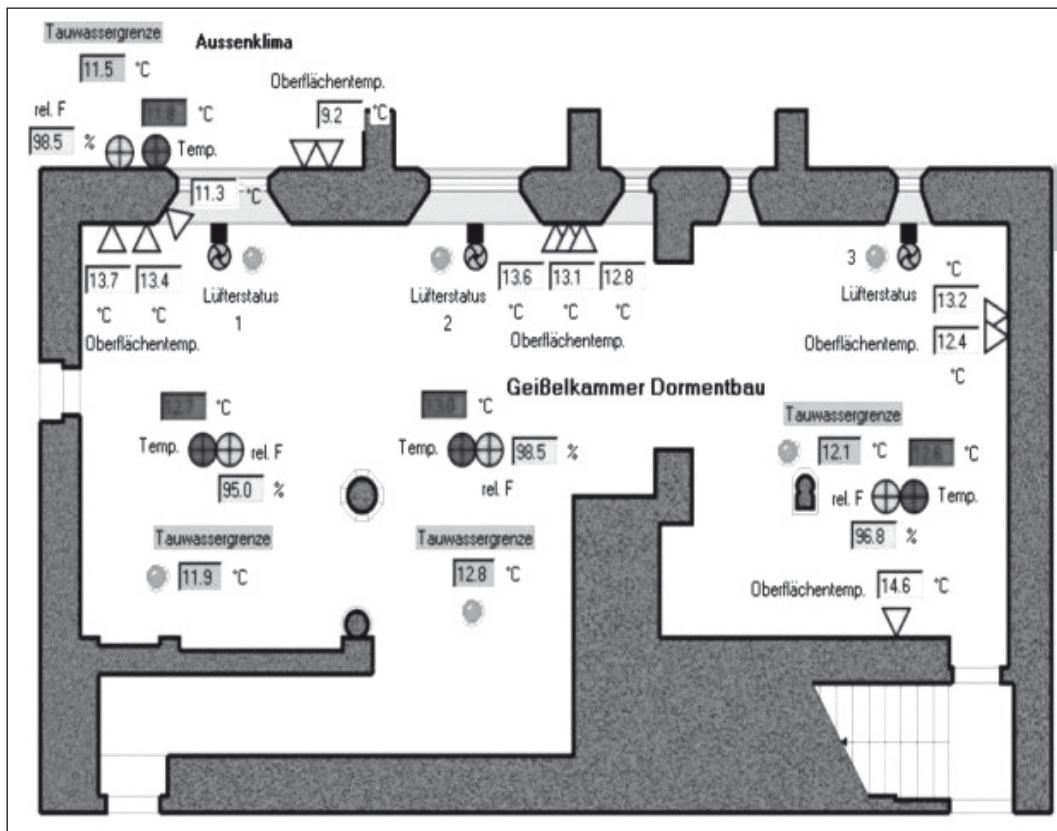
Abb. 2 Benutzeroberfläche des laufenden Mess- und Regelsystems

Hinsichtlich der Messtechnik können die eingesetzten elektronischen Messbaugruppen bis zu 12 digitale und/oder analoge Signale aufnehmen oder auch Schaltvorgänge für die Inbetriebnahme der Lüfter auslösen. Die Signale aller Sensoren werden über eine entsprechende Software minütlich vom Leitrechner abgefragt, aufbereitet, archiviert und zur Bewertung der Raumluftverhältnisse herangezogen, um abhängig von der jeweiligen Raumluftzustände eine differenziertere Inbetriebnahme der drei installierten Lüftereinheiten vorzunehmen. Insgesamt umfasst das Messnetz im Raumbereich der Frateria und Geißelkammer mehr als 50 Sensoren, anhand derer raumklimatische Messungen vorgenommen werden können. Die im Sommer 2002 in Betrieb genommene Mess- und Regeleinrichtung läuft abgesehen einzelner Anfangsschwierigkeiten (Kabelbruch durch Baumaßnahmen und Stromabschaltungen) ohne Unterbrechung. Die dialoggeführte Nutzeroberfläche zeigt Abbildung 2.

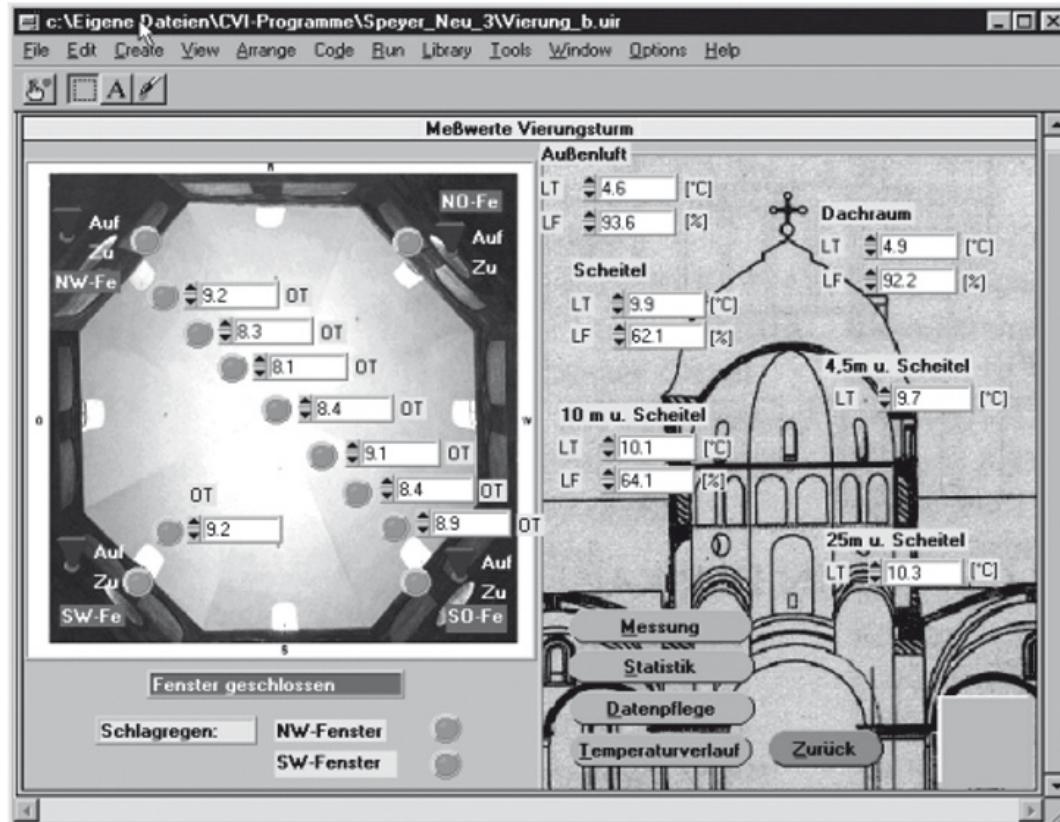
Abb. 3 Visualisierung der im Vierungsturm gemessenen Klima- und Oberflächentemperaturdaten

Mit Hilfe der grafischen Benutzeroberflächen lassen sich auch die einzelnen Anlagenteile konfigurieren sowie die Bewertungsstrategien optimieren. Tauwasser- ausfälle werden auf der Visualisierungsoberfläche durch eine LED am jeweiligen Ort kenntlich gemacht. Zudem teilt die Oberfläche mit, ob unter Berücksichtigung verschiedenster Kriterien ein Öffnen der Fenster die Raumklimasituation verbessern kann. Insgesamt sind acht Kriterien zu erfüllen, bevor die Fenster im Turm geöffnet werden. So wird die Kirche mit einer elektrischen Fußbodenheizung, die vorzugsweise nachts in Betrieb genommen wird, beheizt. Um die Raumwärme nicht ungenutzt durch das Öffnen der Fenster nach außen abzuführen, werden die Fenster nur bei Bedarf kurzzeitig, bzw. so lange wie nötig, geöffnet. Ferner müssen die Entspannungspotenziale zwischen absolutem Feuchtegehalt der Raum- und Außenluft überprüft werden, um entscheiden zu können, ob überhaupt eine Verbesserung des Raumklimas erreicht werden kann. Zudem gehen einige weitere Vorgaben in die Regelkreisfindung ein, die das feuchteabhängige Materialverhalten der (in den oberflächennahen Bereichen) vorgefundenen Putze und Restaurierungsmaterialien, das Phasenzustandsverhalten der vorgefundenen Salze wie auch den Materialverbund von Putz und Gewölbemauerwerk berücksichtigen.

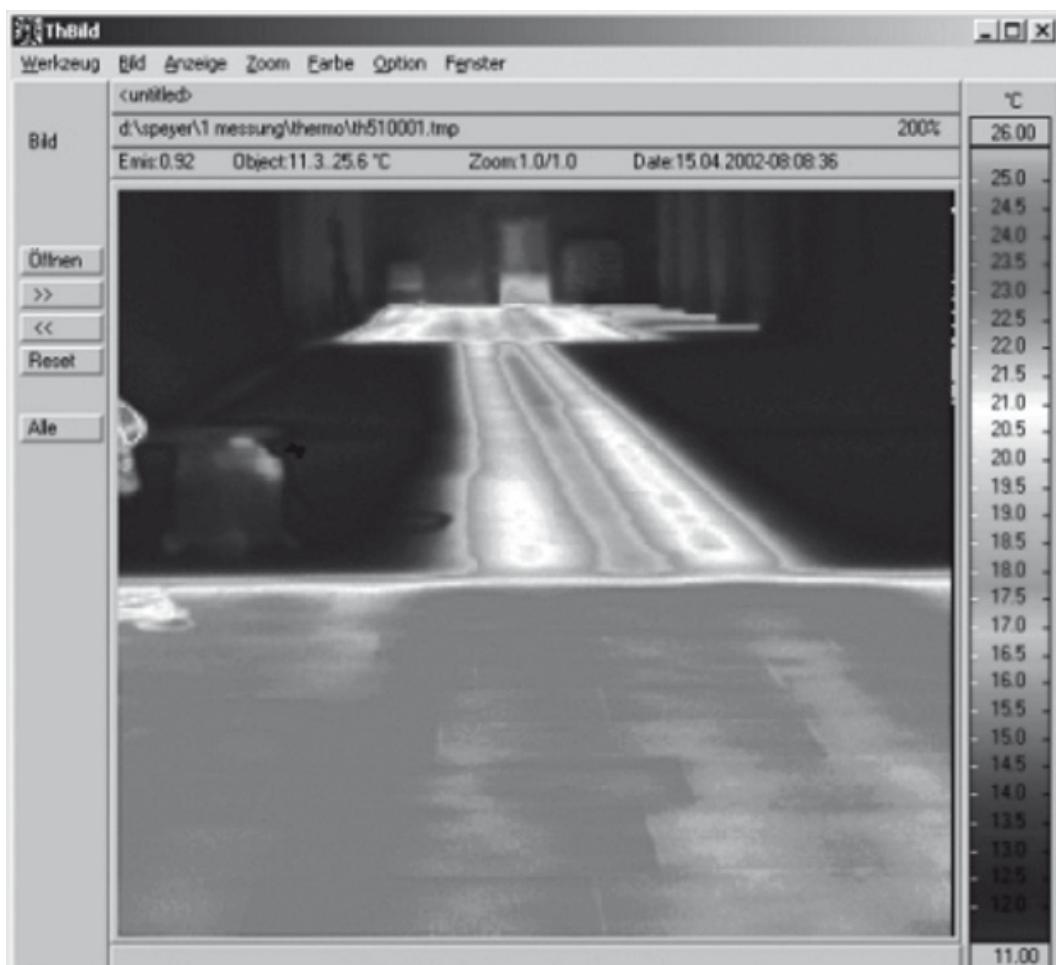
Abb. 4 Beispiel einer IR-Wärmebildaufnahme im südlichen Seitenschiff

Abbildung 4 zeigt beispielhaft ein IR-Wärmebild. Insgesamt wurden 154 IR-Wärmebilder vom Boden der Domkirche aufgenommen, anhand derer die Funktionsfähigkeit des gesamten Heizsystems bewertet werden konnte.

Die Aufnahmen wurden im Volllastbetrieb der Fußbodenheizung gemacht, so dass die Verknüpfung aller Aufnahmen die Bereiche aufzeigt, in denen die Heizung funktioniert bzw. defekt ist. So hat die Heizung im nördlichen Querhaus ihre Funktionsfähigkeit verloren. Auch sind die Heizkreise im mittleren Bereich des südlichen Seitenschiffes ausgefallen. Erstaunlicherweise sind im westlichen Bereich der Kirche die Heizkreise der Fußbodenheizung noch größtenteils intakt. Die funktionierenden Heizkreise erklären die in parallel durchgeföhrten Luftströmungsmessungen beobachteten Verhältnisse: Die Raumluftmassen erwärmen sich während des Heizbetriebs in den westlichen Kirchenbereichen und bewegen sich entsprechend der Dichteunterschiede von warmer und kalter Luft nach oben. Als Folge der großen Temperaturdifferenz zwischen der westlichen und östlichen Kirche bewegt sich die Raumluft in Richtung Vierung bzw. nördliches Querhaus, wobei die sich an den kalten Wand- und Fensteroberflächen abkühlenden Luftmassen vorzeitig abfallen. Insgesamt kommt es aber zu erheblichen Luftbewegungen von Süd-West nach Nord-Ost, die das Unwohlsein der Kirchenbesucher erklären und die zudem auch die erneut zu beobachtenden Staubablagerungen auf den Wand- und Gewölbeoberflächen verstärken.

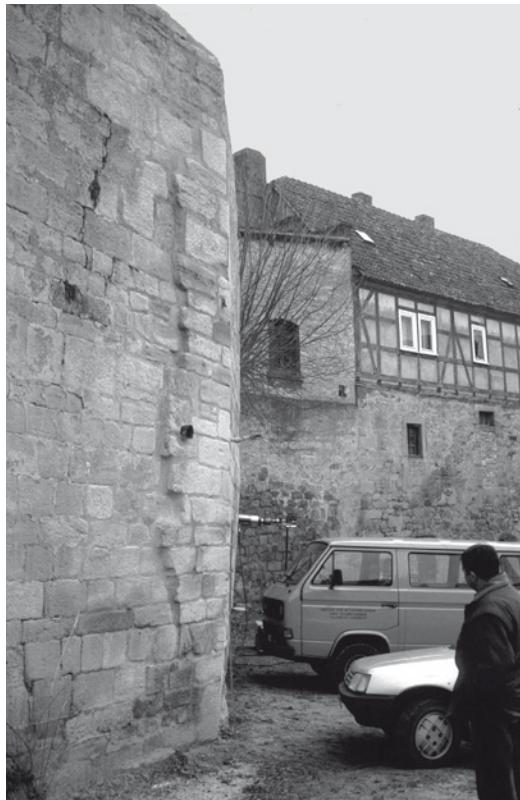
**Abb. 4**

Blockverschiebung mit starker Rissbildung durch Überschreiten der Steinfestigkeit

Ist der Verband des Mauerwerks fester, verhält sich auch die Mauer insgesamt spröder. Selbst bei geringen Verschiebungen treten plötzlich durchgehende Risse in der Wand auf, die sogar durch die Steine verlaufen können (Abb. 4). Dieses Verhalten ist viel gefährlicher, weil sich ein Kollaps ohne merkliche äußere Zeichen einstellen kann. Hinterfragt man die Sicherheit alter Stützmauern, kommt oft der Einwand, dass sie schon lange bestehen und eigentlich noch recht ordentlich aussehen. Daraus wird abgeleitet, dass tiefgreifende Sanierungen überflüssig sowie reine Geldverschwendungen seien und somit geringe kosmetische Eingriffe an der Oberfläche vollkommen genügen würden.

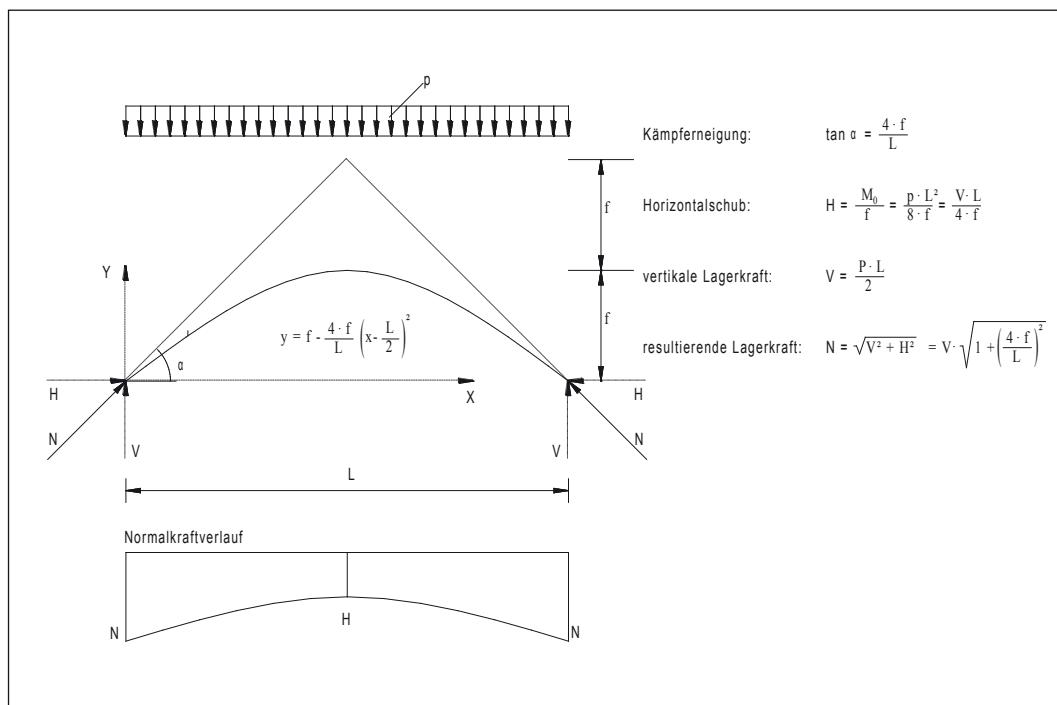
Die Geometrie der Stützlinie für eine gleichmäßig verteilte Last ist eine quadratische Funktion, deren Parameter die Spannweite »L« und der Stich »f« sind. Diese beiden Größen müssen im mathematischen Sinne bekannt sein, um die Stützlinie konstruieren zu können.

Zusammen mit der Gleichlast »p« kann dann auch der Horizontalschub »H« und die vertikale Lagerkraft »V« ermittelt werden. Mit dem Satz des Pythagoras ergibt sich aus beiden Werten die resultierende Lagerkraft »N«. Aus Gleichgewichtsgründen entspricht die Bogenkraft im Scheitel dem Horizontalschub. So ergibt sich als Normalkraftverlauf eine symmetrische Parabel mit den Stützpunkten »N« (am Bogenanfang und -ende) und »H« (in der Bogenmitte).

Abb. 4 Stützlinie, Auflagerreaktionen und Bogenkräfte für eine gleichmäßige Last

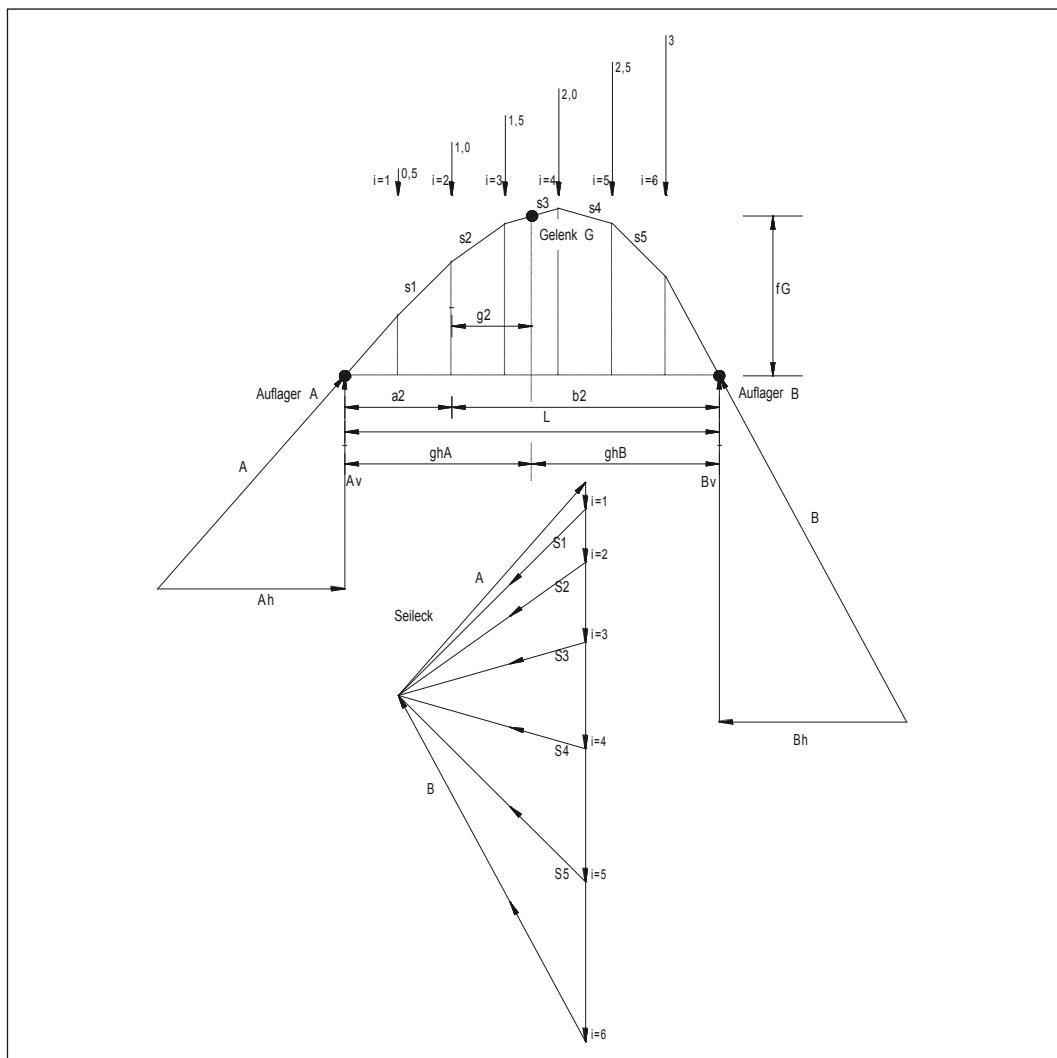
Abb. 5 Graphostatik einer Stützlinienkonstruktion für beliebige Einzellasten nach [2]

Die Verbindung des Endes von »P2« mit dem Schnittpunkt von »A« und »B« ist die Kraft »S2« im Bogen zwischen dem Lastangriff von »P2« und »P3« usw.

Durch Parallelverschiebung der Richtungslinien »si« aus dem Seileck in den Dreigelenkbogen, beginnend bei einem der Kämpferpunkte, ergibt sich die Stützlinie, die bei einem richtigen Ergebnis sowohl durch den Gelenkpunkt als auch den zweiten Kämpferpunkt geht.

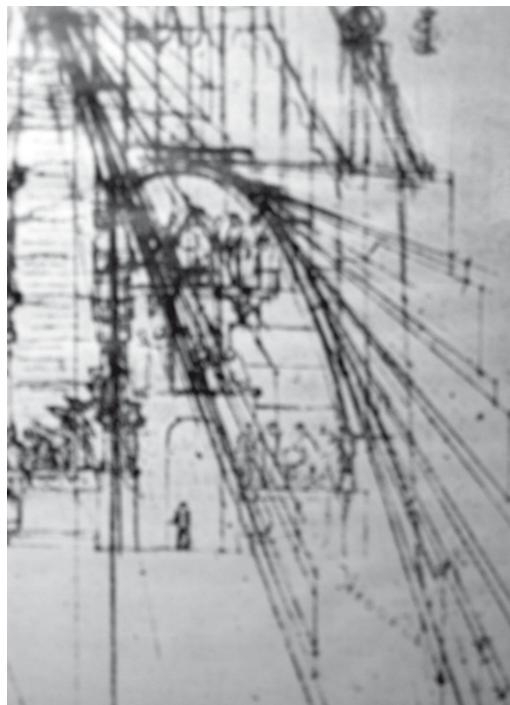
**Abb. 6**  
Graphische Ermittlung einer Stützlinie von Gaudí. Exponat  
Museum Antoni Gaudí. Sagrada Família. Barcelona.  
Foto A. Bewer, 2008.

Um zu brauchbaren Ergebnissen zu kommen, muss die Ausgangsform des Seilnetzes für die stabilisierenden ständigen Lasten sehr nahe an der sich einstellenden Hängeform sein. Dieser Sachverhalt war auch schon Gaudí bekannt. Daher hat er vor dem Bau seiner Hängemodelle zuerst eine graphostatische Untersuchung gemacht (Abb 6).

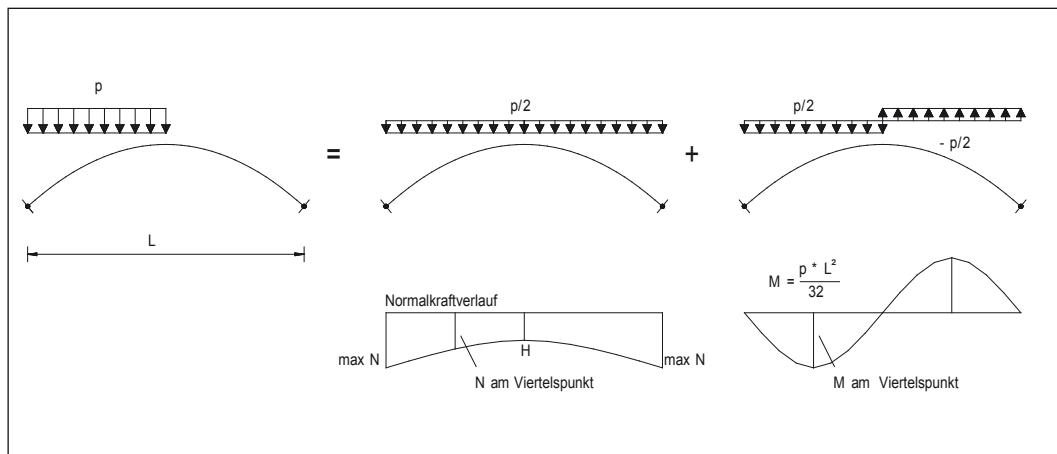
Der symmetrische Lastanteil wird im Bogen über reine Druckkräfte entlang einer Stützlinie abgetragen. Der unsymmetrische Lastanteil wird über Biegung im Bogen abgetragen. Der Biegemomentenverlauf hat am Scheitel einen Nulldurchgang und wechselt dort sein Vorzeichen. Unter der einseitigen Last ist das Biegemoment positiv, im lastfreien Bereich hingegen negativ. Das maximale Biegemoment ist am Viertelpunkt des Bogens und entspricht dem Biegemoment eines Einfeldträgers mit der halben Spannweite des Bogens, auf den die halbe einseitige Last gesetzt wurde. Über die Ermittlung der Außermittigkeit der Normalkraft an dieser Stelle kann so schnell festgestellt werden, ob der Bogen unter dieser Last noch stabil ist, oder ob schon ein labiler Zustand vorliegt.

Abb. 7 Normalkraftverlauf und Momentenverlauf im Bogen unter einer einseitig gleichmäßig verteilten Last

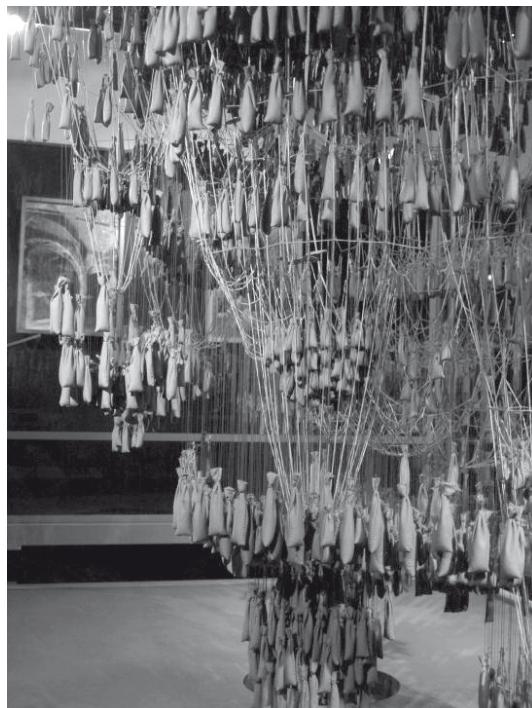
**Abb. 8** Hängemodell Sagrada Familia von Gaudí. Exponat Museum Antoni Gaudí. Sagrada Familia. Barcelona. Foto A. Bewer, 2008.

Die Kettenlinienanalogie wurde in der Geschichte der Bautechnik wiederholt in Versuchen angewendet. Am bekanntesten sind die Hängemodelle aus Schnüren und Gewichten von Gaudí (Abb. 8) und die Hängemodele aus mit Flüssigkeit getränkten Gewebe von Heinz Isler [3]. Solche Versuche können nun rechnergestützt simuliert werden.

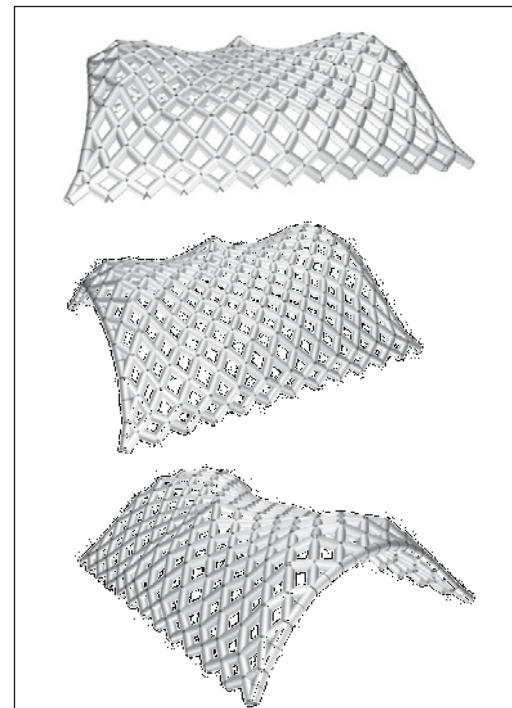
**Abb. 9** Seilnetzsimulation des Kraftflusses in einem Kellergewölbe unter einer hoher Einzellast (Durchgeführt von A. Bewer mit dem Programmsystem Infograph)

Von großem Nutzen sind solche Modelle, wenn die Auswirkungen von sehr großen Einzellasten untersucht werden sollen. Die sich hierbei einstellenden Verformungsfiguren (Abb. 9) geben dem Betrachter eine Vorstellung von dem räumlichen Kraftfluss, der sich im Gleichgewichtszustand einstellen muss.

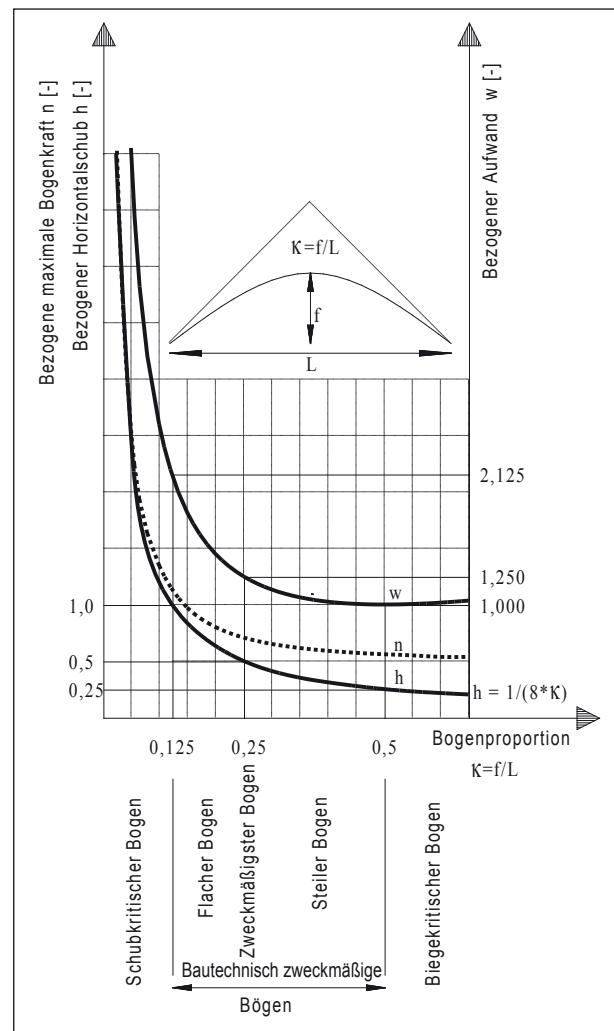
**Abb. 10**  
Horizontalschub »h«, maximale Bogenkraft »n« und Aufwand »w« in Abhängigkeit von der Bogenproportion »κ«

Der bezogene Aufwand nimmt bei einer Bogenproportion von 0,5 den niedrigsten Wert an. Daher stellt sich in allen Bögen, die flacher sind, eine Stützlinie ein, die steiler ist, als die der gebauten Konstruktion. Die Begründung liegt im Prinzip vom »Minimum der Formänderungsarbeit« (Menabrea 1858, Castiglano 1875). Das Prinzip ist die logische Schlussfolgerung aus dem Energieerhaltungssatz

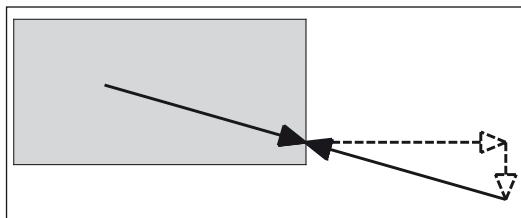
**Abb. 11**  
Querkraft in der Fuge und Lastübertragung durch Reibung

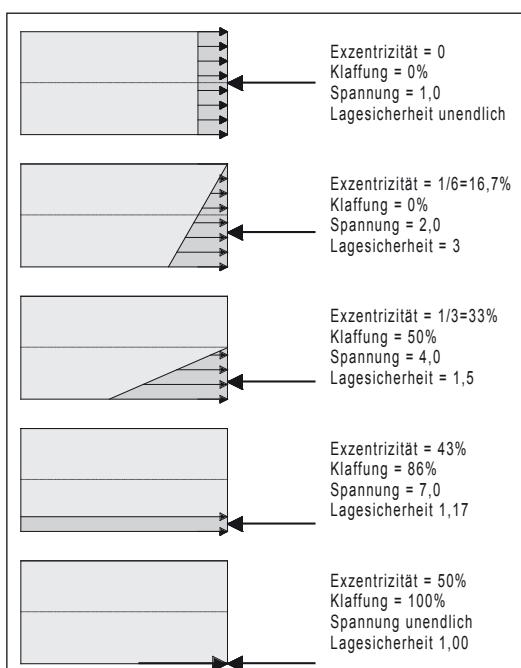
**Abb. 12** Biegung im Mauerwerksgewölbe durch exzentrische Normalkraft

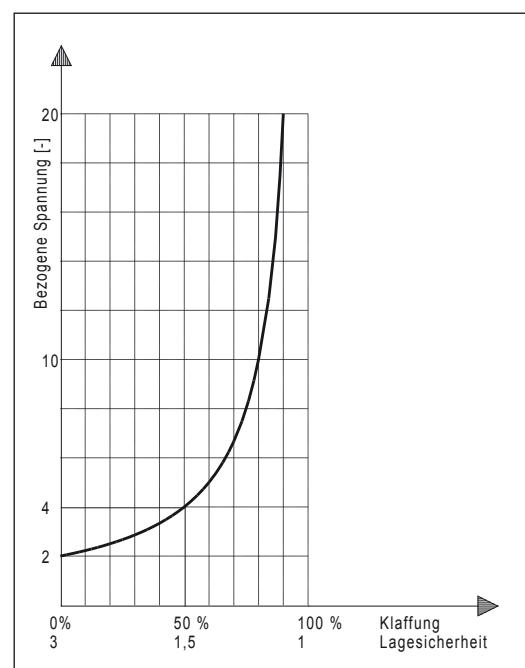
**Abb. 13** Fugenspannung in Abhängigkeit von der Klaffung

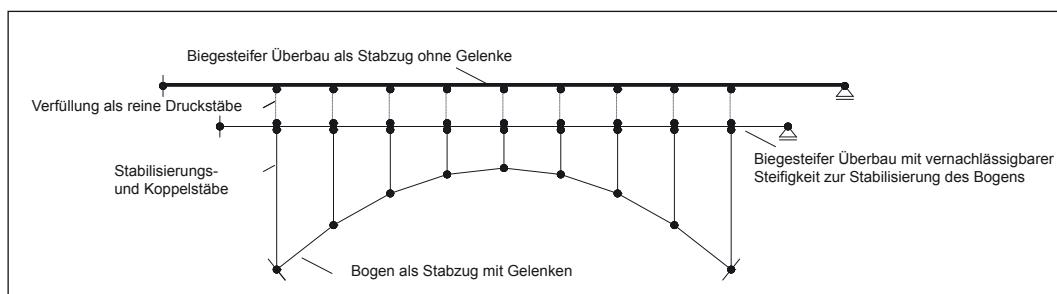
Abb. 14 Stabwerksmodell zur Berechnung eines Bogens mit biegesteifem Überbau auf der Verfüllung

Die außerordentliche Effektivität dieser Maßnahme lässt sich durch eine einfache numerische Betrachtung darlegen. Wird ein Bogen mit biegesteifem Überbau und 10 m Spannweite mit einer einseitigen Last von  $2\text{ t/m}^2$  ( $20\text{ kN/m}^2$ ) auf einer Länge von 5 m beansprucht, so wird die eine Hälfte dieser Last als symmetrischer Lastanteil über eine Stützlinie im Bogen abgetragen, und nur die andere Hälfte von  $1\text{ t/m}^2$  ( $10\text{ kN/m}^2$ ) muss von dem biegesteifen Überbau als antimetrischer Lastanteil abgetragen werden. Unter der antimetrischen Last hat der biegesteife Überbau als Einfeldträger jedoch nur die Strecke bis zum Scheitel als Spannweite, denn dort kehrt sich das Vorzeichen des Biegemomentes um. Das aufzunehmende Biegemoment beträgt lediglich  $\pm 31,25\text{ kNm}$ .

Als elektronische Berechnungsverfahren bieten sich hier Stabwerksprogramme an, bei denen über Iterationen alle Zugstäbe ausgeschaltet werden können. Dadurch kann die Kraftkoppelung zwischen Überbau und Bogen über die Auffüllung wirklichkeitsnah simuliert werden, da hier keine Zugkräfte übertragen werden können. Im Stabwerksmodell muss jedoch bedacht werden, dass zwischen Bogen und dem tatsächlich versteifenden Überbau ein zweiter biegesteifer Überbau mit einer vernachlässigbaren geringen Steifigkeit eingeschoben werden muss, da das System sonst kinematisch ist und das Stabwerksprogramm die Berechnung abbricht.

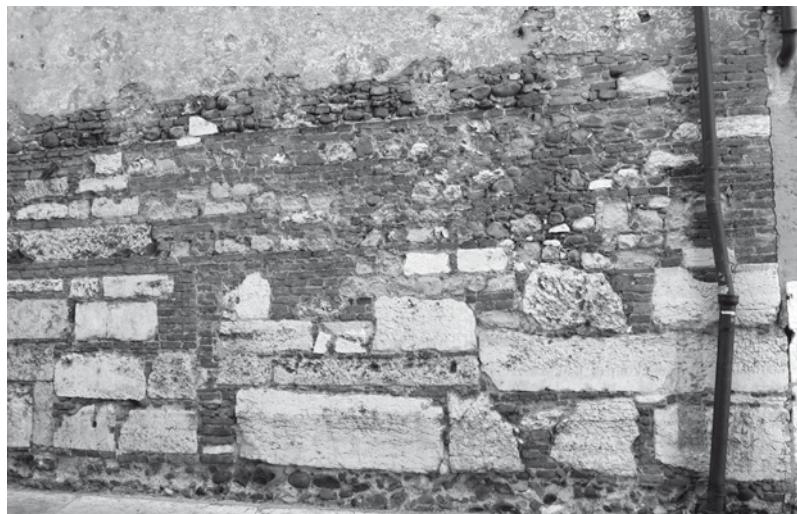
**Abb. 1**  
Mischmauerwerk mit unterschiedlichen Steinformaten und Mörtelanteilen

Natursteinmauerwerk ist ein Verbund aus Natursteinen, Fugen und Mörteln. Arten, Bearbeitungsstufen, Verbände und Anteile der verwendeten Natursteine und Mörtel können je nach Bauwerk (Sakral-/Profanbauten), Alter und Baustil, Lage und regionaler Verfügbarkeit der Materialien sowie früherer und heutiger Nutzung stark variieren (Abb. 1).

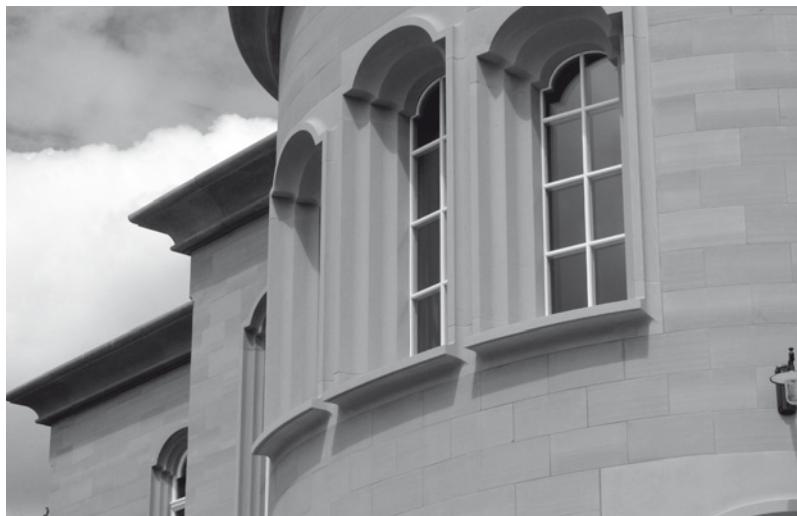
**Abb. 2**  
Quadermauerwerk mit schmalen Fugen

Die Fugen sind die Bindeglieder zwischen den Mauersteinen. Sie können offen sein wie bei Trockenmauern oder mit Fugenmörtel gefüllt. Entsprechend dem Verlauf im Mauerwerk werden horizontale Lagerfugen und vertikale Stoßfugen unterschieden, deren Ausbildung und Breite je nach Steinformat und Steinbearbeitungsstufe von wenigen Millimetern bei Quadermauerwerken (Abb. 2) bis zu Handbreite in den Zwickeln von Bruch- oder Feldsteinmauerwerken schwanken können (Abb. 3).
