# INGENIEURBAU WERKE AUS NATURSTEIN MAUERWERK

Schriftenreihe zur Denkmalpflege  
Herausgegeben von Erhalten historischer Bauwerke e.V.  
Band 4

### **Denkmalpflegerische Grundsätze für die Sanierung des Bremer Doms**

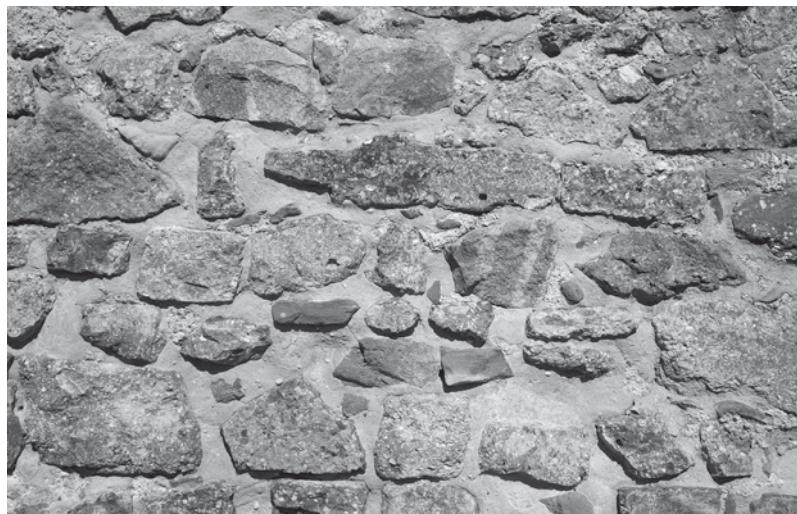
**Abb. 3**

Bruchsteinmauerwerk mit hohem Mörtelanteil

Die Fugen sind die Bindeglieder zwischen den Mauersteinen. Sie können offen sein wie bei Trockenmauern oder mit Fugenmörtel gefüllt. Entsprechend dem Verlauf im Mauerwerk werden horizontale Lagerfugen und vertikale Stoßfugen unterschieden, deren Ausbildung und Breite je nach Steinformat und Steinbearbeitungsstufe von wenigen Millimetern bei Quadermauerwerken (Abb. 2) bis zu Handbreite in den Zwickeln von Bruch- oder Feldsteinmauerwerken schwanken können (Abb. 3).

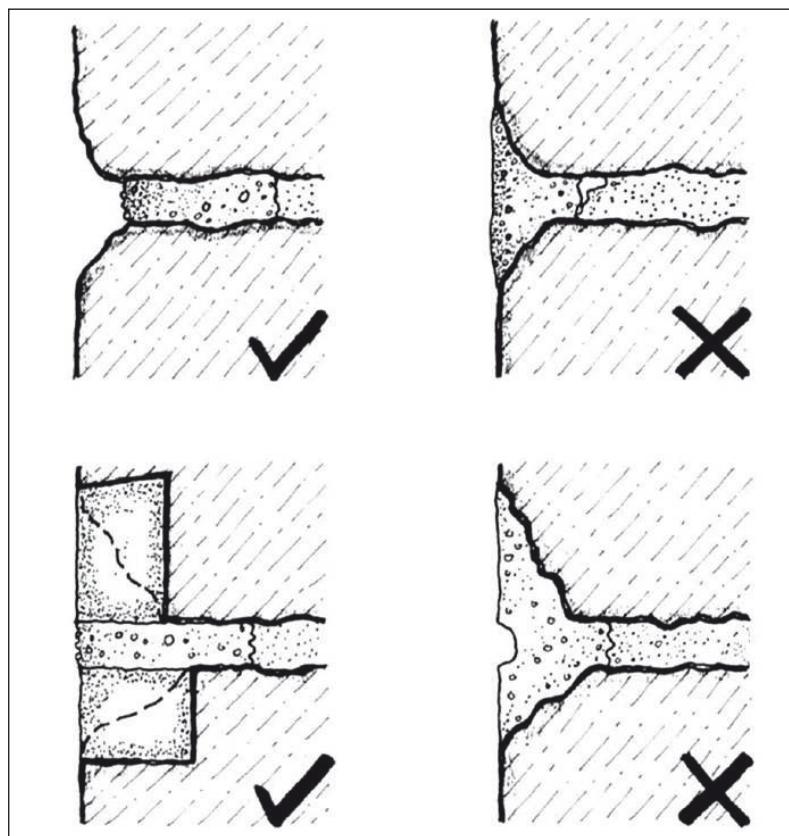
**Abb. 4**  
Verfugung bei rückgewitterten und angetragenen Flanken nach Ashurst [2]  
Links: richtige Verfugung  
Rechts: nicht dauerhafte Verfugung, fehlerhafte Verfugung

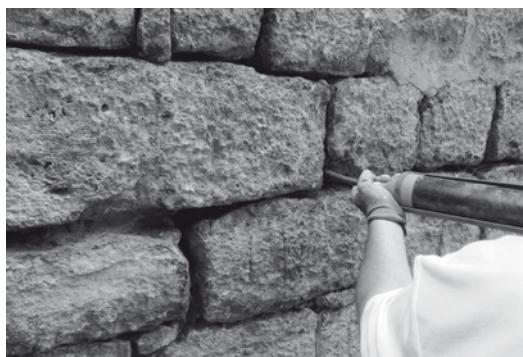
Abb. 5 Verfugung mit Kartusche mit spritzfähigem Fugenmörtel

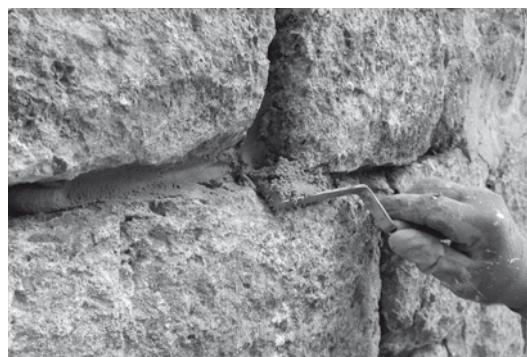
Abb. 6 Handverfugung mit steif plastischem Mörtel

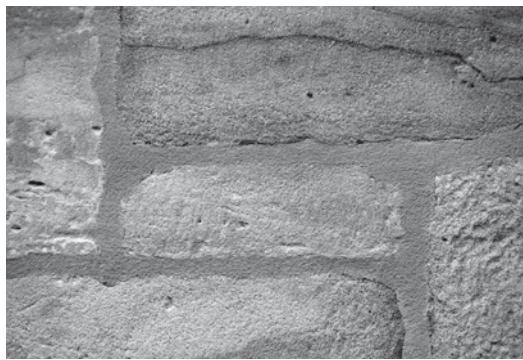
Abb. 7 Fugenmörtel bündig mit den Steinoberflächen

Für einen langfristigen Witterungsschutz sollte die Fugenoberfläche bündig mit der Steinflanke (Abb. 7) oder leicht »zurückgesetzt« gestaltet werden. Bei stark hervor stehenden Fugen werden die Fugenmörtel, bei tief zurückgesetzten Fugen die Steinflanken durch Schlagregen, Frost und Erosion übermäßig beansprucht.

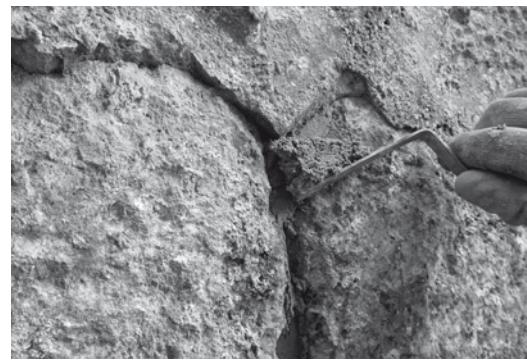
Abb. 8 Anböschken des neuen Fugenmörtels an den Bestandsfugenmörtel

Bei Fugensanierungen, bei denen sich der bestehende, falsche Fugenmörtel nicht mehr vollständig ohne Zerstörungen an den Natursteinen entfernen lässt oder bei vorstehenden Steinquadern kann es notwendig werden, den Fugenmörtel an den Bestand anzuböschen (Abb. 8). Zur Erzielung eines optimalen Haftverbunds sind Haftvermittler (= systemverträgliche Kunststoffzusätze) zu den mineralischen Mörteln zu empfehlen.

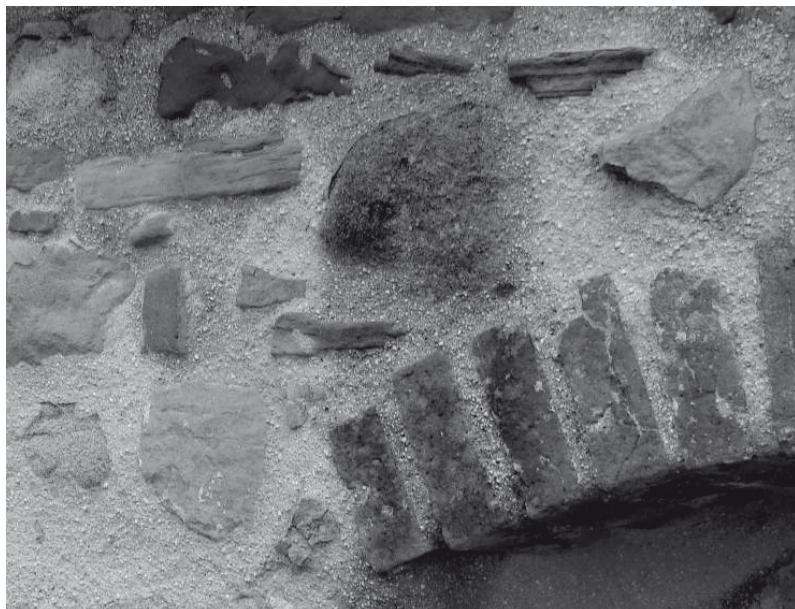
**Abb. 9**  
Bruchstein-Mischmauerwerk nach der Verfugung im Trockenspritzverfahren

Die Reinigung des überschüssigen Mörtelmaterials von den Steinoberflächen kann nass oder trocken mit geeignetem Strahlmittel erfolgen. Es verbleibt eine rauere Oberfläche als beim Glätten mit dem Fugeisen oder der Bürste nach der Handverfugung, bei der die Zuschläge sichtbar sind (Abb. 9).

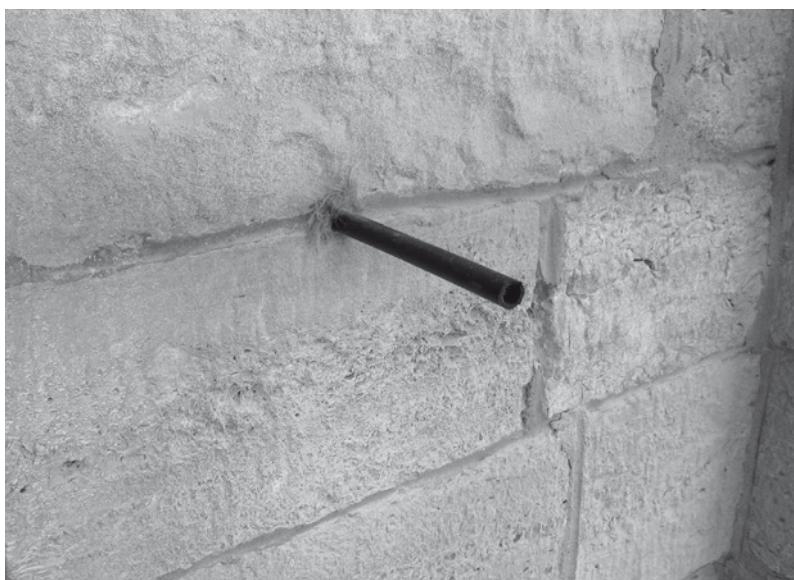
**Abb. 10**  
Packer in einer Lagerfuge

Die Injektion erfolgt über Packer oder Lanzen über die Fugen der frei zugängigen Mauerwerksschale (Abb. 10) oder von oben über die Mauerwerkskrone. Offene Fugen oder Fehlstellen in der Außenschale sind vorher temporär oder – wenn es die Zeit und das Budget zulassen – dauerhaft zu schließen. Für die temporäre »Verdämmung« haben sich feuchte Lehmpackungen bewährt, die kostengünstig sind, dem niedrigen Injektionsdruck standhalten und im Anschluss rückstandsfrei entfernt werden können.

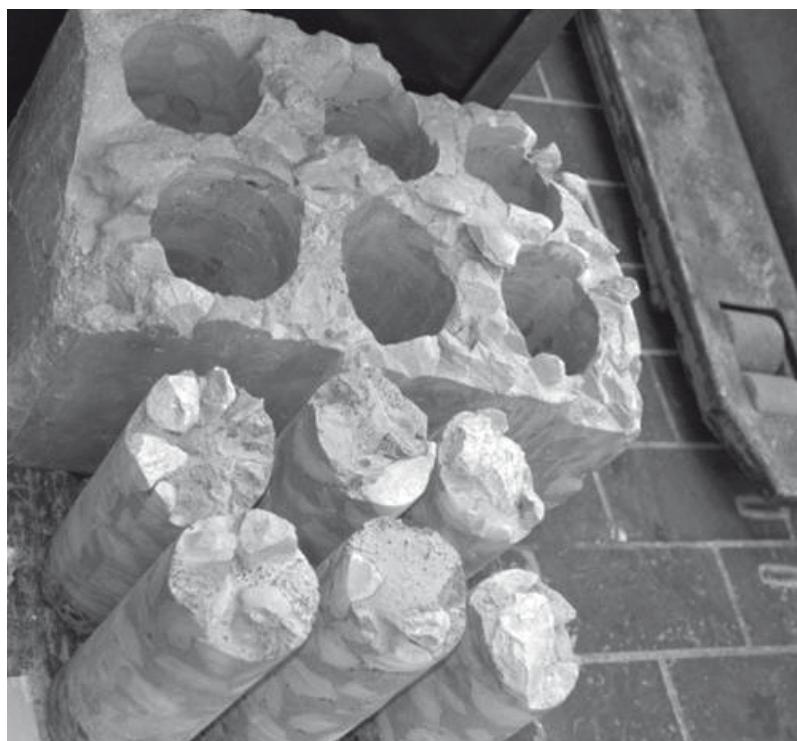
**Abb.11**  
Vorversuche zur Hohlraumausfüllung mit Injektionsmörtel in Bruchsteinmauerwerk

Für die detaillierte Maßnahme- und Kostenplanung sowie Entscheidungsfindung aller Baubeteiligten sind Vorversuche im Labor (u. a. Verträglichkeitsuntersuchungen und Versuche zur Hohlraumausfüllung – Abb. 11) und Musterflächen

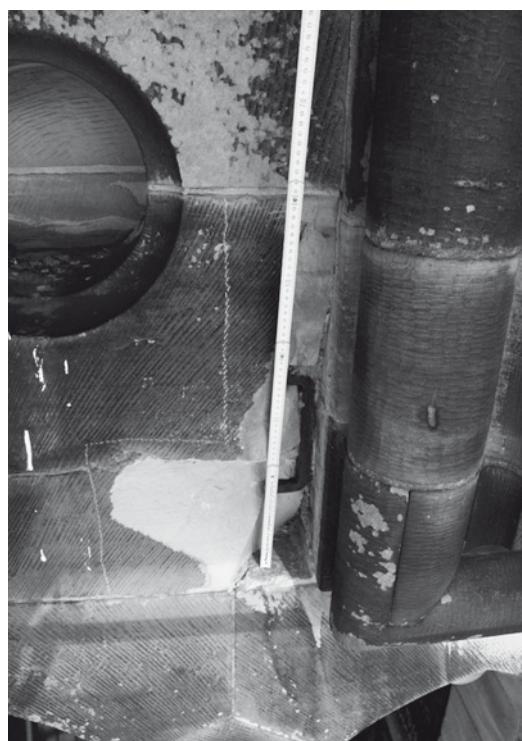
**Abb. 2** Schädigungen des Werksteins durch Volumenvergrößerung korrodiertener Eisenklammern

Ein weiteres Problem stellten beim Bau verwendete Eisenanker dar. Fast alle Sandsteinquader der Domtürme waren, vermutlich als Montagesicherung während der Bauzeit, mit U-förmigen, ca. 25 cm langen Eisenklammern miteinander verbunden. Dort, wo durch Vorschädigung am Mauerwerk Feuchtigkeit eindringen konnte, korrodierten diese und verursachten durch die damit einhergehende Volumenvergrößerung die Absprengung von Sandsteinteilen (Abb. 2). Besonders die Säulen und Kapitelle waren hiervon stark betroffen.

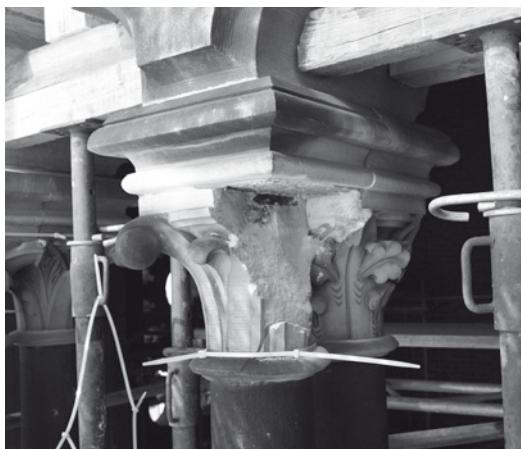
Abb. 3 Korrodierte Eisenklammer im Kapitell

Eine besondere Herausforderung stellte der Ausbau der Kapitelle und Säulen dar. Die Vermutung, dass auch hier die Volumenvergrößerung korrodiertes Eisen-Klammer für die Risse verantwortlich war, bestätigte sich nach Abnahme der Notsicherung (Abb. 3). Nach Vorgaben des beteiligten Tragwerkplaners wurde zunächst eine Abstützung eingebaut. Die Originalsubstanz sollte weitgehend erhalten bleiben, deshalb musste ein geeignetes Verfahren gefunden werden, die Fugen mit den zu erwartenden Eisendornen zu trennen. Nach reiflicher Überlegung wurden die Fugen mit einer Wandsäge aufgeschnitten (Abb. 4), was in der Ausführung nicht einfach war. Nach den Sägearbeiten konnten die nun getrennten Architekturelemente ausgebaut werden. Bei den folgenden Maßnahmen wurden zeitweise sechs Arbeitskräfte zeitgleich benötigt.

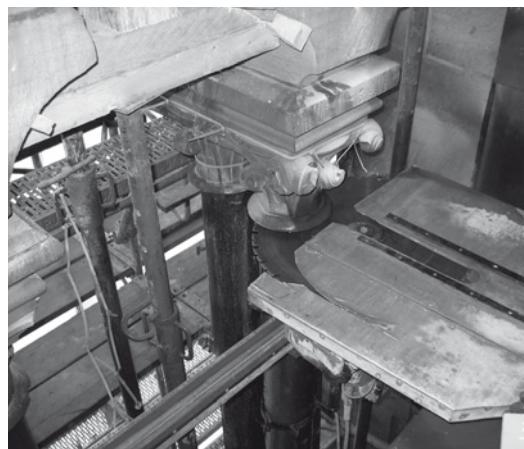
Abb. 4 Trennen der Fugen im Wandsägeverfahren zum zerstörungsfreien Ausbau der Kapitelle

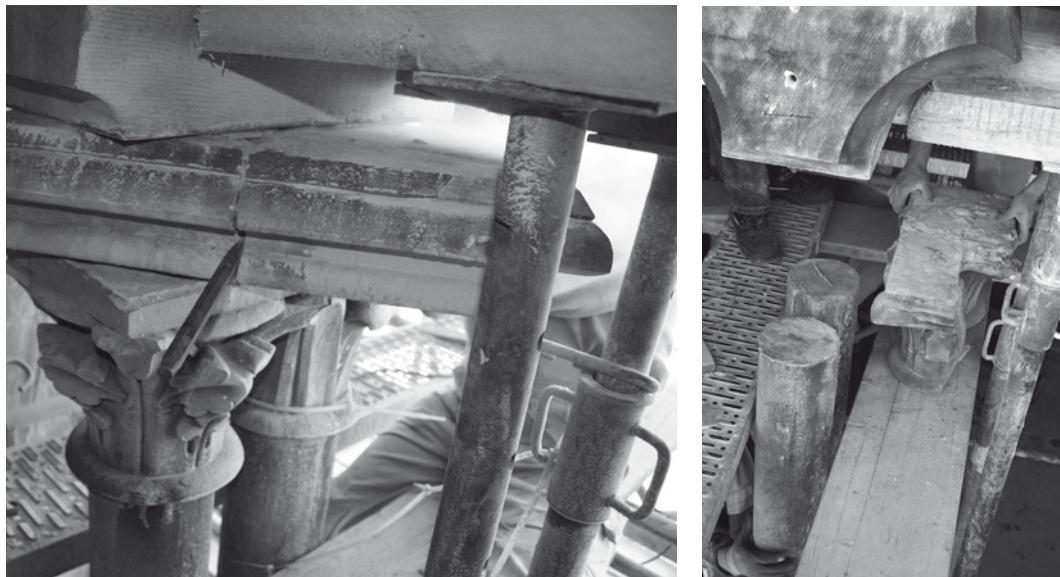
Abb. 5 und 6 Lösen der Abakusplatten und Ausbau der Kapitelle

Nach dem Lösen der Abacusplatten konnten die Kapitelle gelöst und abgenommen werden (Abb. 5–7). Da sie durch eine Klammer verbunden waren, mussten immer beide Doppelkapitelle zusammen ausgebaut werden. Das Gewicht betrug ca. 135 kg. Nach Abnahme der Auflast mussten die ca. 190 kg schweren Säulen während des Ausbaus festgehalten werden.

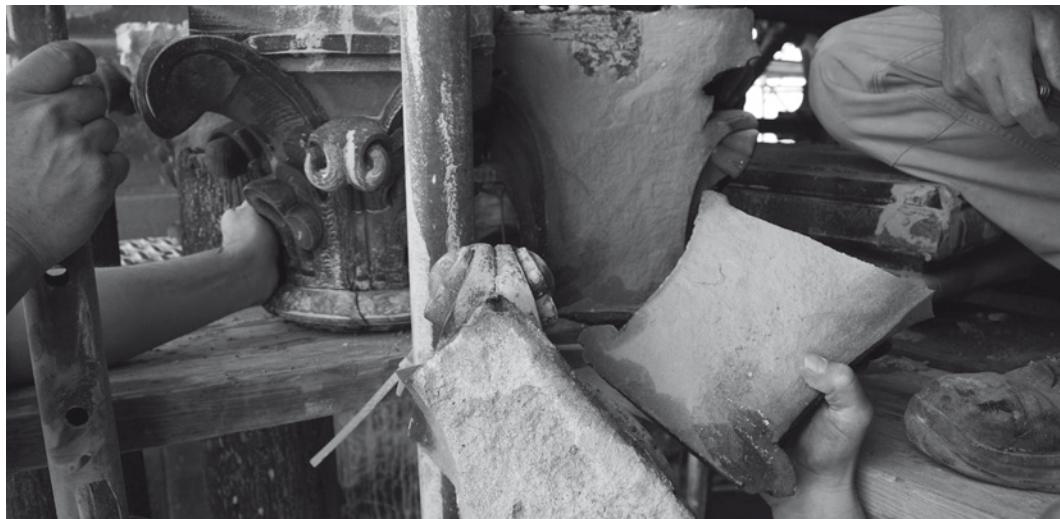
Abb. 7 Die Kapitelle fielen nach dem Ausbau teilweise gleich auseinander.

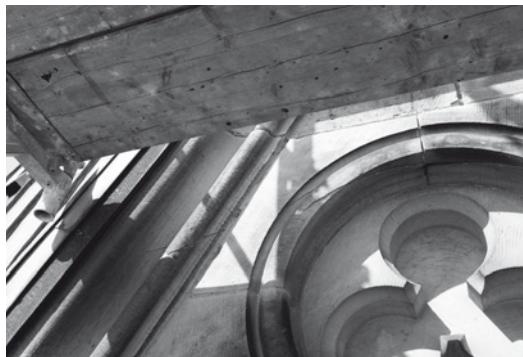
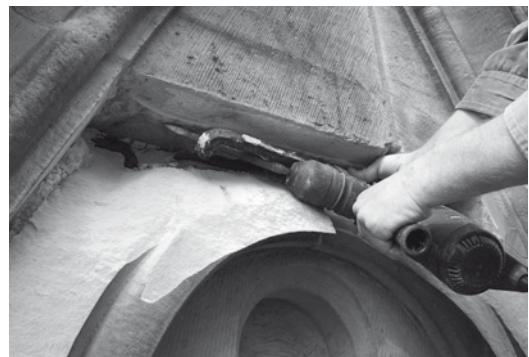
Abb. 8 und 9 Erkennbare Abplatzung im Giebelstein und dahinter liegende korrodierte Klammer

Als weitere Problemzone erwies sich die Giebelspitze an der Ostfassade. Auch hier zeigte sich als Schadensursache, dass die Steine durch Rosttreiben der Klammern gesprengt worden waren. Die seitlich einbindenden Klammern mussten ausgebohrt werden, um den Eingriff in die Dachhaut zu vermeiden. (Abb. 8, 9)

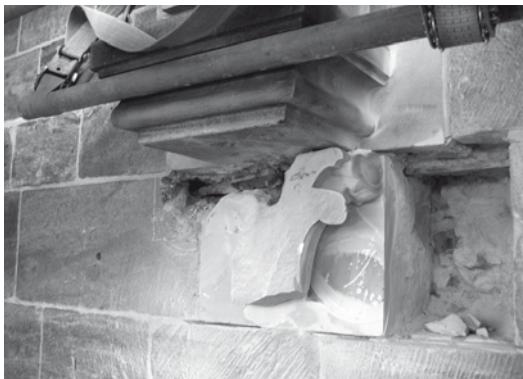
Abb. 10 Beim Bau des Domes wurde fast jeder Stein mit einer Klammer verankert.

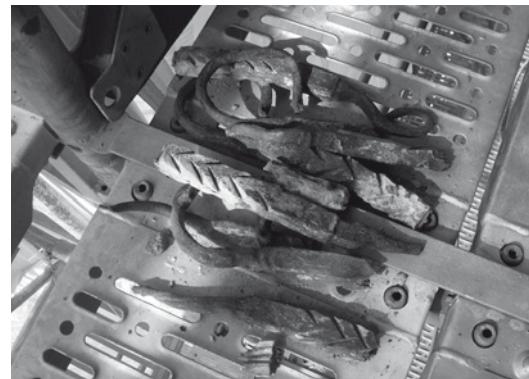
Abb. 11 Ausgebaute Eisenteile

An den übrigen Säulen mit Rissen, die aufrostendes Eisen hinwiesen, wurden die Bereiche so substanzschonend wie möglich geöffnet, die Klammern durch Bohren freigelegt und ausgebaut. Nach dem Einbau der neuen Klammer wurden Vierungen eingesetzt. Genauso wurden nicht mehr benötigte Ösen ausgebohrt und die Fehlstellen mit Vierungen und ggf. Antragungen geschlossen (Abb. 11).

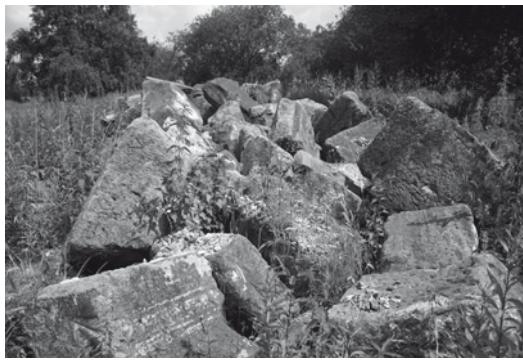
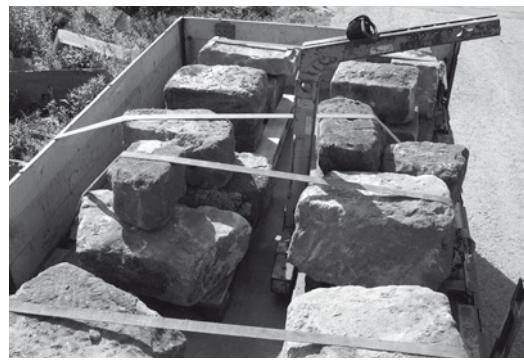
Abb. 12 und 13 Steinmaterial aus Zweitverwendung: Lagerung, Transport und Verwendung auf der Baustelle

Bei der Domrestaurierung wurde der Portasandstein größtenteils für unprofilierte Vierungen an der Fassadenfläche benötigt (Abb. 12, 13).

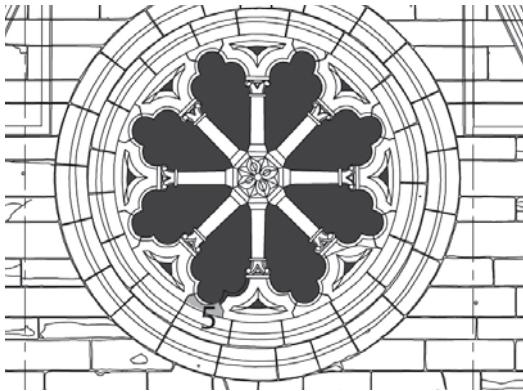
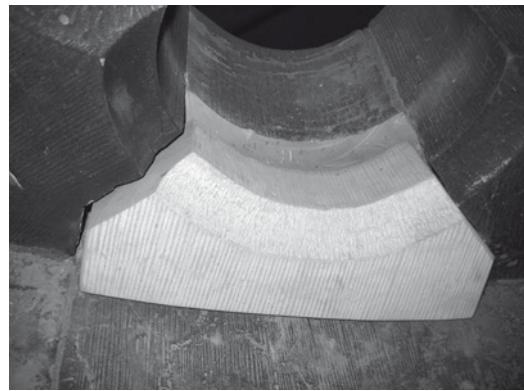
Abb. 14 und 14a Einsetzen einer Vierung und Kartierung in der Photogrammetrie

In einzelnen Bereichen mussten Steine mit Profilierung ausgetauscht werden. Hierzu wurden zunächst am Objekt Schablonen hergestellt. Die Werkstücke wurden auf der Baustelle zugeschnitten und von Hand bearbeitet, dann eingesetzt und eingesetzt (Abb. 14, 14 a).

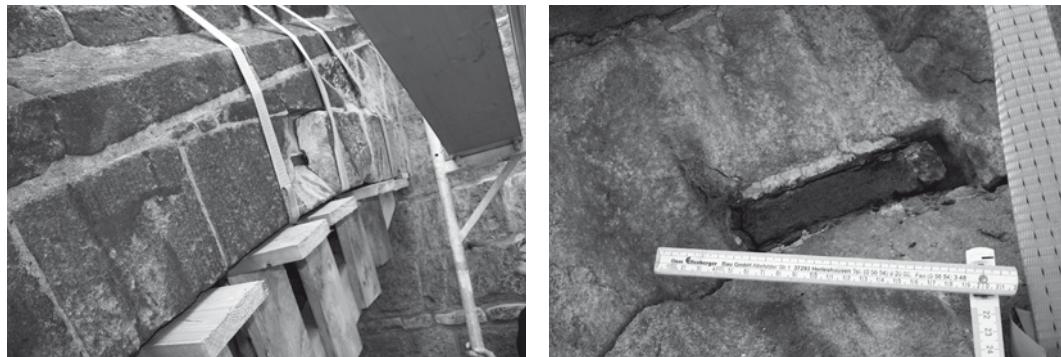
Abb. 15 und 16 Schädigung von Steinen der Strebebögen durch Rosttreiben

Anders am 2. Strebebogen. An den gebäudeseitigen Bogensteinen gab es starke Abplatzungen, deshalb waren Notsicherungsmaßnahmen und weitere Untersuchungen nötig (Abb. 15). Die Vermutung, dass hier in den 70er Jahren geplante Ankerbohrungen mit Eisenankern von innen in die Strebebögen eingebaut worden waren, bestätigte sich glücklicherweise nicht. Die gelbliche Masse, die zunächst für Epoxydharz gehalten wurde, erwies sich bei der Untersuchung der MPA Bremen als bauzeitliche Schwefelvergussmasse (Abb. 16).

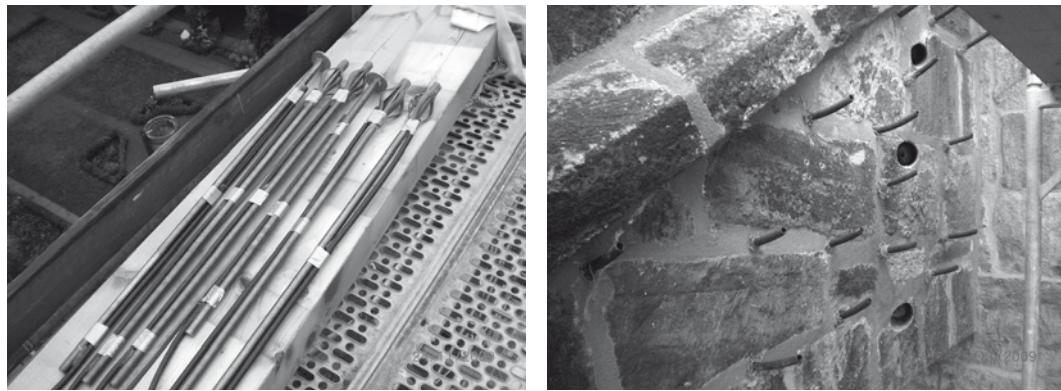
Abb. 17 Vorbereitete Anker mit Verfüllschlauch und Abstandhalter

Abb. 18 Eingegebene Anker und eingesetzte Verfüllschläuche

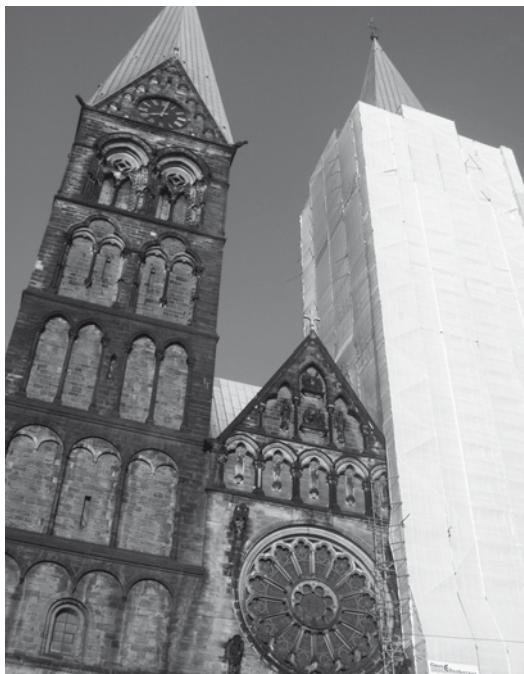
Abb. 19 Westansicht mit eingerüstetem Südturm. Am Nordturm ist die Gliederung der Fassade durch Obernkirchner- und Portasandstein erkennbar.

Im Zuge der Arbeiten am Nordturm im Sommer 2010 sollte auch das Westwerk (Abb. 19) restauriert werden. Hierfür lagen, anders als bei den Türmen, keine Untersuchungsergebnisse vor, da der innere Bereich ohne Gerüst nicht zugänglich war. Direkt an der Innenseite des Westwerks befindet sich die große Sauer-Orgel, was die Arbeiten an der Rosette erheblich beeinflusste (Abb. 20). Der Orgelbauer baute einige Register (Holz-Pfeifen bis 11 m Höhe) aus. Das Gerüst musste durch Fensteröffnungen von außen nach innen gebaut werden (Abb. 21, 22). Da ein Einhausen der Orgel wegen ihrer beträchtlichen Größe nicht möglich war, wurde ein Staubschutz-Konzept mit doppelter Folienabdeckung und abso-

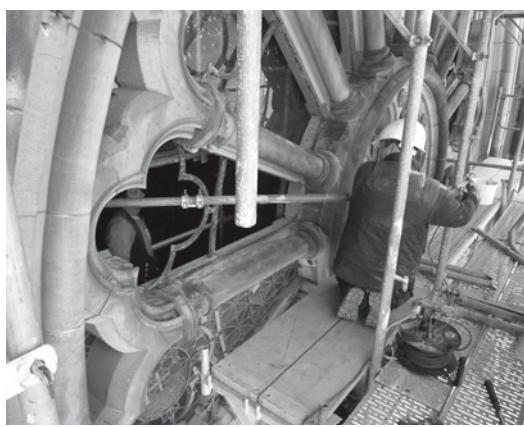
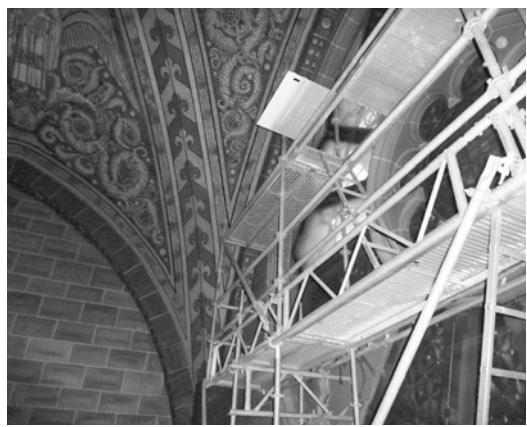
Abb. 21 und 22 Gerüstbau mittels Abhängung des Gerüstes durch ausgebaute Fenster

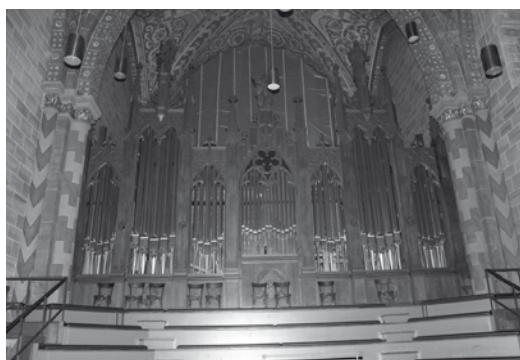
Abb. 23 Staubschutzwand hinter Orgelprospekt

Iut dichtem Wandanschluss ausgeführt (Abb. 23, 24). Vom Gerüst aus konnte man jetzt die Schäden an der Innenseite erkennen. Das Glas am Rosettenfenster musste komplett neu eingebaut und teilweise ersetzt werden. An mehreren Säulen der Rosette waren Risse und Abplatzungen zu sehen. Es stellte sich heraus, dass der Stahlhalterung in der Mitte des Rosettenfensters innerhalb der Sandsteinsäulen stark korrodiert war. Die aus Temperaturdifferenz resultierende Längenänderung des Stahlrings hatte Spannung erzeugt, wodurch Risse in den Fugen entstanden waren. Die nun eindringende Feuchtigkeit ließ den Stahl im Inneren des Steins korrodieren, was zu größeren Schäden an den Sandsteinsäulen führte (Abb. 25, 26). Deshalb wurde entschieden, den Stahlring auszubauen.

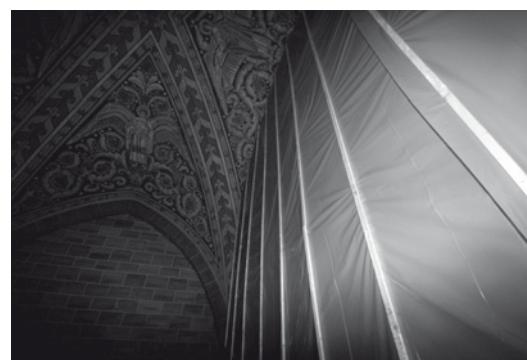
Abb. 24 Staubschutz Detail

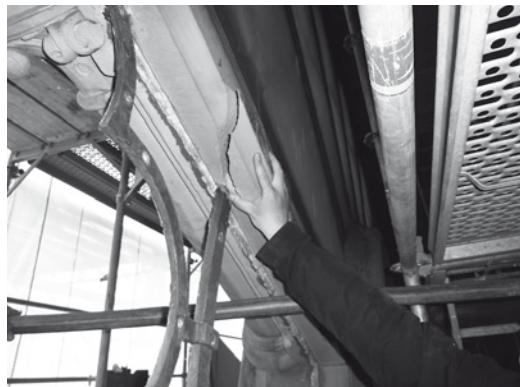
Abb. 25 und 26 Absprengung am Sandstein durch Rost

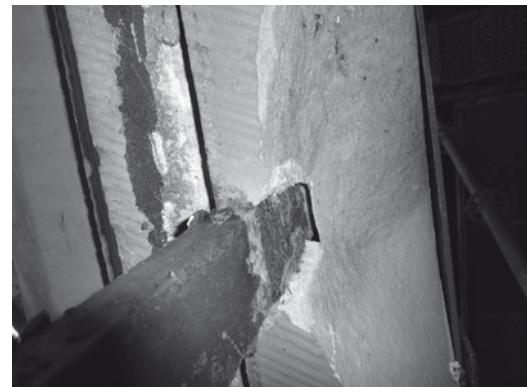
Abb. 27 Zum Ausbau freigelegter Eisenring

Hierfür musste aus jeder Säule eine Vierung ausgeschnitten werden (Abb. 27). Eine der Säulen war gerissen und musste komplett ausgebaut werden (Abb. 28 und 29). Die Bruchstellen wurden für die bessere Haftung des Epoxyklebers aufgespitzt und mit Edelstahlnadeln versehen. Beim Wiedereinbau wurden die Anbindungen wieder mit Blei vergossen. Hierfür wurde ein Bleivergusskreuz in die Vierung eingearbeitet (Abb. 30). Die Fuge wurde mit Blei eingegossen, eine Trennschicht aus Bleiwolle verhinderte die Reaktion des heißen Materials mit dem feuchten Ton. Abschließend wurde die Fuge mit Bleiwolle nachgedengelt.

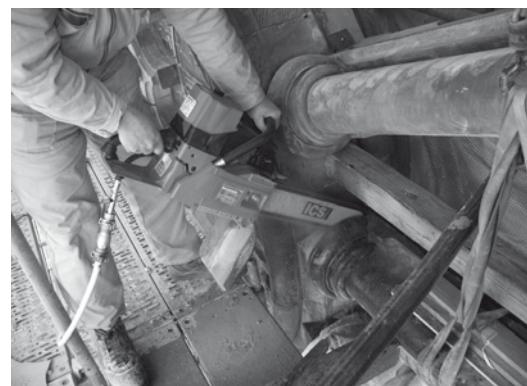
Abb. 28 Freischneiden einer gebrochenen Säule

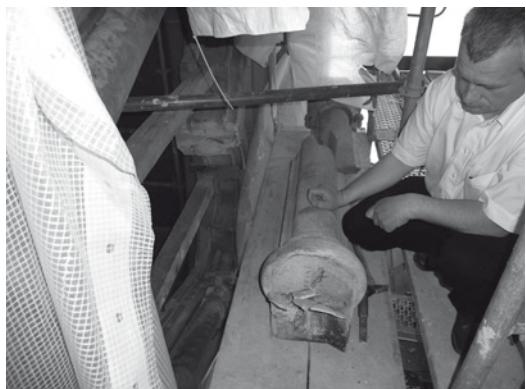
Abb. 29 Schadensanalyse

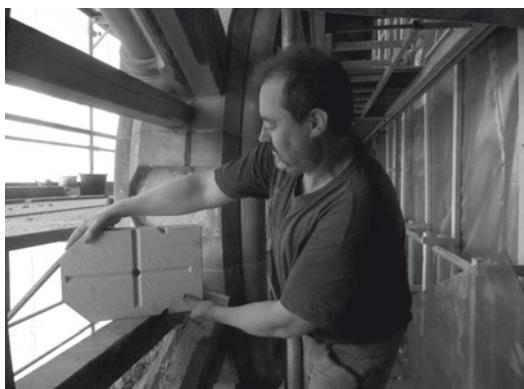
Abb. 30 Vorbereitete Vierung mit Bleivergusskanal

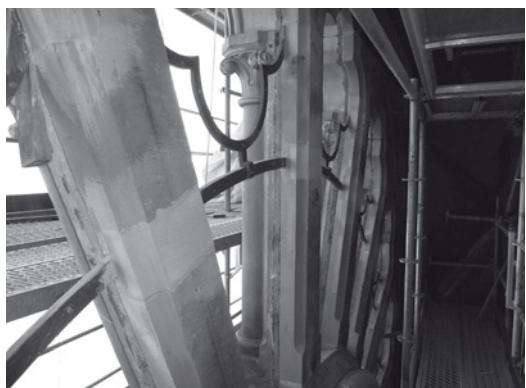
Abb. 31 Eingebaute Stahlbauteile mit fertigen Vierungen

Der ca. 12 m lange Haltering aus geschmiedetem Rechteckstahl 40/15 mm wurde entrostet, grundiert und beschichtet. Um nicht den gleichen Fehler zu begehen wie bei der ursprünglichen Konstruktion, gab es einige Überlegungen. Schließlich wurde der Ring in vier Teile geteilt und die Schnittstellen jeweils mit einer Langlochplatte versehen, um künftig Spannungen bei temperaturbedingter Längenänderung des Stahls zu vermeiden. Nach Einbau des so bearbeiteten Halterings wurden die Fehlstellen an den Säulen durch Vierungen geschlossen. Die Stücke wurden auf der Baustelle zugeschnitten, steinmetzmäßig zugearbeitet und passgenau eingefügt (Abb. 31).

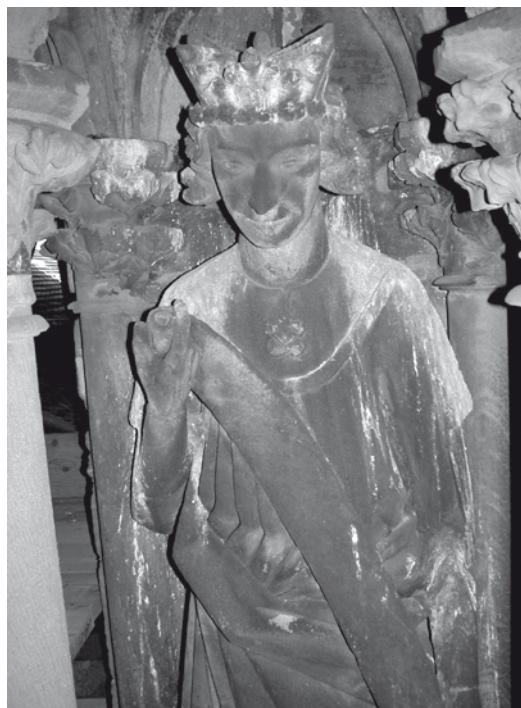
Abb. 2 Beschädigte Königsskulptur, Langhaus Westseite

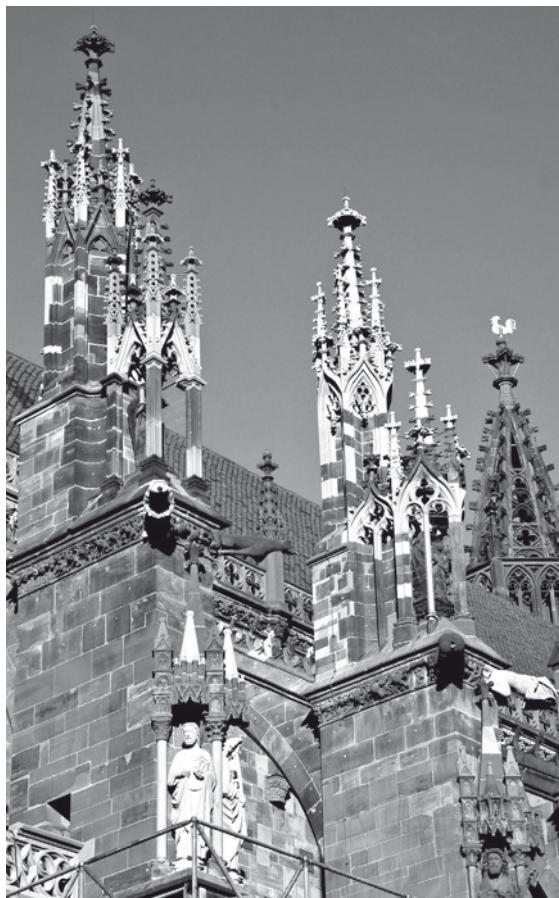
**Abb. 4**  
Sanierte Strebepfeileraufsätze auf der Südseite
