Schäden an Abdichtungen in Innenräumen

3., vollständig neu bearbeitete Auflage

Schadenfreies Bauen

Band 8

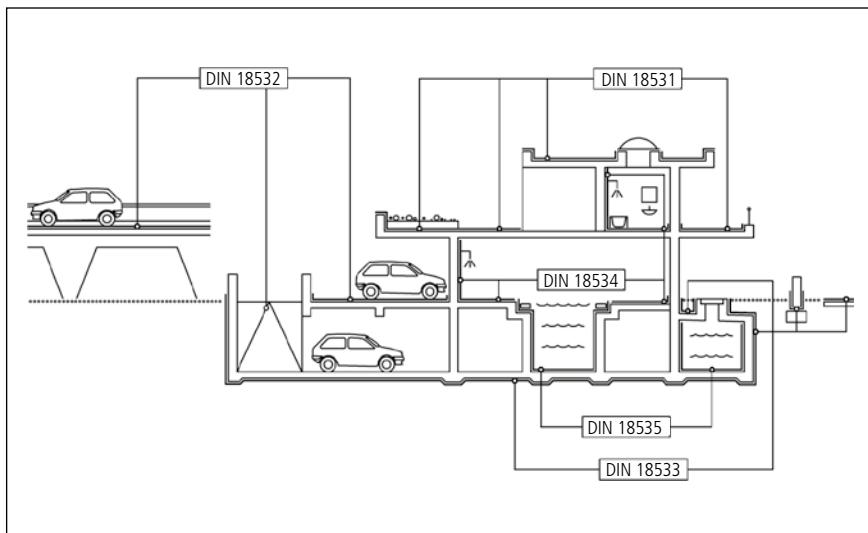
Die bisherige Abdichtungsnorm DIN 18195 wurde vollständig überarbeitet und es wurden die betreffenden Regelungen in die neue Normenreihe DIN 18531 bis DIN 18535 überführt. Dabei wurde eine Aufteilung nach Anwendungsbereichen vorgenommen (Bild 1):

Bild 1 ▪ Überblick über die Geltungsbereiche der Abdichtungsnormen [1]

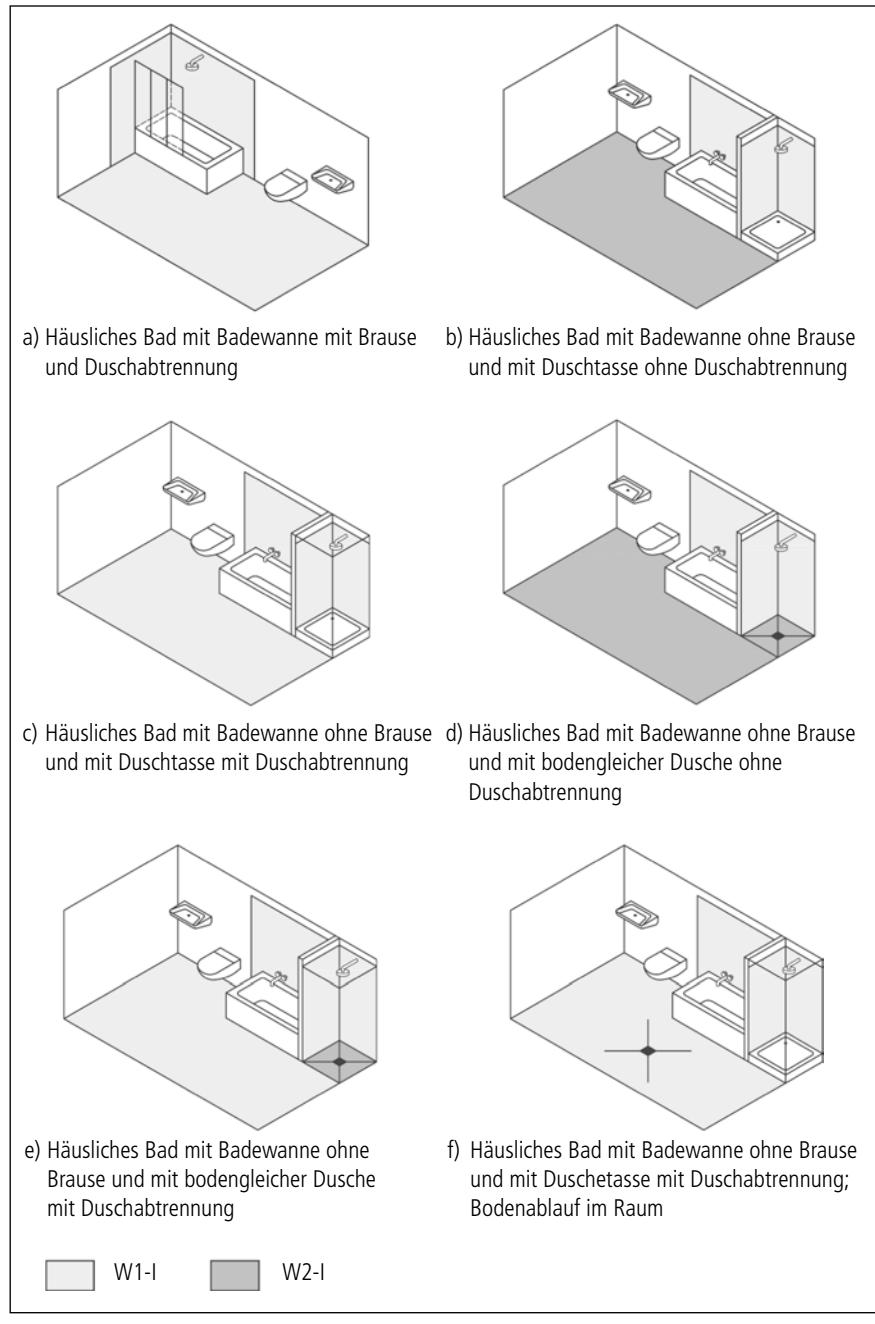
Die folgenden Skizzen in Bild 2 verdeutlichen die Zuordnung verschiedener Flächen zu den unterschiedlichen Wassereinwirkungsklassen in häuslichen Badezimmern.

Bild 2 ■ Zuordnung von Flächen in häuslichen Badezimmern zu den Wassereinwirkungsklassen (DIN 18534 [1])

Zu beachten ist, dass Bodenflächen in häuslichen Bädern stets mindestens der Einwirkungsklasse W1-I zuzuordnen sind. Beim Vorhandensein einer Dusche ohne Duschabtrennung ist eine Zuordnung der gesamten (!) Bodenfläche des Badezimmers zur Einwirkungsklasse W2-I erforderlich. Vor diesem Hintergrund erschließt sich die in der Norm [1] vorgenommene Zuordnung einer Bodenfläche im häuslichen Bereich mit Ablauf zur Einwirkungsklasse W1-I nicht. Nach Meinung des Verfassers sollten Bodenflächen mit Ablauf im häuslichen Bereich – unabhängig vom Vorhandensein einer Duschabtrennung – stets der Einwirkungsklasse W2-I zugeordnet werden. Es ist nämlich während der Planung nicht vorsehbar, in welchem Maße eine Reinigung der betreffenden Flächen erfolgen wird. Ein Bodenablauf ermöglicht z. B. eine leichte Reinigung mit viel Wasser, das dann auch zeitweise anstaut und mittels Wasserschieber (Flitsche) wieder beseitigt wird.

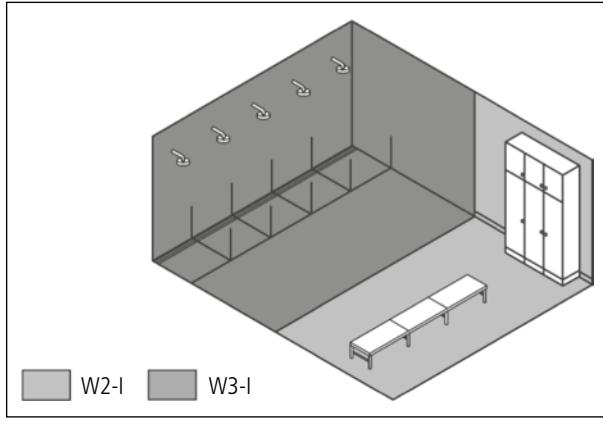
Angrenzende und baulich nicht abgetrennte Flächen – dies betrifft wohl insbesondere Gewerbestätten – sollten vorsorglich der jeweils höheren anzusetzenden Wassereinwirkungsklasse zugeordnet werden. Dann wird es auch nicht erforderlich, mehr oder weniger begründet die Lage des Übergangs zwischen den Wassereinwirkungsklassen festzulegen (Bild 3).

Bild 3 ■ Zuordnung von Flächen bei einer Reihenduschanlage in Sport- oder Gewerbestätten (DIN 18534 [1])

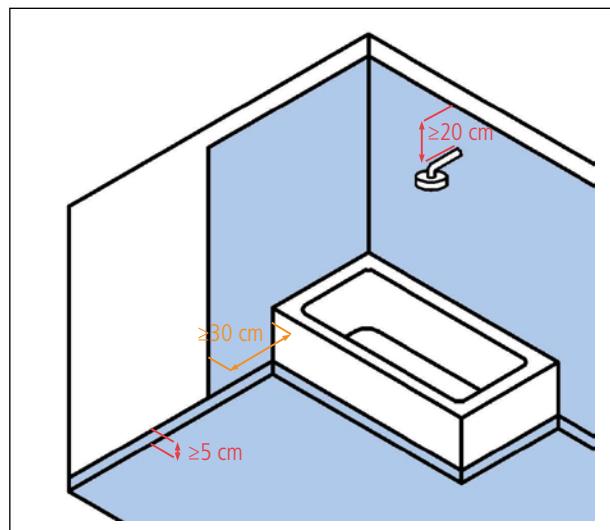
Übergänge, An- und Abschlüsse der Abdichtung müssen so hergestellt werden, dass sie nicht hinterlaufen werden können. Dazu ist die Abdichtung an wasserbeanspruchten Wandflächen mindestens 20 cm über die höchste Wasserentnahmestelle bzw. über die Höhe des wasserbeanspruchten Bereichs hochzuführen [1]. Soweit unter Berücksichtigung der Wassereinwirkung nur die Bodenfläche abzudichten ist, muss die Abdichtung im Regelfall mindestens 5 cm über die Oberkante des Fertigfußbodens hochgeführt werden [1]. Regelungen für die Breite von Übergängen enthält die DIN 18534 nicht. In Anlehnung an die Ausführungen in [28] kann hierfür in Wohnungsbädern ein Maß von 30 cm als Richtwert angesetzt werden. Bild 4 verdeutlicht die vorstehenden Maße.

Bild 4 ■ Abschlüsse und Übergänge der Abdichtung an Wänden

Bei wasserbeanspruchten Wandflächen muss die Abdichtung mindestens 20 cm über die höchste Wasserentnahmestelle bzw. die Höhe des wasserbeanspruchten Bereichs hochgeführt werden [1] (vgl. Bild 4). Das kann bedeuten, dass bereichsweise auch Deckenflächen mit einer Abdichtung zu versehen sind!

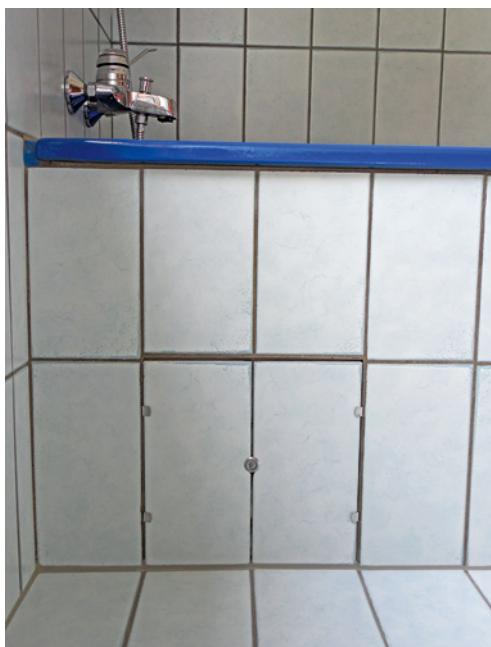
Bild 5 ■ Revisionsöffnung mit Einbaurahmen bei einer Wanne

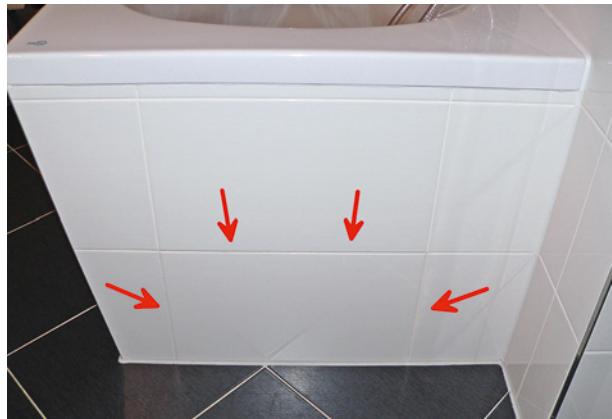
Bild 6 ■ Revisionsöffnung mit Dichtstofffuge bei einer Wanne

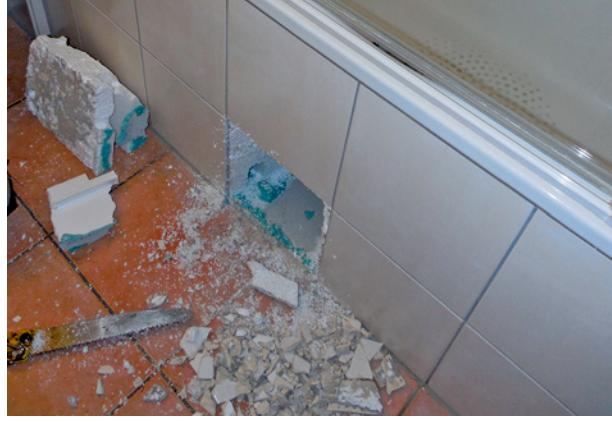
Nicht empfehlenswert ist es, auf eine Revisionsmöglichkeit vollständig zu verzichten (Bild 7 und Bild 8). Sofern bei fehlender Revision ein Zugang zu dem Bereich unterhalb des Wannenträgers geschaffen werden muss, wird vielfach – je nach Format – mindestens eine Fliese beschädigt. Sofern keine Reservefliesen vorliegen, muss dann Ersatz z. B. über einen Restpostenhändler beschafft werden. Dies setzt voraus, dass das Fabrikat bekannt ist. Ansonsten verbleibt eine optische Beeinträchtigung, weil eine Ersatzfiese anderen Fabrikats sich von den umgebenden Bestandsfliesen abheben wird.

Bild 7 ■ Zerstörende Herstellung eines Zugangs zum Bereich unterhalb der Wanne bei fehlender Revision

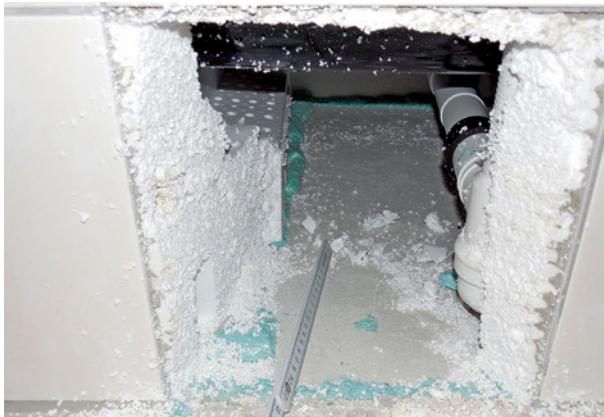
Bild 8 ▀ Eine Revision mittels Dichtstoffffugen wäre hier leicht möglich gewesen.

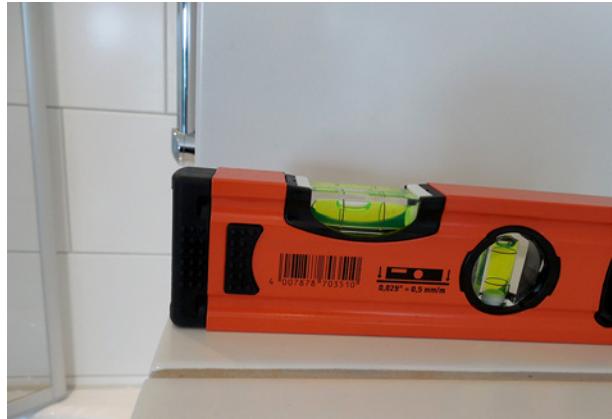
Bei Planung und Ausführung ist zu beachten, dass ein Gefälle nicht nur bei Bodenflächen, sondern bei allen wasserbeanspruchten horizontalen Flächen ausgebildet werden sollte. Hierunter fallen also z. B. auch geflieste Ablagen im Bereich von Duschen und Badewannen (Bild 9). Weisen diese kein Gefälle oder ein geringes Gefälle auf, so staut sich dort Wasser.

Bild 9 ■ Gegengefälle
bei einer Ablage im
Bereich einer Badewanne
mit Duschabtrennung

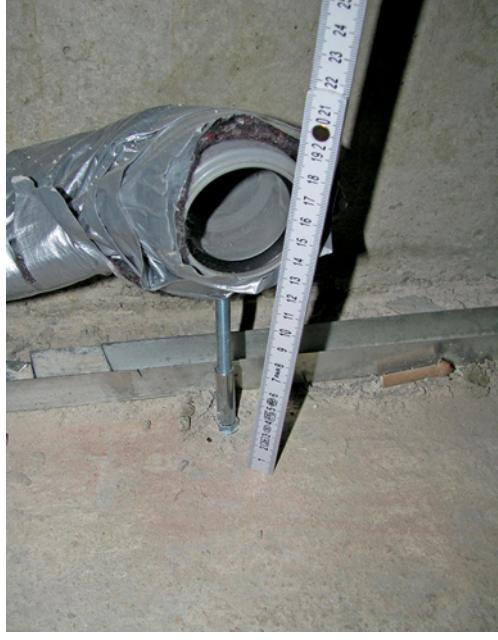
Ein häufiges Beispiel für fehlende Kontrolle bzw. Koordination der verschiedenen Gewerke stellt die Höhe der Einzelanschlussleitungen für die Abläufe von Bade- und Duschwannen dar. Die Leitungen werden installiert, bevor der Estrich eingebracht wird. Demnach ist an der Schnittstelle der Gewerke Sanitär und Estrich eine Kontrolle der Einbaulage erforderlich (Bild 10). Eine Korrektur ist zu diesem Zeitpunkt noch einfach möglich.

Bild 10 ■ Mangelhafte Höhe der Anschlussleitung in der Ebene der geplanten Fußbodenkonstruktion

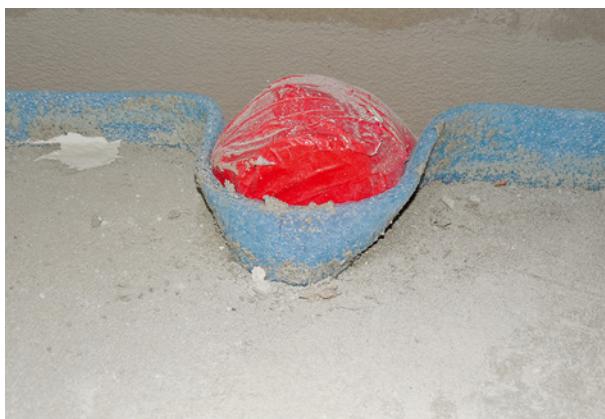
Bei fehlender Kontrolle bzw. Korrektur der Sanitärinstallation wird der Estrich im Regelfall ohne Rücksicht auf die Höhenlage der Installationen eingebbracht. Spätestens jetzt ist eine falsche Höhe der Anschlussleitung einfach und ohne Hilfsmittel feststellbar (Bild 11). Eine Korrektur ist je nach Einbausituation nun bereits mit höherem Aufwand verbunden. Zudem müssen in die Korrektur mindestens zwei Gewerke (Sanitär und Estrich) einbezogen werden. Häufig ist auch der kleinflächige Rückbau einer Montagewand und somit zusätzlich das Gewerk Trockenbau involviert.

Bild 11 ■ Mangelhafte Höhe der Anschlussleitung ohne Hilfsmittel ersichtlich

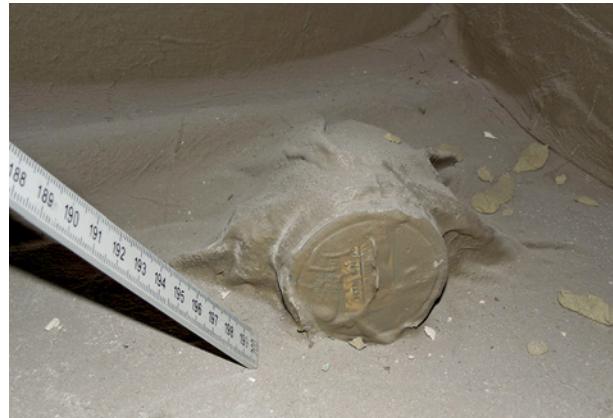
Sofern eine Kontrolle bzw. Korrektur weiterhin ausbleibt, müsste spätestens durch das Gewerk Abdichtung eine Bedenkenanmeldung erfolgen. In der Praxis ist jedoch vielfach festzustellen, dass statt einer Bedenkenanmeldung eine nicht fachgerechte Ausführung der Abdichtung erfolgt. Auch dies ist einfach und ohne Hilfsmittel feststellbar (Bild 12). Für eine Korrektur müssen nun je nach Einbausituation aber bereits mindestens drei Gewerke (Sanitär, Estrich, Abdichtung) einbezogen werden. Oft ist als vierter Gewerk der Trockenbau beteiligt.

Bild 12 ■ Mangelhafter Abdichtungsanschluss an die Anschlussleitung

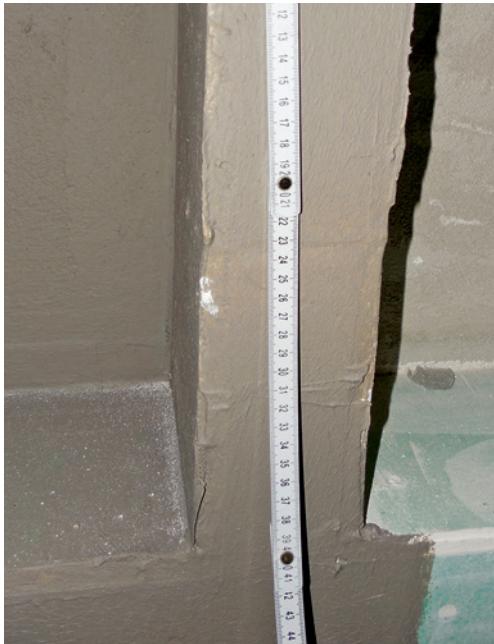
Hinsichtlich des unmittelbaren Untergrunds der Abdichtung bestehen bezüglich der Ausführung im Wesentlichen Anforderungen an die Oberflächenqualität. Die betreffenden Flächen müssen nach DIN 18534-1 [1] »fest, eben, frei von Nestern und klaffenden Rissen, Graten und frei von schädlichen Verunreinigungen« sein. In der Praxis müssen in dieser Hinsicht umso höhere Anforderungen an den Untergrund gestellt werden, je dünner die Abdichtungsschicht ist. Daher können bei bahnförmigen Abdichtungen auch Fehlstellen im Untergrund bis zu einem Durchmesser von 5 mm unverschlossen bleiben [2]. Bei Abdichtungen im Verbund sind solche Unebenheiten unzulässig (Bild 13); sie müssen daher vorab verschlossen werden.

Bild 13 ■ Verbundabdichtung (AlV-F) auf einem mangelhaften Untergrund

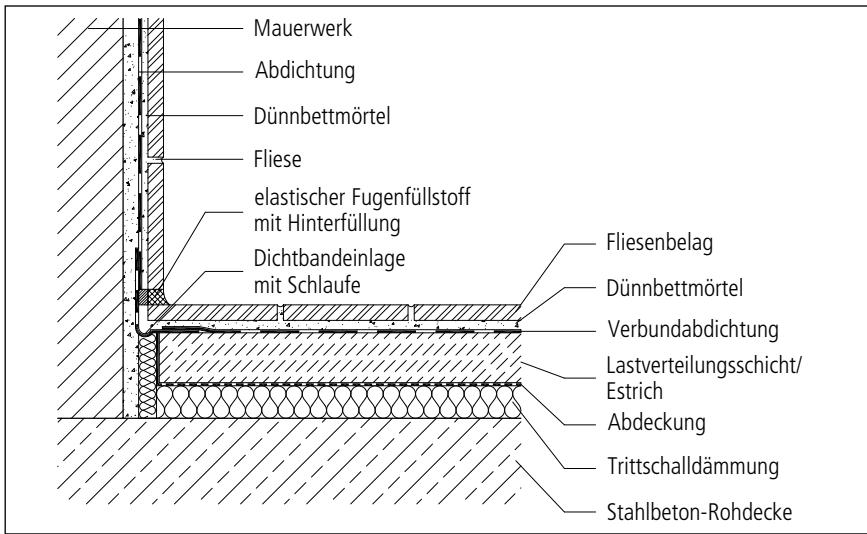
Im Bereich von Fugen – z. B. bei den Estrich-Randfugen – muss die Abdichtungsschicht durch den Einbau von Dichtbändern oder systemzugehörigen Verstärkungen dehnfähig ausgebildet werden (Bild 14). Im Belag wird die Fuge in der Regel mit einem elastischen Dichtstoff verschlossen.

Bild 14 ■ AlV-F in einer Boden-Wand-Kehle mit Dichtband [24]

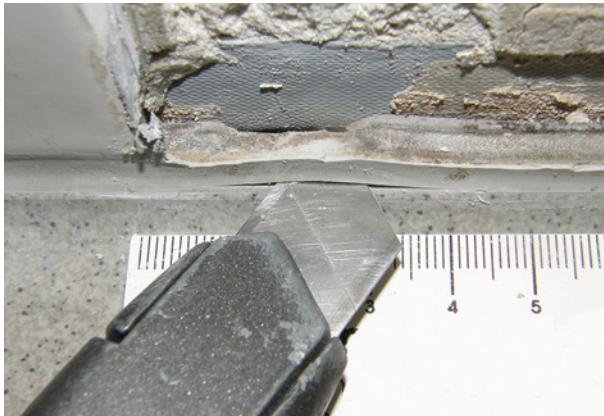
Bei dieser in der Praxis weit verbreiteten Ausführung besteht ein hohes Risiko einer Beschädigung des Dichtbands und damit der Abdichtung, wenn die Dichtstofffuge instandgesetzt wird. Bei der Dichtstofffuge in der Wand-Boden-Kehle handelt es sich um eine Wartungsfuge, deren Lebensdauer deutlich unterhalb der Lebensdauer der Verbundabdichtung liegt. Wenn die Dichtstofffuge im Rahmen einer Erneuerung herausgeschnitten wird, kann sehr leicht – und unbemerkt – das Dichtband durchtrennt und somit die Funktion der Abdichtung an der betreffenden Stelle aufgehoben werden (Bild 15). Wetzel [40] schlägt daher bereits seit vielen Jahren vor, das Dichtband z.B. durch ein PVC-Profil oder Aluminiumprofil vor Beschädigungen zu schützen (Bild 16). Neuerdings bietet die Industrie alternativ einen Dichtschutz aus schnittfestem Edelstahlgewebe an (Bild 17). In der DIN 18534-1 [1] erfolgt – eher beiläufig im Kontext der Instandhaltung – ein Verweis auf Schutzstreifen, die eine Beschädigung der Abdichtung verhindern können.

Bild 15 ■ Beschädigungsgefahr für das Dichtband beim Herausschneiden des Dichtstoffs
(Quelle: Henrik-Horst Wetzel)

Soweit Dichtstofffugen im Bereich der Belagsschicht instandgesetzt werden, besteht insbesondere für Verbundabdichtungen ein hohes Beschädigungsrisiko (vgl. Bild 15). Derartige Arbeiten erfordern daher eine besonders hohe Sorgfalt.

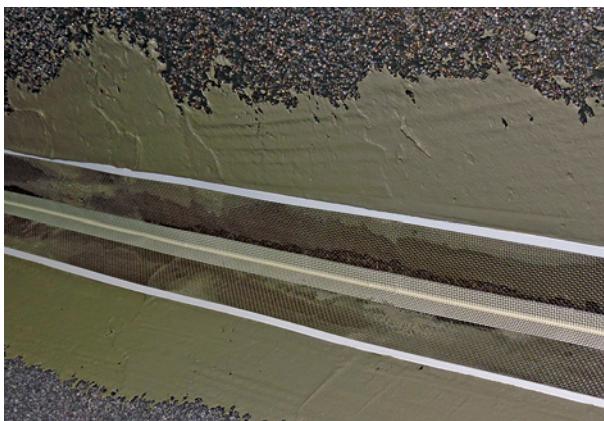
Bild 17 ■ Ausführung eines Schutzstreifens aus Edelstahlgewebe zum Schutz des Dichtbandes
(Quelle: Henrik-Horst Wetzel)

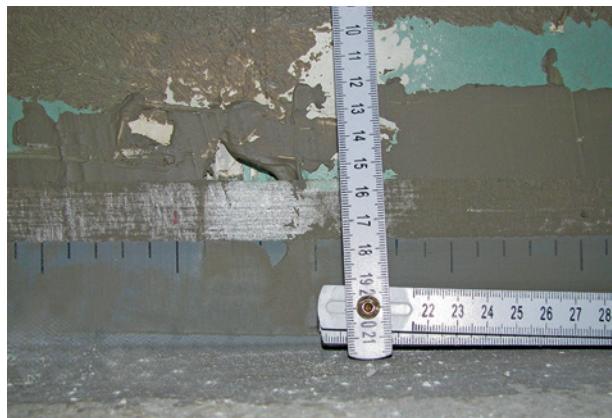
Beim Einbau der Dichtbänder ist auf deren ausreichende Einbettung in die Verbundabdichtung zu achten (Bild 18). Die Stöße müssen 50 mm überlappen und dauerhaft wasserdicht verklebt werden [3]. Für die Ausführung in Ecken bieten die Hersteller Formteile an, die verwendet werden sollten.

Bild 18 ■ Mangelhaft eingebautes Dichtband – bei Fortführung der Arbeiten kann eine ausreichende Einbettung partiell nicht mehr erzielt werden.

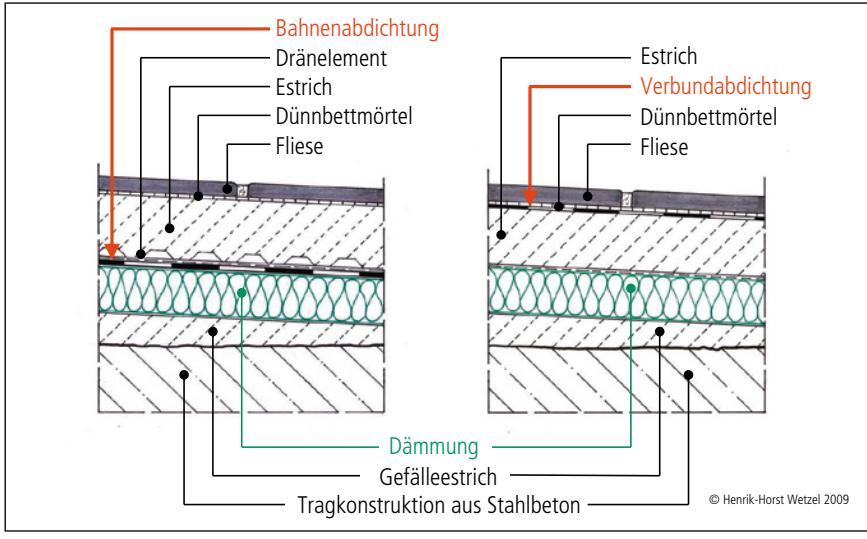
Im Bereich von Bodenflächen kann die Abdichtungsschicht entweder unterhalb oder oberhalb eines Estrichs angeordnet werden. Die Bauweise hängt wesentlich von den Einwirkungen auf die Abdichtung und der damit zusammenhängenden Stoffwahl zusammen. In der Regel werden bahnenförmige Abdichtungen unterhalb des Estrichs angeordnet, während sich Verbundabdichtungen oberhalb des Estrichs unmittelbar unter der Nutzschicht befinden (Bild 19).

Bild 19 ■ Bodenaufbauten mit bahnenförmiger Abdichtung und Verbundabdichtung [40]

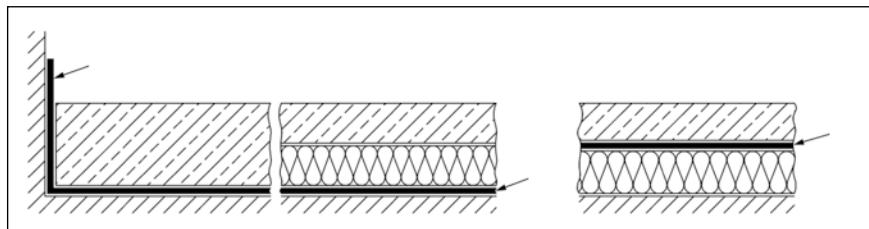
Die Anordnung der Abdichtungsschicht unterhalb eines Estrichs (Bild 20) bietet insbesondere den Vorteil, dass die Abdichtung vor thermischen und mechanischen Einwirkungen aus der Nutzung gut geschützt ist. Sofern die Abdichtung unmittelbar auf der Rohdecke angeordnet und vollflächig am Untergrund verklebt wird, besteht bei lokalen Undichtigkeiten nur ein geringes Risiko, dass die Abdichtung hinterlaufen wird. Dadurch erhöht sich

Bild 20 ■ Bauweise mit Abdichtungsschicht unterhalb eines Estrichs (DIN 18534 [1])

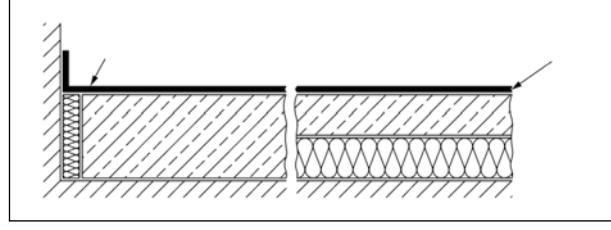
Die Anordnung der Abdichtungsschicht oberhalb eines Estrichs (Bild 21) bietet insbesondere den Vorteil, dass kein Wasser in den Untergrund eingetragen wird. Dies ist bei chemischer Beanspruchung bzw. bei Beanspruchung durch Öle, Fette, Säuren oder dergleichen (Abwasser!) günstig. Bei besonderen hygienischen Anforderungen z. B. in gewerblichen Küchen, Krankenhäusern oder Schwimmbädern muss(!) die Abdichtung nach DIN 18534-1 [1] unmittelbar unter der Nutzschicht – mithin oberhalb eines Estrichs – angeordnet werden.

Bild 21 ■ Bauweise mit Abdichtungsschicht oberhalb eines Estrichs (DIN 18534 [1])

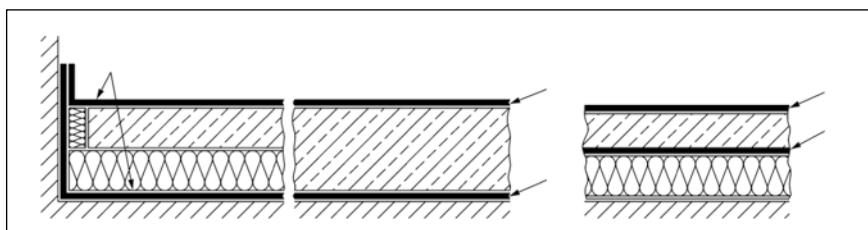
Bei Vorliegen besonderer hygienischer Anforderungen muss die Abdichtung unmittelbar unterhalb der Nutzschicht angeordnet werden [1]. Ergänzend zu dieser Hygieneabdichtung kann gemäß DIN 18534-1 »zum zusätzlichen Schutz der Baukonstruktion [...] darunter eine weitere Abdichtungsebene erforderlich sein.« Insbesondere z. B. in gewerblichen Küchen sind Bauweisen mit einer Verbundabdichtung als Hygieneabdichtung und einer redundanten Abdichtungsschicht aus Bahnen oberhalb der Dämmschicht und unterhalb des Estrichs zweckmäßig (Bild 22).

Bild 22 ■ Bauweise mit Abdichtungsschicht unterhalb und oberhalb eines Estrichs (DIN 18534 [1])

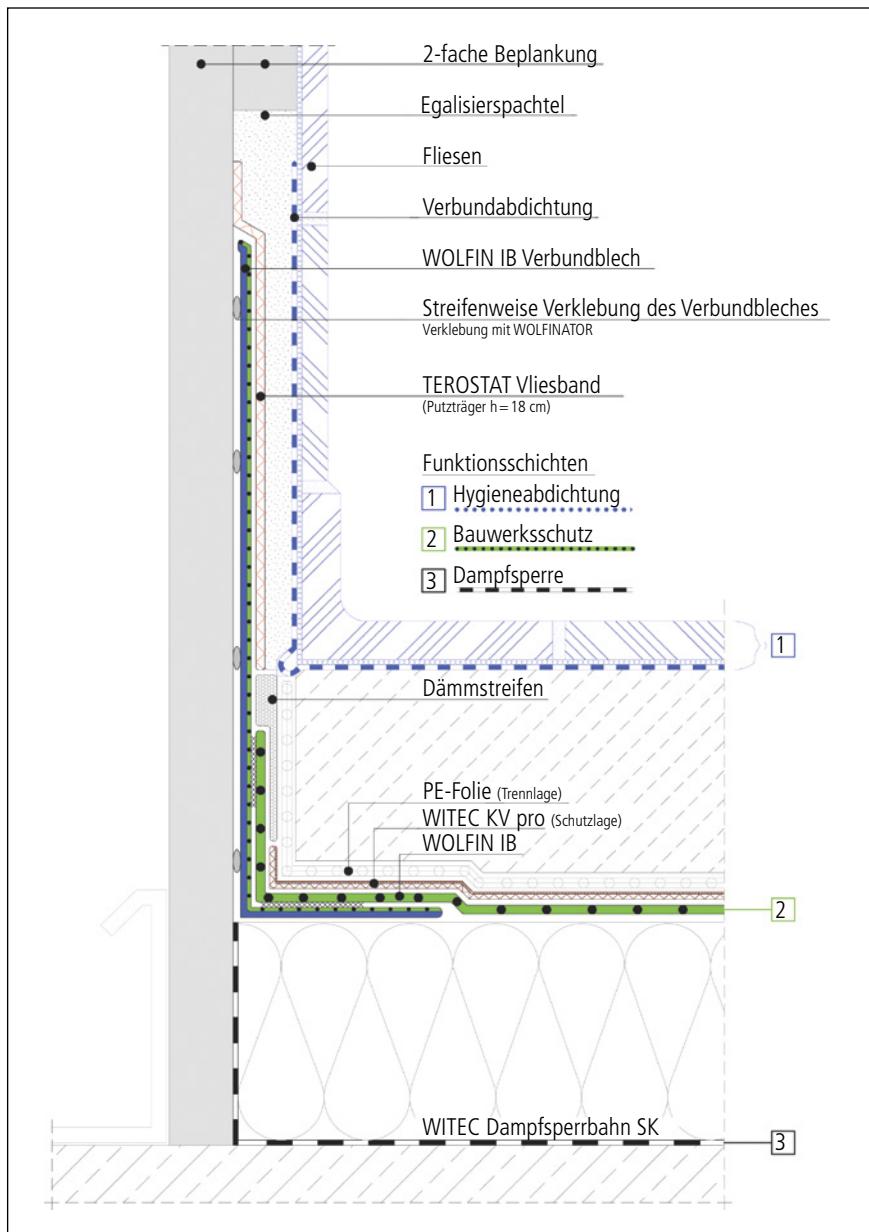
Wenn eine Bauweise mit Abdichtungsschichten unterhalb und oberhalb des Estrichs gewählt wird, muss besonderes Augenmerk auf die An- und Abschlüsse der Abdichtungen gelegt werden. Beide Abdichtungsschichten müssen für sich gesehen voll funktionsfähig sein und daher auch über die erforderlichen Ab- bzw. Anschlüsse bei aufgehenden Bauteilen verfügen (Bild 23).

Bild 23 ■ Wandanschluss von Abdichtungen unterhalb und oberhalb des Estrichs
(Quelle: WOLFIN Bautechnik GmbH, Wächtersbach)

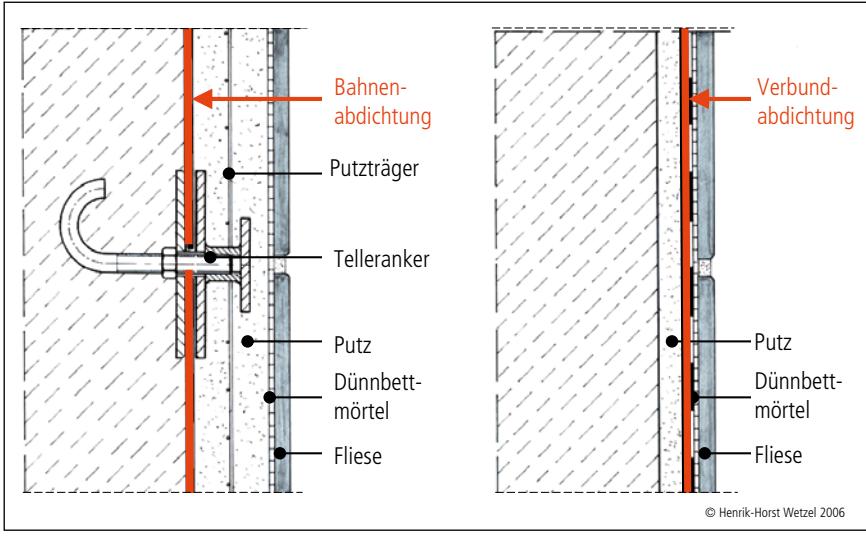
Im Bereich von Wandflächen wird – analog zu Bodenflächen – auf Verbundabdichtungen unmittelbar die Nutz- bzw. Schutzschicht in Form von Fliesen oder Platten aufgebracht. Werden dort bahnenförmige Abdichtungsstoffe verwendet, so ist oberhalb der Abdichtungsschicht zusätzlich ein Putzträger – gegebenenfalls mit Tellerankern oder dergleichen – erforderlich. Die Abdichtungsbahnen dürfen durch das Eigengewicht der Schutzschicht nicht parallel zur Abdichtungsschicht beansprucht werden. Bild 24 veranschaulicht die unterschiedlichen Bauweisen.

Bild 24 ■ Wandaufbauten mit bahnenförmiger Abdichtung und Verbundabdichtung [40]

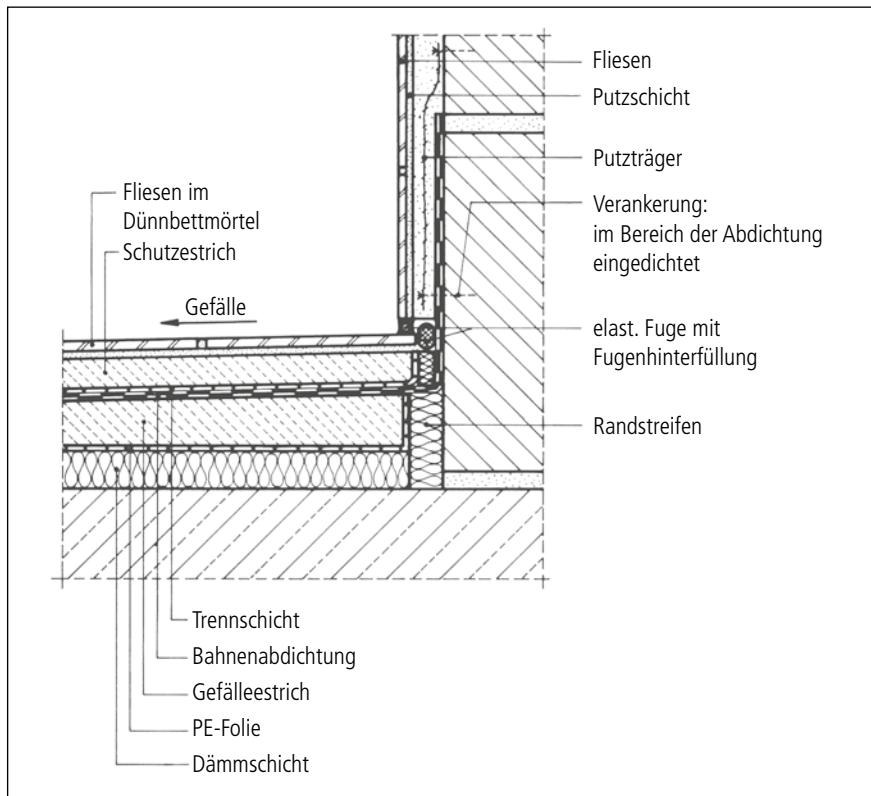
Die Abdichtung einer Bodenfläche ist im Regelfall mindestens 5 cm über die Oberkante des Fertigfußbodens an den Wänden hochzuführen [1] (Bild 25). Soweit auch die Wände durch Wasser beansprucht werden, erfolgt ein Anschluss der Bodenabdichtung an die Wandabdichtung (Bild 26).

Bild 25 ■ Abschluss einer bahnenförmigen Abdichtung bei der Wand

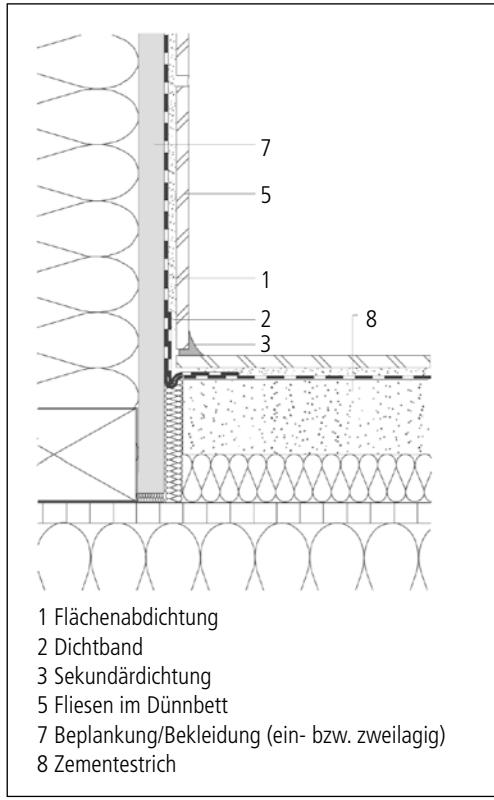
Bild 26 ■ Anschluss einer Verbundabdichtung zwischen Boden und Wand
 (Quelle: Informationsdienst Holz [28])

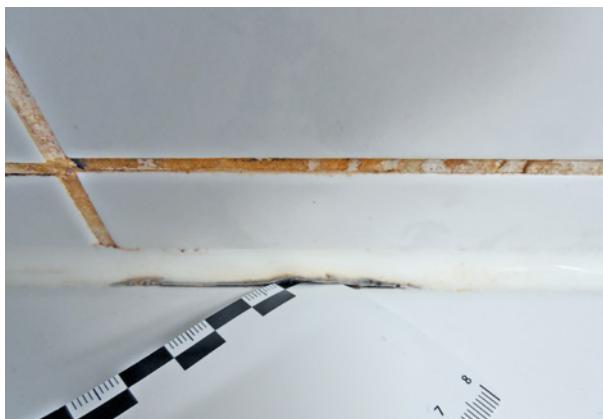
Dem Anschluss des Wannenrandes kommt eine große Bedeutung zu, weil der Raum unterhalb der Wanne verdeckt und somit nicht direkt einsehbar ist. Auch beim Vorhandensein einer einfach zu öffnenden Revision wird kaum eine regelmäßige Kontrolle auf einen Wassereintritt in den Bereich unterhalb der Wanne erfolgen. Darüber hinaus ist zumindest in Mietwohnungen häufig festzustellen, dass die Wohnungsnutzer Flankenablösungen der Dichtstofffuge beim Wannenrand nicht als relevant wahrnehmen (Bild 27). Ein Wassereintritt in den Bereich unterhalb der Wanne ist dann leicht – und unbemerkt – möglich.

Bild 27 ■ Flankenabriß der Dichtstofffuge beim Wannenrand

Die Ursache des Feuchteschadens liegt darin, dass der Wandbereich hinter der Badewanne nicht abgedichtet war. Der Eintritt von Wasser in diesen nicht abgedichteten Bereich wurde lediglich durch die Dichtstofffuge zwischen Wanne und Wandfliesen behindert. Eine solche Dichtstofffuge stellt keine Abdichtung dar. Somit war es im Bereich von Flankenablösungen des Dichtstoffs möglich, dass an der Wand herabströmendes Wasser in den nicht abgedichteten Bereich hinter der Wanne gelangen konnte (vgl. Bild 27).

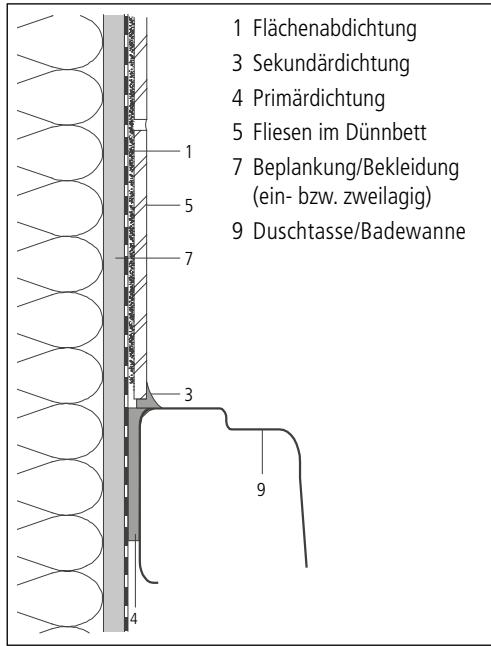
Die Dichtstofffuge zwischen Wannenrand und Fliesenbelag stellt keine Abdichtung dar. Hierauf wurde bereits im ZDB-Merkblatt [24] hingewiesen. Auch die DIN 18534-1 [1] enthält einen entsprechenden Hinweis. Dennoch verhindert in der Praxis vielfach allein diese Dichtstofffuge einen Wasser- eintritt in den Bereich unterhalb der Wanne. Nach Ansicht des Verfassers muss daher die Abdichtung in jedem Fall hinter Bade- und Duschwannen durchgeführt werden und es sollten zusätzlich Dichtungen zwischen Wan- nenrand und Wand eingebaut werden. In [28] sind hierzu Details enthalten, die den Einbau einer Primärdichtung zwischen Wannenrand und Wand vor- sehen (Bild 28). Die sichtbare Dichtstofffuge (Wartungsfuge) stellt dann eine Sekundärdichtung dar.

Bild 28 ■ Anschluss einer Dusch- oder Badewanne (Quelle: Informationsdienst Holz [28])

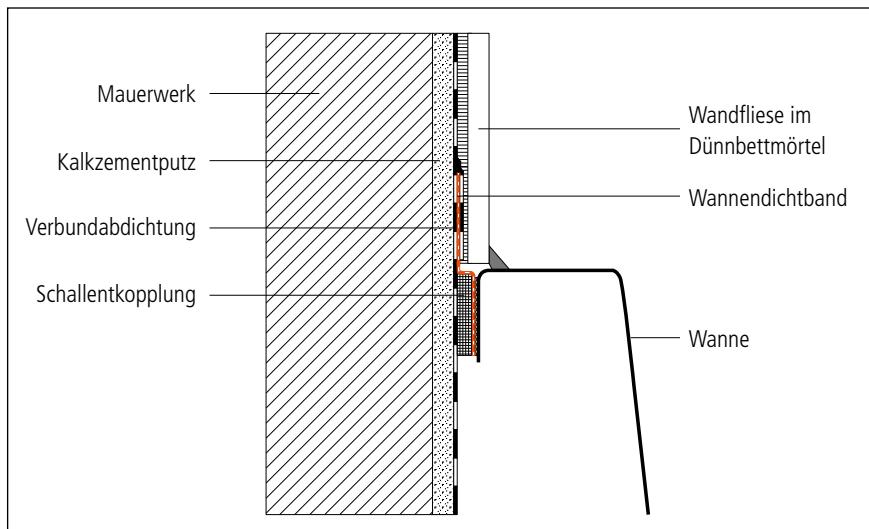
Für die Primärdichtung können z.B. Schaumstoffdichtbänder zwischen Wannenrand und Wand eingebaut werden. Auch selbstklebende flexible Dichtbänder können verwendet werden (Bild 29). Der Einbau derartiger Dichtungen ist jedoch handwerklich insbesondere in den Eckbereichen schwierig. Die nach der DIN 18534 [1] mögliche alleinige Verwendung von Dichtbändern ohne eine hinter der Wanne durchgeführte Abdichtung ist daher aus Sicht des Verfassers nicht zweckmäßig.

Bild 29 □ Anschluss einer Dusch- oder Badewanne mit Dichtband: Die Abdichtung ist zusätzlich hinter der Wanne fortgeführt.

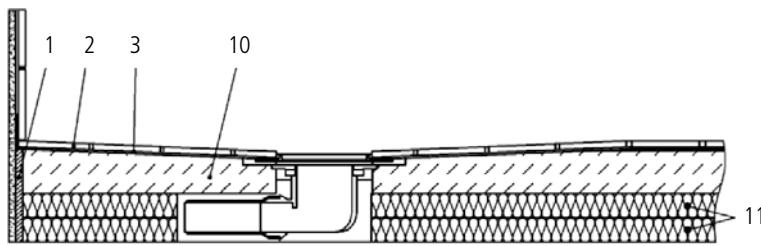
Soweit im Bereich der Dusche ein Gefälle im Estrich hergestellt wird, ergeben sich hinsichtlich der Abdichtung keine Besonderheiten (Bild 30). Diese wird – im Regelfall als Verbundabdichtung – aus dem Flächenbereich nahtlos in den Bereich der Dusche fortgeführt.

Bild 30 ■ Herstellung eines Gefälleestrichs im Bereich der bodengleichen Dusche (DIN 18534 [1])

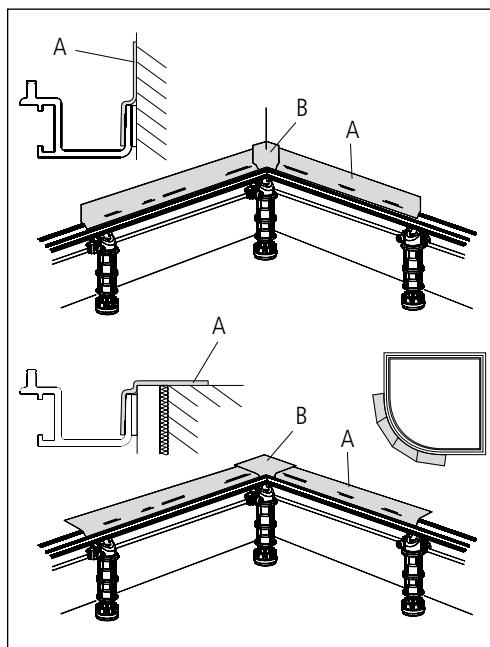
An entwässerbare Wannenträger wird die Verbundabdichtung ebenfalls mittels Dichtbändern angeschlossen. Der Vorteil dieser Konstruktion besteht darin, dass die Dichtstofffugen (Wartungsfugen) zwischen dem Fliesenbelag und der Duschwanne entfernt werden können, ohne dass die Gefahr einer Beschädigung der Dichtbänder besteht (Bild 32 und Bild 33).

Bild 32 ■ Anschluss einer boden-gleichen Duschwanne mit entwässerbarem Wannenträger an eine Verbund-abdichtung (Quelle: Franz Kaldewei GmbH & Co. KG, Ahlen)

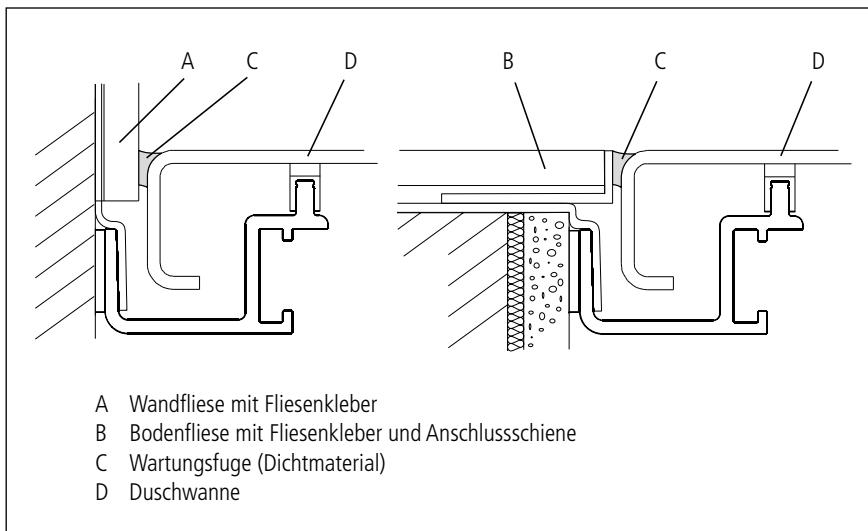
Bild 33 ■ Anschluss der Wand- und Bodenfliesen an Duschwanne und Wannenträger
 (Quelle: Franz Kaldewei GmbH & Co. KG, Ahlen)

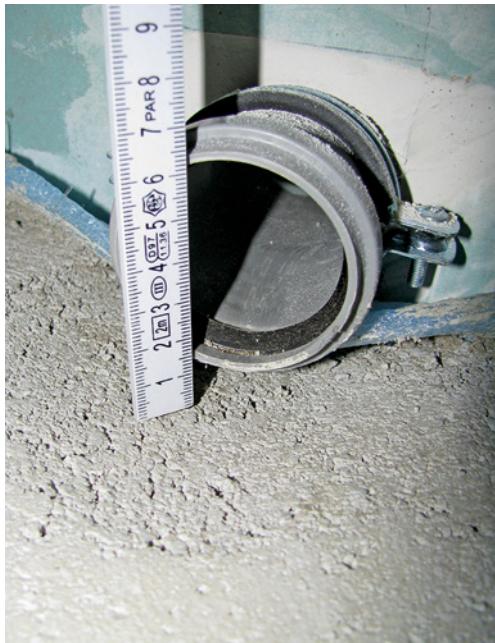
Oftmals ist festzustellen, dass der vorhandene Platz für die Herstellung eines fachgerechten Abdichtungsanschlusses nicht ausreicht (Bild 34). Für den Anschluss von Verbundabdichtungen mit flüssig zu verarbeitenden Abdichtungsstoffen (AIV-F) an Abläufe gibt die DIN 18534-3 [3] eine minimale Flanschbreite von 30 mm für die Wassereinwirkungsklassen W0-I bis W2-I vor, wenn geeignete Dichtkleber verwendet werden. Dies lässt sich aus Sicht des Verfassers auch auf Einbauteile bzw. Durchdringungen übertragen. Einbauteile sollten demnach minimal einen entsprechenden Abstand zu benachbarten Bauteilen aufweisen, um den Flansch oder die Manschette fachgerecht herstellen zu können (Bild 35).

Bild 34 ■ Unzureichender Platz zur Montage einer Manschette bei geplanter Verbundabdichtung AlV-F

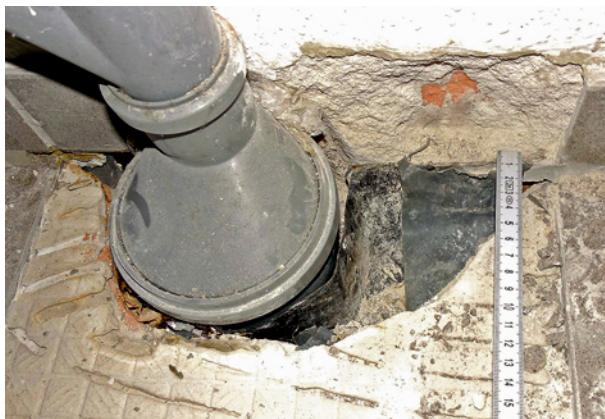
Bild 35 ■ Fehlender Anschluss einer bahnenförmigen Abdichtung an eine Durchdringung (sowie fehlende Wandaufkantung)

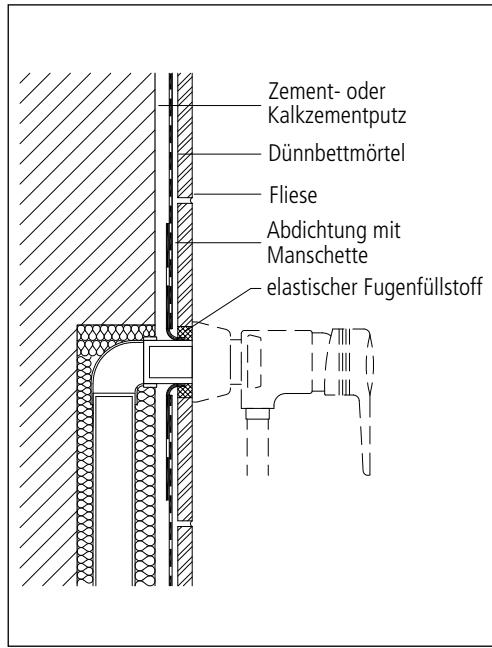
Für Verbundabdichtungen müssen Dichtbänder oder Dichtmanschetten nach Maßgabe des bauaufsichtlichen Prüfzeugnisses oder der ETA verwendet werden. Sie sind wassererdicht in die Abdichtungsschicht einzubinden (Bild 36 und Bild 37).

Bild 36 ■ Anschluss einer Wasserleitung an eine Verbundabdichtung mit Manschette [24]

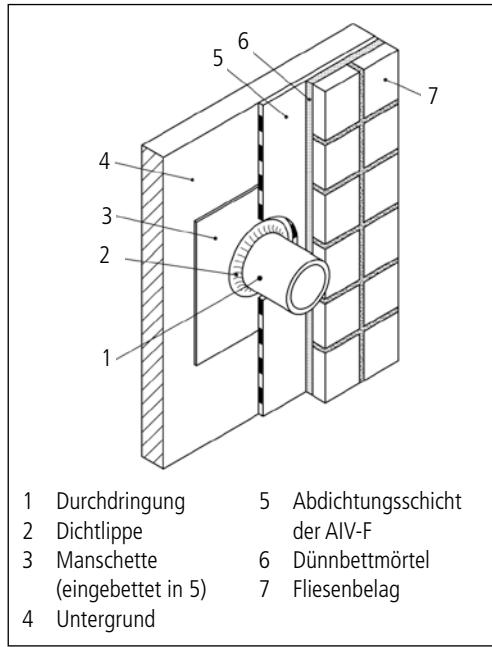
Bild 37 ■ Ausführung der Manschette (DIN 18534 [3])

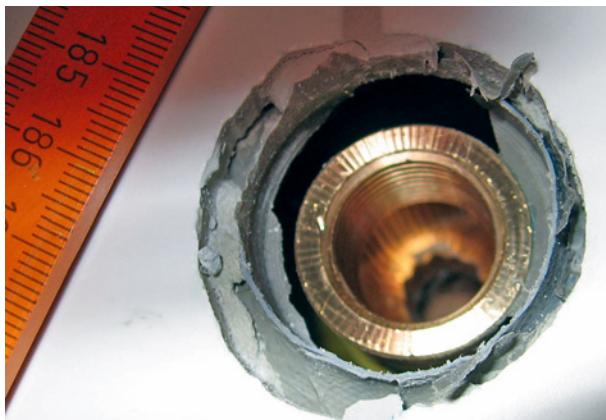
Leitungen werden nach der Montage mittels Baustopfen aus Kunststoff geschützt. Die Baustopfen weisen gegenüber der Leitung im Regelfall einen größeren Durchmesser auf. Daher ist es erforderlich, die Stopfen vor dem Aufbringen der Manschette zu entfernen und sie anschließend wieder einzudrehen. Weiterhin ist darauf zu achten, dass die Leitung ausreichend über den Abdichtungsuntergrund hervorsteht. Erforderlichenfalls sind Distanzstücke zu montieren. In der Praxis werden diese Grundsätze oft nicht berücksichtigt. Wenn dann nach Abschluss der Fliesenarbeiten die Baustopfen entfernt werden, weisen die Manschetten vielfach einen für die Sanitärleitungen zu großen Durchmesser auf und schließen nicht an die (vielfach zu kurzen) Leitungen an (Bild 38). Es sind damit Fehlstellen in der Abdichtung vorhanden, durch die Wasser in beträchtlicher Menge in die Konstruktionen hinter bzw. unter der Abdichtung eintreten kann.

Bild 38 ■ Fehlstelle in der Abdichtung nach deren fehlerhaftem Anschluss an den – hier bereits entfernten – Baustopfen

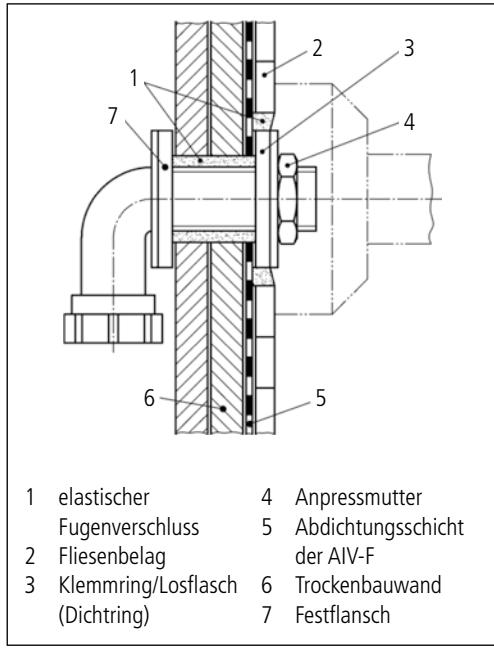
Bei bahnenförmigen Abdichtungen erfolgen die Anschlüsse an Einbauteile bzw. Durchdringungen in der Regel mit Flanschkonstruktionen. Vorwiegend bei Trockenbauwänden und Bodenabläufen können Anschlüsse mittels Los- und Festflansch jedoch auch an Verbundabdichtungen vorgenommen werden (Bild 39).

Bild 39 ■ Anschluss einer Wasserleitung an eine Verbundabdichtung mit Flansch bzw. Dichtring (DIN 18534 [3])

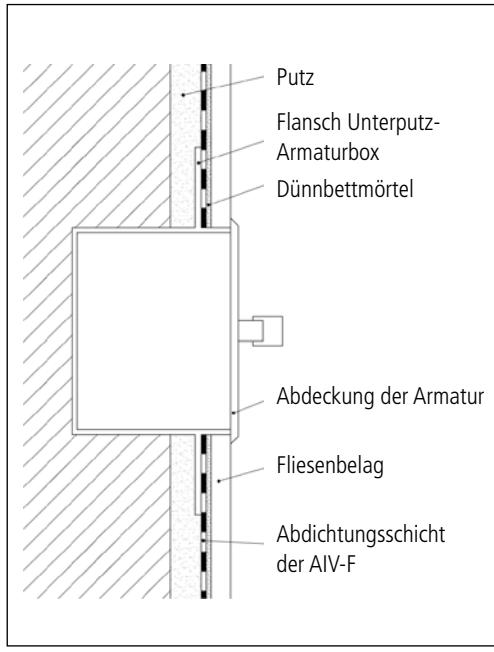
Insbesondere bei Untergründen des Trockenbaus kann die Verwendung von Installationsboxen zweckmäßig sein (Bild 40). Diese weisen vorinstallierte Anschlüsse auf und schließen flächig an die Abdichtung an. Somit reduziert sich die Zahl der Anschlüsse (z.B. ein Anschluss an die Installationsbox anstelle zweier Anschlüsse an die Kalt- und Warmwasserleitung) und die Anschlussausbildung ist einfacher.

Bild 40 ■ Anschluss einer Installationsbox an eine Verbundabdichtung (DIN 18534 [3])

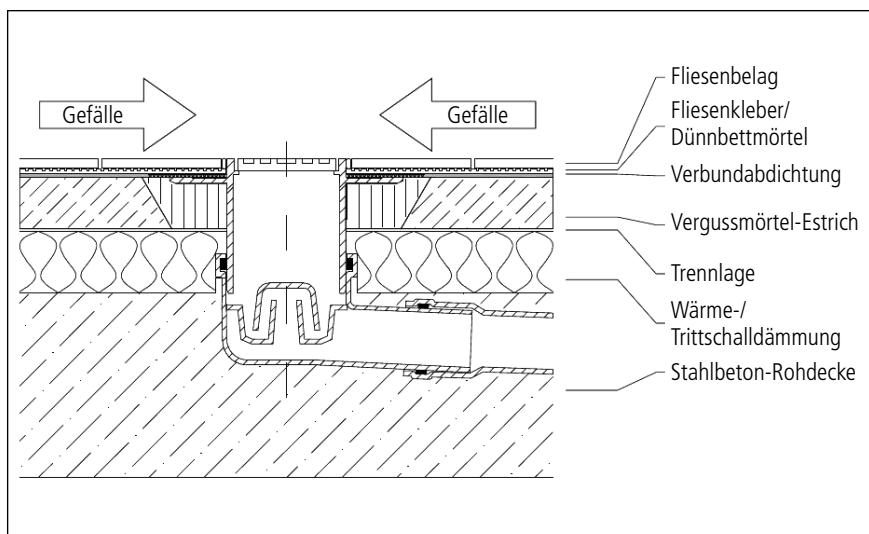
Bei bauseitigen Klebeverbindungen (Bild 41 und Bild 42) wird die Dichtmanschette wasserdicht auf den Flansch des Ablauf-Aufsatzstücks aufgeklebt. Die Flanschbreite soll hier im Allgemeinen mindestens 50 mm betragen. Bei den Wassereinwirkungsklassen W0-I bis W2-I und Verwendung nachweislich (Hersteller) geeigneter Abläufe und Manschetten sowie systemkonformer Dichtkleber darf sie auf minimal 30 mm reduziert werden [3].

Bild 41 □ Anschluss eines Ablaufs an eine Verbundabdichtung mit Klebeflansch – Überblick [26]

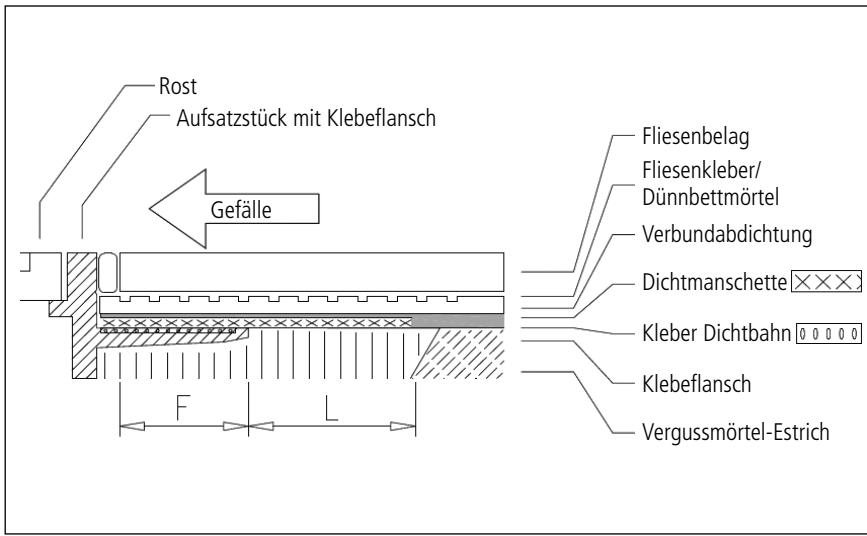
Bild 42 ■ Anschluss eines Ablaufs an eine Verbundabdichtung mit Klebeflansch – Detail [26]

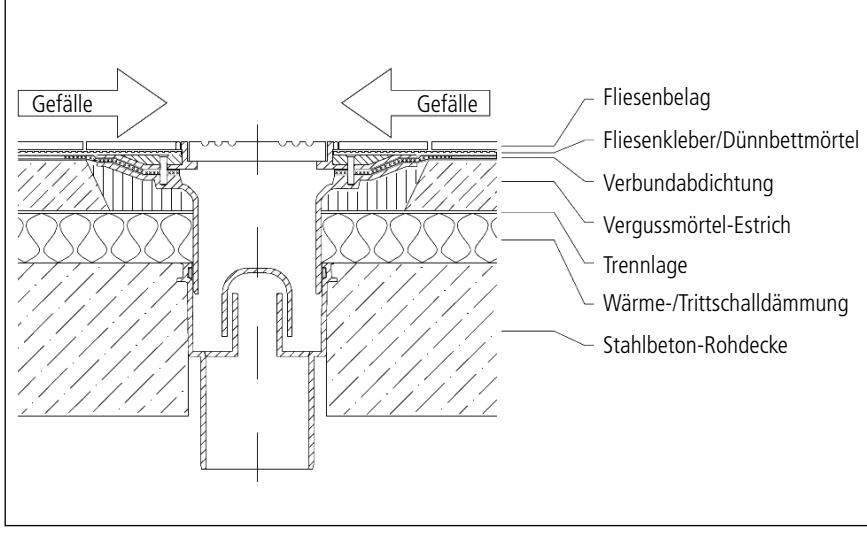
Bei bauseitigen Klemmverbindungen (Bild 43 und Bild 44) wird die Dichtmanschette bzw. Gewebematte nach Aushärtung der Verbundabdichtung mit dem Ablauf-Aufsatzstück durch den Losflansch fest verklemmt. Die Flanschbreite soll hier mindestens 50 mm für den Festflansch und 40 mm für den Losflansch betragen [3].

Bild 43 ■ Anschluss eines Ablaufs an eine Verbundabdichtung mit Klemmflansch – Überblick [26]

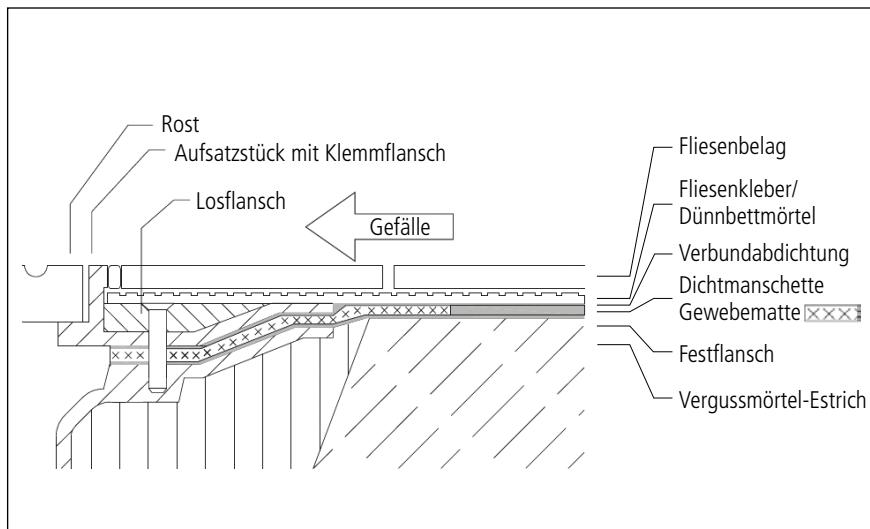
Bild 44 ■ Anschluss eines Ablaufs an eine Verbundabdichtung mit Klemmflansch – Detail [26]

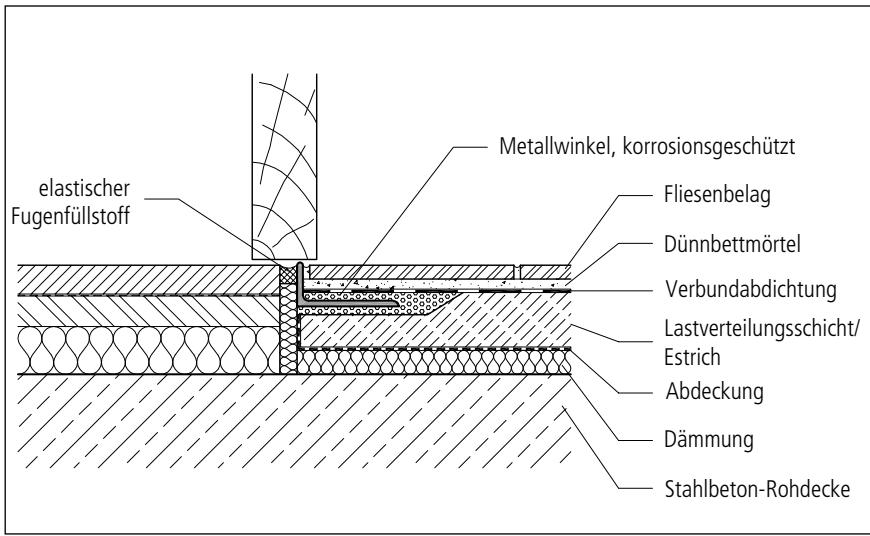
Je nach Wassereinwirkung kann der Übergang im Türbereich schwellenlos, mit Schwelle oder mit Rinne ausgeführt werden. Bei schwellenlosen Übergängen kann eine Verbundabdichtung z. B. an einen Metallwinkel (Bild 45) angeschlossen werden. Für diesen Winkel ist im Estrich eine Aussparung vorzusehen, die mit Reaktionsharz oder dergleichen vergossen wird. Die Flächenabdichtung ist mit Gewebe, Vlies oder Folien an den Winkel anzuschließen.

Bild 45 ■ Abdichtungsabschluss im Türbereich ohne Schwellenausbildung [24]

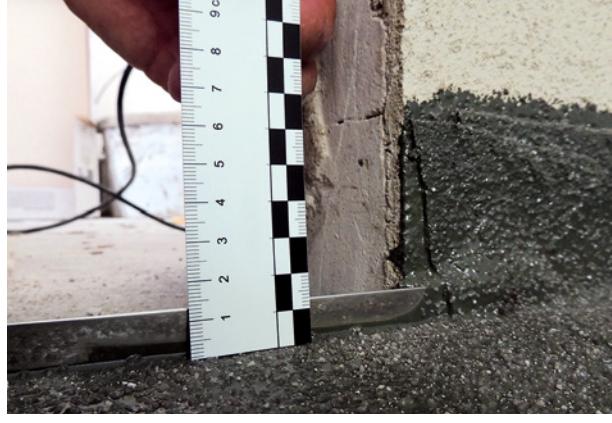
Sofern ein Bodenablauf vorhanden ist, sollte nach Auffassung des Verfassers zumindest eine Schwellenausbildung im Türbereich erfolgen. Die Ausführung kann wiederum mittels eines Metallwinkels vorgenommen werden, an den die Abdichtung angeschlossen wird (Bild 46). Die Schwellenhöhe sollte im Hinblick auf die Barrierefreiheit möglichst nicht mehr als 2 cm betragen. Sofern keine Schwelle gewünscht ist, kann alternativ ein schmaler Keil ausgebildet werden (Bild 47).

Bild 46 ■ Abdichtungsabschluss im Türbereich mit Metallwinkel (Quelle: Henrik-Horst Wetzel)

Um bei der Badtür zumindest eine Schwelle mit einem geringen Niveauunterschied zum anschließenden Zimmer herstellen zu können, muss die Fußbodenkonstruktion im Bad mit entsprechend etwas geringerer Aufbauhöhe neu erstellt werden. Die Bodenabdichtung kann dann in Anlehnung an Bild 46 an einen Winkel angeschlossen werden, sodass Wasser nicht mehr unbemerkt über den Türschwellenbereich aus dem Bad in das Hotelzimmer gelangen kann. Dabei ist auch der Anschluss im Bereich der Türzarge zu berücksichtigen.
