Schäden an Abdichtungen in Innenräumen

3., vollständig neu bearbeitete Auflage

Schadenfreies Bauen

Band 8

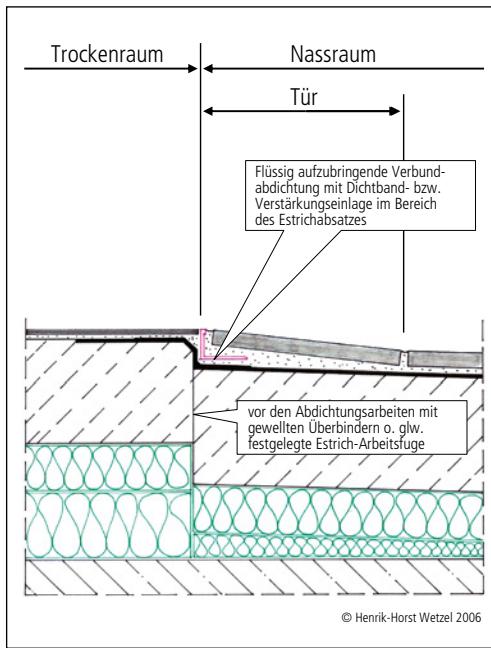
Sofern ein Bodenablauf vorhanden ist, sollte nach Auffassung des Verfassers zumindest eine Schwellenausbildung im Türbereich erfolgen. Die Ausführung kann wiederum mittels eines Metallwinkels vorgenommen werden, an den die Abdichtung angeschlossen wird (Bild 46). Die Schwellenhöhe sollte im Hinblick auf die Barrierefreiheit möglichst nicht mehr als 2 cm betragen. Sofern keine Schwelle gewünscht ist, kann alternativ ein schmaler Keil ausgebildet werden (Bild 47).

Bild 47 ■ Abdichtungsabschluss im Türbereich mit Keilausbildung [40]

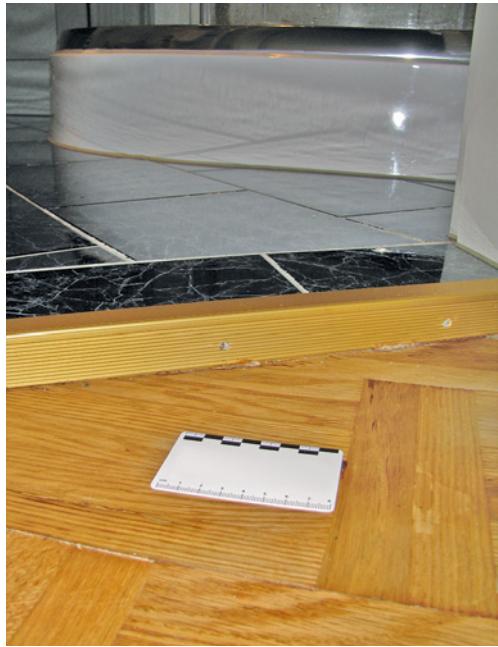
Die Wassereinwirkung darf auch im Türbereich nicht unterschätzt werden, insbesondere wenn im benachbarten Raum ein feuchteempfindlicher Bodenbelag vorhanden ist. Die Abbildungen 48 und 49 zeigen eine solche Situation, bei der trotz Duschwanne und Duschabtrennung – auch aufgrund eines zur Tür gerichteten geringen Gefälles des Bodens – ein Parkettenschaden aufgetreten ist.

Bild 48 ■ Parkettschaden vor einem Duschbad – Überblick

Hinsichtlich der Abdichtung stellt sich bei der Bestandskonstruktion das Problem, dass eine wie auch immer geartete Fußbodenkonstruktion höher sein wird als im Nachbarraum. Die damit entstehende Problematik (vgl. Bild 48 und 49) muss dem Eigentümer erläutert werden. Sofern der Eigentümer zustimmt, kann dann z.B. eine Konstruktion mit einem Trockenestrich und

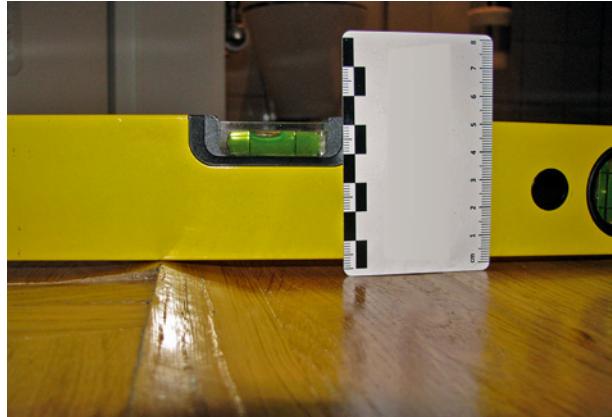
Bild 49 ■ Parkettschaden vor einem Duschbad – Detail

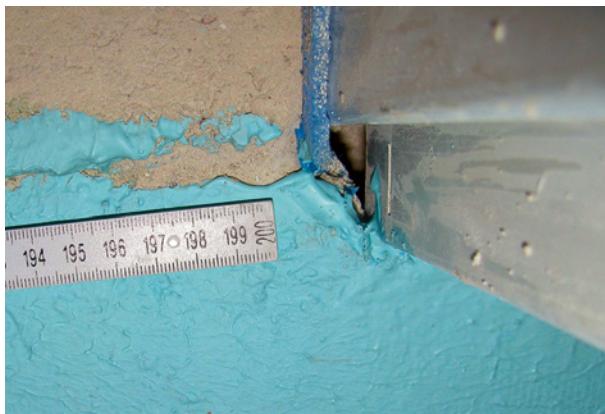
Problematisch ist vielfach die Ausführung der Abdichtung bei der Türzarge. Nach DIN 18534-1 [1] sind Türzargen mit der Abdichtung zu hinterfahren. Dies erfordert im Regelfall einen Einbau der Zargen nach Ausführung der Abdichtung, was bei Stahlzargen der üblichen Taktung der Gewerke widerspricht. In häuslichen Badezimmern ohne Bodenablauf ist es daher nach Auffassung des Verfassers angemessen, auf das Hinterfahren der Türzarge zu verzichten. Dies muss dann jedoch den Beteiligten vorab als eine von den Regelungen der Norm [1] abweichende Ausführung erläutert werden. Ein Wassereintritt in die Konstruktion wird dann nämlich ausschließlich in der Ebene des Belags durch die dortige Dichtstofffuge verhindert (Bild 50).

Bild 50 ■ Eintrittsmöglichkeit für Wasser bei der Zarge

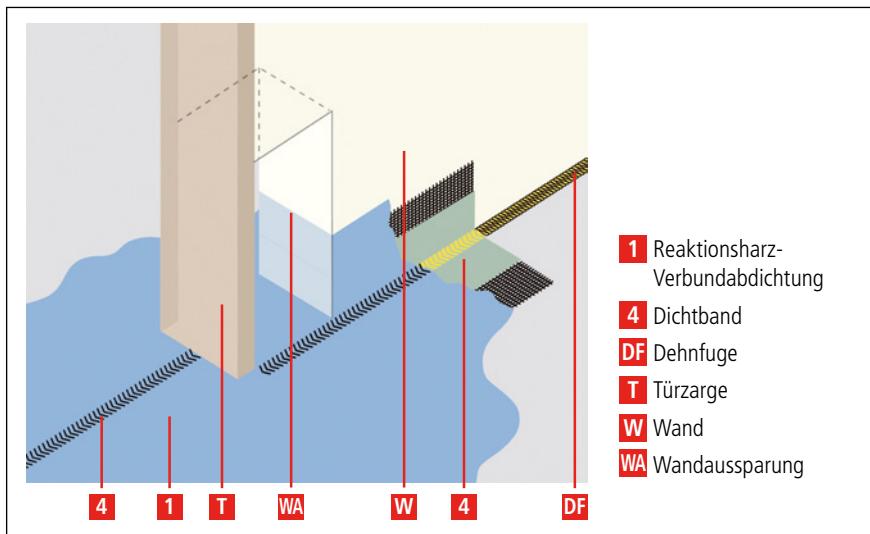
Sofern bereits montierte Stahlzargen durch die Abdichtung hinterfahren werden sollen, kann dies als Sonderausführung mit einer Aussparung im Sockelbereich der Wand erfolgen (Bild 51). Dies erfordert jedoch wasserbeständige und korrosionsgeschützte Materialien für die Zarge und den Verschluss der Aussparung.

Bild 51 ■ Ausführung der Abdichtung bei vorhandener Zarge (Quelle: Sopro, Wiesbaden)

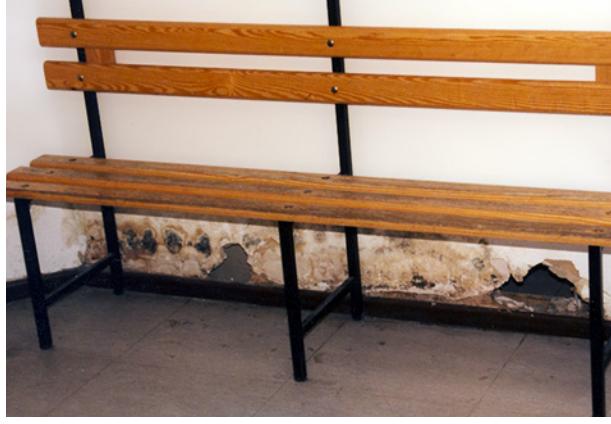
Im Sockelbereich der Wand eines Umkleideraums, der an den Duschraum einer öffentlichen Sporthalle grenzte, waren Durchfeuchtungen und Schimmelpilzbildungen aufgetreten (Bild 52). Die Wand befand sich im Duschraum nicht im unmittelbaren Bereich der Duschen. Der Wandaufbau wurde großflächig geöffnet (Bild 53), um Feststellungen zur ausgeführten Konstruktion treffen zu können.

Bild 52 ■ Durchfeuchtungen und Schimmelpilzbildungen im Sockelbereich der an den Duschraum grenzenden Wand

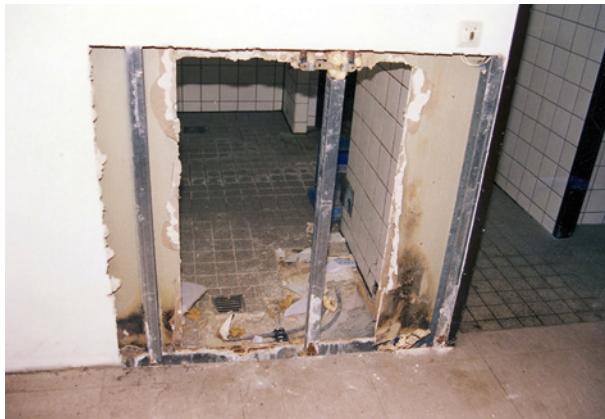
Bild 53 ■ Bauteil-öffnung der Wand zwischen Duschraum und Umkleideraum

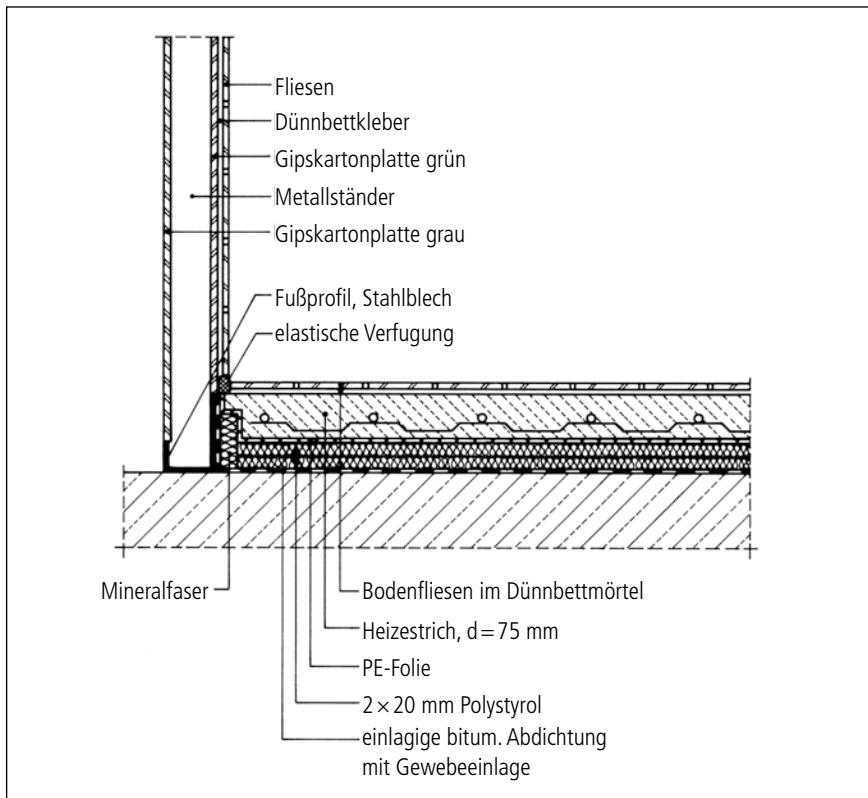
Der vorgefundene Konstruktionsaufbau der Wand und des Fußbodens im Bereich des Duschräums ist in Bild 54 dargestellt.

Bild 54 ■ Vorgefundener Konstruktionsaufbau im Duschräum der Sportstätte

Bei der Wand handelte es sich um eine beidseitig mit Gipskartonplatten beplankte leichte Trennwand mit einem Ständerwerk aus Metallprofilen. Insbesondere die auf dem Boden verschraubten Profile des Ständerwerks wiesen erhebliche Korrosionserscheinungen auf. Auf der zum Umkleideraum hin gewandten Seite der Wand waren graue Gipskartonplatten verwendet worden, während auf der Seite des Duschraums grüne Gipskartonplatten angeordnet waren. Die Fliesen waren ohne zusätzliche Abdichtung unmittelbar mit einem Dünnbettkleber auf die grünen Gipskartonplatten aufgebracht.

Im Duschraum der unter Abschnitt 7.1.1 bereits beschriebenen öffentlichen Sporthalle wurden die Abdichtungsanschlüsse an die Bodenabläufe untersucht. Es war unmittelbar auf dem Rohboden eine einlagige Abdichtung aus Bitumenbahnen vorhanden. Darauf befand sich ein schwimmender Heizestrich mit Bodenfliesen. Für die Dämmung waren Polystyrolplatten verwendet worden. Die Abdichtung war bei der Wand bis etwa zur Höhe des Bodenbelags hochgeführt (vgl. Bild 54).

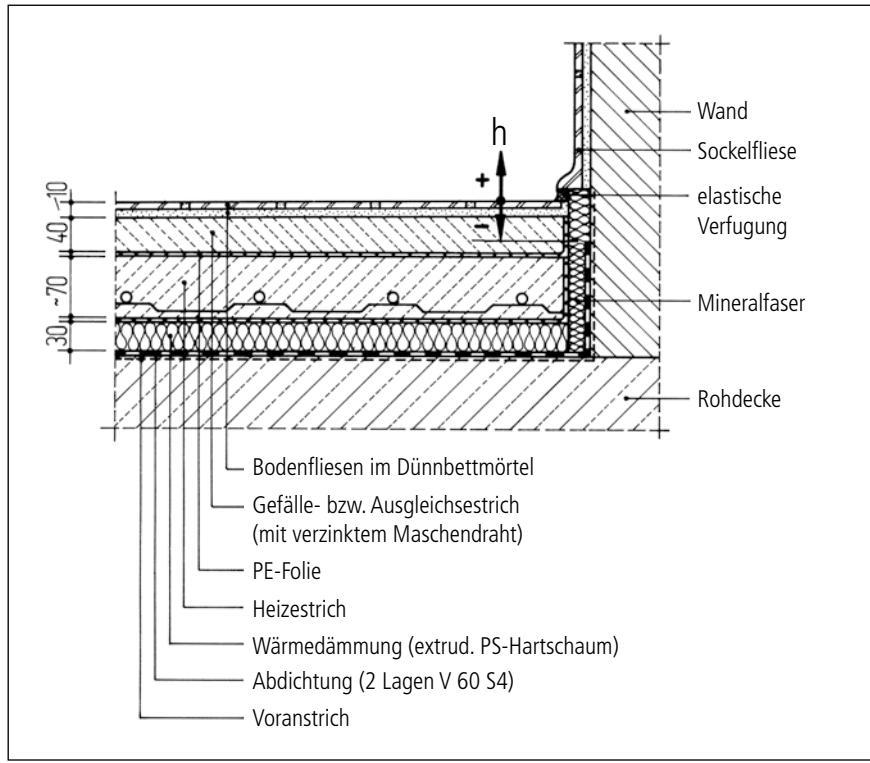
Die Duschräume wurden wegen des Schichtbetriebs mehrmals am Tag intensiv genutzt. Der an mehreren Stellen untersuchte Fußbodenaufbau ist in Bild 55 dargestellt.

Bild 55 ■ Vorgefundener Fußbodenaufbau in den Duschräumen des Heizkraftwerkes

Im Bereich der Untersuchungsstellen wurde festgestellt, dass die untere Lage der zweilagigen Abdichtung aus Bitumen-Schweißbahnen V 60 S4 nicht vollflächig auf der Betondecke verklebt war. Die Abdichtungsbahnen lagen bereichsweise hohl. Ein Gefälle von 1 bis 2 % war lediglich durch den oberen Schutzestrich, also oberhalb der Abdichtungsebene vorhanden. Die Abdichtungsebene war hingegen bereichsweise mit einem Gegengefälle von bis zu 0,9 % ausgeführt worden.

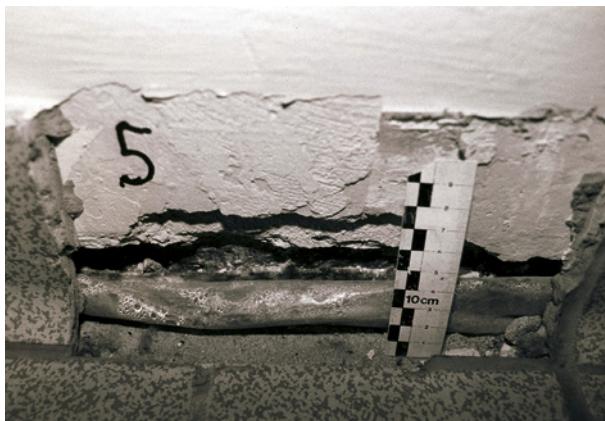
Die Wandaufkantungen der Fußbodenabdichtung endeten in Teilbereichen bereits ca. 70 mm unterhalb der Belagsoberkante. In anderen Bereichen waren sie maximal ca. 10 mm über die Fußbodenoberkante hochgeführt (Bild 56). Die Flächenabdichtung des Fußbodens war an den Wänden, die bereichsweise

Bild 56 ■ Die Aufkantung der Fußbodenabdichtung an der Wand endet ca. 10 mm oberhalb der Belagsoberkante.

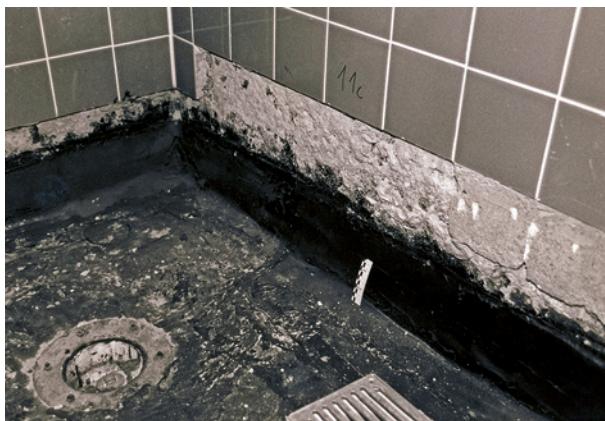
mit einer Verbundabdichtung versehen waren, bereichsweise scharfkantig im rechten Winkel ohne erkennbare Ausrundung aufgekantet (Bild 57).

Bild 57 ■ Die Fußbodenabdichtung aus Bitumenbahnen ist ohne Ausrundung an den Wänden hochgeführt worden.

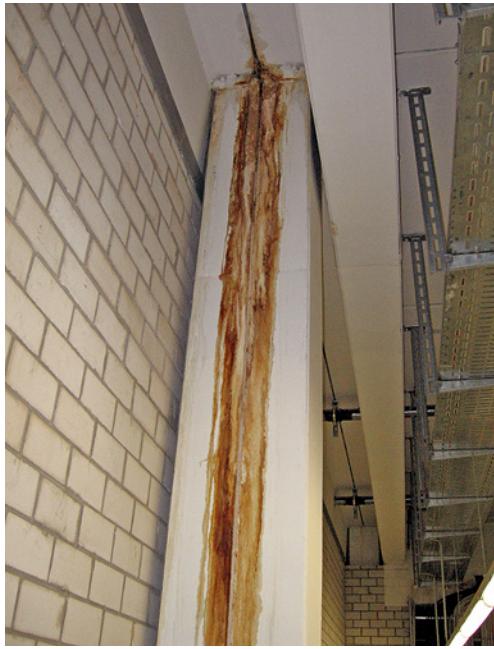
In dem Gebäude eines Betriebes der Lebensmittelindustrie erfolgte die Produktion überwiegend im Erdgeschoss. In großen Bereichen des Untergeschosses wurden durch die Betreiber Feuchteschäden festgestellt, die offensichtlich von Undichtigkeiten der Abdichtung der Produktionsräume im Erdgeschoss herrührten (Bild 58).

Bild 58 ■ Feuchteschaden im Untergeschoß unterhalb des Produktionsbereichs

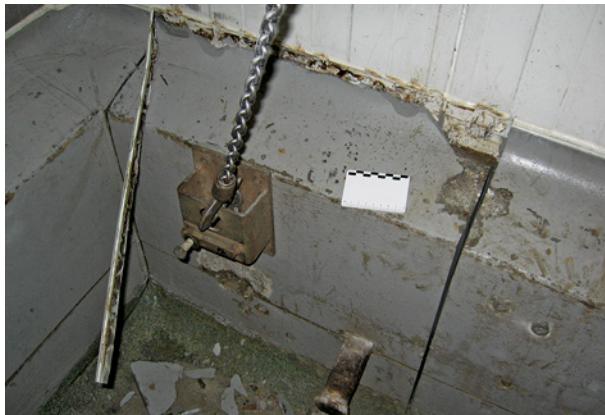
Zur Begutachtung der Abdichtung wurde der Rammschutz auf einer Breite von ca. 0,5 m entfernt (Bild 59). Es wurde ermittelt, dass die Sandwich-Wände unmittelbar auf die Rohdecke gestellt waren. Im Flächenbereich befand sich auf der Rohdecke ein Gefälleestrich mit einer darauf liegenden Wärmedämmung. Oberhalb der Wärmedämmung war eine Abdichtung mit einer Schutzschicht vorhanden. Darüber befand sich abschließend eine Stahlbetonplatte, deren oberseitige Beschichtung den Fußboden bildete (Bild 60).

Bild 59 ■ Rammschutz vor der leichten Trennwand

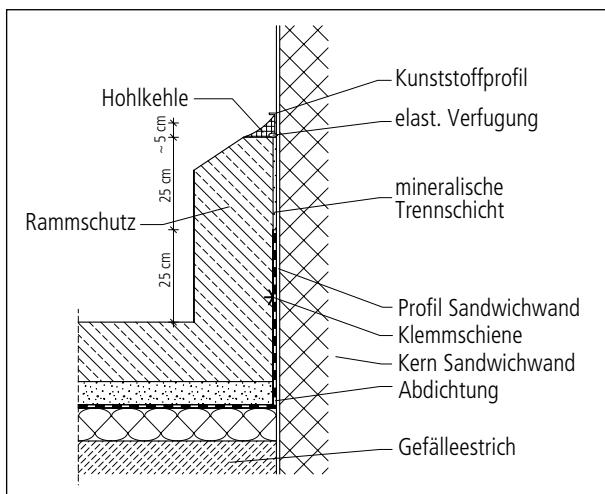
Bild 60 ■ Vorgefundener Abdichtungsabschluss bei der leichten Trennwand

Bei der vorhandenen Abdichtung handelte es sich um eine Polymer-Bitumenbahn mit Polyestervlieseinlage. Die Abdichtung war im untersuchten Bereich einlagig ausgeführt. An den Sandwich-Wänden war sie bis in eine Höhe von 25 cm oberhalb des Fußbodens hoch geführt und mit einem Flachstahl fixiert. Die Sicken der Deckschale der Sandwich-Wand waren hinter dem Flachstahl nicht hinterfüllt.

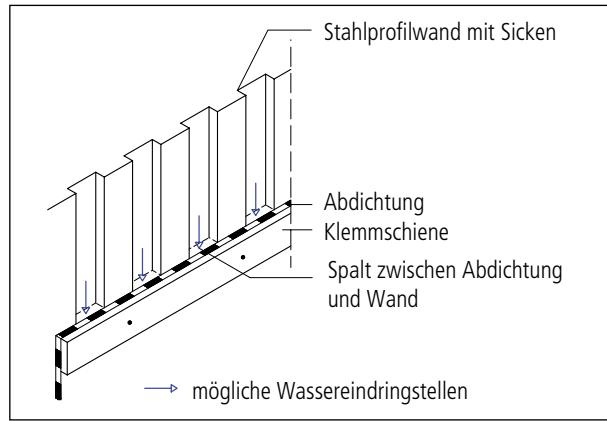
Die Abdichtungsabschlüsse sind nach [2] mindestens 15 cm über den Bereich mit Wassereinwirkung hinaus zu führen oder an weiterführende Abdichtungen anzuschließen. In Produktionsbereichen der Lebensmittelindustrie erfolgt die Reinigung vielfach mittels Hochdruckreinigern, wobei die Wandflächen in die Reinigung einbezogen werden. Bei den Sandwich-Wänden war jedoch keine weiterführende Abdichtung vorhanden. Der ausgeführte Abdichtungsabschluss war nicht gegen Hinterläufen gesichert: Die Sandwich-Wände wiesen gesickte Deckschalen aus Stahlblech auf. Der Flachstahl zur Fixierung der Abdichtung war entlang der Wand ohne Hinterfütterung der Sicken glatt durchgezogen. Dies bedeutet, dass die Abdichtung im Bereich der tief liegenden Sicken nicht durch den (ungeeigneten) Flachstahl an die Wand angepresst wurde. Durch die deswegen vorhandenen Spalte zwischen Abdichtung und Wand konnte das bei der Reinigung der Wände anfallende Wasser unter die Abdichtung gelangen und sich anschließend in der Ebene der Dämmung verteilen. Die Bilder 61 und 62 skizzieren den beschriebenen Weg des Wassers.

Bild 61 ■ Mögliche Stellen des Wassereintritts zwischen Abdichtung und Sandwich-Wand

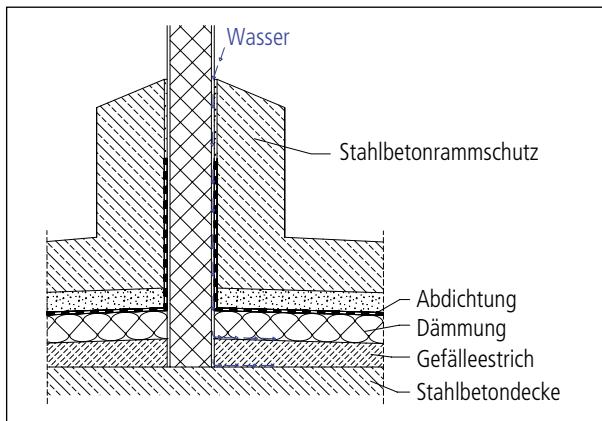
Bild 62 □ Das beim Abdichtungsabschluss eingetretene Wasser kann sich hinter und unter der Abdichtung verteilen.

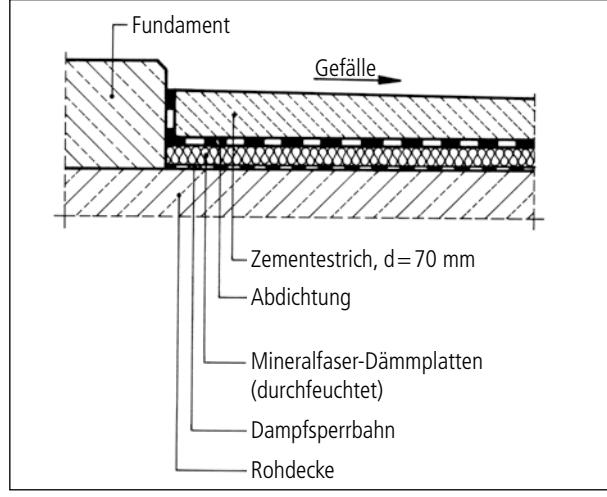
In der Klimazentrale eines Kongresszentrums waren in den umliegenden Bereichen der Maschinenfundamente erhöhte Feuchtegehalte der Trittschalldämmsschichten festgestellt worden. Im Flächenbereich der Abdichtung, die lediglich vorsorglich als Schutz gegen das gegebenenfalls an den Kühlgregatten herablaufende Tauwasser eingebaut worden war, wurden jedoch keine Hinweise auf Undichtigkeiten festgestellt. Durch Öffnen der Konstruktion an mehreren Stellen wurde der in Bild 63 skizzierte Aufbau der Fußbodenabdichtung im Übergangsbereich zu den Maschinenfundamenten vorgefunden.

Bild 63 ■ Vorgefundener Abdichtungsabschluss beim aufgehenden Maschinenfundament

Die Abdichtung bestand aus Bitumenbahnen. Die Mineralfaserdämmplatten unterhalb der Abdichtung waren spürbar feucht; stellenweise waren Wassertropfen auf der Unterlage vorhanden. Die an den Fundamentsockeln hochgeführte Abdichtung haftete in weiten Bereichen nicht an der Rücklage und endete etwa in Höhe der Fußbodenoberkante. Eine Ausrundung zwischen

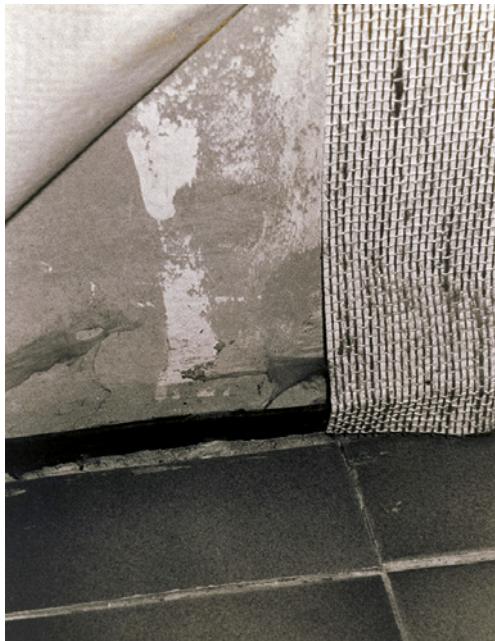
Die Wände des Badezimmers waren in den durch Wasser beanspruchten Bereichen gefliest und in den übrigen Bereichen mit einer Tapete versehen. Nach dem Entfernen der Tapete wurde festgestellt, dass die bahnenförmige Abdichtung des Badezimmerfußbodens an den Wänden lediglich ca. 5 mm bis 10 mm über die Belagsoberfläche hochgeführt war (Bild 64).

Bild 64 ■ Unzureichende Abdichtungsaufkantung im Wandbereich

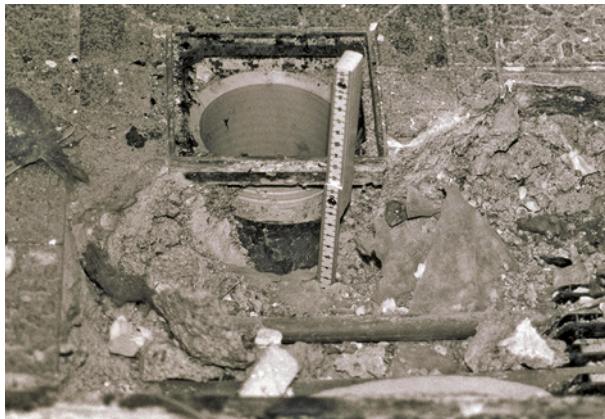
Die Konstruktion der Bodenabläufe und deren Funktionsfähigkeit wurden überprüft, indem die Abläufe einseitig freigestemmt wurden. Dabei ergab sich, dass die Ablauföffnungen der Grundkörper im Bereich der Abdichtung durch Mörtelreste an sämtlichen untersuchten Bodenabläufen vollständig verstopft waren (Bild 65).

Bild 65 ■ Der Ablauf ist im Bereich der Entwässerungsebene der Abdichtungsbahnen durch Mörtelreste vollständig verstopft.

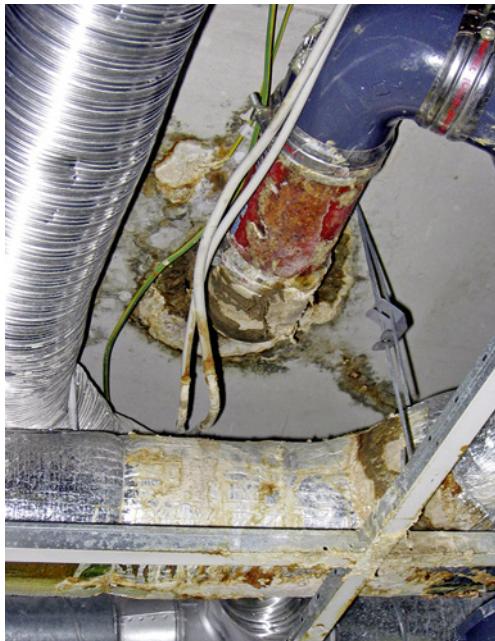
Die Schadensstellen lagen sämtlich in Bereichen, bei denen Durchdringungen der Massivdecke vorhanden waren. Es befanden sich dort die Ablaufkörper unterschiedlicher Bodenabläufe. Unterhalb mehrerer Abläufe waren am Abflussrohr, an der Unterseite der Massivdecke und der darunter befindlichen Unterdecke deutliche Ablagerungen bzw. Feuchteschäden vorhanden (Bild 66). Bei einigen Abläufen befand sich zwischen dem Deckendurchbruch und dem Ablaufkörper Polyurethanschaum (Bild 67).

Bild 66 ■ Schadensbild unterhalb eines Ablaufs

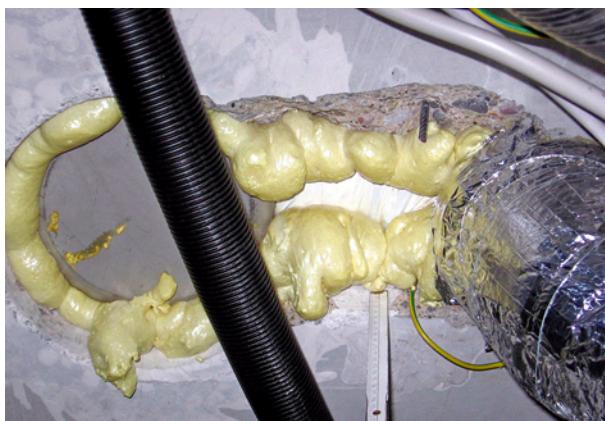
Bild 67 ■ Polyurethanschaum zwischen dem Deckendurchbruch und dem Ablaufkörper

Bei einem Ablaufkörper war einerseits der Zwischenraum zur Massivdecke mit (brennbarem) Polyurethanschaum ausgefüllt. Andererseits befand sich die Anschlussleitung nicht gänzlich im Deckenquerschnitt; sie war darüber hinaus unmittelbar neben dem Ablaufkörper in den Bereich unterhalb der Massivdecke verzogen (vgl. Bild 67). Die Durchdringung erfüllt damit keine Brandschutzanforderungen.

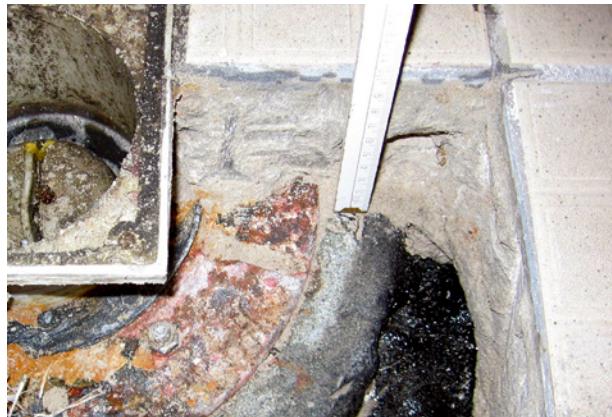
Zur Feststellung der Fußbodenkonstruktion wurden in der Gewerbeküche Bauteilöffnungen vorgenommen. Unterhalb des Fliesenbelags befand sich dort ein bewehrter Zementestrich auf einer Polystyrolabdämmung. Darunter war eine Abdichtung aus Bitumenbahnen vorhanden. Ein untersuchter Ablauf schloss mit einem Pressdichtungsflansch an die Abdichtung an. Der Ablaufkörper war derart auf der Massivdecke eingebaut worden, dass sich beim Festflansch eine Aufkantung in der Größenordnung von 2 cm (inklusive Abdichtung) ergab (Bild 68). Bereichsweise befand sich der Estrich unmittelbar auf

dem Flansch bzw. der Abdichtung. Die Abdichtung war bei der Aufkantung in scharfem Knick hochgeführt worden; sie war dort bereichsweise beschädigt.

Bild 68 ■ Die Bitumenbahn ist mit einer Aufkantung auf den Ablaufkörper geführt und dort beschädigt.

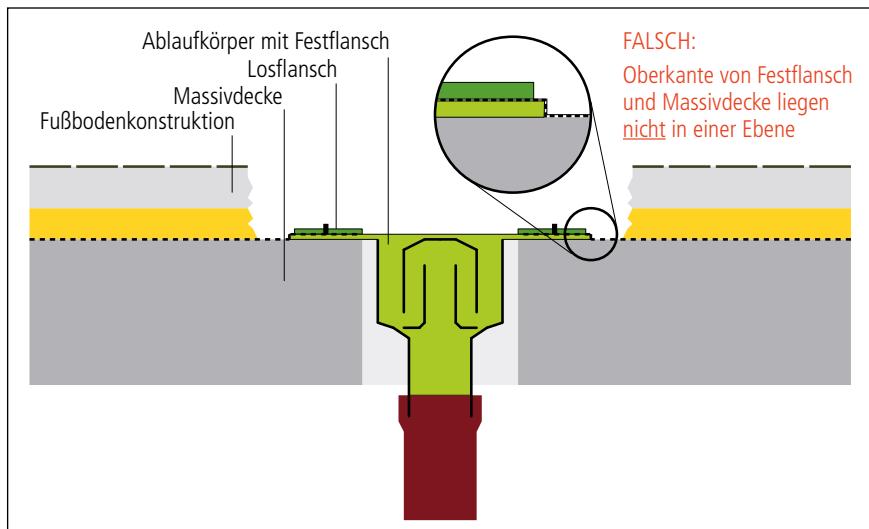
Der Ablaufkörper mit dem Festflansch war nicht in einer Ebene mit der Oberkante der Massivdecke eingebaut. Die fehlerhafte Einbauposition des Ablaufkörpers führt zu der unerwünschten Aufkantung mit einer Höhe, die der Dicke des Flansches entspricht (Bild 69). Wird die Abdichtung von der Massivdecke auf den (überstehenden) Flansch geführt, besteht bei der Aufkantung ein deutlich erhöhtes Schadensrisiko. Durch die unerwünschte Aufkantung ist darüber hinaus keine ausreichende Entwässerung der Abdichtungsebene mehr möglich. Korrekt wäre der Einbau des Ablaufkörpers derart, dass die Oberkante des Flansches bündig mit der Oberkante der Massivdecke liegt (Bild 70). Einige Hersteller geben das entsprechende Maß ausdrücklich in den Montageanleitungen vor.

Bild 69 ■ Falsche Einbaulage des Ablaufkörpers: Der Flansch bewirkt eine Aufkantung für die Abdichtung.

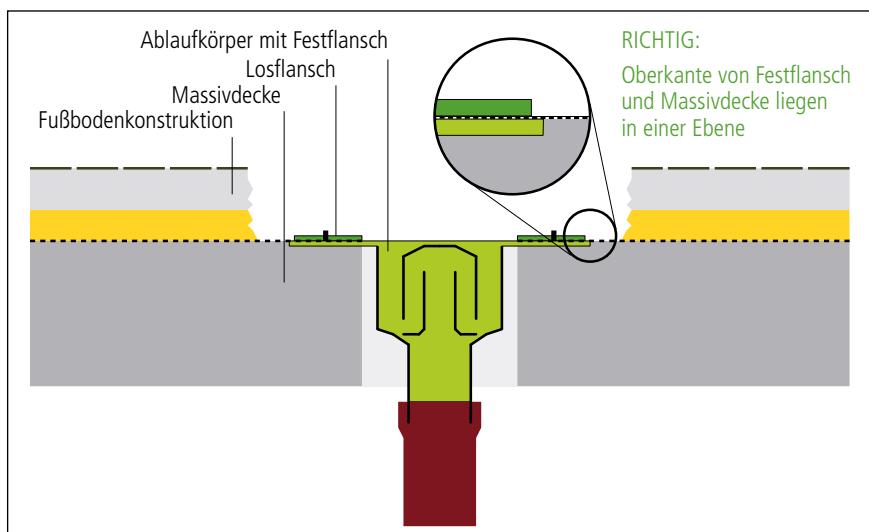
Bild 70 ■ Korrekte Einbaulage des Ablaufkörpers: Der Flansch liegt bündig mit der Oberkante der Massivdecke.

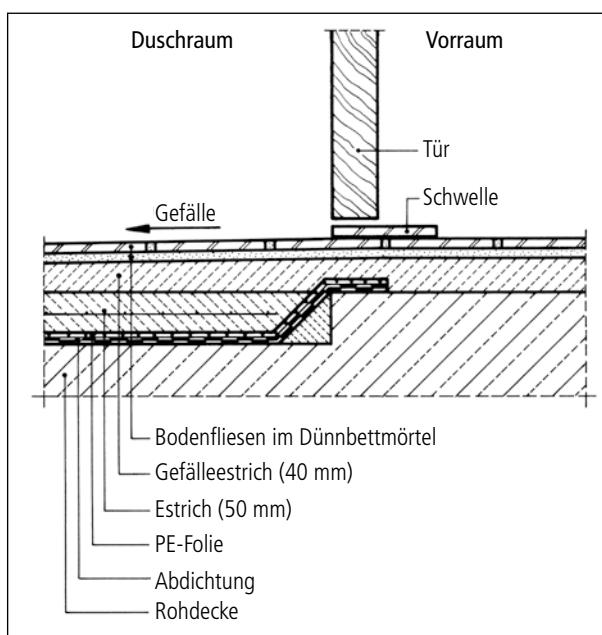
Die Abdichtungskonstruktion im Türbereich eines Duschraumes, der von den Mitarbeitern einer Automobilwerkstatt genutzt wird, ist in Bild 71 dargestellt. Dort hatten sich in dem an den Duschraum angrenzenden Vorraum Wasserschäden gebildet.

Bild 71 ▪ Vorgefundener Konstruktionsaufbau im Türbereich zwischen dem Duschraum und dem Vorraum

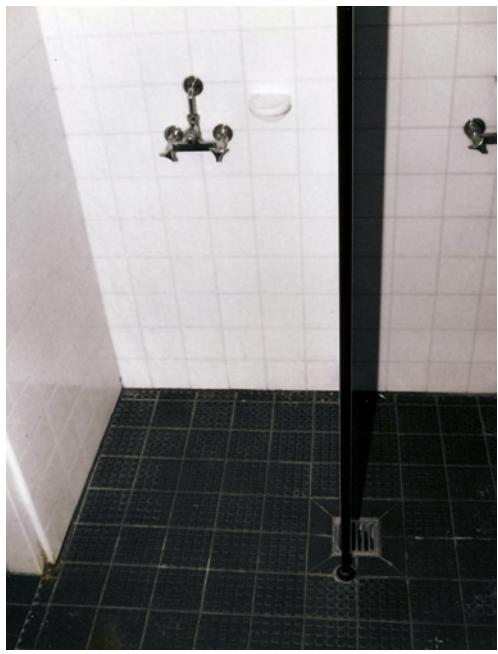
Bild 72 ■ Die Duschen, die direkt an die Trennwand zum Vorräum grenzen und nahe der Tür liegen, weisen keine Maßnahmen zur räumlichen Begrenzung der Wassereinwirkung auf.

Die einzelnen Duschen, die direkt an die Trennwand zum Vorraum angrenzten, wiesen keine Maßnahmen zur räumlichen Begrenzung der Wassereinwirkung auf den unmittelbaren Duschbereich auf, z.B. Duschabtrennungen oder Schwellen/Aufkantungen im Fußbodenbelag (Bild 72).

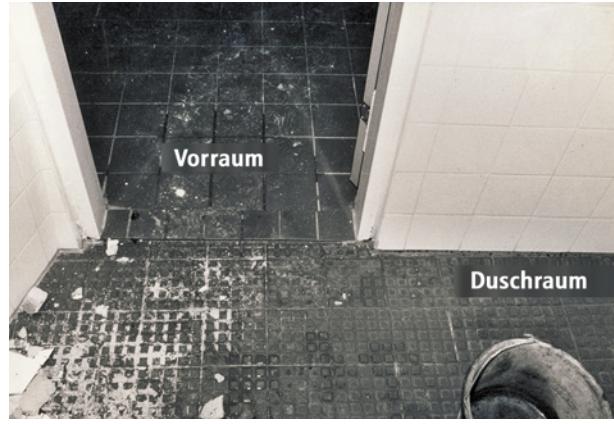
Bild 73 ■ Türbereich vor dem Öffnen der Konstruktion

Beim Öffnen der Fußbodenkonstruktion im Bereich der Tür zwischen dem Duschraum und dem Vorraum wurde festgestellt, dass die Abdichtungsbahnen im Fußbodenbereich des Duschraumes nicht aufgekantet waren. Der Verbundestrich im Vorraum war im türnahen Bereich vollständig durchnässt (Bild 73 und Bild 74).

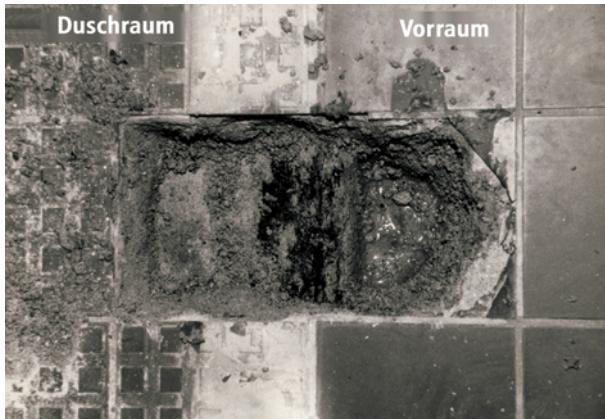
Bild 74 ■ Wasser in der Fußbodenkonstruktion des Vorraums angrenzend an den Türbereich

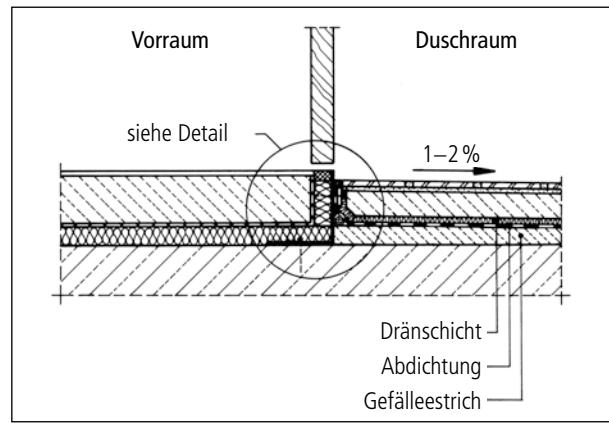
Bild 75 ■ Abdichtungsabschluss im Türbereich – Überblick

Die Ausbildung der Türschwellenkonstruktion kann in Anlehnung an Bild 75 und 76 erfolgen. Dazu ist ein korrosionsschützter Metallwinkel einzuarbeiten, an dem die Abdichtung aufgekantet und verwahrt wird. Bei einer solchen Abdichtungsaufkantung im Türschwellenbereich – verbunden mit einem Gefällehochpunkt an der Türschwelle – kann sich Wasser auch z. B. bei einer Verstopfung des Ablaufs nicht mehr unbemerkt in den Vorraum ausbreiten. Es würde zunächst im Duschraum auf den Fußbodenfliesen sichtbar sein, sodass man unverzüglich Gegenmaßnahmen treffen könnte.

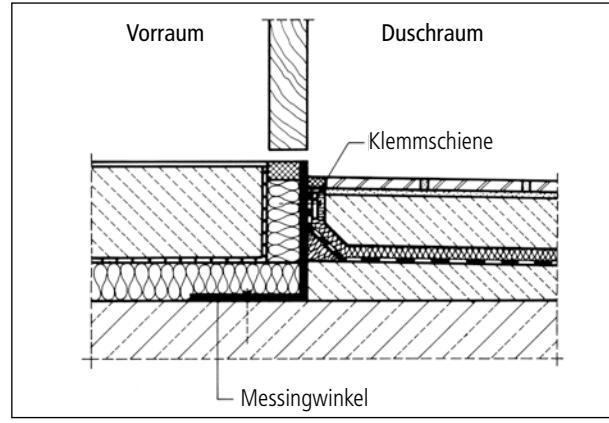
Bild 76 ■ Abdichtungsabschluss im Türbereich – Detail

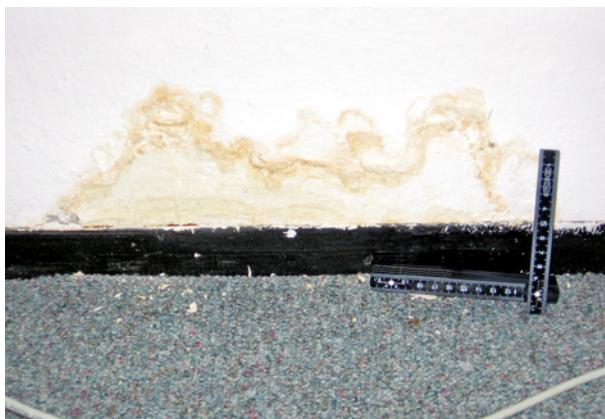
Bild 77 ■ Wasserschaden im Sockelbereich der Wand

In einem Wohnheim traten im nicht unterkellerten Erdgeschoss an nahezu sämtlichen Innenwänden in den fußboden nahen Bereichen Wasserschäden auf (Bild 77). Jedem Zimmer war ein separater Duschraum zugeordnet. Dort befand sich jeweils im niveaugleichen und vom sonstigen Fußboden nicht abgetrennten Duschbereich ein Bodenablauf. Die Duschbereiche waren weder mit einem Duschvorhang noch mit einer sonstigen Abtrennung versehen. Die Intensität des Schadensbildes zeigte tendenziell einen Anstieg zu den Bereichen unmittelbar neben den zahlreich im Grundriss verteilten Duschräumen.

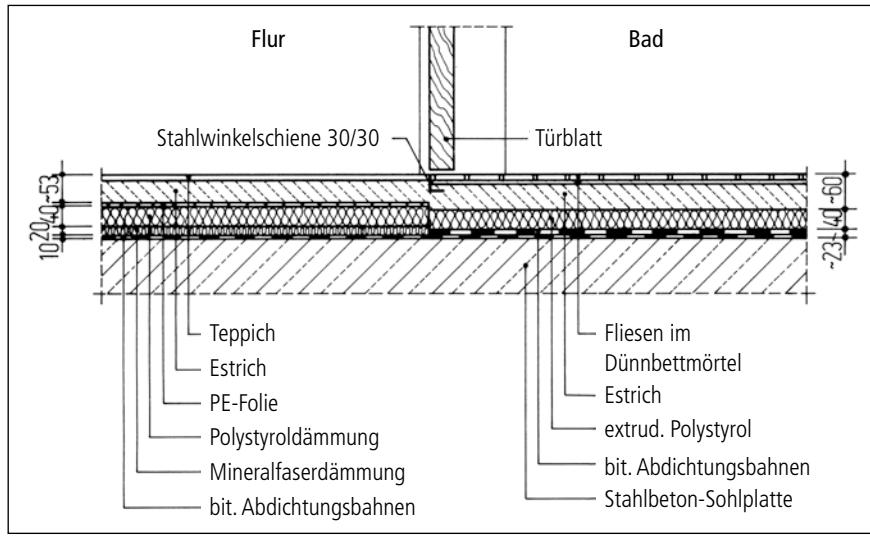
Bild 78 ■ Abdichtung aus Bitumenbahnen im Türbereich ohne Aufkantung ausgeführt

Beim Öffnen der Fußbodenkonstruktion im Türbereich zwischen Duschraum und Zimmer wurde der in Bild 78 dargestellte Konstruktionsaufbau vorgefunden. Der Estrich unterhalb der Fußbodenfliesen war stark durchfeuchtet. Die Abdichtung aus Bitumenbahnen endete ohne Aufkantung unterhalb der Türschwelle. Sie war im Gegensatz zu den Wandbereichen (Aufkantungshöhe dort 25 cm über der Belagsoberfläche) nicht hochgeführt worden. Ein Gefälle unterhalb der Abdichtung war nicht ausgeführt worden. Die oberhalb der Abdichtung befindliche offenzellige Polystyrol-Hartschaumdämmung im Duschraum sowie die Mineraldämmung im benachbarten Raum waren vollständig durchnässt.

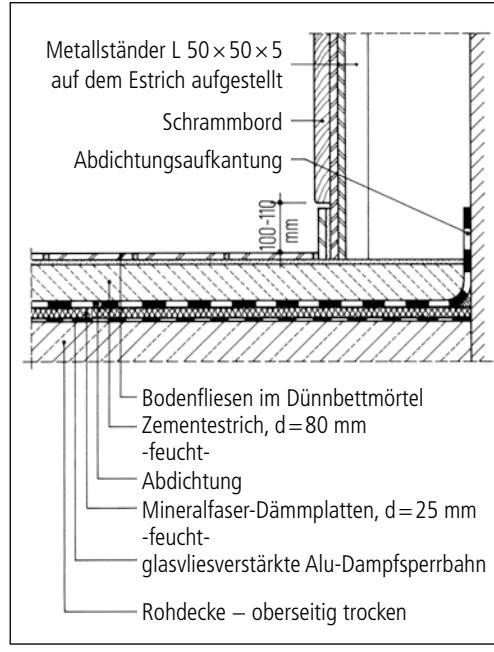
Bild 79 ■ Vorgefundener Fußbodenauflbau in der Gewerbeküche

Die Trittschalldämmung in einer Gewerbeküche wies an unterschiedlichen Stellen starke Durchfeuchtungen auf. Eine mikrobiologische Untersuchung der Trittschalldämmung ergab, dass Schimmelpilze der Gattungen Alternaria, Penicillium und Fusarium vorhanden waren, die sowohl eine Gefährdung des Küchenpersonals als auch eine Vergiftungsgefahr für Lebensmittel darstellten. Der durch Anlegen von Bauteilöffnungen festgestellte Fußbodenauflbau ist in Bild 79 dargestellt.

Sowohl der Zementestrich oberhalb der Abdichtung als auch die Mineralfaser-Trittschalldämmenschicht unterhalb der Abdichtung wiesen bereichsweise hohe Wassergehalte auf. Beim Aufschneiden der Abdichtung trat an einigen Öffnungsstellen von unten her Wasser durch die Schnittstelle auf die Abdichtung. Diese war zweilagig aus Bitumenbahnen hergestellt. Die Überlappung der Bahnen bei den Längs- und Quernähten betrug bei den betreffenden Stellen 2,5 cm bis 3,0 cm.

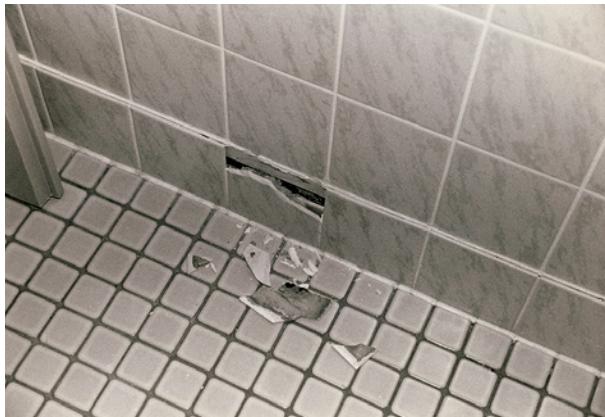
Bild 80 ■ Die untere Fliesenreihe verspringt um ca. 5 mm nach vorne.

Die unterste Fliesenreihe (Sockelfliesen) im Bad stand ca. 5 mm vor den anderen Fliesen vor. Der Abschluss zu den darüber befindlichen Fliesen war mit einer Dichtstofffuge ausgeführt. Der Dichtstoff wies an mehreren Stellen Abrisse vom Untergrund auf. Nach dem Aufstemmen der untersten Fliesenreihe wurde die in Bild 80 und 81 dargestellte Konstruktion vorgefunden.

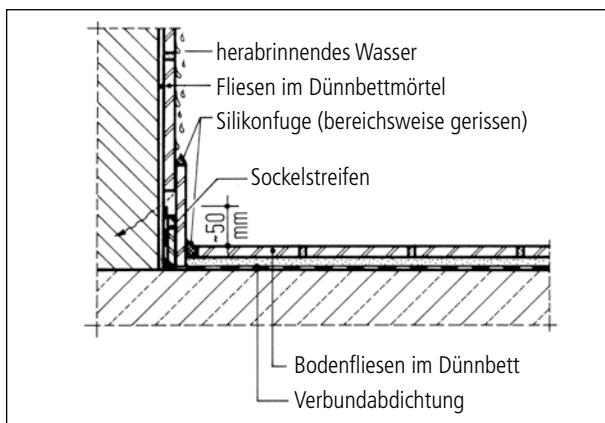
Bild 81 ■ Systemskizze der vorgefundenen Konstruktion im Sockelbereich

Die untere Fliesenreihe war auf einem Sockelstreifen verlegt. Dahinter endete die Bodenabdichtung im Verbund mit den Fliesen in einer Höhe von etwa 5 cm über dem Bodenbelag. Oberhalb des Abdichtungsabschlusses war ein Hohlraum vorhanden. Die Wand war nicht mit einer Abdichtung versehen.

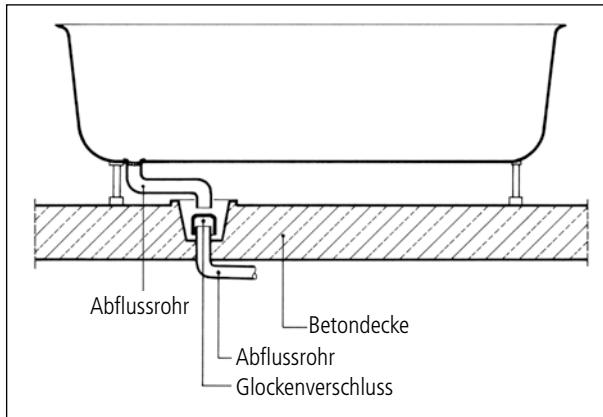
Bild 82 ■ Schematische Darstellung des vorgefundenen Badewannenanschlusses

An der Gipskarton-Ständerwand, die ein Bad zum Flur einer Wohnung abtrennte, waren auf der Flurseite Wasserschäden und Schimmelpilzbildungen aufgetreten. Des Weiteren waren an der Decke unterhalb der Badewanne um den Bereich des Ablaufes Durchfeuchtungen vorhanden. Die Anschlussleitung der Badewanne war ohne Befestigung verlegt und endete ca. 50 mm über einem Ablauf, der einen Geruchsverschluss aufwies (Bild 82 und 83).

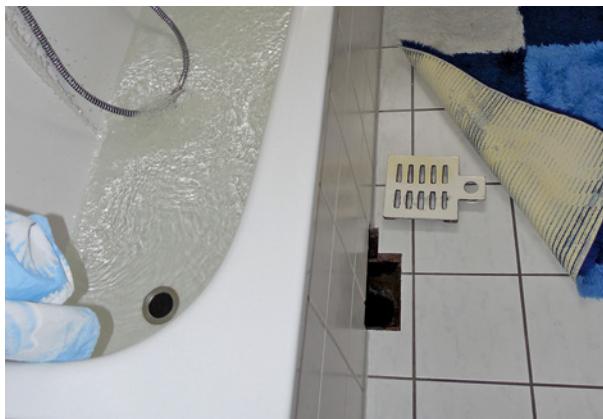
Bild 83 ■ Badewanne mit davor befindlichem Bodenablauf, in den die Wanne entwässerte

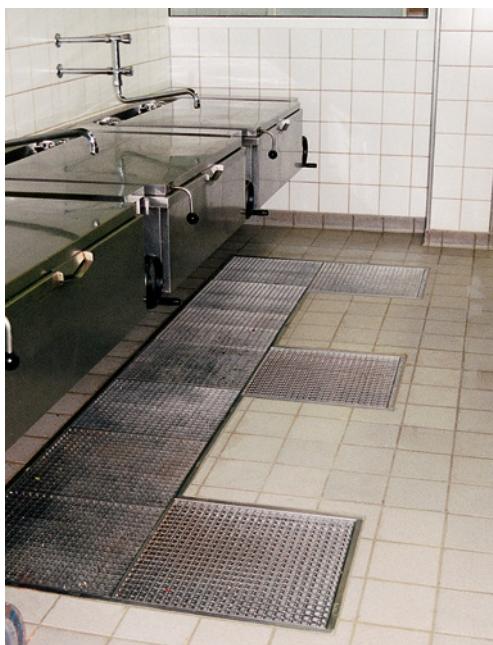
Bild 84 ■ Gesamtansicht einer Ablaufrinne

In der unterhalb einer Gewerbeküche gelegenen Tiefgarage wurde von der Decke tropfendes Wasser gerügt, welches zu Lackschäden an den parkenden Fahrzeugen geführt hatte. Das Wasser tropfte in Bereichen ab, in denen sich in der Küche Ablaufrinnen befanden. Diese Rinnen wiesen eine starke Gliederung auf und besaßen eine maximale Länge von über 3 m (Bild 84). In die Rinnen wurde unter anderem kochendes Wasser vom Zubereiten der Mahlzeiten wie auch bei der Reinigung anfallendes heißes Wasser in größeren Mengen eingeleitet.

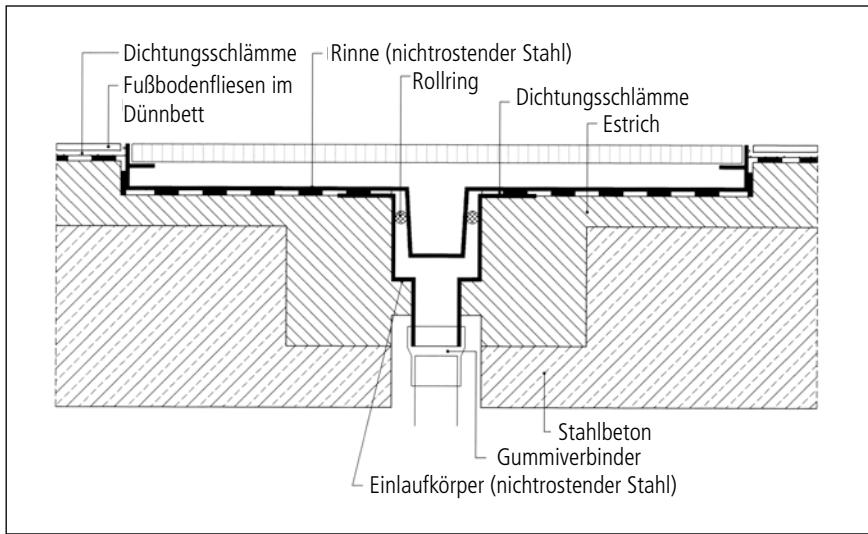
Bild 85 ■ Skizze des vorhandenen Konstruktionsaufbaus

Die Rinnen waren in einen Estrich eingebaut. Auf dem Estrich war eine Dichtungsschlämme als Abdichtung im Verbund mit den Fliesen vorhanden. Es wurde festgestellt, dass die Anschlüsse der Rinne an die angrenzenden Fliesen starr verfugt waren. Die Fugen wiesen Risse >0,2 mm auf (Bild 86). Die Rinnen lagen in großen Bereichen hohl. Im Bereich des Ablaufes hatte sich die Dichtungsschlämme aufgelöst; die ehemals eingebettete Gewebeeinlage lag frei.

Durch eine Wasserprobe wurde zunächst die Dichtigkeit des Ablaufes überprüft und bestätigt. Da Planungsunterlagen nicht beigebracht werden konnten, wurde durch Öffnen der Konstruktion der vorhandene Aufbau ermittelt (Bild 85).

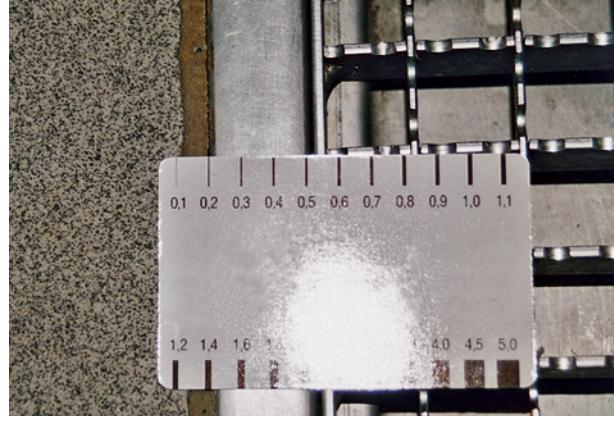
Bild 86 ■ Riss in der starren Verfugung zwischen Edelstahlrinne und Fußbodenfliesen

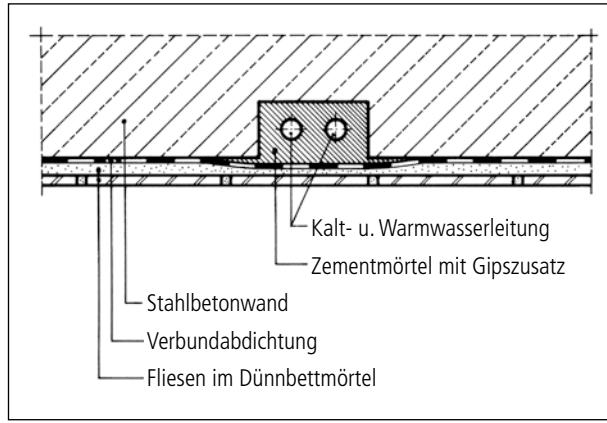
Bild 87 ■ Füllung des Rohrschlitzes mit einem Mörtel

Die Sanitärleitungen waren in einem Wandschlitz verlegt, der mit Mörtel verfüllt war. Auf diesen Untergrund war eine Abdichtung im Verbund mit Fliesen aufgebracht. Ein Anschluss der Abdichtung an die Wasserleitungen war unterblieben, sodass Wasser die Abdichtung hinterlaufen konnte.

In mehreren Badezimmern einer Eigentumswohnanlage hatten sich Wandfliesen im Bereich direkt unterhalb der Duscharmaturen gelöst. In den Wohnungen, in denen noch keine Fliesen abgefallen waren, war die Fliesenoberfläche unterhalb der Duscharmaturen leicht gewölbt. Zudem lagen dort Hohllagen vor. Nach der Anlegung von Bauteilöffnungen in geschädigten Bereichen wurde der in Bild 87 skizzierte Aufbau vorgefunden.

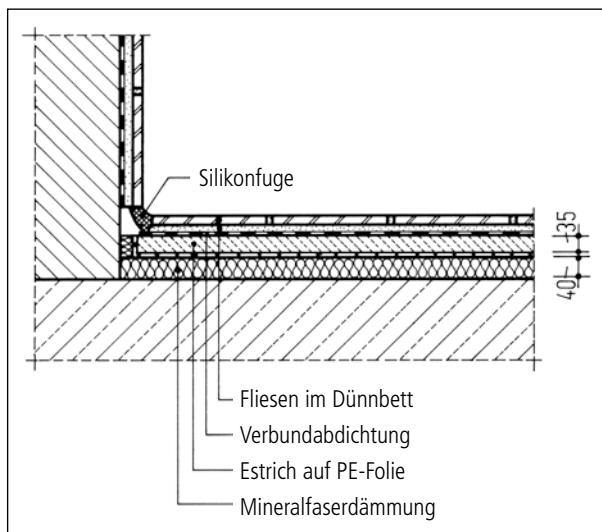
Bild 88 ■ Skizze der vorgefundenen Konstruktion

Im Übergangsbereich Wand-Boden war die Abdichtung nicht durchgehend ausgeführt worden. Es war dort bei der Randfuge des Estrichs kein Dichtband in die Abdichtung eingearbeitet worden. Der Übergang der Wand- zu den Bodenfliesen war lediglich mit einer Dichtstofffuge versehen. Insbesondere im Bereich der Fliesenfugen bestand kein Verbund des Dichtstoffs zum Untergrund, sodass hier ein Wassereintritt möglich war.

In einem ohne Bodenablauf ausgeführten Wohnungsbad hatten sich Risse in der Verfugung zwischen den Fußbodenfliesen und auch vereinzelt in Bodenfliesen gebildet. Der schwimmende Estrich war in den wandnahen Bereichen zum Teil eingebrochen. Durch Öffnen der Wand- und Bodenkonstruktion wurde festgestellt, dass eine Abdichtung im Verbund mit Fliesen vorhanden war. Die vorgefundene Konstruktion ist in Bild 88 dargestellt.

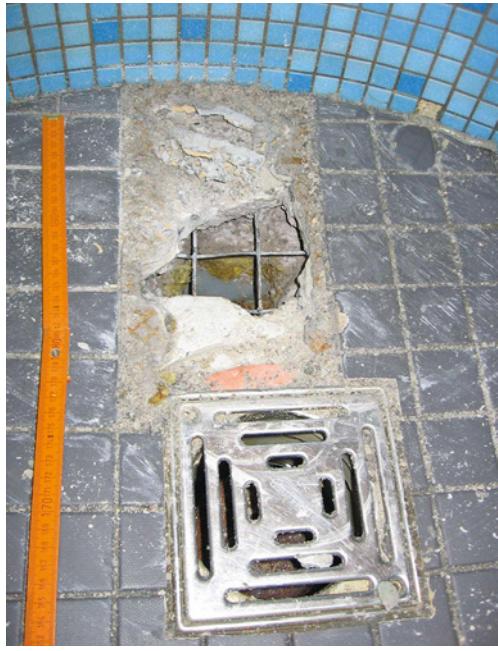
Bild 89 ■ Bodenkonstruktion im Bereich des Ablaufs

Zur Ermittlung der Konstruktion wurden Bauteilöffnungen angelegt. Bei der Öffnung der Bodenkonstruktion im Bereich eines Ablaufs ergab sich Folgendes: Unterhalb des Fliesenbelags war eine Verbundabdichtung ausgeführt. Deren Untergrund bildete ein schwimmender Zementestrich. Die Abdichtung war nicht bis auf den Klebeflansch des Bodenablaufs geführt worden (Bild 89). Sie wies zudem eine geringe Adhäsion zum Untergrund auf. Die Mineralfaserdämmung im Bereich des schwimmenden Estrichs war nass.

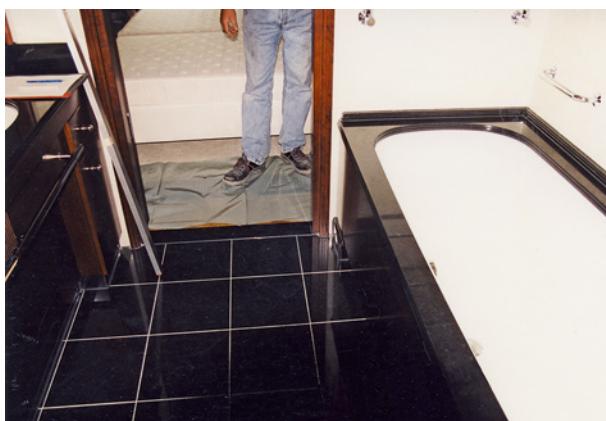
Bild 90 ■ Ansicht des Badezimmers im Übergangsbereich zum Hotelzimmer

Die Parkettböden mehrerer Zimmer eines Hotels hatten sich infolge hygrischer Beanspruchung verformt. Die Verformungen nahmen hierbei in Richtung zu den Hotelbadezimmern, die sowohl mit einer Badewanne als auch mit bodengleichen Duschen versehen waren, deutlich zu. In den Bädern war eine Verbundabdichtung vorhanden, die in den Wannen- und Duschbereichen bis zur Decke geführt war. Der Boden wies planmäßig kein Gefälle auf. Die Verbundabdichtung endete im niveaugleichen Türbereich, ohne dass ein Winkel bzw. Abschlussprofil eingearbeitet worden war.

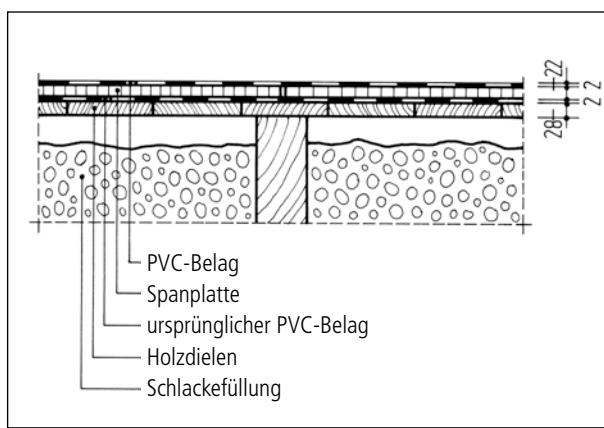
Bild 91 ■ Vorgefundener Fußbodenaufbau mit Holzspanplatten und PVC-Belag

Die Holzspanplatten (V 100 G) waren bei den Stößen jeweils am Untergrund verschraubt. Zwischen den Stößen befand sich etwa in Feldmitte jeweils der Hochpunkt der Spanplattenaufwölbung. Eine Abdichtung im Sinne der DIN 18534 war nicht vorhanden.

In einem Wohnungsbadezimmer mit Fußbodenablauf hatten sich die Holzspanplatten unter einem PVC-Belag aufgewölbt. Der vorgefundene Fußbodenaufbau ist in Bild 91 skizziert.

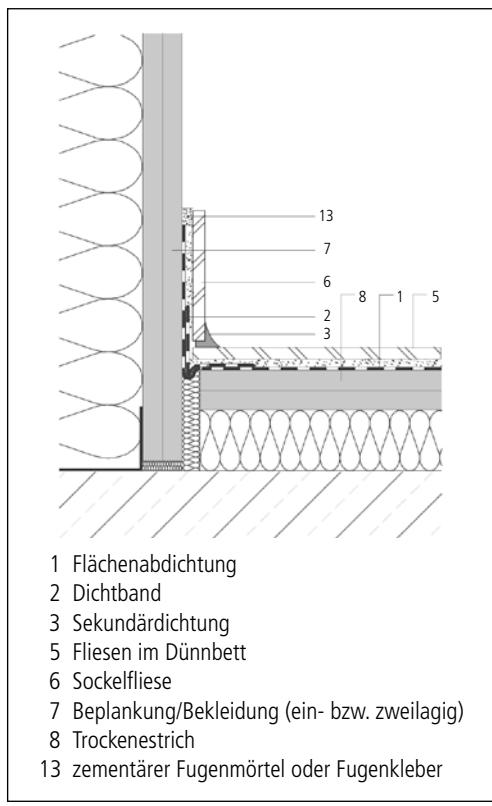
Bild 92 ■ Trockenestrich mit Verbundabdichtung
(Quelle: Informationsdienst Holz [28])

einer Verbundabdichtung in Anlehnung an Bild 92 hergestellt werden. Für den Trockenestrich können z. B. zementgebundene Bauplatten (nicht jedoch zementgebundene Spanplatten!) verwendet werden. Besondere Aufmerksamkeit ist den Plattenstößen zu widmen, die betreffenden Fugen müssen kraftschlüssig ausgeführt werden und es ist anhand der Herstellerangaben die Zuordnung des Untergrundes zur Rissklasse R1-I sicherzustellen.

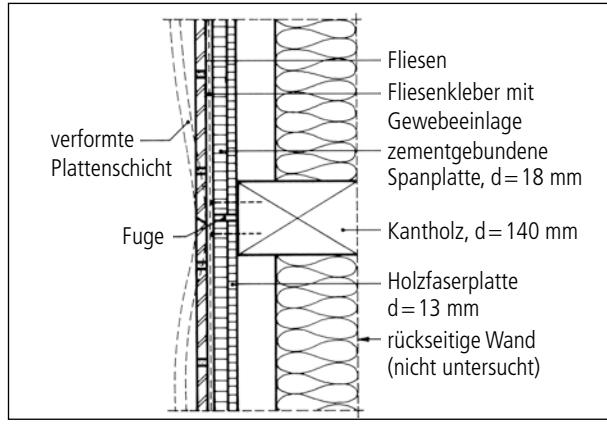
Bild 93 ■ Skizze des vorgefundenen Konstruktionsaufbaus der leichten Trennwand

Die Fliesen waren mit einem durch eine Gewebeeinlage verstärkten Fliesenkleber direkt ohne eine zusätzliche Abdichtung auf die zementgebundenen Spanplatten aufgebracht worden.

Die Aufwölbungen betrugen 24 mm auf 1,8 m Länge. Der Abstand der Risse entsprach mit 180 cm genau dem Abstand der hölzernen Wandstiele, an denen zementgebundene Spanplatten gestoßen und befestigt waren. Durch Öffnen der Wandkonstruktion wurde der in Bild 93 skizzierte Wandaufbau festgestellt.

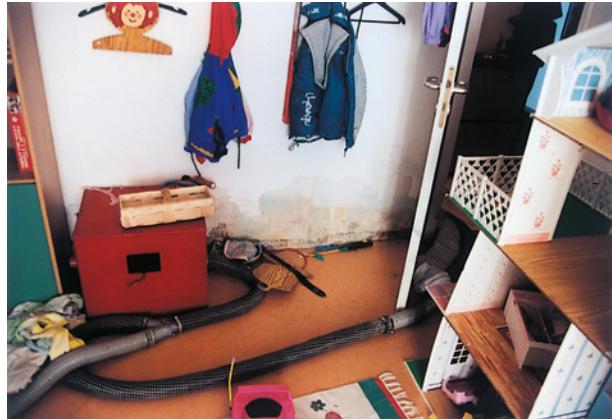
Bild 94 ■ Wasserschaden an der Wand zwischen Kinderzimmer und Bad

An einer nicht tragenden Gipsbauwand, die ein Wohnungsbad zum Kinderzimmer abtrennte, zeichneten sich auf der Kinderzimmerseite Durchfeuchtungen ab (Bild 94).

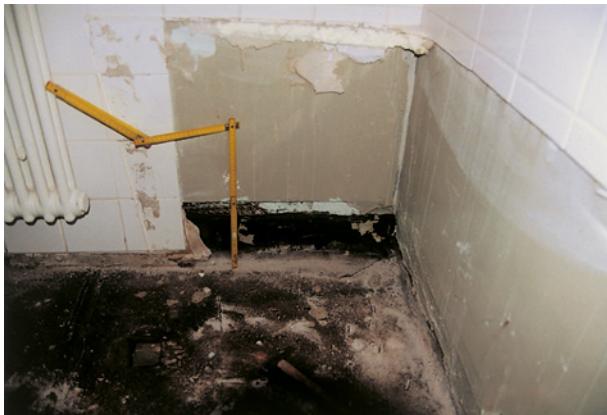
Bild 95 ■ Bereich der ausgebauten Badewanne mit Bodenabdichtung

Es handelte sich um ein Wohnungsbad mit Bodenablauf und feuchtigkeitsempfindlichem Untergrund, wobei im Fußbodenbereich eine Abdichtung aus Bitumenbahnen vorhanden war. Diese war bei den Wänden ca. 10 cm hochgeführt, jedoch weder fachgerecht mit dem Untergrund verklebt noch verwahrt (Bild 95 und 96).
