Schäden an Abdichtungen in Innenräumen

3., vollständig neu bearbeitete Auflage

Schadenfreies Bauen

Band 8

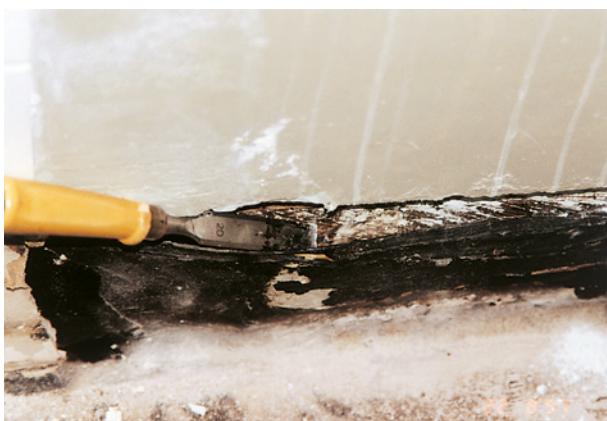
Bild 96 ■ Detail aus Bild 95

Es handelte sich um ein Wohnungsbad mit Bodenablauf und feuchtigkeitsempfindlichem Untergrund, wobei im Fußbodenbereich eine Abdichtung aus Bitumenbahnen vorhanden war. Diese war bei den Wänden ca. 10 cm hochgeführt, jedoch weder fachgerecht mit dem Untergrund verklebt noch verwahrt (Bild 95 und 96).

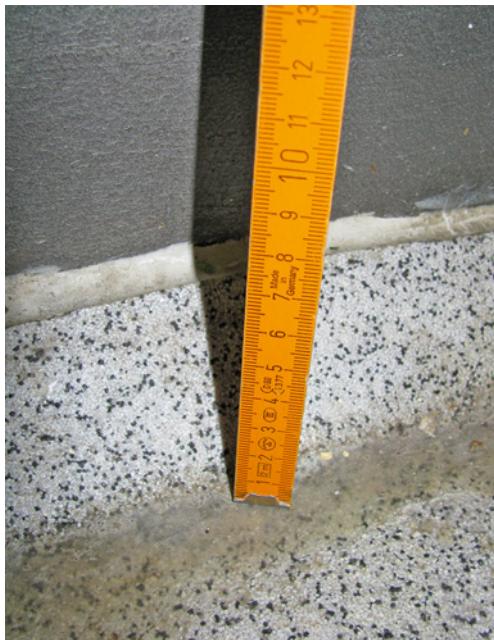
Bild 97 ■ Abschluss der Beschichtung bei einer Wand mit Hohlkehle und Dichtstofffuge

Der Boden in der Gewerbeküche wies eine Acrylharz-Beschichtung auf. Der Abschluss der Beschichtung bei Wänden und Einbauten war mittels einer Kehle ausgeführt. Oberseitig der Kehle war jeweils eine Dichtstofffuge vor-

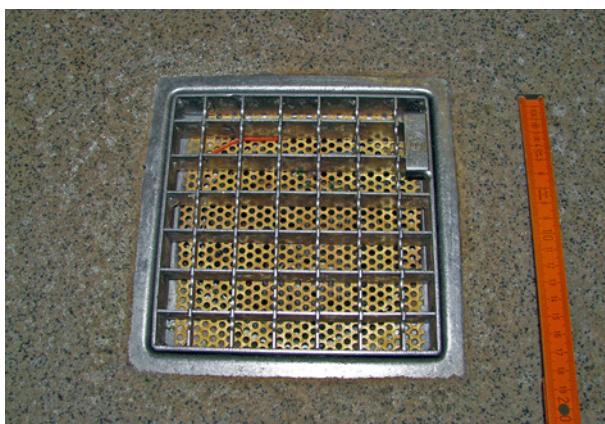
Bild 98 ■ Anschluss der Beschichtung an einen Bodenablauf

handen (Bild 97). Zu den Bodenabläufen war ein Gefälle ausgebildet. Die Anschlüsse der Beschichtung an die Bodenabläufe waren unterschiedlich ausgeführt. Im Regelfall schloss die Beschichtung fugenlos an den Ablauf an (Bild 98). Es waren jedoch auch abweichende Ausführungen mit einer Dichtstofffuge zwischen Beschichtung und Ablauf vorhanden.

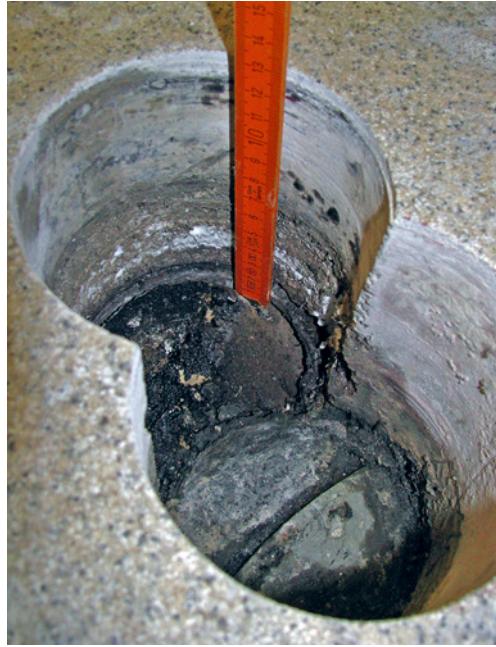
- Beschichtung: 3 mm
- Estrich: 7 cm
- Dämmung: 6 cm
- zweilagige Abdichtung aus Bitumenbahnen: insgesamt 8 mm

Bild 99 ■ Bodenkonstruktion mit (von oben) Beschichtung, Estrich, Dämmung und Abdichtung aus Bitumenbahnen

Zur Feststellung des Bodenaufbaus wurden sich überschneidende Bohrungen in den Bodenaufbau erstellt. Bei einer Stelle dicht neben einem Bodenablauf war der folgende Bodenaufbau vorhanden (Bild 99):

Der Bodenablauf war mit einem Pressdichtungsflansch an die Abdichtung aus Bitumenbahnen angebunden. Die Bitumenbahnen waren nicht vollflächig am Untergrund verklebt. Der Estrich war im unteren Bereich feucht und wies dort eine dunkle Verfärbung auf.

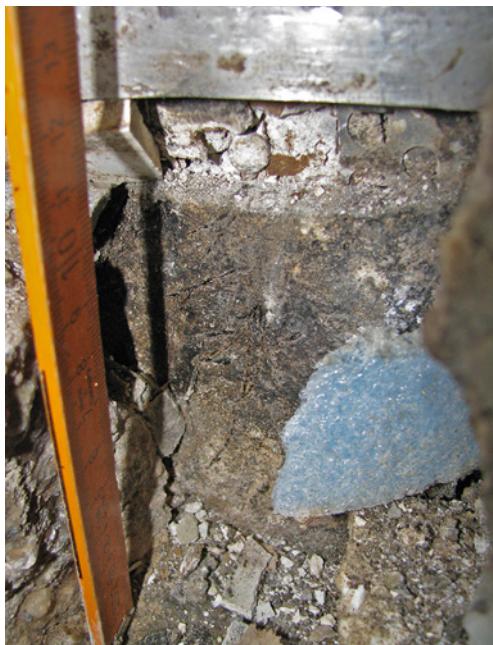
Bild 100 ■ Abschluss der Abdichtung aus Bitumenbahnen bei einer Wand

Bei einer weiteren Stelle wurde der Abdichtungsabschluss an einer Wand untersucht; dort war eine Aufkantung der Bitumenbahnen vorhanden. Deren Höhe betrug ca. 9 cm über der Abdichtungsebene. Der obere Abschluss der Aufkantung befand sich somit in der Höhenlage des Estrichs. Die Abdichtung endete dort frei ohne mechanische Sicherung (Bild 100).

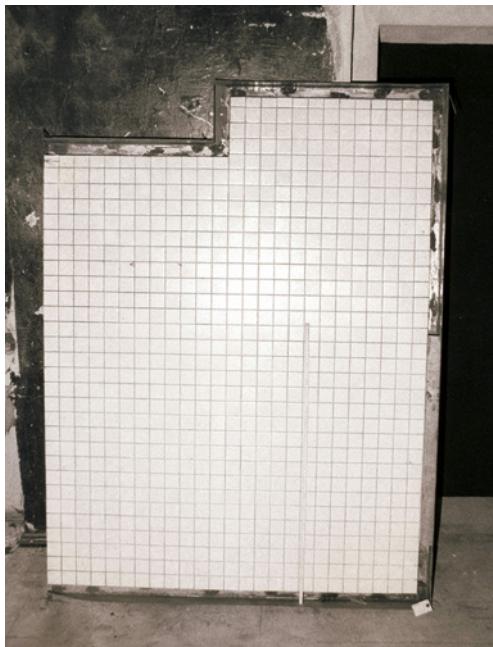
Bild 101 ▪ Draufsicht auf ein ausgebautes Bodenplatten-Element aus Stahlblech, Polyurethanschaum und Mosaikfliesen mit umlaufender Stahlrinne

In einem Wohngebäude waren nachträglich Nasszellen als Badezimmer eingebaut worden. Aus montagetechnischen Gründen war die Nasszelle jeweils in der Wohnung aus mehreren Elementen zusammengesetzt worden. In Bild 101 ist eine Draufsicht auf das Fußbodenelement dargestellt. Das Element bestand oberseitig aus einem Mosaikfliesenbelag, einer Polyurethanschaumschicht und einem Bodenblech. Die Wände der Nasszelle wurden in einer Rinne (Bild 102) im Bereich des Bodenelements eingesetzt.

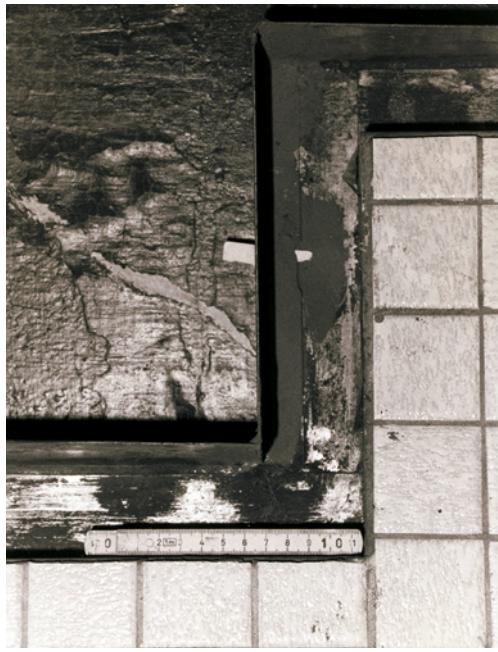
Bild 102 ■ Die Rinnenaufkantung ist lediglich punktgeschweißt, sodass ein Papierstreifen hindurch geschoben werden konnte.

An den Holzbalkendecken unterhalb einiger Bäder wurden Feuchtigkeitsspuren gerügt. In Anbetracht dessen, dass die Flächenbereiche der Stahlblechwannen dicht waren, wurden die umlaufenden Rinnenkonstruktionen näher untersucht. Hierbei stellte sich heraus, dass die 70 mm hohe Rinnenaufkantung derjenigen Bäder, unter denen Feuchtigkeitsspuren aufgetreten waren, lediglich punktweise mit der Bodenplatte verschweißt war. Dies ist in Bild 102 durch den durch die Fuge hindurch gesteckten Papierstreifen zu erkennen.

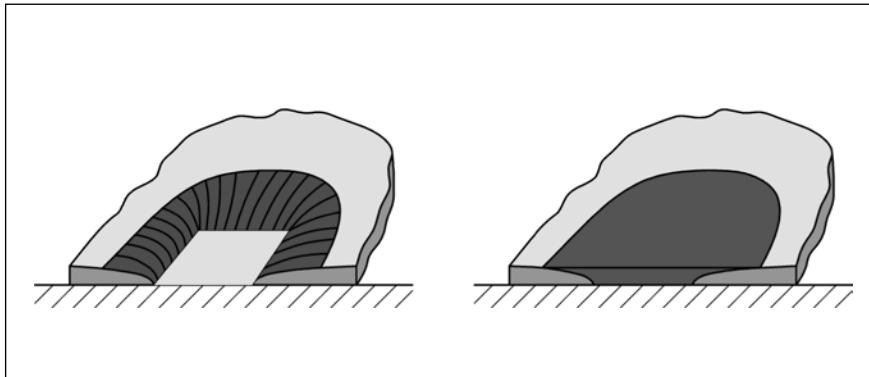
Bild 103 ■ Instandsetzung einer Verbundabdichtung (DIN 18534 [3])

Bei Abdichtungen im Verbund mit Fliesen und Platten stellt bereits die beschädigungsfreie Freilegung der bestehenden Abdichtung eine große Herausforderung dar. Zunächst sollten die Fugen zu benachbarten Fliesen z. B. mit einer Trennscheibe eingeschnitten werden, damit die benachbarten Fliesen im Zuge der weiteren Arbeiten nicht beschädigt werden. Hierbei ist eine große Sorgfalt erforderlich, um die Abdichtung nicht zu beschädigen. Nach Entfernung der Fliesen im Instandsetzungsbereich sollte der alte Fliesenkleber durch Abschleifen entfernt werden. Im Übergangsbereich der Bestandsabdichtung zur neuen Abdichtung ist auch die Bestandsabdichtung auf Null auslaufend

anzuschleifen. Hierauf kann dann die neue Verbundabdichtung aufgebracht werden. Weitere Ausführungen hierzu sind in der DIN 18534-3 [3] enthalten.
