## 4.4 Hamburg, Altenhagener Weg

Altenhagener Weg 1–5,  
Altenhagener Weg 2–6,  
Farmsener Zoll 9, 15, 19,  
Am Knill 18  
22147 Hamburg

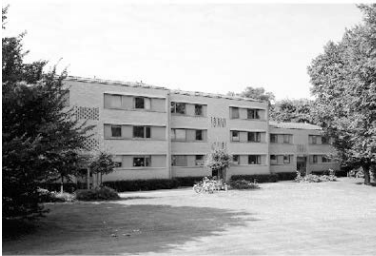
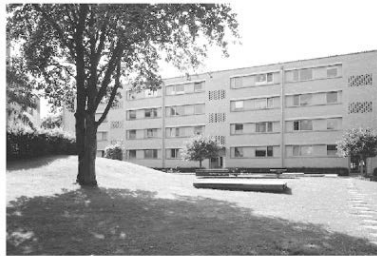
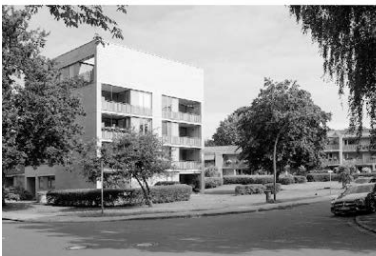
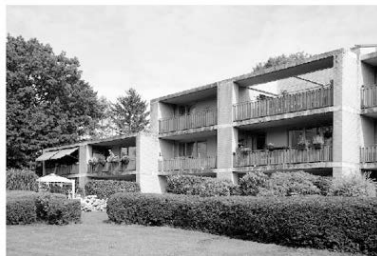
Abb. 19: Fotodokumentation, Altenhagener Weg
