# Der besondere Schadensfall

Ursachen, Bewertung und Sanierung

Frankfurter  
Bausachverständigentag  
2015

## **Der besondere Schadenfall – Ursachen, Bewertung und Sanierung**

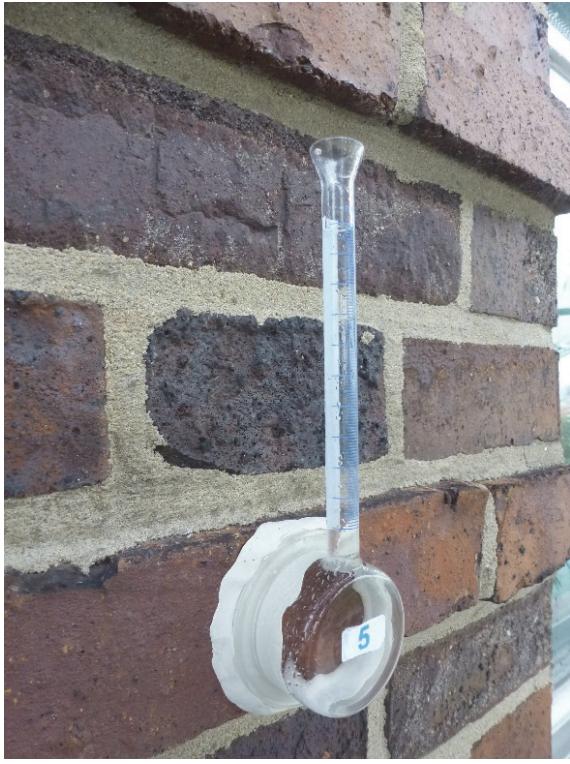
Bild 6 Untersuchung der Wasseraufnahme mit dem Karsten'schtes Prüfröhrchen (hier an einem Ziegel)

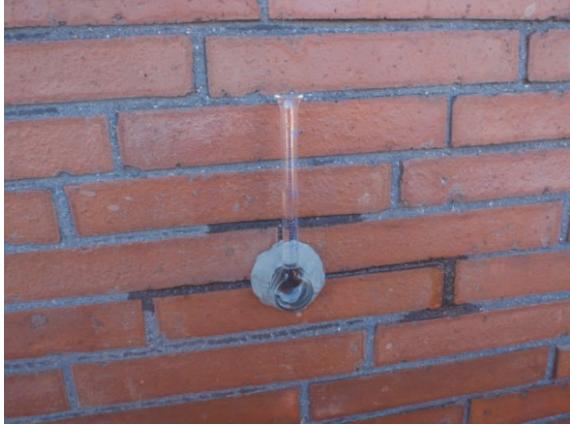
Bild 7 Untersuchung der Wasseraufnahme mit dem Karsten'schtes Prüfröhrchen (hier an einer Fuge)

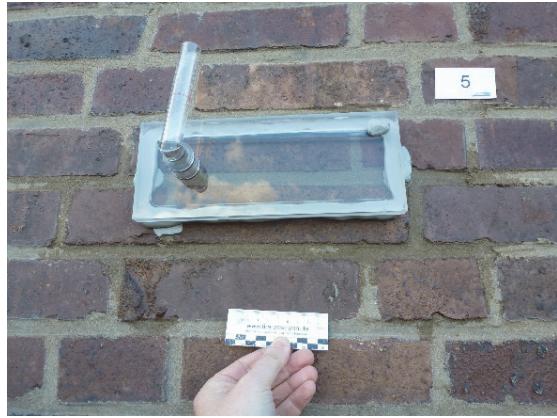
Bild 8 Untersuchung der Wasseraufnahme mit der WA-Platte nach Franke

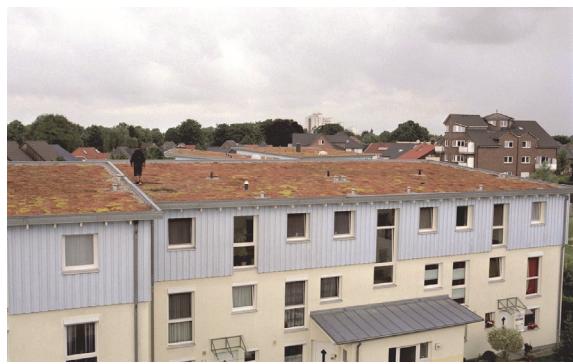
Eine 2002 errichtete Wohnungseigentumsanlage besteht aus sechs dreigeschossigen Niedrigenergiehäusern als Reihenmaisonethäuser mit Penthousewohnungen (Abb. 9). Etwa zwei bis drei Jahre nach Fertigstellung fiel bei Wartungsarbeiten auf den flach geneigten, extensiv begrünten Pultdächern auf, dass der Untergrund beim Begehen stellenweise weich, nachgiebig und durchhängend war. Im Rahmen einer gerichtlichen Beweissicherung wurden zunächst einige stichprobenhafte Öffnungen und anschließend systematische Freilegungen auffälliger Stellen vorgenommen mit dem Ergebnis: Die Holzkonstruktion der Pultdächer war in weiten Bereichen bereits vollständig verfault.

Bild 9 Ansichten der unbelüfteten Flachdächer aus Holz mit extensiver Begrünung

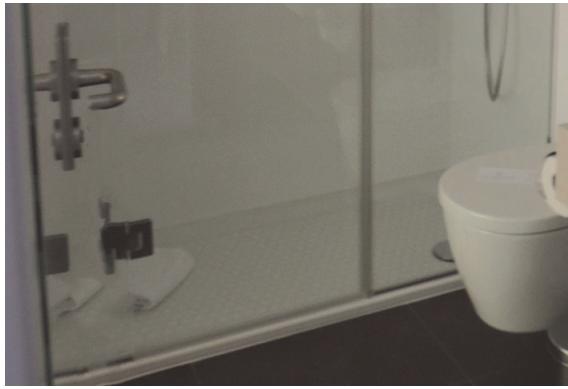
Bild 1 Bodengleiche Duschwanne

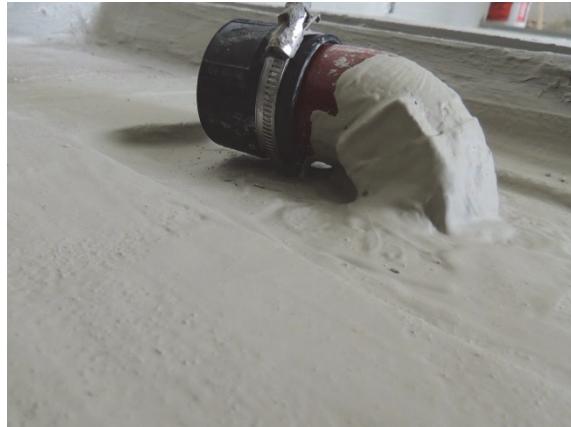
Bild 2 Fußbodenabdichtung

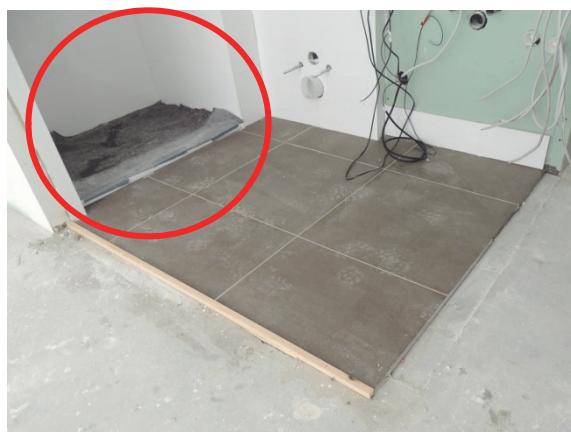
Bild 3 Vertiefung zur Aufnahme der Duschwanne

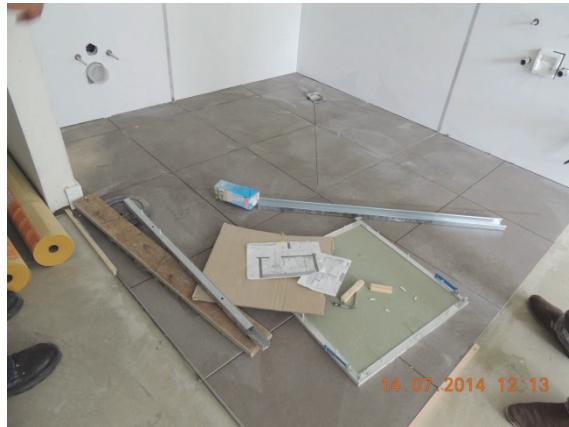
Bild 6 Niveaugleiche Dusche mit Fliesenbelag

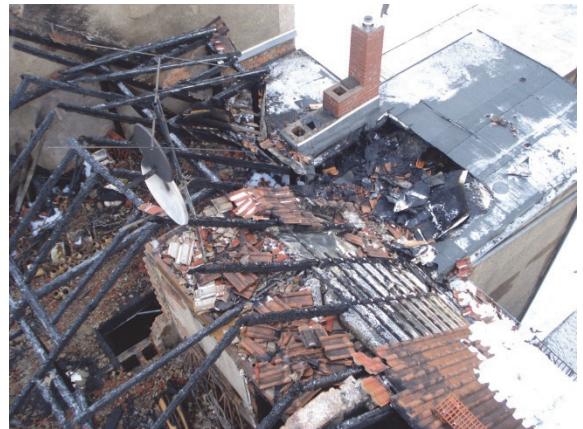
Bild 1 »Kleine Ursache – große Wirkung« bei einem Brandfall

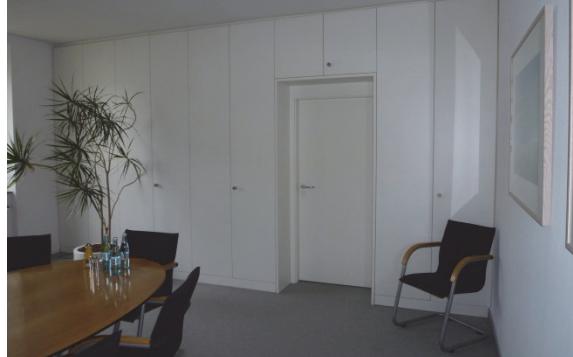
Bild 5 Vorhandenes Trennwandsystem ohne brandschutztechnische Klassifikation

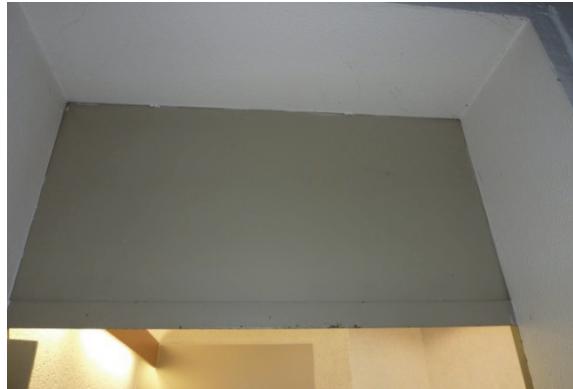
Bild 6 Vergrößerung der Feuerschutztür entspricht nicht dem Verwendbarkeitsnachweis
